**RELATÓRIO DE FISCALIZAÇÃO
RF/CSB/0058/2014**

**Assunto: Fiscalização do Sistema de Abastecimento
de Água da Localidade de Jardim de São José do
Município de Russas**

COORDENADORIA DE SANEAMENTO BÁSICO

**Fortaleza – CE
Dezembro/2014**

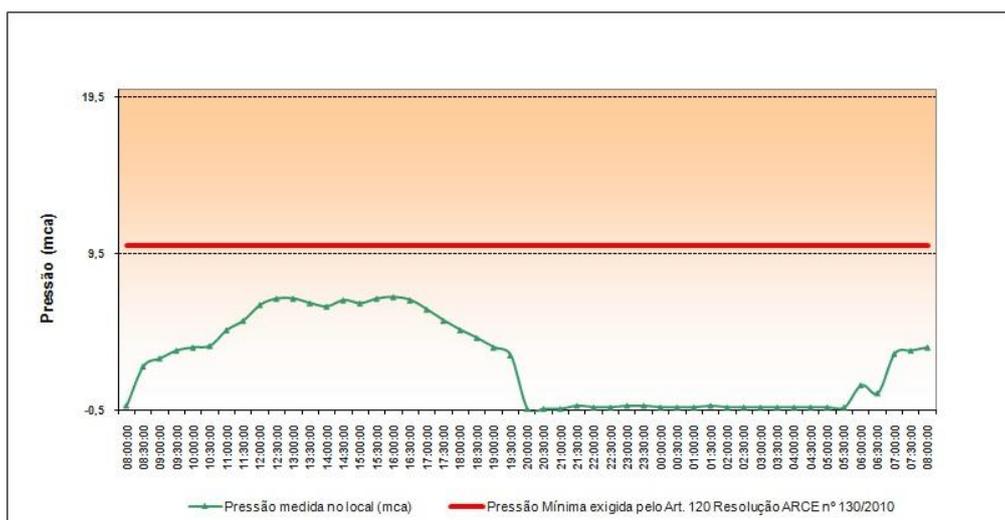
- a. A ARCE realizou medição contínua de pressão disponível na rede de distribuição, com a instalação às 08:00 horas do dia 03/12/2014 e retirada às 08:00 horas do dia 04/12/2014, do aparelho *datalogger*, localizado na Rua Firmino Estácio Sobrinho, 280. Constatou-se descontinuidade neste endereço (Gráfico 1; Anexo B, item 9).

Gráfico 1 – Monitoramento da pressão com a instalação às 08:00 horas do dia 03/12/2014 e retirada às 08:00 horas do dia 04/12/14, do aparelho *datalogger*, no endereço localizado na Rua Firmino Estácio Sobrinho, 280.

Determinação D1 – A CAGECE não deve interromper indevidamente a prestação dos serviços e reestabelecer o serviço quando exigido pela legislação, visando corrigir as não conformidades descritas na constatação C1.

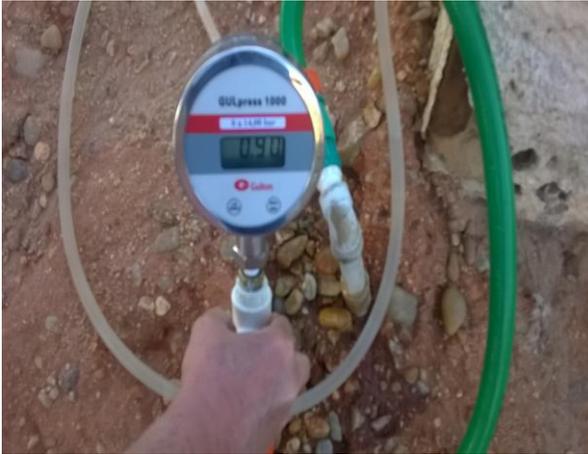
- a. A ARCE realizou medições instantâneas de pressão em pontos, mais especificamente nos cavaletes de ligação, devidamente espaçados na rede de distribuição. Constatou-se pressão fora da faixa de 10 a 50 mca nos endereços: Rua Raimundo Estácio Filho, 535 e Rua João Rodrigues de Lima, 278 (Quadro 1, Fotos 1 e 2; Anexo B - item 10).

Foto 1 - Medição instantânea de pressão na rede de distribuição: Rua Raimundo Estácio Filho, 535.

Determinação D2 – A CAGECE deve fornecer água com pressão de acordo com os limites estabelecidos pela ARCE, visando corrigir as não conformidades descritas na constatação C2.

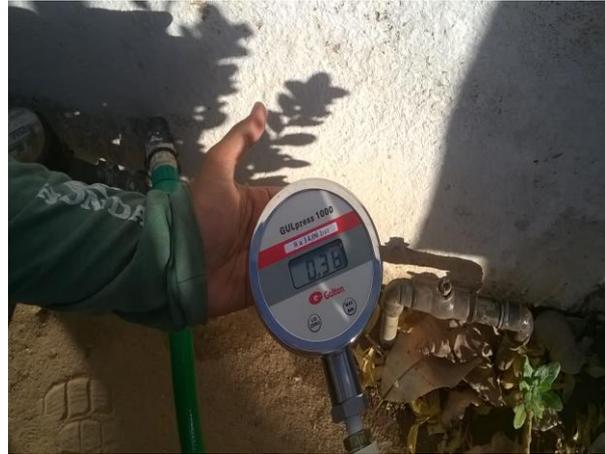
Foto 2 - Medição instantânea de pressão na rede de distribuição: Rua João Rodrigues de Lima, 278.

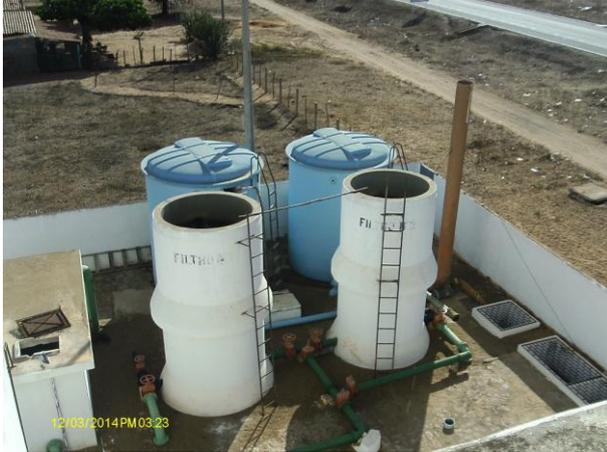
Foto 3 - Filtros F-01 e F-02 sem tampa.

Determinação D3 – A CAGECE deve cumprir as normas técnicas e procedimentos estabelecidos para implantação de sistemas de abastecimento de água, visando corrigir as não conformidades descritas na constatação C3.

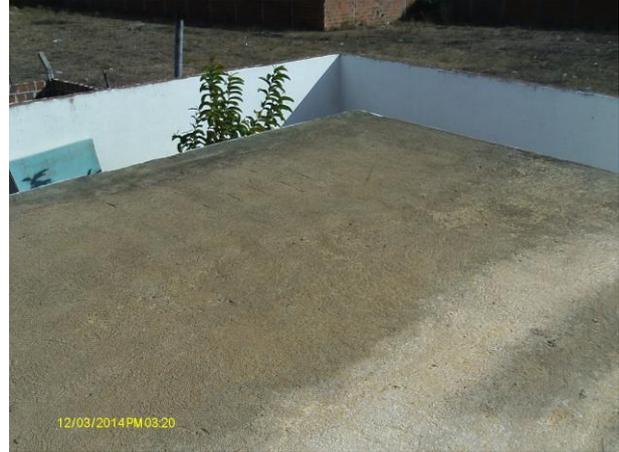
- g. Nos reservatórios RAP-01 e REL-01 não existe tubulação de ventilação (Foto 4, Anexo B - item 17).

Foto 4 - Laje de cobertura do RAP-01 sem tubulação de ventilação.

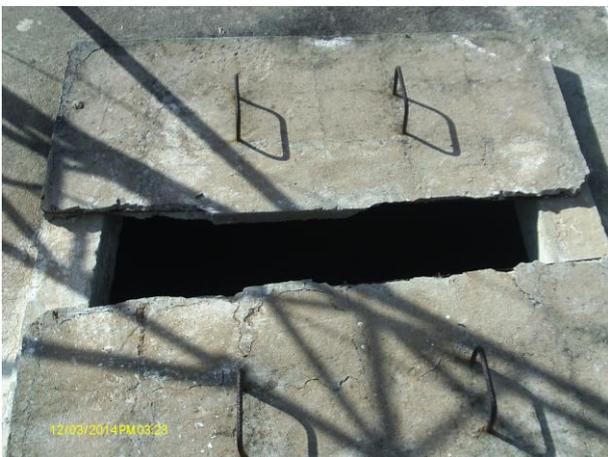
- b. As tampas de inspeção dos reservatórios RAP-01 e REL-01 não estão adequadamente vedadas (Fotos 5 e 6, Anexo B – item 13) ;
- c. A tubulação de entrada de água do REL-01 apresenta corrosão (Foto 7, Anexo B – item 14);
- d. O último registro de realização de limpeza e lavagem dos reservatórios é superior a 6 (seis) meses - Abril/2013 (Foto 8, Anexo B – item 15);
- e. O dispositivo de controle de nível do REL-01 está com defeito (Anexo B - item 16);
- f. Existem 2 (dois) registros de descarga soterrados localizados na Travessa Getúlio Lourenço da Costa e no Sítio Jardim II (Fotos 9 e 10; Anexo B – item 11).

Foto 5 - Tampa de inspeção do REL-01 sem vedação.

Determinação D4 – A CAGECE deve realizar operação e manutenção adequada das unidades integrantes dos sistemas de abastecimento de água, visando corrigir as não conformidades descritas na constatação C4.

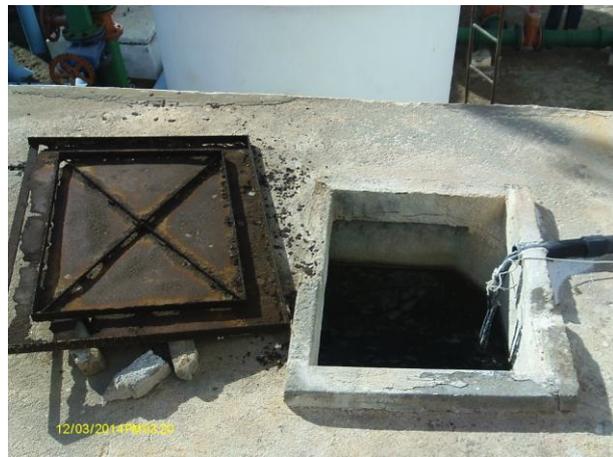
Foto 6 - Tampa de inspeção do RAP-01 apresentando corrosão e sem vedação.

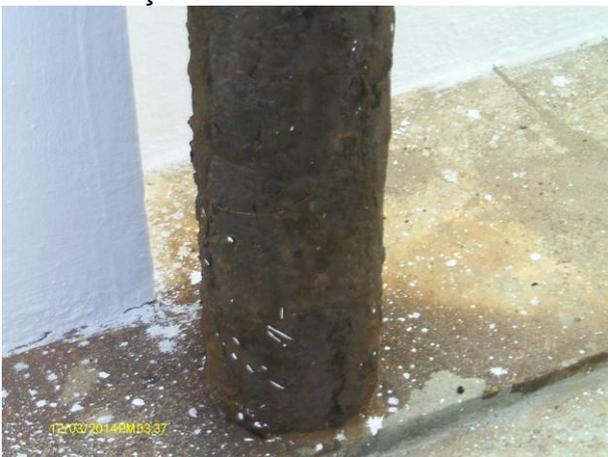
Foto 7 - Tubulação de entrada de água do REL-01 apresentando corrosão.

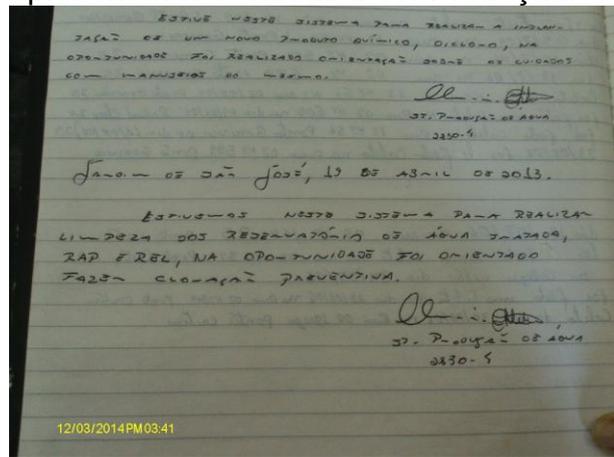
Foto 8 - Livro de ocorrências com data da última realização de limpeza dos reservatórios (19/04/2013).

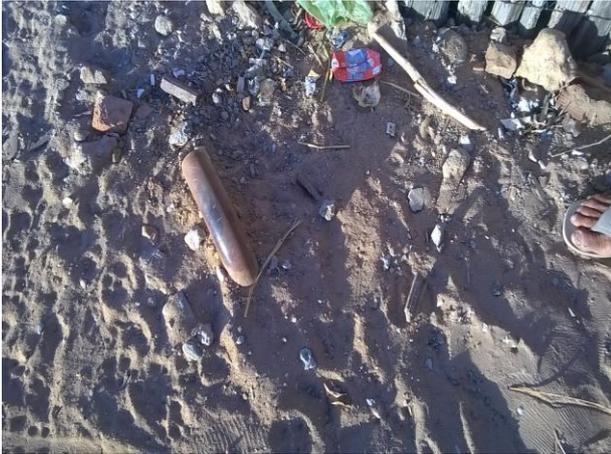
Foto 9 - Registro de descarga soterrado:
Travessa Getúlio Lourenço da Costa.

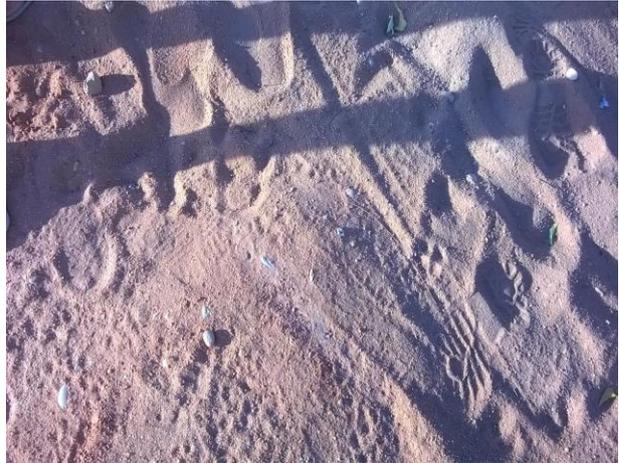
Foto 10 - Registro de descarga soterrado:
Sítio Jardim II.

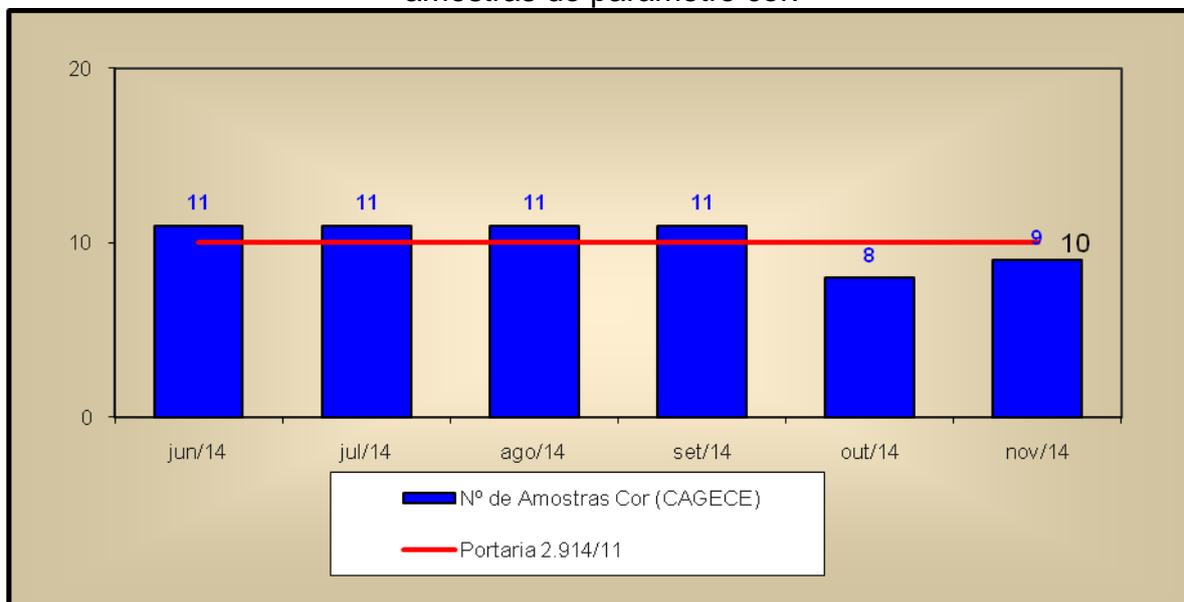
- Uma análise quantitativa dos exames físico-químicos e bacteriológicos fornecidos pela CAGECE, provenientes de amostras coletadas na rede de distribuição, no período de junho/2014 a novembro/2014, demonstra que a CAGECE não realizou a quantidade de análises mensais exigidas para os parâmetros turbidez, cor aparente, cloro residual livre e bacteriológicas nos meses de outubro/2014 e novembro/2014, resultando no não atendimento do plano de amostragem mínimo exigido pela Portaria MS 2.914/2011 (Gráficos 2 e 3; Anexo B - item 6).

Gráfico 2 – Avaliação do Monitoramento da Qualidade da ÁGUA TRATADA realizado pela CAGECE na rede de distribuição do SAA de Jardim de São José, no período de junho/2014 a novembro/2014 conforme Portaria MS 2.914/11, referente ao número de amostras do parâmetro cor.

Determinação D6 – A CAGECE deve desenvolver o controle da qualidade da água, bruta e tratada, de acordo com o disposto na legislação, visando corrigir as não conformidades descritas na constatação C6.

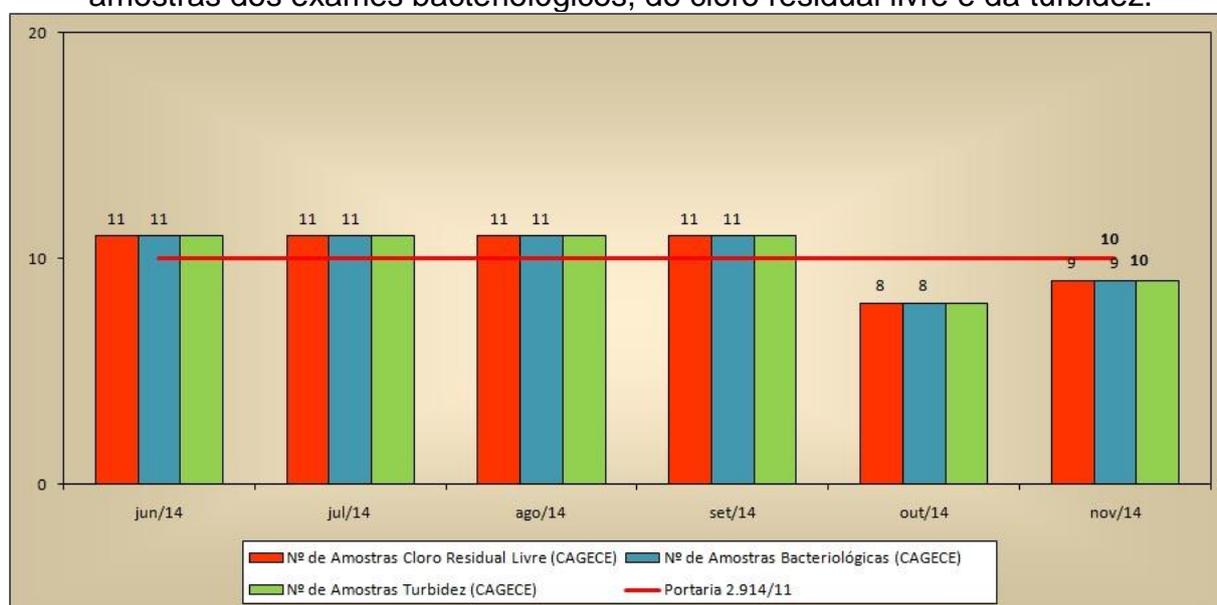
Gráfico 3 – Avaliação do Monitoramento da Qualidade da ÁGUA TRATADA realizado pela CAGECE na rede de distribuição do SAA de Jardim de São José, no período de junho/2014 a novembro/2014 conforme Portaria MS 2.914/11, com relação ao número de amostras dos exames bacteriológicos, do cloro residual livre e da turbidez.

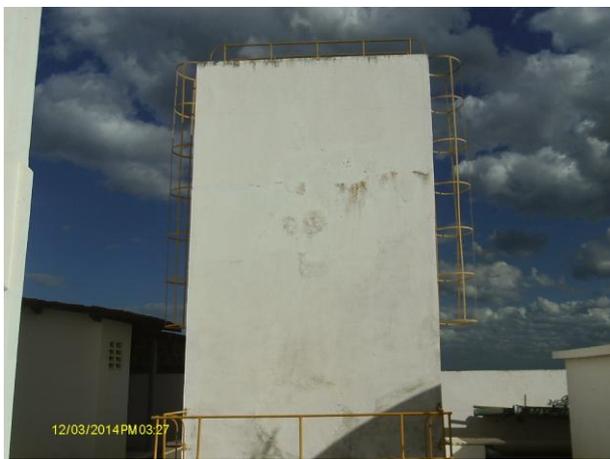
- a. O decantador não está identificado, no entanto no ato da fiscalização a CAGECE estava realizando nova pintura (Foto 11);

Foto 11 - Decantador sem identificação.

R1 – A CAGECE deve comprovar a realização da pintura da identificação do decantador.

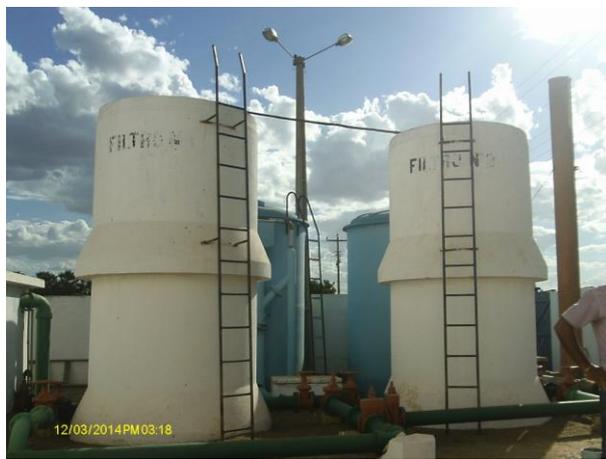
- a. Os filtros F-01 e F-02 estão com a identificação apagada, no entanto no ato da fiscalização a CAGECE estava realizando nova pintura (Foto 12);

Foto 12 - Filtros F-01 e F-02 com identificação apagada.

R2 - A CAGECE deve comprovar a realização da pintura da identificação dos filtros F-01 e F-02.

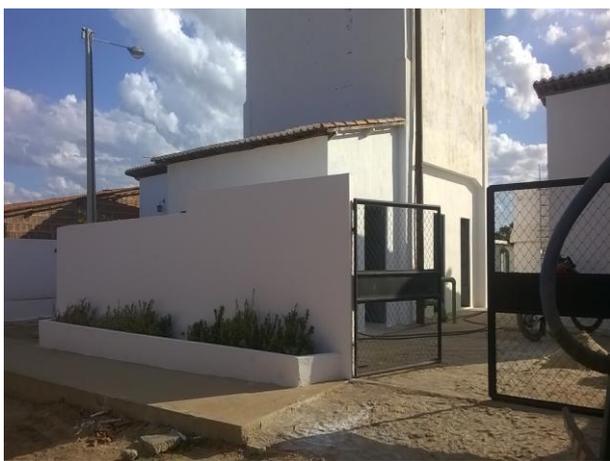
- a. Na ETA não existe identificação de que a área pertence à CAGECE, no entanto no ato da fiscalização a CAGECE estava realizando nova pintura (Foto 13).

Foto 13 - ETA sem identificação.

R3 - A CAGECE deve comprovar a realização da pintura da identificação na área da ETA.

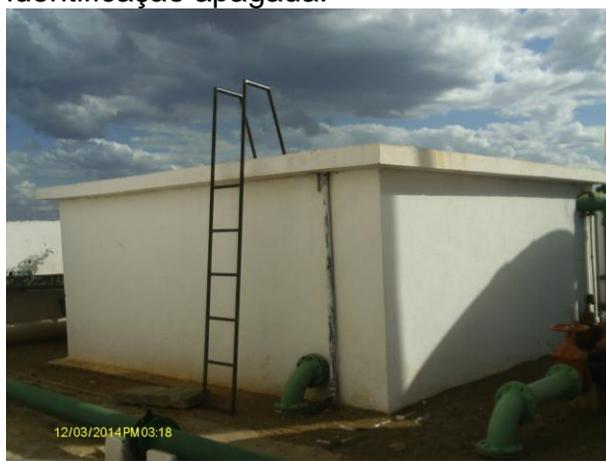
- a. Os reservatórios RAP-01 e REL-01 estão sem identificação e com a pintura deteriorada, no entanto no ato da fiscalização a CAGECE estava realizando nova pintura (Fotos 14 e 15).

Foto 14 - RAP-01 sem identificação.

R4 - A CAGECE deve comprovar a realização da pintura e da identificação dos reservatórios RAP-01 e REL-01.

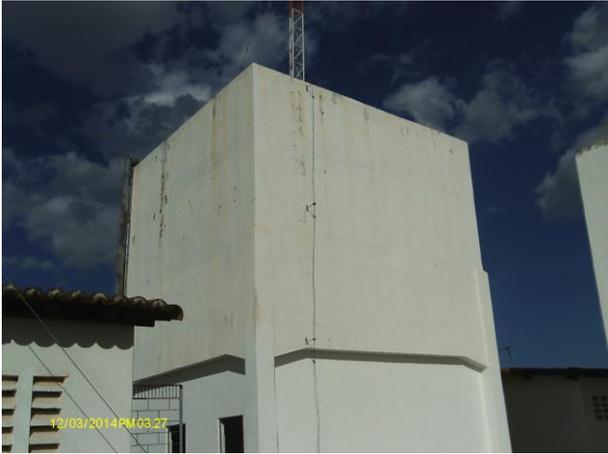
Foto 15 - REL-01 sem identificação.
