**RELATÓRIO DE FISCALIZAÇÃO  
RF/CSB/0059/2014**

**Assunto: Fiscalização dos Sistemas de  
Abastecimento de Água e de Esgotamento Sanitário  
do Município de Russas(Sede)**

**COORDENADORIA DE SANEAMENTO BÁSICO**

**Fortaleza – CE  
Dezembro/2014**

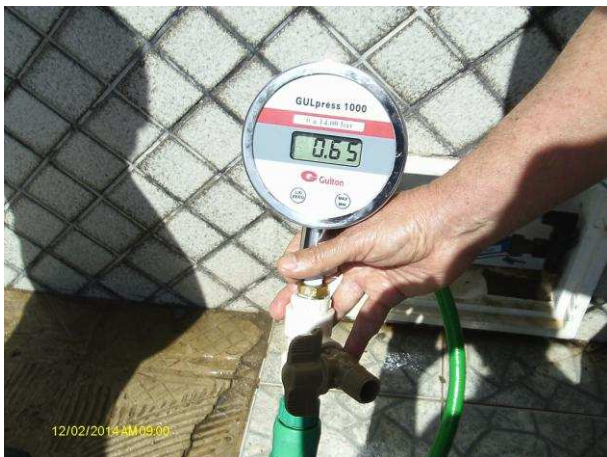
- a. A ARCE realizou medições instantâneas de pressão em pontos, mais especificamente nos cavaletes de ligação, devidamente espaçados na rede de distribuição. Constatou-se pressão fora da faixa de 10 a 50 mca nos endereços: Rua Ocion Lopes, 546 – Várzea Alegre; Av. Gonçalves, 367; Rua João Ivo Xavier, 436 e Rua Nicanor Baltazar, 28 – Multirão (Quadro 1; Fotos 1,2, 3 e 4; Anexo B – item 21).

**Foto 1** – Medição instantânea de pressão na rede de distribuição: Rua Ocion Lopes, 546 – Várzea Alegre

**Determinação D1** – A CAGECE deve fornecer água com pressão de acordo com os limites estabelecidos pela ARCE, visando corrigir as não conformidades descritas na constatação C1.

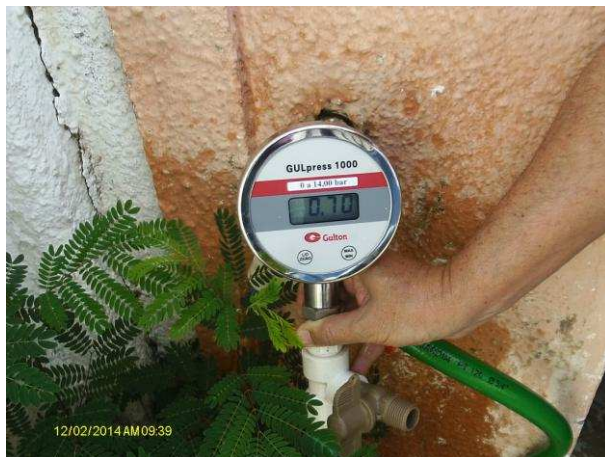
**Foto 2** - Medição instantânea de pressão na rede de distribuição: Av. Gonçalves, 367.

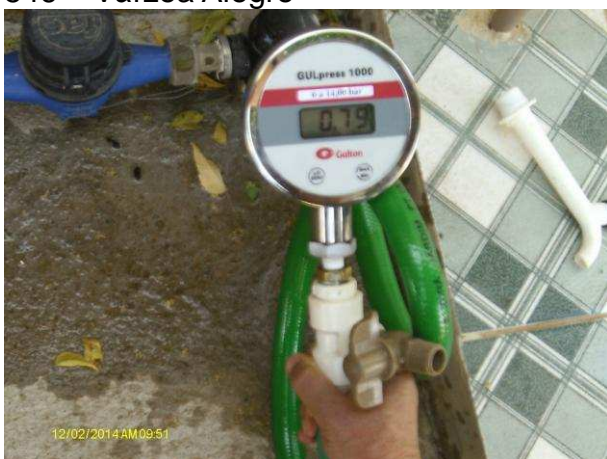
**Foto 3** - Medição instantânea de pressão na rede de distribuição: Rua João Ivo Xavier, 436.

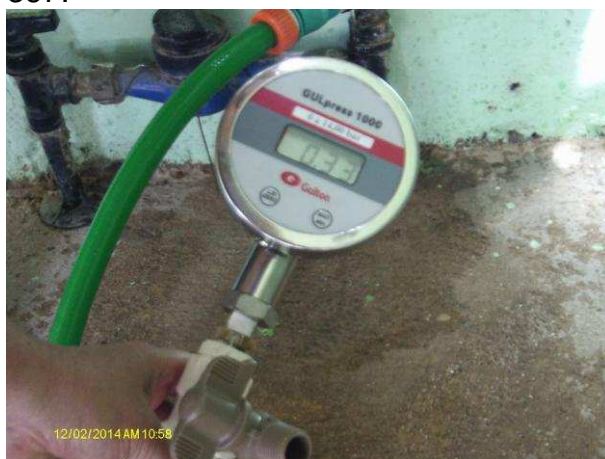
**Foto 4** - Medição instantânea de pressão na rede de distribuição: Rua Nicanor Baltazar, 28 - Multirão.

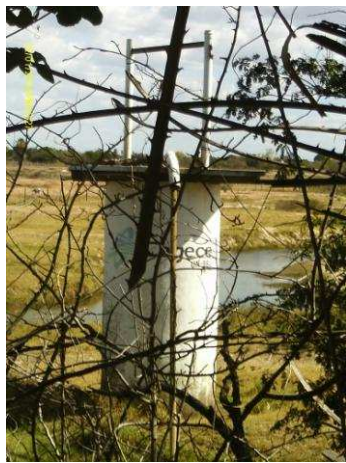
- a. Há dificuldade de acesso ao PA-01 (Foto 5; Anexo B – item 2);
- b. Não existe iluminação na área dos poços PT-09, PT-11 e PT-14 (Anexo B, item 5);
- c. Não há tampas nos filtros F-01 e F-02 (Fotos 6 e 7 ; Anexo B – item 9);

**Foto 5 - PA-01: dificuldade de acesso.**

**Determinação D2** – A CAGECE deve cumprir as normas técnicas e procedimentos estabelecidos para implantação de sistemas de abastecimento de água, visando corrigir as não conformidades descritas na constatação C2.

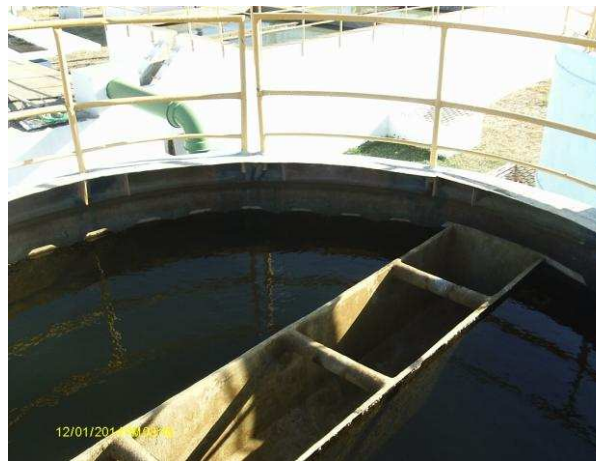
**Foto 6 - F-01: sem tampa.**

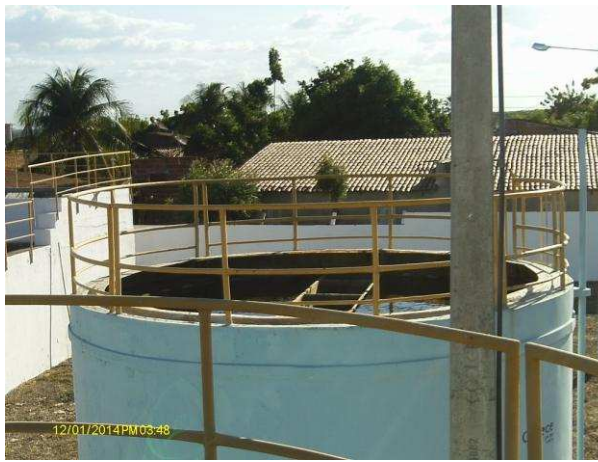
**Foto 7 - F-02: sem tampa.**

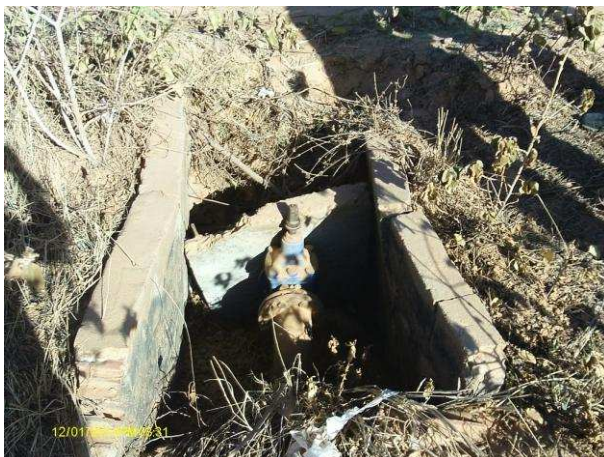
- a. Na AAB-01 há uma caixa de registro de descarga com a tampa danificada (Foto 8; Anexo B - item 1);
- b. A cerca que delimita a área da captação subterrânea está danificada (Foto 9; Anexo B - item 3);

**Foto 8** - AAB-01: caixa do registro de descarga danificada.

**Determinação D3** – A CAGECE deve realizar operação e manutenção adequada das unidades integrantes dos sistemas de abastecimento de água, visando corrigir as não conformidades descritas na constatação C3.

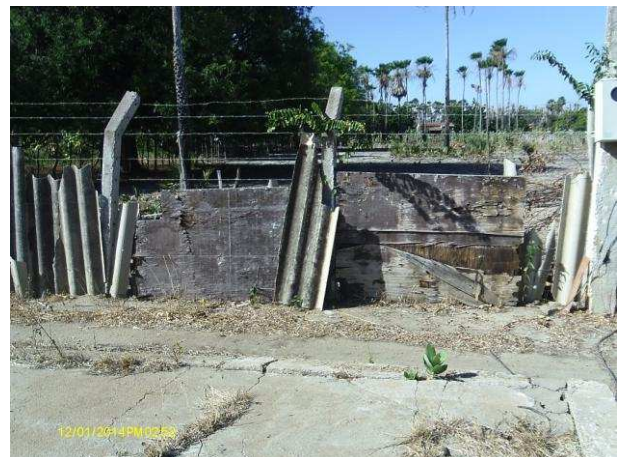
**Foto 9** - Captação subterrânea: cerca danificada.

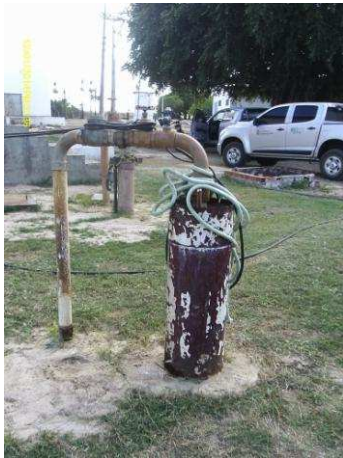
- c. Não existe identificação dos poços PT-01, PT-16 e PT-19 (Fotos 10, 11 e 12; Anexo B – item 4);
- d. A cerca que delimita a área da captação superficial está danificada (Foto 13; Anexo B - item 6);

**Foto 10** – PT-01: sem identificação.

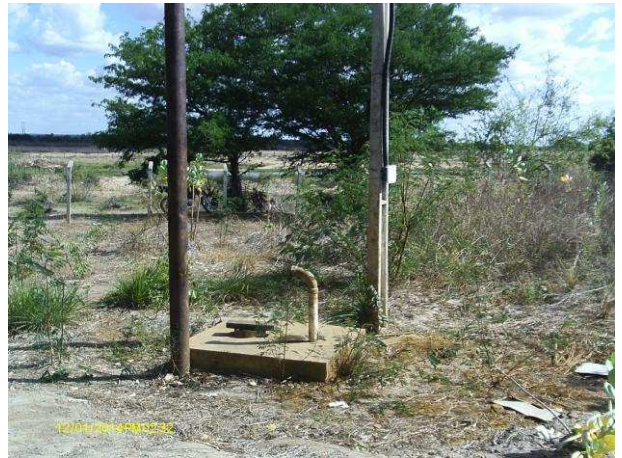
**Foto 11** – PT-16: sem identificação.

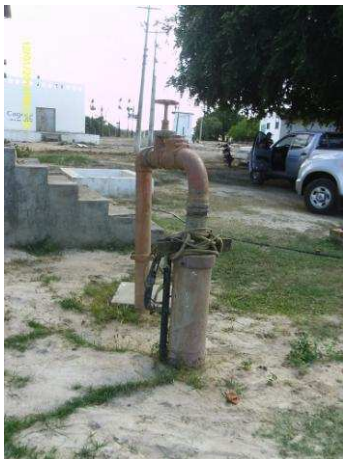
**Foto 12** - PT-19: sem identificação.

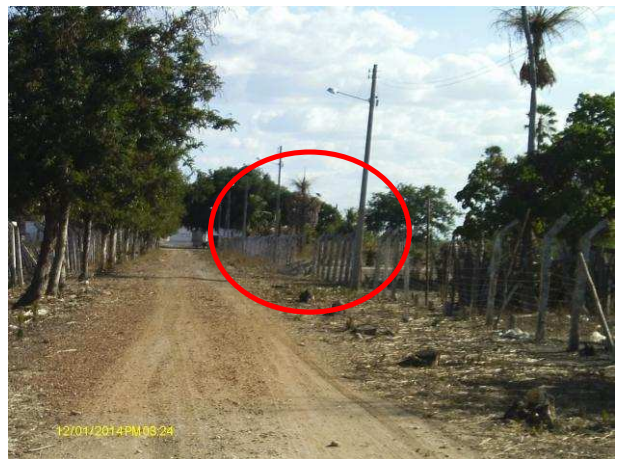
**Foto 13** - Captação superficial: cerca danificada.

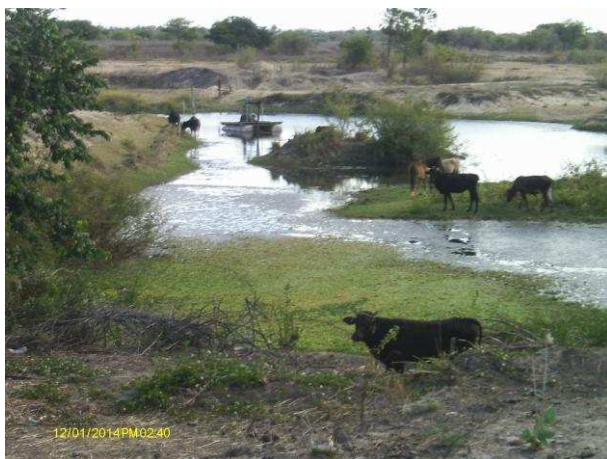
- e. Há a presença de animais na área da captação superficial (Foto 14; Anexo B – item 7);
- f. O decantador está sem identificação e apresenta sinais de vazamento na parede (Foto 15; Anexo B – item 8);

**Foto 14** - Presença de animais na área da captação superficial.

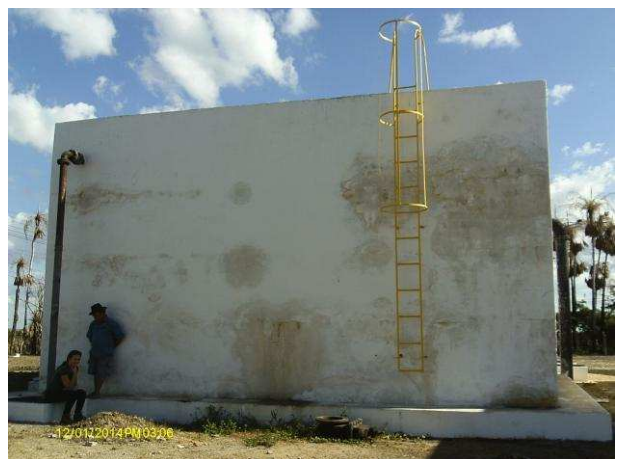
**Foto 15** - Decantador: sem identificação e apresentando sinais de vazamento.

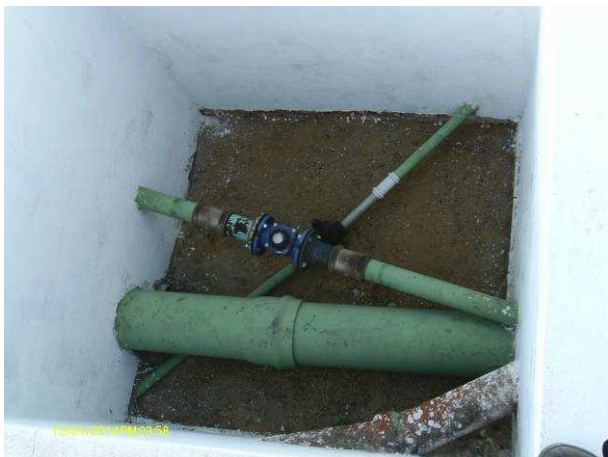
- g. A caixa do macromedidor de saída da ETA está sem tampa ou grade de proteção (Foto 16; Anexo B – item 10);
- h. O muro da EEE-04 está deteriorado (Foto 20; Anexo B – item 11);

**Foto 16** - Caixa do macromedidor de saída sem tampa ou grade de proteção.

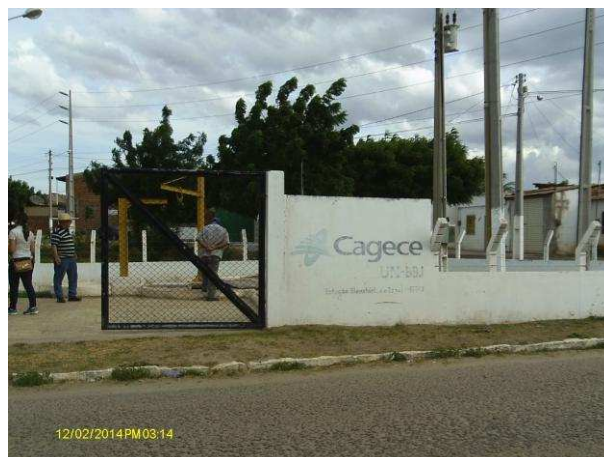
- k. A areia e materiais removidos dos cestos de retenção da EEE-01 são armazenados ao lado do poço de sucção (Foto 22); As elevatórias EEE-01, EEE-02, EEE-04 e EEE-05 estão com a identificação apagada (Fotos 17, 18, 20 e 21; Anexo B – item 14);

**Foto 17** - EEE-01: identificação apagada.

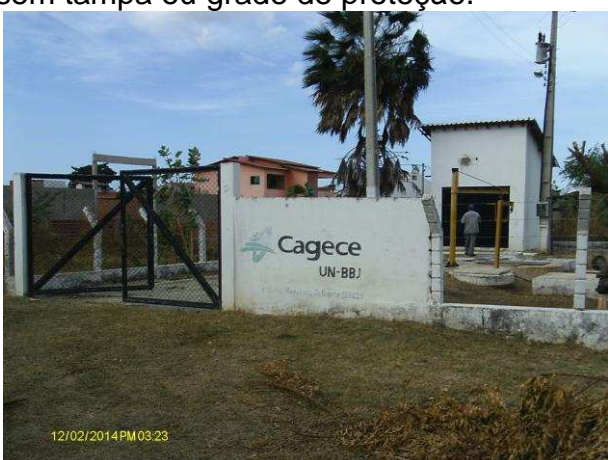
**Foto 18** - EEE-02: identificação apagada.

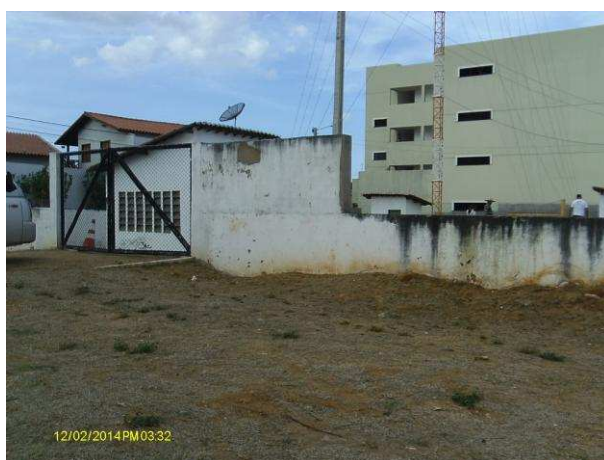
- i. Os grupos geradores de energia elétrica das estações elevatórias EEE-03 e EEE-06 estão com defeito (Anexo B, item 12);
- j. Não existe identificação da estação elevatória EEE-03 (Foto 19; Anexo B – item 13);

**Foto 19** - EEE-03: sem identificação.

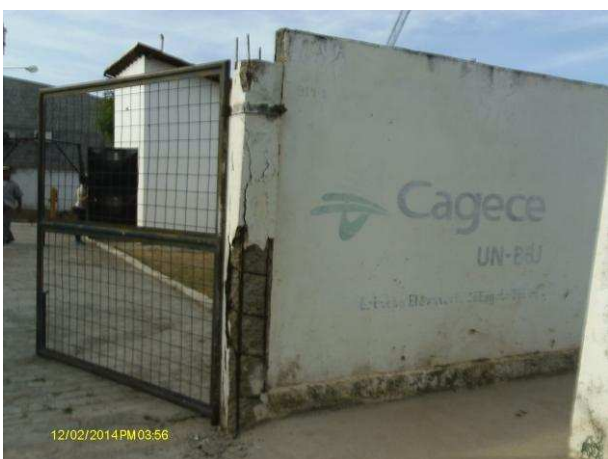
**Foto 20** - EEE-04: muro deteriorado e identificação apagada.

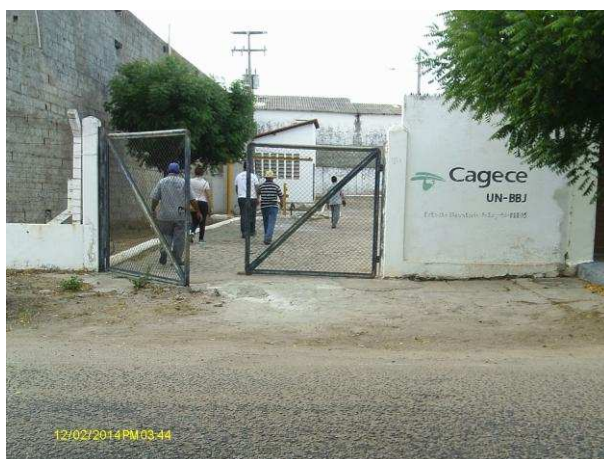
**Foto 21** - EEE-05: identificação apagada.

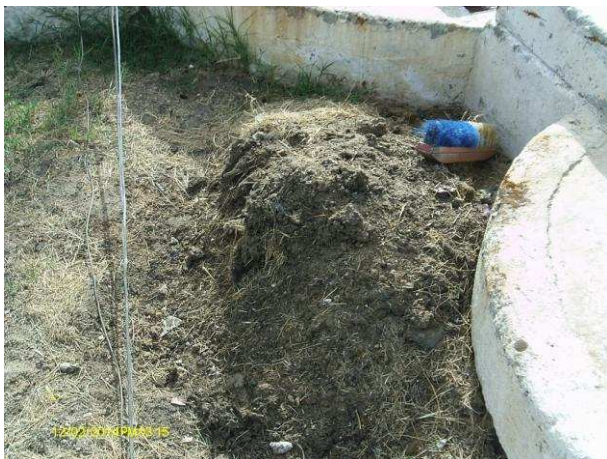
**Foto 22** - Areia e materiais removidos do cesto de retenção da EEE-01.

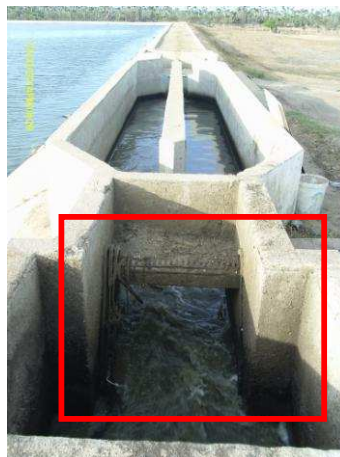
- m. O gradeamento da ETE Russas está com defeito (Foto 23; Anexo B – item 16);
- n. Não existe controle operacional na rede coletora de esgoto (Anexo B, item 20);

**Foto 23** - ETE Russas: gradeamento com defeito.

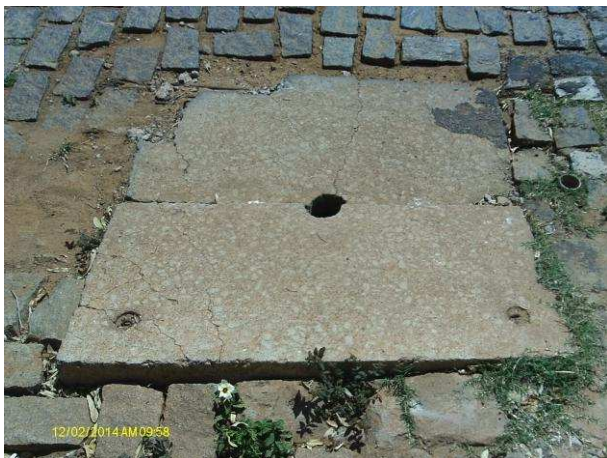
- o. Existe 1 (um) registro de descarga com a tampa danificada na Rua Araibu, 1390; Existe 1 (um) registro de descarga soterrado na Rua Eliseu Ferreira Lima, 431 (Fotos 24 e 25; Anexo B – item 22);

**Foto 24** - Registro de descarga com tampa danificada: Rua Araibu, 1390.

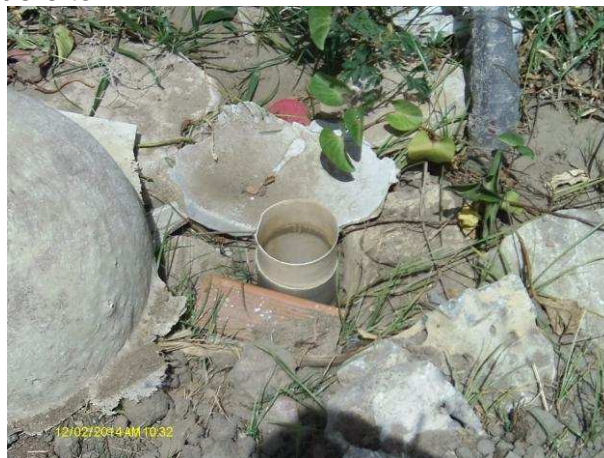
**Foto 25** - Registro de descarga soterrado: Rua Eliseu Ferreira Lima, 431.

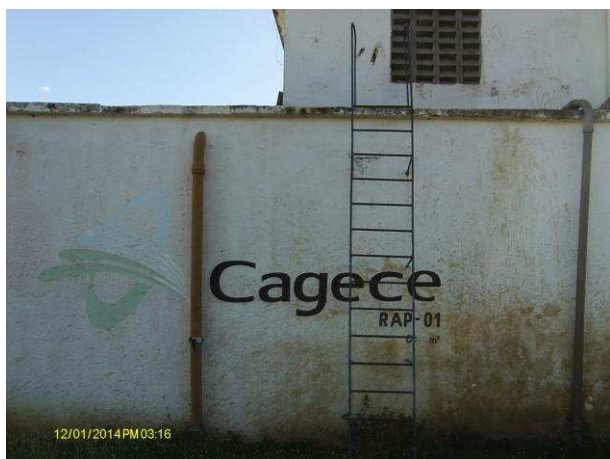
- r. Os reservatórios RAP-01 e REL-01 estão com pintura deteriorada; O reservatório REL-01 apresenta sinais de vazamento (Fotos 28 e 29; Anexo B, item 25);

**Foto 26** - RAP-01: pintura deteriorada.

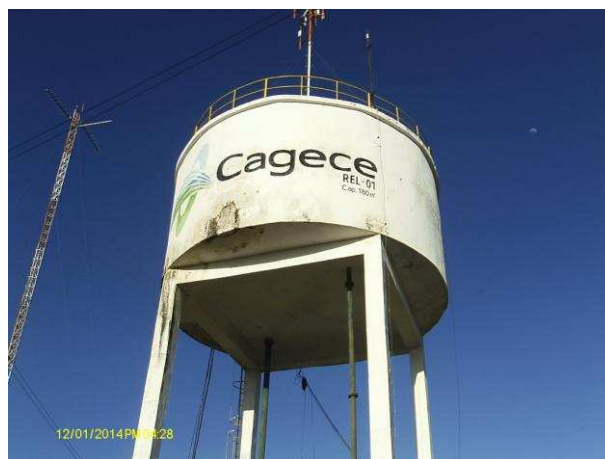
**Foto 27** - REL-01: pintura deteriorada e apresentando sinais de vazamento.

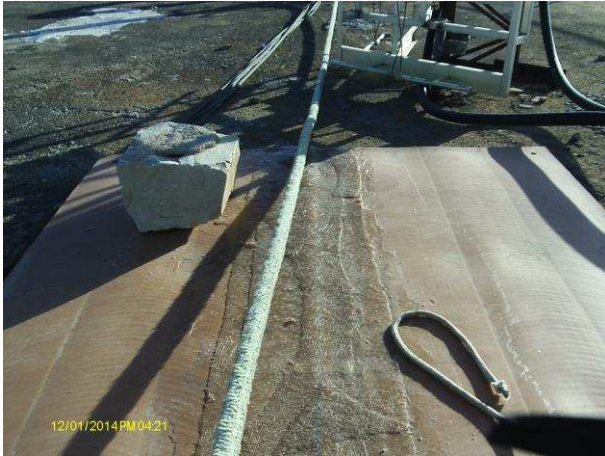
- Setembro/2014: Vazamento na rede de distribuição durante 21 dias;
  - Outubro/2014: Vazamento na rede de distribuição durante 16 dias.
- q. As tampas de inspeção dos reservatórios RAP-01 e REL-01 não estão adequadamente vedadas (Fotos 30 e 31; Anexo B - item 24);

**Foto 28** - REL-01: tampa de inspeção sem vedação.

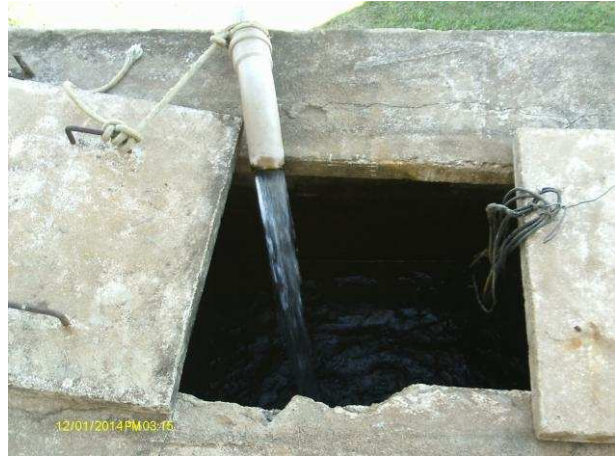
**Foto 29** - RAP-01: tampa de inspeção sem vedação.

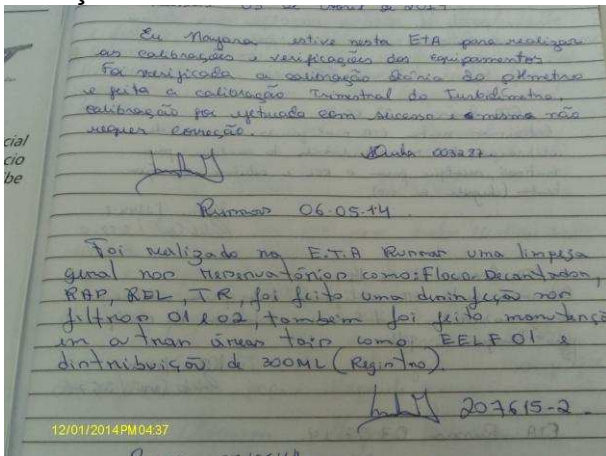
- s. O último registro de realização de limpeza e lavagem dos reservatórios é superior a 6 (seis) meses – Maio/2014 (Foto 32; Anexo B - item 26).

**Foto 30** - Livro de ocorrências contendo data da última realização de limpeza nos reservatórios anterior a 6 (seis) meses: maio/2014.

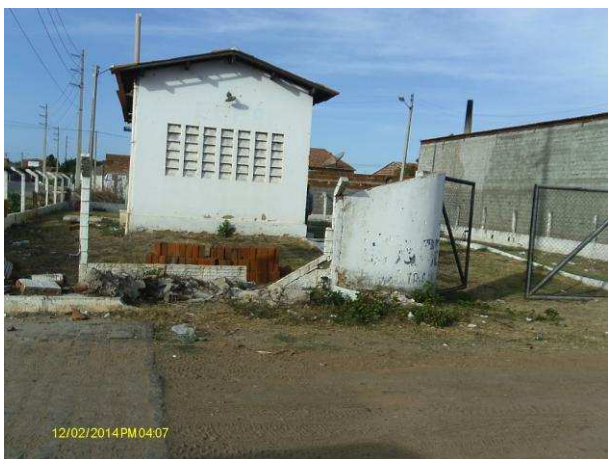
- a. Na área da EEE-06 a cerca está danificada; não existe identificação e o grupo gerador de energia elétrica está com defeito, no entanto, no ato da fiscalização a CAGECE estava realizando obras de manutenção e reparo (Fotos 31, 32 e 33).

**Foto 31** - EEE-06: sem identificação.

**R1** – A CAGECE deve comprovar a realização da pintura, identificação, reparo da cerca e conserto do grupo gerador de energia elétrica na área da EEE-06.

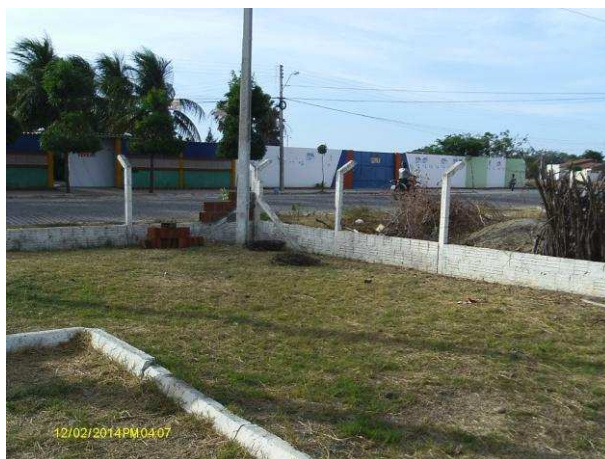
**Foto 32** - EEE-06: cerca danificada.

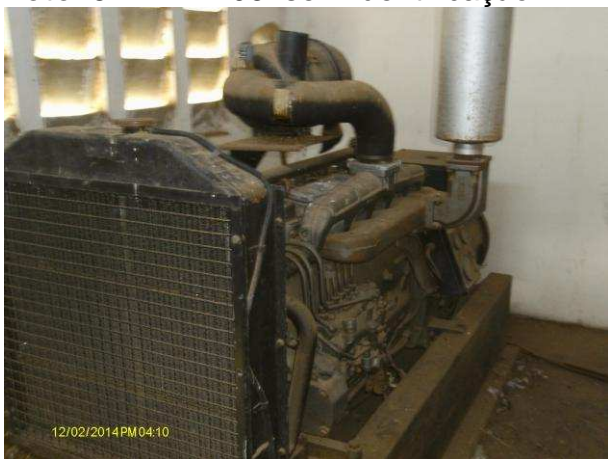
**Foto 33** - EEE-06: grupo gerador de energia elétrica com defeito.
