**RELATÓRIO DE FISCALIZAÇÃO
RF/CSB/0003/2015**

**Assunto: Fiscalização dos Sistemas de
Abastecimento de Água e de Esgotamento Sanitário
da Sede do Município de Alcântaras**

COORDENADORIA DE SANEAMENTO BÁSICO

**Fortaleza – CE
Janeiro/2015**

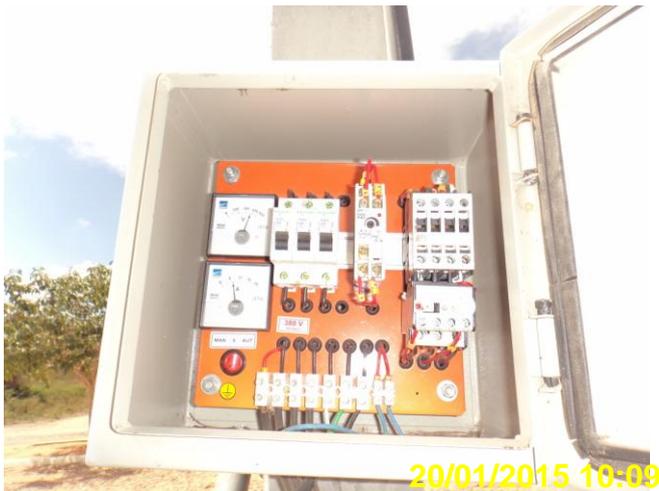
- a. Não existe horímetro instalado no Quadro de Comando do PT-06 (Foto 1, Anexo II – item 2);
- b. Não existe tampa na calha de saída de água do filtro F-01 (Foto 2, Anexo II – item 5);
- c. Não existe edificação de apoio para os operadores com água potável, material de higiene e limpeza na ETE Alcântaras (Anexo II – item 9);
- d. A ETE Alcântaras não tem gradeamento (Foto 3, Anexo II – item 11);
- e. Não existem instalações para iluminação na área da ETE Alcântaras (Anexo II – item 12);
- f. Não existem leitos de secagem na ETE Alcântaras (Foto 3 – Anexo II – item 13);
- g. Não existem tubulações de ventilação nos reservatórios PR-01 e PR-02 (Fotos 4 e 5, Anexo II – item 29).

Foto 1 - PT-06: ausência de horímetro no QC.

Determinação D1 – A CAGECE deve cumprir as normas técnicas e procedimentos estabelecidos para implantação de sistemas de abastecimento de água e de esgotamento sanitário, visando corrigir as não conformidades descritas na constatação C1.

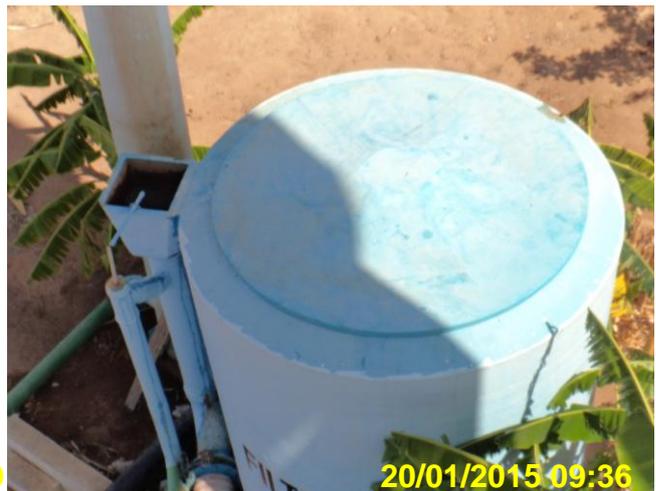
Foto 2 - F-01: ausência de tampa na calha de saída de água.

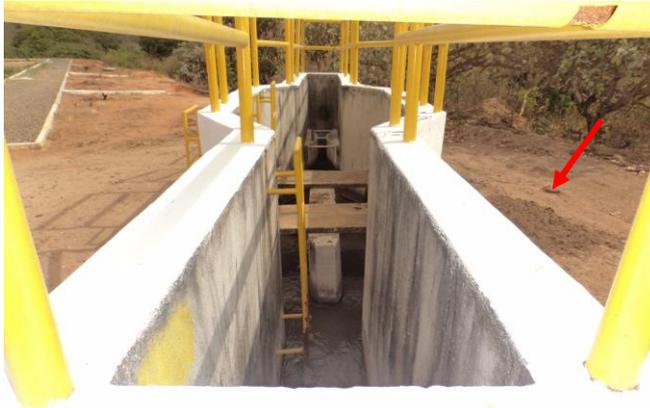
Foto 3 - ETE: ausência de gradeamento e leito de secagem.

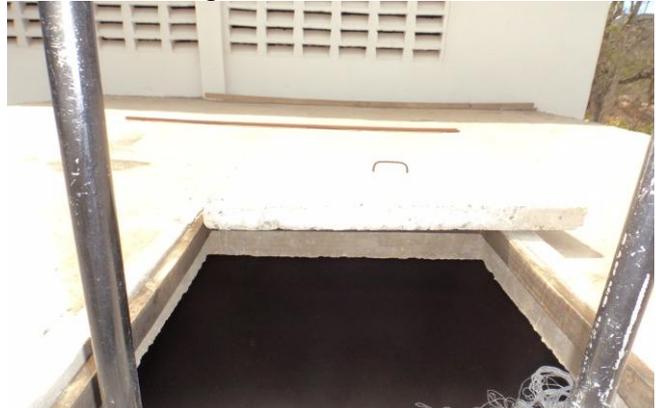
Foto 4 - RAP-02: ausência de tubulação de ventilação e tampa de inspeção aberta.

- m. Não existe tela de proteção na tubulação de ventilação do RAP-01 (Foto 17, Anexo II – item 24);
- n. A tampa de inspeção do RAP-01 não garante vedação e a tampa de inspeção do RAP-02 não está devidamente fechada (Fotos 18 e 4; Anexo II – item 25);

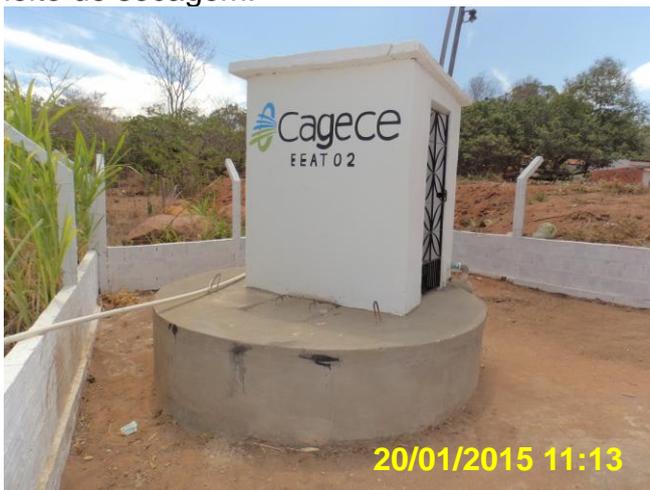
Foto 5 - PR-01: ausência de identificação e tubulação de ventilação.

- o. Há uma caixa de proteção, na área do RAP-01, que está sem tampa ou grade de proteção (Foto 19, Anexo II – item 26);
- p. Os reservatórios PR-01, PR-02, RAP-02, REL-02 (adutora) e REL-02 (Sítio Espírito Santo) não estão identificados; A pintura do RAP-01 está danificada; A tubulação de entrada de água do REL-01 apresenta corrosão; A parede de fixação do guarda-corpo da escada de acesso do REL-01 está danificada; O dispositivo de medição de nível do RAP-01 está com defeito (Fotos 5, 8, 21, 22, 23, 24, 25 e 26; Anexo II – item 27);

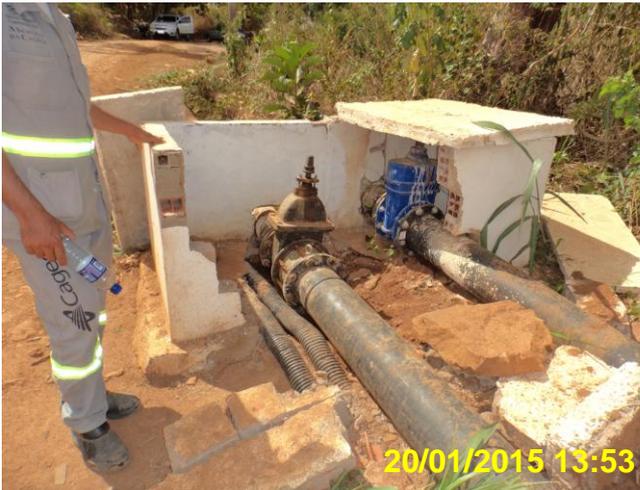
- a. Há uma caixa de registro de descarga danificada na AAB-01, próximo à captação (Foto 6, Anexo II – item 1);
- b. Não existe identificação da estação elevatória EECS-01 (Anexo II, item 3);

Foto 6 - AAB-01: caixa de descarga danificada.

Determinação D2 – A CAGECE deve realizar operação e manutenção adequada das unidades integrantes dos sistemas de abastecimento de água e de esgotamento sanitário, visando corrigir as não conformidades descritas na constatação C2.

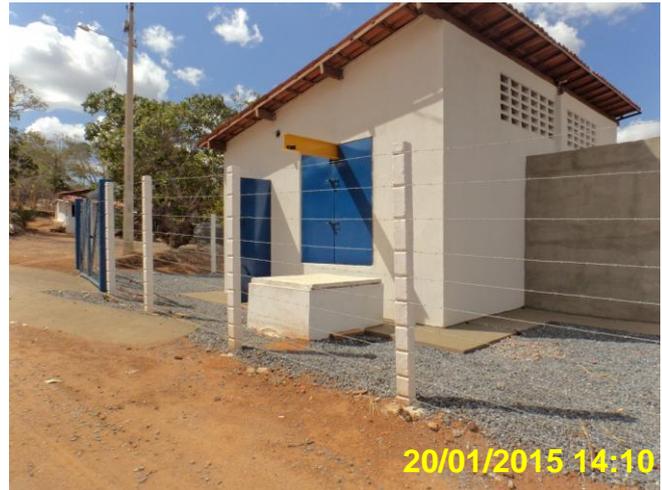
- c. Não existe facilidade no acesso à EECS-01. Faltam bote, bóia e colete salva-vidas (Anexo II, item 4);
- d. Não existe identificação nas estações elevatórias EEAB-01 e EEAB-02 (Fotos 7 e 8, Anexo II - item 7);

Foto 7 - EEAB-02: ausência de identificação.

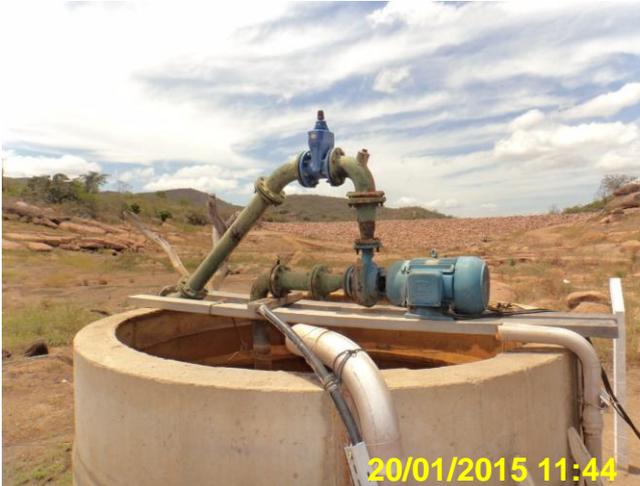
- e. Na EEAB-01, há instalações elétricas inadequadas; A parede da casa de abrigo da EEAT-01 está com reboco danificado e as instalações elétricas são inadequadas; Falta iluminação na casa de abrigo do quadro de comando da EEAT-02; O Quadro de Comando da bomba reserva da EEAB-02 não está instalado (Fotos 8, 9, 10, 11 e 12; Anexo II – item 8);

Foto 8 - EEAB-01 e PR-02: ausência de identificação e instalações elétricas inadequadas.

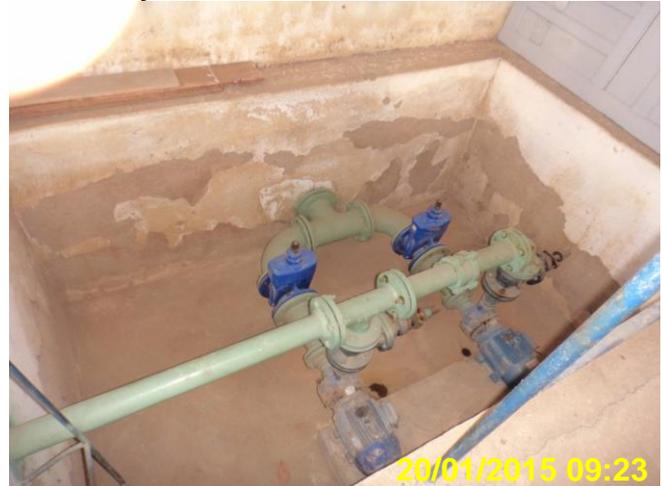
Foto 9 - EEAT-01: reboco danificado.

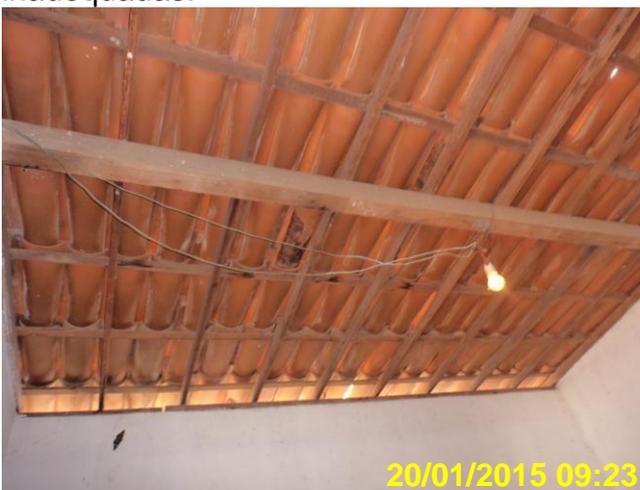
Foto 10 - EEAT-01: instalações elétricas inadequadas.

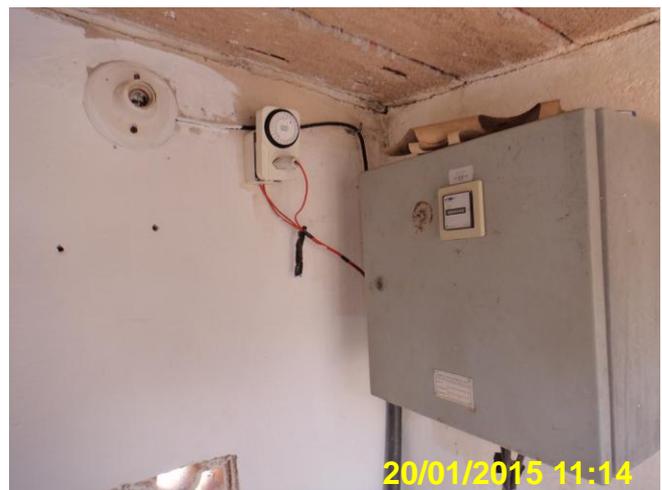
Foto 11 - EEAT-02: ausência de iluminação na casa de abrigo do QC.

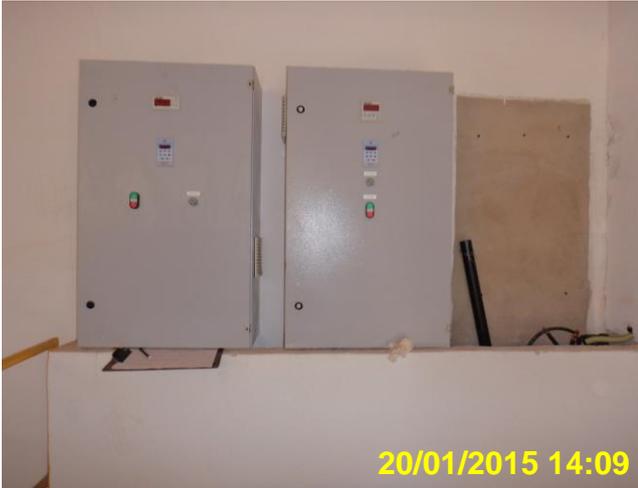
Foto 12 - EEB-02: ausência de quadro de comando da bomba reserva.

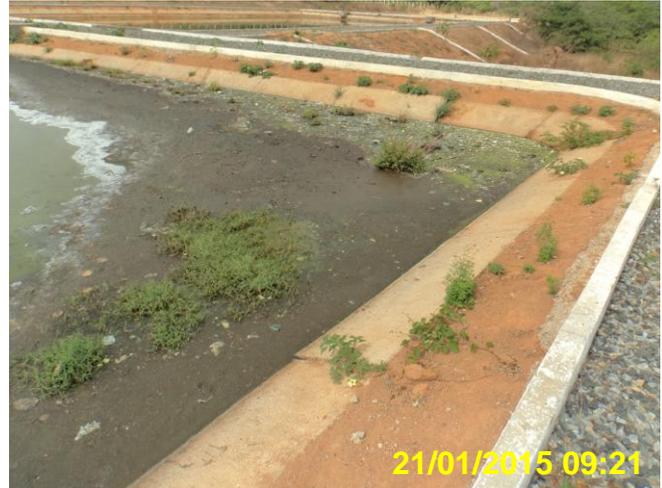
- h. Ocorre acúmulo de lodo e de resíduos sólidos na Lagoa de Maturação 01; A ETE Alcântaras não está identificada (Fotos 13 e 20, Anexo II – item 16);

Foto 13 - ETE: acúmulo de lodo e resíduos sólidos na Lagoa de Maturação 01.

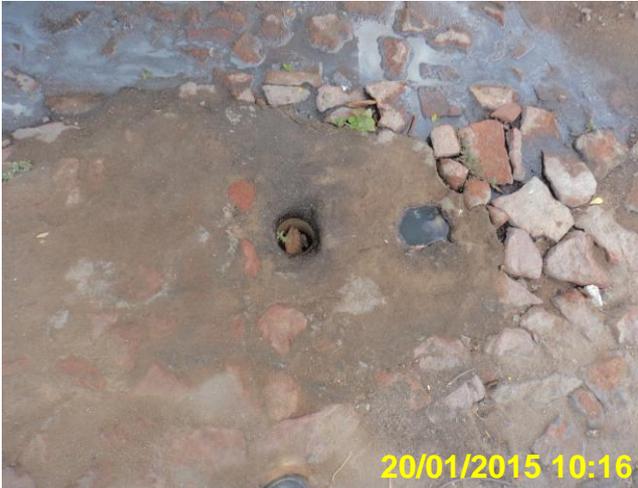
- l. Há 03 (três) registros de descarga sem caixa localizados na Avenida Antônio Rocha Freire, Rua Antônio Xavier e Rua Antônio Cunha (Fotos 14, 15 e 16; Anexo II – item 23);

Foto 14 - RDA: registro de descarga sem caixa localizado na Avenida Antônio Rocha Freire.

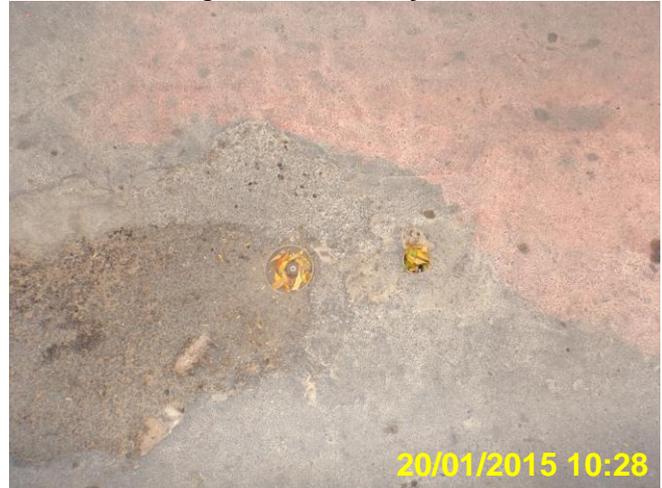
Foto 15 - RDA: registro de descarga sem caixa localizado na Rua Antônio Xavier.

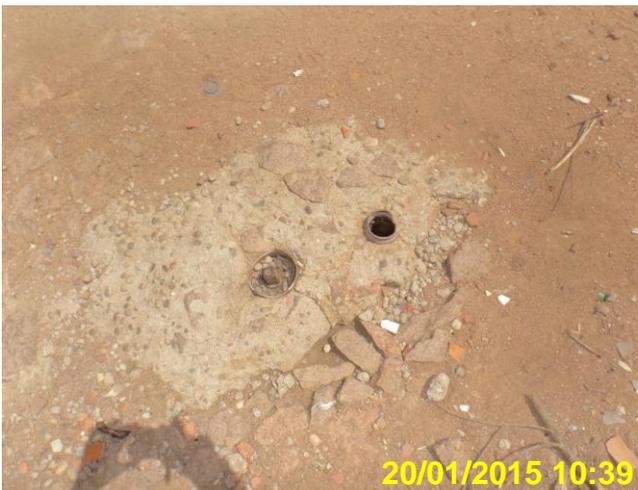
Foto 16 - RDA: registro de descarga sem caixa localizado na Rua Antônio Cunha.

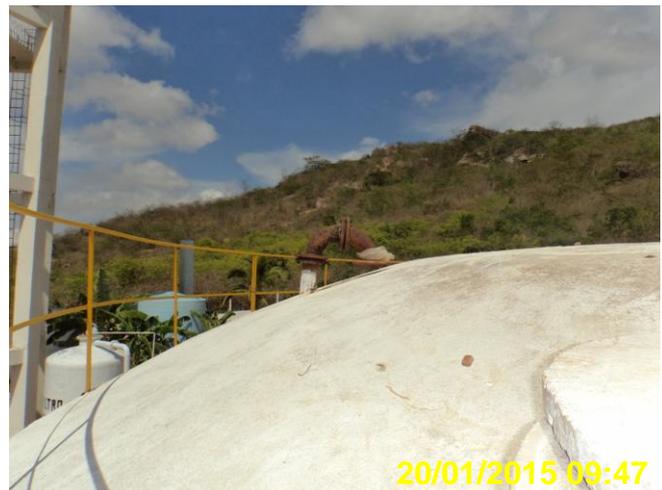
Foto 17 - RAP-01: ausência de tela de proteção na tubulação de ventilação.

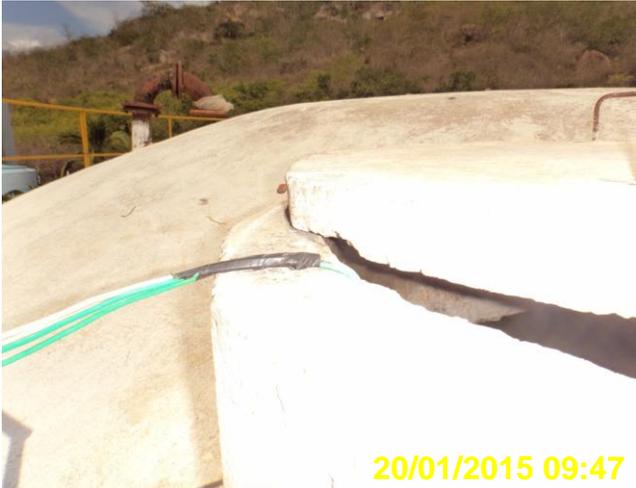
Foto 18 - RAP-01: tampa de inspeção sem vedação.

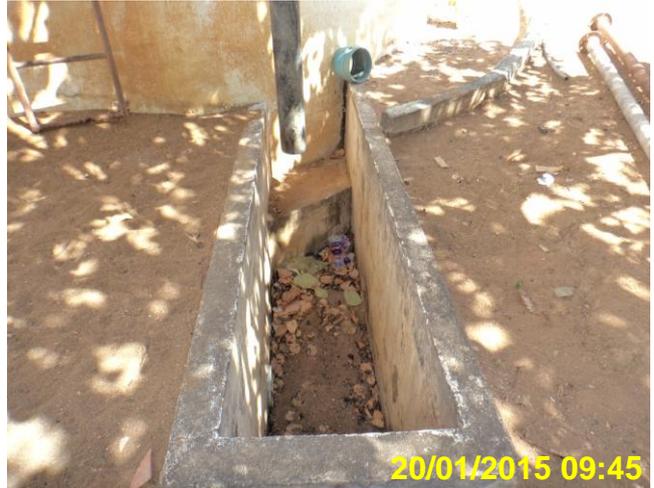
Foto 19 - RAP-01: ausência de tampa ou grade na caixa de proteção.

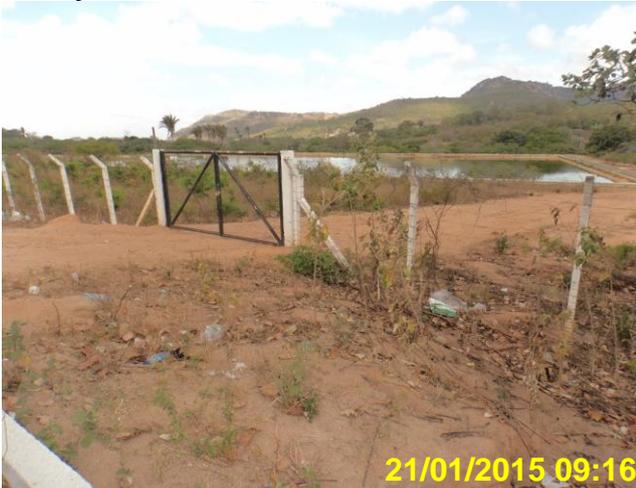
Foto 20 - ETE: ausência de identificação.

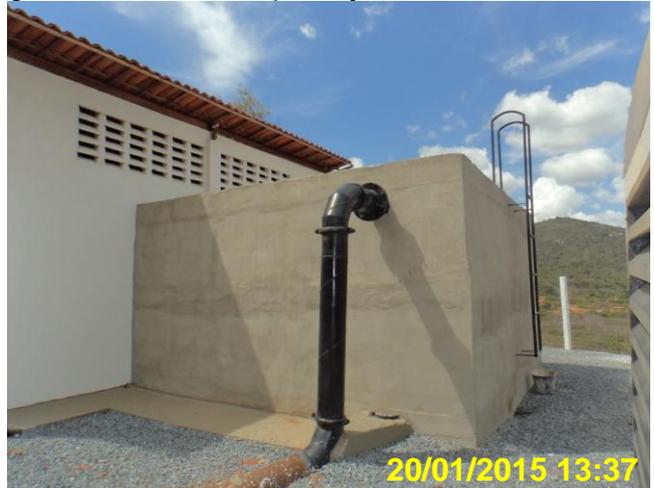
Foto 21 - RAP-02: ausência de identificação.

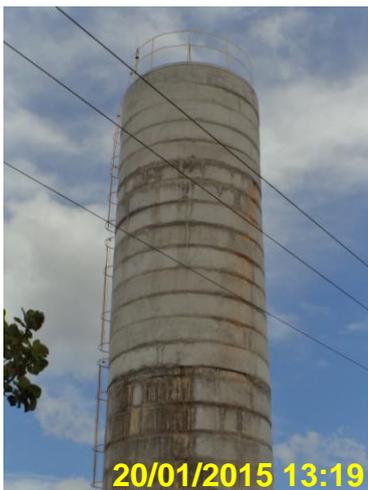
Foto 22 - REL-02 (adutora): ausência de identificação.

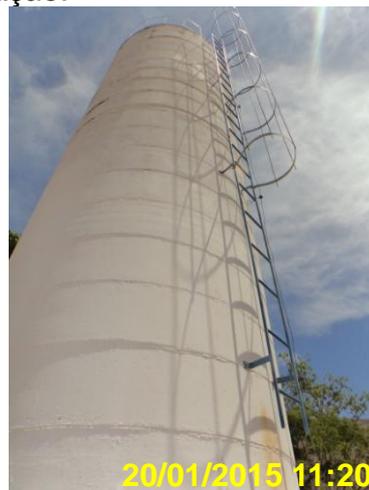
Foto 23 - REL-02 (Sítio Espírito Santo): ausência de identificação.

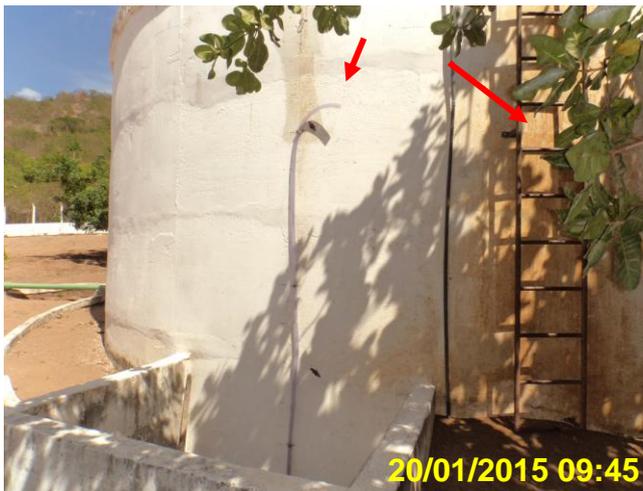
Foto 24 - RAP-01: pintura deteriorada e dispositivo de medição de nível com defeito.

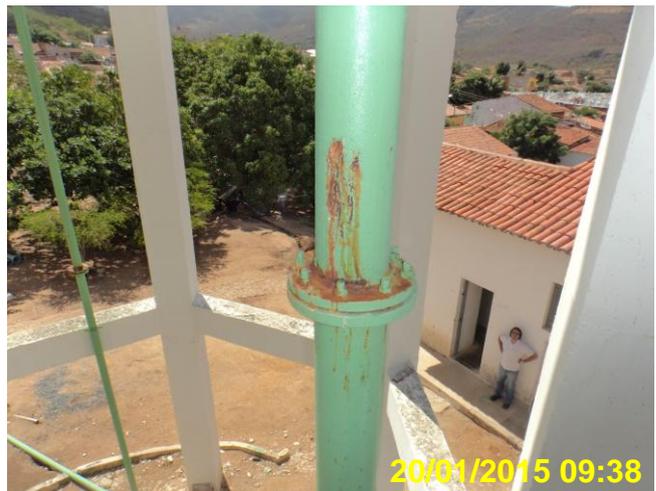
Foto 25 - REL-01: tubulação de entrada de água apresentando corrosão.

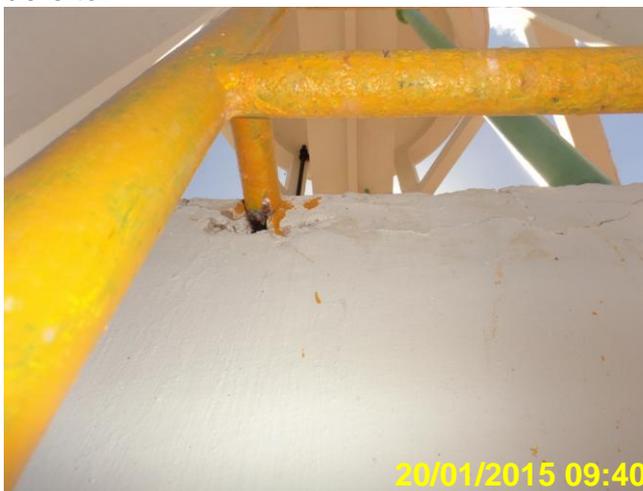
Foto 26 - REL-01: parede de fixação do guarda-corpo danificada.

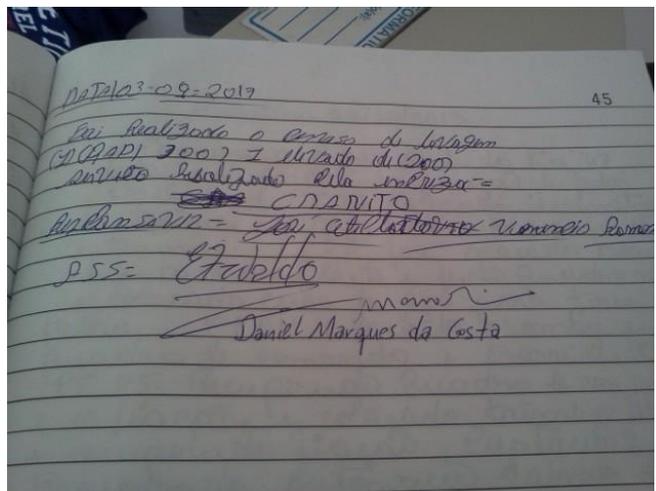
- q. A última limpeza e desinfecção dos reservatórios foi realizada em 03/09/2013, portanto há mais de 6 (seis) meses (Foto 27, Anexo II – item 28).

Foto 27 - Limpeza dos reservatórios: 03/09/2013.

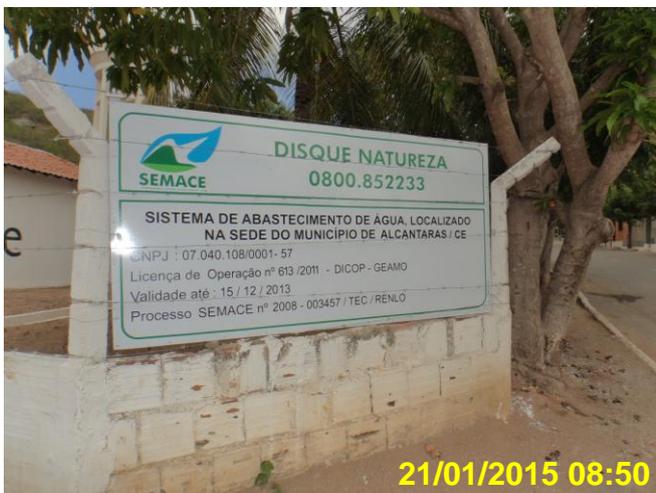
- a. A data de validade da licença de operação da SEMACE para a ETA Alcântaras está vencida desde 15/12/2013 (Foto 28, Anexo II – item 6).

Foto 28 - ETA Alcântaras: placa com a data de validade da licença de operação da SEMACE vencida desde 15/12/2013.

R1 – A CAGECE deve providenciar a renovação da Licença de Operação da Superintendência Estadual do Meio Ambiente – SEMACE para a ETA de Alcântaras.

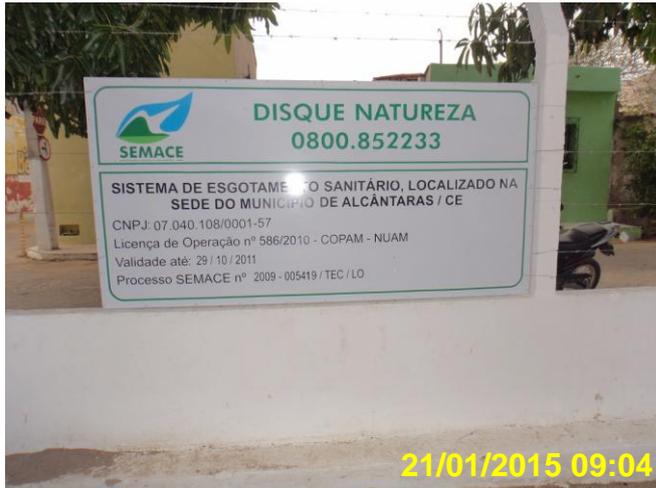
- a. A data de validade da licença de operação da SEMACE para a ETE Alcântaras está vencida desde 29/10/2011 (Foto 29, Anexo II – item 14).

Foto 29 - ETE Alcântaras: placa com a data de validade da licença de operação da SEMACE vencida desde 29/10/2011.

R2 – A CAGECE deve providenciar a renovação da Licença de Operação da Superintendência Estadual do Meio Ambiente – SEMACE para a ETE de Alcântaras.

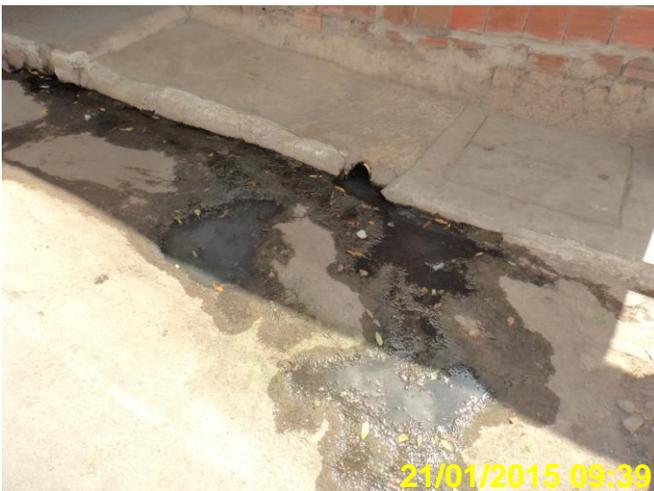
- a. Ocorre lançamento de esgoto a céu aberto na Rua Virgílio (Foto 30, Anexo II – item 22).

Foto 30 - Lançamento de esgoto a céu aberto no endereço Rua Virgílio.

R3 – A CAGECE procure adotar medidas que visem combater o lançamento de esgoto a céu aberto em locais onde há cobertura do sistema.

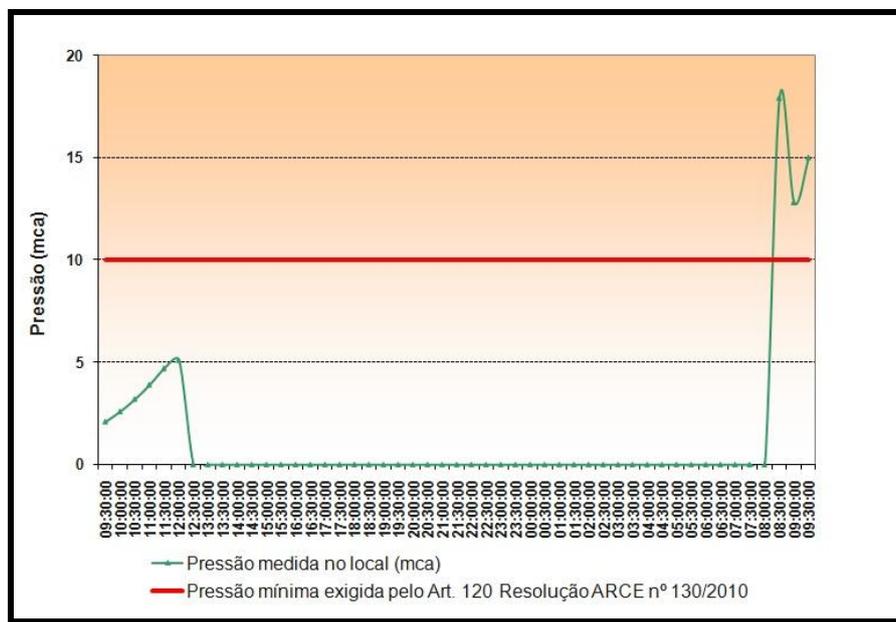
Gráfico 1 - Monitoramento da pressão com a instalação às 09:30 horas do dia 20/01/2015 e retirada às 09:30 horas do dia 21/01/2015, do aparelho *data logger*, no endereço localizado na Rua São Miguel, N° 48 – FNS – Bela Vista.

- a. A ARCE realizou medição contínua de pressão disponível na rede de distribuição, com a instalação às 09:30 horas do dia 20/01/2015 e retirada às 09:30 horas do dia 21/01/2015, do aparelho *data logger*, no endereço localizado na Rua São Miguel, N° 48 – FNS – Bela Vista. Constatou-se descontinuidade neste endereço (Gráfico 1; Foto 31).

R4 – A CAGECE procure alternativas para não interromper indevidamente a prestação dos serviços, em razão do período prolongado de estiagem.

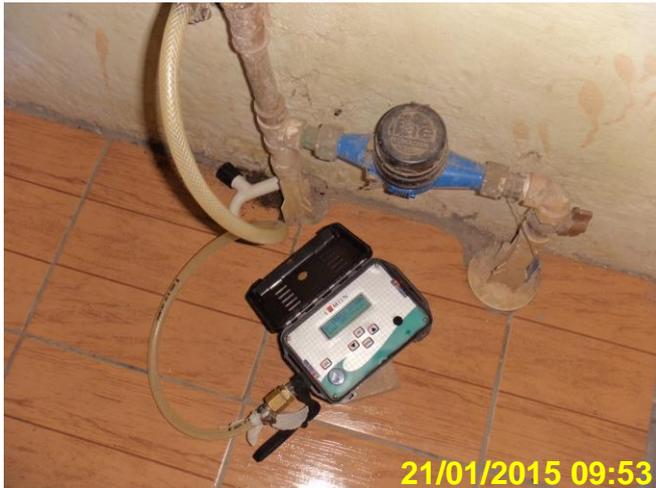
Foto 31 – Aparelho *datalogger* instalado no endereço localizado na Rua São Miguel, N° 48 – FNS – Bela Vista.

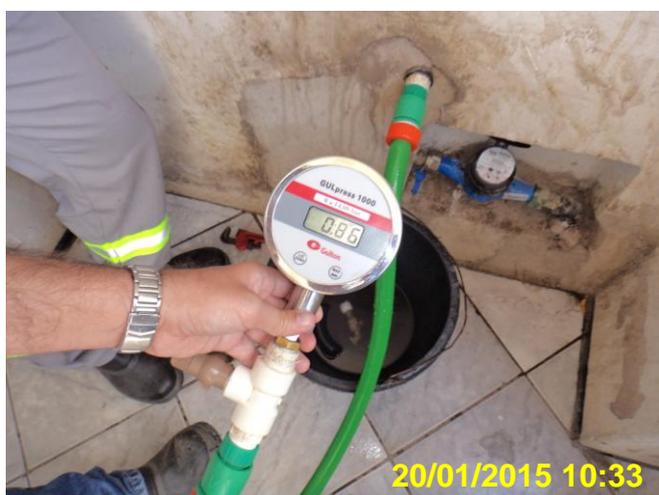
- a. A ARCE realizou medições instantâneas de pressão em pontos, mais especificamente nos cavaletes de ligação, devidamente espaçados na rede de distribuição. Constatou-se pressão fora da faixa de 10 a 50 mca nos endereços: Rua Antônio Cunha, n° 26 – FNS – Centro e Rua Joaquim Carvalho, n° 17 - FNS (Quadro 3, Fotos 32 e 33).

Foto 32 - Medição instantânea de pressão disponível na rede de distribuição: Rua Antônio Cunha, nº 26 – FNS – Centro.

R5 – A CAGECE procure alternativas para fornecer água com pressão de acordo com os limites estabelecidos pela ARCE, em razão do período prolongado de estiagem.

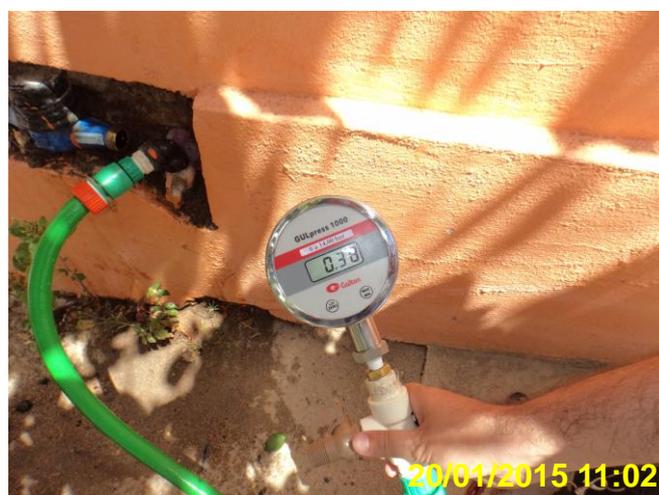
Foto 33 - Medição instantânea de pressão disponível na rede de distribuição: Rua Joaquim Carvalho, nº 17 – FNS.
