**RELATÓRIO DE FISCALIZAÇÃO  
RF/CSB/0001/2015**

**Assunto: Fiscalização dos Sistemas de  
Abastecimento de Água e de Esgotamento Sanitário  
da Sede do Município de Granjeiro**

**COORDENADORIA DE SANEAMENTO BÁSICO**

**Fortaleza – CE  
Janeiro/2015**

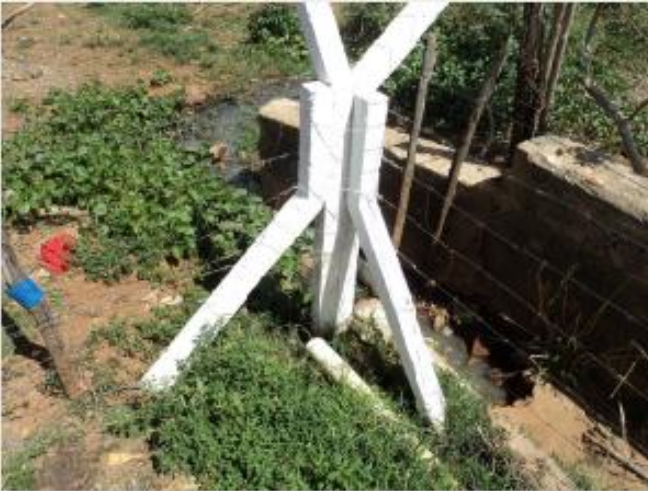
- a. Na estação elevatória de esgoto EEE-01, o controle e acionamento do bombeamento é manual, realizado de 2 a 3 vezes ao dia, ocasionando extravazamentos, maus odores e despejo de esgoto bruto na área da elevatória e proximidades, fato constatado durante a inspeção e corroborado pelo vereador Francisco de Assis Matos e o Presidente da Câmara Municipal Raimundo Calixto de Brito que afirmaram ser os maus odores, provenientes da elevatória, constante no local. Ademais, o acionamento de bombas, realizado de 2 a 3 vezes ao dia, evidencia que o tempo de detenção de esgoto na EEE-01 está sendo maior que o permitido pela NB-569/ABNT (1989), cujo valor limite máximo é de 30 minutos (Foto 1 ; Anexo II – item 6);

**Foto 1** – EEE-01: ponto de extravazamento de esgoto, provocando maus odores.

**Determinação D1** – A CAGECE deve cumprir as normas técnicas e procedimentos estabelecidos para implantação de sistemas de esgotamento sanitário, visando corrigir as não conformidades descritas na constatação C1.

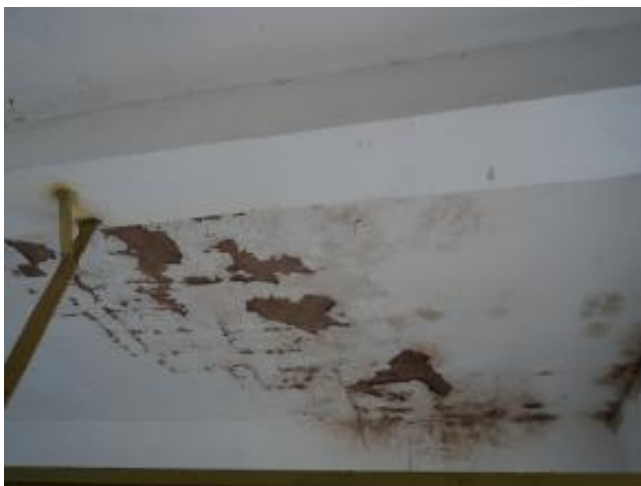
- a. A casa de abrigo do quadro de comando da EEAT-02 apresenta reboco e pintura deteriorados (Fotos 2; Anexo II - item 5);
- b. O gradeamento da EEE-01 estava submerso e, segundo informado pelos técnicos da CAGECE, encontra-se sem condições operacionais, totalmente corroída (Foto 3; Anexo II - item 9);
- c. O poço de sucção da EEE-01 apresenta acúmulo de sobrenadantes, necessitando de limpeza (Foto 4; Anexo II - item 12);
- d. O portão de acesso da EEE-01 está deteriorado (Foto 5; Anexo II - item 7);

**Foto 2** - EEAT-02: casa de abrigo do quadro de comando com reboco e pintura deteriorados.

**Determinação D2** – A CAGECE deve realizar operação e manutenção adequada das unidades integrantes dos sistemas de abastecimento de água e de esgotamento sanitário, visando corrigir as não conformidades descritas na constatação C2.

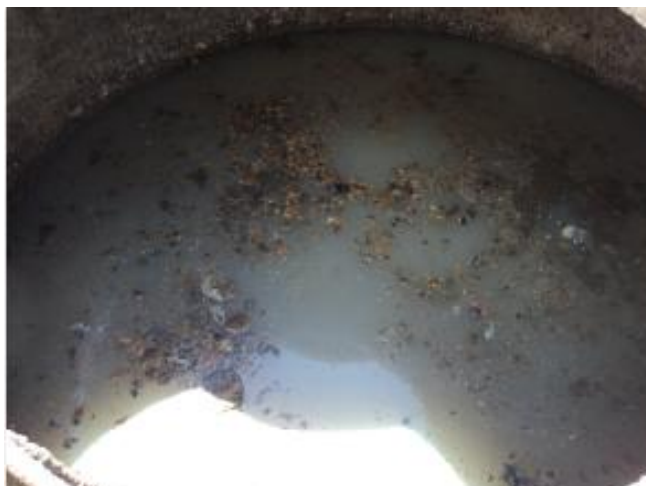
**Foto 3** - EEE-01: gradeamento submerso.

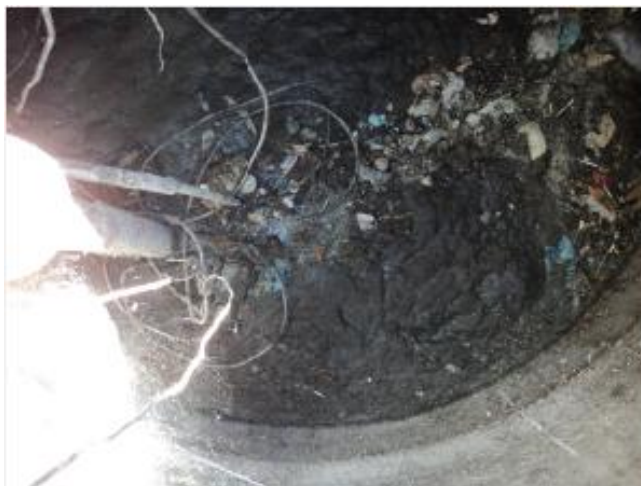
**Foto 4** - EEE-01-Poço de Sucção com acúmulo de sobrenadantes.

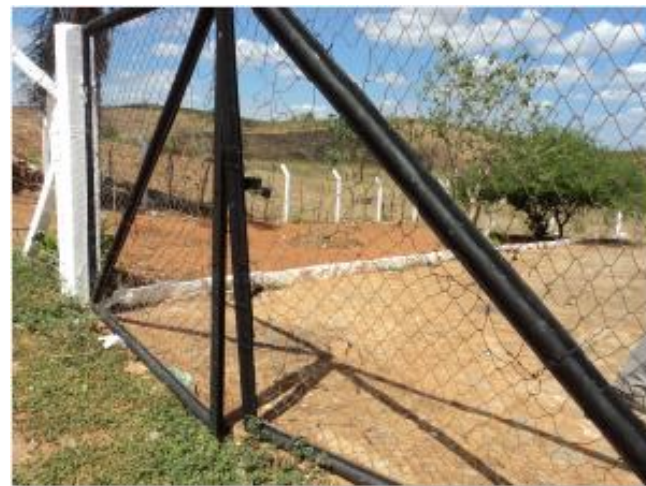
**Foto 5** - EEE-01: portão deteriorado.

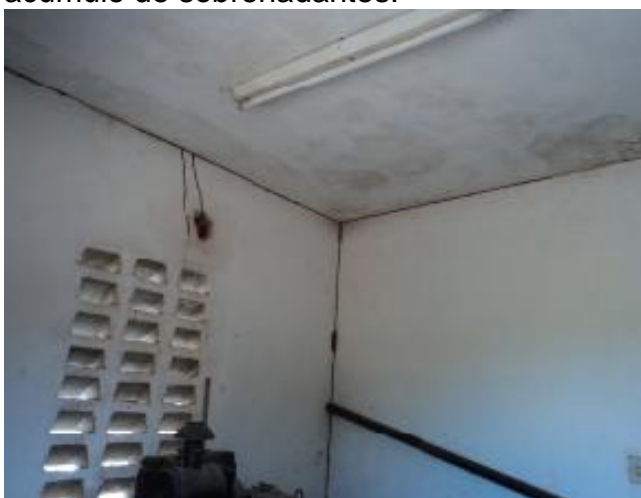
- e. As paredes da casa de abrigo do grupo gerador de energia elétrica da EEE-01 apresentam cupins (Foto 6; Anexo II - item 11);
- f. O Reator UASB apresenta tampa inadequada e em más condições de conservação e limpeza (Foto 7; Anexo II - item 18);

**Foto 6** - EEE-01: casa de abrigo do grupo gerador de energia elétrica com cupins.

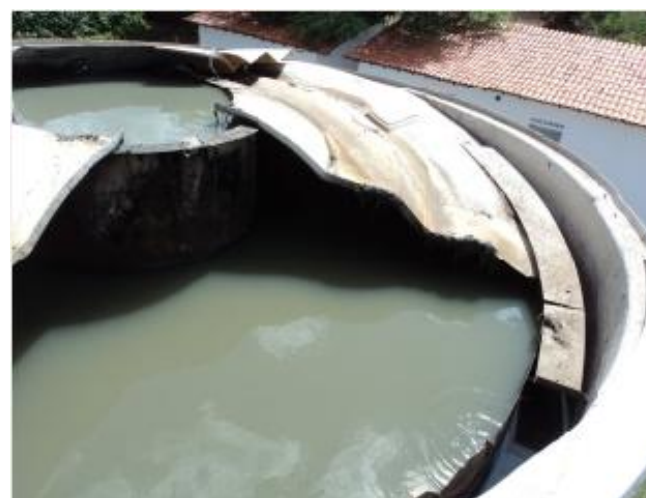
**Foto 7** - Reator UASB: tampa deteriorada.

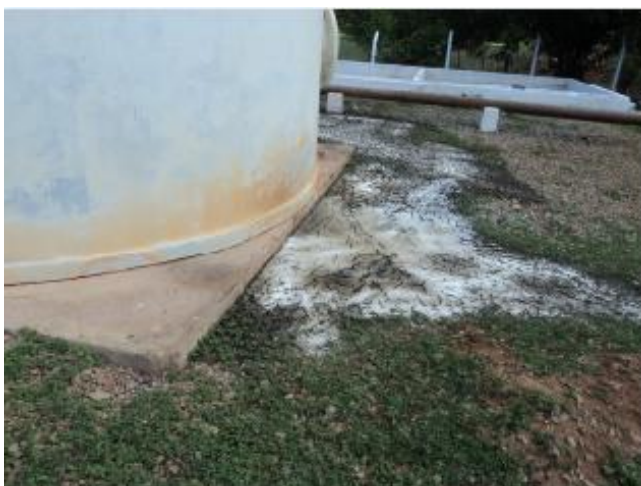
- g. Constatou-se extravasamento de esgotos na área do Reator UASB e do Filtro da ETE (Foto 8; Anexo II - item 18);
- h. O gradeamento da ETE está sem funcionamento, com grades corroídas em más condições operacionais (Foto 9; Anexo II - item 15);

**Foto 8** - ETE: extravasamento na área do Reator e do Filtro.

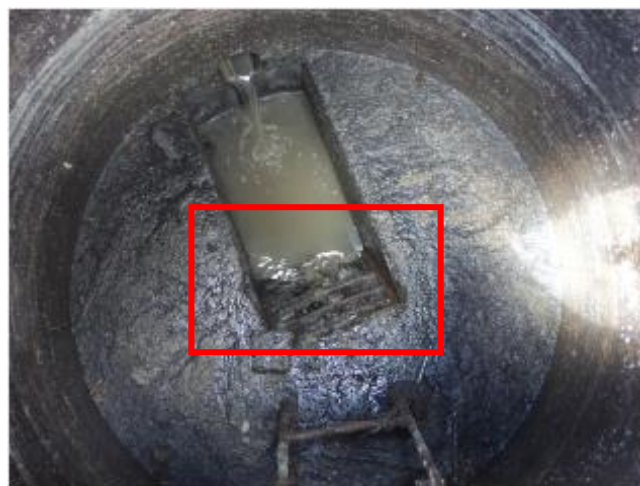
**Foto 9** - ETE: gradeamento em más condições de conservação e limpeza.

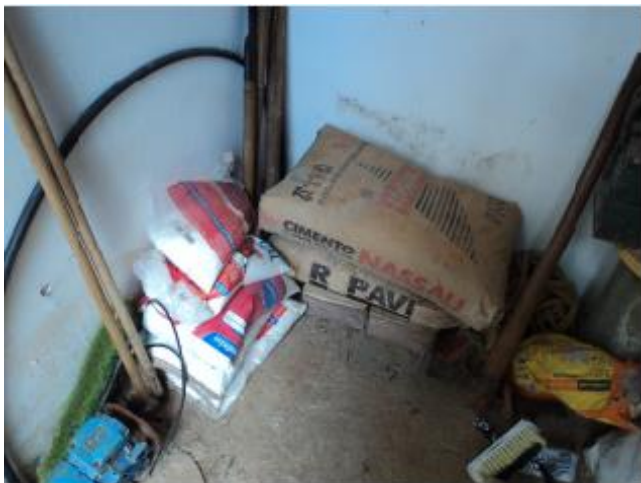
- i. Existem produtos químicos armazenados inadequadamente sem estrados de madeira (Foto 10; Anexo II - item 2);
- j. A fiação da bomba localizada no RAP-02 está exposta na área da ETA (Fotos 16 e 11; Anexo II - item 4);

**Foto 10** - Produto químico armazenado inadequadamente sem estrados de madeira.

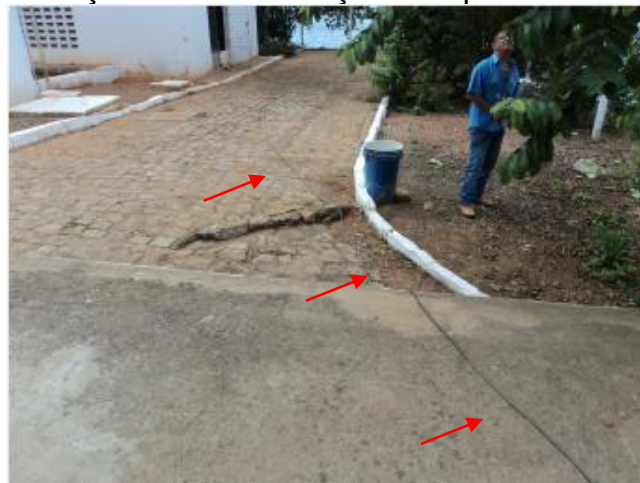
**Foto 11** - ETA: fiação exposta na área da ETA.

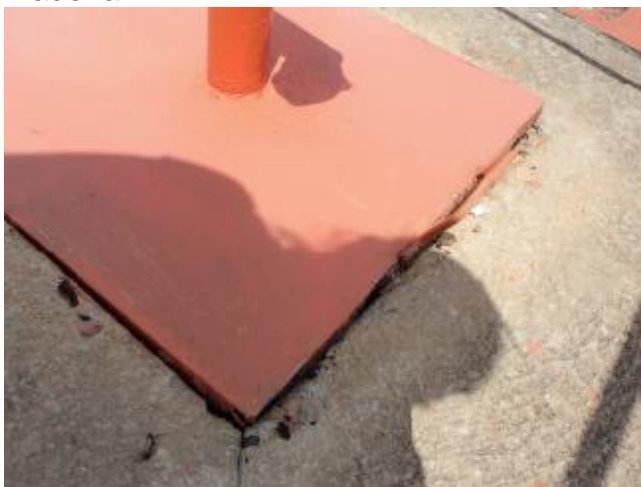
- k. A tampa de inspeção no REL-01 não garante a vedação, pois o fechamento não é hermético (Foto 12; Anexo II - item 24);
- l. O portão de acesso ao REL-01 está danificado (Foto 13; Anexo II - item 27);

**Foto 12** - REL-01: tampa de inspeção em condições inadequadas de vedação.

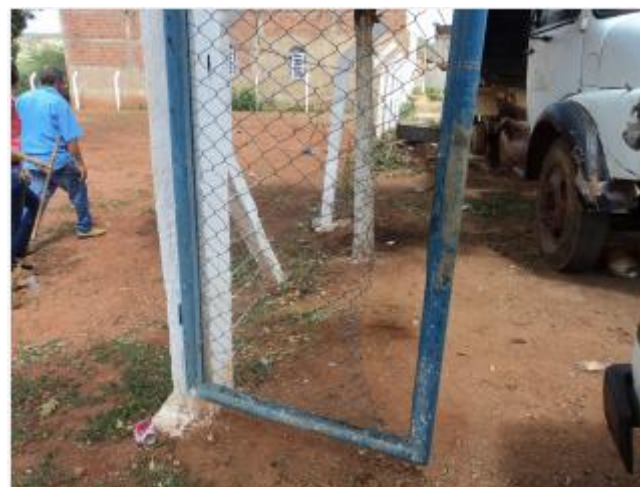
**Foto 13** - REL-01: portão de acesso danificado.

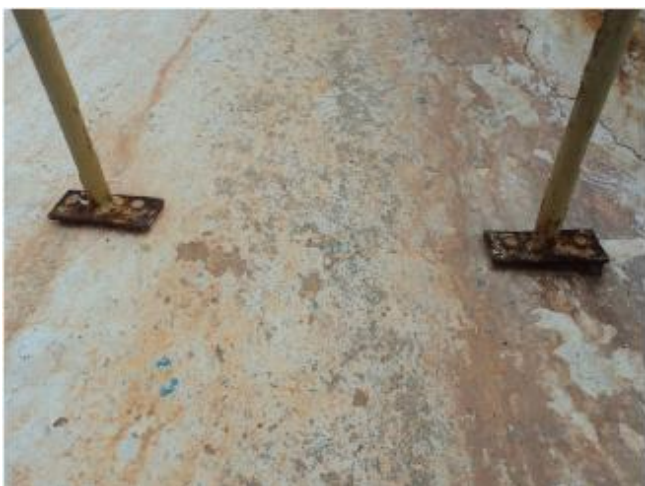
- m. A fixação da escada do RAP-01 está em processo de corrosão (Foto 14; Anexo II - item 28);
- n. O medidor de nível do RAP-01 não permite a visualização do nível de água (Foto 15; Anexo II - item 29);

**Foto 14** - RAP-01: base de fixação da escada em processo de corrosão.

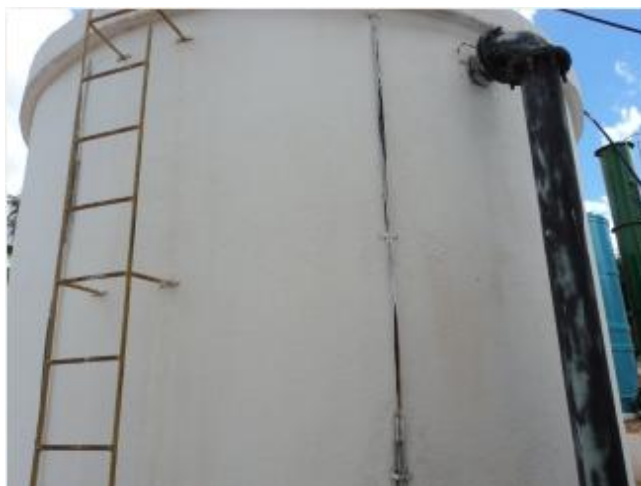
**Foto 15** - RAP-01: O medidor de nível não permite a visualização do nível de água.

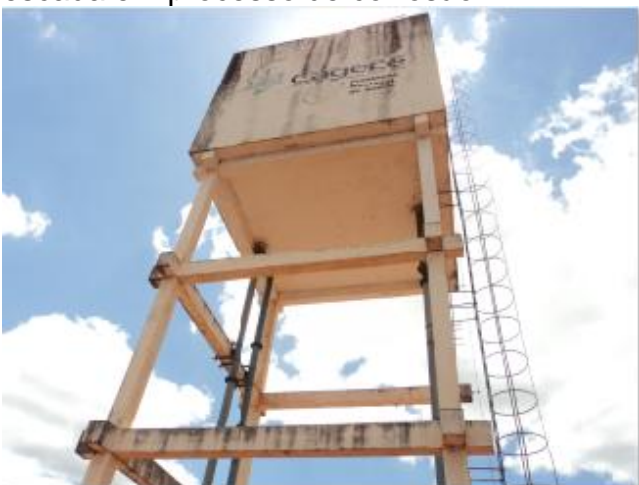
- o. O REL-01 apresenta pintura e identificação deterioradas (Foto 16; Anexo II - item 26);
- p. A cerca de delimitação da área da ETE está danificada (Foto 17; Anexo II - item 16);

**Foto 16** - REL-01: pintura e identificação deterioradas.

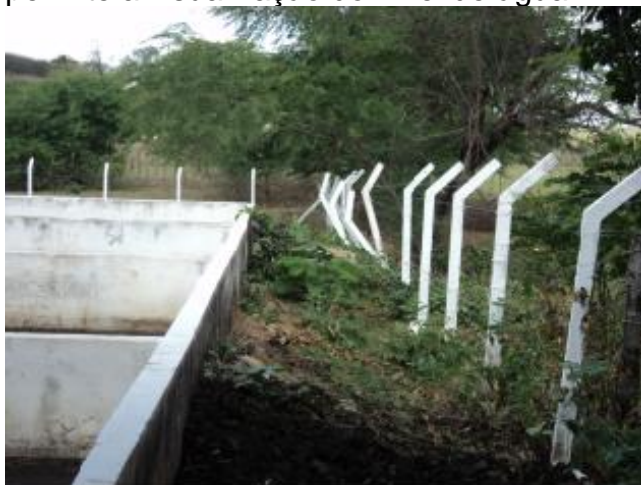
**Foto 17** - ETE: cerca de delimitação danificada.

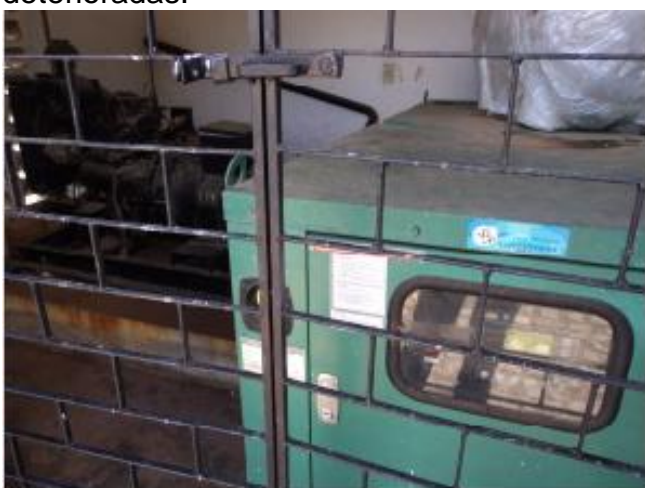
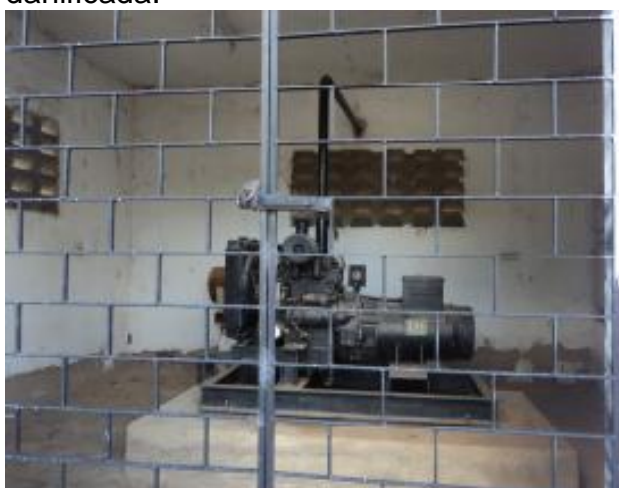
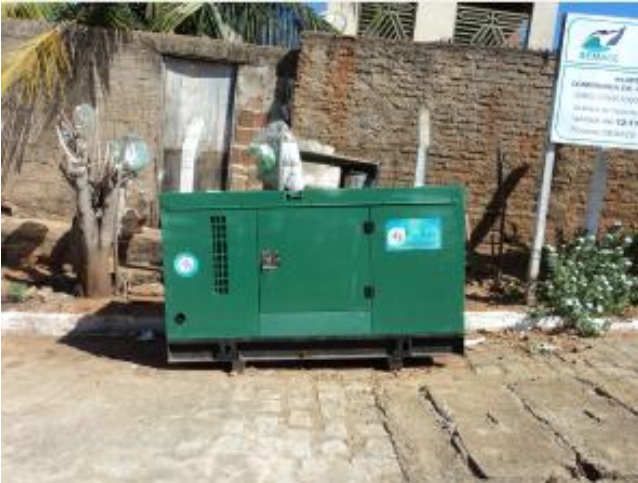
- q. A última limpeza e desinfecção dos reservatórios foi realizada em 30 de outubro de 2013 (Anexo II - item 30);
- r. Os grupos geradores de energia elétrica instalados na EEE-01 e na ETE não estão operando, aguardando substituição por dois novos grupos geradores que já foram adquiridos (Fotos 18, 19 e 20, Anexo II - item 10);

**Foto 18** - EEE-01: grupo gerador de energia elétrica antigo e o novo para substituição.

**Foto 19** - ETE: grupo gerador de energia elétrica antigo.

**Foto 20** – ETE: grupo gerador de energia elétrica novo para substituição localizado na área da ETA.

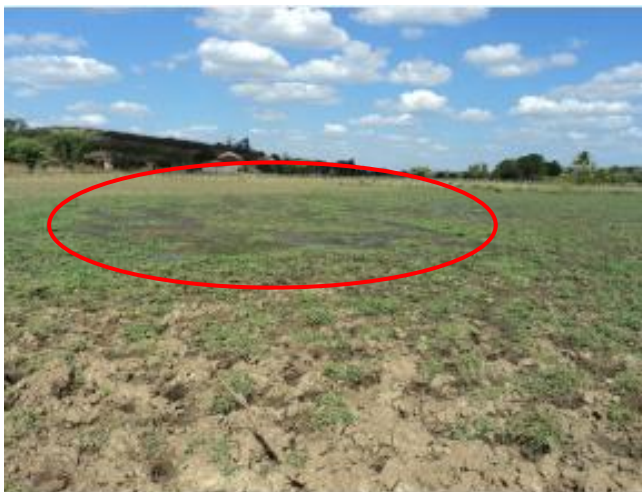
- Há sinais de vazamento na área do terreno entre a ETE e o corpo receptor, com presença de esgoto e maus odores, por onde passa o emissário que transporta o efluente para o Riacho do Meio (Foto 21; Anexo II - item 1);

**Foto 21** - Sinais de vazamento, com presença de esgoto e maus odores, no terreno por onde passa o emissário que encaminha o efluente para o Riacho do Meio.

**Determinação D4** – A CAGECE deve realizar a gestão do manejo, condicionamento, transporte e disposição adequada de lodos e subprodutos do tratamento de água ou de efluentes, visando corrigir as não conformidades descritas na constatação C4.

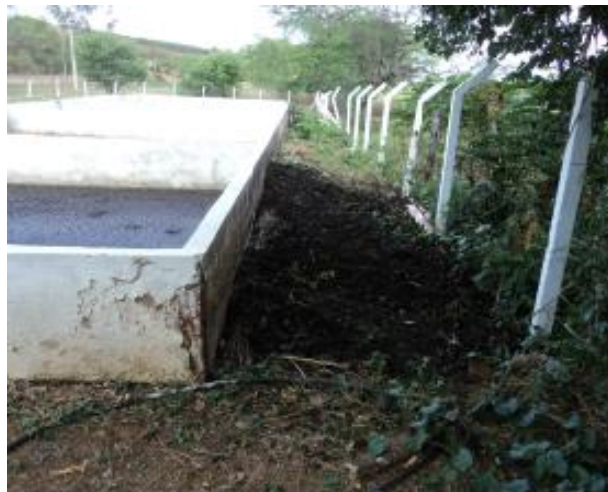
- b. O material proveniente dos leitos de secagem são dispostos na área da ETE (Foto 22; Anexo II - item 14).

**Foto 22** - Material proveniente do leito de secagem disposto na área da ETE.

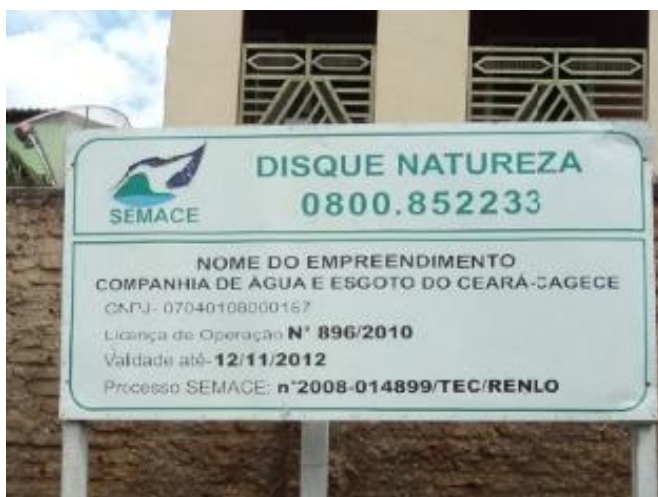
- a) A Licença de Operação da SEMACE para a ETA de Granjeiro venceu em 12/11/2012 (Foto 23, Anexo B – Item 3).

**Foto 23** – ETA: Vencimento da Licença de Operação em 12/11/2012

**R1** – A CAGECE deve providenciar a renovação da Licença de Operação da Superintendência Estadual do Meio Ambiente – SEMACE para a ETA de Granjeiro.

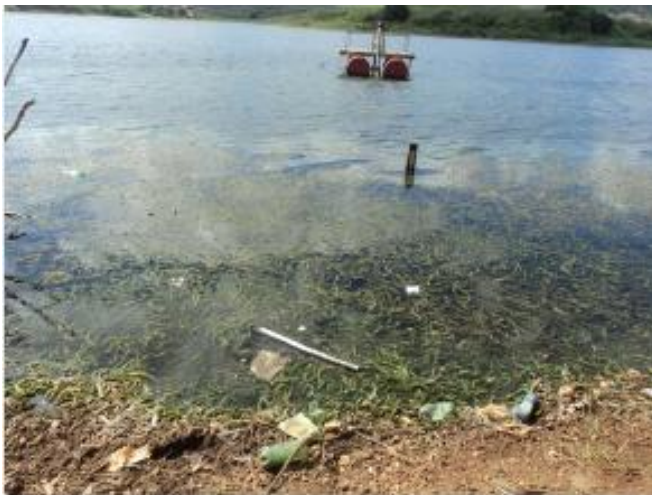
- a) Há presença excessiva de algas em todo o manancial e próximo à captação (Foto 24).

**Foto 24** – Manancial: excesso de algas.

**R2** – A CAGECE deve providenciar a remoção das algas do manancial e próximo à captação.

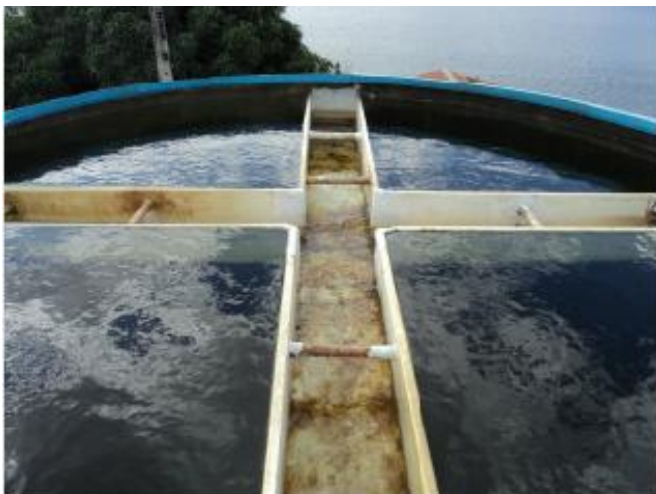
- a. Não existem passarelas com guarda-corpos de proteção no decantador (Foto 32).

**Foto 25** - Decantador: ausência de passarelas com guarda-corpos de proteção.

**R4** – A CAGECE deve providenciar passarelas com guarda-corpos para o Decantador da ETA de Granjeiro.
