**RELATÓRIO DE FISCALIZAÇÃO
RF/CSB/0007/2015**

**Assunto: Fiscalização dos Sistemas de
Abastecimento de Água e de Esgotamento Sanitário
da Sede do Município de Novo Oriente**

COORDENADORIA DE SANEAMENTO BÁSICO

**Fortaleza – CE
Fevereiro/2015**

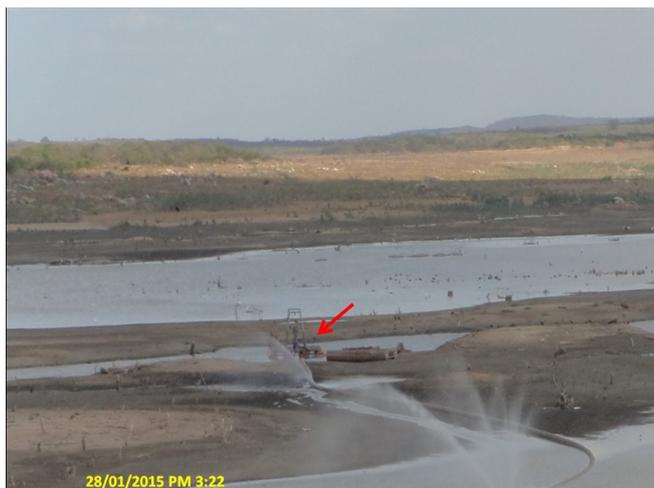
- a. Não existe bomba reserva nas elevatórias EECS-01 e EECS-02 (Fotos 1 e 2, Anexo II - item 3);
- b. Não existe bomba reserva na EERD-01 (Foto 3, Anexo II - item 9);

Foto 1 – EECs-01 (Açude Flor do Campo): sem bomba reserva.

Determinação D1 – A CAGECE deve cumprir as normas técnicas e procedimentos estabelecidos para implantação de sistemas de abastecimento de água e de esgotamento sanitário, visando corrigir as não conformidades descritas na constatação C1.

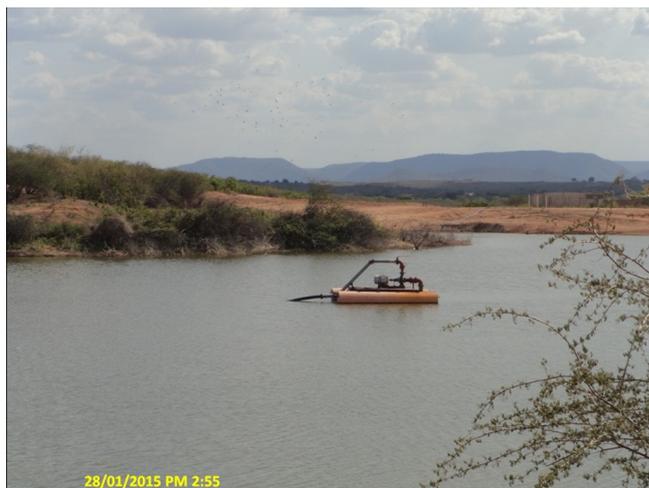
Foto 2 – EECs-02 (Açude dos Rodrigues): sem bomba reserva.

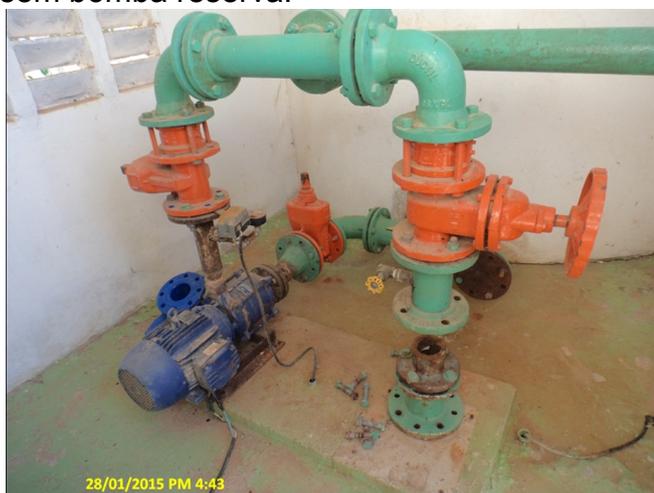
Foto 3 – EERD-01: sem bomba reserva.

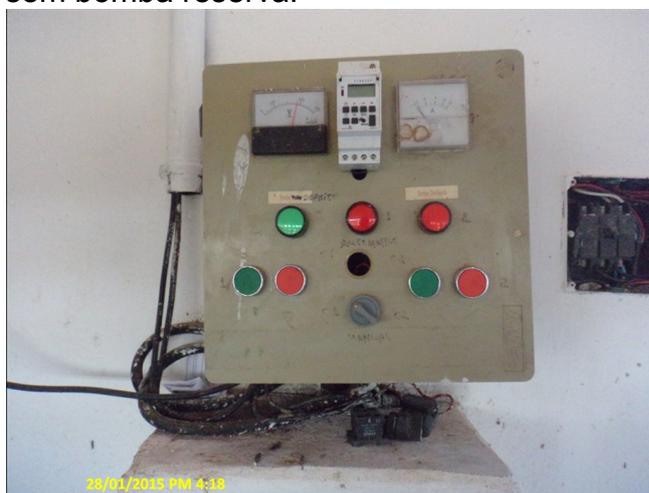
- c. Falta horímetro no quadro de comando da EERD-01 (Foto 4, Anexo II - item 11);
- d. Falta iluminação para trabalhos noturnos na EERD-01 (Foto 5; Anexo II - item 10);

Foto 4 – EERD-01: quadro de comando sem horímetro.

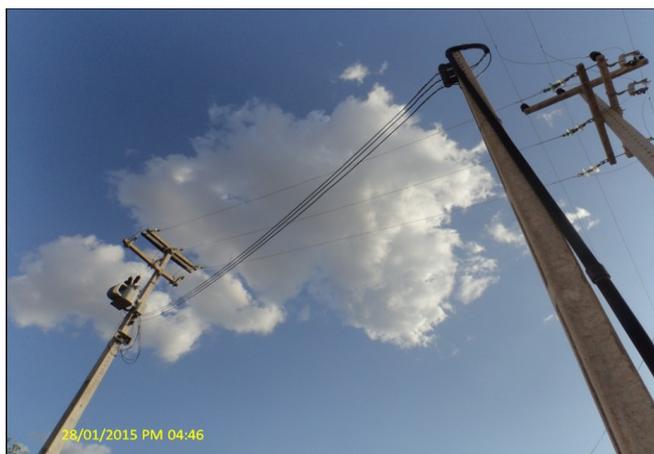
Foto 5 – EERD-01: sem iluminação para trabalhos noturnos.

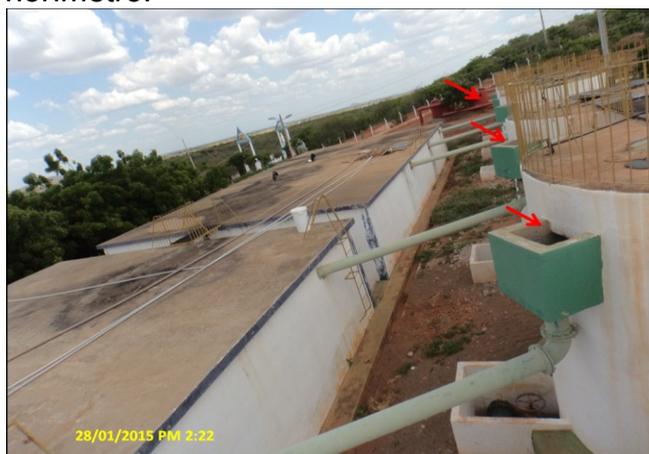
- e. Não há edificação de apoio para uso do operador na área da ETE (Anexo II - item 15);
- f. Não existe leito de secagem na ETE (Anexo II - item 17);
- g. Nos filtros 01, 02, 03, 04, 05 e 06, verificou-se ausência de tampa de proteção nas caixas de saída da água tratada (Foto 6, Anexo II - item 8);

Foto 6 - ETA: nos filtros 01, 02, 03, 04, 05 e 06, verificou-se ausência de tampa de proteção nas caixas de saída da água tratada.

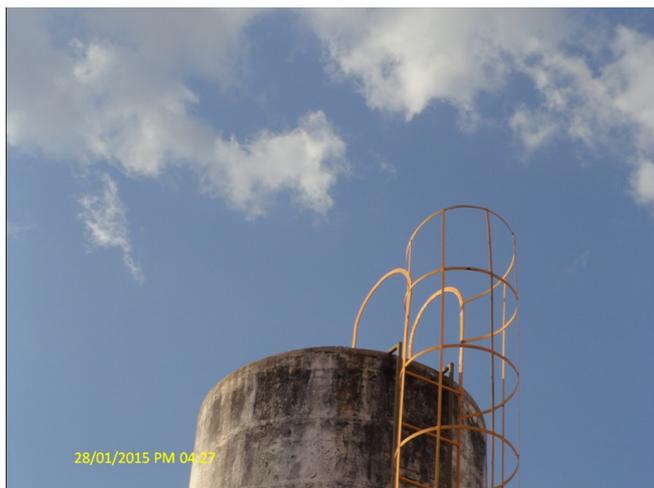
- h. No REL de Agrovila, verificou-se ausência de guarda-corpo na laje de cobertura (Foto 7; Anexo II – item 29);
- i. O REL de Agrovila não tem para-raios e sinalizador noturno e o REL-02 não possui sinalizador noturno (Fotos 7 e 8; Anexo II – item 31);

Foto 7 – REL de Agrovila: ausência de guarda-corpo, para-raios e sinalizador noturno

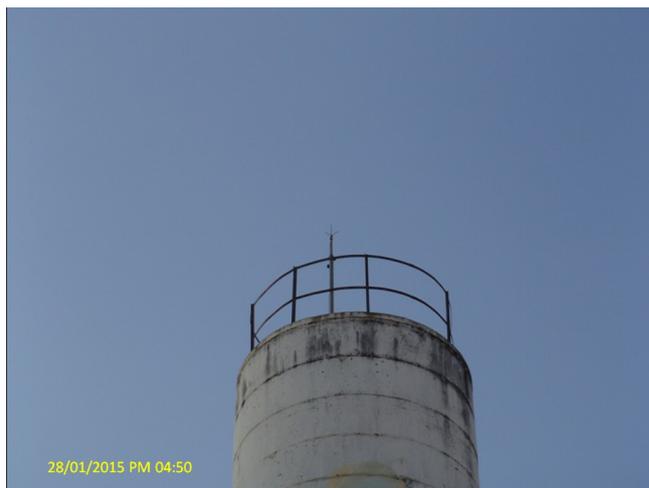
Foto 8 – REL-02: ausência de para-raios.

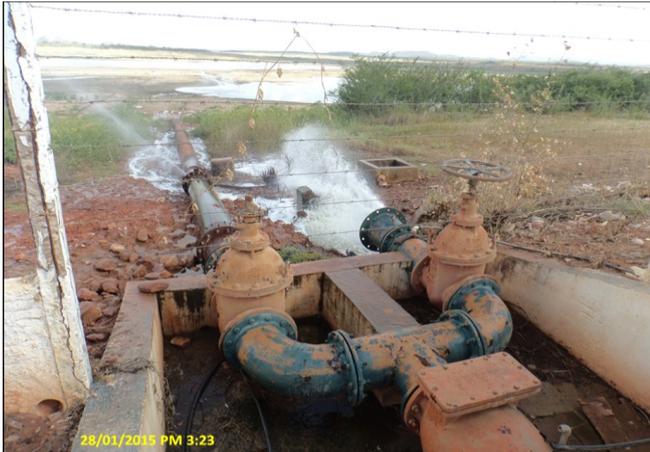
- a. Na AAB-01 do Flor do Campo, verificou-se vazamento e mangueira da captação danificada. Segundo o RECOP de dez/14, a mangueira esteve com esse problema o mês todo (Fotos 9 e 10; Anexo II - item 2);
- b. A caixa do macromedidor da AAB-01, na entrada da ETA, não tem grade ou tampa de proteção (Foto 11; Anexo II - item 1);
- c. A EERD-02 não tem identificação (Foto 12; Anexo II - item 12);
- d. As bombas reservas da EEE-01 e da EEE-03 estão paradas (Fotos 13 e 14, Anexo II - item 13);

Foto 9 – AAB-01: adutora com vazamentos.

Determinação D2 – A CAGECE deve realizar operação e manutenção adequada das unidades integrantes dos sistemas de abastecimento de água e de esgotamento sanitário, visando corrigir as não conformidades descritas na constatação C2.

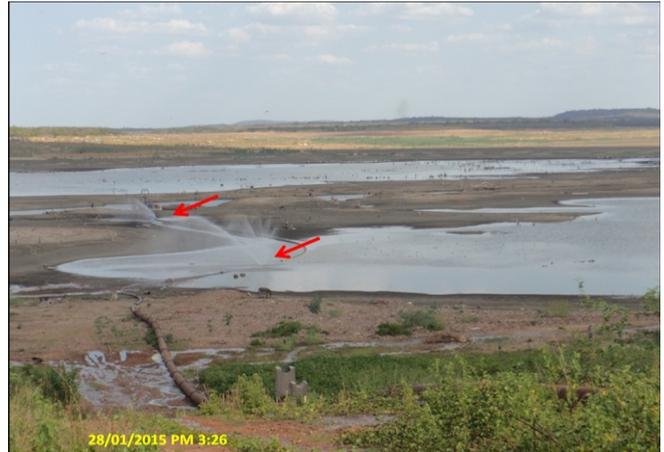
Foto 10 – AAB-01: mangueira danificada.

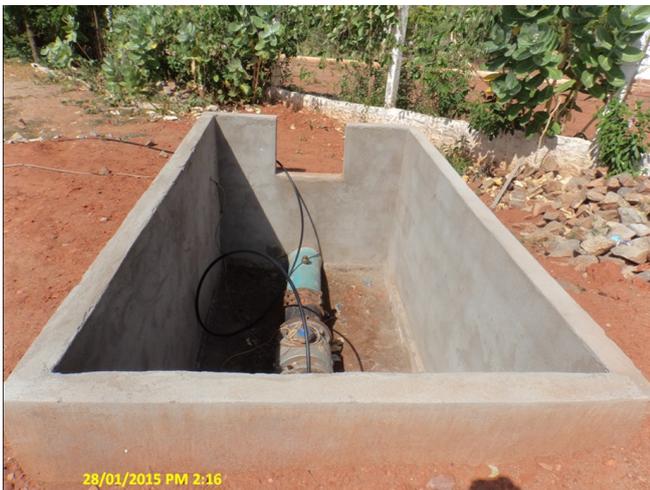
Foto 11 – AAB-01: caixa do macromedidor na entrada da ETA sem tampa ou grade de proteção.

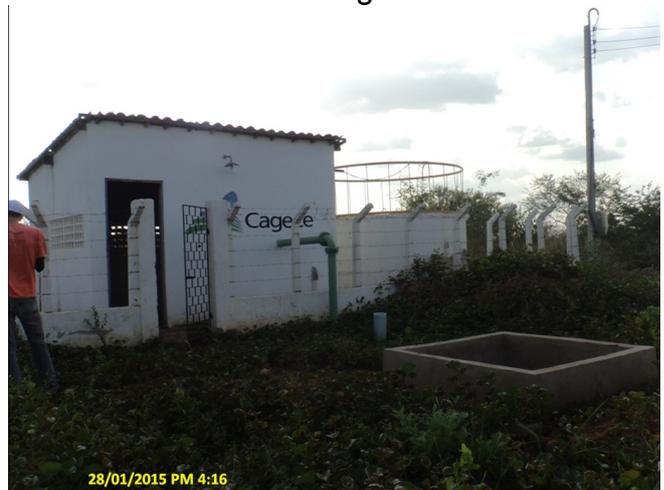
- o. O acesso ao REL-02 é feito através de propriedade particular (Foto 29 ; Anexo II – item 33);
- p. O RSE-02 não tem identificação e o RAP-02 apresenta rachaduras e infiltrações nas paredes (Fotos 12 e 30; Anexo II – item 28);

Foto 12 – EERD-02 e RSE-02: sem identificações.

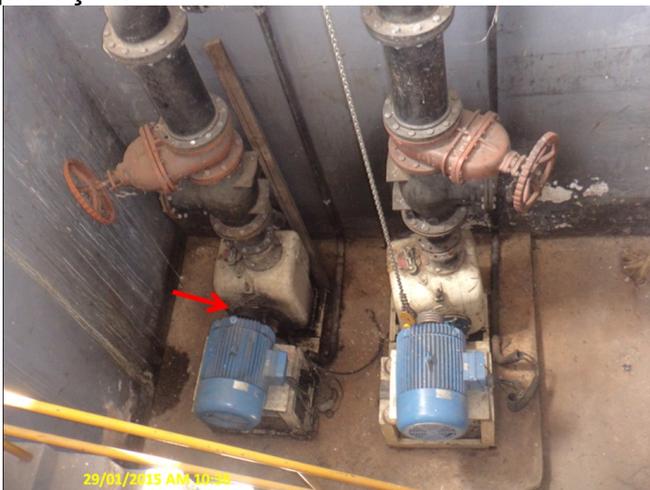
Foto 13 - EEE-01: uma das bombas parada sem polia.

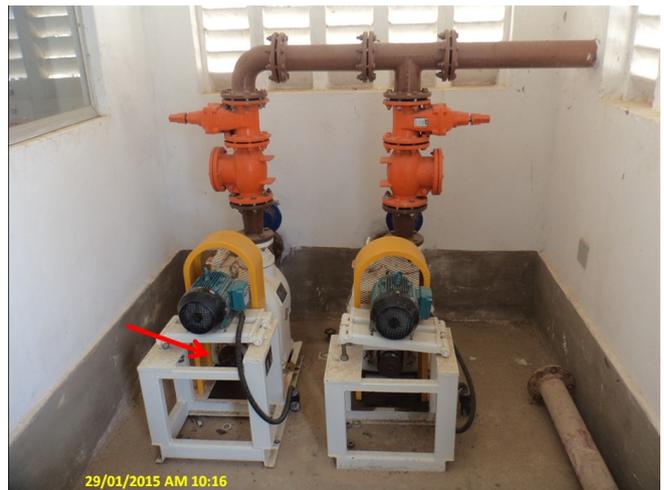
Foto 14 - EEE-03: uma das bombas parada sem correia.

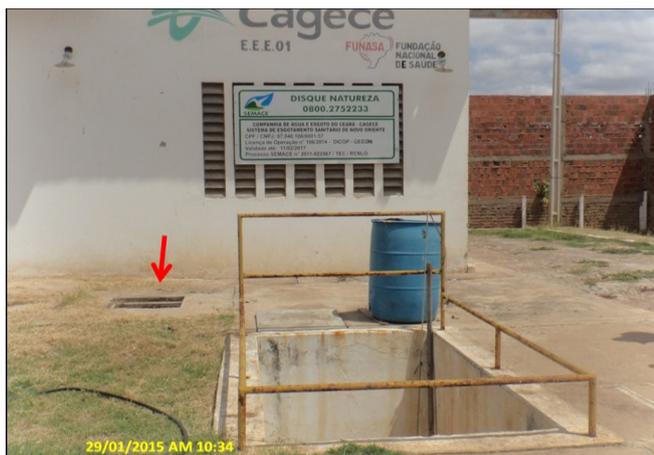
- e. O poço na área da EEE-01 e o poço de sucção na EEE-04 não apresentam tampas (Fotos 15 e 16, Anexo II - item 14);
- f. Na ETE, constatou-se ausência de placas de proteção nos taludes, presença de vegetação e sobrenadantes nas lagoas facultativa e maturação. Constatou-se, poços de inspeção sem tampa na lagoa de maturação (Fotos 17 e 18, Anexo II - item 19);

Foto 15 – EEE-01: poço sem tampa.

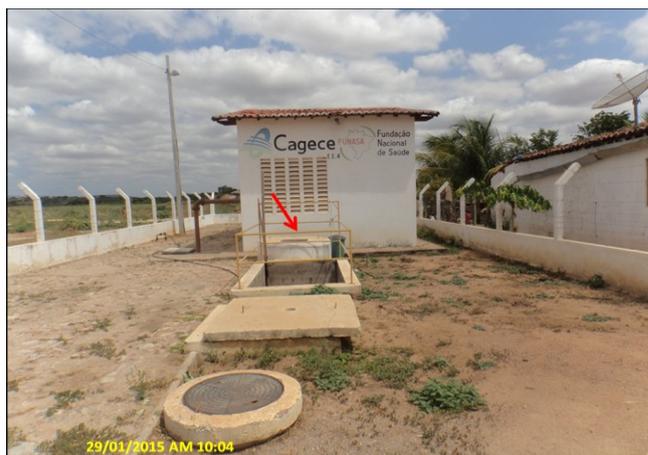
Foto 16 – EEE-04: poço de sucção sem tampa.

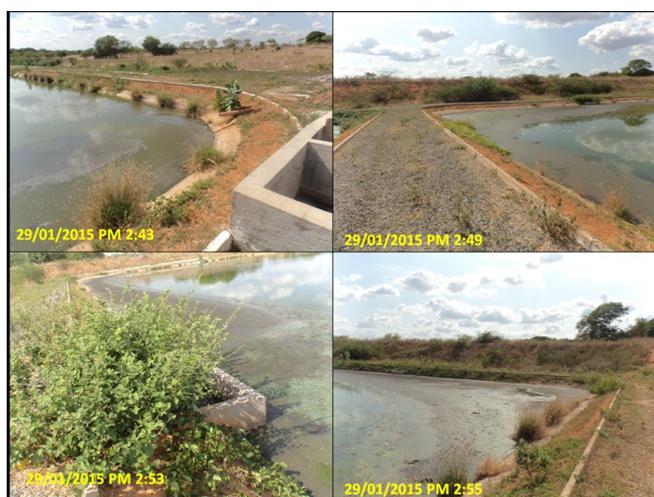
Foto 17 – ETE: ausência de placas de proteção nos taludes, presença de vegetação e sobrenadantes na LF.

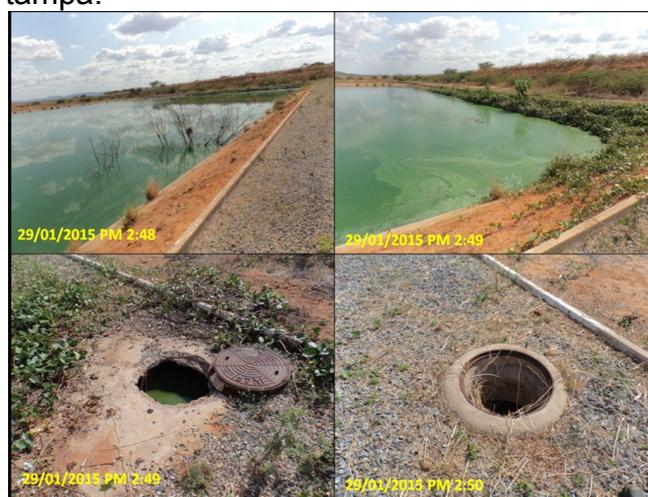
Foto 18 – ETE: ausência de placas de proteção nos taludes, poços de inspeção sem tampa, presença de vegetação e sobrenadantes na LM.

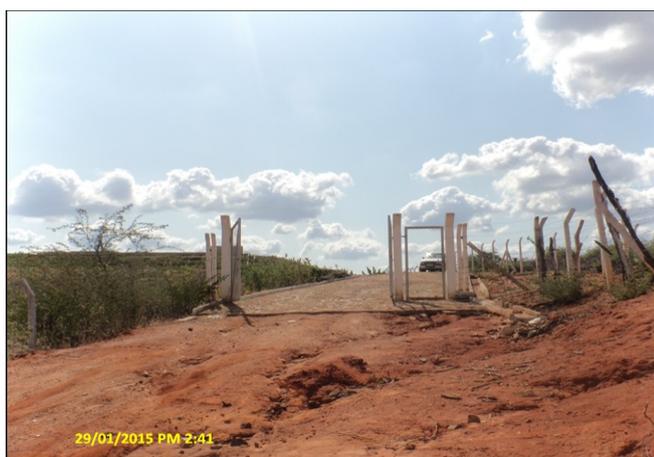
- g. Falta identificação na ETE (Foto 19 ; Anexo II – item 19);
- h. Não existem manuais de operação e de manutenção na ETE (Anexo II – item 18);
- i. Não existe cadastro técnico atualizado da rede coletora de esgoto (Anexo II – item 22);

Foto 19 – ETE: sem identificação.

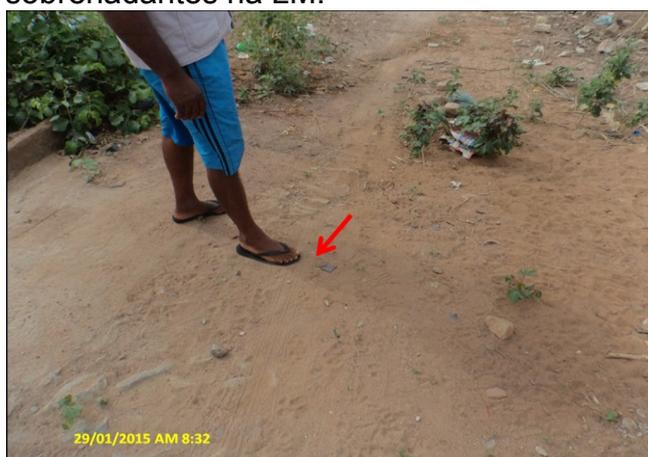
- l. Dos 7 (sete) registros de descargas inspecionadas, 1 (um) está com caixa danificada, localizada na Rua Dr. José Maria Leitão, 1 (um) está soterrada, localizada na Rua Otaviano Coelho e 4 (quatro) estão sem caixa, localizados na Rua Jucelino Kubishek nº 110, em Caraubas, na Av. Rio Branco e na Rua Cap. Nenem (Fotos 20 a 25, Anexo I, item 26);

Foto 20 - RDA: registro de descarga soterrado localizado na Rua Otaviano Coelho.

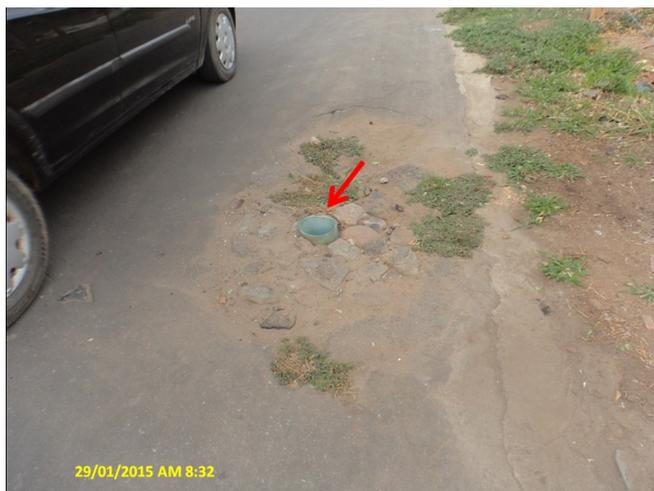
Foto 21 - RDA: registro de descarga sem caixa localizado na Rua Jucelino Kubishek, nº 110.

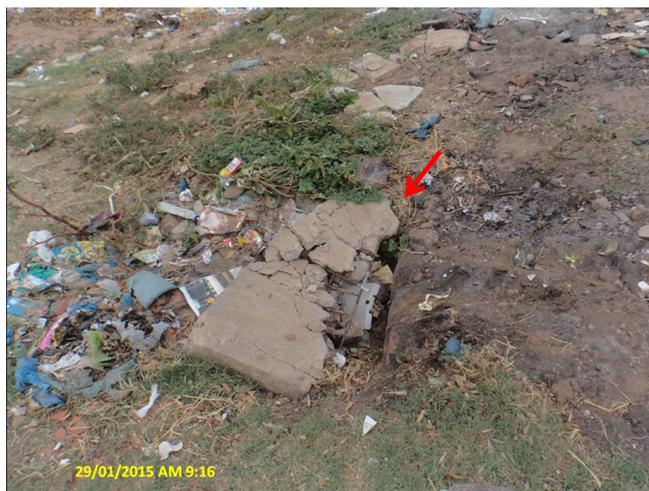
Foto 22 - RDA: registro de descarga com caixa danificada localizado na Rua Dr. José Maria Leitão.

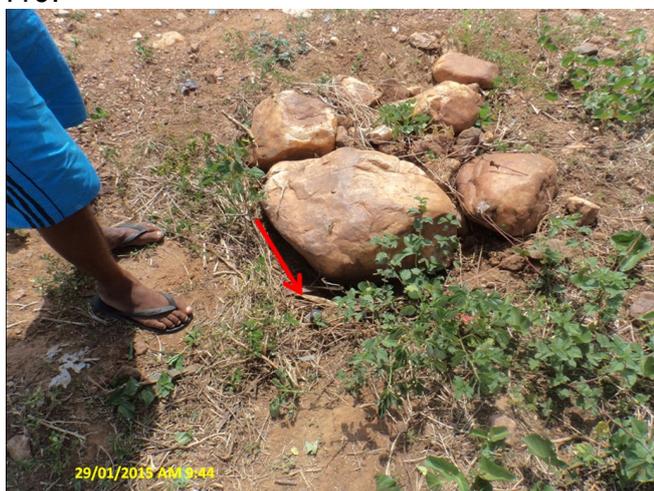
Foto 23 - RDA: registro de descarga sem caixa localizado em Caraubas.

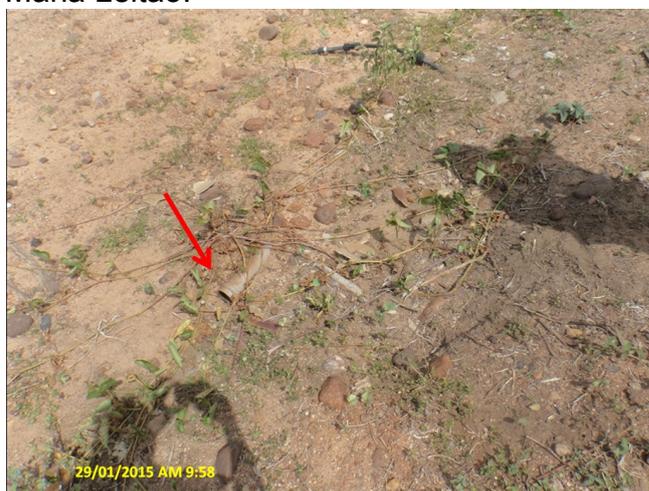
Foto 24 - RDA: registro de descarga sem caixa localizado na Av. Rio Branco.

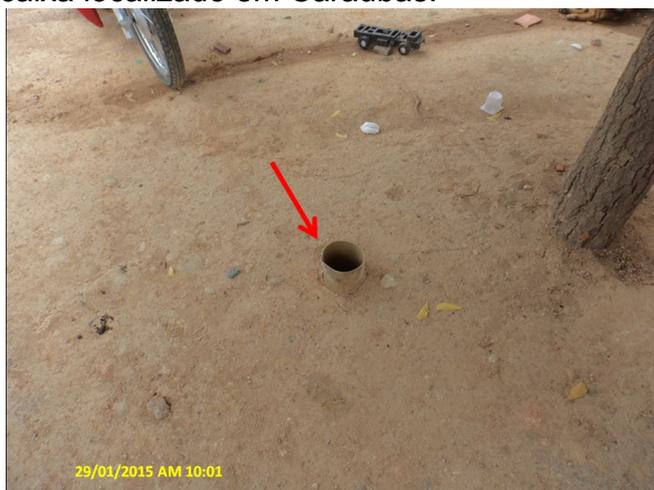
Foto 25 - RDA: registro de descarga sem caixa localizado na Rua Capitão Nenen.

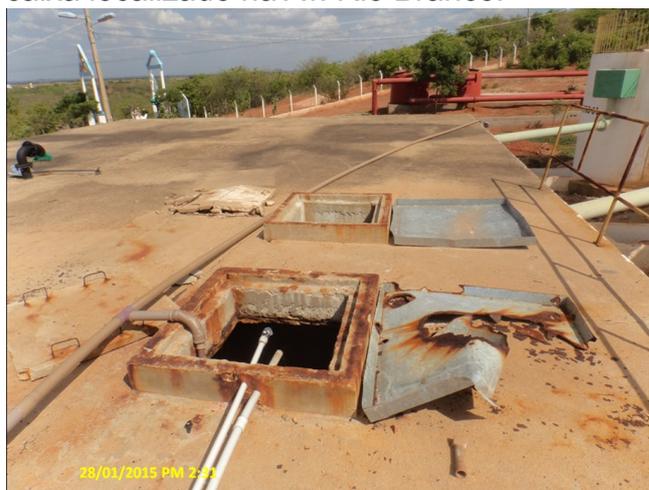
- m. Não existe cadastro técnico atualizado da rede de distribuição (Anexo II – item 25);
- n. As tampas de inspeção dos reservatórios RAP-01 e RAP-02 são inadequadas e não garantem vedação (Fotos 26 a 28; Anexo II – item 27);

Foto 26 - RAP-01: tampa de inspeção em condições inadequadas de vedação.

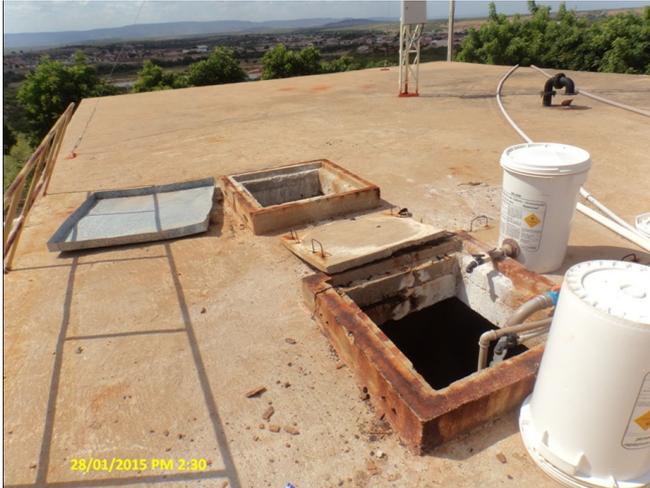
Foto 27 - RAP-02: tampa de inspeção em condições inadequadas de vedação.

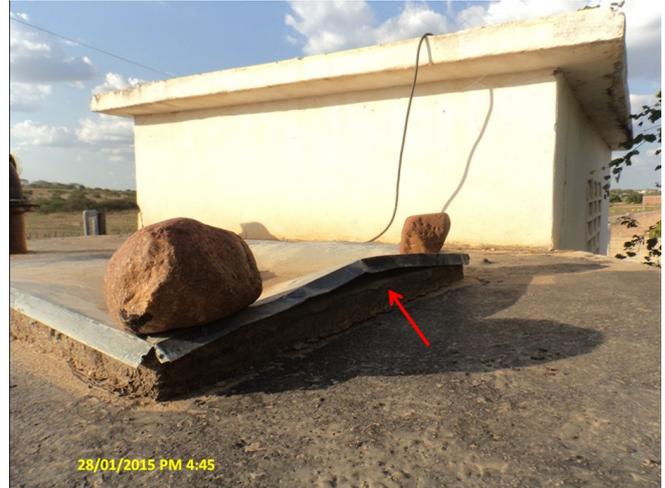
Foto 28 - RSE-01: tampa de inspeção em condições inadequadas de vedação.

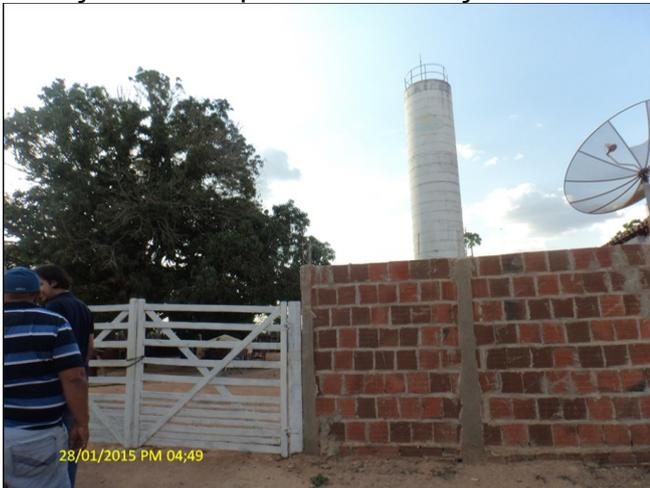
Foto 29 - REL-02: sem acesso locado em propriedade particular.

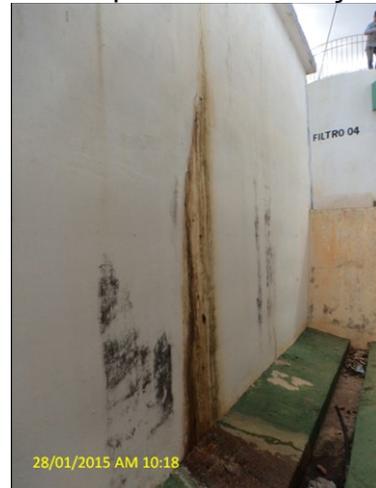
Foto 30 - RAP-02: com rachaduras e infiltrações.

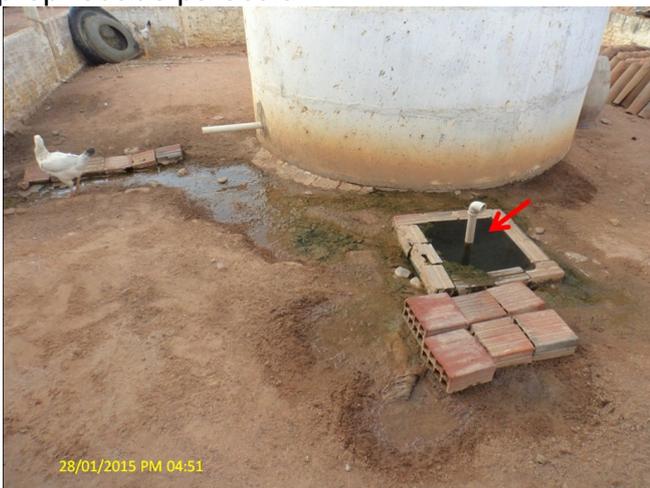
- q. O registo do REL-02 apresenta vazamento (Foto 31 ; Anexo II – item 32).

Foto 31 - REL-02: com vazamento no registro.

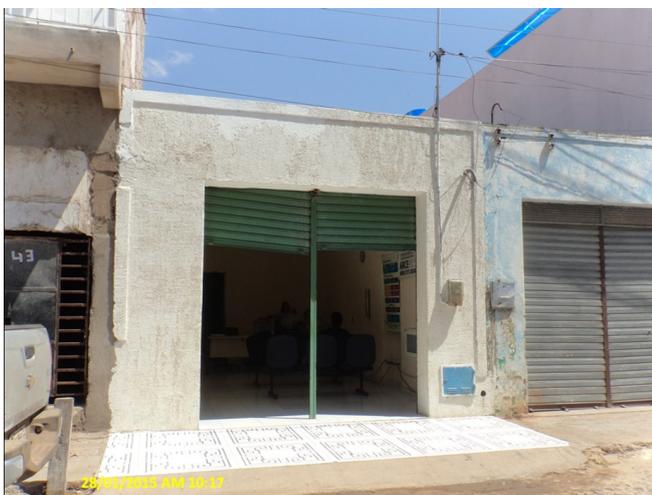
- Ausência de placa indicativa do funcionamento do escritório da CAGECE (Foto 32; Anexo II - item 4);
- A cadeira de assento do usuário em espera está danificada (Foto 33; Anexo II - item 5);
- O extintor de incêndio da loja de atendimento está com validade vencida (Foto 34; Anexo II - item 6).

Foto 32 – Loja de atendimento: sem identificação.

Determinação D4 - A CAGECE deve dispor de estrutura adequada para atender às solicitações e reclamações dos usuários, visando corrigir as não conformidades descritas na constatação C4.

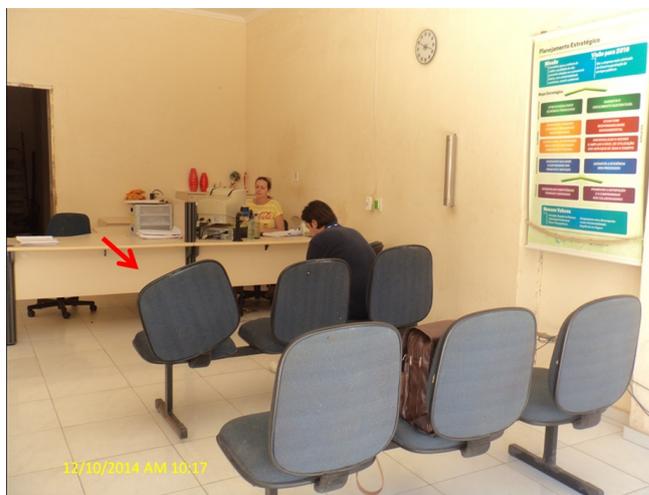
Foto 33 – Loja de atendimento: assento danificado para os usuários em espera.

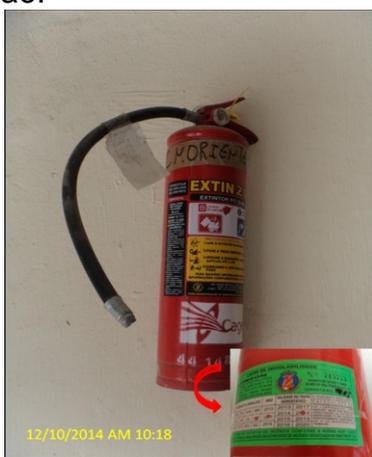
Foto 34 – Loja de atendimento: extintor vencido em ago/14.

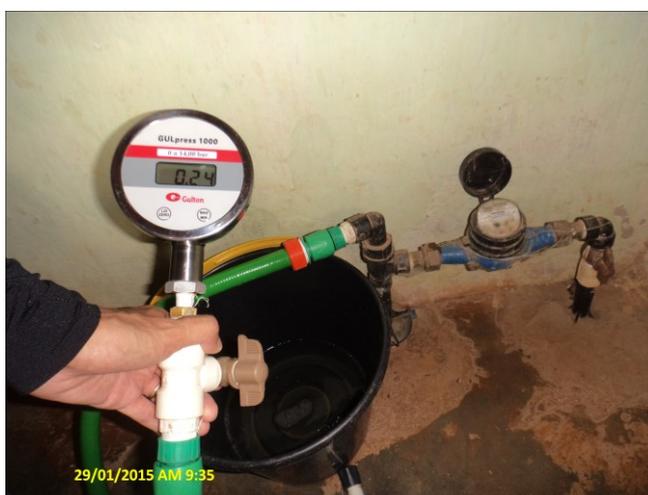
- A ARCE realizou medições instantâneas de pressão em pontos, mais especificamente nos cavaletes de ligação, devidamente espaçados na rede de distribuição. Constatou-se pressão abaixo da faixa de 10 a 50 mca na Rua Dr. José Maria Leitão, nº 1.670 (Quadro 1, Foto 35)

Foto 35 – Medição de pressão na Rua Dr. José Maria Leitão, nº 1.670 (Saída para Tauá).

R1 – A CAGECE procure alternativas para fornecer água com pressão de acordo com os limites estabelecidos pela ARCE, em razão do período prolongado de estiagem.

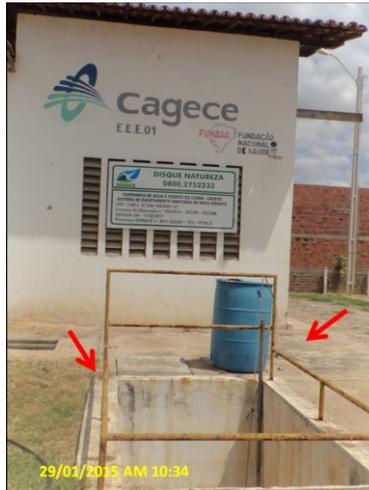
a. A grade de proteção da EEE-01 está inadequada (Foto 36).

Foto 36 – EEE-01: altura da grade de proteção inadequada.

R2 – A CAGECE deve providenciar o gradeamento adequado para a EEE-01 de Novo Oriente.
