**RELATÓRIO DE FISCALIZAÇÃO  
RF/CSB/0004/2015**

**Assunto: Fiscalização dos Sistemas de  
Abastecimento de Água e de Esgotamento Sanitário  
da Sede do Município de Poranga**

**COORDENADORIA DE SANEAMENTO BÁSICO**

**Fortaleza – CE  
Fevereiro/2015**

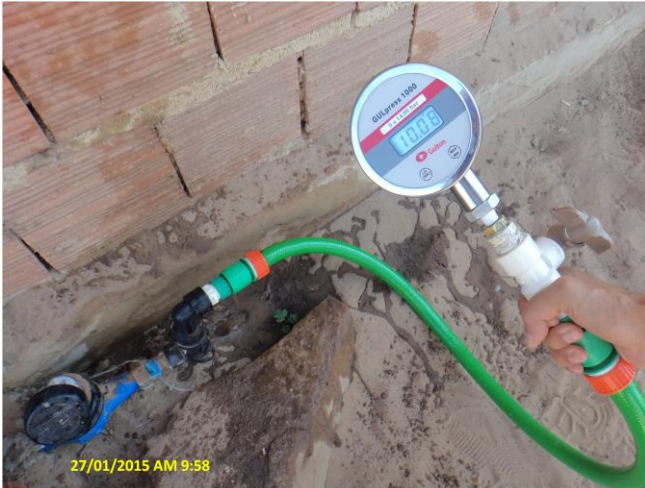
- a. A ARCE realizou medições instantâneas de pressão em pontos, mais especificamente nos cavaletes de ligação, devidamente espaçados na rede de distribuição. Constatou-se pressão acima da faixa de 10 a 50 mca na Rua 01, s/n – Bom Princípio (Quadro 1, Foto 1; Anexo II - item 21).

**Foto 1** – Medição de pressão na Rua 01, s/n  
– Bom Princípio.

**Não conformidade NC1** – Resolução ARCE nº 147/2010, anexo I item **01.05**: Fornecer água com pressão em desacordo com os limites estabelecidos pela ARCE.

**Determinação D1** – A CAGECE deve fornecer água com pressão de acordo com os limites estabelecidos pela ARCE, visando corrigir as não conformidades descritas na constatação C1.

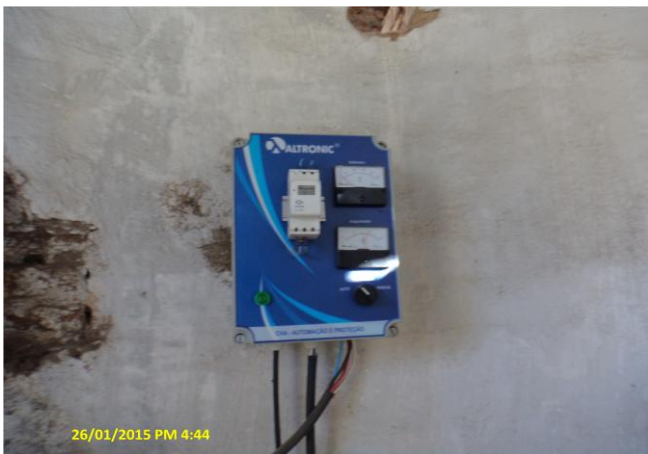
- a. Falta horímetro no quadro de comando do PT-01 (Foto 2, Anexo II - item 2);
- b. Não há iluminação para trabalhos noturnos no PT-01 (Foto 3, Anexo II - item 4);
- c. Não existe bomba reserva na EEAT-02 (Foto 4, Anexo II - item 5);
- d. Falta horímetro no quadro de comando da EEAT-03 (Foto 5, Anexo II - item 6);
- e. Não há edificação de apoio para uso do operador na área da ETE (Anexo II - item 11);
- f. Falta gradeamento na entrada do tratamento preliminar da ETE (Foto 6, Anexo II - item 12);
- g. Não existe leito de secagem na ETE (Anexo II - item 14);

**Foto 2** – PT-01: quadro de comando sem horímetro.

**Determinação D2** – A CAGECE deve cumprir as normas técnicas e procedimentos estabelecidos para implantação de sistemas de abastecimento de água e de esgotamento sanitário, visando corrigir as não conformidades descritas na constatação C2.

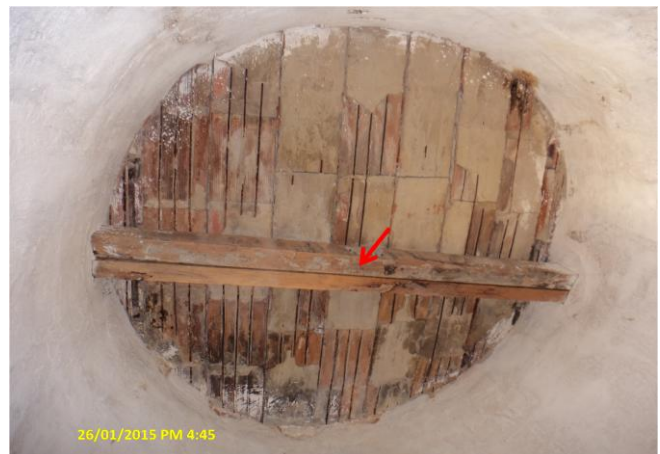
**Foto 3** – PT-01: sem iluminação para trabalhos noturnos.

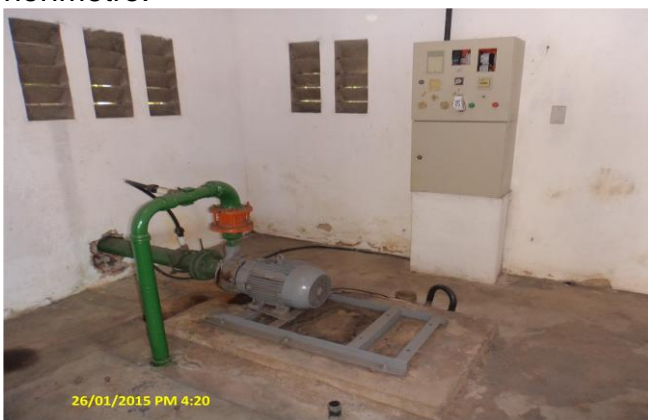
**Foto 4** – EEAT-02: sem bomba reserva.

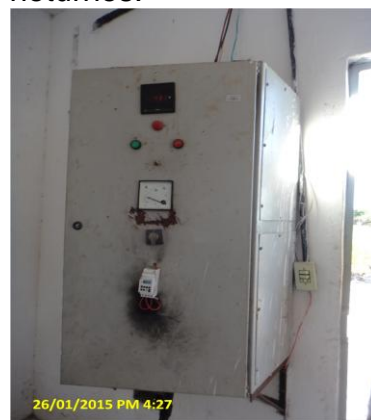
**Foto 5** – EEAT-03: quadro de comando sem horímetro.

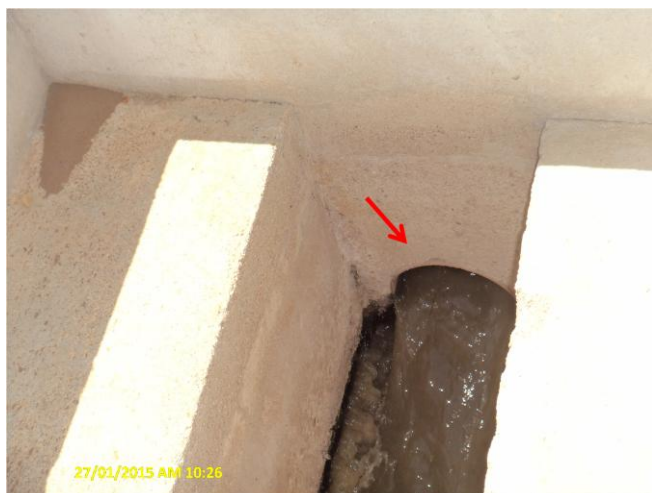
**Foto 6** – ETE: falta gradeamento na entrada do tratamento preliminar.

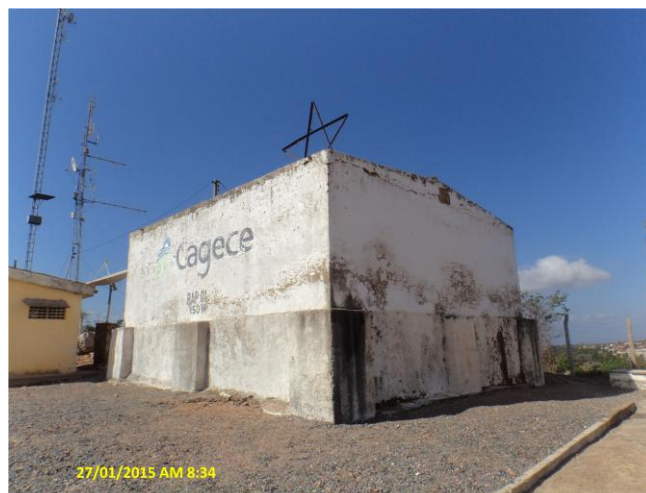
- h. Nos reservatórios RAP-01 e RAP-02, verificou-se ausência de guarda-corpo (Fotos 7 e 8);\*
- i. Falta guarda-corpo na laje de cobertura do reservatório REL-03 (Foto 11, Anexo II - item 25);
- j. No reservatório REL-03, verificou-se ausência de tubulação de ventilação (Foto 11)\*;
- k. No reservatório REL-01, verificou-se ausência de tampa na abertura de inspeção (Foto 9)\*;
- l. Falta sinalização de obstáculo no reservatório REL-01 (Foto 10, Anexo II - item 27);
- m. Não existe dispositivo de controle de nível nos reservatórios REL-01 e REL-03;\*
- n. Os reservatórios RAP-01, REL-01 e REL-03 não possuem dispositivos de medição de nível;\*

**Foto 7** – RAP-01: ausência de guarda-corpo, revestimento e pintura deteriorados.

- o. Nos reservatórios REL-01 e REL-03, verificou-se ausência de identificação (Fotos 10 e 11);\*
- p. Nos reservatórios RAP-01, REL-01 e REL-03, verificou-se revestimento e pintura deteriorados (Fotos 7, 9, 10 e 11, Anexo II - item 22);

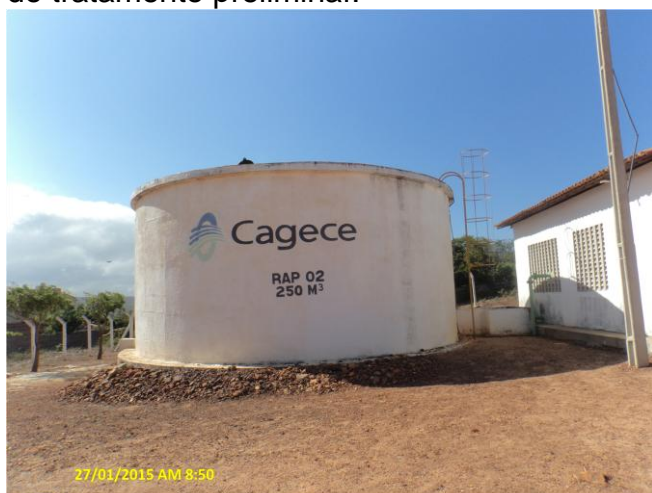
**Foto 8** – RAP-02: ausência de guarda-corpo.

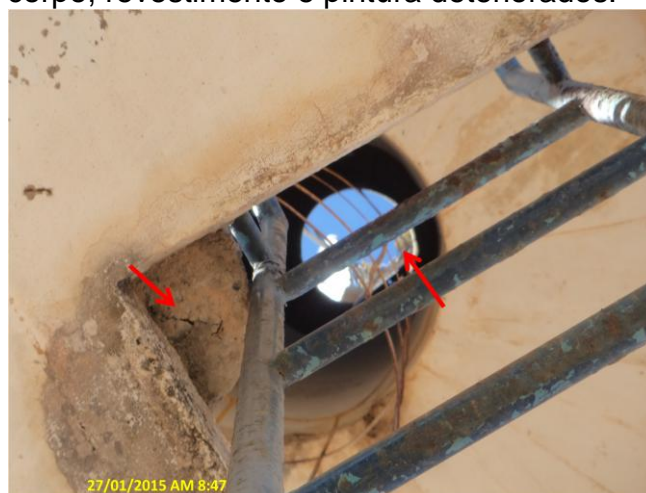
**Foto 9** – REL-01: ausência de tampa na abertura de inspeção, infiltração e reboco deteriorado.

- q. Nos reservatórios REL-01 e REL-03, verificou-se infiltração na laje (Fotos 9 e 23);\*
- r. A escada de acesso ao reservatório RAP-01 está com estrutura solta e corroída (Foto 22 , Anexo II - item 23);

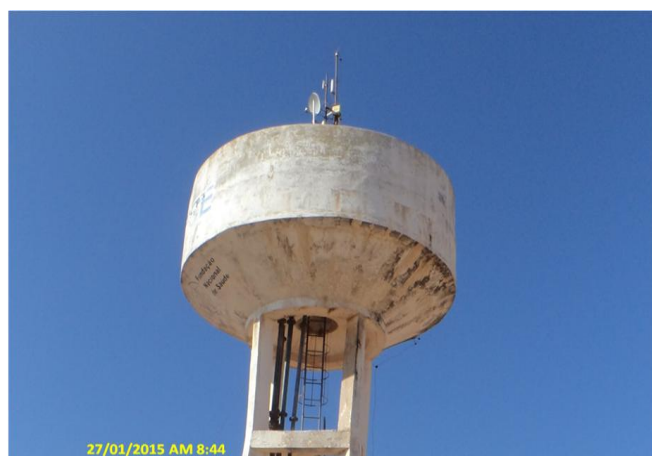
**Foto 10** – REL-01: Falta sinalização de obstáculo, revestimento e pintura deteriorados.

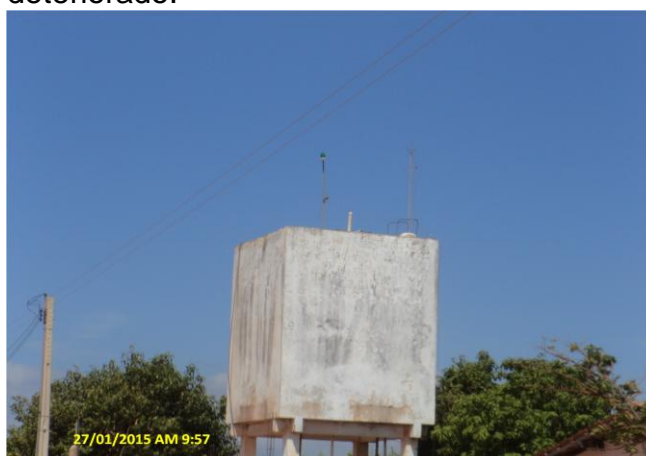
**Foto 11** – REL-03: ausência de guarda-corpo, tubulação de ventilação, revestimento e pintura deteriorados.

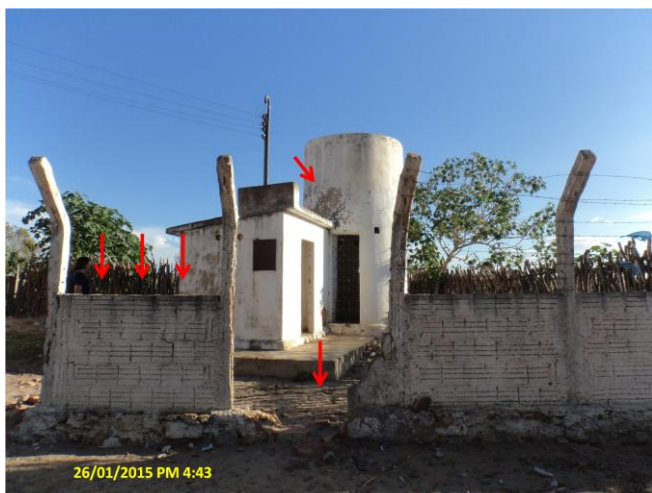
- a. A área do PT-01 está com mureta e cerca danificadas. A casa de abrigo do quadro de comando do poço PT-01 apresenta reboco e pintura deteriorados (Foto 12 ; Anexo II – item 1);
- b. O PT-01 não está identificado (Foto 12, Anexo II - item 3);
- c. A bomba reserva da EEE-01 está parada com problema na correia (Foto 13, Anexo II - item 8);
- d. A EEAT-03 apresenta vazamento na bomba (Foto 14 ; Anexo II – item 7);
- e. O poço de chegada da EEE-01 apresenta tampa deteriorada (Foto 15 ; Anexo II – item 8);
- f. O poço de sucção da EEE-01 não apresenta tampa ou grade de proteção (Foto 16, Anexo II - item 9);
- g. O poço de chegada na ETE apresenta tampa com estrutura danificada (Foto 17 ; Anexo II – item 16);

**Foto 12** – PT-01: mureta, cerca danificada, casa de abrigo do QC com reboco e pintura deteriorada.

**Determinação D3** – A CAGECE deve realizar operação e manutenção adequada das unidades integrantes dos sistemas de abastecimento de água e de esgotamento sanitário, visando corrigir as não conformidades descritas na constatação C3.

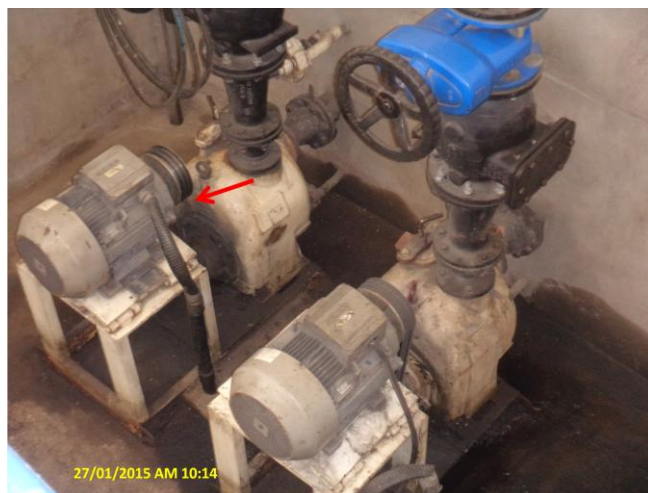
**Foto 13** - EEE-01: uma das bombas parada com problema na correia.

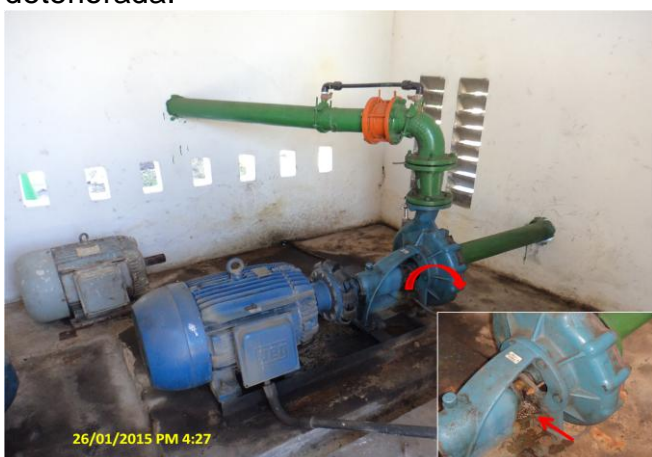
**Foto 14** – EEAT-03: apresenta vazamento no fuso da bomba.

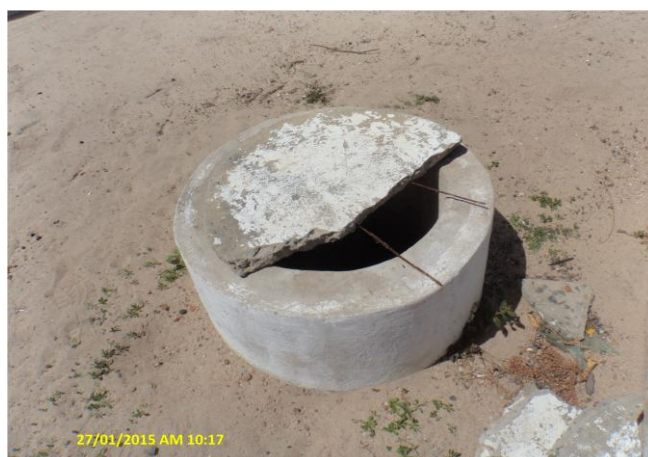
**Foto 15** – EEE-01: poço de chegada com tampa deteriorada.

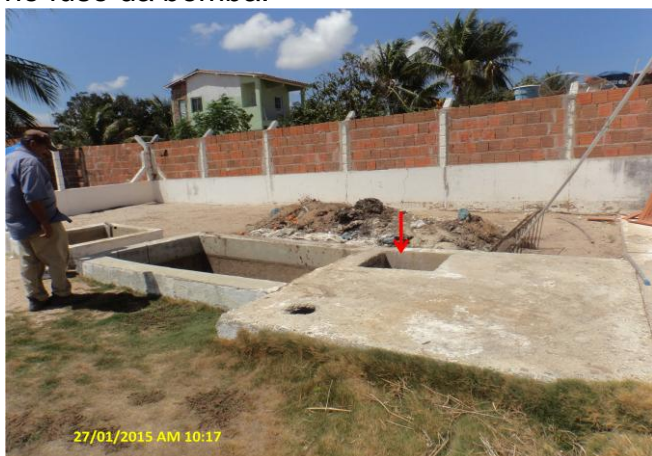
**Foto 16** – EEE: poço de sucção sem tampa.

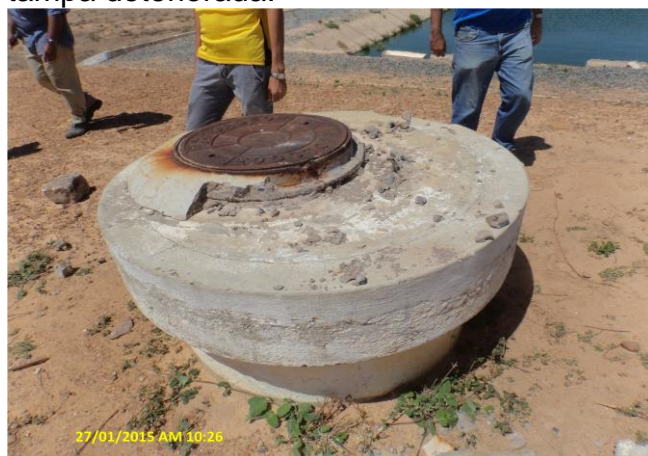
**Foto 17** – ETE: poço de chegada com estrutura danificada.

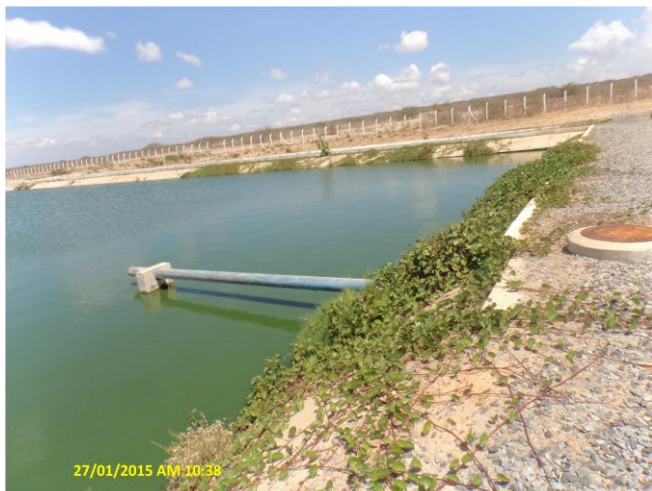
- h. Os taludes das três lagoas existentes estão com as placas de proteção deterioradas, verificou-se vegetação nos taludes da lagoa facultativa e guias danificados na lagoa de maturação (Fotos 18 a 20, Anexo II - item 16);

**Foto 18** – ETE: talude danificado e com vegetação na lagoa facultativa.

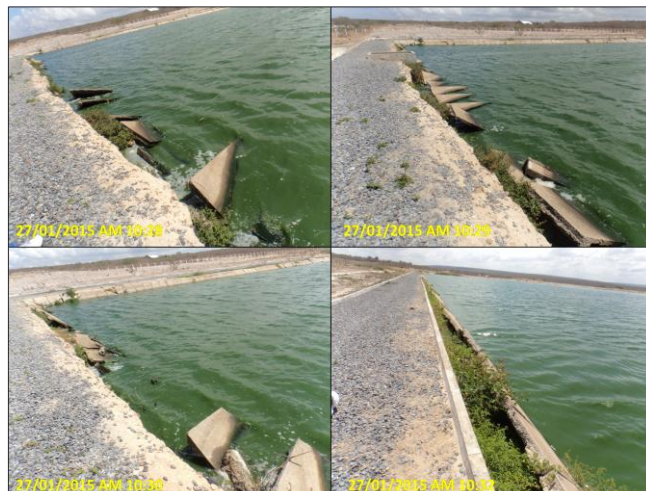
**Foto 19** – ETE: placas de proteção dos taludes da lagoa facultativa deterioradas.

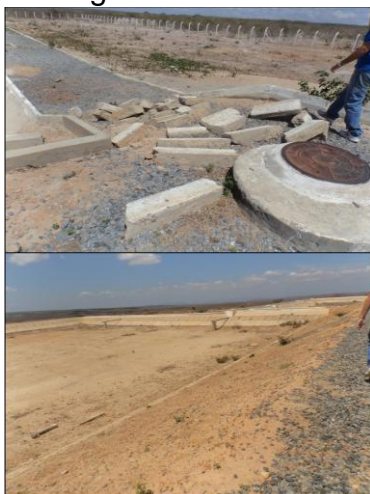
**Foto 20** – ETE: guias e placas de proteção dos taludes das lagoas de maturação deterioradas.

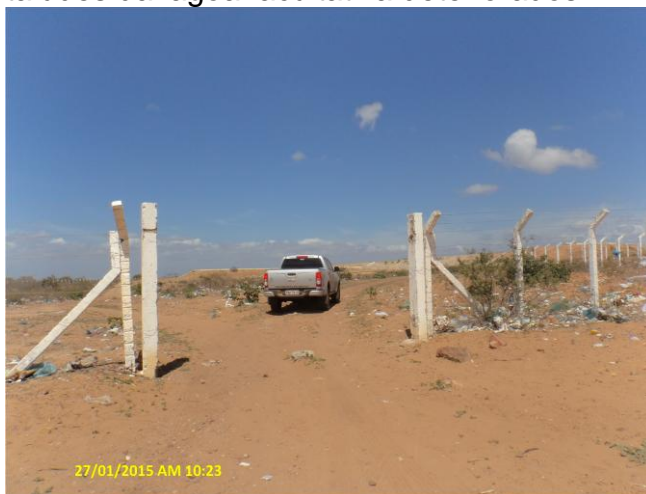
- i. Falta identificação na ETE (Foto 21 ; Anexo II – item 13);
- j. A ETE não tem portão de acesso, o que facilita a entrada de pessoas e animais (Foto 21, Anexo II - item 10);

**Foto 21** – ETE: sem identificação e com livre acesso de pessoas e animais.

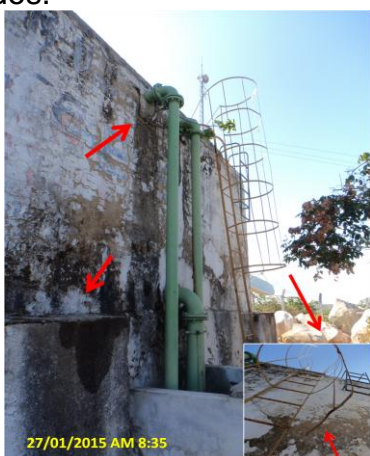
- s. No reservatório RAP-01, verificou-se infiltração nas paredes (Foto 22);\*
- t. Os guarda-corpos das escadas dos reservatórios RAP-01 e REL-03 apresentam ferrugem (Fotos 22 e 23, Anexo II - item 24);

**Foto 22** – RAP-01: a escadas de acesso com estrutura solta, corroída e infiltração nas paredes.

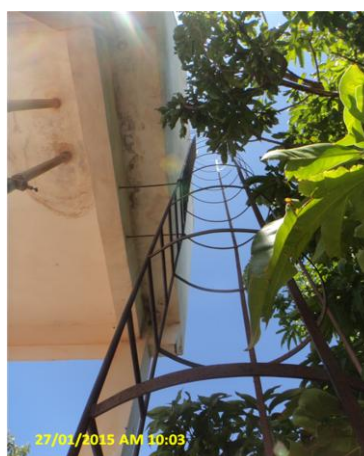
**Foto 23** – REL-03: guarda-corpo da escadas de acesso com ferrugem.

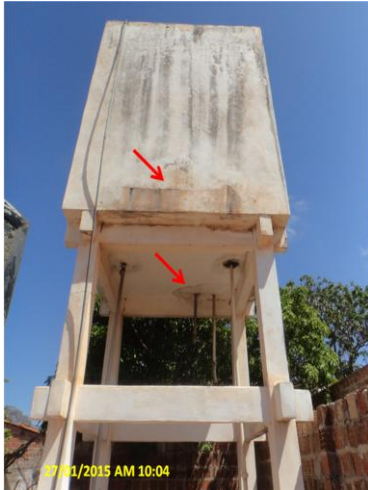
Foto 24 – REL-03: infiltração na laje.
