**RELATÓRIO DE FISCALIZAÇÃO
RF/CSB/0013/2015**

Assunto: Fiscalização do Sistema de Abastecimento
de Água da Localidade de Taperuaba do Município de
Sobral

COORDENADORIA DE SANEAMENTO BÁSICO

Março/2015

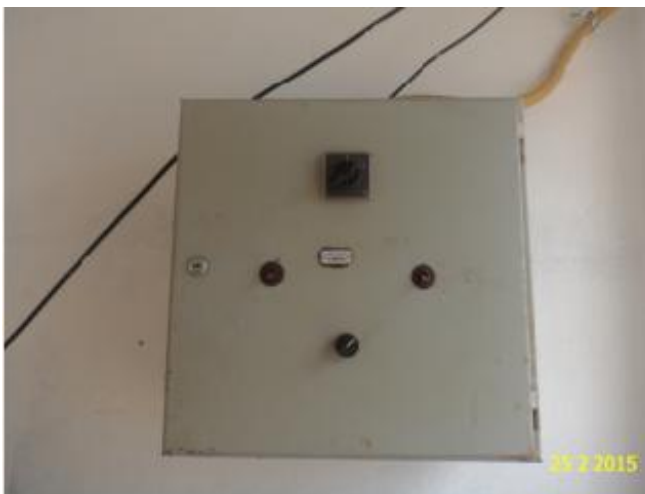
- a. Não existe horímetro na EEAT-01 (Foto 1; Anexo II – item 3);
- b. O RAP (antigo filtro) e o REL-01 estão sem tampa de inspeção (Fotos 2 e 3; Anexo II – item 8);
- c. O REL-01 não é dotado de para-raio e sinalização noturna (Foto 4; Anexo II – item 12).

Foto 1 – EEAT-01: ausência de horímetro e identificação.

- a. A EEAT-01 não está identificada (Foto 1; Anexo II – item 4);
- b. Dos 8 (oito) registros de descarga inspecionados, 3 (três) estavam sem caixa (Rua da Bela Vista – Qd 58; Av. Nossa Senhora do Carmo; e Rua Manoel Ezequiel – Qd 48) e 2 (dois) sem tampa (Travessa da Favela – Qd 30 e Sítio Santa Maria) (Foto 5; Anexo II – item 7);
- c. O REL-01 apresenta pintura deteriorada (Foto 6; Anexo II – item 9);
- d. O terceiro nível de escada do REL-01 não está fixado adequadamente na estrutura do reservatório (Foto 7; Anexo II – item 10);

Determinação D1 – A CAGECE deve cumprir as normas técnicas e procedimentos estabelecidos para implantação de sistemas de abastecimento de água, visando corrigir as não conformidades descritas na constatação C1.

Determinação D2 – A CAGECE deve realizar operação e manutenção adequada das unidades integrantes do sistema de abastecimento de água, visando corrigir as não conformidades descritas na constatação C2.

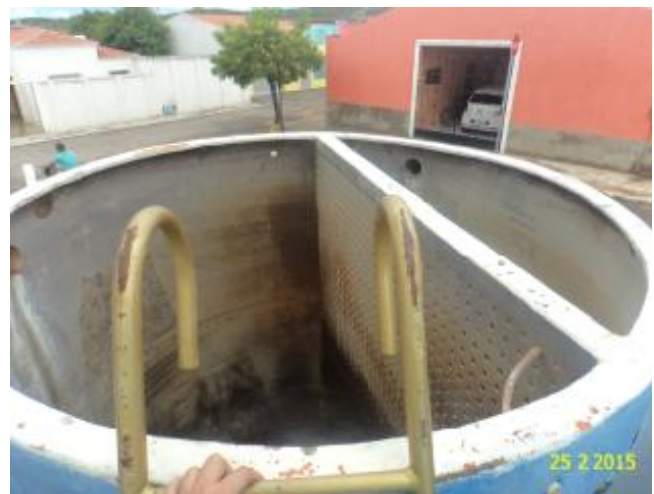
Foto 2 – Reservatório (antigo filtro): ausência de tampa.

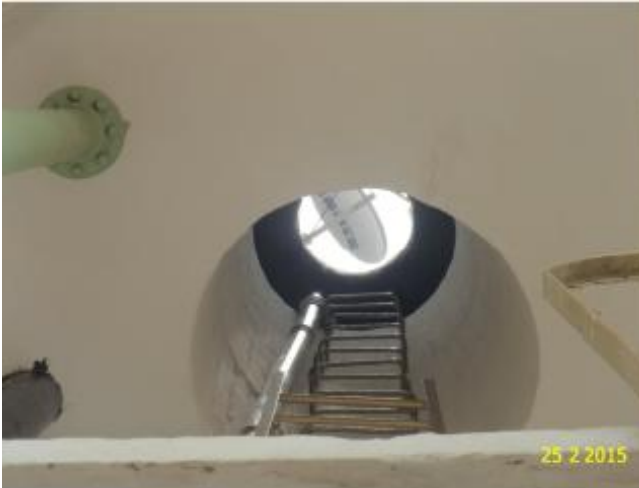
Foto 3 – REL-01: ausência de tampa de inspeção.

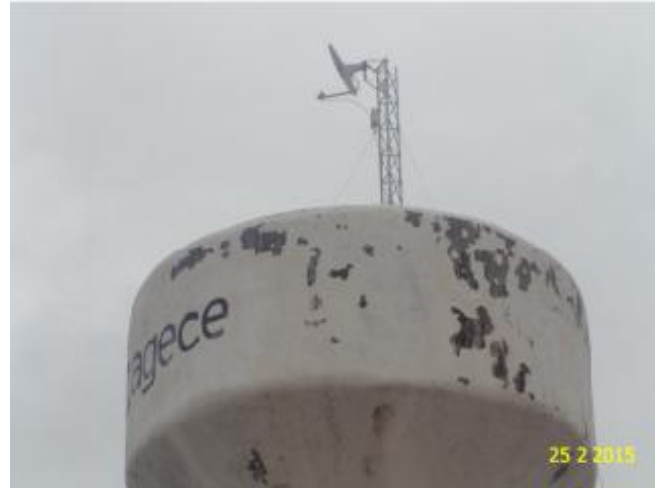
Foto 4 – REL-01: ausência de para-raios e sinalização noturna.

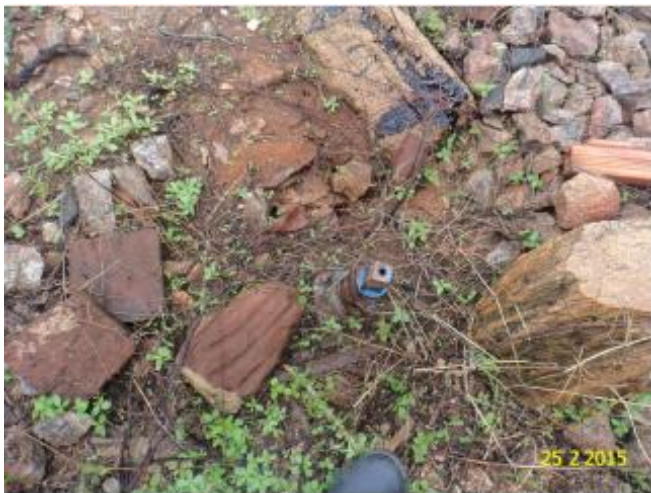
Foto 5 – RDA: registro de descarga de lixo em caixa na Rua da Bela Vista – Qd 58.

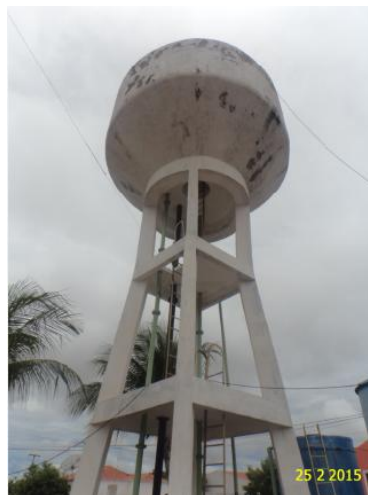
Foto 6 – REL-01: pintura deteriorada.

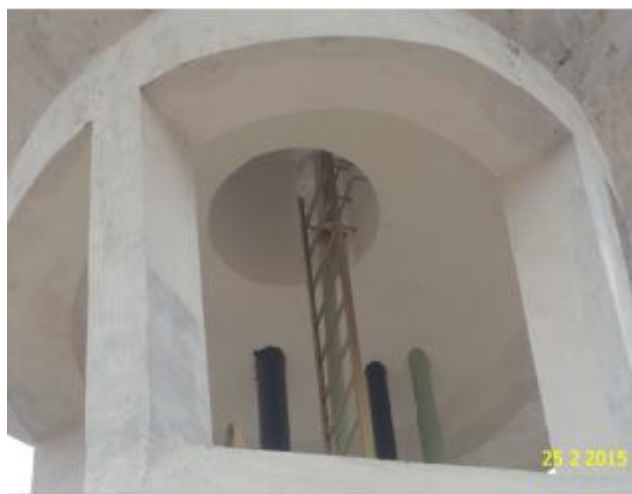
Foto 7 – REL-01: terceiro nível de escada fixado inadequadamente.

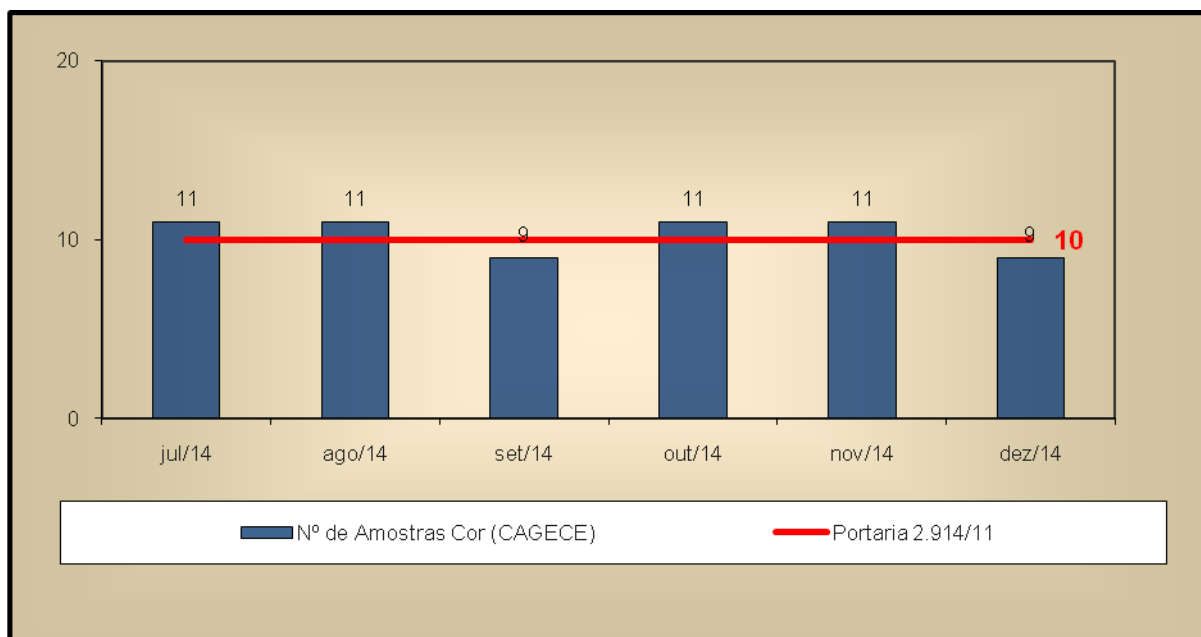
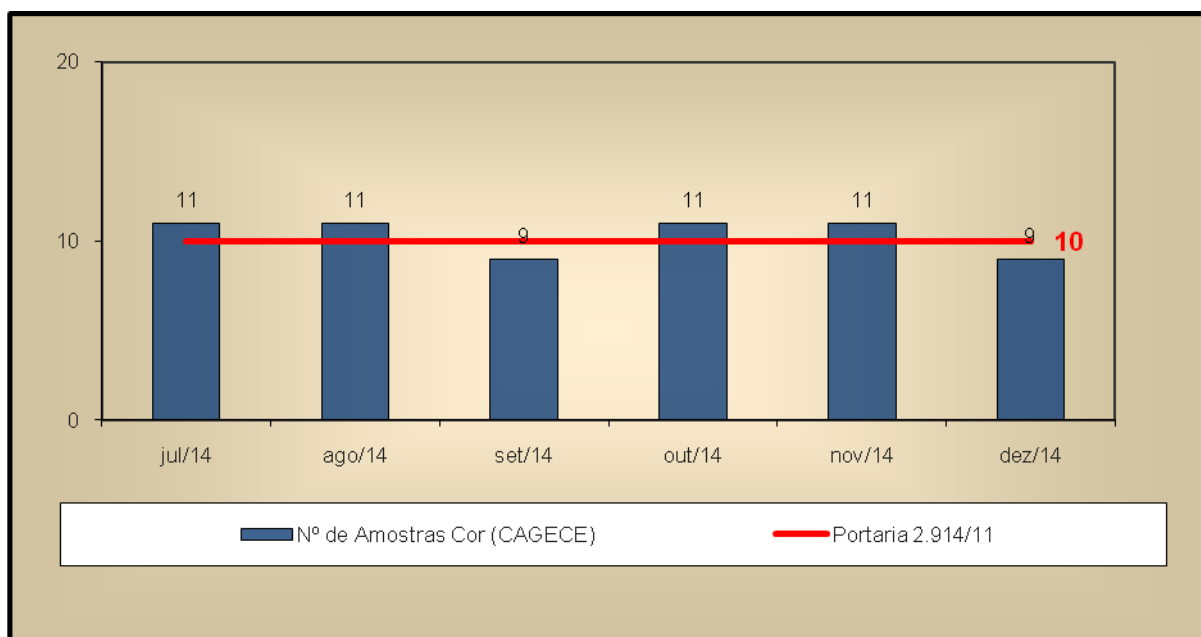
- a. A quantidade de amostras coletadas pela GECCOQ para análise de turbidez, cor aparente, cloro residual e bacteriológicas na rede de distribuição, não atendeu ao exigido pela Portaria MS 2.914/2011 nos meses de set/14 e dez/14 (Anexo II – item 6; Anexo III – Quadro 8; Anexo IV - Gráficos 2 e 3).

Gráfico 2 - Avaliação do Monitoramento da Qualidade da água tratada realizada pela CAGECE na rede de distribuição do SAA de Tapera (Sobral), no período de julho/2014 a dezembro/2014 conforme Portaria MS 2.914/2011, referente ao número de amostras do parâmetro cor.

Determinação D5 - A CAGECE deve desenvolver o controle da qualidade da água tratada, de acordo com o disposto na legislação, visando corrigir as não conformidades descritas na constatação C5.

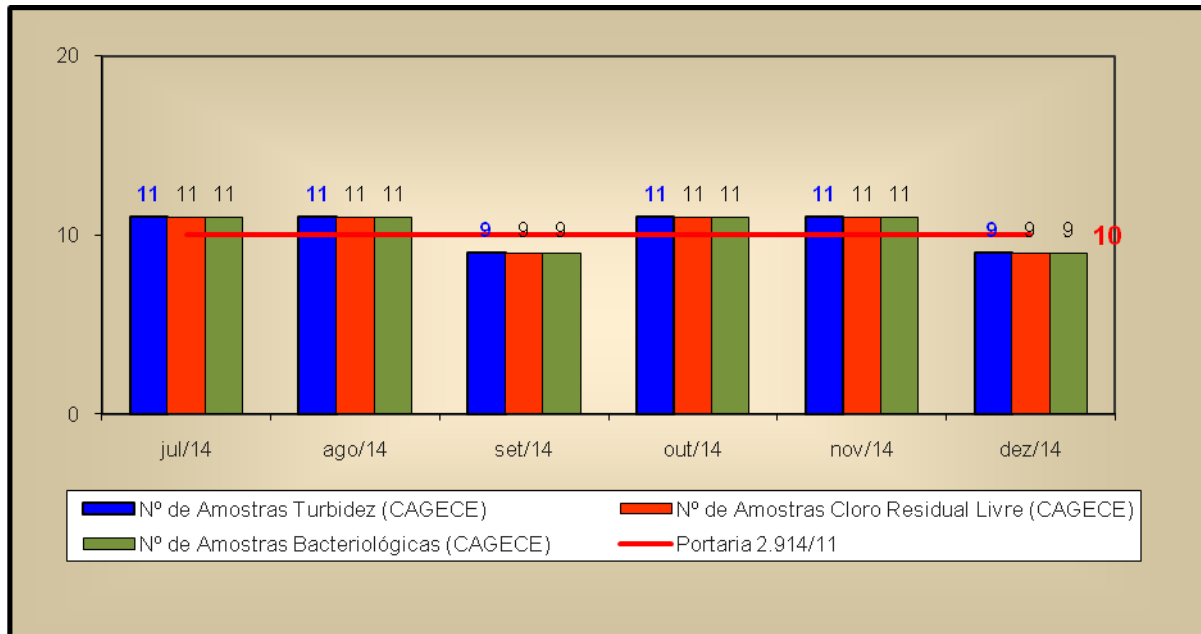
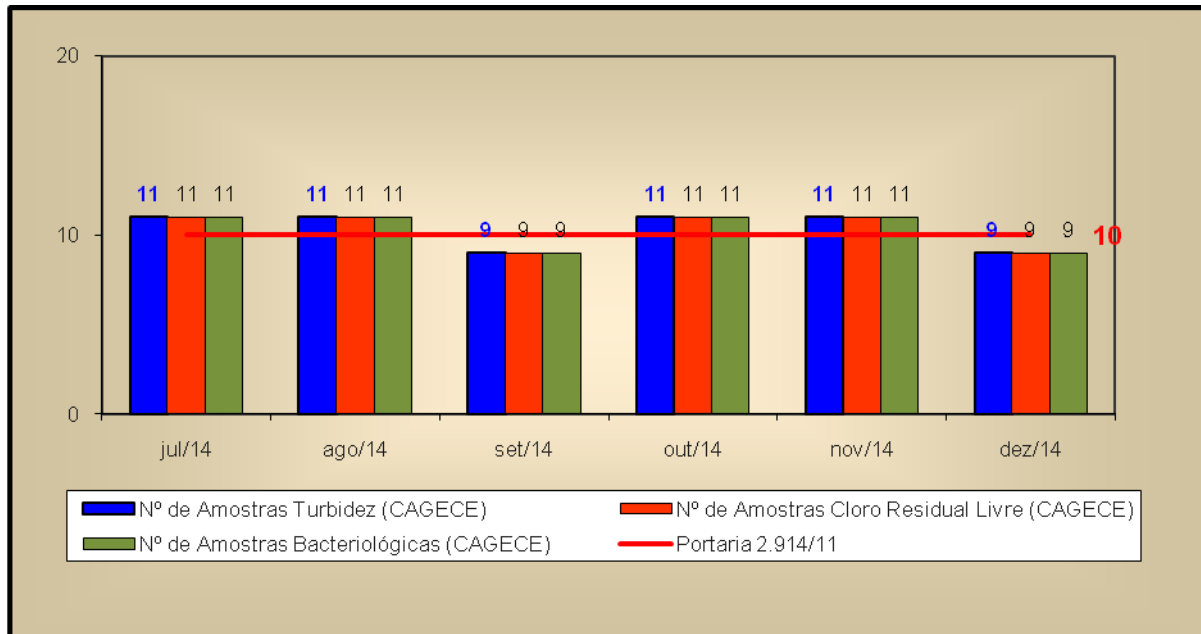
Gráfico 3 - Avaliação do Monitoramento da Qualidade da água tratada realizada pela CAGECE na rede de distribuição do SAA de Taperoaba (Sobral), no período de julho/2014 a dezembro/2014 conforme Portaria MS 2.914/2011, com relação ao número de amostras dos exames bacteriológicos, cloro residual livre e turbidez.

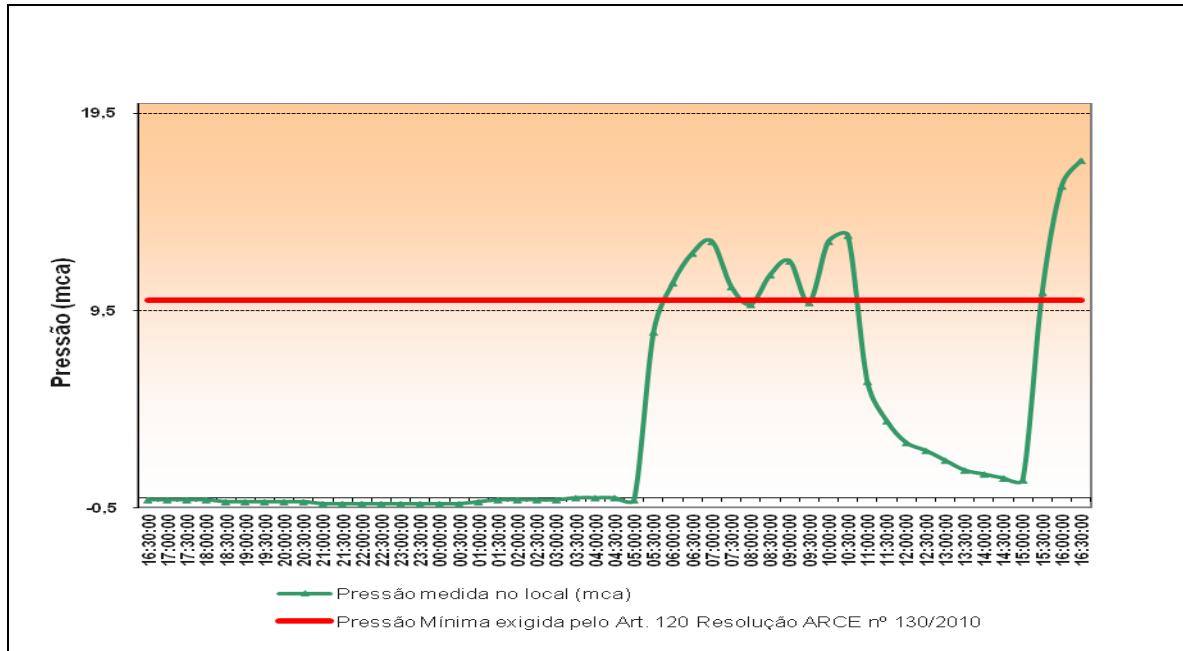
Gráfico 1 - Monitoramento da pressão com a instalação às 16:30 horas do dia 24/02/2015 e retirada às 16:30 horas do dia 25/02/2015, do aparelho *datalogger*, no endereço localizado na Rua do Mercado (CAGECE). *

* Constatou-se descontinuidade neste endereço, no entanto, no entanto foi ocasionada por uma paralisação emergencial, ocorrência operacional nº6243/UNBAC.
