**RELATÓRIO DE FISCALIZAÇÃO  
RF/CSB/0028/2015**

**Assunto: Fiscalização dos Sistemas de  
Abastecimento de Água e de Esgotamento Sanitário  
da Sede do Município de Aracati**

**COORDENADORIA DE SANEAMENTO BÁSICO**

**Fortaleza – CE  
Junho/2015**

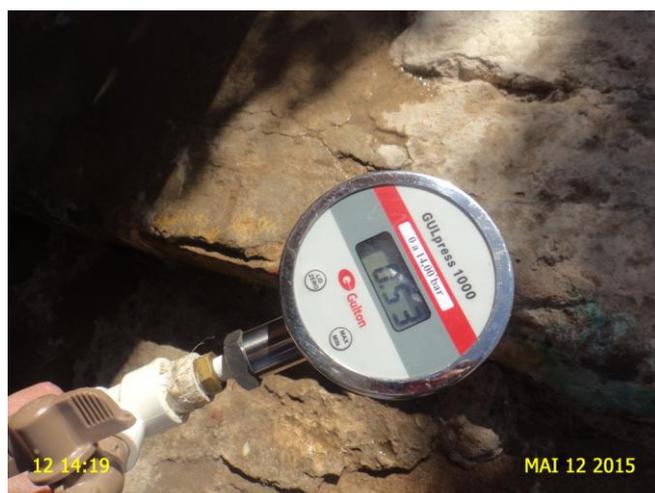
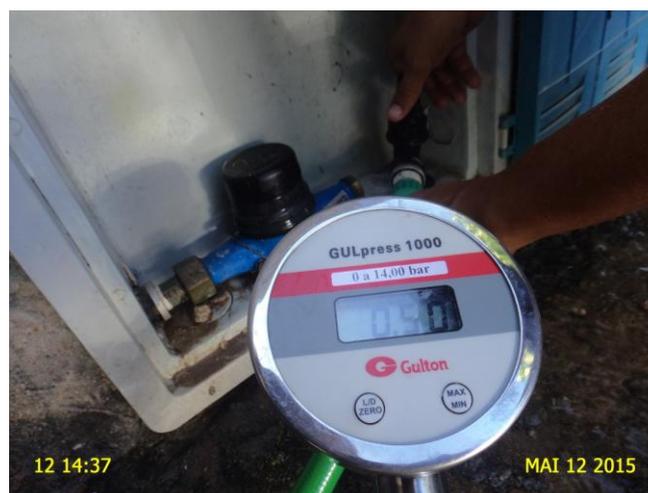
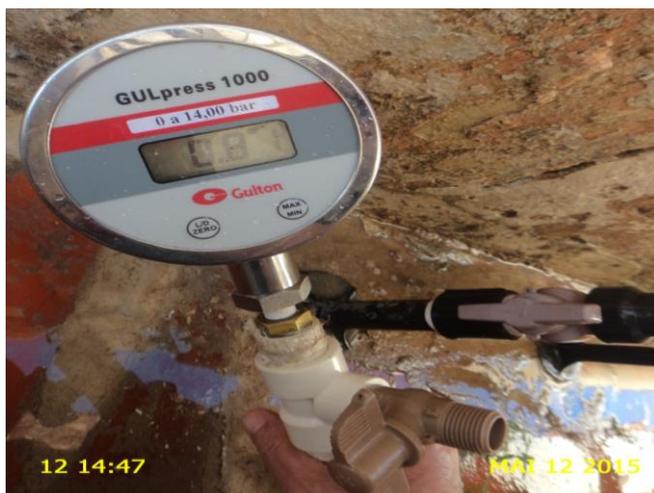
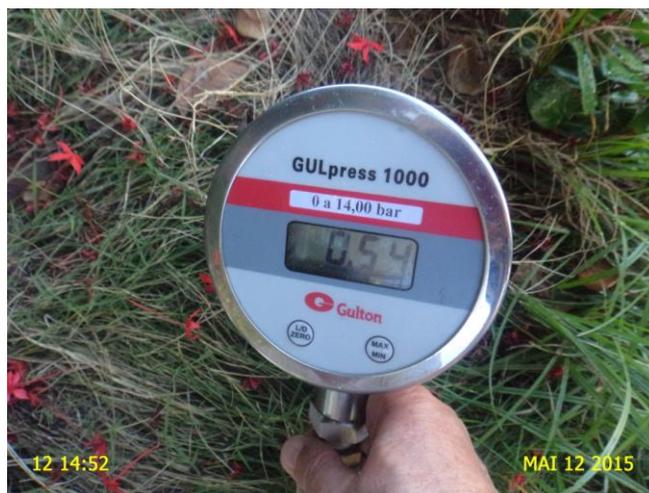
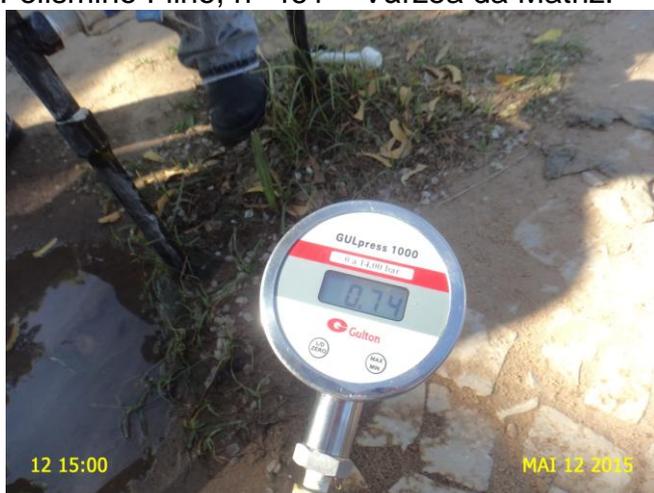
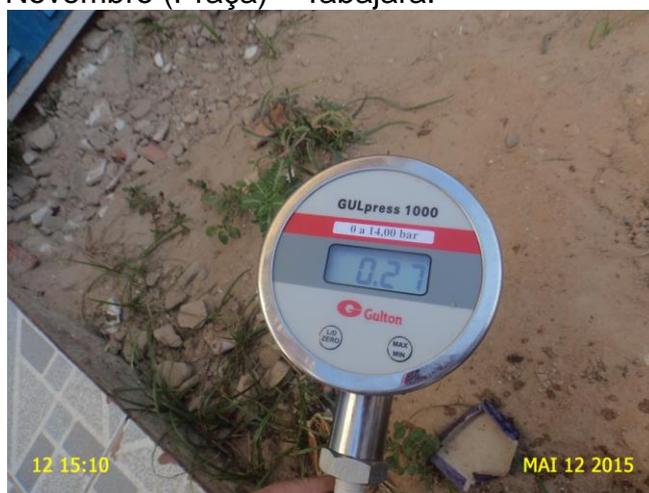
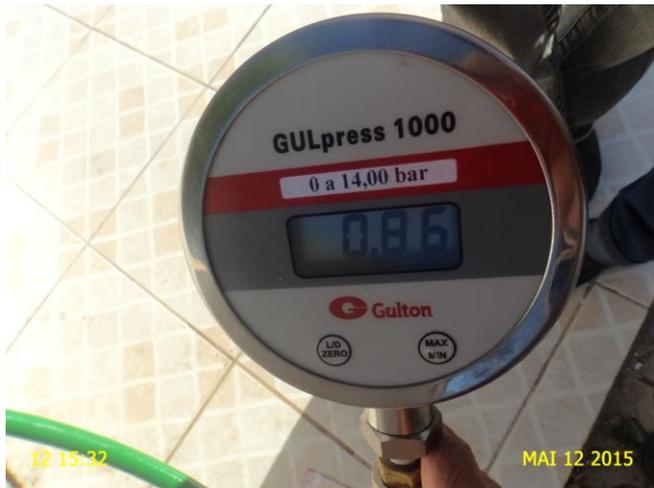
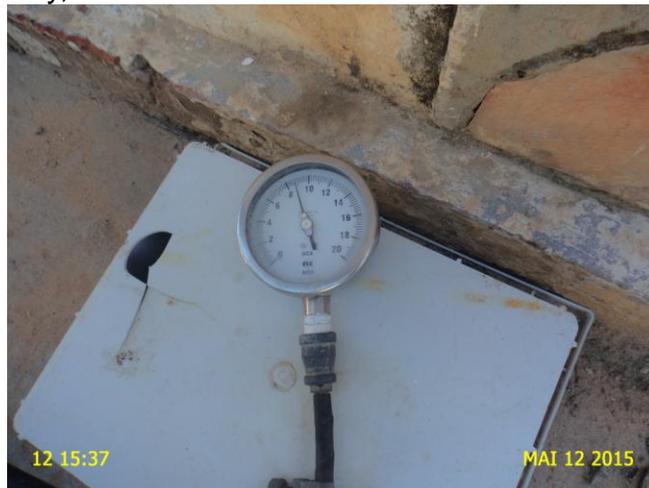
- a. A ARCE realizou medições instantâneas de pressão em pontos, mais especificamente nos cavaletes de ligação, devidamente espaçados na rede de distribuição. Constatou-se pressão fora da faixa de 10 mca a 50 mca em todos os pontos inspecionados (Fotos 1 a 8, Anexo III - Quadro 1).

**Foto 1** – Medição de pressão na Rua B, nº 1090 - Conjunto Tabajara.

**Foto 2** – Medição de pressão na Trav. Coronel Valente, nº 308 – Centro.

**Foto 3** - Medição de pressão na Trav. Felismino Filho, nº 461 – Várzea da Matriz.

**Foto 4** – Medição de pressão na Rua 02 de Novembro (Praça) – Tabajara.

**Foto 5** – Medição de pressão na Praça Francisco Rosalino da Silva – Vila São Rafael.

**Foto 6** – Medição de pressão na Trav. Paulo Ney, nº 73 – Aterro.

**Foto 7** – Medição de pressão na Trav. Dos Prazeres, nº 100 – Centro.

**Foto 8** – Medição de pressão na Rua Duque de Caxias (Cagece), nº 1839 – Centro.

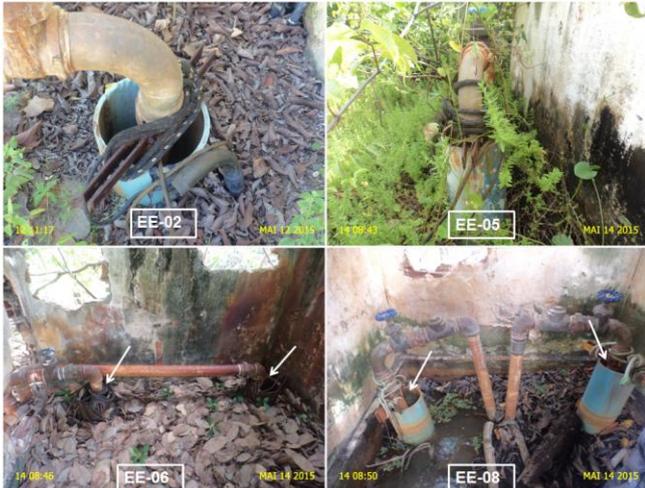
- a. Os poços EE-02, EE-05, EE-06, EE-08, EE-09, PT-10, PT-13, PT-17 e PT-19 não são dotados de tampa de proteção (Fotos 9 a 11, Anexo II - item 8);
- b. Falta iluminação para trabalhos noturnos nos poços EE-02, EE-05, EE-06, EE-08, PT-08, EE-09, PT-10, PT-13, PT-17, PT-18 e PT-19 (Fotos 12 e 13, Anexo II - item 7);

**Foto 9** – EE-02, EE-05, EE-06 e EE-08: poços sem tampa de proteção.

**Determinação D1** – A CAGECE deve cumprir as normas técnicas e procedimentos estabelecidos para implantação de sistemas de abastecimento de água e de esgotamento sanitário, visando corrigir as não conformidades descritas na constatação C2.

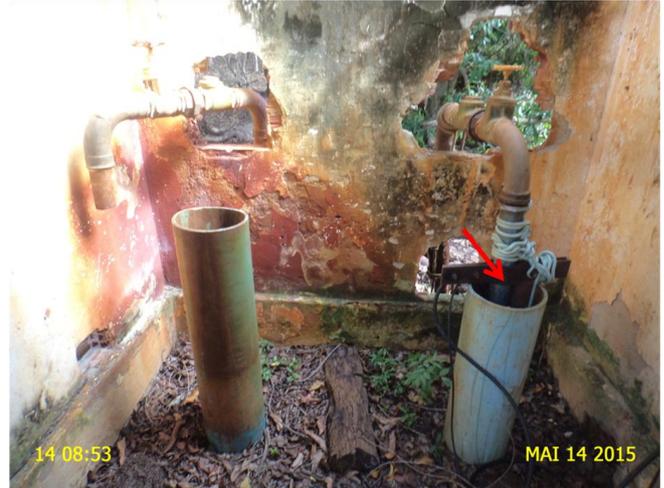
**Foto 10** – EE-09: poços sem tampa de proteção.

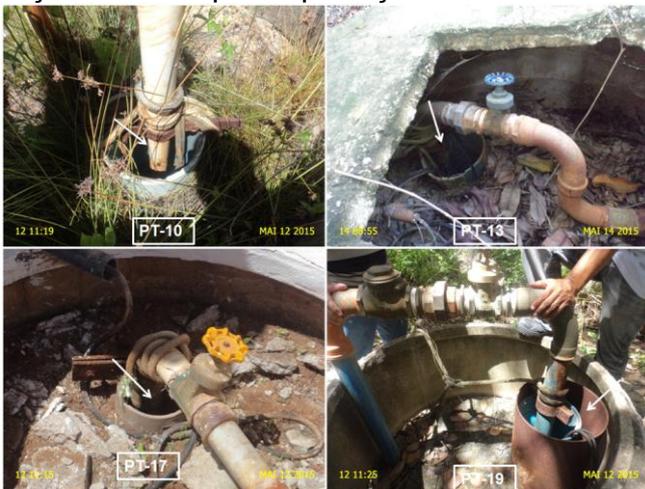
**Foto 11** – PT-10, PT-13, PT-17 e PT-19: poços sem tampa de proteção.

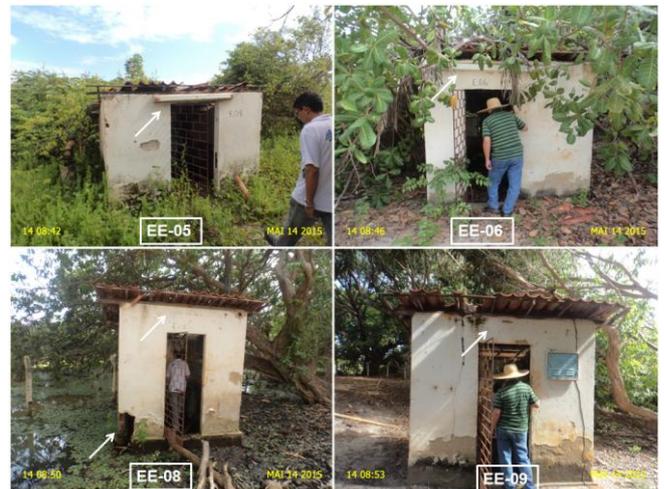
**Foto 12** – EE-05, EE-06, EE-08 e EE-09: poços sem iluminação noturna.

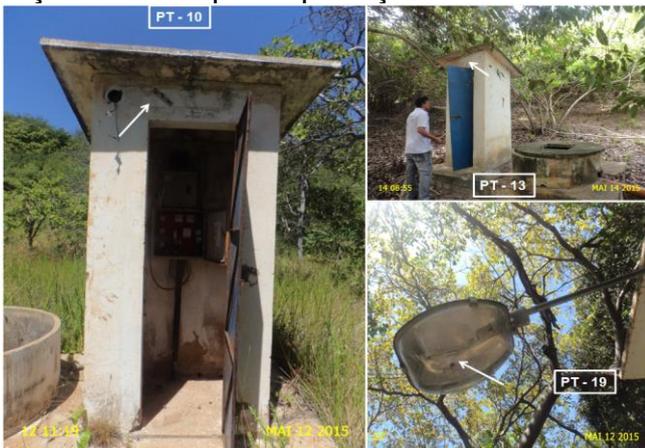
**Foto 13** – PT-10, PT-13 e PT-19: poços sem iluminação noturna.

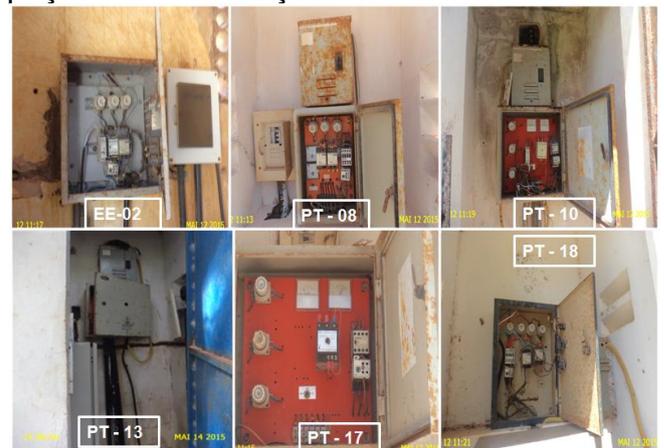
- c. Os quadro de comando dos poços EE-02, EE-05, EE-06, EE-09, PT-08, PT-10, PT-13, PT-17 e PT-18 não são dotados de horímetro (Foto 14, Anexo II - item 5);

**Foto 14** – EE-02, PT-08, PT-10, PT-13, PT-17 e PT-18: QC sem horímetro e em processo de corrosão.

- e. Os quadros de comando dos poços EE-02, EE-05, EE-06, PT-08, PT-10, PT-17 e PT-18 estão em processo de corrosão (Fotos 14 a 16; Anexo II - item 4);

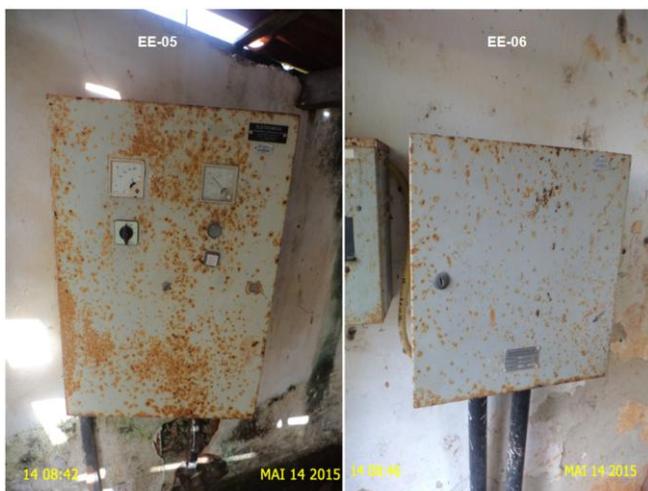
**Foto 15** – EE-05 e EE-06: QC sem horímetro e em processo de corrosão.

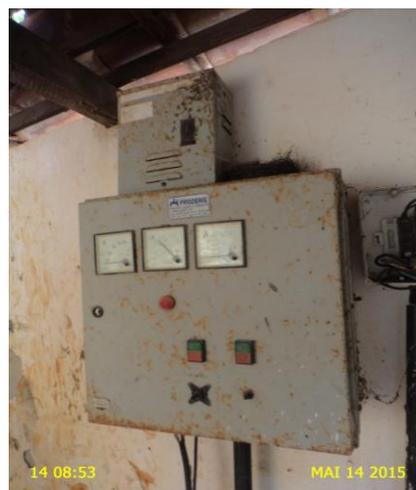
**Foto 16** – EE-09: QC sem horímetro e em processo de corrosão.

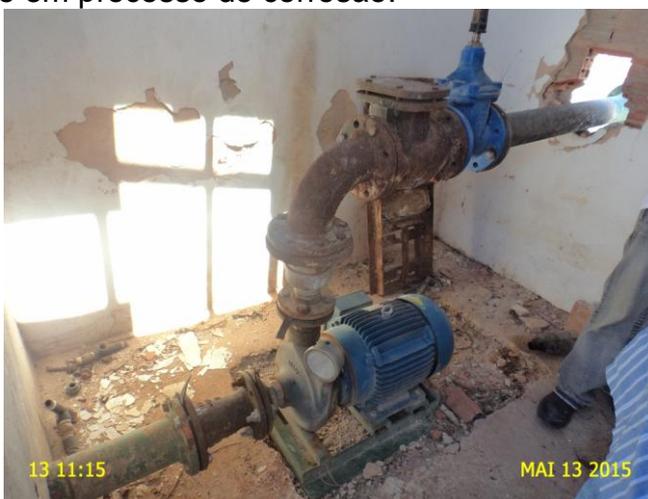
- d. Não há bomba reserva disponível para instalação na elevatória EERD-01 e no Booster da ETA - Cumbe (Fotos 17 e 37, Anexo II - item 17);
- e. Existe apenas 1 (uma) bomba submersa instalada nas elevatórias EEE-Tabajara e EEE-D (Anexo II - item 21);

**Foto 17** – EERD-01: sem bomba reserva e estrutura deteriorada.

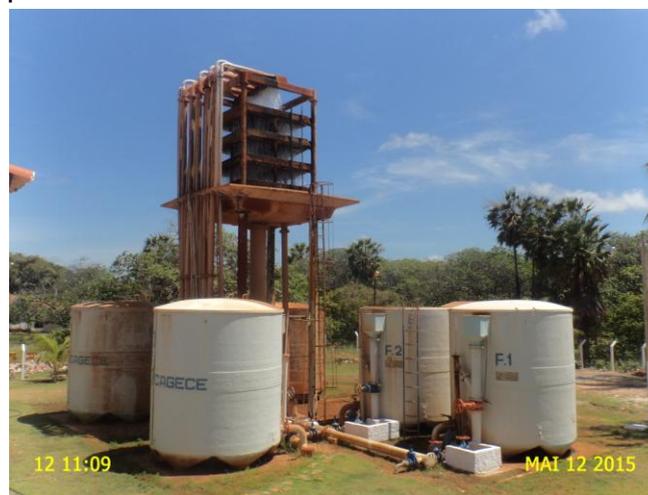
- f. As elevatórias EEE-G e EEE-Tabajara tem gradeamento instalado (Anexo II - item 22);
- g. Não há guarda-corpo de segurança nos acessos ao aerador da ETA-Cumbe (Foto 18, Anexo II - item 12).

**Foto 18** – ETA: não há guarda-corpos de segurança nos acessos ao aerador da ETA-Cumbe.

- s. A escada de acesso ao aerador está em processo de corrosão (Foto 18; Anexo II – item 11);
- t. O guarda-corpo da escada de acesso ao aerador está em processo de corrosão (Foto18; Anexo II – item 13);

- u. O aerador necessita de pintura anticorrosiva (Foto 18; Anexo II – item 14);
- v. Os produtos químicos da ETA – Aracati não estão adequadamente armazenados (Foto 47; Anexo II – item 15);

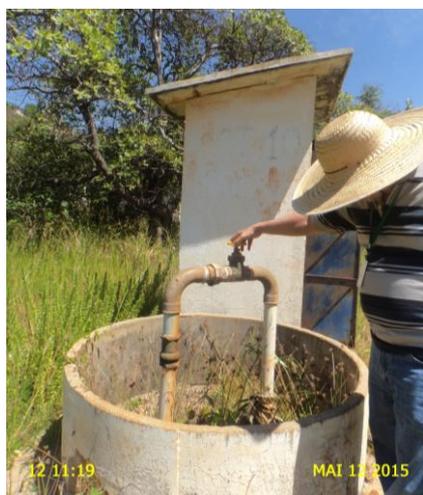
- a. A adutora de água bruta dos poços PT-10, PT-15 e PT-18 apresenta vazamentos (Fotos 19 a 21; Anexo II - item 2);
- b. Na adutora de água bruta da ETA - Aracati, constatou-se caixa de descarga aberta e Torre de amortecimento unidirecional (TAU) 3 com área coberta por vegetação (Fotos 22 e 23; Anexo II - item 1);

**Foto 19** – AAB: PT-10 com vazamento.

**Determinação D2** – A CAGECE deve realizar operação e manutenção adequada das unidades integrantes dos sistemas de abastecimento de água e de esgotamento sanitário, visando corrigir as não conformidades descritas na constatação C3.

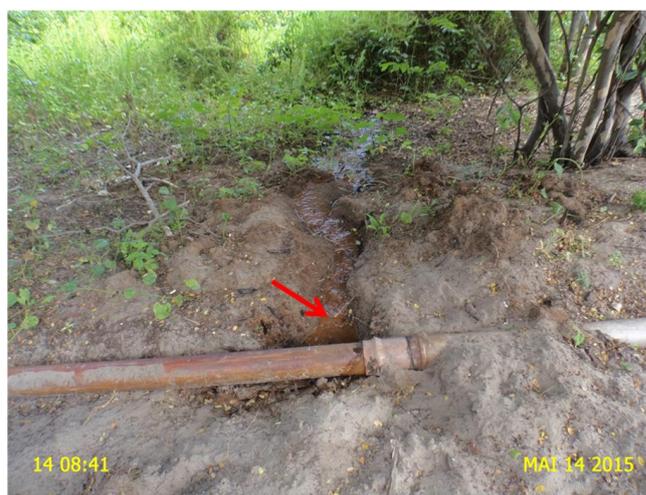
**Foto 20** – AAB: P-15 com vazamento.

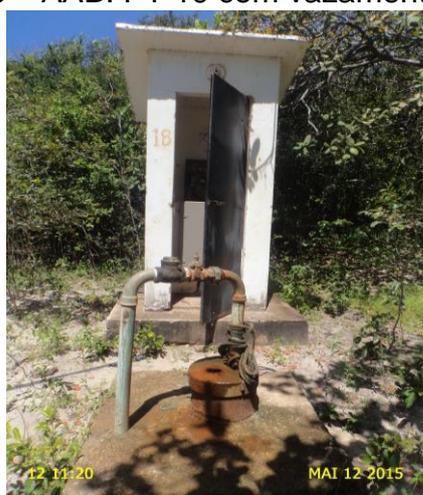
**Foto 21** – AAB: PT-18 com vazamento.

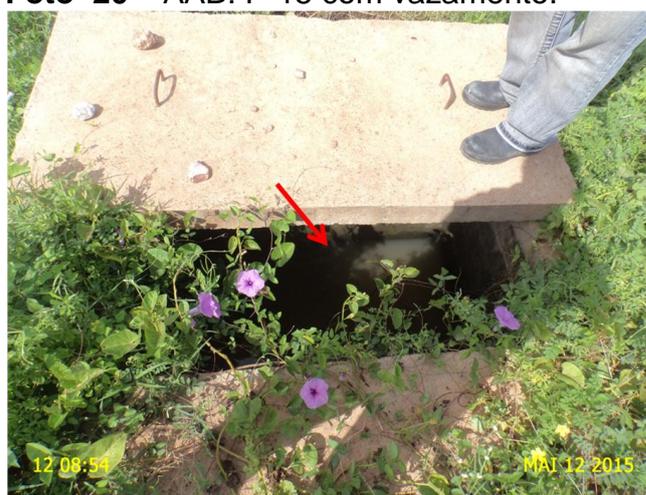
**Foto 22** – AAB: caixa de descarga aberta (ETA – Aracati).

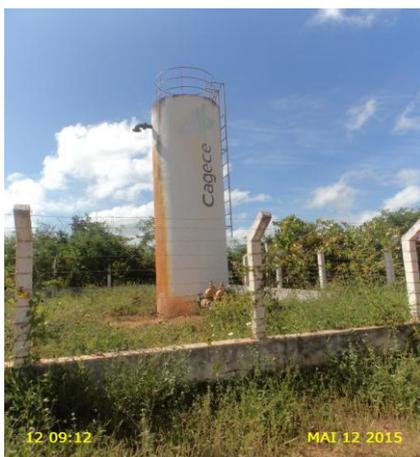
**Foto 23** – AAB: área do TAU 3 coberta por vegetação.

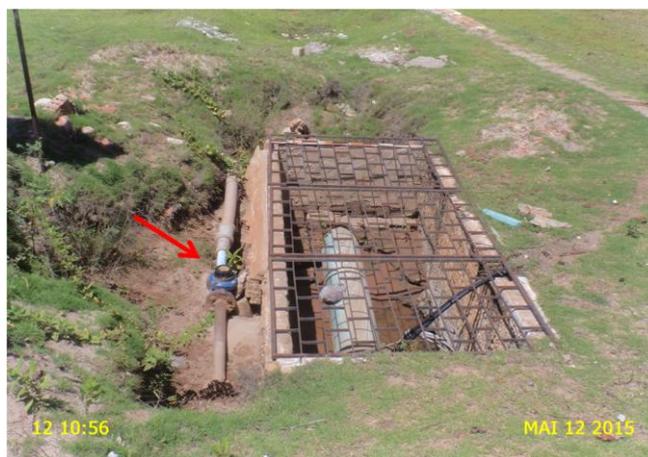
- c. O macrocreditor na saída do RAP-01 da ETA – Cumbe não é dotado de caixa de proteção (Foto 24; Anexo II - item 3);
- d. A casa de abrigo do quadro de comando dos poços PT-08 e PT-17 não é dotada de portão. (Fotos 25 e 26; Anexo II - item 4);

**Foto 24** – AAT: macromedidor da saída do RAP-01 (ETA Cumbe) sem caixa de inspeção.

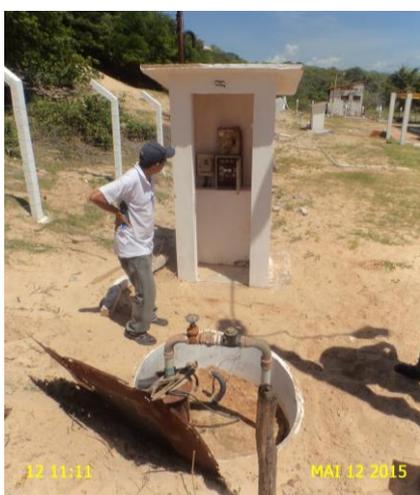
**Foto 25** – PT-08: sem portão.

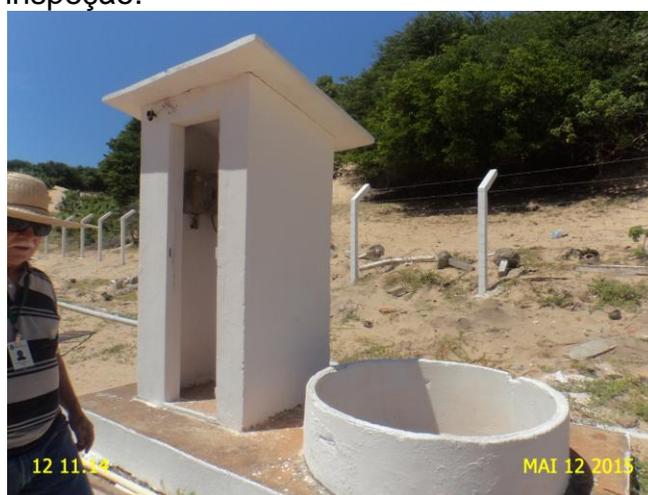
**Foto 26** – PT-17: sem portão.

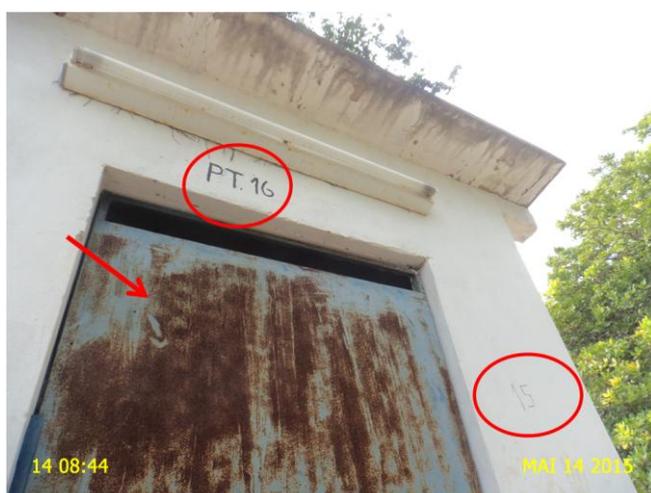
- f. Os portões de acesso aos poços PT-10 e PT-16 estão em processo de corrosão (Fotos 19 e 27; Anexo II - item 4);
- g. Na casa de abrigo do quadro de comando dos poços EE-05, EE-06, EE-08 e EE-09 verificaram-se, paredes e telhados danificados e ausência de limpeza da área (Fotos 28 a 31; Anexo II - item 4);

**Foto 27** – PT-15: portão em processo de corrosão e identificação divergente.

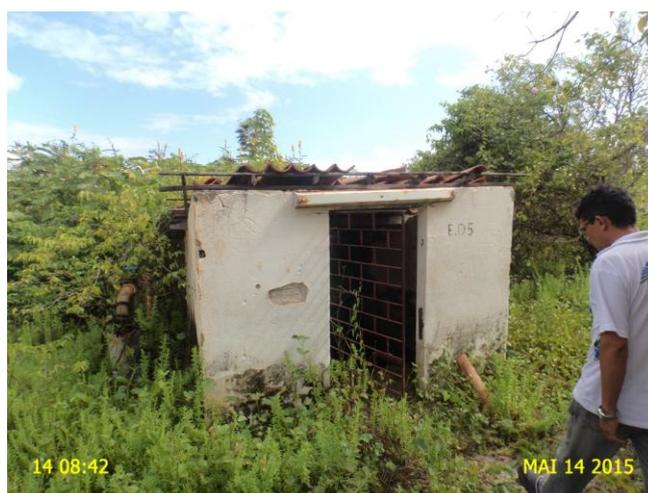
**Foto 28** – EE-05: paredes e telhados danificados e ausência de limpeza da área.

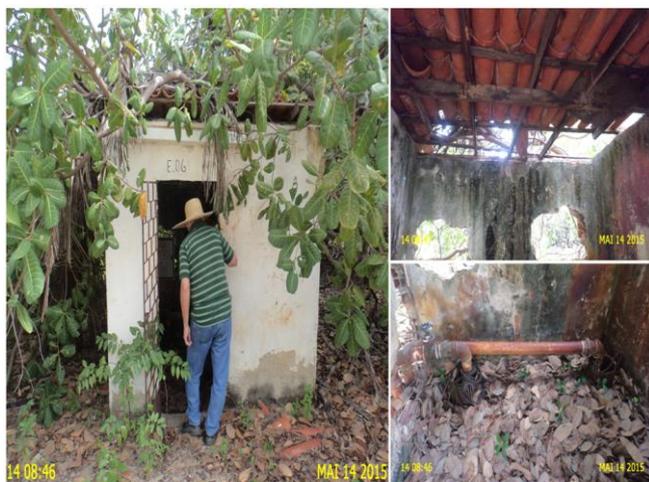
**Foto 29** – EE-06: paredes e telhados danificados e ausência de limpeza da área.

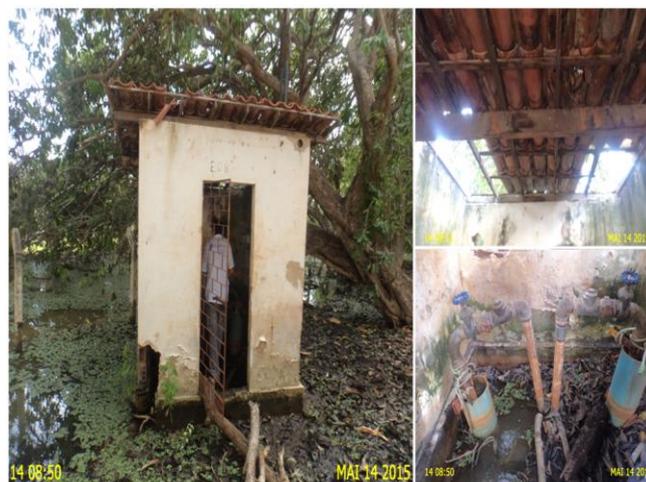
**Foto 30** – EE-08: paredes e telhados danificados e ausência de limpeza da área.

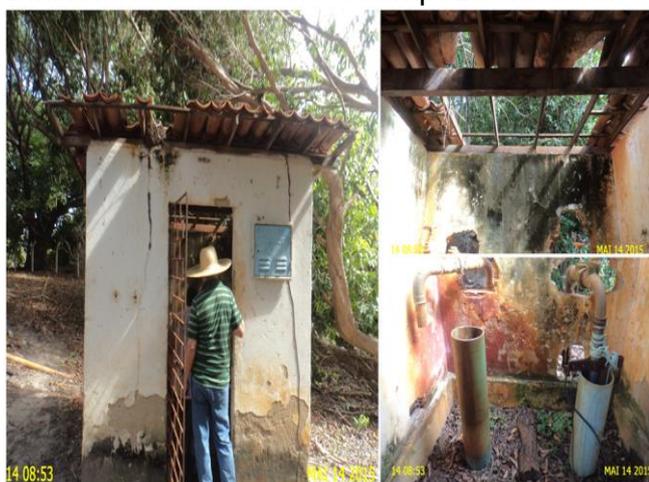
**Foto 31** – EE-09: paredes e telhados danificados e ausência de limpeza da área.

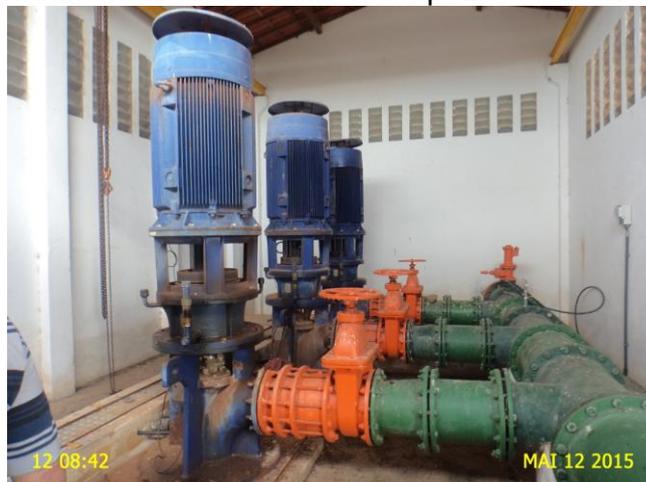
- i. As elevatórias EEAB-01 (composta de 3 bombas), EEAT-01 (ETA Cumbe), EELF-01 (ETA Cumbe) e o *booster* da ETA – Cumbe não estão identificadas (Fotos 32 a 34 e 37; Anexo II – item 18);

**Foto 32** – EEAB-01: sem identificação.

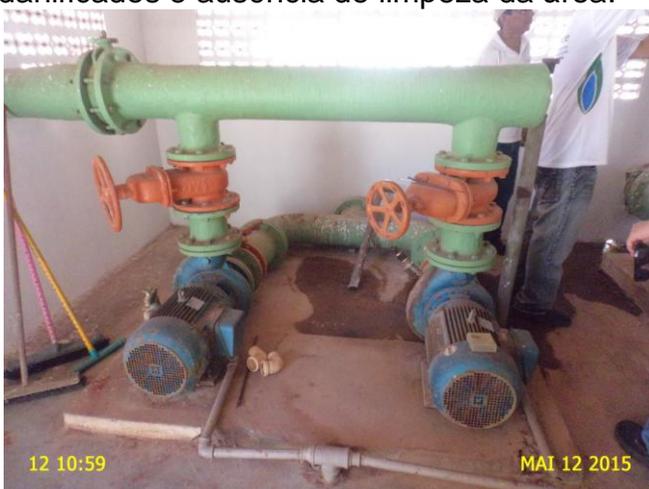
**Foto 33** – EELF-01: sem identificação (ETA – Cumbe).

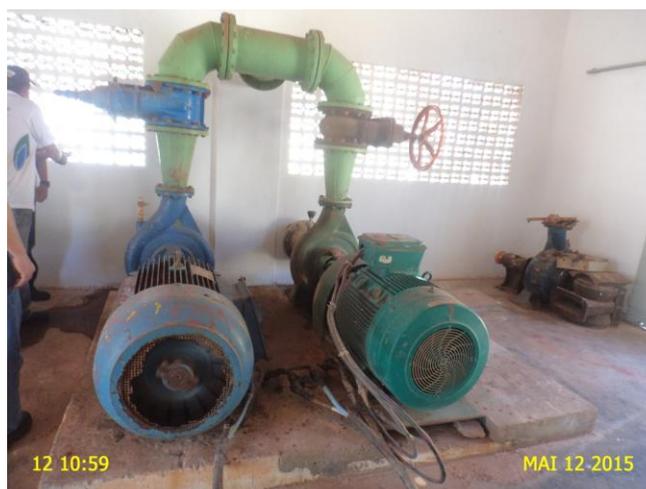
**Foto 34** – EEAT-01: sem identificação (ETA – Cumbe).

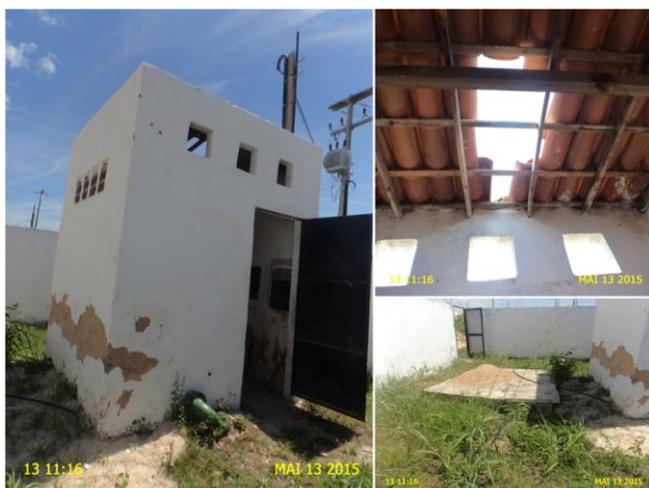
- j. O *booster* da ETA – Cumbe não possui abrigo de proteção (Foto 37; Anexo II – item 20);
- k. A casa de abrigo da EERD-01 está com estrutura deteriorada, telhado danificado, área coberta por vegetação e quadro de comando em processo de corrosão (Fotos 35 e 36; Anexo II – item 20);

**Foto 35** – EERD-01: casa de abrigo com estrutura deteriorada, telhado danificado e área coberta pela vegetação.

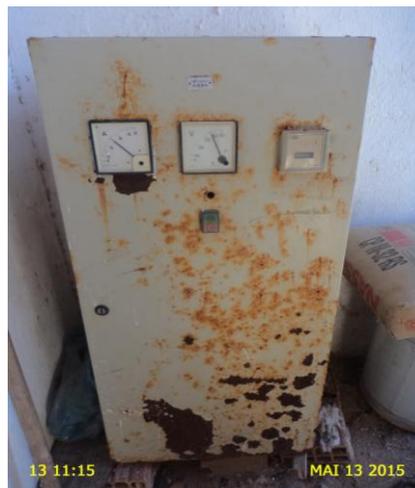
**Foto 36** – EERD-01: quadro de comando em processo de corrosão.

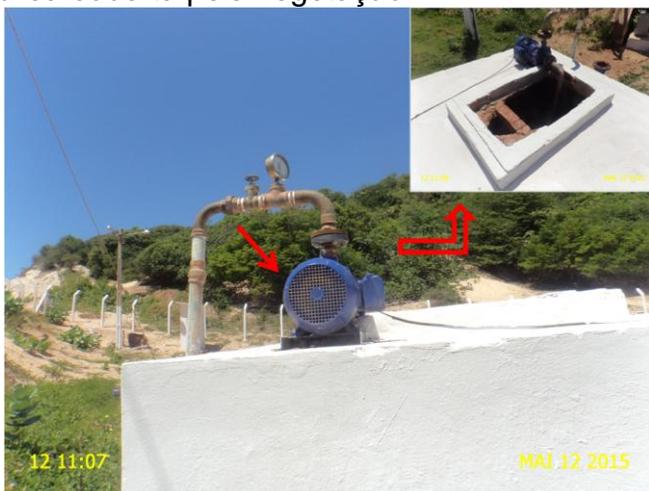
**Foto 37** – Booster ETA - Cumbe: sem abrigo de proteção e sem identificação.

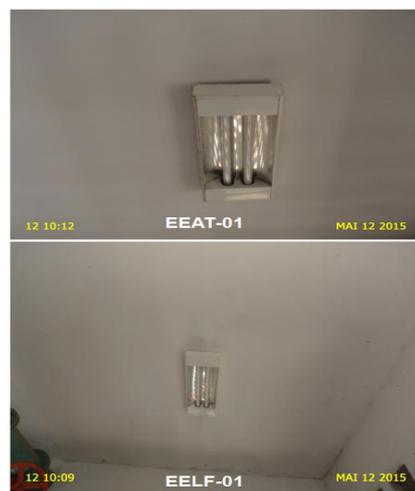
- l. Falta iluminação para trabalhos noturnos nas elevatórias EEAT-01 e EELF-01 (ambas da ETA - Aracati) (Foto 38; Anexo II – item 19);

**Foto 38** – EEAR-01 e EELF-01: sem iluminação.

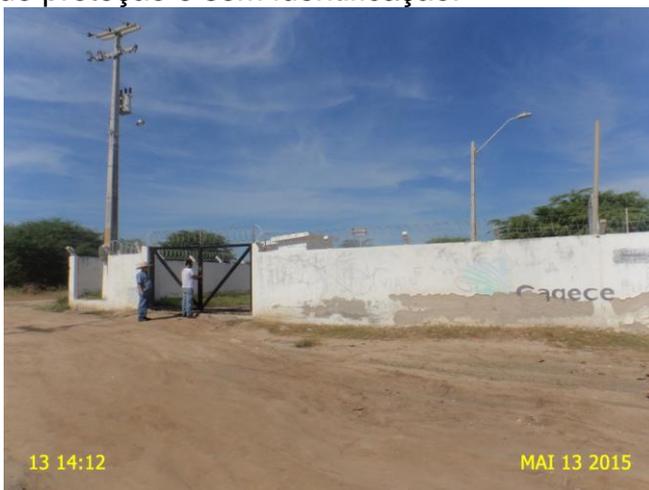
- m. As elevatórias EEE-G e EEE-Tabajara não estão identificadas (Fotos 39 e 40; Anexo II – item 23);
- n. Na EEE-Tabajara, constatou-se portão de acesso danificado e área coberta por vegetação. Na EEE-D, verificou-se laje de proteção do poço de sucção com estrutura deteriorada e rachadura na parede do banheiro (Fotos 40 a 42; Anexo II – item 24);

**Foto 39** – EEE - G: sem identificação.

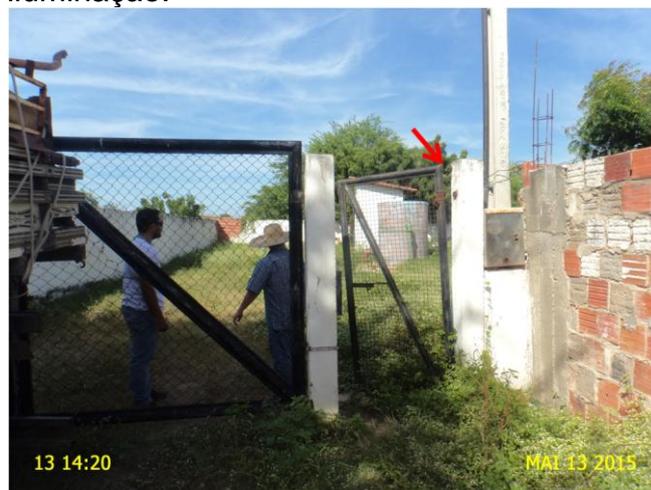
**Foto 40** – EEE - Tabajara: sem identificação e portão sem fixação.

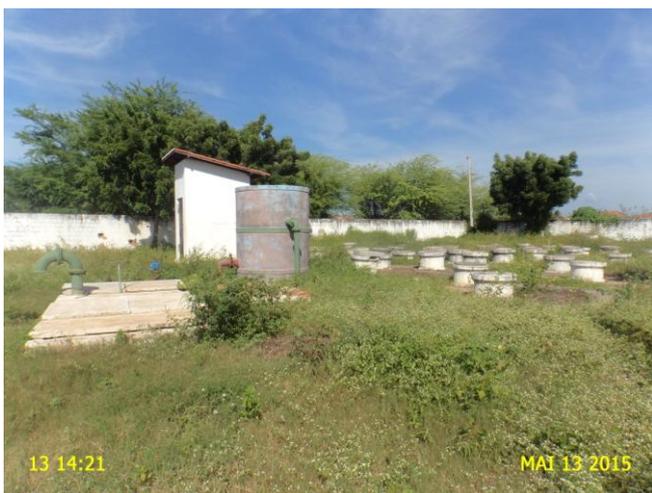
**Foto 41** – EEE - Tabajara: área coberta por vegetação.

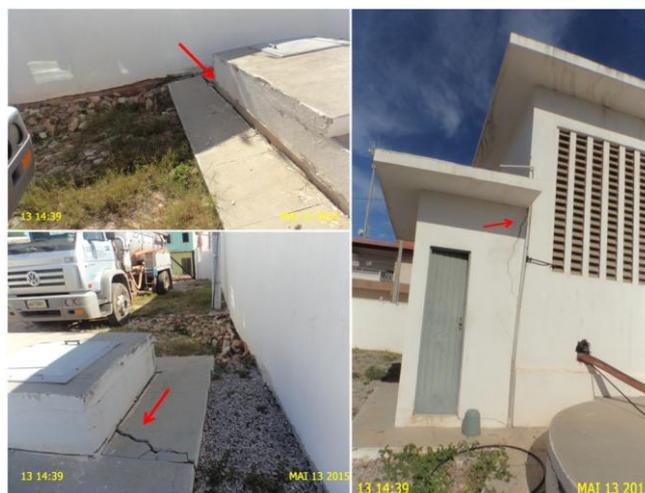
**Foto 42** – EEE - D: laje de proteção do poço de sucção com estrutura deteriorada e rachadura na parede do banheiro.

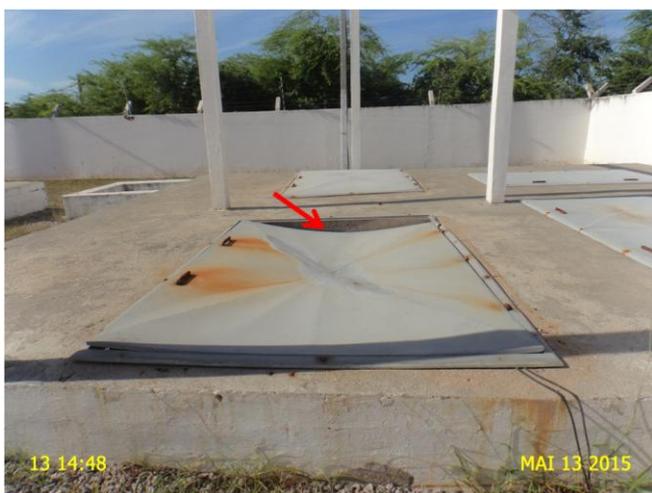
- o. A tampa do poço de sucção da elevatória EEE-A está danificada (Foto 43; Anexo II – item 25);
- p. Falta identificação na ETE (Foto 44; Anexo II – item 27);

**Foto 43** – EEE - A: tampa do poço de sucção danificada.

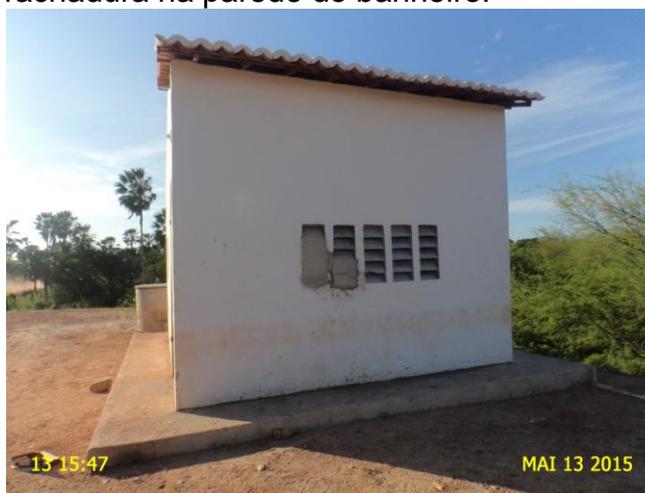
**Foto 44** – ETE: sem identificação.

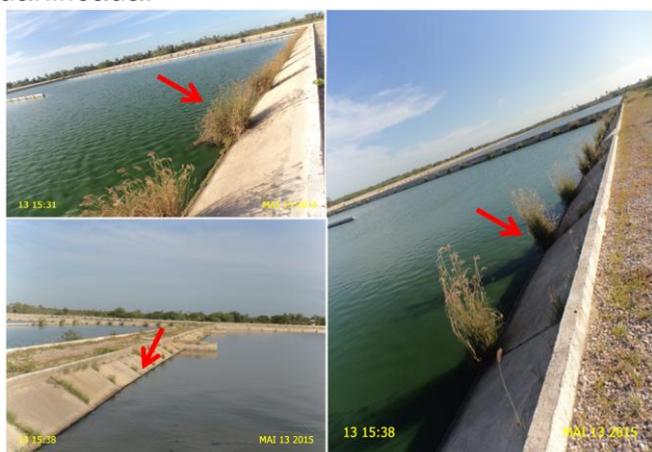
- q. Na ETE não existem manuais de operação e de manutenção. ( Anexo II – item 29);
- r. Na ETE, constatou-se vegetações nas placas de proteção dos taludes das lagoas facultativa e de maturação e erosão nos diques (Fotos 45 e 46; Anexo II – item 30);

**Foto 45** – ETE: vegetações nas placas de proteção dos taludes das lagoas facultativa e de maturação.

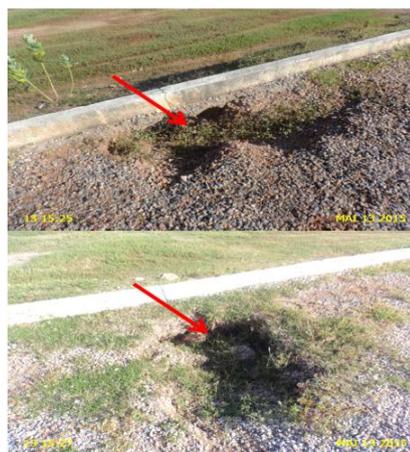
**Foto 46** – ETE: erosão nos corredores de passagem

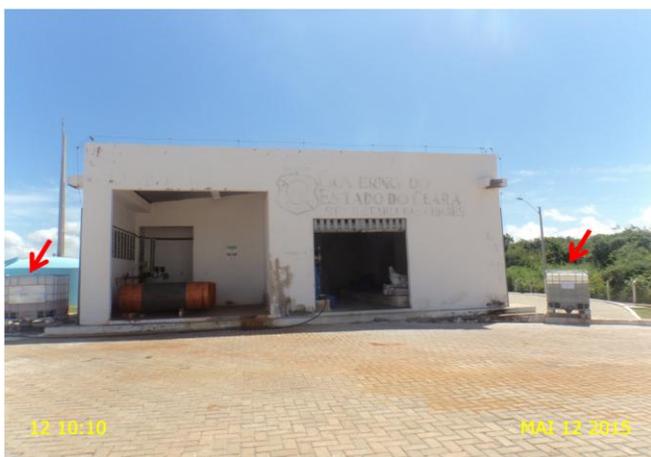
**Foto 47** – ETA - Aracati: produtos químicos armazenados inadequadamente.

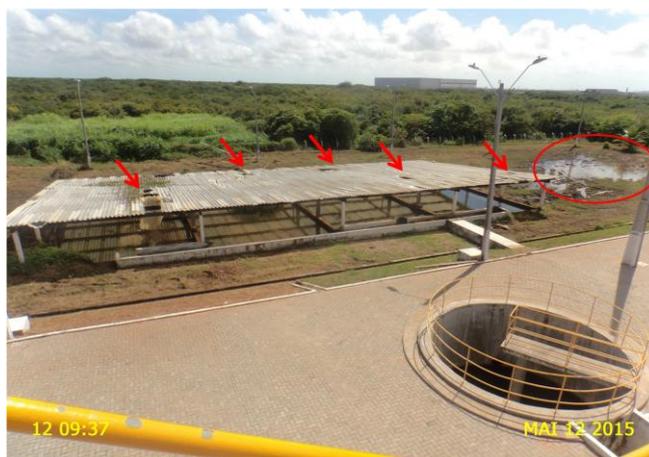
- w. O telhado dos leitos de secagem da ETA – Aracati estão danificados. Considerando as ocorrências operacionais registradas nos RECOPs dos meses de out/14, nov/14, dez/14, fev/15 e mar/15, o leito de secagem apresenta subdimensionamento. No dia da inspeção verificou-se que o problema persistia (Foto 48; Anexo II – item 16);

**Foto 48** – ETA - Aracati: leitos de secagem com telhado danificado e com subdimensionamento.

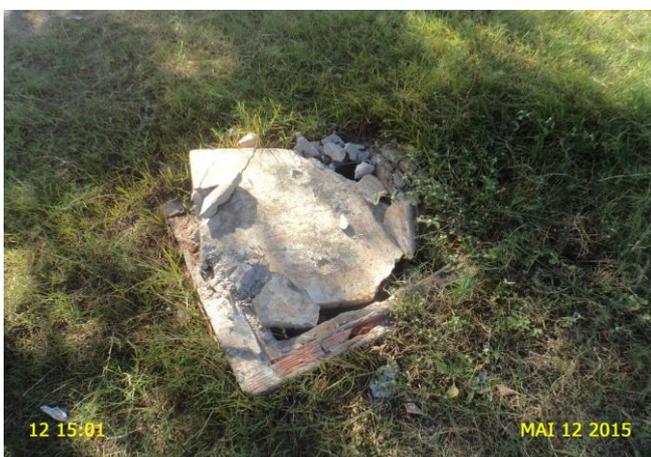
- x. Foram inspecionados 8 (oito) registros de descargas, constatou-se que 1 (um) está com tampa danificada (Trav. Filismino Filho (próximo à praça Carnaúbas)), 1 (um) está sem tampa (Trav. José de Alencar – N. Sra. de Lourdes) e 1 (um) está soterrado (Rua Irmã Núbia Alves – Farias Brito) (Fotos 49 a 51, Anexo II - item 38);

**Foto 49** - RDA: registro de descarga com tampa danificada localizado na Trav. Filismino Filho (próximo à praça Carnaúbas).

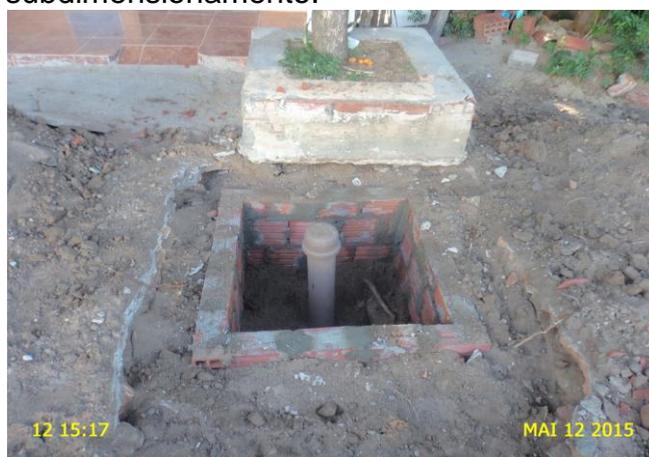
**Foto 50** - RDA: registro de descarga sem tampa localizado na Trav. José de Alencar – N. Sra. De Lourdes.

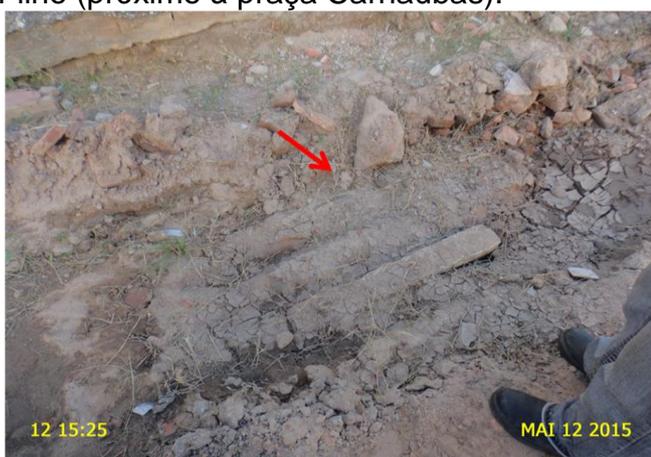
**Foto 51** - RDA: registro de descarga soterrado localizado na Rua Núbia Alves – Farias Brito.

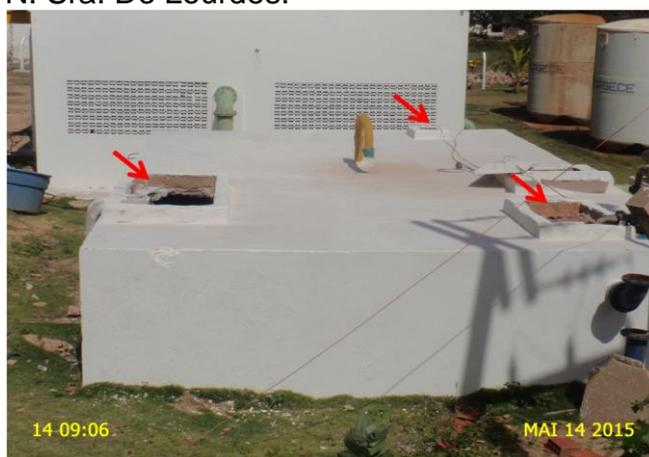
- z. O reservatório RSE-01 não é dotado de tampas de inspeção (Foto 52, Anexo II - 40)
- aa. Os reservatórios RAP-01 e RES-01 não estão identificados; as tubulações do RES-01 estão inadequadas (Fotos 52 a 55; Anexo II – item 41);
- bb. A última limpeza e desinfecção dos reservatórios RAP-01 e RSE-01 (ETA Cumbe) foi realizada no dia 13/07/2012, portanto há mais de 6 (seis) meses. Não há registro de realização de limpeza e desinfecção nos reservatórios RAP-01 e REL-01 (ETA Aracati) (Foto 56; Anexo II – item 42).

**Foto 52** – RSE-01: sem identificação e tampas de inspeção.

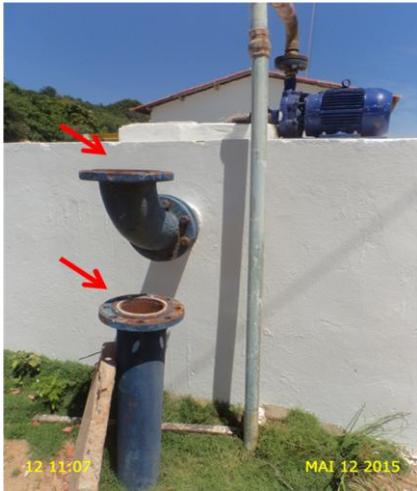
**Foto 53** – RSE-01: tubulação inadequada.

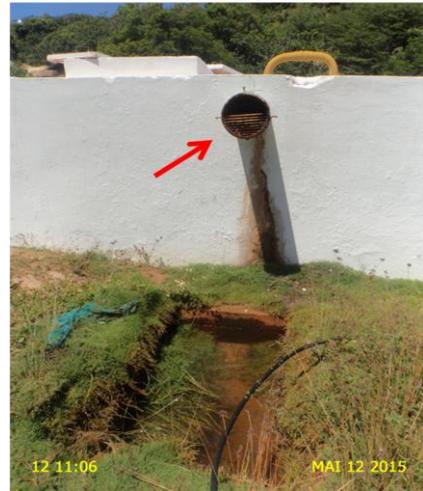
**Foto 54** – RSE-01: tubulação de descarga inadequada.

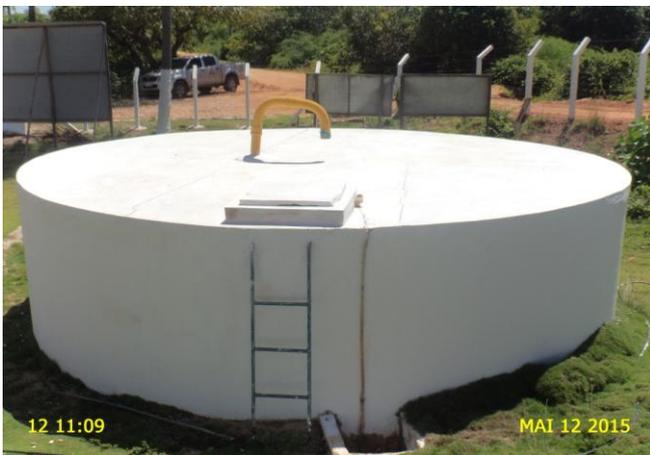
**Foto 55** – RAP-01 – ETA Cumbe: sem identificação.

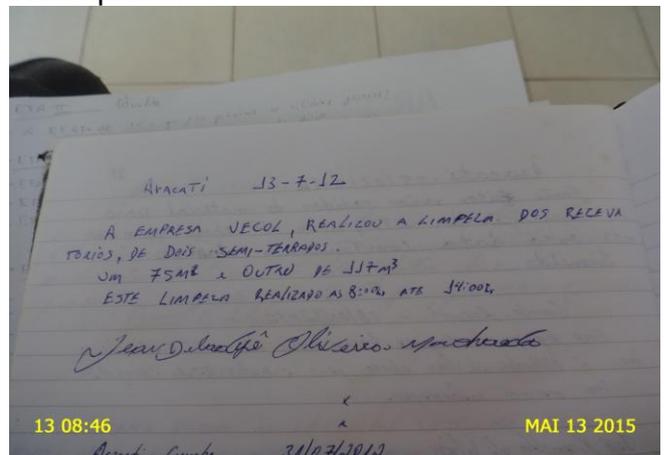
**Foto 56** - Registro de limpeza e desinfecção dos reservatórios RAP-01 e RSE-01 realizada no dia 13 de julho de 2012.

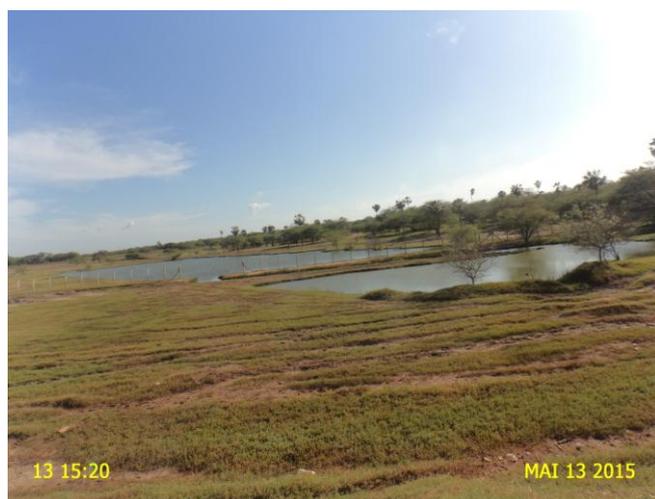
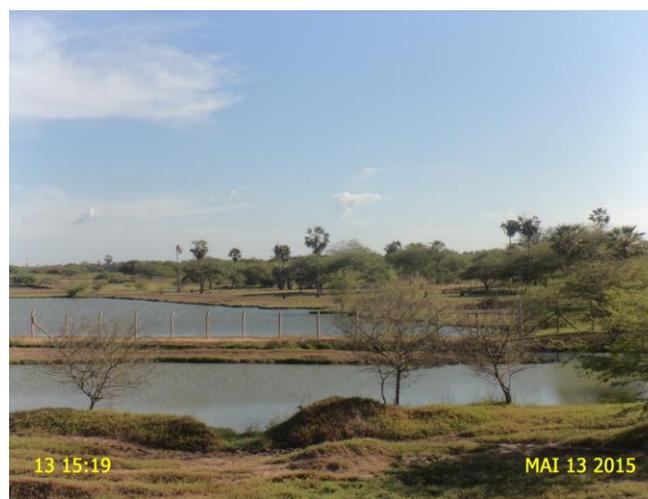
- a. Os efluentes da ETE não atenderam à legislação e são dispostos na área da ETE (Anexo II – item 34);
- b. A verificação dos laudos físico-químicos da CAGECE, resultantes do monitoramento do esgoto tratado, no período de outubro/2014 a março/2015, apresentou as seguintes não conformidades com os padrões de lançamento de efluente tratado estabelecidos pelas Resoluções CONAMA nº 357/2005, CONAMA nº 430/2011 e Portaria SEMACE nº 154/2002 (Quadro 18; Anexo II – item 35):

d. O efluente é disposto na própria área da ETE (Fotos 57 e 58; Anexo II – item 10).

**Foto 57** – ETE: efluente disposto na própria área.

**Foto 58** – ETE: efluente disposto na própria área.
