**RELATÓRIO DE FISCALIZAÇÃO  
RF/CSB/0029/2015**

**Assunto: Fiscalização dos Sistemas de  
Abastecimento de Água e de Esgotamento Sanitário  
da Sede do Município de Croatá**

**COORDENADORIA DE SANEAMENTO BÁSICO**

**Junho/2015**

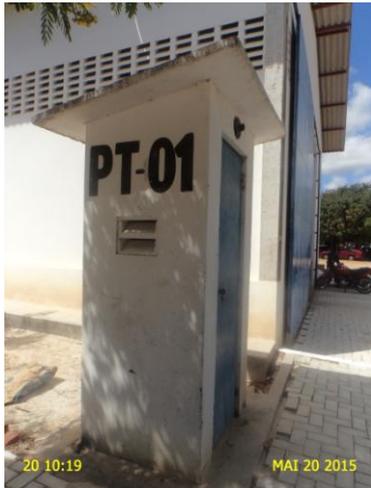
- a. Não existem bombas reservas nos poços PT-01, PT-02, PT-03 e PT-04 (Anexo II – item 1);
- b. Nos poços PT-01 e PT-04 não existe iluminação (**Foto 1**, **Foto 2**; Anexo II – item 3);

**Foto 1** - PT-01 sem iluminação.

**Determinação D1** – A CAGECE deve cumprir as normas técnicas e procedimentos estabelecidos para implantação de sistemas de abastecimento de água e de esgotamento sanitário, visando corrigir as não conformidades descritas na constatação C1.

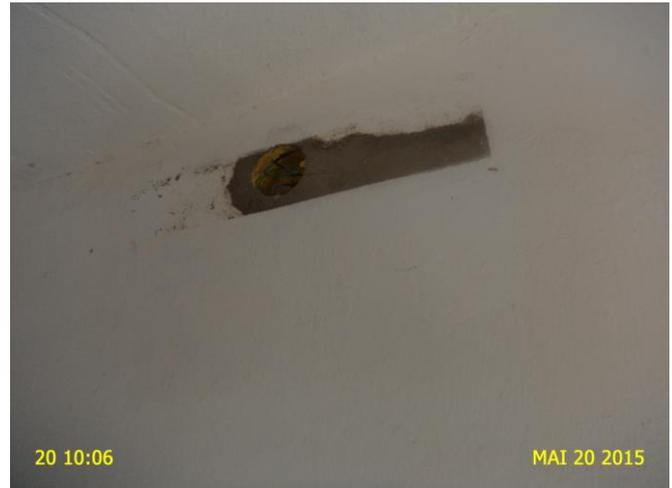
**Foto 2** - PT-04 sem iluminação.

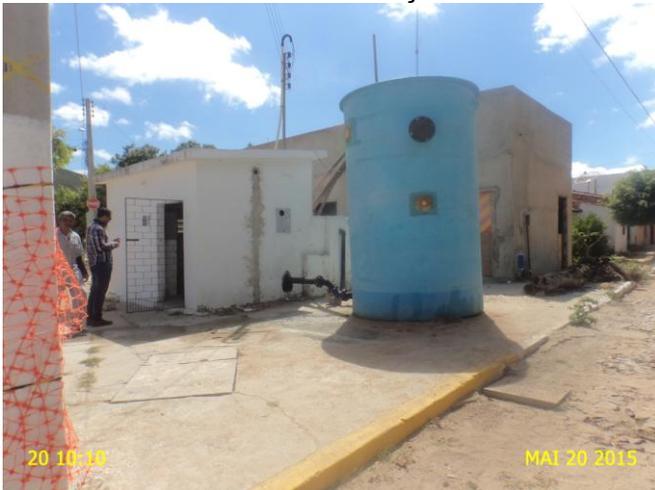
- h. Não existe tampa de inspeção no RAP Emergencial (**Foto 3**; Anexo II – item 20);
- i. Não existe escada de acesso no RAP Emergencial (**Foto 3**; Anexo II – item 22);

**Foto 3** - RAP Emergencial: sem cobertura, tampa de inspeção e escada de acesso.

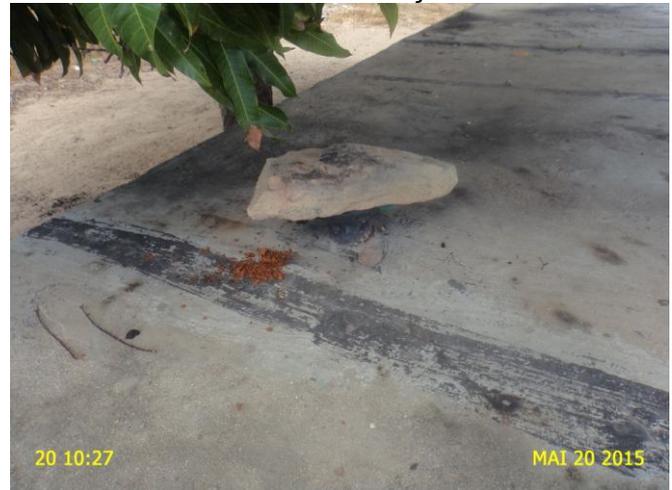
- j. Não existem dispositivos de medição e controle de nível no RAP Emergencial (Anexo II – item 24);
- k. A tubulação de ventilação do RAP-02 não está adequada (**Foto 4**; Anexo II – item 26);

**Foto 4** - RAP-02: tubulação de ventilação inadequada.

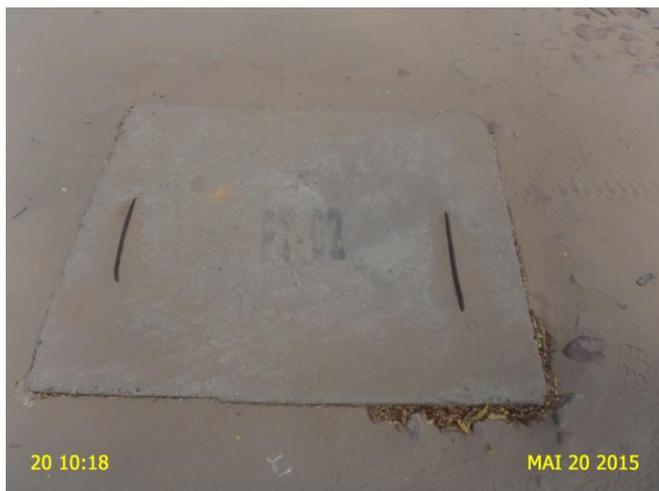
- a. A identificação dos poços PT-02 e PT-03 está com pouca visibilidade (**Foto 5, Foto 6**; Anexo II – item 3);
- b. Na casa de química o quadro do disjuntor está sem tampa (**Foto 7**; Anexo II – item 5);

**Foto 5** - PT-02: identificação pouco visível.

**Determinação D2** – A CAGECE deve realizar operação e manutenção adequada das unidades integrantes dos sistemas de abastecimento de água e de esgotamento sanitário, visando corrigir as não conformidades descritas na constatação C2.

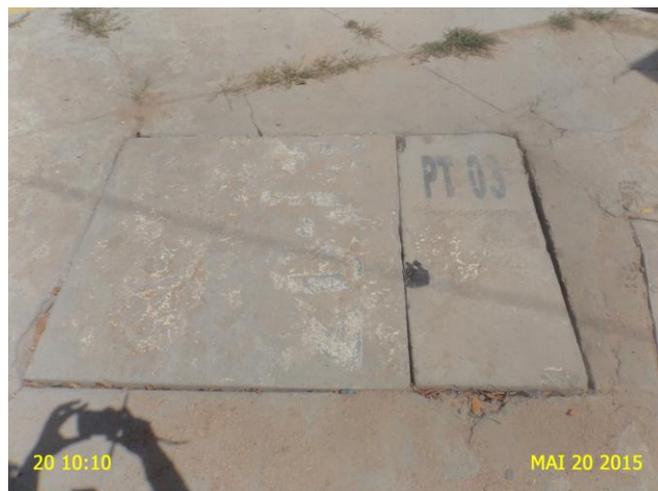
**Foto 6** - PT-03: identificação pouco visível.

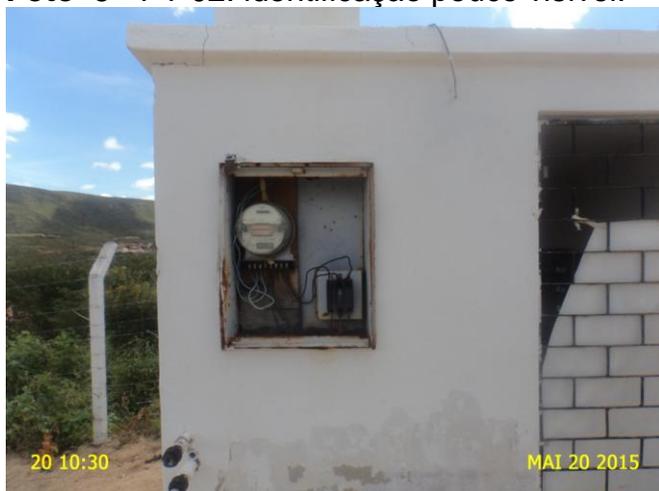
**Foto 7** - Casa de química: quadro do disjuntor sem tampa.

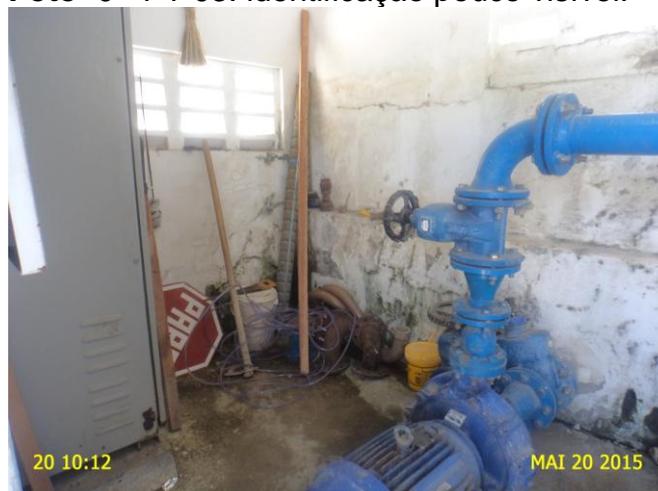
- c. O reboco da casa de abrigo da EEAB-01 está deteriorado e há sinais de infiltração na parede (**Foto 8**; Anexo II – item 7);
- d. O grupo gerador de energia elétrica da EEE está com defeito (Anexo II – item 9);

**Foto 8** - Casa dos quadros de comando da EEAB-01, PT-02 e PT-03: reboco deteriorado e sinais de infiltração na parede.

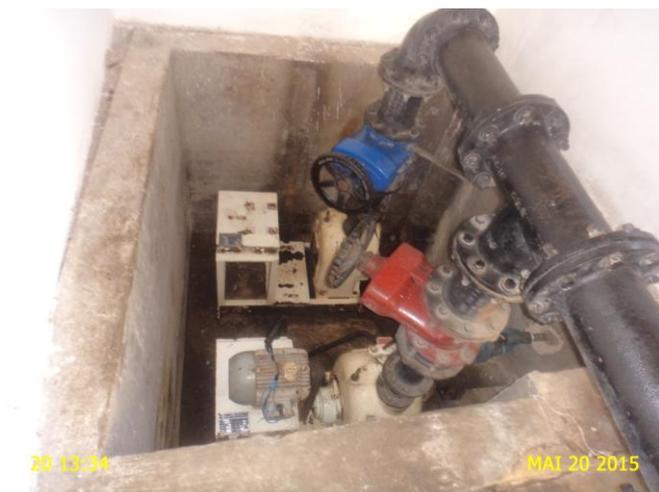
- c. Não existe bomba reserva instalada na EEE (**Foto 9**; Anexo II – item 8);
- d. Não existe edificação de apoio para o operador na área ETE (Anexo II – item 11);

**Foto 9** - EEE: sem bomba reserva.

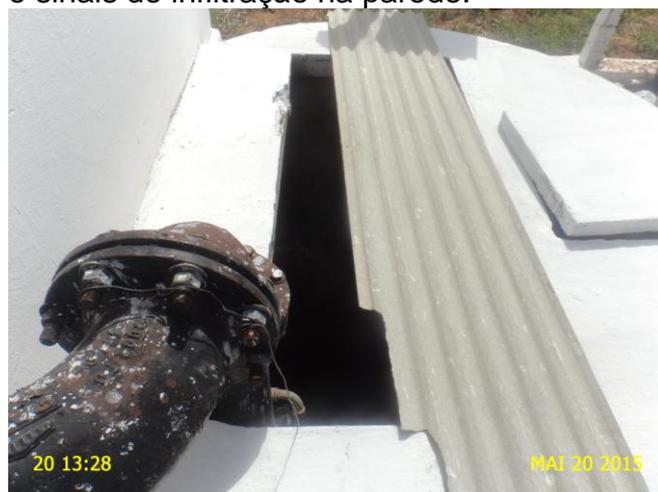
- e. O poço de sucção da EEE não está devidamente coberto (**Foto 10**; Anexo II – item 10);
- f. Não existem manuais de operação e manutenção na ETE (Anexo II – item 15);

**Foto 10** - EEE: poço de sucção sem tampa.

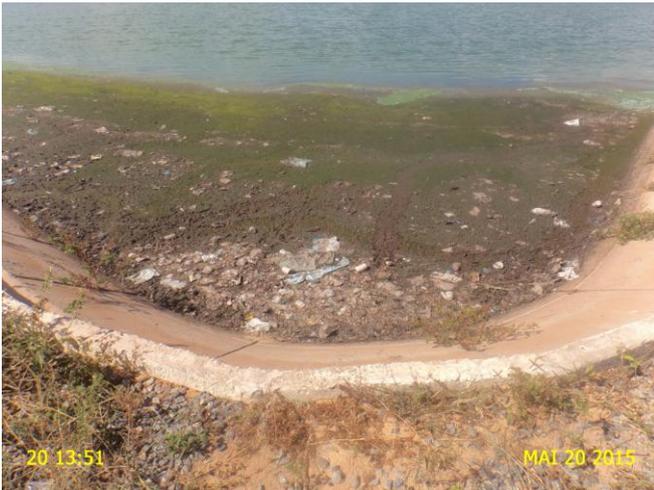
- g. Ocorre acúmulo de sobrenadantes na Lagoa Facultativa (**Foto 11**; Anexo II – item 16);
- h. A tampa de inspeção do RAP-02 não está adequadamente vedada (**Foto 12**; Anexo II – item 19);

**Foto 11** - ETE: acúmulo de sobrenadantes na Lagoa Facultativa.

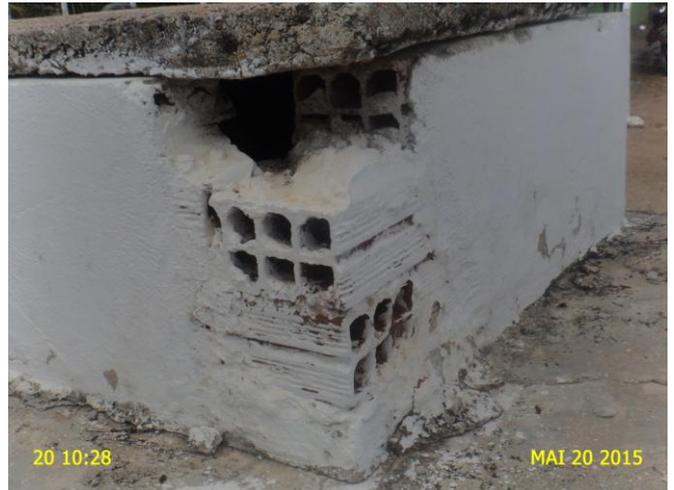
**Foto 12** - RAP-02: tampa de inspeção sem vedação.

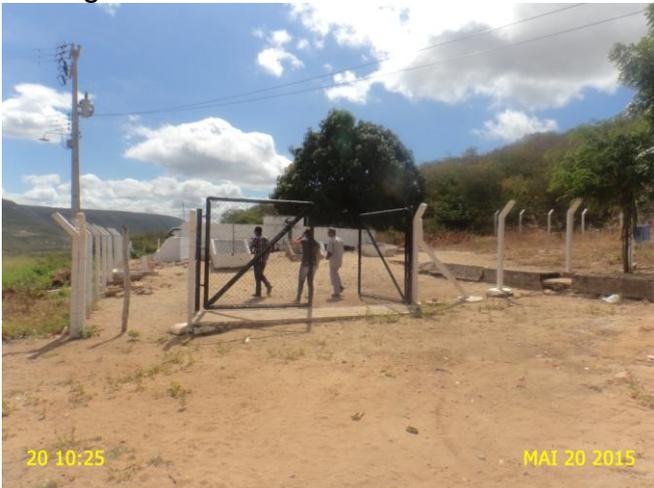
- i. O RAP-02 está com a pintura deteriorada (**Foto 13**; Anexo II – item 21);
- j. A última limpeza e desinfecção dos reservatórios RAP-01 e RAP-02 foi realizada em 15/07/2014, portanto há mais de 6 (seis) meses (**Foto 14**; Anexo II – item 23);

**Foto 13** - RAP-02: pintura deteriorada.

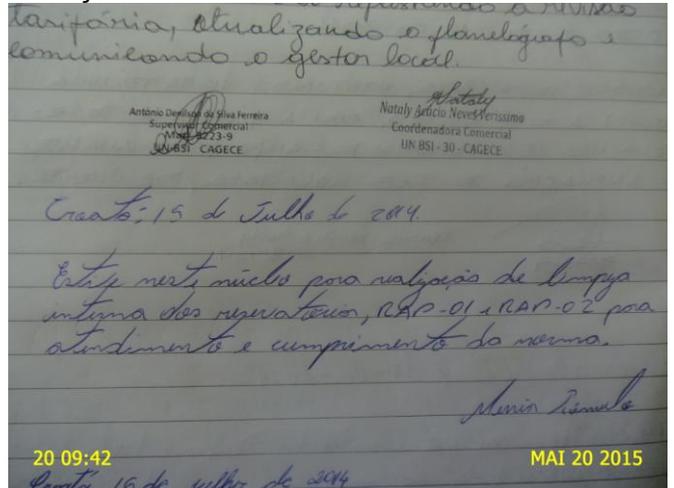
**Foto 14** - Livro de ocorrências com data da última limpeza e desinfecção dos reservatórios (15/07/2014).

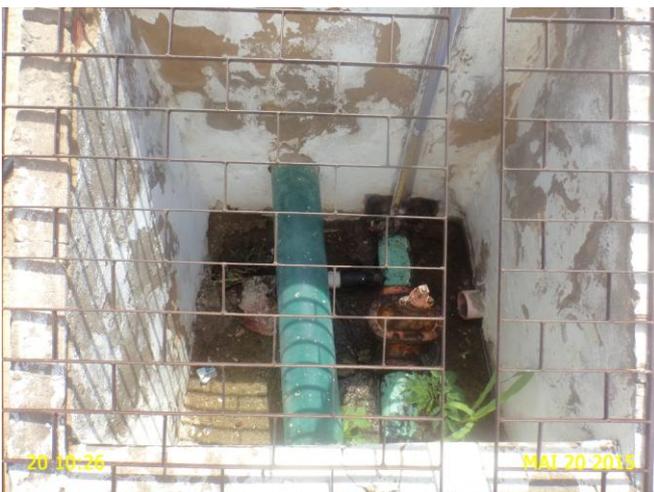
- k. Ocorre vazamento nos registros do RAP-02 (**Foto 15**; Anexo II – item 25);
- l. As instalações elétricas e a tubulação de entrada de água do RAP Emergencial não estão adequadas (**Foto 16**; Anexo II – item 27).

**Foto 15** - RAP-02: vazamento no registro.

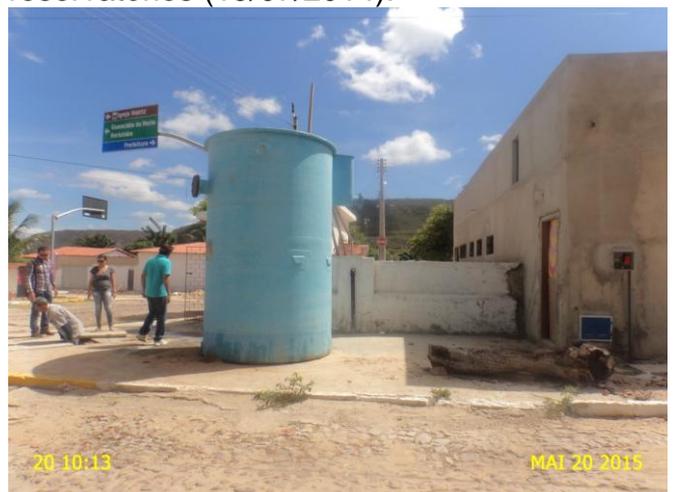
**Foto 16** - RAP Emergencial: tubulação de entrada de água e instalações elétricas.

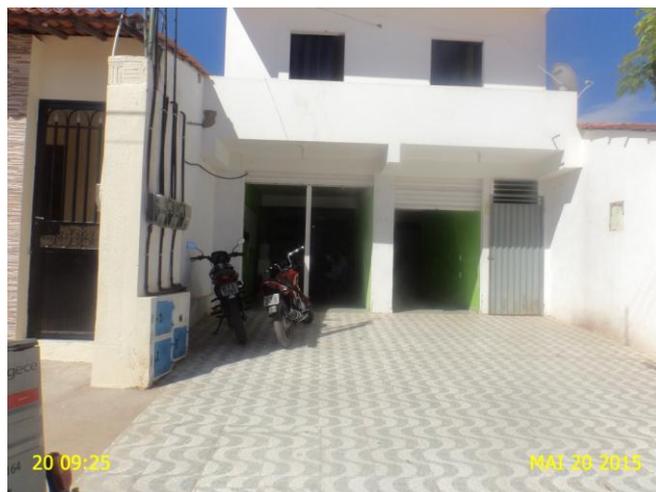
- a. O escritório não está sinalizado por placa ou outra indicação (**Foto 17**; Anexo II – item 4).

**Foto 17** - Escritório sem sinalização.

**Determinação D3** – A CAGECE deve dispor de estrutura adequada para atender às solicitações e reclamações dos usuários, visando corrigir as não conformidades descritas na constatação C3.
