**RELATÓRIO DE FISCALIZAÇÃO  
RF/CSB/0048/2015**

Assunto: Fiscalização dos Sistemas de  
Abastecimento de Água e de Esgotamento Sanitário  
da Sede do Município de Altaneira

**COORDENADORIA DE SANEAMENTO BÁSICO**

Fortaleza – CE  
Setembro/2015

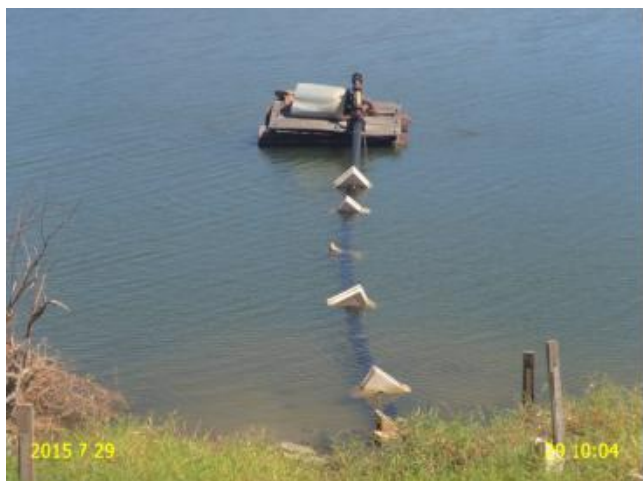
- 1.1. Não existe ETRG na ETA de Altaneira (Anexo II, item 6);
- 1.2. As elevatórias de água EE-CS/EE-01 e EE-03 não são dotadas de bombas reservas (**Foto 1** e **Foto 2**; Anexo II, item 9);
- 1.3. Não existe edificação de apoio ao operador na ETE de Altaneira (Anexo II, item 13);
- 1.4. Não existem instalações para iluminação na ETE de Altaneira (**Foto 3**; Anexo II, item 15)
- 1.5. O RAP-01 e o RAP-03 não são dotados de controle de nível (**Foto 4**; Anexo II, item 26);
- 1.6. O RAP-02 não é dotado de medidor de nível (**Foto 5**; Anexo II, item 26).

**Foto 1** – EE-CS/EE-01: ausência de bomba reserva.

**Determinação D1** – A CAGECE deve cumprir as normas técnicas e procedimentos estabelecidos para implantação de sistemas de abastecimento de água e de esgotamento sanitário, visando corrigir as não conformidades descritas na constatação C1.

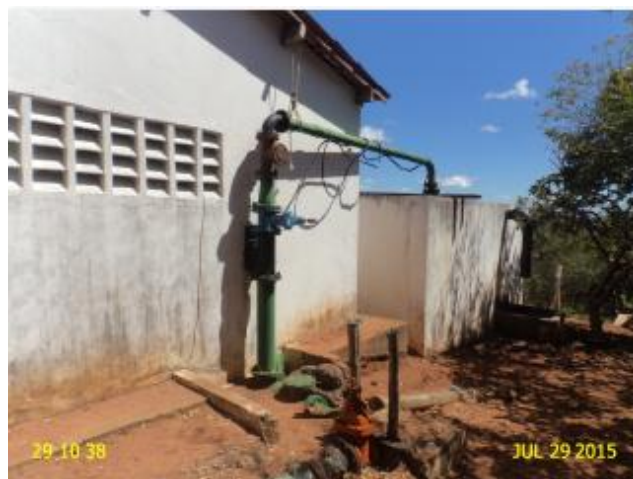
**Foto 2** – EE-03: ausência de bomba submersa reserva.

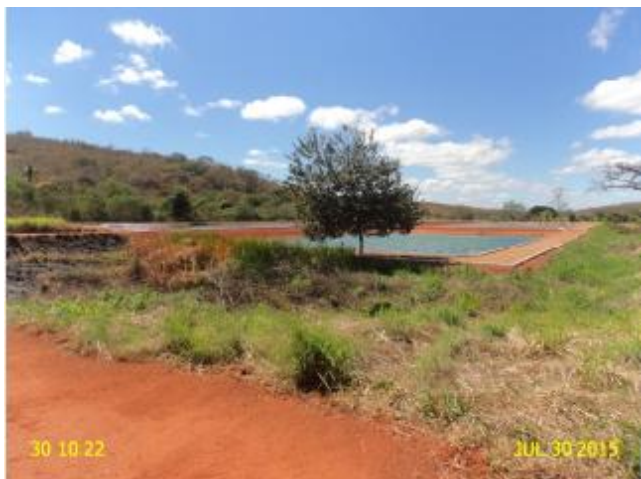
**Foto 3** – ETE: ausência de instalações para iluminação.

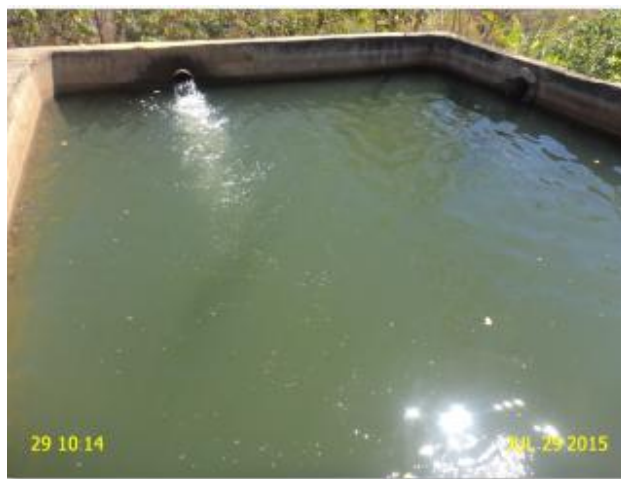
**Foto 4** – RAP-01: ausência de controle de nível.

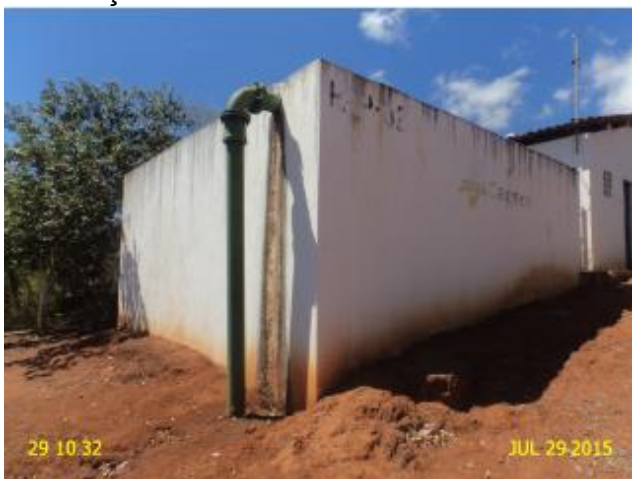
**Foto 5** – RAP-02: ausência de medidor de nível.

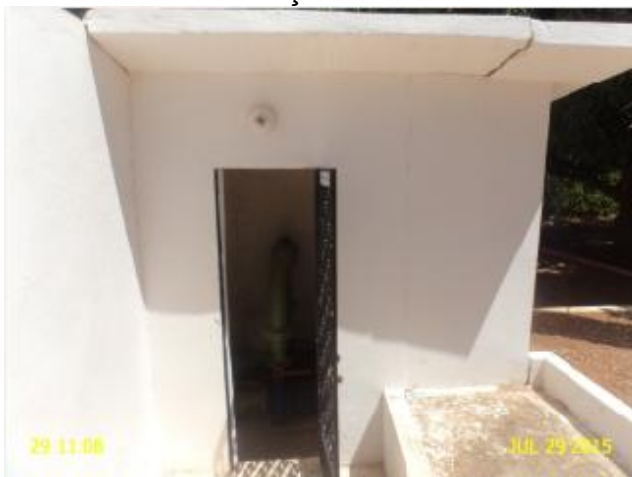
- 2.3. As elevatórias de água EE-04 e EE-05 não estão identificadas (**Foto 8 e Foto 9**; Anexo II, item 10);
- 2.4. As elevatórias de água EE-02, EE-03, EE-04 e EE-05 não são dotadas de iluminação elétrica (**Foto 10 a Foto 12**; Anexo II, item 11);

**Foto 8** – EE-04: ausência de identificação.

**Determinação D2** – A CAGECE deve realizar a operação e manutenção adequada das unidades integrantes dos sistemas de abastecimento de água e de esgotamento sanitário, visando corrigir as não conformidades descritas na constatação C2.

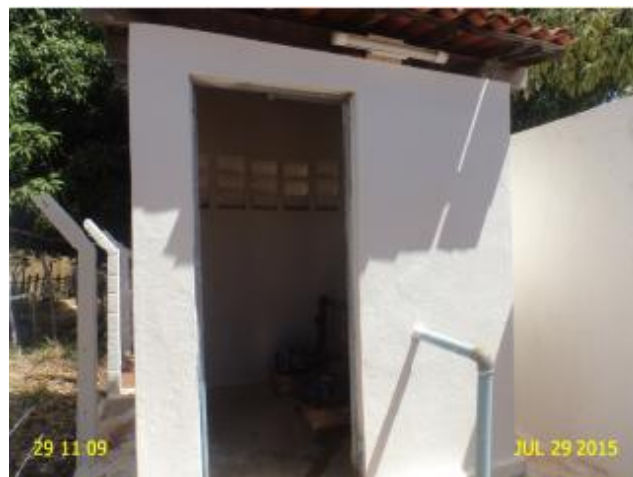
**Foto 9** – EE-05: ausência de identificação.

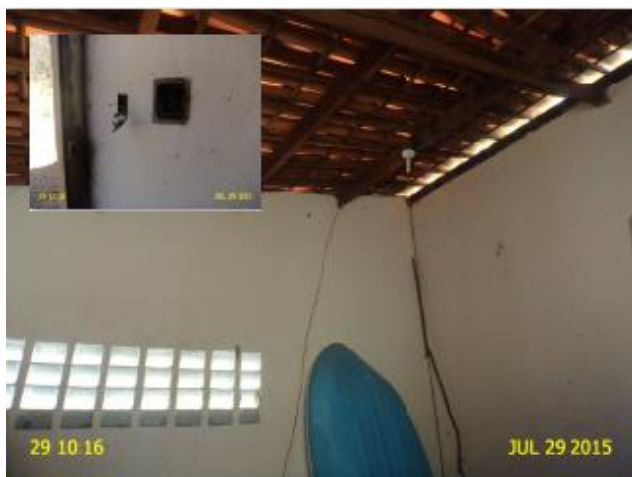
**Foto 10** – EE-02: ausência de iluminação.

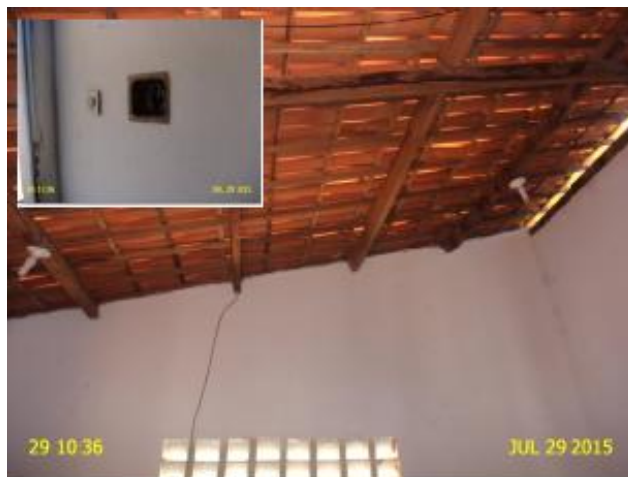
**Foto 11** – EE-03: ausência de iluminação.

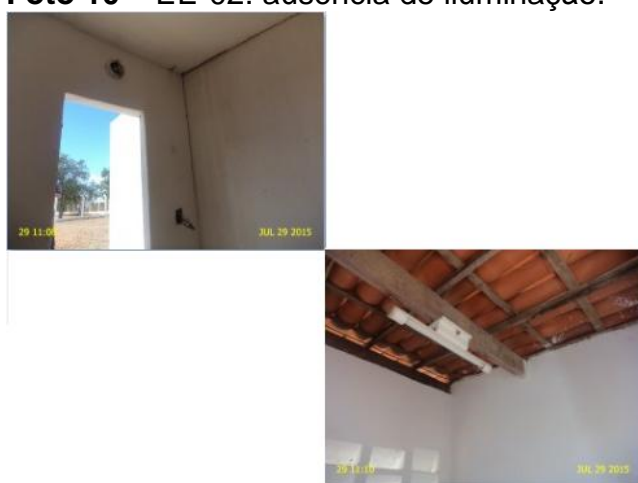
**Foto 12** – EE-04 e EE-05: lâmpadas com defeito.

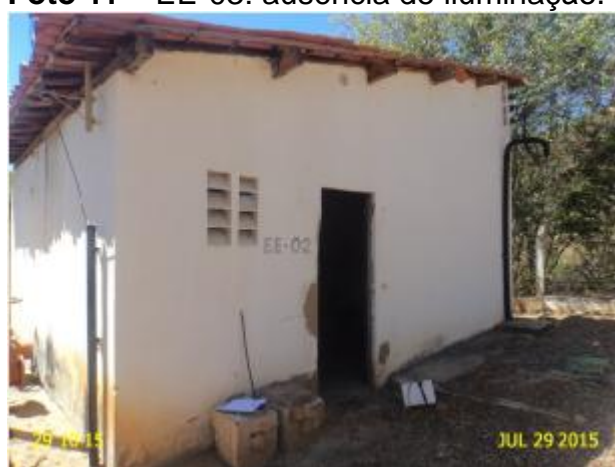
- 2.5. A casa de abrigo da elevatória de água EE-02 está com a pintura deteriorada (**Foto 13**; Anexo II, item 12);
- 2.6. A cerca de delimitação da elevatória de água EE-02 está danificada (**Foto 7**; Anexo II, item 12);

**Foto 13** – EE-02: pintura deteriorada.

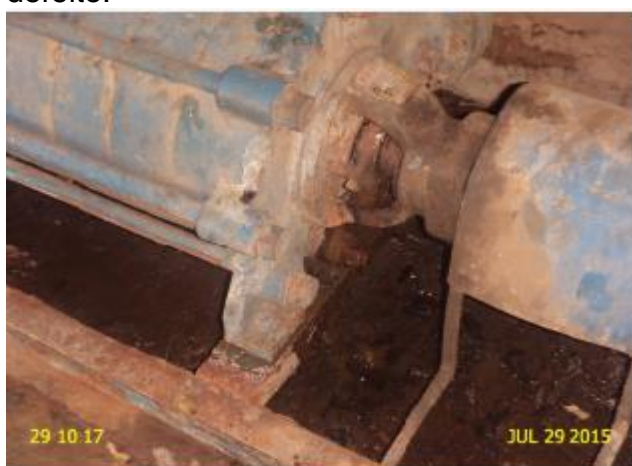
- 2.7. Há vazamento na gaxeta da bomba da EE-02 (**Foto 14**; Anexo II, item 12);
- 2.8. As elevatórias de água EE-02, EE-03 e EE-05 apresentam cupins em suas paredes (**Foto 15**; Anexo II, item 12);

**Foto 14** – EE-02: vazamento na gaxeta da bomba.

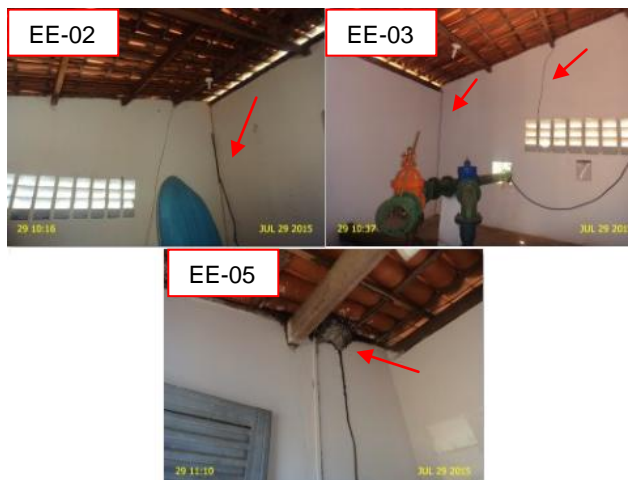
**Foto 15** – EE-02, EE-03 e EE-05: cupins.

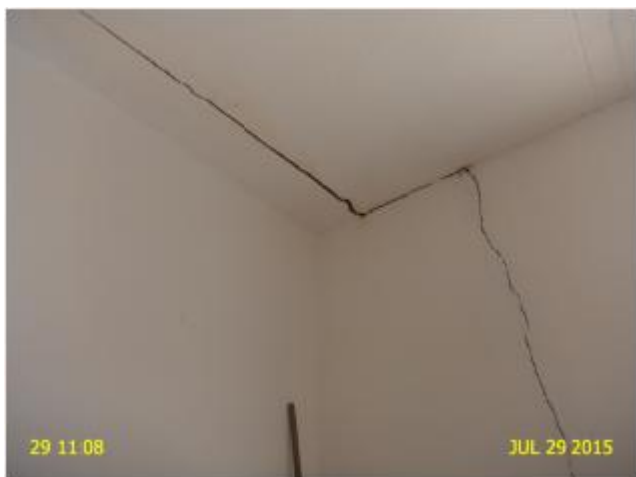
- 2.9. A elevatória de água EE-04 apresenta rachadura em sua estrutura (**Foto 16**; Anexo II, item 12);
- 2.10. A grade do tratamento preliminar da ETE de Altaneira está deteriorada (**Foto 17**; Anexo II, item 14);

**Foto 16** – EE-04: rachadura na estrutura.

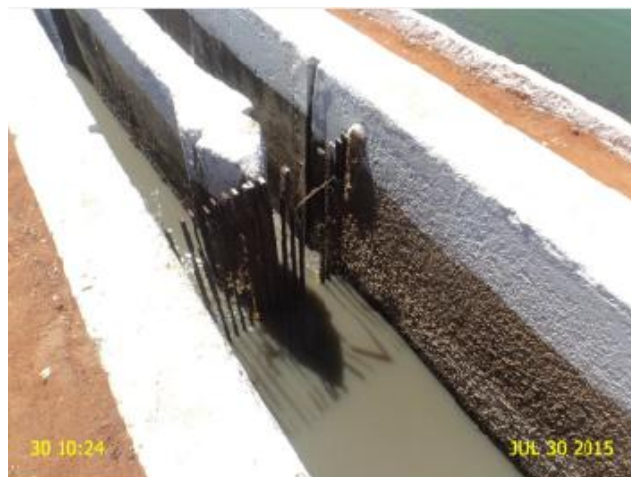
**Foto 17** – ETE: gradeamento deteriorado.

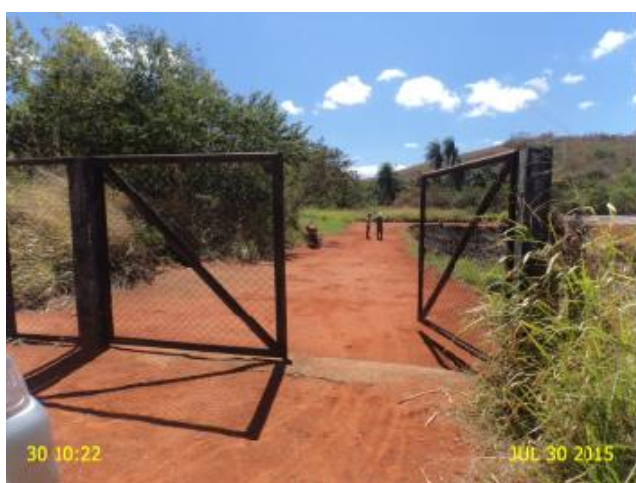
- 2.11. A ETE de Altaneira não está identificada (**Foto 18**; Anexo II, item 17);
- 2.12. As placas dos taludes das lagoas LF, LM-01 e LM-2 estão deterioradas (**Foto 19**; Anexo II, item 17);

**Foto 18** – ETE: ausência de identificação.

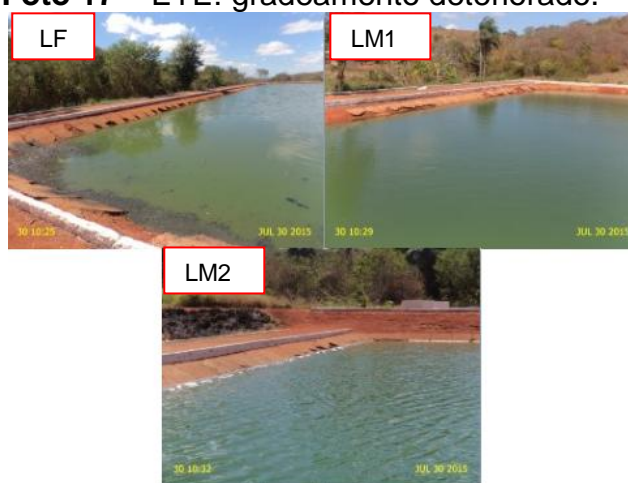
**Foto 19** – ETE: lagoas com placas deterioradas.

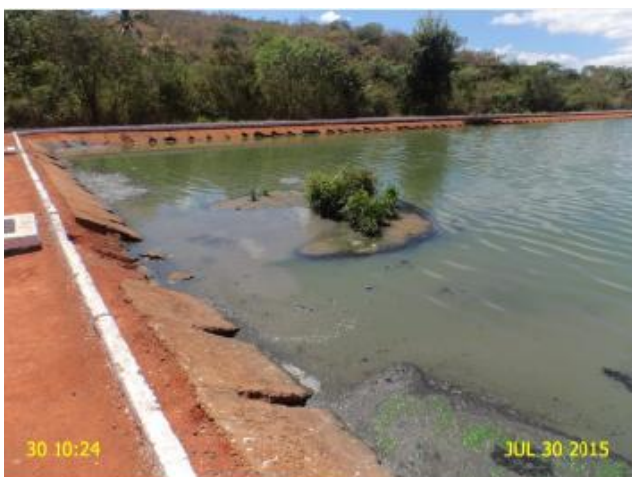
- 2.13. Há acúmulo de sobrenadantes na Lagoa Facultativa da ETE-Altaneira com formação de ilha (**Foto 20**; Anexo II, item 17);
- 2.14. Existem caixas de inspeção sem tampa na ETE (**Foto 21**; Anexo II, item 18);

**Foto 20** – ETE: acúmulo de sobrenadantes com formação de ilha na LF.

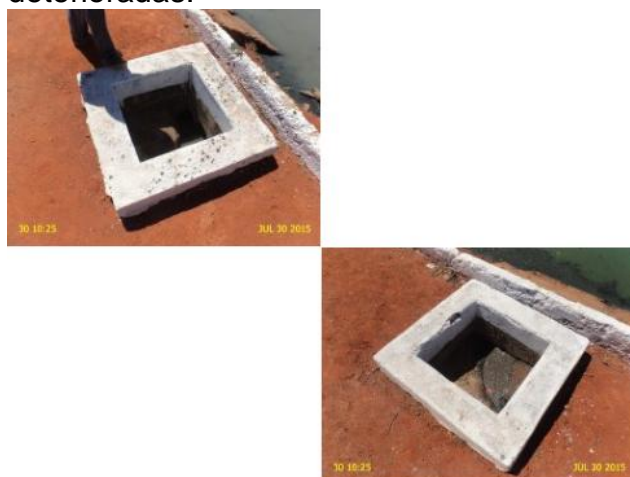
**Foto 21** – ETE: caixas de inspeção sem tampa.

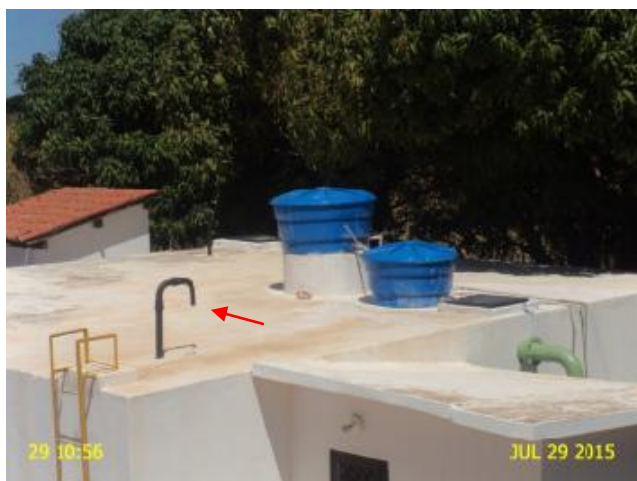
- 2.15. Não há tela de proteção na tubulação de ventilação do RAP-03 (**Foto 22**; Anexo II, item 22);
- 2.16. A pintura dos reservatórios RAP-01 e RAP-02 está deteriorada (**Foto 23, Foto 24 e Foto 26**; Anexo II, item 23);

**Foto 22** – RAP-03: tubulação de ventilação sem tela de proteção.

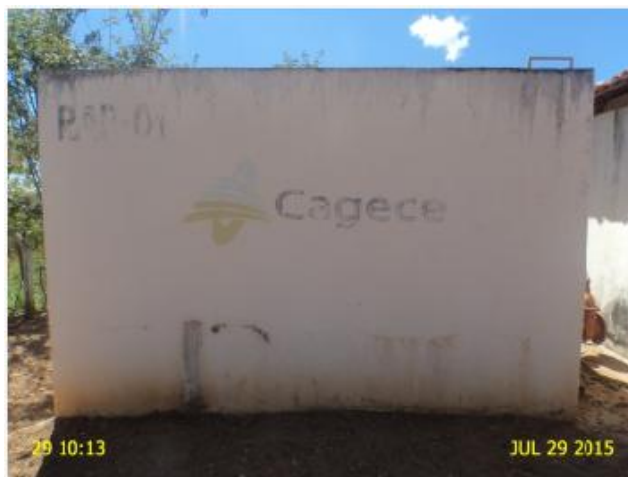
- 2.17. Os reservatórios RAP-01, RAP-02 e RAP-03 não estão identificados (**Foto 23 a**

**Foto 23** – RAP-01: pintura deteriorada e ausência de identificação.

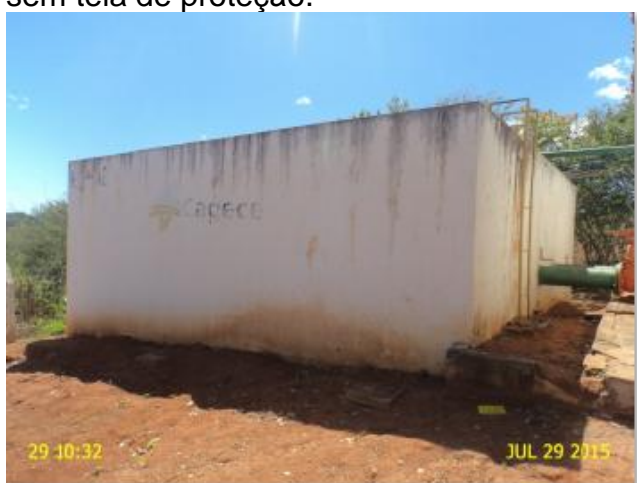
**Foto 24** – RAP-02: pintura deteriorada e ausência de identificação.

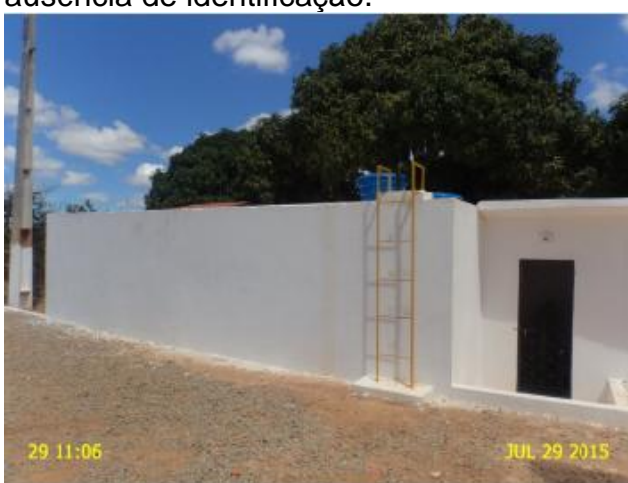
**Foto 25** – RAP-03: ausência de identificação.

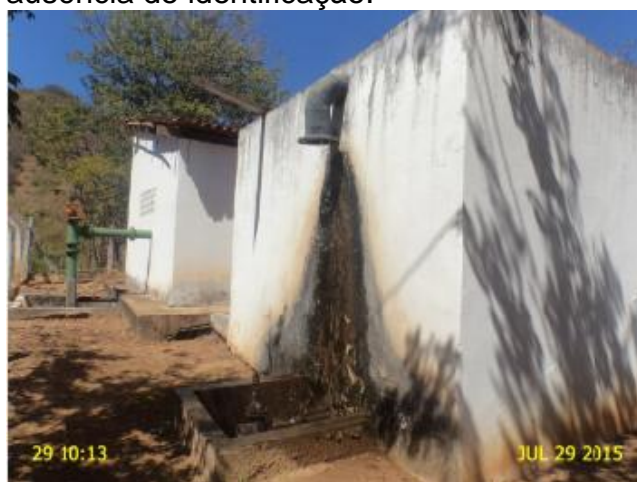
2.18.No dia da fiscalização, ocorria extravazamento no RAP-01 (**Foto 26;** Anexo II, item 24);

**Foto 26** – RAP-02: ocorrência de extravasamento e pintura deteriorada.

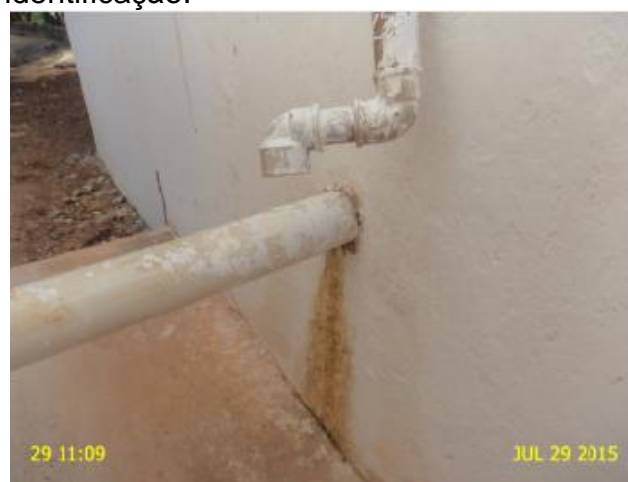
2.20.O RAP-03 apresenta vazamento na fixação da tubulação com a estrutura e no registro de descarga (**Foto 27 e Foto 28;** Anexo II, item 27).

**Foto 27** – RAP-03: vazamento na estrutura da tubulação.

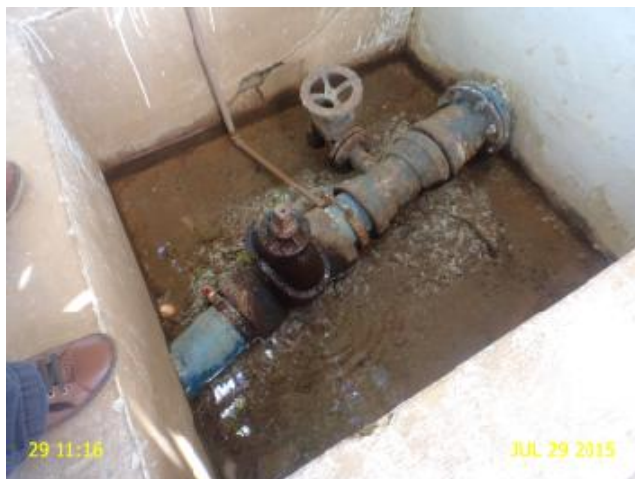
**Foto 28** – RAP-03: vazamento no registro.

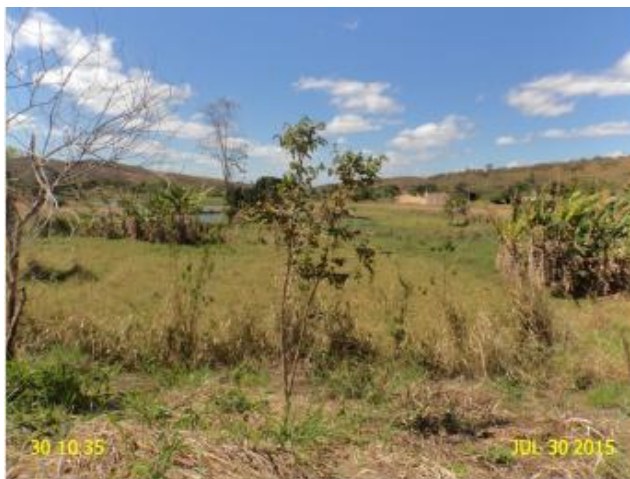
5.1. O efluente tratado é disposto em um terreno próximo à ETE (**Foto 29**; Anexo II, item 5).

**Foto 29** – ETE: terreno de disposição final do efluente tratado.

**Determinação D5** – A CAGECE deve lançar efluentes de acordo com as condições e padrões das normas ambientais, visando corrigir a não conformidade descrita na constatação C5.

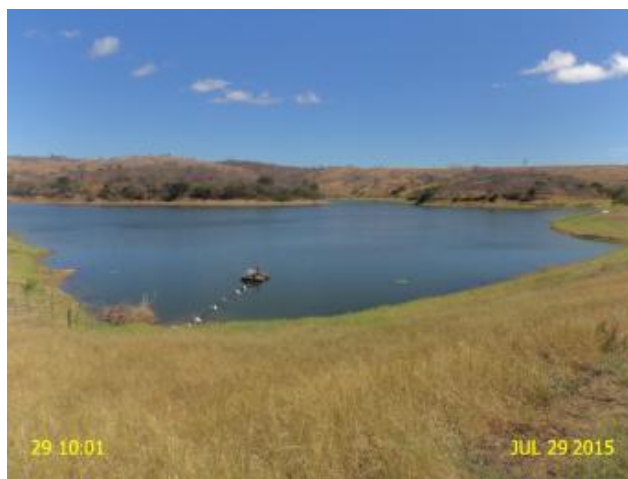
8.1. Não existe sinalização identificando que a área é destinada à captação de água para abastecimento público (**Foto 30**; Anexo II, item 3).

**Foto 30** – Captação: ausência de identificação da área.

**Determinação D8** – A CAGECE deve cumprir as normas de gestão dos mananciais e das respectivas áreas de proteção, visando corrigir a não conformidade descrita na constatação C8.

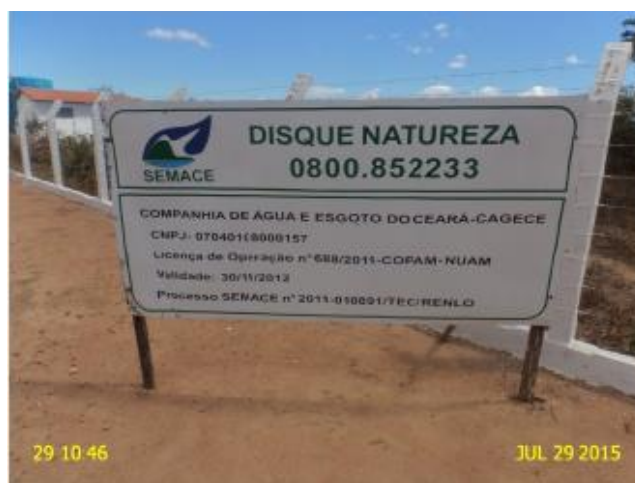
10.1.A Licença de Operação da Superintendência Estadual do Meio Ambiente (SEMACE) para a ETA de Altaneira venceu em 30/11/2012 (**Foto 31**; Anexo II – item 7).

**Foto 31** – ETA: licença vencida des 30/11/2012.

**R1** – A CAGECE deve providenciar a renovação da Licença de Operação da Superintendência Estadual do Meio Ambiente – SEMACE para o SAA da Sede do Município de Altaneira.

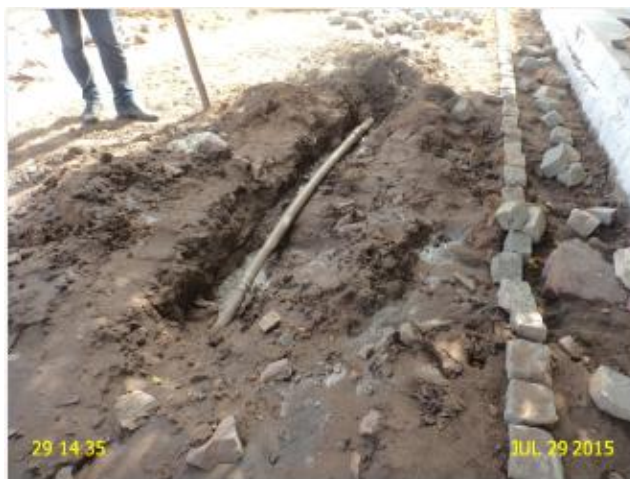
12.1. A ARCE realizou medições instantâneas de pressão na rede de distribuição de Altaneira, mais especificamente, nos cavaletes de ligação de água. Na Rua Apolonio de Oliveira não havia água devido a retirada de um vazamento na Rua José Carneiro Almeida, nº 92 (**Foto 32**; Anexo III – Quadro 1).

**Foto 32** – RAP-03: vazamento Rua José Carneiro Almeida, nº 92.

**R3** – A CAGECE deve procurar alternativas para o suprimento contínuo de água no SAA da Sede de Altaneira.

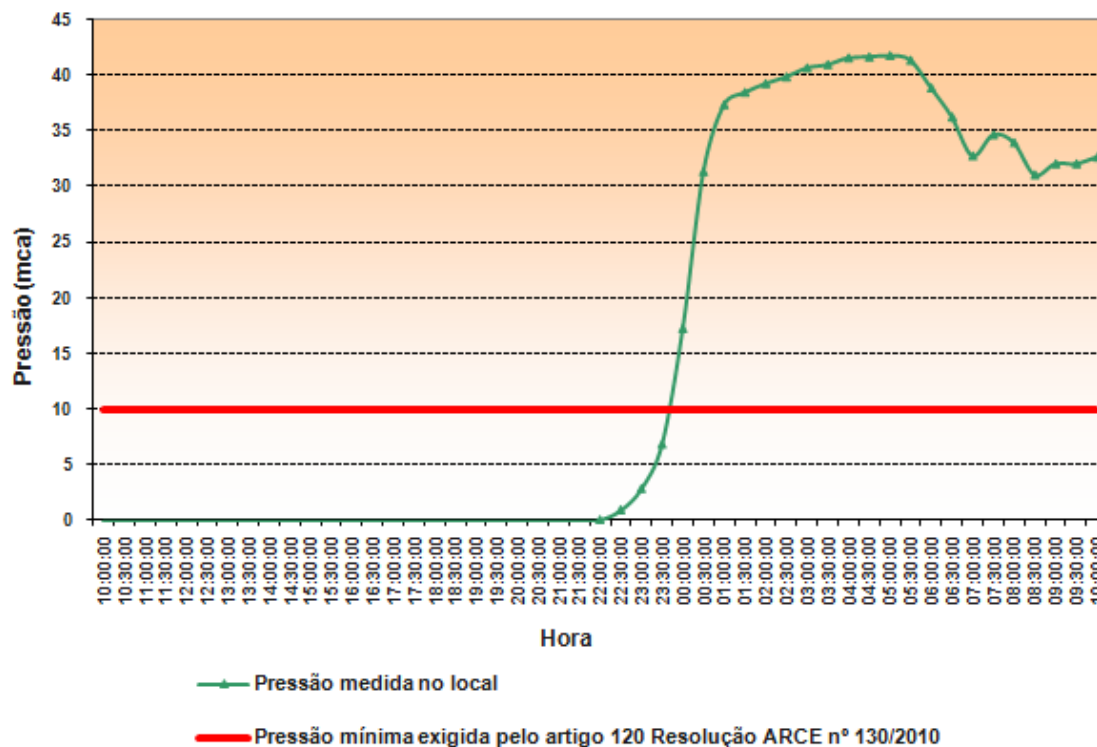
**Gráfico 1** - Monitoramento da pressão com a instalação às 10:00 horas do dia 29/07/2015 e retirada às 10:00 horas do dia 30/07/2015, do aparelho datalogger, no endereço localizado na Rua Furtado Leite, 225.

12.2. A ARCE realizou medição contínua de pressão com instalação do aparelho *datalogger* no dia 29/07/2015 às 10:00 e retirada às 10:00 do dia 30/07/2015 no endereço localizado na Rua Furtado Leite, 225. Constatou-se descontinuidade neste endereço (Anexo IV, **Gráfico 1**).

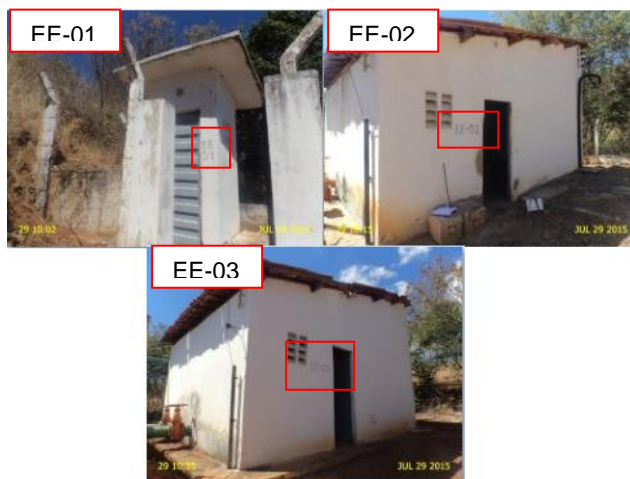
- 13.1. A identificação da CS-01/EE-01 apresenta pouca visibilidade (**Foto 33** – EE-01, EE-02 e EE-03: identificação com pouca visibilidade.);
- 13.2. A identificação das elevatórias de água EE-02 e EE-03 apresenta pouca visibilidade (**Foto 33**).

**Foto 33** – EE-01, EE-02 e EE-03:  
identificação com pouca visibilidade.

**R4** – A CAGECE deve manter os componentes do sistema de abastecimento de água com identificação visível.
