**RELATÓRIO DE FISCALIZAÇÃO
RF/CSB/0002/2016**

Assunto: Fiscalização dos Sistemas de
Abastecimento de Água e de Esgotamento Sanitário
da Sede do Município de Aratuba
(PCSB/CSB/0002/2016)

COORDENADORIA DE SANEAMENTO BÁSICO

Março/2016

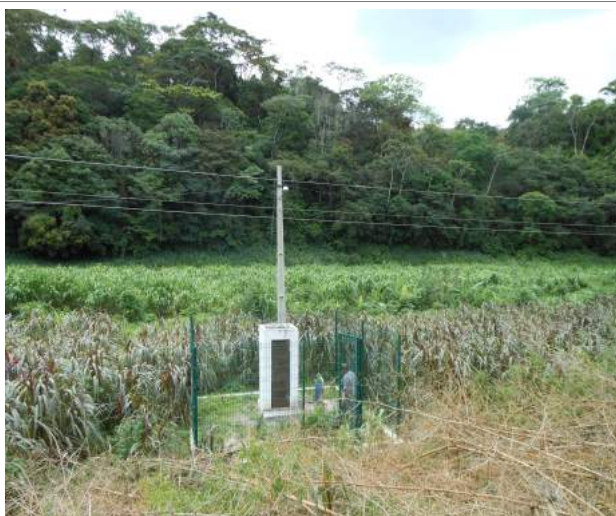
- 1.1. Existência de muita vegetação dificultando o acesso ao PT-05 (Foto 1; Anexo II – item 1);
- 1.2. Não existe horímetro instalado no poço PT-05 (Foto 2; Anexo II – item 3);
- 1.3. Não existe iluminação no poço PT-03 (Anexo II – item 5);
- 1.4. Não existem bombas reservas nas elevatórias EEAT-01,EERD-01 e EERD-02 (Anexo II – item 12);
- 1.5. A estação elevatória de esgoto encontra-se sem bomba reserva (Anexo II – item16);
- 1.6. Não existe escada de acesso aos reservatórios RAP-02 e RAP-04 (Anexo II – item 31);
- 1.7. Não existe dispositivo de medição de nível nos reservatórios RAP-01, RAP-02 e

Foto 1 - PT-05: existência de vegetação dificultando o acesso.

Determinação D1 – A CAGECE deve cumprir as normas técnicas e os procedimentos estabelecidos para a implantação das instalações dos sistemas de abastecimento de água e de esgotamento sanitário, visando corrigir as não conformidades descritas na constatação C1.

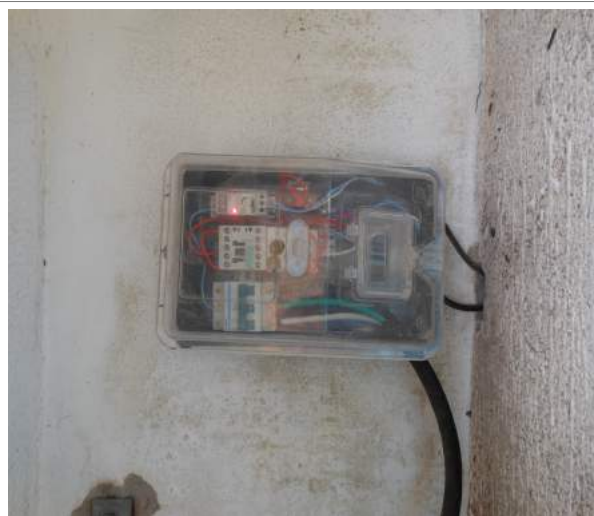
Foto 2 - PT-05: ausência de horímetro.

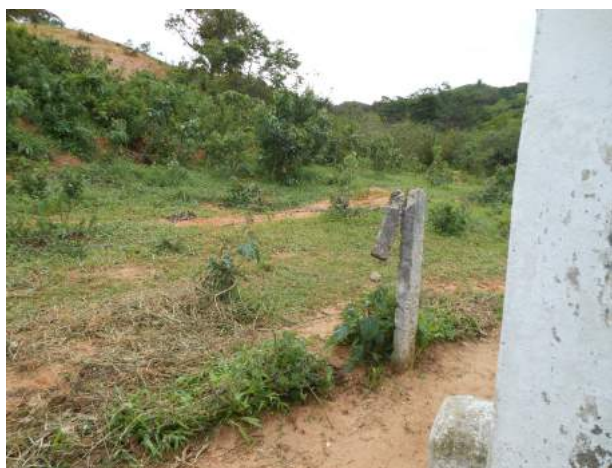
- 2.1. A cerca do poço PT-01 encontra-se danificada. (Foto 3; Anexo II – item 2);
- 2.2. Não existe identificação nos poços PT-05 e PT-06 (Foto 4 e Foto 5; Anexo II – item 4);
- 2.3. A laje de proteção do PT-02 encontra-se soterrada (Foto 6; Anexo II – item 6);
- 2.4. A estrutura do anel de proteção do PT-03 está danificada (Foto 7; Anexo II – item 7);

Foto 3 - PT-01: cerca danificada.

Determinação D2 – A CAGECE deve realizar operação e manutenção adequada das unidades integrantes dos sistemas de abastecimento de água e de esgotamento sanitário, visando corrigir as não conformidades descritas na constatação C2.

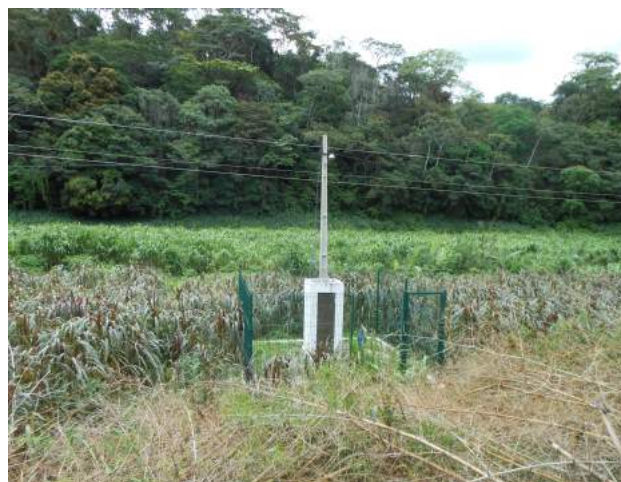
Foto 4 - PT-05: Não existe identificação.

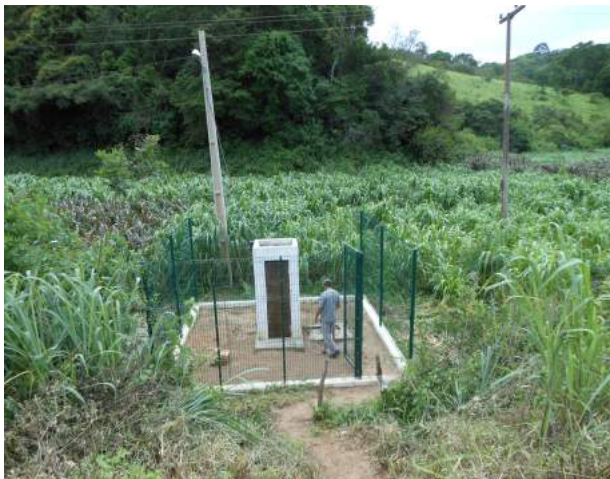
Foto 5 - PT-06: não existe identificação.

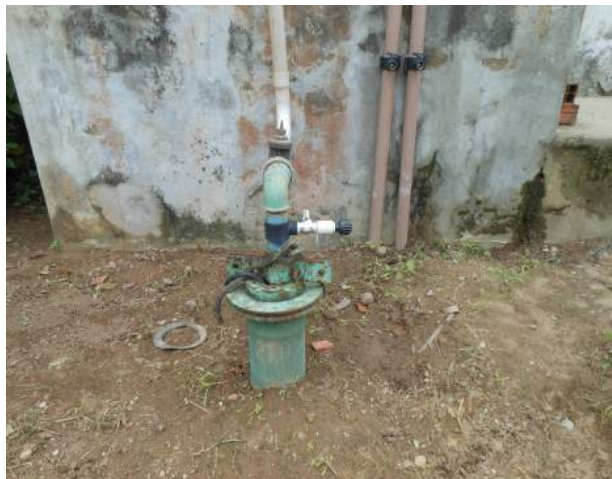
Foto 6 - PT-02: a laje de proteção encontra-se soterrada.

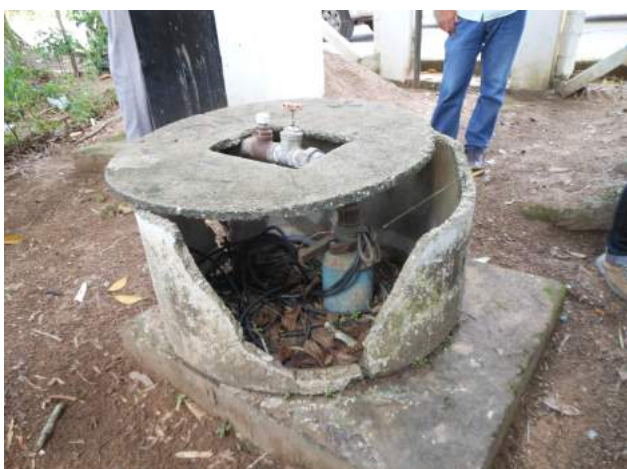
Foto 7 - PT-03: não existe identificação.

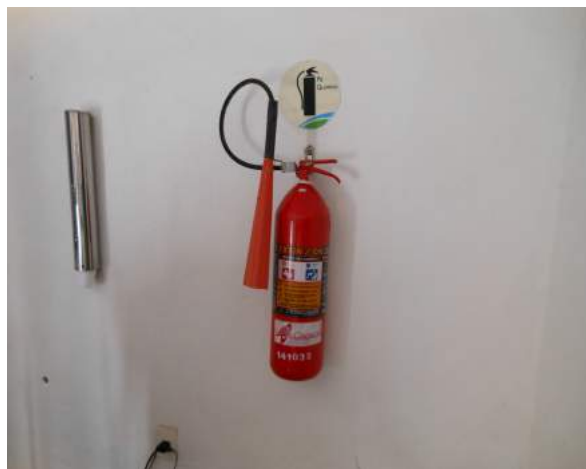
- 6);
- 2.5. O extintor de incêndio do escritório encontra-se vencido desde dezembro/2015 (Foto 8; Anexo II – item 9);
- 2.6. Não existe iluminação na elevatória EEAT-01 (Anexo II – item 13);

Foto 8 - extintor de incêndio: encontra-se vencido desde de dezembro/2015.

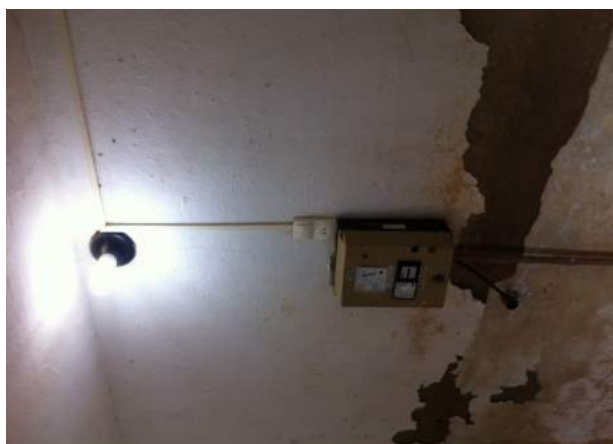
- 2.7. As casas de abrigo das EERD-01 e EERD-02 apresentam reboco deteriorado (Foto 9 e Foto 10; Anexo II item 14);
- 2.8. As elevatórias EEPA-01 e EERD-02 estão com a pintura deteriorada (Foto 11 e Foto 12; Anexo II – item 14);

Foto 9 - EERD-01: reboco deteriorado.

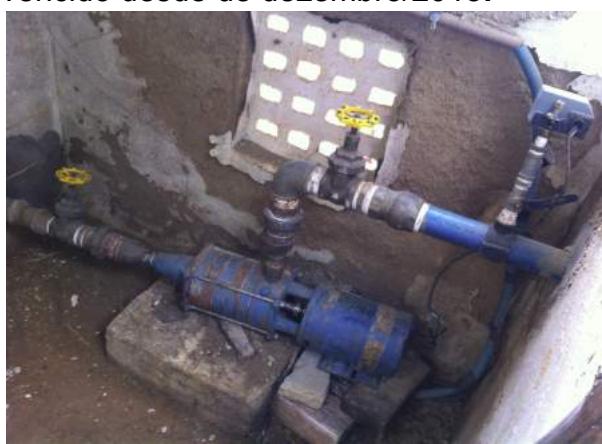
Foto 10 - EERD-02: reboco deteriorado.

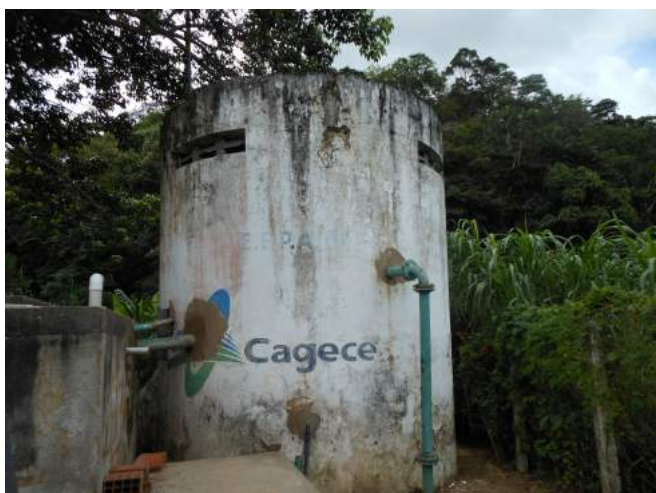
Foto 11 - EEPA-01: pintura deteriorada.

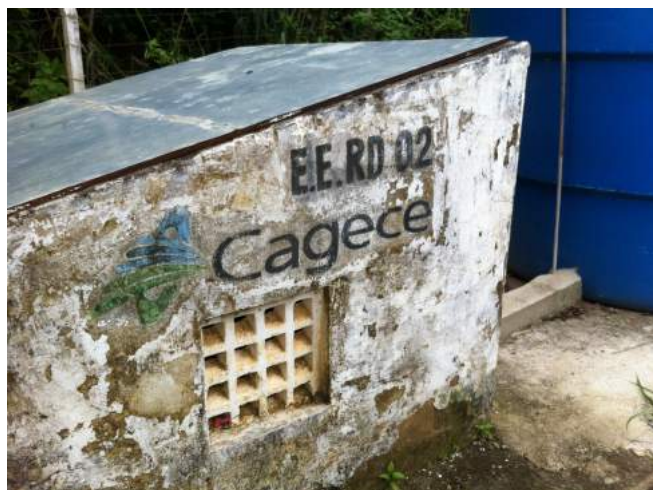
Foto 12 - EERD-02: Pintura deteriorada.

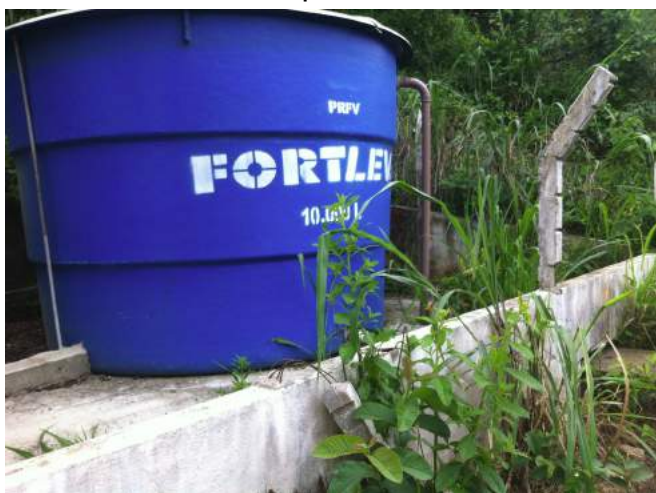
- 2.9. A cerca de proteção da EERD-02 está danificada (Foto 13; Anexo II – item 14);
- 2.10. O grupo gerador da elevatória de esgoto está sem funcionar (Anexo II – item 18);

- 2.13. Não existe cronograma de limpeza da rede coletora de esgoto (Anexo II – item 29);
- 2.14. Não existe identificação dos reservatórios RAP-01, RAP-02 e RAP-04 (Foto 15, Foto 13 e Foto 16; Anexo II – item30);

Foto 13 - EERD-02: cerca danificada e RAP-02: sem identificação.

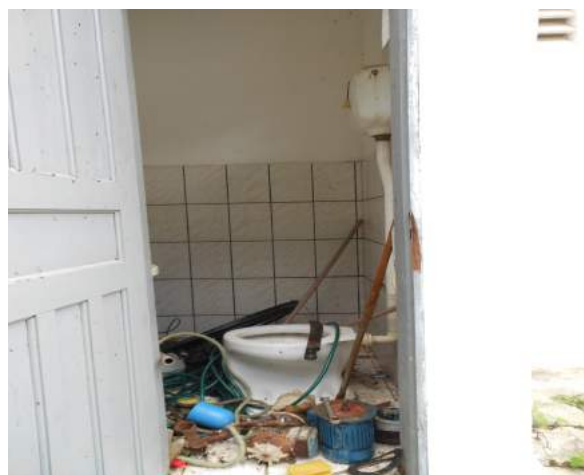
- 2.11. O banheiro da ETE está em mal condição de conservação, servindo como armazenamento de materiais (Foto 14; Anexo II – item 19);
- 2.12. Não existe manual de operação da ETE (Anexo II – item 23);

Foto 14 - Banheiro da ETE: encontra-se em mal condição de conservação, servindo como armazenamento de materiais.

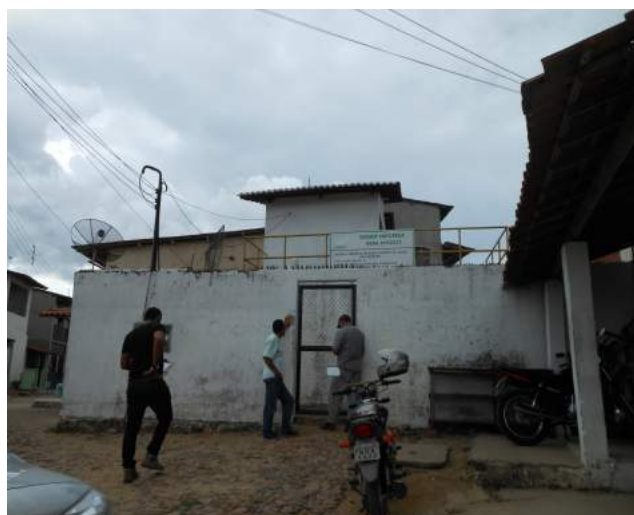
Foto 15 - RAP-01: sem identificação.

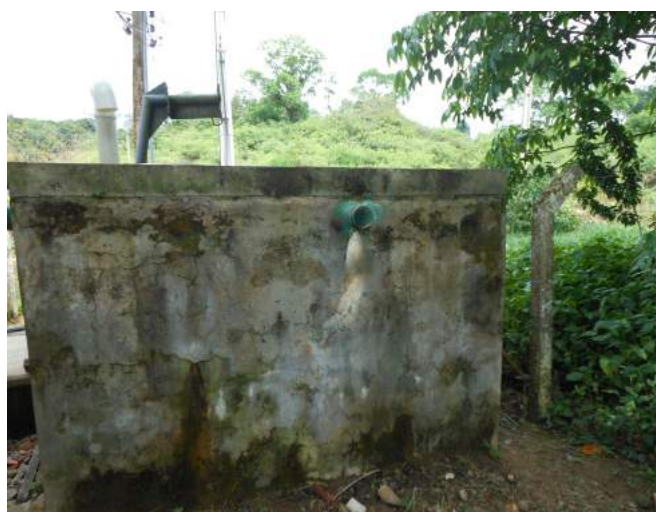
- 2.15. O RAP-04 apresenta infiltração na estrutura e pintura deteriorada (Foto 16; Anexo II – item 30).

Foto 16- RAP-04: sem identificação, pintura deteriorada e infiltração.

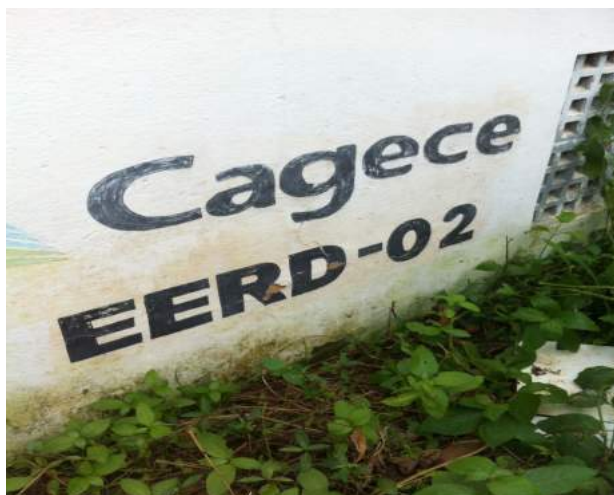
- 5.1. Não existe registro de ocorrências operacionais da ETE (Anexo II – item 20).
- 5.2. A elevatória EERD-01 está identificada incorretamente como EERD-02 (Foto 17; Anexo II – item 24);
- 5.3. O cadastro técnico da rede coletora não estava disponível no escritório (Anexo II – item 27);
- 5.4. Não existe registro das ocorrências operacionais da rede coletora de esgoto (Anexo II – item 28).

Foto 17 – EERD-01: identificada incorretamente como EERD-02

Determinação D5 - A CAGECE deve manter organizada e atualizada toda a informação na forma exigida pela legislação, visando corrigir as não conformidades descritas na constatação C5.

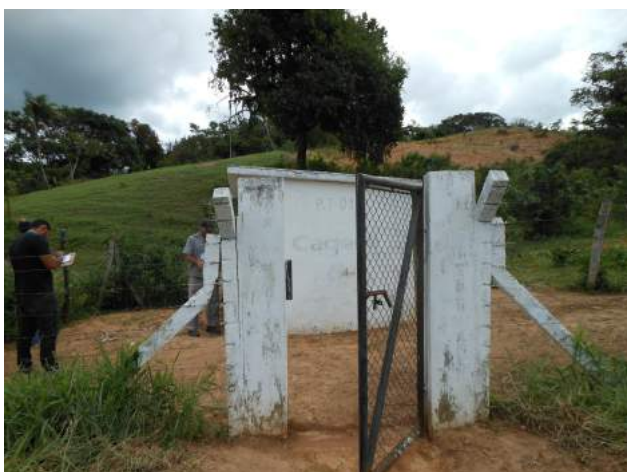
- 9.1. Os poços PT-01 e PT-02 estão com as identificações pouco visíveis (Foto 18 e Foto 19; Anexo II – item 7);

Foto 18 – PT-01: identificação pouco visível.

R1: A CAGECE procure manter visível a identificação: dos Poços PT-01 e PT-02 e das elevatórias EEPA-01 e EEAT-01.

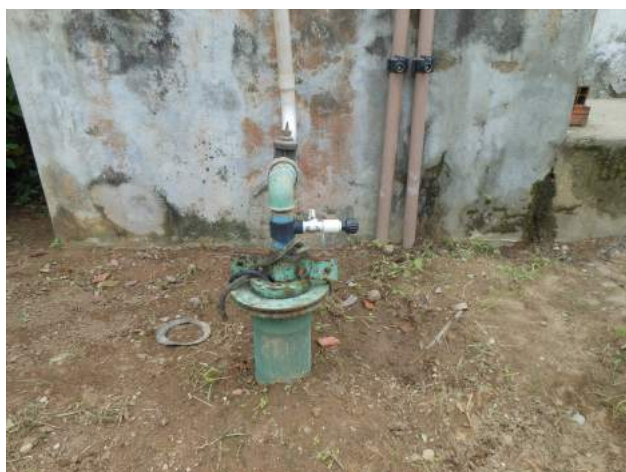
Foto 19 – PT-02: identificação pouco visível.

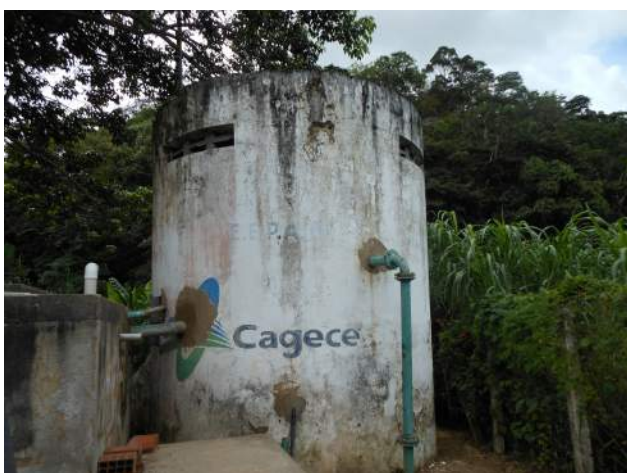
9.2. As elevatórias EEPA-01 e EEAT-01 estão com as identificações pouco visíveis (Foto 20 e Foto 21; Anexo II – item 15);

Foto 20 – EEPA-01: identificação pouco visível.

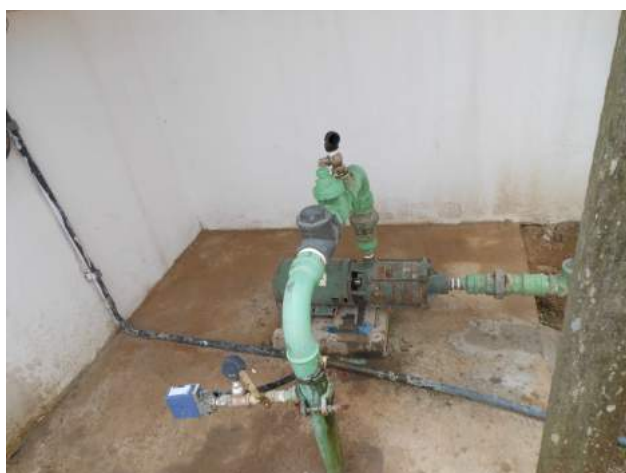
Foto 21 – EEAT-01: identificação pouco visível.

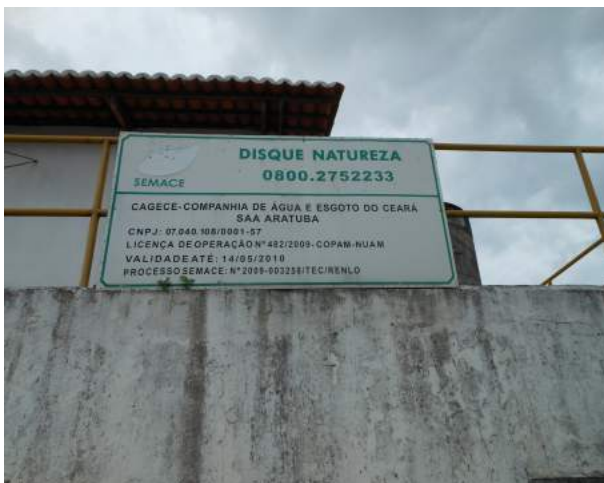
9.3. Não existe licença de operação válida para ETA de Aratuba (Foto 22; Anexo II – item 11);

Foto 22 – ETA: licença de operação com validade vencida

R2: A CAGECE procure renovar a licença de operação do SAA de Aratuba.
