**RELATÓRIO DE FISCALIZAÇÃO  
RF/CSB/009/2018  
(PCSB/CSB/0030/2018)**

**Assunto: Fiscalização dos Sistemas de  
Abastecimento de Água e de Esgotamento Sanitário  
do Município de Granjeiro**

**COORDENADORIA DE SANEAMENTO BÁSICO**

**Junho/2018**

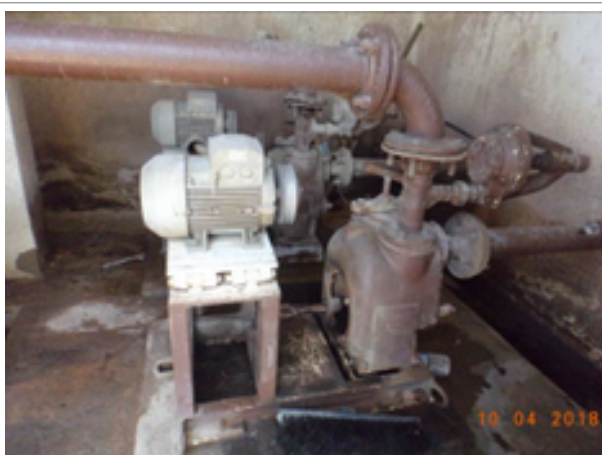
- Não existem tubulações de ventilação no reservatório REL-01 (Anexo II – item 20);
- Existe apenas uma bomba instalada na elevatória de esgoto EEE-01 (Anexo II – item 10; Foto 1);
- Não existe iluminação na área dos poços PT-01 e PT-02 (Anexo II – item 5);
- Na elevatória de água EEAT-01 existe apenas uma bomba instalada (Anexo II – item 7; Foto 2);
- Não existe leito de secagem na área da elevatória de esgoto EEE-01 (Anexo II – item 12; Foto 3);
- No quadro de comando dos poços PT-01 e PT-2 não tem horímetro instalado (Anexo II – item 3; Foto 4).

**Foto 1** – EEE-01: apenas uma bomba instalada.

**Determinação D1** – A CAGECE deve cumprir as normas técnicas e os procedimentos estabelecidos para a implantação das instalações dos sistemas de abastecimento de água e de esgotamento sanitário, visando corrigir as não conformidades descritas na constatação C1.

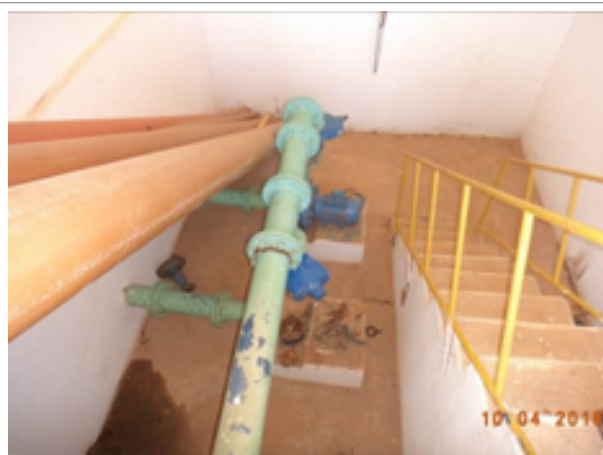
**Foto 2** – EEAT-01: apenas uma bomba instalada.

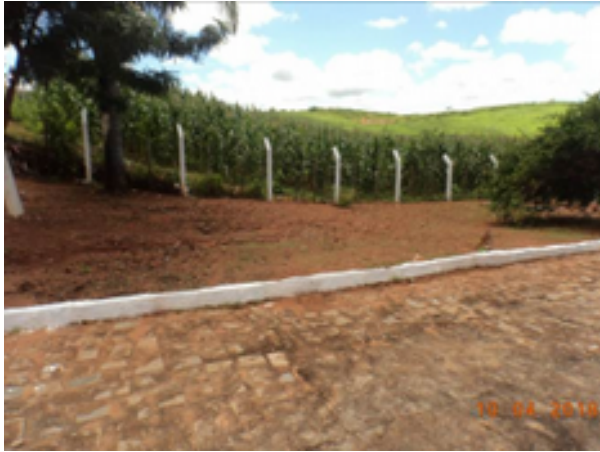
**Foto 3** – EEE-01: ausência de leitos de secagem.

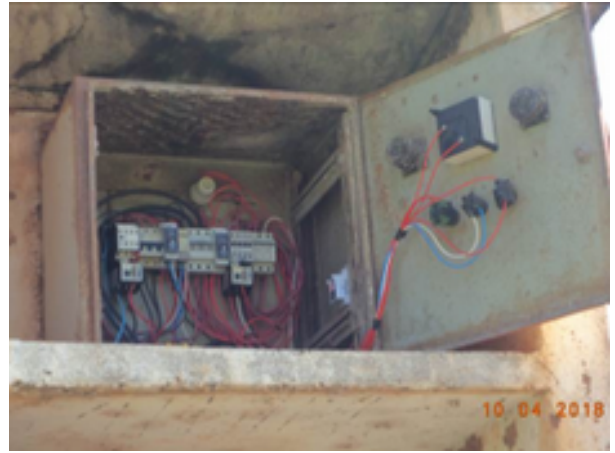
**Foto 4** – Captação: quadro de comando dos poços PT-01 e PT-02 sem horímetro instalado.

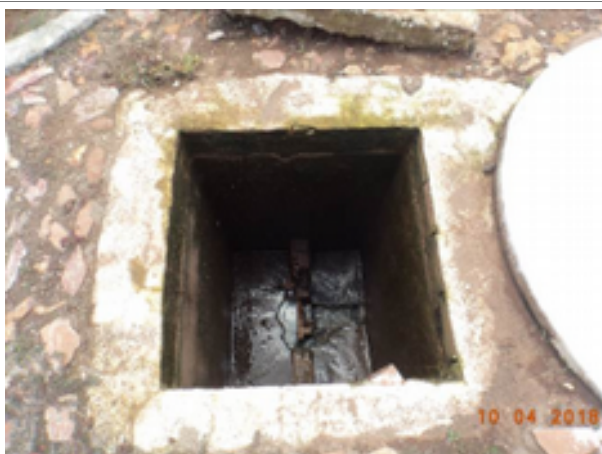
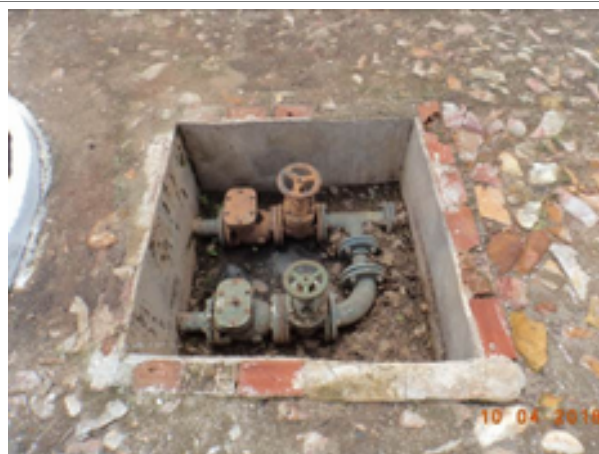
- Na ETE Granjeiro há caixas de inspeção ou passagem sem tampa ou grade de proteção (Anexo II – item 14; Fotos 5 e 6);
- Há caixas de inspeção/passagem sem tampa ou grade de proteção na área do reservatório RAP-01 (Anexo II – item 18; Fotos 7 e 8);
- Há sinais de infiltração na parede e no teto da casa de abrigo do quadro de comando da elevatória de água EEAT-01 (Anexo II – item 8; Foto 9);

**Foto 5** – ETE: caixa de inspeção/passagem sem tampa

**Foto 6** – ETE: caixa de inspeção/passagem sem tampa.

**Determinação D2** – A CAGECE deve realizar operação e manutenção adequada das unidades integrantes do sistema de abastecimento de água e esgotamento sanitário, visando corrigir as não conformidades descritas na constatação C2.

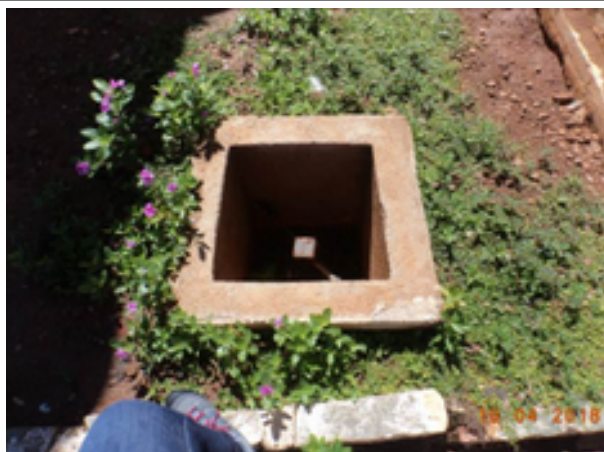
**Foto 7** – RAP-01: caixa de inspeção sem tampa.

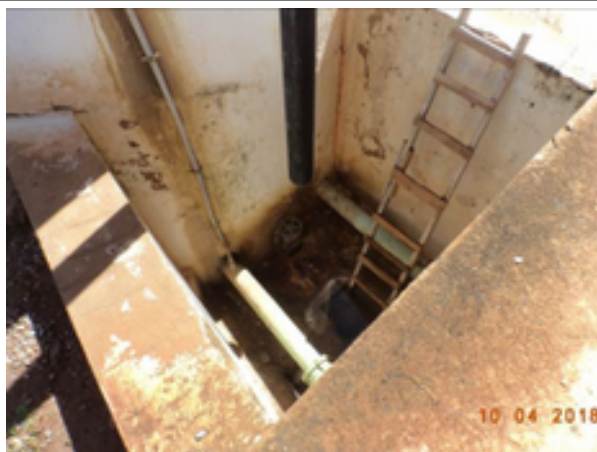
**Foto 8** – RAP-01: caixa do registro e da descarga de fundo sem tampa.

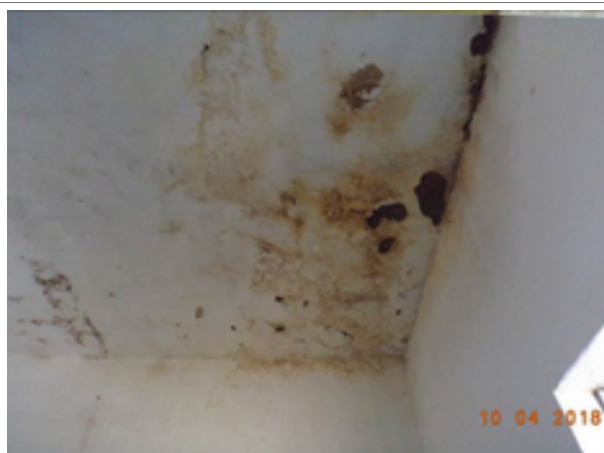
**Foto 9** – EEAT-01: sinais de infiltração no teto.

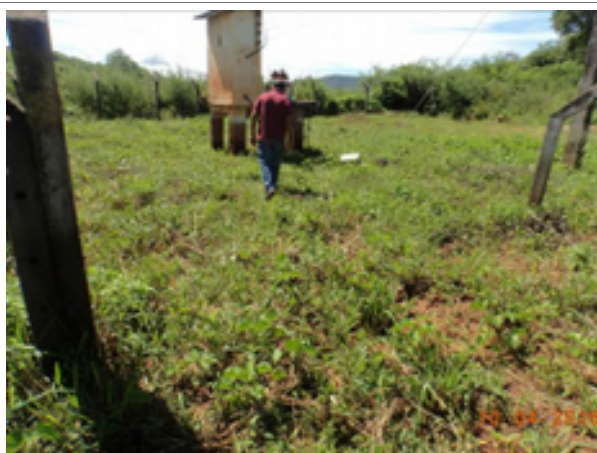
- A cerca de delimitação da área dos poços PT-01 e PT-02 está danificada (Anexo II – item 2; Foto 10);
- Os grupos geradores de energia elétrica das elevatórias de esgoto EEE-01 e EEE-02 não estão instalados (Anexo II – item 11; Fotos 11 e 12);

- Na área dos poços PT-01, PT-02 e PT-03 não existe placa indicando que aquela é uma área destinada à captação para abastecimento público (Anexo II – item 4; Fotos 10 e 16);

**Foto 10** – Captação: cerca de delimitação da área dos poços PT-01 e PT-02 danificada. Ausência de placa indicando que a área é destinada ao abastecimento público.

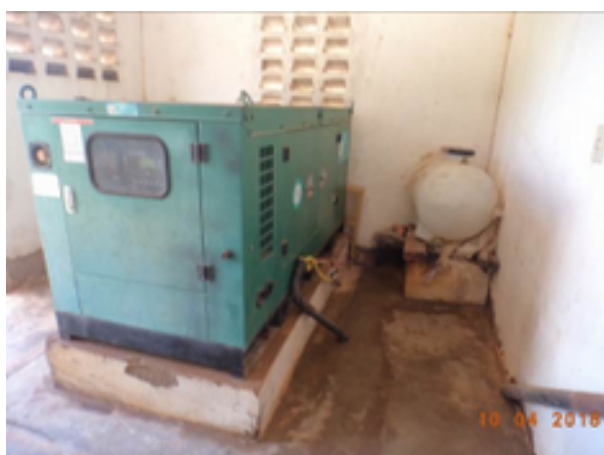
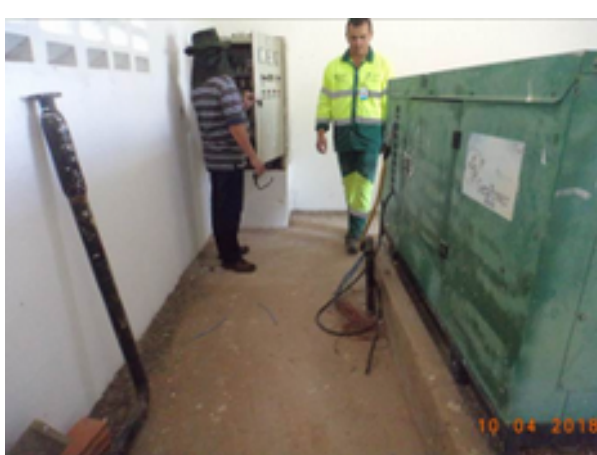
**Foto 11** – EEE-01: grupo gerador de energia não instalado.

**Foto 12** – EEE-02: grupo gerador de energia elétrica não instalado.

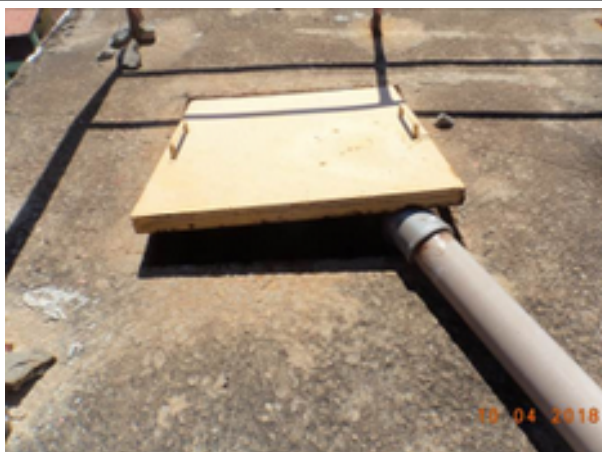
- A tampa de inspeção do reservatório REL-01 não garante vedação (Anexo II – item 17; Foto 13);
- Os poços PT-01, PT-02 e PT-03 não estão identificados (Anexo II – item 4; Fotos 14 a 16);

**Foto 13** – REL-01: tampa sem vedação.

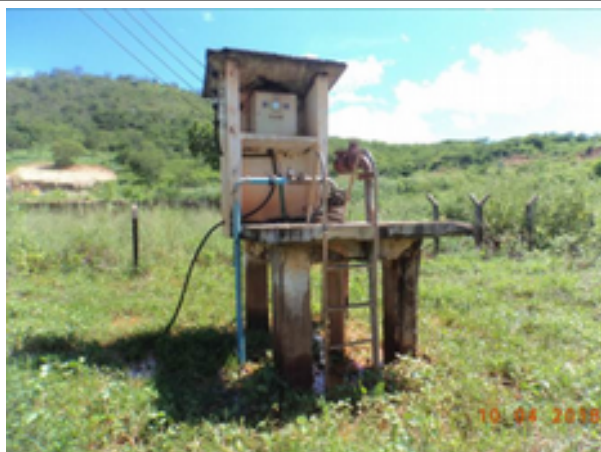
**Foto 14** – PT-01: sem identificação e estrutura da laje de proteção e do quadro de comando danificada.

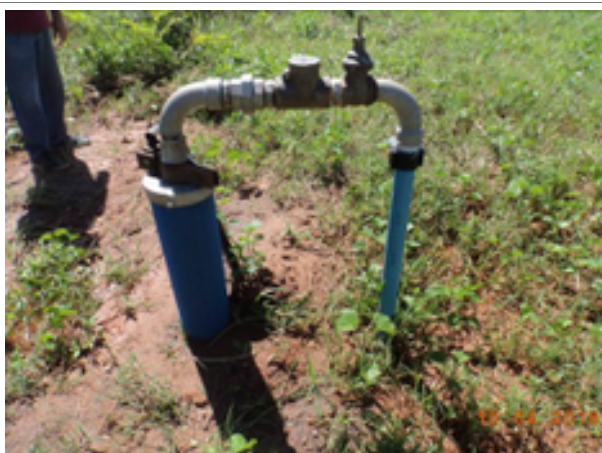
**Foto 15** – PT-02: sem identificação.

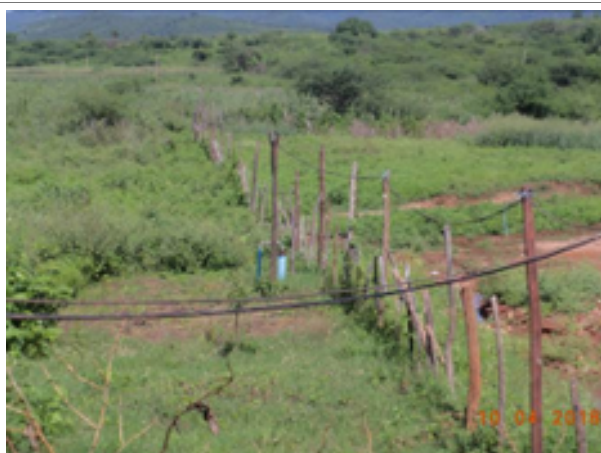
**Foto 16** – PT-03: sem identificação, iluminação e ausência de placa indicando que a área é destinada ao abastecimento público.

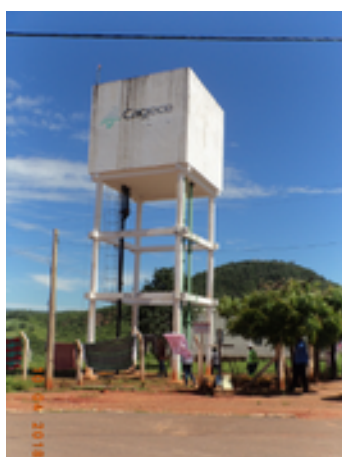
- O reservatório REL-01 está com pintura deteriorada (Anexo II – item 19; Foto 17);
- A estrutura da laje de proteção e do quadro de comando do poço PT-01 está danificada, com armaduras expostas e pintura deteriorada (Anexo II – item 1; Foto 18);

**Foto 17** – REL-01: pintura deteriorada.

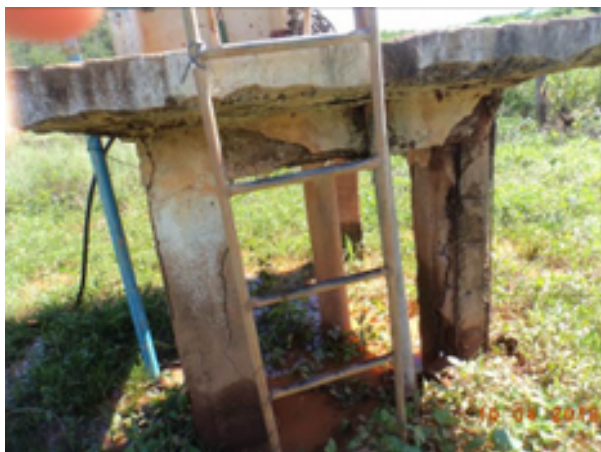
**Foto 18** – PT-01: estrutura da laje de proteção e do quadro de comando com armaduras expostas.

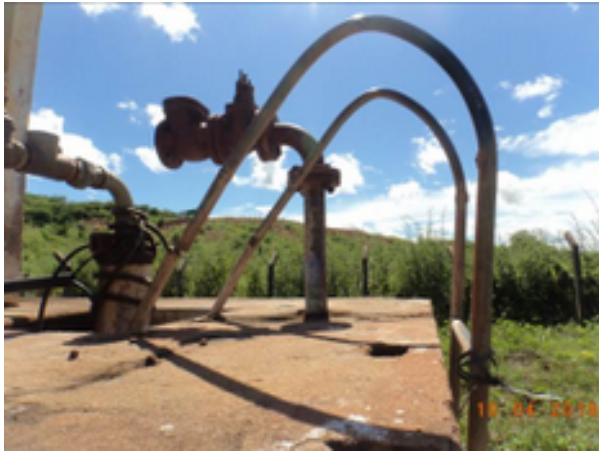
- A escada de acesso ao quadro de comando do poço PT-01 está sem fixação na base (Anexo II – item 1; Foto 19);
- As datas de validade da recarga e do teste hidrostático do extintor de incêndio da elevatória de água EEAT-01 estão vencidas (Anexo II – item 9; Foto 20).

**Foto 19** – PT-01: escada de acesso ao quadro de comando sem fixação adequada.

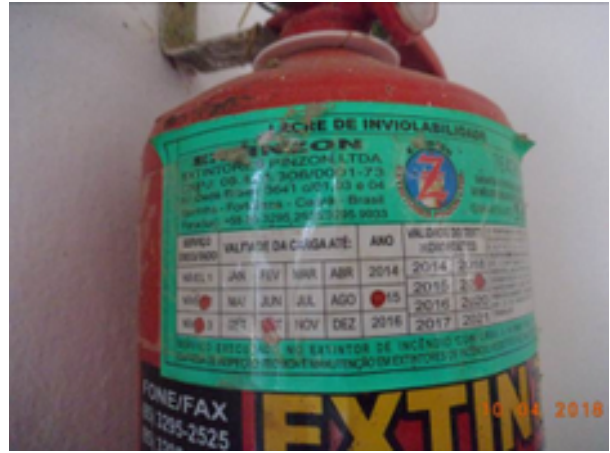
**Foto 20** – EEAT-01: datas de validade da recarga e do teste hidrostático do cilindro vencidas.

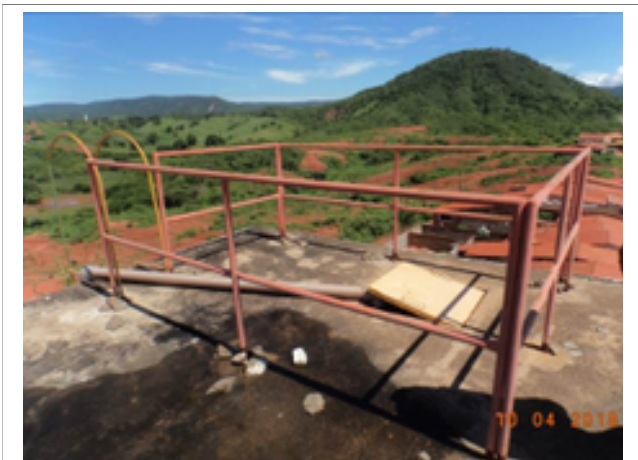
- A ETE Granjeiro não tem Licença de Operação da SEMACE (Anexo II – item 13);
- O guarda-corpo não está instalado em toda extensão da laje de cobertura do reservatório REL-01 (Anexo II – item 21; Foto 23).

**Foto 23** – REL-01: guarda-corpo não instalado em toda extensão da laje de cobertura do reservatório .

**R2** - A CAGECE procure instalar o guarda-corpo em toda a laje de cobertura do REL-01 do SAA de Granjeiro.
