**RELATÓRIO DE FISCALIZAÇÃO
RF/CSB/010/2018
(PCSB/CSB/0031/2018)**

**Assunto: Fiscalização do Sistema de Abastecimento
de Água do Município de Cariré**

COORDENADORIA DE SANEAMENTO BÁSICO

Junho/2018

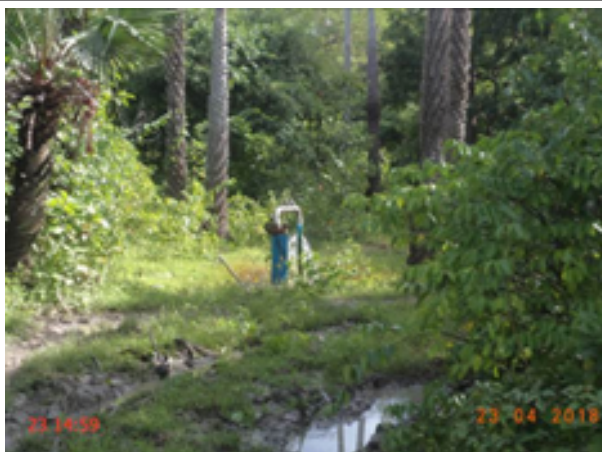
- Não existe iluminação na área dos poços PT-07 e PT-08 (Anexo II – item 4; Fotos 1 e 2);
- Não existe lâmpada instalada na casa de abrigo do quadro de comando dos poços PT-05 e PT-06 (Anexo II – item 4; Fotos 3 e 4);
- A laje de cobertura do poço de reunião PR-01 está danificada (Anexo II – item 31; Foto 5);
- As calhas de saída de água dos filtros F-01 e F-02 estão sem tampa (Anexo II – Item 13; Foto 6);
- Na elevatória EEAT-01, apenas uma das bombas está instalada (Anexo II – item 17; Foto 7).

Foto 1 – PT-07: Área sem iluminação/Vazamento na tubulação do poço.

- A pintura da casa de abrigo do quadro de comando do poço PT-06 está danificada (Anexo II – item 2; Foto 4);
- Ocorre vazamento na tubulação do poço PT-07 (Anexo II – item 5; Foto 1);

Determinação D1 – A CAGECE deve cumprir as normas técnicas e os procedimentos estabelecidos para a implantação das instalações dos sistemas de abastecimento de água e de esgotamento sanitário, visando corrigir as não conformidades descritas na constatação C1.

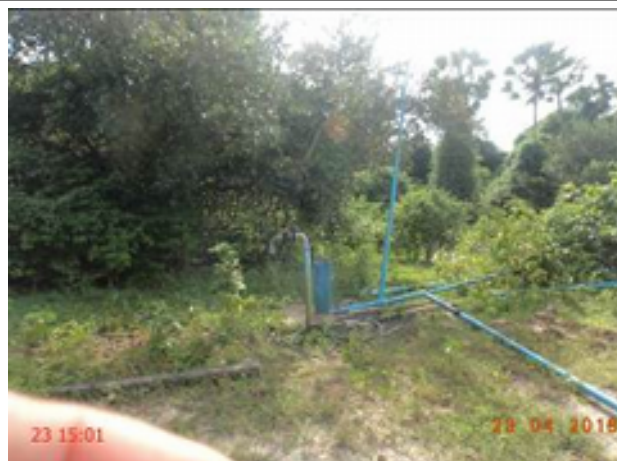
Foto 2 – PT-08: Área sem iluminação. Bomba furtada.

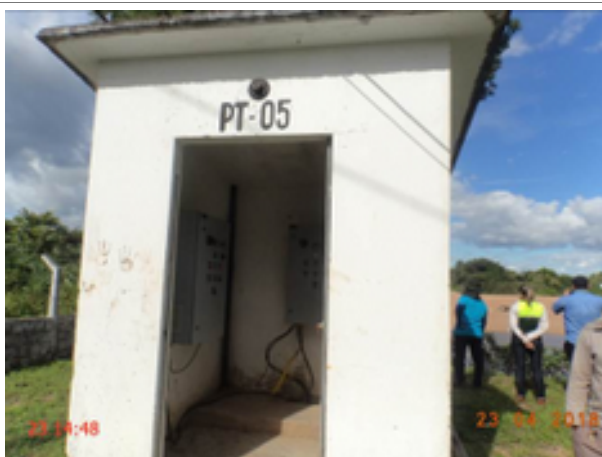
Foto 3 – PT-05: casa de abrigo do QC sem lâmpada instalada.

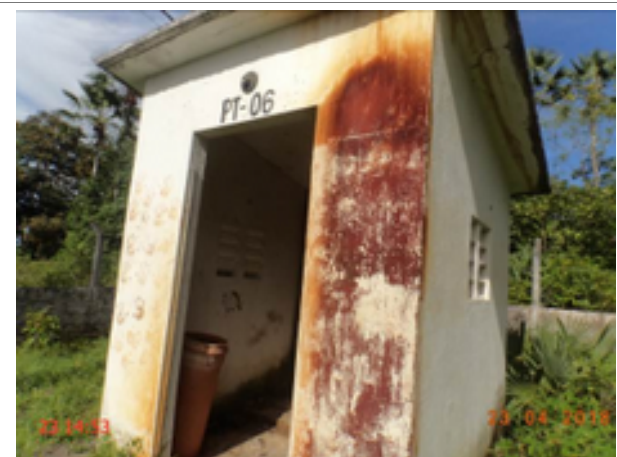
Foto 4 – PT-06: casa de abrigo do QC sem lâmpada instalada/Pintura da casa de abrigo deteriorada.

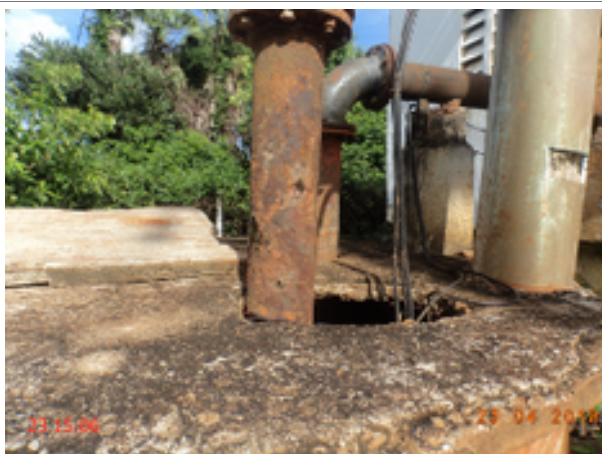
Foto 5 – PR-01: laje de cobertura danificada.

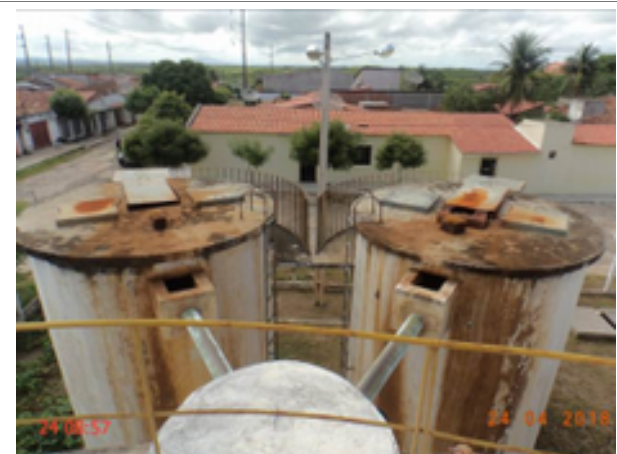
Foto 6 – ETA/Filtração: F-01 e F-02 estão com pintura deteriorada, Tampas de inspeção com corrosão e sem vedação e as calhas de saída de água sem tampa.

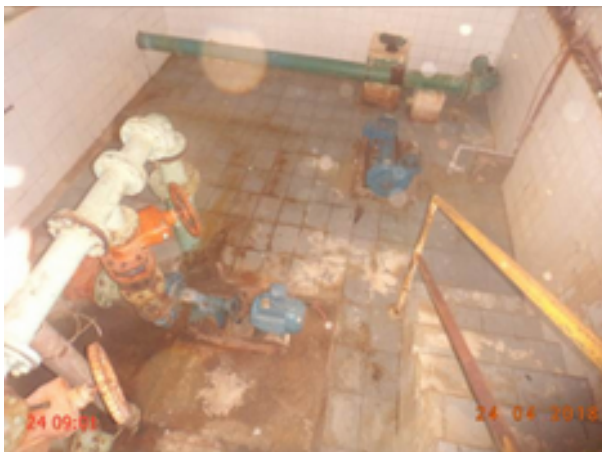
Foto 7 – EEAT-01: apenas uma bomba instalada.

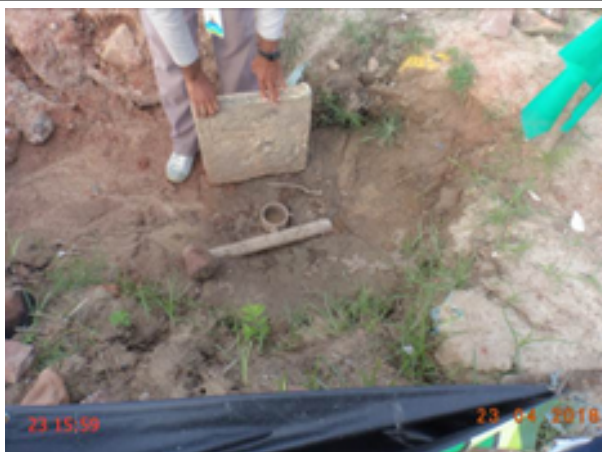
- O registro de descarga localizado na Rua Sebastião Miranda, Próximo ao Posto Leão, está instalado sem caixa e tampa de proteção (Anexo II – item 25; Foto 8);
- A tampa de inspeção do reservatório RAP-01 não garante vedação (Anexo II – item 26; Foto 9);

Foto 8 – RDA: registro de descarga instalado sem caixa e tampa de proteção na Rua Sebastião Miranda, Próximo ao Posto Leão.

Determinação D2 – A CAGECE deve realizar operação e manutenção adequada das unidades integrantes do sistema de abastecimento de água e esgotamento sanitário, visando corrigir as não conformidades descritas na constatação C2.

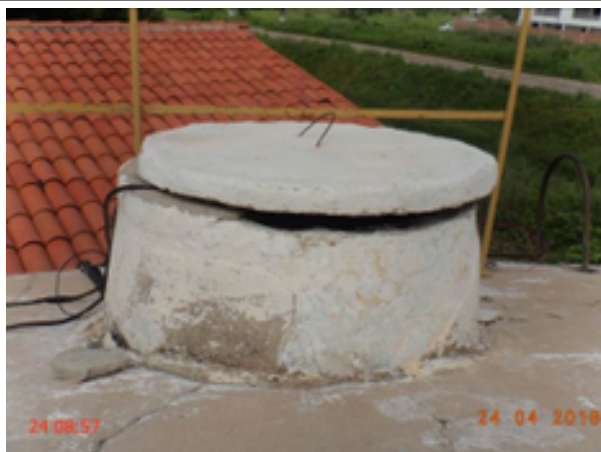
Foto 9 – RAP-01: tampa de inspeção sem vedação.

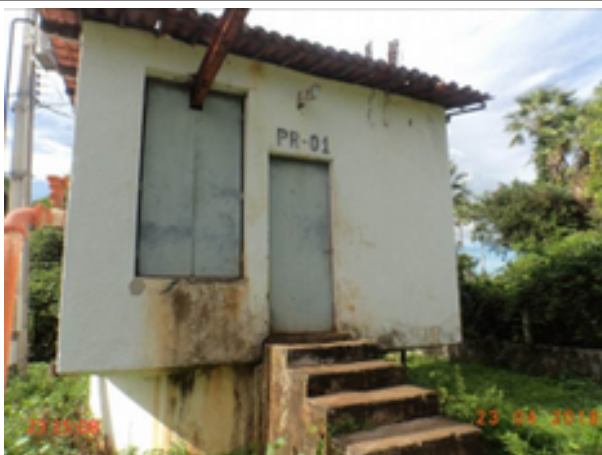
- A elevatória EEAB-01 não está identificada (Anexo II – item 18; Foto 10);
- Na adutora de água bruta, há uma caixa de inspeção sem tampa/grade de proteção localizada dentro da área do poço de reunião PR-01 (Anexo II – item 1; Foto 11);

Foto 10 – EEAB-01: sem identificação.

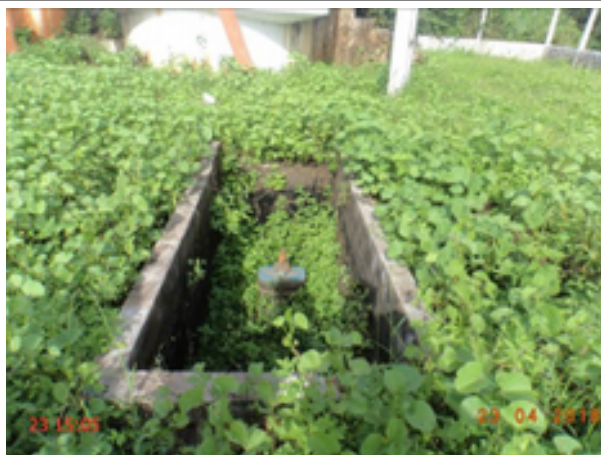
Foto 11 - AAB: caixa de inspeção sem tampa ou grade de proteção.

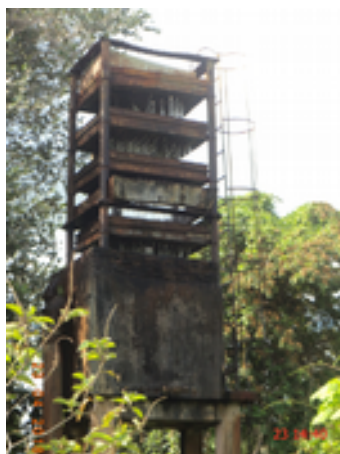
- A escada de acesso ao aerador está em processo de corrosão (Anexo II – item 9; Foto 12);
- Na Loja de Atendimento da Cagece, o extintor de incêndio está com as datas de validade da recarga e do teste do cilindro vencidas (Anexo II – item 7; Foto 13);

- As bandejas do aerador estão em processo de corrosão (Anexo II – item 10; Foto 12);
- A pintura do aerador está deteriorada (Anexo II – item 10; Foto 12);

Foto 12 – Aerador: pintura deteriorada, bandejas e escada de acesso em processo de corrosão.

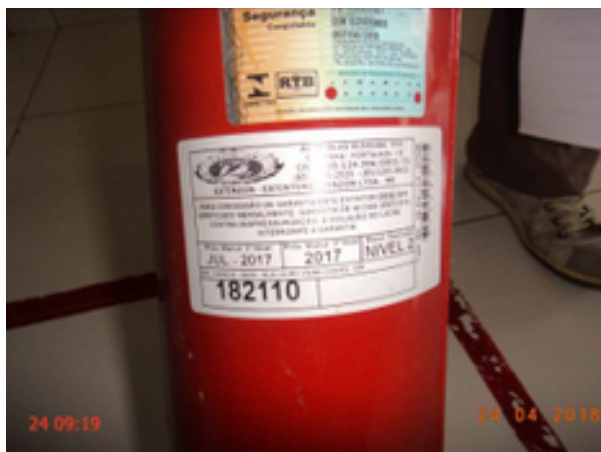
Foto 13 – Escritório: extintor de incêndio com datas da validade da recarga e do teste hidrostático vencidas.

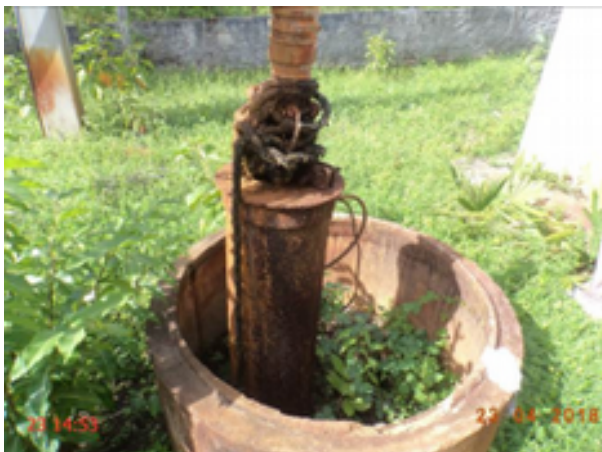
- A proteção do poço PT-06 está em processo de corrosão (Anexo II – item 5; Foto 14);
- O poço PT-08 está sem bomba (Anexo II – item 5; Foto 15);
- A última limpeza e desinfecção dos reservatórios foi realizada em setembro/2016, portanto há mais de 6 (seis) meses (Anexo II – item 29; Foto 16);

Foto 14 – PT-06: proteção em processo de corrosão.

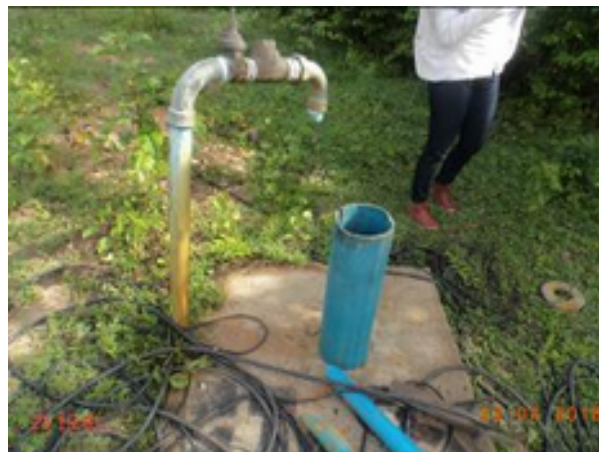
Foto 15 – PT-08: Área sem iluminação e sem bomba.

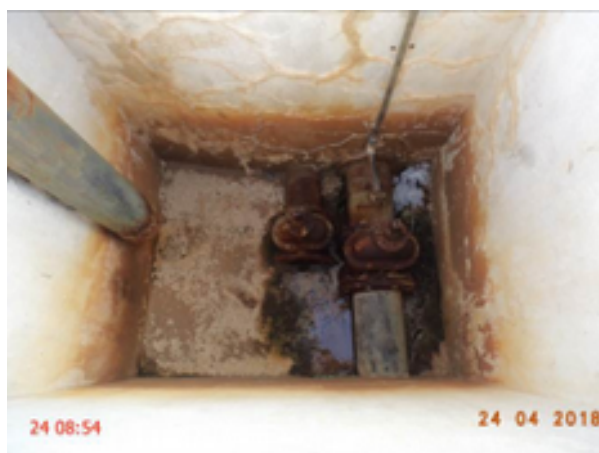
- O registro da descarga de fundo do reservatório RAP-01 está sem vedação (Anexo II – item 30; Foto 17);
- A escada de acesso ao reservatório REL-01 está em processo de corrosão (Anexo II – item 28; Foto 18);

Foto 17 – RAP-01: registro sem vedação.

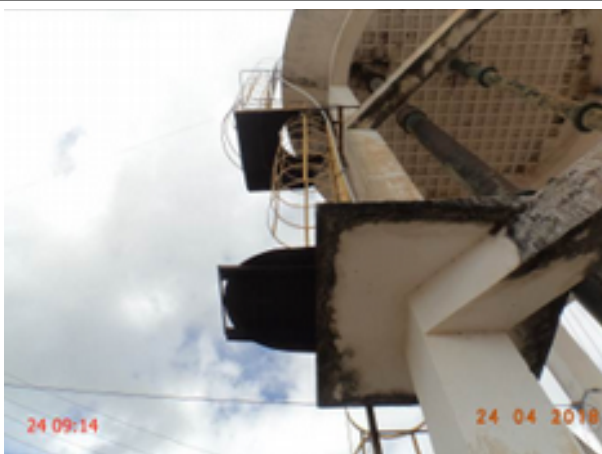
Foto 18 – REL-01: escada em processo de corrosão.

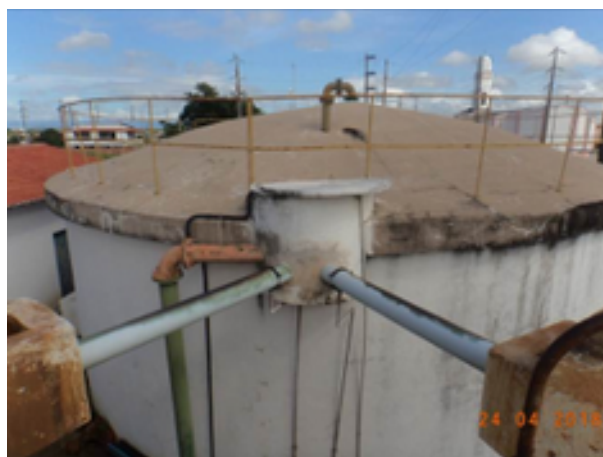
- Os reservatórios RAP-01 e REL-01 estão com pintura deteriorada (Anexo II – item 27; Fotos 19 e 20);
- O poço de reunião PR-01 está com pintura e reboco deteriorados (Anexo II – item 27; Foto 21);

Foto 19 – RAP-01: pintura deteriorada.

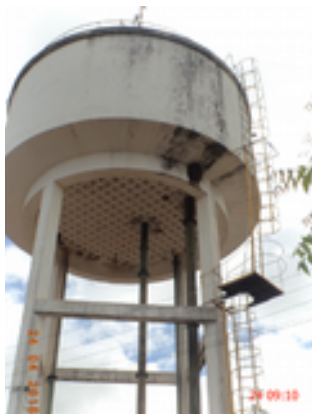
Foto 20 – REL-01: pintura deteriorada

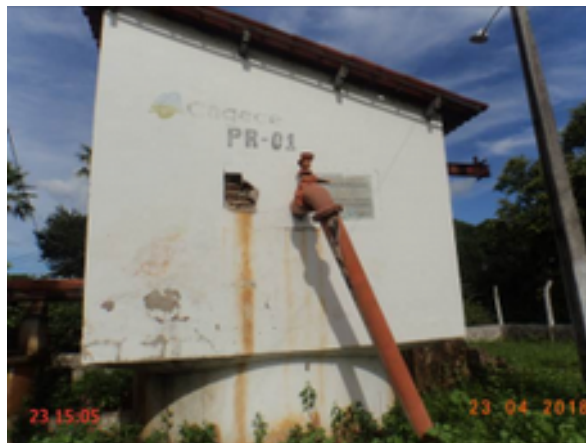
Foto 21 – PR-01: pintura e reboco deteriorados.

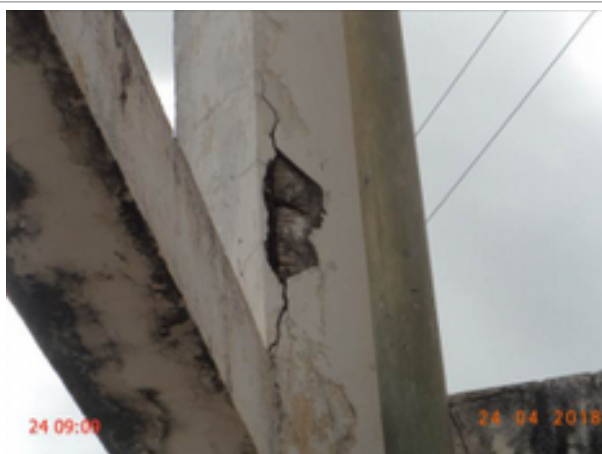
- Há armaduras expostas no reservatório REL-01 (Anexo II – item 27; Foto 22);
- Na elevatória EEAT-01, o extintor de incêndio está com as datas de validade da recarga e do teste do cilindro vencidas (Anexo II – item 21; Foto 23);

Foto 22 – REL-01: armaduras expostas

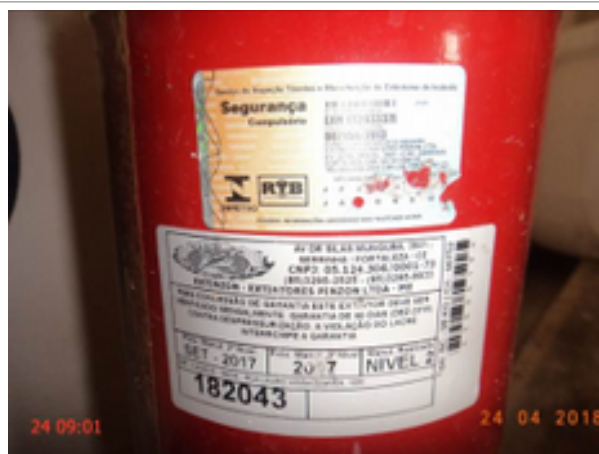
Foto 23 – EEAT-01: extintor de incêndio com datas de validade da recarga e do teste hidrostático vencidas.

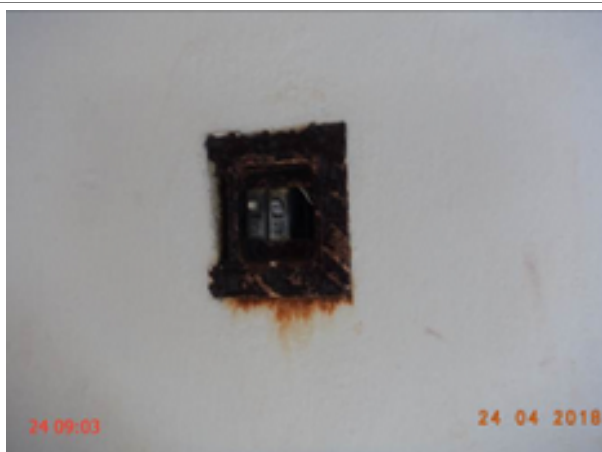
- Na casa de química, o quadro dos disjuntores está sem tampa (Anexo II – item 11; Foto 24);

Foto 24 – ETA/Casa de Química: quadro dos disjuntores sem tampa.

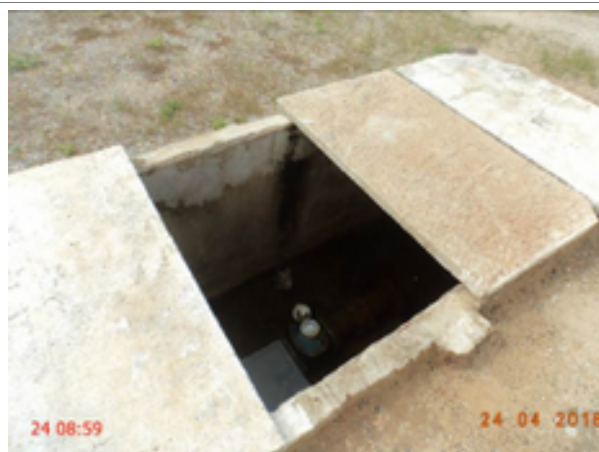
- A caixa do medidor instalado entre os reservatórios está sem tampa e alagada (Anexo II – item 16; Foto 25);
- A caixa de descarga de fundo da torre de nível está sem tampa ou grade de proteção (Anexo II – item 16; Foto 26);

Foto 25 – ETA: caixa do medidor proporcional sem tampa e alagada.

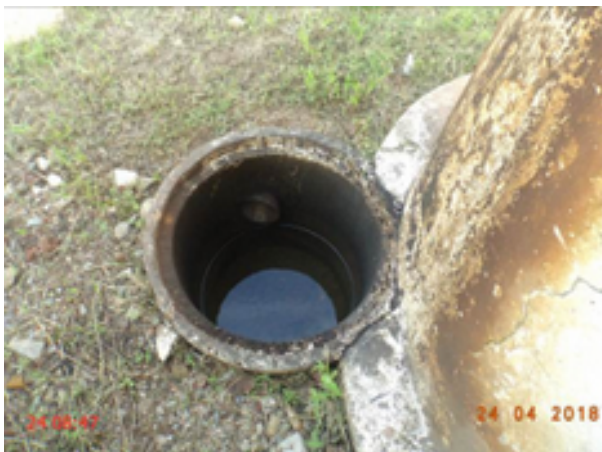
Foto 26 – ETA: caixa da descarga de fundo da torre de nível sem tampa ou grade de proteção.

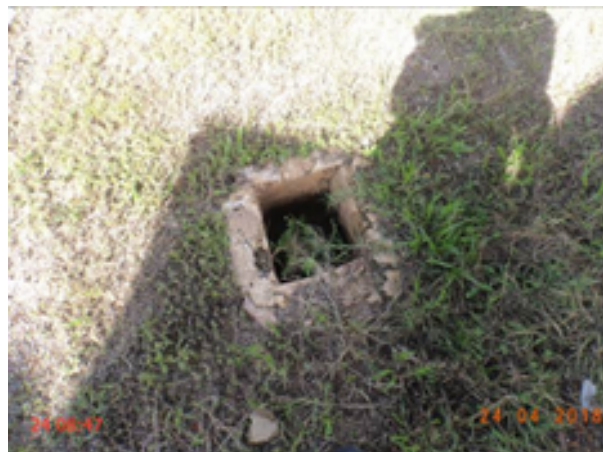
- Há uma caixa de inspeção sem tampa ou grade de proteção próximo à torre de nível (Anexo II – item 16; Foto 27);
- O lavatório do laboratório da Cagece está em processo de corrosão.

Foto 27 – ETA: caixa de inspeção localizada próximo à torre de nível sem tampa ou grade de proteção.

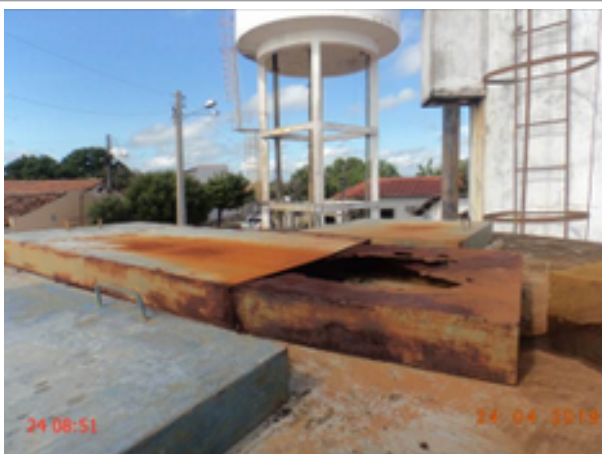
- As tampas dos filtros F-01 e F-02 estão em processo de corrosão e não garantem vedação (Anexo II – item 14; Fotos 28 e 29);
- Os filtros F-01 e F-02 estão com pintura deteriorada (Anexo II – item 12; Foto 30);

Foto 28 – F-01: tampa de inspeção em processo de corrosão e sem vedação.

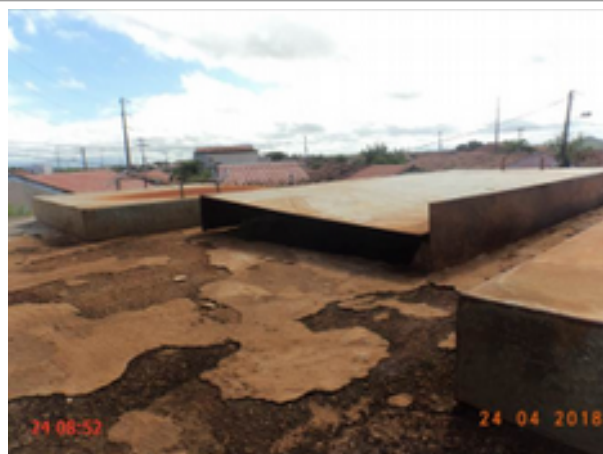
Foto 29 – F-02: tampa de inspeção em processo de corrosão e sem vedação.

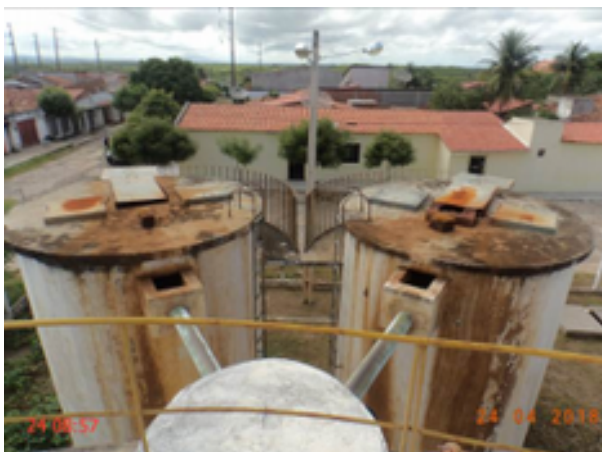
Foto 30 – ETA/Filtração: F-01 e F-02 calha de saída de água sem tampa/Pintura deteriorada/Tampas de inspeção em corrosão e sem vedação.

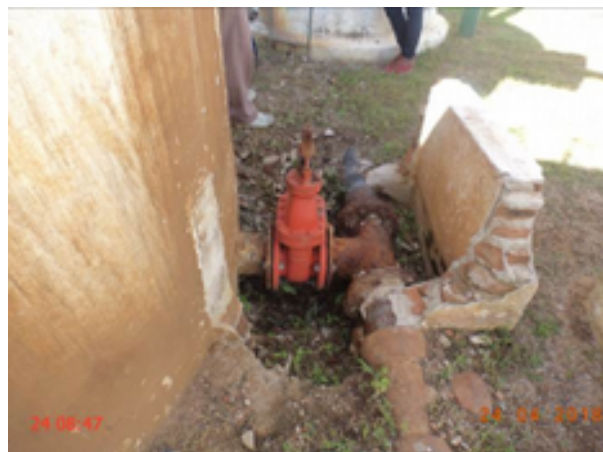
- As caixas dos registros dos filtros F-01 e F-02 estão danificadas (Anexo II – item 12; Fotos 31 e 32);
- A lâmpada da elevatória EEAT-01 e a lâmpada da casa de abrigo da elevatória EEAB-01 não estão acendendo (Anexo II – item 19; Fotos 33 e 34);

Foto 31 – F-01: caixa do registro do filtro danificada.

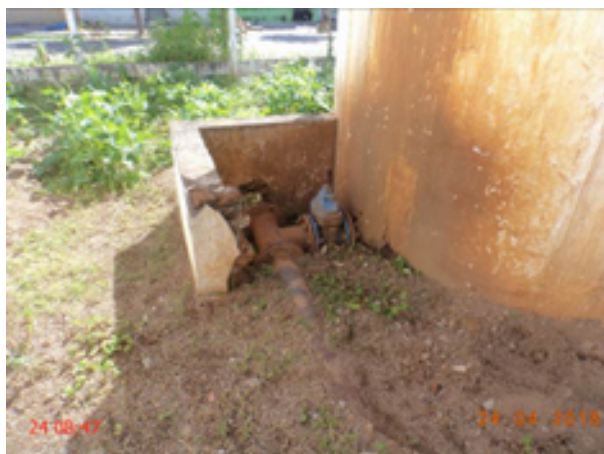
Foto 32 – F-02: caixa do registro do filtro danificada.

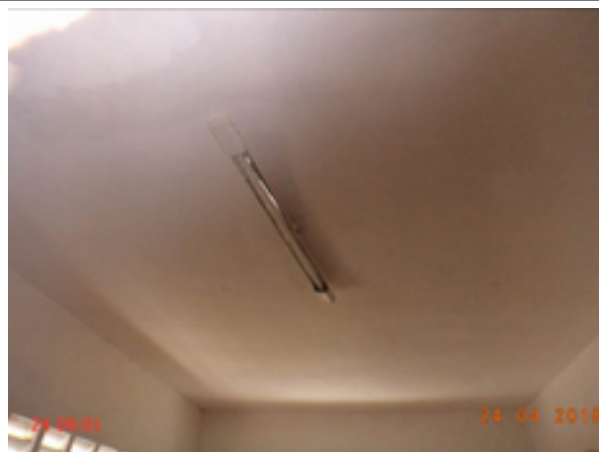
Foto 33 – EEAT-01: lâmpada não acende.

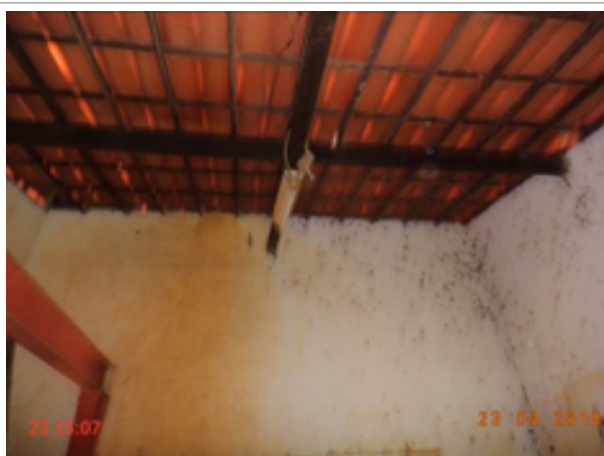
Foto 34 – EEAB-01: lâmpada da casa de abrigo do quadro de comando não acende.

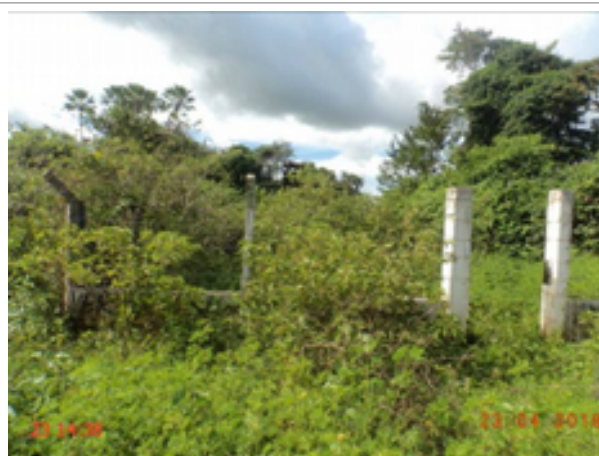
- Não existe portão na área de delimitação do aerador (Anexo II – item 10; Foto 35);
- Há vegetação excessiva na área do aerador (Anexo II – item 10; Foto 35);

Foto 35 – Aerador: vegetação excessiva e ausência de portão na área de delimitação.

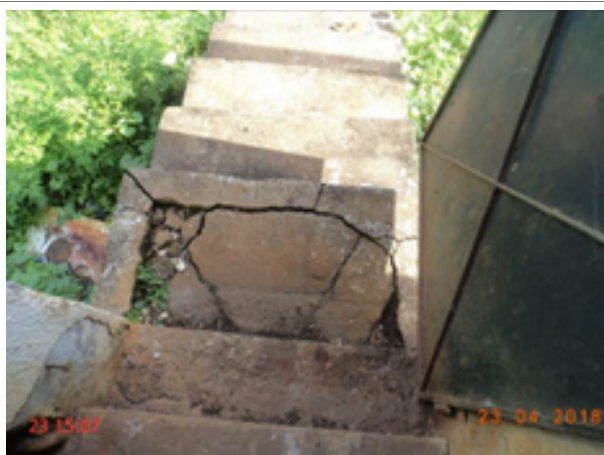
- A escada de acesso à casa de abrigo do quadro de comando da elevatória EEAB-01 está com um degrau danificado (Anexo II – item 20; Foto 36);
- Na parede da elevatória EEAT-01 há sinais de infiltração e a pintura está deteriorada (Anexo II – item 20; Foto 37);

Foto 36 – EEAB-01: escada de acesso da casa de abrigo do QC com degrau danificado.

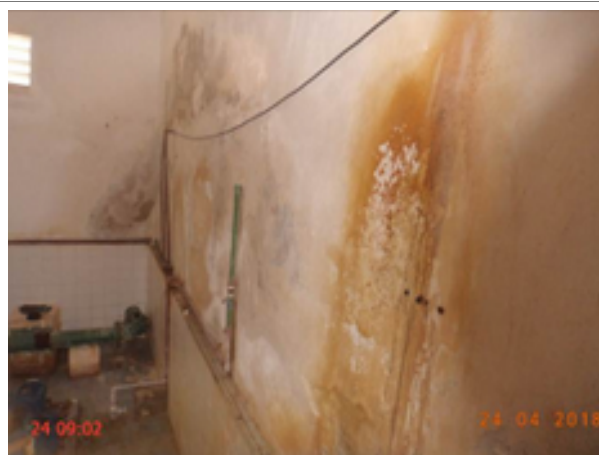
Foto 37 – EEAT-01: pintura deteriorada e sinais de infiltração na parede.

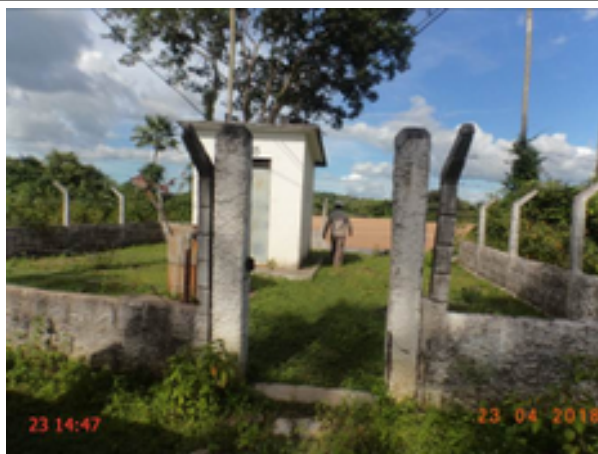
- O muro de delimitação da área do poço PT-05 está danificado (Anexo II – item 3; Foto 38);
- Não existe portão na área de delimitação do poço PT-05 (Anexo II – item 3; Foto 39).

Foto 39 – PT-05: área de delimitação sem portão.

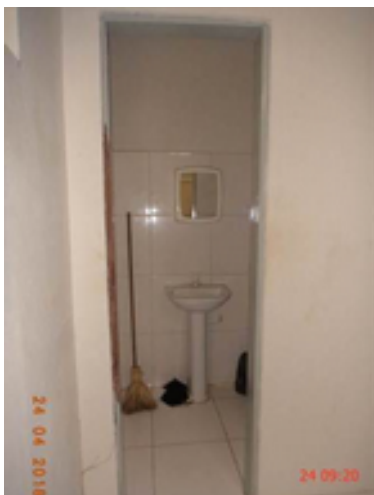
- Na Loja de atendimento da Cagece, o banheiro está sem porta (Anexo II – item 6; Foto 40).

Foto 40 – Loja de atendimento da Cagece: banheiro sem porta.

Determinação D3 – A CAGECE deve dispor de estrutura adequada para atender às solicitações e reclamações dos usuários, visando corrigir a não conformidade descrita na constatação C3.

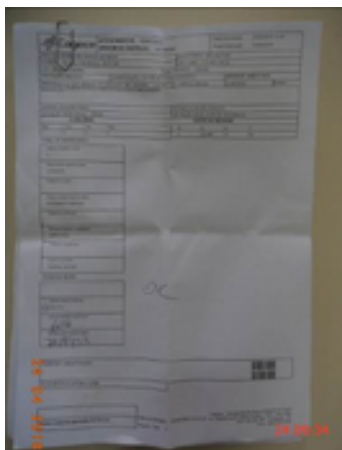
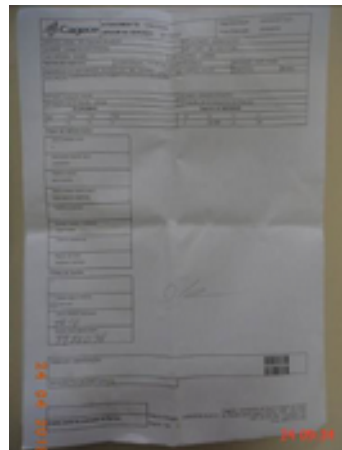
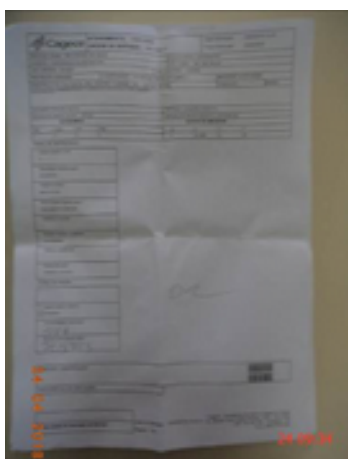
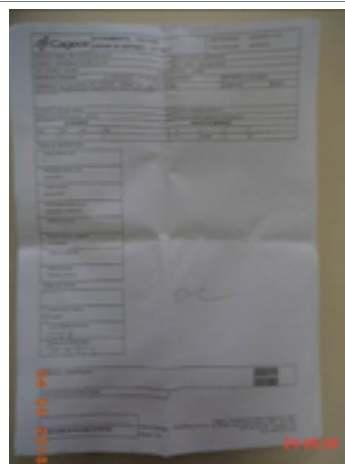
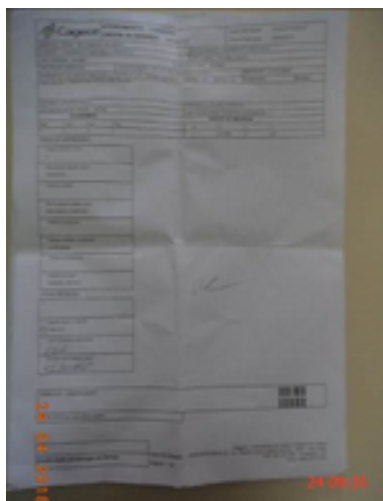
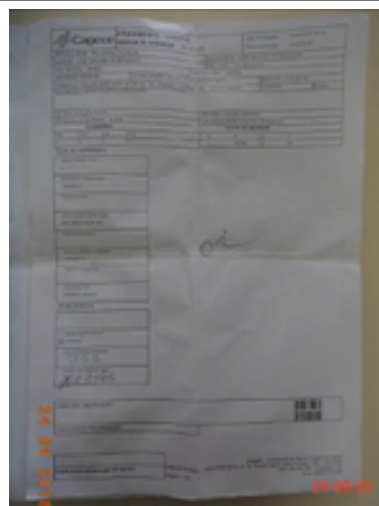
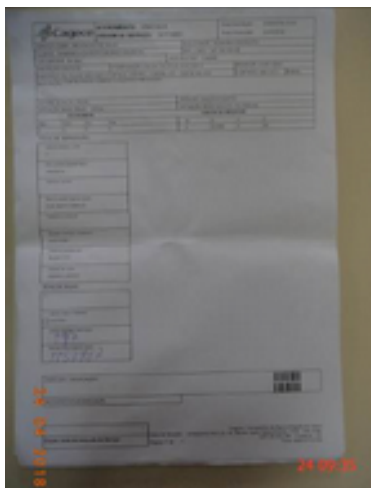
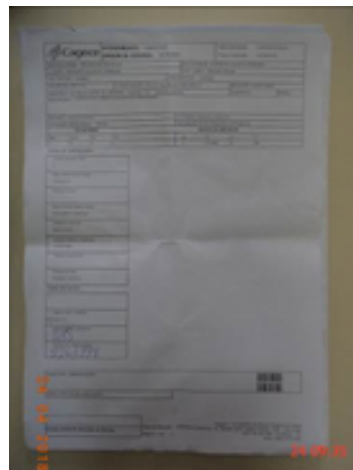
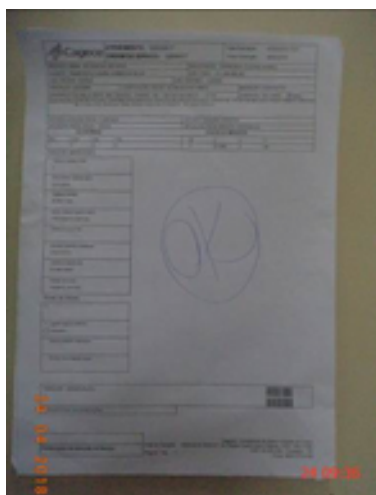
- Das 20 (vinte) ordens de serviços selecionadas aleatoriamente na Loja de Atendimento da Cagece de Cariré, 09 (nove) (OS nº 34176940, OS nº 34175727, OS nº 34175817, OS nº 34170827, OS nº 34161128, OS nº 34174883, OS nº 34160691, OS nº 32812248 e OS nº 32806977), foram preenchidas incorretamente, sem a data da execução do serviço (Anexo II – item 8; Fotos 41 a 49).

Foto 41 – Ordem de Serviço: OS n°34176940 sem data de execução do serviço.

Foto 42 – Ordem de serviço: OS n° 34175727 sem data de execução do serviço.

Foto 43 – Ordem de serviço: OS n° 34175817 sem data de execução do serviço.

Foto 44 – Ordem de Serviço: OS n° 34170827 sem data de execução do serviço.

Foto 45 – Ordem de Serviço: OS n° 34161128 sem data de execução do serviço.

Foto 46 – Ordem de Serviço: OS n° 34174883 sem data de execução do serviço.

Foto 47 – Ordem de Serviço: OS nº 34160691 sem data de execução do serviço.

Foto 48 – Ordem de Serviço: OS nº 32812248 sem data de execução do serviço.

Foto 49 – Ordem de Serviço: OS nº 32806977 sem data de execução do serviço

Determinação D4 – A CAGECE deve manter organizada e atualizada toda a informação na forma exigida pela legislação, visando corrigir a não conformidade descrita na constatação C4.

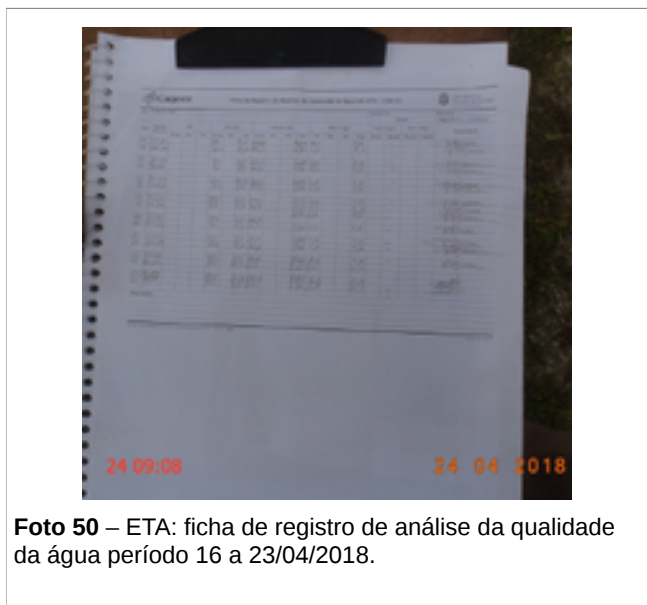
De acordo com a Ficha de Registro de Análises da Qualidade de Água em ETA, no período de 16 a 23 de abril de 2018, no SAA de Cariré, o parâmetro turbidez estava fora do padrão estabelecido pela Portaria 2.914/2011 (Anexo II – item 22; Foto 50).
