**RELATÓRIO DE FISCALIZAÇÃO
RF/CSB/016/2018
(PCSB/CSB/0064/2018)**

Assunto: Fiscalização dos Sistemas de Abastecimento de Água da Sede do Município de Aracoiaba e Localidades de Arraial Santa Isabel, Baixio, Capivara, Encosta, Ideal, Jenipapeiro, Lagoa de São João e Vazantes.

COORDENADORIA DE SANEAMENTO BÁSICO

Agosto/2018

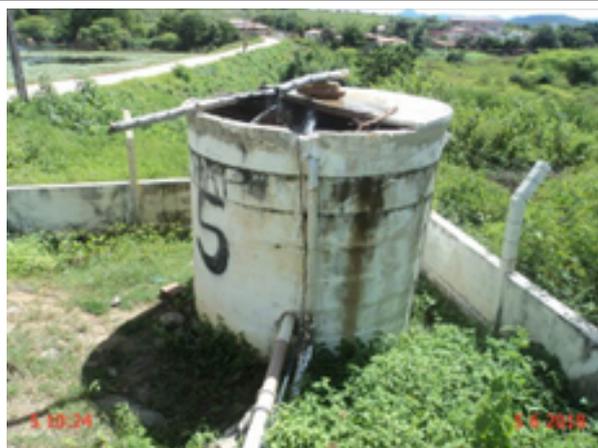
Foto 8 – RAP-05 (Sede): pintura deteriorada/laje de cobertura danificada/ausência de tubulação de ventilação/identificação pouco visível.

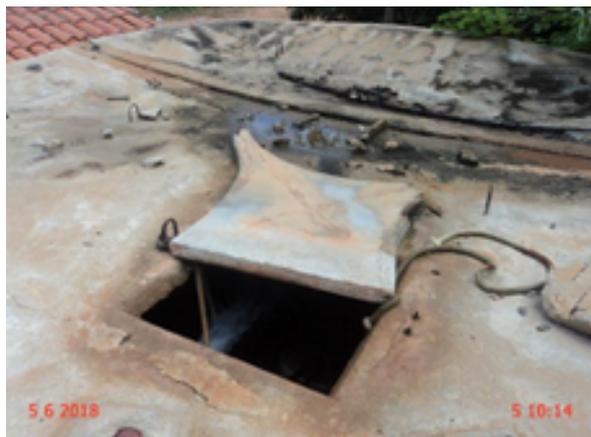
Foto 9 – RAP-06 (Sede): tampa de inspeção aberta/acúmulo de água na laje de cobertura/ausência de tubulação de ventilação.

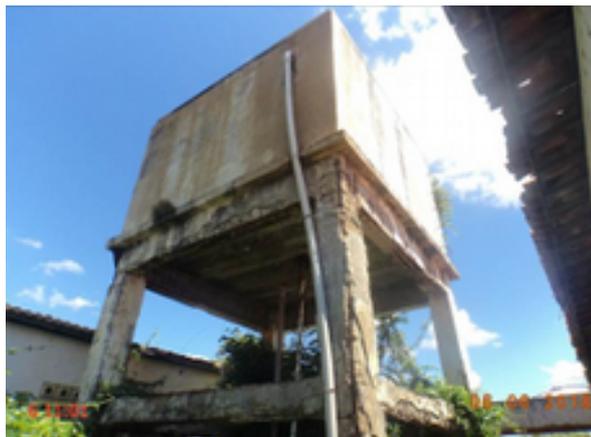
Foto 10 – REL-Prefeitura (Ideal): sem identificação, pintura deteriorada, escada em processo de corrosão, armaduras expostas, sem guarda-corpo, sem para-raios e lâmpada de sinalização noturna.

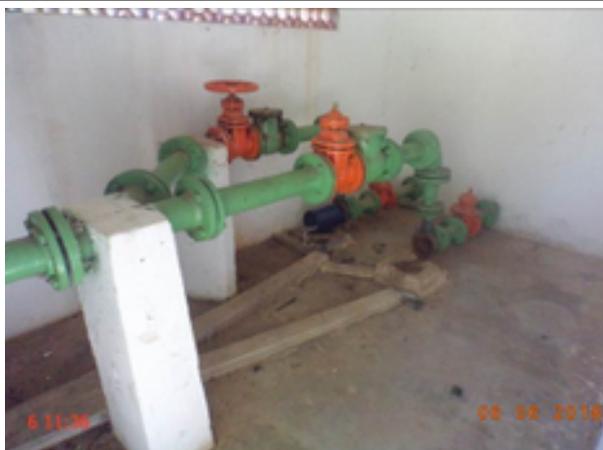
Foto 11 – EEAT-02 (Capivara): ausência de bomba reserva.

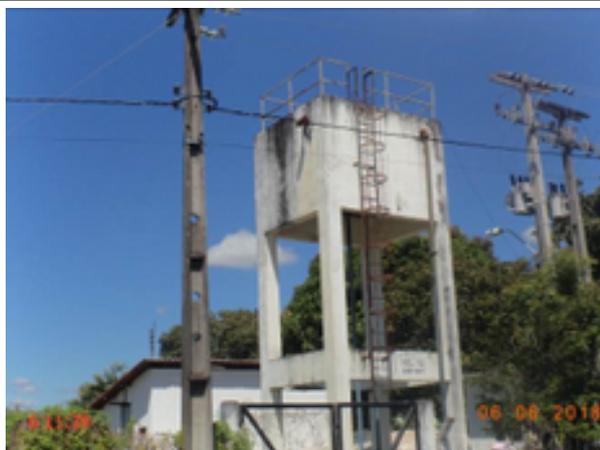
Foto 12 – REL-02 (Capivara): pintura deteriorada, escada de acesso em processo de corrosão, ausência de para-raios e lâmpada com sinalização noturna de obstáculos.

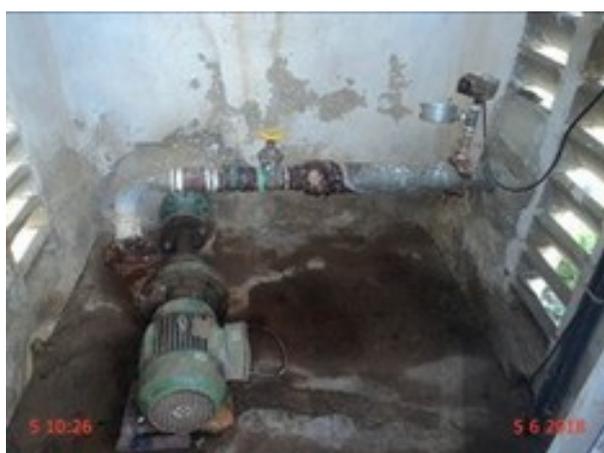
Foto 13 - EERD-01 (Sede): sem bomba reserva.

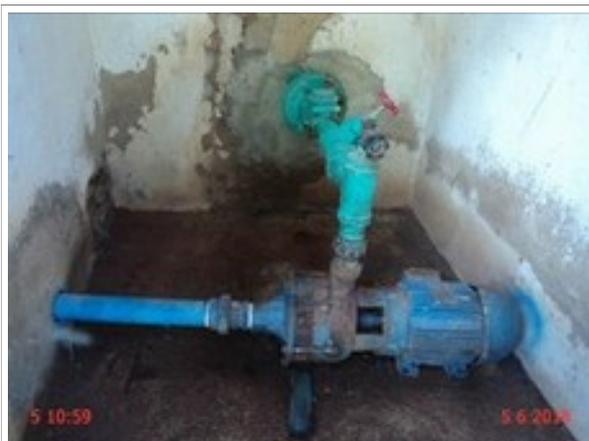
Foto 15 - EERD-03 (Sede): vazamento na tubulação/sem bomba reserva.

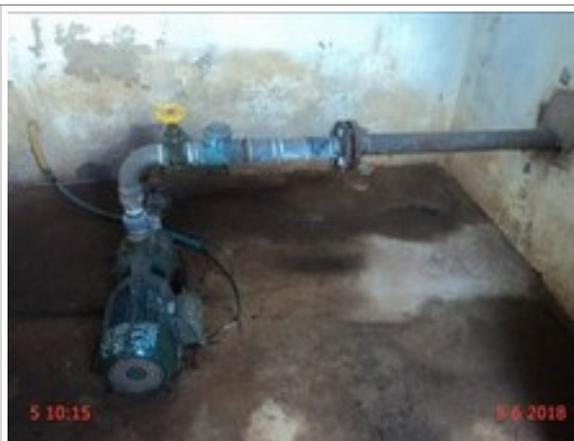
Foto 16 - EERD-04 (Sede): vazamento na tubulação/sem bomba reserva.

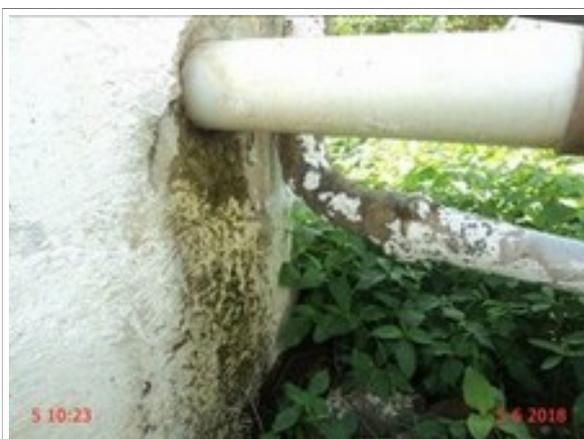
1. Ocorre vazamento na tubulação de saída de água do reservatório RAP-05, do SAA da Sede de Aracoiaba (Anexo II – item 26; Foto 17);
2. A lâmpada da casa de abrigo do quadro de comando da elevatória EERD-04, do SAA da Sede de Aracoiaba, não está acendendo (Anexo II – item 12; Foto 18);

Foto 17 – RAP-05: vazamento na tubulação de saída de água.

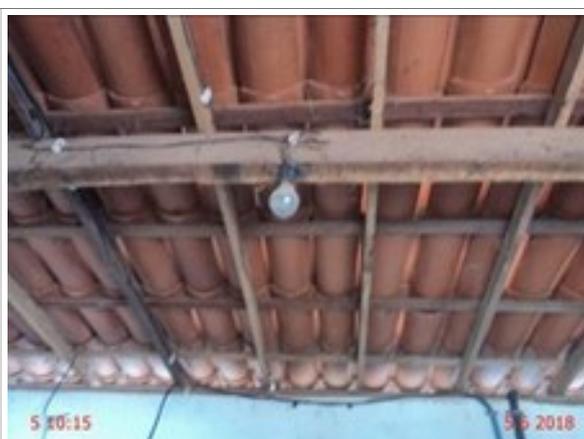
Foto 18 - EERD-04: lâmpada da casa de abrigo não acende.

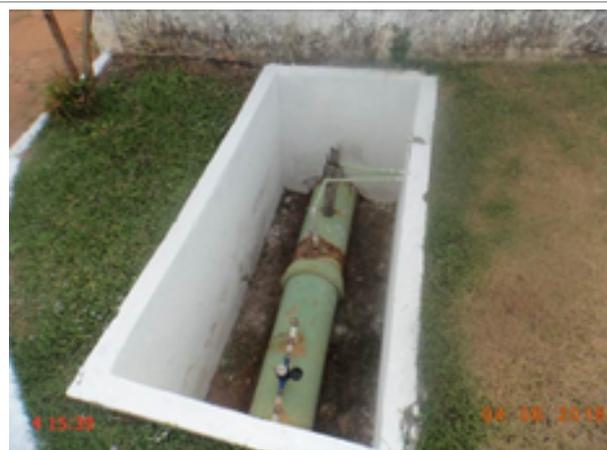
Foto 19 – ETA (Sede): caixa do medidor proporcional sem tampa ou grade de proteção.

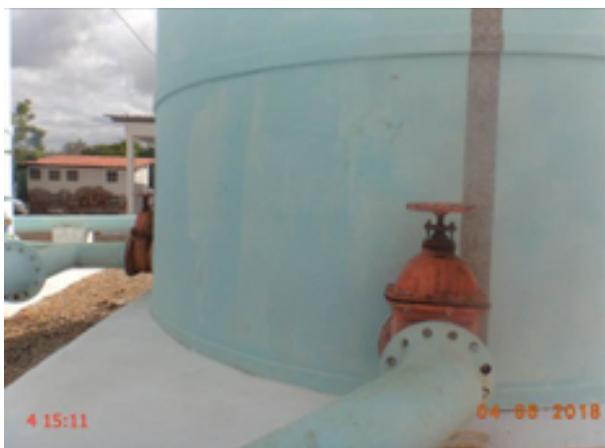
5. As tampas dos filtros F-02, F-03 e F-04, do SAA da Sede de Aracoiaba, não garantem vedação (Anexo II – item 9; Fotos 21 e 22);
6. Ocorre vazamento no registro do filtro F-01, do SAA da Sede de Aracoiaba (Anexo II – item 10; Foto 23);

Foto 23 – ETA/F-01 (Sede): vazamento no registro

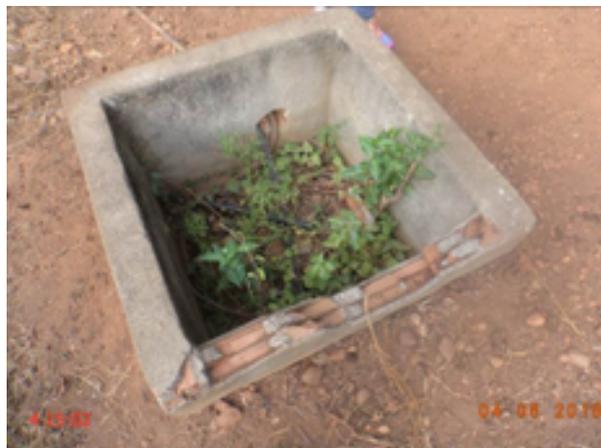
Foto 24 - AAB (Sede): caixa de inspeção sem tampa ou grade de proteção.

Na adutora de água bruta, do SAA da Sede de Aracoiaba, há uma caixa de inspeção sem tampa ou grade de proteção.	
A adutora, no período analisado, esteve isenta de vazamentos?(ver RECOP e verificar causas).	<input checked="" type="radio"/> SIM <input type="radio"/> NÃO <input type="radio"/> N/A
CSB - Adução de Água Tratada	
Existem componentes instalados na adutora, como ventosas, registros de descarga, manobras, TAU, etc? (anotar quais e a quantidade vistoriada).	<input type="radio"/> SIM <input type="radio"/> NÃO <input checked="" type="radio"/> N/A

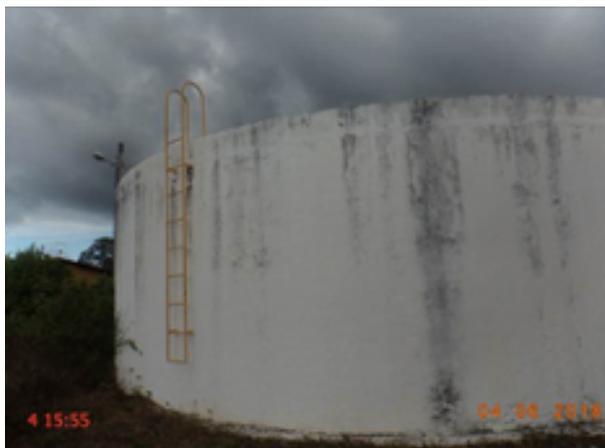
10. Não existe tela de proteção na tubulação de ventilação do reservatório RAP-02, do SAA da Sede de Aracoiaba (Anexo II – item 20; Foto 32);
11. Os reservatórios RAP-02, RAP-03, RAP-05, RSE-02 e REL-02, do SAA da Sede de Aracoiaba, estão com pintura deteriorada (Anexo II – item 23; Fotos 33 a 37);

Foto 33 – RAP-02 (Sede): pintura deteriorada/sem identificação.

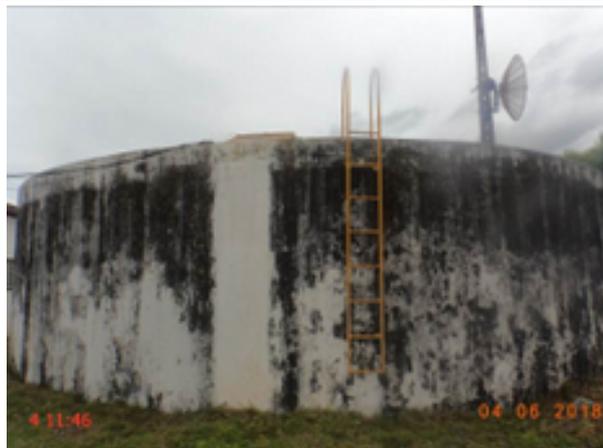
Foto 34 – RAP-03: pintura deteriorada/sem identificação.

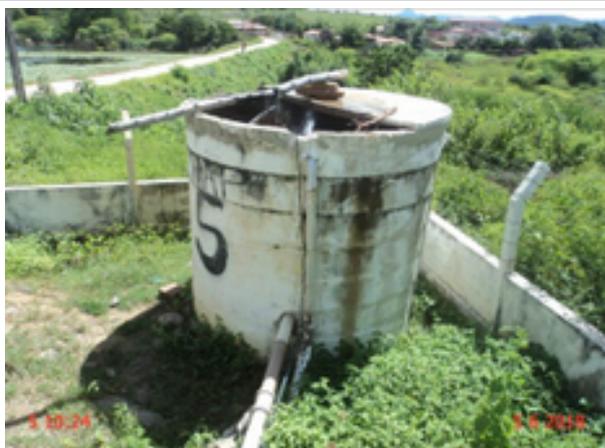
Foto 35 – RAP-05 (Sede): pintura deteriorada/laje de cobertura danificada/sem tubulação de ventilação/identificação pouco visível.

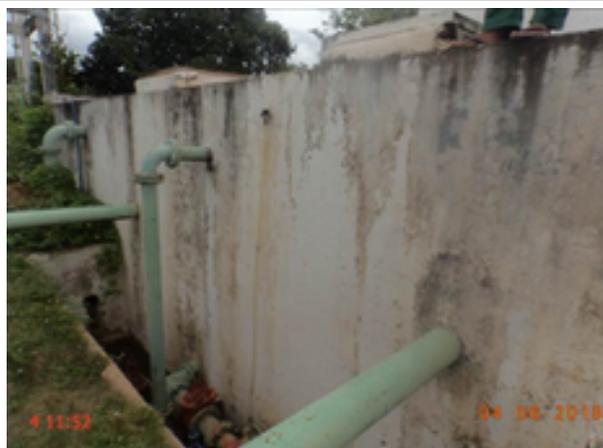
Foto 36 – RSE-02 (Sede): pintura deteriorada.

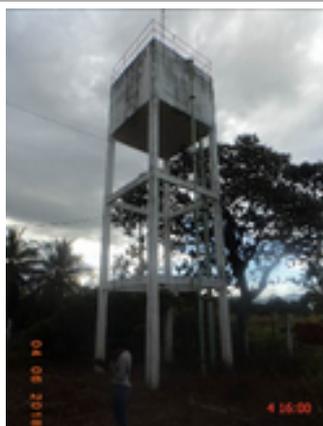
Foto 37 – REL-02 (Sede): pintura deteriorada/identificação pouco visível.

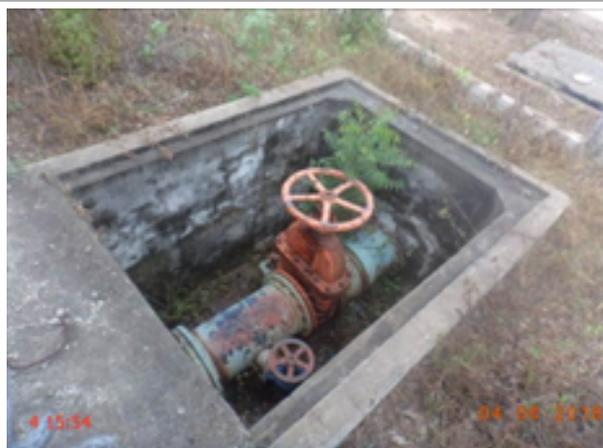
Foto 38 – RAP-02 (Sede): caixa de inspeção sem tampa ou grade de proteção.

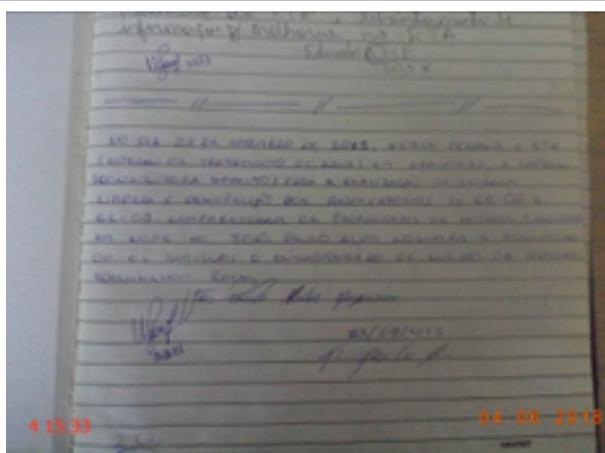
Foto 43 – RAP-02/RAP-03 (Sede): Registro da última realização de limpeza e desinfecção dos reservatórios realizada em 23/09/2015.

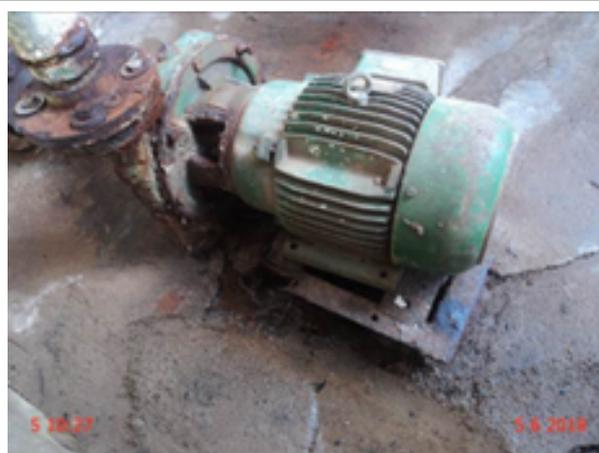
17. Ocorre vazamento nas gaxetas das bombas das elevatórias EERD-01, EEAT-01, EEAT-02, EEAT-04 e EEAT-06, do SAA da Sede de Aracoiaba (Anexo II – item 13; Fotos 44 a 48);

Foto 44 - EERD-01 (Sede): vazamento na gaxeta.

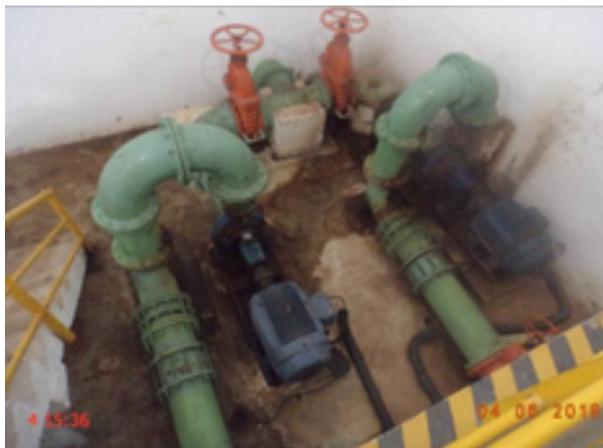
Foto 45 - EEAT-01 (Sede): vazamento na gaxeta.

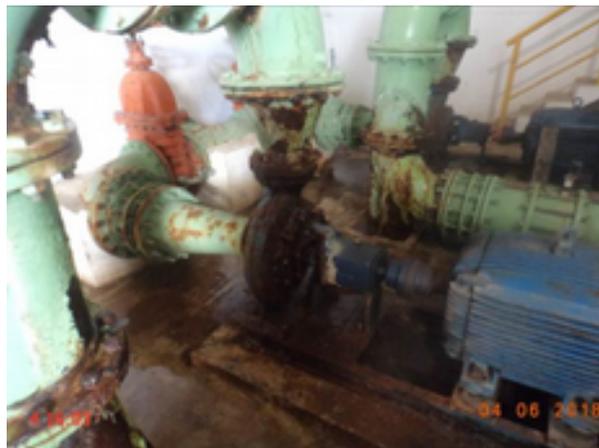
Foto 46 - EEAT-02 (Sede): vazamento na gaxeta.

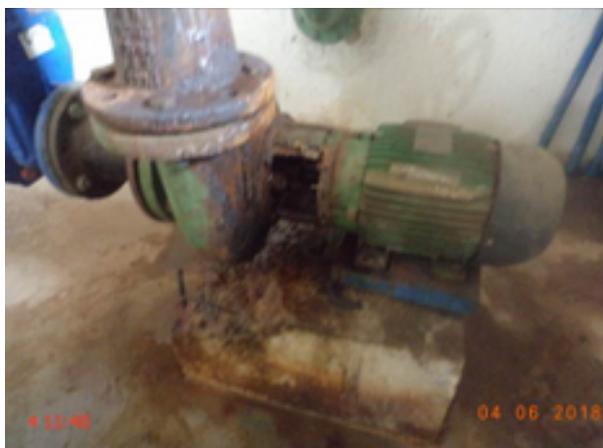
Foto 47 - EEAT-04 (Sede): vazamento na gaxeta.

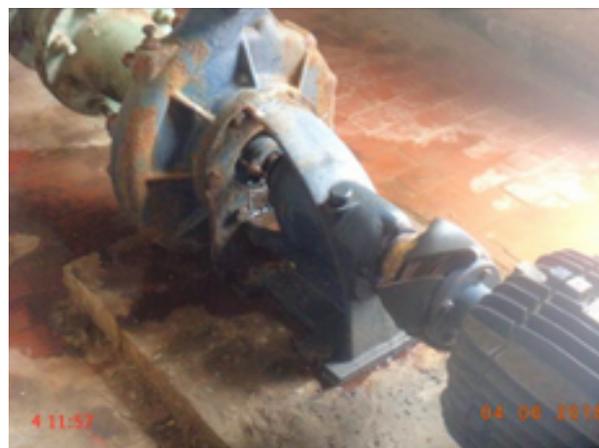
Foto 48 - EEAT-06 (Sede): vazamento na gaxeta.

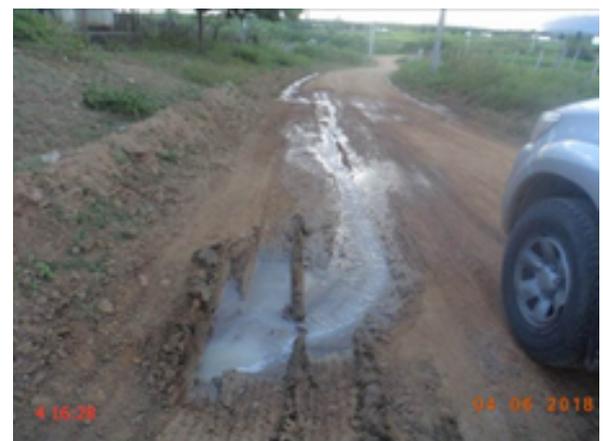
18. No dia da inspeção, constatou-se vazamento na rede de distribuição, do SAA da Sede de Aracoiaba, na Localidade de Baixio (Anexo II – item 19; Foto 49);

Foto 49 - RDA (Sede): vazamento na Localidade de Baixio.

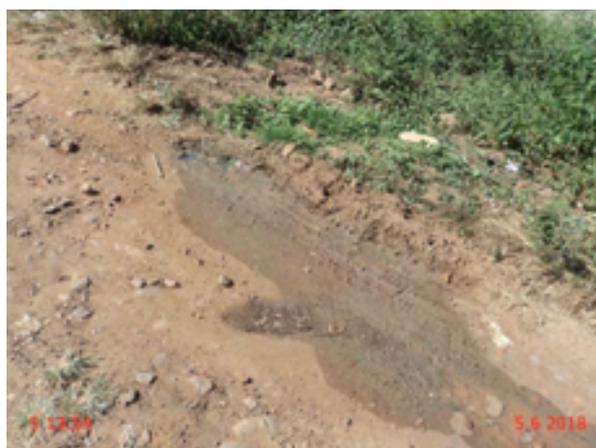
19. No dia da inspeção, constatou-se vazamentos na rede de distribuição, do SAA da Localidade de Vazantes, nos seguintes endereços: Rua 02, S/N, Centro e Rua do Comércio, SMSA 11 (Anexo II – item 19; Fotos 50 e 51);

Foto 50 - RDA (Sede): vazamento no endereço Rua 02, S/N.

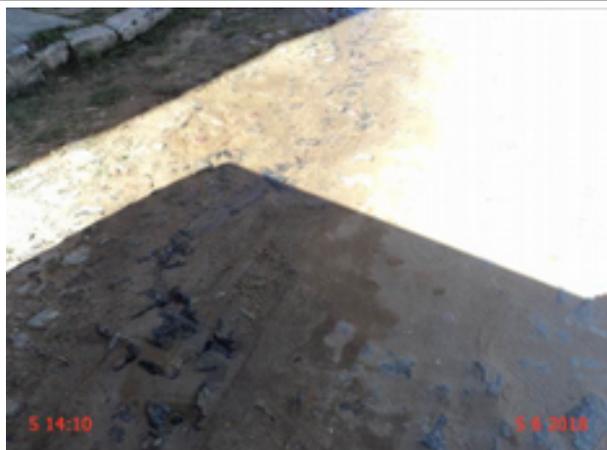
Foto 51 – RDA (Vazantes): vazamento no endereço Rua do Comércio, SMSA 11.

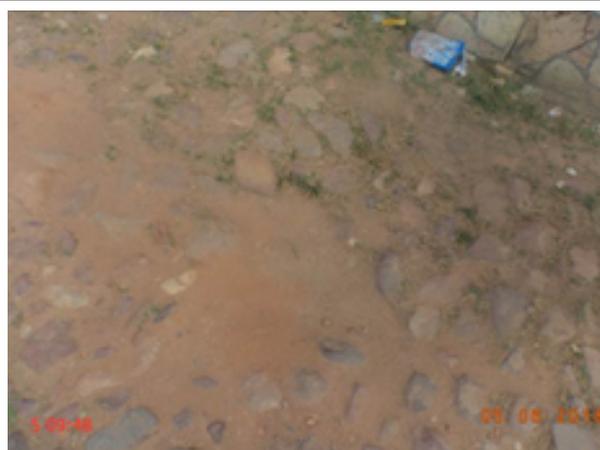
Foto 52 – RDA (Vazantes): registro de descarga soterrado no endereço Rua João Paulo II, nº 226.

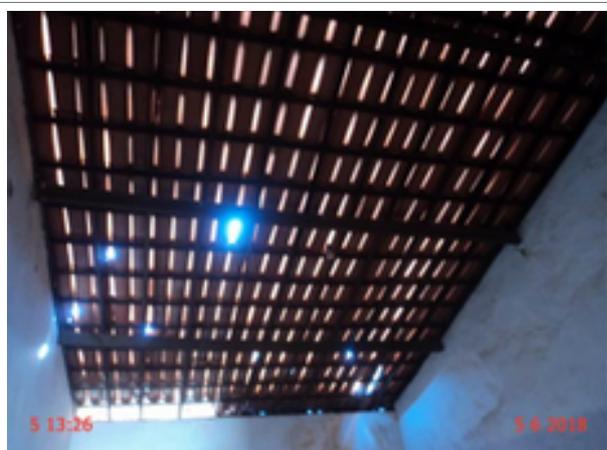
Foto 53 – Almoarifado (Vazantes): lâmpada não acende.

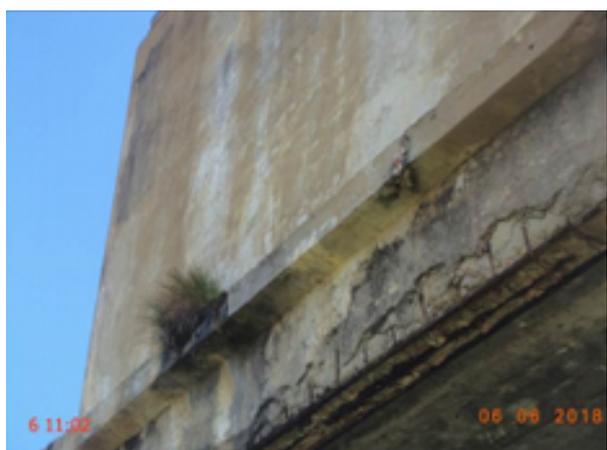
23. Há sinais de vazamento nos reservatórios REL- Prefeitura e REL-02, do SAA das Localidades de Ideal e Capivara (Anexo II – item 66; Fotos 55 e 56);
24. A tampa de inspeção do reservatório RSE-01 do SAA da Localidade de Ideal, não está devidamente fechada (Anexo II – item 56; Foto 57);

Foto 55 – REL-Prefeitura (Ideal): sinais de vazamento.

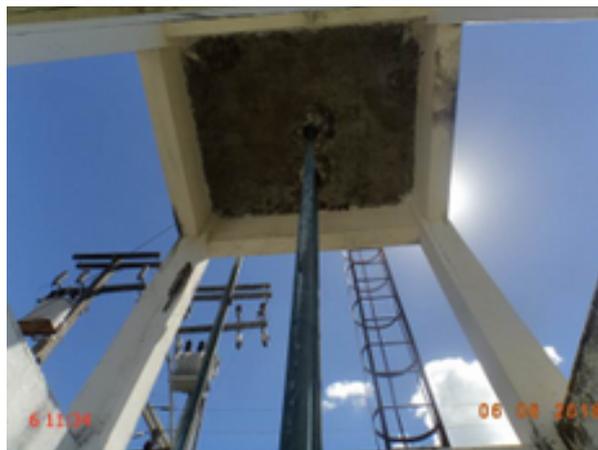
Foto 56 – REL-02 (Capivara): sinais de vazamento.

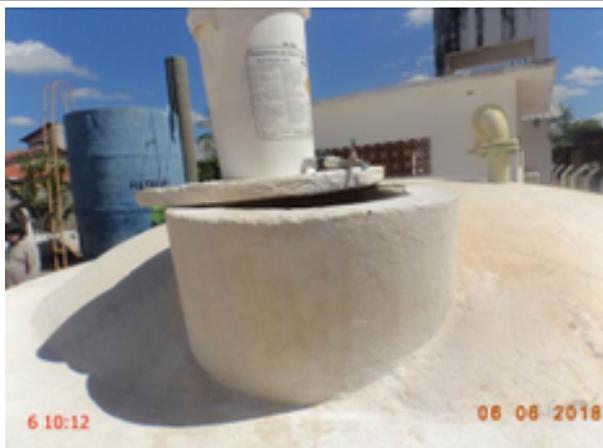
Foto 57 – RSE-01 (Ideal): tampa de inspeção aberta e sem vedação adequada.

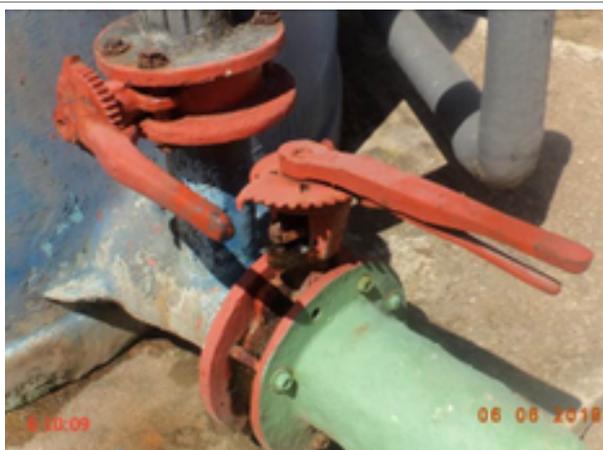
27. O registro do filtro F-01 do SAA da Localidade de Ideal, está sem vedação (Anexo II – item 38; Foto 60);
28. Ocorre vazamento nos registros dos filtros F-01 e F-02, do SAA da Localidade de Ideal (Anexo II – item 38; Fotos 61 e 62);

Foto 61 – F-01 (Ideal): vazamento no registro.

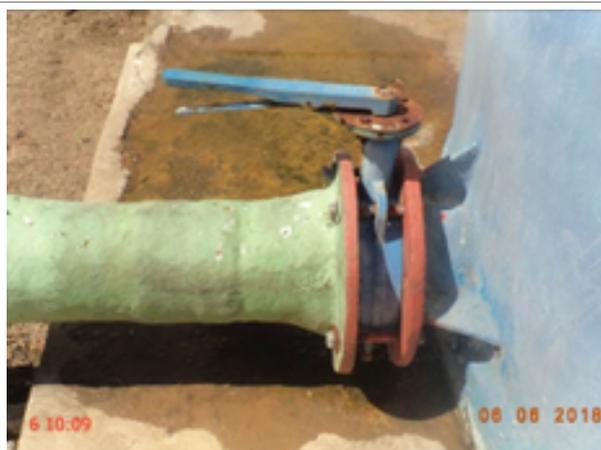
Foto 62 – F-02 (Ideal): vazamento no registro.

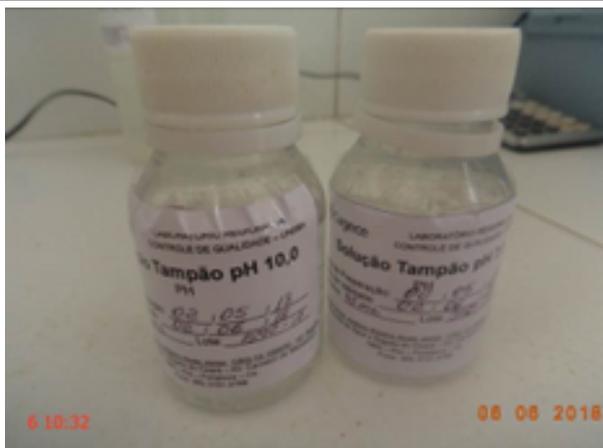
Foto 63 – ETA/laboratório (Ideal): solução tampão PH vencida.

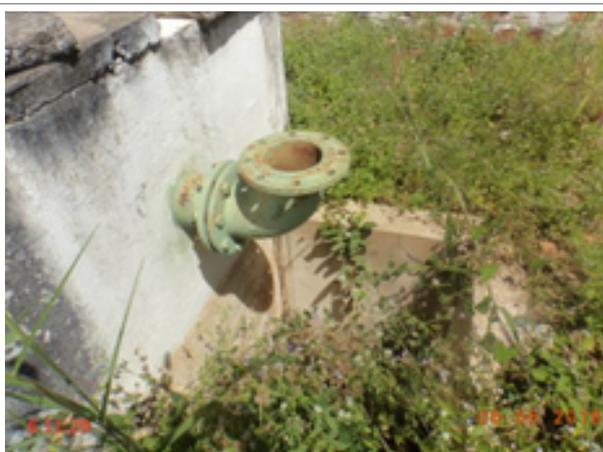
Foto 67 – RSE-04 (Capivara): tubo extravasor inadequado.

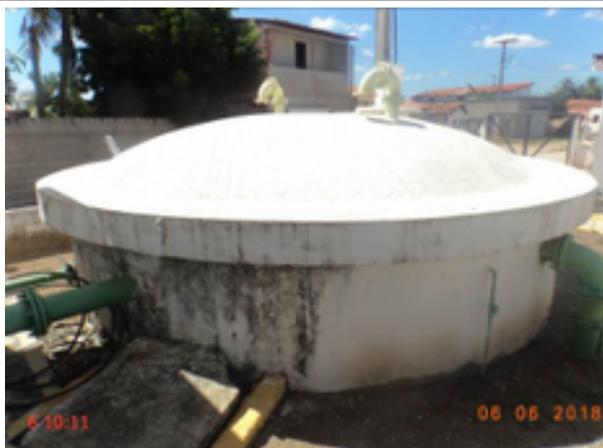
33. Na casa de química do SAA da Localidade de Ideal, a bomba dosadora de polímero está com defeito (Anexo II – item 33; Foto 68);
34. Os reservatórios RSE-01, RSE-02, RSE-03, RSE-04, REL-Prefeitura e REL-02, do SAA das Localidades de Ideal e Capivara, estão com pintura deteriorada (Anexo II – item 59; Fotos 69 a 74);

Foto 69 – RSE-01 (Ideal): pintura deteriorada.

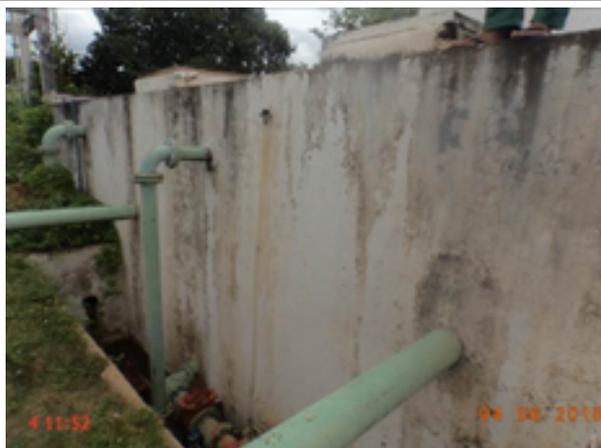
Foto 70 – RSE-02 (Ideal): pintura deteriorada.

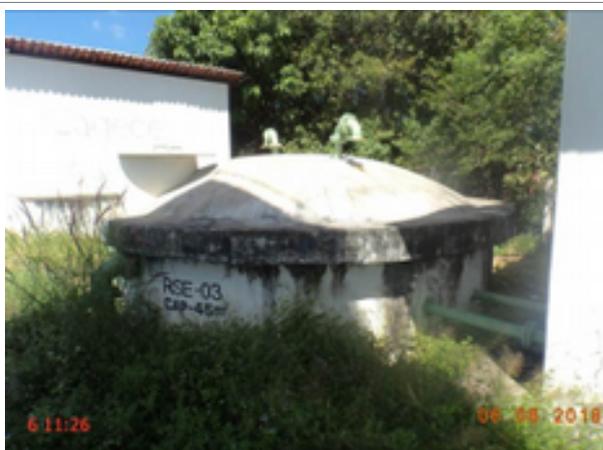
Foto 71 – RSE-03 (Ideal): pintura deteriorada.

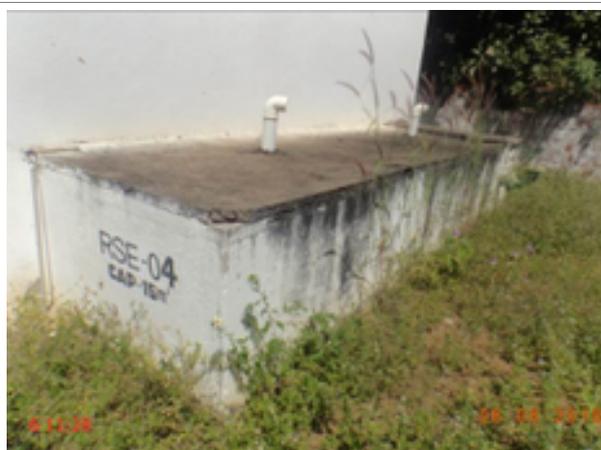
Foto 72 – RSE-04 (Ideal): pintura deteriorada.

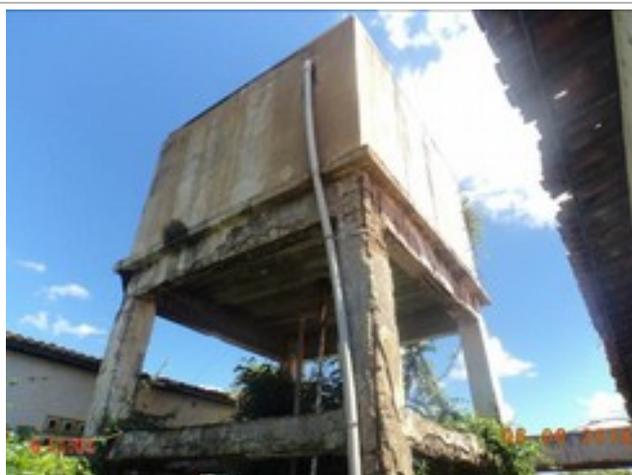
52. As escadas de acesso aos reservatórios REL-Prefeitura e REL-02, do SAA das Localidades de Ideal e Capivara, estão em processo de corrosão (Anexo II – item 61; Fotos 73 e 74);

Foto 73 – REL-Prefeitura (Ideal): sem identificação, pintura deteriorada, escada em processo de corrosão, armaduras expostas, sem guarda-corpo, sem para-raios e lâmpada de sinalização noturna.

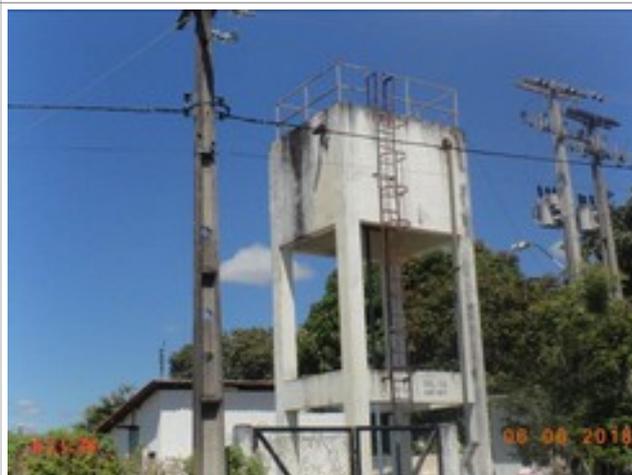
Foto 74 – REL-02 (Capivara): pintura deteriorada, escada de acesso em processo de corrosão, armaduras expostas, ausência de para-raios e lâmpada com sinalização noturna de obstáculos.

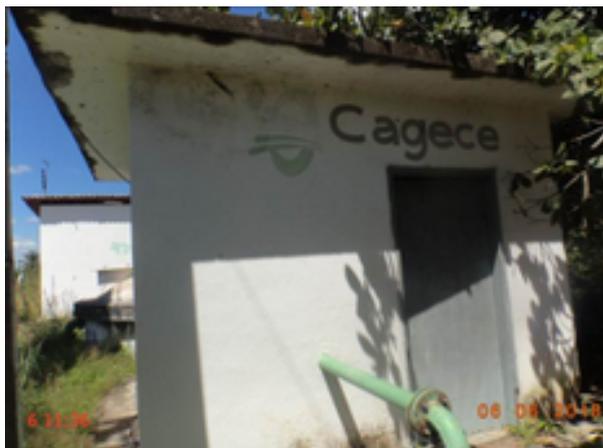
Foto 75 – EEAT-02 (Capivara): sem identificação.

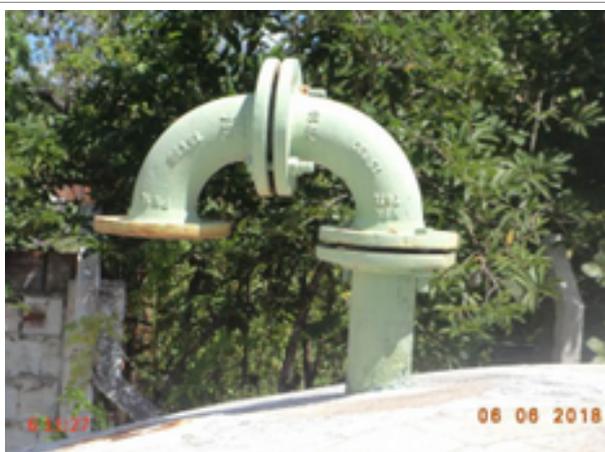
Foto 83 – RSE-03 (Capivara): tubulação de ventilação sem tela de proteção.

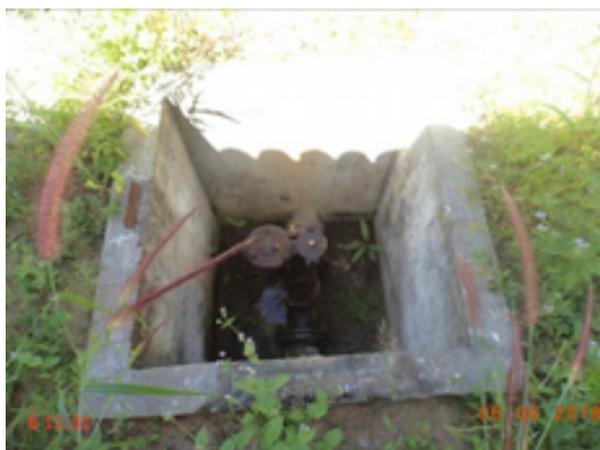
49. A fechadura do quadro de comando da elevatória EEAT-01, do SAA da Localidade de Ideal, está danificada (Anexo II – item 45; Foto 97);
50. Ocorre vazamento na ventosa, instalada na saída da elevatória EEAT-03 do SAA da Localidade de Capivara (Anexo II – item 45; Foto 98);

Foto 98 - EEAT-03 (Capivara): vazamento na ventosa.

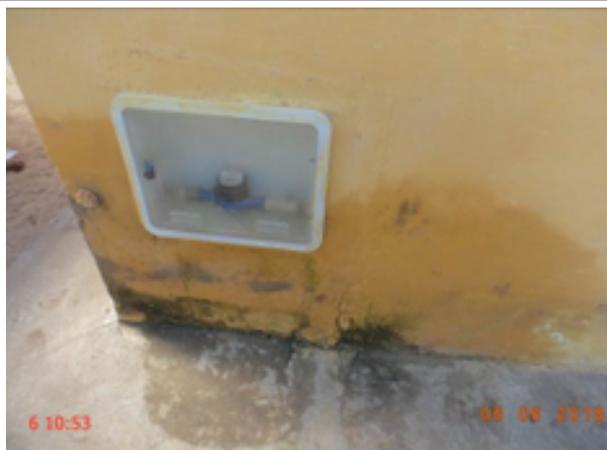
51. No dia da inspeção, constatou-se vazamento na ligação predial no SAA da Localidade de Ideal no endereço Av. Francisco Nobre Gadelha, S/N (Anexo II – item 53; Foto 99);

Foto 99 - RDA (Ideal): vazamento na ligação predial no endereço Av. Francisco Nobre Gadelha, S/N, Ideal.

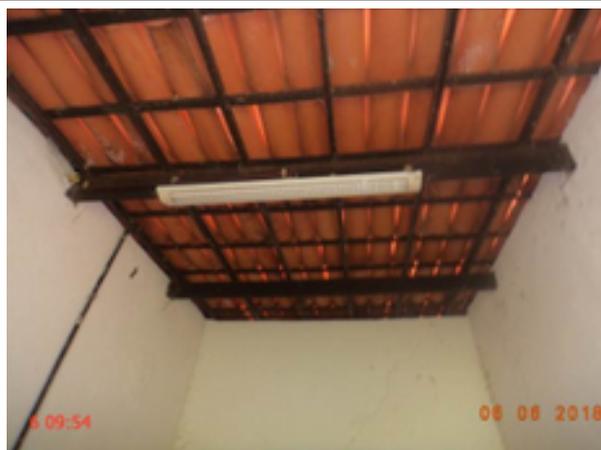
Foto 100 - EEAB-01: lâmpada da casa de abrigo não acende.

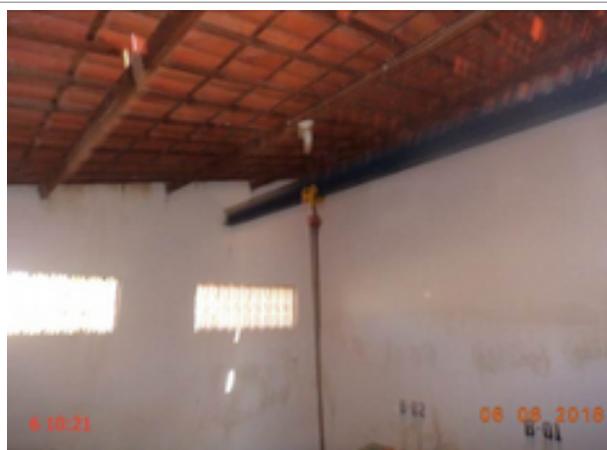
Foto 101 - EEAT-01: lâmpada da casa de abrigo não acende.

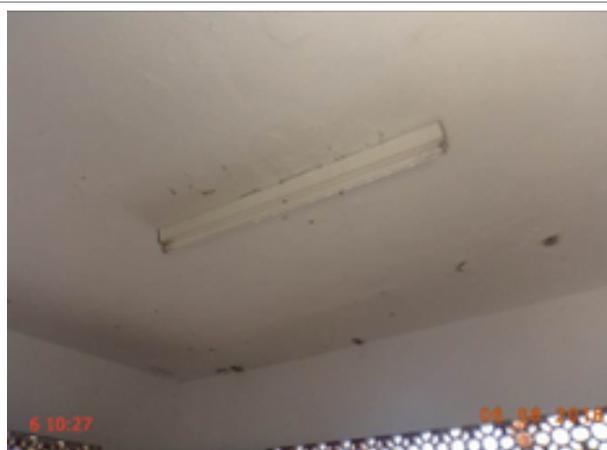
Foto 103 - EELF-01: lâmpada não acende.

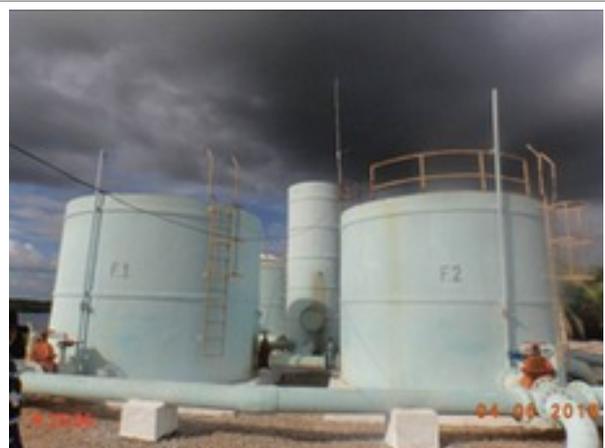
Foto 109 – ETA/F-01 e F-02 (Sede): guarda-corpos danificados e em processo de corrosão.

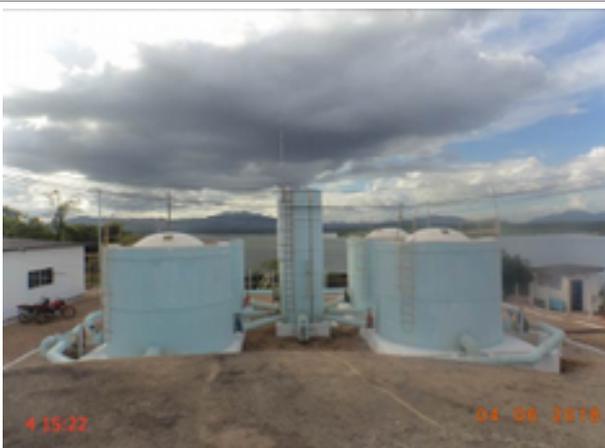
Foto 110 – ETA/F-02, F-03 e F-04 (Sede): guarda-corpos danificados e em processo de corrosão.

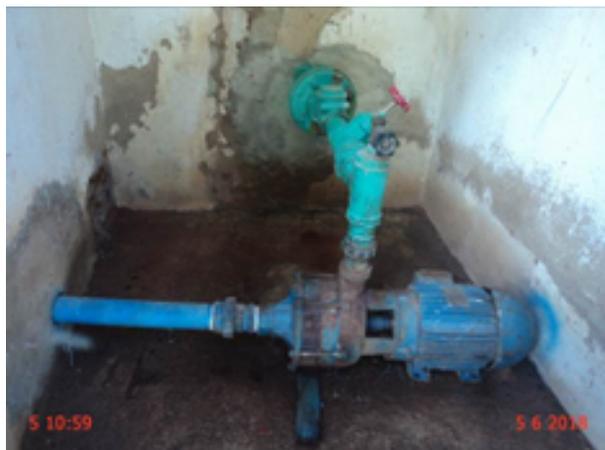
Foto 111 - EERD-03: vazamento na tubulação/sem bomba reserva.

A elevatória EERD-04, do SAA da Sede de Aracoiaba, não está identificada. -Ocorre vazamento na tubulação da elevatória EERD-04, do SAA da Sede de Aracoiaba. Essa não conformidade está sendo acompanhada pelo processo PCSB/CSB/0114/2014, referente ao TN/CSB/094/2014.	
Existe bomba reserva instalada ou disponível para instalação imediata.	<input type="radio"/> SIM <input type="radio"/> NÃO <input checked="" type="radio"/> N/A
As elevatórias EERD-01, EERD-02, EERD-03 e EERD-04, do SAA da Sede de Aracoiaba, não possuem bomba reserva. Essa não conformidade está sendo acompanhada pelo processo PCSB/CSB/0113/2014, referente ao termo de notificação TN/CSB/093/2014.	
A E.E. está em adequado estado de conservação e bem protegida?	<input type="radio"/> SIM <input checked="" type="radio"/> NÃO <input type="radio"/> N/A
Ocorre vazamento nas gaxetas das bombas das elevatórias EERD-01, EEAT-01, EEAT-02, EEAT-04 e EEAT-06, do SAA da Sede de Aracoiaba. -Ocorre vazamento na tubulação da elevatória EERD-03, do SAA da Sede de Aracoiaba.

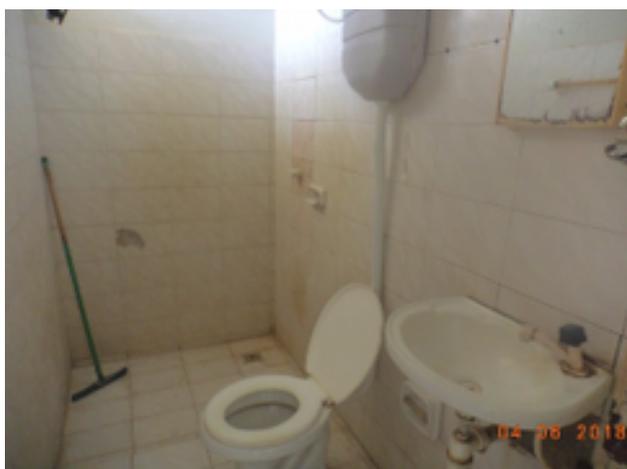
- Na Loja de atendimento da Cagece do SAA da Sede de Aracoiaba, a porta do banheiro está com defeito (Anexo II – item 5; Foto 113);
- Nas Lojas de Atendimento da Cagece do SAA da Sede de Aracoiaba e do SAA da Localidade de Vazantes não existe oferta de água potável para usuários e servidores (Anexo II – item 4; Foto 114).

Foto 113 – Na Loja de atendimento da Cagece (Sede): a porta do banheiro está com defeito.

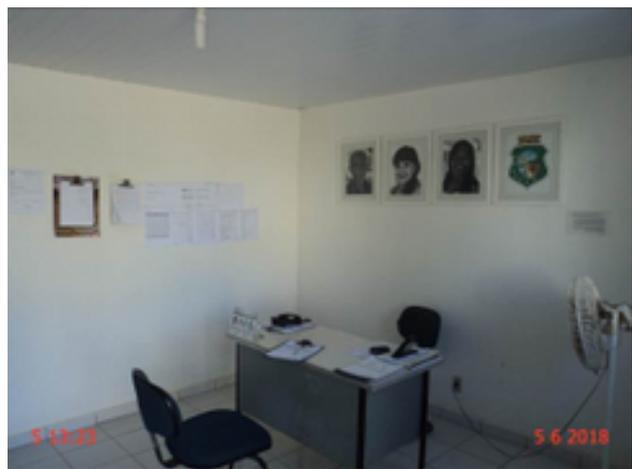
Foto 114 – Loja de Atendimento da Cagece (Sede): ausência de água potável/ausência de computador com acesso ao sistema comercial/ausência de impressora.

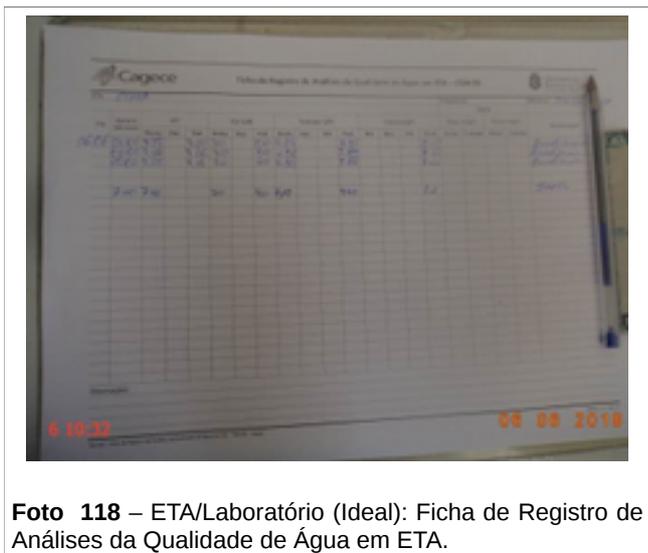
De acordo com a Ficha de Registro de Análises da Qualidade de Água na ETA Ideal, no dia da inspeção, no SAA da Localidade de Ideal, o parâmetro cor aparente estava fora do padrão estabelecido pela Portaria de Consolidação nº 5/2017.

Foto 118 – ETA/Laboratório (Ideal): Ficha de Registro de Análises da Qualidade de Água em ETA.
