AGÊNCIA
REGULADORA
DO ESTADO
DO CEARÁ

**RELATÓRIO DE FISCALIZAÇÃO
RF/CSB/021/2018
(PCSB/CSB/0065/2018)**

Assunto: Fiscalização do Sistema de Abastecimento
de Água do Município de Caridade.

Agosto/2018

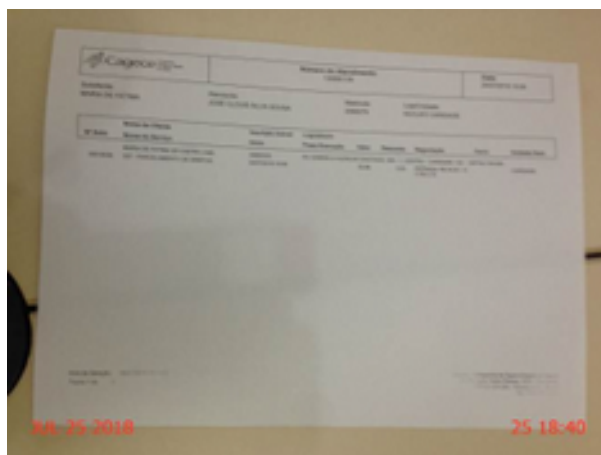
- No dia da inspeção, constatou-se que a CAGECE realiza a religação condicionada ao pagamento de débitos pendentes em nome de terceiros. Esse fato foi comprovado de acordo com o protocolo de atendimento nº 130890139. (Anexo II – item 6; Foto 1).

Foto 1 - A CAGECE realiza cobrança condicionada ao pagamento de débito em nome de terceiros.

Determinação D1 – A CAGECE deve atender a solicitação do usuário de conexão à rede pública, caso satisfeitas as condições para a realização da ligação. A CAGECE deve devolver em dobro o valor cobrado indevidamente, visando corrigir as não conformidades verificadas na constatação C1.

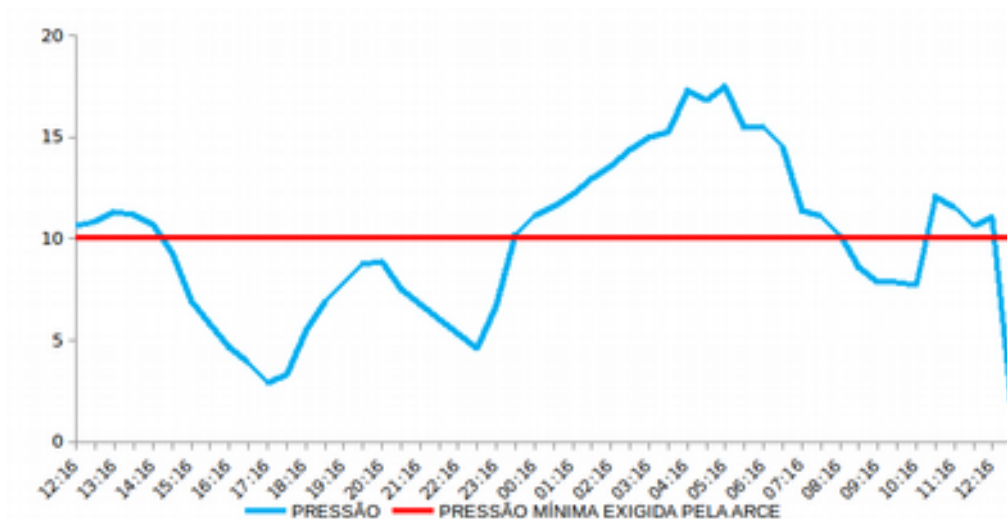
- A ARCE realizou medições instantâneas de pressão em pontos, devidamente espaçados na rede de distribuição, do SAA da Sede de Caridade, mais especificamente nos cavaletes de ligação. Constatou-se pressão fora da faixa de 10 a 50 mca nos seguintes endereços: BR-020, Km 324, nº750, BR-020, Km 323, nº 354, Rua Tomaz Catunda, S/N, Rua Central, Vila Nova S/N (Anexo II – item 25; Anexo III – Quadro 1; Fotos 3 a 6);
- A ARCE realizou medições contínuas de pressão na rede de distribuição, do SAA de Caridade, com a instalação às 12:16 horas do dia 23/07/2018 e retirada às 12:46 horas do dia 24/07/2018 do aparelho datalogger no endereço Rua Plácido Pinho, 166 – Centro. Constatou-se baixa pressão neste endereço (Anexo II – item 25; Anexo IV – Gráfico 1; Foto 7).

Gráfico 1 – Monitoramento da pressão no SAA da Sede de Caridade, com a instalação às 12:16 horas do dia 23/07/2018 e retirada às 12:46 horas do dia 24/07/2018, do aparelho *datalogger*, no endereço localizado na Rua Plácido Pinho, 166 – Centro.

Determinação D3 – A CAGECE deve fornecer água com pressão em acordo com os limites estabelecidos pela ARCE, visando corrigir as não conformidades descritas na constatação C3.

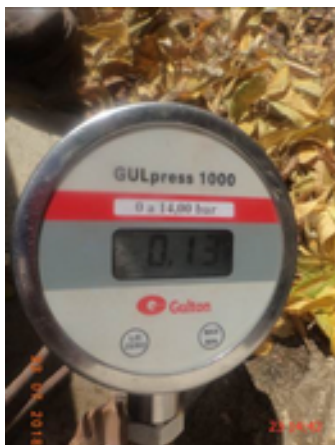
Foto 3 – RDA: medição instantânea de pressão no endereço BR – 020, Km 324 n° 750.

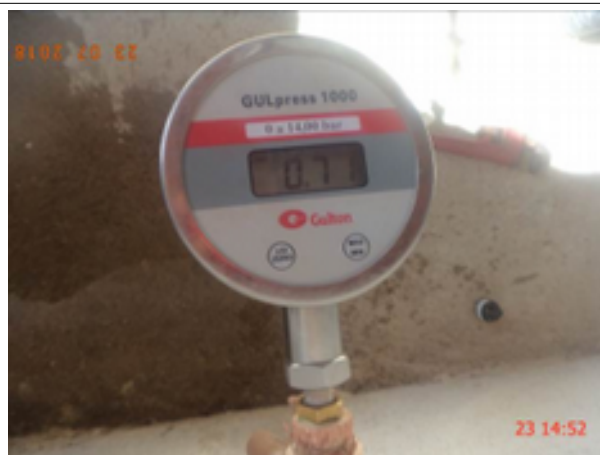
Foto 4 – RDA: medição instantânea de pressão no endereço BR 020, Km 323, n° 354

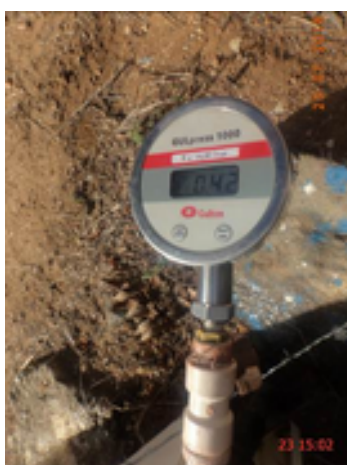
Foto 5 - RDA: medição instantânea de pressão no endereço Rua Tomaz Catunda, S/N

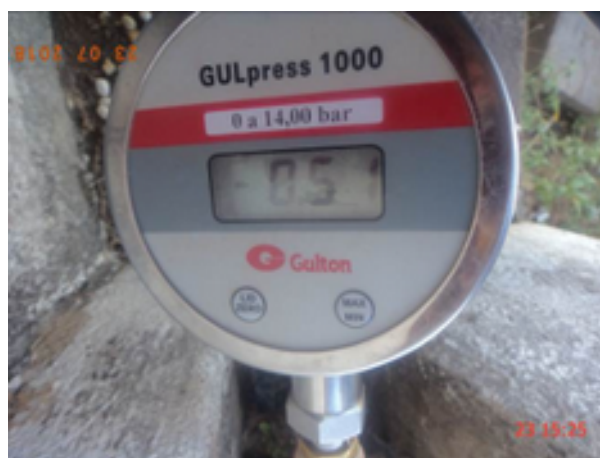
Foto 6– RDA: medição instantânea de pressão no endereço Rua Central, Vila Nova, S/N

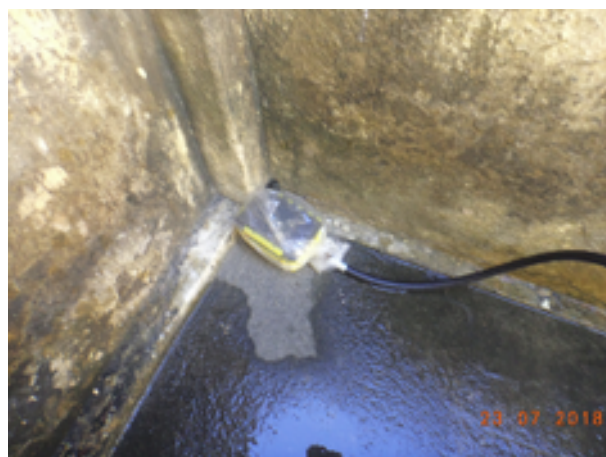
Foto 7 – RDA (Sede): medição contínua de pressão no endereço localizado na Rua Plácido Pinho, 166 – Centro

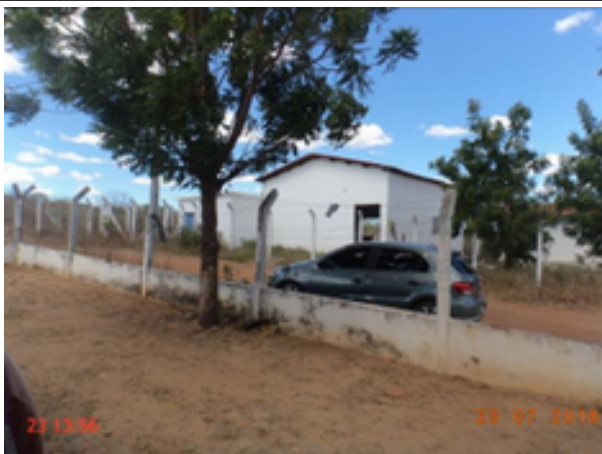
Foto 8 – ETA (Sede): A cerca de delimitação está danificada.

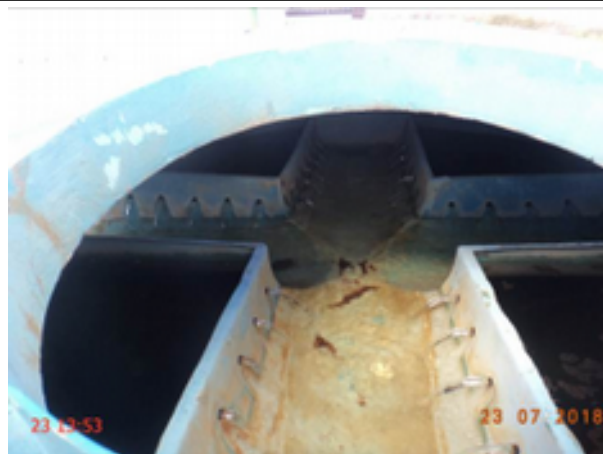
Foto 9 – Filtração (Sede): Os filtros F-1 e F-2 não são dotados de tampa de inspeção.

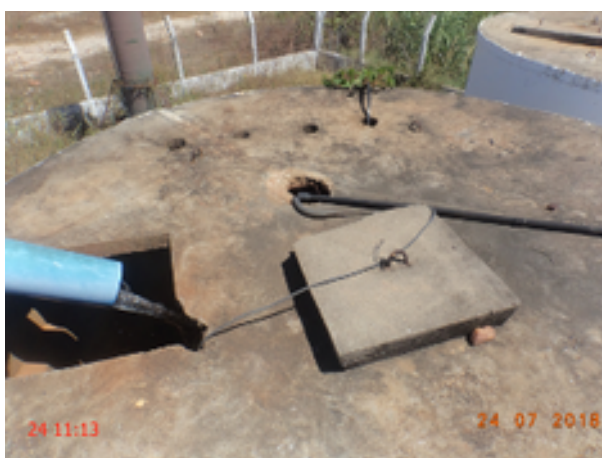
Foto 10 - O reservatório RAP-01 (Campos Belo): não é dotado de tubulação de ventilação e a abertura de inspeção está aberta.

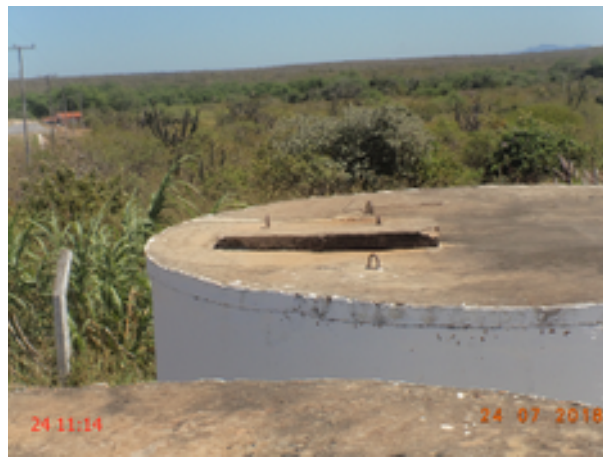
- Não existe bomba reserva na captação superficial do SAA da Sede de Caridade (Anexo II – item 2);
- Não existe máscara de proteção para ocorrência de vazamentos de cloro, na casa de química da ETA do SAA da Sede de Caridade (Anexo II – item 10);
- A cerca de delimitação da área do reservatório REL, do SAA da Localidade de Campos Belos, não tem portão (Anexo II – item 32; Foto 8);
- Os filtros F-1 e F-2, do SAA da Sede de Caridade, não são dotados de tampa de inspeção (Anexo II – item 12; Foto 9);
- Os reservatórios, RAP-01 e RAP-02, do SAA da Localidade de Campos Belos, não são dotados de tubulação de ventilação (Anexo II – item 34; Fotos 10 e 11);
- A abertura de inspeção do reservatório RAP-01, do SAA da Localidade de Campos Belos, está sem tampa (Anexo II – item 36; Foto 11).

Foto 11 – O reservatório RAP-02 (Campos Belo): não é dotado de tubulação de ventilação e a tampa de inspeção não garante vedação.

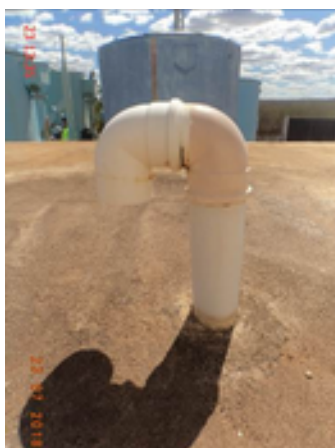
Foto 12 – Reservatório (Sede): A tubulação de ventilação do reservatório RSE-01 está sem tela de proteção.

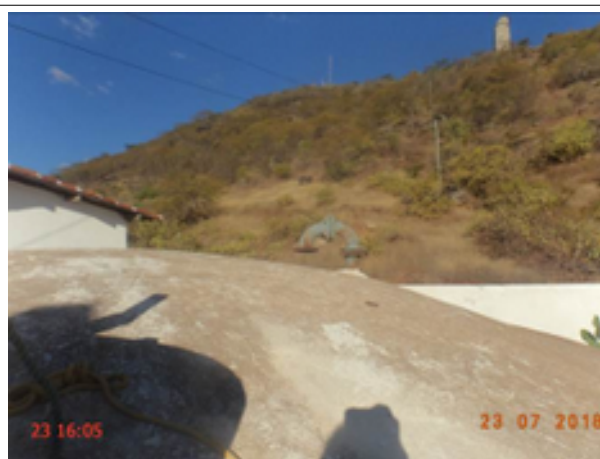
Foto 13 – Reservatório (sede): A tubulação de ventilação do reservatório RAP-01 está sem tela de proteção.

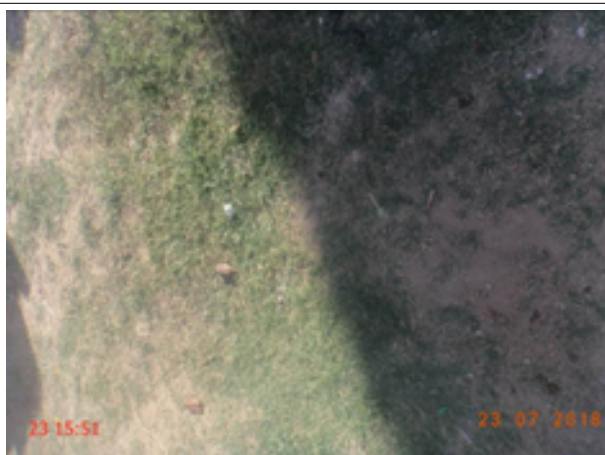
Foto 14 – RDA (Sede): tampa da caixa do registro de descarga soterrada na Rua Raimundo Aires, 338.

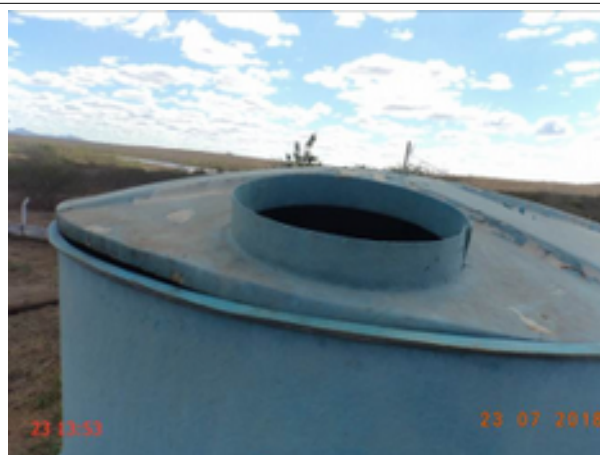
Foto 15 – Filtração (Sede): As tampas dos filtros F-1 e F-2 não permitem vedação

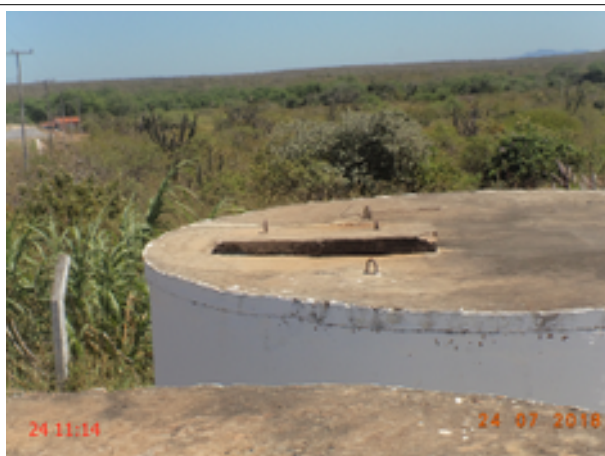
Foto 16 - Reservatório (Campos Belos): o RAP-02 não é dotado de tubulação de ventilação e a tampa de inspeção não garante vedação.

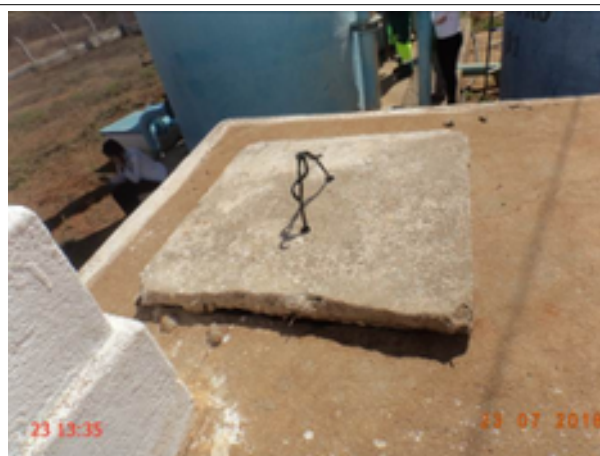
Foto 17 – Reservatórios (Sede): A tampa de inspeção do reservatório RSE-01 não garante vedação.

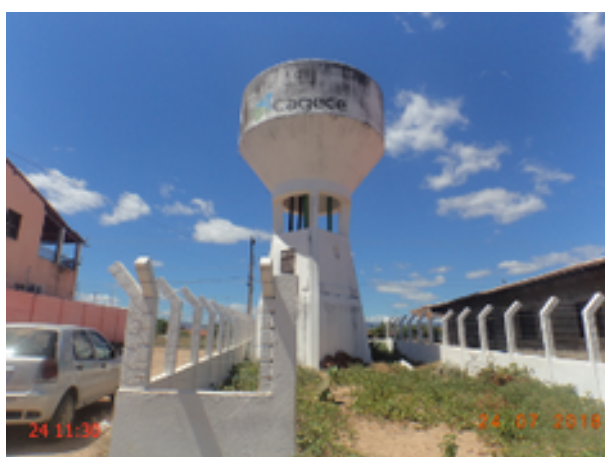
Foto 18 – Reservatório (Campos Belos): O reservatório REL está com a pintura deteriorada.

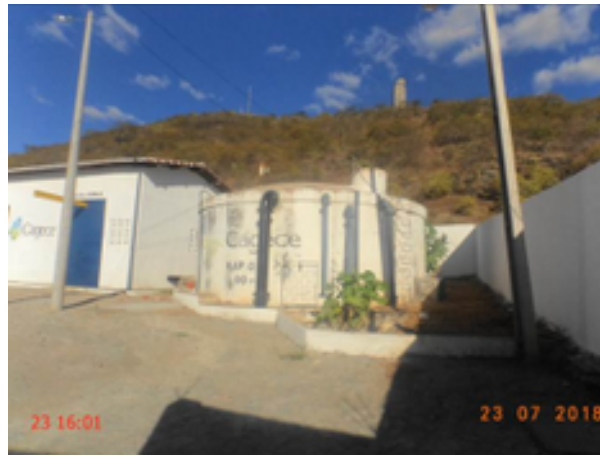
Foto 19 – Reservatório (Sede): RAP-01 pintura deteriorada

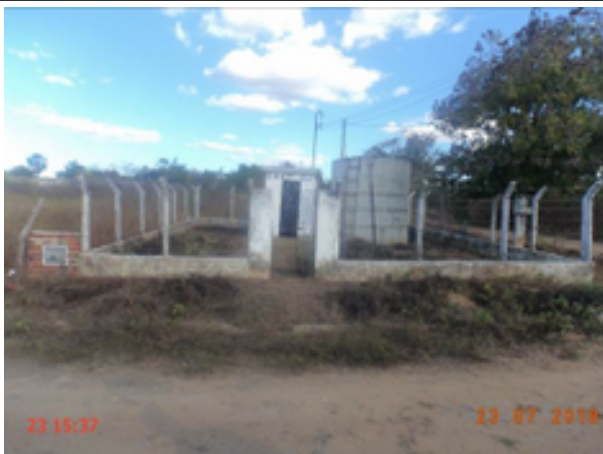
Foto 20 – Reservatório (Sede): O reservatório RAP-02 está com pintura deteriorada, identificação com pouca visibilidade e a área está com vegetação excessiva.

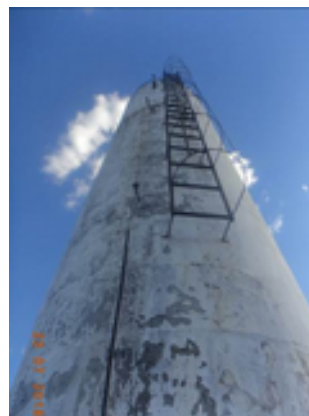
Foto 21 – Reservatório (Sede): A pintura do reservatório REL-01 está deteriorada e não há escada de apoio, para acesso à escada principal.

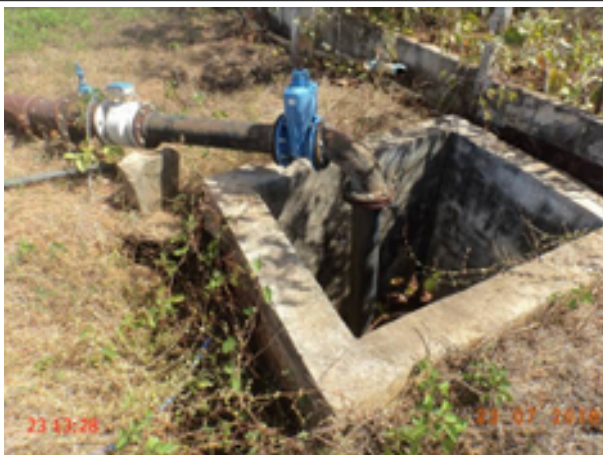
Foto 22 – ETA (Sede): A caixa do macromedidor da adutora de água bruta está sem tampa ou grade de proteção.

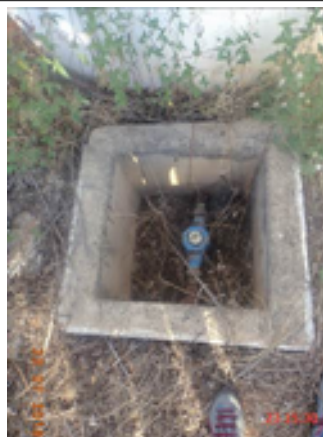
Foto 23 – Reservatório (Sede): A caixa do macromedidor do reservatório REL-01 está aberta.

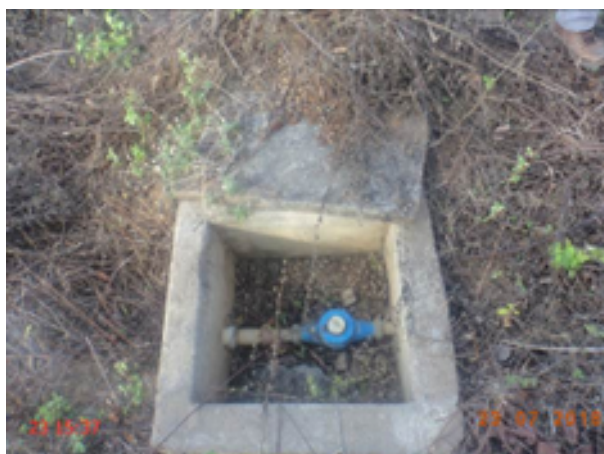
Foto 24 – Reservatório (Sede): A caixa do macromedidor do reservatório RAP-02 está aberta.

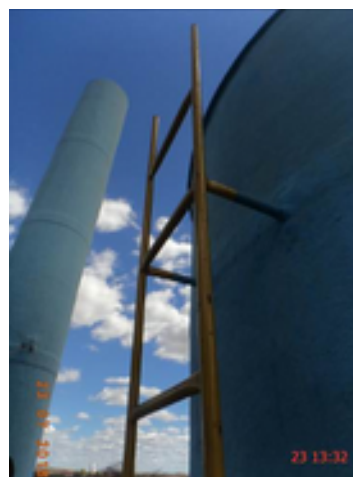
- A escada do filtro F-2, do SAA da Sede de Caridade, está com solda quebrada em alguns pontos (Anexo II – item 11; Foto 25);
- A última limpeza nos reservatórios, do SAA da Sede de Caridade, foi realizada em setembro de 2015, portanto há mais de 06 (seis) meses (Anexo II – item 34; Foto 33);

Foto 25 – Filtração (Sede): A escada do filtro F-2 está com a solda quebrada em alguns pontos.

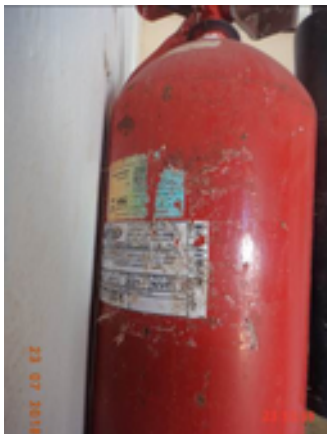
Foto 26 – Elevatórias (Sede): O extintor de incêndio das EEAT-01 e EELF-01 está com a recarga vencida.

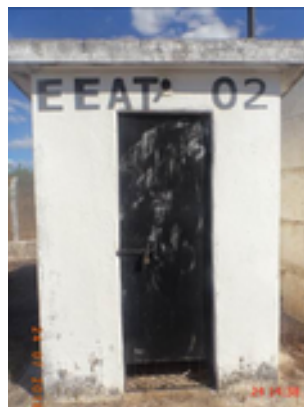
Foto 27 - Elevatória(Sede): A elevatória EEAT – 02 não é dotada de iluminação.

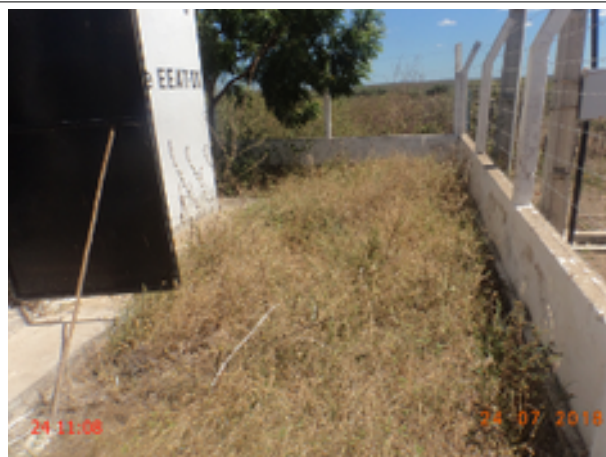
Foto 28 - Reservatório (Campos Belos): A área do reservatórios RAP-01, RAP-02 e elevatória EEAT-01 está com vegetação excessiva.

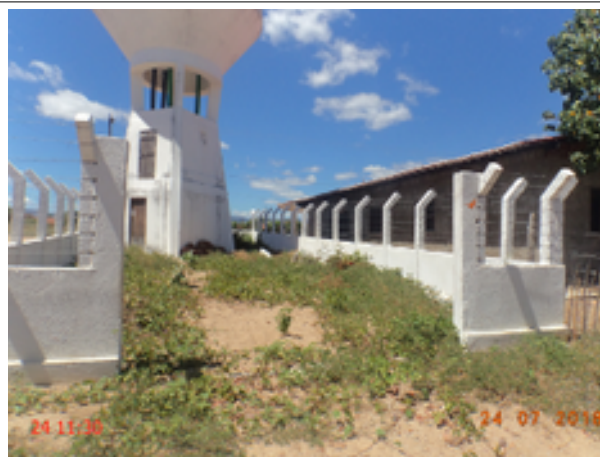
Foto 29 – Reservatório (Campos Belos): O reservatório REL está com a vegetação excessiva e sem portão.

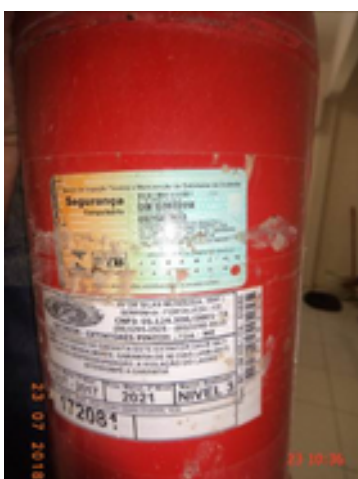
Foto 30 – Almoxarifado (sede): Extintor com a validade vencida.

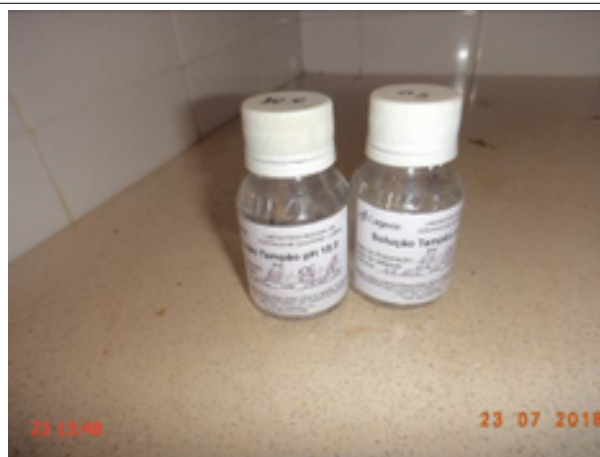
Foto 31 – Laboratório (Sede): solução tampão PH está fora do prazo de validade.

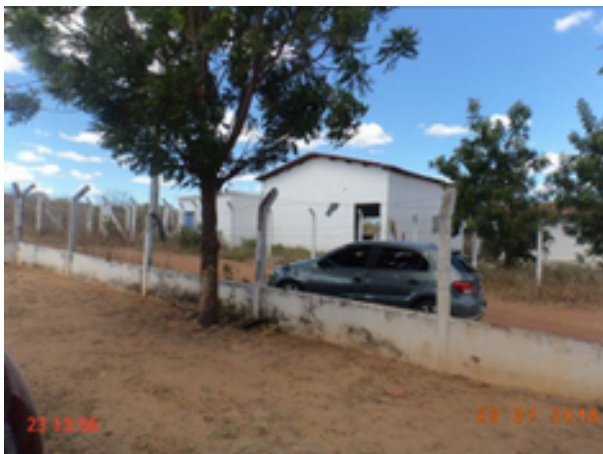
Foto 32 – ETA (Sede): A cerca de delimitação está danificada.

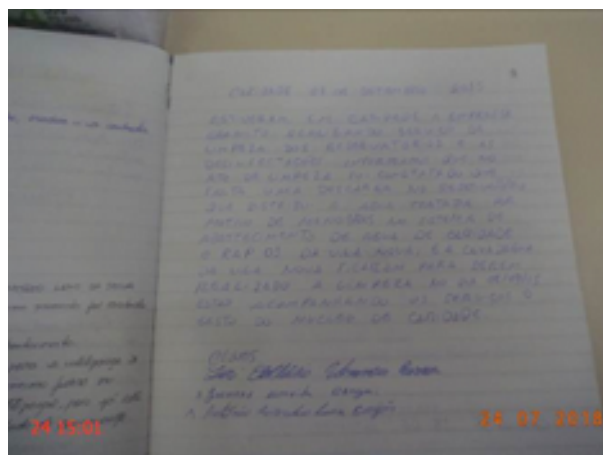
Foto 33 – Reservatório: Última limpeza dos reservatórios realizada em Setembro de 2015.

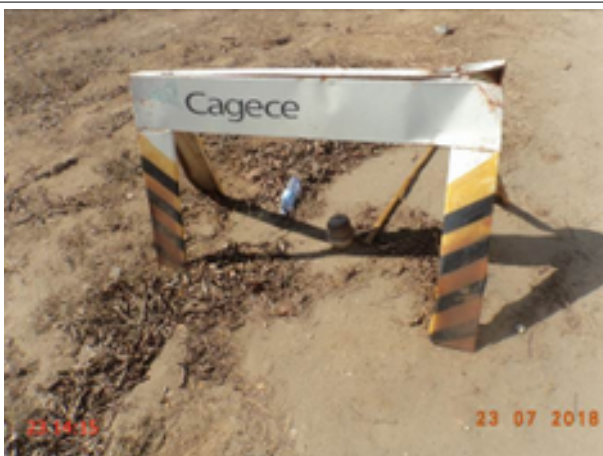
- Na adutora de água tratada, do SAA da Sede de Caridade, há uma ventosa sem caixa de proteção (Anexo II – item 1; Foto 34);
- O almoxarifado, do SAA da Localidade de Campos Belos, não é dotado de extintor de incêndio (Anexo II – item 8).

Foto 34 – A ventosa existente na adutora AAT (Sede) não tem caixa de proteção e não consta croqui.

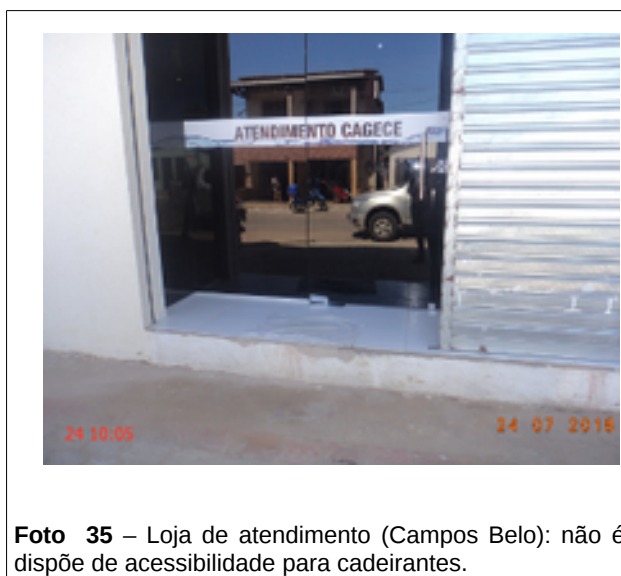
- A loja de atendimento do SAA da localidade de Campos Belos não dispõe de acessibilidade para cadeirantes. (Anexo II – item 7; Foto 35).

Foto 35 – Loja de atendimento (Campos Belo): não é dispõe de acessibilidade para cadeirantes.

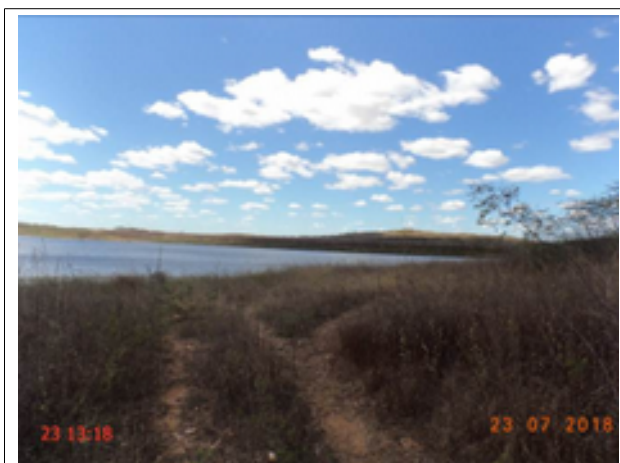
- Na captação, do SAA da Sede de Caridade, não existe placa indicando que aquela área é destinada ao abastecimento público (Anexo II – item 3; Foto 37).

Foto 37 – Captação (Sede): Sem identificação de área destinada ao abastecimento público.

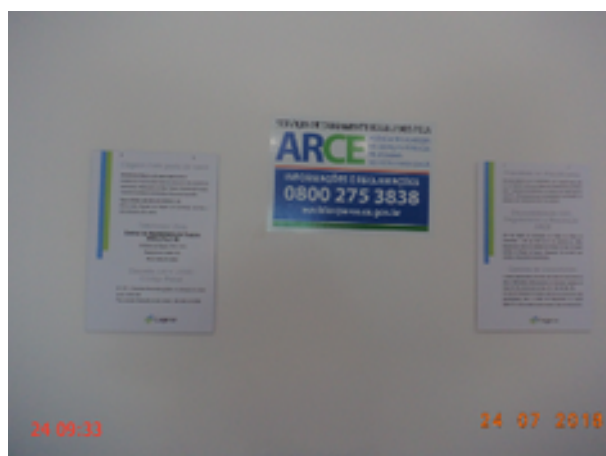
Foto 38 - Loja de atendimento (Campos Belos): no aviso as datas de vencimento das faturas não estão visíveis.

R 1 – A CAGECE procure afixar as datas de vencimento das faturas em local visível, inclusive o tamanho da fonte acima de 50;

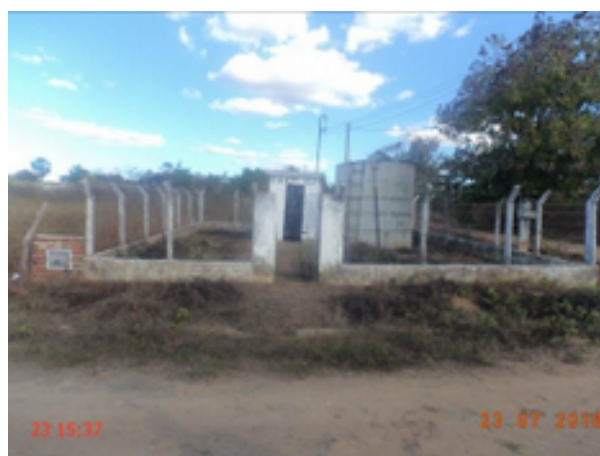
Foto 39 – Reservatório (Sede): O reservatório RAP-02 está com identificação pouca visível.
