AGÊNCIA
REGULADORA
DO ESTADO
DO CEARÁ

**RELATÓRIO DE FISCALIZAÇÃO
RF/CSB/0022/2018
(PCSB/CSB/0092/2018)**

**Assunto: Fiscalização dos Sistemas de
Abastecimento de Água e de Esgotamento Sanitário
do Município de Saboeiro**

**Fortaleza – CE
Setembro/2018**

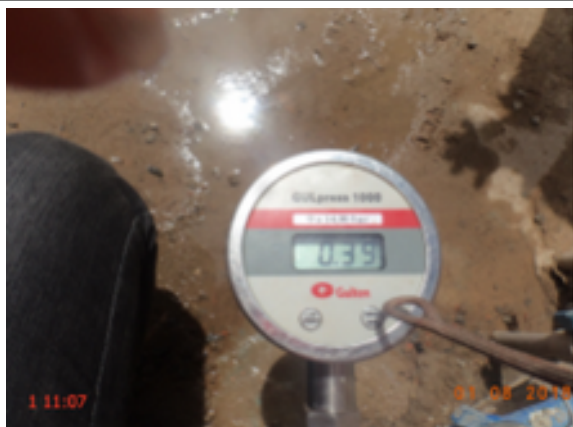
- A ARCE realizou medições instantâneas de pressão em pontos, devidamente espaçados na rede de distribuição do SAA de Saboeiro, mais especificamente nos cavaletes de ligação. Constatou-se pressão fora da faixa de 10 a 50 mca nos seguintes endereços: Rua Manoel de Paula Fernandes (Posto São Gabriel) e Rua Terezinha Santos, 262. (Anexo II – item 17; Fotos 1 e 2 e Anexo III - Quadro 1).

Foto 1 – RDA: medição instantânea de pressão no endereço Rua Manoel de Paula Fernandes (Posto São Gabriel).

Determinação D1 – A CAGECE deve fornecer água com pressão de acordo com os limites estabelecidos ARCE, visando corrigir a não conformidade descrita na constatação C1.

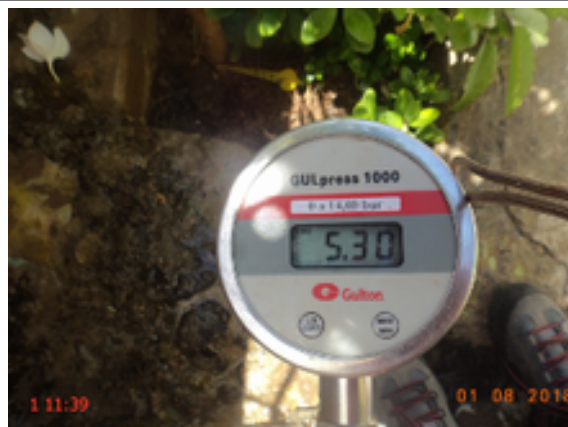
Foto 2 – RDA: medição instantânea de pressão no endereço Rua Terezinha Santos, 262.

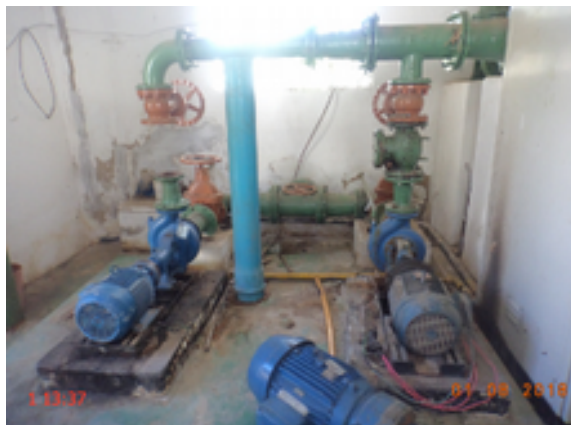
- A bomba reserva da elevatória de água EEAT-01 não está instalada (Anexo II – item 6; Foto 3);
- O reservatório RAP-03 não é dotado de tubulação de ventilação (Anexo II – item 23; Foto 4);
- A laje do reservatório RAP-03 está com a estrutura côncava, podendo acumular água em épocas de chuva (Anexo II – item 24; Foto 4).

Foto 3 – Elevatória: A elevatória EEAT-01 não está com a bomba reserva instalada.

Determinação D2 – A CAGECE deve cumprir as normas técnicas e procedimentos estabelecidos para implantação de sistemas de abastecimento de água, visando corrigir as não conformidades descritas na constatação C2.

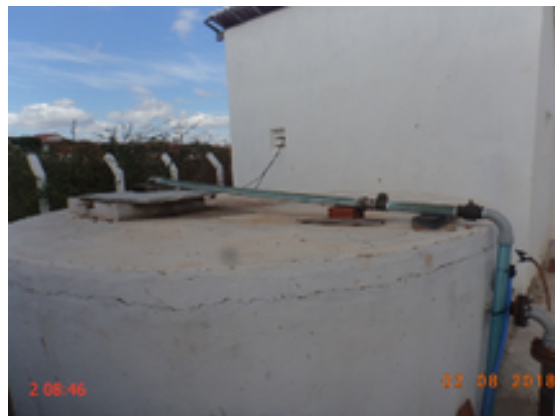
Foto 4 – Reservatório: O reservatório RAP 03 está sem a tubulação de ventilação e a laje está côncava, podendo acumular água em período de chuvas.

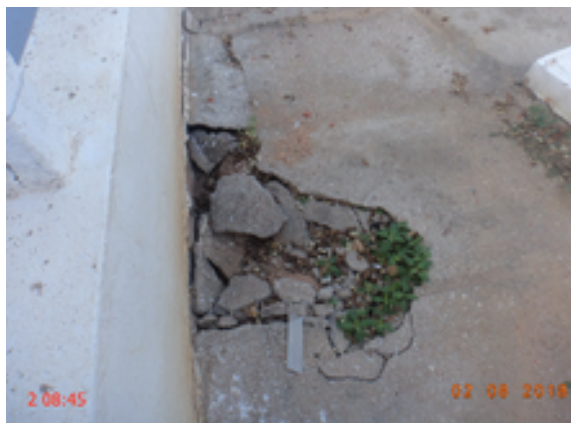
- A área do reservatório RAP-03 apresenta pavimento danificado e uma caixa de passagem com a tampa inadequada (Anexo II – item 20; Fotos 5 e 6);
- Ocorre vazamento na tubulação da elevatória de água EEAT-02 (Anexo II – item 8; Foto 7);
- O extintor de incêndio do almoxarifado da CAGECE está com a validade da recarga vencida (Anexo II – item 1; Foto 8);
- O reservatório RAP-03 está sem identificação (Anexo II – item 21; Foto 9);
- Os reservatórios RAP-01, RAP-02, RAP-03 e REL estão com a pintura deteriorada e apresentam rachaduras em suas estruturas (Anexo II – item 21; Fotos 9, 10, 11 e 12);

Foto 5 – Reservatório: A área do reservatório RAP-03 apresenta pavimento danificado.

Determinação D3 – A CAGECE deve realizar operação e manutenção adequada das unidades integrantes dos sistemas de abastecimento de água e de esgotamento sanitário, visando corrigir as não conformidades descritas na constatação C3.

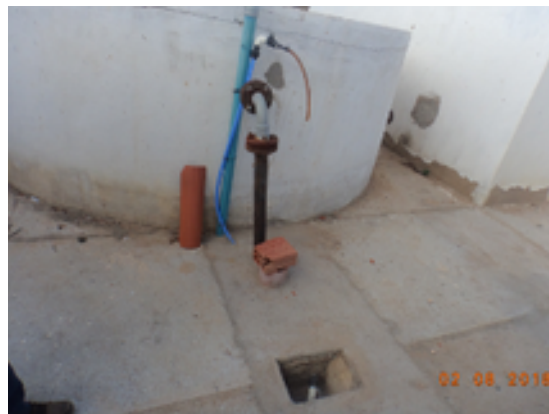
Foto 6 – Reservatório: caixa de passagem com a tampa inadequada.

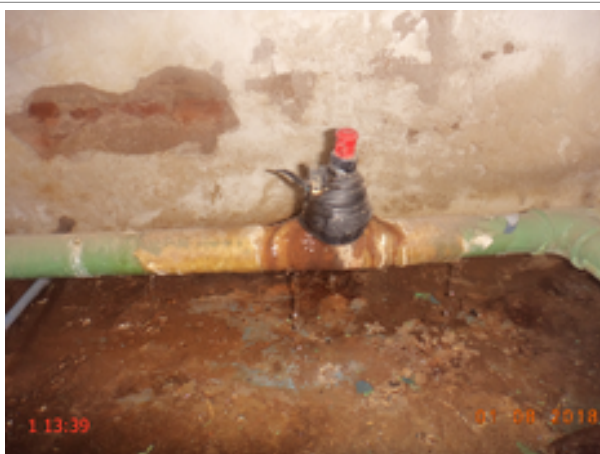
Foto 7 – Elevatória: A elevatória EEAT-02 está com vazamento na tubulação.

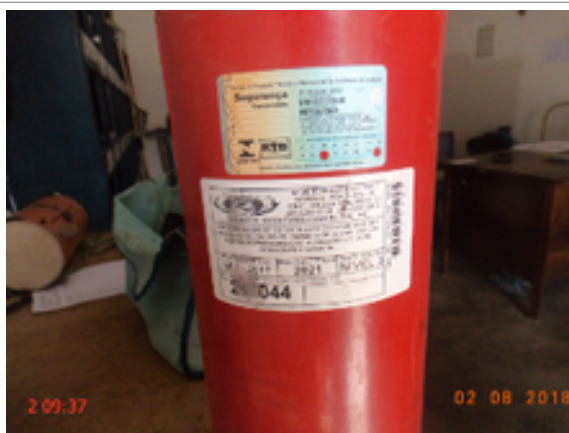
Foto 8 – Almoarifado: O extintor do almoarifado da CAGECE está com a validade da recarga vencida.

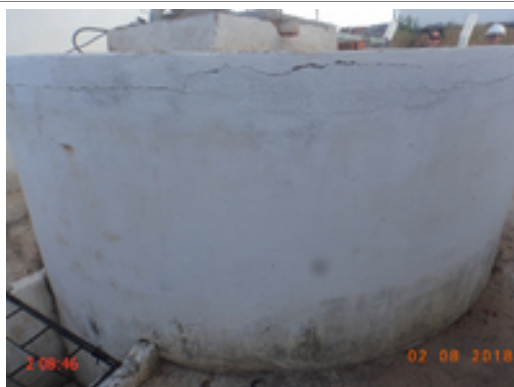
Foto 9 – Reservatório: O reservatório RAP-03 está sem identificação, com a pintura deteriorada e apresenta rachaduras em sua estrutura.

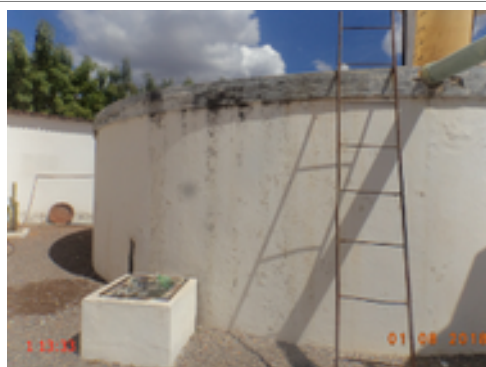
Foto 10 – Reservatório: O reservatório RAP-01 está com a pintura deteriorada e apresenta rachaduras em sua estrutura.

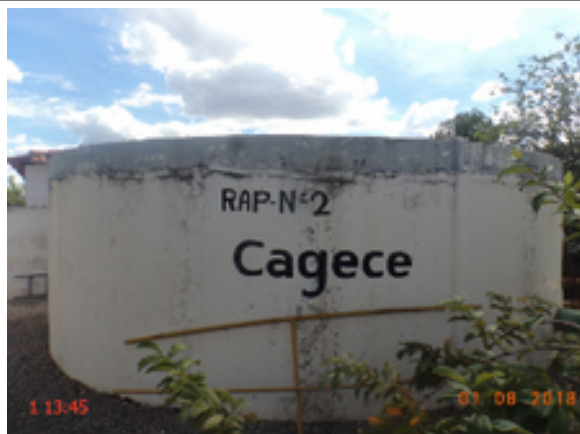
Foto 11 –Reservatório: O reservatório RAP-02 está com a pintura deteriorada e apresenta rachaduras em sua estrutura.

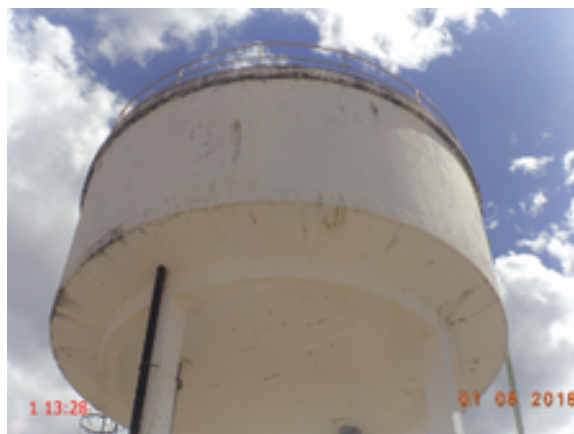
Foto 12 – Reservatório: O reservatório REL está com a pintura deteriorada e apresenta rachaduras em sua estrutura.

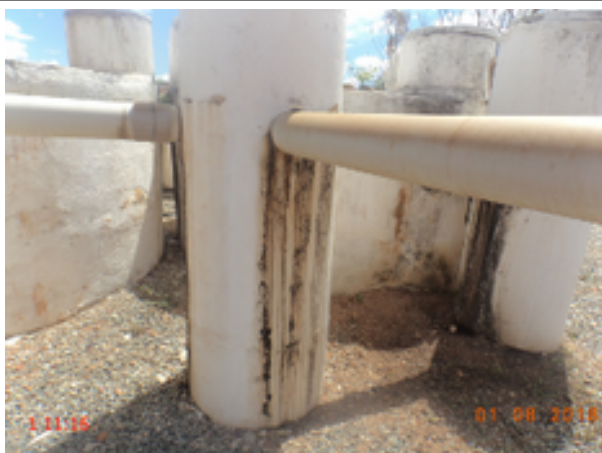
- Os poços de visita da ETE estão sem identificação, com a pintura deteriorada e apresentam sinais de vazamento (Anexo II – item 11; Foto 13);
- Na ETE, há um poço de visita com tampa deteriorada (Anexo II – item 11; Foto 14);

Foto 13 – ETE: Os poços de visita da ETE estão sem identificação, com a pintura deteriorada e apresentam sinais de vazamento.

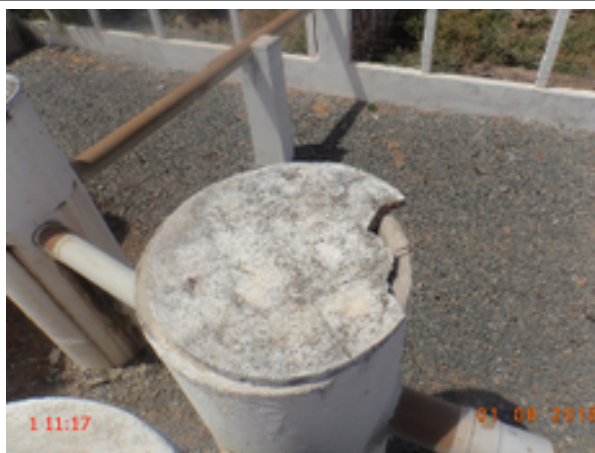
Foto 14 – ETE: O poço de visita da ETE está com a tampa deteriorada.

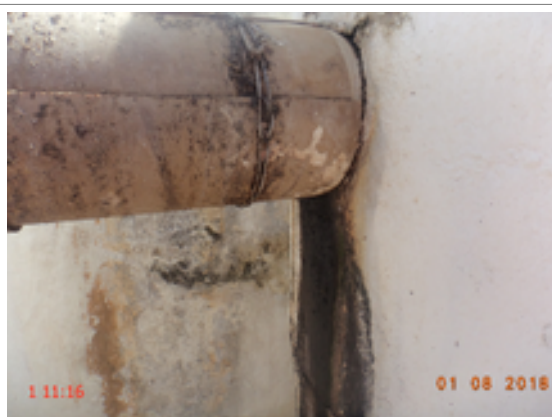
- Na ETE, há um vazamento no encontro da tubulação com o poço de visita (Anexo II – item 10; Foto 15);
- Os decanto digestores da ETE estão sem identificação, com a pintura deteriorada e apresentam rachaduras (Anexo II – item 10; Foto 16);

Foto 15 – ETE: Existe vazamento no encontro da tubulação com o poço de visita.

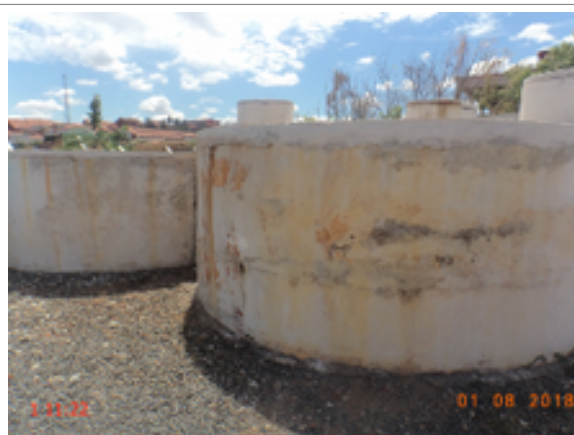
Foto 16 – ETE: Os decanto digestores estão com a pintura deteriorada, apresentam rachaduras e estão sem identificação.

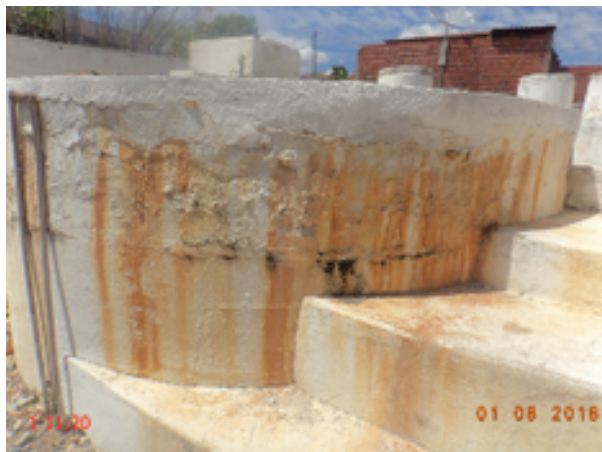
- Os filtros da ETE estão sem identificação, com a pintura deteriorada e apresentam rachaduras (Anexo II – item 10; Foto 17);
- A identificação da CAGECE na ETE está com pouca visibilidade (Anexo II – item 9; Foto 18);

Foto 17 – ETE: Os filtros estão com a pintura deteriorada, apresentam rachaduras e estão sem identificação.

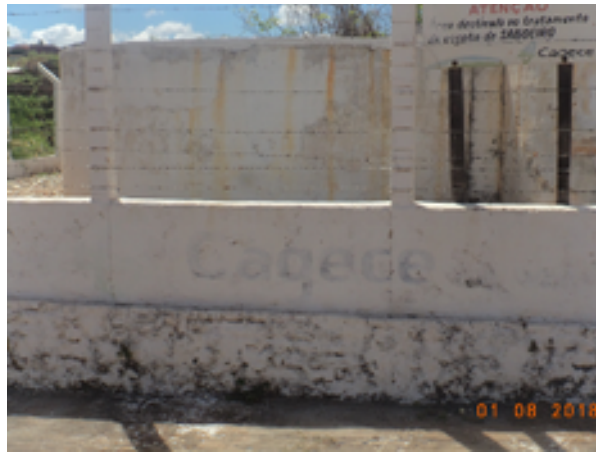
Foto 18 – ETE: A identificação está com pouca visibilidade.

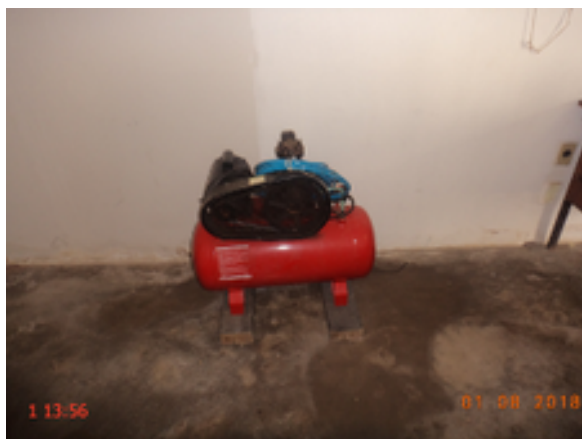
- Na ETE, o compressor de ar não está instalado (Anexo II – item 10; Foto 19);
- Na ETA, há uma caixa de passagem com a grade de proteção em processo de corrosão (Anexo II – item 5; Foto 20);

Foto 19 – ETE: O compressor de ar não está instalado na ETE.

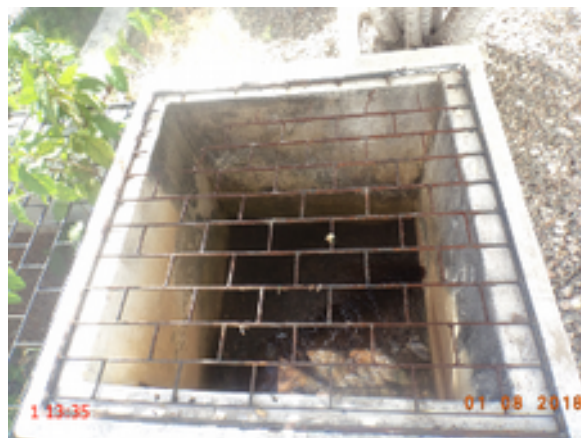
Foto 20 – ETA: A grade da caixa de passagem da ETA está em processo de corrosão.

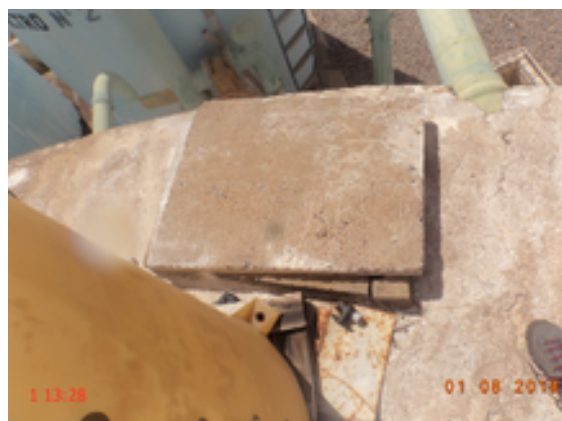
- As tampas de inspeção dos reservatórios RAP-01 e RAP-03 não garantem vedação (Anexo II – item 19; Fotos 21 e 22);
- A tampa de inspeção do reservatório RAP-02 está danificada (Anexo II – item 19; Foto 23);

Foto 21 – Reservatório: A tampa de inspeção do RAP-01 não garante vedação.

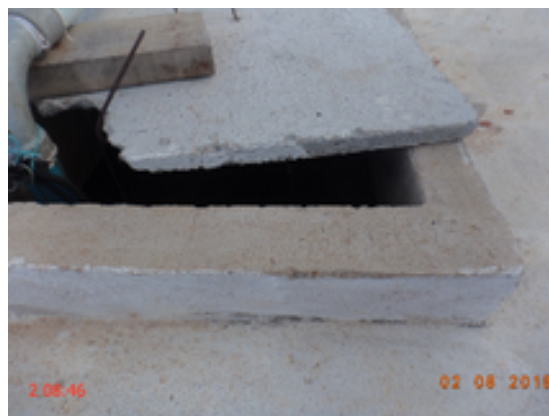
Foto 22 – Reservatórios: A tampa de inspeção do RAP-03 não garante vedação.

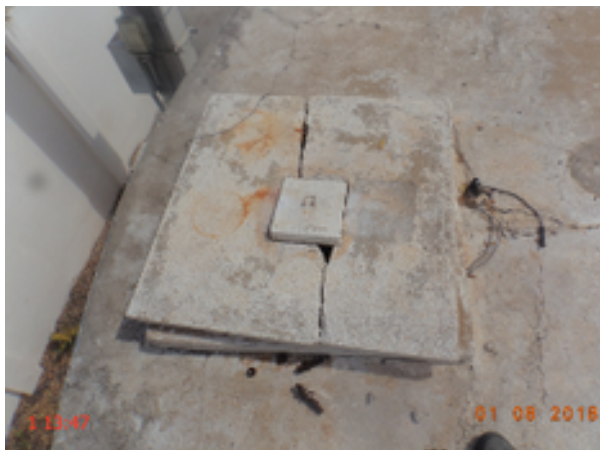
Foto 23 – Reservatório: A tampa de inspeção do RAP-02 está deteriorada.

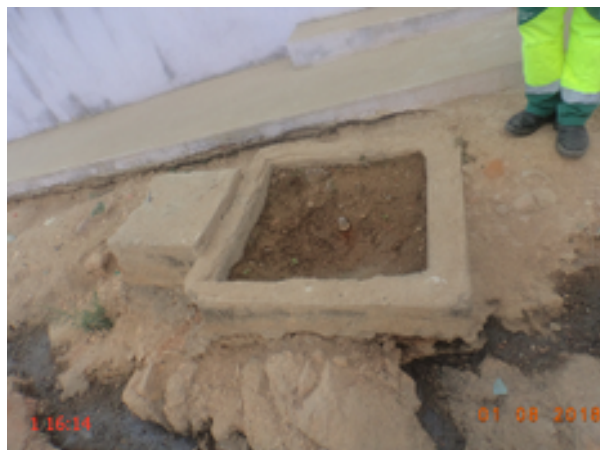
- O registro de descarga localizado na Rua Francisco Adauto do Santos está com a caixa sem tampa (Anexo II – item 18; Foto 24);
- O registro do filtro F-02 apresenta vazamento (Anexo II – item 4; Foto 25);

Foto 24 – RDA: O registro de descarga da Rua Francisco Adauto dos Santos está sem tampa.

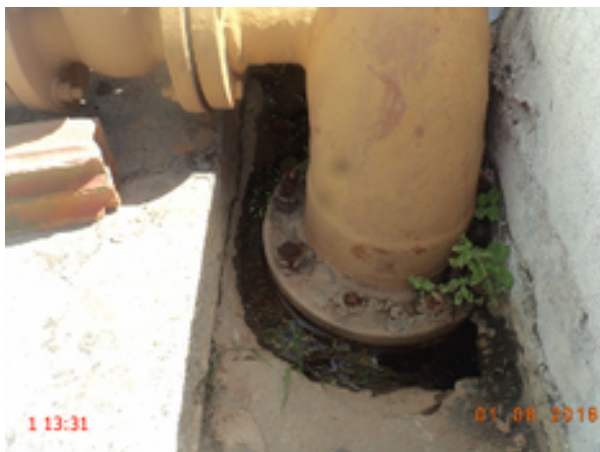
Foto 25 – ETA: O registro do filtro F-02 apresenta vazamento.

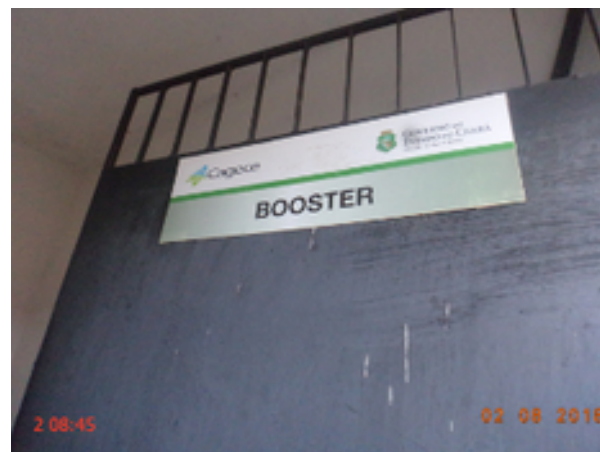
- A EEAT-03 está identificada incorretamente como booster (Anexo II – item 7; Foto 26);
- A última limpeza e desinfecção dos reservatórios foi realizada em 02/11/2016, portanto, há mais de 06 (seis) meses (Anexo II – item 22);

Foto 26 – Elevatória: A elevatória EEAT-03 está com a identificação errada.

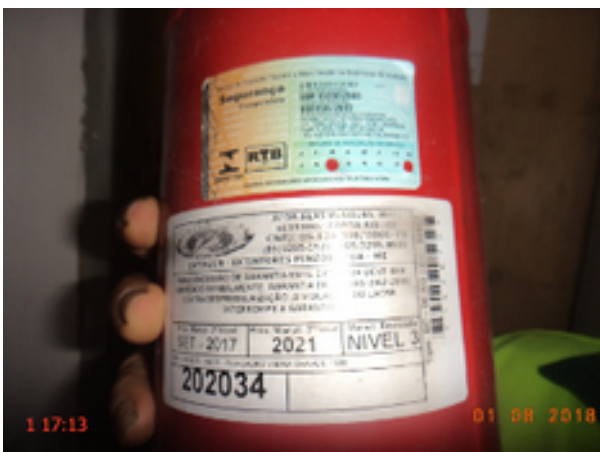
- O extintor de incêndio do escritório/loja de atendimento da CAGECE está com a validade da recarga vencida (Anexo II – item 2; Foto 27).

Foto 27 – Comercial: O extintor do escritório/loja de atendimento da CAGECE está com a validade vencida.
