**RELATÓRIO DE FISCALIZAÇÃO  
RF/CSB/028/2018  
(PCSB/CSB/0116/2018)**

**Assunto: Fiscalização do Sistema de Abastecimento  
de Água do Município de Baixio**

**COORDENADORIA DE SANEAMENTO BÁSICO**

**Outubro/2018**

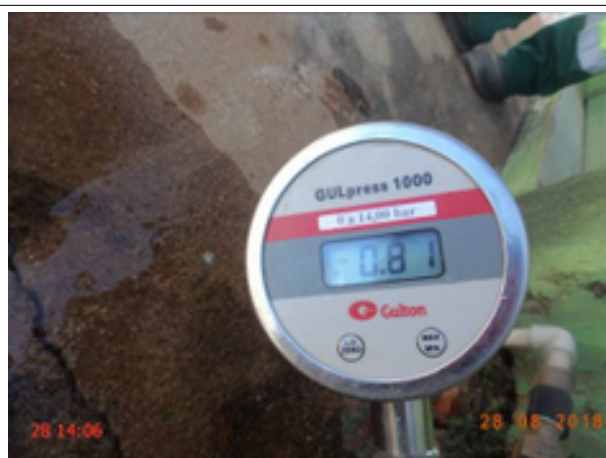
**Foto 1** – RDA: medição instantânea de pressão no endereço: Rua Francisco Ramalho Sobrinho, 441.

**Não conformidade NC1** – Resolução ARCE nº 147/2010, anexo I item **01.05**: Pressão em desacordo com a legislação - Fornecer água com pressão em desacordo com os limites estabelecidos pela ARCE.

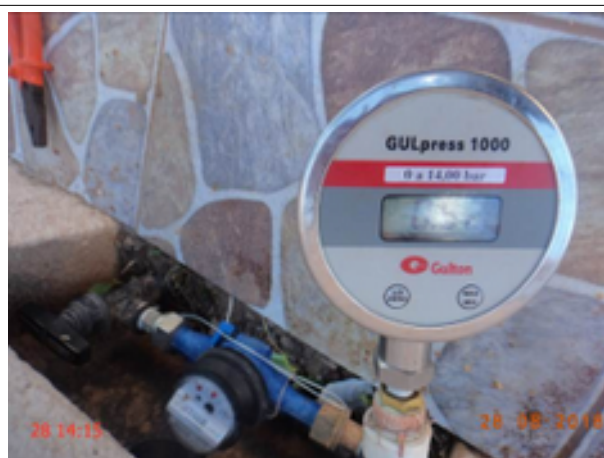
| Ponto | Local da medição | Zona de Pressão | Hora da medição | Pressão Dinâmica (m.c.a.) |
|---|---|---|---|---|
| 04 | Rua Parque de Vaquejada s/n | REL-01 | 14:15 | <b>5,2</b> |

**Foto 2** – RDA: medição instantânea de pressão no endereço: Rua Parque de Vaquejada s/n.

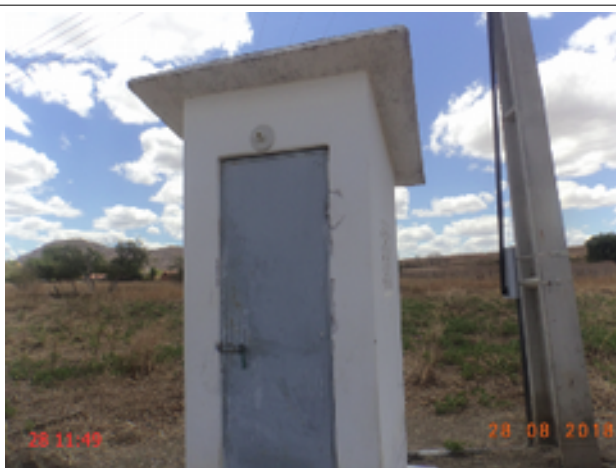
- Não existem lâmpadas instaladas nas áreas interna e externa das casas de abrigo dos quadros de comando dos poços PT-02 e PT-03 (Anexo II – item 4; Fotos 3 a 6);
- Não existe extintor de incêndio na casa de bombas das elevatórias de água EEAT-01, EEAT-02, EEAT-03, EEAT-04 e EEAT-05 (Anexo II – item 16).

**Foto 3** – casa de abrigo PT-02: sem lâmpada na área externa.

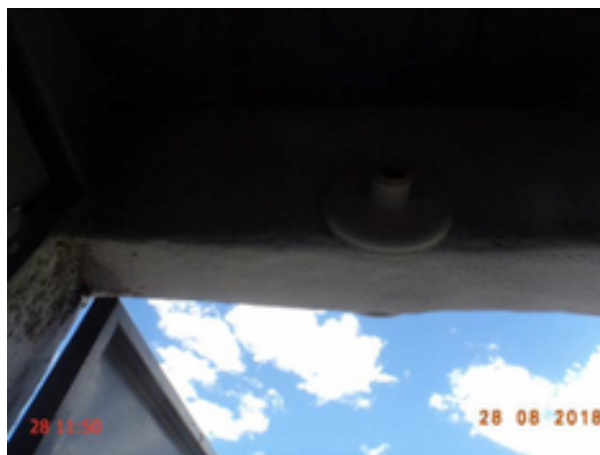
**Foto 4** – casa de abrigo PT-02: sem lâmpada na área interna.

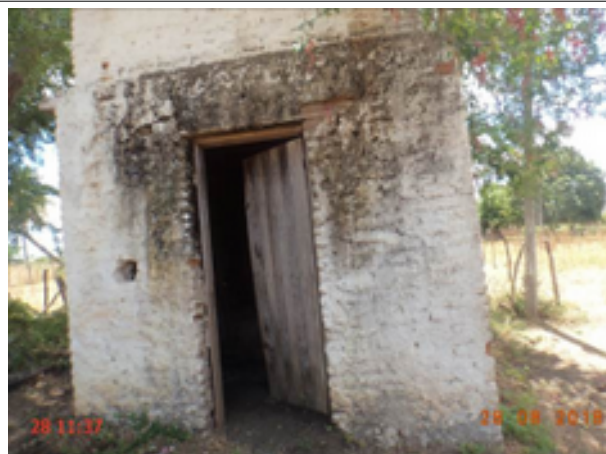
**Foto 5** Captação Subterrânea: casa de abrigo do quadro de comando do PT – 03 sem identificação, com pintura deteriorada e sem lâmpada na área externa.

- A casa de abrigo do quadro de comando do poço PT-03 está com a pintura deteriorada (Anexo II – item 2; Foto 5);
- A casa de abrigo do quadro de comando do poço PT-06 está sem porta (Anexo II – item 2; Foto 28);

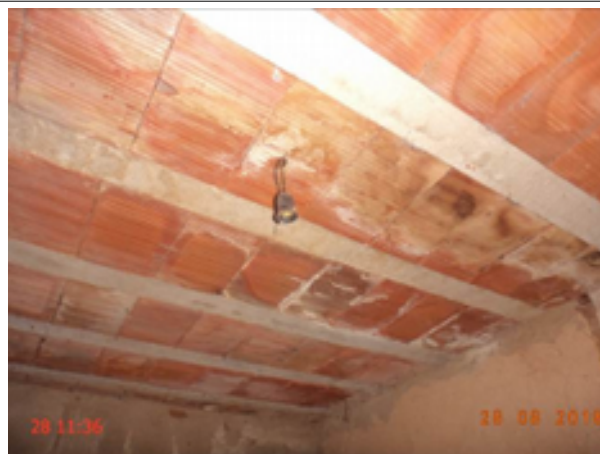
**Foto 6** - Captação Subterrânea: casa de abrigo do quadro de comando do PT – 03 está sem lâmpada na área interna.

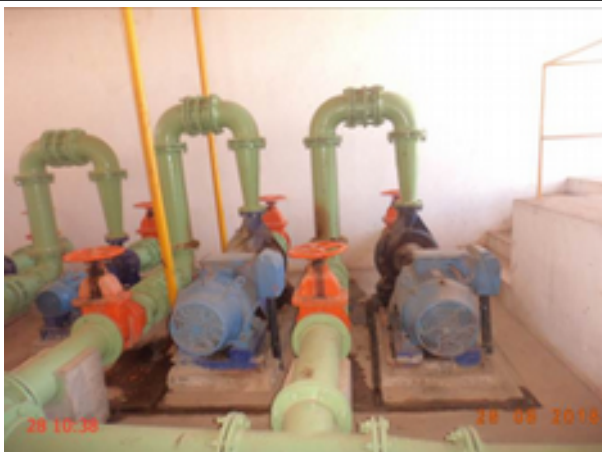
**Foto 7** – Elevatórias: EEAT-01 sem identificação.

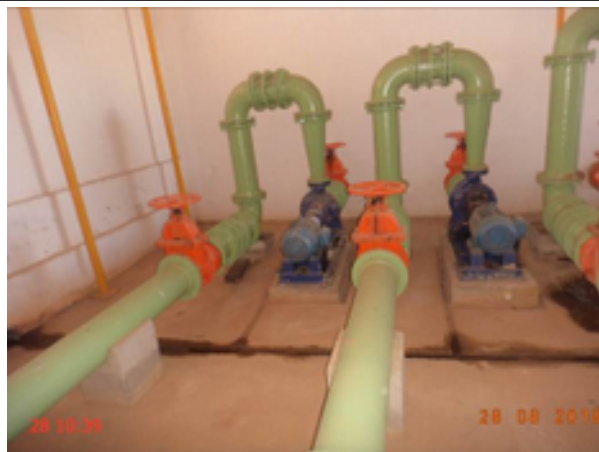
**Foto 8** - Elevatórias: EEAT-02 sem identificação.

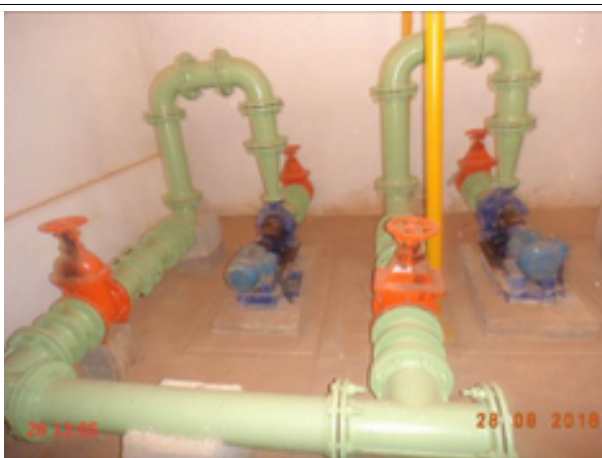
**Foto 9** - Elevatórias: EEAT-03 sem identificação.

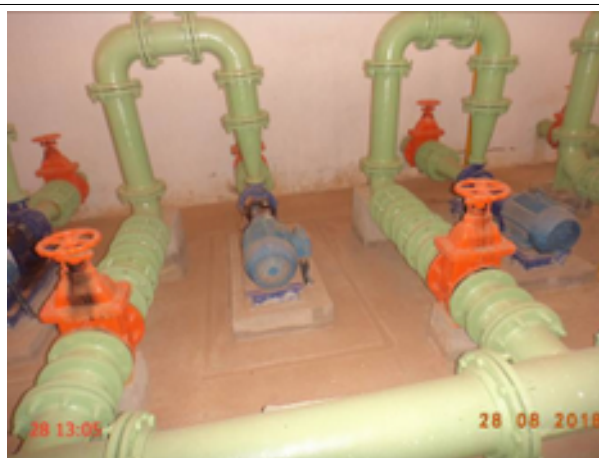
**Foto 10** - Elevatórias: EEAT-04 sem identificação.

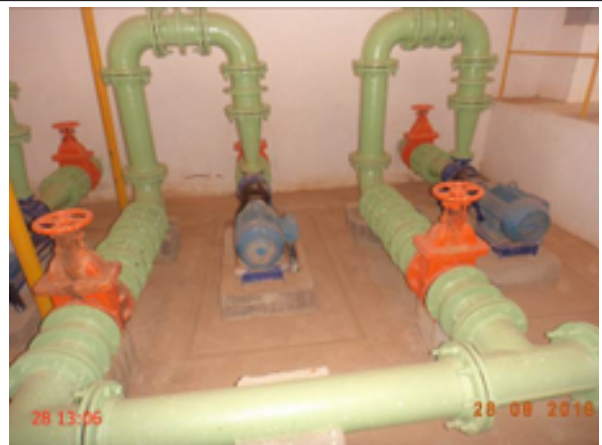
**Foto 11** - Elevatórias: EEAT-05 sem identificação.

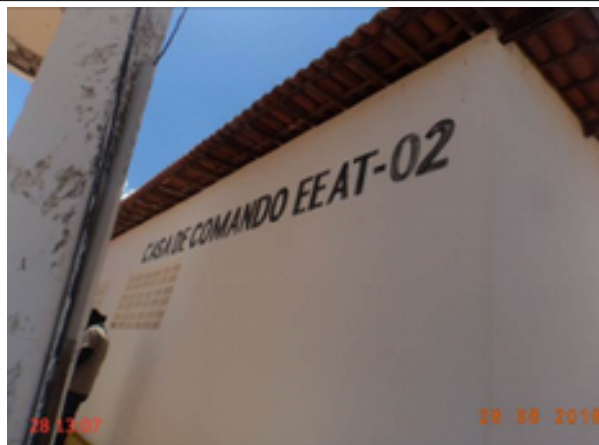
**Foto 12** – Elevatórias: casa de abrigo das elevatórias EEAT -03, EEAT-04 e EEAT-05 está com a identificação incorreta.

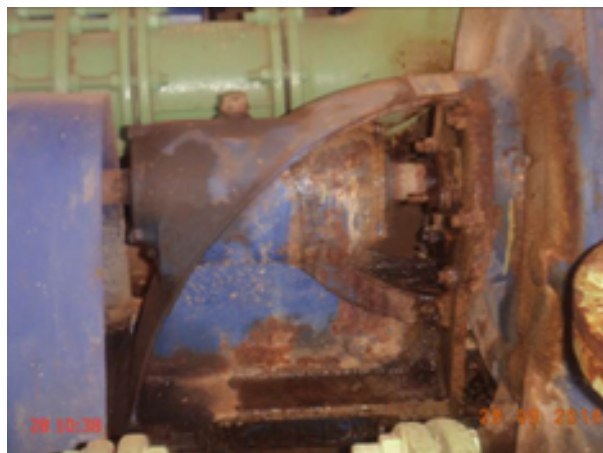
- Ocorre vazamento na gaxeta da bomba da elevatória de água EEAT-01 (Anexo II – item 15; Foto 13);
- No dia da fiscalização a tampa de inspeção do reservatório RAP-01 estava aberta (Anexo II – item 21; Foto 14);

**Foto 13** – Elevatórias: vazamento na gaxeta da bomba da EEAT-01.

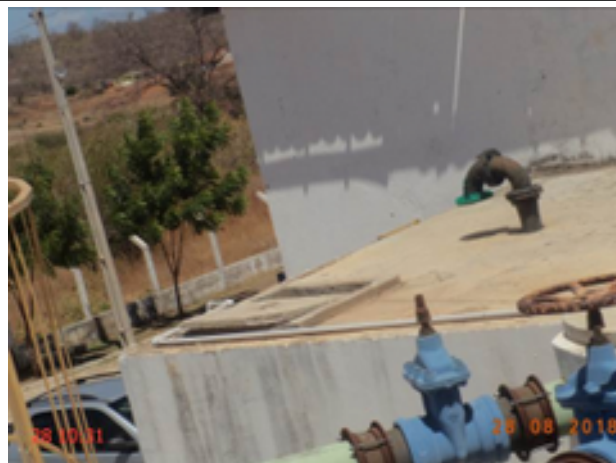
**Foto 14** – Reservatórios: tampa de inspeção do reservatório RAP-01 está aberta.

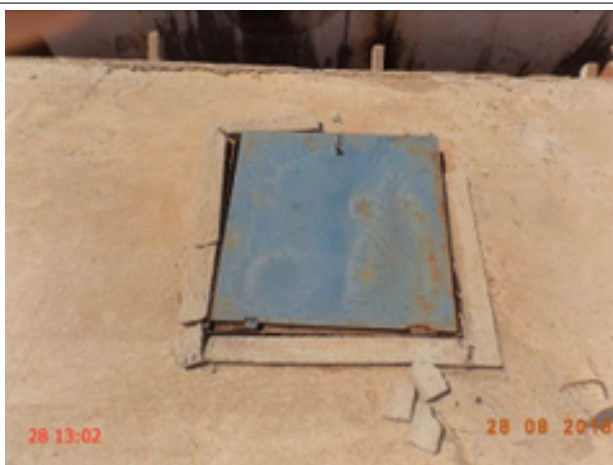
- A tampa de inspeção do reservatório RAP-02 está em processo de corrosão (Anexo II – item 21; Foto 15);
- O laboratório da ETA não está identificado (Anexo II – item 12; Foto 16);

**Foto 15** – Reservatórios: tampa de inspeção do reservatório RAP-02 em processo de corrosão.

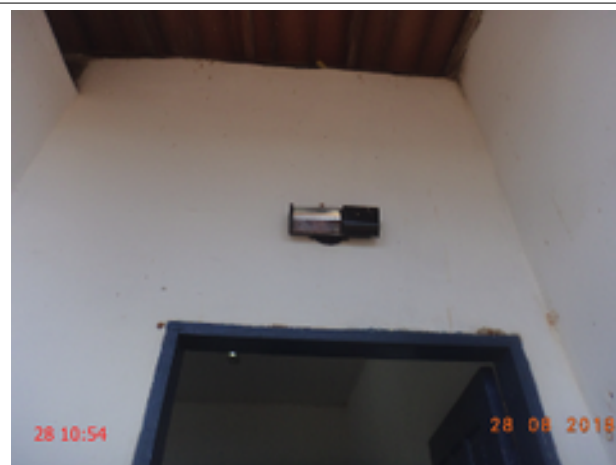
**Foto 16** – ETA: laboratório não está identificado.

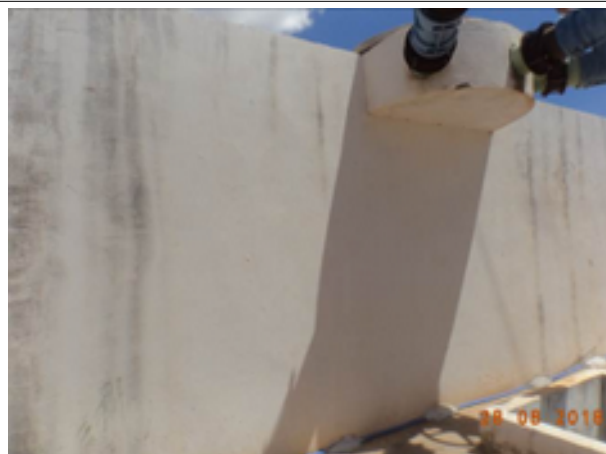
- Os reservatórios RAP-01, RAP-02, REL-01 e REL-02 estão com a pintura deteriorada (Anexo II – item 22; Fotos 17 a 20);
- Os reservatórios RAP-01, RAP-02 e REL-02 não estão identificados (Anexo II – item 22; Fotos 17, 18 e 20);

**Foto 17** – Reservatório: RAP-01 com pintura deteriorada e sem identificação.

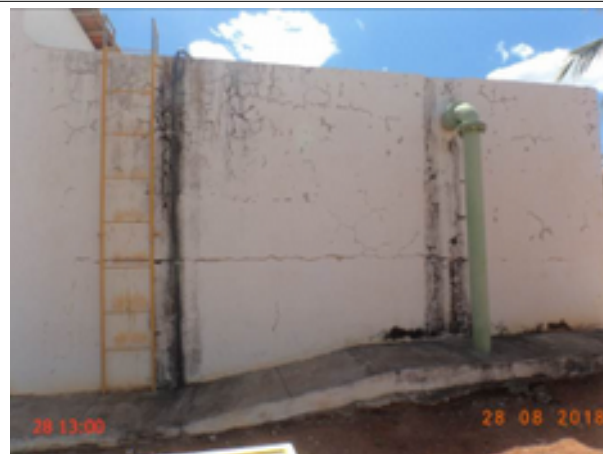
**Foto 18** - Reservatório: RAP-02 com pintura deteriorada e sem identificação.

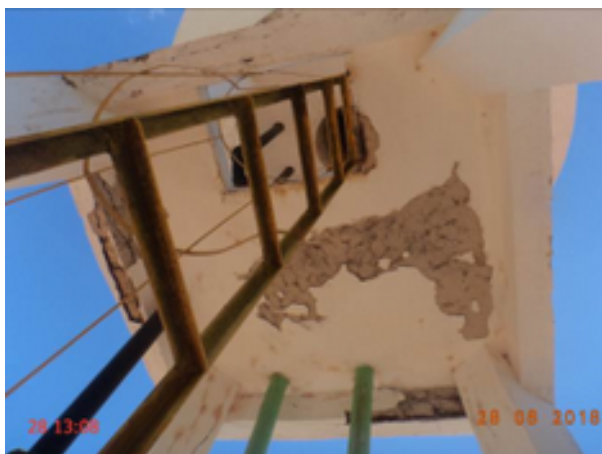
- O reservatório REL-01 está com a estrutura deteriorada e apresenta armadura exposta (Anexo II – item 22; Foto 19);

**Foto 19** - Reservatório: REL-01 com pintura e estrutura deteriorada e armadura exposta.

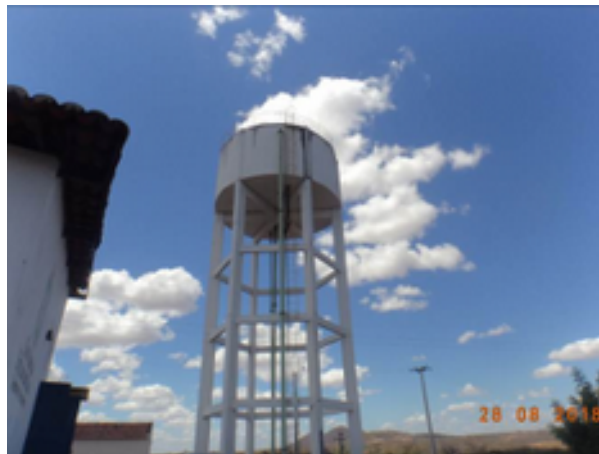
**Foto 20** - Reservatório: REL-02 com pintura deteriorada e sem identificação.

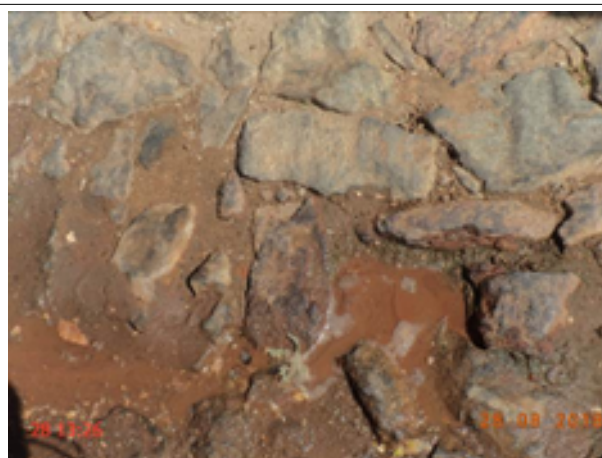
- No dia da inspeção, constatou-se vazamento na rede de distribuição do SAA de Baixo, na Rua Julio Vicente de Andrade, 177 (Anexo II – item 20; Foto 21);

**Foto 21** – RDA: No dia da inspeção constatou-se vazamento na rede de distribuição no endereço: Rua Julio Vicente de Andrade, 177.

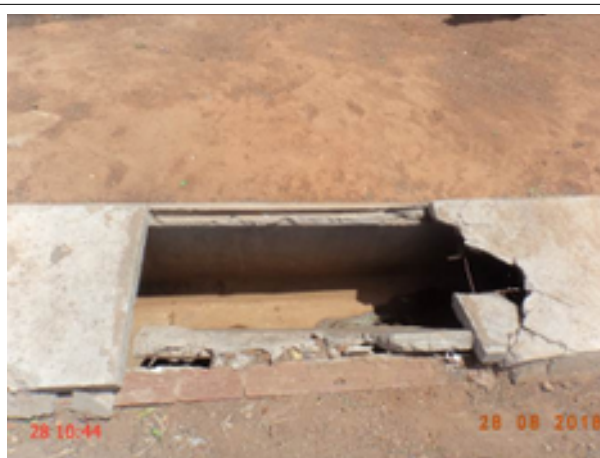
**Foto 22** – ETA: canaleta com laje danificada na área da ETA.

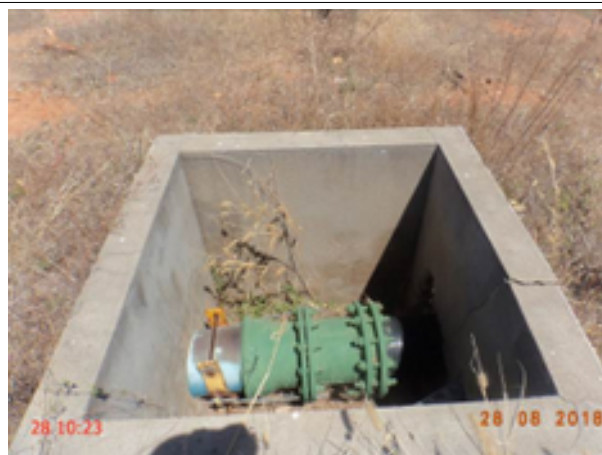
**Foto 23** – Captação Superficial: caixa de passagem sem tampa ou grade de proteção na área captação superficial.

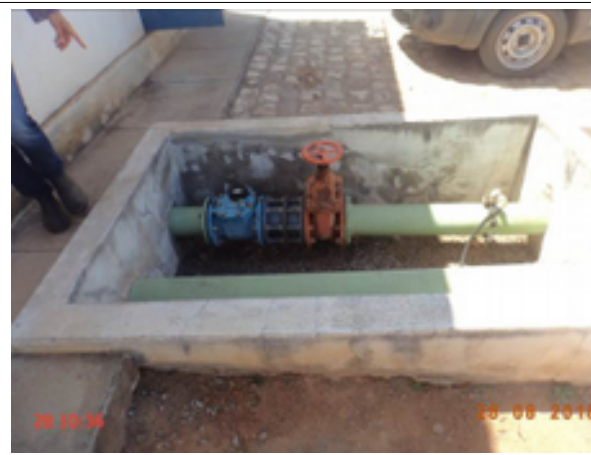
**Foto 24** - ETA: caixa de passagem do macromedidor sem tampa ou grade de proteção.

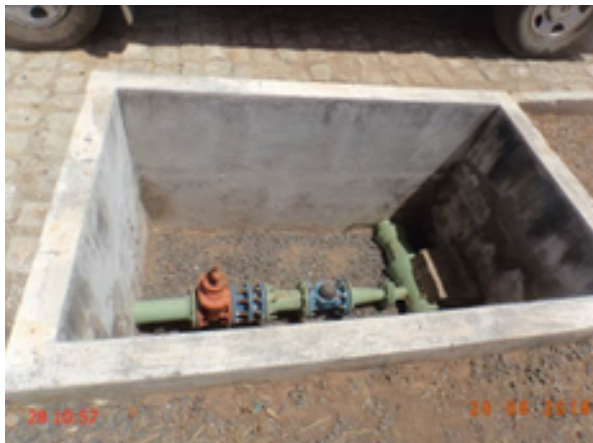
**Foto 25** – ETA: caixa de passagem do macromedidor sem tampa ou grade de proteção.

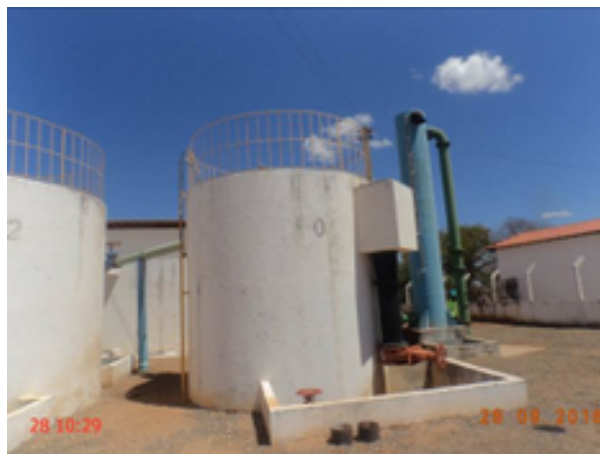
- Os filtros F-01 e F-02 estão com a pintura deteriorada (Anexo II – item 9; Fotos 26 e 27);
- Os poços PT-03 e PT-06 não estão identificados (Anexo II – item 3; Fotos 5 e 28);

**Foto 26** – Filtração: filtro F-01 com a identificação pouco visível e pintura deteriorada.

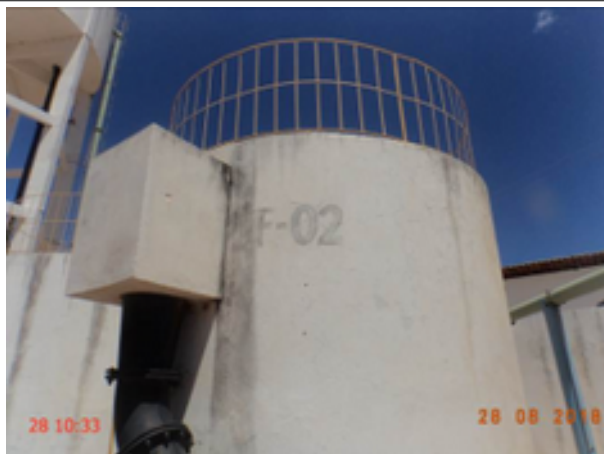
**Foto 27** - Filtração: filtro F-02 com a identificação pouco visível e pintura deteriorada.

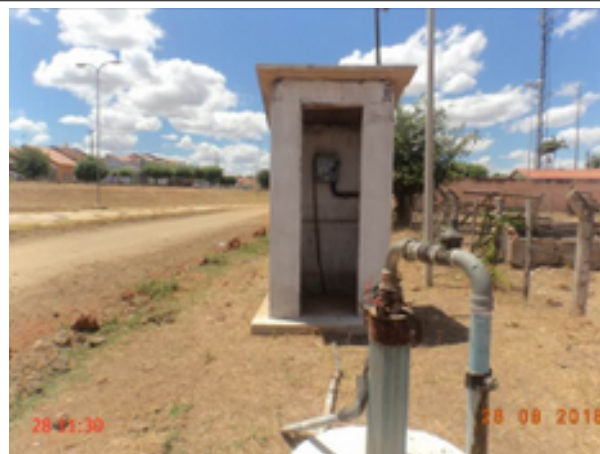
**Foto 28** – Captação Subterrânea: PT-06 sem identificação e a casa de abrigo do quadro de comando está sem porta.

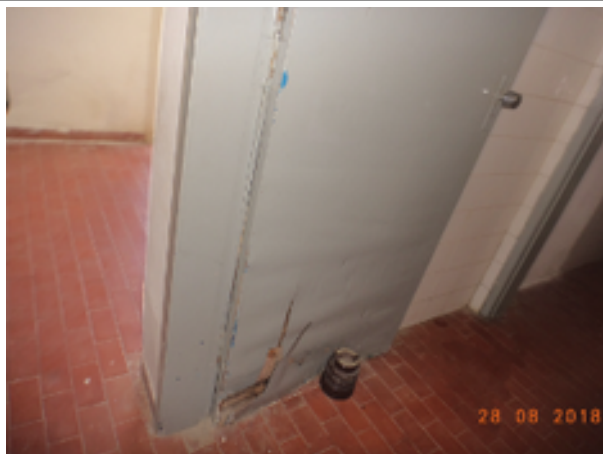
- Não existe extintor de incêndio na loja de atendimento e no almoxarifado da Cagece (Anexo II – item 7);
- A porta da loja de atendimento da Cagece está deteriorada (Anexo II – item 6; Foto 29);

**Foto 29** – Comercial: a porta da loja de atendimento da Cagece está deteriorada.

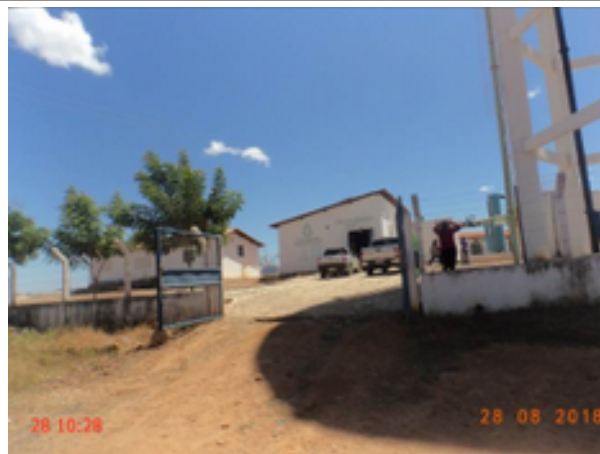
- Na ETA não existe placa indicativa de que aquela área pertence à CAGECE (Anexo II – item 11; Foto 30);
- Na adutora de água tratada, o TAU está sem identificação (Anexo II – item 1; Foto 31);

**Foto 30** – ETA: Ausência de placa indicativa de que aquela área pertence a CAGECE.

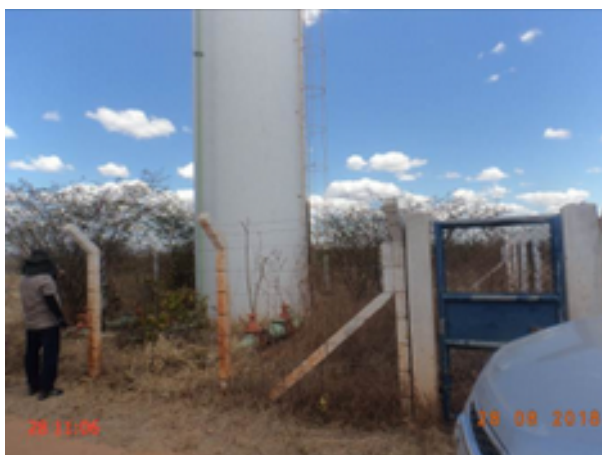
- Há presença de vegetação excessiva na área do TAU (Anexo II – item 1; Foto 31).

**Foto 31** – AAT: TAU sem identificação e presença de vegetação excessiva.

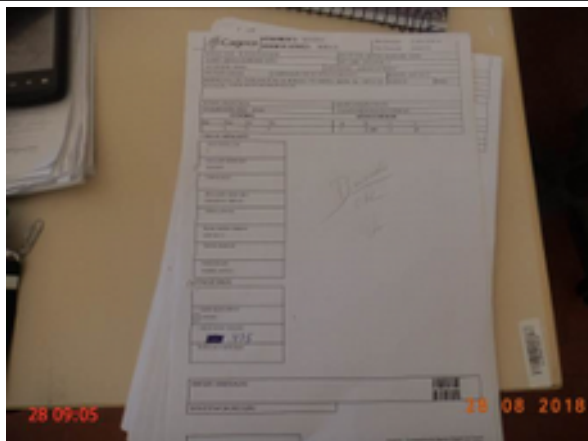
- Das 20 (vinte) ordens de serviços selecionadas aleatoriamente na Loja de Atendimento da CAGECE, 05 (cinco) foram preenchidas incorretamente, sem a data da execução do serviço, a saber: OS nº 34888108, OS nº 34611524, OS nº 34529736, OS nº 36056331 e OS nº 36060102. (Anexo II – item 8; Fotos 32 a 36).

**Foto 32** – Comercial: OS nº 34888108 preenchida incorretamente, sem data da execução do serviço

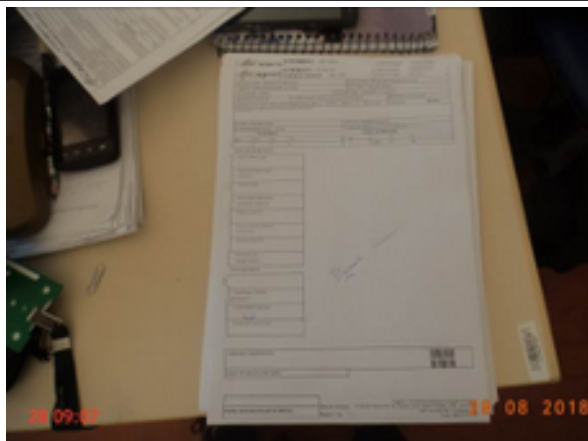
**Foto 33** - Comercial: OS nº 34611524 preenchida incorretamente, sem data da execução do serviço.

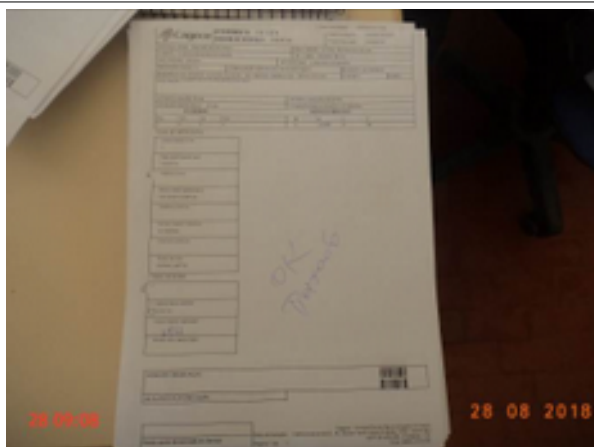
**Foto 34** - Comercial: OS nº 34529736 preenchida incorretamente, sem data da execução do serviço.

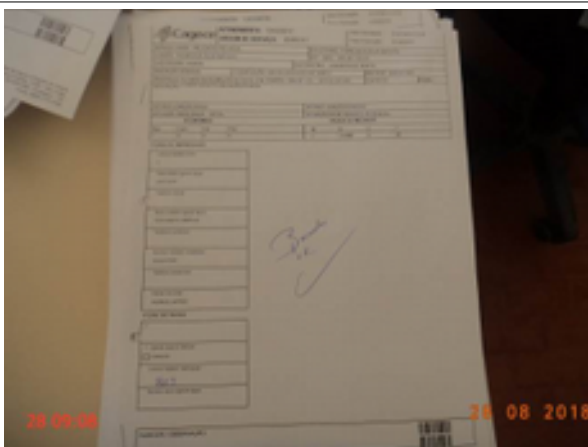
**Foto 35** - Comercial: OS nº 36056331 preenchida incorretamente, sem data da execução do serviço.

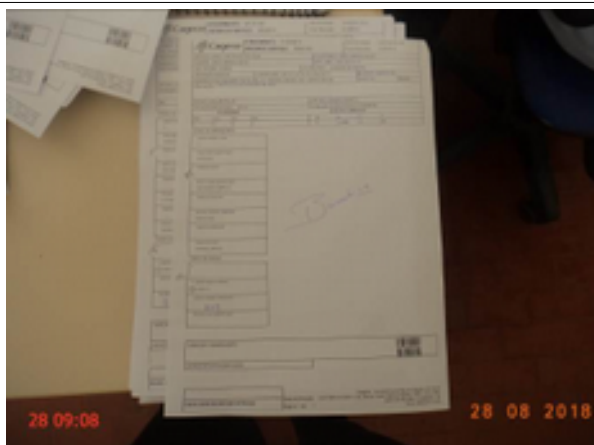
**Foto 36** - Comercial: OS nº 36060102 preenchida incorretamente, sem data da execução do serviço.

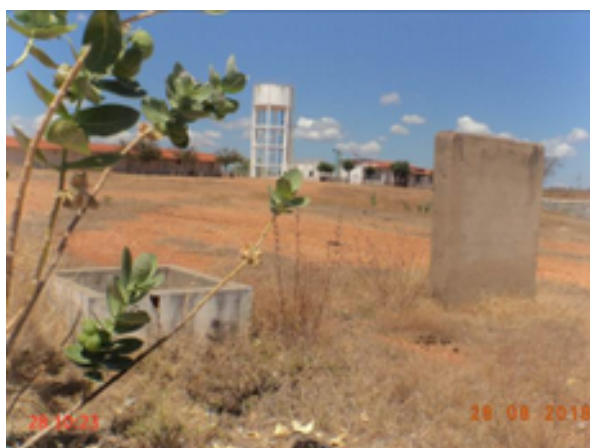
- Na captação superficial, não existe identificação de que a área é destinada ao abastecimento público (Anexo II – item 5; Foto 37).

**Foto 37** – Captação Superficial: Ausência de identificação de que aquela área é destinada ao abastecimento público.

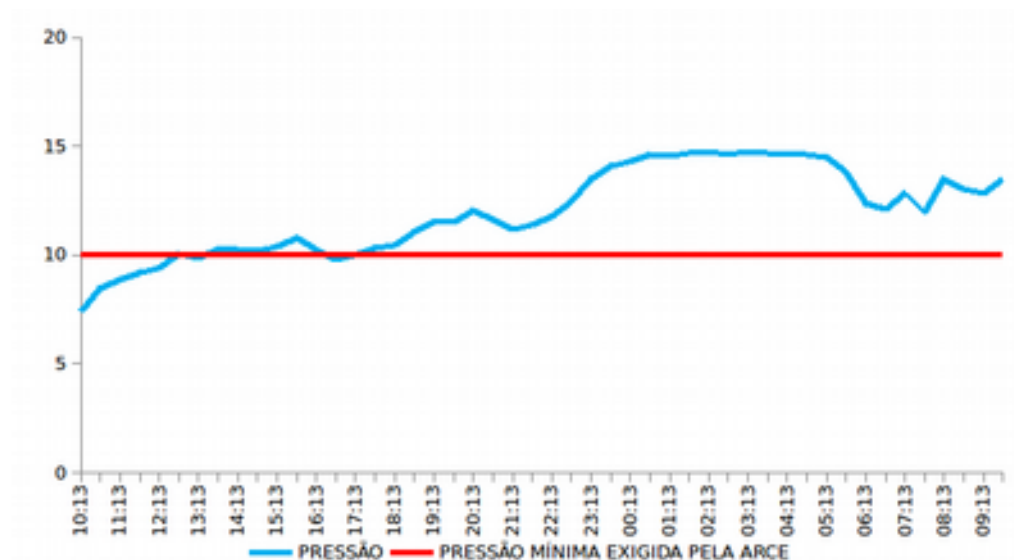
**Gráfico 1** – Monitoramento da pressão com a instalação às 10:15 horas do dia 28/08/2018 e retirada às 10:15 horas do dia 29/08/2018, do aparelho *data logger*, no endereço Rua Francisco Ramalho Sobrinho, 600.

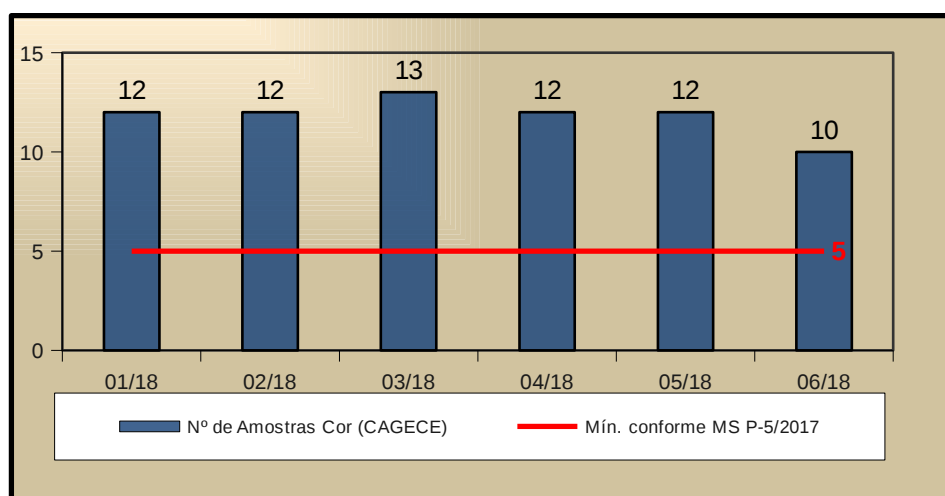
**Gráfico 2** – Avaliação do Monitoramento da Qualidade da água tratada realizado pela CAGECE, na rede de distribuição do SAA de Baixo, no período de janeiro/2018 a junho/2018, conforme Portaria de Consolidação MS nº 5/2017, referente ao número de amostras do parâmetro cor.

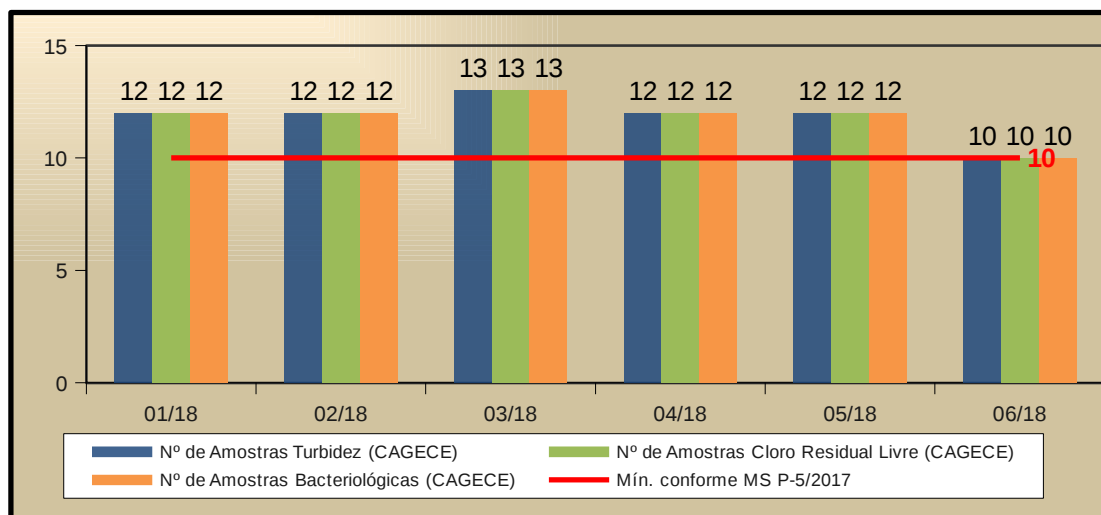
**Gráfico 3** – Avaliação do Monitoramento da Qualidade da água tratada realizado pela CAGECE, na rede de distribuição do SAA de Baixo, no período de janeiro/2018 a junho/2018, conforme Portaria de Consolidação MS nº 5/2017, com relação ao número de amostras dos exames bacteriológicos, cloro residual livre e turbidez.
