Relatório de Fiscalização

RF/CSB/030/2022

**Fiscalização dos Sistema de Abastecimento de
Água e de Esgotamento Sanitário do Município
de Cariré**

Setembro/2022

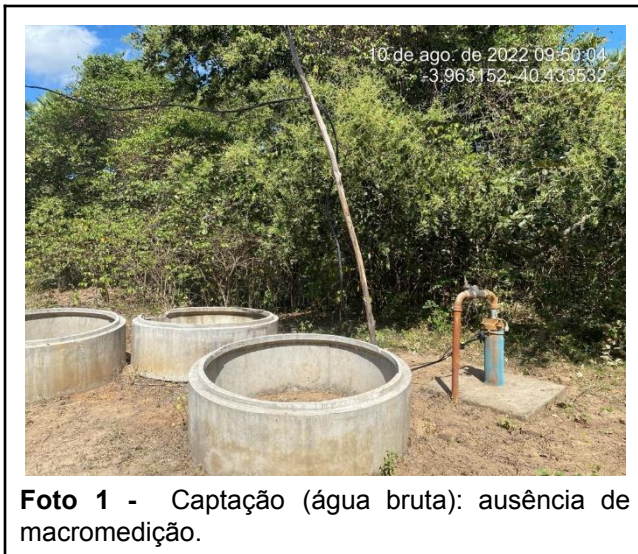
- Ausência de macromedição da água bruta captada (**Foto 1**).

Foto 1 - Captação (água bruta): ausência de macromedicação.

Determinação D1 - A CAGECE deve cumprir as normas técnicas e os procedimentos estabelecidos para a implantação das instalações dos sistemas de abastecimento de água e de esgotamento sanitário, visando corrigir as não conformidades descritas na constatação C1.

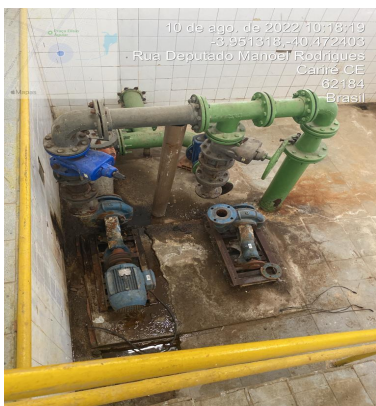
- Ausência de bomba reserva na EEAT-01 (**Foto 2**);
- Atos de vandalismo na área da captação o que configura condições de segurança inadequada, tais atos estão refletidas nas interrupções do SAA registradas no Controle Operacional de Ocorrências (nº 203480, nº 206283, nº 200036, nº 200080, nº 200195, nº 200196 e nº 200197) (**Fotos 3 e 4**);

Foto 2 - EEAT-01: ausência de bomba reserva.

Determinação D2 - A CAGECE deve realizar operação e manutenção adequada das unidades integrantes dos sistemas de abastecimento de água e de esgotamento sanitário, visando corrigir a não conformidade descrita na constatação C2.

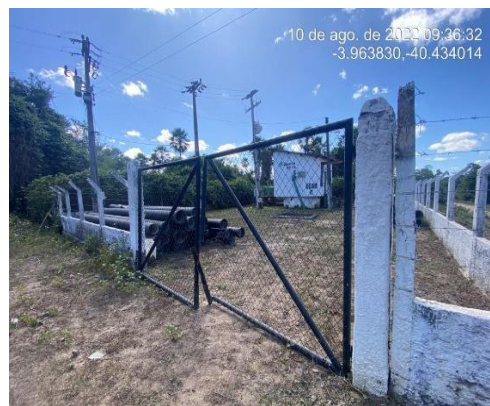
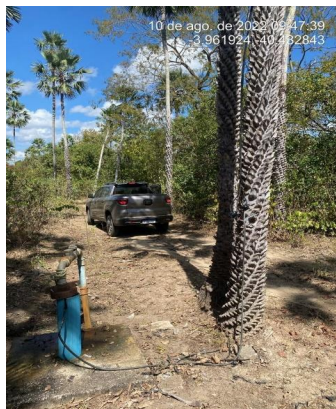
Foto 3 - Captação: objeto de vandalismo.

Foto 4 - Captação: objeto de vandalismo.

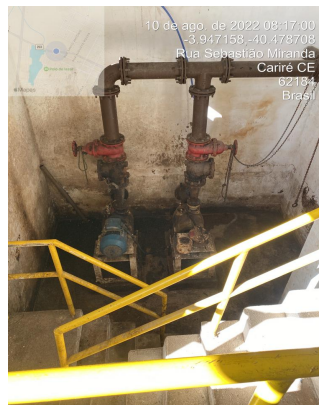
- Ausência de bomba reserva na EEE-01 (**Foto 5**);
- Disposição inadequada dos resíduos dos serviços de saneamento (**Foto 6**);
- Vegetação em todos os taludes das 3 lagoas, dificultando e/ou impedindo o acesso (**Fotos 7 a 9**);

Foto 5 - EEE: ausência de bomba reserva.

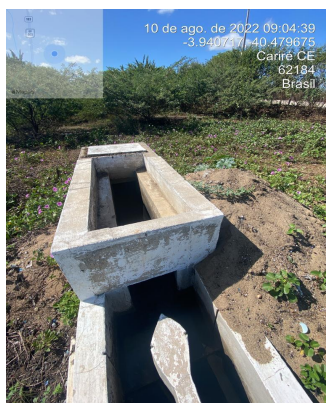
Foto 6 - ETE: disposição inadequada dos resíduos.

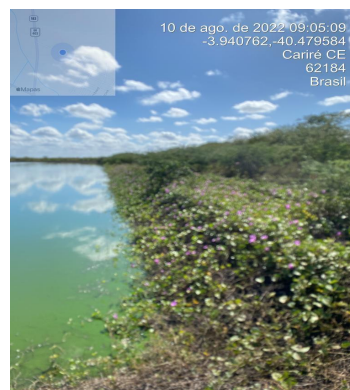
Foto 7 - ETE: lateral da lagoa facultativa tomada pela vegetação.

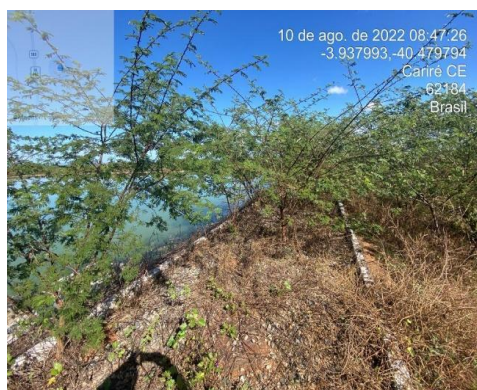
Foto 8 - ETE: talude entre as lagoas facultativa e de maturação tomado pela vegetação.

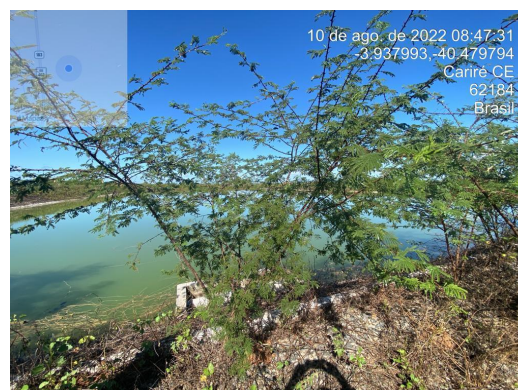
Foto 9 - ETE: saída da lagoa de maturação tomada pela vegetação.

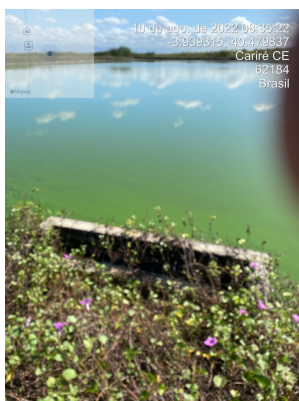
- O esgoto não vertia das caixas de saída das lagoas de maturação LM-01 e LM-02, indicando um mau funcionamento ou falta de manutenção das LM. **(Fotos 10 e 11)**;
- Obstrução da saída esquerda da lagoa facultativa, resultando em acúmulo de sobrenadante **(Fotos 12 e 13)**.

Foto 10 - ETE: mau funcionamento da caixa de saída da LM - 01 .

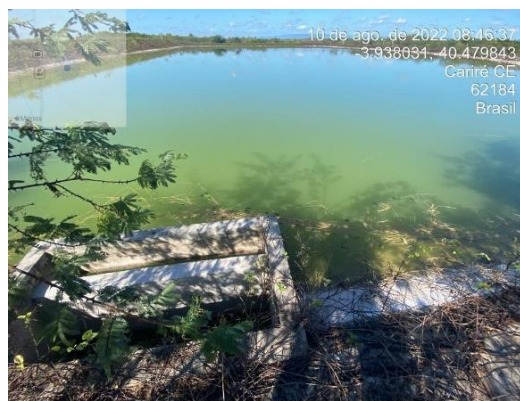
Foto 11 - ETE: mau funcionamento da caixa de saída da LM - 02 .

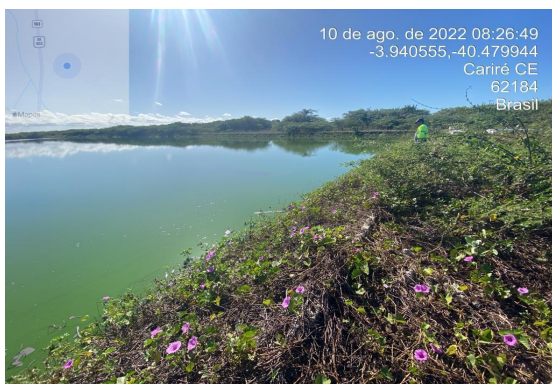
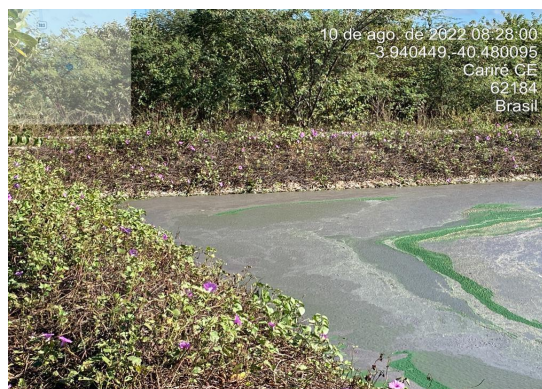
Foto 12 - ETE: obstrução da saída esquerda da lagoa facultativa, ocasionando acúmulo de sobrenadantes.

Foto 13 - ETE: obstrução da saída esquerda da lagoa facultativa, ocasionando acúmulo de sobrenadantes.

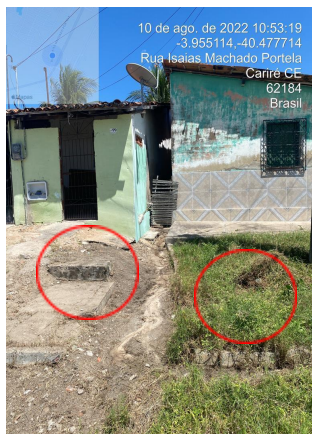
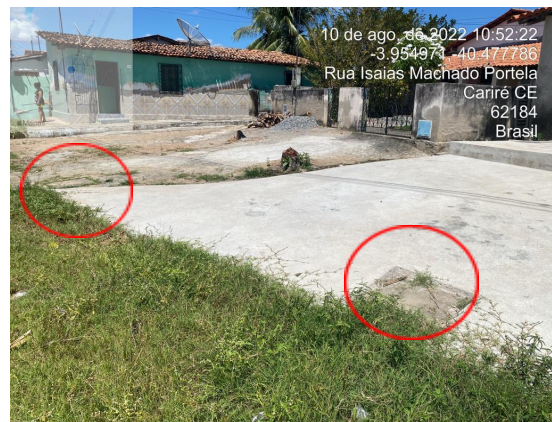
- No universo de 2.651 ligações de água no SAA de Cariré, foram identificadas apenas 6, enquadradas na Tarifa Social;
- Constatou-se durante a Fiscalização que o SES de Cariré possui 49 ligações factíveis.
- Constatou-se durante a fiscalização problemas com extravasamento de esgoto decorrentes de ligações clandestinas, assim como ligações sem a interligação à rede da CAGECE (**Fotos 14 e 15**)

Foto 14 - Rede/esgoto: ligações na rede de esgoto sem a mesma está interligada a CAGECE.

Foto 15 - Rede/esgoto: ligações na rede de esgoto sem a mesma está interligada a CAGECE.

R2 - A CAGECE deve adotar medidas junto à população, que visem a conexão dos usuários à rede coletora de esgoto.

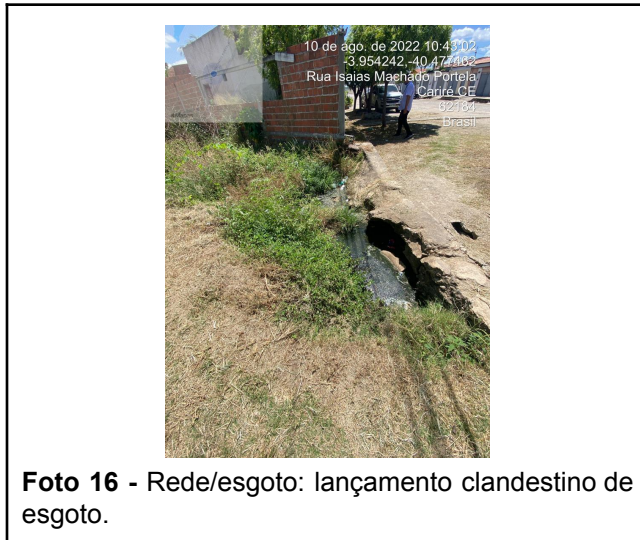
No tocante à denúncia sobre lançamento de esgoto à céu aberto, na Rua Isaías Machado Portela, o problema foi corrigido pela CAGECE, porém há lançamento de esgoto *in natura* no córrego, mesmo estando a rede coletora de esgoto disponível para a população (**Foto 16**). Cabe ressaltar que, de acordo com a lei nº 11.445/2007, é obrigatória a interligação do usuário às redes coletoras de esgoto, quando disponíveis. Ainda segundo referido artigo, a competência para a fiscalização cabe ao Município em parceria com a Agência Reguladora (ARCE). Neste sentido, estão ocorrendo tratativas

Foto 16 - Rede/esgoto: lançamento clandestino de esgoto.
