AGÊNCIA
REGULADORA
DO ESTADO
DO CEARÁ

RELATÓRIO DE FISCALIZAÇÃO
RF/CSB/006/2020
(PCSB/CSB/0022/2020)

Assunto: Fiscalização do Sistema de
Abastecimento de Água do Município de Cruz.

Abril/2020

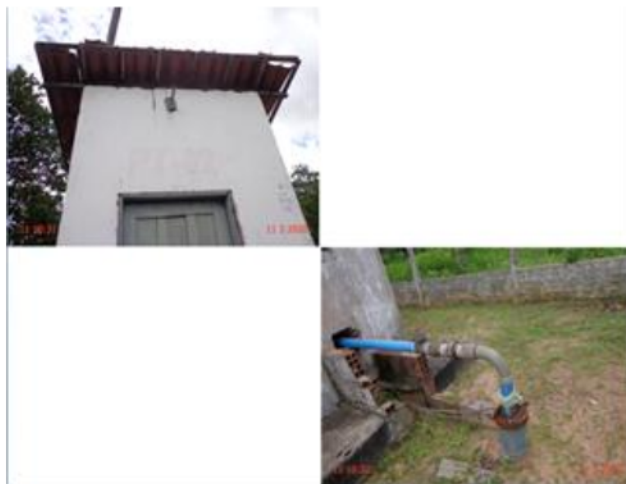
- Os poços PT-02, PT-03, PT-04 e PT-06 do SAA de Cruz, não são dotados de iluminação (Anexo II – item 2; Foto 1);
- O reservatório REL-01 do SAA de Cruz não é dotado de tampa na abertura de inspeção (Anexo II – item 15; Foto 2).

Foto 1 – PT-02: identificação pouco visível, ausência de iluminação e ausência de laje de proteção.

- Os poços PT-02 e PT-03 do SAA de Cruz não são dotados de laje de proteção (Anexo II – item 3; Fotos 1 e 2);
- A laje de proteção do poço PT-07 do SAA de Cruz está danificada (Anexo II – item 3; Foto 7);

Determinação D1 A CAGECE deve cumprir as normas técnicas e os procedimentos estabelecidos para a implantação das instalações dos sistemas de abastecimento de água, visando corrigir as não conformidades descritas na constatação C1.

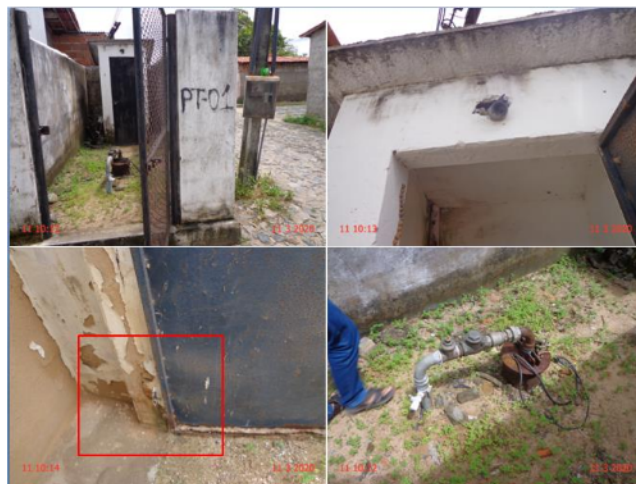
Foto 2 – PT-03: identificado como PT-01, ausência de iluminação, portão sem fixação e ausência de laje de proteção.

- A identificação dos poços PT- 03 e PT- 06 do SAA de Cruz, está divergente do croqui (Anexo II – item 9; Fotos 2 e 4);
- Analisando o Balanço Hídrico do SAA de Cruz no mês de dez/2019 observou-se que foi preenchido incorretamente, os dados estão todos zerados(Anexo II – item 8).

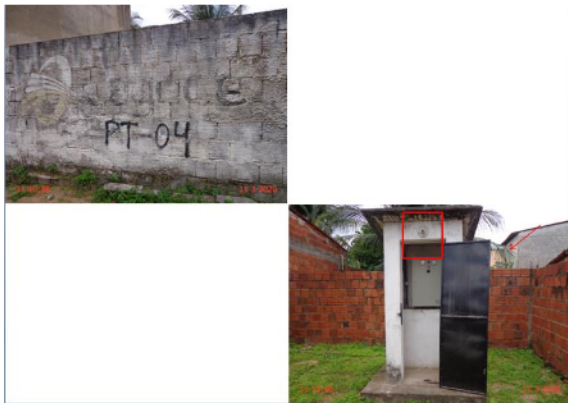
Foto 3 – PT-04: identificação pouco visível, ausência de iluminação e portão sem fixação.

- O laboratório do SAA de Cruz não é dotado de iluminação (Anexo II – item 7; Foto 6);
- Os portões das casas de abrigo dos quadros de comando dos poços Pt-03 e PT-04 do SAA de Cruz estão sem fixação (Anexo II – item 1; Fotos 3 e 4);

Determinação D2 – A CAGECE deve realizar operação e manutenção adequada das unidades integrantes do sistema de abastecimento de água, visando corrigir as não conformidades descritas na constatação C2.

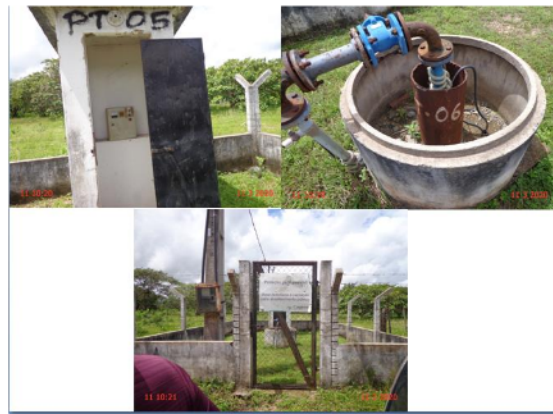
Foto 4 – PT-06: identificado como PT-05, ausência de tampa, pintura deteriorada e portão sem fixação.

- A pintura nos muros dos poços PT-06 e PT-07 do SAA de Cruz está deteriorada (Anexo II – item 1; Fotos 4 e 7);
- Não existem telas de proteção nas tubulações de ventilação do reservatório RAP-01 do SAA de Cruz (Anexo II – item 14; Foto 8);

- O poço PT-06 do SAA de Cruz não é dotado de tampa de proteção (Anexo II – item 3; Foto 4);
- Os registros de descarga localizados nos endereços Rua Professora Naninha, Rua Duca Silveira, Rua 06 de Abril, Rua Celso Patrício, Rua João Muniz e Rua São Francisco, estavam soterrados (Anexo II – item 11; Fotos 9 a 14);

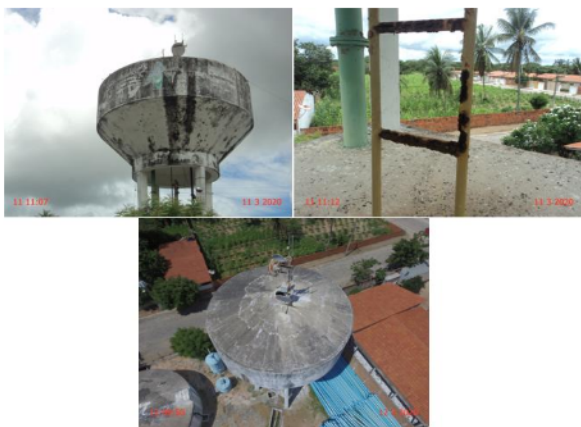
Foto 5 – REL-01: pintura deteriorada, identificação pouco visível, escada em processo de corrosão, abertura de inspeção sem tampa.

- A escada de acesso ao reservatório REL-01 do SAA de Cruz está em processo de corrosão (Anexo II – item 17; Foto 5);
- A estrutura do tanque de dosagem do SAA de Cruz está danificada (Anexo II – item 6; Foto 15);

- Os reservatórios RAP-01 e REL-01 do SAA de Cruz apresentam pintura deteriorada (Anexo II – item 16; Fotos 8 e 5);
- A última limpeza e desinfecção dos reservatórios foi realizada em 20/07/2016. Portanto, há mais de 6 (seis) meses (Anexo II – item 18);

- Os reservatórios RAP-01 e REL-01 do SAA de Cruz apresentam identificação pouco visível (Anexo II – item 20; Fotos 8 e 5);
- A identificação dos poços PT-02, PT-04 e PT-07 do SAA de Cruz está pouco visível (Anexo II – item 4; Fotos 1, 3 e 7);
- Não existe registro das limpezas dos reservatório do SAA de Cruz em arquivo ou sistema da CAGECE, estão sendo realizado de maneira informal, por meio de anotações em caderno;
- Os resultados dos laudos físico-químicos produzidos pelo Laboratório Regional da UN-BAC, provenientes de amostras coletadas na saída do tratamento do SAA de Cruz, no período de agosto/2019 a janeiro/2020 apresentaram as seguintes não conformidades com os padrões de potabilidade estabelecidos pela Portaria de Consolidação MS nº 5/2017 (Anexo II – item 10; Anexo III – Quadro 5) :
 - PH: os meses de agosto/19 a janeiro/2020 apresentaram 100% de resultados não conformes.

R1 - A CAGECE procure manter todos os componentes do sistema com identificação visível;

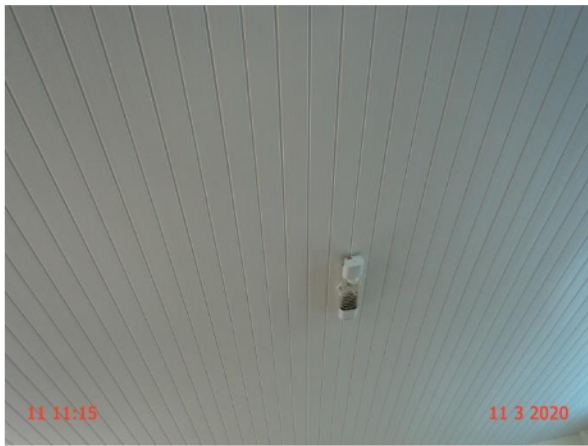
Foto 6 – Laboratório: ausência de iluminação.

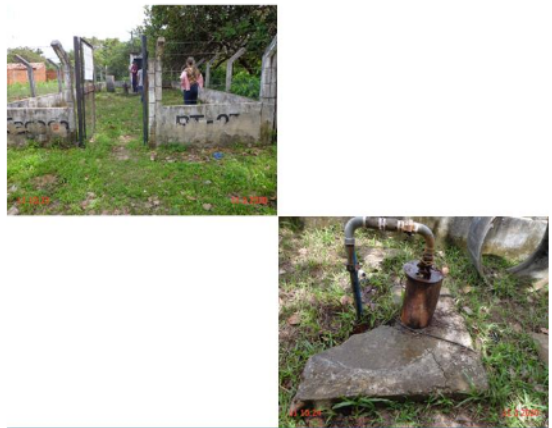
Foto 7 – PT-07: identificação pouco visível, pintura deteriorada, laje de proteção danificada.

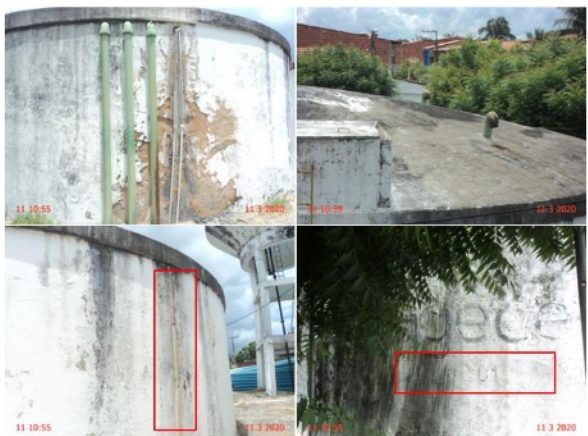
- As tubulações de ventilação do reservatório RAP-01 do SAA de Cruz estão em processo de corrosão (Anexo II – item 13; Foto 8);
- A mangueira de nível do reservatório RAP-01 do SAA de Cruz está sem funcionalidade (Anexo II – item 19; Foto 8).

Foto 8 – RAP-01: pintura deteriorada, tubulação de ventilação em processo de corrosão, ausência de tela de proteção na tubulação de ventilação, mangueira de nível opaca e identificação pouco visível.

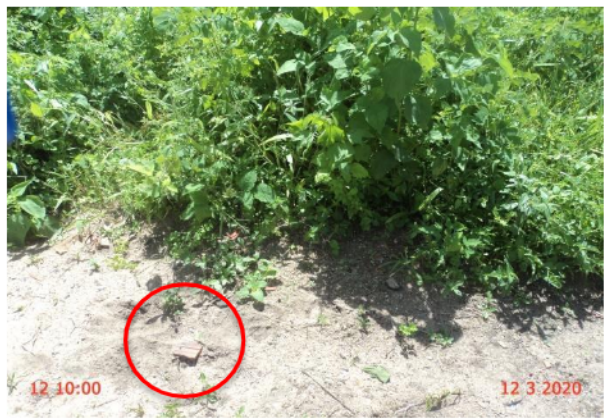
Foto 9 – RDA: registro de descarga soterrado, localizado no endereço Rua Professora Naninha.

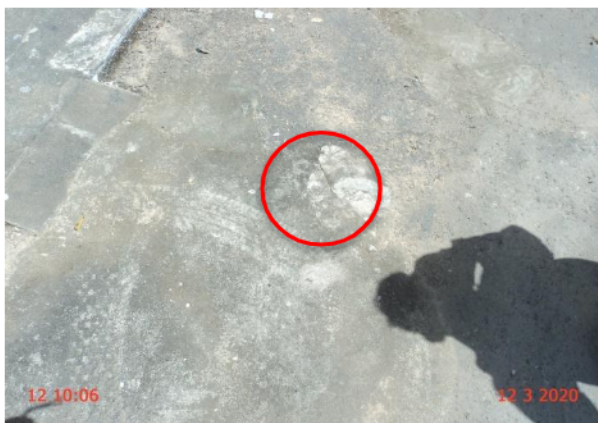
Foto 10 – RDA: registro de descarga soterrado, localizado no endereço Rua Duca Silveira.

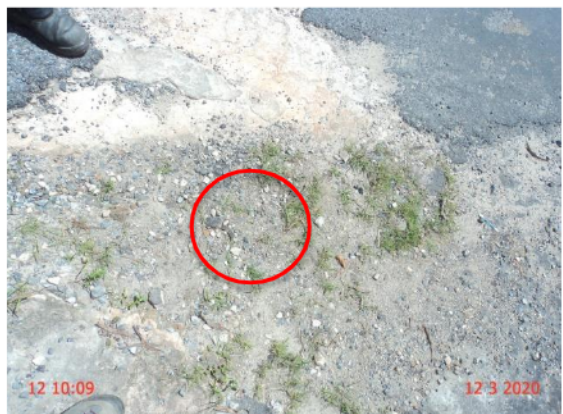
Foto 11 – RDA: registro de descarga soterrado, localizado no endereço Rua 06 de Abril.

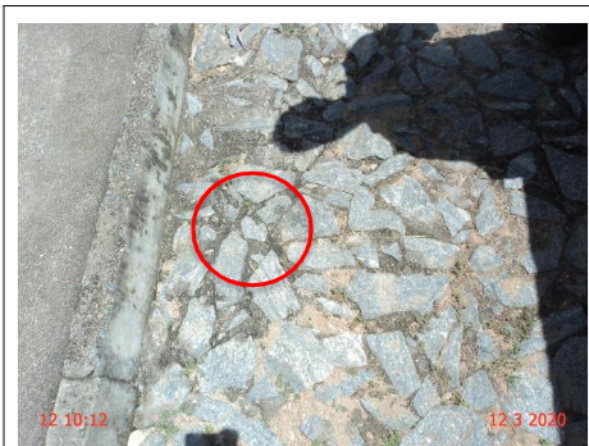
Foto 12 – RDA: registro de descarga soterrado, localizado no endereço Rua Celso Patrício.

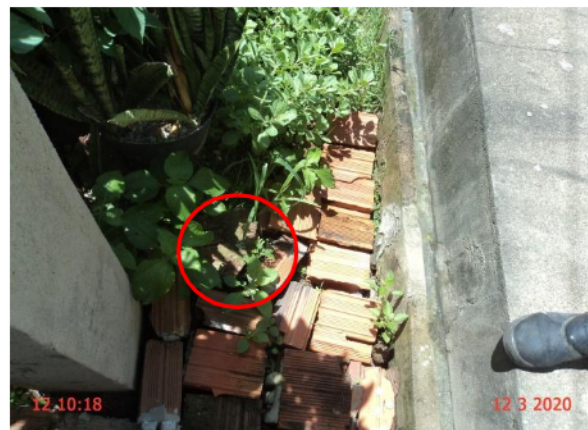
Foto 13 – RDA: registro de descarga soterrado, localizado no endereço Rua João Muniz.

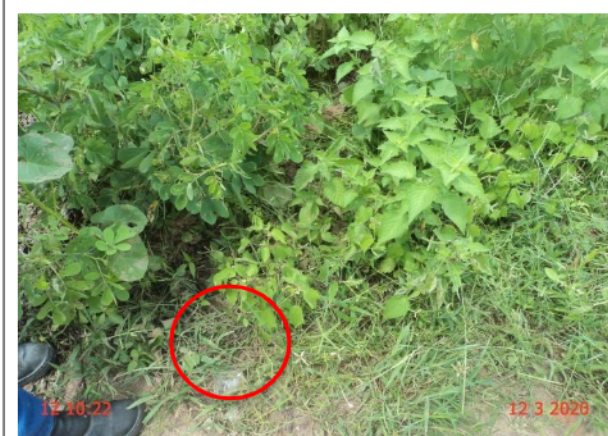
Foto 14 – RDA: registro de descarga soterrado, localizado no endereço Rua São Francisco.

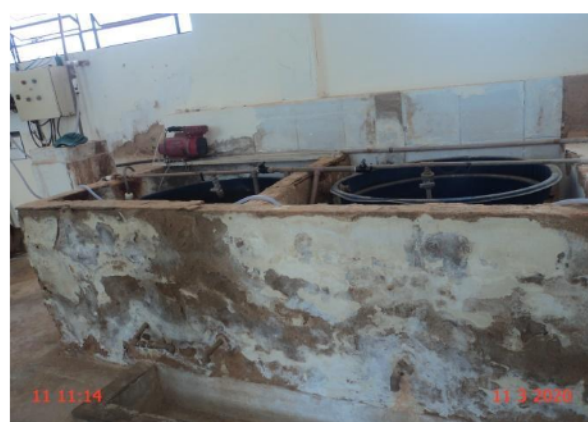
Foto 15 – Casa de Química: tanque de dosagem com estrutura deteriorada.
