AGÊNCIA
REGULADORA
DO ESTADO
DO CEARÁ

**RELATÓRIO DE FISCALIZAÇÃO
RF/CSB/027/2019
(PCSB/CSB/0136/2019)**

Assunto: Fiscalização dos Sistemas de
Abastecimento de Água e de Esgotamento Sanitário
do Município de Croatá

Fortaleza – CE
Outubro/2019

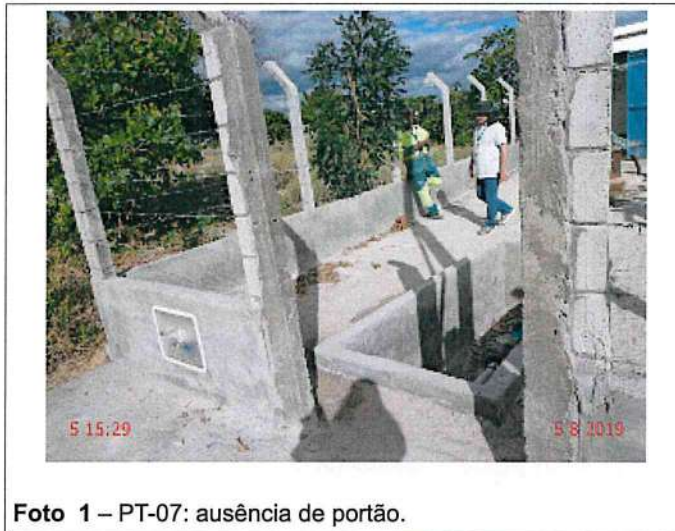
- A área do poço PT-07 não é dotada de portão (Anexo II – item 1; Foto 1).

Foto 1 – PT-07: ausência de portão.

Não conformidade NC1 – Resolução ARCE nº 147/2010, anexo I item **01.06**: Não cumprir as normas para implantação - Não cumprir as normas técnicas e os procedimentos estabelecidos para a implantação das instalações dos sistemas de abastecimento de água e de esgotamento sanitário.

Determinação D1 – A CAGECE deve cumprir as normas técnicas e os procedimentos estabelecidos para a implantação das instalações dos sistemas de abastecimento de água e de esgotamento sanitário, visando corrigir a não conformidade descrita na constatação C1.

Prazo para atendimento: 180 dias.

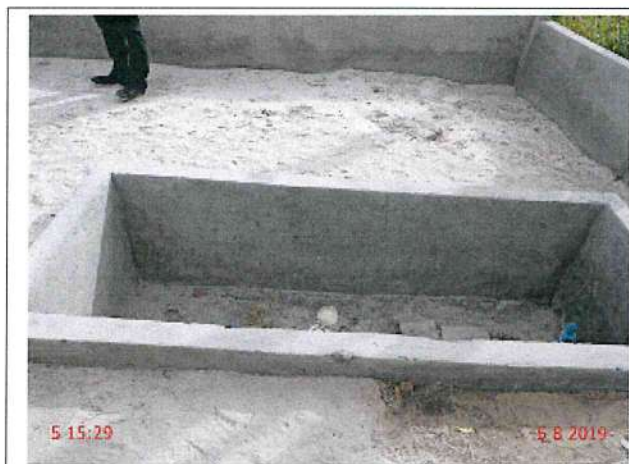
- A caixa do macromedidor do poço PT-07 está sem tampa ou grade de proteção (Anexo II – item 2; Foto 2);
- A última limpeza e desinfecção dos reservatórios foi realizada em 08/07/2017. Portanto, há mais de 6 (seis) meses (Anexo II – item 8);

Foto 2 – PT-07: Ausência de tampa ou grade na caixa do macromedidor.

Determinação D2 – A CAGECE deve realizar operação e manutenção adequada das unidades integrantes do sistema de abastecimento de água e esgotamento sanitário, visando corrigir as não conformidades descritas na constatação C2.

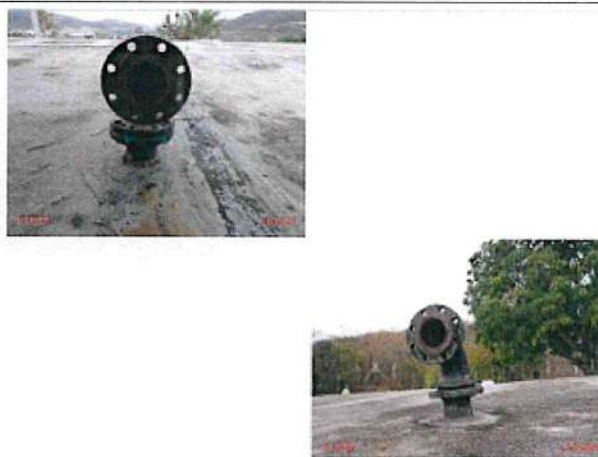
- A tubulação de ventilação do reservatório RAP-02 está inadequada (Anexo II – item 7; Foto 3);
- Não existe registro de limpeza da rede coletora de esgoto do SES de Croatá (Anexo II – item 6);
- Há excesso de vegetação nos taludes da lagoa de maturação (Anexo II – item 4; Foto 4);
- As placas de concreto do talude da lagoa facultativa da ETE estão desmoronando (Anexo II – item 4; Foto 5).

Foto 3 – RAP-02: Tubulação de ventilação inadequada.

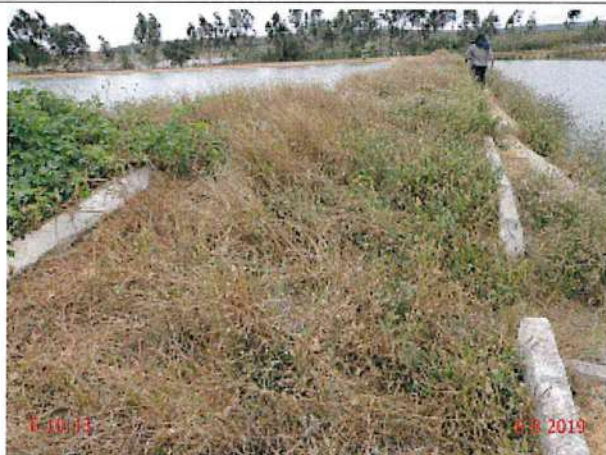
Foto 4 – Lagoa de Maturação: excesso de vegetação nos taludes.

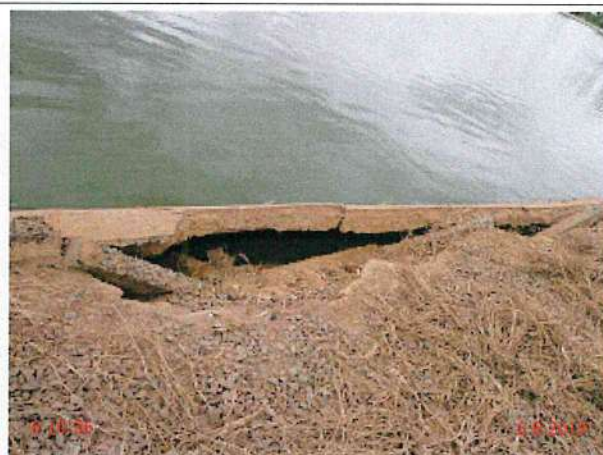
Foto 5 – Lagoa Facultativa: Placas do talude desmoronando.

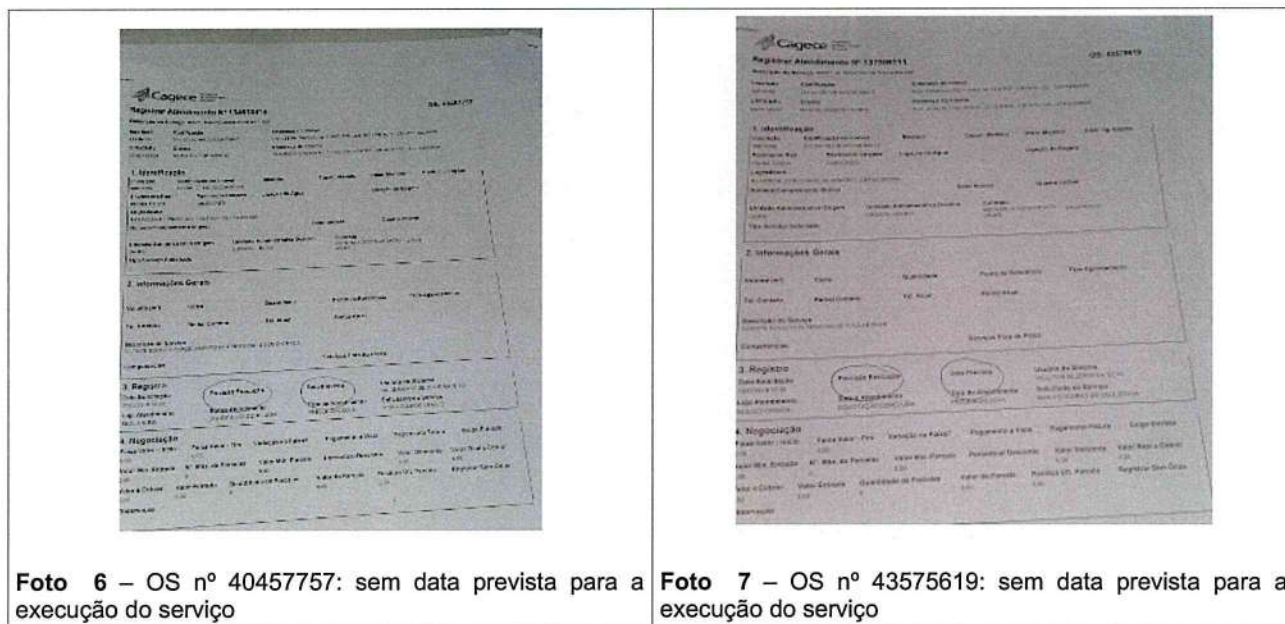
- Das 08 (oito) ordens de serviços recebidas em campo, 2 (duas) estavam preenchidas incorretamente sem a data prevista para a execução do serviço OS's nº 40457757 e nº 43575619 (Anexo II – item 3; Fotos 6 e 7).

Foto 6 – OS nº 40457757: sem data prevista para a execução do serviço

Foto 7 – OS nº 43575619: sem data prevista para a execução do serviço

Não conformidade NC3 – Resolução ARCE nº 147/2010, anexo I item **03.07**: Organização das informações - Não manter organizada e atualizada toda a informação na forma exigida pela legislação.

Determinação D3 – A CAGECE deve manter organizada e atualizada toda a informação na forma exigida pela legislação, visando corrigir a não conformidade descrita na constatação C3.

Prazo para atendimento: 30 dias.
