**RELATÓRIO DE FISCALIZAÇÃO  
RF/CSB/028/2019  
(PCSB/CSB/0137/2019)**

**Assunto: Fiscalização dos Sistemas de  
Abastecimento de Água e de Esgotamento Sanitário  
do Município de Poranga**

**COORDENADORIA DE SANEAMENTO BÁSICO**

**Outubro/2019**

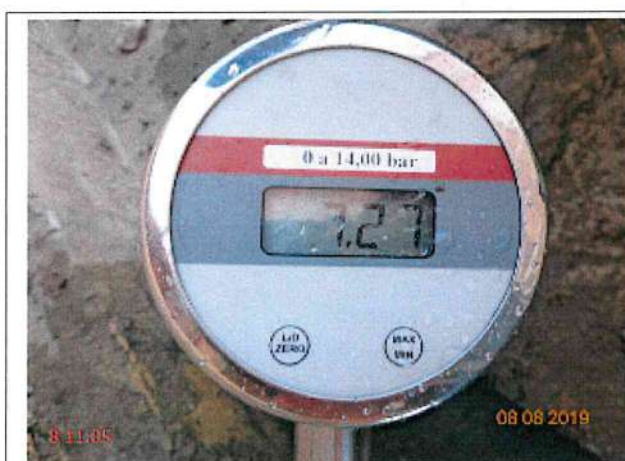
A ARCE realizou medições instantâneas de pressão, mais especificamente nos cavaletes de ligação, em pontos devidamente espaçados na rede de distribuição do SAA de Poranga. Constatou-se pressão fora da faixa de 10 a 50 mca nos seguintes endereços: Rua 1, s/n – Bom princípio; Rua 1, S/N – Bom Princípio; R. José Arimatéia Pinho, s/n (Anexo II – item 14; Anexo III – Quadro 1; Fotos 1 a 3).

**Foto 1** – RDA: medição instantânea de pressão no endereço: Rua 1, s/n – Bom Princípio.

**Determinação D1** – A CAGECE deve fornecer água com pressão de acordo com os limites estabelecidos pela ARCE, visando corrigir a não conformidade descrita na constatação C1.

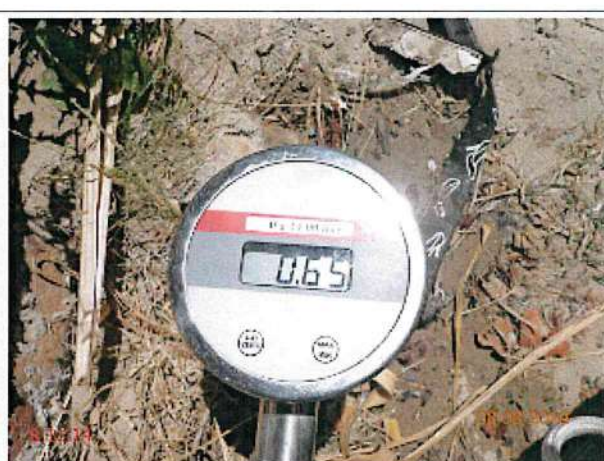
**Foto 2** – RDA: medição instantânea de pressão no endereço: Rua 1, s/n – Bom Princípio.

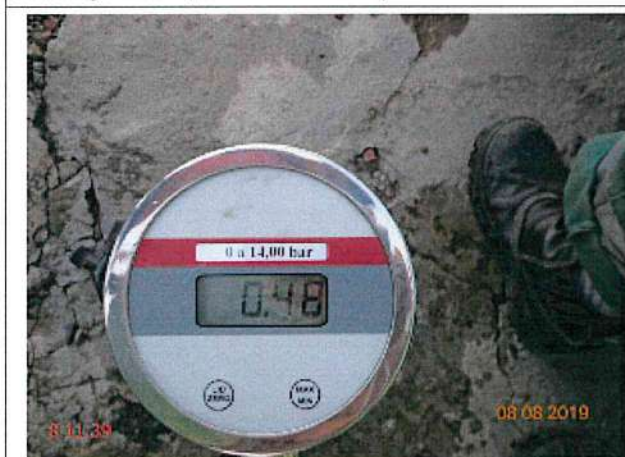
**Foto 3** – RDA: medição instantânea de pressão no endereço: Rua José Arimateia Pinho.

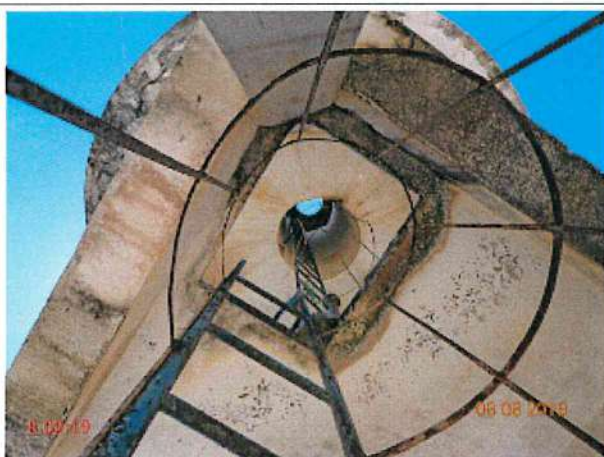
- O reservatório REL-01 não é dotado de tampa de inspeção (Anexo II – item 15; Foto 4);
- Não existe edificação de apoio para os operadores na ETE do SES de Poranga \*
- Não existe acesso adequado a área do poço PT-04 (Anexo II – item 1; Foto 5);
- Os poços PT-01 e PT-03 não são dotados de laje de proteção (Anexo II – item 4; Foto 6);
- O reservatório REL-03 não é dotado de guarda-corpo na laje de cobertura (Foto 7).\*

**Foto 4** – REL-01: Ausência de tampa de inspeção.

**Determinação D2** – A CAGECE deve cumprir as normas técnicas e os procedimentos estabelecidos para a implantação das instalações dos sistemas de abastecimento de água e de esgotamento sanitário, visando corrigir as não conformidades descritas na constatação C2.

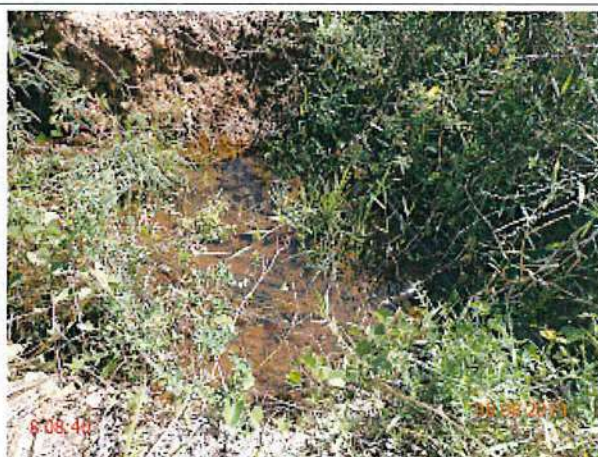
**Foto 5** – PT-04: ausência de acesso para a área do poço.

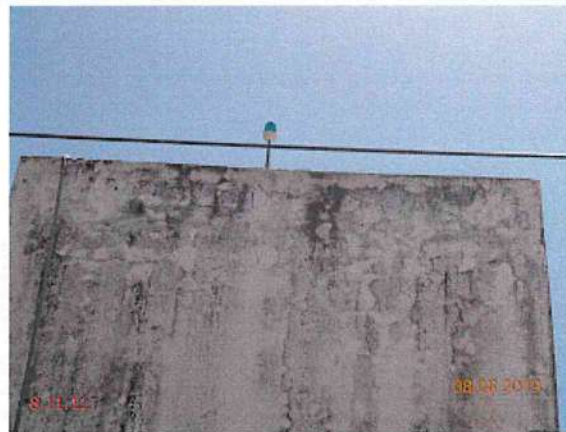
**Foto 7** – REL-03: Ausência de guarda corpo.

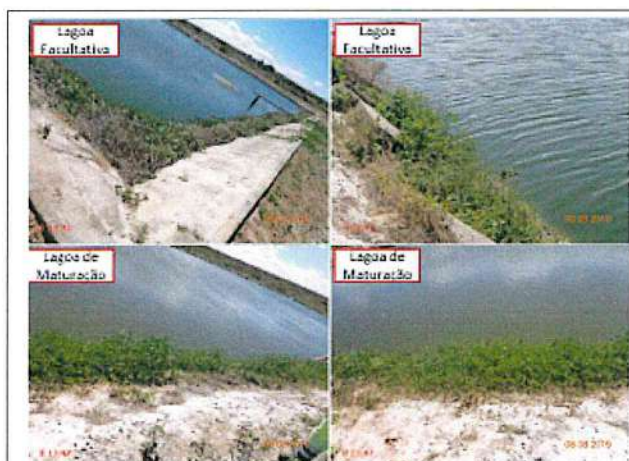
- Existe excesso de vegetação nas placas dos taludes das lagoas facultativas e de maturação (Foto 8); \*
- O portão da ETE está danificado (Anexo II – item 10; Foto 9);
- As caixas dos registros de entrada, caixa de passagem, gradeamento da elevatória de esgoto EEE-01, estão sem grade ou tampa de proteção (Anexo II – item 8; Foto 10);
- Existem indícios de presença de animais no interior da ETE (Anexo II – item 13; Foto 11);

**Foto 8** – ETE: Excesso de vegetação nas placas das lagoas facultativa e de Maturação.

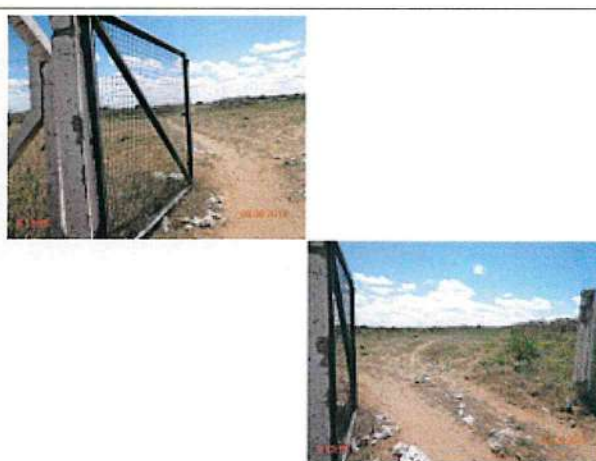
**Foto 9** – ETE: Portão danificado e ausência de identificação.

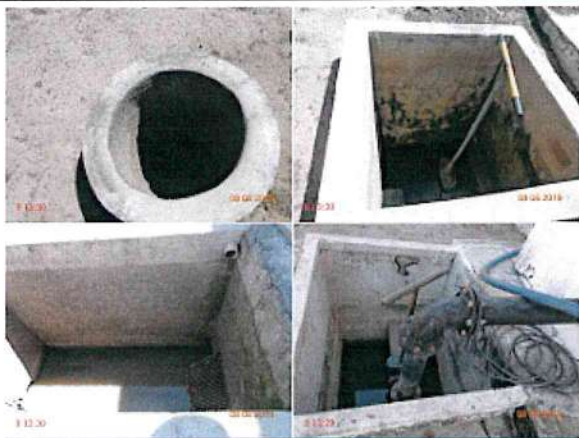
**Foto 10** – EEE-01: Ausência de tampa na caixa do registro de entrada, caixa de passagem, gradeamento e poço de sucção.

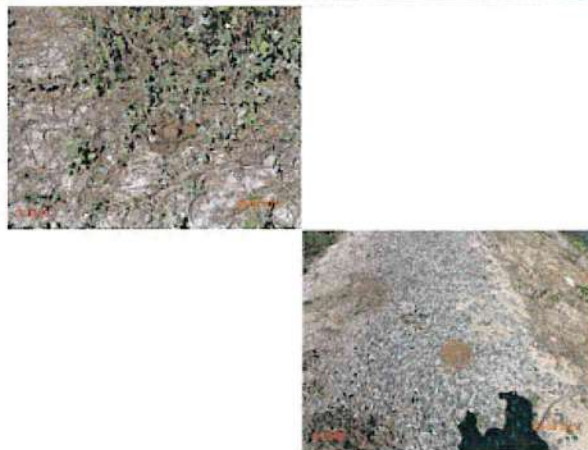
**Foto 11** – ETE: Indícios de presença de animais.

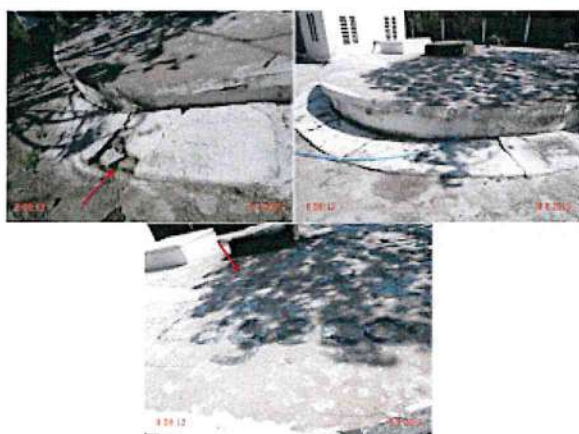
- A pintura e estrutura do poço amazonas PA-02 estão deterioradas (Anexo II – item 3; Foto 12);
- O poço PT-01 apresenta a estrutura da casa de abrigo do quadro de comando deteriorada (Anexo II – item 2; Foto 13); \*

**Foto 12** – PA-02: Pintura e estrutura deteriorada, identificação pouco visível.

| Coordenadoria | Objeto Fiscalizado | Data de Inspeção | Processo de Fiscalização | Categoria | Item de Verificação | Fundamento Legal | Constatação |
|---|---|---|---|---|---|---|---|
| 3 Saneamento | AF no SAA e SES de Poranga | 07/08/2019 | PCSB/CSB/0137/2019 | CSB -<br>Captação Subterrânea | Poços - manutenção e operação | Art. 119 da Res. 130/2010 da ARCE; Art. 2º da Resolução 130/2010 da ARCE | A pintura e estrutura do poço amazonas PA-02 estão deterioradas. |

**R1** - A CAGECE procure manter todos os componentes do sistema com identificação visível;

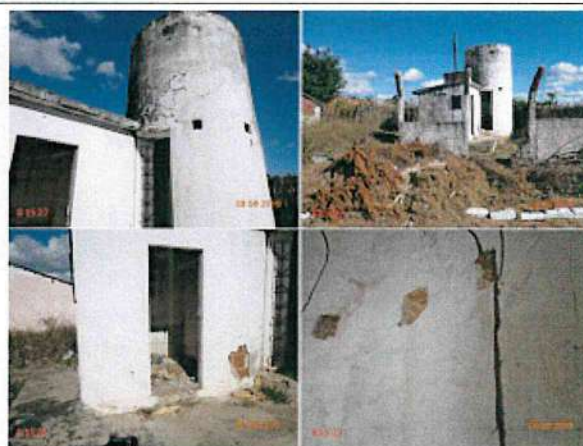
**Foto 13** – PT-01: casa de abrigo deteriorada.

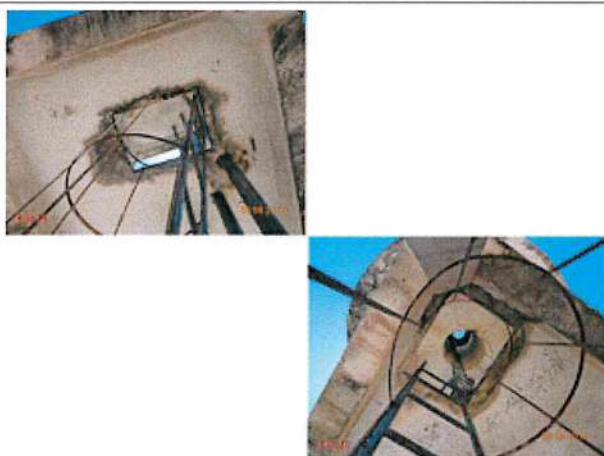
- A escada e o guarda-corpo do reservatório REL-01 estão em processo de corrosão (Anexo II – item 17; Foto 14);
- O reservatório REL-01 apresenta infiltrações em sua estrutura (Anexo II – item 19; Foto 15);

**Foto 14** – REL-01: Escada e guarda-corpo em processo de corrosão.

| Coordenadoria | Objeto Fiscalizado | Data de Inspeção | Processo de Fiscalização | Categoria | Item de Verificação | Fundamento Legal | Constatação |
|---|---|---|---|---|---|---|---|
| 17 Saneamento | AF no SAA e SES de Poranga | 07/08/2019 | PCSB/CSB/0137/2019 | CSB - Reservatórios | Reservatórios - Escadas de acesso - Conservação | Art. 119 da Res. 130/2010 da ARCE.; Art. 22 do Código de Defesa do consumidor; Art. 2º da Resolução 130/2010 da ARCE | A escada e o guarda-corpo do reservatório REL-01 estão em processo de corrosão. |

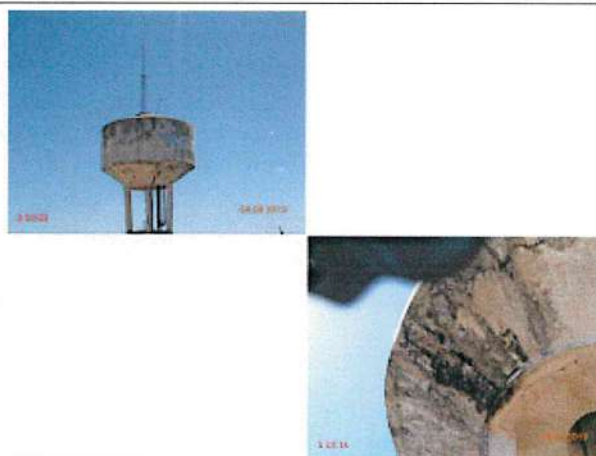
**Foto 15** – REL-01: presença de infiltração.

| Coordenadoria | Objeto Fiscalizado | Data de Inspeção | Processo de Fiscalização | Categoria | Item de Verificação | Fundamento Legal | Constatação |
|---|---|---|---|---|---|---|---|
| 19 Saneamento | AF no SAA e SES de Poranga | 07/08/2019 | PCSB/CSB/0137/2019 | CSB - Reservatórios | Reservatórios e Outros - Op / Man / Limpeza | Art. 119 da Res. 130/2010 da ARCE.; Art. 22 do Código de Defesa do Consumidor; Art. 2º da Resolução 130/2010 da ARCE | O reservatório REL-01 apresenta infiltrações em sua estrutura. |

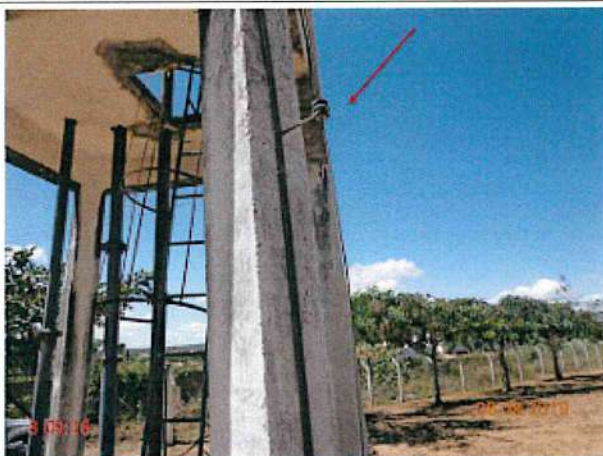
**Foto 16** – REL-01: Ausência de proteção mecânica no para-raio.

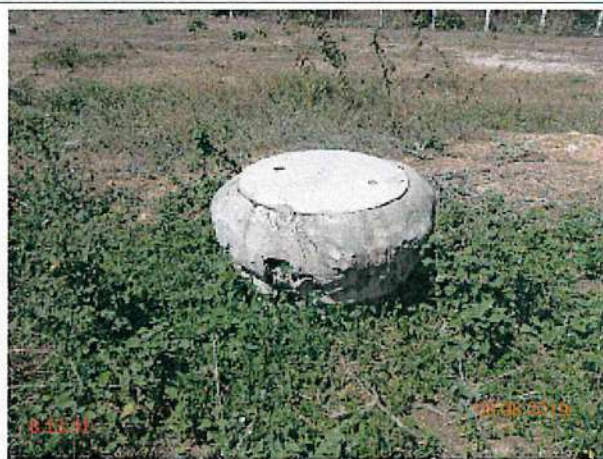
- O poço de visita de entrada da ETE apresenta estrutura deteriorada (Anexo II – item 12; Foto 19);
- O poço de visita do tratamento preliminar da ETE, não é dotado de tampa (Anexo II – item 12; Foto 20);

**Foto 19** – ETE: Poço de visita apresenta estrutura deteriorada.

| Coordenadoria | Objeto Fiscalizado | Data de Inspeção | Processo de Fiscalização | Categoria | Item de Verificação | Fundamento Legal | Constatação |
|---|---|---|---|---|---|---|---|
| 12 Saneamento | AF no SAA e SES de Poranga | 07/08/2019 | PCSB/CSB/0137/2019 | CSB - Estação de Tratamento de Esgoto - ETE | ETE - PVs | Art. 119 da Res. 130/2010 da ARCE.; Art. 22 do Código de Defesa do consumidor; Art. 2º da Resolução 130/2010 da ARCE | O poço de visita de entrada da ETE apresenta estrutura deteriorada.<br>-O poço de visita do tratamento preliminar da ETE, não é dotado de tampa. |

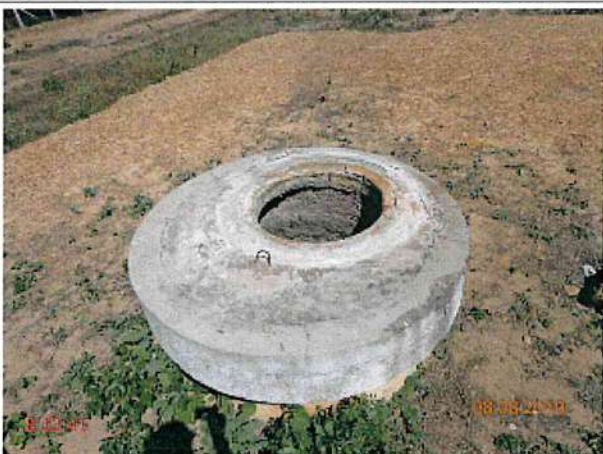
**Foto 20** – ETE: Poço de visita sem tampa.

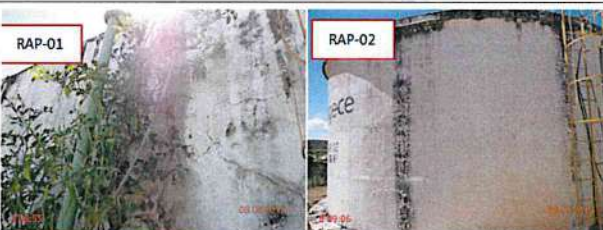
- O reservatório RAP-02 apresenta pintura deteriorada (Anexo II – item 16; Foto 21);
- Os reservatórios RAP-01, REL-01 e REL-03 apresentam pinturas deterioradas (Foto 21). \*

**Foto 21** – Reservatórios: Pintura deteriorada dos reservatórios RAP-01, RAP-02, REL-01 e REL-03.

| Coordenadoria | Objeto Fiscalizado | Data de Inspeção | Processo de Fiscalização | Categoria | Item de Verificação | Fundamento Legal | Constatação |
|---|---|---|---|---|---|---|---|
| 16 Saneamento | AF no SAA e SES de Poranga | 07/08/2019 | PCSB/CSB/0137/2019 | CSB - Reservatórios | Reservatórios - Conservação do reservatório. | Art. 119 da Res. 130/2010 da ARCE.; Art. 22 do Código de Defesa do consumidor; Art. 2º da Resolução 130/2010 da ARCE | O reservatório RAP-02 apresenta pintura deteriorada. |

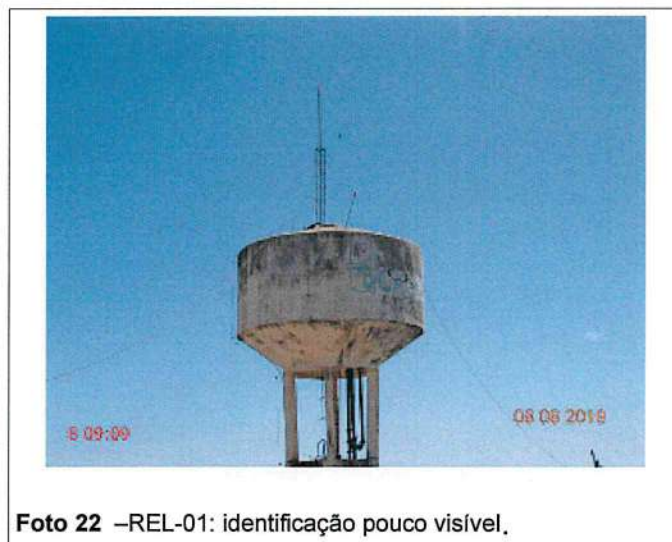
- O reservatório REL-01 apresenta identificação pouco visível (Anexo II – item 20; Foto 22);
