AGÊNCIA  
REGULADORA  
DO ESTADO  
DO CEARÁ

**RELATÓRIO DE FISCALIZAÇÃO  
RF/CSB/031/2019  
(PCSB/CSB/0156/2019)**

**Assunto: Fiscalização dos Sistemas de Abastecimento de Água e de Esgotamento Sanitário da Sede do Município de Russas e Localidades de Bonhu, Flores, Jardim de São José e São João de Deus.**

**COORDENADORIA DE SANEAMENTO BÁSICO**

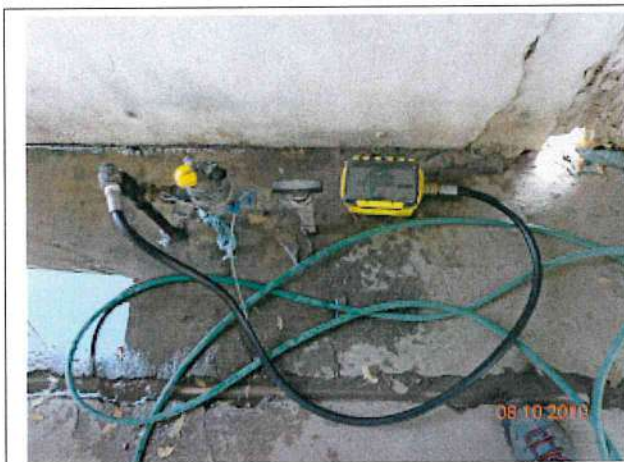
**Foto 1** – RDA (São João de Deus): pressão datalogger fora da faixa de 10 a 50 mca na Rua Padre Agostinho, 2580.

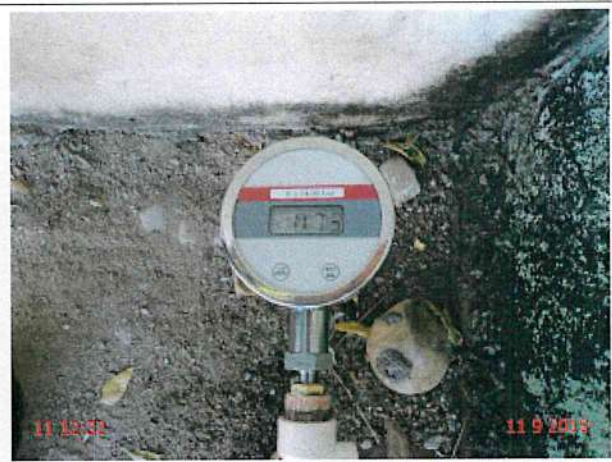
**Foto 2** – RDA (São João de Deus): pressão instantânea fora da faixa de 10 a 50 mca na Rua Padre Agostinho s/n.

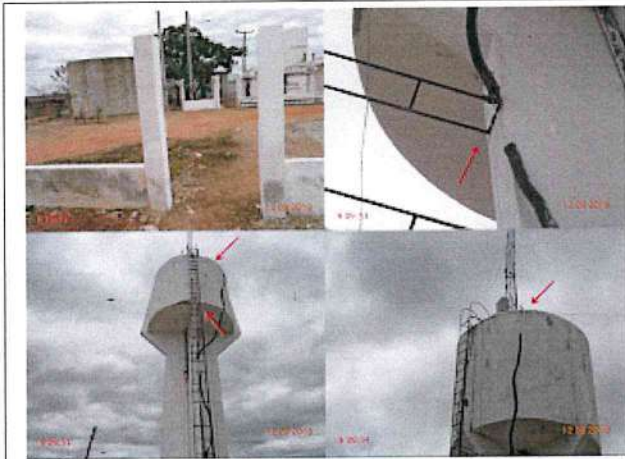
**Foto 10 – REL-01 (Bonhu):** pintura deterioradas, escada em processo de corrosão, instalações do para-raios inadequadas e ausência de identificação, guarda-corpo e para-raios,

- Os registros dos filtros F-01 e F-02 do SAA da Localidade de Jardim de São José não vedam (Anexo II – item 19; Fotos 13 e 14)
- A escada do reservatório REL-01 do SAA da Localidade de Bonhu está em processo de corrosão (Anexo II – item 40; Foto 10);

- Os reservatórios REL-01 e RSE-01 do SAA da Localidade de Bonhu estão com a pintura deteriorada (Anexo II – item 39; Foto 10 e 56);

- A estrutura do reservatório REL-01 do SAA da Localidade de Bonhu está deteriorada (Anexo II – item 39; Foto 10)
- O reservatório REL-01, do SAA da Localidade de São João de Deus encontra-se com a pintura e a estrutura deteriorada (Anexo II – item 39; Foto 18);

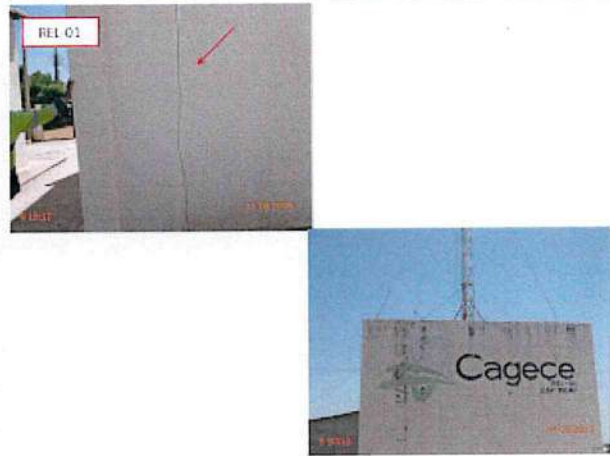
**Foto 11 – REL-01 (Jardim de São José):** Pintura deteriorada, ausência de proteção mecânica no para-raio, guarda-corpo na laje de proteção e sinalização noturna.

- Os reservatórios RAP-01 e REL-01 do SAA da Localidade de Flores estão com a pintura deteriorada (Anexo II – item 39; Fotos 57 e 58);
- Os reservatórios RAP-01 e REL-01 do SAA da Localidade de Jardim de São José apresentam pintura deteriorada (Anexo II – item 39; Fotos 50 e 11);

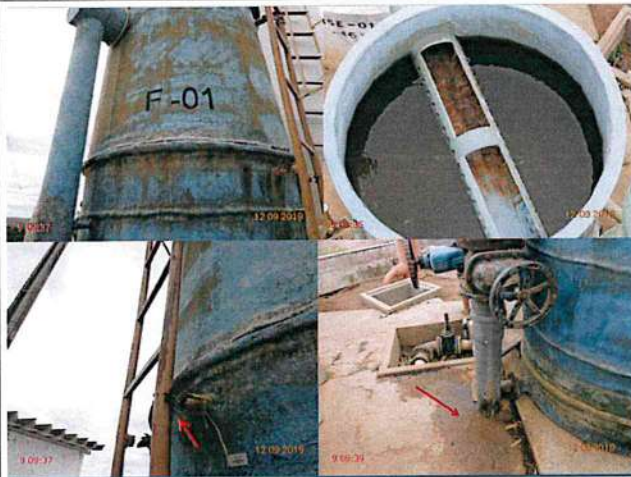
**Foto 12 – F-01 (Bonhu):** Pintura deteriorada, ausência de tampa, escada quebrada e registro não veda.

- A escada do reservatório RSE-01 do SAA da Sede de Russas está solta (Anexo II – item 40; Foto 30);
- A escada do filtro F-01 do SAA da Localidade de Bonhu está quebrada e em processo de corrosão (Anexo II – item 14; Foto 12);

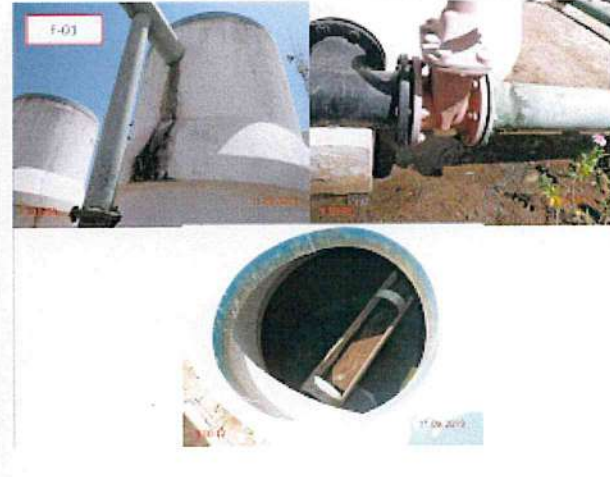
**Foto 13 – F-01 (Jardim de São José):** pintura deteriorada, sinais de infiltração, registro não veda e calha sem tampa.

- Os filtros F-01 e F-02 do SAA da Localidade de Jardim de São José apresentam sinais de vazamento e estão com pintura deteriorada (Anexo II – item 15; Fotos 13 e 14);

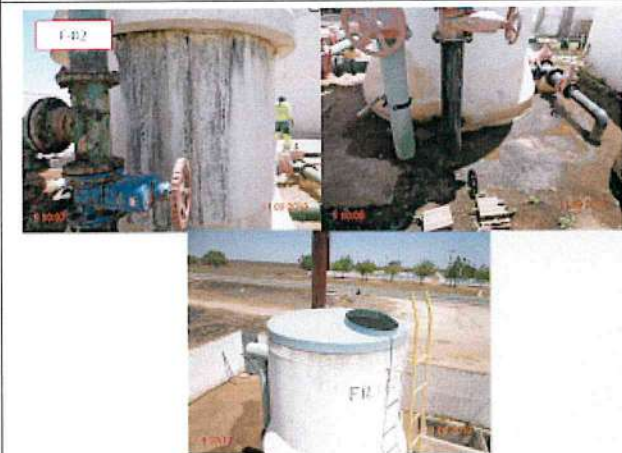
**Foto 14 – F-02 (Jardim de São José):** Sinais de infiltração, registro não veda e calha sem tampa.

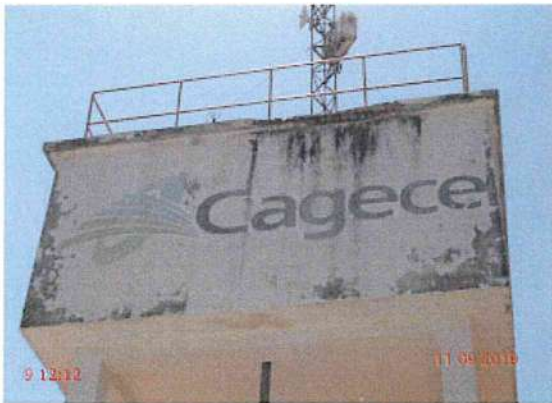
**Foto 18** – REL-01 (São João de Deus): pintura e estrutura deteriorada, ausência de sinalização noturna.

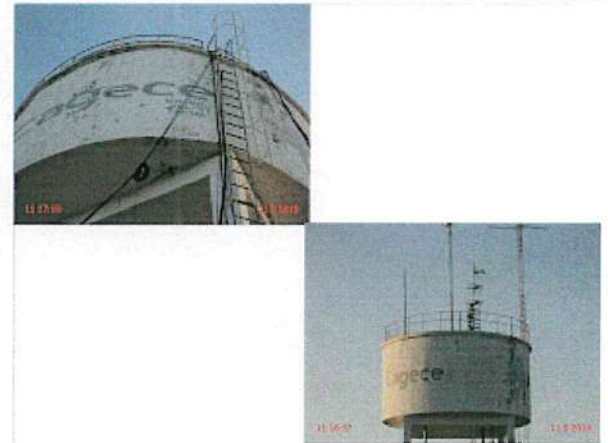
**Foto 19** – REL-01 (Sede): ausência de sinalização noturna e pintura deteriorada.

- O reservatório RAP-01 do SAA da Localidade de Jardim de São José apresenta rachaduras em sua estrutura (Anexo II – item 39; Foto 50);
- Os reservatórios REL-01 e RAP-01 do SAA da Sede de Russas estão com a pintura deteriorada (Anexo II – item 39; Fotos 19 e 51);

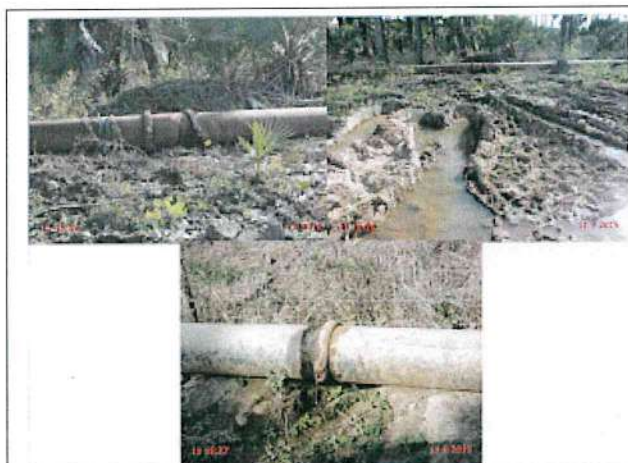
- Ocorre vazamentos na adutora de água bruta, do SAA da Sede de Russas, próximo à captação superficial (Anexo II – item 1; Foto 28);
- Não existem Manuais de operação e manutenção da ETE do SES de Russas (Anexo II – item 29);

**Foto 28** –AAB (Sede): vazamentos na adutora.

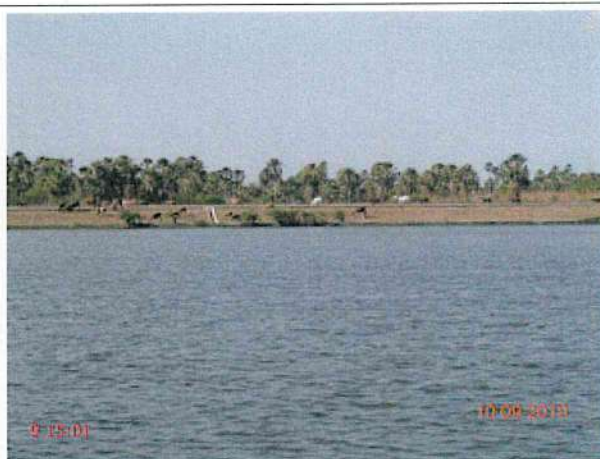
**Foto 29** – ETE: livre circulação de animais.

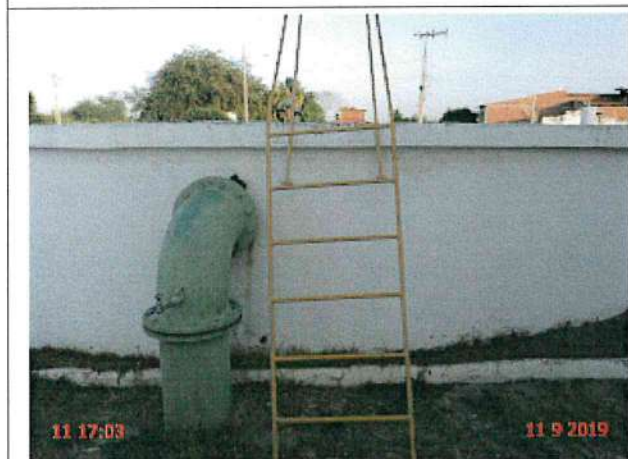
**Foto 30** – RSE-01 (Sede): escada solta.

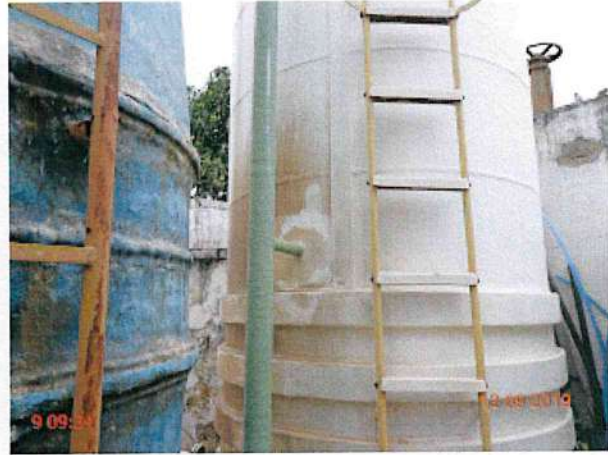
- O floccodecantador do SAA da Localidade de Bonhu está com a pintura deteriorada (Anexo II – item 13; Foto 33);
- As pinturas dos floccodecantadores FDC-01 e FDC-2 do SAA da Sede de Russas estão deterioradas (Anexo II – item 13; Fotos 34 e 35);

**Foto 33** – Floccodecantador (Bonhu): Pintura deteriorada.

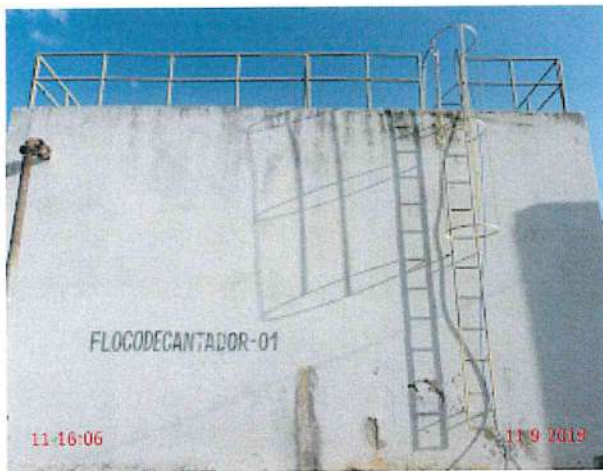
**Foto 34** – FDC-01 (Sede) pintura deteriorada.

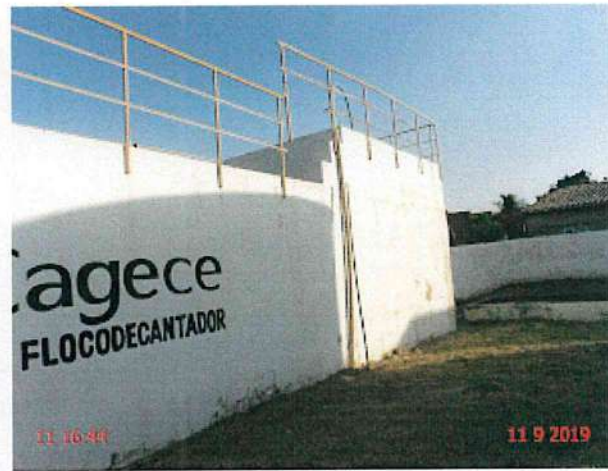
**Foto 35** – FDC-02 (Sede) pintura deteriorada.

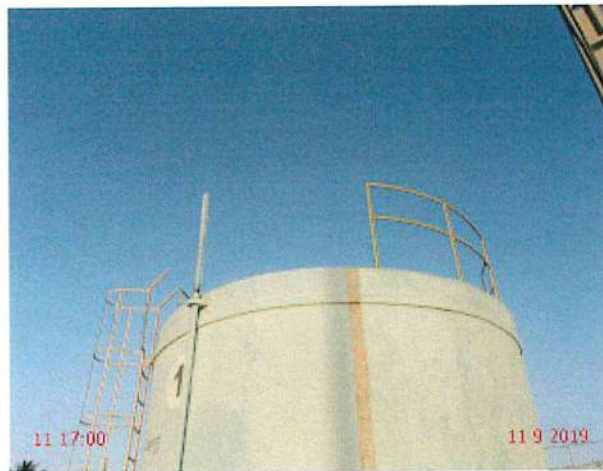
**Foto 36** – F-01 (Sede): guarda-corpo incompleto.

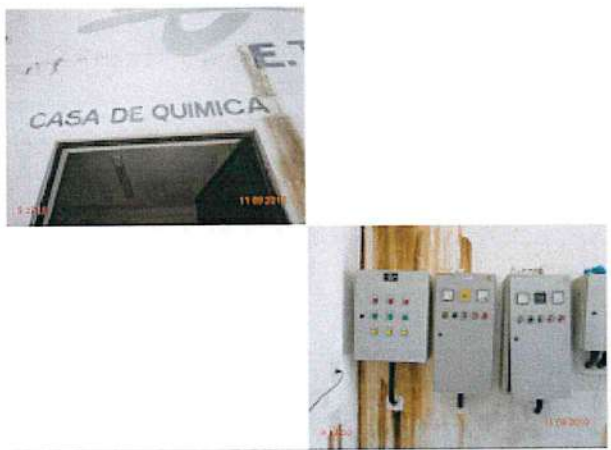
- A pintura da casa de química do SAA da Localidade de São João de Deus está deteriorada (Anexo II - item 12; Foto 40);
- A casa de química do SAA da Localidade de Flores, está com a pintura deteriorada (Anexo II - item 12; Foto 64).

**Foto 40** – Casa de química (São João de Deus): pintura deteriorada e PT-01 quadro de comando com defeito.

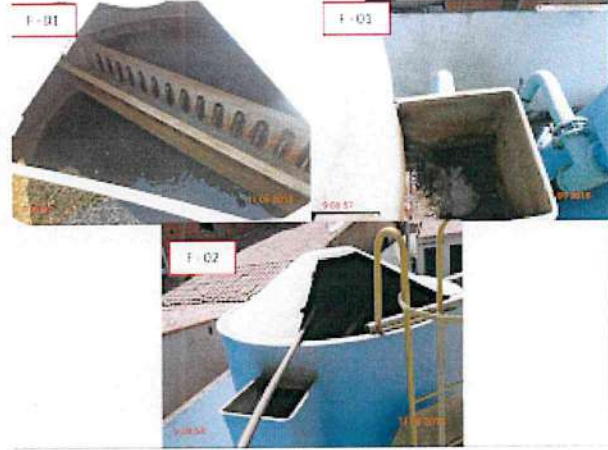
**Foto 41** – F-01 e F-02 (Flores): ausência de tampas na laje de inspeção e calhas..

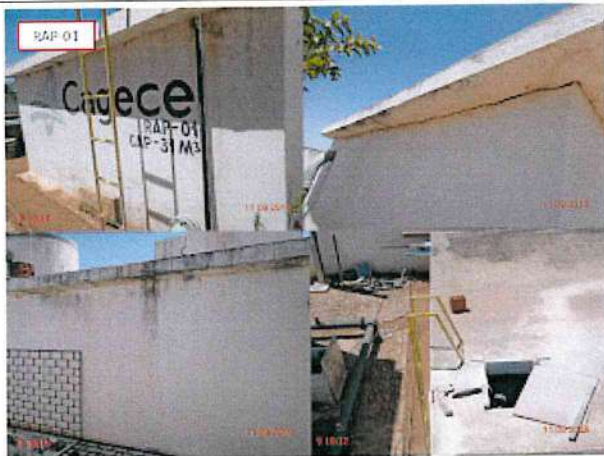
**Foto 50** – RAP 01 (Jardim de São José): Pintura deteriorada, rachaduras na estrutura e laje de inspeção aberta.

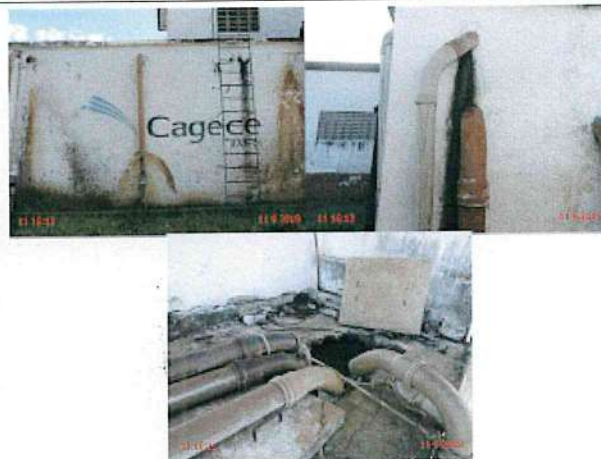
- O reservatório RAP-01 do SAA da Sede de Russas apresenta sinais de vazamento (Anexo II – item 39; Foto 51);
- O reservatório PR-01 do SAA da Sede de Russas não é dotado de identificação (Anexo II – item 39; Foto 59);

**Foto 51** – RAP-01 (Sede): pintura deteriorada, sinais de infiltração, abertura de inspeção aberta.

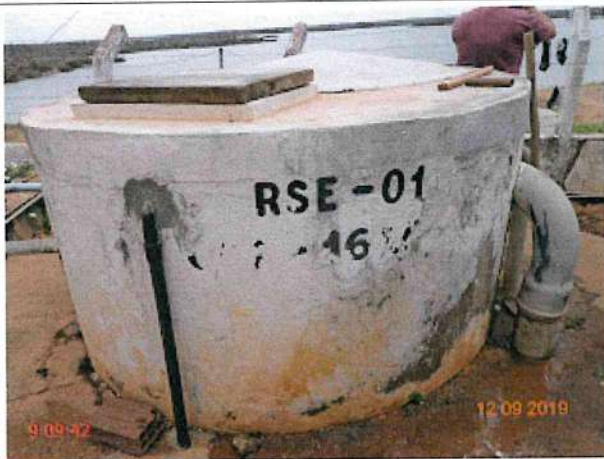
Foto 56 – RSE-01 (Bonhu): Pintura deteriorada.

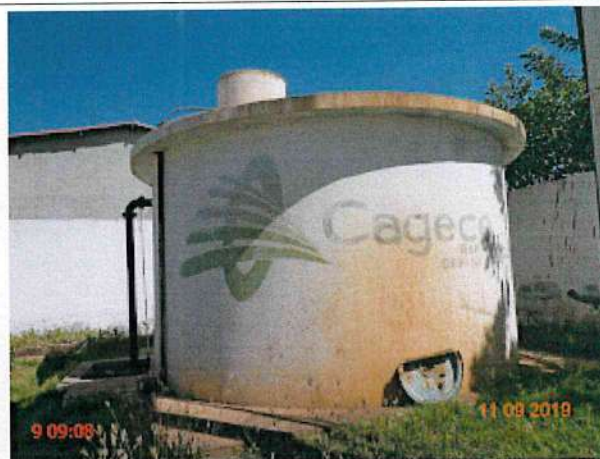
Foto 57 –RAP-01 (Flores): pintura deteriorada.

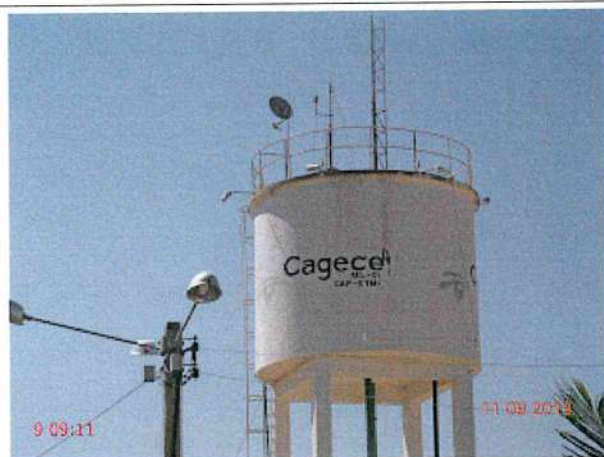
Foto 58 – REL-01 (Flores): pintura deteriorada.

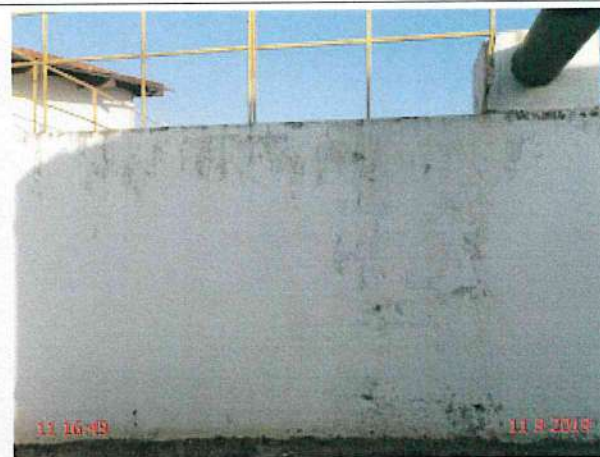
Foto 59 – PR-01 (Sede): ausência de identificação

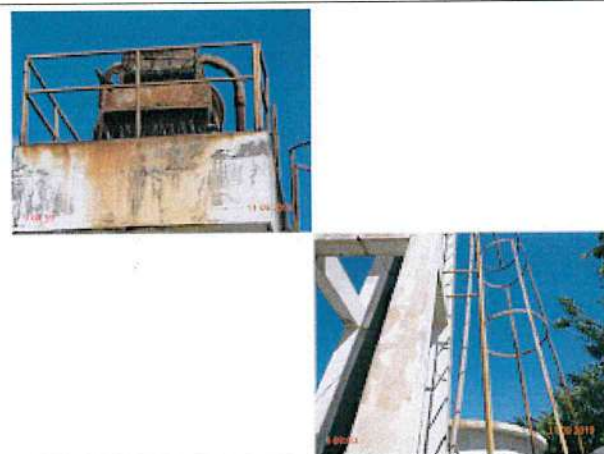
- O guarda-corpo do aerador do SAA da Localidade de Flores encontra-se em processo de corrosão (Anexo II – item 10; Foto 60);
- O aerador do SAA da Localidade de Flores encontra-se em processo de corrosão e com a pintura deteriorada (Anexo II – item 11; Foto 60);

Foto 60 – ETA (Flores): Aerador em processo de corrosão, guarda-corpo em processo de corrosão e pintura deteriorada.

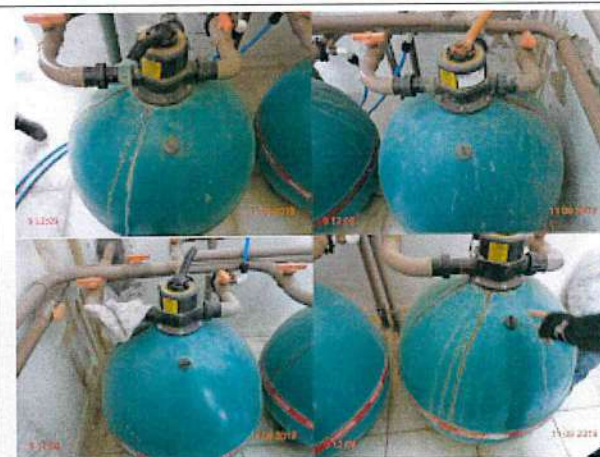
Foto 61 – Filtros (São João de Deus): ausência de identificação nos filtro FP-01, FP-02, FP-03 e FP-04.

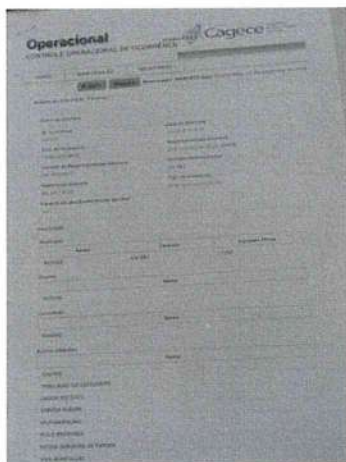
- No dia da inspeção ocorreu paralisação do SAA de Russas para retirada do vazamento na tubulação de lavagem de filtros na ETA de Russas, Ocorrência nº 164207 (Anexo II – item 15; Foto 62);

**Foto 62** – ETA (Sede): paralisação do SAA para retirada do vazamento na tubulação de lavagem de filtros na ETA de Russas, Ocorrência nº 164207

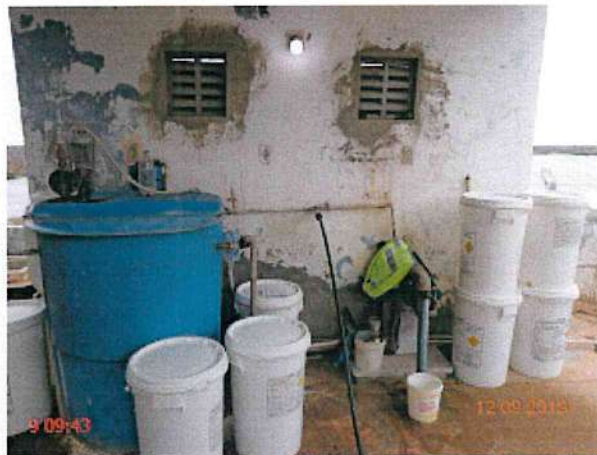
- A casa de química do SAA da Localidade de Bonhu está com a pintura deteriorada e não está identificada (Anexo II - item 12; Foto 63);

**Foto 63** – Casa de química (Bonhu): ausência de identificação e pintura deteriorada.

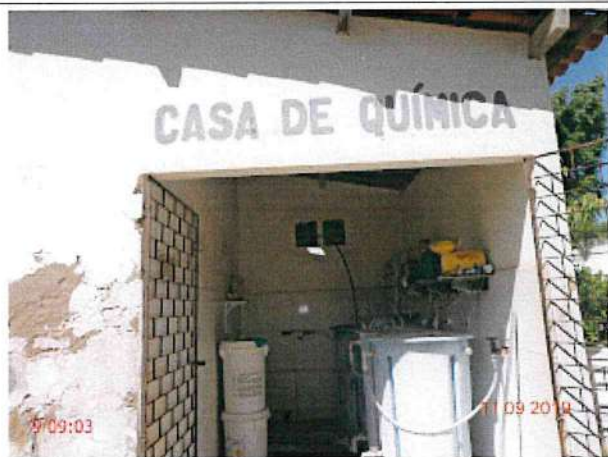
**Foto 64** – Casa de química (Flores): Pintura deteriorada.

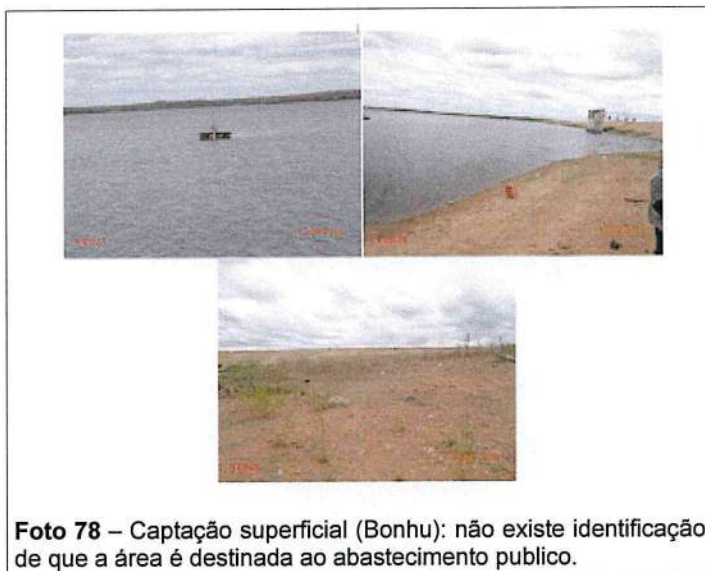
- Não existe identificação de que a área da captação no SAA da Localidade de Bonhu é destinada ao abastecimento público (Anexo II – item 7; Foto 78).

**Foto 78** – Captação superficial (Bonhu): não existe identificação de que a área é destinada ao abastecimento público.

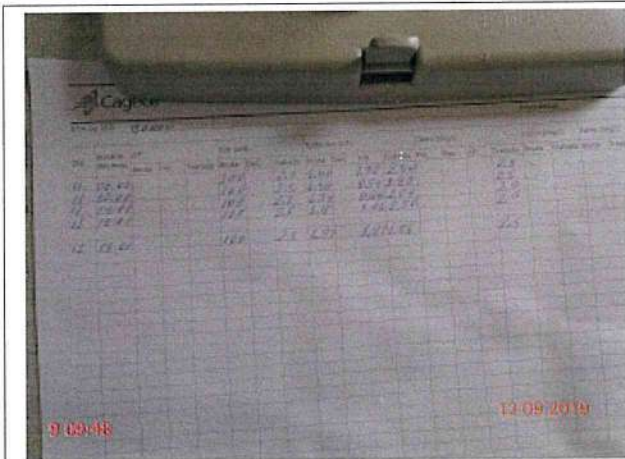
**Foto 79** – Ficha de Registro de Análises da Qualidade na ETA (Bonhu): turbidez fora do padrão.

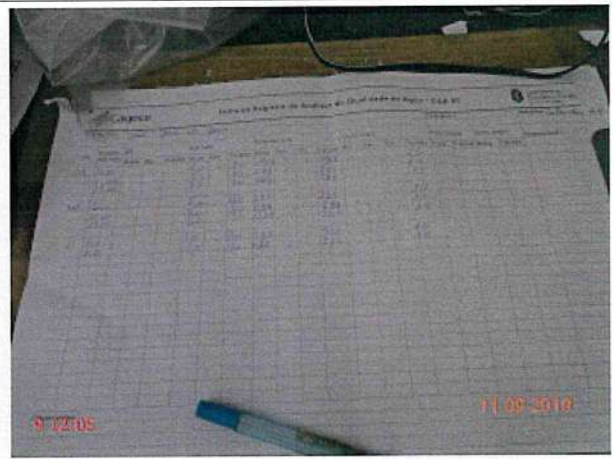
**Foto 80** – Ficha de Registro de Análises da Qualidade na ETA (São João de Deus): turbidez e cor aparente fora do padrão.

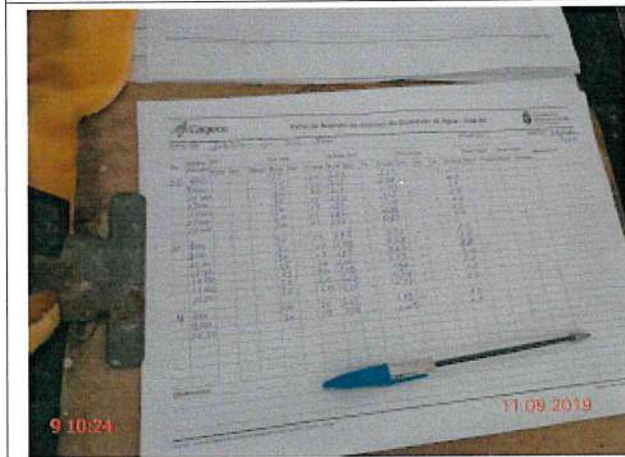
**Foto 81** – Ficha de Registro de Análises da Qualidade na ETA (Jardim de São José): turbidez e cor aparente fora do padrão.

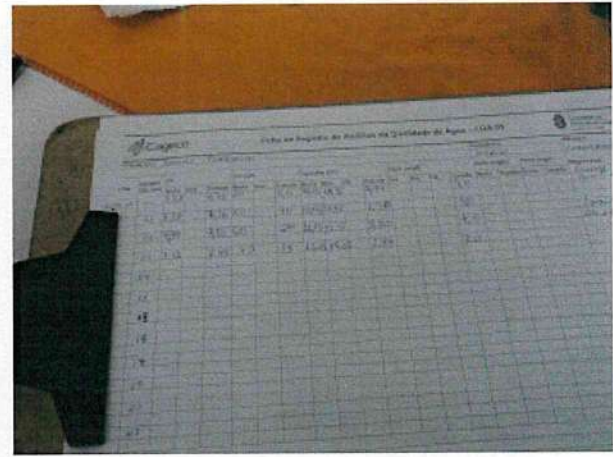
Segundo a “Ficha de Registro de Análises da Qualidade na ETA”, disponível no laboratório da ETA, do SAA da Sede de Russas, no dia da inspeção, os parâmetros cor e turbidez estavam fora do padrão estabelecido pela Portaria de Consolidação nº 5/2017 (Anexo II – item 33; Foto 82).

**Foto 82** – Ficha de Registro de Análises da Qualidade na ETA (Sede): turbidez e cor aparente fora do padrão.

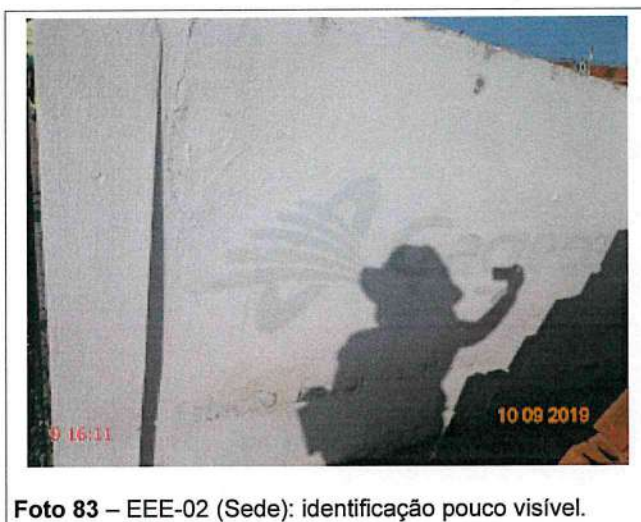
Foto 83 – EEE-02 (Sede): identificação pouco visível.
