Relatório de Fiscalização

RF/CSB/034/2022

**Fiscalização do Sistema de Abastecimento de
Água do Município de Moraújo**

Outubro/2022

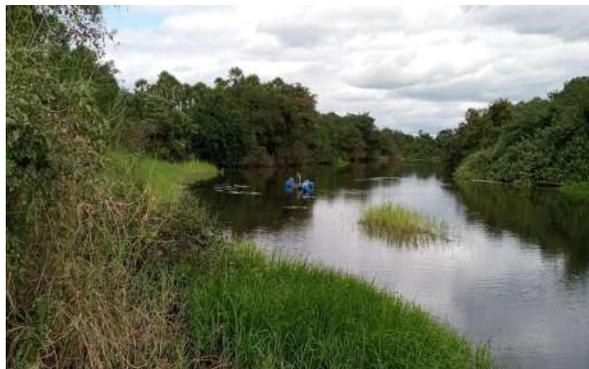
- Áreas e instalações de captação de Moraújo e de Várzea da Volta estão sem placas indicativas de áreas restritas ao abastecimento público (**Fotos 1 e 2**).

Foto 1 - Captação Moraújo (Rio Coreaú): Sem placa indicativa de área restrita ao abastecimento público.

Determinação D1 - A CAGECE deve cumprir as normas técnicas e os procedimentos estabelecidos para a implantação das instalações dos sistemas de abastecimento de água e de esgotamento sanitário, visando corrigir as não conformidades descritas na constatação C1.

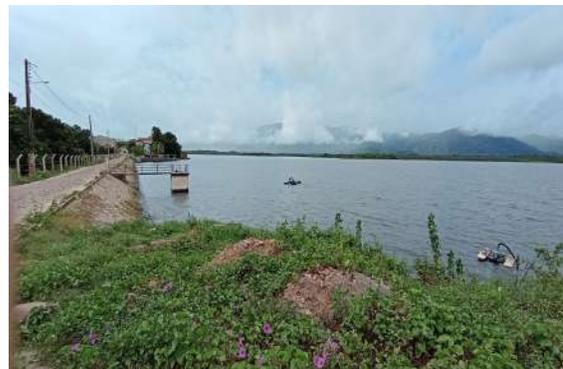
Foto 2 - Captação Várzea da Volta: Sem placa indicativa de área restrita ao abastecimento público.

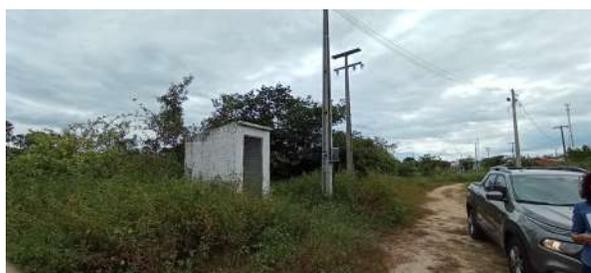
- Isolamento da área das instalações da casa de apoio da captação de Moraújo no rio Coreaú (**Foto 3**);
- Iluminação local defeituosas ou inadequadas com lâmpadas queimadas e/ou em falta na casa de apoio na captação Moraújo e no laboratório da ETA (**Foto 3**);
- Componentes (registros, macromedidores, entre outros) sem caixas de proteção na ETA de Moraújo (**Fotos 4 a 6**);
- Registro de saída da Torre de Equilíbrio com vazamento (**Foto 7**);
- Filtro com escada inadequada (**Foto 8**);
- Bomba elevatória de água tratada com vazamento (**Foto 9**);
- Instalações de dosagem de polímero inadequadas ou improvisadas, com bomba dosadora sobre base tipo bombona e tubulação sobre o solo (**Fotos 10 e 11**);

Foto 3 - Captação Moraújo (Rio Coreáú): Isolamento da área, iluminação local defeituosa ou inadequada com lâmpadas queimadas e/ou em falta na casa de apoio.

Determinação D2 - A CAGECE deve realizar operação e manutenção adequada das unidades integrantes dos sistemas de abastecimento de água e de esgotamento sanitário, visando corrigir as não conformidades descritas na constatação C2.

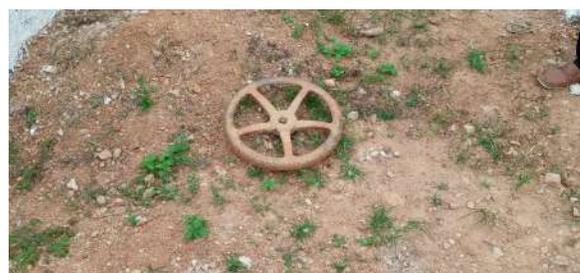
Foto 4 - ETA de Moraújo - Registro sem caixa de proteção.

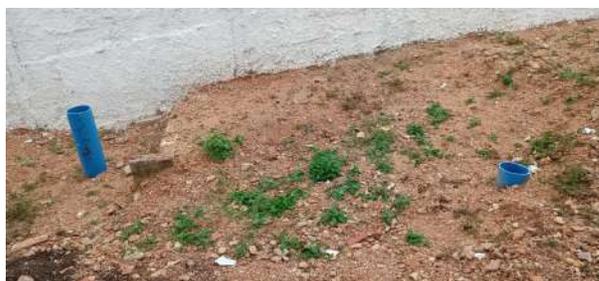
Foto 5 - ETA de Moraújo - Registros sem caixa de proteção.

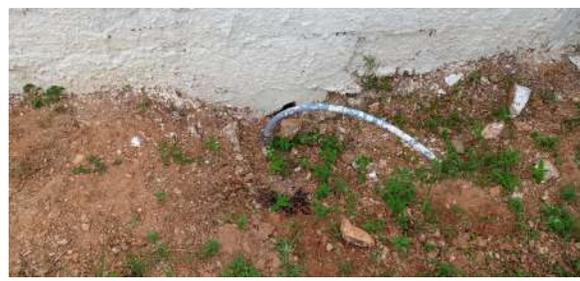
Foto 6 - ETA de Moraújo - Aplicação do PAC sem caixa de proteção.

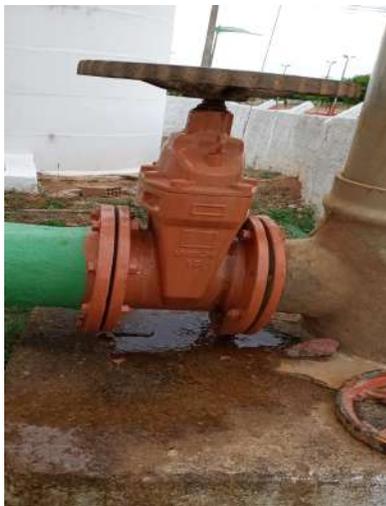
Foto 7 - ETA de Moraújo - Registros com vazamento.

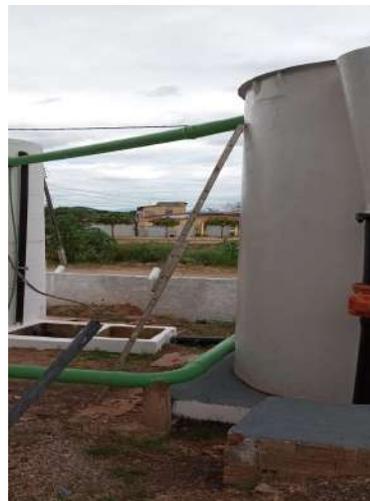
Foto 8 - ETA de Moraújo - Filtro com escada inadequada.

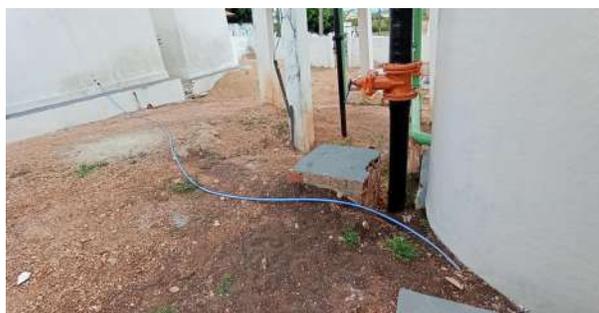
Foto 11 - ETA de Moraújo - Tubulação de polímero.

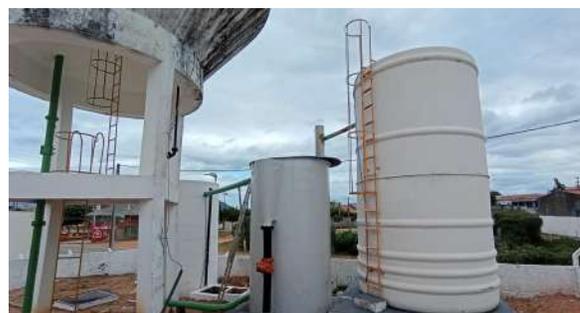
Foto 12 - ETA de Moraújo - Instalações sem identificação.

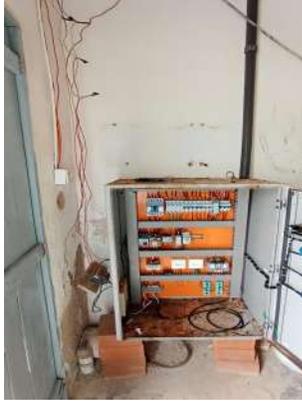
Foto 13 - ETA de Moraújo - Quadro de comando com instalações inadequadas.

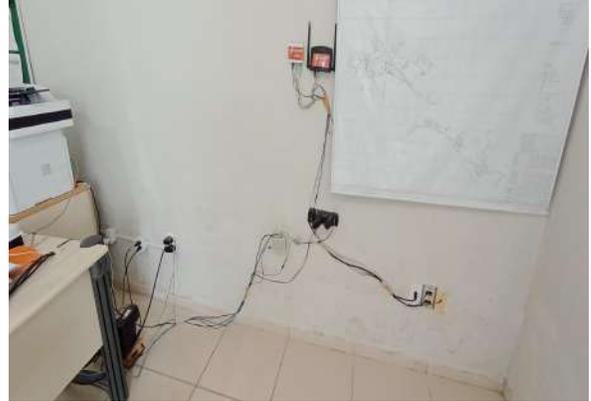
Foto 14 - Escritório de Moraújo - Instalações elétricas inadequadas.

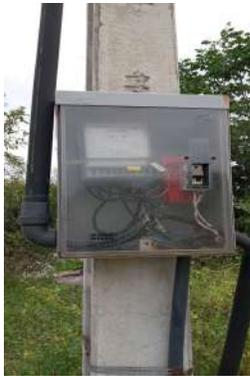
Foto 15 - Captação: Quadro Enel com chave elétrica desprotegida e acessível.

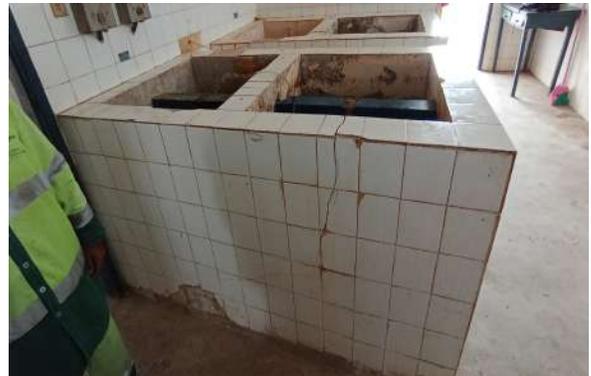
- Deterioração e/ou condições de manutenção e limpeza inadequadas dos tanques (Casa de Química) da Localidade de Várzea da Volta (**Foto 16**);
- Tubulação exposta e risco de quebra na adutora de água tratada da Localidade de Várzea da Volta (**Foto 17**);
- Caixas de proteção de componentes (registros, macromedidores, entre outras) sem tampa ou com tampas quebradas e/ou sem vedação hermética e/ou com componentes soterrados na adutora de água bruta (**Fotos 18 a 21**);
- A última limpeza nos reservatórios do SAA da Localidade de Várzea da Volta foi em 23/06/2016, portanto há mais de 6 (seis) meses (**Figura 3**).

Foto 16 - ETA (Várzea da Volta): tanques da casa de química deteriorados e/ou condições de manutenção e limpeza inadequadas.

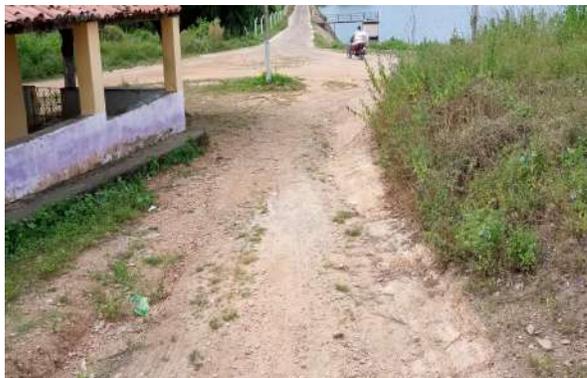
Foto 17 - Adutora (Várzea da Volta): tubulação exposta na adutora de água tratada.

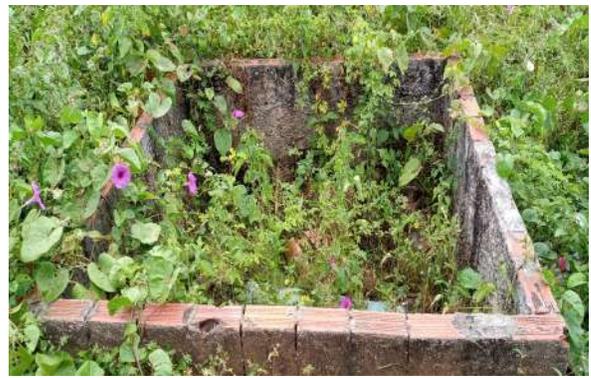
Foto 18 - Adutora (Várzea da Volta): caixa sem tampa na adutora de água bruta.

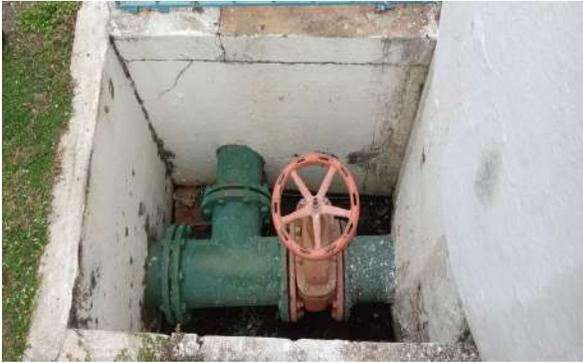
Foto 19 - ETA (Várzea da Volta): caixa registro da entrada do filtro sem tampa.

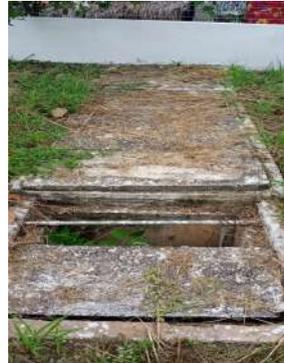
Foto 20 - REL-01 (Várzea da Volta): caixa sem tampa.

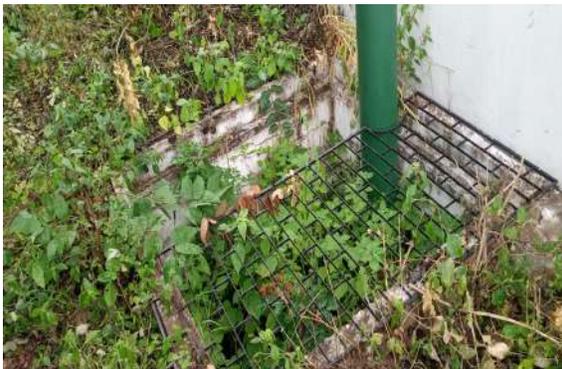
Foto 21 - RAP-02 (Várzea da Volta): caixa com grade incompleta e tomada pela vegetação.

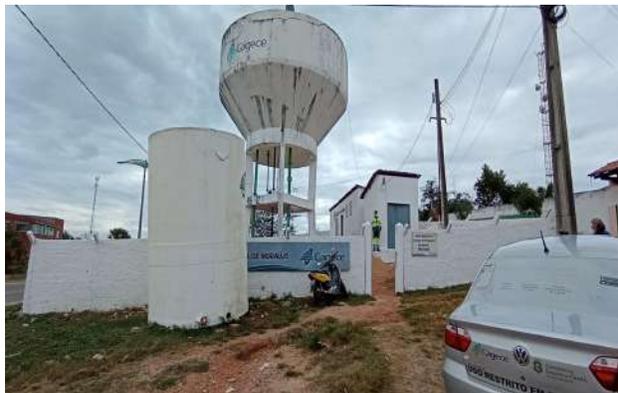
Foto 22 - ETA de Moraújo - Filtro em espera de instalação.

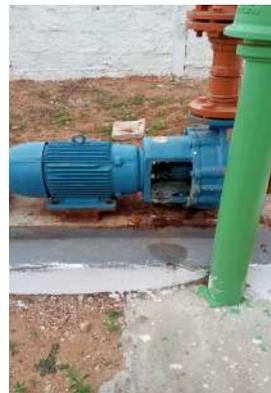
Foto 23 - ETA de Moraújo - Bomba elevatória instalada sem abrigo de proteção.

R2 - A CAGECE providencie instalação de bomba reserva e abrigo de proteção à elevatória e água tratada da ETA de Moraújo.

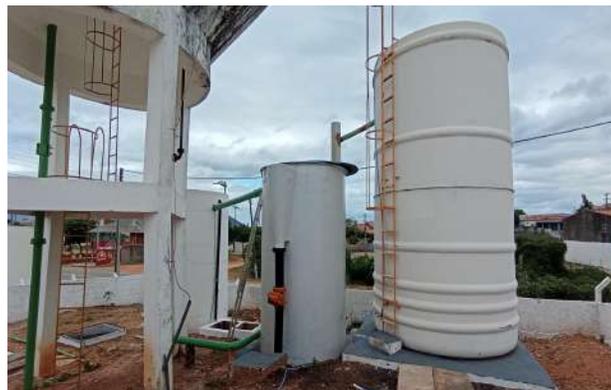
Foto 24 - ETA de Moraújo - Área do pátio das instalações sem pavimentação.

R3 - A CAGECE providencie a pavimentação da área das instalações da ETA de Moraújo.
