AGÊNCIA  
REGULADORA  
DO ESTADO  
DO CEARÁ

**RELATÓRIO DE FISCALIZAÇÃO  
RF/CSB/001/2019  
(PCSB/CSB/0201/2018)**

Assunto: Fiscalização dos Sistemas de Abastecimento de Água e de Esgotamento Sanitário da Sede do Município de Pacatuba e Localidades de Alto Fechado, Jardim Bandeirantes, Monguba, Monguba II, Parque Quandú, Pavuna, São Luís, Senador Carlos Jereissati e Timbó Velho.

Janeiro/2019

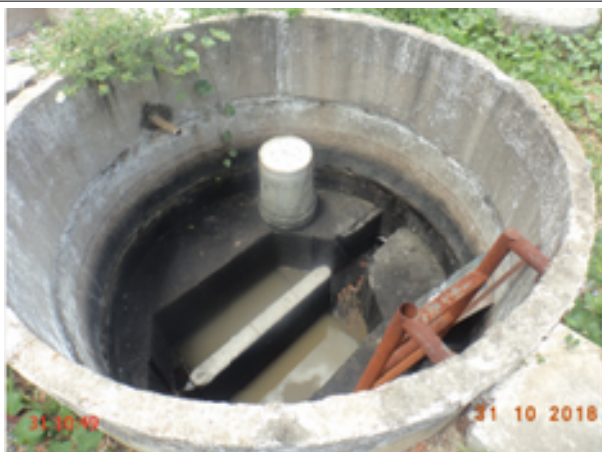
**Foto 1** – EEE-01 (Alto São João) (Sede): ausência de gradeamento.

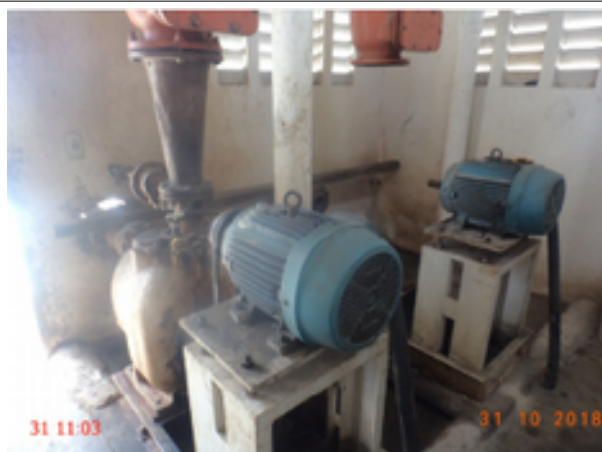
**Foto 2** – EEE-02 (Beira Sol) (Sede): apenas uma bomba instalada.

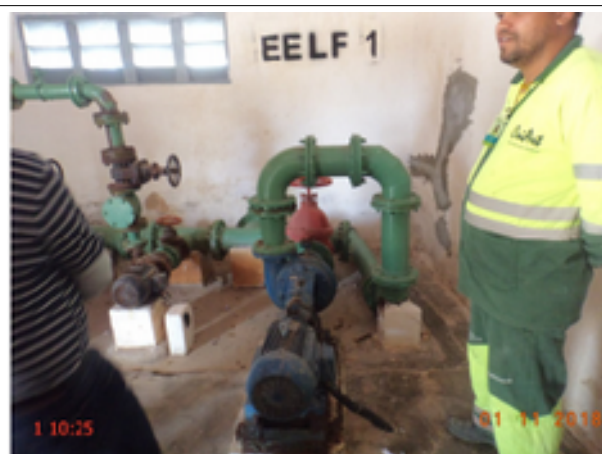
**Foto 4** – EELF-01 (Pavuna): ausência de bomba reserva.

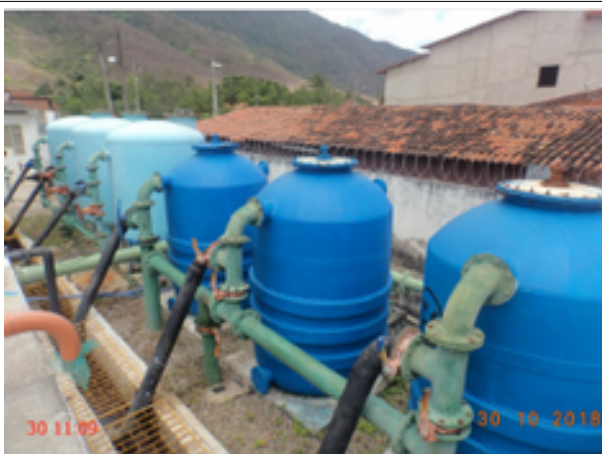
- Não existem escadas de acesso aos filtros FP-01, FP-02, FP-03, FP-4, FP-05 e FP-06 da ETA do SAA da Sede de Pacatuba (Anexo II – item 6; Foto 5);
- Não existe grupo gerador de energia elétrica nem ponto de ligação emergencial na elevatória de esgoto EEE-01 Alto São João do SES da Sede de Pacatuba (Anexo II – item 18);

**Foto 5** – Filtros (Sede): ausência de escada de acesso.

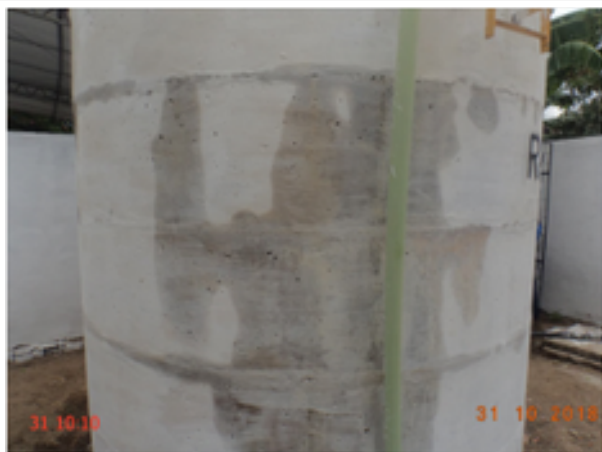
- O RAP-01 do SAA da Sede de Pacatuba apresenta sinais de vazamento (Anexo II – item 38; Foto 6);
- A tampa do RAP-01 do SAA da Localidade de Pavuna está deteriorada e não garante a vedação (Anexo II – item 36; Foto 7);

**Foto 6** – RAP-01 (Sede): apresenta sinais de vazamento.

Coordenadoria	Objeto Fiscalizado	Data de Inspeção	Processo de Fiscalização	Categoria	Item de Verificação	Fundamento Legal	Constatação	
36	Saneamento	AF no SAA e SES de Pacatuba e Localidades	30/10/2018	PCSB/CSB/0201/2018	CSB - Reservatórios	Reservatórios - Abertura de Inspeção - Vedação	Art. 119 da Res. 130/2010 da ARCE.; Art. 22 do Código de Defesa do consumidor; Art. 2º da Resolução 130/2010 da ARCE	A tampa do RAP-01 do SAA da Localidade de Pavuna está deteriorada e não garante a vedação.
37	Saneamento	AF no SAA e SES de Pacatuba e Localidades	30/10/2018	PCSB/CSB/0201/2018	CSB - Reservatórios	Reservatórios - Caixas de inspeção, proteção.	Art. 119 da Res. 130/2010 da ARCE.; Art. 22 do Código de Defesa do consumidor; Art. 2º da Resolução 130/2010 da ARCE	Existe uma caixa sem tampa ou grade de proteção na área do RAP-01 do SAA da Sede de Pacatuba.
38	Saneamento	AF no SAA e SES de Pacatuba e Localidades	30/10/2018	PCSB/CSB/0201/2018	CSB - Reservatórios	Reservatórios - Conservação do reservatório.	Art. 119 da Res. 130/2010 da ARCE.; Art. 22 do Código de Defesa do consumidor; Art. 2º da Resolução	O RAP-01 do SAA da Sede de Pacatuba apresenta sinais de vazamento.

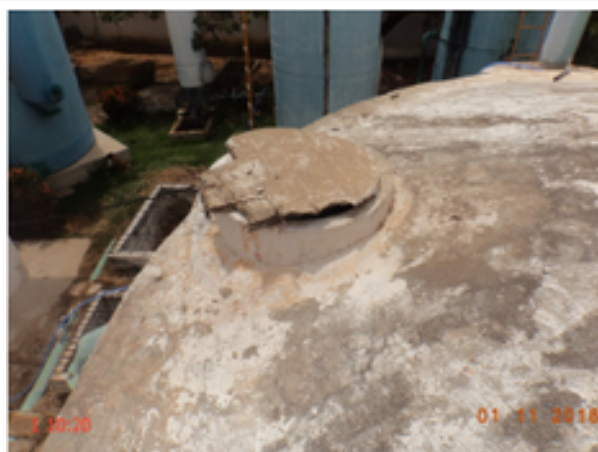
**Foto 7** – RAP-01 (Pavuna): tampa deteriorada e não garante vedação.

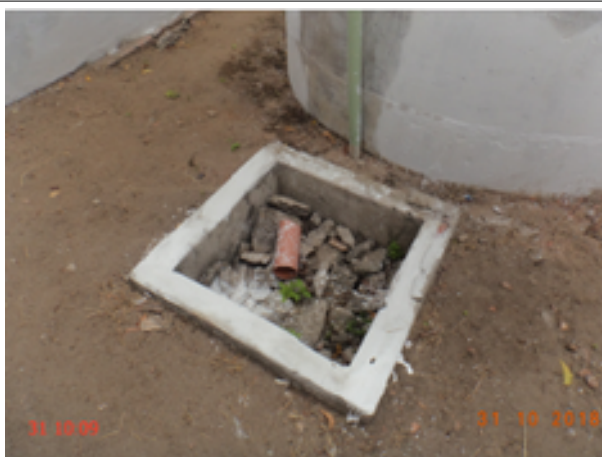
**Foto 8** – RAP-01 (Sede): caixa sem tampa ou grade.

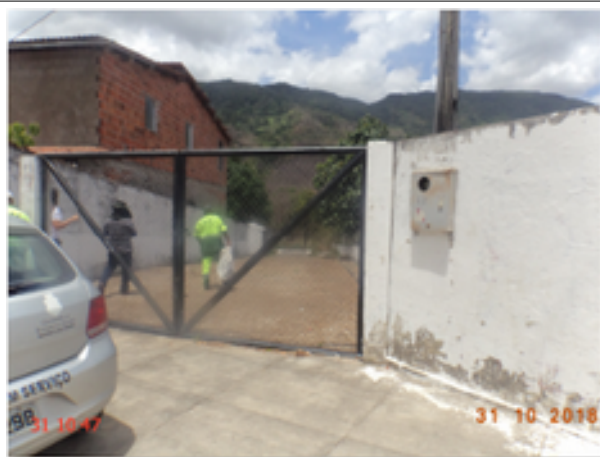
**Foto 9** – EEE-01 (Alto São João) (Sede): ausência de identificação.

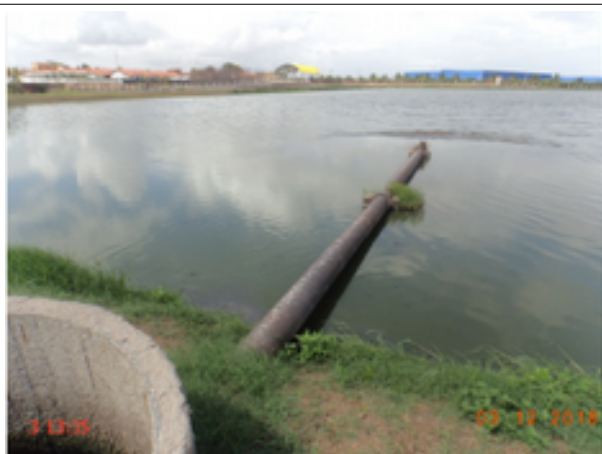
**Foto 10** – ETE (Sen. Carlos Jereissati): banco de areia na chegada do esgoto bruto na lagoa.

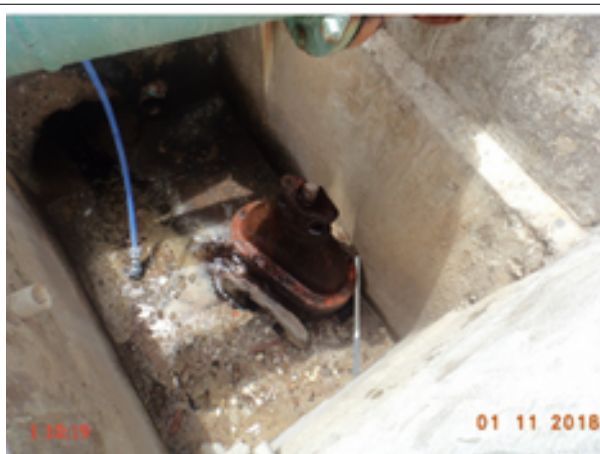
- Existe um registro no RAP-01 do SAA da Localidade de Pavuna com vazamento (Anexo II – item 40; Foto 11);
- Existe uma caixa de inspeção danificada na AAB na área da ETA do SAA da Localidade de Pavuna (Anexo II – item 1; Foto 12);

**Foto 11** – RAP-01 (Pavuna): registro com vazamento

Coordenadoria	Objeto Fiscalizado	Data de Inspeção	Processo de Fiscalização	Categoria	Item de Verificação	Fundamento Legal	Constatação
40 Saneamento	AF no SAA e SES de Pacatuba e Localidades	30/10/2018	PCSB/CSB/0201/2018	CSB - Reservatórios	Reservatórios - Vazamentos.	Art. 119 da Res. 130/2010 da ARCE.; Art. 22 do Código de Defesa do consumidor; Art. 2º da Resolução 130/2010 da ARCE	Existe um registro no RAP-01 do SAA da Localidade de Pavuna com vazamento.

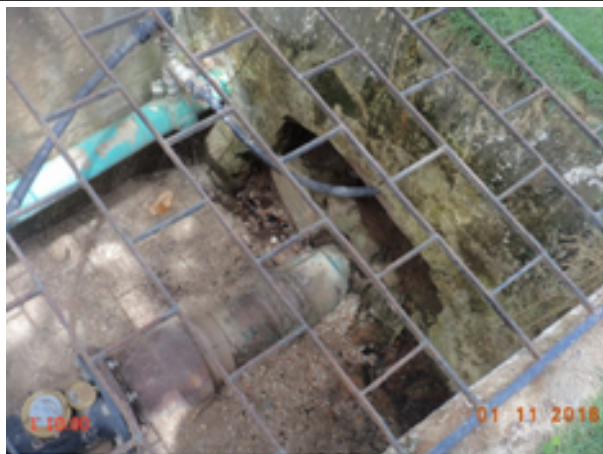
**Foto 12** – AAB (Pavuna): caixa danificada.

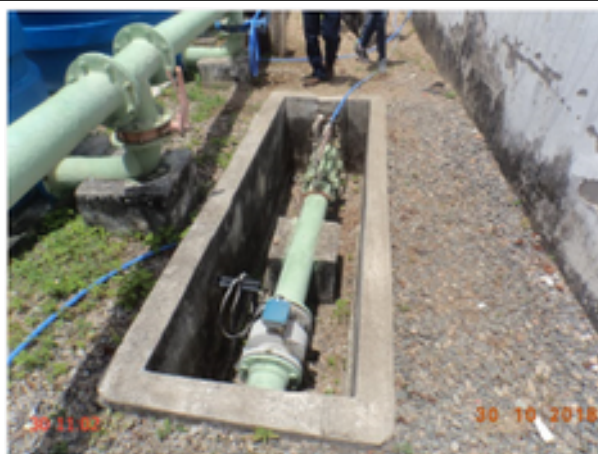
**Foto 13** – AAT (Sede): ausência de tampa ou grade de proteção.

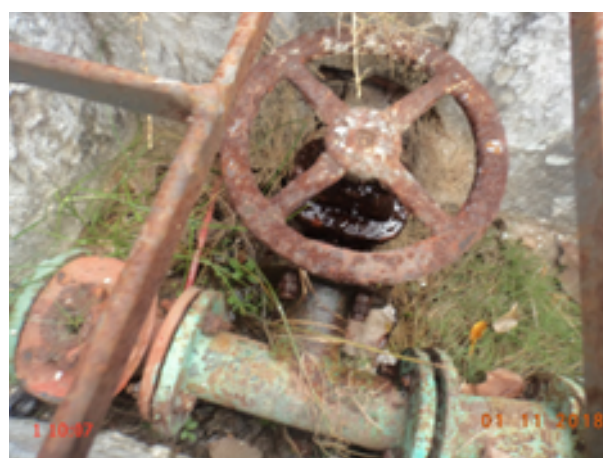
- Existe um registro com vazamento na AAT na área da ETA do SAA da Localidade de Pavuna (Anexo II – item 2; Foto 14);
- O grupo gerador de energia elétrica da elevatória EEE-02 Beira Sol do SES da Sede de Pacatuba não está funcionando e sua casa de abrigo está servindo como depósito de materiais (Anexo II – item 19; Foto 15);

**Foto 14** – AAT (Pavuna): registro com vazamento.

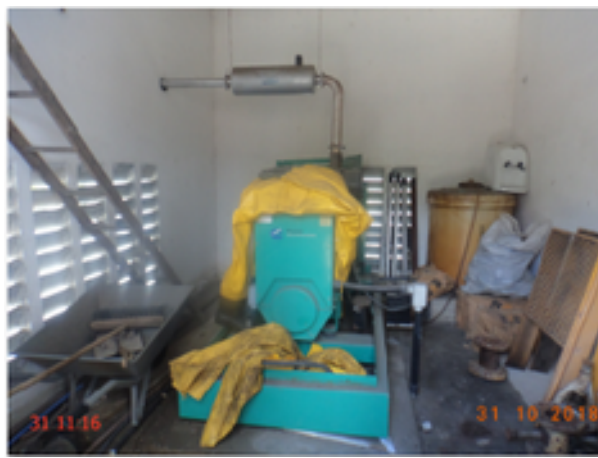
**Foto 15** – EEE-02 (Beira Sol) (Sede): grupo gerador sem funcionamento e casa de abrigo servindo para depósito.

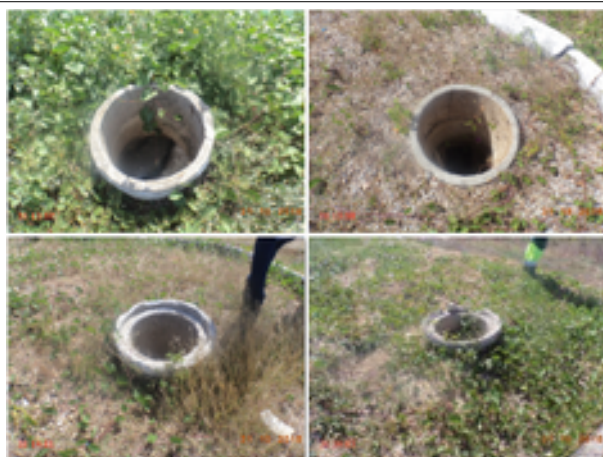
**Foto 16** – ETE (Sede): poços de visita sem tampa de inspeção.

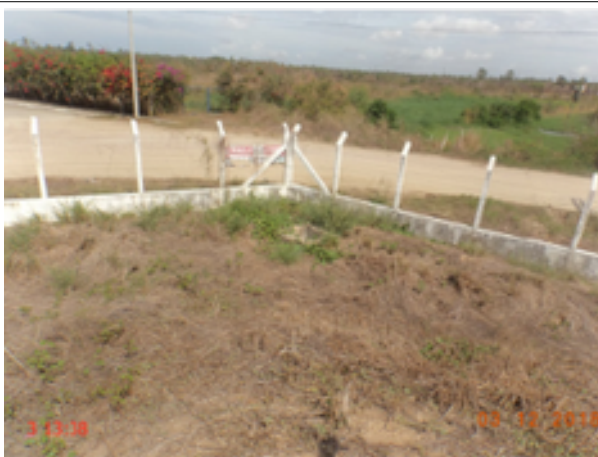
**Foto 17** – ETE (Sen. Carlos Jereissati): poço de visita sem tampa.

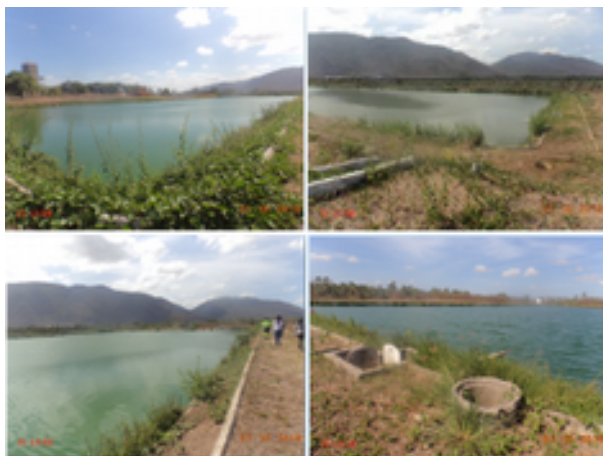
**Foto 18** – ETE (Sede): taludes das lagoas facultativa e maturação estão com vegetação excessiva

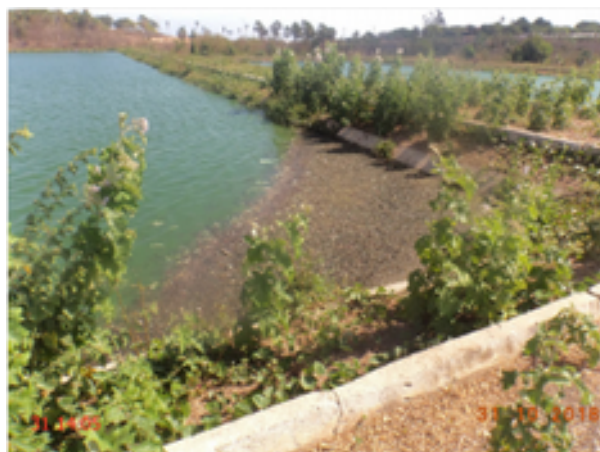
**Foto 19** – ETE (Sede): lagoa de maturação com sobre-nadantes.

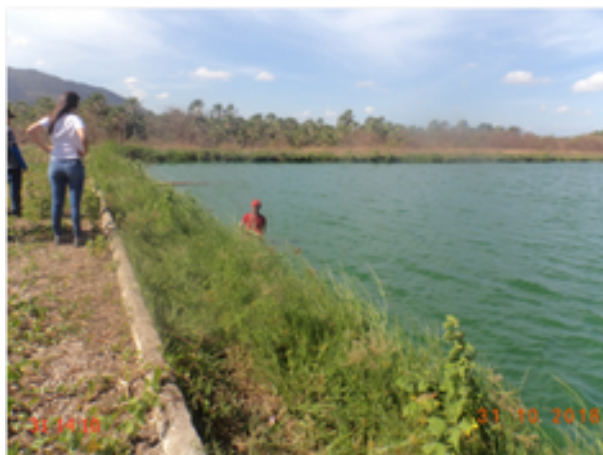
**Foto 20** – ETE (Sede): pescador na última lagoa de maturação.

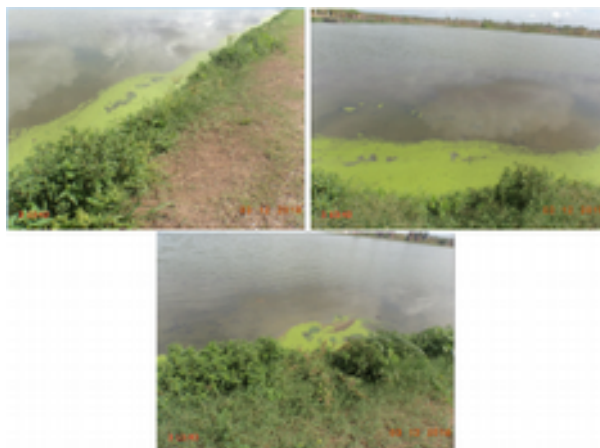
**Foto 21** – ETE (Sen. Carlos Jereissati): presença de vegetação e acúmulo de sobre-nadantes na lagoa facultativa.

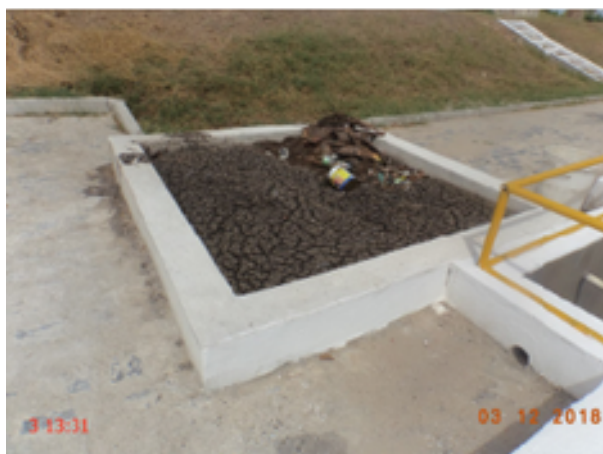
**Foto 22** – ETE (Sen. Carlos Jereissati): leito de secagem necessitando de limpeza.

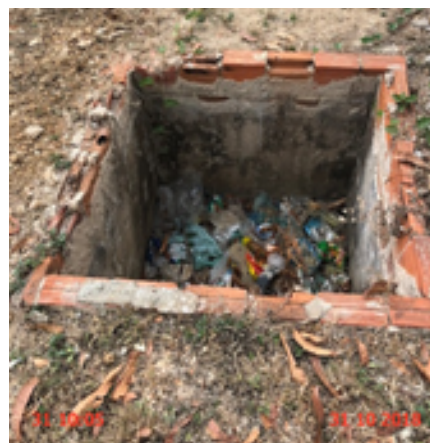
**Foto 23** – ETA (Sede): caixa sem tampa ou grade de proteção.

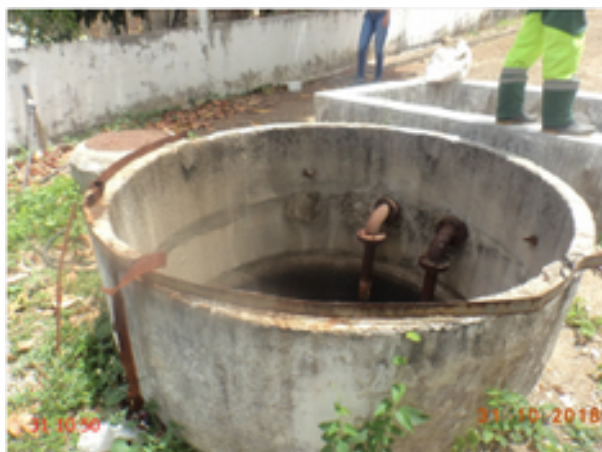
**Foto 24** – EEE-01 (Alto São João) (Sede): poço de sucção sem tampa.

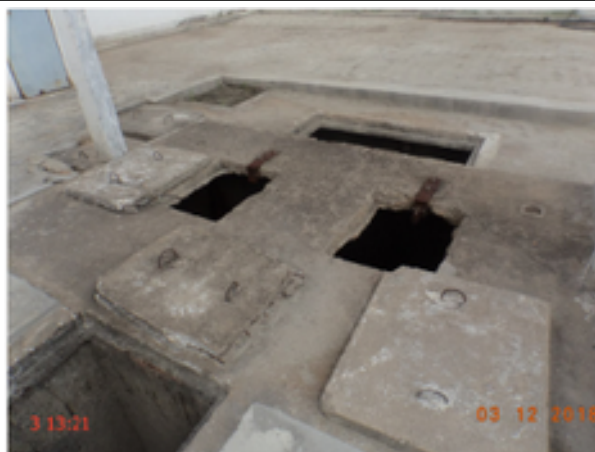
**Foto 25** – EEE-01 (Sen. Carlos Jereissati): poço de sucção não está devidamente tampado.

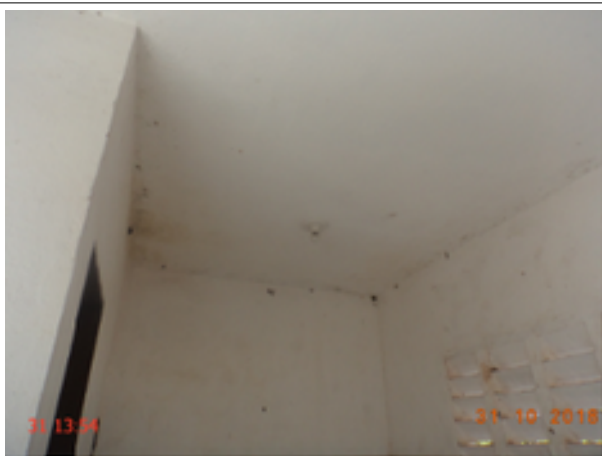
**Foto 26** – ETE (Sede): casa de apoio ao operador sem iluminação.

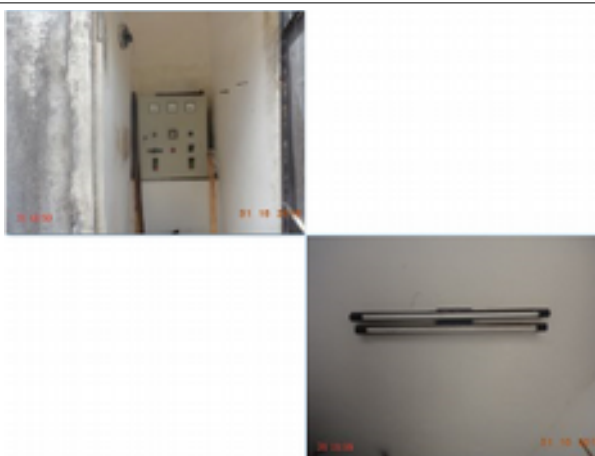
**Foto 27** – EEE-01 (Alto São João) e EEE-02 (Beira Sol) (Sede): ausência de iluminação.

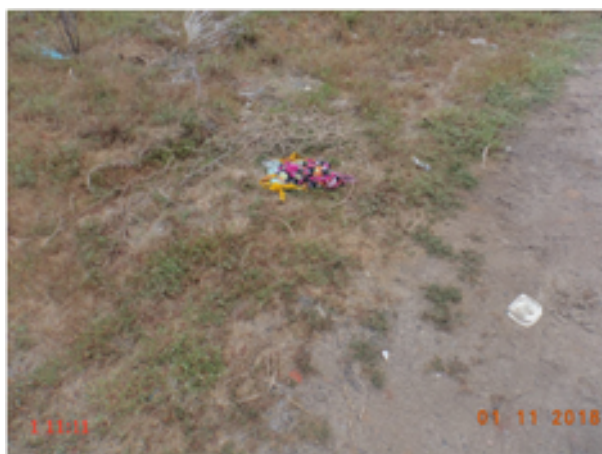
**Foto 28** – RDA (Pavuna): registro de descarga soterrado na Tv. Pavuna Velha, nº 113.

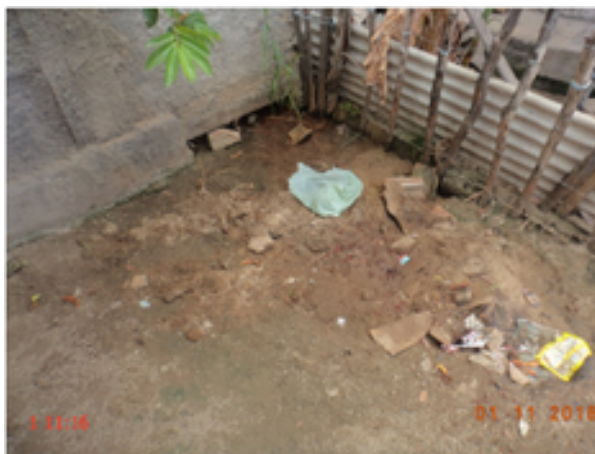
**Foto 29** – RDA (Pavuna): registro de descarga soterrado na Rua São José, nº 444.

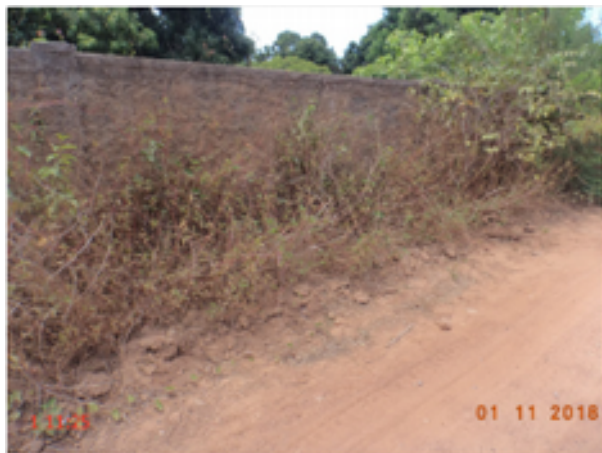
**Foto 30** – RDA (Pavuna): registro de descarga soterrado na Rua São João, nº 720.

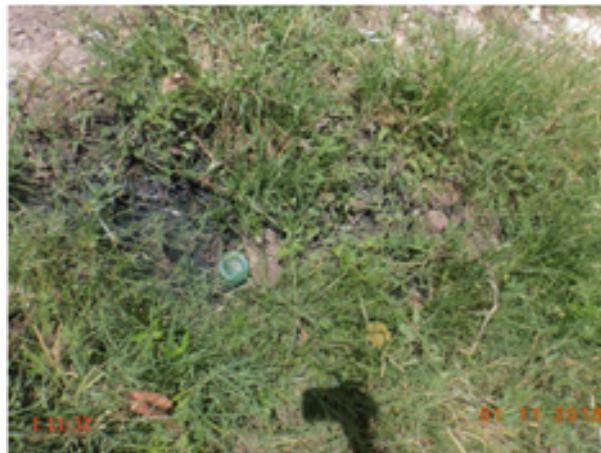
**Foto 31** – RDA (Pavuna): registro de descarga soterrado na Rua Senador Pompeu, s/n.

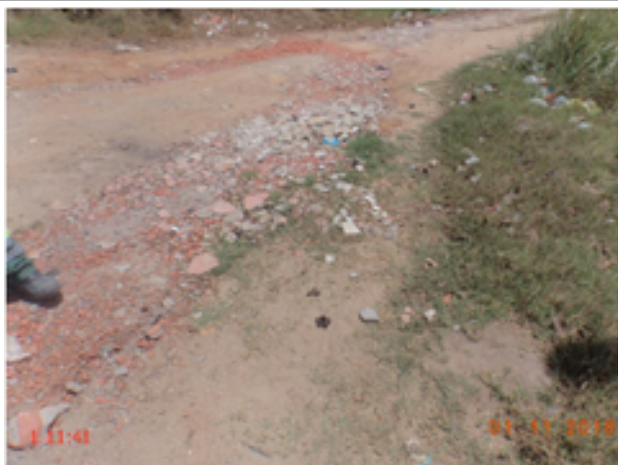
**Foto 32** – RDA (Pavuna): registro de descarga soterrado na Rua Anjo Gabriel, nº 216.

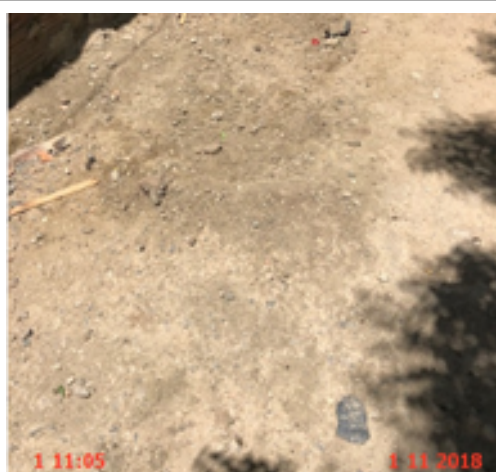
**Foto 33** - RDA (Pavuna): registro de descarga soterrado na Rua Tenente Cravo, s/n.

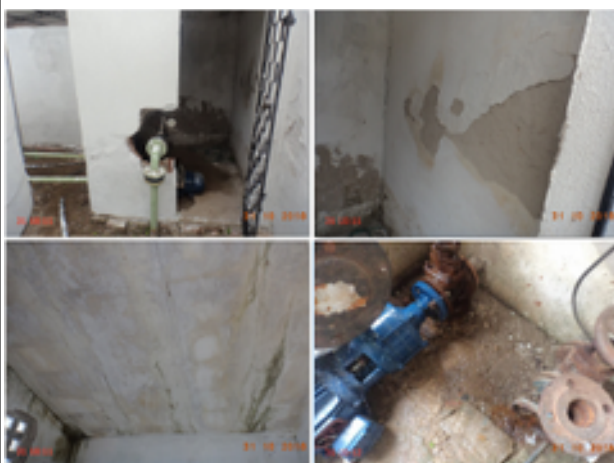
- A elevatória de água EERD-01 do SAA da Localidade de Parque Quandú apresenta casa de abrigo com rachaduras, pintura, reboco e piso deteriorados (Anexo II – item 13; Foto 34);

**Foto 34** – EERD-01 (Parque Quandú): casa de abrigo com rachaduras, pintura, reboco e piso deteriorados.

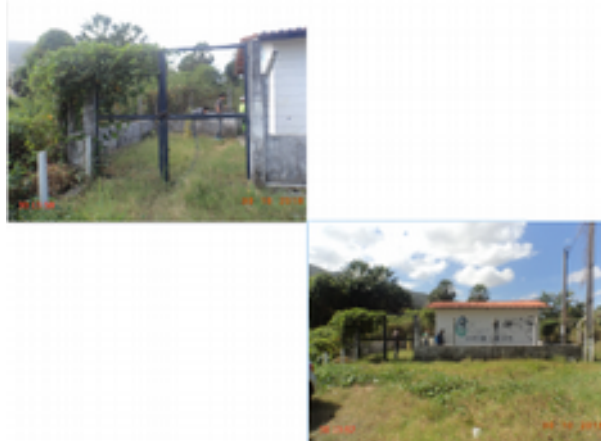
- A elevatória de água EERD-02 do SAA da Localidade de São Luís apresenta excesso de vegetação, portão danificado e pintura deteriorada (Anexo II – item 13; Foto 35);

**Foto 35** – EERD-02 (São Luís): excesso de vegetação, portão danificado e pintura deteriorada.

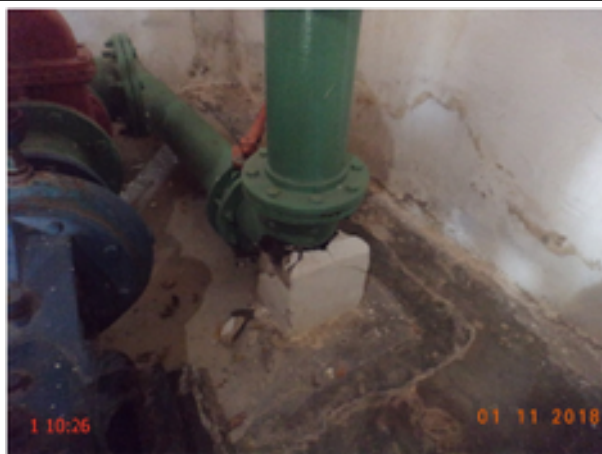
- A estrutura de ancoragem da linha de recalque da elevatória de água EELF-01 do SAA da Localidade de Pavuna está deteriorada (Anexo II – item 13; Foto 36);

**Foto 36** - EELF-01 (Pavuna): estrutura de ancoragem da linha de recalque está deteriorada.

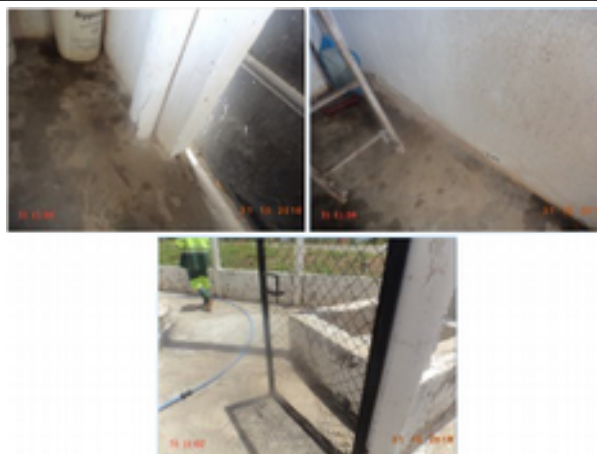
- A casa de abrigo da estação elevatória de esgoto EEE-02 Beira Sol do SES da Sede de Pacatuba apresenta rachaduras, reboco deteriorado e portão danificado (Anexo II – item 21; Foto 37);

**Foto 37** – EEE-02 (Beira Sol) (Sede): rachaduras, reboco deteriorado e portão danificado.

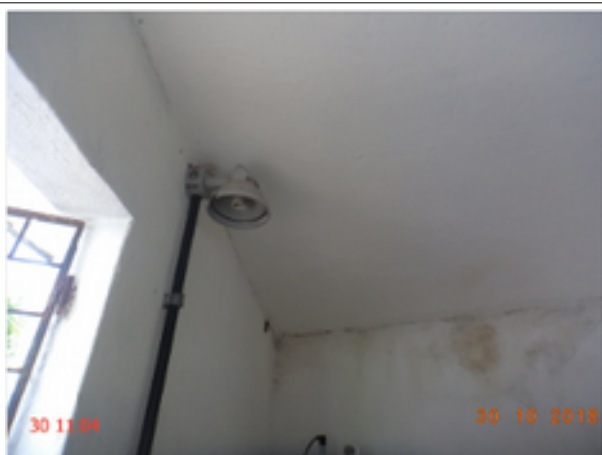
- A elevatória de água EEAT-01 do SAA da Sede de Pacatuba não é dotada de iluminação (Anexo II – item 12; Foto 38);
- O registro do filtro FP-02 da ETA do SAA da Sede de Pacatuba apresenta vazamento (Anexo II – item 7; Foto 39);

**Foto 38** – EEAT-01 (Sede): ausência de iluminação

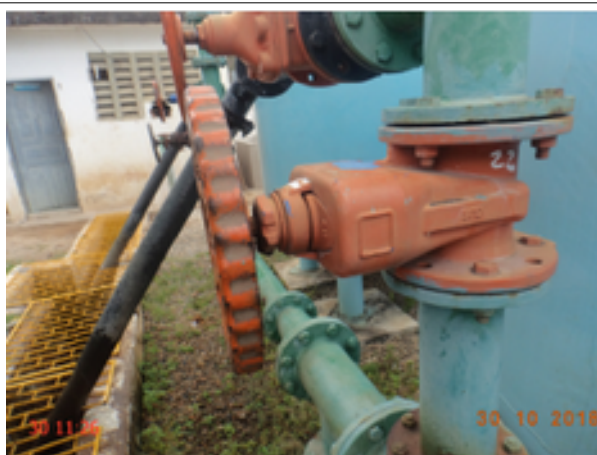
**Foto 39** – Filtro FP-02 (Sede): registro com vazamento.

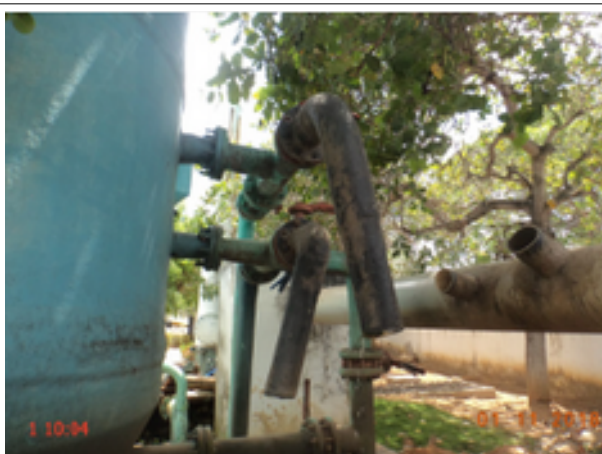
- O registro do filtro F-02 da ETA do SAA da Localidade de Pavuna apresenta vazamento (Anexo II – item 7; Foto 40).

**Foto 40** – Filtro F-02 (Pavuna): registro com vazamento.

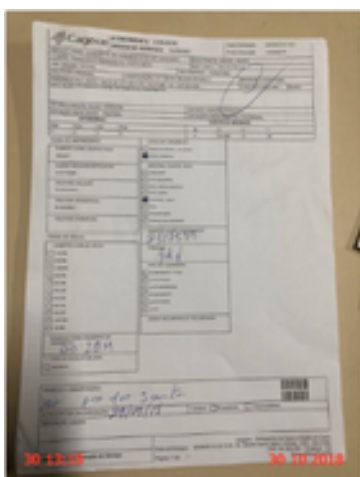
**Foto 41** - Comercial (Sede): OS nº 34456454 execução fora do prazo.

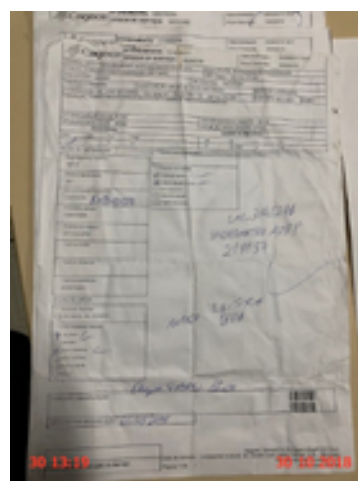
**Foto 44** - Comercial (Sede): OS nº 36084793 execução fora do prazo.

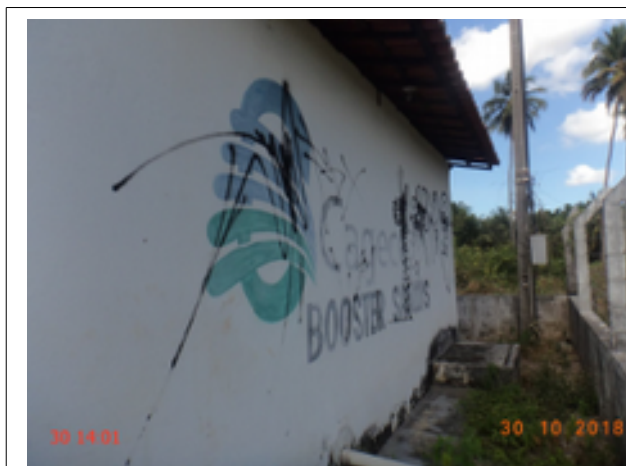
**Foto 54** – EERD-02 (São Luís): identificação pouco visível.

- R1** - A CAGECE procure manter todos os componentes do sistema com identificação visível;
- R2** - A CAGECE providencie a renovação da Licença Operacional da SEMACE para a ETE do SES da Sede de Pacatuba;
- R3** - A CAGECE providencie a Licença Operacional da SEMACE para a ETA do SAA da Localidade de Pavuna;
- R4** - A CAGECE procure alternativas para fornecer água com pressão de acordo com os limites estabelecidos pela ARCE, em razão do período prolongado de estiagem.

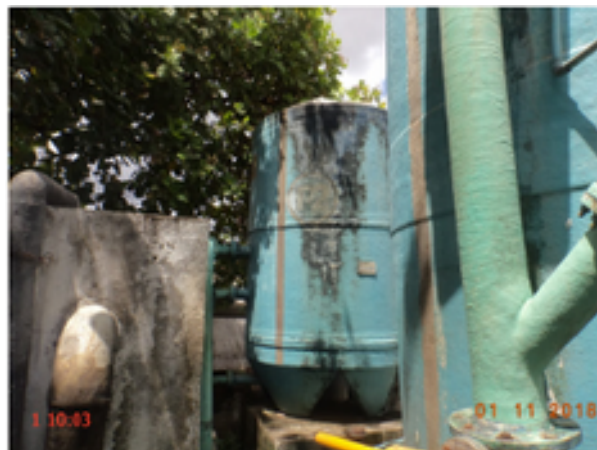
**Foto 55** - Filtro F-02 (Pavuna): identificação pouco visível.
