Relatório de Fiscalização

RF/CSB/0042/2022

**Fiscalização do Sistema de Abastecimento de
Água do Município de Lavras da Mangabeira**

Dezembro/2022

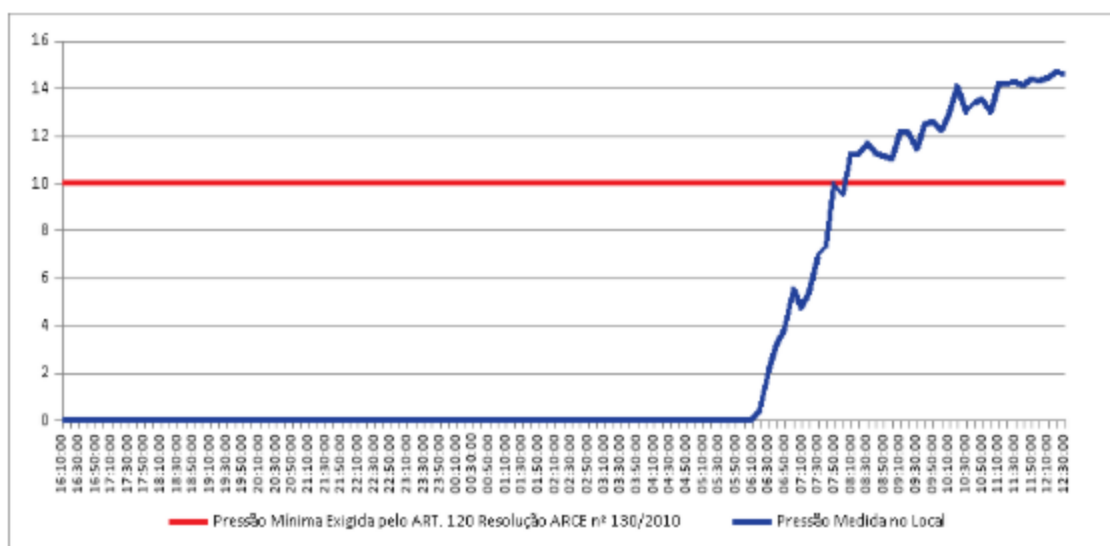
Figura 4 - Monitoramento da pressão no SAA de Mangabeira no período de 17/10/2022 a 18/10/2022, Rua Cândido Salvador Dias, nº 10.

- **Mangabeira:** das 123 mensurações efetuadas no endereço Rua Cândido Salvador Dias, nº 10 (unidade usuária nº 025561715), entre às 16:10 do dia 17/10/2022 e 12:30 de 18/10/2022, 85 apresentaram pressão nula e 96 estiveram abaixo de 10 mca, o que representa, respectivamente, 69,1% e 78,0% do período analisado (**Figura 4**);

A partir dos resultados provenientes das aferições das pressões no endereço Rua Cândido Salvador Dias, nº 10 (unidade usuária nº 025561715), entre às 16:10 do dia 17/10/2022 e 12:30 de 18/10/2022, na Localidade de Mangabeira, verificou-se que das 123 medições realizadas, 86 apresentaram valores abaixo de 1 mca, ou seja, 69,9%, o que evidencia falta de continuidade (**Figura 4**).

Determinação D1 – A CAGECE deve fornecer água com pressão de acordo com os limites estabelecidos pela ARCE, visando corrigir as não conformidades verificadas na constatação C1.

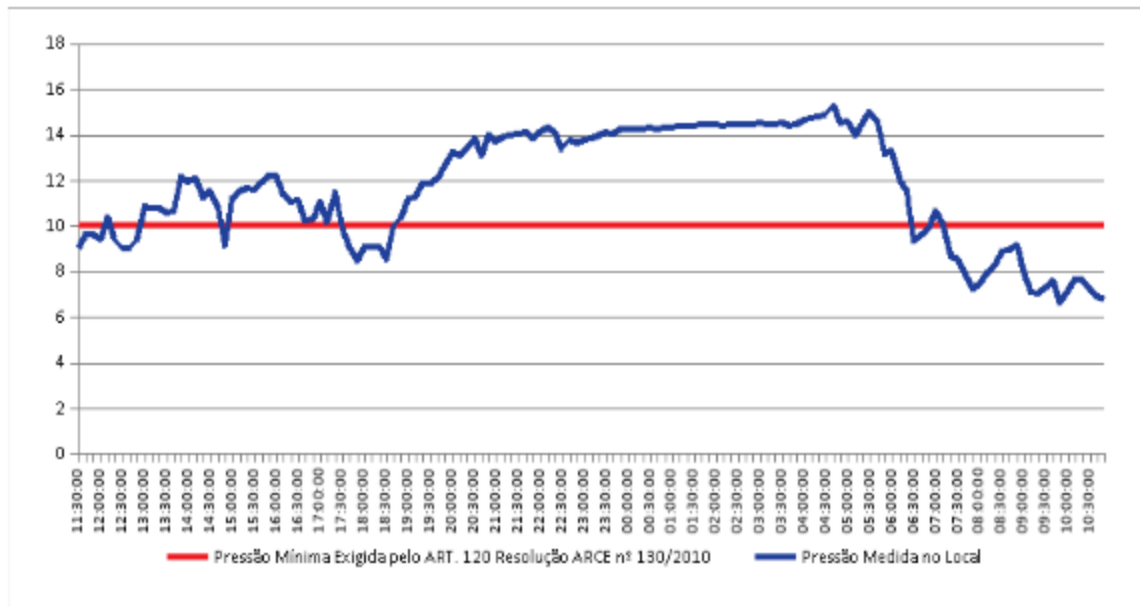
Figura 5 - Monitoramento da pressão no SAA de Quitaiús no período de 18/10/2022 a 19/10/2022, Rodovia Padre Cícero, S/N.

- **Quitaiús:** das 141 mensurações efetuadas no endereço Rodovia Padre Cícero, S/N (Unidade Básica de Saúde de Quitaiús), entre às 11:30 do dia 18/10/2022 e 10:50 de 19/10/2022, 42 estiveram abaixo de 10 mca, o que representa 29,8% do período analisado (**Figura 5**);

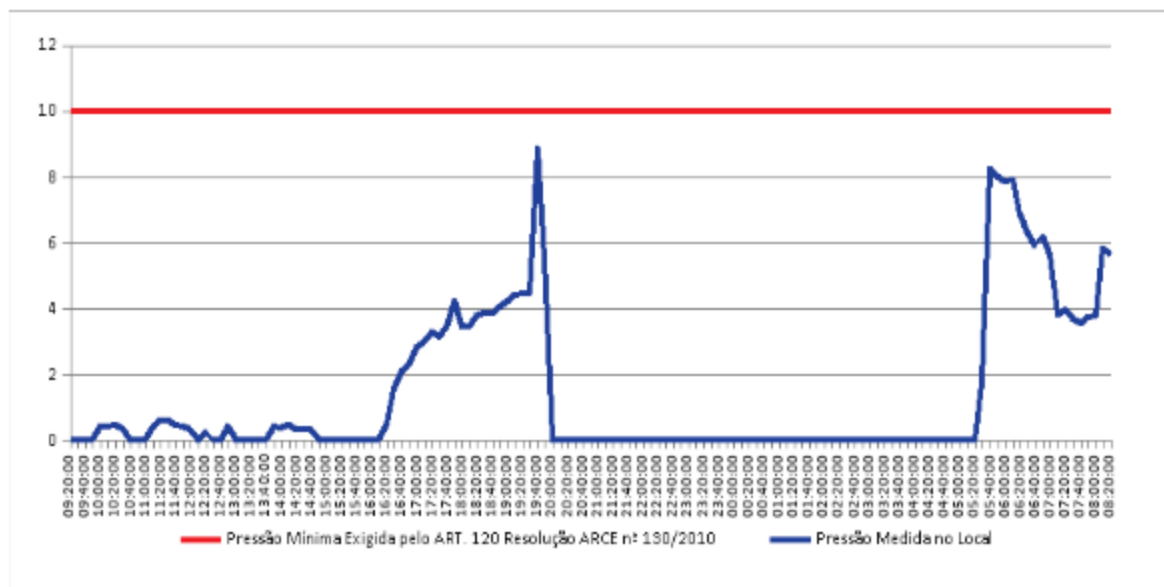
Figura 6 - Monitoramento da pressão no SAA de Amaniutuba no período de 19/10/2022 a 20/10/2022, Rua Sérgio Francisco Bezerra, nº 600.

- **Amaniutuba:** das 139 mensurações efetuadas no endereço Rua Sérgio Francisco Bezerra, nº 600 (unidade usuária nº 091460239), entre às 09:20 do dia 19/10/2022 e 08:20 de 20/10/2022, 81 apresentaram pressão nula e 139 estiveram abaixo de 10 mca, o que representa, respectivamente, 58,3% e 100,0% do período analisado (**Figura 6**);

Além disso, na Rua Sérgio Francisco Bezerra, nº 600 (unidade usuária nº 091460239) da Localidade de Amaniutuba, entre às 09:20 do dia 19/10/2022 e 08:20 de 20/10/2022, foram realizadas medições de pressão, de maneira que 100 mensurações do total de 139 estiveram abaixo de 1 mca, o que representa 71,9% do período. Assim, constata-se a falta de continuidade da localidade (**Figura 6**).

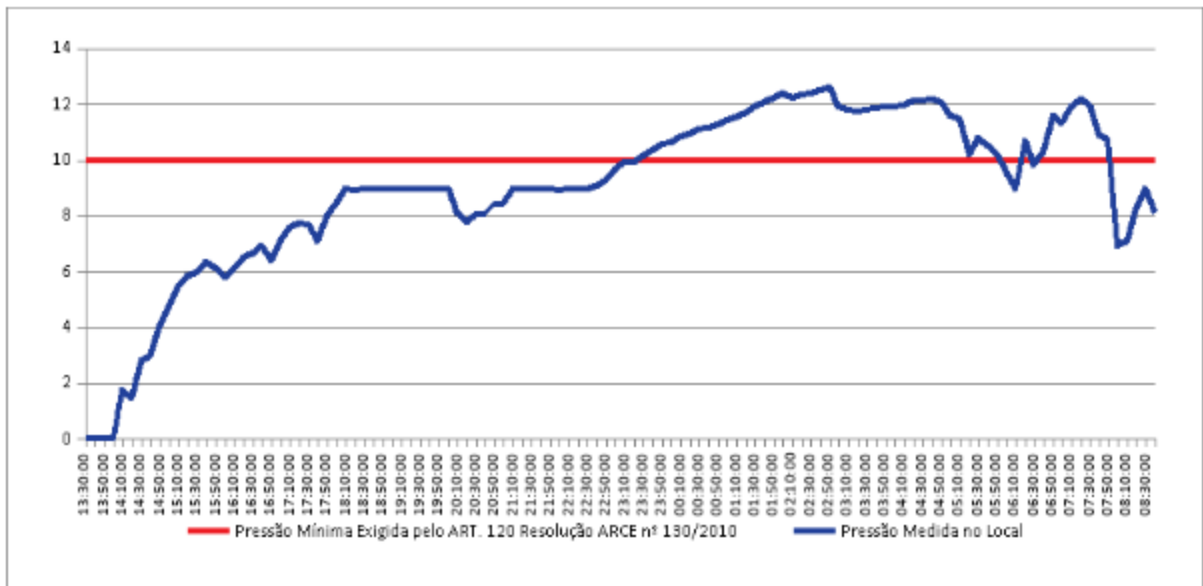
Figura 7 - Monitoramento da pressão no SAA da sede de Lavras da Mangabeira no período de 19/10/2022 a 20/10/2022, Rua José Lobo, nº 5.

- **Sede:** das 116 mensurações efetuadas no endereço Rua José Lobo, nº 5 (unidade usuária nº 25435531), entre às 13:30 do dia 19/10/2022 e 08:40 de 20/10/2022, 68 estiveram abaixo de 10 mca, o que representa 58,6% do período analisado (**Figura 7**).

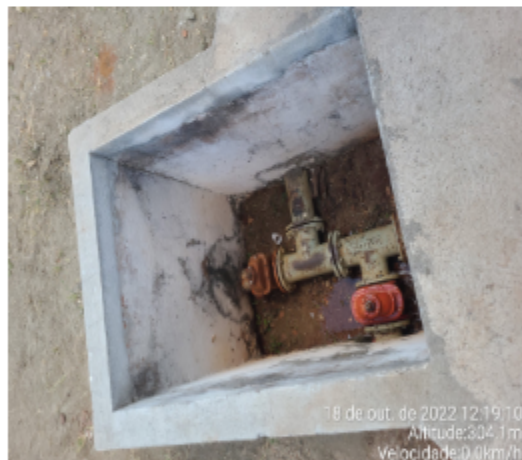
- REL-01 de Mangabeira com caixa de descarga sem grade/tampa, bem como escada sem grade de proteção e com acesso dificultoso (**Fotos 1 a 3**);
- Escritório de Mangabeira possui almoxarifado sem lâmpada (**Foto 4**);

Foto 1 - REL-01 (Mangabeira): caixa sem tampa/grade.

Determinação D3 - A CAGECE deve cumprir as normas técnicas e os procedimentos estabelecidos para a implantação das instalações dos sistemas de abastecimento de água e de esgotamento sanitário, visando corrigir as não conformidades descritas na constatação C3.

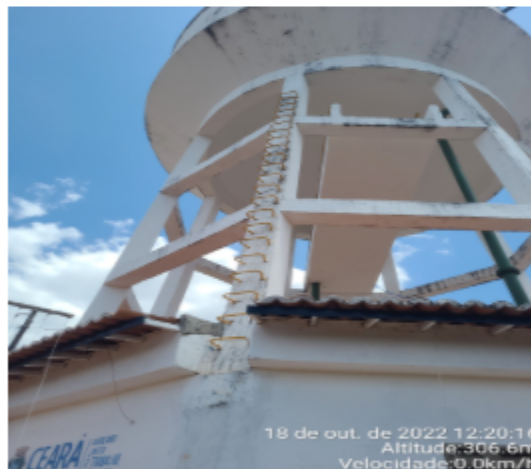
Foto 2 - REL-01 (Mangabeira): escada sem gaiola de proteção e com acesso dificultoso.

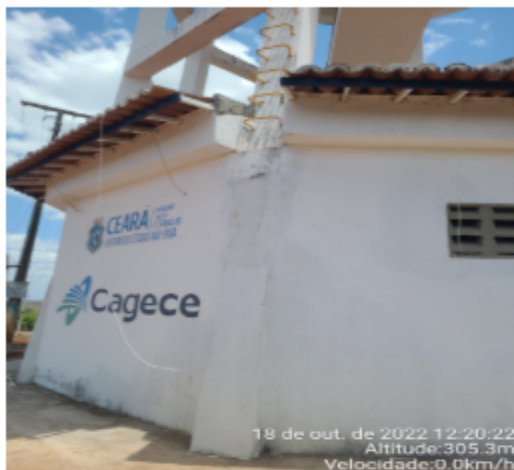
Foto 3 - REL-01 (Mangabeira): escada com acesso dificultoso.

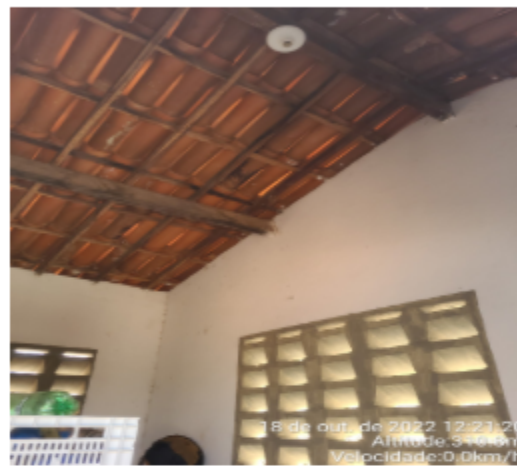
Foto 4 - Escritório (Mangabeira): almoxarifado sem lâmpada.

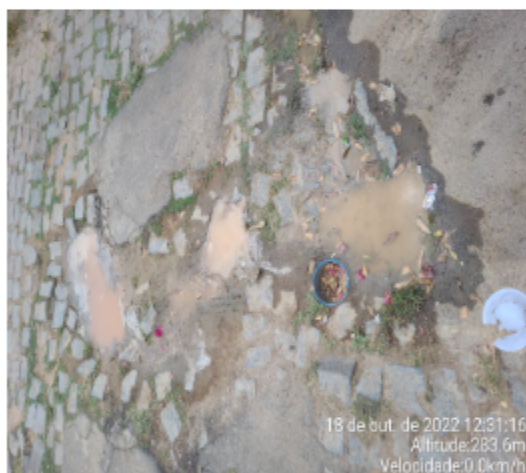
- Registro na RDA de Mangabeira (Rua Coronel Manuel Duarte, nº 170) sem caixa de proteção e localizado no meio da via (**Foto 5**);
- RAP-01 de Mangabeira com ausência de escada adequada (**Foto 6**);

Foto 5 - RDA (Mangabeira): registro sem caixa de proteção e no meio da via.

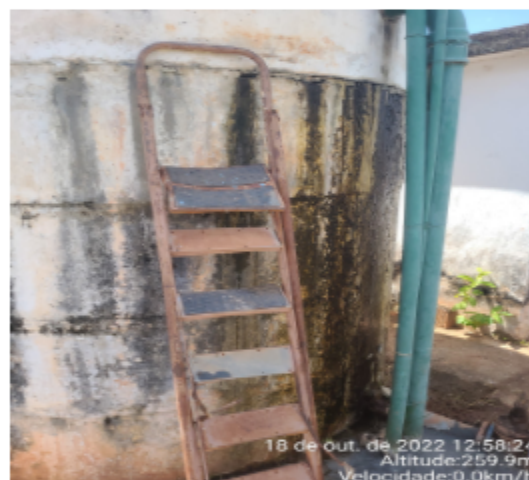
Foto 6 - RAP-01 (Mangabeira): ausência de escada adequada.

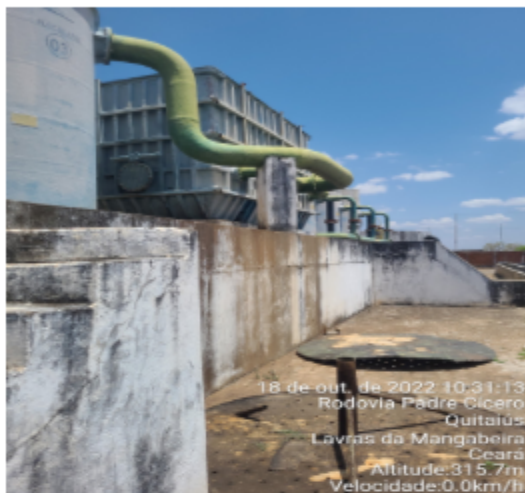
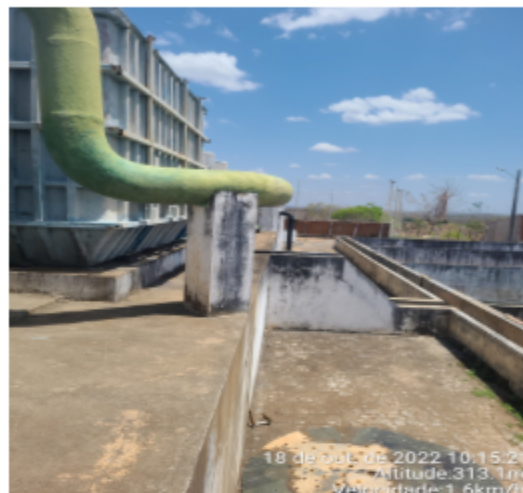
- ETA de Quitaiús com ausência de guarda-corpo (**Fotos 7 e 8**);
- Caixas de proteção de componentes (registros, macromedidores, entre outros) sem tampa/grade na ETA de Amaniutuba (**Fotos 9 a 11**);

Foto 7 - ETA (Quitaiús): ausência de guarda-corpo.

Foto 8 - ETA (Quitaiús): ausência de guarda-corpo.

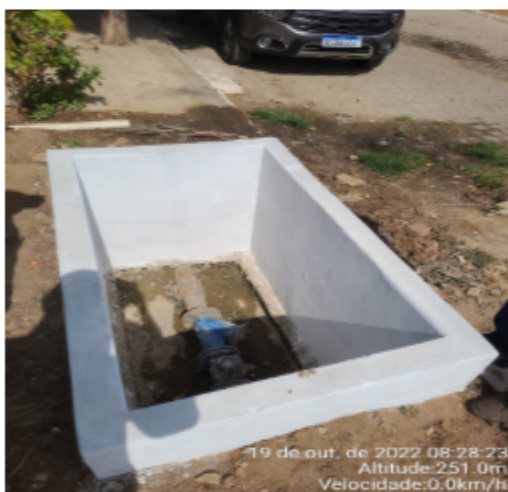
Foto 9 - ETA (Amanituba): caixa de proteção sem tampa/grade na calçada da estação.

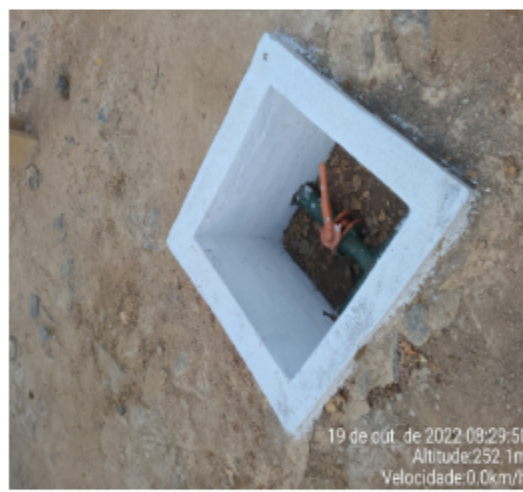
Foto 10 - ETA (Amanituba): caixa de proteção sem tampa/grade.

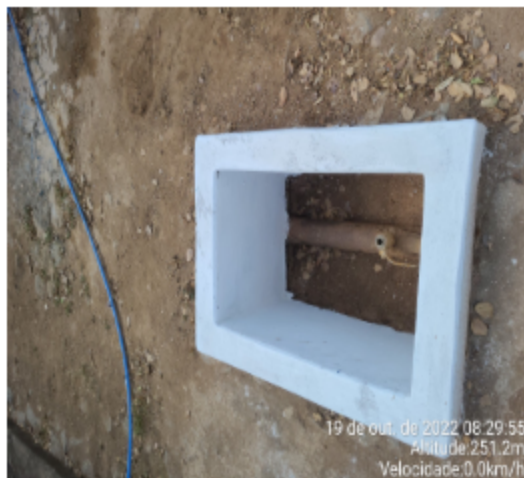
Foto 11 - ETA (Amanituba): caixa de proteção sem tampa/grade.

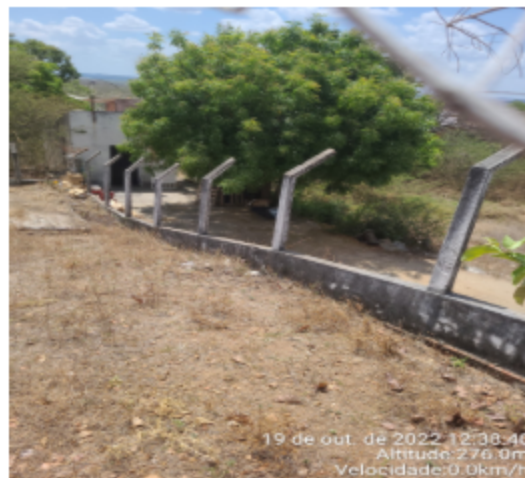
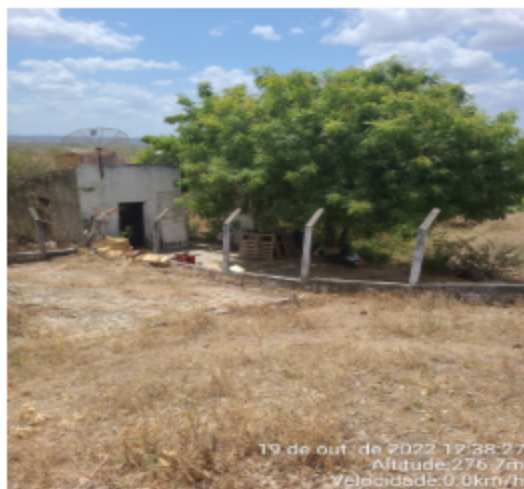
- Não há proteção contra acesso de pessoas e animais na área do RAP-01 e REL-02 da Sede de Lavras da Mangabeira (**Fotos 12 e 13**);
- Caixas de proteção de componentes (registros, macromedidores, entre outros) sem tampa/grade na área do RAP-01 e REL-02 da Sede de Lavras da Mangabeira (**Fotos 14 e 15**).

Foto 12 - RAP-01 e REL-02 (Sede): área sem proteção de acesso de pessoas e animais.

Foto 13 - RAP-01 e REL-02 (Sede): área sem proteção de acesso de pessoas e animais.

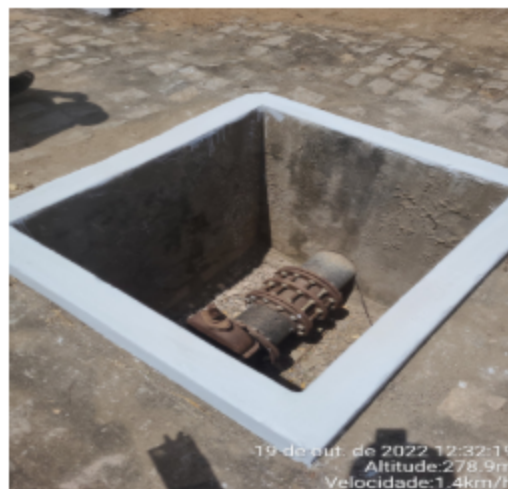
Foto 14 - RAP-01 e REL-02 (Sede): caixa de proteção sem tampa/grade.

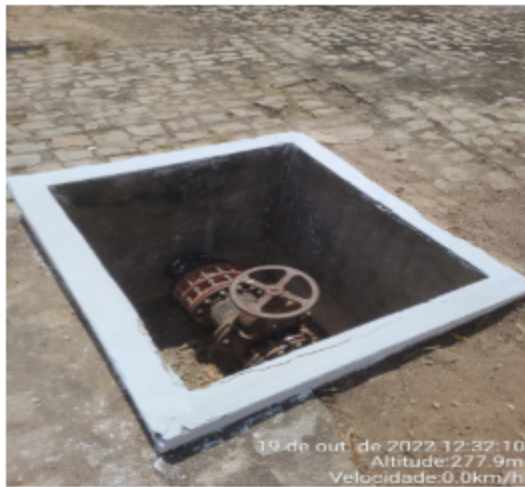
Foto 15 - RAP-01 e REL-02 (Sede): caixa de proteção sem tampa/grade.

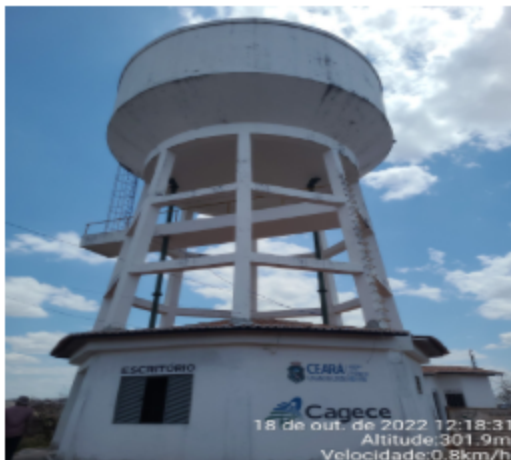
Foto 16 - REL-01 (Mangabeira): pintura desgastada.

Determinação D4 - A CAGECE deve realizar operação e manutenção adequada das unidades integrantes dos sistemas de abastecimento de água e de esgotamento sanitário,

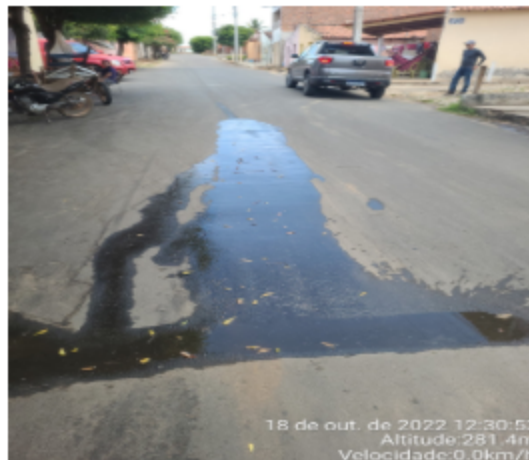
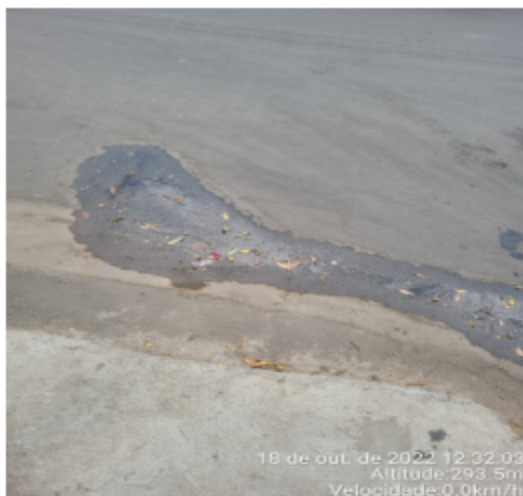
Foto 17 - RDA (Mangabeira): presença de vazamentos.

Foto 18 - RDA (Mangabeira): presença de vazamentos.

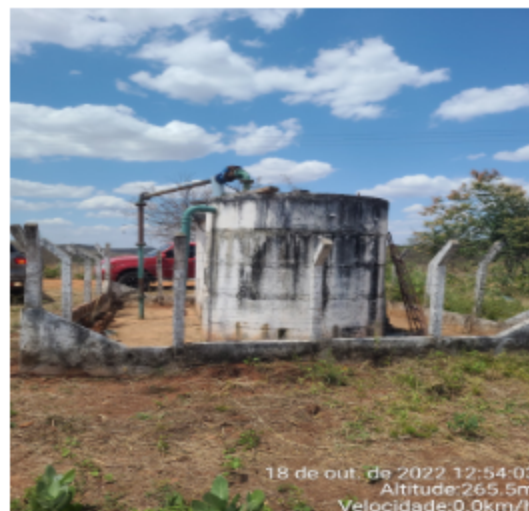
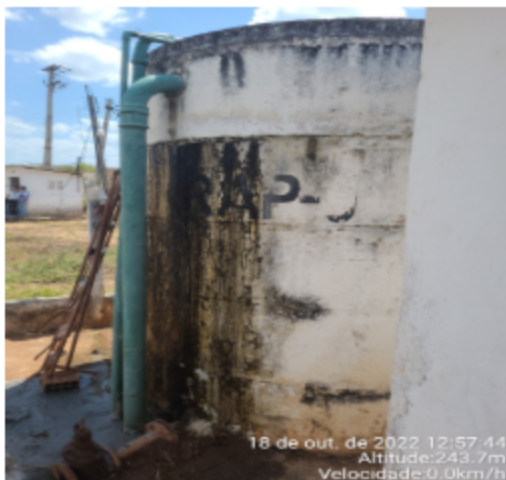
Foto 19 - RAP-01 (Mangabeira): presença de vazamentos e pintura deteriorada.

Foto 20 - RAP-01 (Mangabeira): presença de vazamentos e pintura deteriorada.

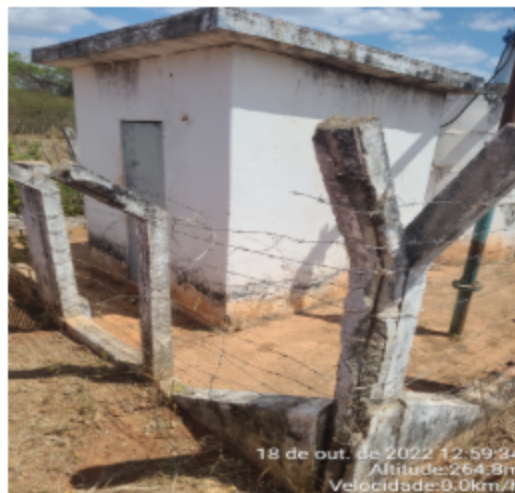
Foto 21 - RAP-01 (Mangabeira): cerca deteriorada.

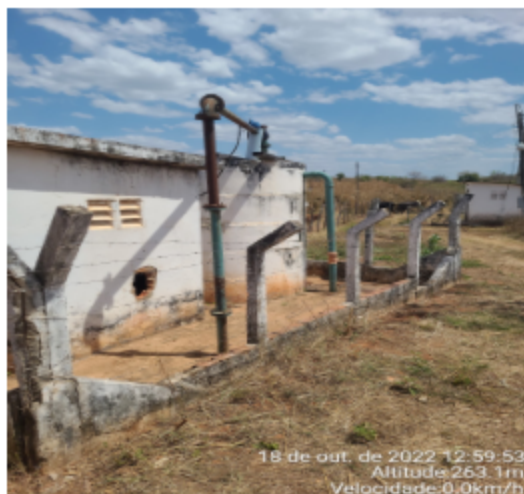
Foto 22 - EEAB-01 (Mangabeira): alvenaria com furo.

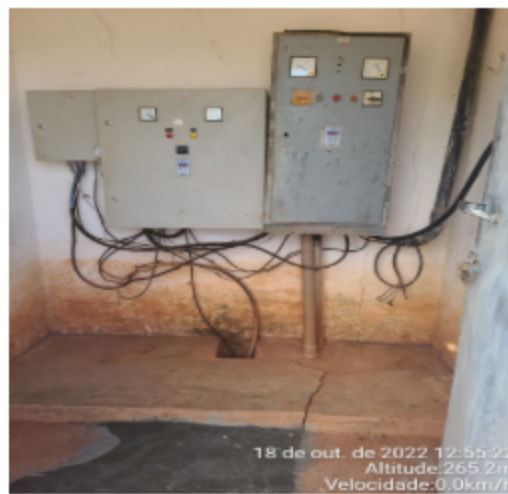
Foto 23 - EEAB-01 (Mangabeira): instalações elétricas inadequadas.

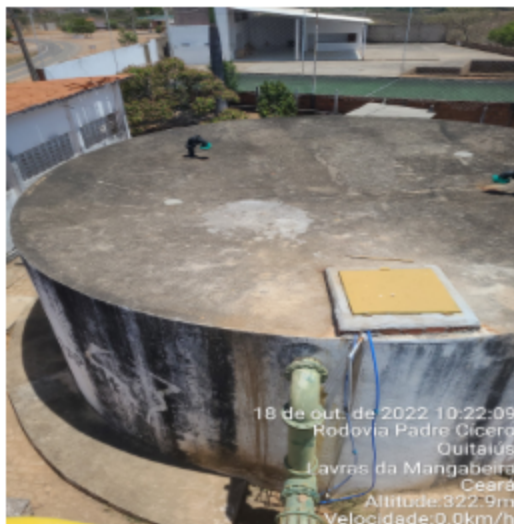
Foto 24 - RAP-03 (Quitaiús): pintura deteriorada.

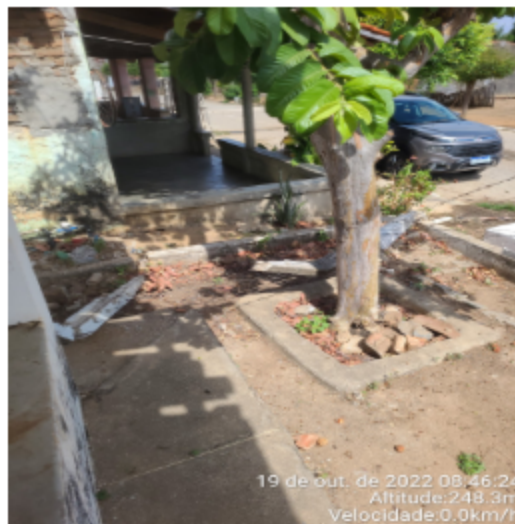
Foto 25 - ETA (Amaniutuba): cerca destruída.

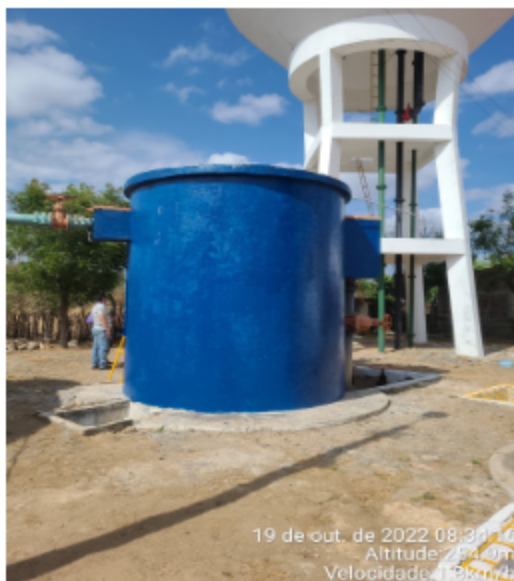
Foto 26 - ETA (Amaniutuba): filtro sem identificação.

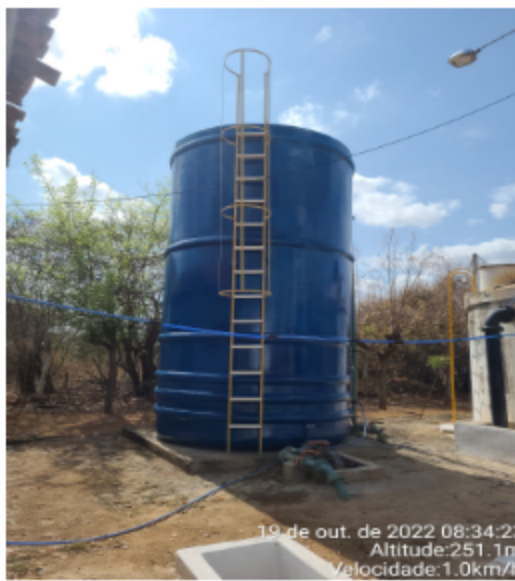
Foto 27 - ETA (Amaniutuba): decantador sem identificação.

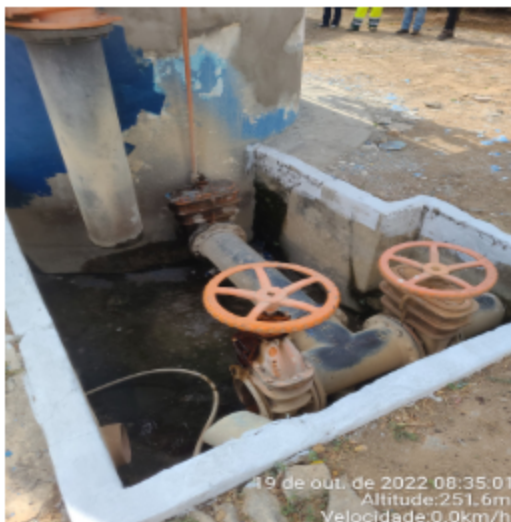
- Há vazamento no registro entre o filtro e REL-01 da ETA de Amaniutuba (**Foto 28**);
- RAP-02 e filtro da ETA de Amaniutuba possuem tampas oxidadas e sem vedação (**Fotos 29 e 30**);

Foto 28 - ETA (Amaniutuba): vazamento no registro de saída do filtro.

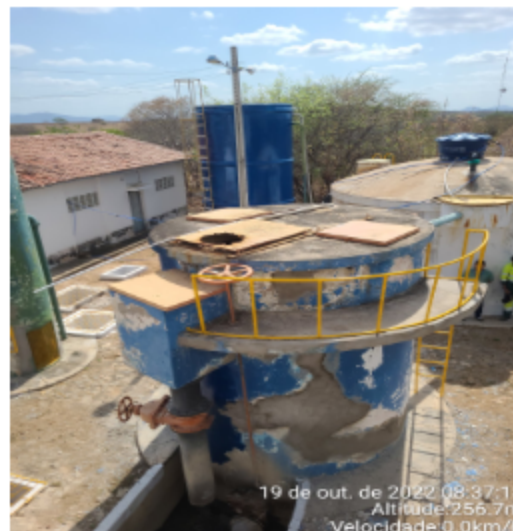
Foto 29 - ETA (Amaniutuba): filtro com pintura deteriorada e tampa oxidada, sem vedação.

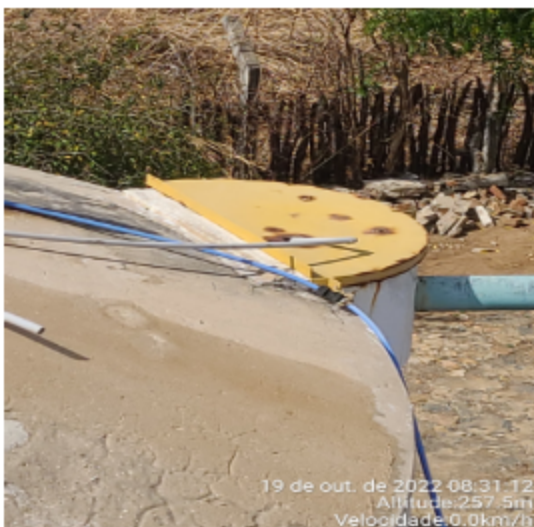
Foto 30 - RAP-02 (Amaniutuba): tampa oxidada, sem vedação.

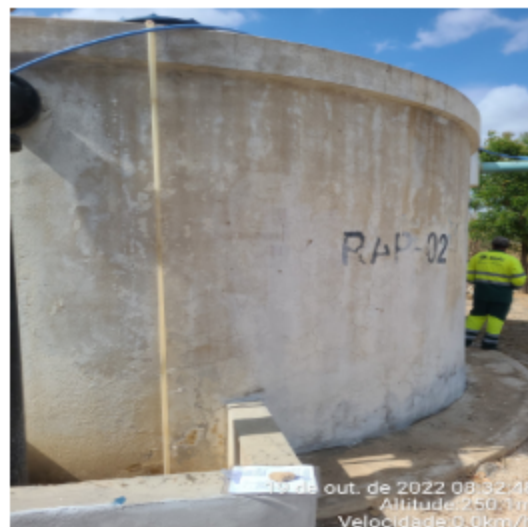
Foto 31 - RAP-02 (Amaniutuba): com pintura deteriorada.

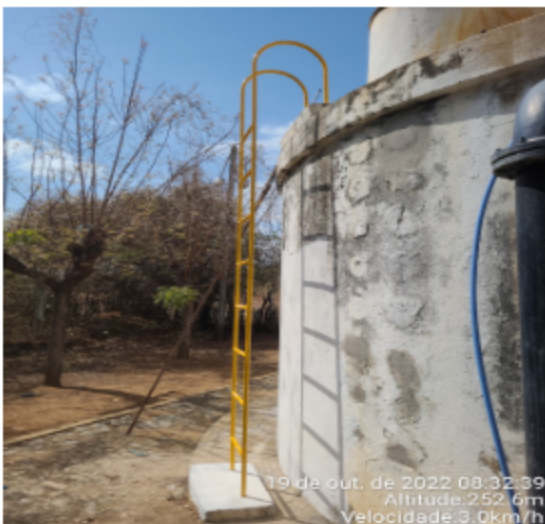
Foto 32 - RAP-02 (Amanitutuba): com pintura deteriorada.

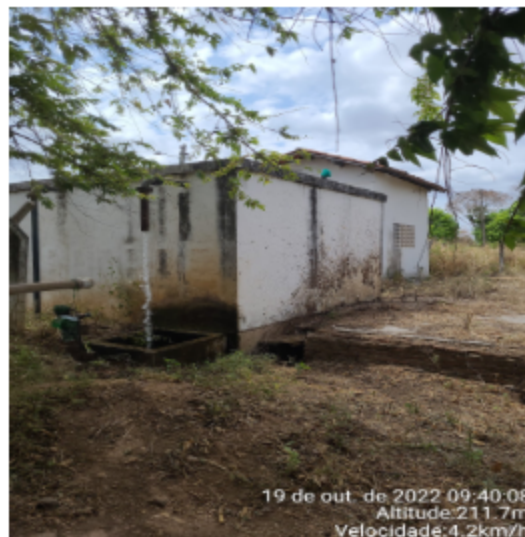
Foto 33 - RAP-01 (Amanitutuba): pintura desgastada.

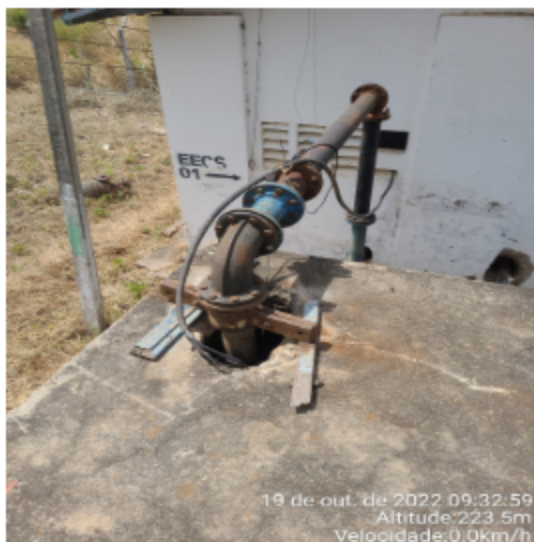
- RAP-01, RAP-02 e filtro de Amaniutuba apresentam pinturas deterioradas (**Fotos 29, 31, 32 e 33**);
- RAP-01 de Amaniutuba possui laje sem vedação, o que possibilita a entrada de animais (**Foto 34**);

Foto 34 - RAP-01 (Amanitutuba): laje sem vedação.

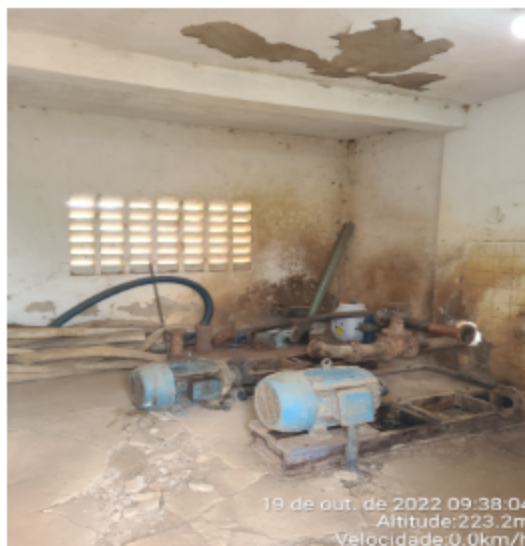
Foto 35 - EEAB-01 (Amanitutuba): mau estado de conservação.

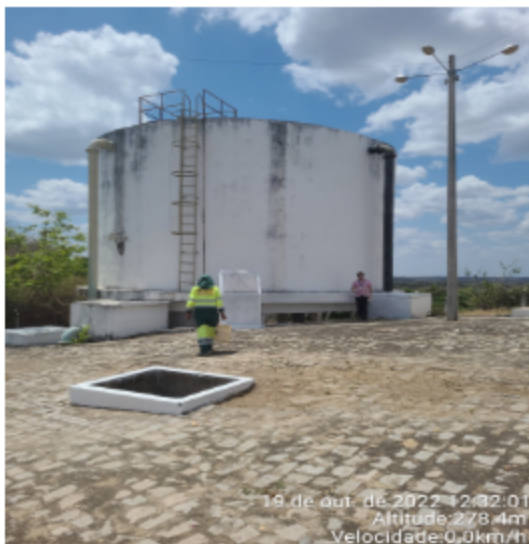
Foto 36 - REL-02 (Sede): pintura desgastada.

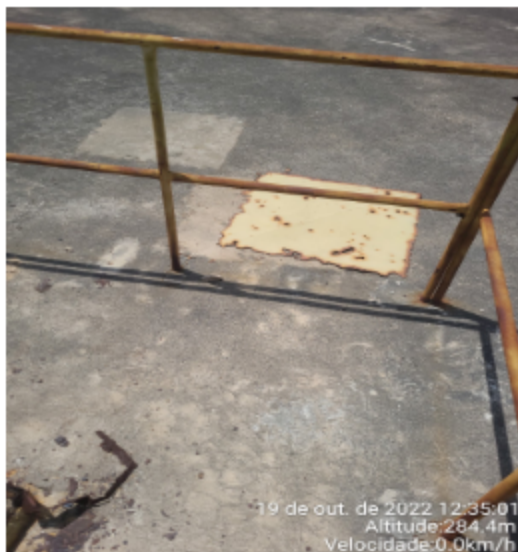
Foto 38 - REL-02 (Sede): tampa corroída.

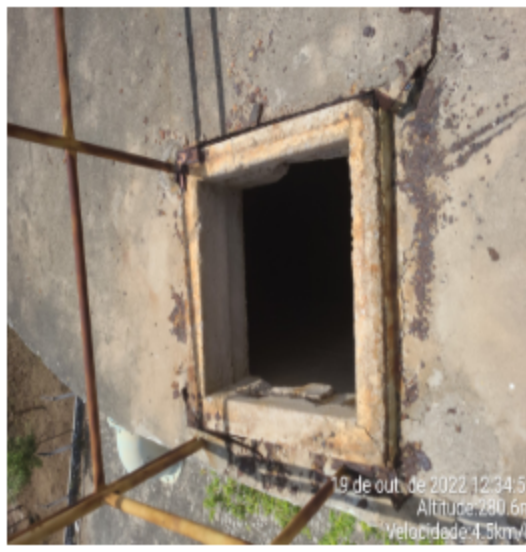
- RAP-01 e REL-02 da Sede de Lavras da Mangabeira apresentam pinturas desgastadas (**Fotos 36 e 37**);
- REL-02 da Sede de Lavras da Mangabeira estava sem tampa, bem como se verificou que essa estava deslocada e corroída, sem possibilidades de vedação (**Fotos 38 e 39**);

Foto 39 - REL-02 (Sede): reservatório sem tampa.

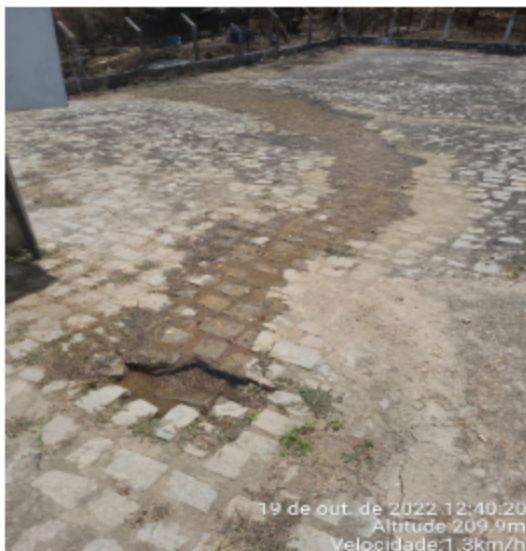
- Presença de vazamento em tubulação na área do RAP-01 e REL-02 da Sede de Lavras da Mangabeira (**Foto 40**).

Foto 40 - RAP-01 e REL-02 (Sede): presença de vazamento em tubulação.

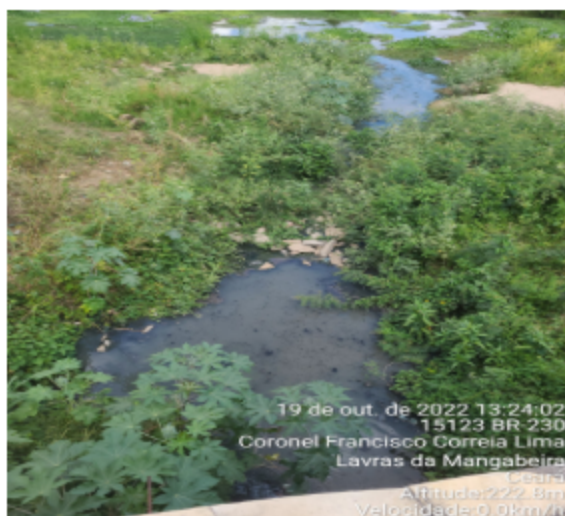
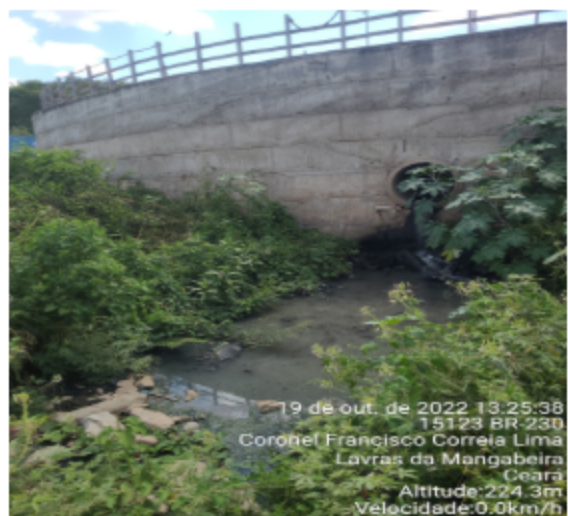
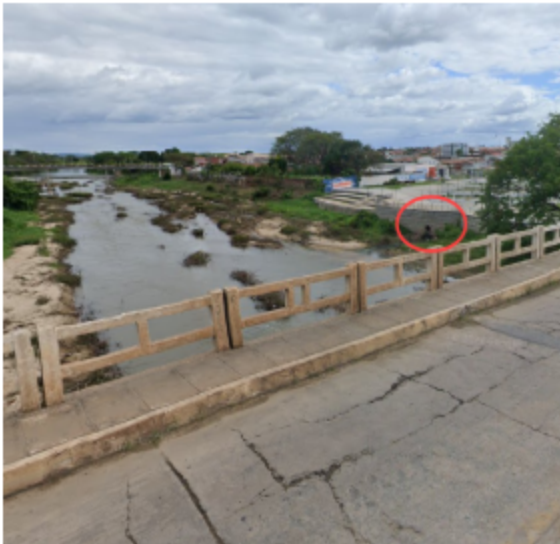
Embora não tenha sido escopo da Fiscalização, tendo em vista que o Sistema de Esgotamento Sanitário não é operado pela Cagece, mas pela Prefeitura Municipal de Lavras da Mangabeira, foi verificado durante a inspeção, realizada em outubro/2022, que os efluentes do SES são lançados *in natura* no Rio Salgado, próximo à BR-230 (**Fotos 41 a 43**).

Foto 41 - SES: lançamento de efluentes *in natura* no Rio Salgado.

Foto 42 - SES: lançamento de efluentes *in natura* no Rio Salgado.

Foto 43 - SES: lançamento de efluentes *in natura* no Rio Salgado.

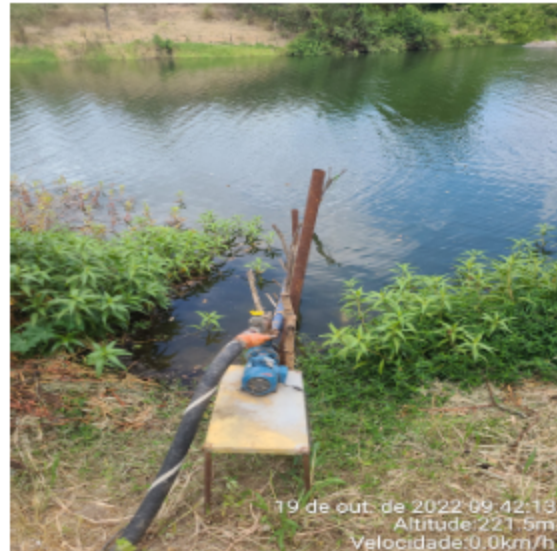
Foto 44 - Captação superficial em Amaniutuba.

Ademais, destaca-se que o ponto de lançamento no Rio Salgado (Latitude -6,674156 e Longitude -38,96378), que recebe contribuição hídrica da transposição do Rio São Francisco e deságua no Açude Castanhão, está a cerca de 12,8 km a montante do ponto de captação superficial de água do SAA de Amaniutuba (Latitude -6,7544057 e Longitude -38,959373) (**Foto 44 e Figura 8**).
