**RELATÓRIO DE FISCALIZAÇÃO
RF/CSB/007/2018
(PCSB/CSB/0004/2018)**

**Assunto: Fiscalização dos Sistemas de
Abastecimento de Água e de Esgotamento Sanitário
da Sede do Município de Aurora e Localidade de
Ingazeiras**

COORDENADORIA DE SANEAMENTO BÁSICO

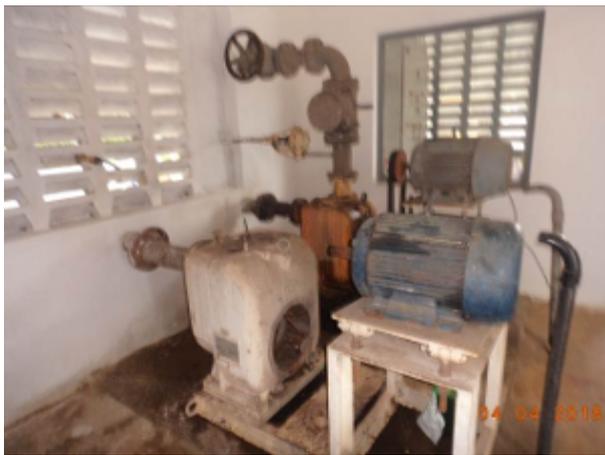
- Na elevatória de esgoto EEE-01, do SES da Sede de Aurora, há apenas uma bomba instalada (Anexo II – item 3; Foto 1);
- Na ETE, do SES da Sede de Aurora, não existem instalações de iluminação (Anexo II – item 5).

Foto 1 – EEE-01 (Sede): apenas uma bomba instalada.

Determinação D1 – A CAGECE deve cumprir as normas técnicas e os procedimentos estabelecidos para a implantação das instalações dos sistemas de abastecimento de água e de esgotamento sanitário, visando corrigir as não conformidades descritas na constatação C1.

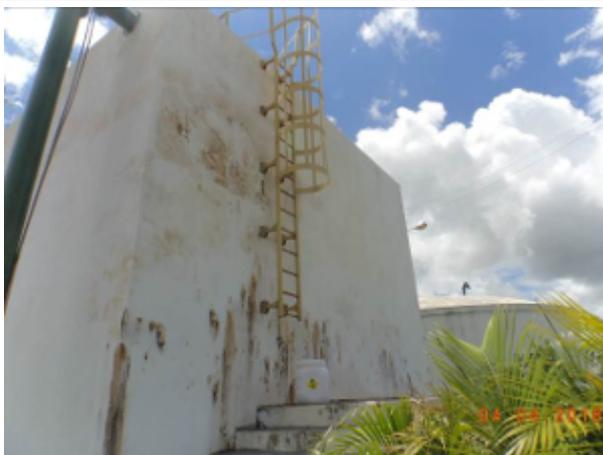
- Não existe água potável na casa de apoio do operador na ETE, do SES da Sede de Aurora (Anexo II – item 4);
- A parede do floccodecantador, do SAA da Sede de Aurora, está com pintura deteriorada (Anexo II – item 2; Foto 2);

Foto 2 – ETA (Sede): pintura deteriorada na parede do flocculador.

Determinação D2 – A CAGECE deve realizar operação e manutenção adequada das unidades integrantes do sistema de abastecimento de água e esgotamento sanitário, visando corrigir as não conformidades descritas na constatação C2.

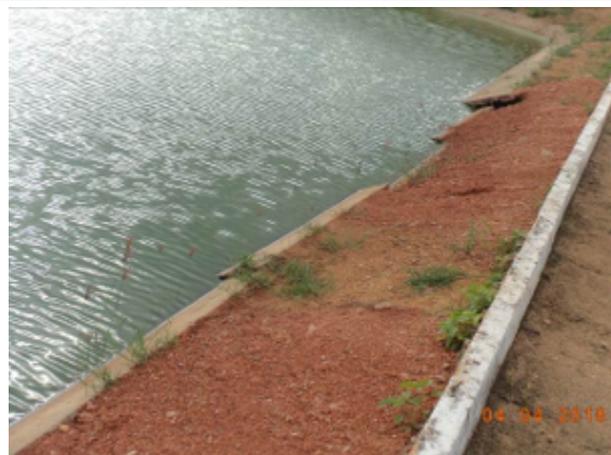
Foto 3 – ETE (Sede): placas danificadas na parede do talude da lagoa de maturação LM(1).

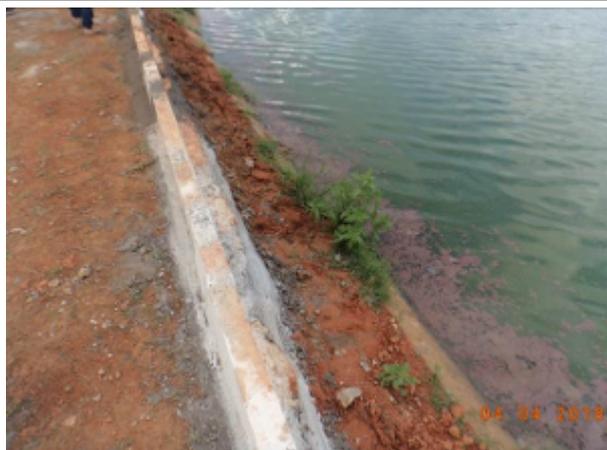
Foto 4 – ETE (Sede): placas danificadas na parede do talude da lagoa facultativa.

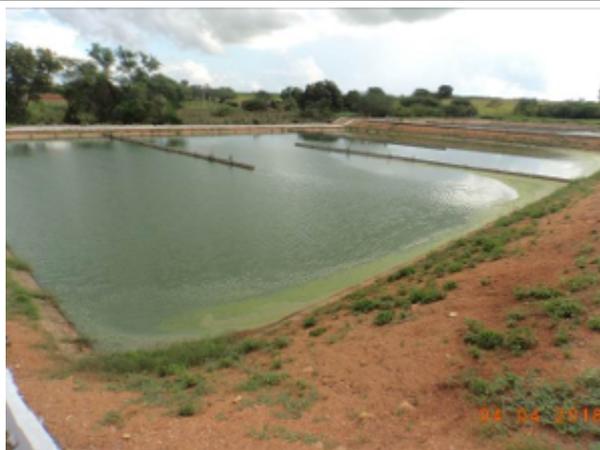
Foto 5 – ETE (Sede): acúmulo de sobre-nadantes na lagoa de maturação LM(1).

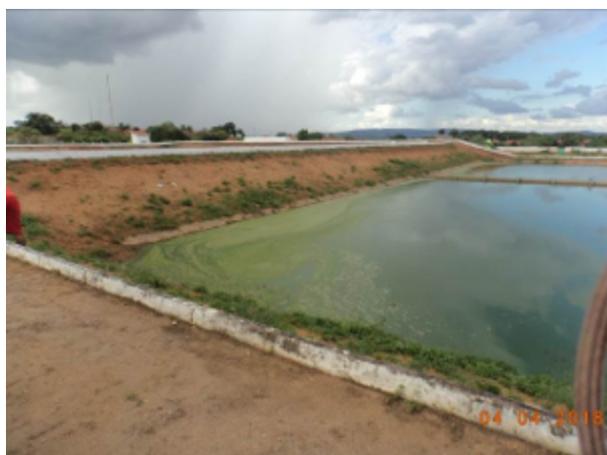
Foto 6 – ETE (Sede): acúmulo de sobre-nadantes na lagoa de maturação LM(2).

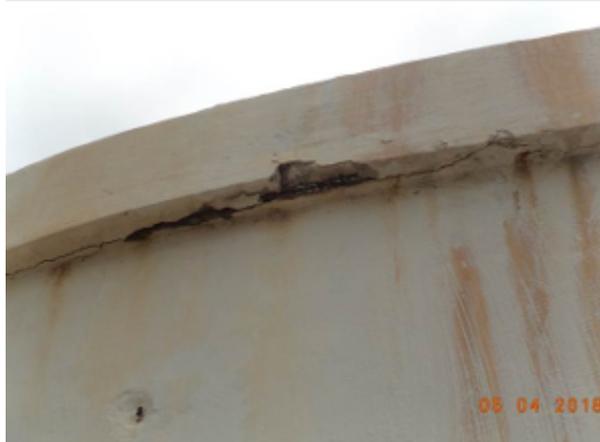
Foto 7 – RAP-01 (Ingazeiras): armaduras expostas.

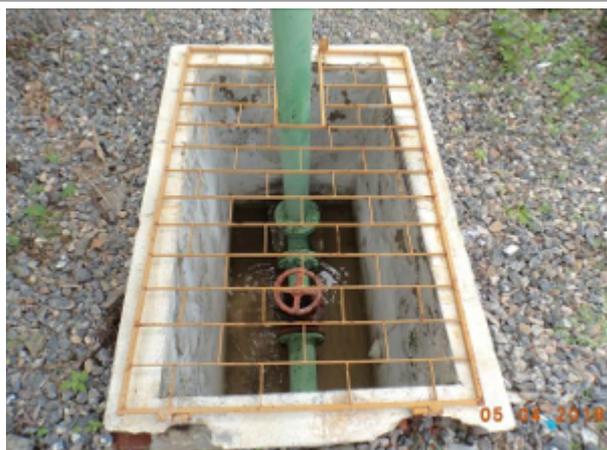
Foto 8 – REL-01 (Ingazeiras): vazamento no registro de saída de água.

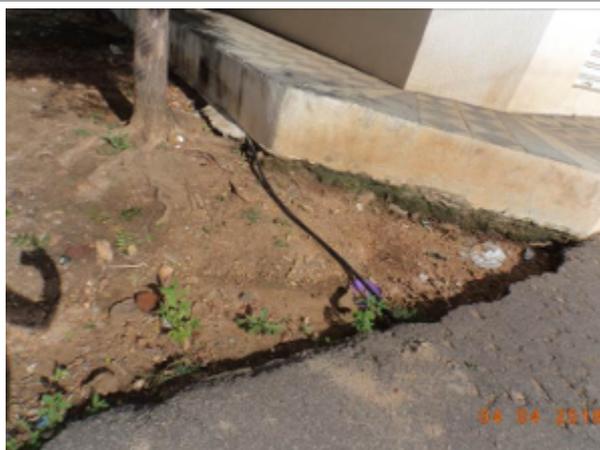
- A CAGECE não apresentou o registro de realização de limpeza dos reservatórios RAP-02 e REL-02, do SAA da Sede de Aurora (Anexo II – item 17);
- As placas das paredes dos taludes das lagoas facultativa LF e de maturação LM (1) da ETE, do SES da Sede de Aurora, estão danificadas (Anexo II – item 7; Fotos 3 e 4);
- Ocorre acúmulo de sobrenadantes na superfície das lagoas facultativa LF e de maturação LM (1) e LM (2) da ETE, do SES da Sede de Aurora (Anexo II – item 7; Fotos 5 e 6);
- Há armaduras expostas na estrutura do reservatório RAP-01, do SAA da Localidade de Ingazeiras (Anexo II – item 16; Foto 7);
- Ocorre vazamento no registro de saída de água do reservatório REL-01, do SAA da Localidade de Ingazeiras (Anexo II – item 18; Foto 8);
- No SAA da Sede de Aurora, há um ramal de ligação predial exposto próximo à Rua José Alves (Anexo II – item 15; Foto 9).

Foto 9 – RDA (Sede): ramal de ligação predial exposto na Rua José Alves.

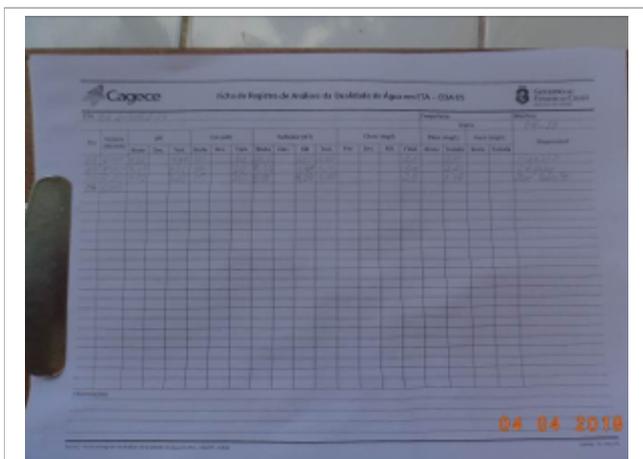
De acordo com a Ficha de Registro de Análises da Qualidade de Água em ETA, no dia da inspeção, no SAA da Sede de Aurora, o parâmetro turbidez estava fora do padrão estabelecido pela Portaria 2.914/2011 (Anexo II – item 9; Foto 10).

Foto 10 – ETA (Sede): Ficha de Registro de Análises da Qualidade de Água em ETA.

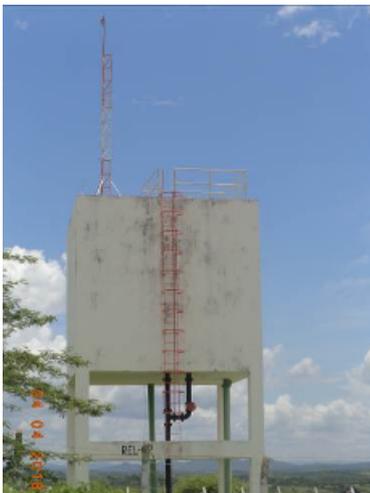
- A ETE do SES da Sede de Aurora, não tem Licença de Operação da SEMACE (Anexo II – item 6);
- Os guarda-corpos das lajes de cobertura dos reservatórios REL-02 do SAA da Sede de Aurora e REL-01 do SAA da Localidade de Ingazeiras, não estão adequadamente instalados em toda a laje de cobertura (Anexo II – item 19; Fotos 11 e 12).

Foto 11 – REL-02 (Sede): ausência de guarda-corpo adequado em toda a laje de cobertura.

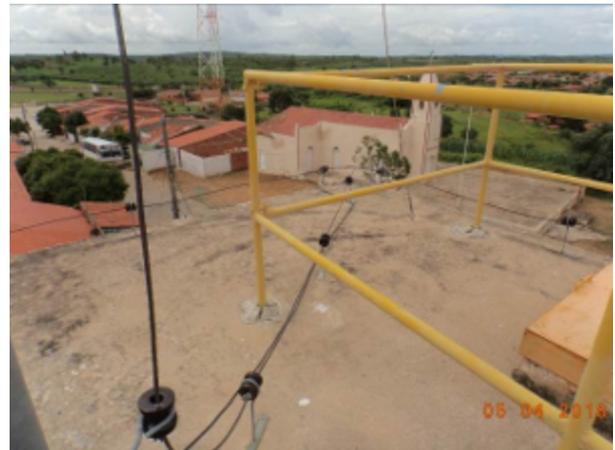
Foto 12 – REL-01 (Ingazeiras): guarda-corpo não instalado em toda a laje de cobertura.
