**RELATÓRIO DE FISCALIZAÇÃO
RF/CSB/007/2019
(PCSB/CSB/0036/2019)**

Assunto: Fiscalização dos Sistemas de Abastecimento de Água e de Esgotamento Sanitário da Sede do Município de Guaiúba e Localidade de Água Verde.

COORDENADORIA DE SANEAMENTO BÁSICO

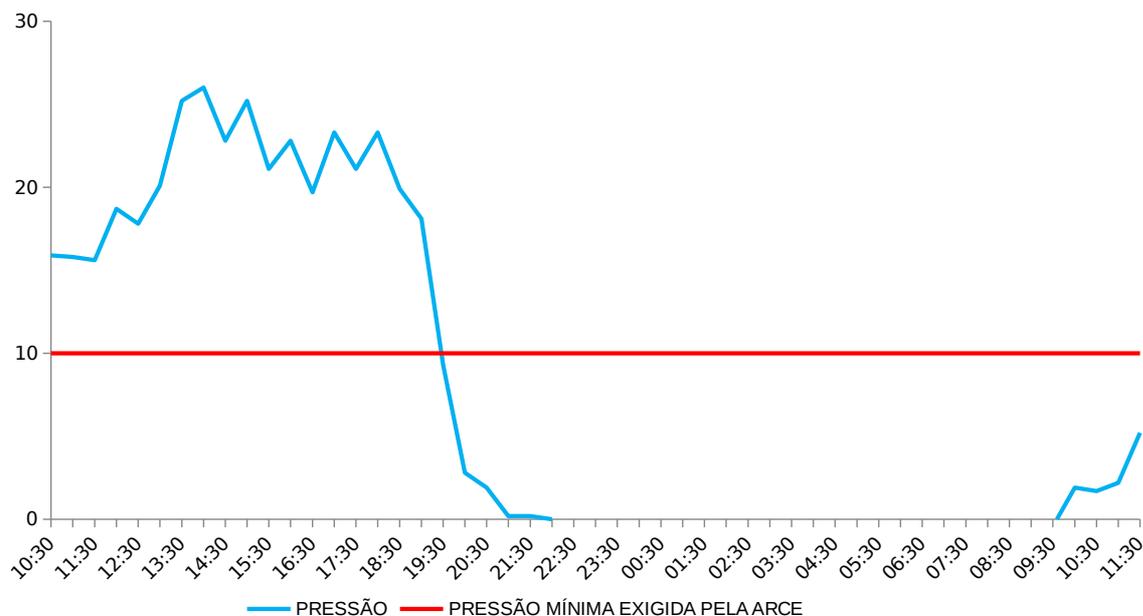
- A ARCE realizou medição contínua de pressão na rede de distribuição do SAA da Localidade de Água Verde, com instalação do equipamento datalogger. Constatou-se descontinuidade no seguinte endereço: Vila Santa Rita, S/N (Anexo II – item 29; Anexo IV – Gráfico 2; Foto 1).

Gráfico 2 – Monitoramento da pressão no SAA da Localidade de Água Verde, com a instalação às 10:30 horas do dia 04/04/2019 e retirada às 11:30 horas do dia 05/04/2019, do aparelho *datalogger*, no endereço Rua Vila Santa Rita, S/N

R3 - A CAGECE adote medidas cabíveis para evitar vazamentos e procure alternativas para fornecer água com pressão de acordo com os limites estabelecidos pela ARCE.

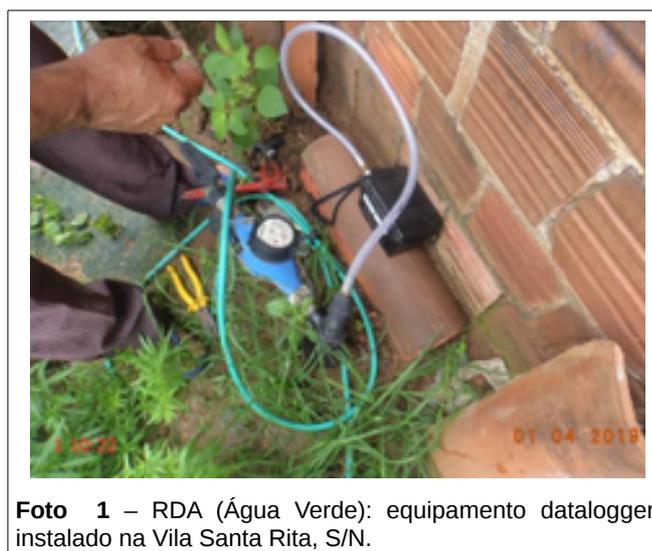
Foto 1 – RDA (Água Verde): equipamento datalogger instalado na Vila Santa Rita, S/N.

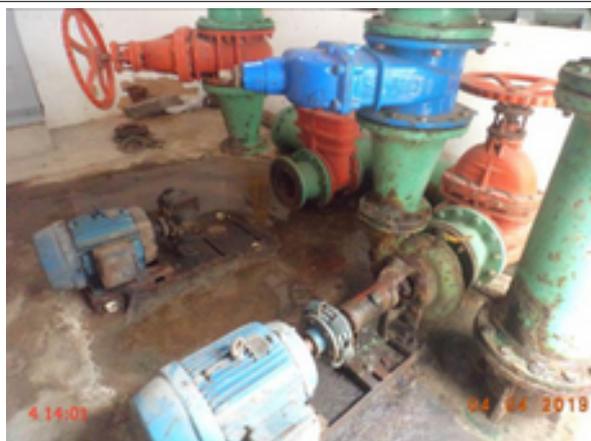
Foto 3 – EEAT-01 (Sede): sem bomba reserva instalada.

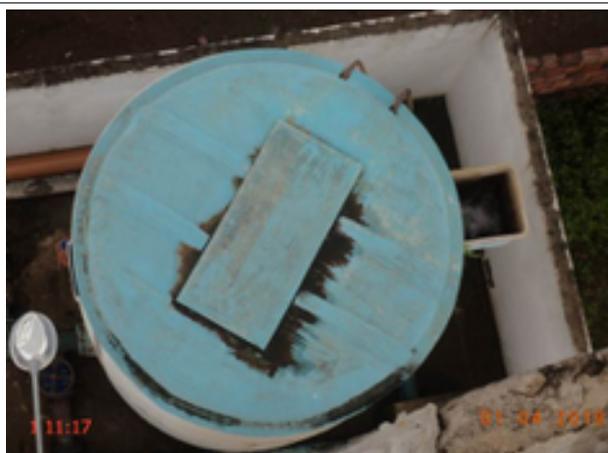
Foto 5 – ETA (Água Verde): calha de saída de água do filtro F-01 está sem tampa.

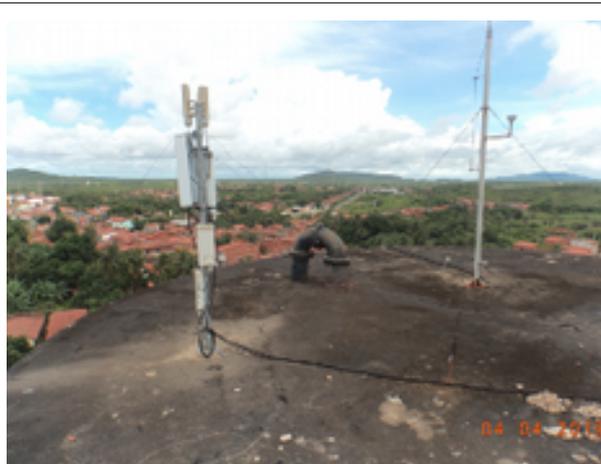
Foto 6 – REL-01 (Sede): sem guarda-corpo

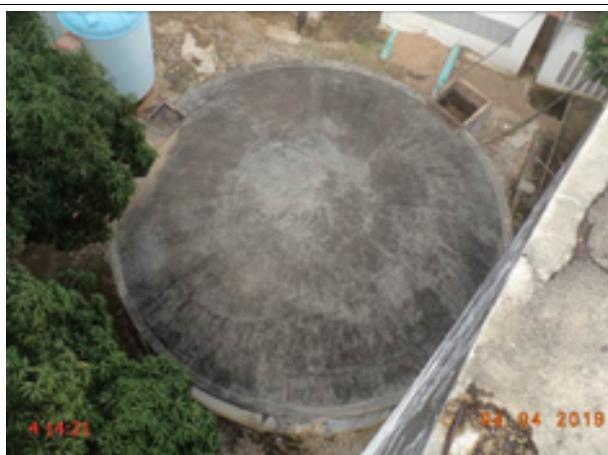
Foto 7 – RAP-01 (Sede): sem tubulação de ventilação, abertura de inspeção (2) sem tampa.

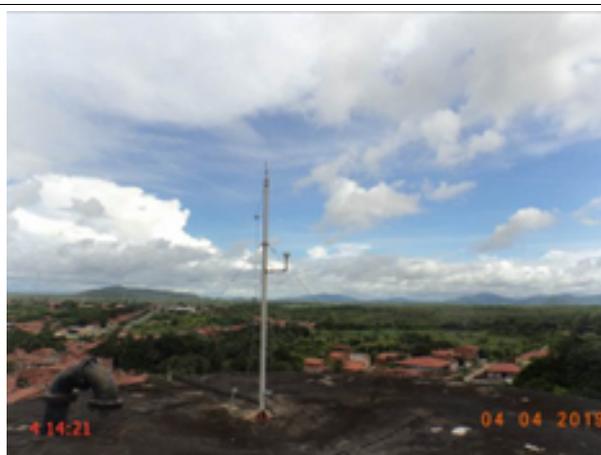
Foto 8 – REL-01 (Sede): ausência de sinalização noturna de obstáculos.

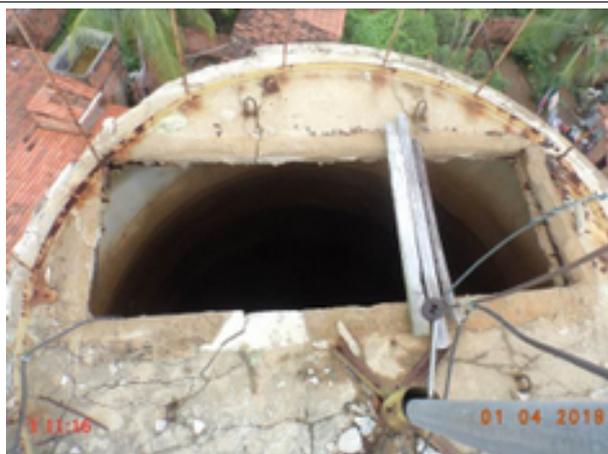
- A laje de cobertura do reservatório REL-01 do SAA da Localidade de Água Verde está danificada (Anexo II – item 43; Foto 9);
- Ocorre acúmulo de águas pluviais na laje de cobertura do reservatório RAP-01 do SAA da Localidade de Água Verde (Anexo II – item 43; Foto 12);

Foto 9 – REL-01 (Água Verde): abertura de inspeção sem tampa e laje de cobertura danificada.

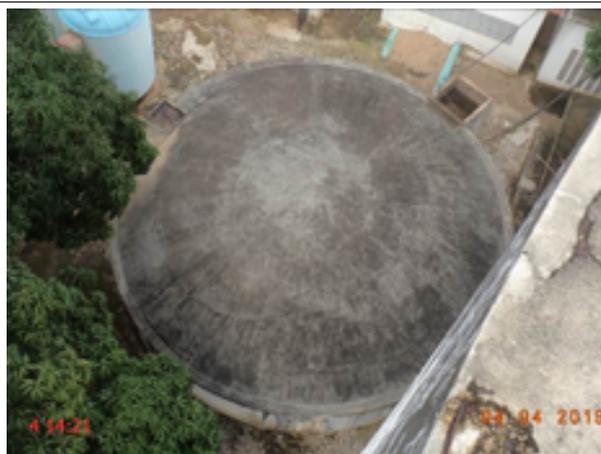
Foto 10 – RAP-01 (Sede): sem tubulação de ventilação, abertura de inspeção (2) sem tampa.

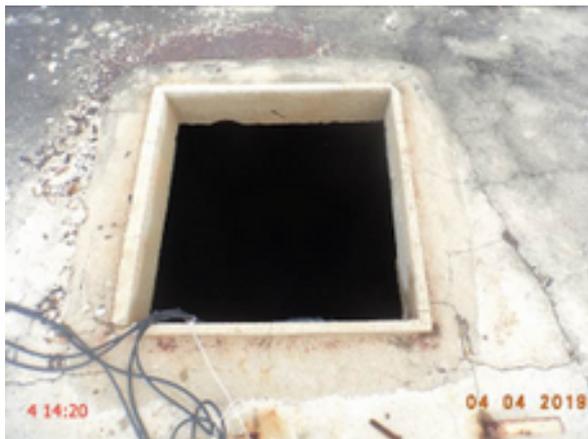
Foto 11 – REL-01 (Água Verde): abertura de inspeção sem tampa.

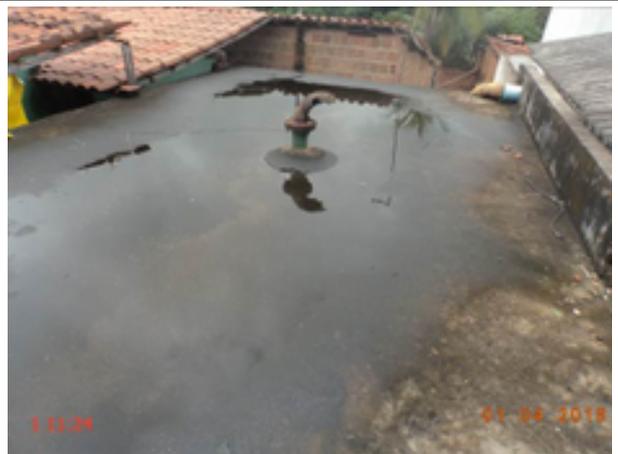
Foto 12 – RAP-01 (Água Verde): acúmulo de águas pluviais na laje de cobertura.

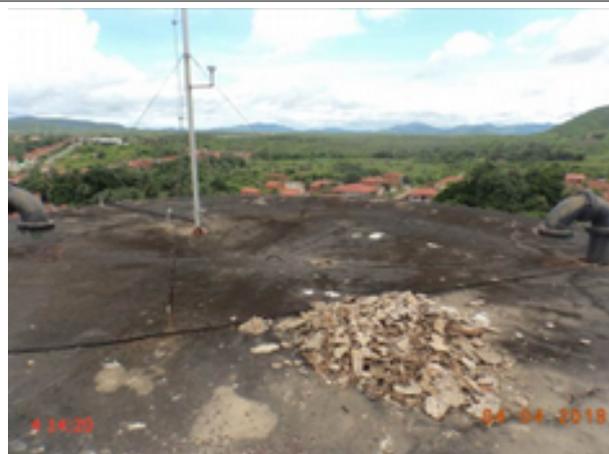
- Ocorre acúmulo de lixo na laje de cobertura do reservatório REL-01 do SAA da Sede de Guaiúba (Anexo II – item 43; Foto 13).

Foto 13 – REL-01 (Sede): acúmulo de lixo na laje de cobertura.

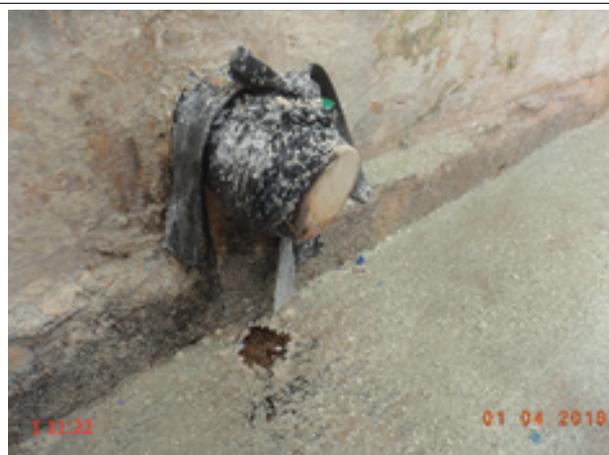
- Ocorre vazamento na tubulação de descarga de fundo do reservatório RAP-01 do SAA da Localidade de Água Verde (Anexo II – item 41; Foto 14);
- Existem ramais de ligação predial expostos no SAA da Localidade de Água Verde nos seguintes endereços: Rua José Carlos e Estrada para Itacima (Anexo II – item 32; Fotos 15 e 16);

Foto 14 – RAP-01 (Água Verde): vazamento na tubulação de descarga de fundo do reservatório.

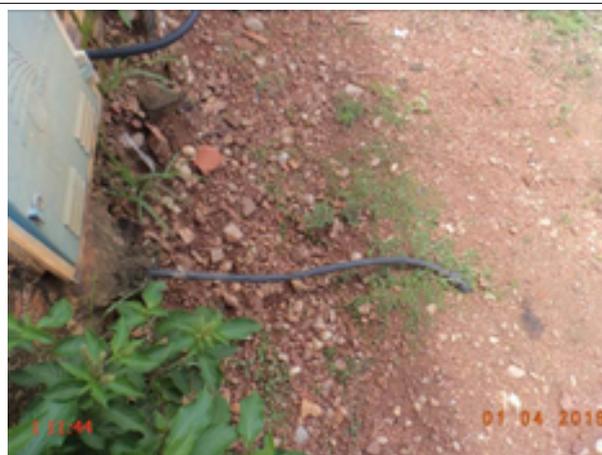
Foto 15 – RDA (Água Verde): ramal de ligação predial exposto no endereço Rua José Carlos

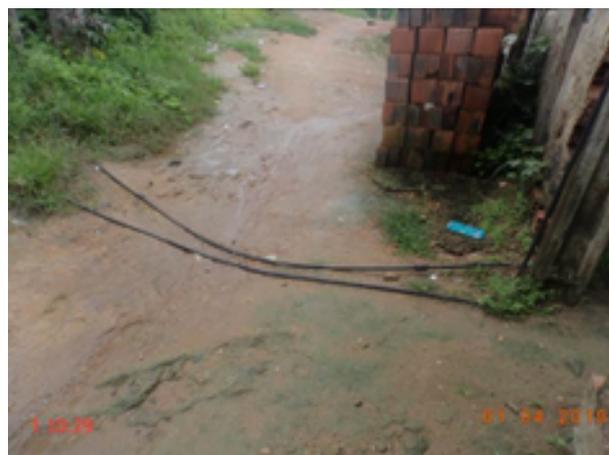
Foto 16 – RDA (Água Verde): ramal de ligação predial exposto no endereço Estrada para Itacima.

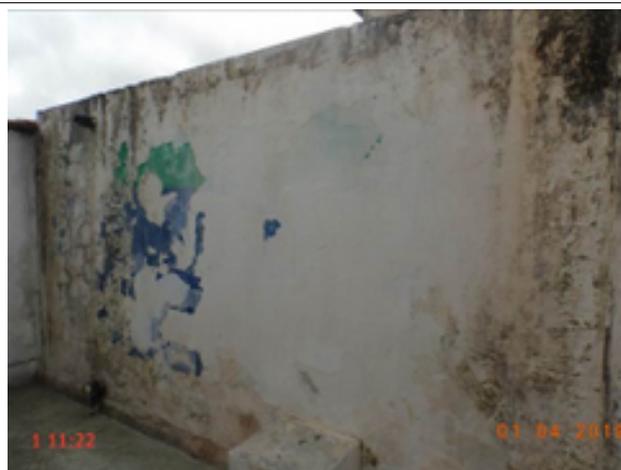
- Os reservatórios RAP-01 e REL-01 do SAA da Localidade de Água Verde estão com pintura deteriorada (Anexo II – item 36; Fotos 17 e 18);
- Os reservatórios RAP-01 e REL-01 do SAA da Sede de Guaiúba estão com pintura deteriorada (Anexo II – item 36; Fotos 19 e 20);

Foto 17 – RAP-01 (Água Verde): pintura deteriorada.

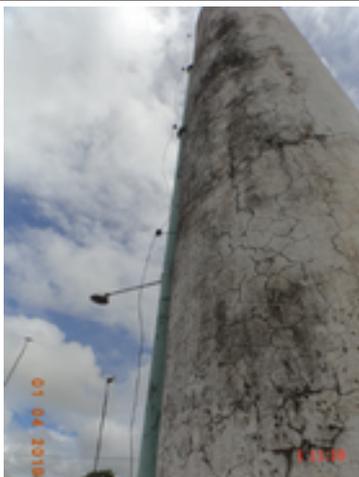
Foto 18 – REL-01 (Água Verde): pintura deteriorada.

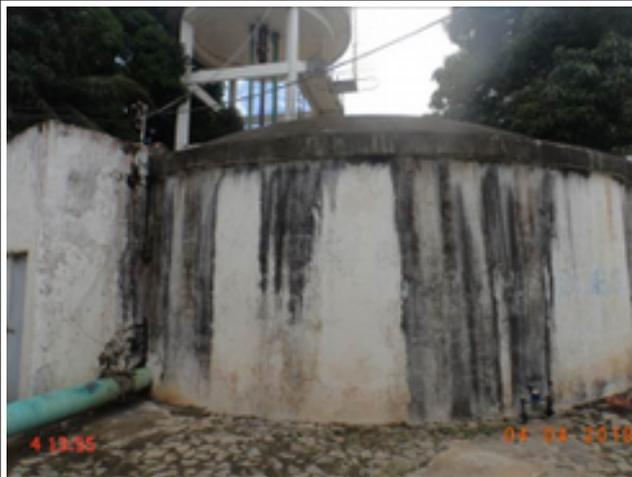
Foto 19 – RAP-01 (Sede): pintura deteriorada.

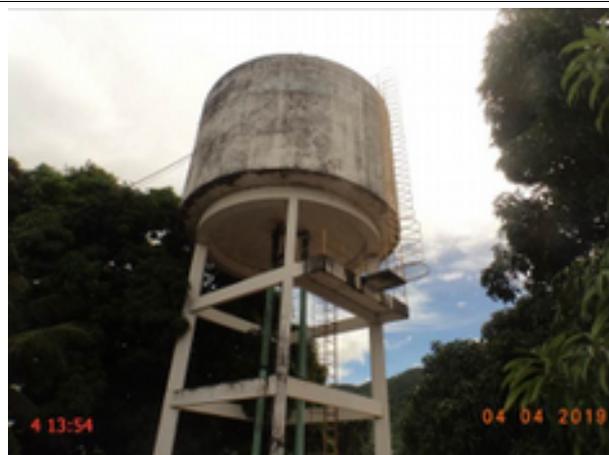
Foto 20 – REL-01 (Sede): pintura deteriorada.

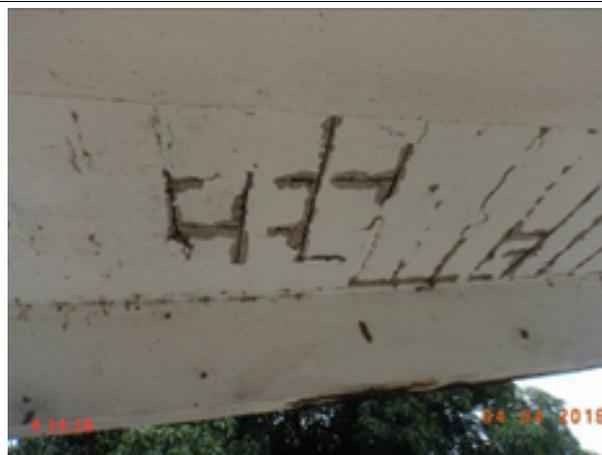
Foto 21 – REL-01 (Sede): armaduras expostas.

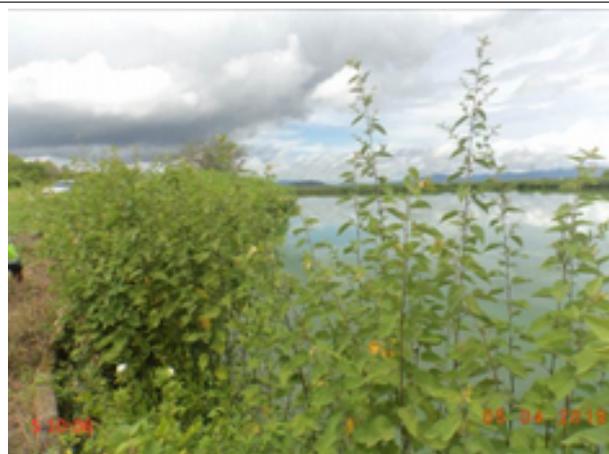
Foto 22 – ETE (Sede): Lagoa facultativa está com vegetação excessiva.

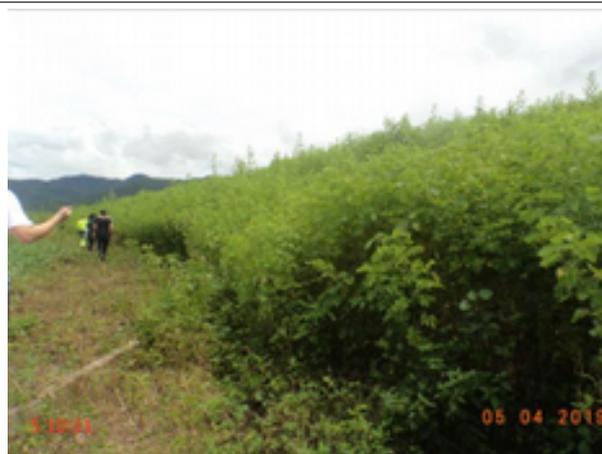
Foto 23 – ETE (Sede): lagoa de maturação (LM1) está com vegetação excessiva.

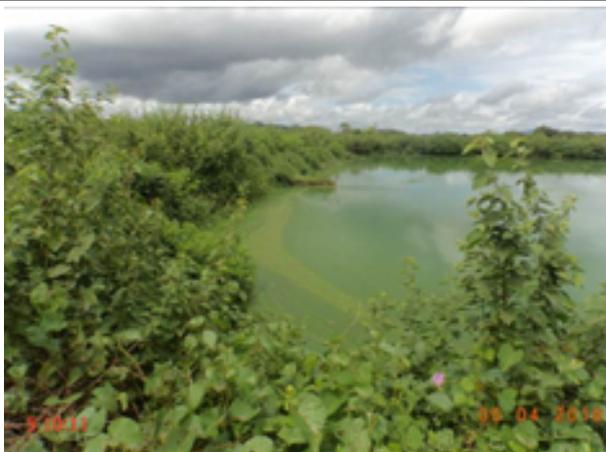
Foto 24 – ETE (Sede): lagoa de maturação (LM2) está com vegetação excessiva.

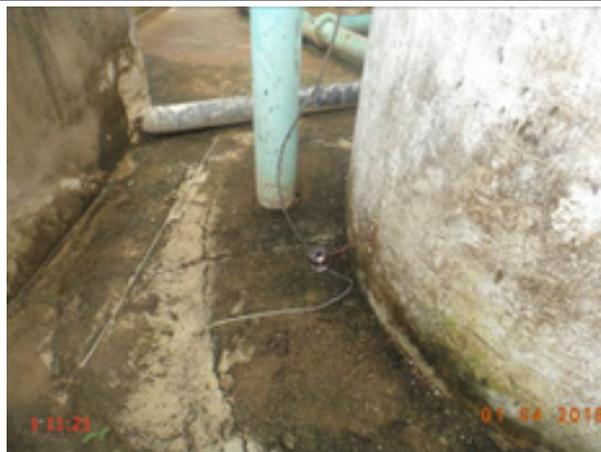
Foto 25 – REL-01 (Água Verde): aterramento do para-raios inadequado.

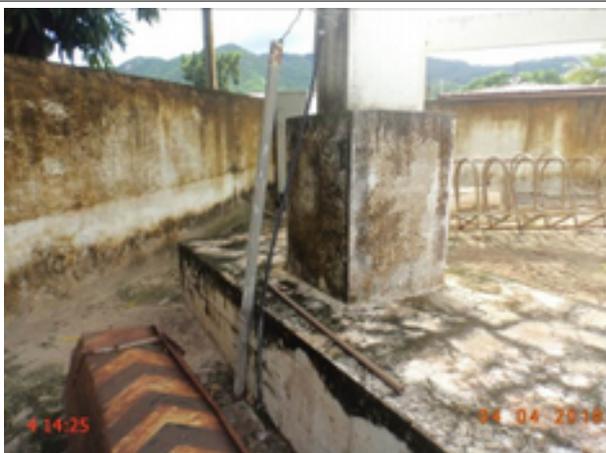
Foto 26 – REL-01 (Sede): proteção da descida do aterramento do para-raios inadequada.

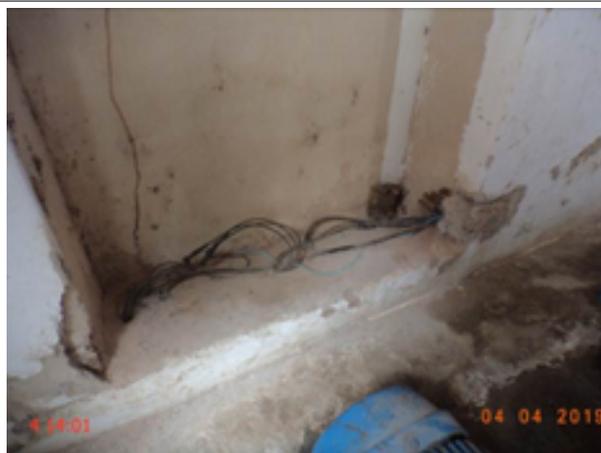
Foto 27 – EEAT-01 (Sede): instalações elétricas inadequadas.

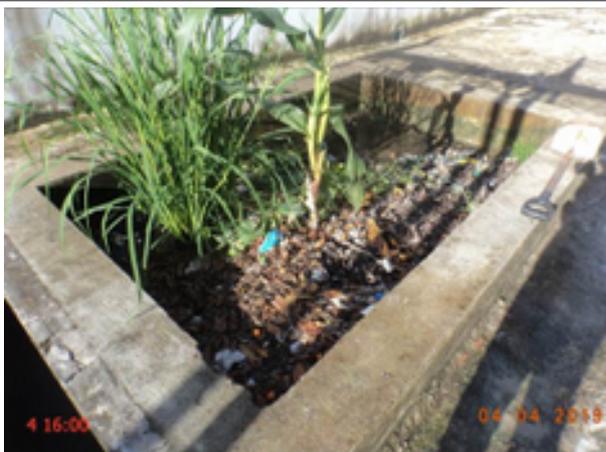
- Ocorre acúmulo de materiais no leito de secagem da elevatória de esgoto EEE-03 do SES da Sede de Guaiúba (Anexo II – item 17; Foto 28);
- Na ETA do SAA da Sede de Guaiúba a escada de acesso a torre de nível está em processo de corrosão e sem a fixação adequada (Anexo II – item 10; Foto 29);

Foto 28 – EEE-03 (Sede): acúmulo de materiais no leito de secagem

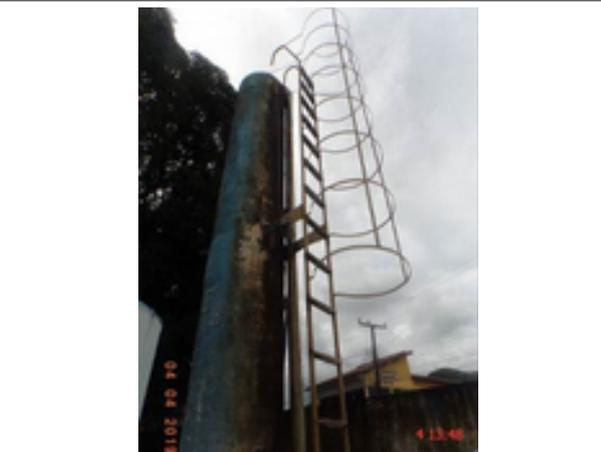
Foto 29 – ETA/torre de nível (Sede): escada de acesso em processo de corrosão.

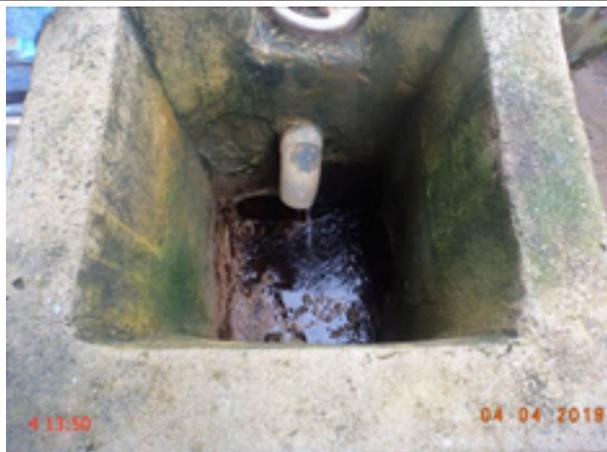
Foto 30 – ETA/Filtração (Sede): registro do filtro F-01 sem vedação.

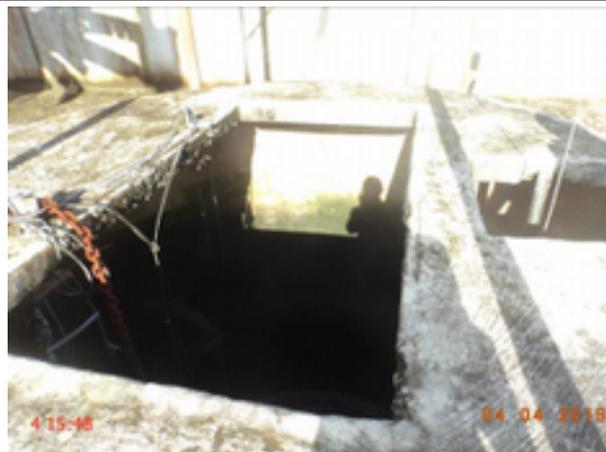
Foto 31 – EEE-02 (Sede): poço de sucção sem tampa ou grade de proteção.

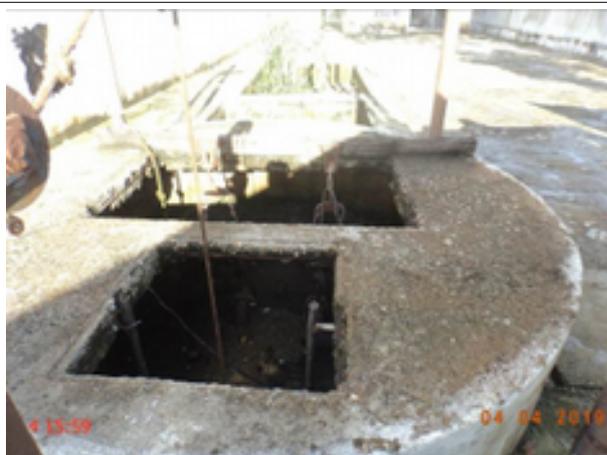
Foto 32 – EEE-03 (Sede): poço de sucção sem tampa ou grade de proteção.

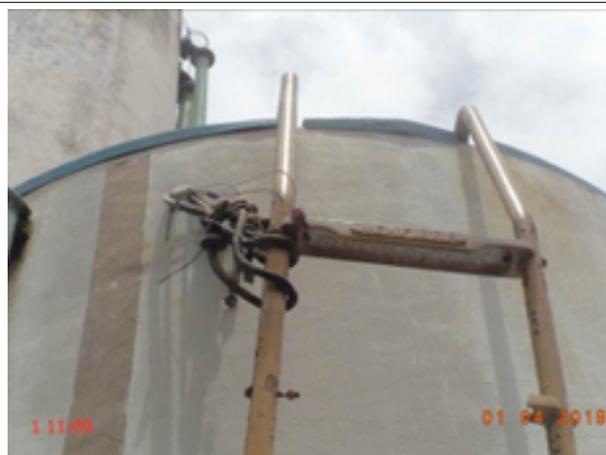
- A escada de acesso ao filtro F-01, do SAA da Localidade de Água Verde, está em processo de corrosão e sem fixação adequada (Anexo II – item 5; Fotos 33 e 34);

Foto 33 – ETA/F-01 (Água Verde): escada de acesso sem fixação adequada.

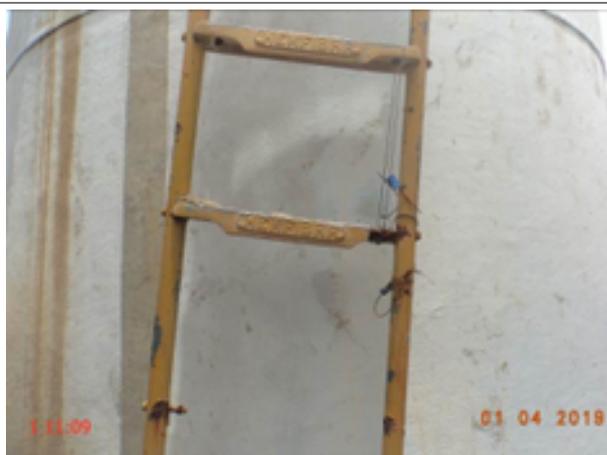
Foto 34 – ETA/F-01 (Água Verde): escada de acesso ao filtro em processo de corrosão.

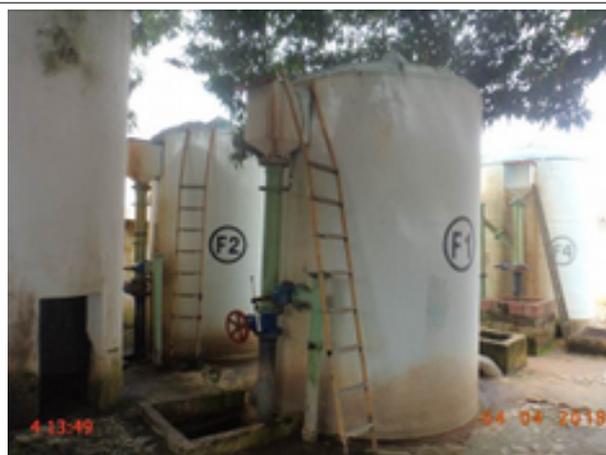
- As escadas de acesso aos filtros F-01, F-02, F-03 e F-04 do SAA da Sede de Guaiúba não estão adequadamente fixadas e estão em processo de corrosão (Anexo II – item 5; Fotos 35 a 37);

Foto 35 – ETA/Filtração (Sede): escada de acesso aos filtros F-01 e F-02 em processo de corrosão e sem fixação adequada.

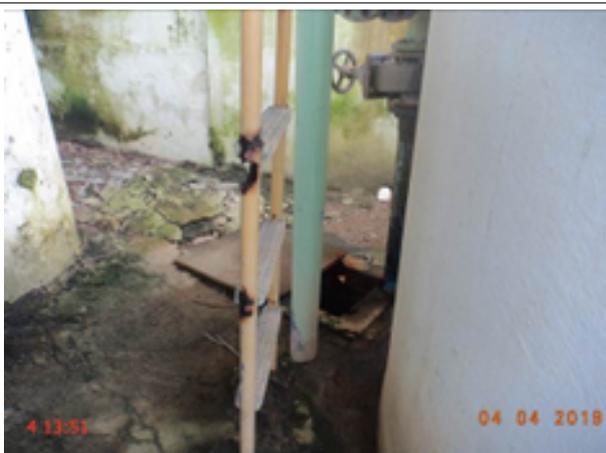
Foto 36 – ETA/F-03 (Sede): escada de acesso ao filtro em processo de corrosão e sem fixação adequada.

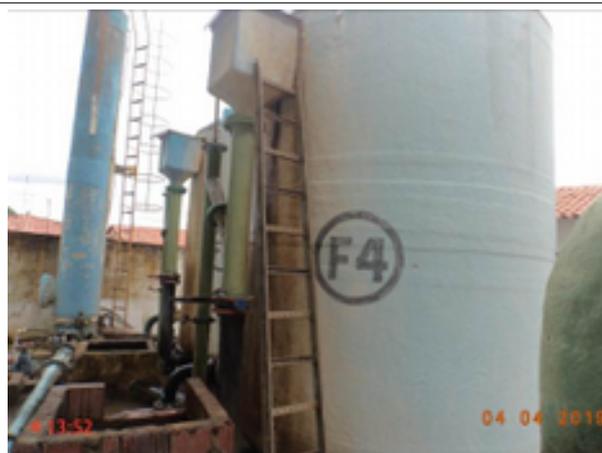
Foto 37 – ETA/F-04 (Sede): escada de acesso ao filtro em processo de corrosão e sem fixação adequada.

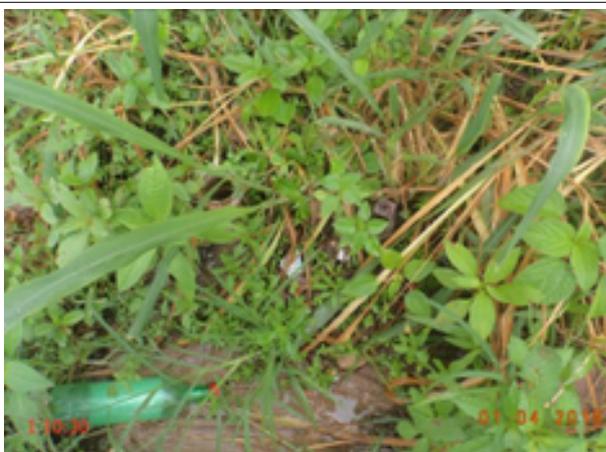
Foto 38 – RDA (Água Verde): registro de descarga sem caixa no endereço Estrada para Itacima.

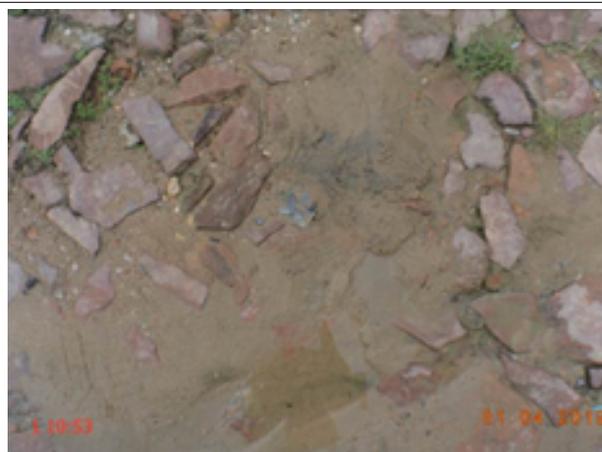
Foto 39 – RDA (Água Verde): registro de descarga sem caixa no endereço Rua Josefa Benvinda.

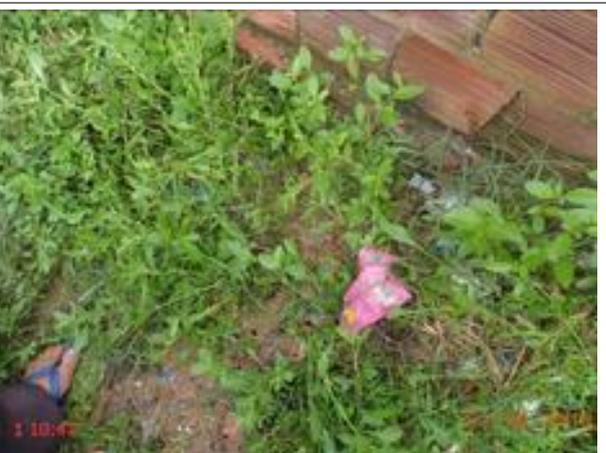
Foto 40 – RDA (Água Verde): registro de descarga soterrado no endereço Rua Beira Rio.

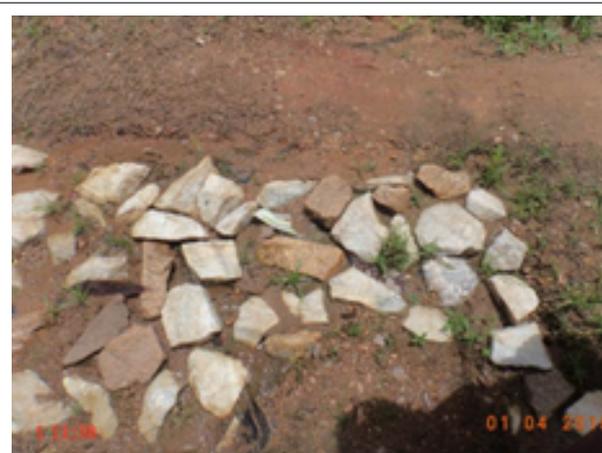
Foto 41 – RDA (Água Verde): registro de descarga soterrado no endereço Rua José Carlos.

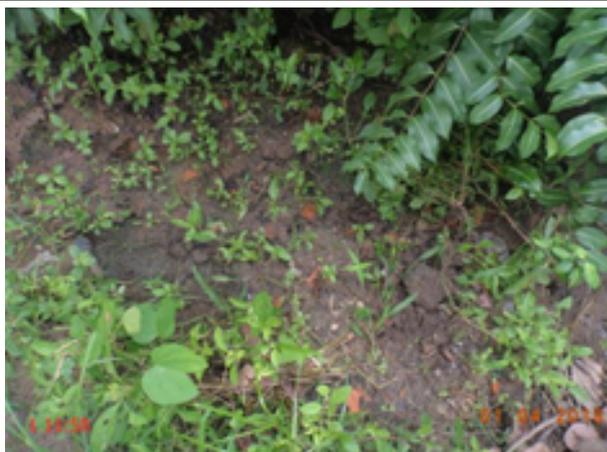
Foto 42 – RDA (Água Verde): registro de descarga soterrado no endereço Vila Santa Luzia.

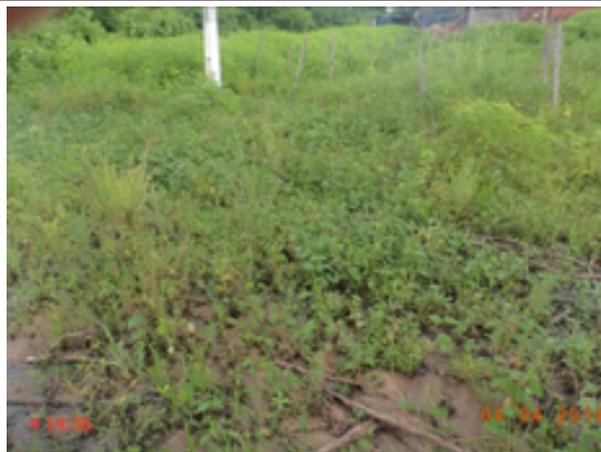
Foto 43 – RDA (Sede): registro de descarga soterrado localizado na Vila Local.

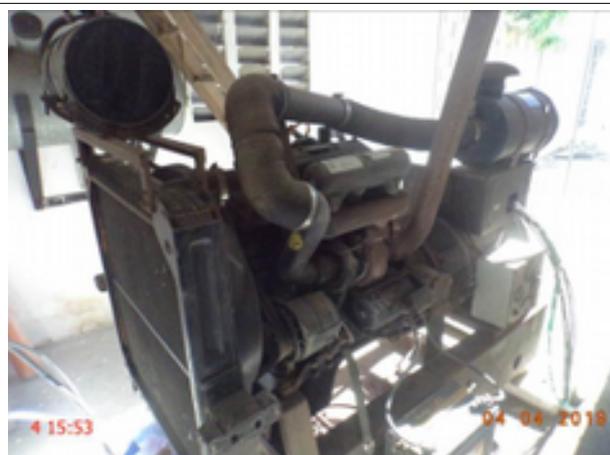
Foto 44 – EEE-02 (Sede): grupo gerador de energia elétrica com defeito.

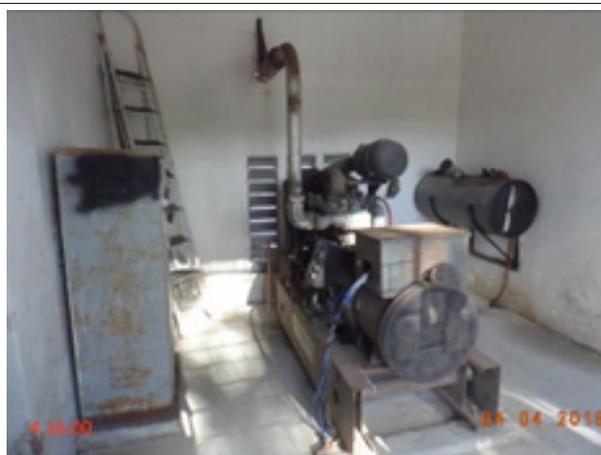
Foto 45 – EEE-03 (Sede): grupo gerador de energia elétrica com defeito.

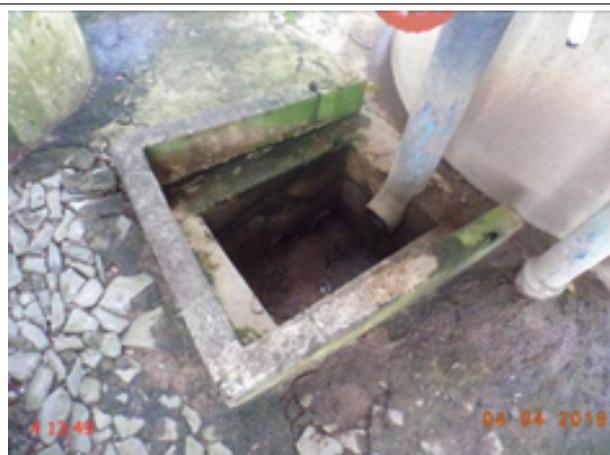
Foto 46 – ETA/Filtração (Sede): caixas de inspeção sem tampa ou grades de proteção.

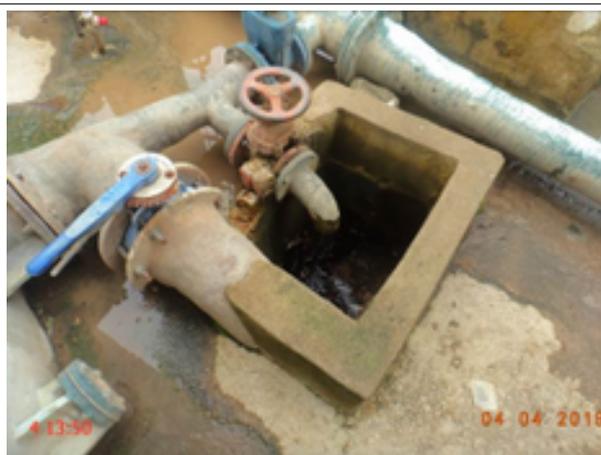
Foto 47 – ETA/Filtração (Sede): caixas de inspeção sem tampa ou grades de proteção.

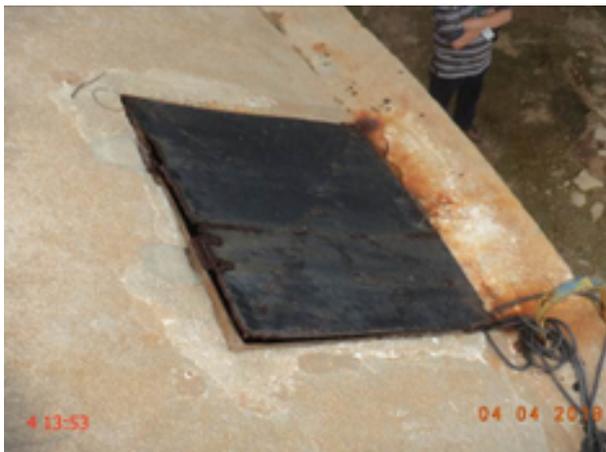
Foto 48 – RAP-01 (Sede): tampa da abertura de inspeção (1) em processo de corrosão.

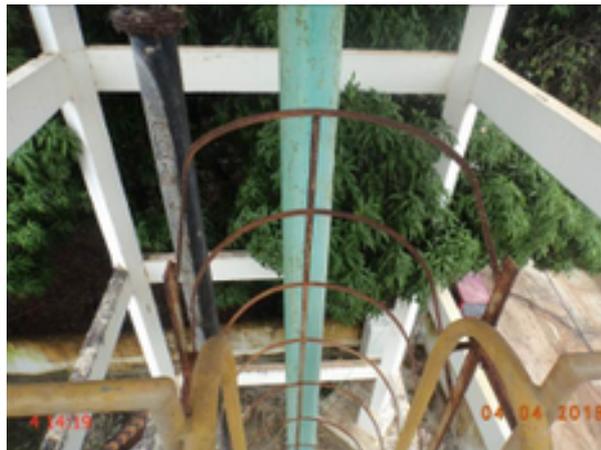
Foto 49 – REL-01 (Sede): guarda-corpo da escada de acesso em processo de corrosão.

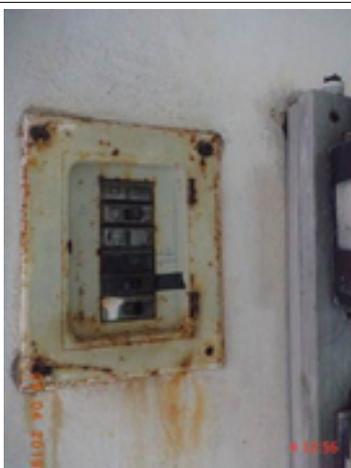
Foto 50 – ETA/Casa de química (Sede): quadro dos disjuntores sem tampa.

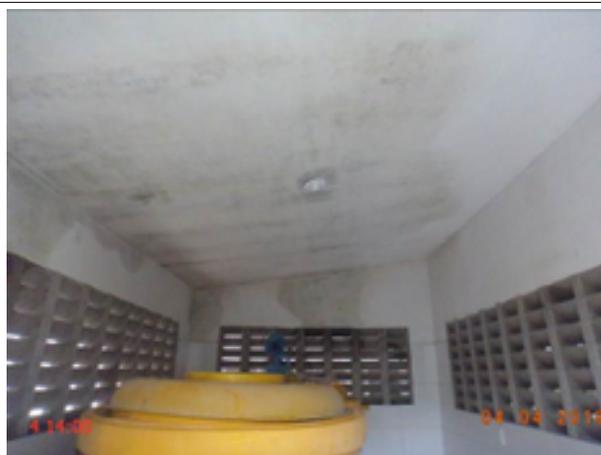
Foto 51 – ETA/Casa de química (Sede): sem lâmpada na área de dosagem de PAC e polímero.

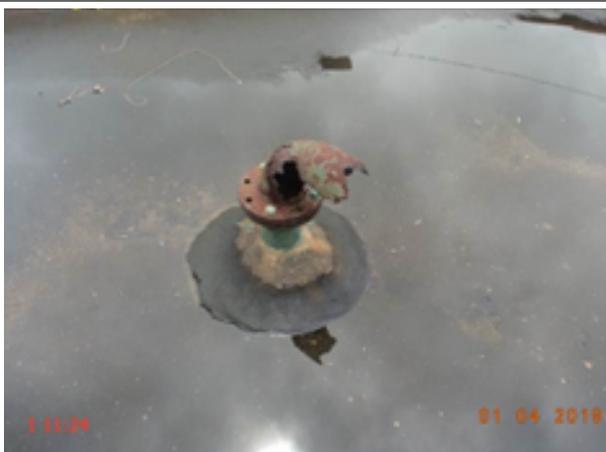
Foto 52 – RAP-01 (Água Verde): tubulação de ventilação deteriorada.

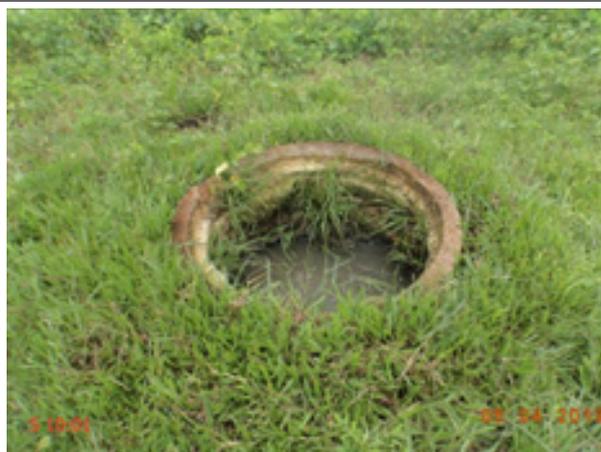
Foto 53 – ETE (Sede): poço de visita sem tampa.

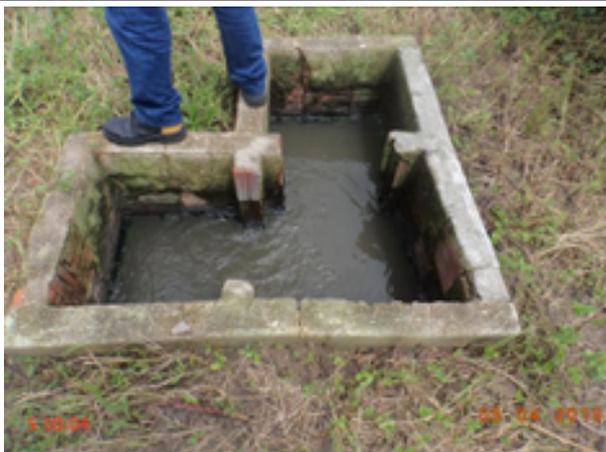
Foto 54 – ETE/LF (Sede): caixa de passagem sem tampa ou grade de proteção.

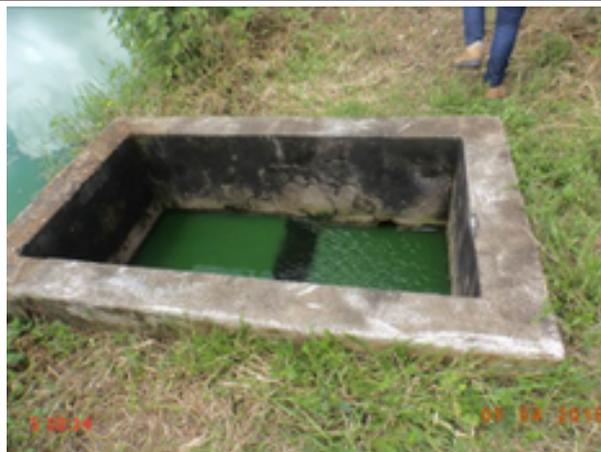
Foto 55 – ETE/LM-02 (Sede): caixa de passagem sem tampa ou grade de proteção.

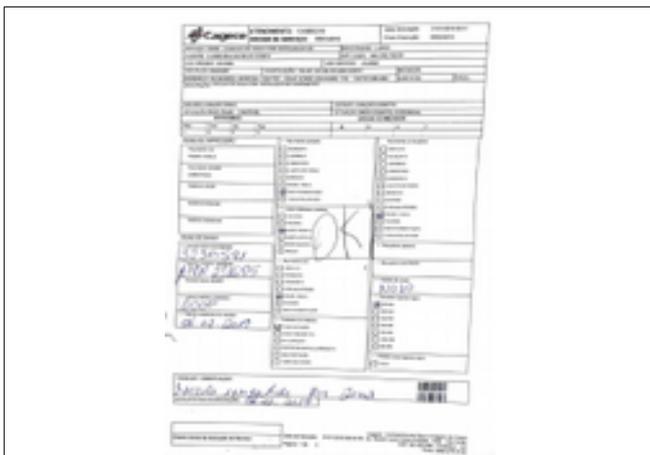
Foto 56 – OS nº 39814919 (Água Verde): serviço executado fora do prazo.

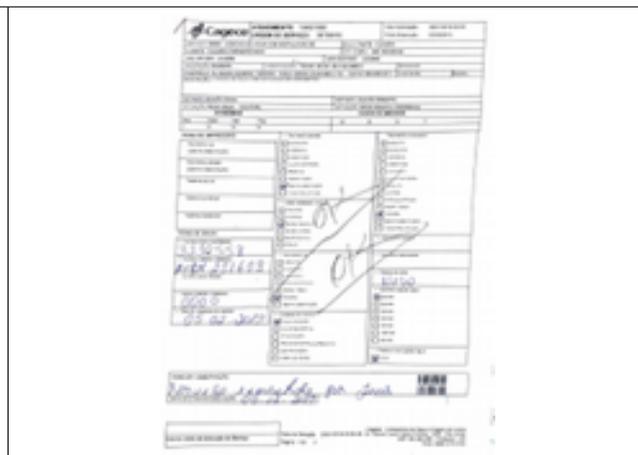
Foto 57 – OS nº 39759416 (Água Verde): serviço executado fora do prazo

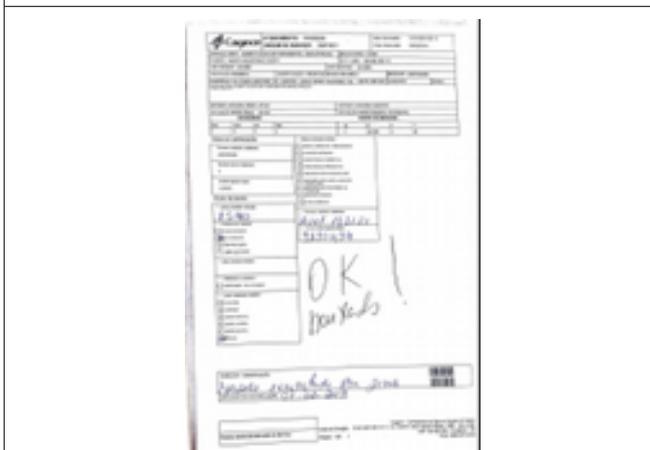
Foto 58 – OS nº 39815831 (Água Verde): serviço executado fora do prazo.

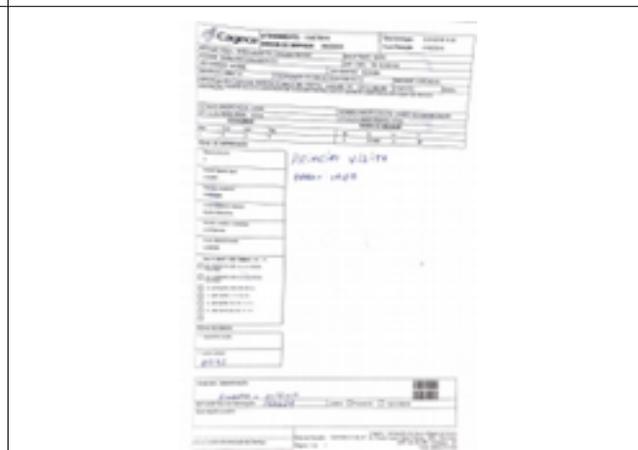
Foto 59 – OS nº 39828549 (Sede): serviço executado fora do prazo

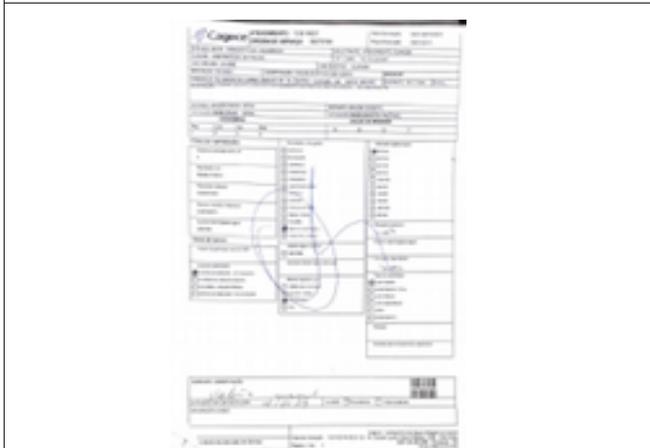
Foto 60 – OS nº 39279798 (Sede): serviço executado fora do prazo.

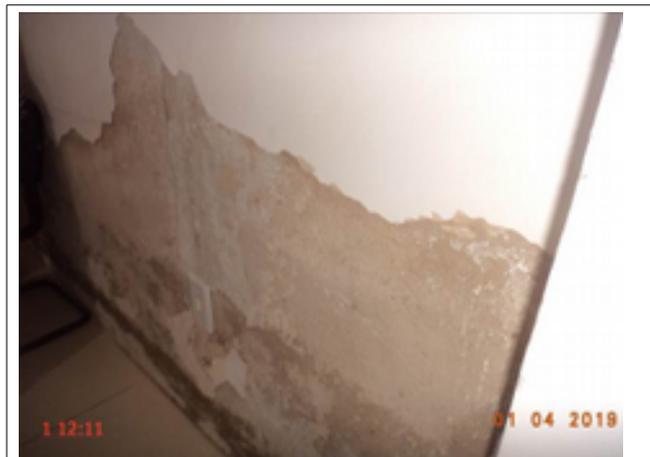
- No escritório/loja de atendimento da Cagece do SAA da Localidade de Água Verde a pintura e reboco da parede estão danificados (Anexo II – item 1; Foto 61).

Foto 61 – Escritório (Água Verde): pintura e reboco danificado.

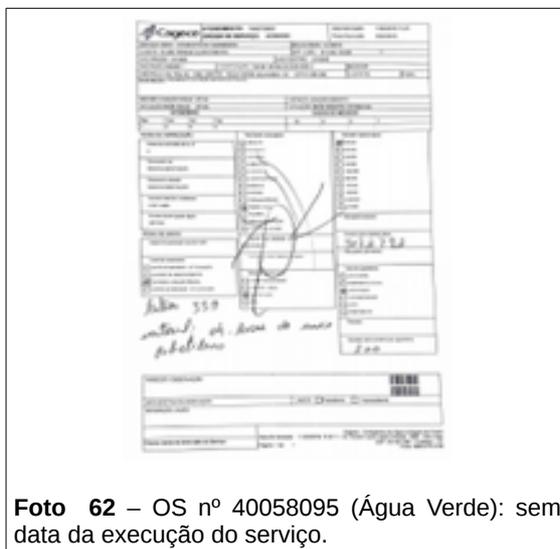
- Das 20 ordens de serviços selecionadas aleatoriamente na Loja de atendimento da Cagece do SAA da Localidade de Água Verde, 1 (uma) Os nº 40058095 está sem a data da execução do serviço (Anexo II – item 3; Foto 62).

Foto 62 – OS nº 40058095 (Água Verde): sem data da execução do serviço.

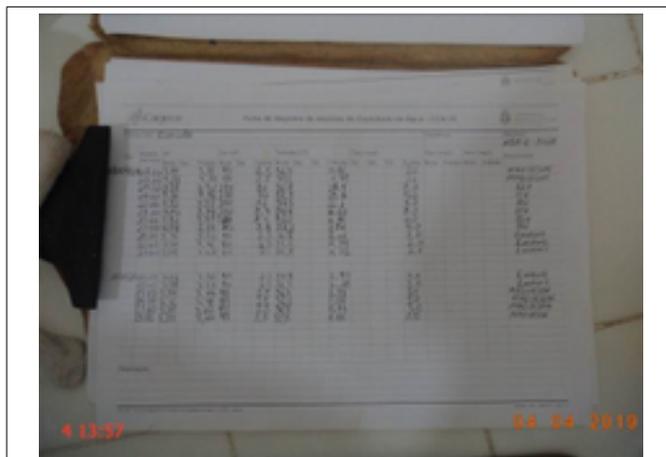
Segundo a “Ficha de Registro de Análises da Qualidade na ETA” disponível no laboratório da ETA do SAA da Sede de Guaiúba no dia da inspeção, o parâmetro turbidez estava fora do padrão estabelecido pela Portaria de Consolidação nº 5/2017 (Anexo II – item 24; Foto 63).

Foto 63 – ETA (Sede): Ficha de Registro de Análises da Qualidade o parâmetro turbidez está fora do padrão estabelecido.

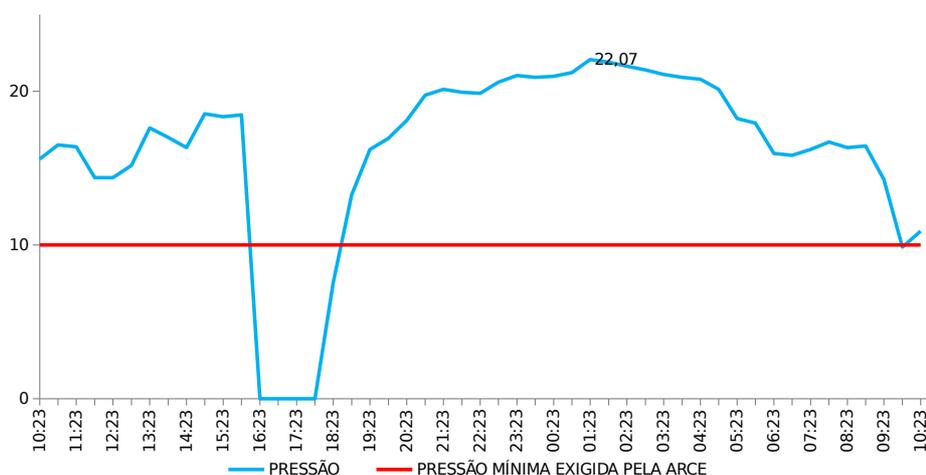
- A ETE do SES de Guaiúba não possui licença de operação da SEMACE (Anexo II – item 21);
- A ETA do SAA da Localidade de Água Verde não possui licença de operação da SEMACE (Anexo II – item 9);
- A licença de operação da SEMACE para a ETA do SAA da Sede de Guaiúba está vencida desde 16/05/2017 (Anexo II – item 9);
- A ARCE realizou medição contínua de pressão na rede de distribuição do SAA da Sede de Guaiúba com instalação do equipamento datalogger. Constatou-se descontinuidade no seguinte endereço: Rua Joaquim Dias, S/N. (Ocorrência operacional n° 159527, data da abertura: 04/04/2019, paralisação emergencial para retirada de vazamento) (Anexo II – item 28; Anexo IV – Gráfico 1).

Gráfico 1 – Monitoramento da pressão no SAA da Sede de Guaiúba, com a instalação às 10:23 horas do dia 04/04/2019 e retirada às 10:23 horas do dia 05/04/2019, do aparelho *datalogger*, no endereço Rua Joaquim Dias, s/n.

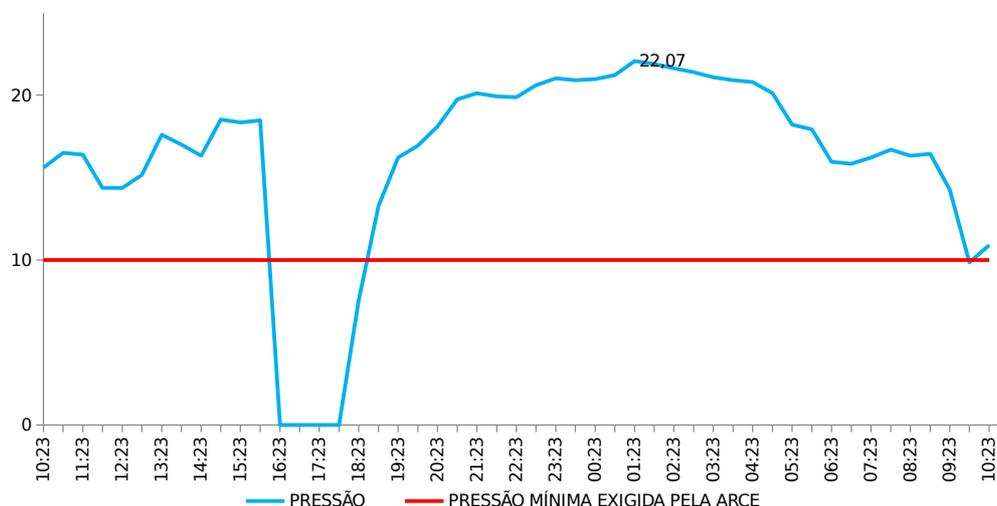
Gráfico 1 – Monitoramento da pressão no SAA da Sede de Guaiúba, com a instalação às 10:23 horas do dia 04/04/2019 e retirada às 10:23 horas do dia 05/04/2019, do aparelho *datalogger*, no endereço Rua Joaquim Dias, s/n.

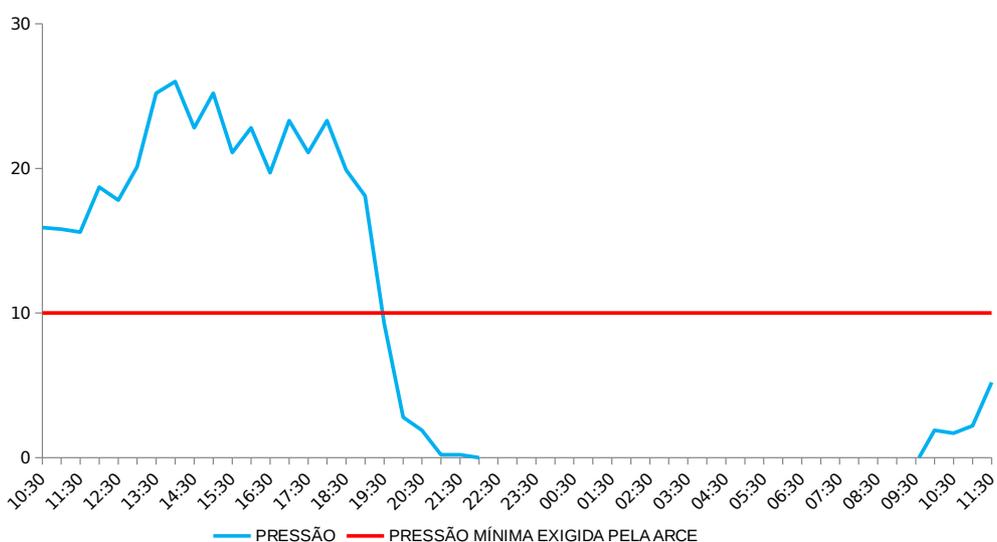
Gráfico 2 – Monitoramento da pressão no SAA da Localidade de Água Verde, com a instalação às 10:30 horas do dia 04/04/2019 e retirada às 11:30 horas do dia 05/04/2019, do aparelho *datalogger*, no endereço Rua Vila Santa Rita, S/N
