RELATÓRIO DE FISCALIZAÇÃO
RF/CSB/007/2023
(PROC/CSB/17.374/2023) - (PCSB/CSB/004/2023)

Assunto: Fiscalização dos Sistemas de Abastecimento de Água e de Esgotamento Sanitário do Município de Quixadá

COORDENADORIA DE SANEAMENTO BÁSICO

Fortaleza – CE
Abril/2023

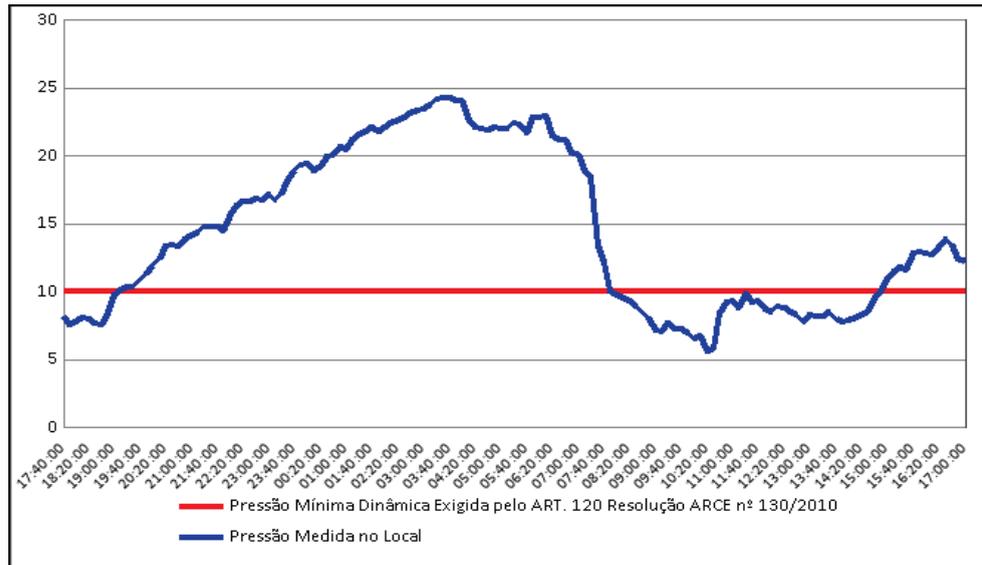
Figura 9 - Monitoramento da pressão no SAA da Sede de Quixadá, período de 13/03/2023 a 14/03/2023, no endereço Rua José Queiroz Pessoa, 2557, Centro, Quixadá.

A CSB utilizou *dataloggers* para aferições das pressões na rede de distribuição dos SAA da Sede de Quixadá e da Localidade de Juatama, com medições realizadas em intervalos de 10 minutos, de maneira que se observou os seguintes resultados, em conformidade com o artigo 120 da Resolução ARCE nº 130/2010:

- **Sede de Quixadá:** das 141 mensurações efetuadas no endereço Rua José Queiroz Pessoa, 2557, Centro, entre 17:40h do dia 13/03/2023 e 17:00h de 14/03/2023, 50 pressões estiveram abaixo de 10 mca, o que representa 35,5% do período analisado (**Figura 9**);
- **Localidade de Juatama:** das 147 mensurações efetuadas no endereço Rua Joaquim Barbosa, s/n, entre 14:20h do dia 15/03/2023 e 14:40h de 16/03/2023, 120 pressões estiveram acima de 50 mca, o que representa 81,6% do período analisado (**Figura 10**).

Determinação D1 - A CAGECE deve fornecer água com pressão de acordo com os limites estabelecidos pela ARCE, visando corrigir as não conformidades verificadas na constatação C1.

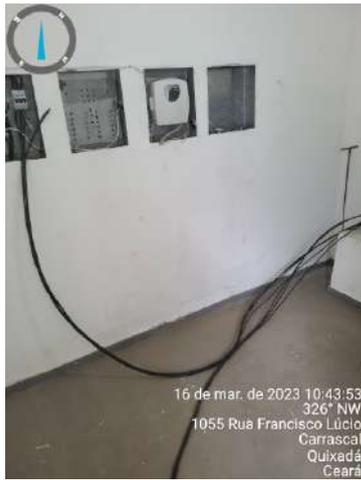
- EEAT-04: instalações elétricas inadequadas (**Foto 1**);
- REL-04: caixa de saída para RDA com instalações elétricas inadequadas (**Foto 2**);
- RAP-02, RAP-03 e RAP-04: ausência de tampas (**Fotos 3 a 5**);
- RAP-05: sem identificação (**Foto 6**).

Foto 1 - EEAT-04 (Sede): com instalações elétricas inadequadas.

Determinação D2 - A CAGECE deve cumprir as normas técnicas e os procedimentos estabelecidos para a implantação das instalações dos sistemas de abastecimento de água e de esgotamento sanitário, visando corrigir as não conformidades descritas na constatação C2.

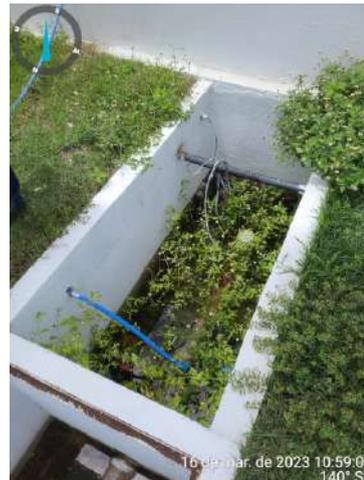
Foto 2 - REL-04 (Sede): caixa de saída para RDA com instalações elétricas inadequadas.

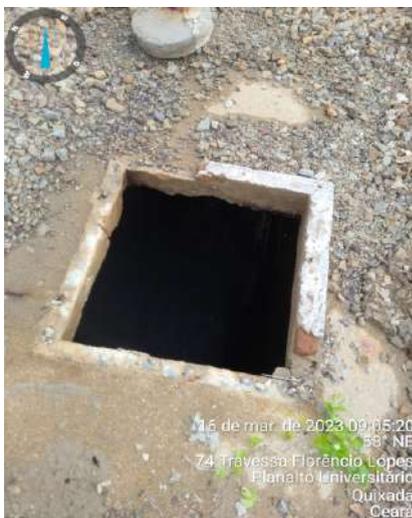
Foto 3 - RAP-02 (Sede): ausência de tampa

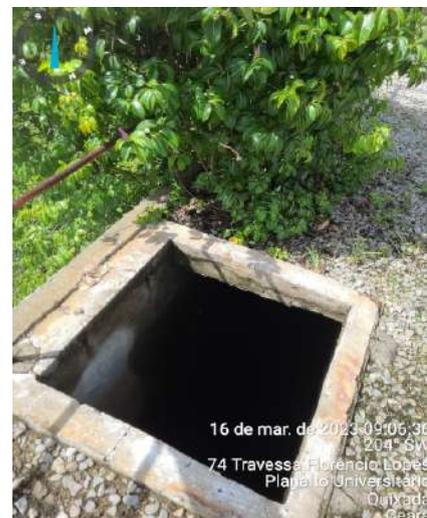
Foto 4 - RAP-03 (Sede): ausência de tampa.

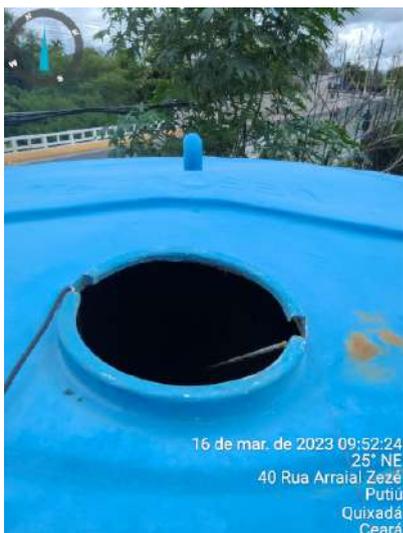
Foto 5 - RAP-04 (Sede): ausência de tampa.

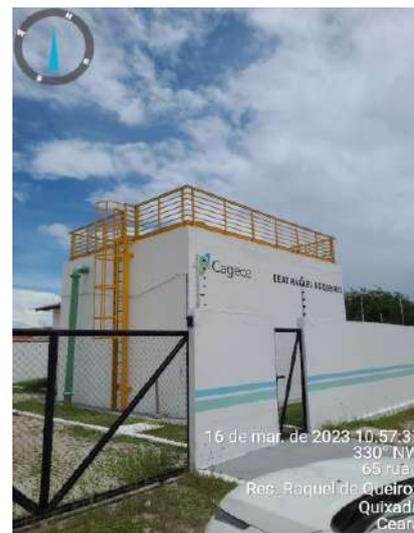
Foto 6 - RAP-05 (Sede): sem identificação.

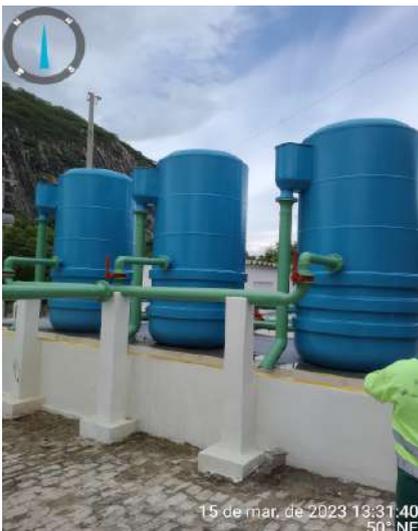
- Filtros (F-01, F-02 e F-03), floculadores e decantadores: não possuem escadas (**Fotos 7 e 8**);
- Registro para desinfecção: sem caixa de proteção (**Foto 9**).

Foto 7 - Filtros (F-01, F-02 e F-03) (Juatama): não possuem escadas

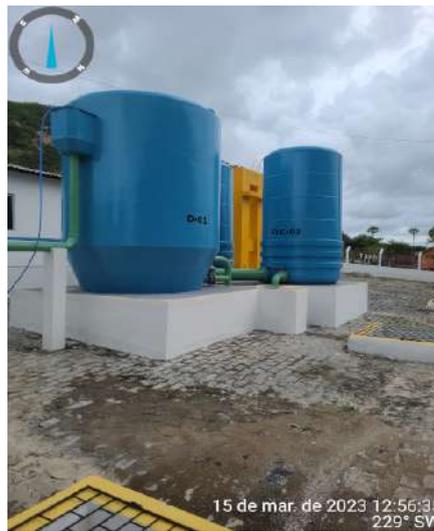
Foto 8 - Floculadores e decantador (Juatama): não possuem escadas.

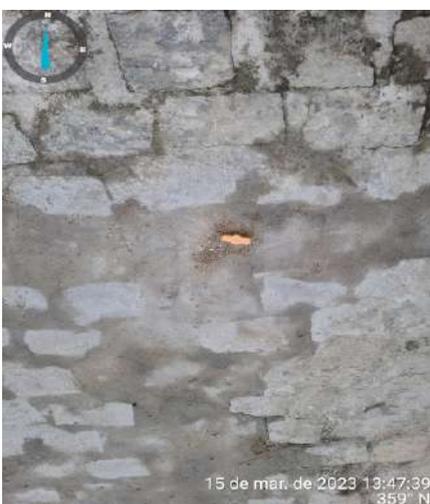
Foto 9 - Registro para desinfecção (Juatama): sem caixa de proteção.

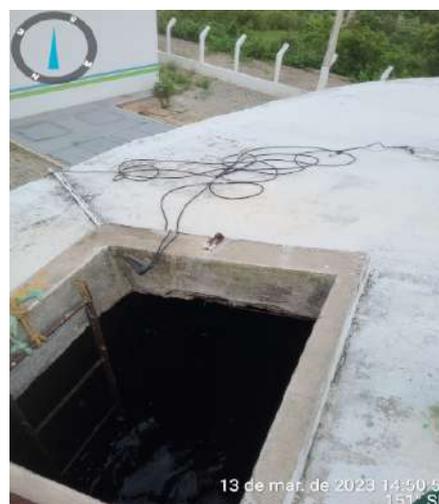
- RSE-01: tampa aberta, instalações elétricas inadequadas (**Foto 10**).

Foto 10 - RSE-01 (Tapuiará): com tampa aberta, instalações elétricas inadequadas.

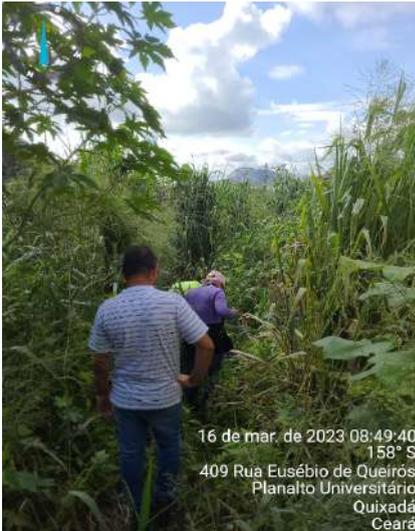
- RAP-02 e RAP-03: difícil acesso aos reservatórios (**Fotos 11 e 12**);

Foto 11 - RAP-02 e RAP-03 (Sede): difícil acesso aos reservatórios.

Determinação D3 - A CAGECE deve realizar operação e manutenção adequada das unidades integrantes dos sistemas de abastecimento de água e de esgotamento sanitário, visando corrigir as não conformidades descritas na constatação C3.

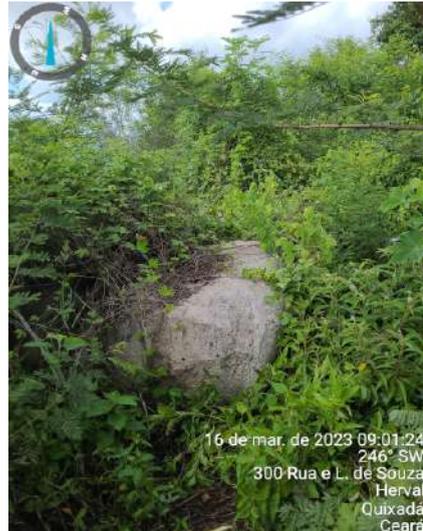
Foto 12 - RAP-02 e RAP-03 (Sede): difícil acesso aos reservatórios.

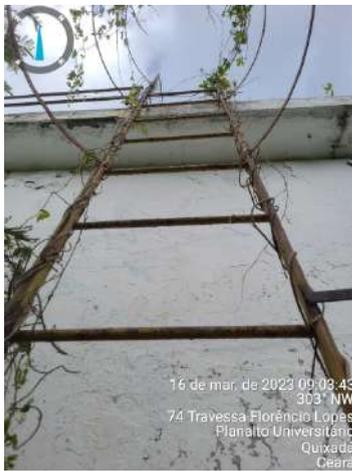
- RAP-02: escada corroída e com vegetação, estrutura em concreto armado com aço exposto, acúmulo de água pluvial na laje, guarda-corpo oxidado e sem estabilidade (**Fotos 13 a 16**);
- RAP-03: estrutura em concreto armado com aço exposto, guarda-corpo oxidado e sem estabilidade (**Fotos 17 e 18**);
- EEAT-03: ausência de uma das lâmpadas (**Foto 19**);
- REN-01: furo na laje (sem vedação) e caixa de passagem de instalação elétrica deteriorada (**Fotos 20 e 21**);
- RAP-05: tampa aberta e acúmulo de água pluvial (**Fotos 22 e 23**);
- REL-04: com caixa de saída para RDA alagada (**Foto 24**);

Foto 13 - RAP-02 (Sede): escada corroida e com vegetação,, guarda-corpo oxidado e sem estabilidade.

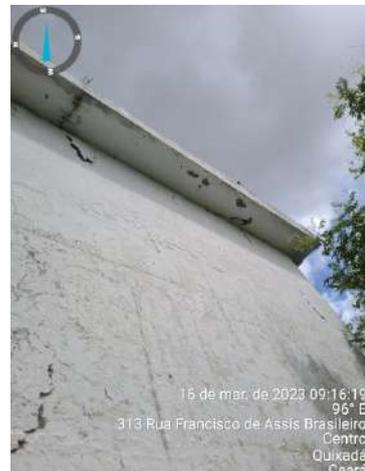
Foto 14 - RAP-02 (Sede): estrutura em concreto armado com aço exposto.

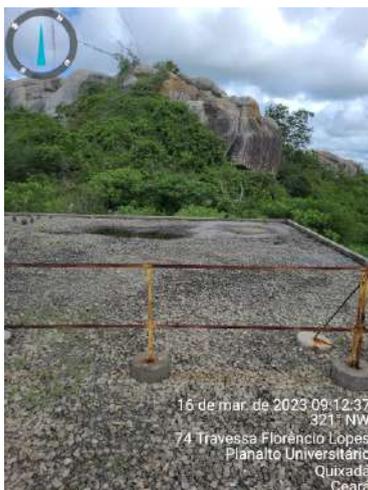
Foto 15 - RAP-02(Sede): acúmulo de água pluvial na laje, guarda-corpo oxidado e sem estabilidade.

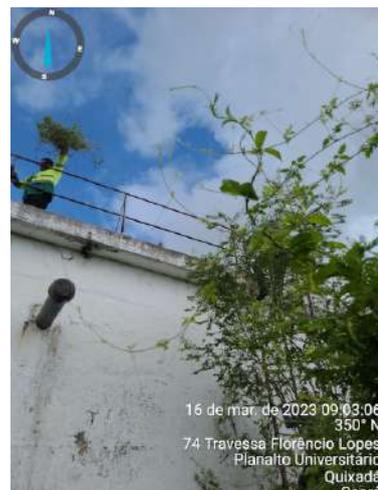
Foto 16 - RAP-02 (Sede): guarda-corpo oxidado e sem estabilidade.

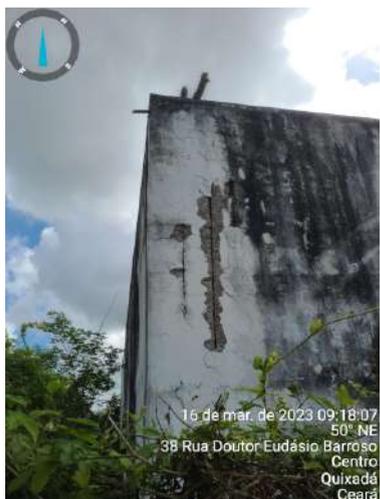
Foto 17 - RAP-03 (Sede): estrutura em concreto armado com aço exposto.

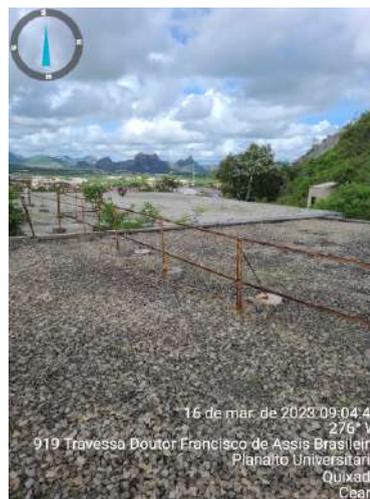
Foto 18 - RAP-03 (Sede): guarda-corpo oxidado e sem estabilidade

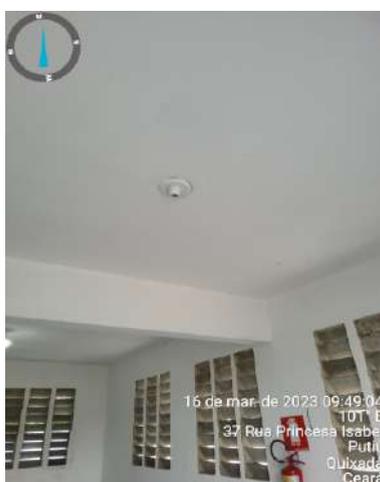
Foto 19 - EEAT-03 (Sede): ausência de uma das lâmpadas.

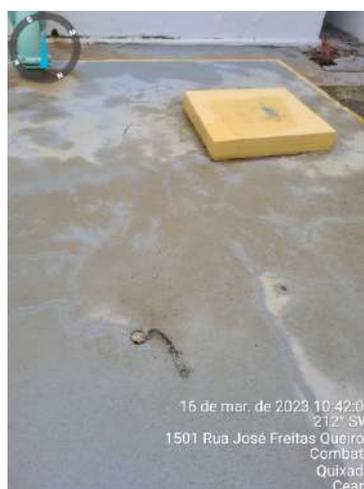
Foto 20 - REN-01 (Sede): furo na laje (sem vedação).

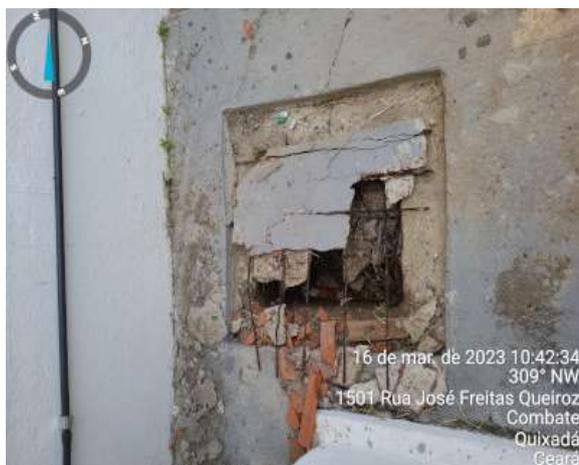
Foto 21 - REN-01 (Sede): caixa de passagem de instalação elétrica deteriorada.

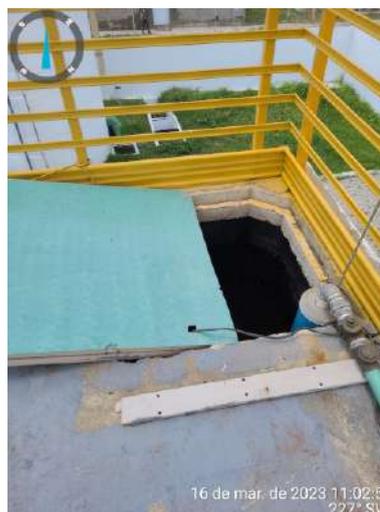
Foto 22 - RAP-05 (Sede): tampa aberta.

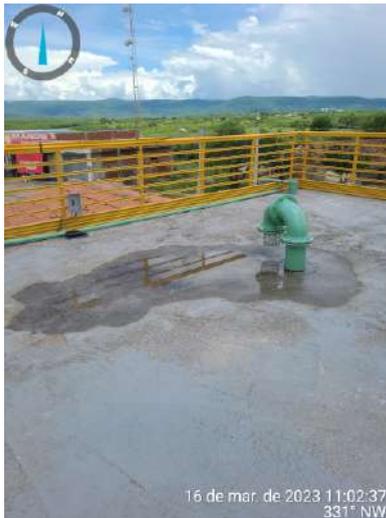
Foto 23 - RAP-05 (Sede): acúmulo de água pluvial.

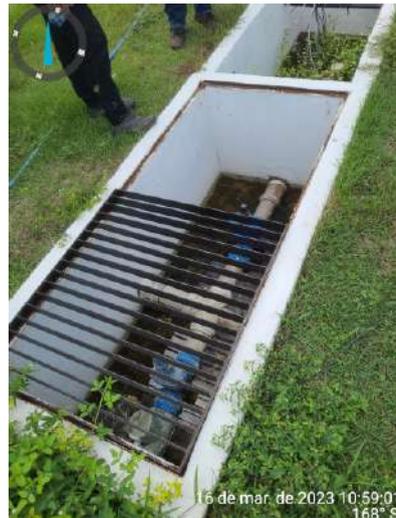
Foto 24 - REL-04 (Sede): caixa de saída para a RDA alagada.

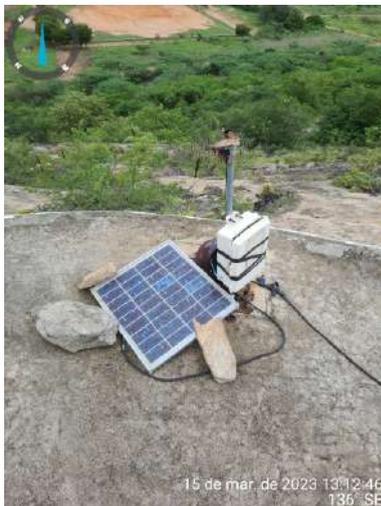
- RAP-01: instalações elétricas inadequadas, com ausência de eletroduto e tampa sem vedação (**Fotos 25 a 27**);
- ETA: placa da LO encontra-se vencida (**Foto 28**);
- Leito de secagem: acúmulo de vegetação (**Foto 29**);

Foto 25 - RAP-01 (Juatama): instalações elétricas inadequadas e com ausência de eletroduto.

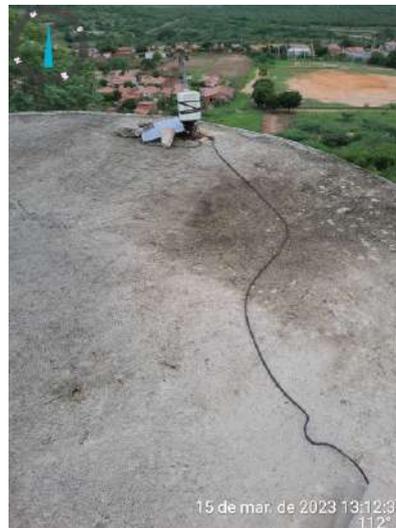
Foto 26 - RAP-01 (Juatama): instalações elétricas inadequadas e com ausência de eletroduto.

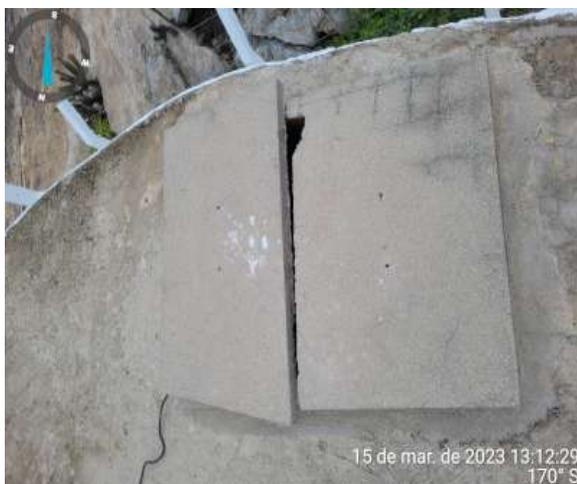
Foto 27 - RAP-01 (Juatama): tampa sem vedação.

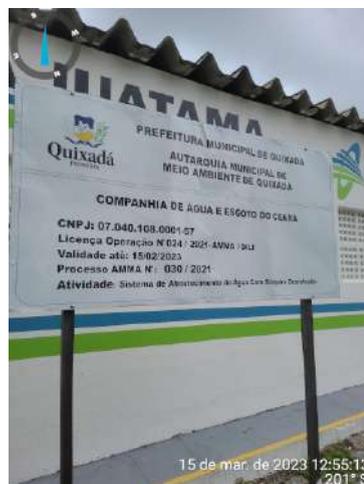
Foto 28 - ETA (Juatama): placa da LO encontra-se vencida.

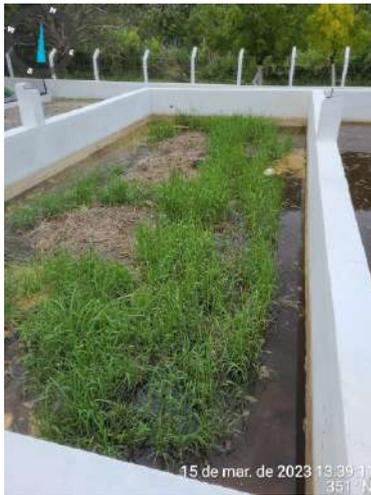
Foto 29 - Leito de secagem (Juatama): acúmulo de vegetação.

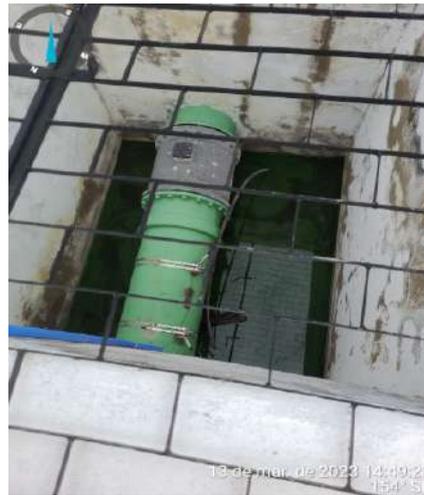
- Captação: caixa do macromedidor alagada (**Foto 30**);
- EEAB-01: vazamento na bomba e instalações inadequadas (**Fotos 31 e 32**).

Foto 30 - Captação (Tapuiará): Caixa do macromedidor alagada.

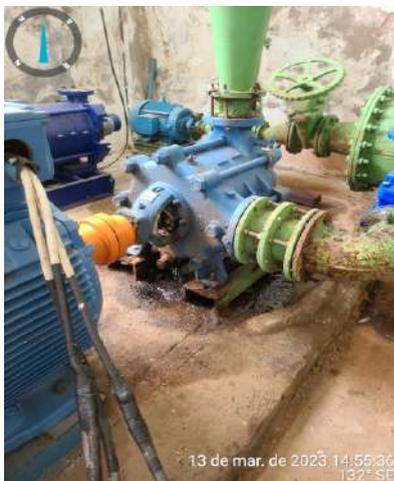
Foto 31 - EEAB-01 (Tapuiará): vazamento na bomba.

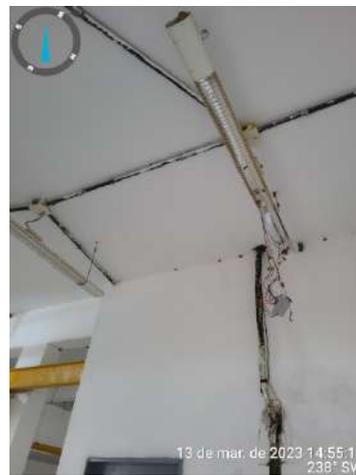
Foto 32 - EEAB-01 (Tapuiará): instalações elétricas inadequadas.

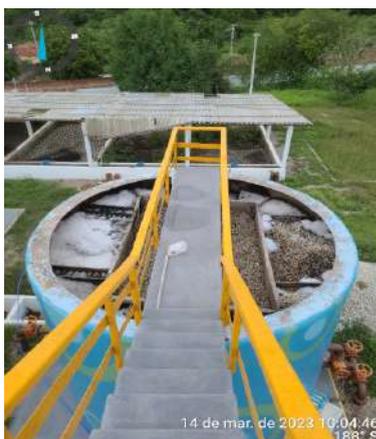
- Não há separação automatizada da vazão do efluente destinado aos reatores UASB, haja vista que o fluxo é equilibrado de acordo com o número de voltas nos registros;
- Problemas nos filtros aerados (**Fotos 33 e 34**):
 - Parte central não operava devido ao descolamento das placas do meio suporte;
 - escape do meio suporte para o tanque de contato e para o leito de secagem.
- Leito de secagem (vegetação em crescimento e coberta deteriorada) (**Fotos 35 e 36**);
- EEE: Muro pichado (**Foto 37**)

Foto 33 - ETE Raquel de Queiroz: Parte central não operava devido ao descolamento das placas do meio suporte.

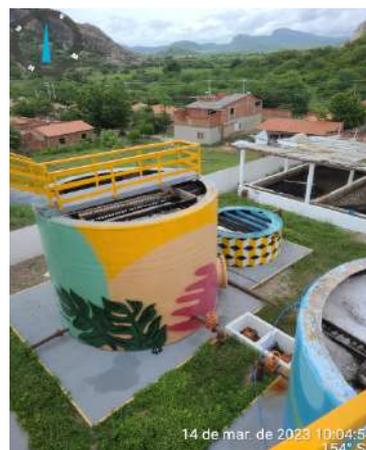
Foto 34 - ETE Raquel de Queiroz: escape do meio suporte para o tanque de contato e para o leito de secagem.

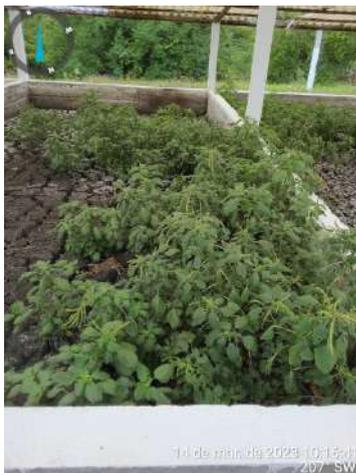
Foto 35 - ETE Raquel de Queiroz: Leito de secagem (vegetação em crescimento e cobertura deteriorada).

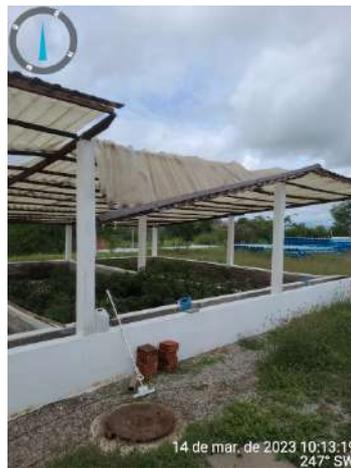
Foto 36 ETE Raquel de Queiroz: Leito de secagem (vegetação em crescimento e cobertura deteriorada).

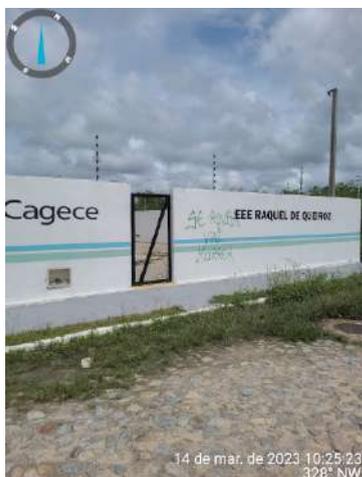
Foto 37 - ETE Raquel de Queiroz: EEE Muro pichado.

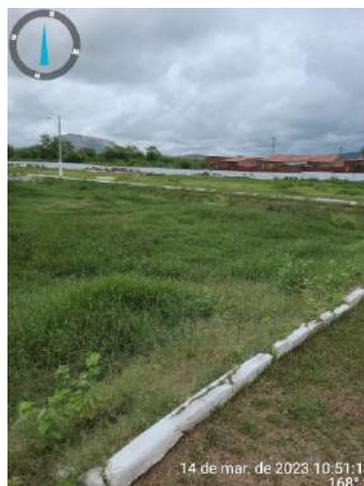
- Lagoa Anaeróbia inoperada (**Foto 38**);
- Lagoa Facultativa com deslocamento do talude (**Foto 39**);
- Lagoa Maturação com deslocamento e vegetação nos taludes (**Foto 40**);
- EEE: operando em situação precária, não existe limitação de acesso para a entrada de pessoas com risco de acidentes (**Fotos 41 e 42**).

Foto 38 - ETE Campo Novo: Lagoa Anaeróbica fora de operação.

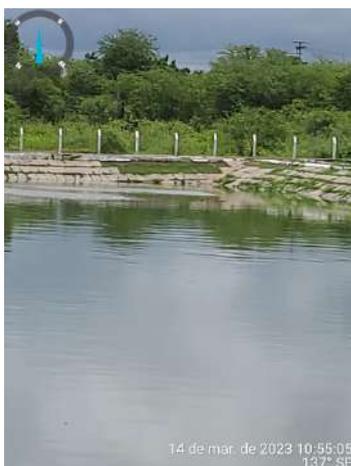
Foto 39 - ETE Campo Novo: Lagoa Facultativa com deslocamento do talude.

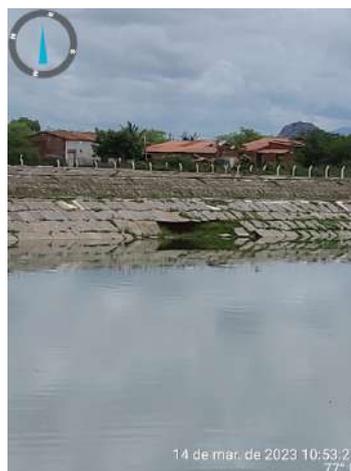
Foto 40 - ETE Campo Novo: Lagoa Maturação com deslocamento do talude.

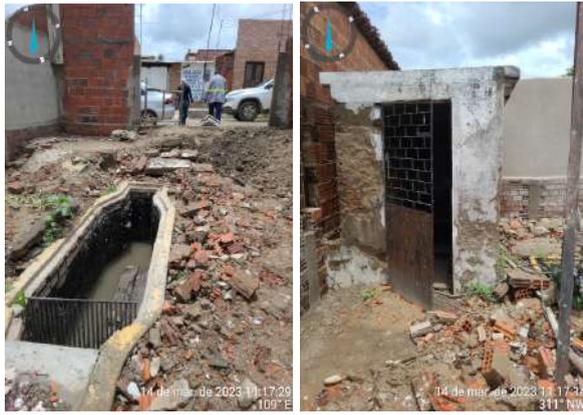
Foto 41 - ETE Campo Novo EEE: operando em situação precária, não existe limitação de acesso para a entrada de pessoas.

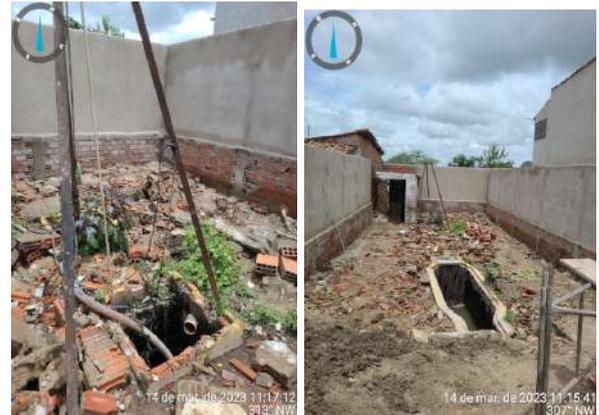
Foto 42 - ETE Campo Novo EEE: operando em situação precária, não existe limitação de acesso para a entrada de pessoas.

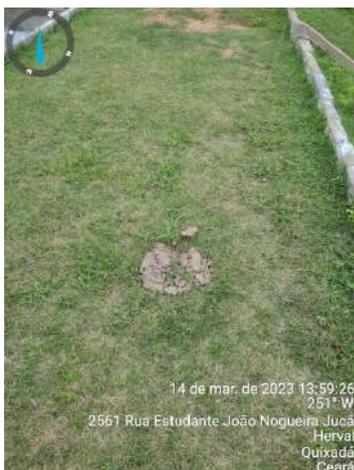
Foto 47 - Lagoa de maturação (ETE Herval): presença de fezes de animais de grande porte.

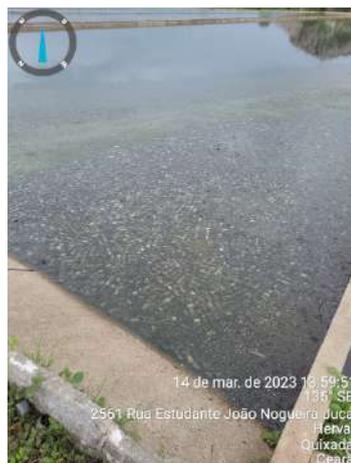
Foto 48 - Lagoa de maturação (ETE Herval): presença de meio suporte do leito filtrante.

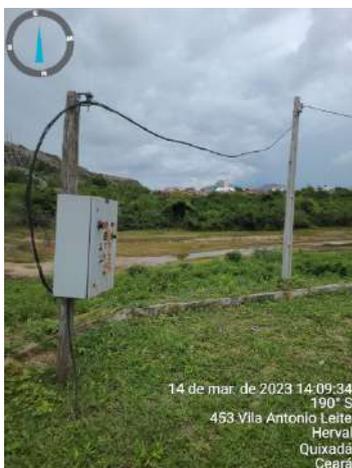
Foto 49 - ETE Herval - Lagoa de maturação: quadro de recirculação sem abrigo e com instalações elétricas inadequadas).

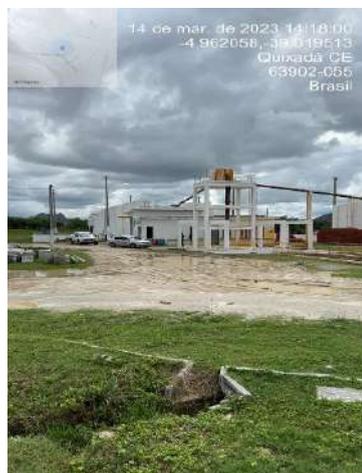
Foto 50 - Módulo da ETE (ETE Herval): encontra-se inoperante.

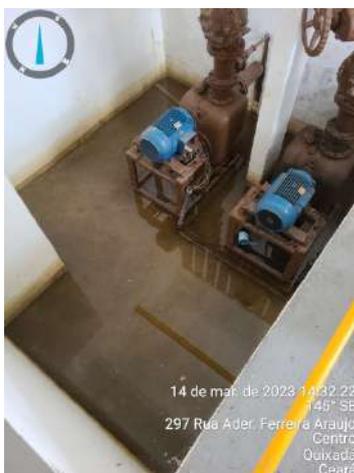
Foto 51 - ETE Herval - Área das bombas alagada.

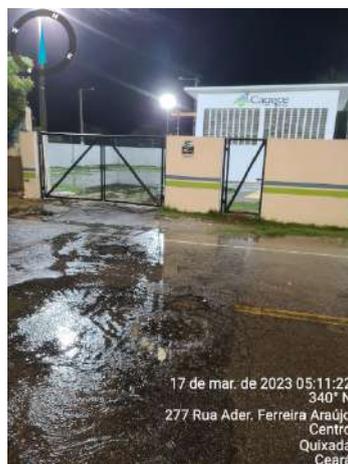
Foto 52 - ETE Herval - Extravasamento de esgoto no poço de visita em frente à ETE.

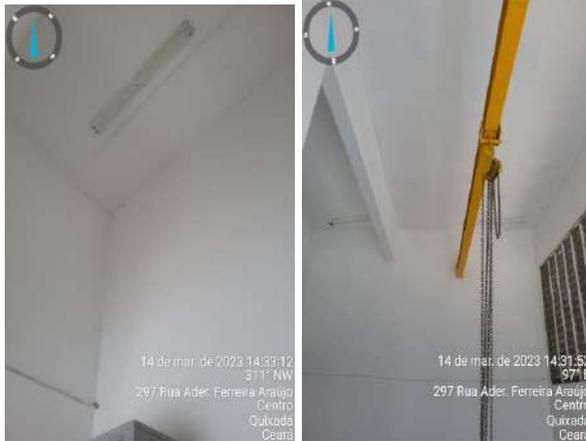
Foto 53 - EEE-02 (ETE Herval): Lâmpadas da área das bombas e sala do quadro de comando sem funcionar.

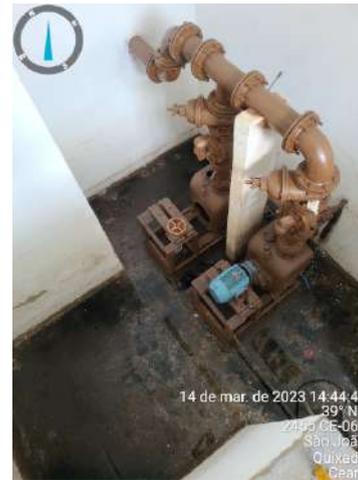
Foto 54 - EEE-05 (ETE Herval): Bombas sem funcionar, com área interna alagada com esgoto.

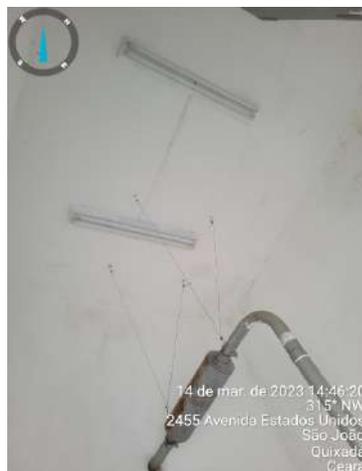
Foto 55 - EEE-05 (ETE Herval): Lâmpadas da sala do gerador sem funcionar.

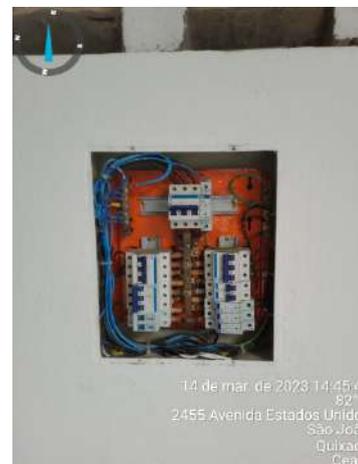
Foto 56 - EEE-05 (ETE Herval): Quadro de disjuntores sem tampa.

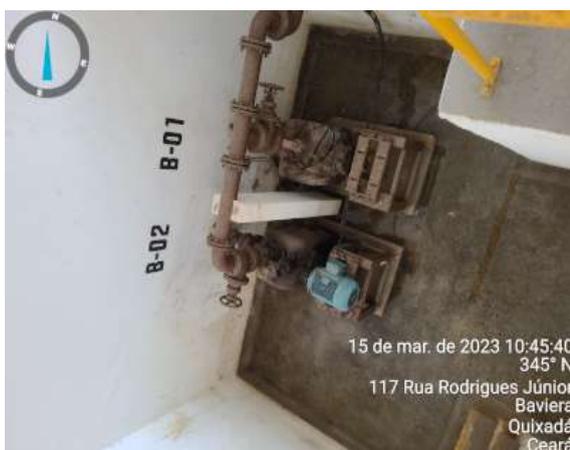
Foto 57 - EEE-04 (ETE Herval): Ausência de bomba reserva.

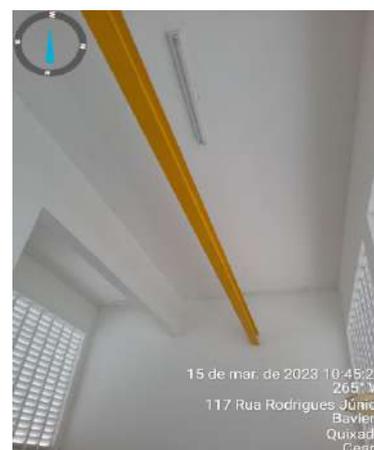
Foto 58 - EEE-04 (ETE Herval): Ausência/não funcionamento de lâmpadas (sala quadro de comando, área das bombas, banheiro e sala do gerador).

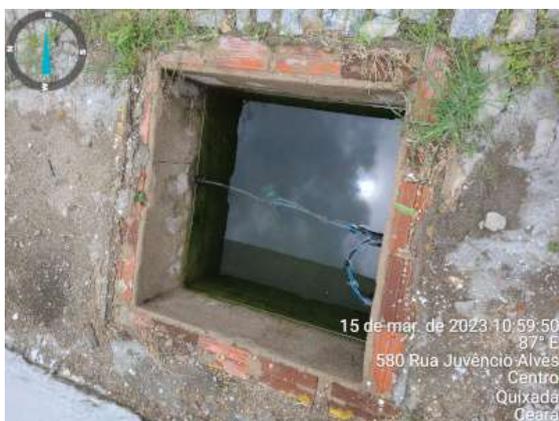
Foto 61 - EEE-01 (ETE Herval): Caixa de passagem sem tampa e alagada;

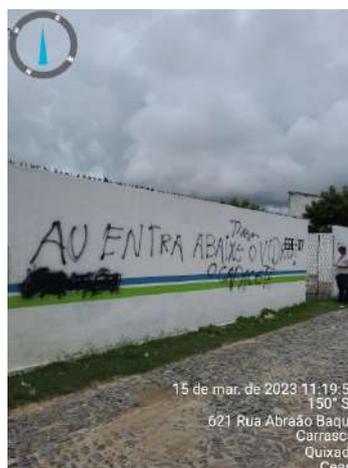
Foto 64 - EEE-07 (ETE Herval): Muro pichado.

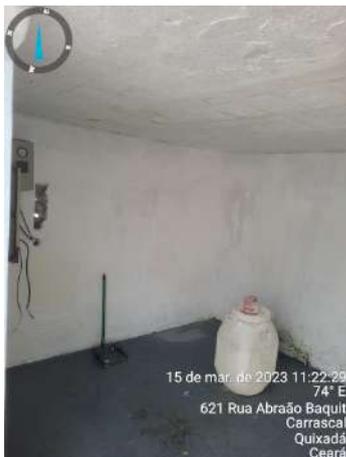
Foto 65 - EEE-07 (ETE Herval): Ausência/não funcionamento de lâmpadas (área quadro de comando).

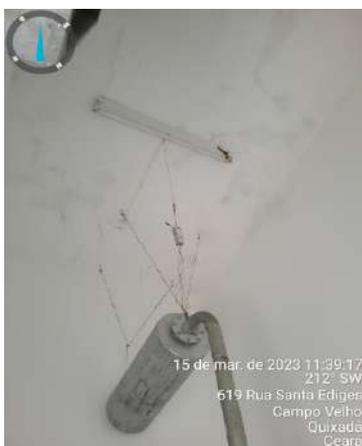
Foto 67 - EEE-03 (ETE Herval): Ausência/não funcionamento de lâmpadas (sala quadro de comando, área das bombas e banheiro).

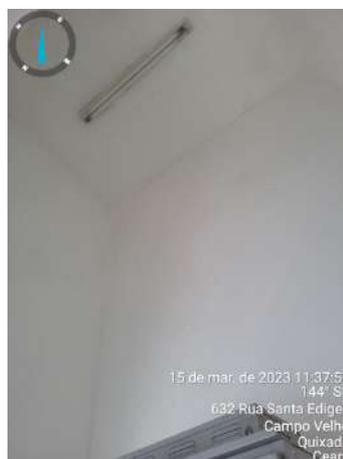
Foto 68 - EEE-03 (ETE Herval): Ausência/não funcionamento de lâmpadas (sala quadro de comando, área das bombas e banheiro).

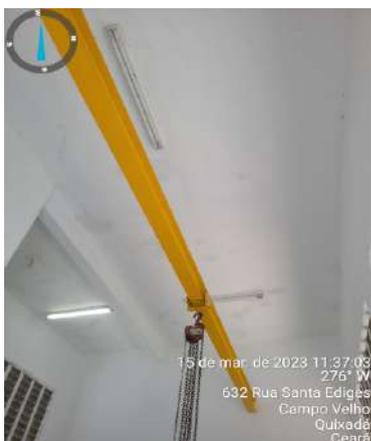
Foto 69 - EEE-03 (ETE Herval): Ausência/não funcionamento de lâmpadas (sala quadro de comando, área das bombas e banheiro).

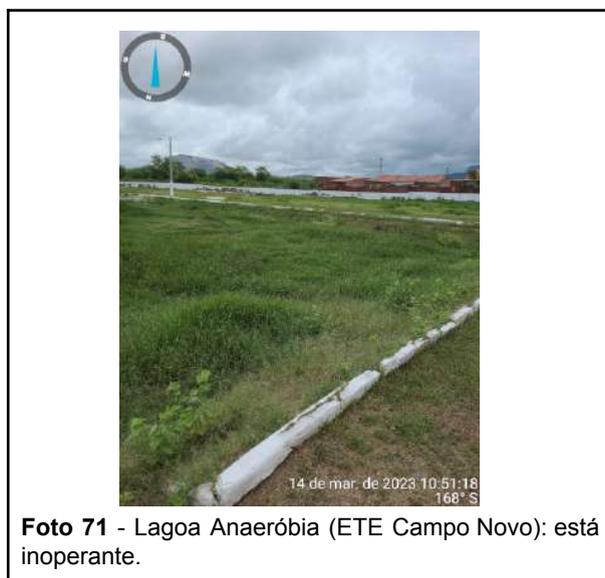
Foto 71 - Lagoa Anaeróbia (ETE Campo Novo): está inoperante.
