**RELATÓRIO DE FISCALIZAÇÃO**  
**RF/CSB/008/2023**  
**(PROC/CSB/16.818/2023) - (PCSB/CSB/002/2023)**

**Assunto:** Fiscalização do Sistema de  
Abastecimento de Água do Município de Potengi

**COORDENADORIA DE SANEAMENTO BÁSICO**

**Fortaleza – CE**  
**Abril/2023**

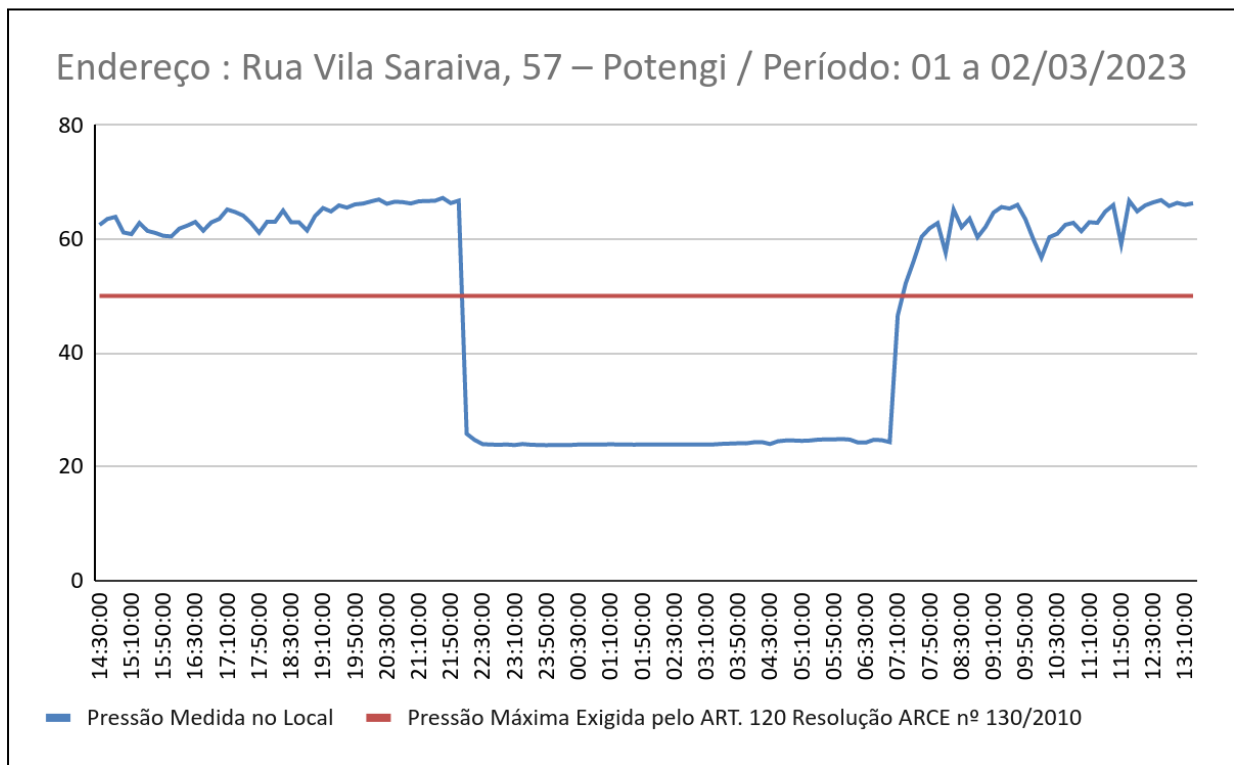
A ARCE realizou medição contínua de pressão, com instalação do aparelho datalogger na Rua Vila Saraiva, 57 – Potengi, no período de 01/03/2023 às 14:30h a 02/03/2023 às 13:20h. Constatou-se pressão fora da faixa de 10 a 50 mca no dia 01/03/2023 das 14:30h às 22:00h e no dia 02/03/2023 das 07:20h às 13:20h (**Figura 2**).

**Não conformidade NC1** - Resolução ARCE nº 147/2010, Anexo I, item **01.05**: Fornecer água com pressão em desacordo com os limites estabelecidos pela ARCE.

**Figura 2** - Monitoramento da pressão no SAA da Localidade de Potengi (Sede), no período de 01/03/2023 a 02/03/2023, no endereço: Rua Vila Saraiva, 57.

**Determinação D1** - A CAGECE deve fornecer água com pressão de acordo com os limites estabelecidos pela ARCE, visando corrigir as não conformidades verificadas na constatação C1.

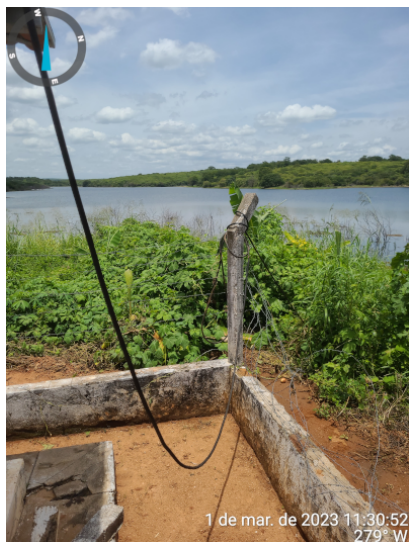
**Foto 1 - EECS-01:** Cerca de proteção e isolamento danificada.

**Determinação D2** - A CAGECE deve realizar operação e manutenção adequada das unidades integrantes dos sistemas de abastecimento de água e de esgotamento sanitário, visando corrigir as não conformidades descritas na constatação C2.

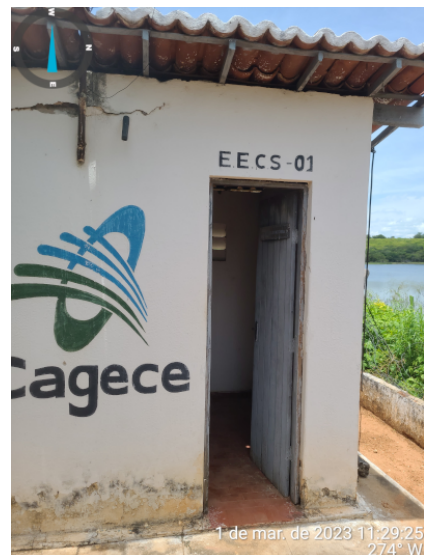
**Foto 2 - EECS-01:** ausência de iluminação externa.

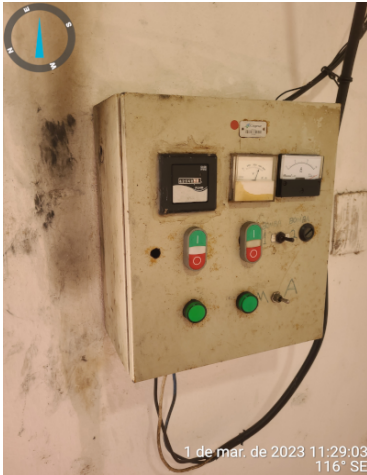
**Foto 3 - EECS-01:** instalações elétricas inadequadas.

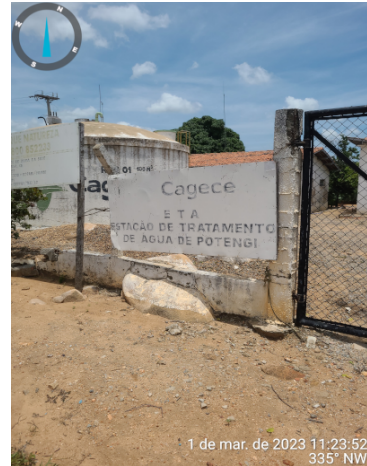
**Foto 4 - ETA:** Toda infraestrutura está com pintura deteriorada.

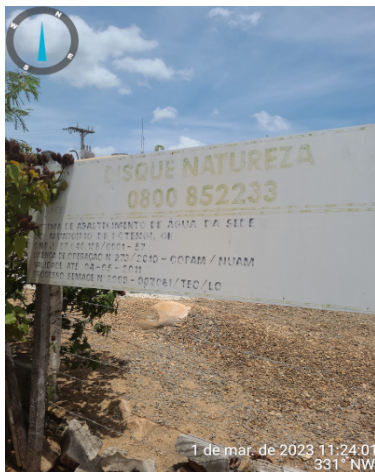
**Foto 5 - ETA:** a placa da licença de operação encontra-se vencida.

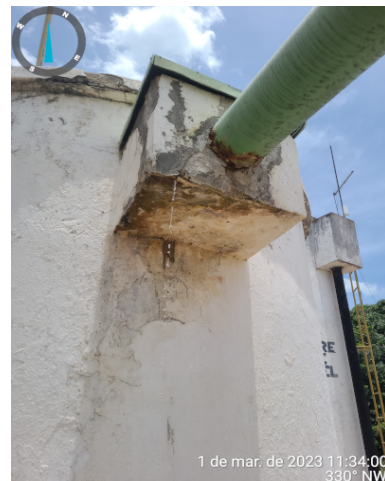
**Foto 6 - ETA:** Toda infraestrutura está com pintura deteriorada e Filtro com vazamento na saída para o RAP-01.

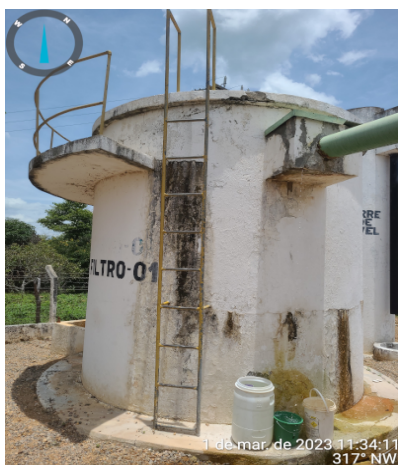
**Foto 7 - ETA:** Filtro com vazamento na saída para o RAP-01, ausência de gaiola de proteção na escada.

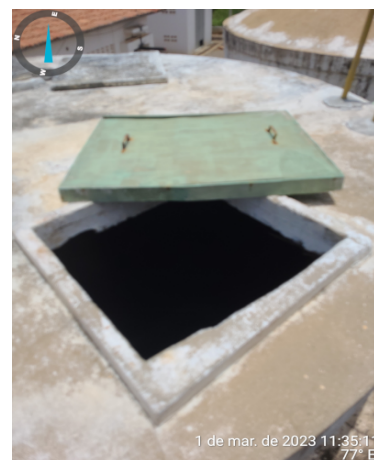
**Foto 8 - ETA:** Filtro com tampa aberta.

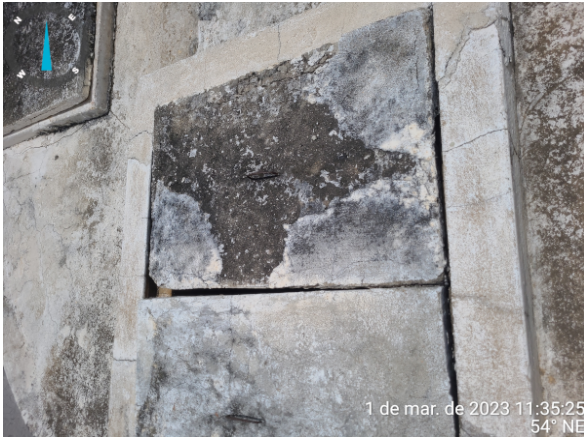
**Foto 9 - ETA:** Filtro com tampa sem vedação.

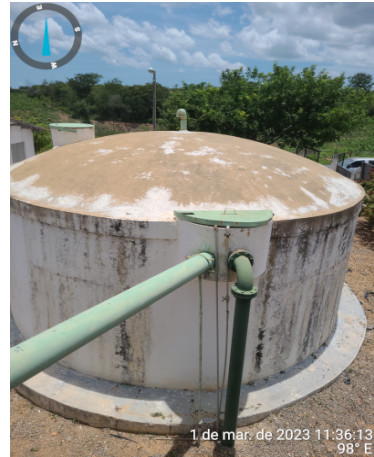
**Foto 10 - ETA:** RAP-01 com tampa sem vedação hermética.

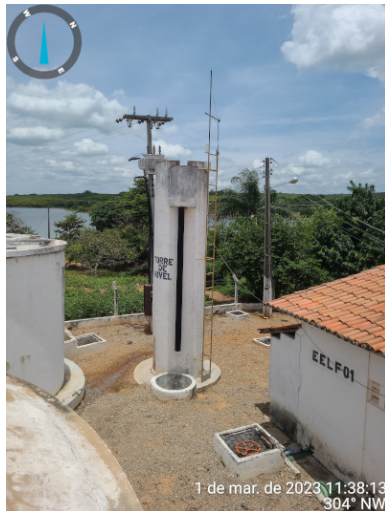
**Foto 11 - ETA:** Torre de Nível com ausência de gaiola de proteção na escada.

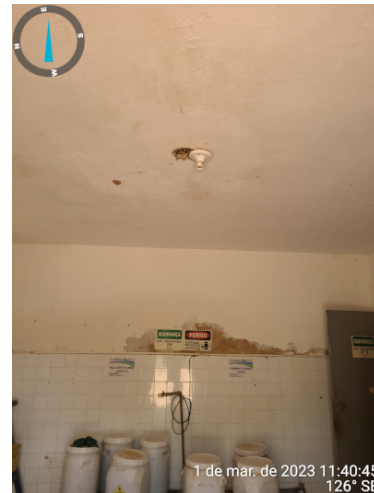
**Foto 12 - ETA:** Casa de química sem lâmpada e instalações elétricas inadequadas.

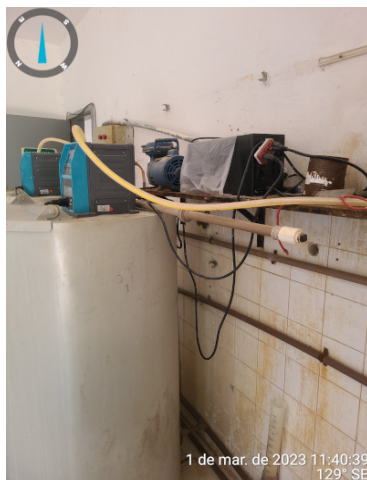
**Foto 13 - ETA:** Casa de química com instalações elétricas inadequadas.

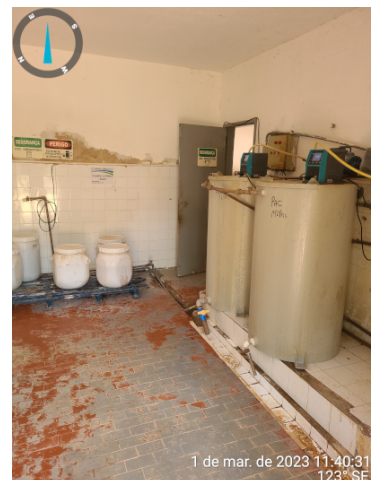
**Foto 14 - ETA:** Casa de química falta grelha da calha de drenagem, quadro elétrico em estado de corrosão.

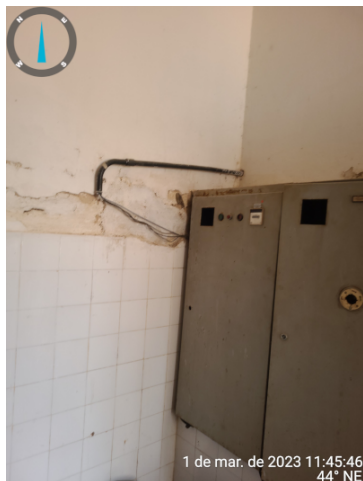
**Foto 15 - ETA:** EEAT- 01 com instalações elétricas inadequadas.

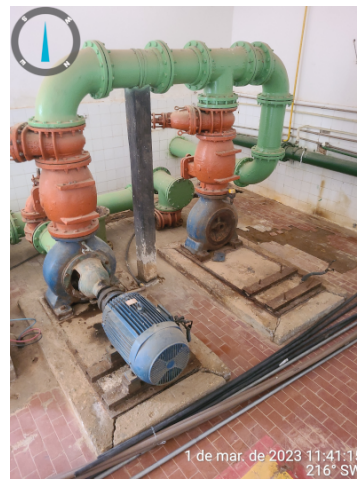
**Foto 16 - ETA:** EEAT- 01 com vazamento na bomba, piso deteriorado e ausência de bomba reserva *in loco*.

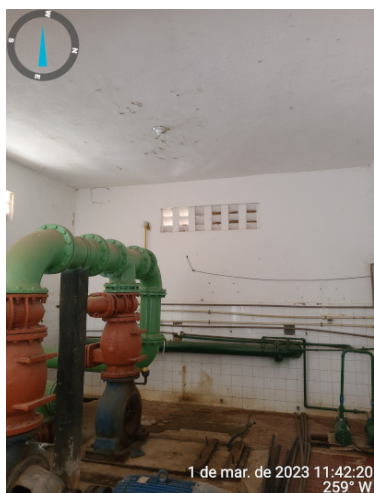
**Foto 17 - ETA:** EEAT- 01 ausência de lâmpada em área de circulação.

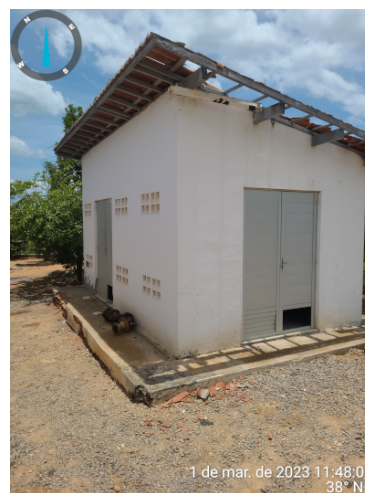
**Foto 18 - ETA:** EEAT- 01 casa de depósitos com portas danificadas.

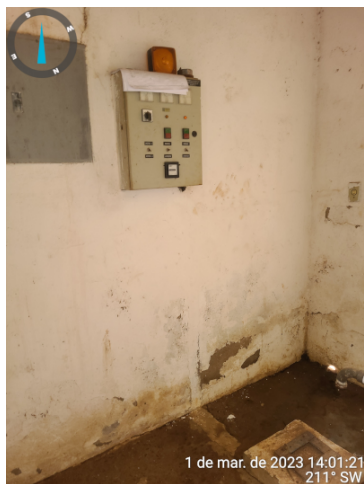
**Foto 19 - EERD-02 (Booster 2):** Pintura deteriorada.

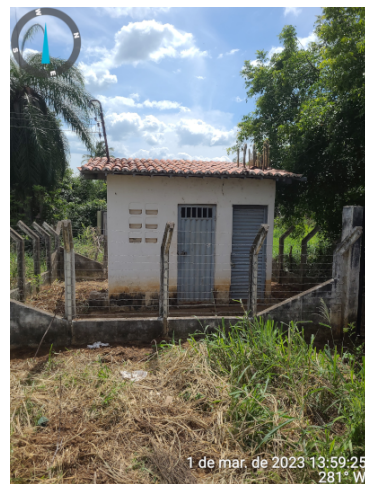
**Foto 20 - EERD-02 (Booster 2):** Pintura deteriorada.

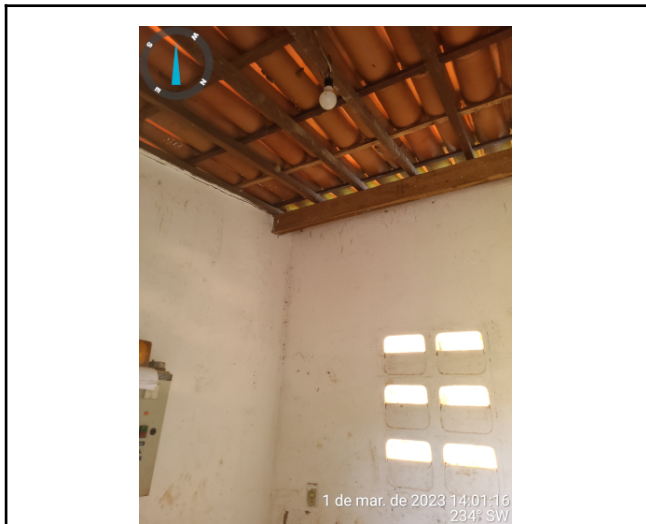
**Foto 21 - EERD-02 (Booster 2):** lâmpada interna sem funcionar.

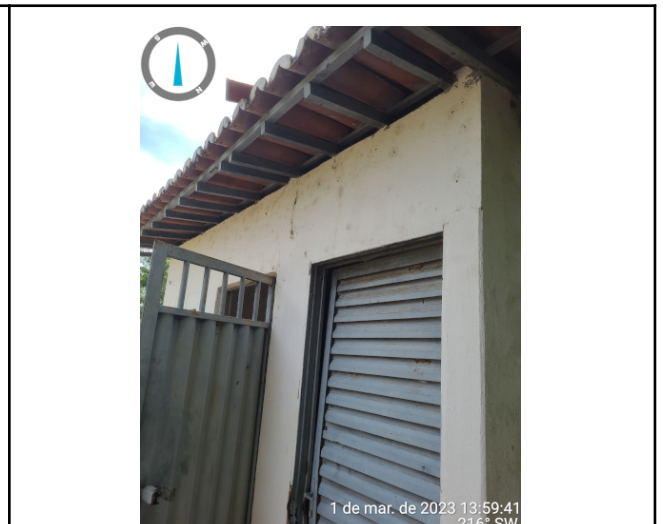
**Foto 22 - EERD-02 (Booster 2):** ausência de iluminação externa.

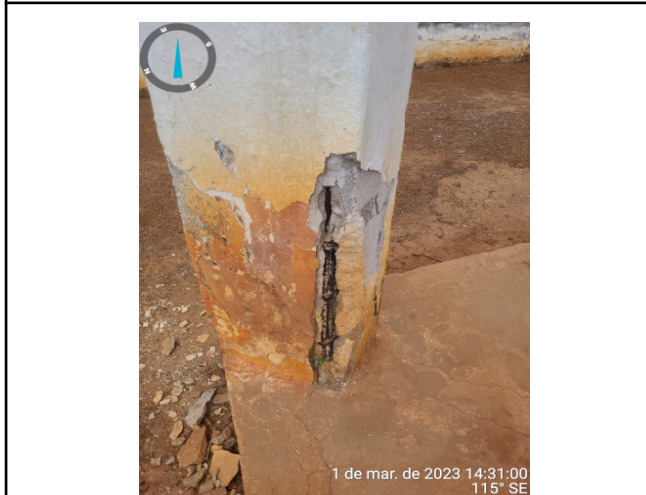
**Foto 23 - REL-01:** Estrutura com aço aparente no “fuste” do reservatório e pilares.

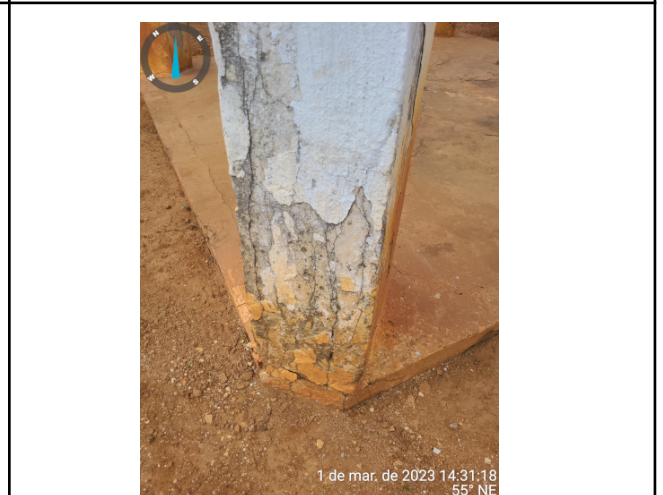
**Foto 24 - REL-01:** Estrutura com aço aparente no “fuste” do reservatório e pilares.

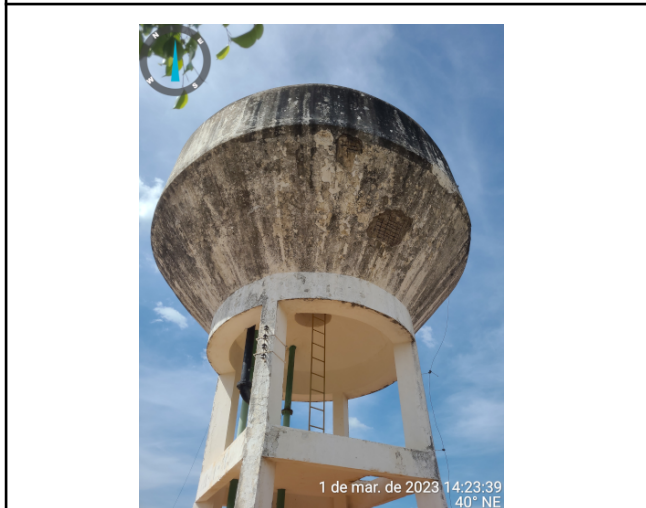
**Foto 25 - REL-01:** Estrutura com aço aparente no “fuste” do reservatório e pilares.

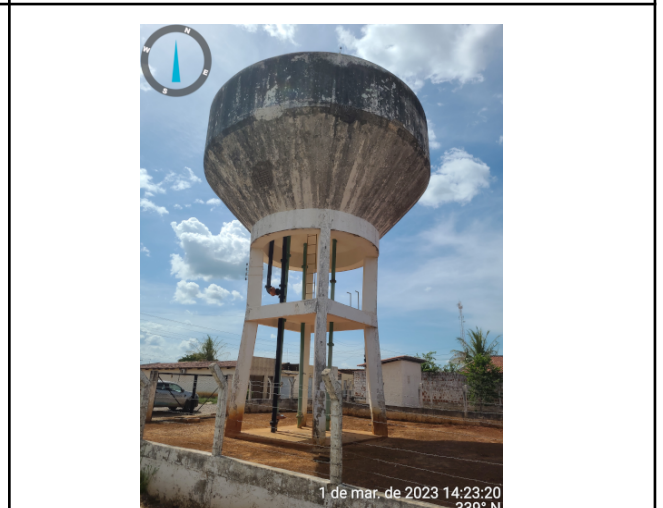
**Foto 26 - REL-01:** pintura deteriorada.

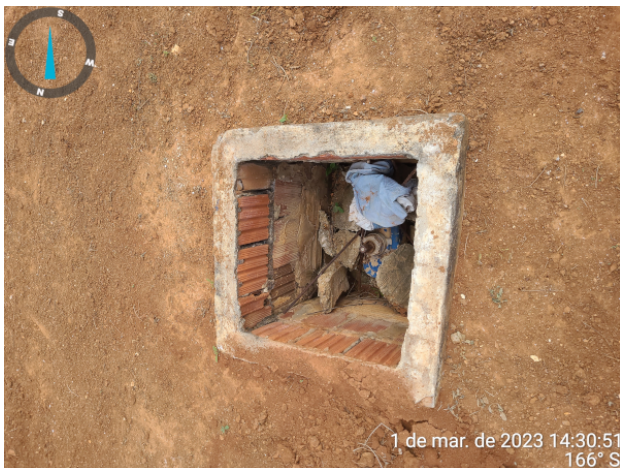
**Foto 27 - REL-01:** registro sem caixa.

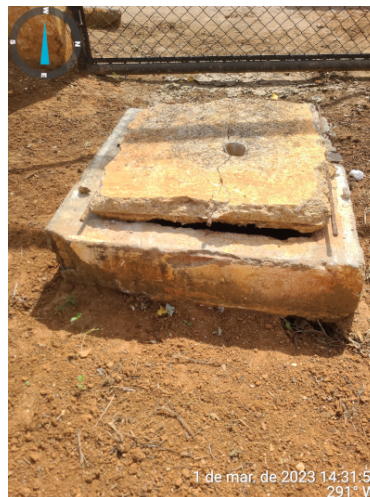
**Foto 28 - REL-01:** caixa com tampa deteriorada.

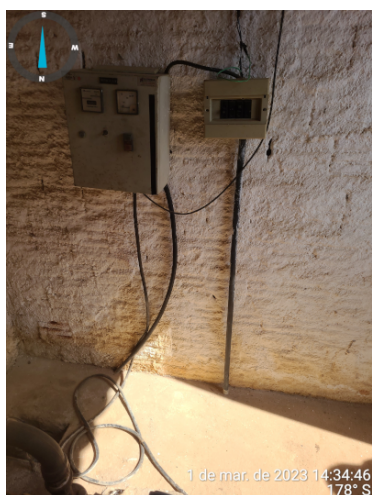
**Foto 29 - EERD-01 (Booster 1):** Instalações elétricas inadequadas.

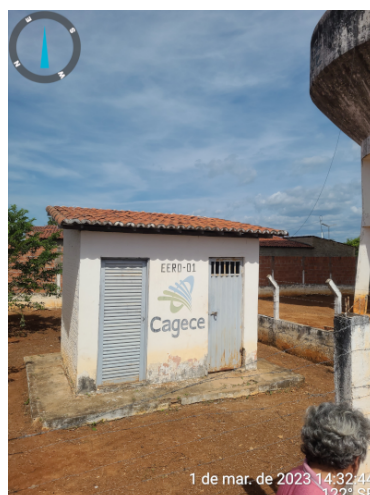
**Foto 30 - EERD-01 (Booster 1):** Instalações elétricas inadequadas e pintura deteriorada.

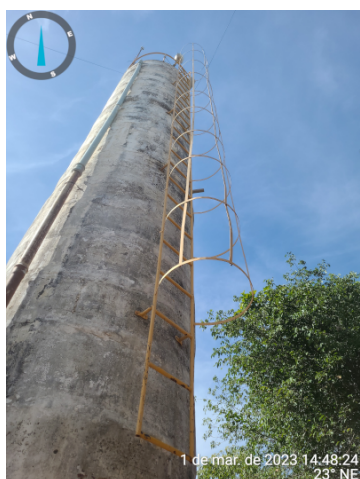
**Foto 31 - REL-03:** Sem identificação, pintura deteriorada, escada corroída.

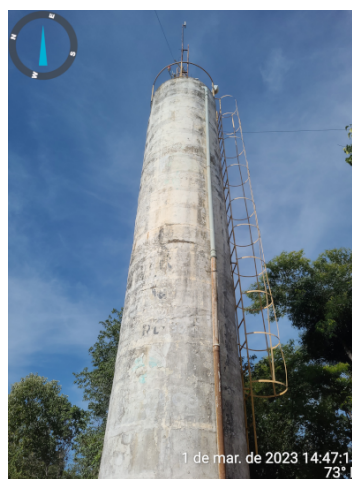
**Foto 32 - REL-03:** Sem identificação, pintura deteriorada, escada corroída.

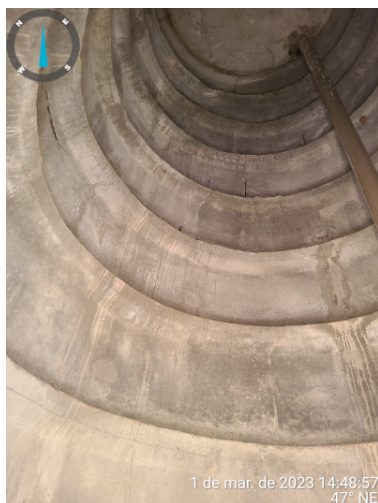
**Foto 33 - REL-03:** estrutura interna com aço aparente.

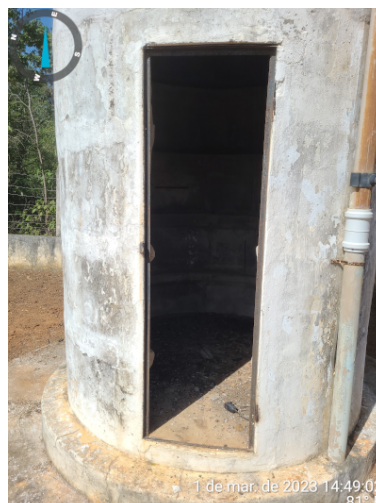
**Foto 34 - REL-03:** sem portão de acesso.

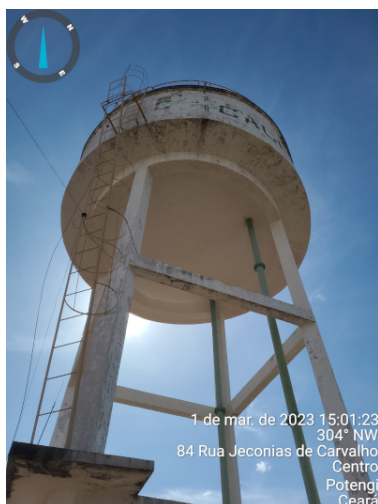
**Foto 35 - REL-02:** Pintura deteriorada.

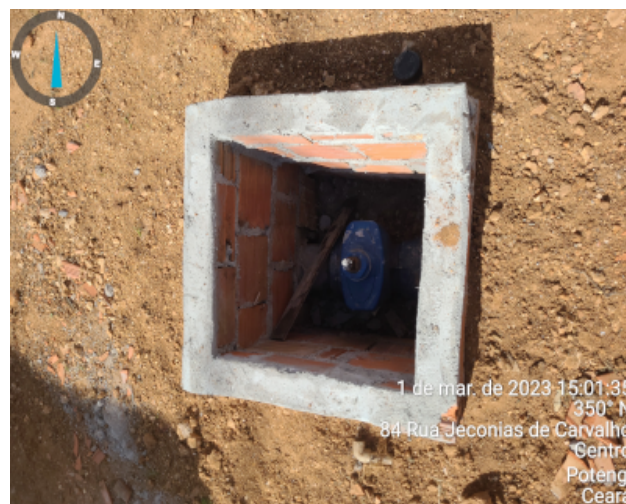
**Foto 36 - REL-02:** caixa de registro sem tampa.

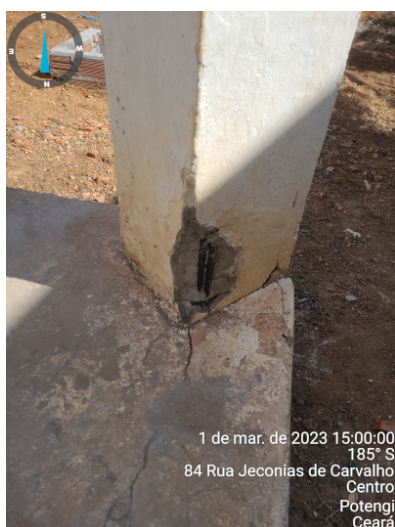
**Foto 37 - REL-02:** pilar com aço aparente.
