RELATÓRIO DE FISCALIZAÇÃO
RF/CSB/010/2023
(PROC/CSB/17.376/2023) - (PCSB/CSB/007/2023)

Assunto: Fiscalização dos Sistemas de
Abastecimento de Água e de Esgotamento Sanitário
do Município de Bela Cruz

COORDENADORIA DE SANEAMENTO BÁSICO

Fortaleza – CE
Mai/2023

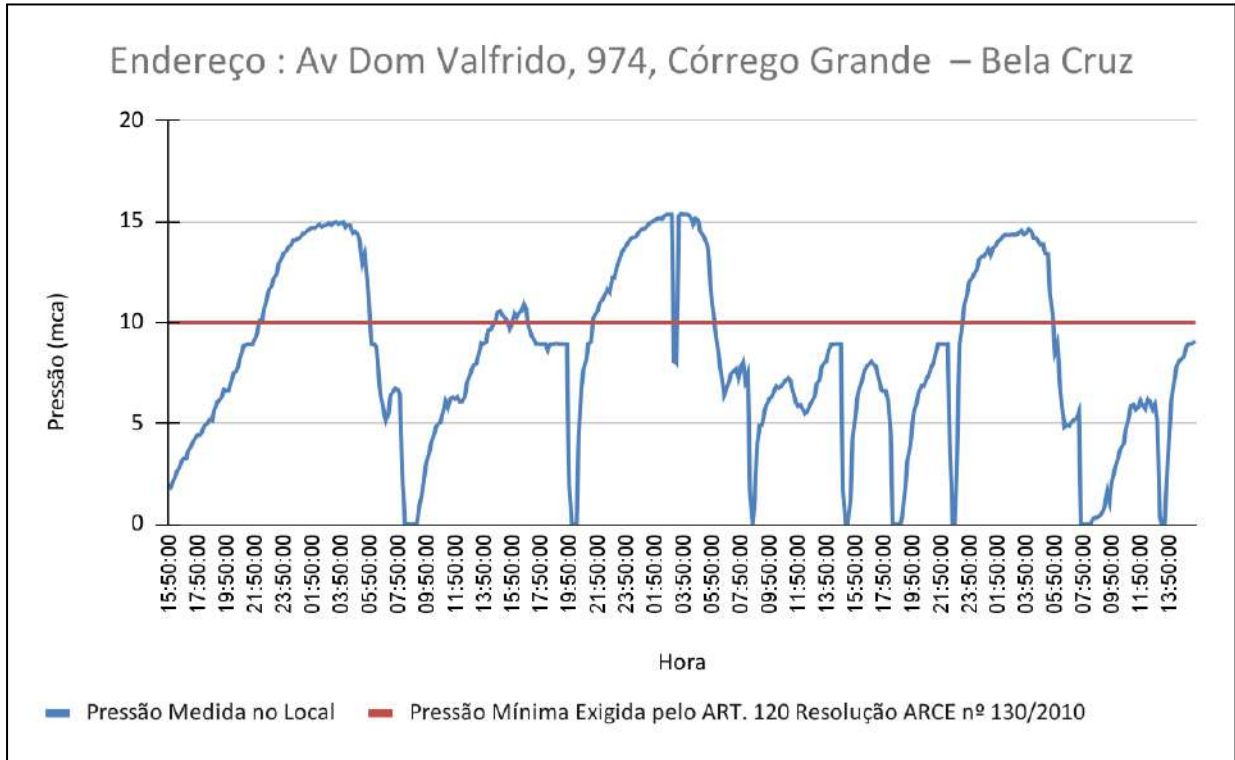
A ARCE realizou medição contínua de pressão, com instalação do aparelho datalogger na Sede de Bela Cruz, endereço Av. Dom Valfrido, 974, Córrego Grande, no período de 27/03/2023 às 15:50h a 30/03/2023 às 15:40h. Constatou-se pressão fora da faixa de 10 a 50 mca: dia 27/03/2023 das 15:40h às 22:00h; dia 28/03/2023 das 06:00h às 14:30h, das 15:40h às 15:50h e das 17:00h às 21:20h; dia 29/03/2023 das 03:10h às 03:20h, das 06:00h às 23:20h; dia 30/03/2023 das 05:50h às 15:40h (**Figura 3**).

Figura 3 - Monitoramento da pressão no SAA da Localidade de Bela Cruz (Sede), de 27 a 30/03/2023, no endereço: Av. Dom Valfrido, 974, Córrego Grande.

A ARCE realizou medição contínua de pressão, com instalação do aparelho datalogger na Sede de Bela Cruz, endereço Av. Dom Valfrido, 974, Córrego Grande, no período de 27/03/2023 às 15:50h a 30/03/2023 às 15:40h. Constatou-se descontinuidade no abastecimento: dia 28/03/2023 das 08:20h às 09:10h e das 20:00h às 20:20h; dia 29/03/2023 às 08:40h, das 15:10h às 15:20h, das 18:30h às 19:00h e das 22:40h às 22:50h; dia 30/03/2023 das 07:40h às 08:20h e das 13:20h às 13:30h (**Figura 3**).

Determinação D1 - A CAGECE deve fornecer água com pressão de acordo com os limites estabelecidos pela ARCE, visando corrigir as não conformidades verificadas na constatação C1.

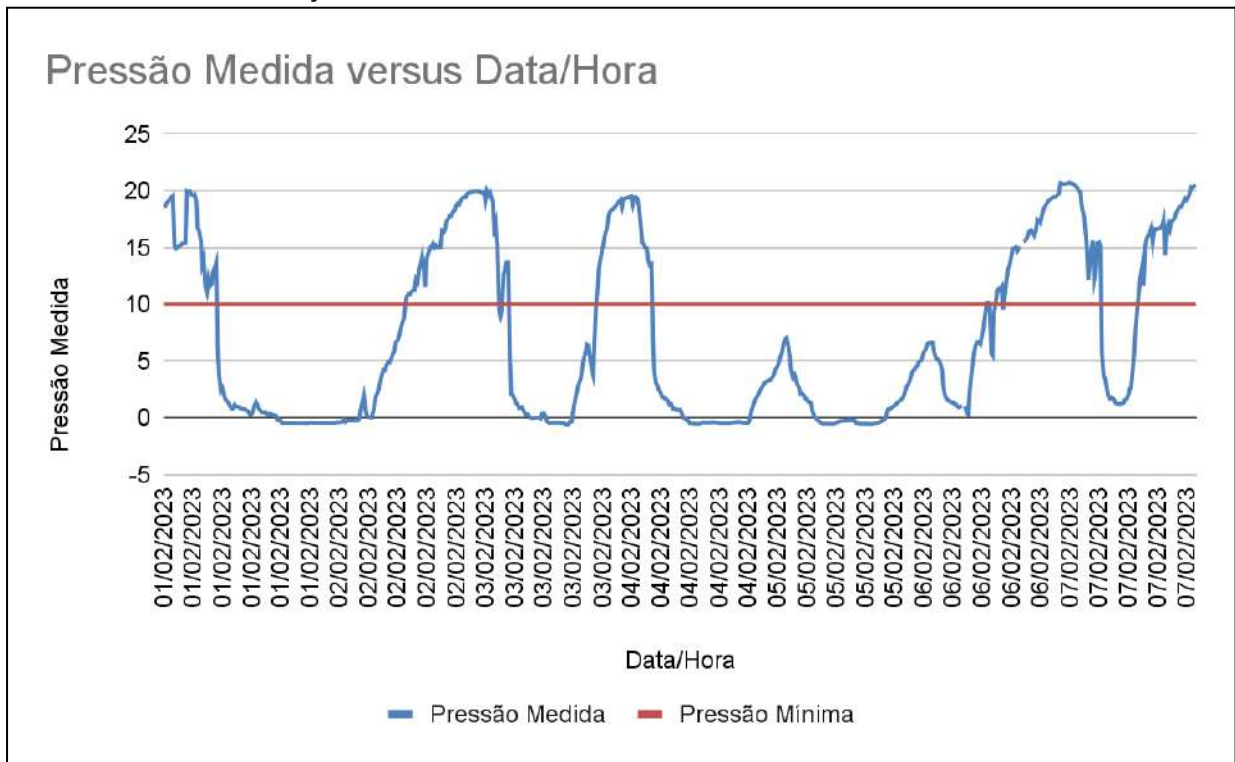
Ademais, o monitoramento contínuo realizado pela CAGECE, durante o mês de fevereiro de 2023, realizou 2.688 registros de pressões medidas, das quais 1.720 estavam fora da faixa de 10 a 50 mca, ou seja, 63,99% do total das medições (**Figuras 4 a 7**).

Figura 4 - Monitoramento da pressão no SAA da Localidade de Bela Cruz (Sede), de 01 a 07/02/2023, no endereço: Rua SDO 90, Próx. saída P/Marco, B.Cruz.

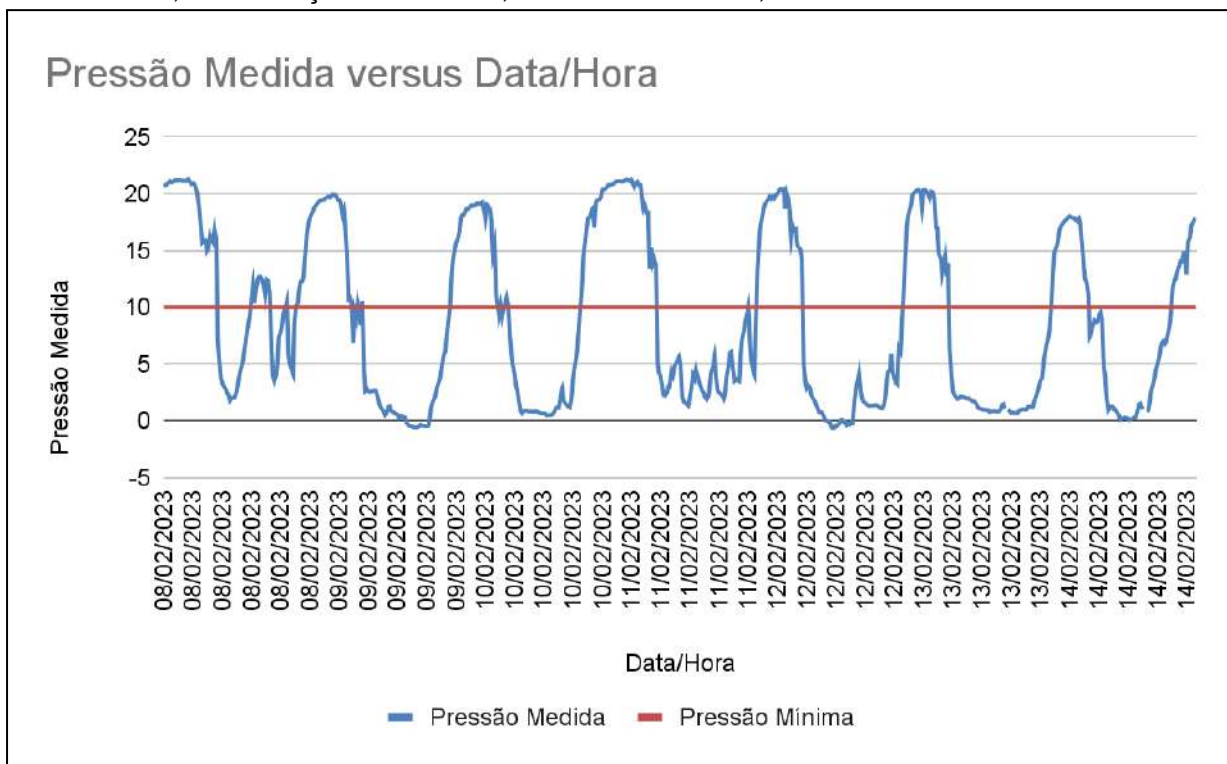
Figura 5 - Monitoramento da pressão no SAA da Localidade de Bela Cruz (Sede), de 08 a 14/02/2023, no endereço: Rua SDO 90, Próx. saída P/Marco, B.Cruz.

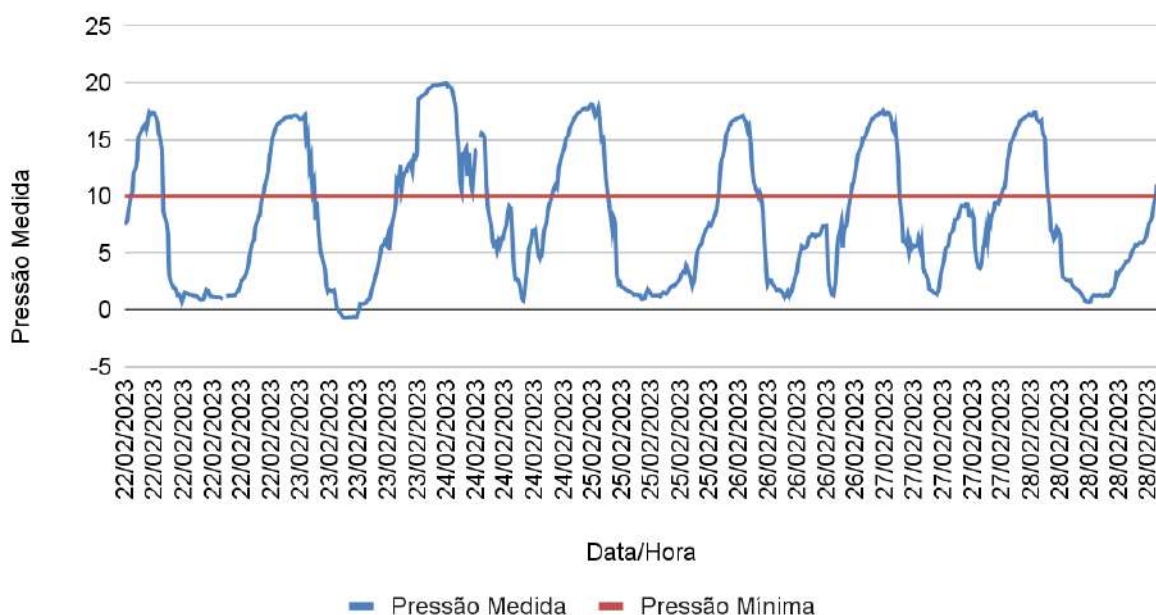
Figura 7 - Monitoramento da pressão no SAA da Localidade de Bela Cruz (Sede), de 21 a 29/02/2023, no endereço: Rua SDO 90, Próx. saída P/Marco, B.Cruz.

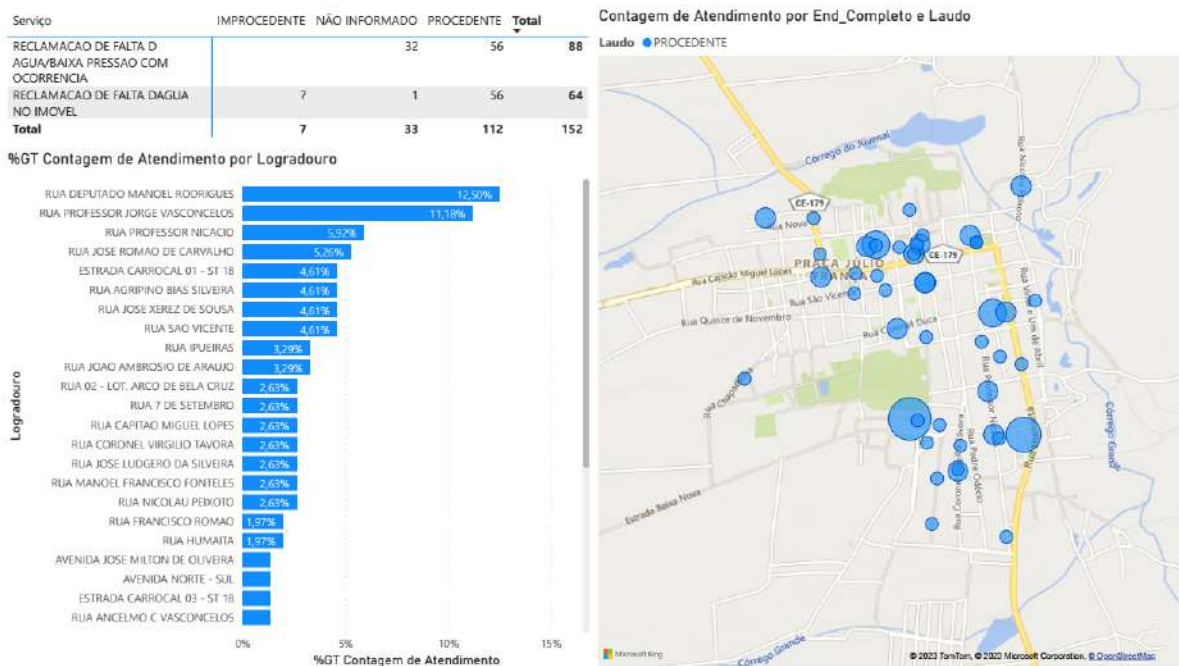
E no período de fev/2022 a jan/2023, houve 152 registros de reclamações de falta de água e/ou baixa pressão, dos quais apenas 7 deram improcedentes. A plotagem territorial destas reclamações no mapa indicam que as mesmas estão distribuídas em todo o sistema de abastecimento de água de Bela Cruz, com

destaque para as ruas Deputado Manoel Rodrigues e Professor Jorge Vasconcelos, responsáveis por quase 25% do total dos registros (**Figura 8**).

Figura 8 - Reclamações de Falta d'Água / Baixa Pressão no SAA da Localidade de Bela Cruz (Sede), no período de fev/2022 a jan/2023.

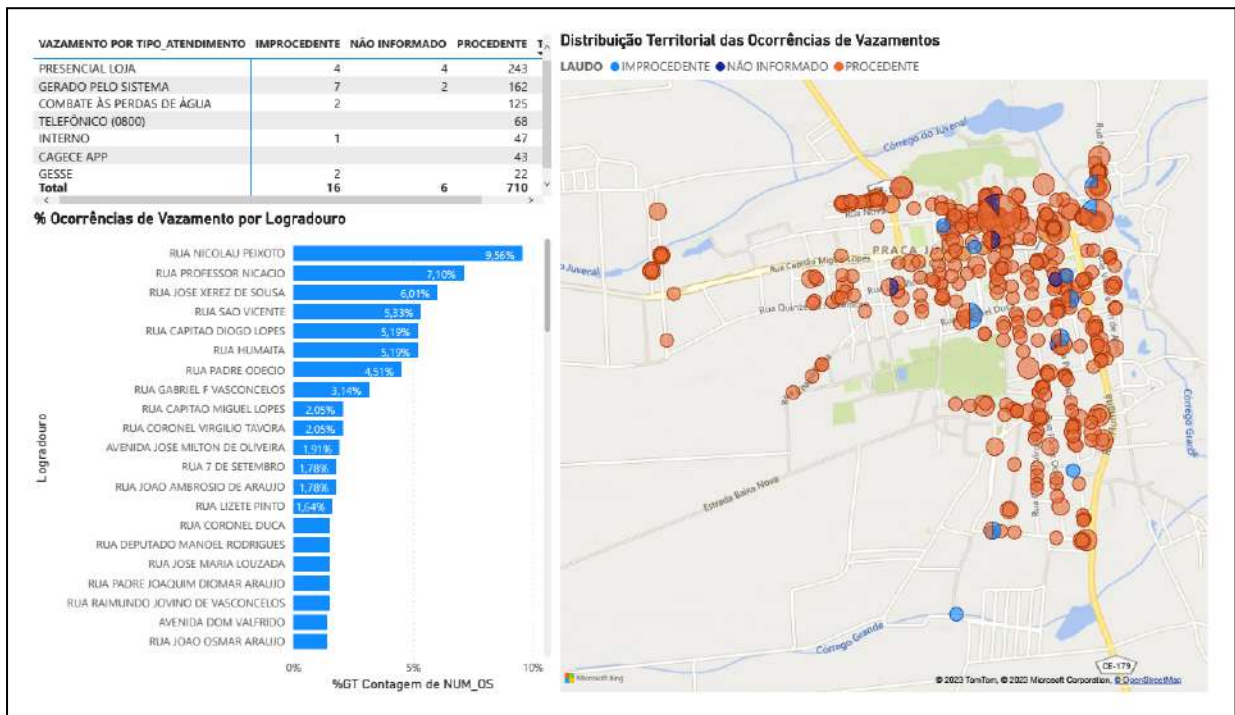
Ademais, outro problema operacional diretamente relacionado com a descontinuidade é a quantidade de vazamentos observada no sistema. De fato, incluídos todos os registros nos sistema operacional (presencial em loja, gerado pelo sistema, combate às perdas de água, entre outros), no período de mar/2022 a fev/2023, houve 710 retiradas de vazamentos no SAA de Bela Cruz (**Figura 9**).

Figura 9 - Retiradas de vazamentos no SAA da Localidade de Bela Cruz (Sede), no período de mar/2022 a fev/2023.

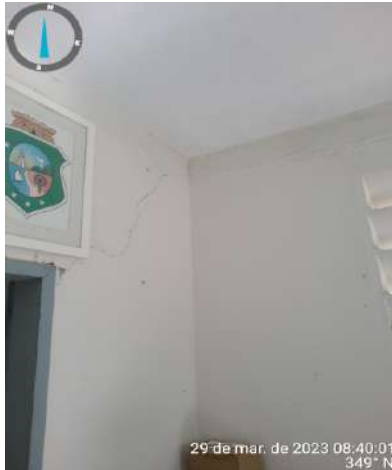
Foto 1 - Escritório: apresenta fissuras na área de espera.

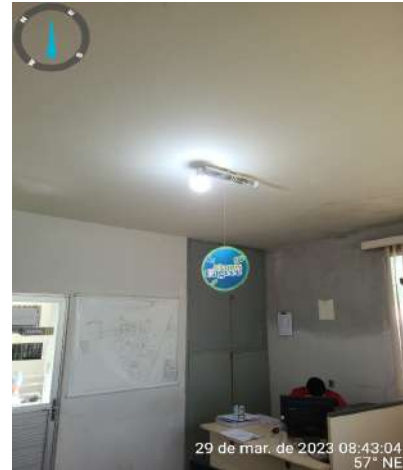
Foto 2 - Escritório: iluminação precária e paredes com infiltração.

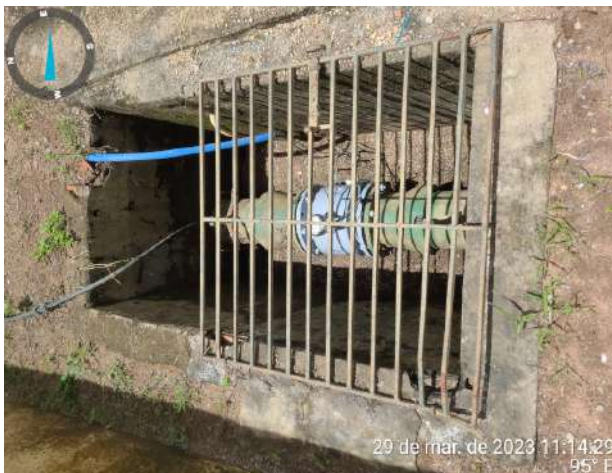
Foto 3 - ETA: caixa do macromedidor de chegada sem tampa.

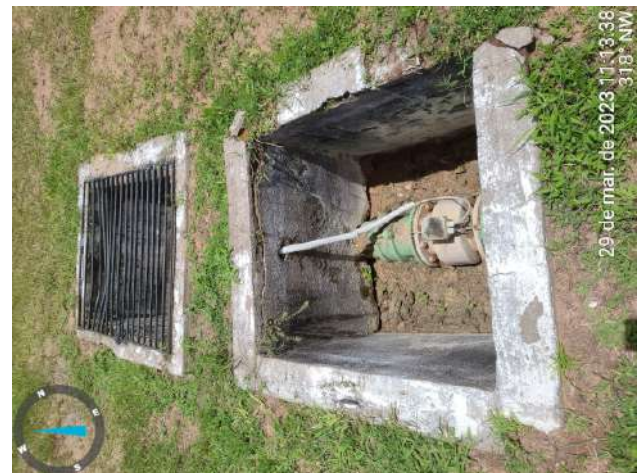
Foto 4 - ETA: caixa de proteção sem tampa/grade.

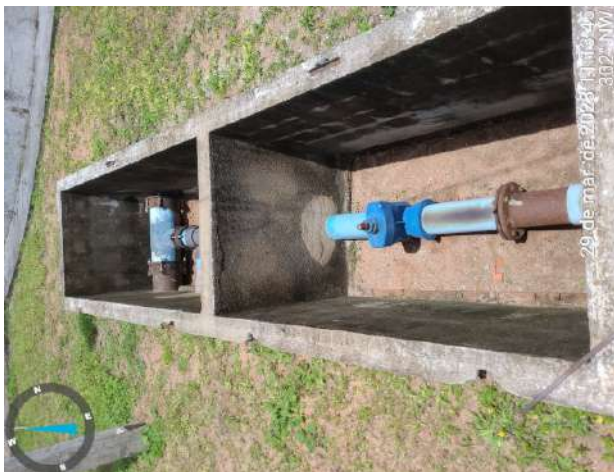
Foto 5 - ETA: caixa de proteção sem tampa/grade.

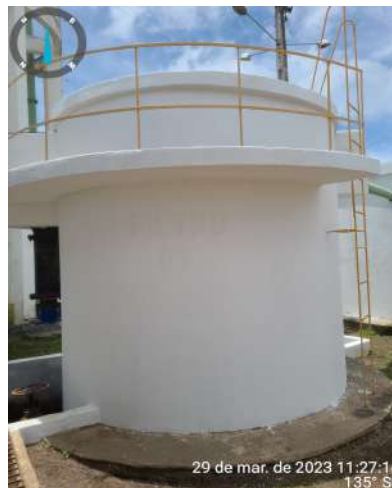
Foto 6 - ETA: filtro F1 sem identificação.

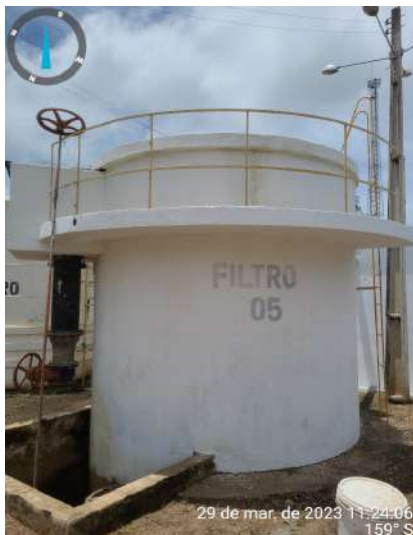
Foto 7 - ETA: filtro F5 identificação ilegível.

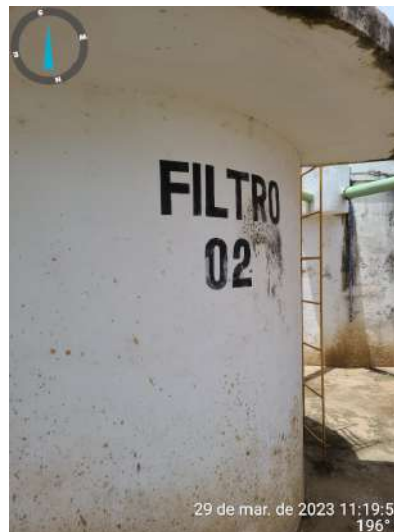
Foto 8 - ETA: Filtro F2 está com pintura deteriorada.

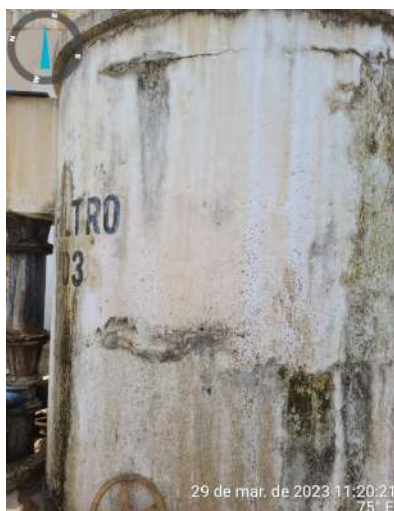
Foto 9 - ETA: Filtro F3 está com pintura deteriorada.

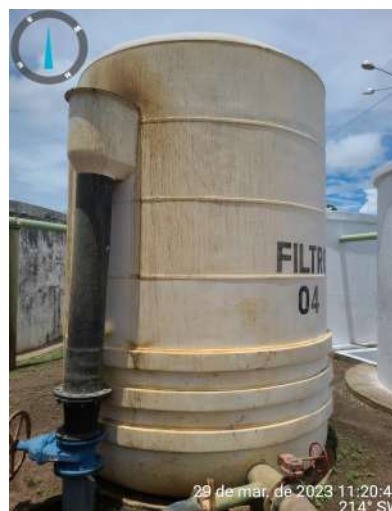
Foto 10 - ETA: Filtro F4 está com pintura deteriorada.

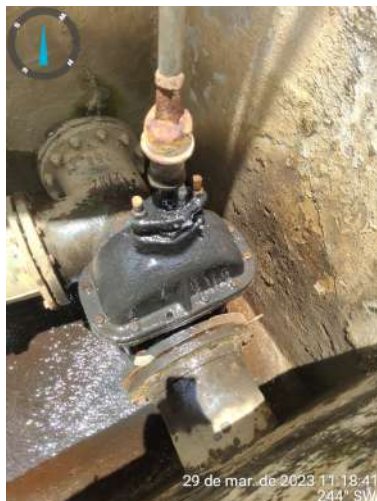
Foto 11 - ETA: Filtros F1, F3 e F5 com vazamento na descarga de rejeito e descarga de fundo.

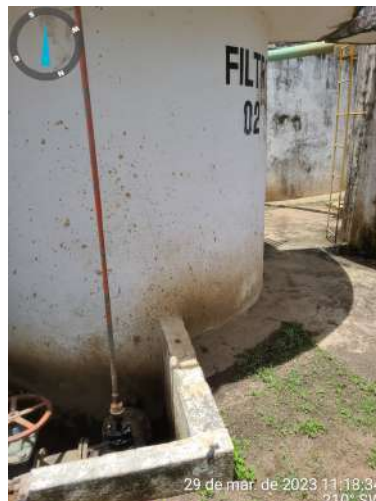
Foto 12 - ETA: Filtros F1, F3 e F5 com vazamento na descarga de rejeito e descarga de fundo.

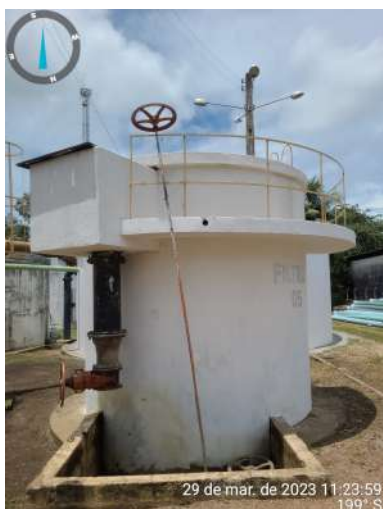
Foto 13 - ETA: Filtros F1, F3 e F5 com vazamento na descarga de rejeito e descarga de fundo.

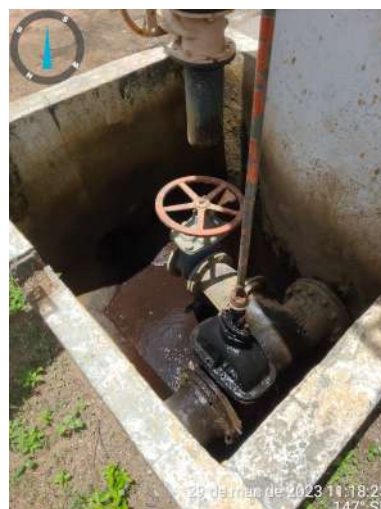
Foto 14 - ETA: Filtro F2 com vazamento na tubulação para RAP e no registro de lavagem.

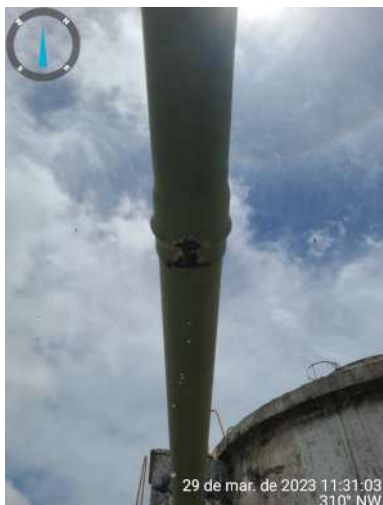
Foto 15 - ETA: Filtro F2 com vazamento na tubulação para RAP e no registro de lavagem.

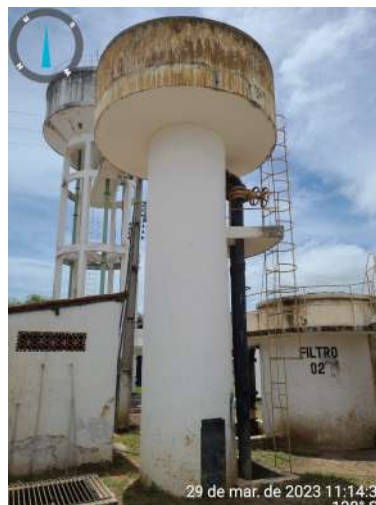
Foto 16 - ETA: Torre de Nível com pintura desgastada e escada corroída.

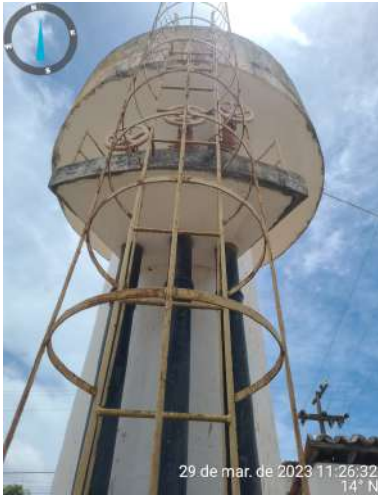
Foto 17 - ETA: Torre de Nível com pintura desgastada e escada corroída.

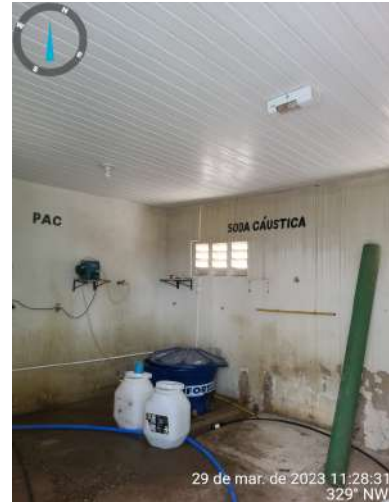
Foto 18 - ETA: Casa de Química com lâmpadas sem funcionar, tubulação sobre o piso e pintura deteriorada.

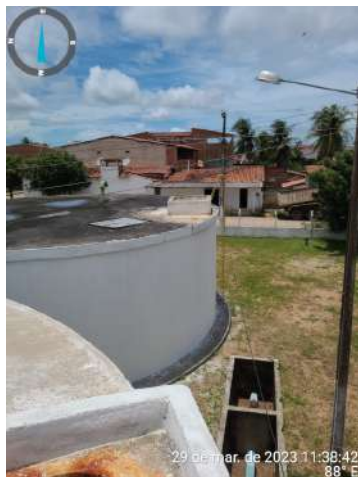
Foto 19 - ETA: Reservatório RAP-2 sem identificação, sem tampa, instalações elétricas inadequadas e com água pluvial acumulada.

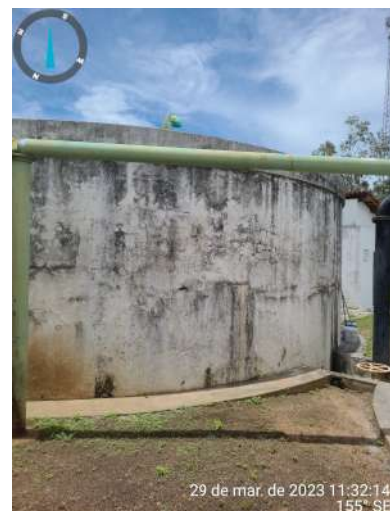
Foto 22 - ETA: Reservatório RAP-3 sem tampa, bem como instalações elétricas inadequadas.

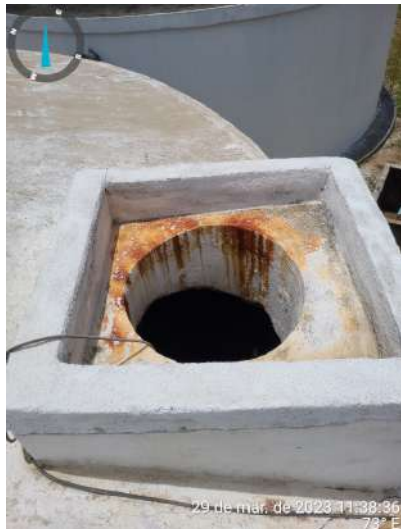
Foto 23 - ETA: Reservatório RAP-3 sem tampa, bem como instalações elétricas inadequadas.

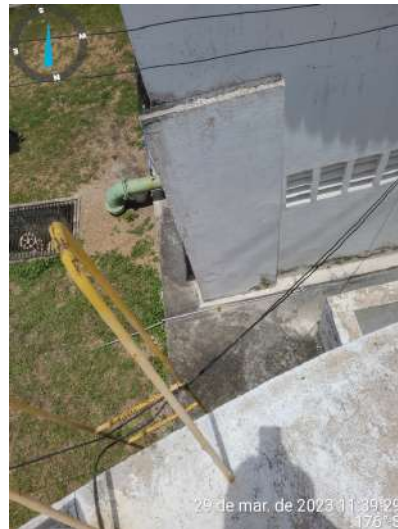
Foto 24 - ETA: Reservatório RAP-3 com instalações elétricas inadequadas.

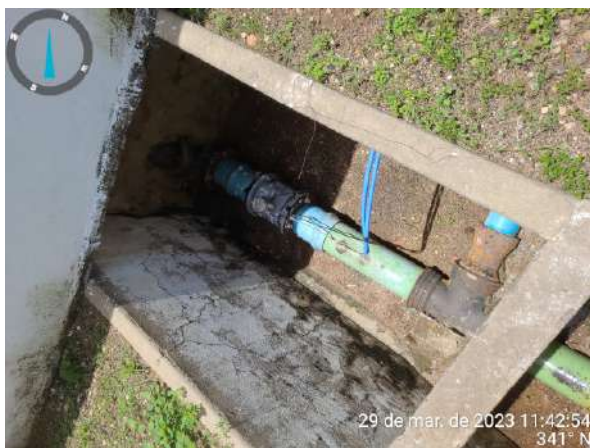
Foto 25 - ETA: Reservatório REL-1 com macromedidor de saída sem tampa, escada corroída e instalação elétrica inadequada.

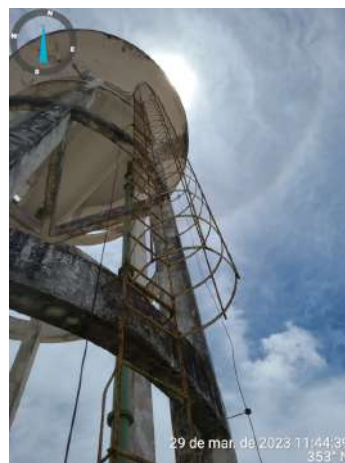
Foto 26 - ETA: Reservatório REL-1 com escada corroída e instalação elétrica inadequada.

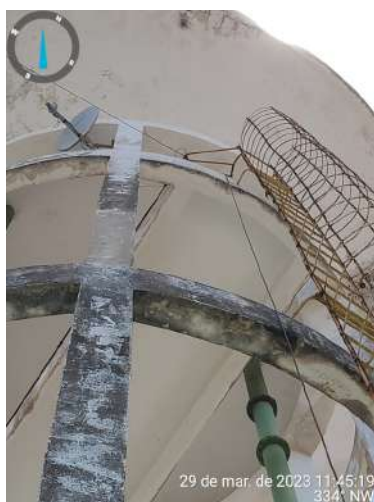
Foto 27 - ETA: Reservatório REL-1 com macromedidor de saída sem tampa, escada corroída e instalação elétrica inadequada.

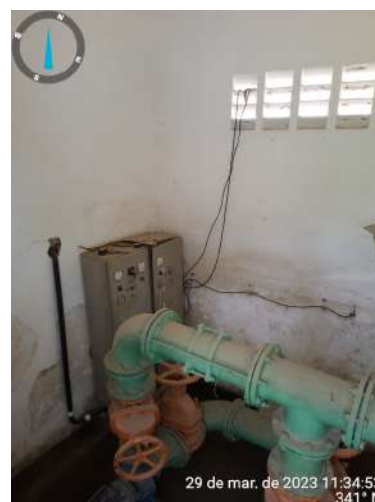
Foto 28 - ETA: Estação Elevatória EAAT-1 com lâmpadas sem funcionar), escada sem guarda corpo (corrimão), pintura deteriorada e instalações elétricas inadequadas.

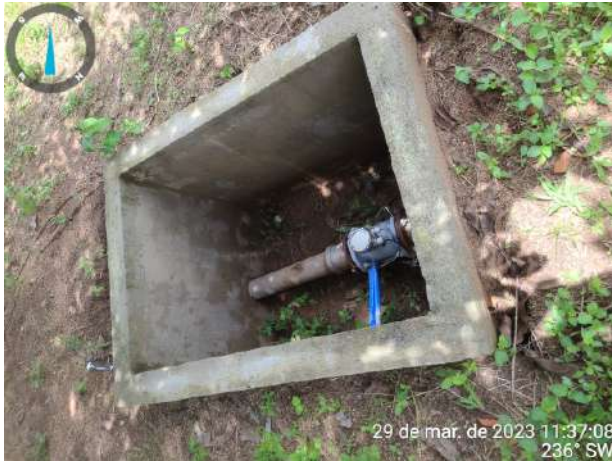
Foto 29 - ETA: Estação Elevatória EEAT-2 com lâmpada sem funcionar e macromedidor de saída sem tampa.

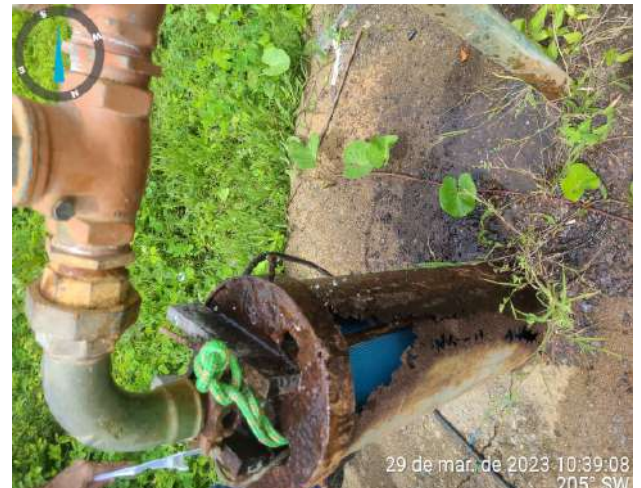
Foto 32 - PT-01: Tubulação de proteção corroída.

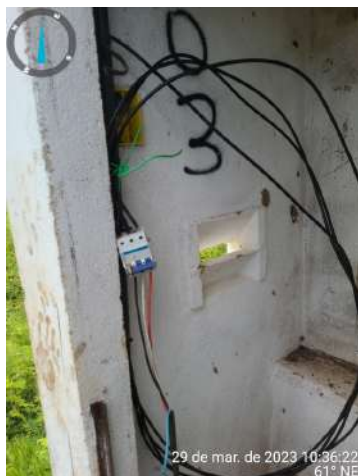
Foto 33 - PT-01: Instalações elétricas inadequadas.

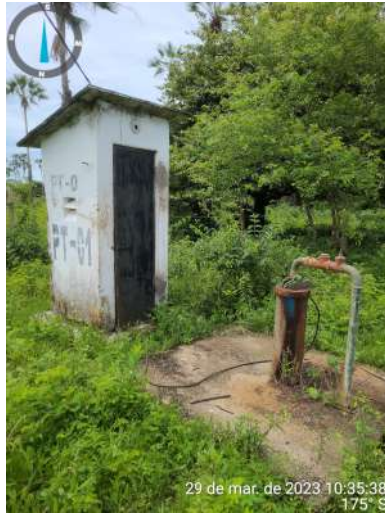
Foto 35 - PT-01: Vazamento; Área tomada pela vegetação crescida.

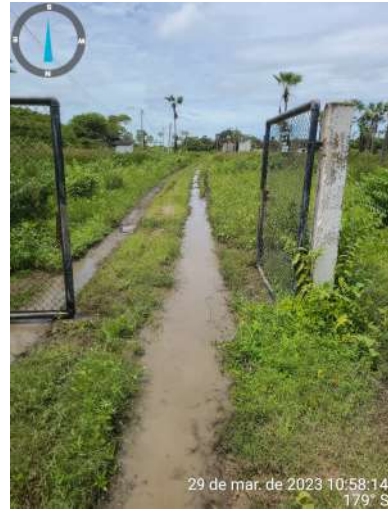
Foto 36 - PT-02 / PT-07 / PT-08 / PT-09 / PT-11: Área de acesso difícil devido ao solo encharcado e lamacento, e vegetação crescida.

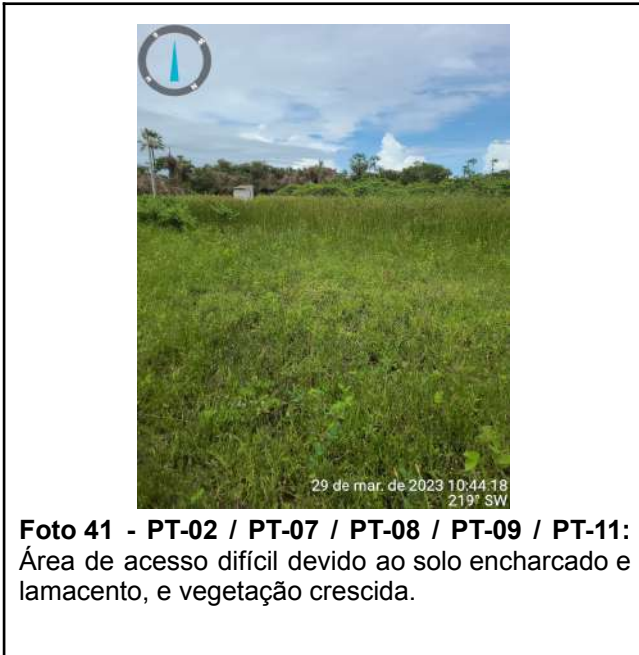
Foto 41 - PT-02 / PT-07 / PT-08 / PT-09 / PT-11: Área de acesso difícil devido ao solo encharcado e lamacento, e vegetação crescida.

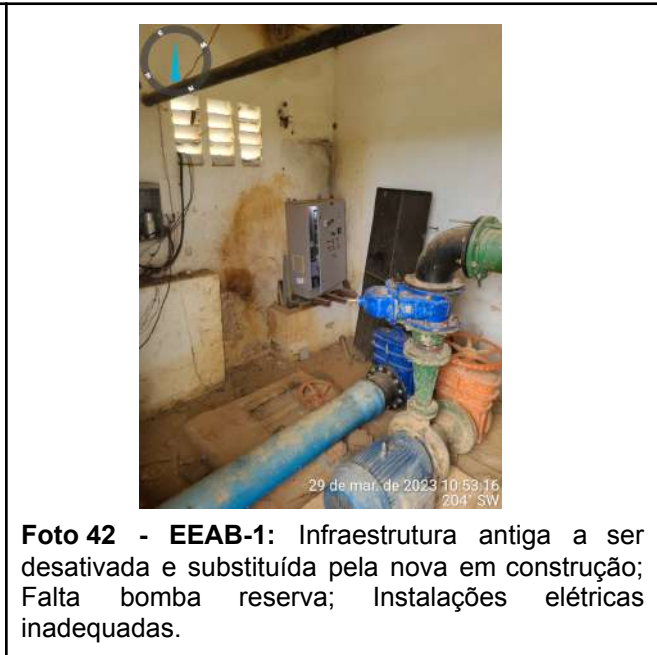
Foto 42 - EEAB-1: Infraestrutura antiga a ser desativada e substituída pela nova em construção; Falta bomba reserva; Instalações elétricas inadequadas.

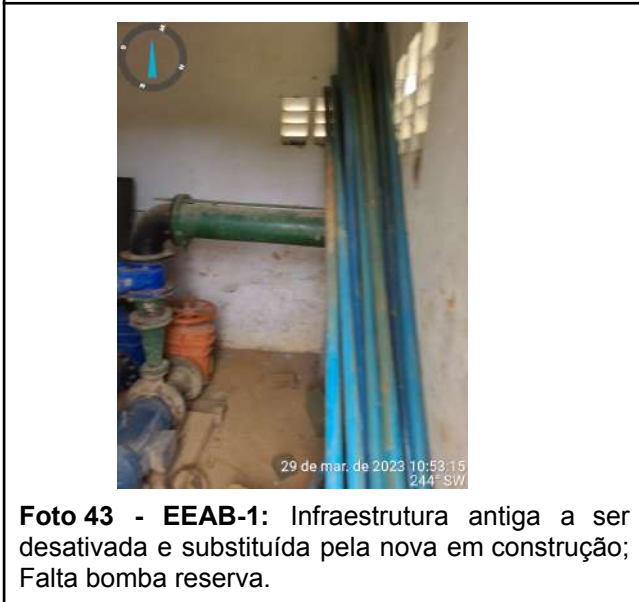
Foto 43 - EEAB-1: Infraestrutura antiga a ser desativada e substituída pela nova em construção; Falta bomba reserva.

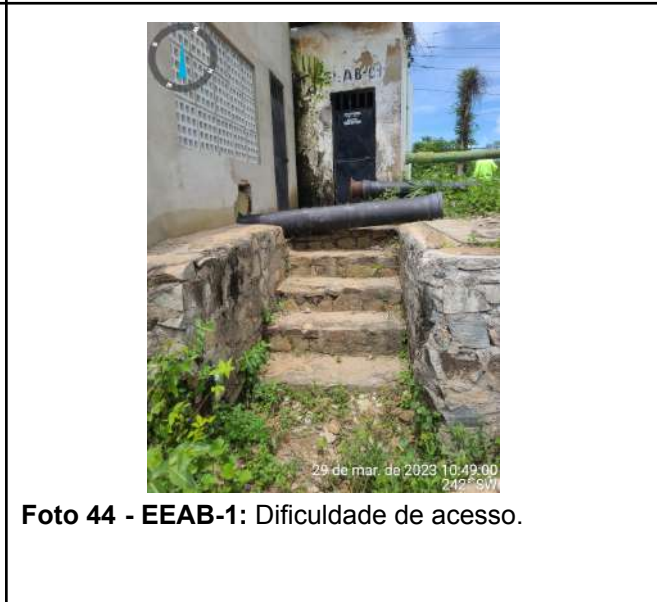
Foto 44 - EEAB-1: Dificuldade de acesso.

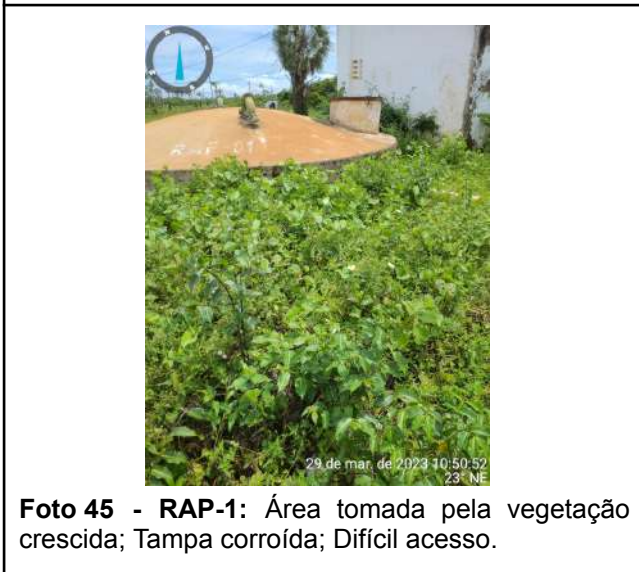
Foto 45 - RAP-1: Área tomada pela vegetação crescida; Tampa corroída; Dificil acesso.

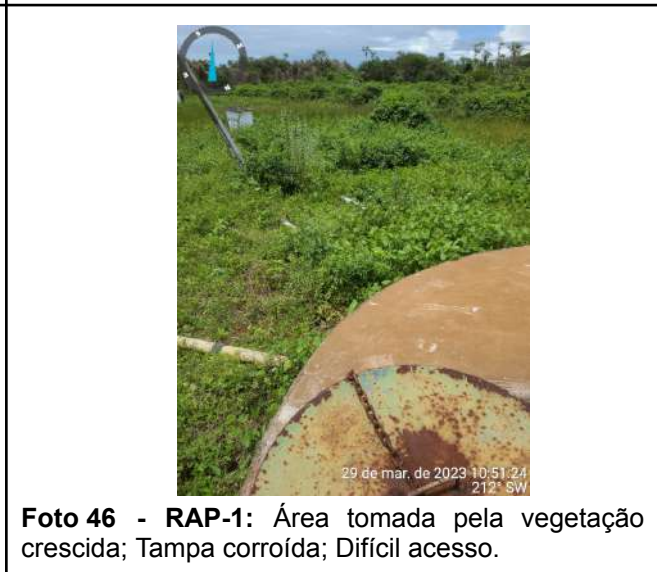
Foto 46 - RAP-1: Área tomada pela vegetação crescida; Tampa corroída; Dificil acesso.

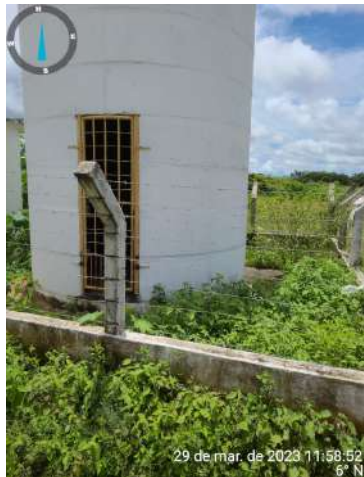
Foto 47 - REL-2: Área com vegetação crescida; Portão corroído.

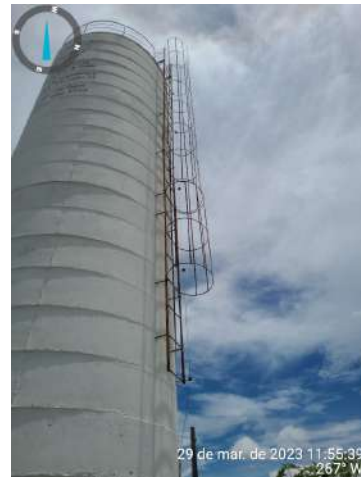
Foto 48 - REL-2: Sem identificação; Escada corroída.

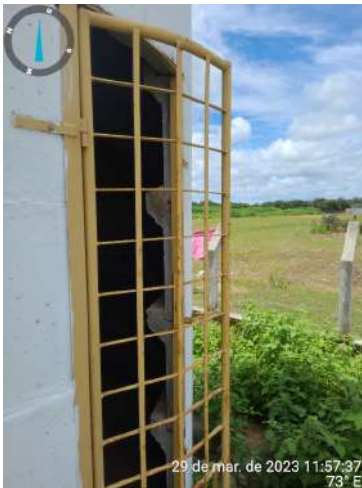
Foto 49 - REL-2: Área com vegetação crescida; Portão corroído.

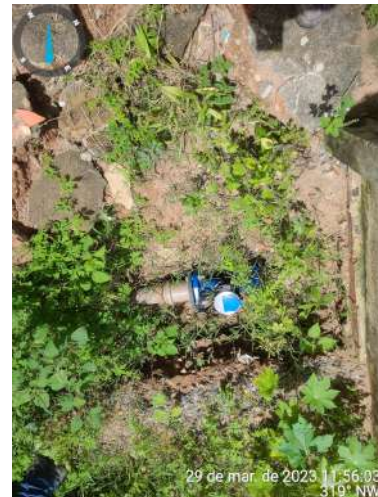
Foto 50 - REL-2: Macromedidor sem caixa de proteção.

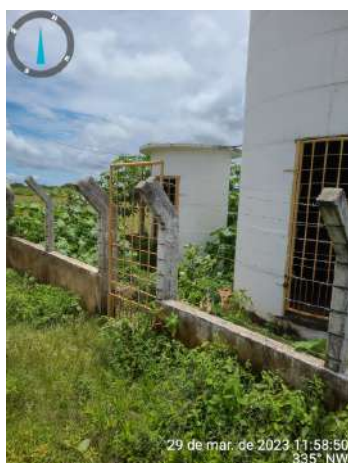
Foto 51 - PT-14: Portão de acesso a área e portão do poço estão corroídos.

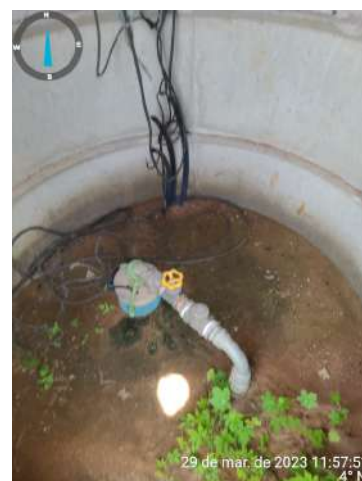
Foto 52 - PT-14: Instalações elétricas inadequadas.

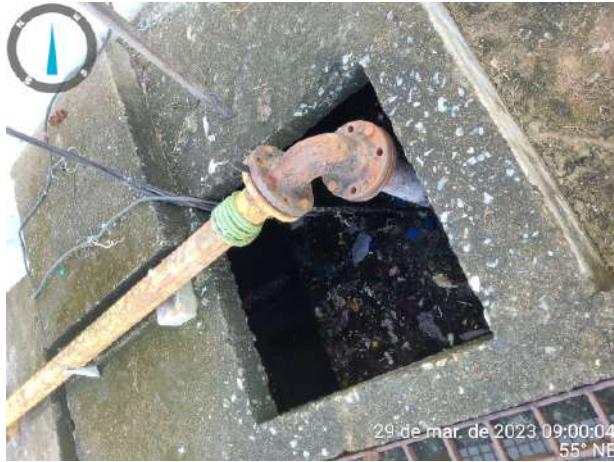
Foto 53 - EEE-1: Acúmulo de materiais sobrenadantes.

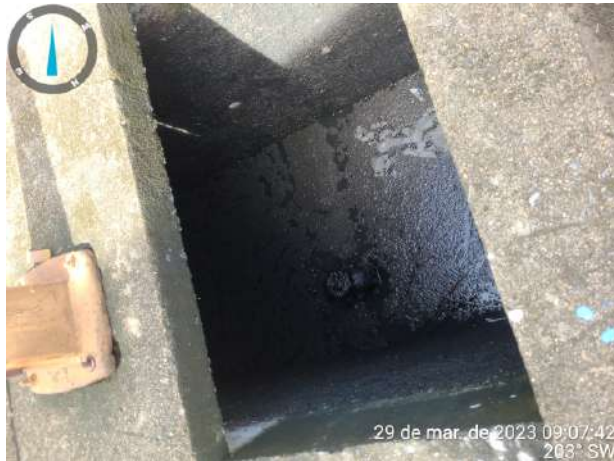
Foto 55 - EEE-1: ausência de tampa no registro de entrada e grade.

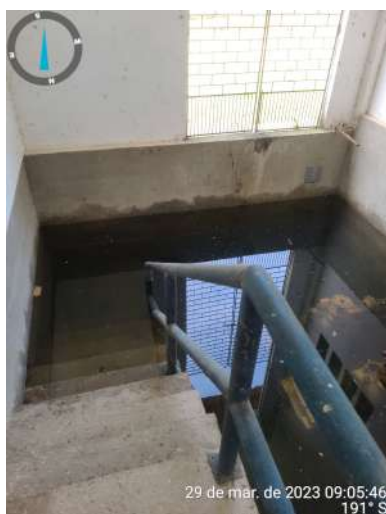
Foto 57 - EEE-1: Área da casa de bombas antigas alagada (inutilizadas há cerca de 3 anos).

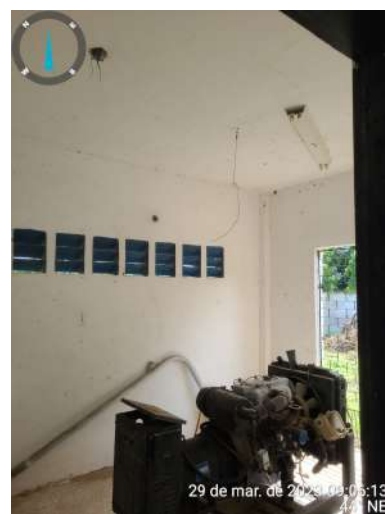
Foto 58 - EEE-1: Não há iluminação interna, Grupo gerador não funciona; Instalações elétricas inadequadas; Banheiro deteriorado.

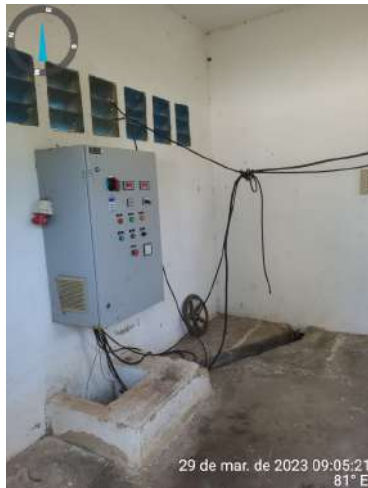
Foto 59 - EEE-1: Instalações elétricas inadequadas; Banheiro deteriorado.

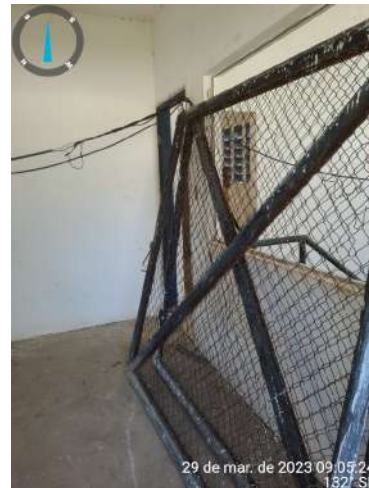
Foto 60 - EEE-1: Instalações elétricas inadequadas; Banheiro deteriorado.

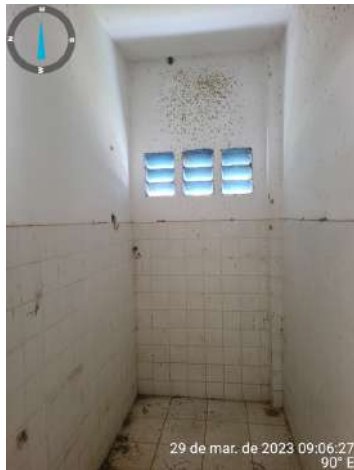
Foto 61 - EEE-1: Banheiro deteriorado.

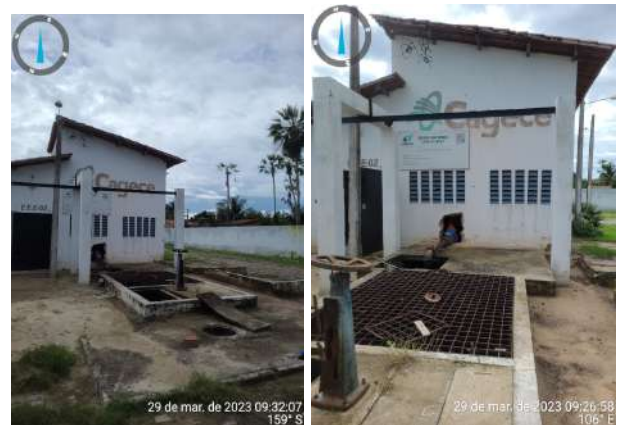
Foto 62 - EEE-2: Alvenaria sem vedação; Ausência de haste e volante; Ausência de tampa no PV, registro de entrada e grade e ausência de iluminação externa.

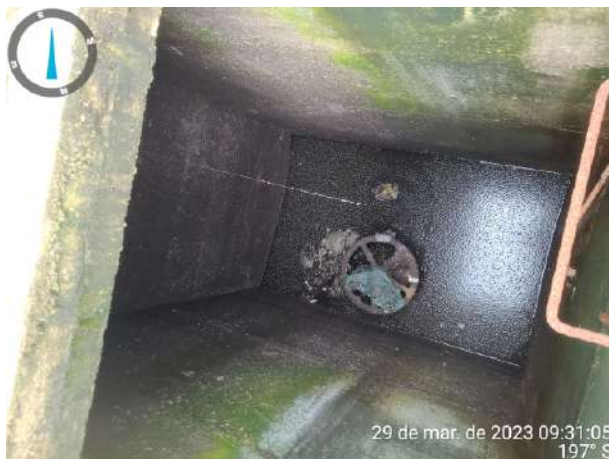
Foto 63 - EEE-2: Caixa de registro de saída para lagoa alagada; Acúmulo de materiais sobrenadantes; Ausência de tampa no registro de entrada e grade.

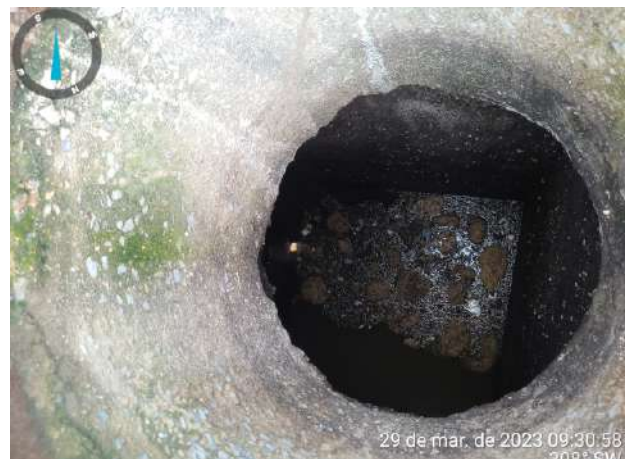
Foto 64 - EEE-2: Acúmulo de materiais sobrenadantes; Ausência de tampa no PV.

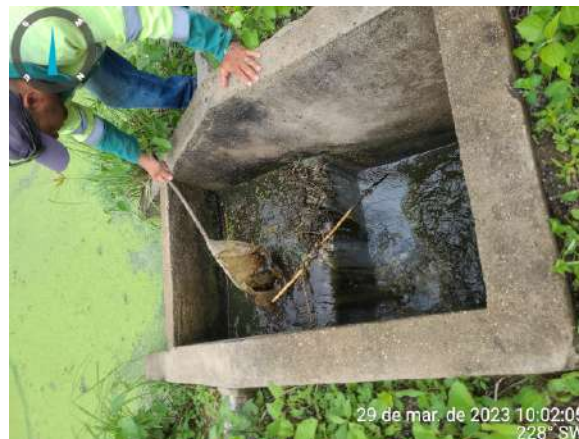
Foto 78 - ETE: Saída da LF para LM obstruída e com vegetação; LF talude com excesso de vegetação e contenção danificada; Vegetação dentro da LF e LM (chincanas).
