RELATÓRIO DE FISCALIZAÇÃO
RF/CSB/012/2023
(PROC/CSB/17.804/2023) - (PCSB/CSB/004/2023)

Assunto: Fiscalização dos Sistemas de Abastecimento de Água e de Esgotamento Sanitário do Município de São Gonçalo do Amarante

COORDENADORIA DE SANEAMENTO BÁSICO

Fortaleza – CE
Junho/2023

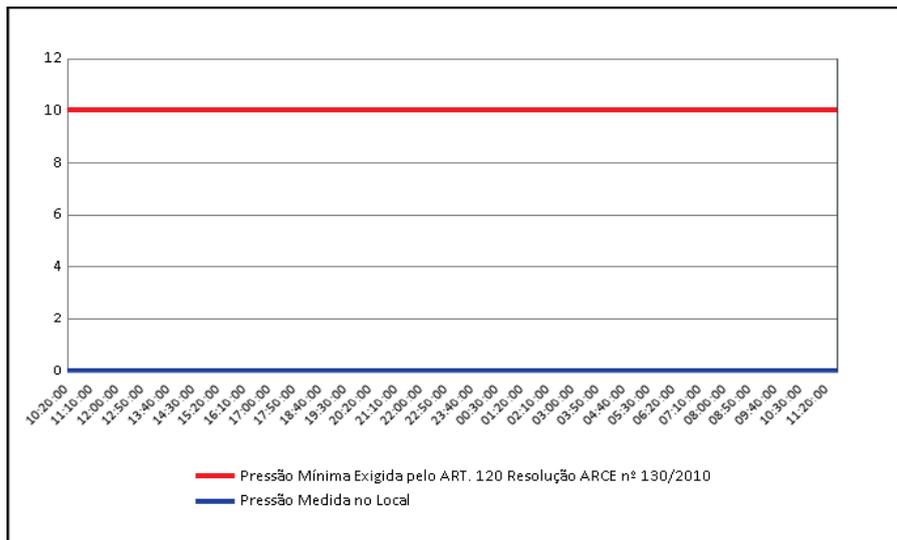
- **Sede:** das 153 mensurações efetuadas no endereço Rua Félix Sampaio, 436, Passagem - São Gonçalo do Amarante, entre 10:20h do dia 17/04/2023 e 11:40 do dia 18/04/2023. Todas as 153 medições apresentaram 0 mca, o que representa 100% do período analisado. Dessa forma, constatou-se descontinuidade nesse endereço (**Figura 8**).
- **Localidade de Croatá:** As medições de pressão foram realizadas no endereço Rua Chico Custódio, s/n, Centro - Croatá, entre 11:40h do dia 17/04/2023 e 13:10h do dia 18/04/2023, e apresentaram pressões nulas (0 mca) nos períodos de 17/04/2023 - 11:40h a 17/04/2023 - 13:00h e 18/04/2023 - 11:40h a 18/04/2023 - 13:00h. Assim, constatou-se descontinuidade nesse endereço (**Figura 9**).

Figura 8 - Monitoramento da pressão no SAA da Sede de São Gonçalo do Amarante, período de 17/04/2023 a 18/04/2023, no endereço Rua Félix Sampaio, 436, Passagem, São Gonçalo do Amarante.

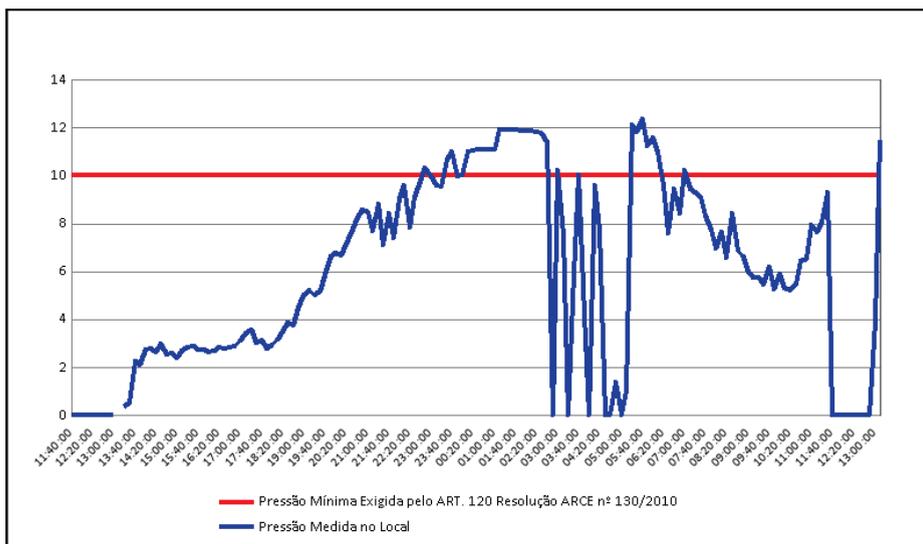
Figura 9 - Monitoramento da pressão no SAA da Localidade de Croatá, período de 17/04/2023 a 18/04/2023, no endereço Rua Chico Custódio, s/n, Centro, Croatá.

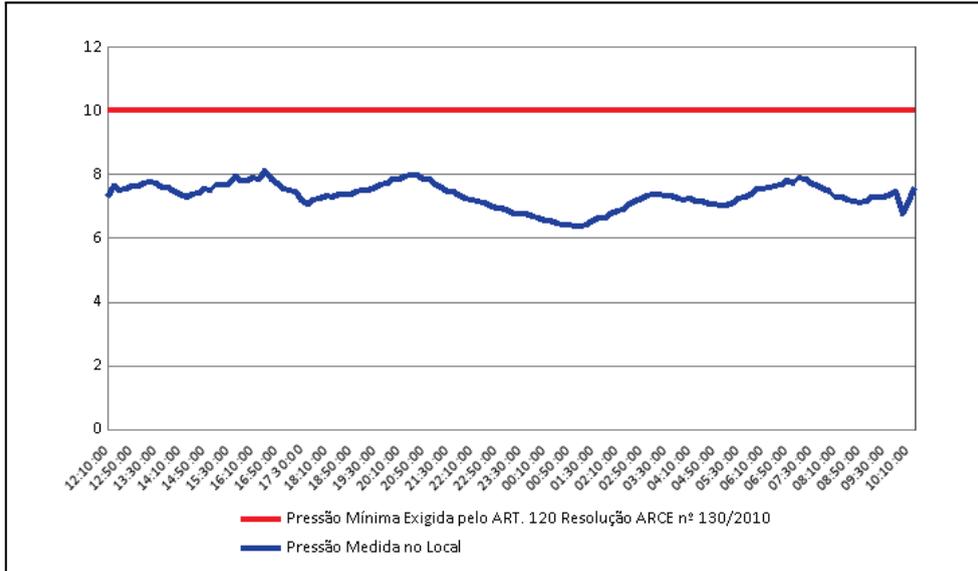
A ARCE/CSB utilizou *dataloggers* para aferições das pressões na rede de distribuição dos SAA das Localidades de Croatá e Pecém, com medições realizadas em intervalos de 10 minutos, de maneira que se observaram os seguintes resultados, em relação ao artigo 120 da Resolução ARCE nº 130/2010:

Figura 10 - Monitoramento da pressão no SAA da Localidade de Pecém, período de 19/04/2023 a 20/04/2023, no endereço Rua Francisco Mendes de Oliveira, 304, Centro, Localidade de Pecém.

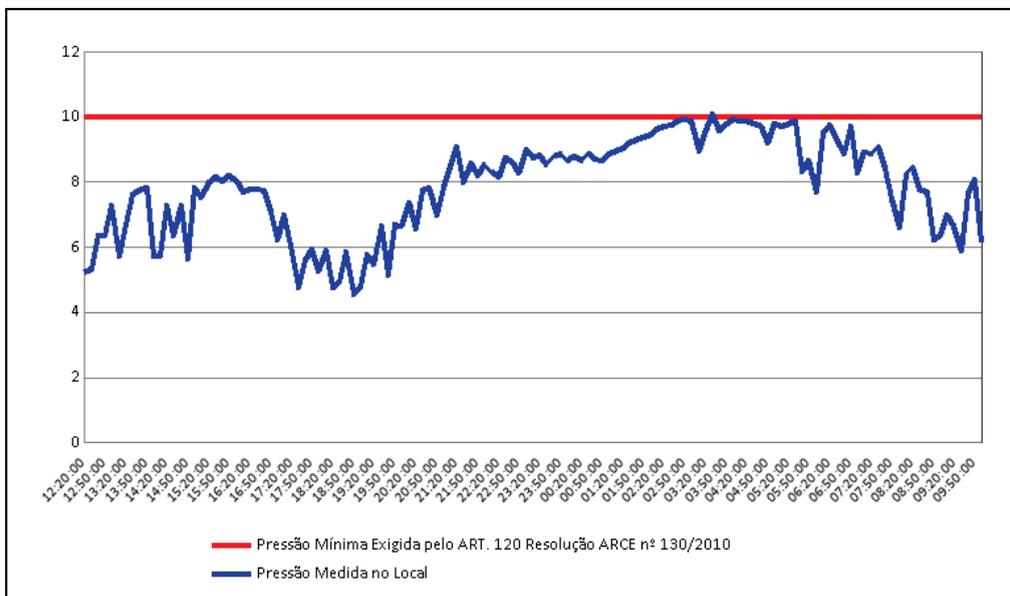
Figura 11 - Monitoramento da pressão no SAA da Localidade de Pecém, período de 19/04/2023 a 20/04/2023, no endereço Rua Ildenize Pessoa, 239, Centro, Localidade de Pecém.

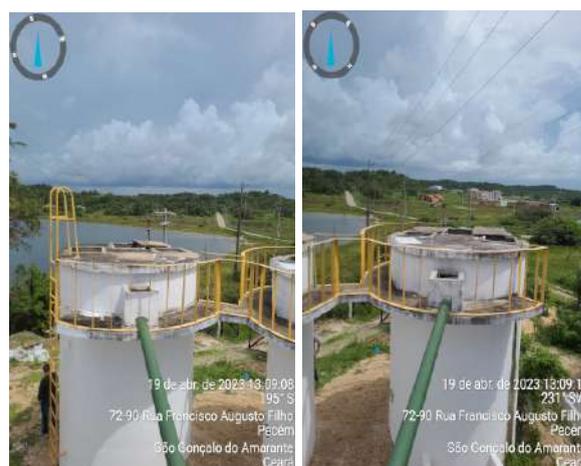
Foto 11 - F-01 (Pecém): sem tampa.

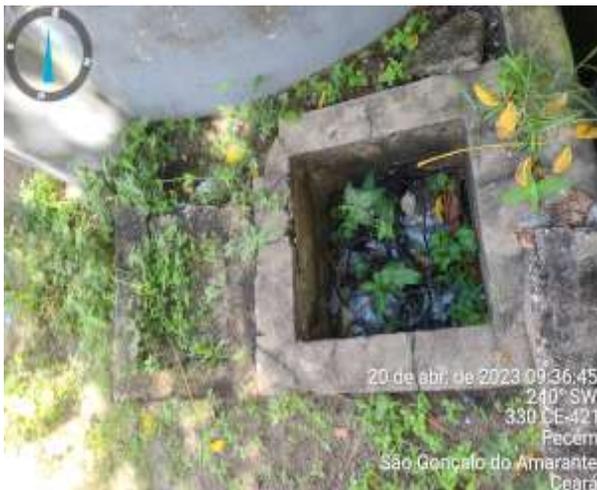
Foto 34 - EEE-04: sem identificação.

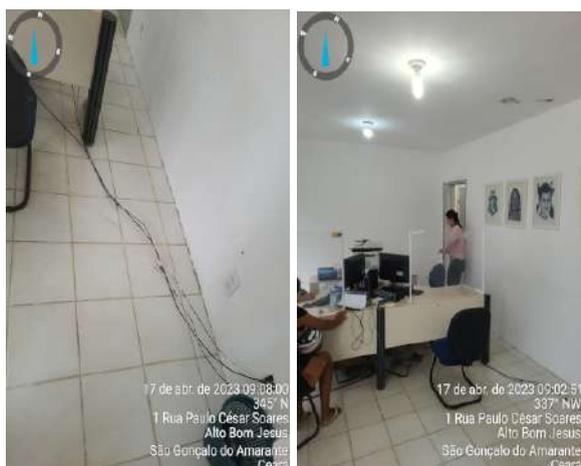
Foto 38 - Escritório (Sede): instalações elétricas inadequadas, pintura desgastada.

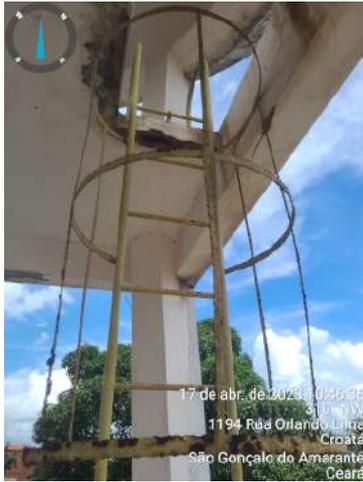
Foto 55 - REL-02 (Croatá): estrutura com aço exposto.

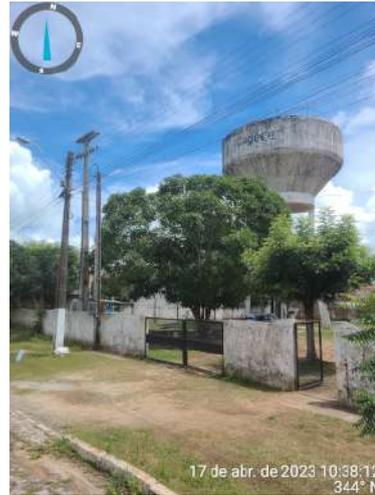
Foto 56 - REL-02 (Croatá): estrutura com aço exposto, escada corroída.

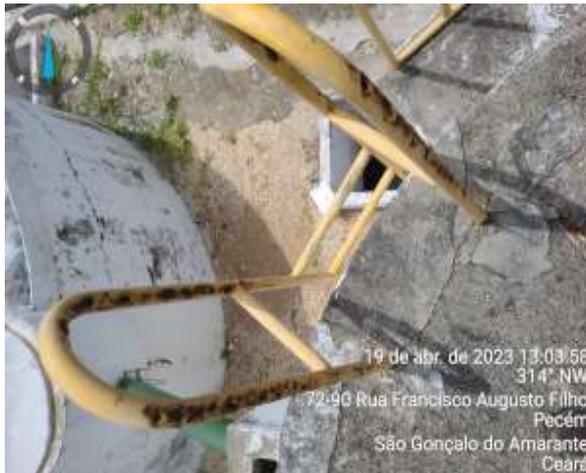
Foto 67 - Torre de Nível (Pecém): escada corroída e sem gaiola.

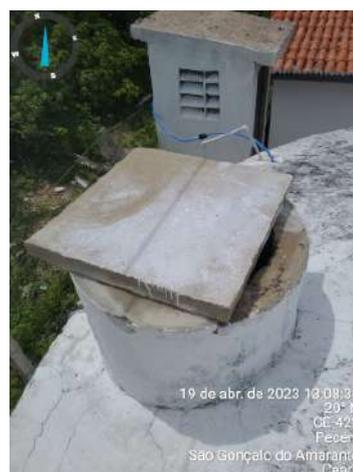
Foto 72 - RAP-01 (Pecém): pintura deteriorada.

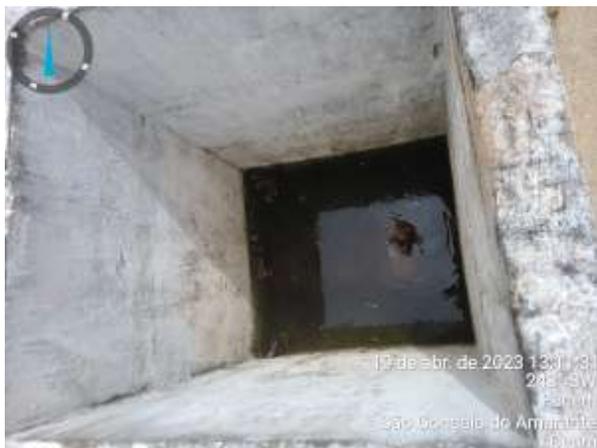
Foto 77 - EEAT/ EELF (Pecém): área alagada e com instalações elétricas inadequadas.

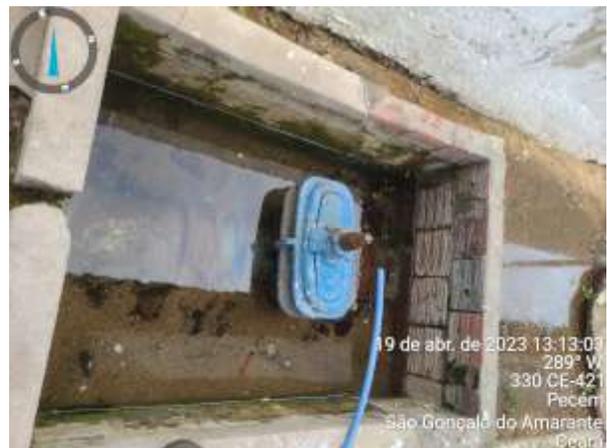
Foto 78 - ETA (Pecém): registro alagado.

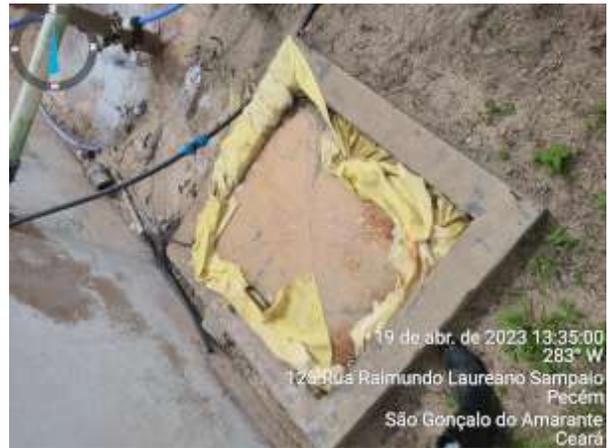
Foto 81 - EEAT-03 (Pecém): instalações elétricas inadequadas.

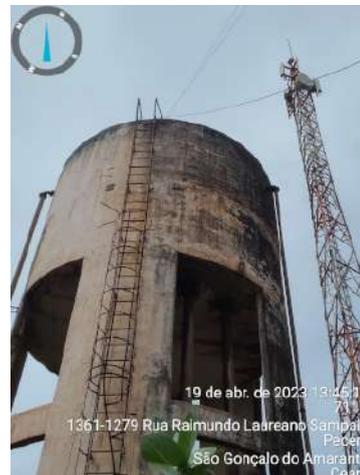
Foto 83 - REL-01 (Pecém): pintura deteriorada, guarda-corpo e escadas corroídos e danificados.

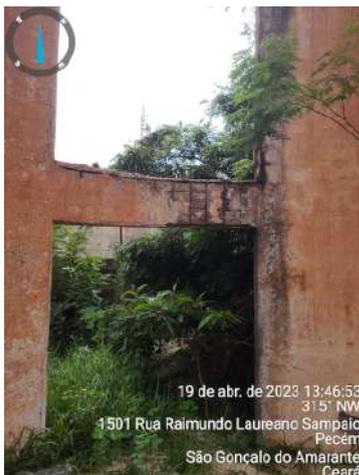
Foto 84 - REL-01 (Pecém): estrutura com aço exposto e excesso de vegetação.

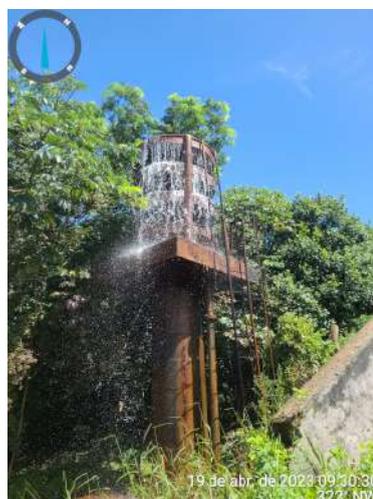
Foto 89 - ETA (Siupé): aerador extravasando, corroído e com escada corroída.

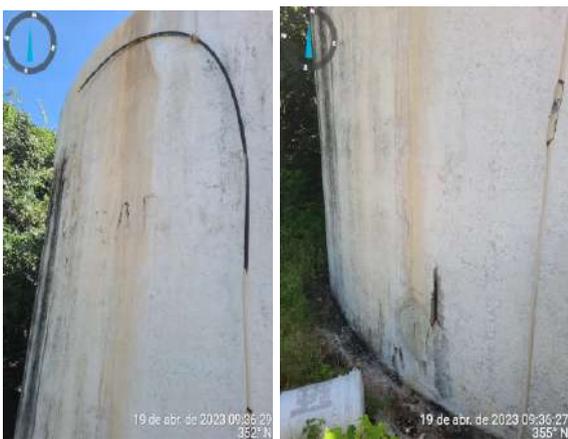
Foto 90 - RAP-01 (Siupé): mangueira de nível sem conexão, aço exposto e pintura desgastada.

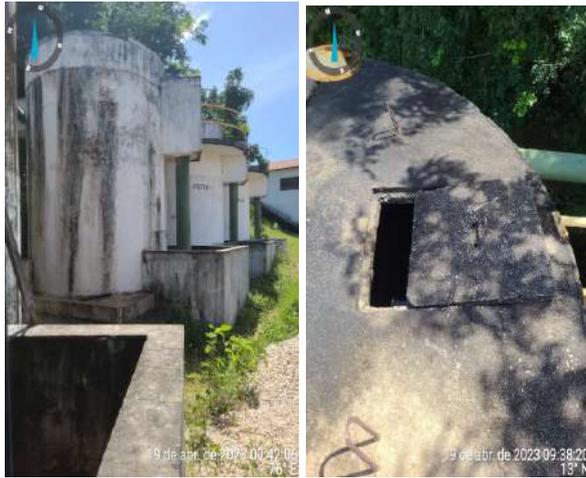
Foto 92 - F-01 (Siupé): pintura desgastada, vazamento na parede e tampa aberta.

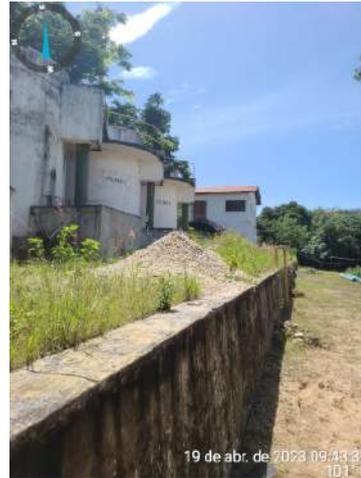
Foto 93 - F-02 e F-03 (Siupé): pintura desgastada.

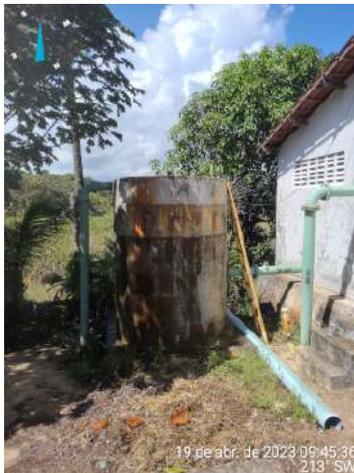
Foto 94 - Poço de Reunião (Siupé): sem escada fixa, pintura deteriorada e identificação precária.

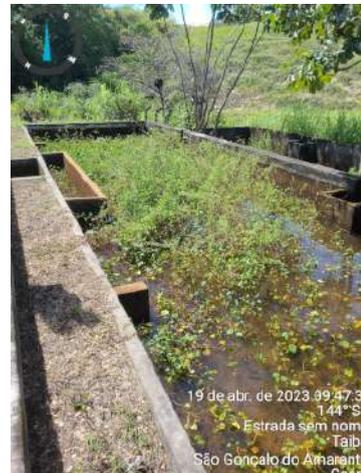
Foto 95 - Leito de secagem (Siupé): excesso de vegetação.

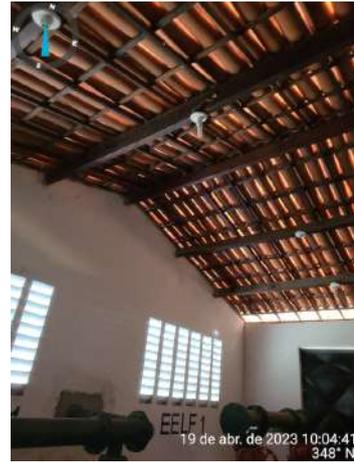
Foto 99 - EEAB-01 (Siupé): necessidade de retelhamento, vazamento e instalações elétricas inadequadas.

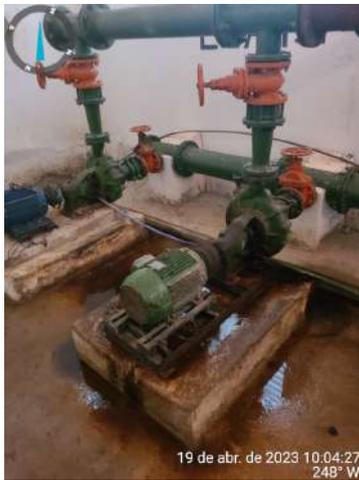
Foto 100 - EEAB-01 (Siupé): vazamento e instalações elétricas inadequadas.

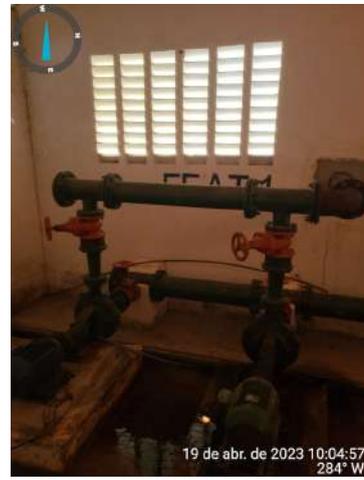
Foto 101 - EEAB-01 (Siupé): vazamento e instalações elétricas inadequadas.

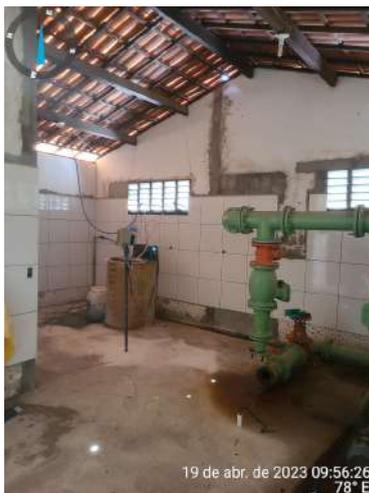
Foto 102 - EEAT e EELF (Siupé): presença de vazamentos.

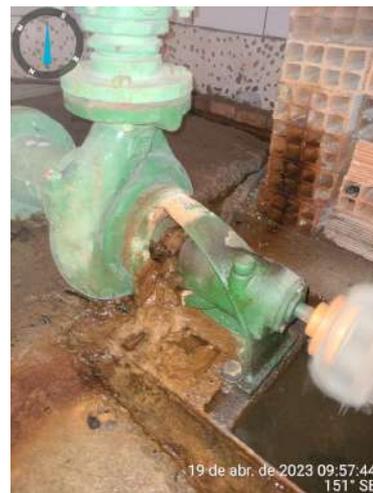
Foto 103 - EEAT e EELF (Siupé): presença de vazamentos.

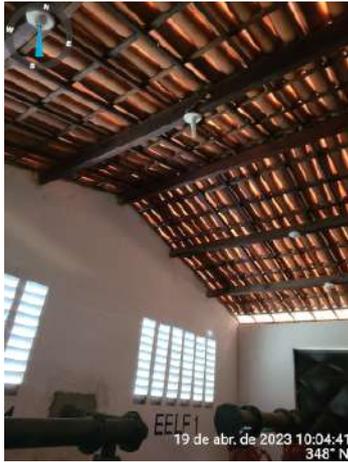
Foto 104 - EEAT e EELF (Siupé): ausência de iluminação.

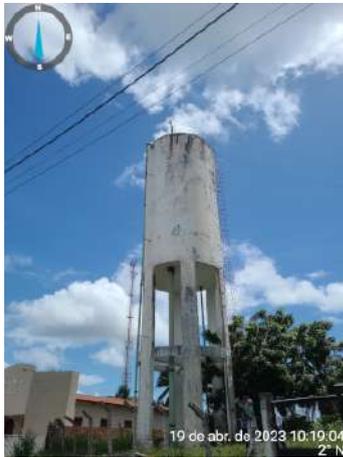
Foto 106 - REL-01 (Siupé): pintura desgastada, escada e guarda-corpo corroídos e identificação precária.

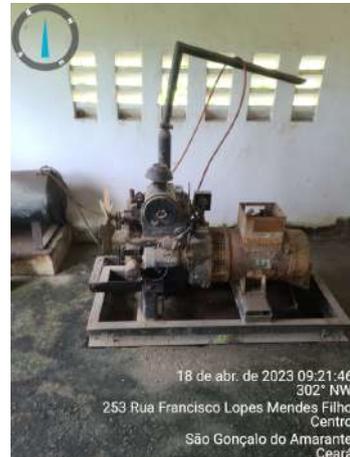
Foto 107 - EEE-01 (Sede): gerador sem funcionar.

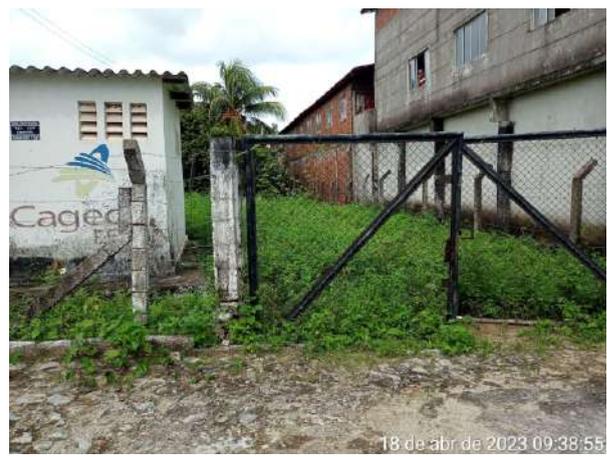
Foto 109 - EEE-02 (Sede): excesso de vegetação e pintura desgastada.

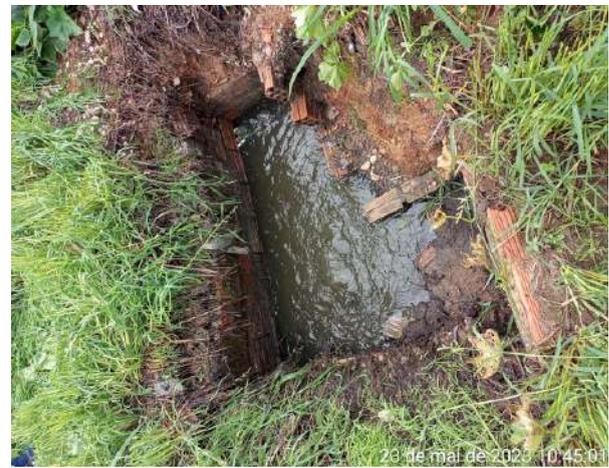
Foto 131 - ETE (Sede): obstrução de caixa de entrada.

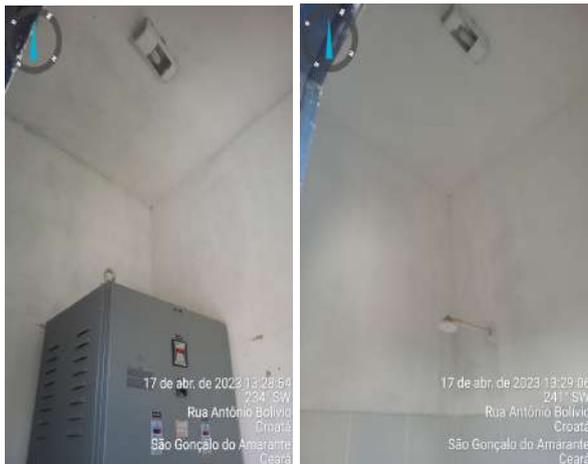
Foto 134 - EEE-01 (Croatá): ausência de iluminação externa e interna (ambiente do quadro de comando e banheiro).

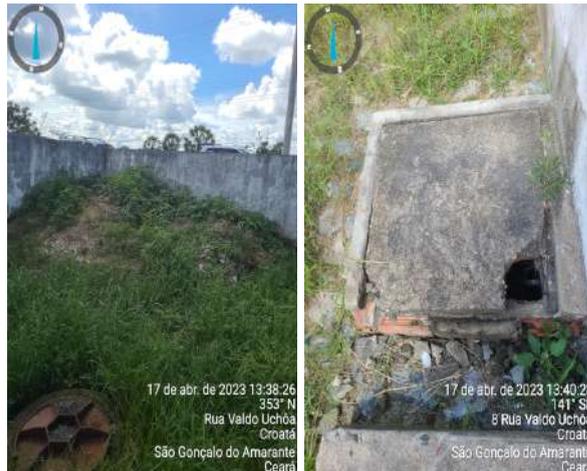
Foto 135 - EEE-03 (Croatá): pintura desgastada, vegetação em excesso e caixa de visita das instalações elétricas danificadas.

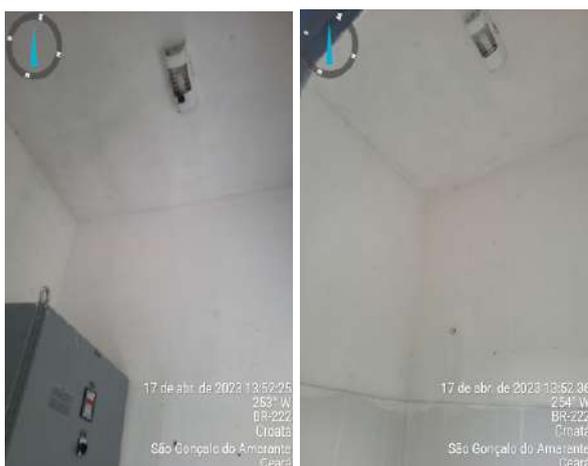
Foto 138 - EEE-04 (Croatá): iluminação externa e interna sem funcionar.

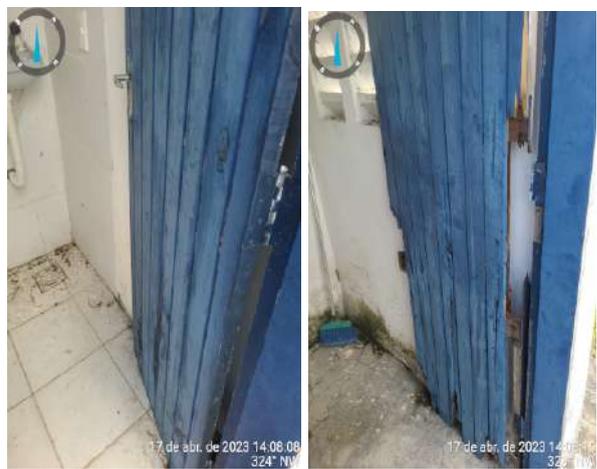
Foto 143 - EEE-05 (Croatá): portas danificadas.

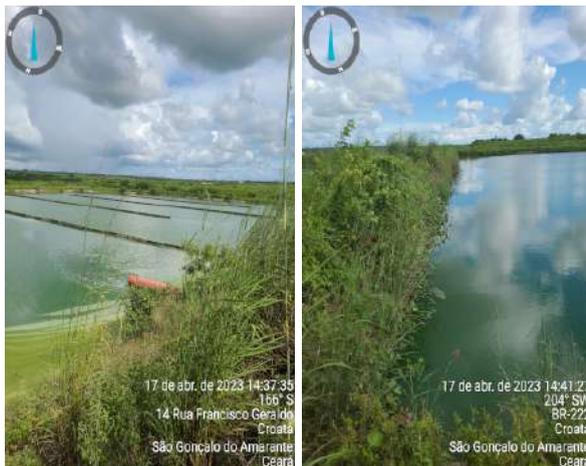
Foto 144 - ETE (Croatá): estação de tratamento abandonada, talude com excesso de vegetação, obstrução de entrada e saída das lagoas.

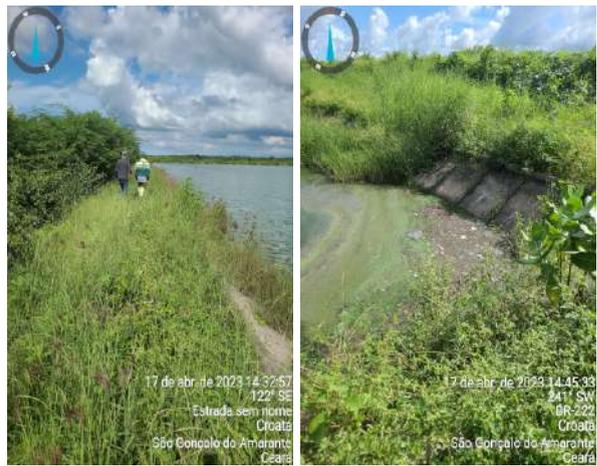
Foto 145 - ETE (Croatá): talude com excesso de vegetação e presença de sobrenadantes na LF.

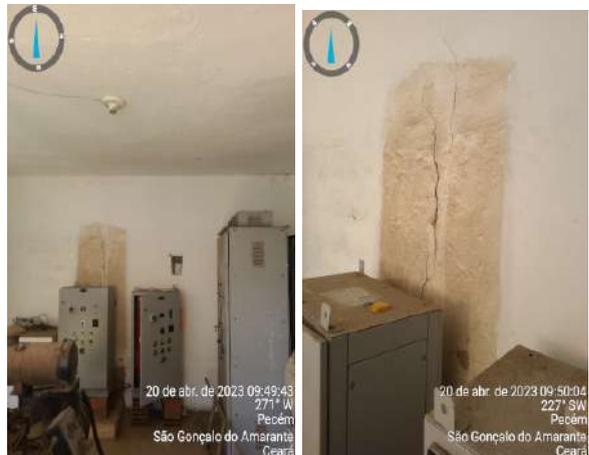
Foto 155 - EEE-03 (Pecém): parede apresentando fissuras e área do gerador sem lâmpada.

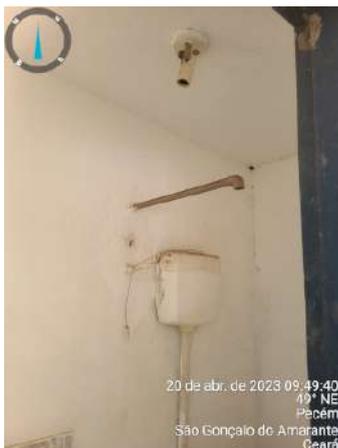
Foto 156 - EEE-03 (Pecém): área do banheiro sem lâmpada.

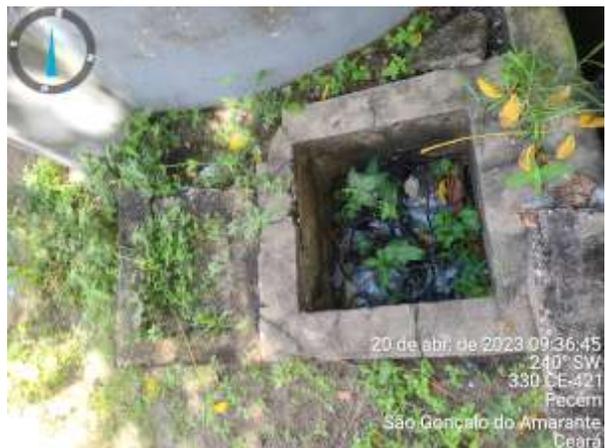
Foto 157 - EEE-04 (Pecém): acúmulo de lixo.

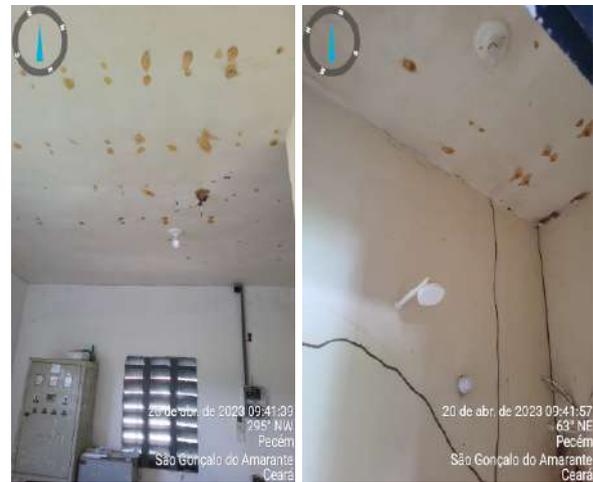
Foto 161 - EEE-04 (Pecém): instalações elétricas inadequadas, lâmpada do banheiro sem funcionar, teto com necessidade de pintura e indícios de infiltração.

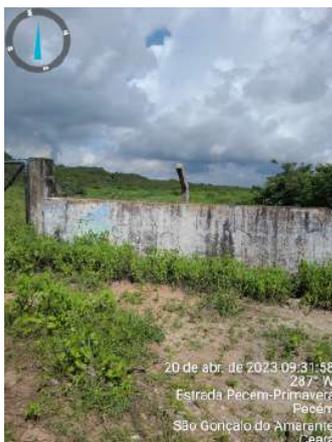
Foto 162 - ETE (Pecém): estação de tratamento abandonada.
