Relatório de Fiscalização

RF/CSB/013/2022

Fiscalização dos Sistemas de Abastecimento de Água e de Esgotamento Sanitário do Município de Barbalha

Maio/2022

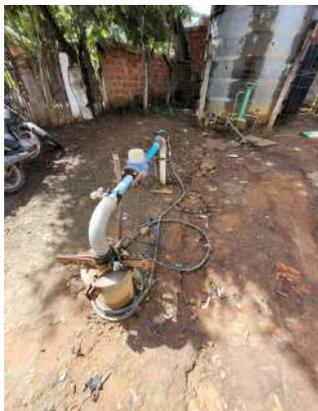
- A CAGECE não implantou sistema de monitoramento da continuidade.
- Não existem infraestruturas necessárias à operação e manutenção dos sistemas de abastecimento de água e/ou de esgotamento sanitário em descumprimento das normas técnicas e dos procedimentos estabelecidos para sua implantação:
 - Delimitação e proteção com cerca e/ou muro no PT-11 (**Foto 1**);
 - Iluminação local no PT-11 e REL-08 (**Foto 2**);
 - Laje de proteção no PT-11(**Foto 1**);
 - Abrigo de proteção do bombeamento na EEAT-02 (**Foto 3**);
 - Escada com gaiola de proteção no REL-05 e REL-08 (**Fotos 4 e 5**);
 - Caixa de proteção dos componentes (registros, macromedidores, entre outros) no REL-01, REL-03/EEAT-02/EEAT-04, PT-05 e PT-06 (**Fotos 6 a 9**).

Foto 1 - PT-11: ausência de laje e cerca ou muro de proteção.

Determinação D2 - A CAGECE deve cumprir as normas técnicas e os procedimentos estabelecidos para a implantação das instalações dos sistemas de abastecimento de água e de esgotamento sanitário, visando corrigir as não conformidades descritas na constatação C2.

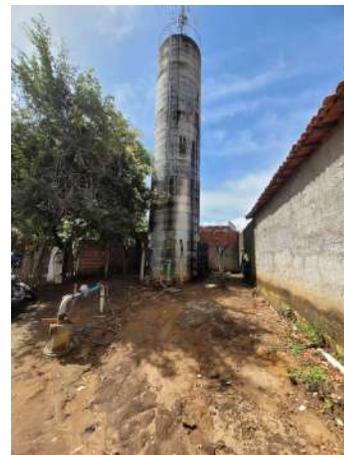
Foto 2 - PT-11 / REL-08: ausência de iluminação.

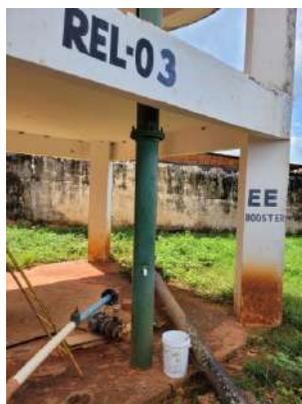
Foto 3 - EEAT-02: bombeamento sem abrigo de proteção.

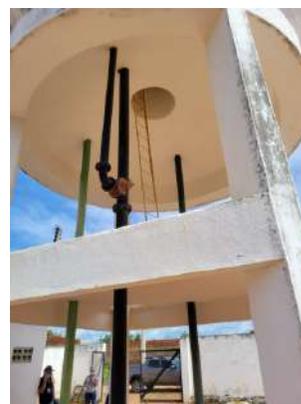
Foto 4 - REL-05: escada sem a gaiola de proteção.

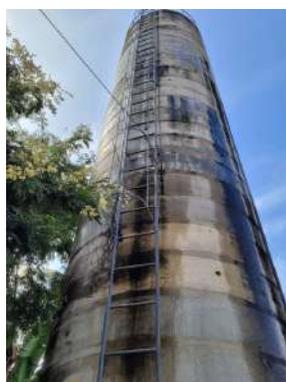
Foto 5 - REL-08: escada sem a gaiola de proteção e instalações elétricas inadequadas.

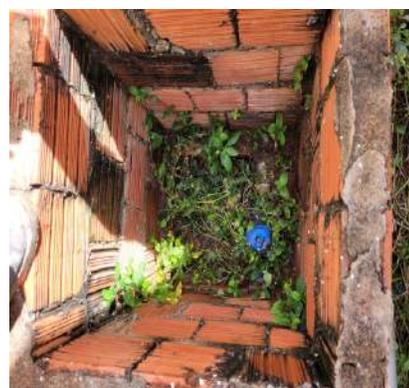
Foto 6 - REL-03/EEAT-02/EEAT-04: caixa de registro sem tampa.

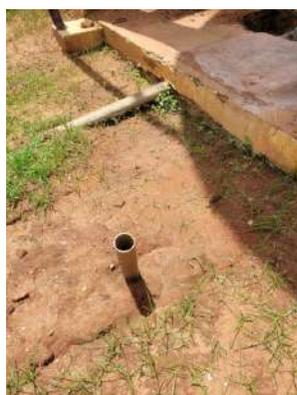
Foto 7 - REL-01: registro sem caixa de proteção.

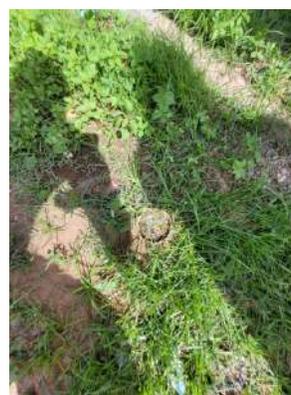
Foto 8 - PT-05: registro sem caixa de proteção e soterrado.

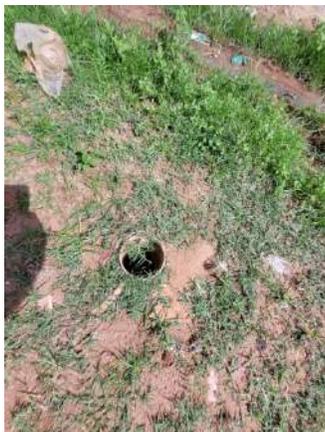
Foto 9 - PT-06: registro sem caixa de proteção e soterrado.

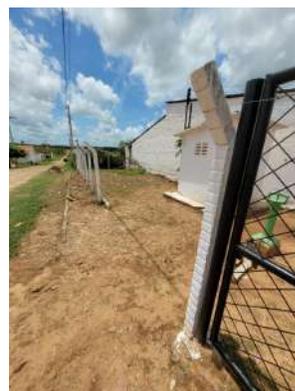
- Cerca, alambrado e/ou muro danificado nos PT-02, PT-06, PT-08, PT-09, PT-12, REL-05, REL-06 e REL-08 (**Fotos 10 a 20**);
- Tampa de proteção ou de acesso ao reservatório quebrada e/ou fora do lugar, com vedação hermética prejudicada, nos RAP-01 e RSE-01 (**Fotos 21 e 22**);
- Iluminação local defeituosas ou inadequadas com lâmpadas queimadas e/ou em falta nos RSE-01, REL-02, REL-05, PT-02, PT-04, PT-05, PT-08, PT-09, PT-14, PT-12, EEAT-01 e EEAT-03 (**Fotos 23 a 34**);
- Instalações elétricas inadequadas, componentes danificados e/ou fiação exposta ou improvisada tipo “gambiarra” nas EEAT-03, REL-05, PT-09, PT-11, PT-12, REL-08, REL-03/RAP-03, PT-04, (**Fotos 34 a 41**);
- Vazamento nas instalações de bombeamento na EEAT-01 (**Foto 42**);

Foto 13 - PT-08: cerca danificada.

Determinação D3 - A CAGECE deve realizar operação e manutenção adequada das unidades integrantes dos sistemas de abastecimento de água e de esgotamento sanitário, visando corrigir a não conformidade descrita na constatação C3.

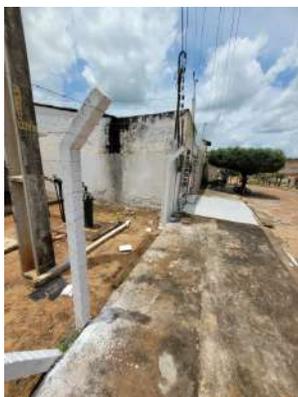
Foto 14 - PT-08: cerca danificada.

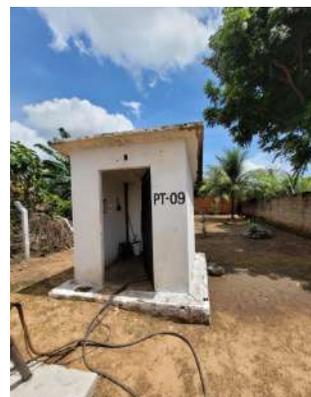
Foto 15 - PT-09: cerca danificada.

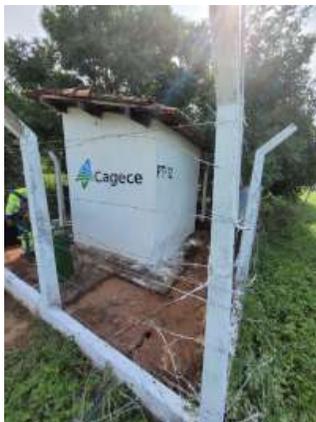
Foto 16 - PT-12: cerca danificada.

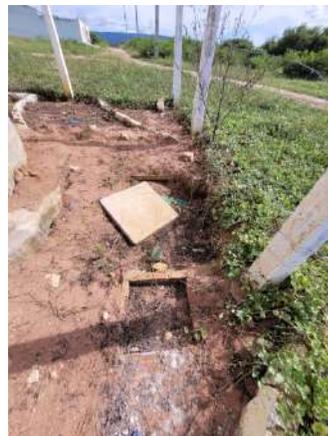
Foto 17 - REL-06: cerca danificada.

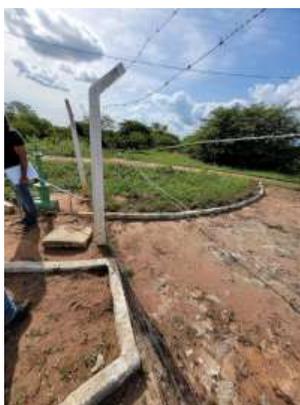
Foto 18 - REL-06: cerca danificada.

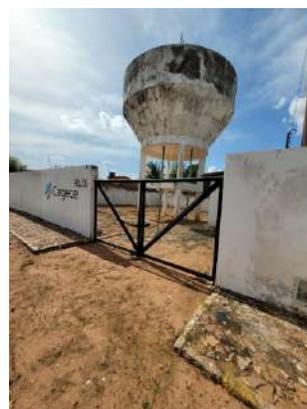
Foto 19 - REL-05: Alambrado do portão danificado.

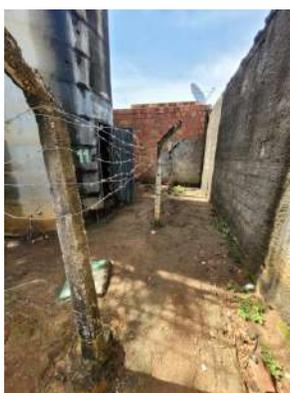
Foto 20 - REL-08: cerca danificada.

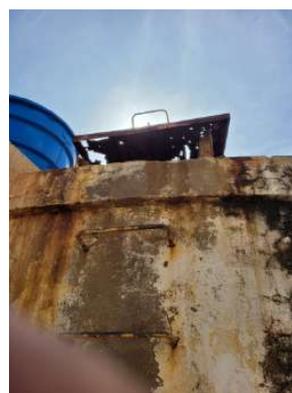
Foto 21 - RAP-01: Tampa do reservatório danificada.

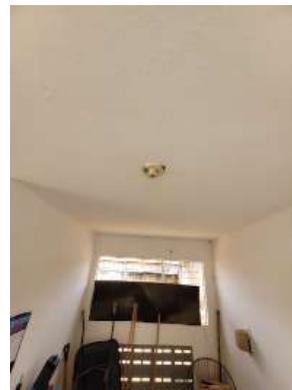
Foto 23 - REL-02: ausência de lâmpada.

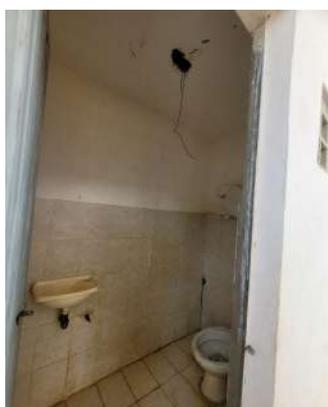
- Pintura deteriorada no RAP-02 (**Foto 43**);
- Identificação sem visibilidade no RAP-02 (**Foto 43**);
- Caixas de proteção de componentes (registros, macromedidores, entre outros) sem tampa ou com tampas quebradas e/ou sem vedação hermética e/ou com componentes soterrados, nos PT-05, PT-06, REL-02, RAP-02, REL-03/EEAT-04 e REL-06 (**Fotos 44 a 51**);
- Banheiro e casa de apoio deteriorados no REL-05 (**Fotos 26, 27 e 52**).

Foto 26 - REL-05: banheiro deteriorado e sem lâmpada.

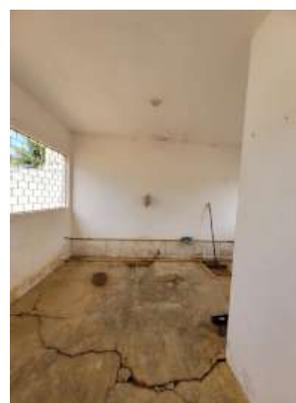
Foto 27 - REL-05: casa de apoio deteriorada e sem lâmpada.

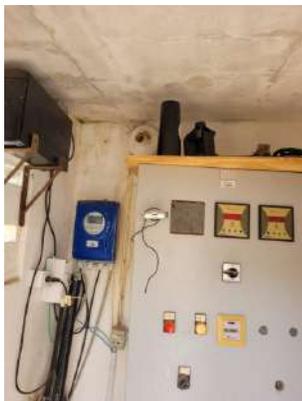
Foto 28 - PT-04: ausência de lâmpada.

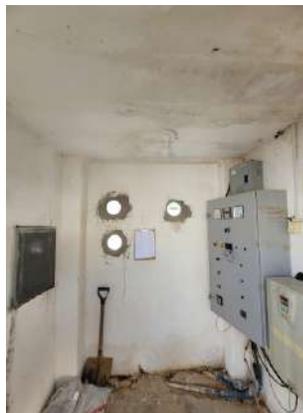
Foto 29 - PT-05: Lâmpada não funciona.

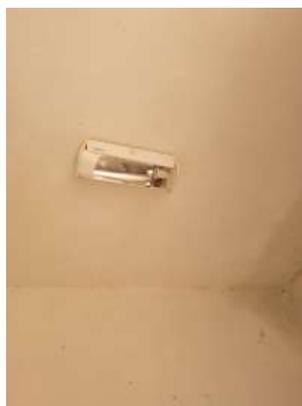
Foto 32 - PT-14: ausência de lâmpada.

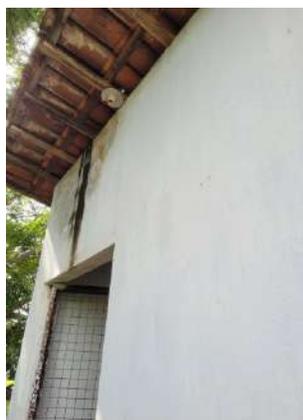
Foto 33 - PT-12: ausência de lâmpada.

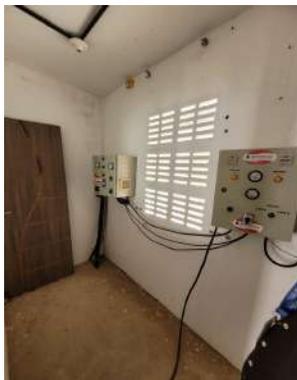
Foto 34 - EEAT-03: ausência de lâmpada e instalações elétricas inadequadas.

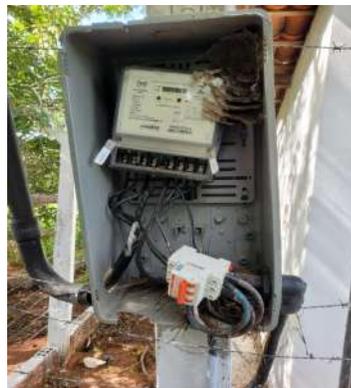
Foto 35 - PT-12: Instalações elétricas inadequadas.

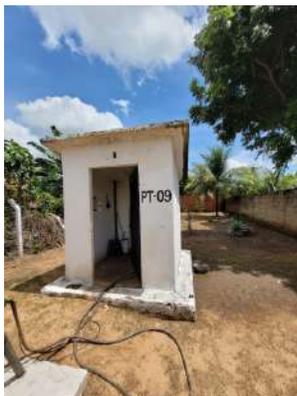
Foto 36 - PT-09: Instalações elétricas inadequadas.

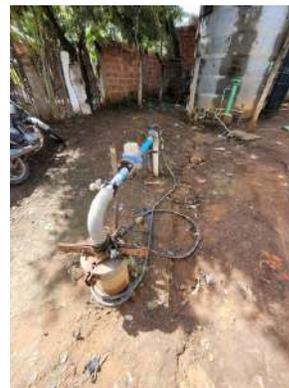
Foto 37 - PT-11: Instalações elétricas inadequadas.

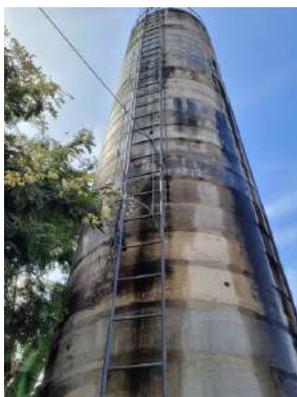
Foto 38 - REL - 08: Instalações elétricas inadequadas.

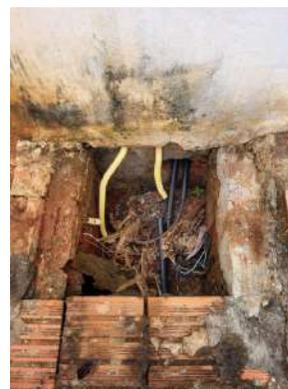
Foto 39 - REL-03/RAP-03: Instalações elétricas inadequadas.

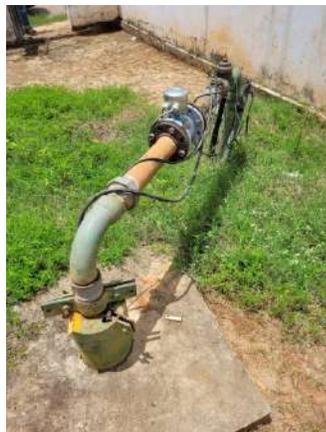
Foto 40 - PT-04: Instalações elétricas inadequadas.

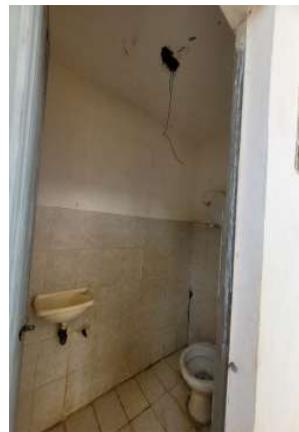
Foto 41 - REL-05: Instalações elétricas inadequadas.

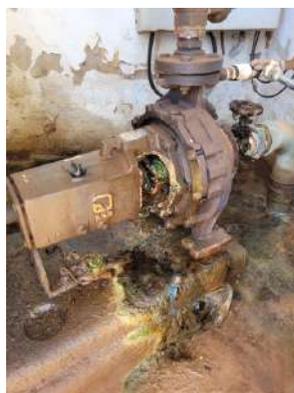
Foto 42 - EEAT-01: vazamento nas instalações de bombeamento.

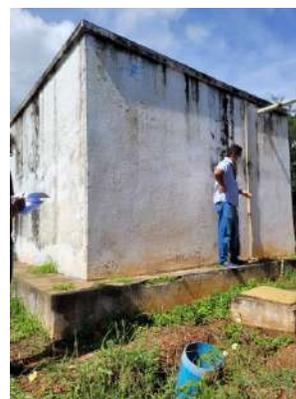
Foto 43 - RAP-02: pintura deteriorada.

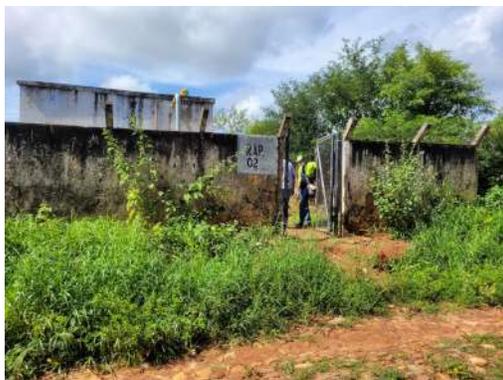
Foto 44 - RAP-02: identificação sem visibilidade.

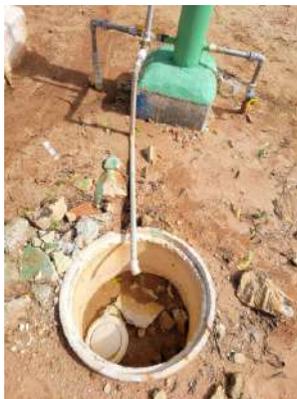
Foto 46 - PT-06: caixa de descarga de cloro sem tampa.

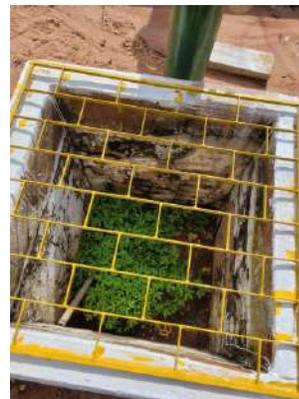
Foto 47 - PT-06: estação piezométrica soterrada.

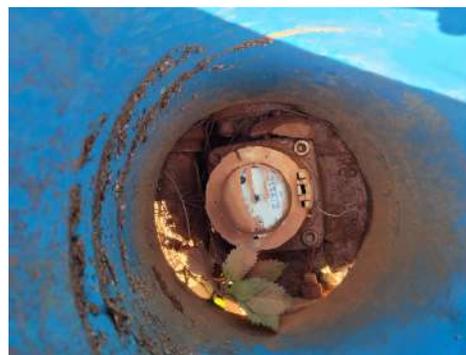
Foto 49 - RAP-02: macromedidor sem tampa.

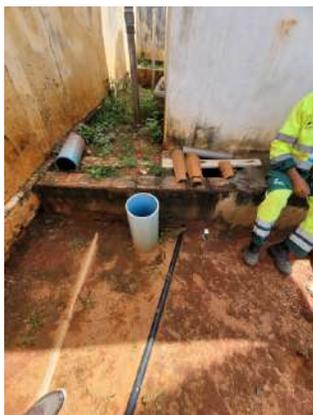
Foto 50 - REL-03/EEAT-04: registro de distribuição enterrado.

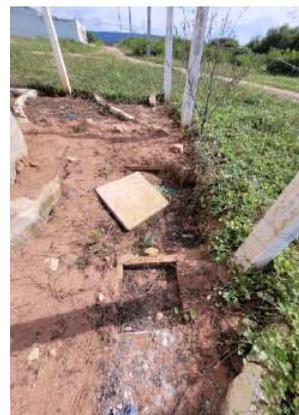
Foto 51 - REL-06: registros de distribuição e chegada enterrados.

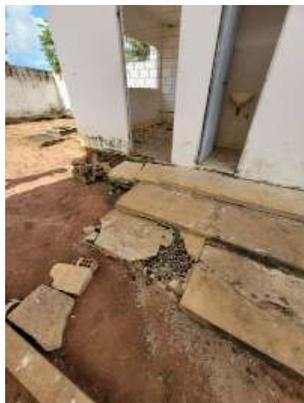
Foto 52 - REL-05: banheiro e casa de apoio danificados.

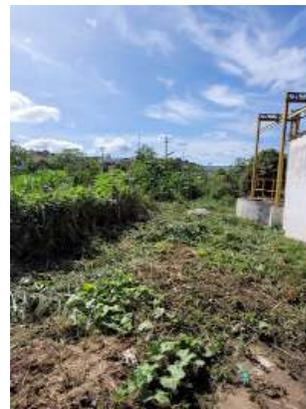
- Cerca, alambrado e/ou muro danificado na EEE-02 (**Fotos 53 a 55**);
- Caixas de proteção de componentes (poço, registros, entre outros) sem tampa ou com tampas quebradas, sem vedação hermética, ou com componentes soterrados, nas EEE-01, EEE-02 e EEE-03 (**Fotos 56 a 59**);
- Grupo gerador inoperante na EEE-03 (**Foto 60**);
- Erosão de talude e crescimento de vegetação dentro da lagoa facultativa (**Fotos 61 a 63**).

Foto 53 - EEE-02: Cerca, alambrado e/ou muro danificado.

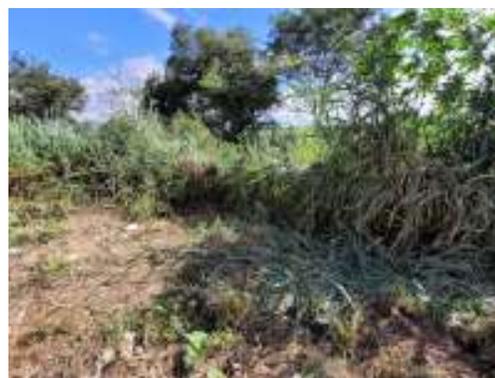
Foto 55 - EEE-02: Cerca, alambrado e/ou muro danificado.

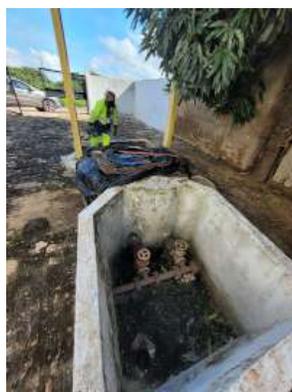
Foto 56 - EEE-01: Caixa de registro sem tampa.

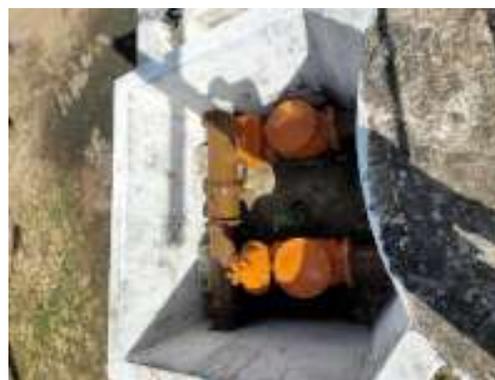
Foto 57 - EEE-02: Caixa de registro sem tampa.

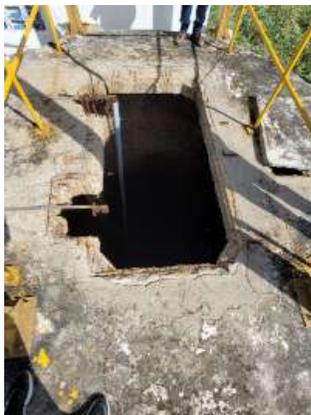
Foto 58 - EEE-02: Poço de Sucção sem tampa.

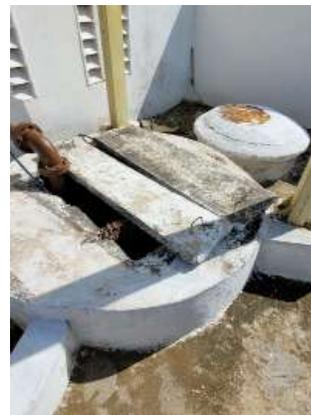
Foto 59 - EEE-03: Poço de Sucção com tampas sem vedação.

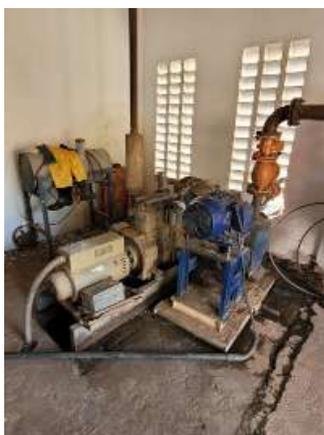
Foto 60 - EEE-03: grupo gerador inoperante.

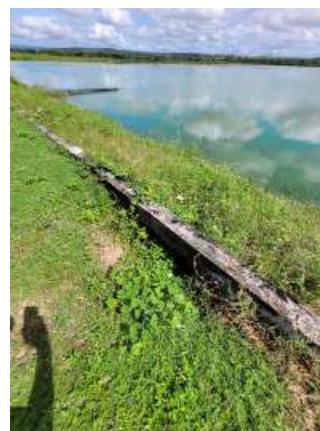
Foto 61 - LF: erosão do talude da lagoa.

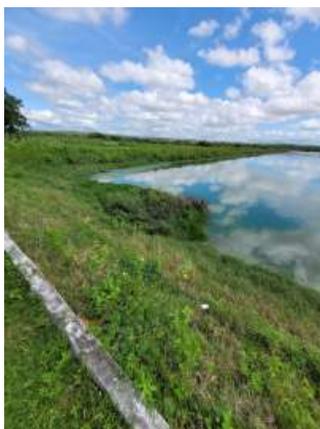
Foto 62 - LF: erosão do talude da lagoa.

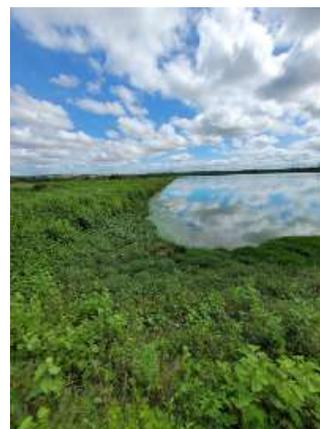
Foto 63 - LF: crescimento de vegetação na lagoa.

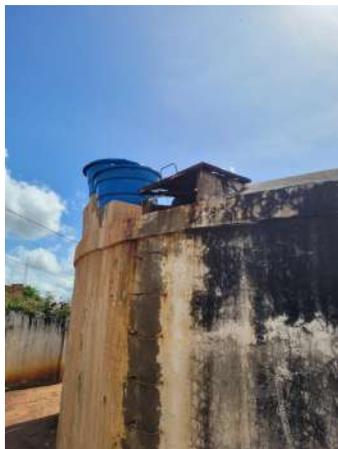
Foto 64 - RAP-01: escada sem gaiola de proteção.

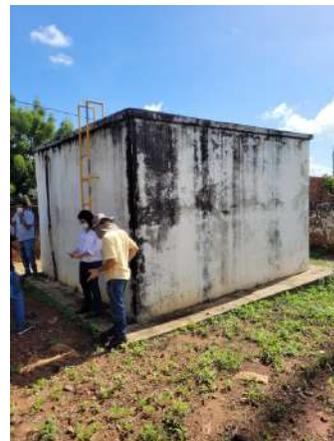
Foto 65 - RAP-02: escada sem gaiola de proteção.

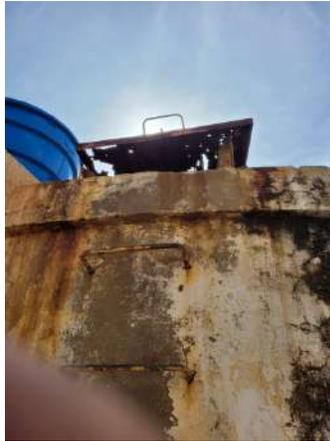
Foto 66 - RAP-01: abertura de acesso sem vedação.

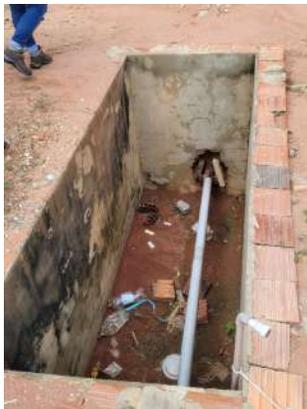
Foto 68 - REL-07/PT-13: caixa sem tampa.

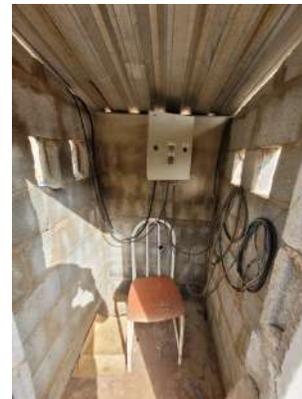
Foto 69 - PT-13/REL-07: Instalações elétricas inadequadas.

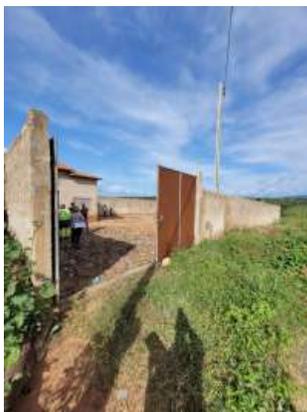
- Constatou-se que a CAGECE está operando de forma precária obras inacabadas, tanto do SAA quanto do SES, pertencentes ao Projeto Minha Casa Minha Vida de Barbalha. Entretanto, a CAGECE comprovou que a obra encontra-se em situação de recebimento provisório, conforme documentação enviada. De fato, na inspeção de campo, constatou-se: infraestruturas inacabadas; unidades sem identificação; instalações elétricas inadequadas; caixa de proteção de componentes (registros, macromedidores, entre outros) sem tampa, sinais de vandalismos, estação elevatória de esgoto sem grupo-gerador, entre outras. Por fim, a drenagem da área de implantação do MCMV tem causado danos à infraestrutura da estação elevatória de esgoto (**Fotos 67 a 77**).
- Constatou-se durante a Fiscalização que o SES de Barbalha tem 7.976 ligações com cobertura de esgoto, porém apenas 2.287 estão interligadas ao sistema.

Foto 70 - EEE4: Infraestrutura inacabada.

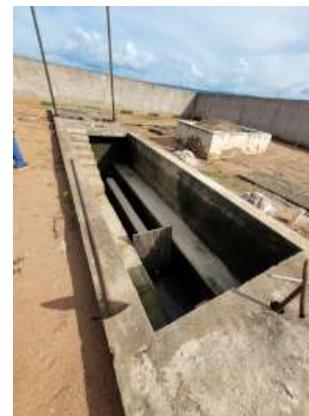
Foto 71 - EEE4: Infraestrutura inacabada.

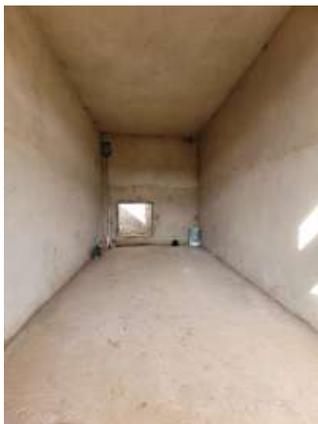
Foto 74 - EEE4: Ausência de grupo gerador e infraestrutura inacabada.

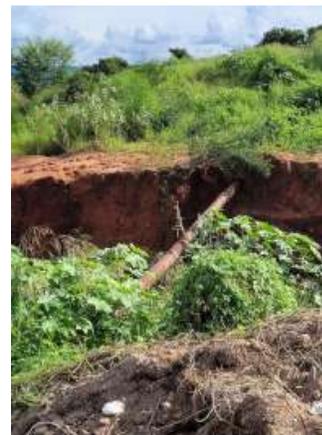
Foto 75 - EEE4: Drenagem deficitária, erosão provocada pela chuva ao redor da estação elevatória.

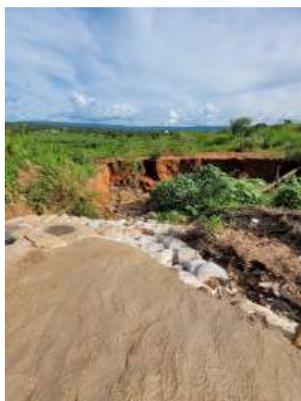
Foto 76 - EEE4: Drenagem deficitária, erosão provocada pela chuva ao redor da estação elevatória.

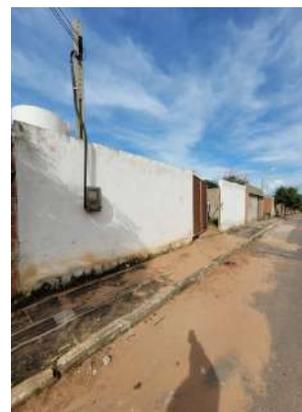
Foto 77 - PT-13 e REL-07: ausência de identificação.
