**RELATÓRIO DE FISCALIZAÇÃO  
RF/CSB/0014/2019  
(PCSB/CSB/0003/2019)**

Assunto: Fiscalização do Sistema de Abastecimento  
de Água do Município de Mombaça.

**COORDENADORIA DE SANEAMENTO BÁSICO**

Junho/2019

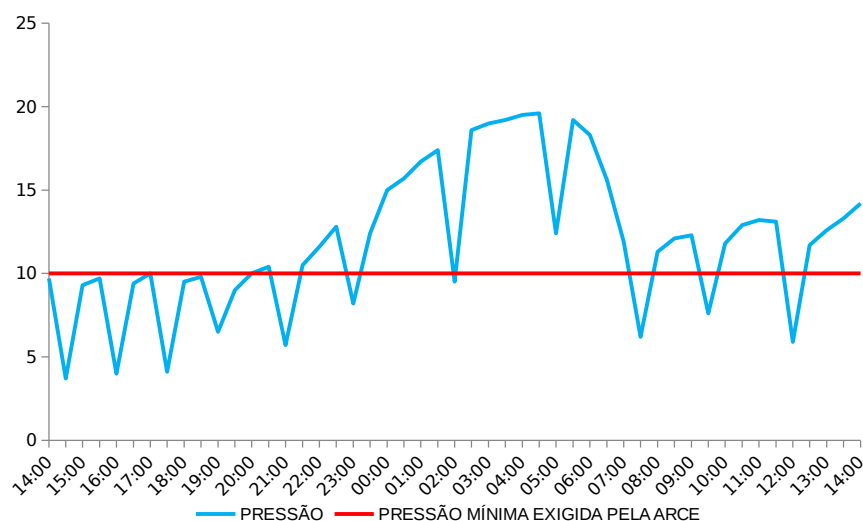
**Gráfico 1** – Monitoramento da pressão com a instalação às 14:00 horas do dia 27/05/2019 e retirada às 14:00 horas do dia 28/05/2019, do aparelho *datalogger*, no endereço Av. Rua Francisco Chavier de Matos, 47.

- A ARCE realizou medições instantâneas de pressão disponíveis na rede de distribuição de água do SAA de Mombaça, mais especificamente, nos cavaletes de ligação de água. Constatou-se pressão fora da faixa de 10 a 50 mca no seguinte endereço: Avenida Antônio Nonato de Carvalho, s/n (Anexo II – item 12; Anexo III – Quadro 1; Foto 1).
- A ARCE realizou medições contínuas de pressão na rede de distribuição do SAA de Mombaça, com a instalação do aparelho *datalogger*, às 14:00 horas do dia 27/05/2019 e retirada às 14:00 horas do dia 28/05/2019. Constatou-se baixa pressão no endereço: Rua Francisco Chavier de Matos, 47 (Anexo II – item 12; Anexo IV – Gráfico 1).

**Determinação D1** – A CAGECE deve fornecer água com pressão de acordo com os limites estabelecidos pela ARCE, visando corrigir as não conformidades descritas na constatação C1.

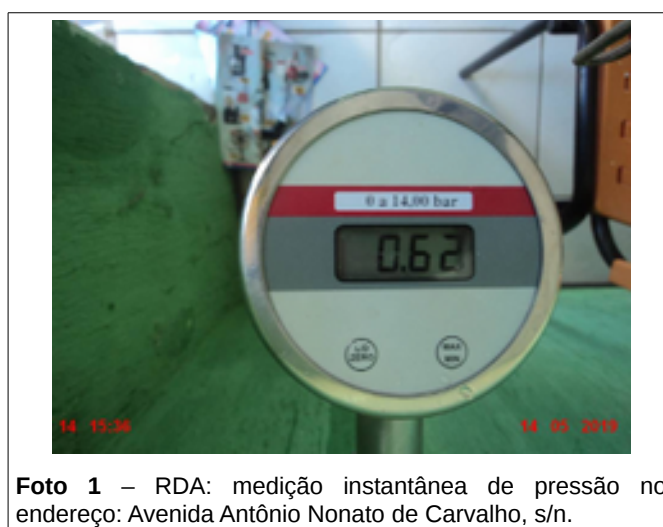
**Foto 1** – RDA: medição instantânea de pressão no endereço: Avenida Antônio Nonato de Carvalho, s/n.

**Não conformidade NC1** – Resolução ARCE nº 147/2010, anexo I item **01.05**: Pressão em desacordo com a legislação - Fornecer água com pressão em desacordo com os limites estabelecidos pela ARCE.

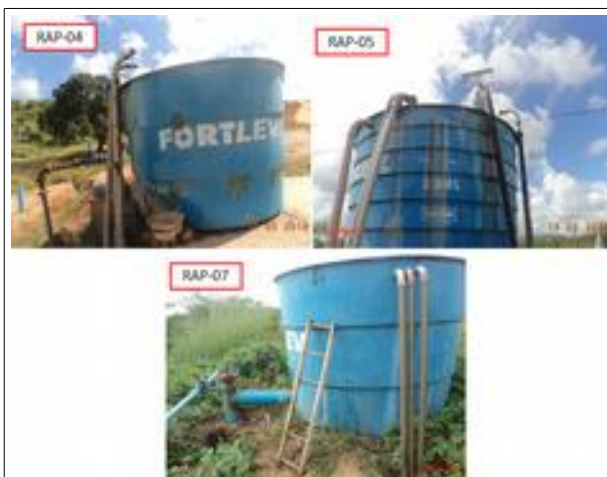
- Os reservatórios RAP-04, RAP-05 e RAP-07 estão sem tampa (Anexo II – item 25; Foto 2);
- Não existe extintor de incêndio nas elevatórias EEAT-01 e EEAT-02 (Anexo II – item 9);
- Os reservatórios REL-02 e RAP-01 estão sem tampa de inspeção (Anexo II – item 17; Foto 3);
- Não existe bomba reserva nas elevatórias EEAT-01 e EEAT-02 (Anexo II – item 7; Foto 4).

**Foto 2** – Reservatórios: RAP-04, RAP-05 e RAP-07 estão sem tampa e sem identificação.

**Determinação D2** – A CAGECE deve cumprir as normas técnicas e os procedimentos estabelecidos para a implantação das instalações dos sistemas de abastecimento de água, visando corrigir as não conformidades descritas na constatação C2.

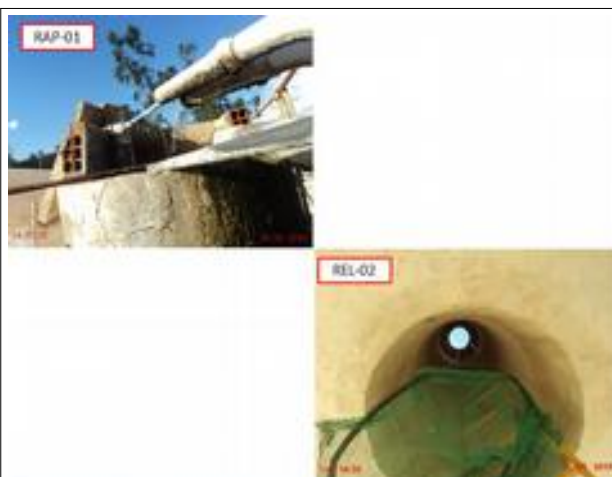
**Foto 3** – Reservatórios: RAP-01 e REL-02 estão sem tampa de inspeção.

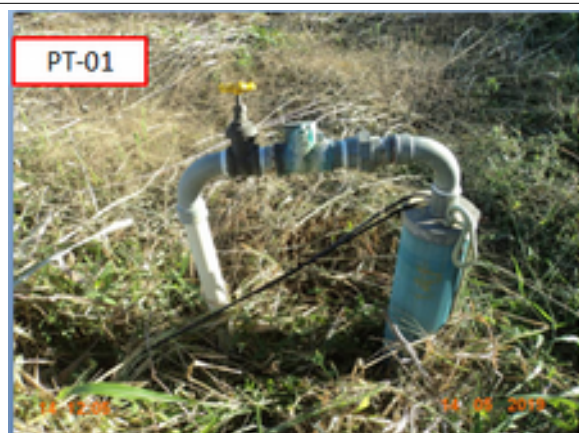
**Foto 5** – Captação: O poço PT-01 não é dotado de tampa e laje de proteção.

**Determinação D3** – A CAGECE deve realizar operação e manutenção adequada das unidades integrantes do sistema de abastecimento de água, visando corrigir as não conformidades descritas na constatação C3.

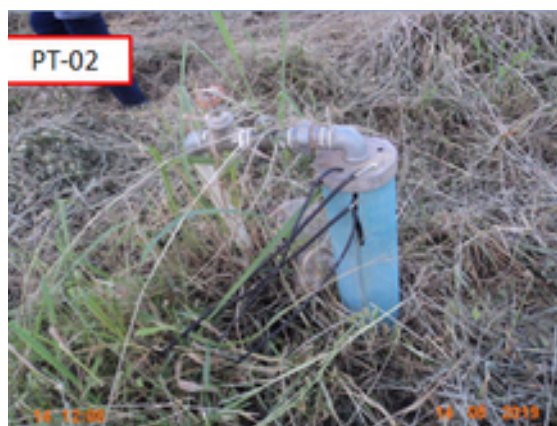
**Foto 6** – Captação: O poço PT-02 não é dotado de tampa e laje de proteção.

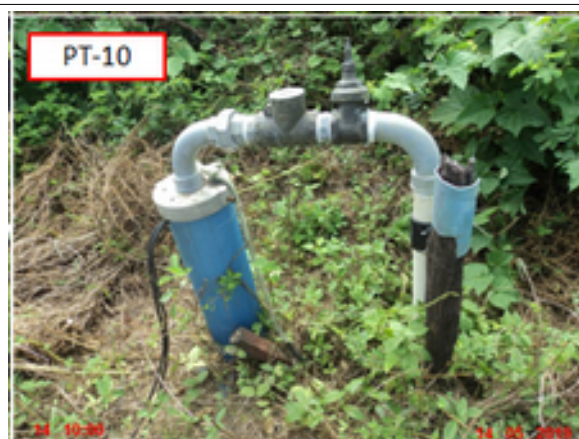
**Foto 7** – Captação: O poço PT-10 não é dotado de tampa e laje de proteção.

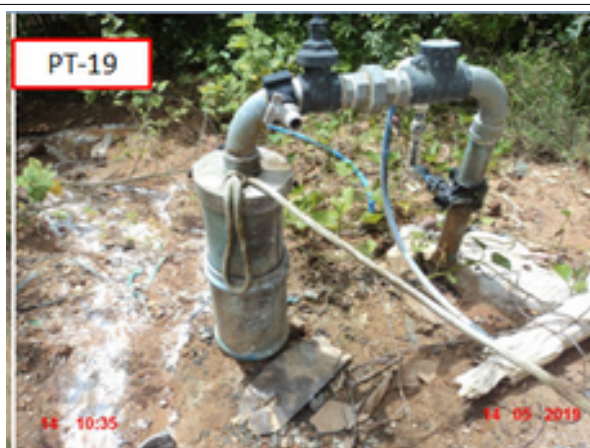
**Foto 8** - Captação: O poço PT-19 não é dotado de tampa e laje de proteção.

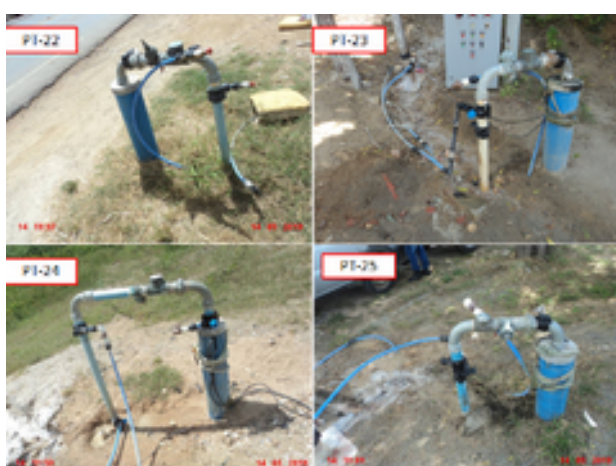
**Foto 9** - Captação: Os poços PT-22, PT-23, PT-24 e PT-25 não são dotados de laje de proteção.

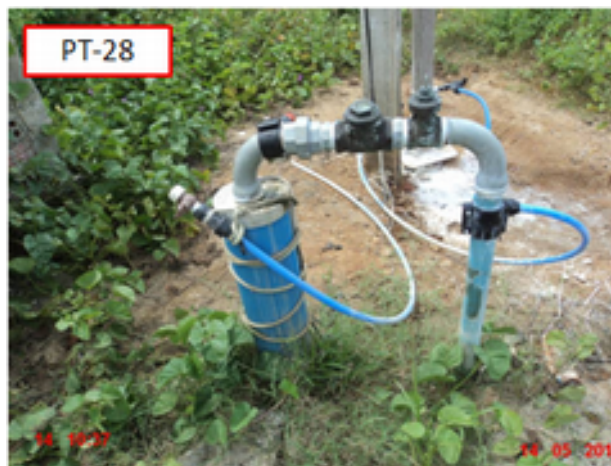
**Foto 10** - Captação: O poço PT-28 não é dotado de laje de proteção.

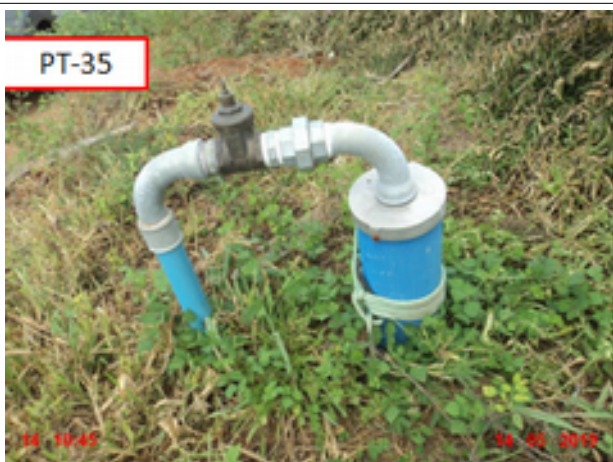
**Foto 11** - Captação: O poço PT-35 não é dotado de laje de proteção e apresenta vegetação excessiva.

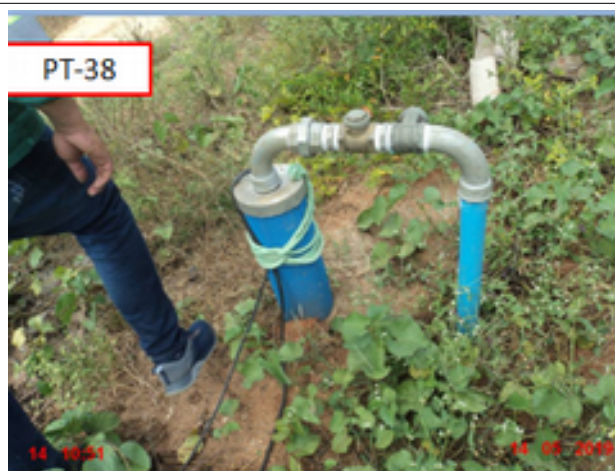
**Foto 12** - Captação: O poço PT-38 não é dotado de laje de proteção e não está identificado.

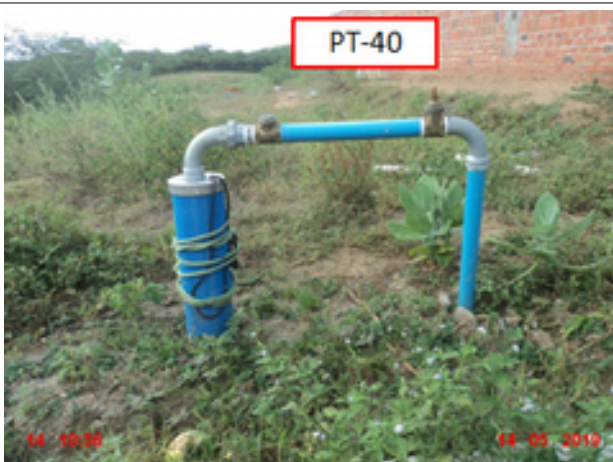
**Foto 13** - Captação: O poço PT-40 não é dotado de laje de proteção e não está identificado.

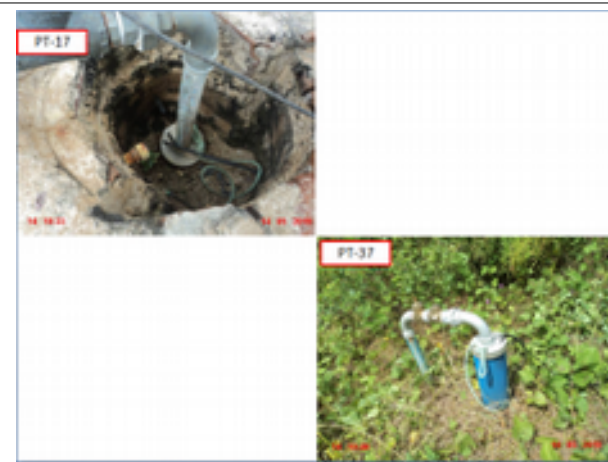
**Foto 14** - Captação: Os poços PT-17 e PT-37 não estão identificados e o PT-37 apresenta vegetação excessiva.

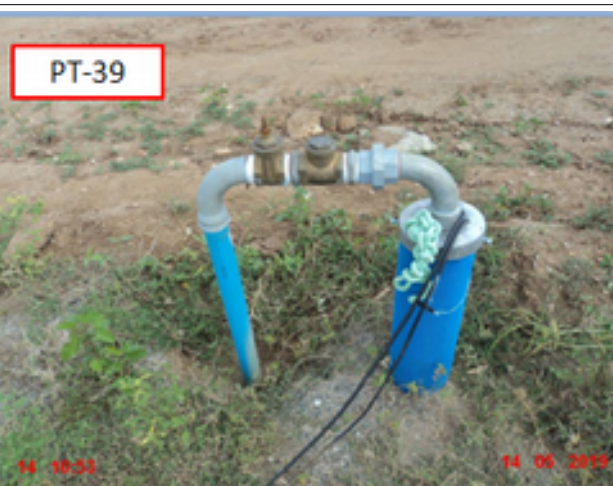
**Foto 15** - Captação: O poço PT-39 não está identificado.

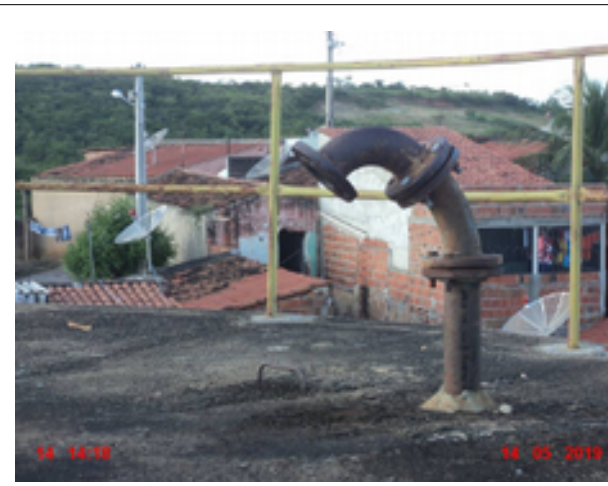
**Foto 16** - Reservatório RAP-02 não é dotado de tela de proteção na tubulação de ventilação.

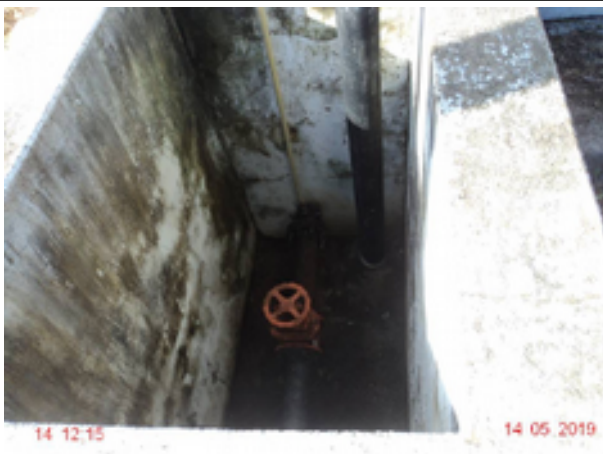
**Foto 17** - RSE-01: Caixa sem tampa ou grade de proteção.

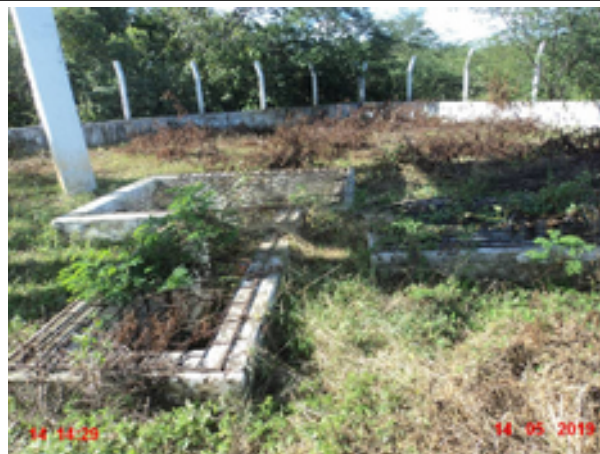
**Foto 18** - REL-02: Caixa do medidor com a grade curta.

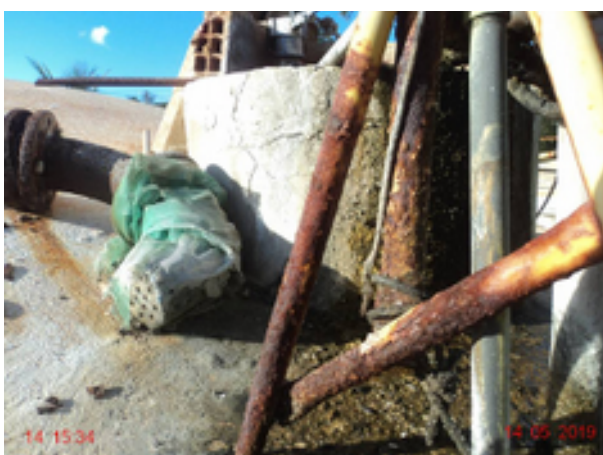
- A escada do reservatório RAP-01 está em processo de corrosão (Anexo II – item 22; Foto 19);
- O reservatório RAP-03 não está identificado (Anexo II – item 23; Foto 20);

**Foto 19** - RAP-01: Escada em processo de corrosão e com a tubulação de ventilação desconectada.

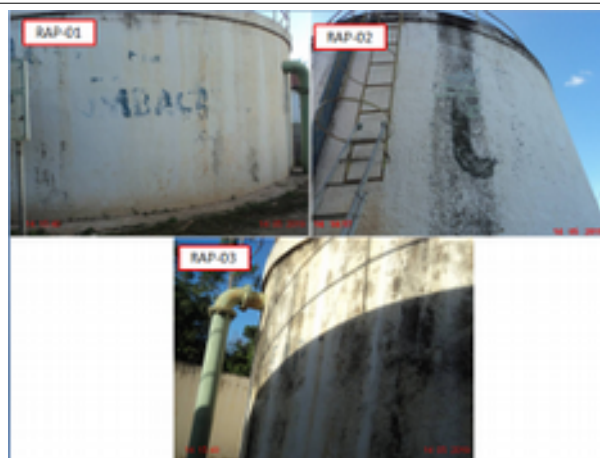
- Os reservatórios RAP-01, RAP-02, RAP-03, REL-02 e RSE-01 estão com a pintura deteriorada (Anexo II – item 20; Fotos 20 e 21);
- Não existe extintor de incêndio no almoxarifado/loja de atendimento da Cagece (Anexo II – item 4);

**Foto 20** - Reservatórios: RAP-01, RAP-02 e RAP-03 estão com a pintura deteriorada e sem identificação.

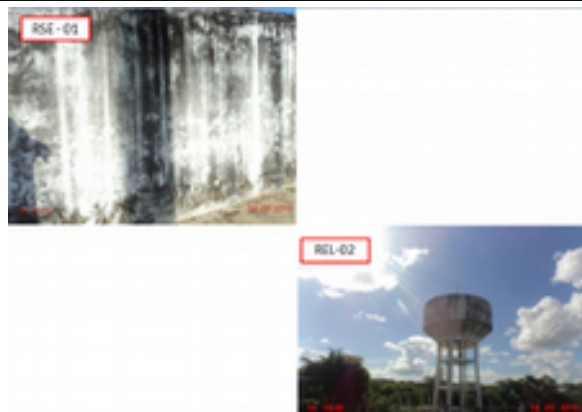
**Foto 21** - Reservatórios: RSE-01 e REL-02 estão com a pintura deteriorada.

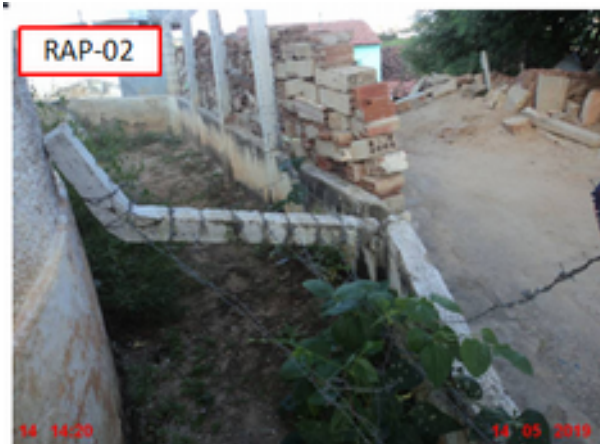
- A cerca da área do reservatório RAP-02 está quebrada (Anexo II – item 21; Foto 22);
- Não existe iluminação na elevatória EEAT-01 (Anexo II – item 8; Foto 23);

**Foto 22** - Reservatório: RAP-02 a cerca encontra-se deteriorada.

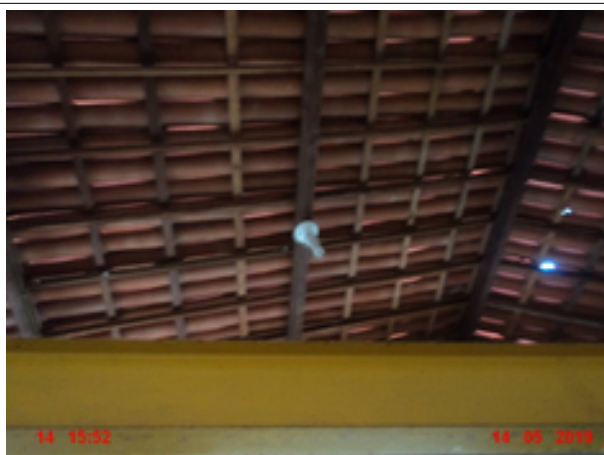
**Foto 23** - Elevatória: Não existe iluminação na elevatória EEAT-01.

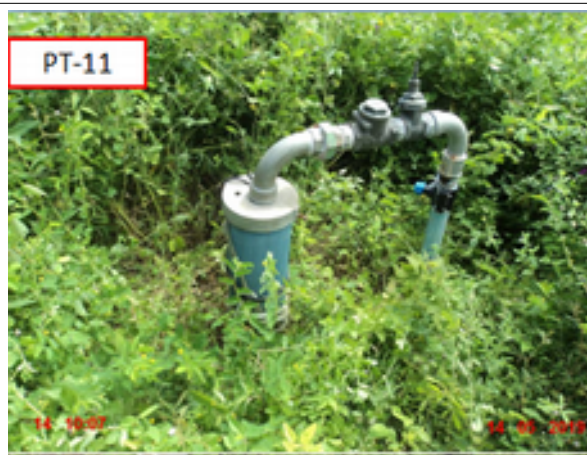
**Foto 24** - Captação: O poço PT-11 apresenta vegetação excessiva.

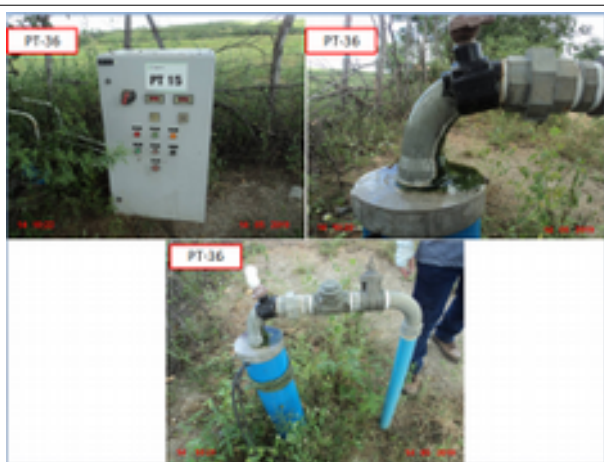
- Os poços PT-11, PT-35 e PT-37 apresentam vegetação excessiva (Anexo II – item 3; Fotos 24, 11 e 14);
- O poço PT-36 está com a identificação incorreta e apresenta vazamento no colar (Anexo II – item 3; Foto 25);

**Foto 25** - O poço PT-36 está com a identificação incorreta, vazamento no colar e não é dotado de laje.

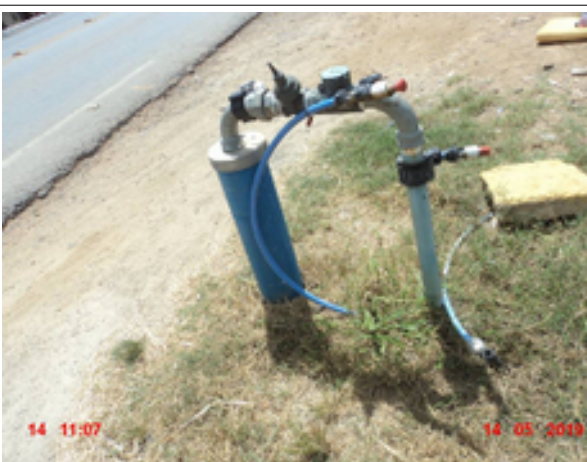
**Foto 26** - Captação: O poço PT-22 apresenta problemas e está fora de operação.

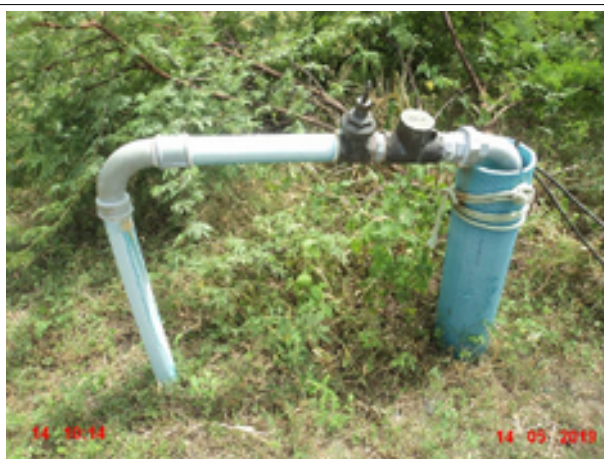
**Foto 27** - Captação: O poço PT-14 não é dotado de tampa de proteção.

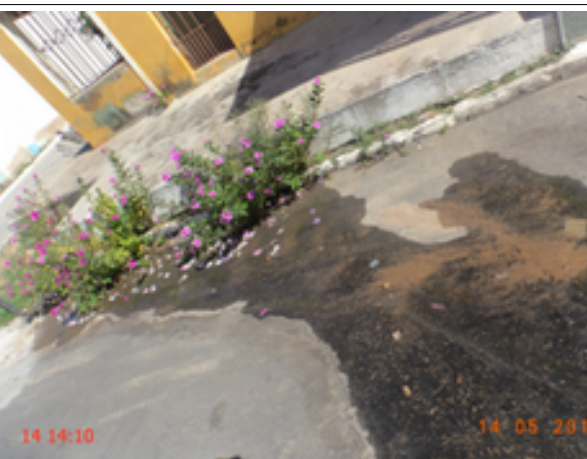
- No dia da fiscalização, a ARCE verificou a ocorrência de vazamento na rede de distribuição, localizado na Rua João Alencar, nº 85 (Anexo II – item 13; Foto 28);

**Foto 28** - RDA: Ocorre vazamento na rede de distribuição localizado na rua João Alencar, nº 85.

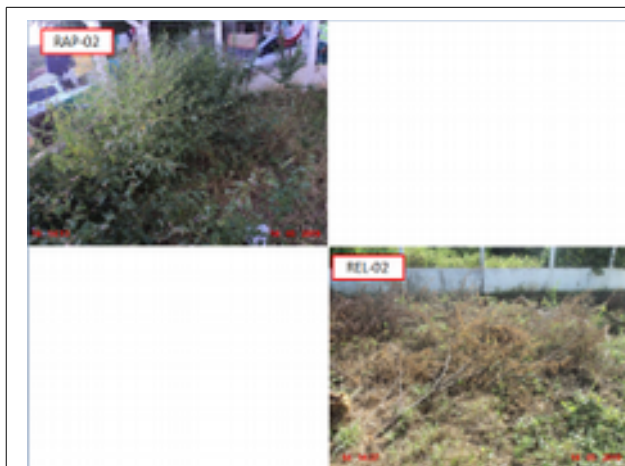
**Foto 29** - Reservatório: A área do RAP-02 e REL-02 apresentam vegetação excessiva.

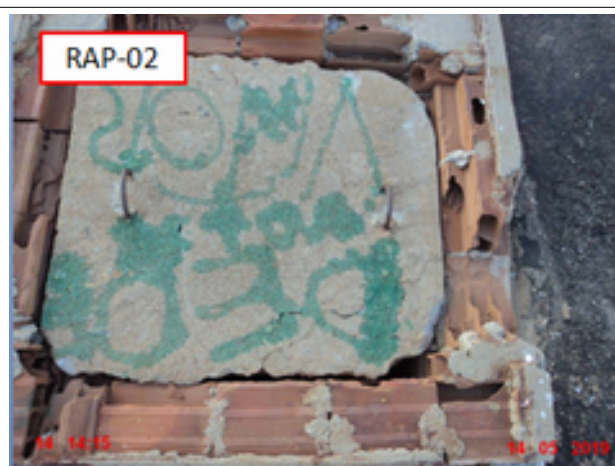
**Foto 30** - Reservatório: RAP-02 A tampa de inspeção não garante vedação.

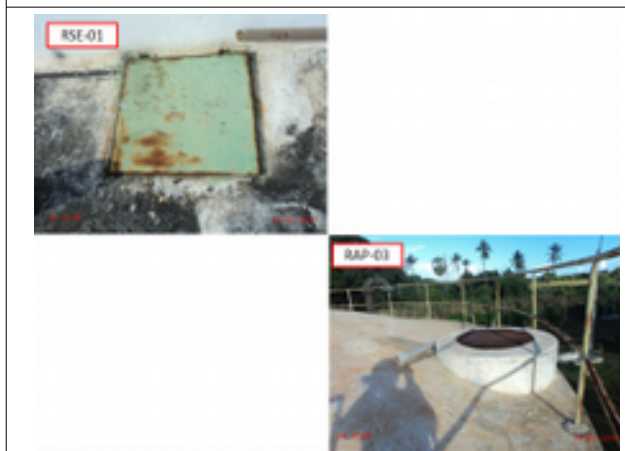
- As tampas de inspeção dos reservatórios RSE-01 e RAP-03 estão em processo de corrosão (Anexo II – item 16; Foto 31);
- A tubulação de ventilação do reservatório RAP-01 está fora do local de fixação desconectada (Anexo II – item 14; Foto 19).

**Foto 31** - Reservatórios: As tampas de inspeção do RSE-01 e RAP-03 estão em processo de corrosão.

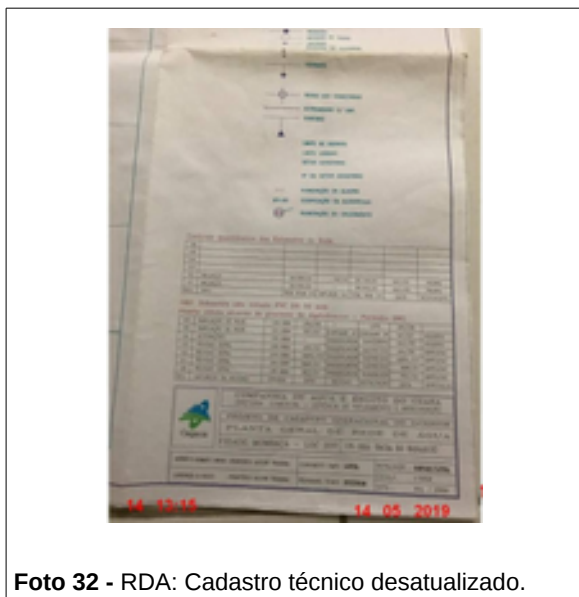
- O cadastro técnico da rede de distribuição está desatualizado. Última atualização: Julho de 2009. (Anexo II – item 11; Foto 32).

Foto 32 - RDA: Cadastro técnico desatualizado.

**Determinação D4** – A CAGECE deve manter organizada e atualizada toda a informação na forma exigida pela legislação, visando corrigir a não conformidade descrita na constatação C4.

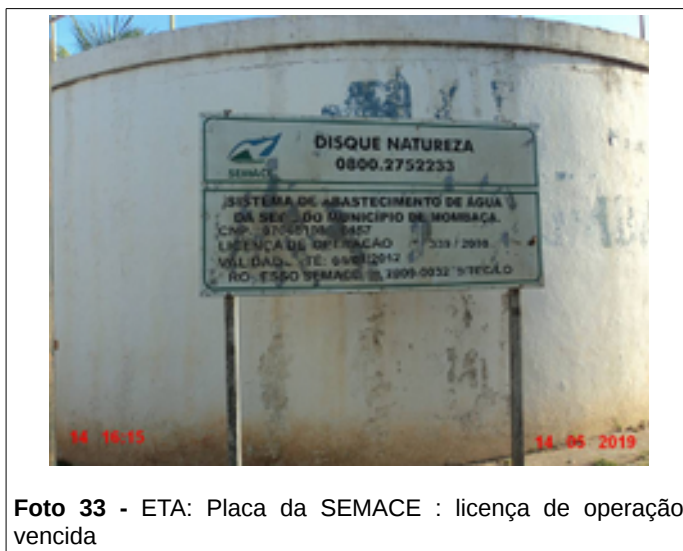
- A licença de operação da SEMACE para a ETA do SAA de Mombaça está vencida desde 01/07/2012 (Anexo II – item 6; Foto 33).

**Foto 33** - ETA: Placa da SEMACE : licença de operação vencida

**R1** - A CAGECE deve providenciar a renovação da Licença Operacional da SEMACE para a ETA do SAA de Mombaça.
