RELATÓRIO DE FISCALIZAÇÃO
RF/CSB/014/2023
(PROC/CSB/17803/2023) - (PCSB/CSB/008/2023)

Assunto: Fiscalização dos Sistemas de
Abastecimento de Água e Esgotamento Sanitário do
Município de Caucaia

COORDENADORIA DE SANEAMENTO BÁSICO

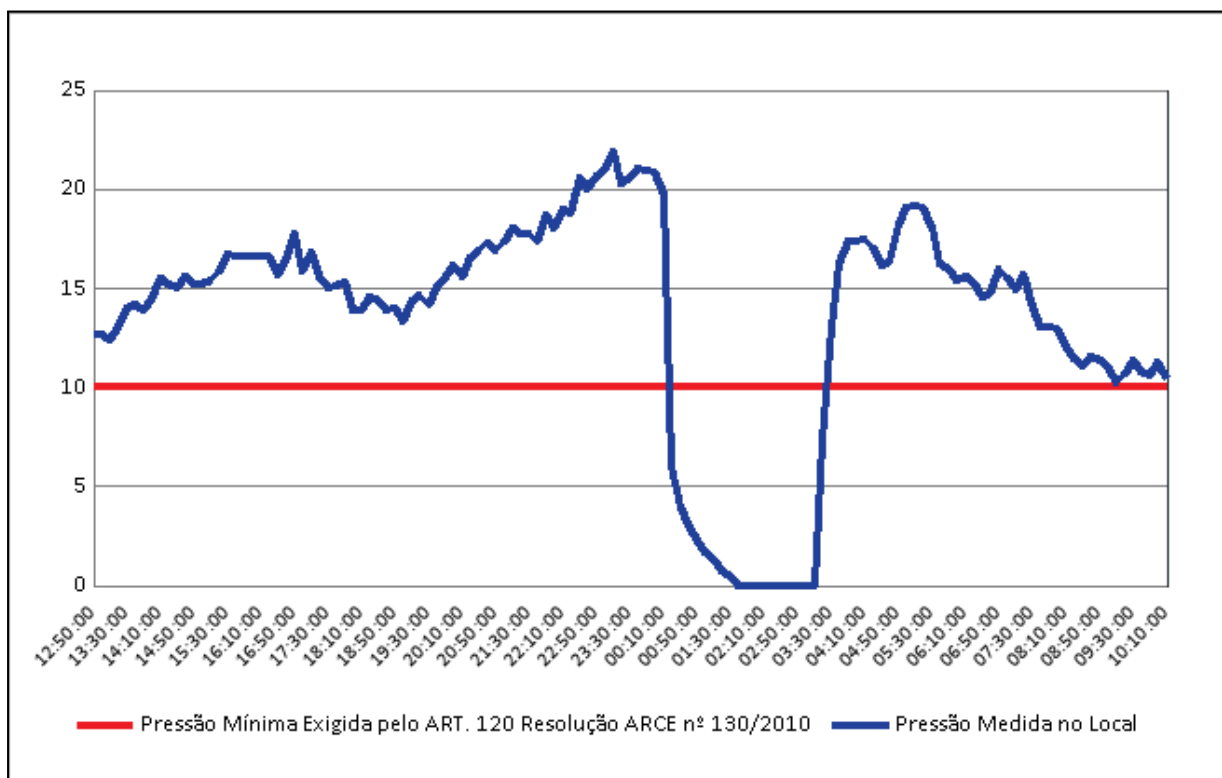
- Localidade de Capuan: das 129 mensurações efetuadas no endereço Rua Maria de Nazaré, 4, Tabubinha – Capuan, entre 12:50h do dia 03/04/2023 e 10:10h do dia 04/04/2023, 9 pressões estiveram abaixo de 10 mca, o que representa 7% do período analisado. Dessa forma, constatou-se pressões medidas fora da faixa de 10 a 50 mca nesse endereço (**Figura 10**).
- Localidade de Primavera: das 685 mensurações efetuadas no endereço Rua do Campo, Bairro a regularizar – Primavera, entre 15:40h do dia 05/04/2023 e 09:40h do dia 10/04/2023, 233 pressões estiveram abaixo de 10 mca, o que representa 33% do período analisado. Dessa forma, constatou-se pressões medidas fora da faixa de 10 a 50 mca nesse endereço (**Figura 11**).

Figura 10 - Monitoramento da pressão realizado pela ARCE, no SAA da Localidade de Capuan de 03 a 04/04/2023, no endereço: Rua Maria de Nazaré, 4, Tabubinha - Capuan.

Determinação D1 - A CAGECE deve fornecer água com pressão de acordo com os limites estabelecidos pela ARCE, visando corrigir as não conformidades verificadas na constatação C1.

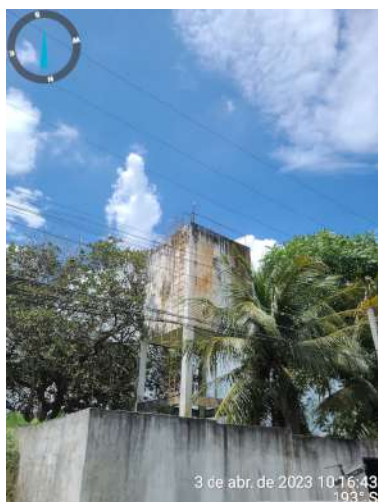
- REL-02: pintura deteriorada, escada e guarda-corpo corroídos, área com excesso de vegetação, laje e viga com armaduras expostas e pilar com fissuras (**Fotos 21 a 23**);

Foto 21 - REL-02 (Capuan): pintura deteriorada, escada e guarda-corpo corroídos.

Determinação D4 - A CAGECE deve realizar operação e manutenção adequada das unidades integrantes dos sistemas de abastecimento de água e de esgotamento sanitário, visando corrigir as não conformidades descritas na constatação C4.

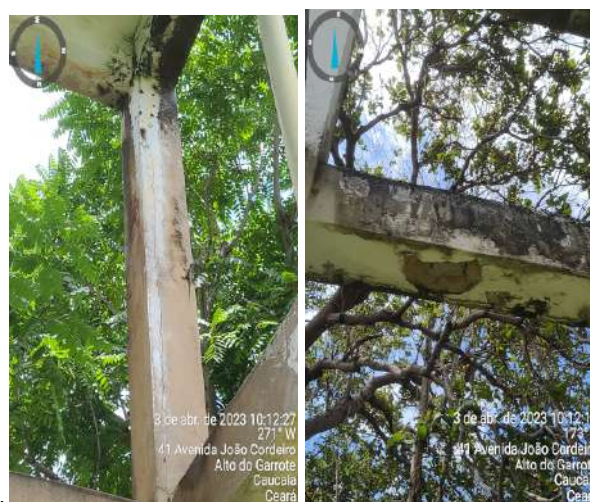
Foto 22 - REL-02 (Capuan): laje e viga com armaduras expostas e pilar com fissuras.

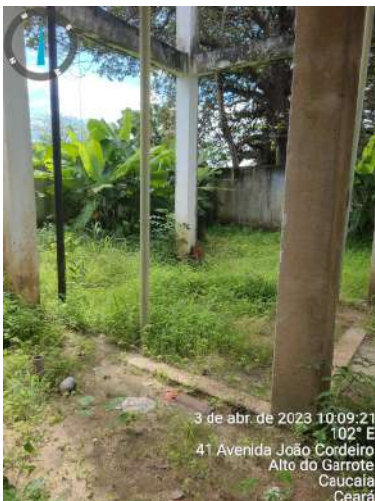
Foto 23 - REL-02 (Capuan): área com vegetação crescida.

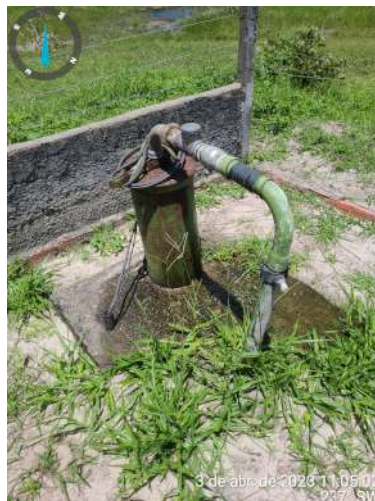
- PT-01: presença de vazamento, laje de proteção quebrada, pintura desgastada e ausência de iluminação interna e externa (**Fotos 24 e 25**);
- PT-02: pintura desgastada, ausência de iluminação interna e externa (**Foto 26**);

Foto 24 - PT-01 (Capuan): presença de vazamento, laje de proteção quebrada.

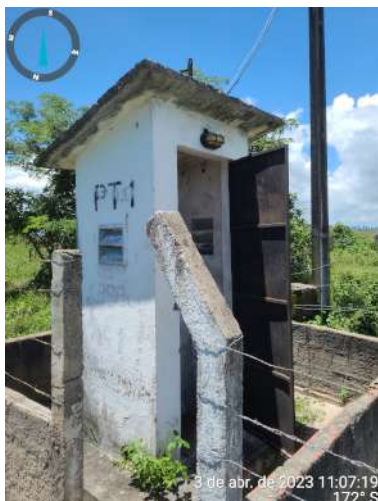
Foto 25 - PT-01 (Capuan): pintura desgastada e ausência de iluminação interna e externa.

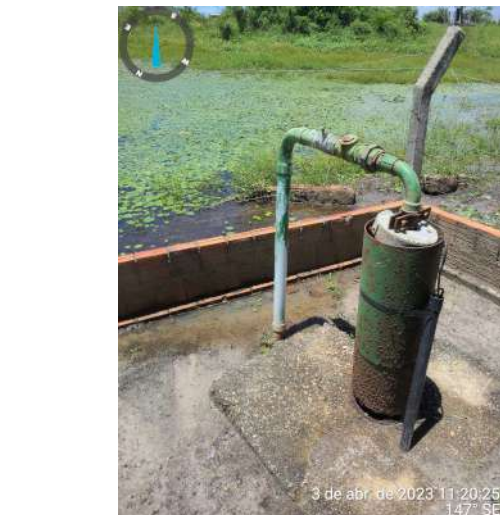
Foto 33 - PT-06 (Capuan): tubulação de proteção corroída, fiação elétrica inadequada.

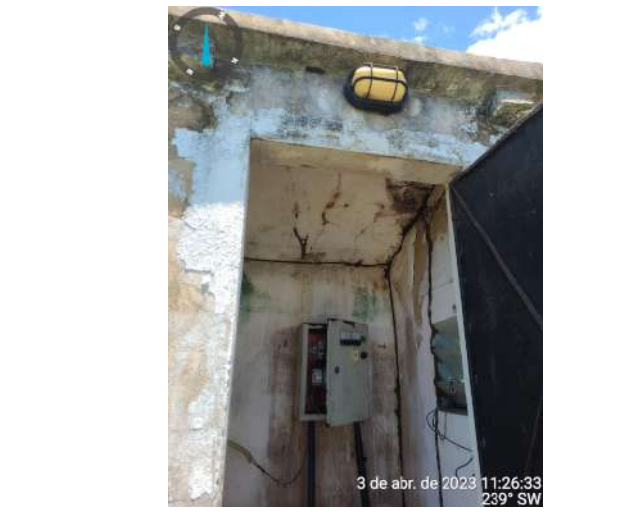
Foto 34 - PT-07 (Capuan): pintura desgastada, instalações elétricas inadequadas e ausência de iluminação interna e externa.

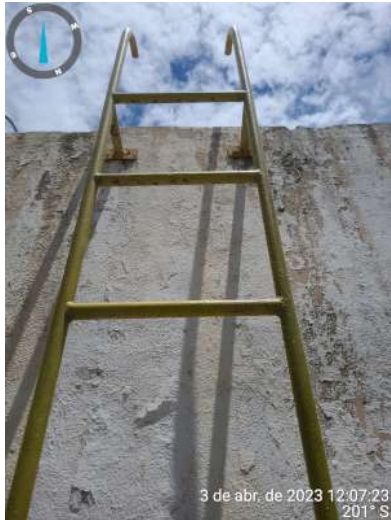
Foto 41 - RAP-01 (Capuan): escada corroída.

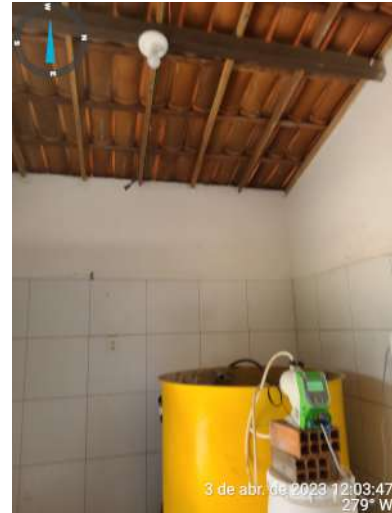
Foto 42 - Casa de Química (Capuan): lâmpada da área de cloração queimada.

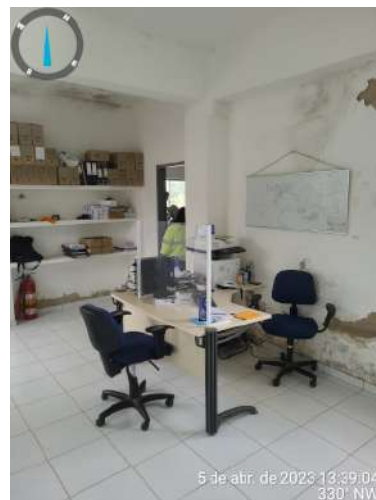
- Escritório: infiltrações e pintura desgastada no escritório, na copa e no almojarifado e excesso de vegetação e ausência de drenagem no entorno (**Fotos 50 a 52**);

Foto 50 - Escritório (Catuana): pintura desgastada no teto e na parede devido às infiltrações.

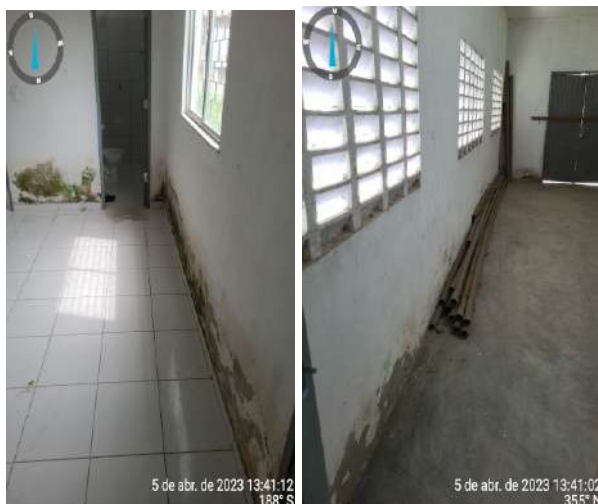
Foto 51 - Escritório (Catuana): pintura desgastada na copa e almoxarifado.

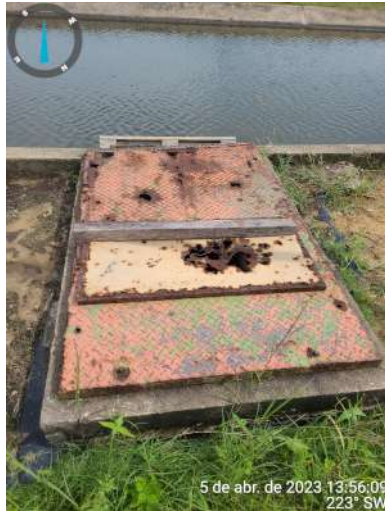
Foto 53 - Captação (Catuana): tampa corroída.

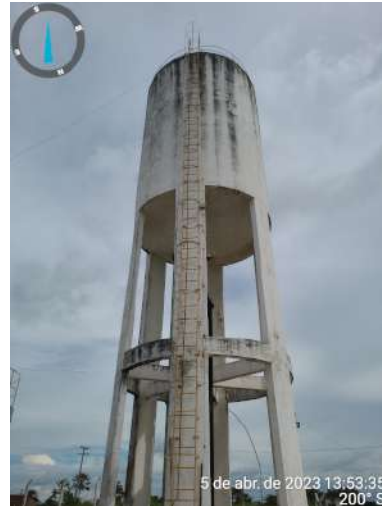
Foto 54 - REL-01 (Catuana): escada corroída e pintura desgastada.

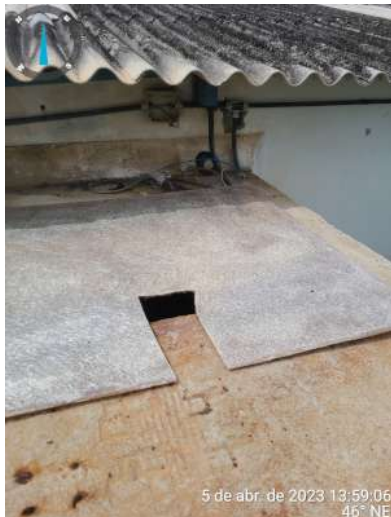
Foto 55 - RSE-01 (Catuana): tampas sem vedação hermética e sem ressalto de proteção e instalações elétricas inadequadas.

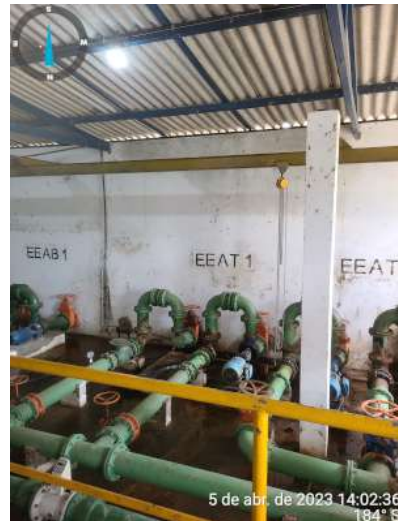
Foto 56 - EEAT-01 e EEAT-02 (Catuana): água acumulada, instalações elétricas inadequadas e presença de vazamentos.

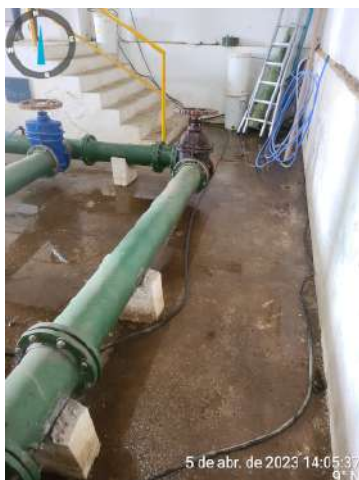
Foto 57 - EEAT-01 e EEAT-02 (Catuana): água acumulada, instalações elétricas inadequadas (fios soltos) e presença de vazamentos.

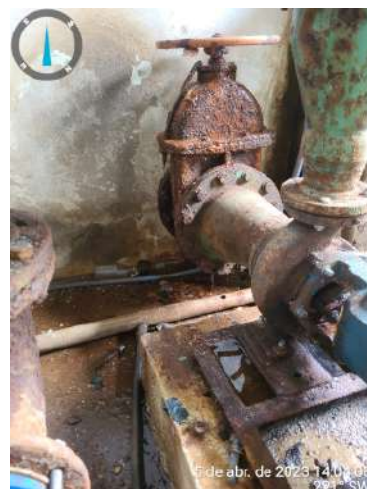
Foto 58 - EEAT-01 e EEAT-02 (Catuana): presença de vazamento.

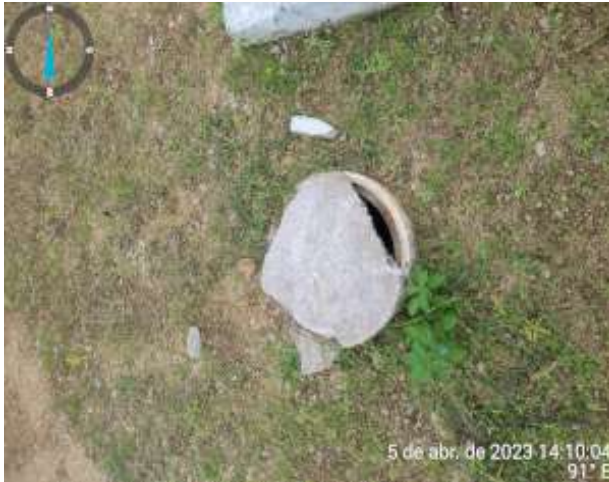
Foto 59 - ETA (Catuana): caixa de passagem de instalações elétricas com tampa quebrada.

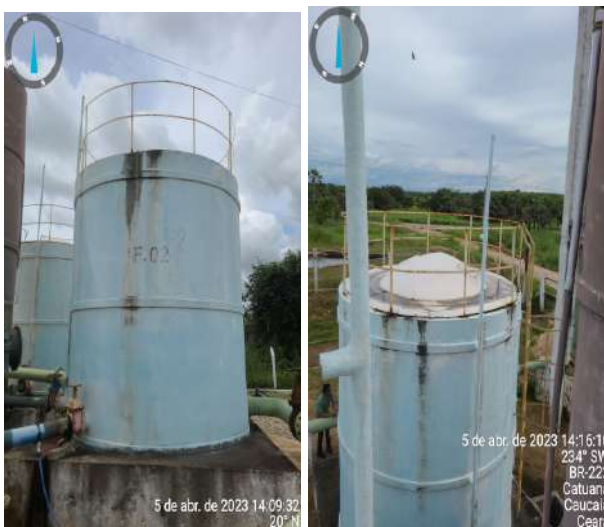
Foto 63 - F-01, F-02 e F-03 (Catuana): escadas e guarda-corpos corroídos.

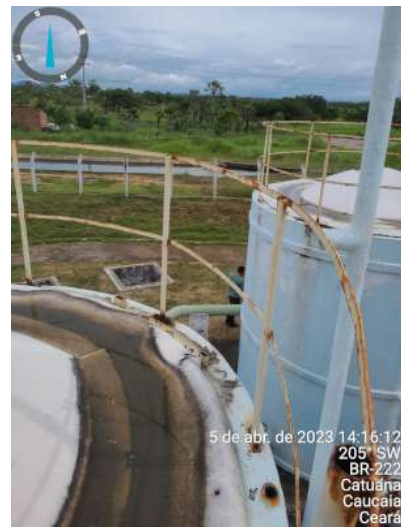
Foto 64 - F-01, F-02 e F-03 (Catuana): escadas e guarda-corpos corroídos.

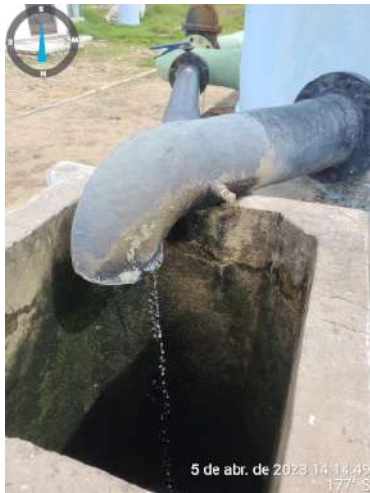
Foto 65 - F-02 (Catuana): presença de vazamento (registro de descarga não veda).

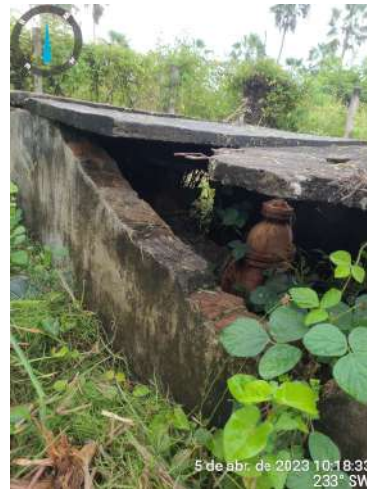
Foto 66 - ETA (Primavera): registro de chegada com caixa danificada e área alagada, pois a tubulação de descarga despeja na própria ETA.

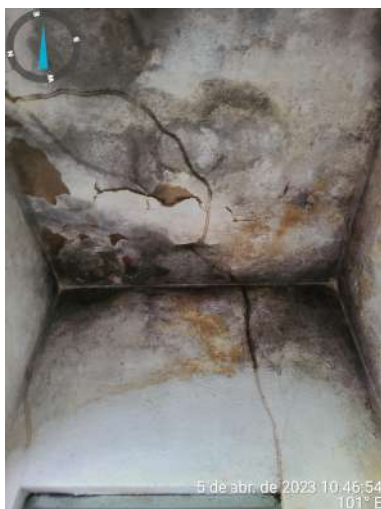
Foto 69 - Casa do operador (Primavera): com infiltração no teto e paredes.

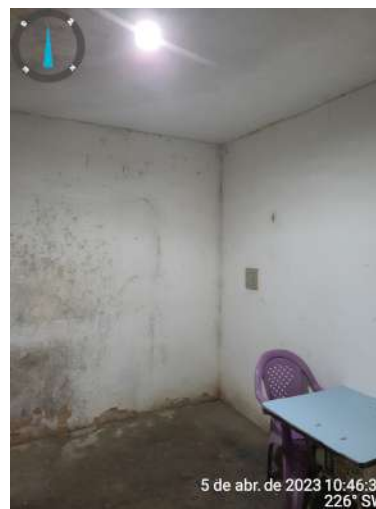
Foto 70 - Casa do operador (Primavera): com infiltração no teto e paredes.

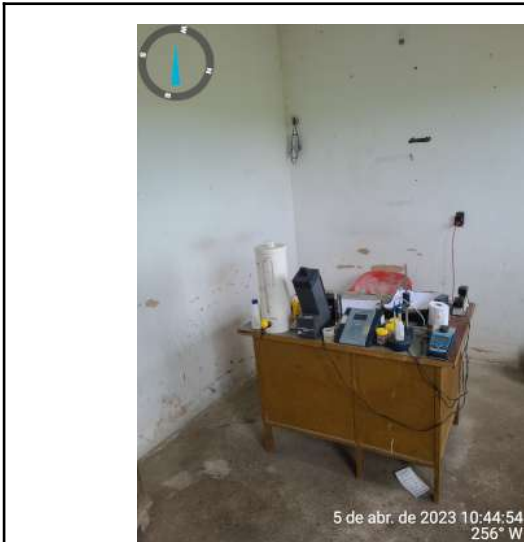
Foto 71 - Casa do operador (Primavera): local das análises precário (laboratório improvisado).

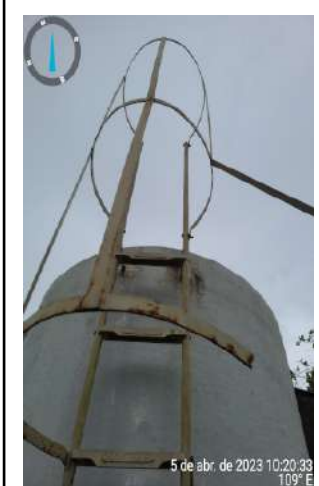
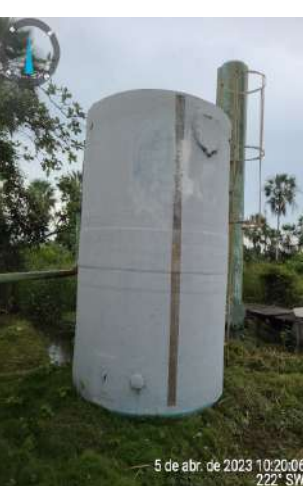
Foto 75 - F-01 (Primavera): escada corroída com gaiola danificada, presença de extravasamento e identificação ilegível.

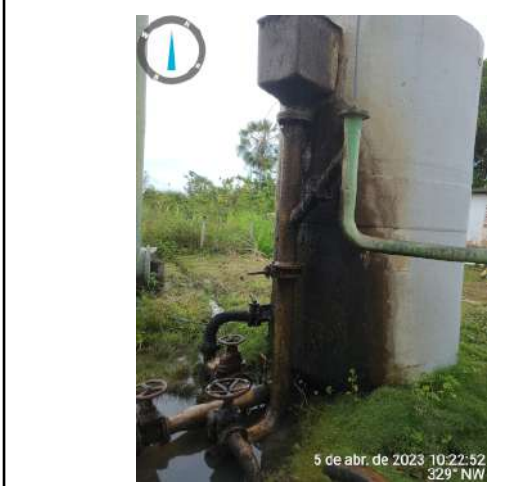
Foto 76 - F-01 (Primavera): escada corroída com gaiola danificada, presença de extravasamento e identificação ilegível.

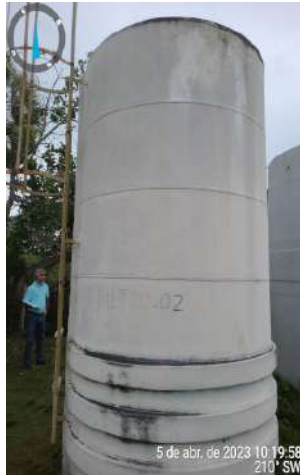
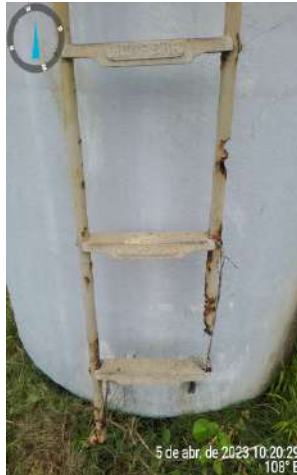
Foto 77 - F-02 (Primavera): escada corroída e identificação ilegível.

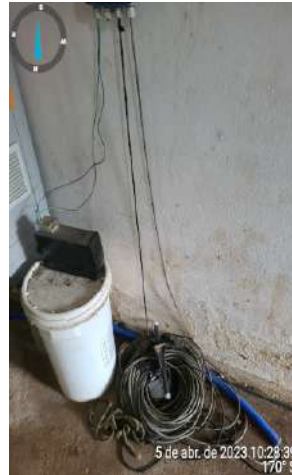
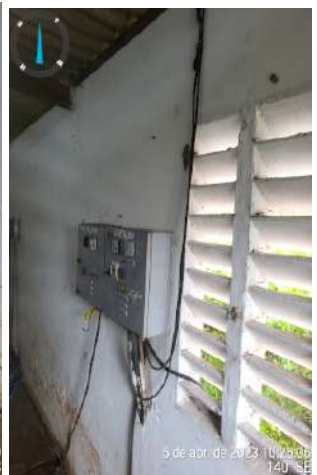
Foto 78 - Estação elevatória (EELF / EEAT) (Primavera): instalações elétricas inadequadas (fiação solta), paredes com infiltrações e pinturas deterioradas.

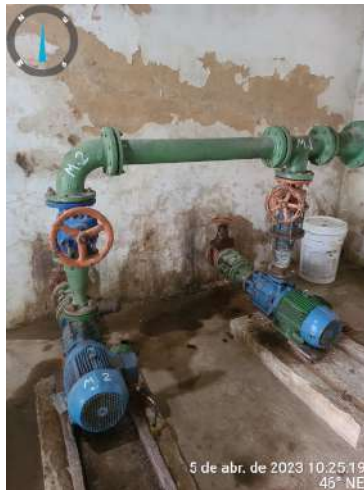
Foto 79 - Estação elevatória (EELF / EEAT) (Primavera): paredes com infiltrações e pinturas deterioradas, bombas com vazamento e mal fixadas.

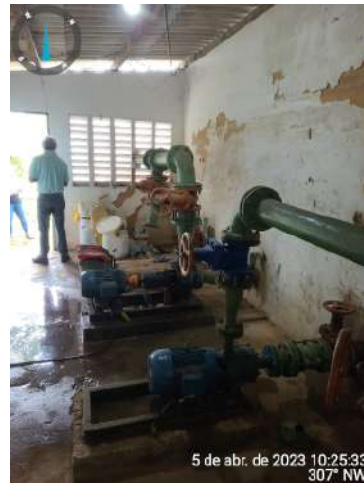
Foto 80 - Estação elevatória (EELF / EEAT) (Primavera): paredes com infiltrações e pinturas deterioradas, bombas com vazamento e mal fixadas e ausência de bomba reserva.

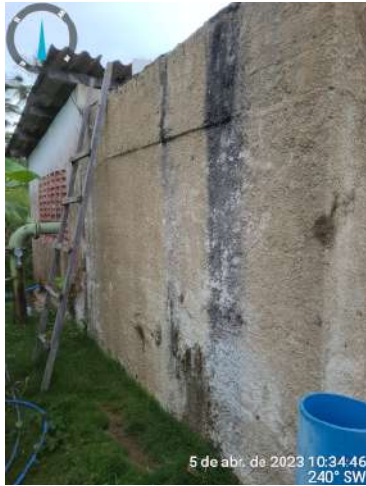
Foto 81- RAP-01 (Primavera): pintura desgastada, instalações elétricas inadequadas, escada inadequada, sem os requisitos mínimos de segurança.

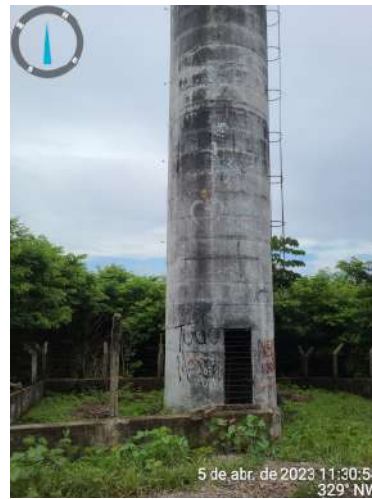
Foto 84 - REL-02 (Primavera): cerca danificada, pintura deteriorada, ausência de fiação do pára-raio.

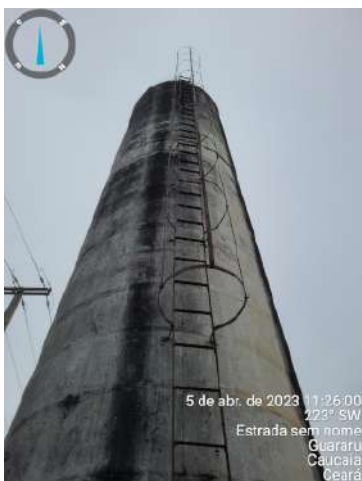
Foto 85 - REL-02 (Primavera): pintura deteriorada, ausência de fiação do para-raio, escada corroída.

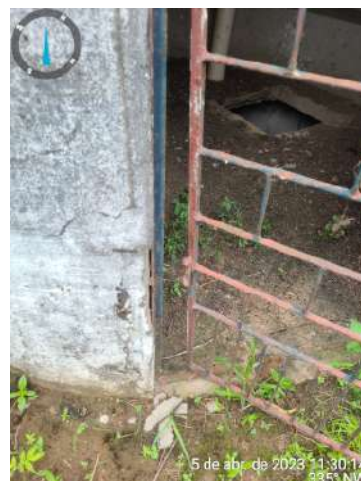
Foto 86 - REL-02 (Primavera): portão interno com fixação danificada.

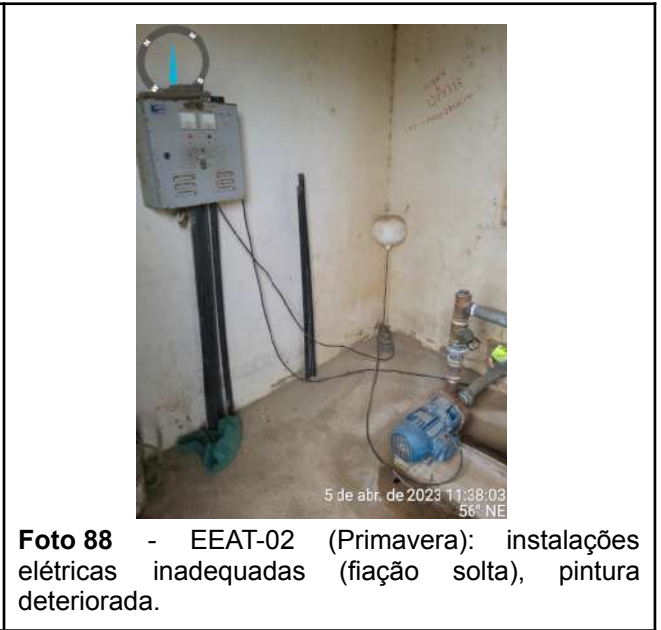
Foto 88 - EEAT-02 (Primavera): instalações elétricas inadequadas (fiação solta), pintura deteriorada.

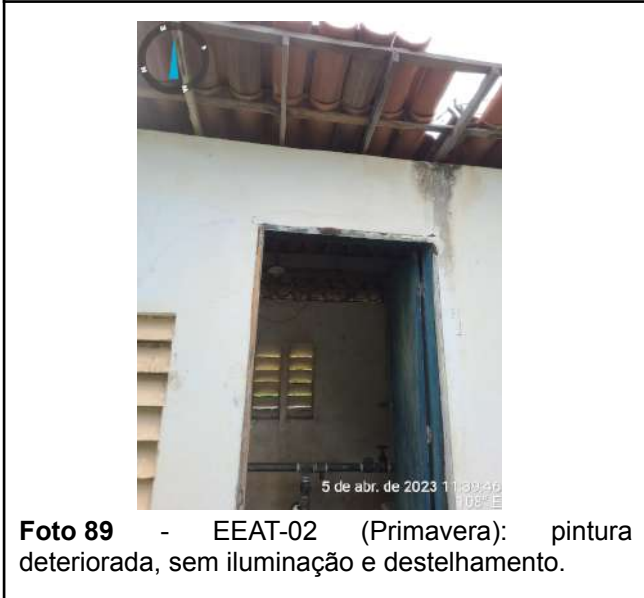
Foto 89 - EEAT-02 (Primavera): pintura deteriorada, sem iluminação e destelhamento.

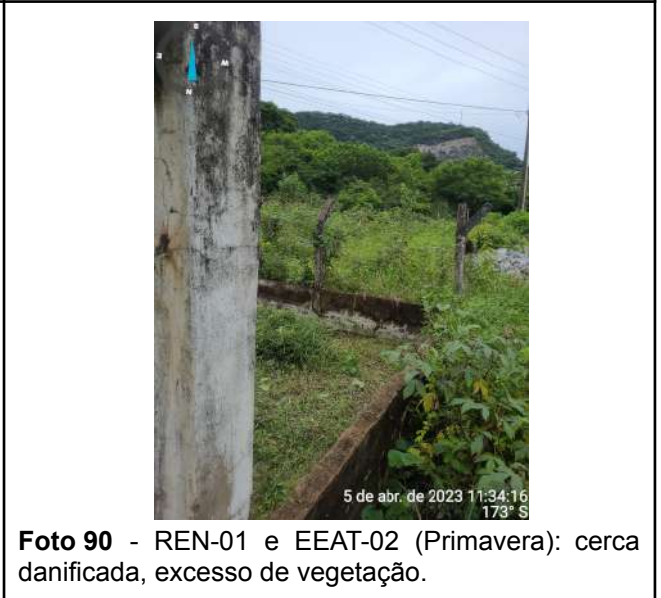
Foto 90 - REN-01 e EEAT-02 (Primavera): cerca danificada, excesso de vegetação.

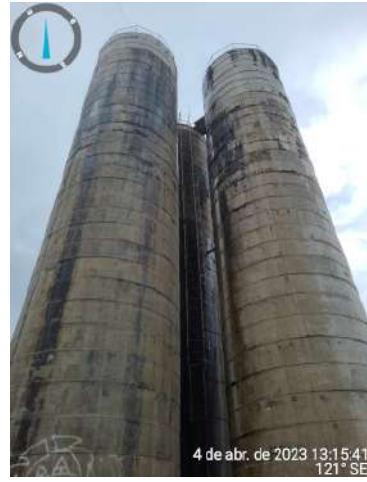
Foto 94 - REL-01/ REL-02 e REL-03 (Sítios Novos): pintura deteriorada e aço das estruturas expostas.

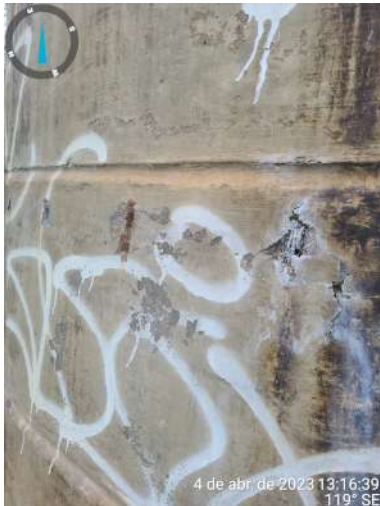
Foto 95 - REL-03 (Sítios Novos): aço das estruturas exposto, identificação pouco visível.

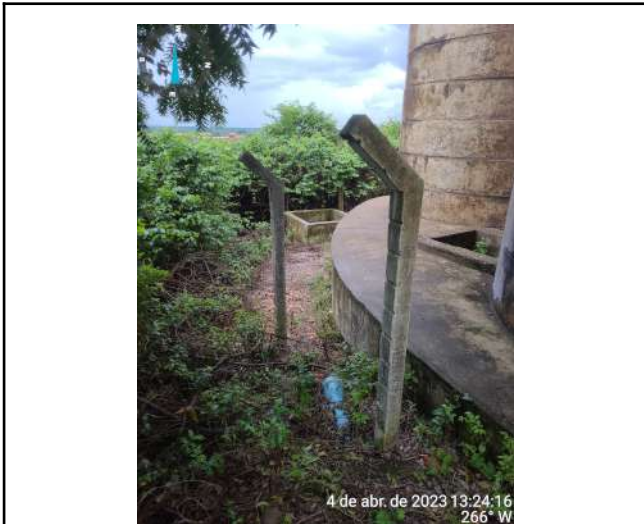
Foto 99 - REL-01/REL-02 e REL-03 (Sítios Novos): área com excesso de vegetação, calçada deteriorada e caixa sem tampa de proteção.

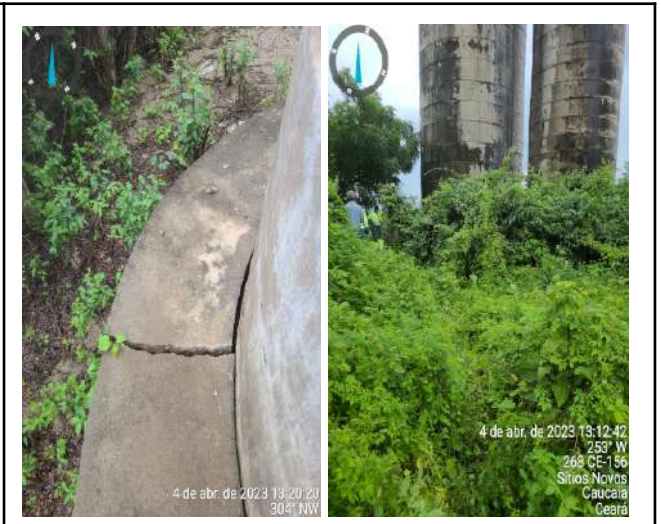
Foto 100 - REL-01/REL-02 e REL-03 (Sítios Novos): área com excesso de vegetação e calçada deteriorada.

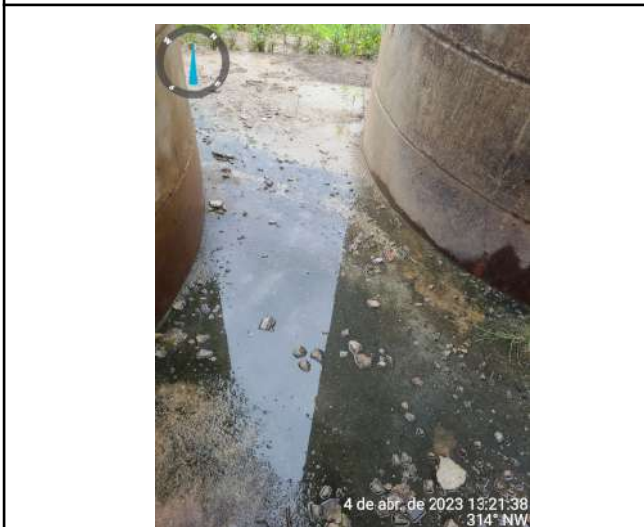
Foto 101 - REL-01 (Sítios Novos): apresenta vazamento, área interna desorganizada e escada corroída.

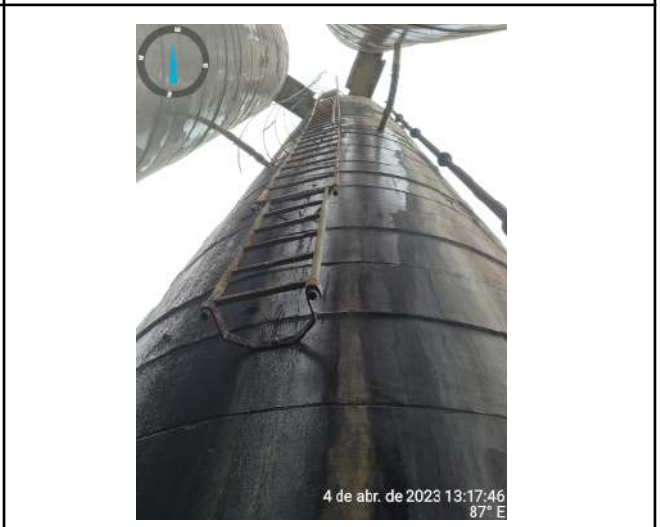
Foto 102 - REL-01 (Sítios Novos): apresenta vazamento, área interna desorganizada e escada corroída.

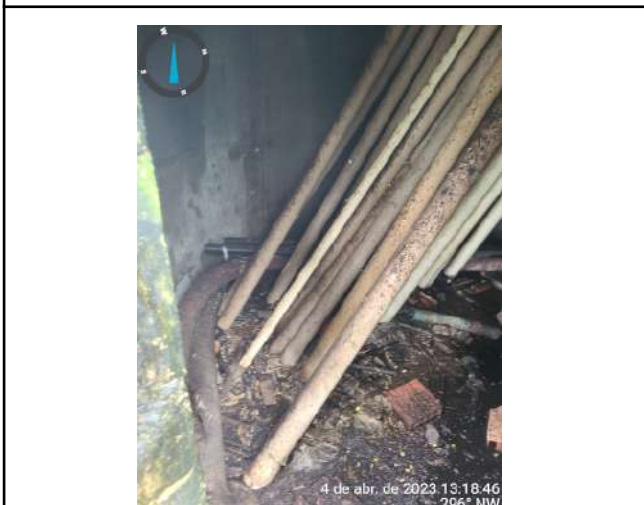
Foto 103 - REL-01 (Sítios Novos): área interna desorganizada.

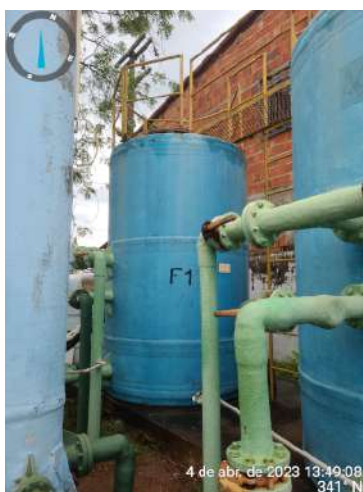
Foto 109 - F-01 e F-02 (Sítios Novos): guarda-corpo, passagem superior e escada sem estabilidade e corroídos.

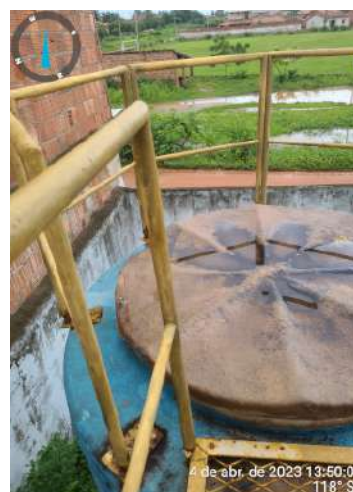
Foto 110 - F-01 e F-02 (Sítios Novos): guarda-corpo, passagem superior e escada sem estabilidade e corroídos.

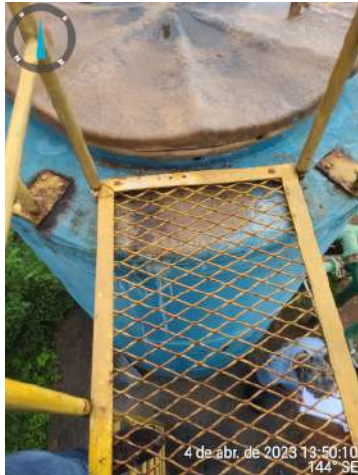
Foto 111 - F-01 e F-02 (Sítios Novos): guarda-corpo, passagem superior e escada sem estabilidade e corroídos.

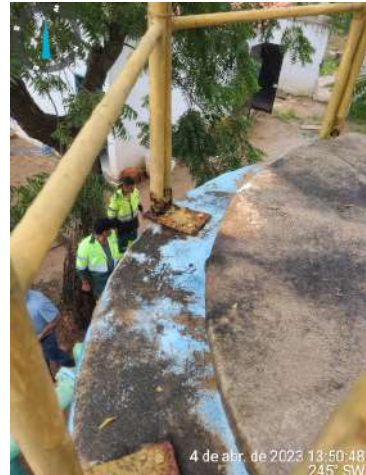
Foto 112 - F-01 e F-02 (Sítios Novos): guarda-corpo, passagem superior e escada sem estabilidade e corroídos.

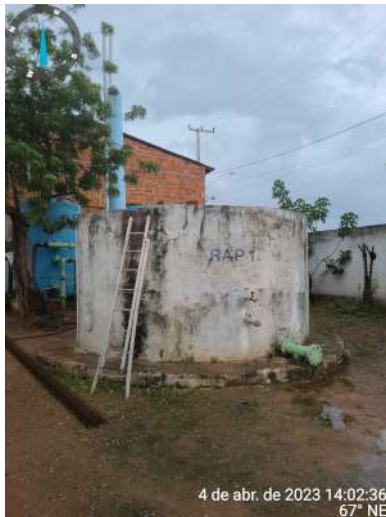
Foto 113 - RAP-01 (Sítios novos): pintura desgastada, escada inadequada, sem os requisitos mínimos de segurança.
