Relatório de Fiscalização

RF/CSB/023/2022

**Fiscalização do Sistema de Abastecimento de
Água do Município de Milagres**

Julho/2022

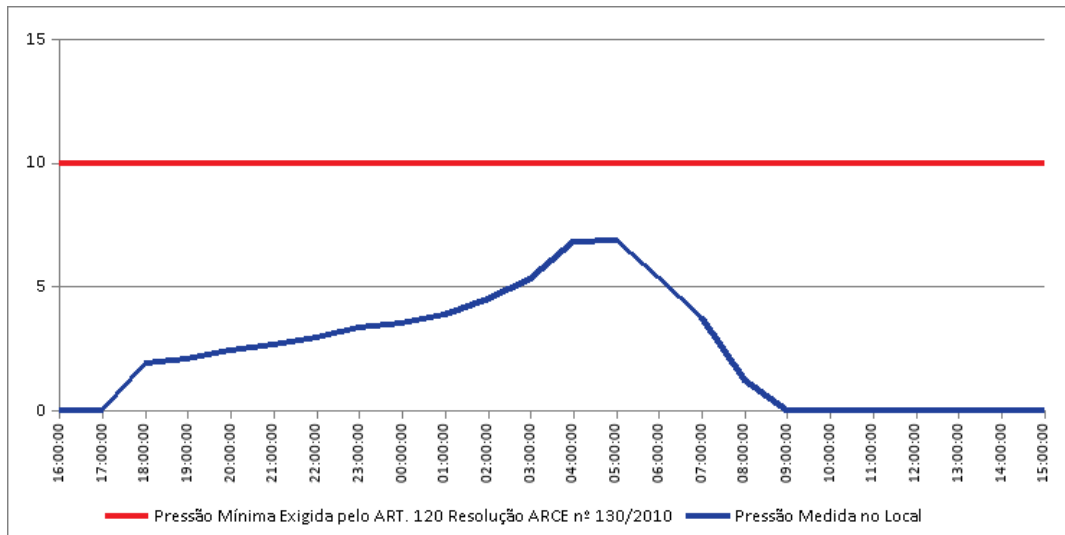
Constatou-se descontinuidade nos seguintes endereços dos sistemas de abastecimento de água da Sede de Milagres e da Localidade de Rosário (**Figuras 3 e 4**):

- Rua José Xavier Dantas, nº 179, Centro - Milagres, medições das 16h00 de 15/03/2022 às 15h00 de 16/03/2022;
- Rua SDO 14, nº 26, Rosário - Milagres, medições das 16h00 de 16/03/2022 às 15h00 de 17/03/2022.

Figura 3 - Monitoramento da pressão no SAA de Milagres (Sede), com início às 16:00 horas do dia 15/03/2022 e fim às 15:00 horas do dia 16/03/2022, no endereço Rua José Xavier Dantas, 179, Centro.

- Rua José Xavier Dantas, nº 179, Centro - Milagres, medições das 16h00 de 15/03/2022 às 15h00 de 16/03/2022, apresentaram valores que oscilaram de 0,0 mca até 6,85 mca;
- Rua Antônio Maria Fernandes, nº 104, nº 179, Eucaliptos - Milagres, medições das 16h00 de 14/03/2022 às 16h00 de 15/03/2022, apresentaram valores que oscilaram de 6,01 mca até 20,81 mca;
- Rua SDO 14, nº 26, Rosário - Milagres, medições das 16h00 de 16/03/2022 às 15h00 de 17/03/2022, apresentaram valores que oscilaram de 0,0 mca até 37,91 mca.

Determinação D1 - A CAGECE não deve interromper indevidamente a prestação dos serviços e deve restabelecer o serviço quando exigido pela legislação, visando corrigir as não conformidades verificadas na constatação C1.

Determinação D2 - A CAGECE deve fornecer água com pressão de acordo com os limites estabelecidos pela ARCE, visando corrigir as não conformidades verificadas na constatação C2.

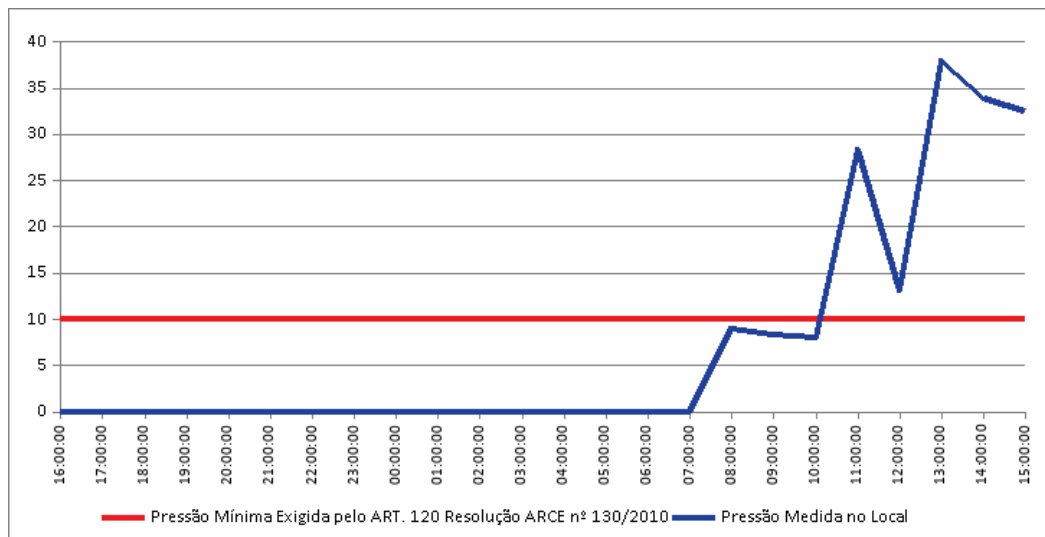
Figura 4 - Monitoramento da pressão no SAA da Localidade de Rosário, com início às 16:00 horas do dia 16/03/2022 e fim às 15:00 horas do dia 17/03/2022, no endereço Rua SDO 14, nº 26, Rosário.

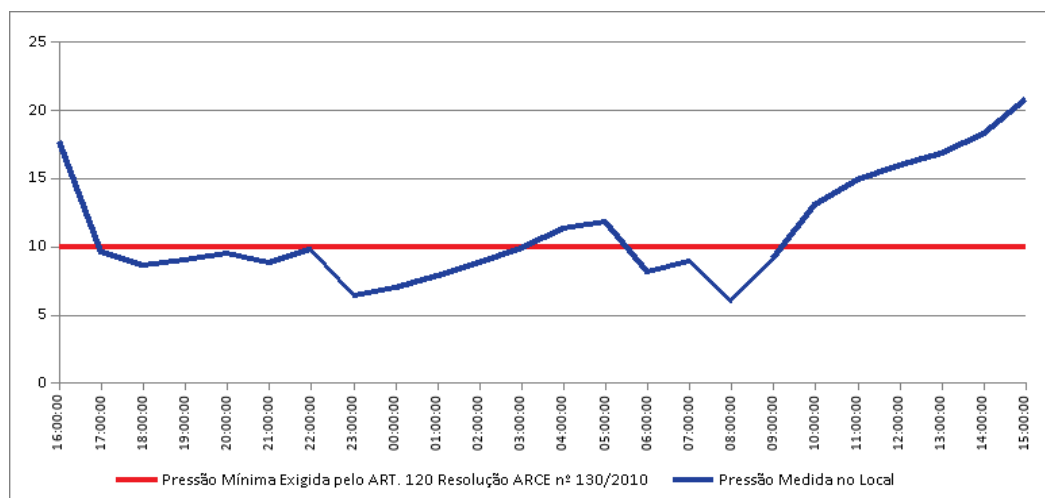
As pressões medidas com datalogger apresentaram valores fora da faixa de 10 a 50 mca nos seguintes endereços dos sistemas de abastecimento de água da Sede de Milagres e da Localidade de Rosário (**Figuras 3 a 5**):

Figura 5 - Monitoramento da pressão no SAA de Milagres (Sede), com início às 16:00 horas do dia 14/03/2022 e fim às 15:00 horas do dia 16/03/2022, no endereço Rua Antônio Maria Fernandes, nº 104, Eucaliptos.

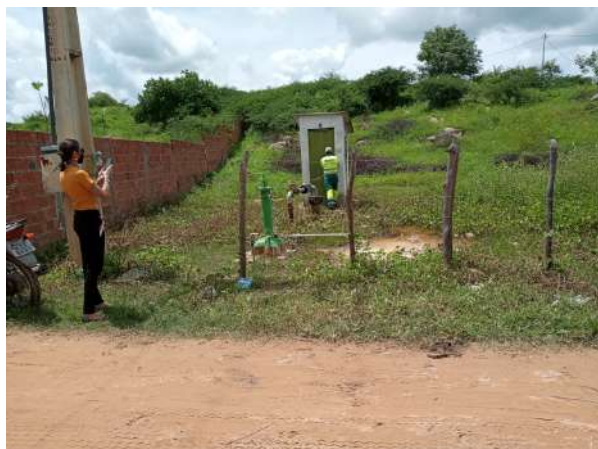
- Área sem identificação e isolamento dos PT-6 e PT-10 (**Fotos 1 e 2**);
- Não há parapeito de proteção na sacada de acesso à casa de abrigo no PT-02 (**Foto 3**);
- Não existe laje de proteção no PT-06 (**Fotos 1 e 4**);
- Não há escada de acesso, controle de nível e nem descarga de fundo no RAP-02 (**Foto 5**).

Foto 1 - PT-06 (Sede): Área sem isolamento e com alargamento e poço sem laje de proteção.

Determinação D3 - A CAGECE deve cumprir as normas técnicas e os procedimentos estabelecidos para a implantação das instalações dos sistemas de abastecimento de água e de esgotamento sanitário, visando corrigir as não conformidades descritas na constatação C3.

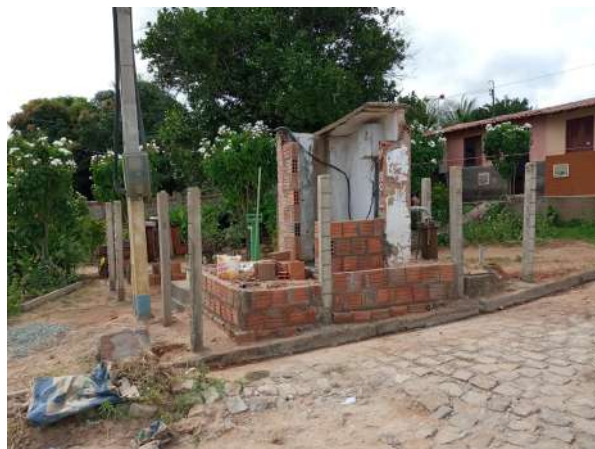
Foto 2 - PT-10 (Sede): ausência de identificação e falta de isolamento da área.

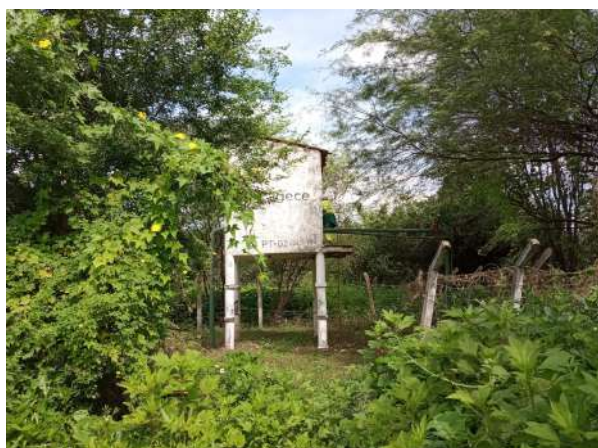
Foto 3 - PT-02 (Sede): Não há parapeito de proteção na sacada de acesso a casa de abrigo.

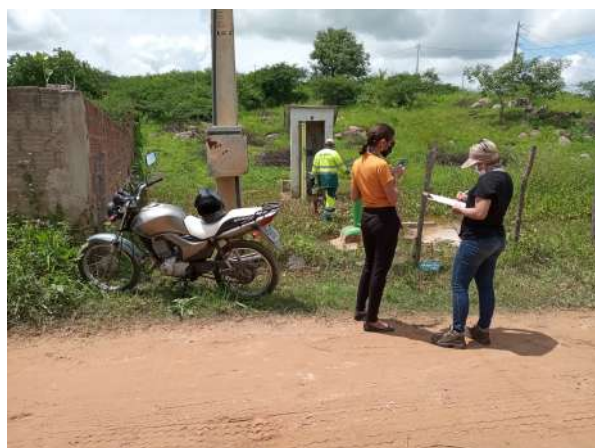
Foto 4 - PT-06 (Sede): Ausência de identificação.

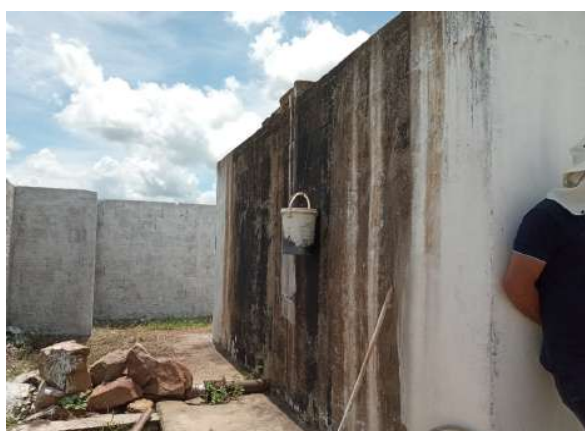
Foto 5 - RAP-02 (Sede): Não há escada de acesso, controle de nível e nem descarga de fundo no reservatório.

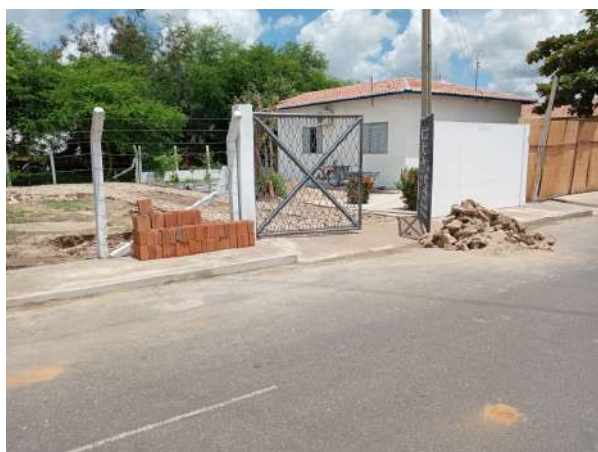
- Infraestruturas operando de forma precária, obras em reforma ou recuperação em andamento nos Escritório, PT-Rosário, PT-08, PT-09, PT-10 e RAP-01 (**Fotos 6 a 15**);

Foto 6 - Escritório (Sede): Infraestruturas operando de forma precária, obras em reforma ou recuperação em andamento.

Determinação D4 - A CAGECE deve realizar operação e manutenção adequada das unidades integrantes dos sistemas de abastecimento de água e de esgotamento sanitário, visando corrigir as não conformidades descritas na constatação C4.

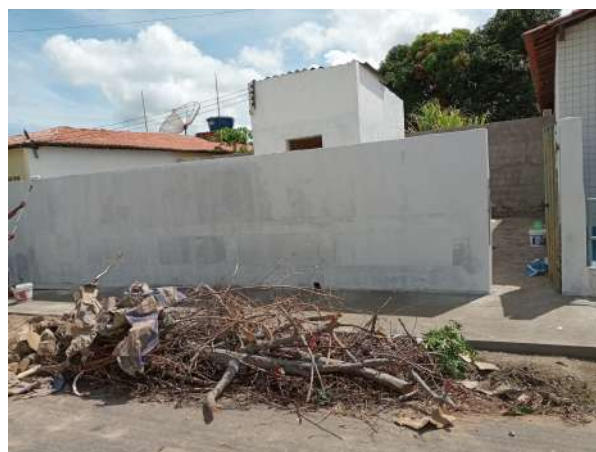
Foto 7 - PT (Rosário): Infraestruturas operando de forma precária, obras em reforma ou recuperação em andamento.

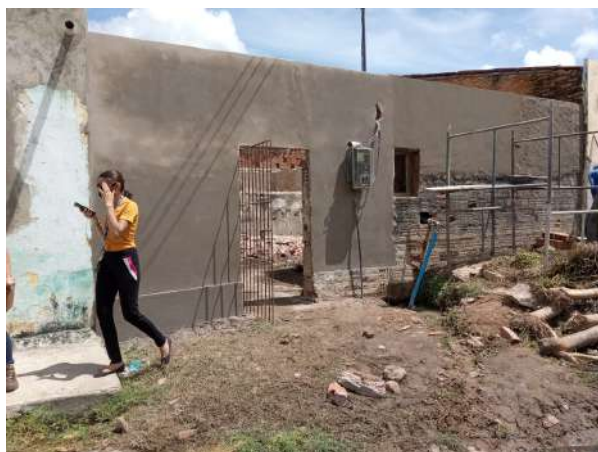
Foto 8 - PT-08 (Sede): Infraestruturas operando de forma precária, obras em reforma ou recuperação em andamento.

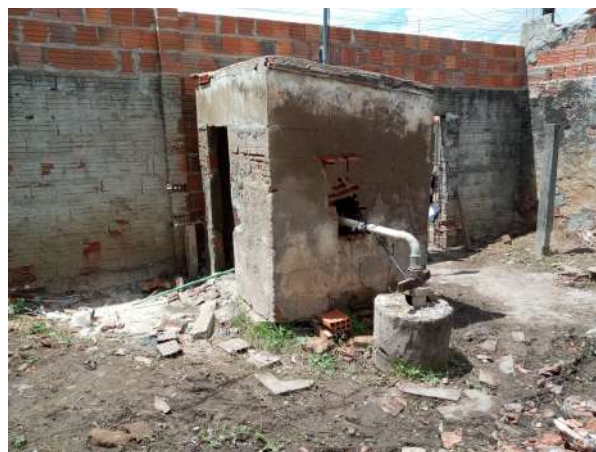
Foto 9 - PT-08 (Sede): Infraestruturas operando de forma precária, obras em reforma ou recuperação em andamento.

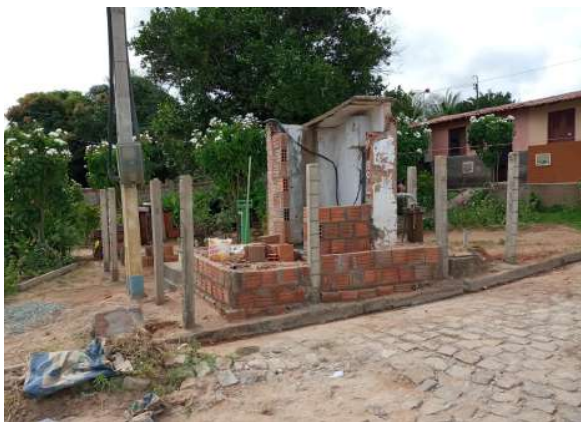
Foto 10 - PT-09 (Sede): Infraestruturas operando de forma precária, obras em reforma ou recuperação em andamento.

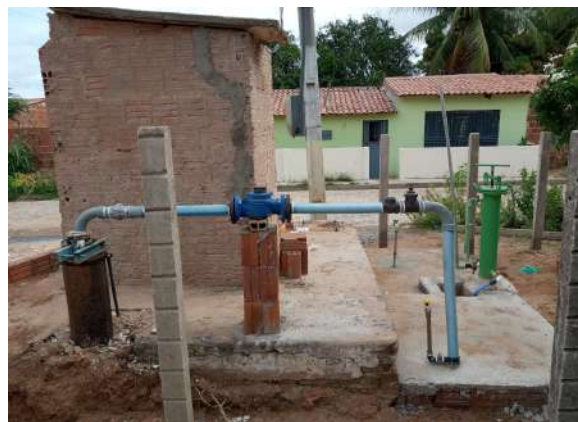
Foto 11 - PT-09 (Sede): Infraestruturas operando de forma precária, obras em reforma ou recuperação em andamento.

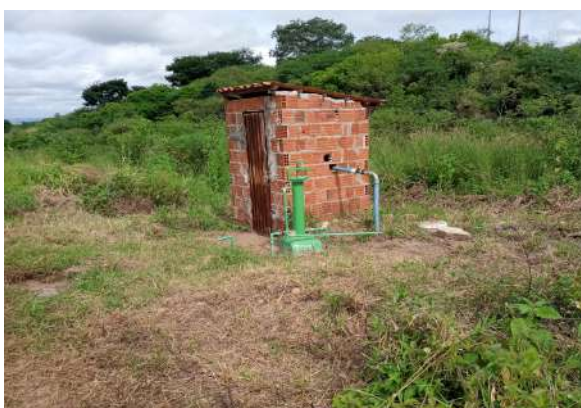
Foto 12 - PT-10 (Sede): Infraestruturas operando de forma precária, obras em reforma ou recuperação em andamento.

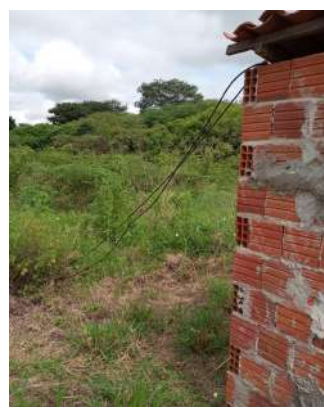
Foto 13 - RAP-01 (Sede): Instalações elétricas inadequadas, componentes danificados e/ou fiação exposta ou improvisada tipo "gambiarra".

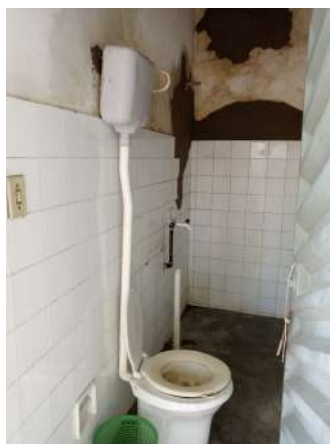
Foto 14 - RAP-01 (Sede): Infraestruturas operando de forma precária, obras em reforma ou recuperação em andamento.

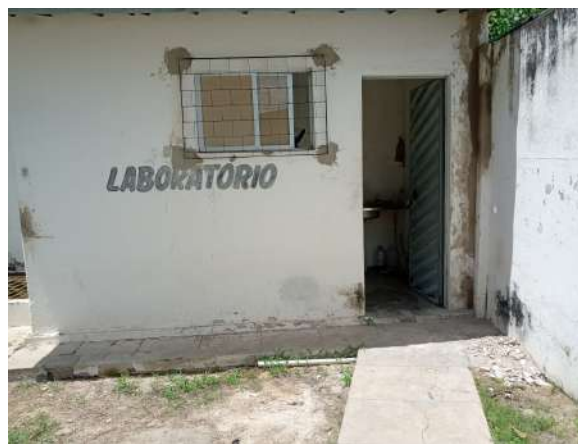
Foto 15 - RAP-01 (Sede): Infraestruturas operando de forma precária, obras em reforma ou recuperação em andamento.

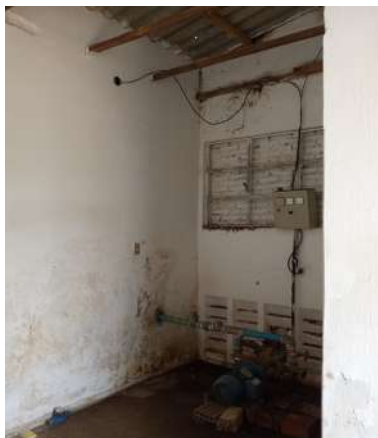
- Instalações elétricas inadequadas, sem luminárias e/ou luminárias queimadas, componentes danificados e/ou fiação exposta ou improvisada tipo “gambiarra” nos Booster-01, PT-02, PT-04 e PT-06 (**Fotos 16 a 20**);

Foto 16 - Booster-01 (Sede): Instalações elétricas inadequadas, falta de manutenção e limpeza.

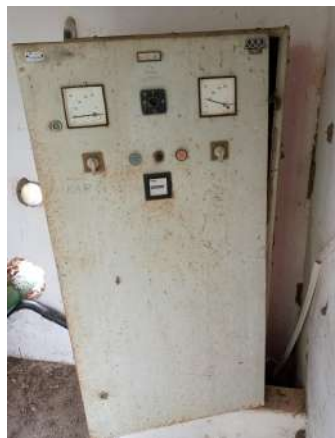
Foto 17 - PT-02 (Sede): Instalações elétricas inadequadas, componentes danificados e/ou fiação exposta ou improvisada tipo “gambiarra”.

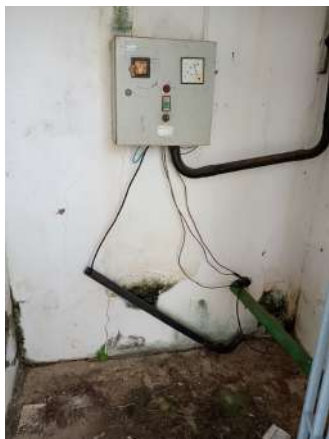
Foto 18 - PT-04 (Sede): Instalações elétricas inadequadas, componentes danificados e/ou fiação exposta ou improvisada tipo “gambiarra”.

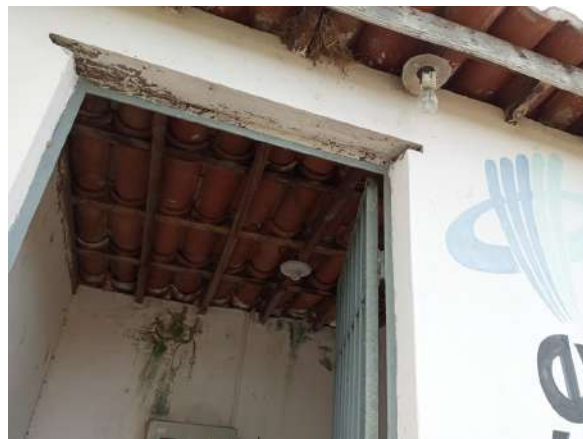
Foto 19 - PT-04 (Sede): Instalações elétricas inadequadas, sem luminárias e/ou luminárias queimadas.

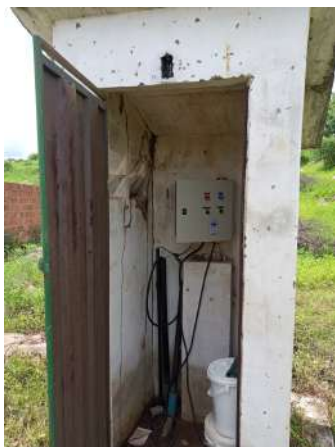
- Manutenção / recuperação precárias do isolamento da área nos PT-01, PT-02 e PT-04 (**Fotos 21 a 24**);
- Manutenção / recuperação ou limpeza precárias das casas de abrigo nos Booster-01, PT-01, PT-02, PT-04 e PT-06 (**Fotos 25, 26, 23, 27 e 20**);

Foto 20 - PT-06 (Sede): Instalações elétricas inadequadas, componentes danificados e/ou fiação exposta ou improvisada tipo “gambiarra”.

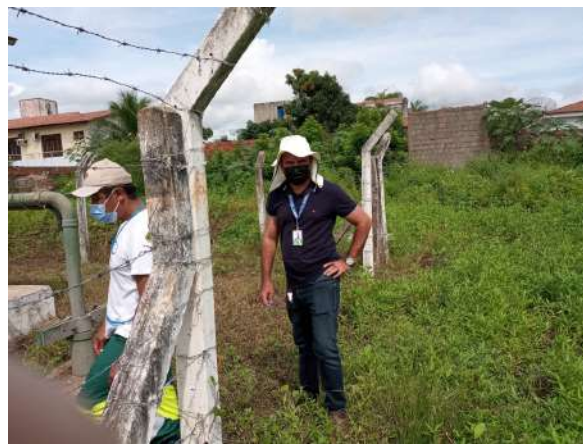
Foto 21 - PT-01 (Sede): Falta manutenção / recuperação do isolamento da área.

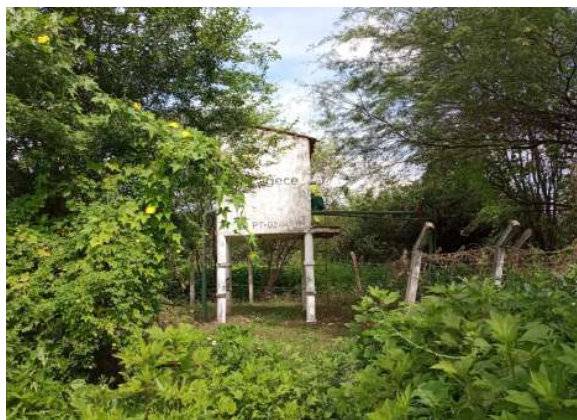
Foto 22 - PT-02 (Sede): Falta manutenção / recuperação do isolamento da área.

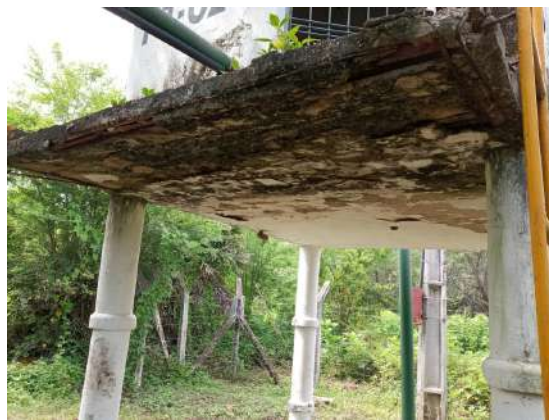
Foto 23 - PT-02 (Sede): Falta manutenção / recuperação da laje.

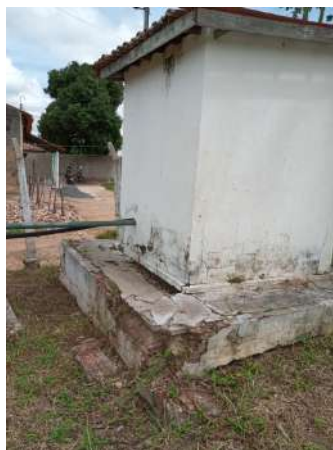
Foto 24 - PT-04 (Sede): Falta manutenção / recuperação da infraestrutura e doo isolamento da área.

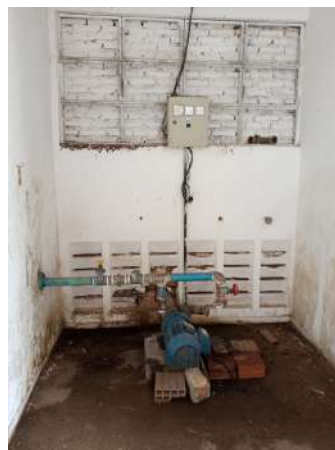
Foto 25 - Booster 01 (Sede): Falta manutenção / recuperação ou limpeza interna da casa de abrigo.

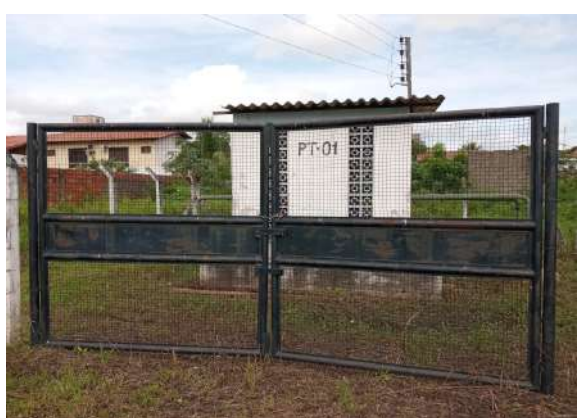
Foto 26 - PT-01 (Sede): Falta manutenção / recuperação ou limpeza interna da casa de abrigo

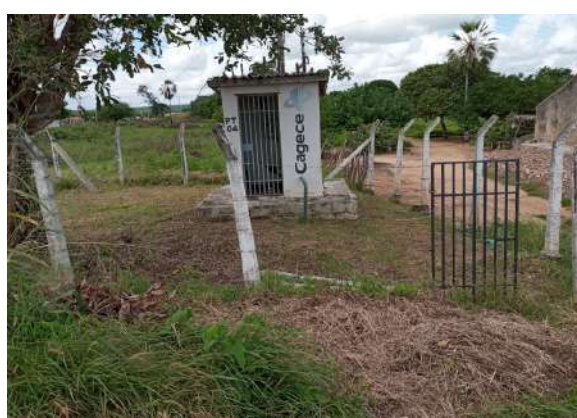
Foto 27 - PT-04 (Sede): Falta manutenção / recuperação ou limpeza interna da casa de abrigo

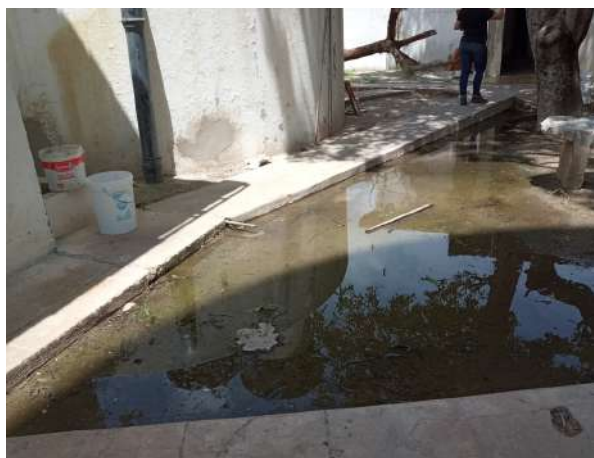
- Área alagada nos PT-06 e RAP-01 (**Fotos 1 e 28**);
- Caixas de proteção de componentes (registros, macromedidores, entre outros) sem tampa ou com tampas quebradas e/ou sem vedação hermética e/ou com componentes soterrados ou semi-soterrados nos PT-02, REL-01 e RAP-02 (**Fotos 29 a 35**);

Foto 28 - RAP-01 (Sede): Falha de drenagem e área alagada.

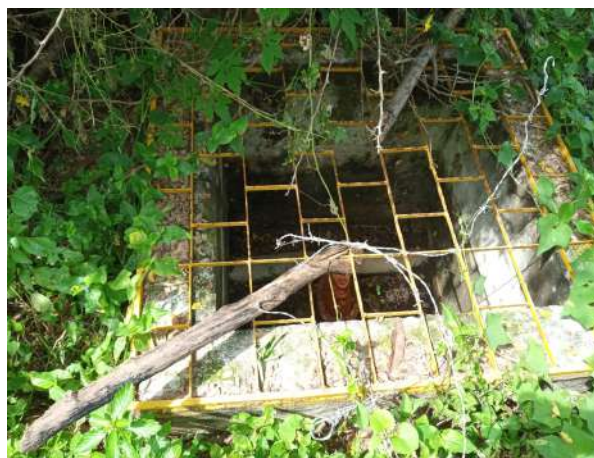
Foto 29 - PT-02 (Sede): caixa de proteção com componentes soterrados ou semi-soterrados.

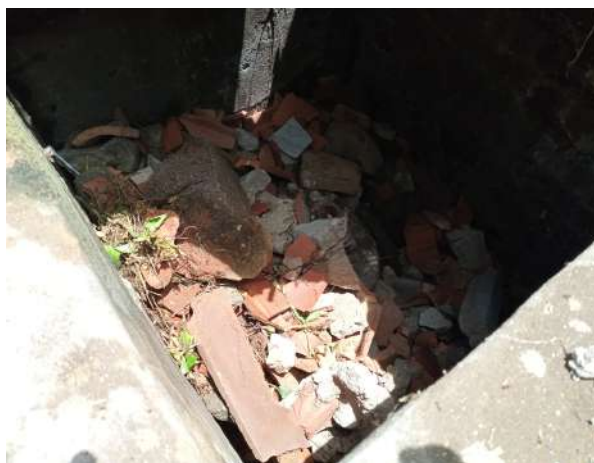
Foto 30 - REL-01 (Sede): caixa de proteção com componentes soterrados ou semi-soterrados

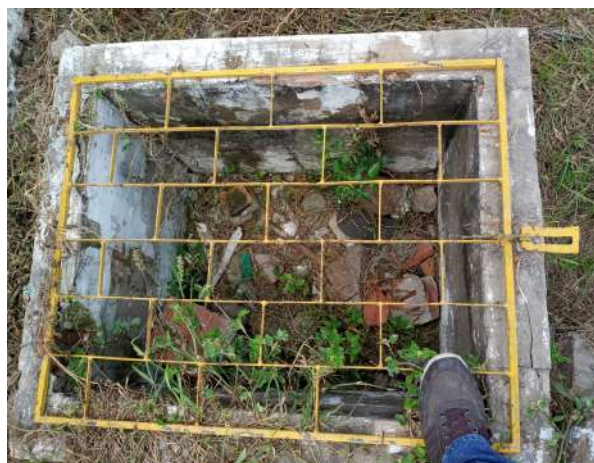
Foto 31 - REL-01 (Sede): caixa de proteção com componentes soterrados ou semi-soterrados.

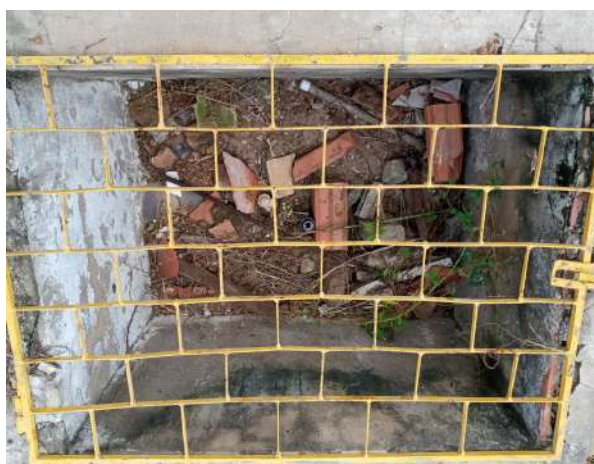
Foto 32 - REL-01 (Sede): caixa de proteção com componentes soterrados ou semi-soterrados, sem tampa ou com tampas quebradas .

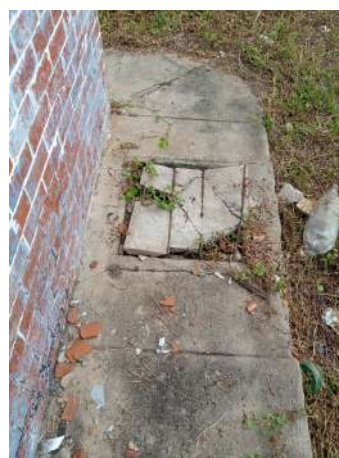
Foto 33 - REL-01 (Sede): caixa de proteção com componentes soterrados ou semi-soterrados, sem tampa ou com tampas quebradas .

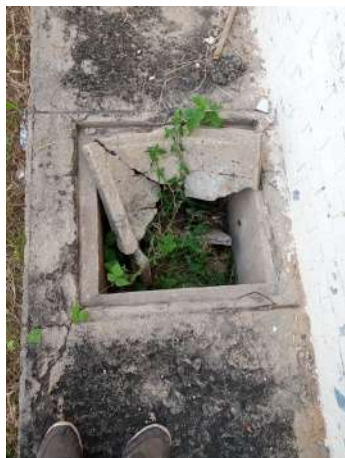
Foto 34 - REL-01 (Sede): caixa de proteção com componentes soterrados ou semi-soterrados, sem tampa ou com tampas quebradas .

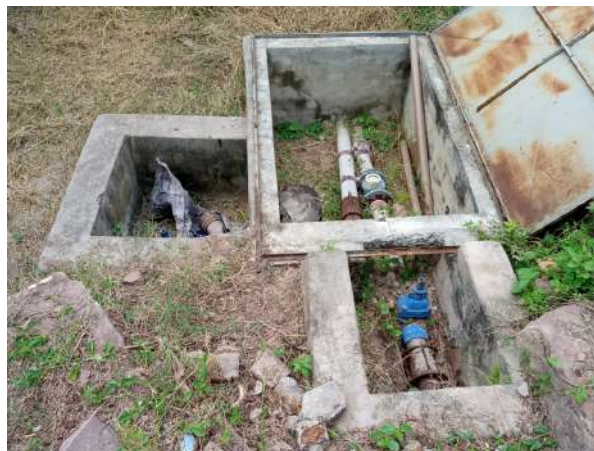
Foto 35 - RAP-02 (Sede): caixa de proteção com componentes soterrados ou semi-soterrados, sem tampa ou com tampas quebradas .

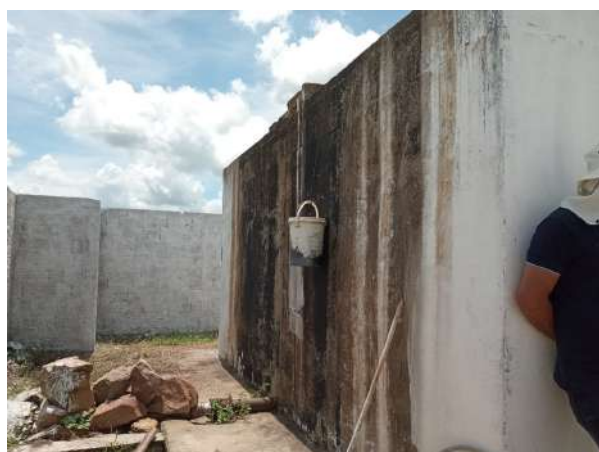
- Há sinais de extravasamentos no RAP-02 (**Foto 36**);
- Manutenção e limpeza precárias das bombas da elevatória EEAT-01 (**Foto 37**);
- Segundo os comprovantes enviados, a última limpeza foi realizada em 23/03/2022, enquanto a anterior data de 29/11/2016. Portanto, o período decorrido entre as duas limpezas ultrapassou o tempo mínimo de seis meses exigido pela norma.

Foto 36 - RAP-02 (Sede): Não há escada e nem controle de nível (sinais de extravasamento).

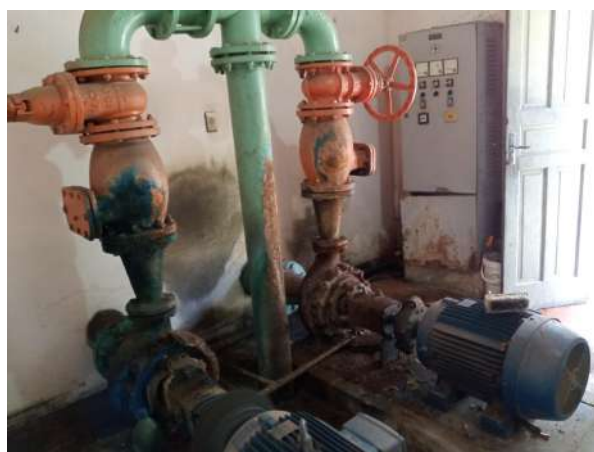
Foto 37 - EEAT-01 (Sede): Manutenção e limpeza precária.

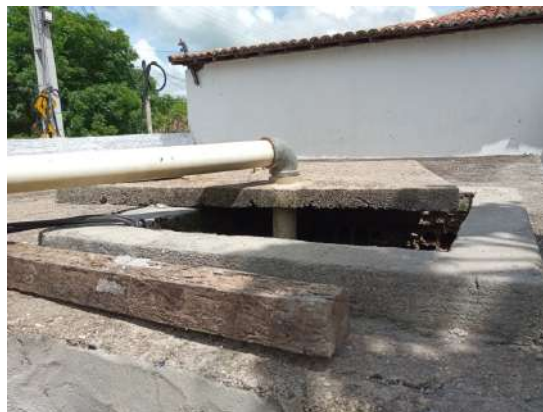
- RAP-01 desativado com tampa aberta no PT-Rosário (**Foto 38**);
- A última licença de operação venceu-se em 05/09/2020, porém, antes, a CAGECE já havia entrado com pedido de renovação Nº 127.656-REQ, em 24/04/2020, cujo deferimento não foi enviado;
- Segundo indicadores, a cobertura atingiu 98,66% em jan/2022. Já o nível de atendimento somente alcançou 72,31%. Portanto, 26,35% da população não estão interligados.

Foto 38 - RAP-01 (Rosário): desativado com tampa aberta no PT-Rosário

R1 - A CAGECE providencie a vedação da tampa do RAP-01 pertencente ao SAA da Localidade de Rosário;
