Relatório de Fiscalização

RF/CSB/037/2022

**Fiscalização do Sistema de Abastecimento de
Água do Município de Varjota**

COORDENADORIA DE SANEAMENTO BÁSICO

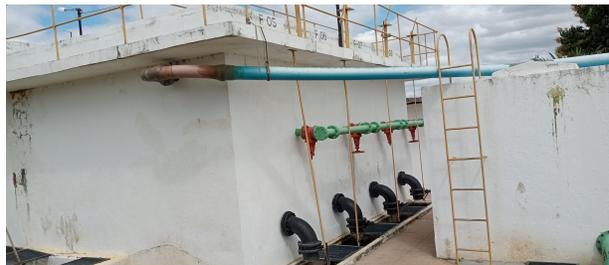
- Os filtros da ETA convencional estão inoperantes desde 08/07/2021 e com vazamento nos registros dos filtros de fluxo descendente F-6 e F-8 (**Fotos 1 a 4**);

Foto 1 - ETA: Filtros descendentes inoperantes

Determinação D2 - A CAGECE deve realizar operação e manutenção adequada das unidades integrantes dos sistemas de abastecimento de água e de esgotamento sanitário, visando corrigir a não conformidade descrita na constatação C2.

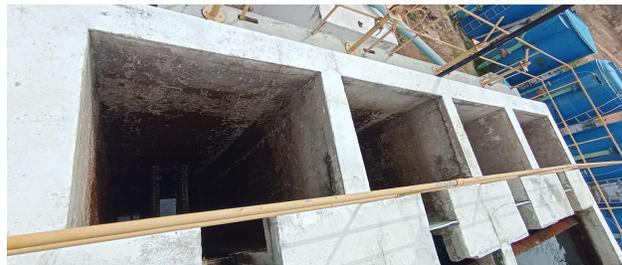
Foto 2 - ETA: Filtros descendentes inoperantes.

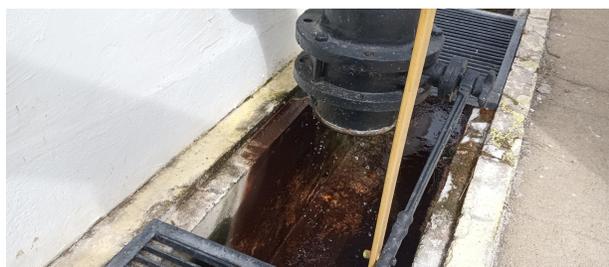
Foto 3 - ETA: Vazamento registro F-6.

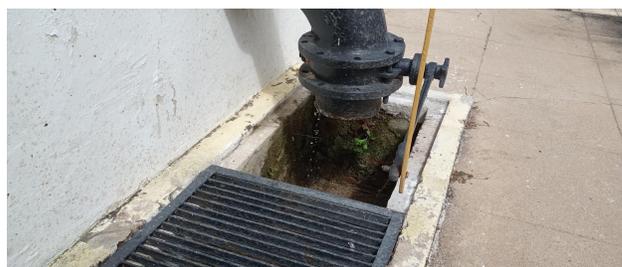
Foto 4 - ETA: Vazamento registro F-8.

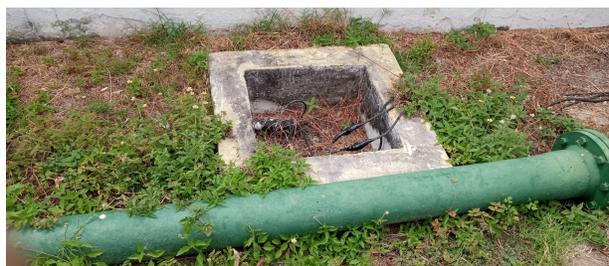
- Instalações elétricas inadequadas, sem abrigo, necessitando pintura, componentes danificados e/ou fiação exposta ou improvisada tipo “gambiarra” em caixa de passagem elétrica, capacitor da EEAT-02 (**Fotos 5 e 6**);

Foto 5 - ETA: Caixa de passagem elétrica sem tampa fiação exposta.

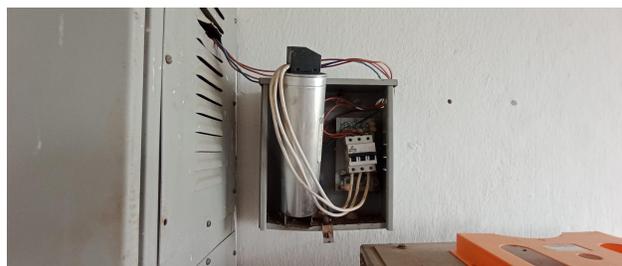
Foto 6 - ETA: Capacitor com instalações elétricas inadequadas

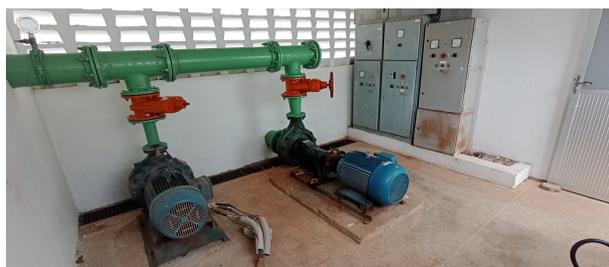
- Caixas de proteção de componentes (registros, macromedidores, entre outros) sem tampa ou com tampas quebradas e/ou sem vedação hermética e/ou com componentes soterrados nos filtros de fluxo ascendente F-1 a F-4 e F-9, ou obras inacabadas na área da ETA, na descarga e ventosa da adutora da EEAT-02, e nos REL-01 e REL-02 (**Foto 7 a 17**);

Foto 7 - ETA: Corrosão quadro elétrico.

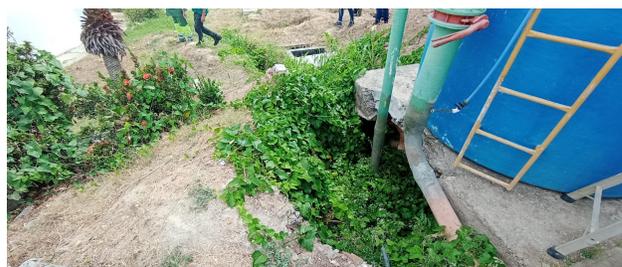
Foto 8 - ETA: Erosão nas instalações dos filtros.

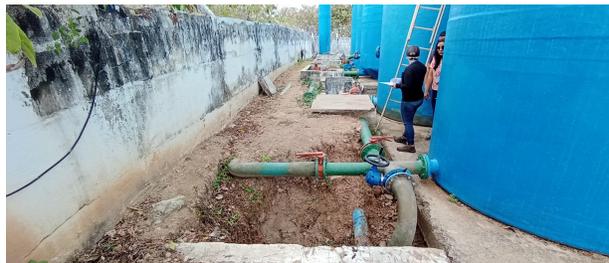
Foto 9 - ETA: Infraestrutura danificada ou obras inacabadas.

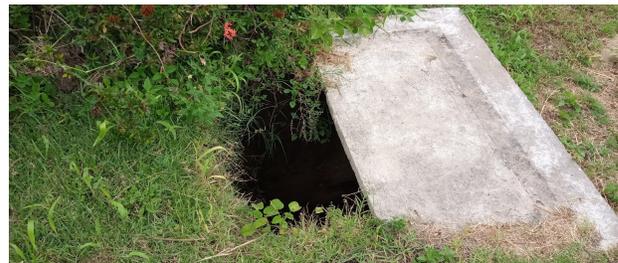
Foto 10 - ETA: Infraestrutura danificada.

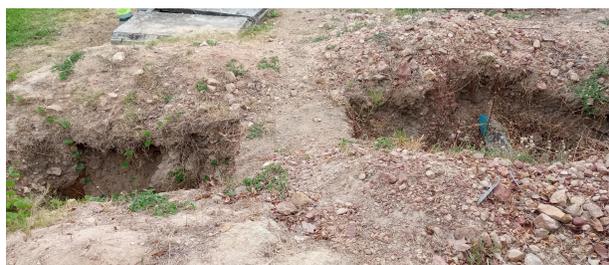
Foto 11 - ETA: Infraestrutura danificada ou em obras inacabadas.

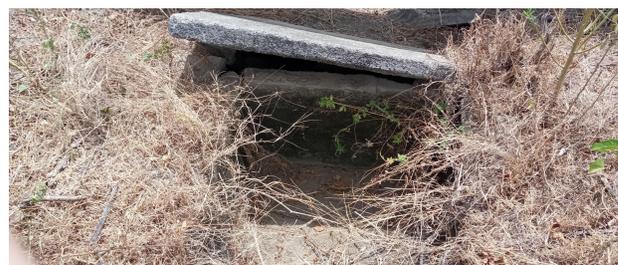
Foto 12 - ETA: Caixa de descarga da adutora EEAT-2.

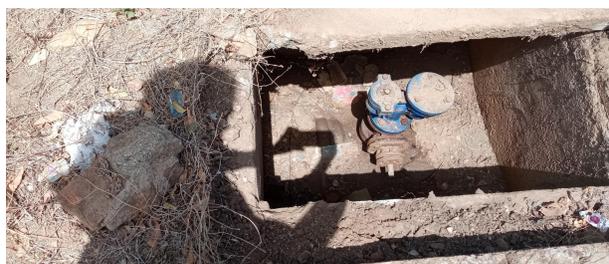
Foto 13 - ETA: Ventosa da adutora EEAT-2.

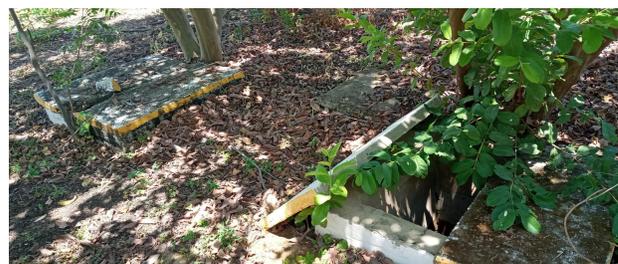
Foto 14 - REL-01: Caixa de descarga da adutora EEAT-2.

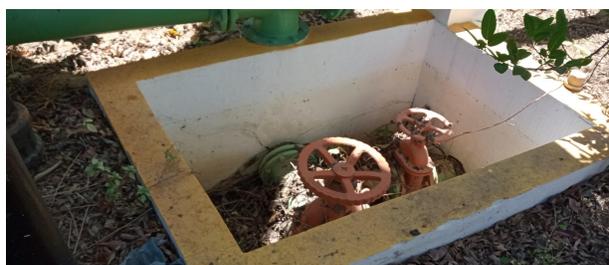
Foto 15 - REL-01: Caixa de registro sem tampa.

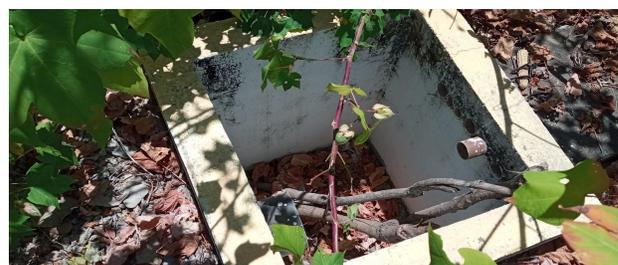
Foto 16 - REL-02: Caixa de registro sem tampa.

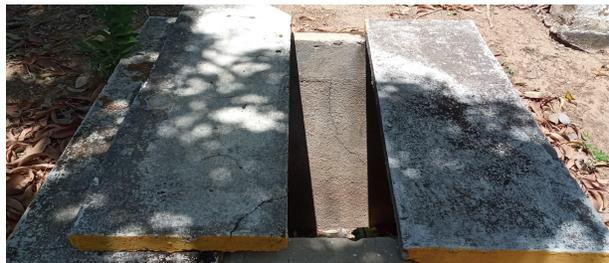
Foto 17 - REL-02: Caixa de registro com tampa incompleta.

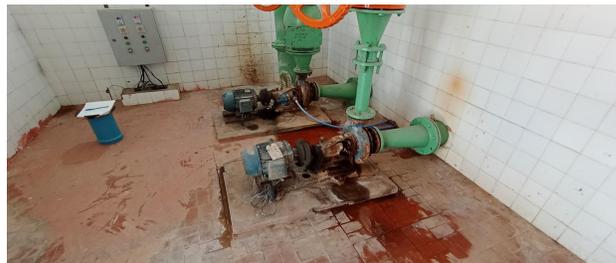
- Booster no REL-01 apresentando estado de corrosão da bomba e com vazamento (**Fotos 18 e 19**);
- Não existe guarda-corpo na cobertura do REL-02 (**Foto 20**);

Foto 18 - REL-01: Booster com bomba em estado de corrosão e com vazamento.

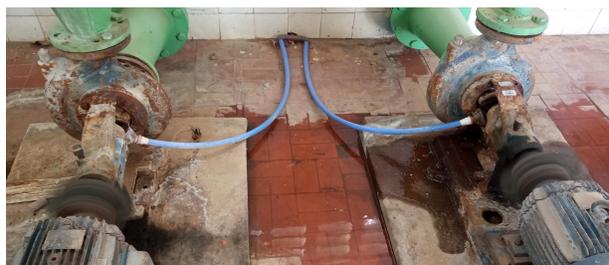
Foto 19 - REL-01: Booster com bomba corroída e com vazamento.

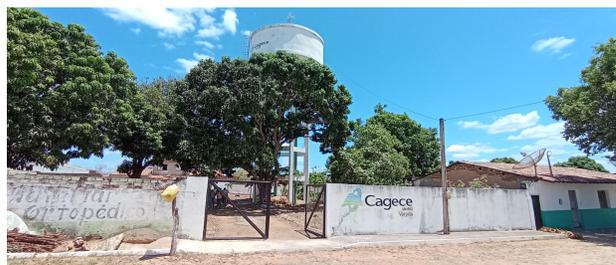
Foto 20 - REL-02: Não existe guarda-corpo na cobertura.

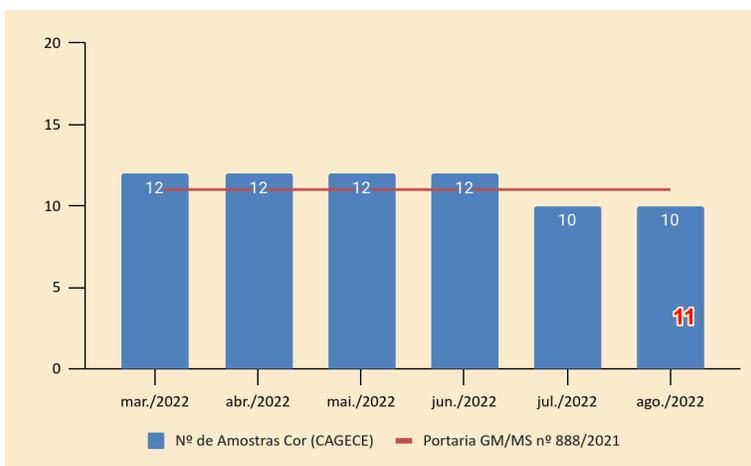
Figura 2 - Avaliação do **Monitoramento da Qualidade da água tratada** realizado pela CAGECE, na **rede de distribuição do SAA de Varjota**, no período de mar/2022 a ago/2022, conforme Portaria GM/MS nº 888/2021, com relação ao número de amostras dos **exames Cor aparente**.

A análise quantitativa dos **laudos físico-químicos e bacteriológicos** da CAGECE produzidos pelo Laboratório Regional da UN-BSI **na rede de distribuição** dos SAA de Varjota, no período de mar/2022 a ago/2022, demonstra que a CAGECE não está atendendo o plano de amostragem mínimo exigido pela Portaria GM/MS nº 888/2021, para os seguintes parâmetros (**Figuras 2 e 3**):

- Cor aparente, turbidez, CRL e Bacteriológicas - Número de amostras abaixo do mínimo exigido nos meses de julho/2022 e agosto/2022.
