**RELATÓRIO DE FISCALIZAÇÃO  
RF/CSB/040/2018  
(PCSB/CSB/0225/2018)**

**Assunto: Fiscalização dos Sistemas de  
Abastecimento de Água e de Esgotamento Sanitário  
da Sede do Município de Cascavel e Localidade de  
Caponga**

**COORDENADORIA DE SANEAMENTO BÁSICO**

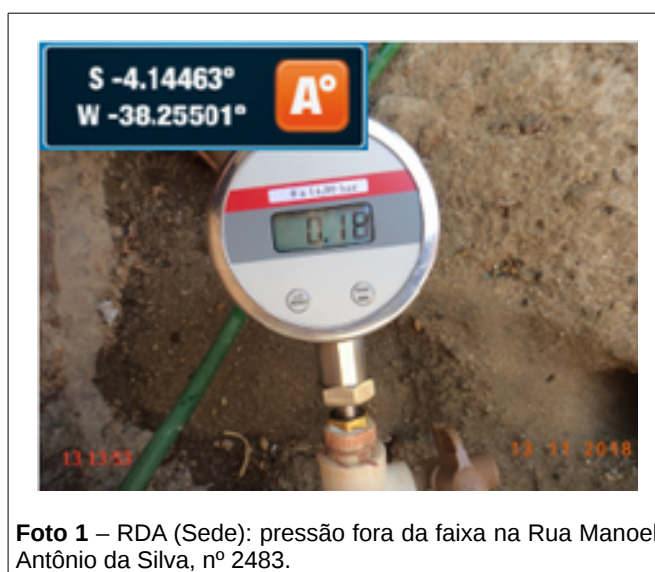
**Foto 1** – RDA (Sede): pressão fora da faixa na Rua Manoel Antônio da Silva, nº 2483.

**Não conformidade NC1** – Resolução ARCE nº 147/2010, anexo I item **01.05**: Pressão em desacordo com a legislação - Fornecer água com pressão em desacordo com os limites estabelecidos pela ARCE.

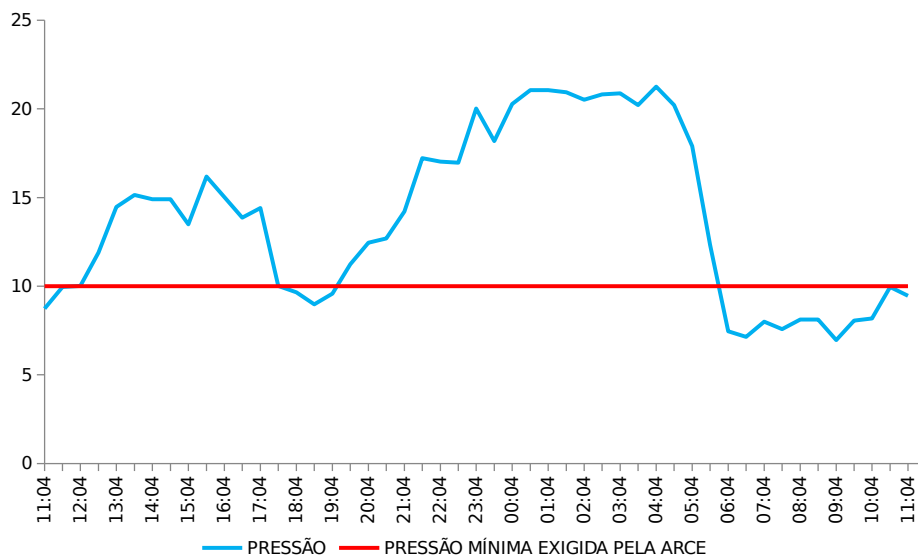
**Gráfico 1** – Monitoramento da pressão no SAA da Sede de Cascavel, com a instalação às 11:04 horas do dia 12/11/2018 e retirada às 11:04 horas do dia 13/11/2018, do aparelho *datalogger*, no endereço Rua Vicente Faustino, 1163.

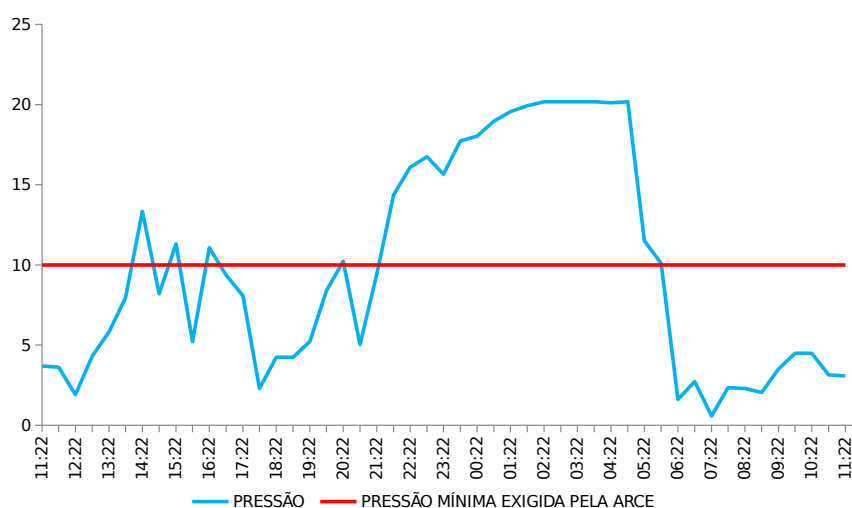
**Gráfico 2** – Monitoramento da pressão no SAA da Sede de Cascavel, com a instalação às 11:22 horas do dia 12/11/2018 e retirada às 11:22 horas do dia 13/11/2018, do aparelho *datalogger*, no endereço Rua Sdo 22, s/n.

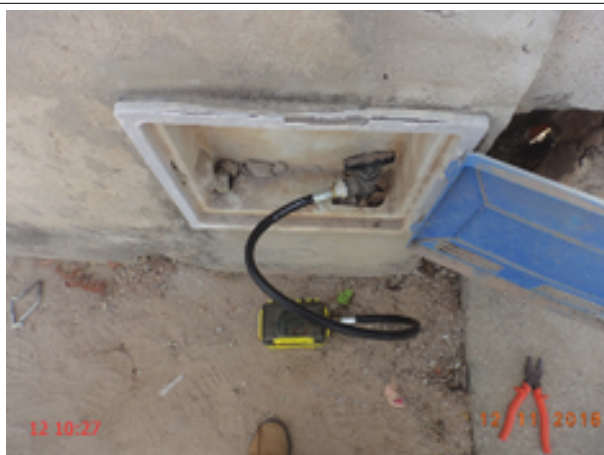
**Foto 2** – RDA (Sede): medição contínua de pressão no endereço localizado na Rua Vicente Faustino 1163.

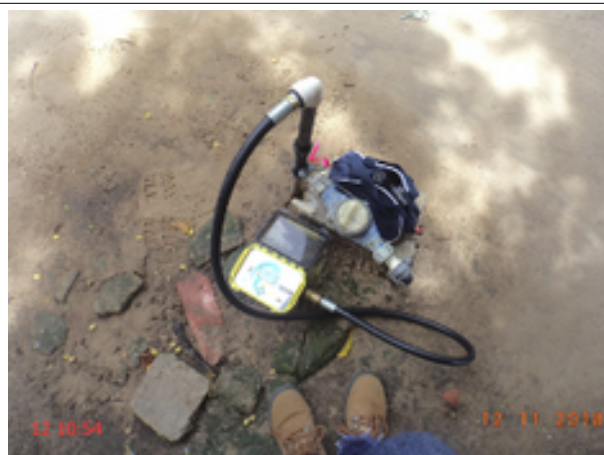
**Foto 3** – RDA (Sede): medição contínua de pressão no endereço localizado na Rua SDO 22, s/n.

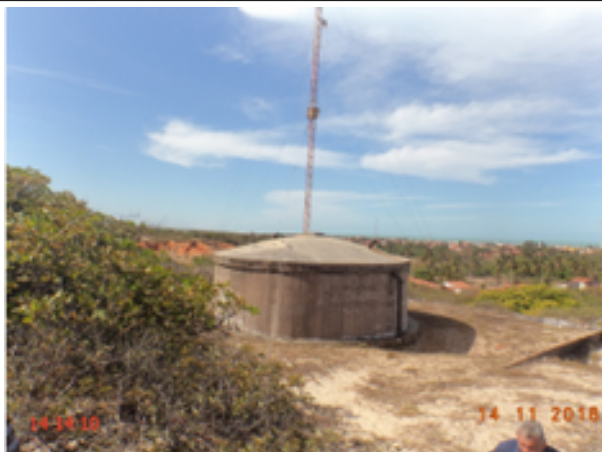
**Foto 4** – Reservatório (Caponga): RAP-02 área sem grade de proteção.

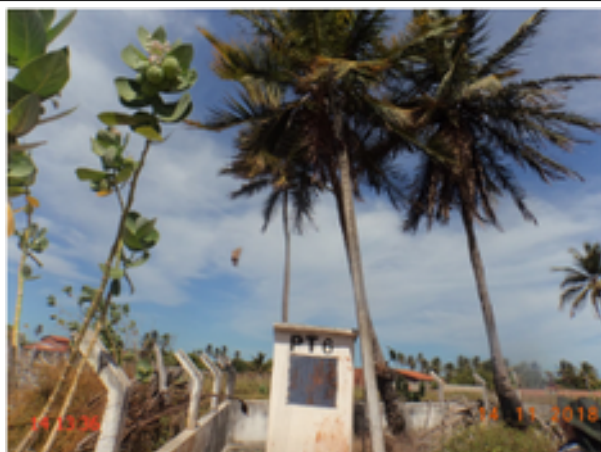
**Foto 5** – Captação (Caponga): PT-06 ausência de iluminação.

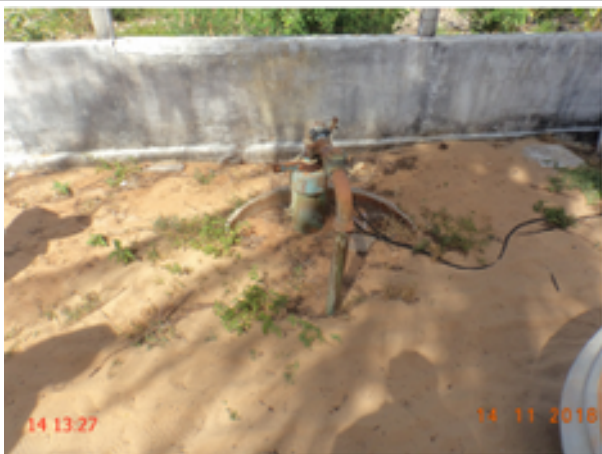
**Foto 6** – Captação (Caponga): PT-02 ausência de laje de proteção.

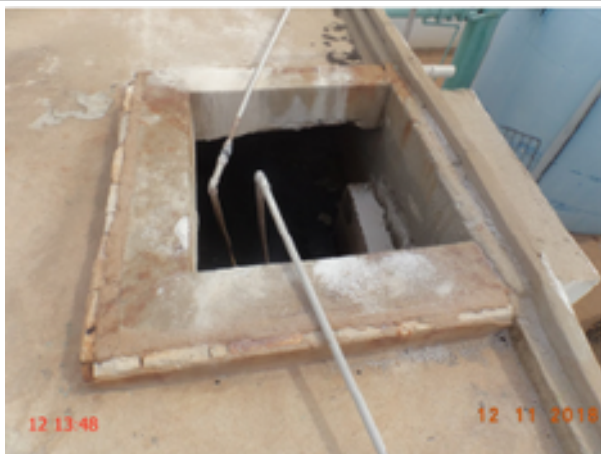
**Foto 7** – Reservatório (Sede): RAP-01 sem tampa de inspeção.

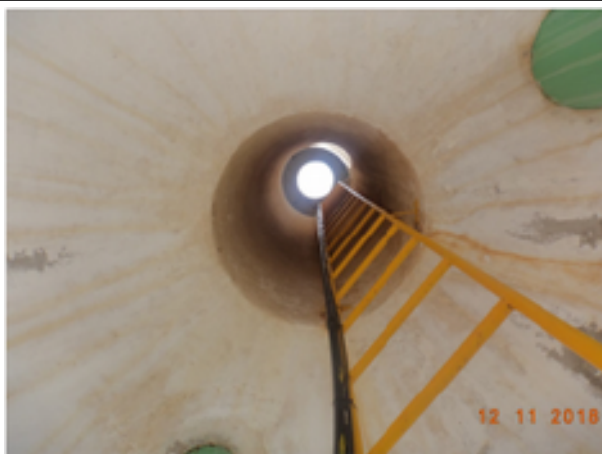
- Os reservatórios REL-01 e REL-02 do SAA da Sede de Cascavel não são dotados de tampas nas lajes de cobertura (Anexo II – item 39; Fotos 8 e 9);
- O filtro F-03 do SAA da Localidade de Caponga não é dotado de escada (Anexo II – item 14; Foto 10).

**Foto 8** – Reservatório (Sede): REL-01 sem tampa na laje de cobertura.

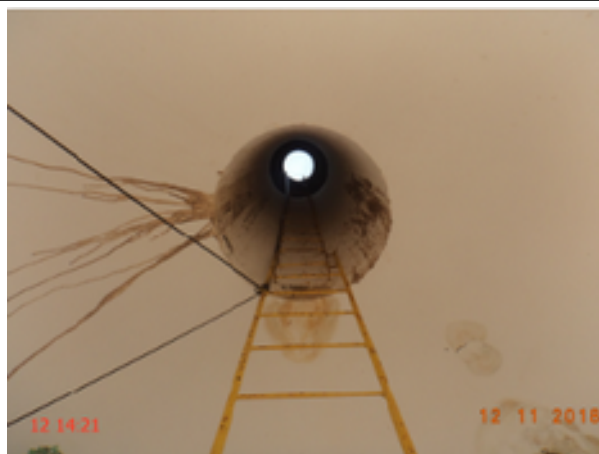
**Foto 9** – Reservatório (Sede): REL-02 sem tampa na laje de cobertura.

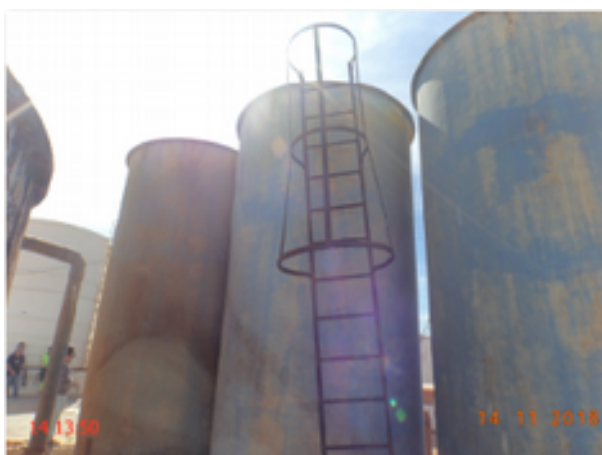
**Foto 10** – ETA (Caponga): O Filtro F-03 não possui escada.

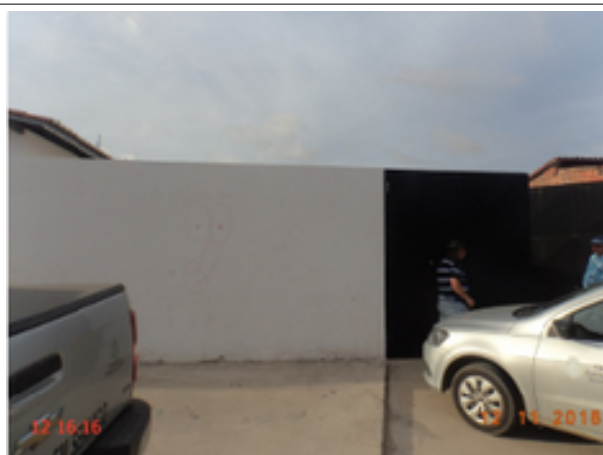
**Foto 11** – Elevatória (Sede): EEE-01 sem identificação.

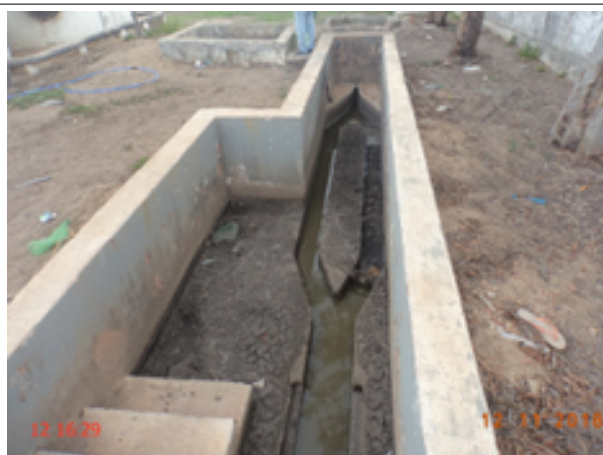
**Foto 12** – ETE (Sede): caixa de areia necessita de limpeza.

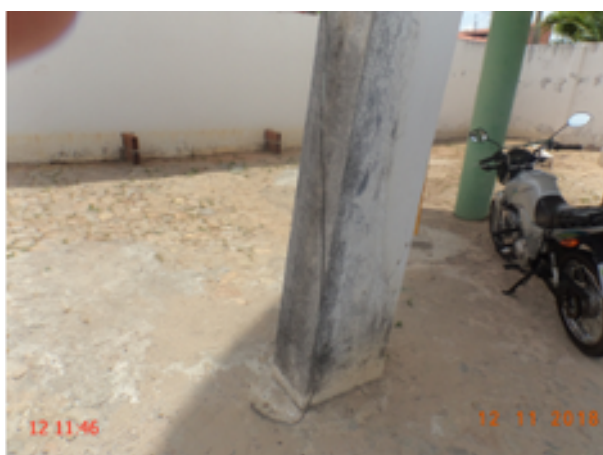
**Foto 13** – Reservatório (Sede); REL-01 o para-raios não possui isolamento na parte inferior.

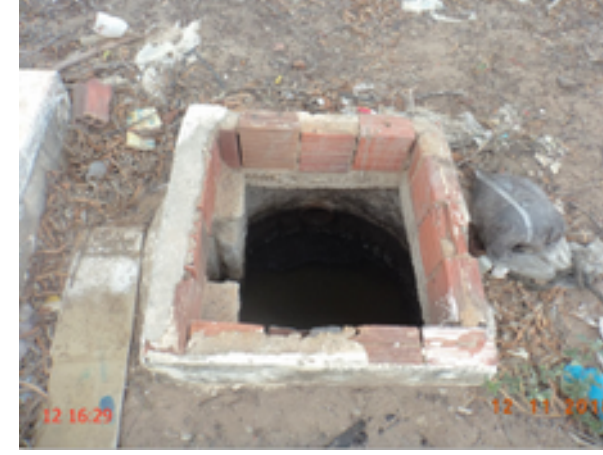
**Foto 14** – ETE (Sede): poço de visita sem tampa.

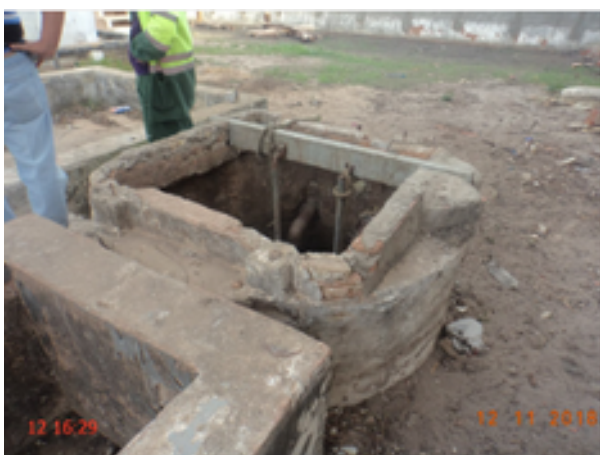
**Foto 15** – ETE (Sede): poço de sucção sem tampa.

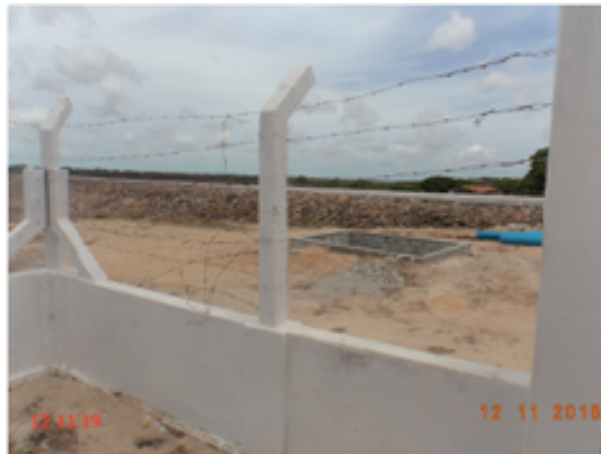
**Foto 16** –Elevatória (Sede): EECS-01 está com a cerca danificada.

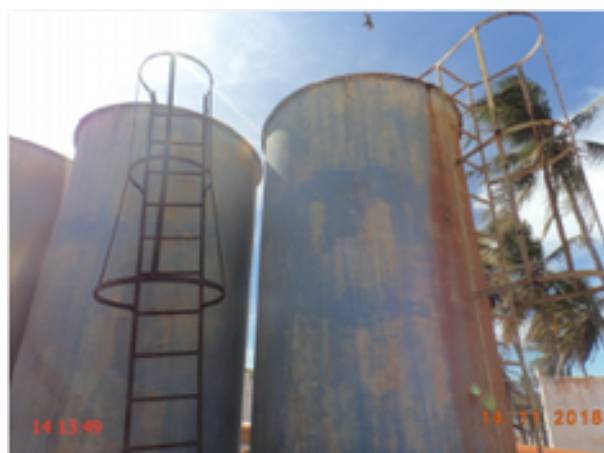
- As escadas dos filtros F-01 e F-02 do SAA da Localidade de Caponga estão em processo de corrosão (Anexo II – item 14; Foto 17);
- Os poços subterrâneos PT-02, PT03, PT-05, PT-06, PT-08, PT-09, PT-10, PT-12 e PT-13 do SAA da Sede de Cascavel não estão identificados (Anexo II – item 4; Fotos 18 e 19);

**Foto 17** – ETA (Caponga): os filtros F-01 e F-02 estão com as escadas em processo de corrosão.

| As escadas dos filtros F-01 e F-02 do SAA da Localidade de Caponga estão em processo de corrosão. | |

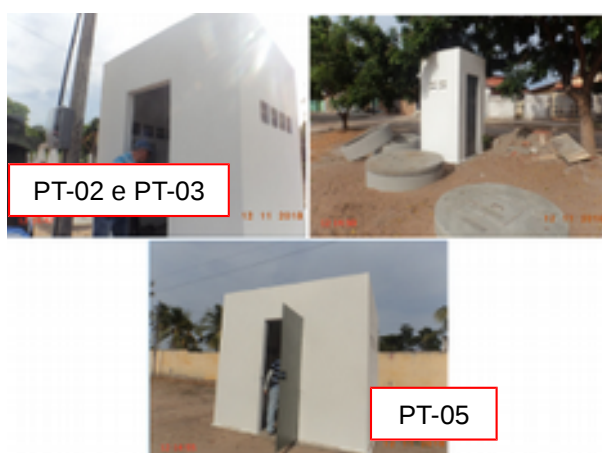
**Foto 18** – Captação (Sede): Os poços PT-02, PT-03, PT-05, PT-06 e PT-08 estão sem identificação.

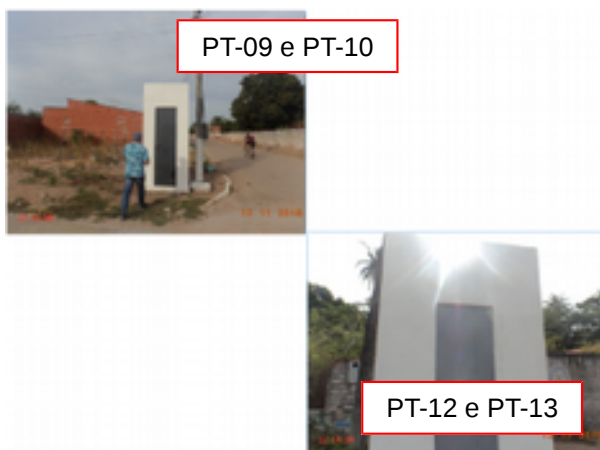
**Foto 19** – Captação (Sede): Os poços PT-09, PT-10, PT-12 e PT-13 estão sem identificação.

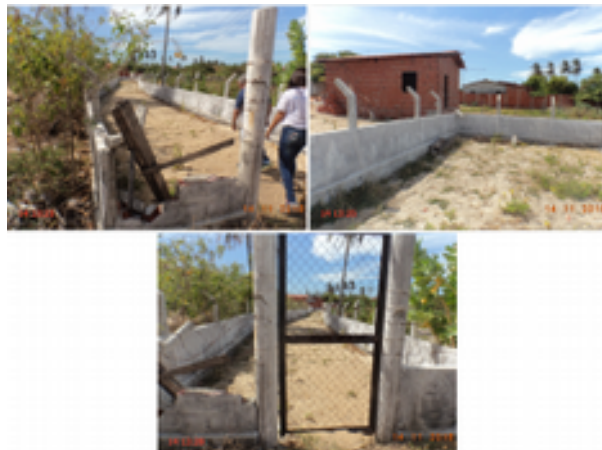
**Foto 20** – Captação (Caponga): o poço PT-01 está com o muro, cerca e portão danificados.

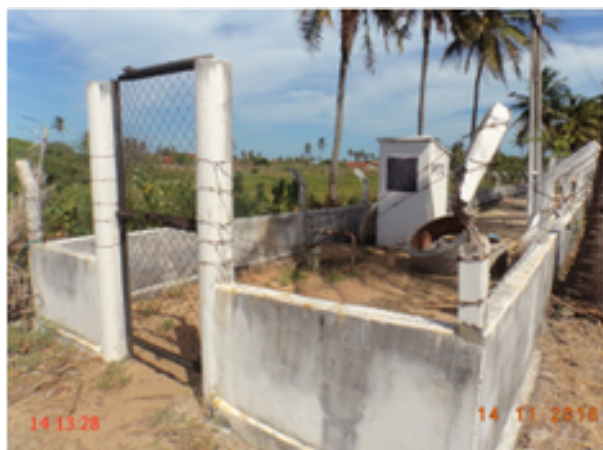
**Foto 21** – Captação (Caponga): o poço PT-02 está com o muro, cerca e portão danificados.

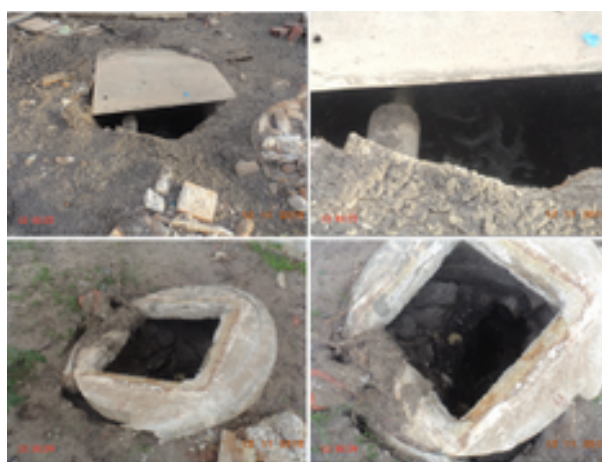
- Os Pv's dos extravasores da ETE do SES da Sede de Cascavel estão deteriorados (Anexo II – item 28; Foto 22);
- A elevatória de água EEAT-02 do SAA da Sede de Cascavel não está identificada (Anexo II – item 21; Foto 23);

**Foto 22** – ETE (Sede): os Pv's dos extravasores danificados.

| Os Pv's dos extravasores da ETE do SES da Sede de Cascavel estão deteriorados. | |

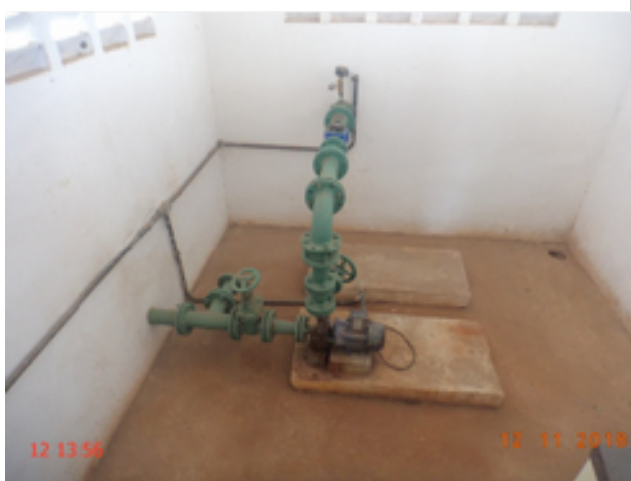
**Foto 23** – Elevatória (Sede): EEAT-02 sem identificação e sem de bomba reserva.

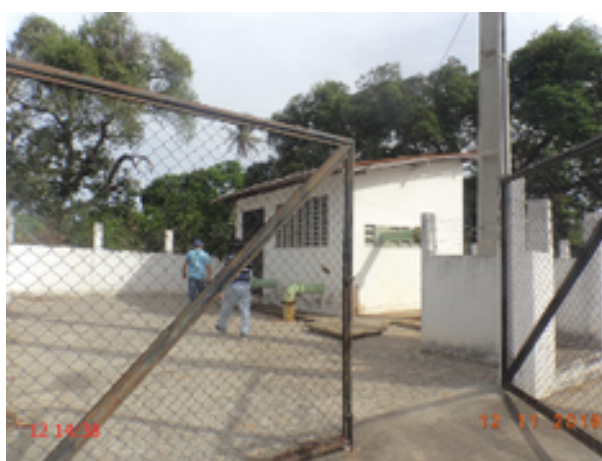
**Foto 24** – Elevatória (Sede): EERD-01 não possui identificação.

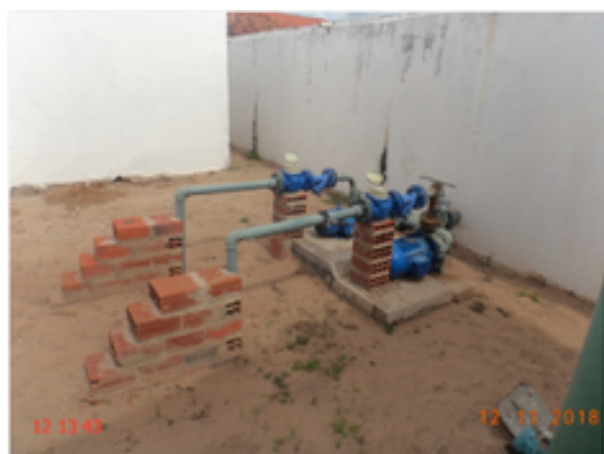
**Foto 25** – Elevatória (Sede): EEAT-03 não possui identificação e nem casa de abrigo.

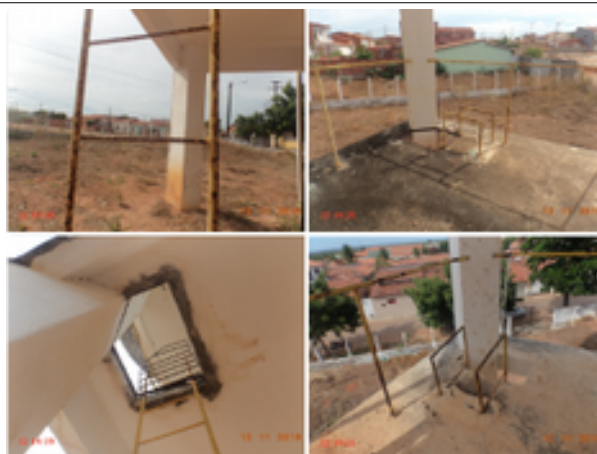
- As escadas do reservatório REL-02 do SAA da Sede de Cascavel estão em processo de corrosão (Anexo II – item 43; Foto 26);
- A escada do RAP-02 do SAA da Localidade de Caponga está danificada e em processo de corrosão (Anexo II – item 43; Foto 27);

- Os guarda-corpos das escadas do reservatório REL-02 do SAA da Sede de Cascavel estão em processo de corrosão (Anexo II – item 44; Foto 26);
- Existe uma tubulação de ventilação danificada no RAP-01 do SAA da Sede de Cascavel (Anexo II – item 37; Foto 28);

**Foto 26** – Reservatório (Sede): o REL-02 está com as escadas e guarda-corpos em processo de corrosão.

| Os guarda-corpos das escadas do reservatório REL-02 do SAA da Sede de Cascavel estão em processo de corrosão. | |

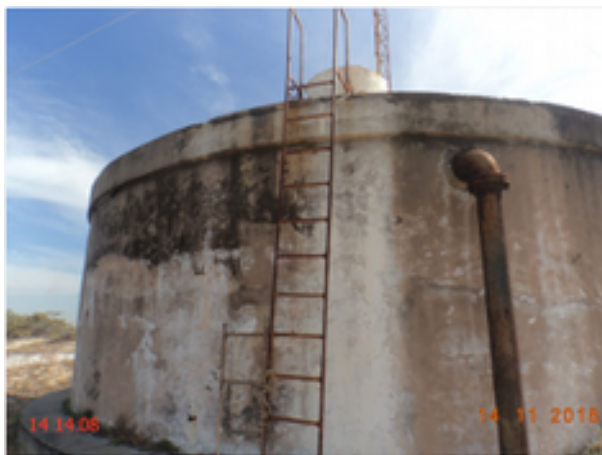
**Foto 27** – Reservatório (Caponga): o RAP-02 está com a escada danificada e em processo de corrosão e pintura deteriorada.

| As escadas do reservatório REL-02 do SAA da Sede de Cascavel estão em processo de corrosão.<br>-A escada do RAP-02 do SAA da Localidade de Caponga está danificada e em processo de corrosão. | |

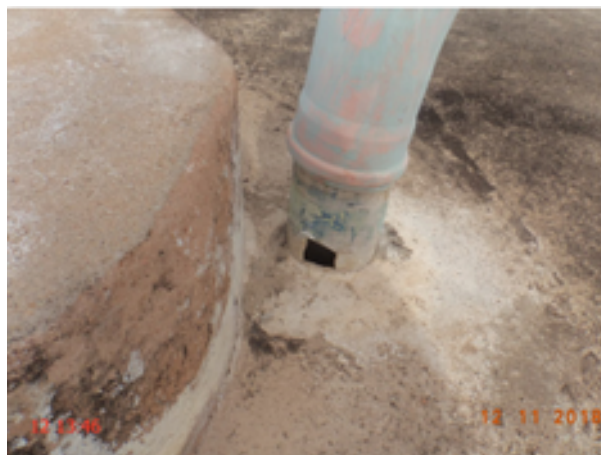
**Foto 28** – Reservatório (Sede): no RAP-01 existe uma tubulação de ventilação danificada.

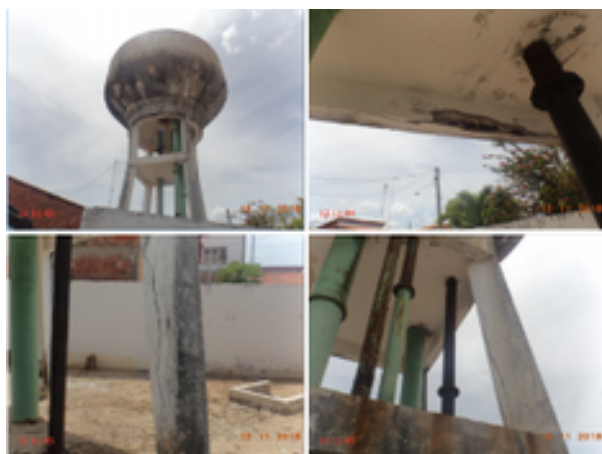
- O reservatório REL-01 apresenta pintura deteriorada, rachaduras, armadura exposta e tubulações em processo de corrosão no SAA da Sede de Cascavel (Anexo II – item 41; Foto 29);

**Foto 29** – Reservatório (Sede): o REL-01 está com a pintura deteriorada, armadura exposta, rachaduras e tubulação em processo de corrosão.

| O reservatório REL-01 apresenta pintura deteriorada, rachaduras, armadura exposta e tubulações em processo de corrosão no SAA da Sede de Cascavel.<br>-O reservatório REL-02 do SAA da Sede de Cascavel apresenta pintura deteriorada.<br>-Os reservatórios RAP-01 e RAP-02 do SAA da Localidade de Caponga apresentam pintura | |

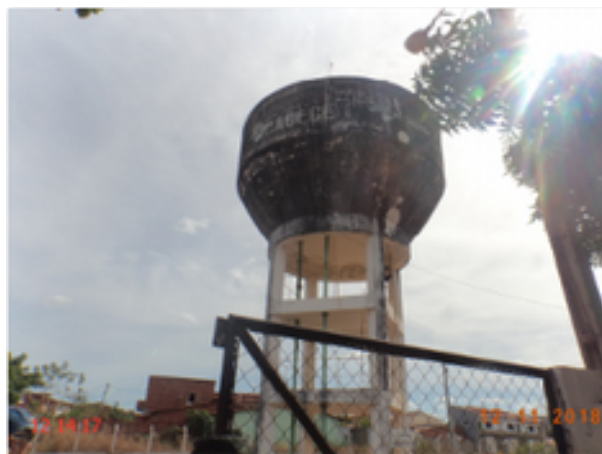
- O reservatório REL-02 do SAA da Sede de Cascavel apresenta pintura deteriorada (Anexo II – item 41; Foto 30);
- Os reservatórios RAP-01 e RAP-02 do SAA da Localidade de Caponga apresentam pintura deterioradas (Anexo II – item 40; Fotos 31 e 32);

**Foto 30** – Reservatório (Sede): o REL-02 está com a pintura deteriorada e não está identificado.

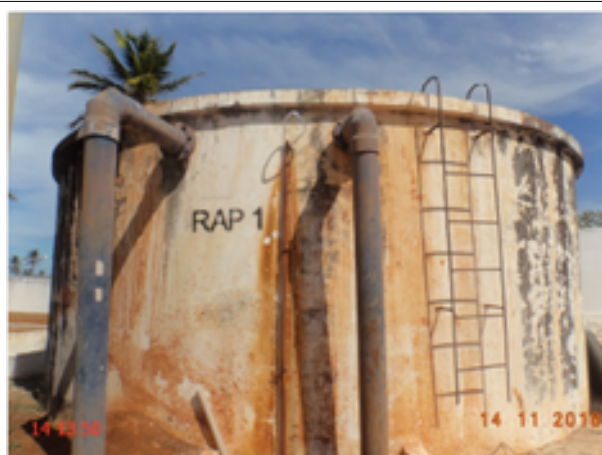
**Foto 31** – Reservatório (Caponga): o RAP-01 está com a pintura deteriorada.

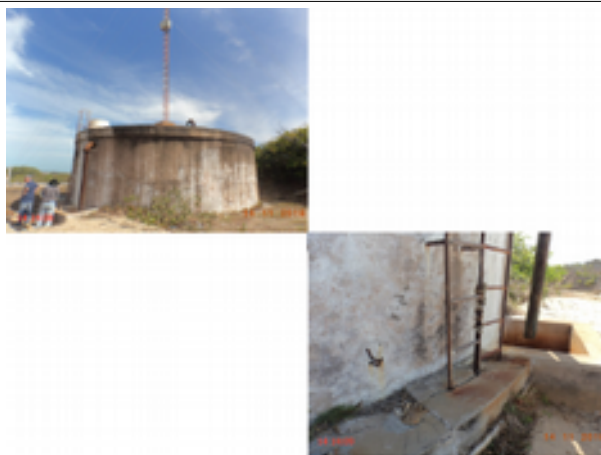
- A base do RAP-02 do SAA da Localidade de Caponga está deteriorada (Anexo II – item 41; Foto 32);
- O reservatório REL-02 do SAA da Sede de Cascavel não está identificado (Anexo II – item 41; Foto 30);

**Foto 32** – Reservatório (Caponga): o RAP-02 está sem identificação, com a pintura e estrutura da base deterioradas.

| -A base do RAP-02 do SAA da Localidade de Caponga está deteriorada. | |

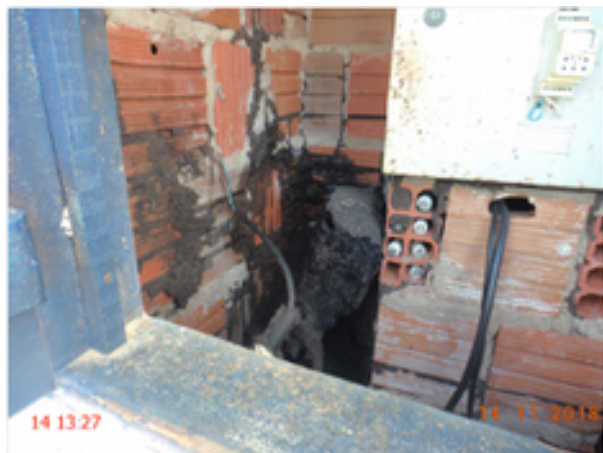
**Foto 35** – Captação (Caponga): no PT-02 existe a presença de cupins.

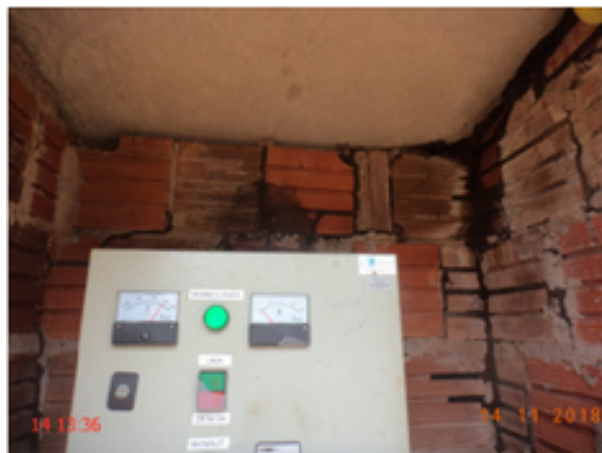
**Foto 36** – Captação (Caponga): no PT-06 existe a presença de cupins.

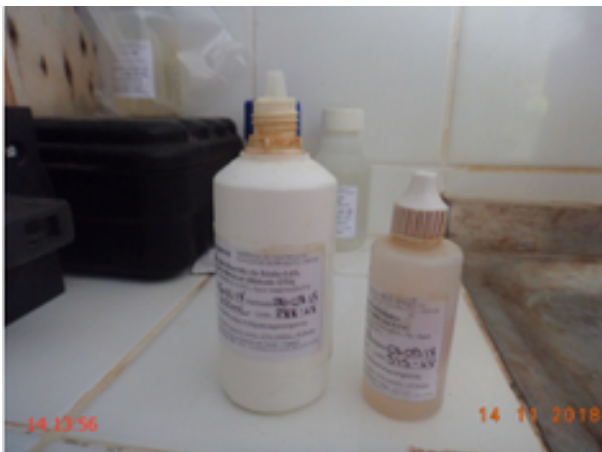
**Foto 37** – Laboratório (Caponga): frascos com data desatualizada.

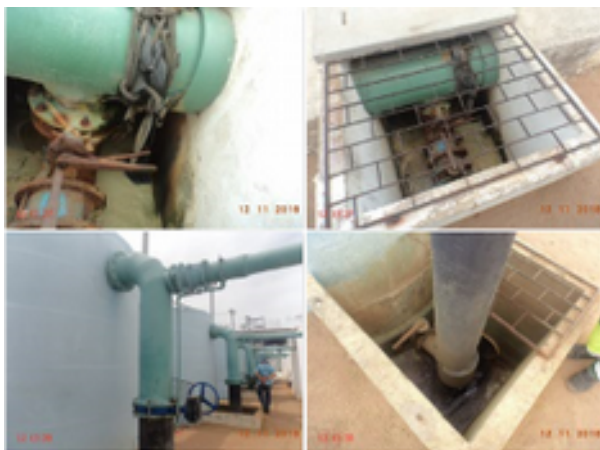
- Existe uma tubulação com vazamento e um registro sem vedação no filtro F-05 do SAA da Sede de Cascavel (Anexo II – item 15; Foto 39);
- Os leitos de secagem da ETE do SES da Sede de Cascavel necessitam de limpeza (Anexo II – item 26; Foto 40);

**Foto 39** – ETA (Sede): no Filtro F-05 a tubulação está com vazamento e o registro sem vedação.

| Existem registros sem vedação nos filtros F-02 e F-04 do SAA da Sede de Cascavel.<br>-Existe uma tubulação com vazamento e um registro sem vedação no filtro F-05 do SAA da Sede de Cascavel. | |

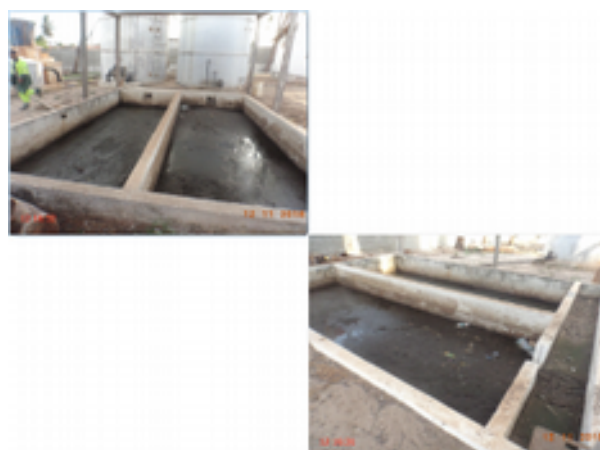
**Foto 40** – ETE: leitos de secagem necessitando de limpeza.

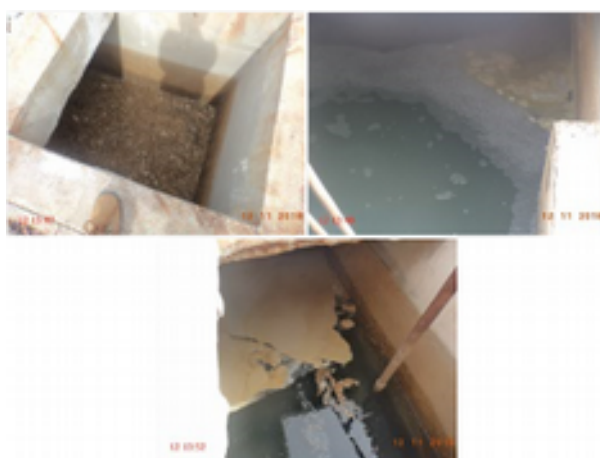
**Foto 41** – Reservatório (Sede): a superfície da água do RAP-01 está com acúmulo de materiais.

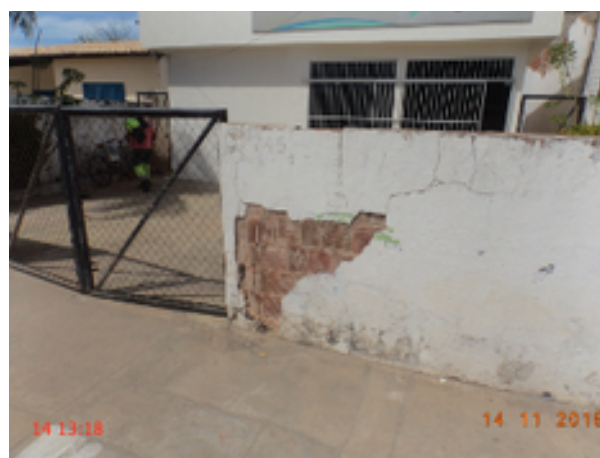
- O muro do escritório do SAA da Localidade de Caponga está deteriorado (Anexo II – item 47; Foto 42);
- As tampas do RAP-01 do SAA da Sede de Cascavel estão em processo de corrosão (Anexo II – item 38; Foto 43);

**Foto 42** – Escritório (Caponga): muro com reboco deteriorado.

| -O muro do escritório do SAA da Localidade de Caponga está deteriorado. | |

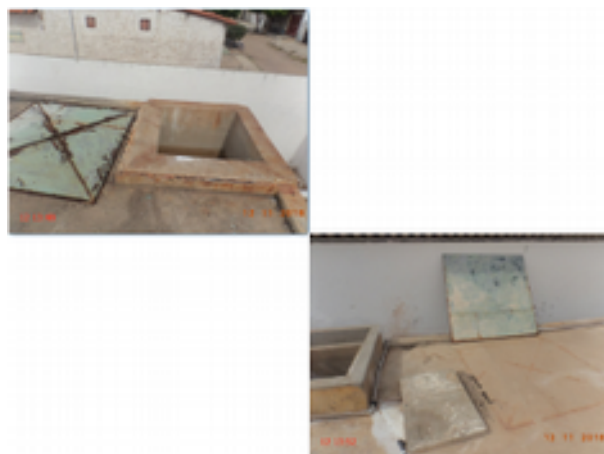
**Foto 43** – Reservatório (Sede): no RAP-01 existe tampas abertas e em processo de corrosão.

| As tampas do RAP-01 do SAA da Sede de Cascavel estão em processo de corrosão. | |

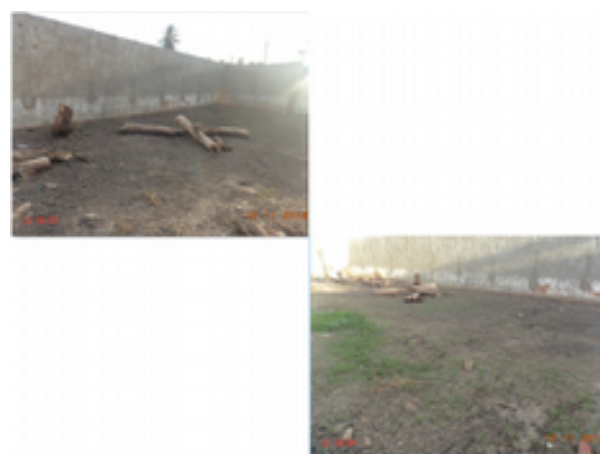
**Foto 44** – ETE: área com esgoto necessitando de limpeza.

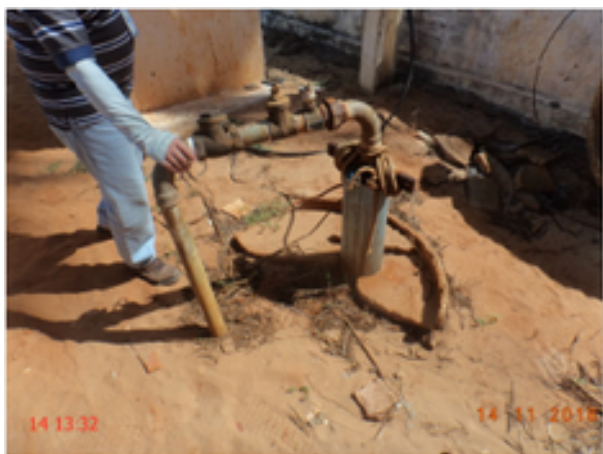
- A bomba da elevatória de água EEAT-01 do SAA da Sede de Cascavel apresenta vazamento (Anexo II – item 22; Foto 46);
- A laje de proteção do poço PT-04 do SAA da Localidade de Caponga está deteriorada (Anexo II – item 6; Foto 47);

**Foto 47** - Captação (Caponga) o PT-04 está com a laje de proteção danificada.

| A laje de proteção do poço PT-04 do SAA da Localidade de Caponga está deteriorada. | |

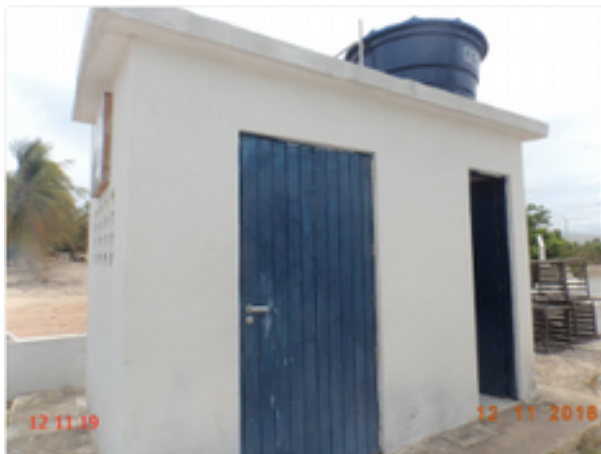
**Foto 48** – Elevatória (Sede): a EECS-01 não possui identificação.

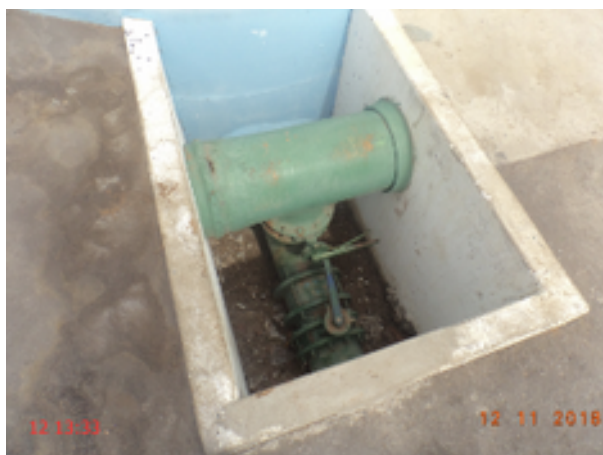
**Foto 49** – ETA (Sede): a caixa de inspeção do filtro F-02 não possui tampa ou grade de proteção.

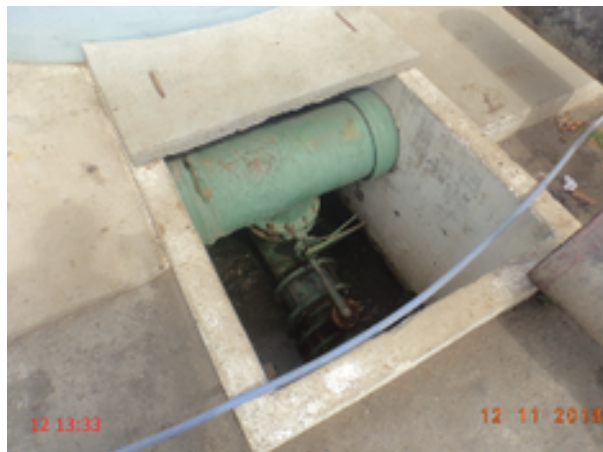
**Foto 50** – ETA (Sede): a caixa de inspeção do filtro F-03 não possui tampa ou grade de proteção.

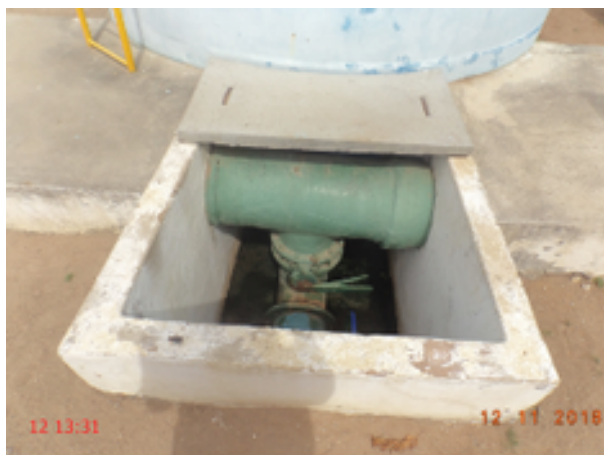
**Foto 51** – ETA (Sede): a caixa de inspeção do filtro F-04 não possui tampa ou grade de proteção.

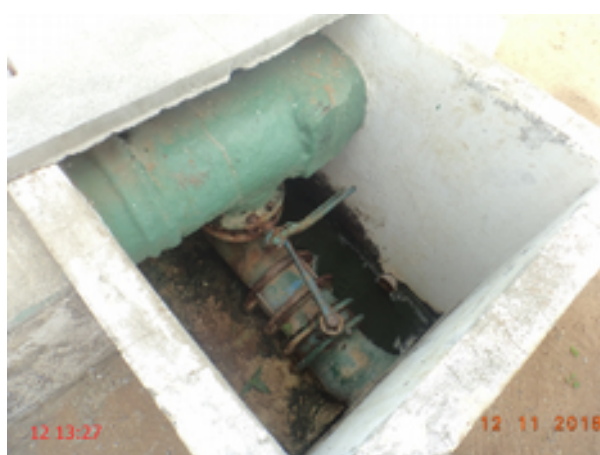
**Foto 52** – ETA (Sede): a caixa de inspeção do filtro F-06 não possui tampa ou grade de proteção.

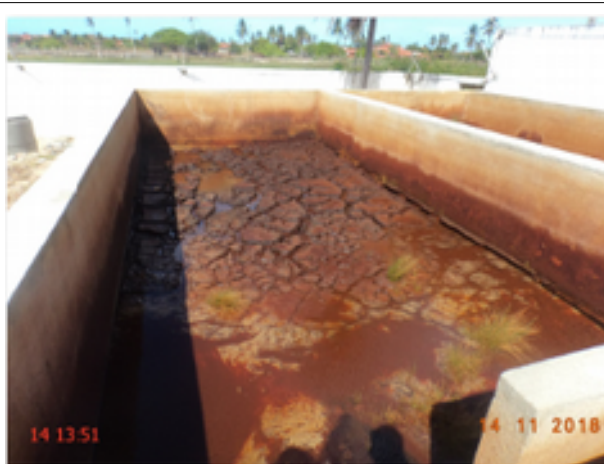
- O leito de secagem da ETA do SAA da Localidade de Caponga necessita de limpeza (Anexo II – item 19; Foto 53);

**Foto 53** – ETA (Caponga): leito de secagem necessitando de limpeza.

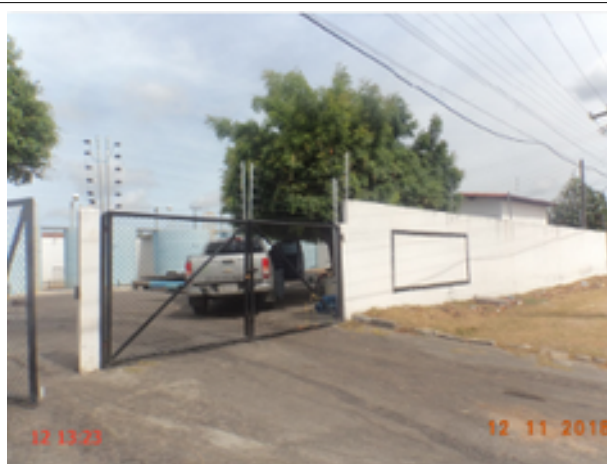
**Foto 54** – ETA (Sede): ausência de identificação.

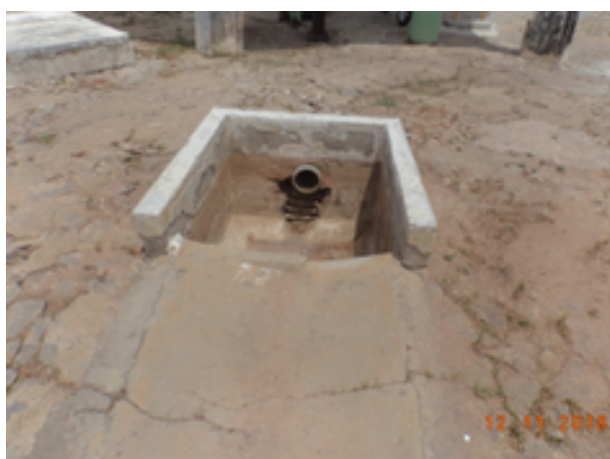
**Foto 55** – Reservatório (Sede): existe uma caixa de inspeção sem tampa ou grade no REL-01

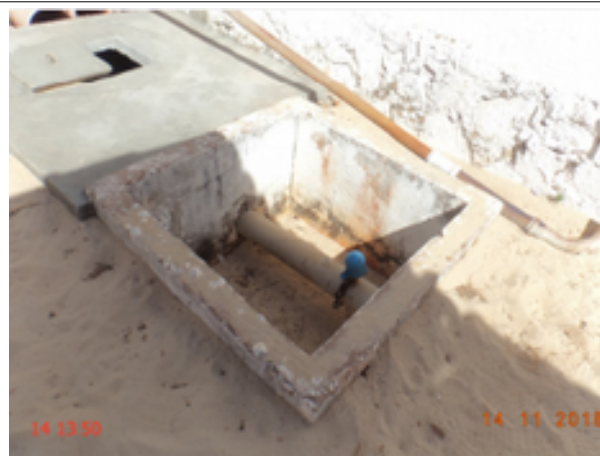
**Foto 56** – Reservatório (Caponga): existe uma caixa de inspeção sem tampa ou grade de proteção no RAP-01

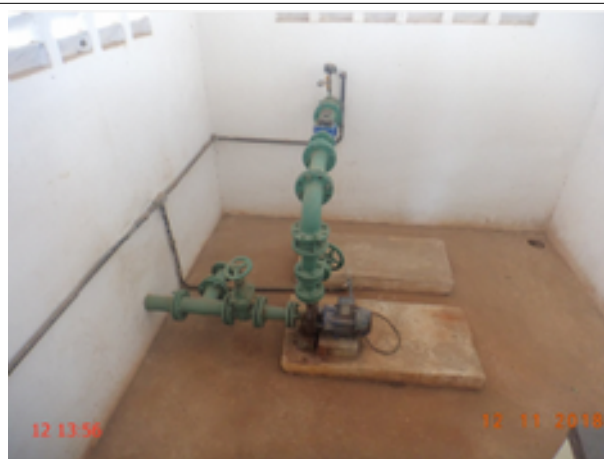
**Foto 57** – Elevatória (Sede): EEAT-02 ausência de bomba reserva.

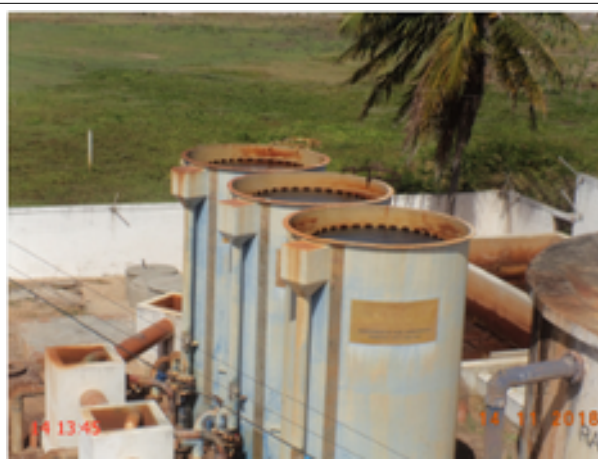
**Foto 58** – ETA (Caponga): Os filtros F-01, F-02 e F-03 ausência de tampas.

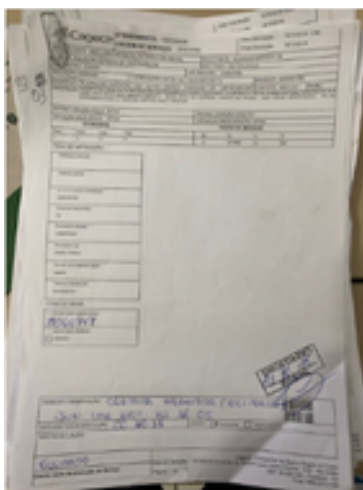
**Foto 65** - Comercial (Sede): OS nº 37577760 execução fora do prazo.

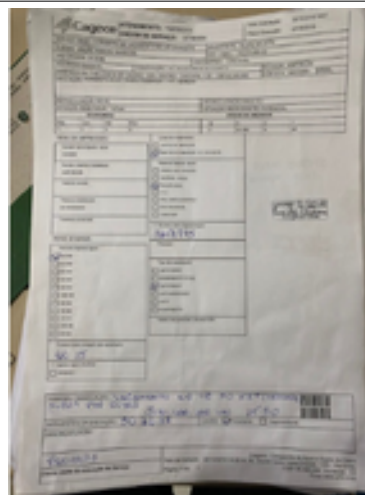
**Foto 66** - Comercial (Sede): OS nº 37740684 execução fora do prazo.

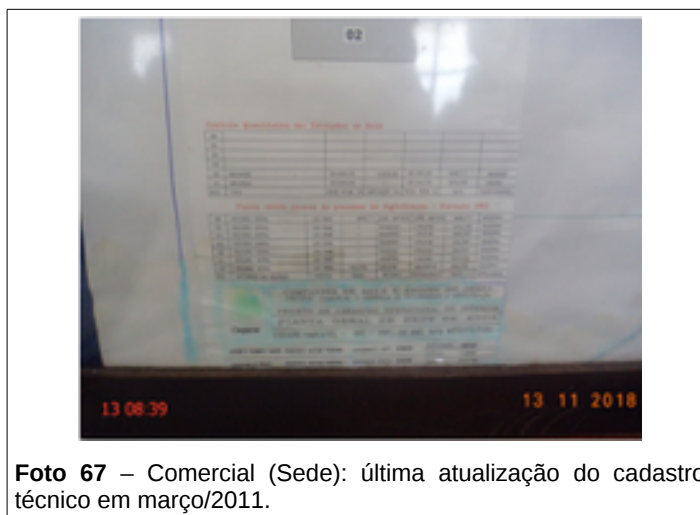
- Não havia planta da rede de esgoto e a CAGECE não soube informar se o cadastro da rede coletora de esgoto do SES da Sede de Cascavel estava atualizado (Anexo II – item 34);
- Não existe cadastro técnico atualizado da rede de distribuição de água do SAA da Sede de Cascavel (Anexo II – item 35; Foto 67).

**Foto 67** – Comercial (Sede): última atualização do cadastro técnico em março/2011.

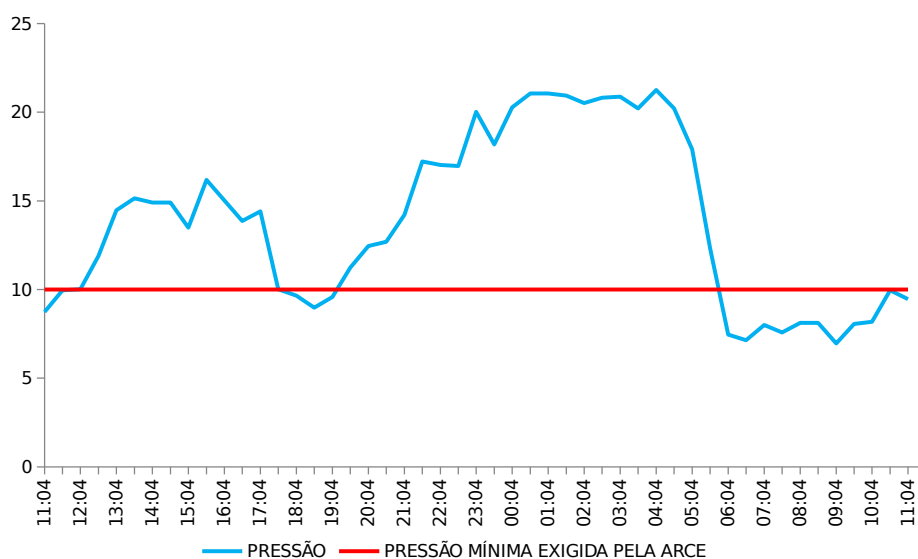
**Gráfico 1** – Monitoramento da pressão no SAA da Sede de Cascavel, com a instalação às 11:04 horas do dia 12/11/2018 e retirada às 11:04 horas do dia 13/11/2018, do aparelho *datalogger*, no endereço Rua Vicente Faustino, 1163.

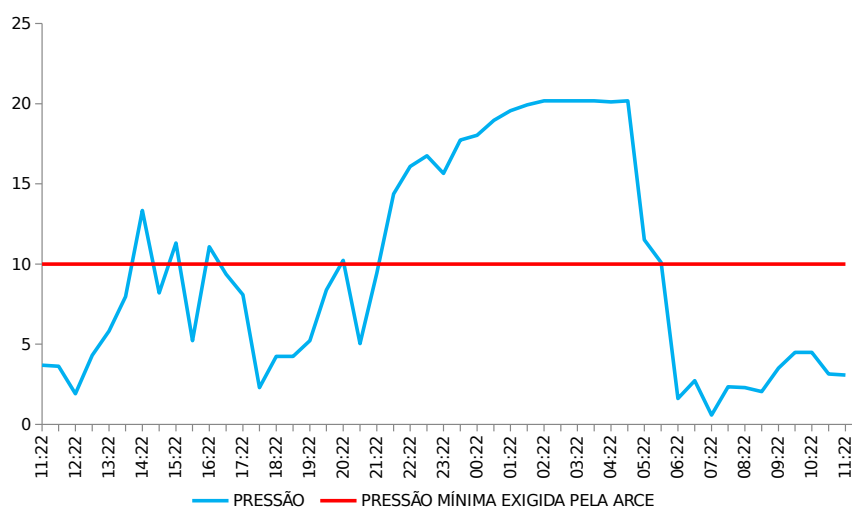
**Gráfico 2** – Monitoramento da pressão no SAA da Sede de Cascavel, com a instalação às 11:22 horas do dia 12/11/2018 e retirada às 11:22 horas do dia 13/11/2018, do aparelho *datalogger*, no endereço Rua SDO 22, s/n.

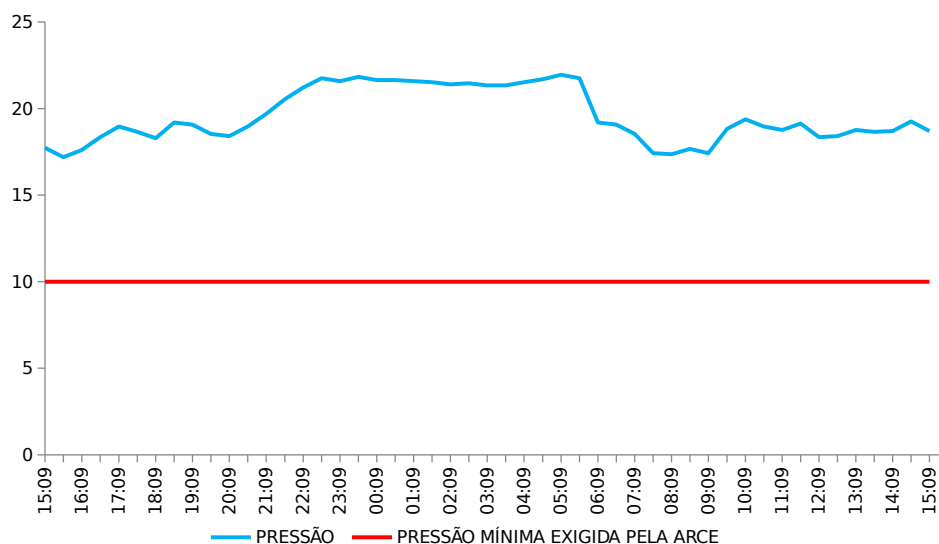
**Gráfico 3** – Monitoramento da pressão no SAA da Localidade de Caponga, com a instalação às 15:09 horas do dia 13/11/2018 e retirada às 15:09 horas do dia 14/11/2018, do aparelho *datalogger*, no endereço Rua Lauriano de Paula Santana, s/n.
