# Relatório de Fiscalização

RF/CEE/0002/2022

Relatório de Fiscalização das Usinas Eólicas  
EOL São Jorge/Santo Antônio de Pádua/São  
Cristóvão/Embuaca

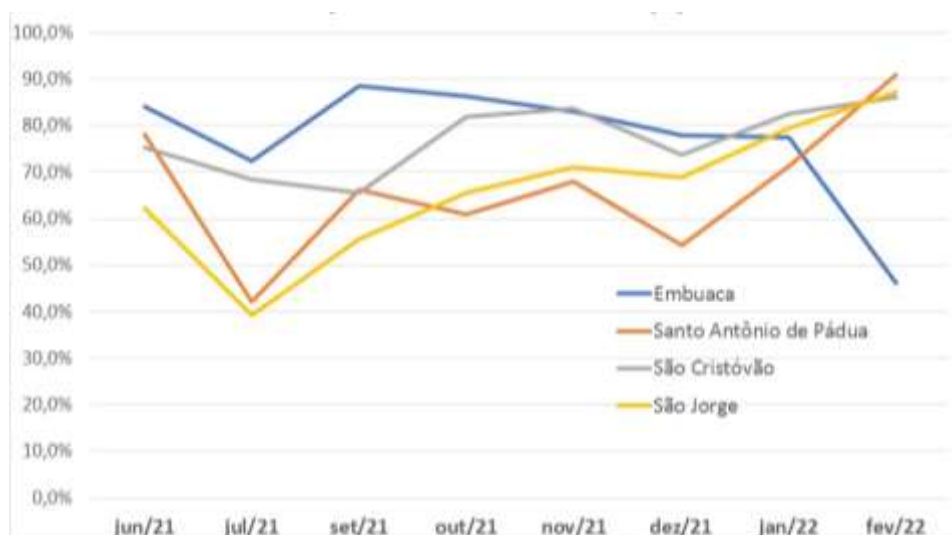
Gráfico 1 – Disponibilidade média das UGs de cada usina no período de junho de 2021 a fevereiro de 2022

11. A análise da média da disponibilidade mensal das unidades geradoras (Gráfico 1) indica que as usinas tem apresentado valores médios de 71% no período de junho de 2021 a fevereiro de 2022, com destaque negativo para o parque São Jorge com disponibilidade média no período de 64,62%.

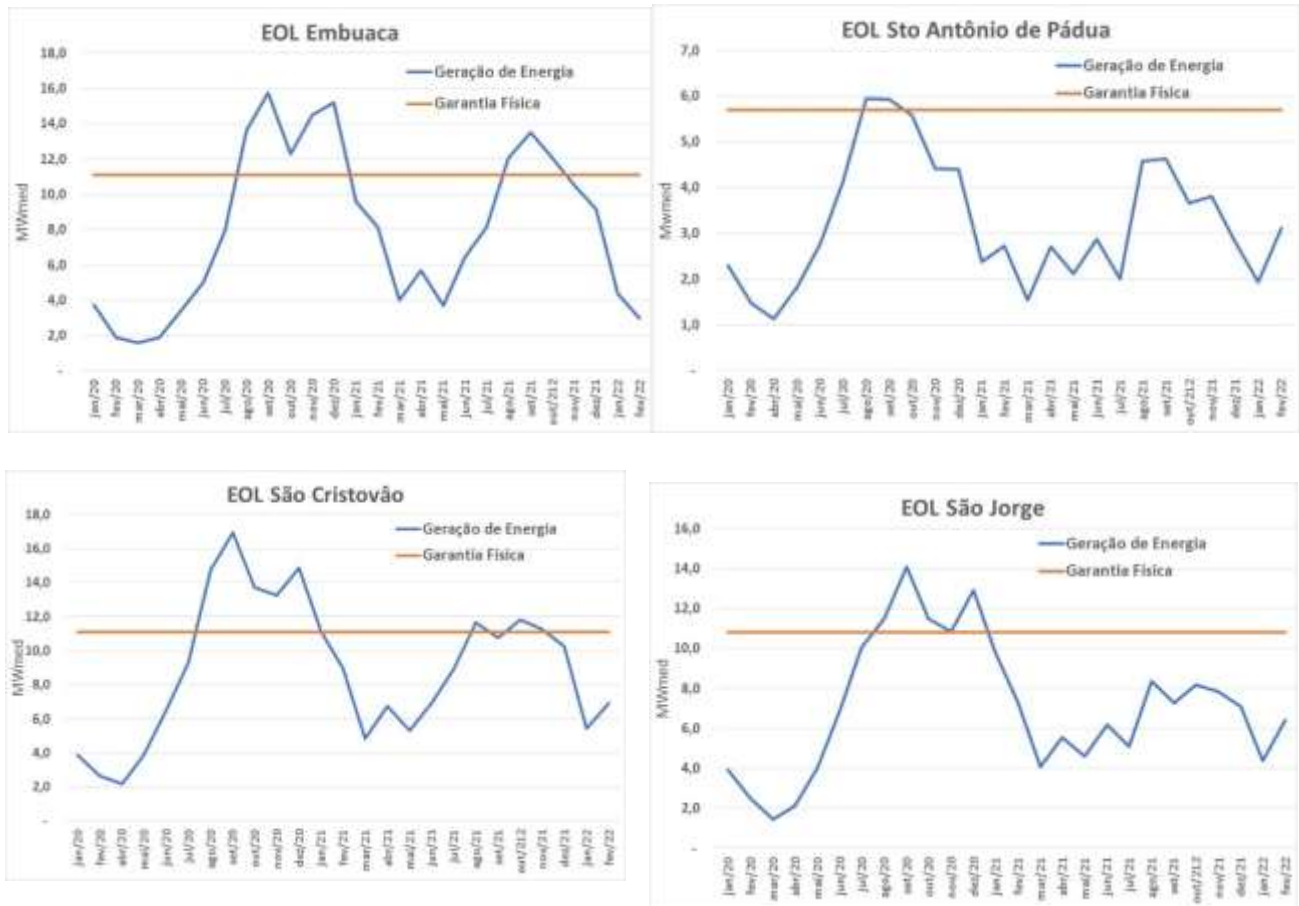
Gráfico 2 – Geração média (MWmed) de cada usina no período de janeiro de 2020 a fevereiro de 2022

12. Os dados de geração de energia (MW<sub>méd</sub> mensal, Gráfico 2), quando comparados com a garantia física de cada parque, mostram um percentual médio de geração de 63,95% da garantia para todos os parques nos últimos 12 (doze) meses, com destaque negativo para os parques Santo Antônio de Pádua (52,39%) e São Jorge (57,98%)

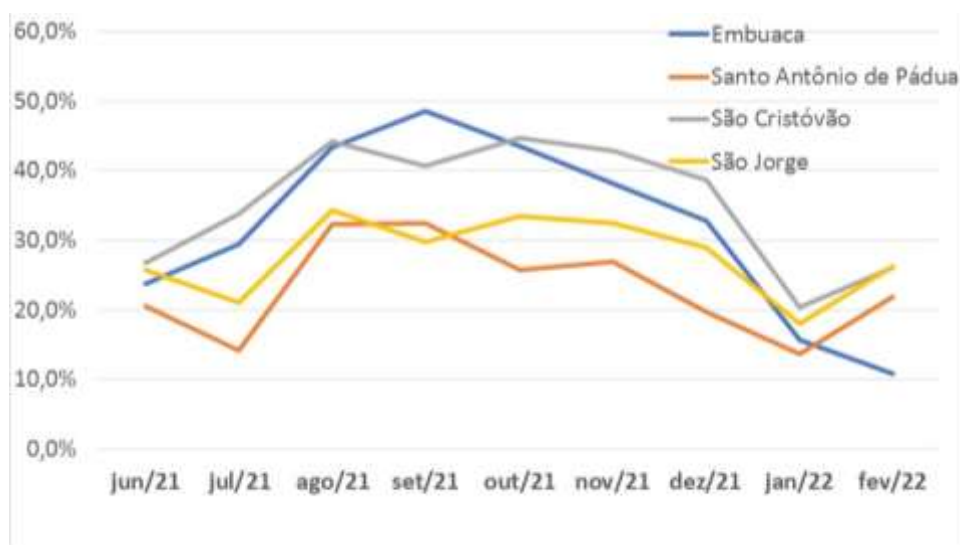
Gráfico 3 – Fator de Capacidade (%) de cada usina no período de junho de 2021 a fevereiro de 2022

13. O fator de capacidade médio dos parques no período de junho de 2021 a fevereiro de 2022 (Gráfico 3) ficou em 29,5%, com destaque negativo para o parque de Santo Antônio de Pádua (23%) e São Jorge (27,7%).

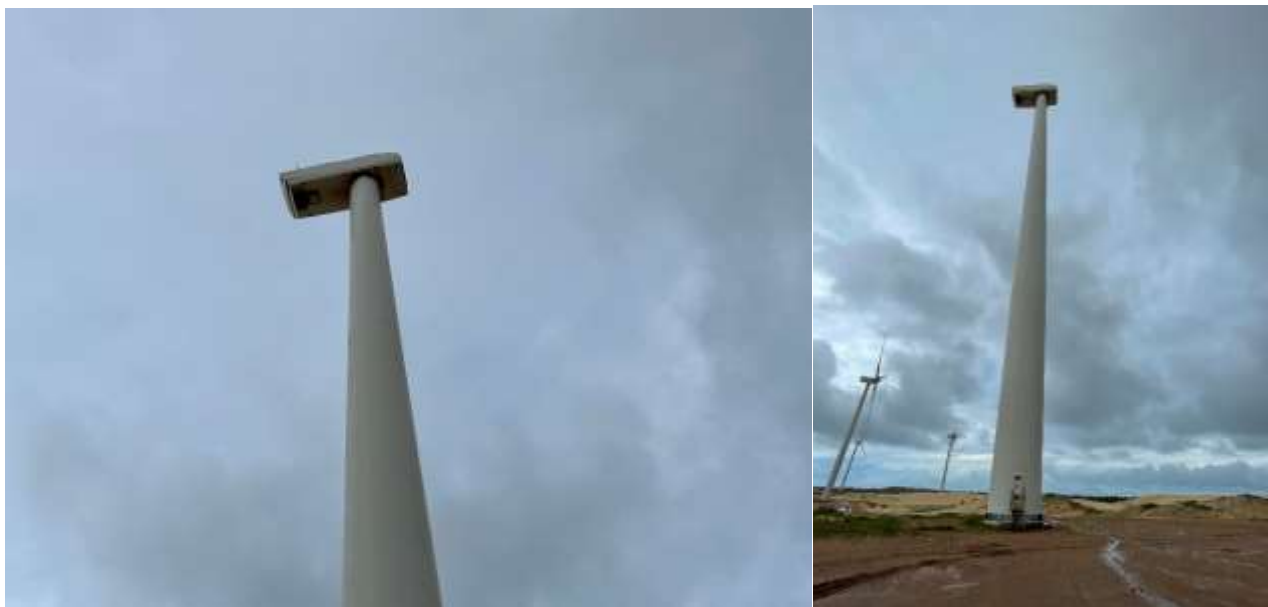
20. Com relação ao desempenho individual das UG, a Tabela 1 destaca as UG SAJ02, SAJ07, SAJ09 e SAJ12. A UG SAJ12 (imagem 2 do Anexo) está indisponível desde agosto/2020, quando o parque ainda estava sob a gestão de outra empresa e, logo após a aquisição dos ativos do parque pela AES, em maio de 2021, ocorreu a quebra do *main shaft* da unidade. A empresa informa que tem atualizado a ANEEL sobre as ações já realizadas para a recuperação da unidade e que o retorno a operação ocorrerá até 7/7/2022.

**Imagem 2 – Detalhes da Unidade Geradora SAJ12**

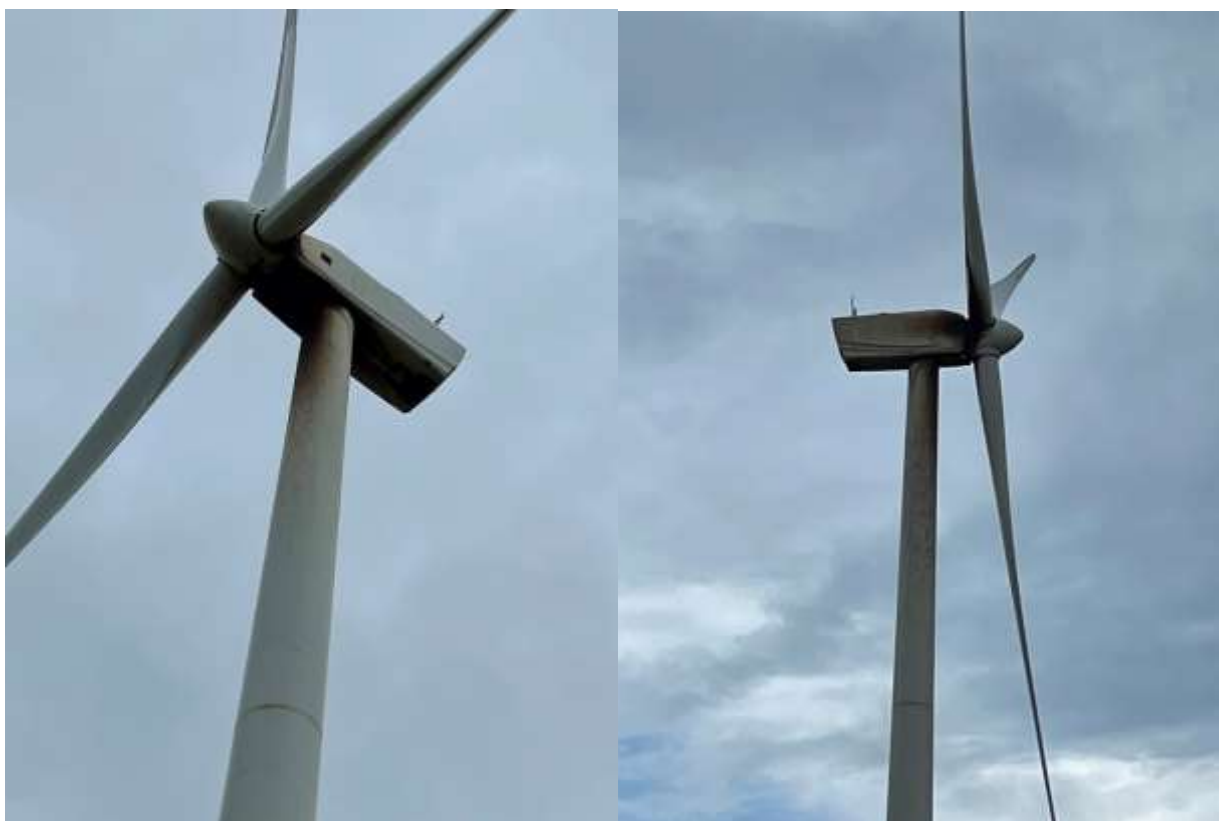
23. A fiscalização constatou visualmente a existência de vazamento de óleo do controle hidráulico na maioria das unidades dos parques fiscalizados (Imagem 3 em anexo), evidenciando a necessidade de adoção de medidas adicionais de manutenção das unidades de geração.

29. A fiscalização constatou visualmente a existência de vazamento de óleo do controle hidráulico na maioria das unidades dos parques fiscalizados (Imagem 3 em anexo), evidenciando a necessidade de adoção de medidas adicionais de manutenção das unidades de geração.

35. A fiscalização constatou visualmente a existência de vazamento de óleo do controle hidráulico na maioria das unidades dos parques fiscalizados (Imagem 3 em anexos), evidenciando a necessidade de adoção de medidas adicionais de manutenção das unidades de geração.

41. A fiscalização constatou visualmente a existência de vazamento de óleo do controle hidráulico na maioria das unidades dos parques fiscalizados (Imagem 3 em anexos), evidenciando a necessidade de adoção de medidas adicionais de manutenção das unidades de geração.

45. Condição de conservação e/ou operação de instalações passíveis de melhoria tendo em vista a existência de vazamentos de óleo.

**Imagem 3 – Detalhes de Unidades geradores com vazamento de óleo**

47. Recomenda-se elaborar um plano de ação visando implementar melhorias para solucionar os problemas de vazamento de óleo detectados.

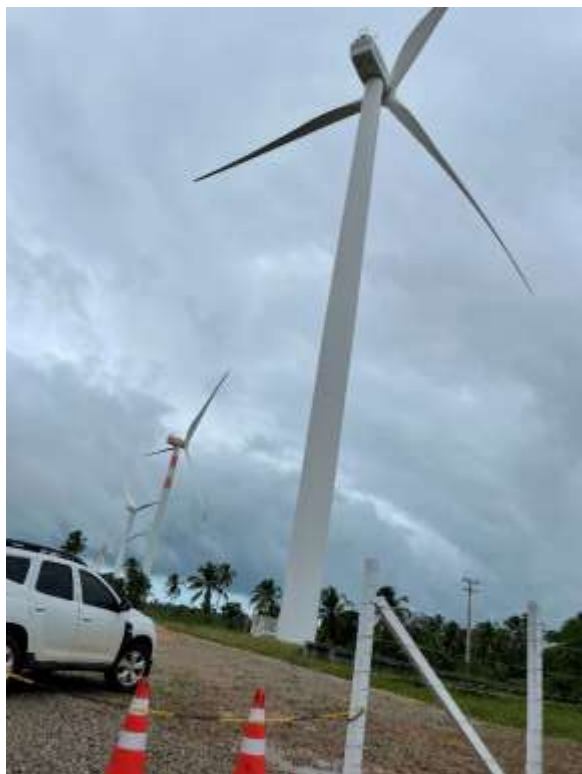
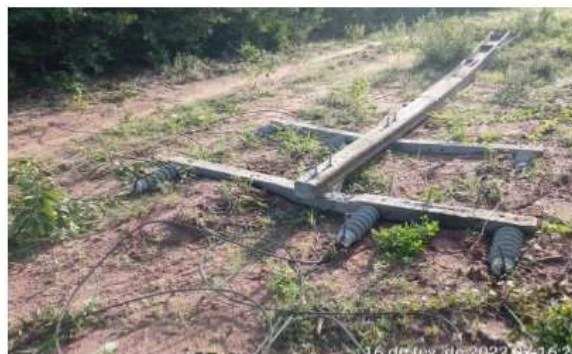
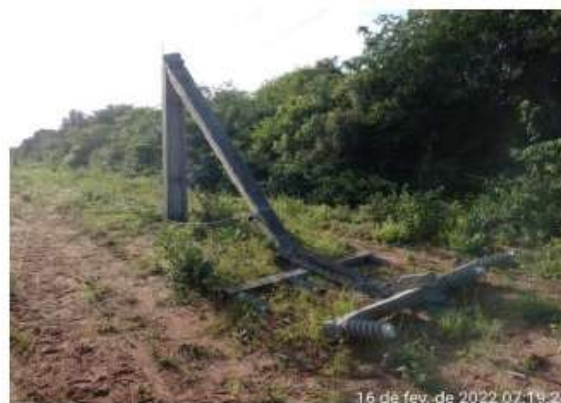
40. A fiscalização em campo constatou que a totalidade das unidades geradoras do parque Embuaca encontravam-se fora de operação. A empresa justificou o ocorrido pela constatação, em 15/2/2022 por sua equipe de segurança patrimonial, do furto de cerca de 3.600 metros de cabos do circuito da rede de média tensão (RMT). Um novo furto de cabos foi detectado em 20/2/2022 e a empresa informou que tem tomado as providências necessárias para que o parque retorne a operação até 30/4/2022. Apresentou a documentação comprobatória do ocorrido e que, em 25/3/2022, comunicou o ocorrido à ANEEL.

**Imagem 4 – Visão da Usina Embuaca e detalhes de postes derrubados para roubo de cabo**
