AGÊNCIA
REGULADORA
DO ESTADO
DO CEARÁ

RELATÓRIO DE FISCALIZAÇÃO

RF/CSB/008/2020

**Assunto: Fiscalização dos Sistemas de
Abastecimento de Água e Esgotamento Sanitário do
Município de Acaraú.**

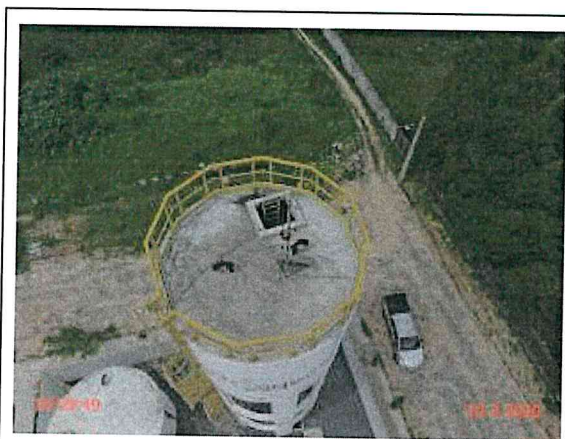
- O reservatório REL-03 do SAA de Acaraú não é dotado de tampa de inspeção (Anexo II – item 32; Foto 1);
- A ETE do SES de Acaraú não é dotada de leitos de secagem (Anexo II – item 20);
- A ETE do SES de Acaraú não está delimitada (Anexo II – item 19; Foto 2);

Foto 1 – REL-03: ausência de tampa na abertura de inspeção.

Determinação D1 – A CAGECE deve cumprir as normas técnicas e os procedimentos estabelecidos para a implantação das instalações do sistema de abastecimento de água e de esgotamento sanitário, visando corrigir as não conformidades descritas na constatação C1.

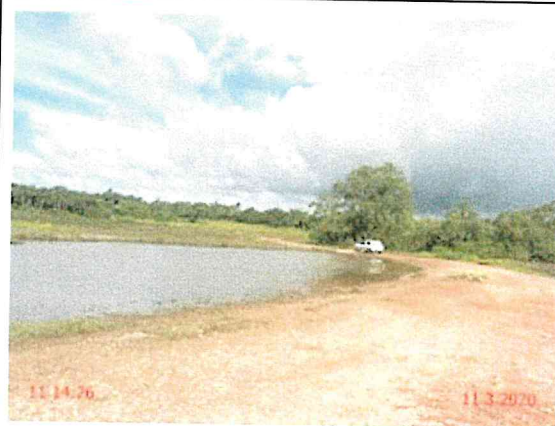
Foto 2 - ETE: sem delimitação.

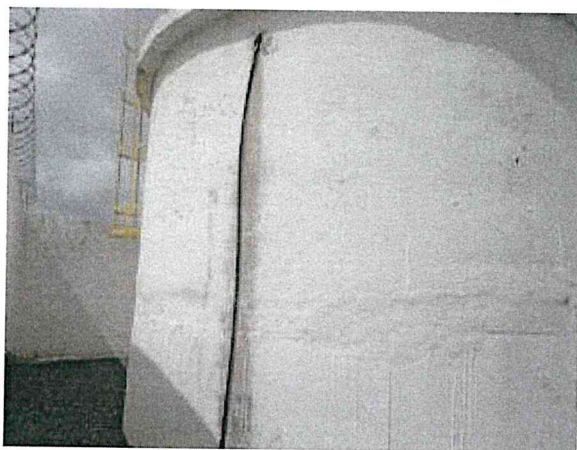
- O reservatório RAP-03 do SAA de Acaraú não é dotado de medidor de nível (Anexo II – item 39; Foto 3);
- As elevatórias de esgoto EEE-01 e EEE-02 do SES de Acaraú não possuem de leito de secagem (Anexo II – item 17; Foto 4);
- Os poços PT-01, PT-06, PT-07 e PT-08 do SAA de Acaraú não são dotados de laje de proteção (Anexo II – item 4; Fotos 5 a 7);
- A elevatória de esgoto EEE-01 do SES da Sede de Acaraú não é dotada de grupo gerador de energia elétrica (Anexo II – item 12);
- O poço de sucção da elevatória EEE-01 do SES de Acaraú não é dotado de extravasor (Anexo II – item 16);
- A mangueira de nível do reservatório RAP-01 do SAA de Acaraú está sem funcionalidade (Anexo II – item 37; Foto 8);
- A elevatória de esgoto EEE-01 do SES de Acaraú não é dotada de gradeamento (Anexo II – item 11; Foto 9).

Foto 3 – RAP-03: ausência de medidor de nível.

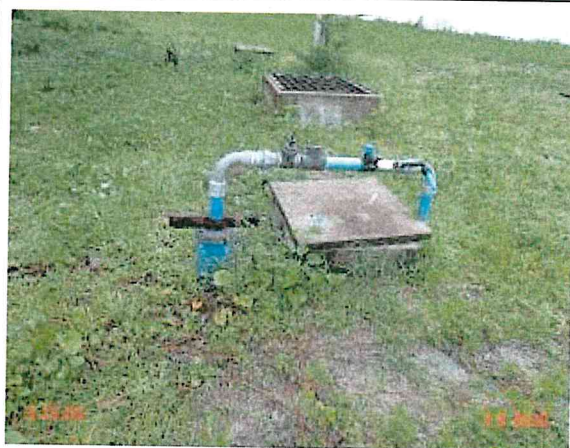
Foto 5 – PT-06: sem identificação e laje de proteção.

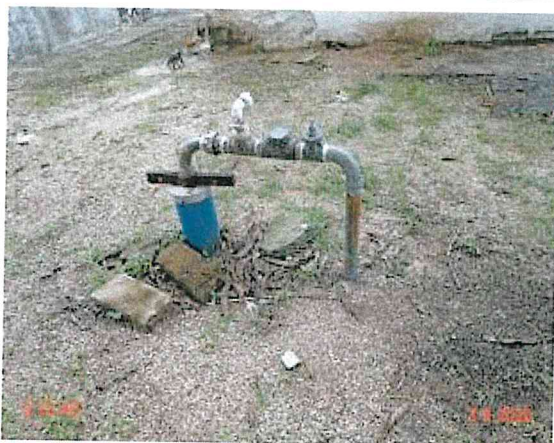
Foto 6 – PT-07: sem identificação e laje de proteção.

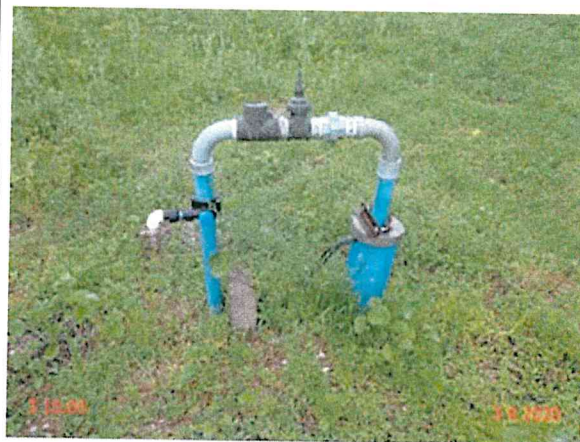
Foto 7 – PT-08: sem identificação e laje de proteção.

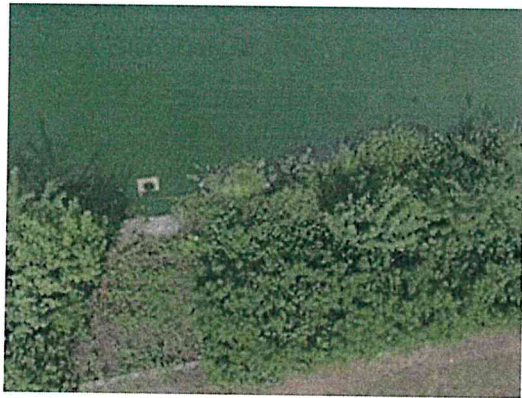
- Existem tubulações da saída nas lagoas facultativas LF-01 e LF-02 do SES de Acaraú que estão obstruídas, o que provoca curto-circuito no fluxo do esgoto, ocasionando zonas mortas e prejudicando o tratamento (Anexo II – item 25; Fotos 10 a 13);

Foto 10 - ETE: saída da LF-01 obstruída.

Determinação D2 – A CAGECE deve realizar operação e manutenção adequada das unidades integrantes do sistema de abastecimento de água, visando corrigir as não conformidades descritas na constatação C2.

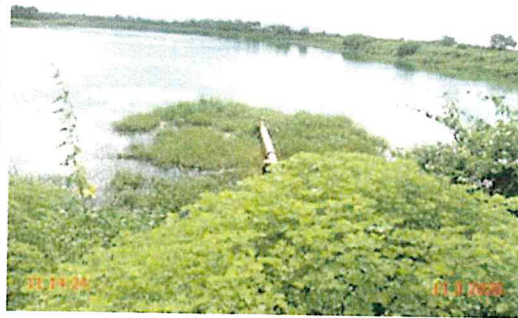
Foto 11 - ETE: saída da LF-01 obstruída.

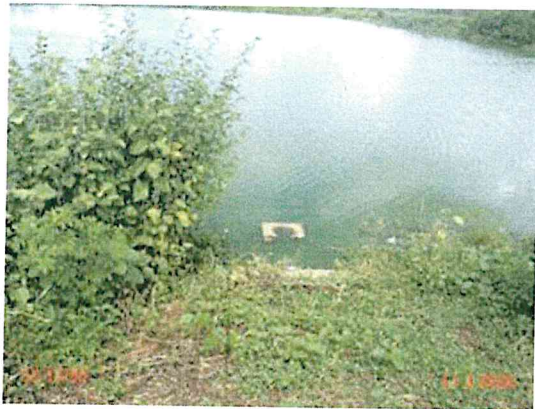
Foto 12 - ETE: saída da LF-02 obstruída.

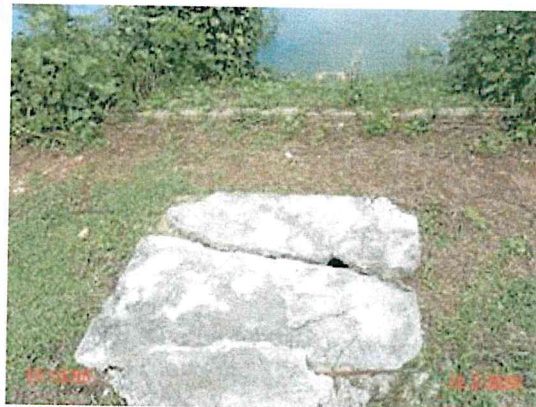
Foto 13 - ETE: saída da LF-02 obstruída.

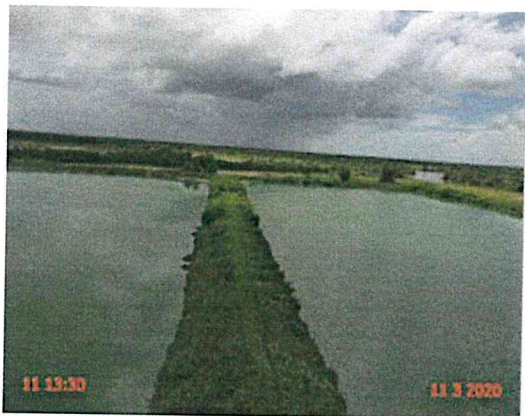
- A estação de tratamento de esgoto ETE do SES de Acaraú apresenta cobertura vegetal na maior parte dos diques, impossibilitando o acesso e a manutenção das lagoas (Anexo II – item 22; Foto 14);

Foto 14 - ETE: excesso de vegetação nos diques das lagoas.

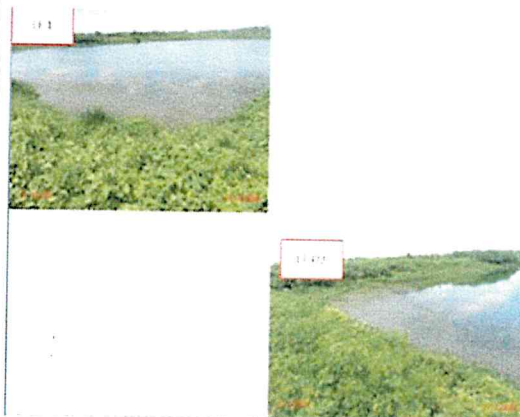
- Ocorre acúmulo de sobrenadantes na superfície das lagoas facultativas LF (1) e LF (2) da ETE do SES de Acaraú (Anexo II – item 22; Foto 15);
- A caixa divisora de vazão do SES de Acaraú está assoreada, prejudicando a divisão equitativa da vazão de esgoto entre as duas lagoas (Anexo II – item 23; Foto 16);

Foto 15 - ETE: acúmulo de sobrenadantes nas lagoas LF(1) e LF(2).

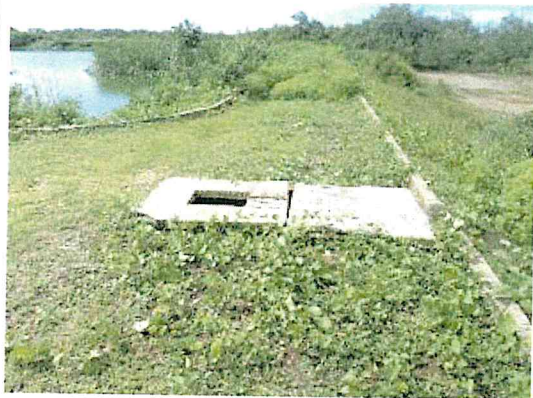
Foto 16 – ETE: A caixa divisora de vazão do SES entre as lagoas está assoreada.

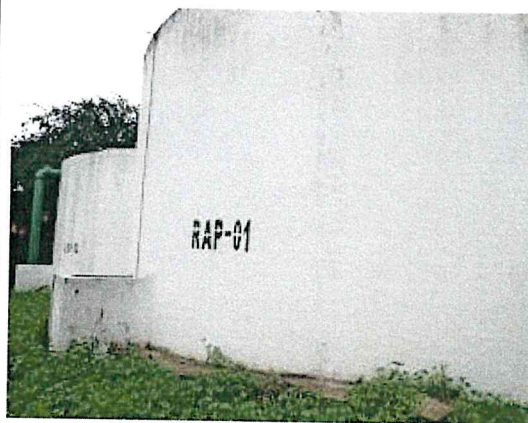
- Não é realizado o monitoramento da vazão afluyente da ETE do SES de Acaraú (Anexo II – item 24);
- Os reservatórios RAP-01, RAP-02 e REL-01 do SAA de Acaraú apresentam pintura deteriorada (Anexo II – item 35; Fotos 17 a 19);

Foto 17 – RAP-01: pintura deteriorada.

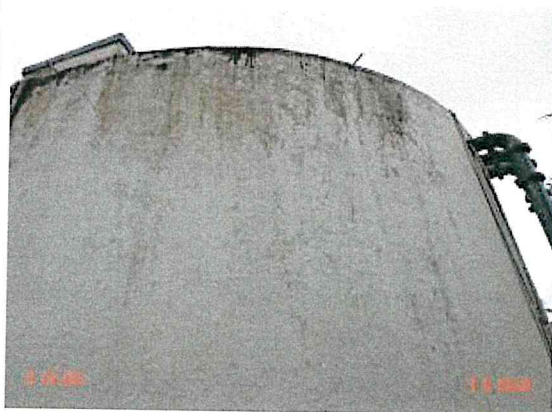
Foto 18 – RAP-02: pintura deteriorada.

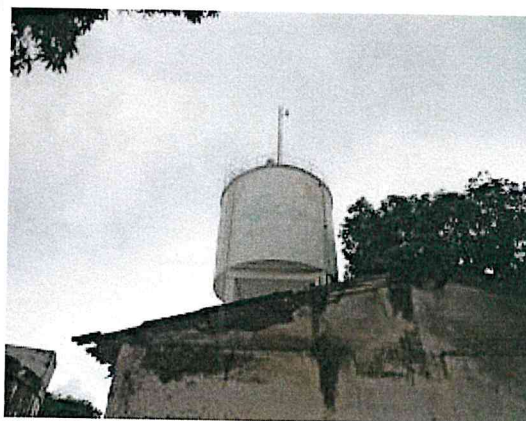
Foto 19 – REL-01: pintura deteriorada .

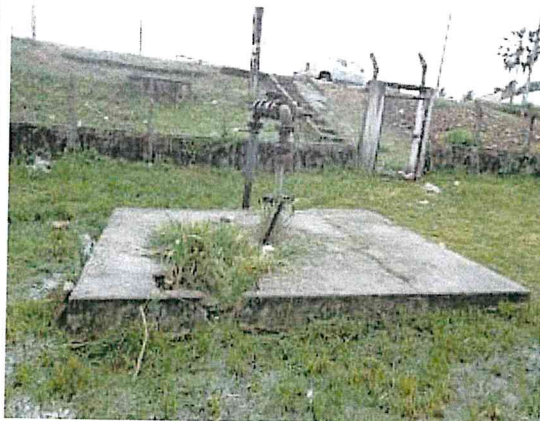
- A laje do poço PT-02 do SAA de Acaraú apresenta estrutura deteriorada (Anexo II – item 3; Foto 20);
- A elevatória de esgoto EEE-01 do SES da Sede de Acaraú não é dotada de identificação (Anexo II – item 14; Foto 21);

Foto 20 - PT-02: laje de proteção deteriorada.

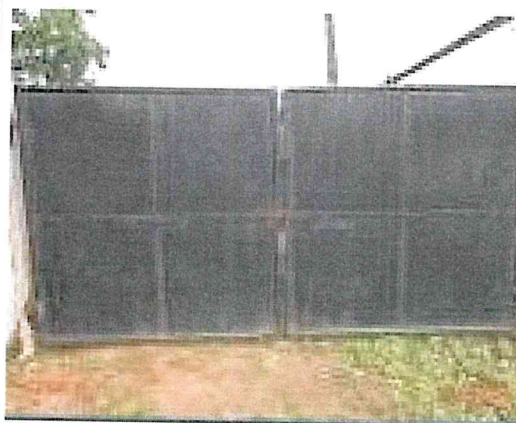
Foto 21 - EEE-01: ausência de identificação

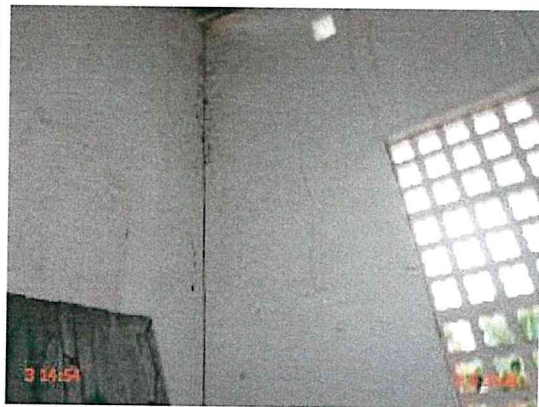
- A estrutura da casa de abrigo do poço PT-02 do SAA de Acaraú apresenta cupins (Anexo II – item 1; Foto 22);
- A grade de proteção da elevatória EEE-01 do SES de Acaraú não cobre toda a área do poço de sucção (Anexo II – item 15; Foto 23);

Foto 22 - PT-02: casa de abrigo com cupins na estrutura.

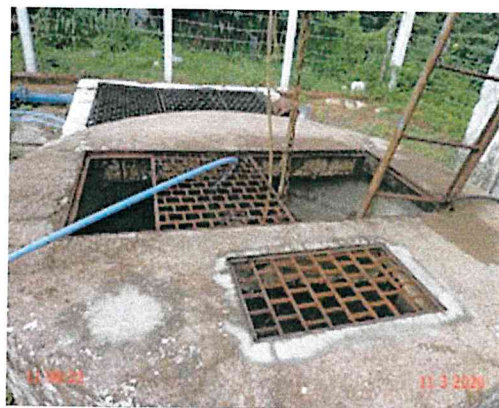
Foto 23 - EEE-01: grade de proteção não cobre toda a abertura de inspeção do poço de sucção

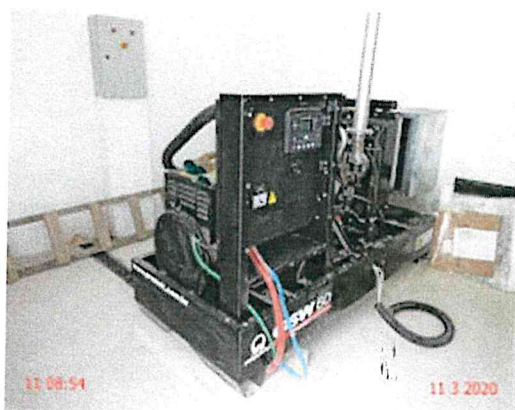
- O grupo gerador de energia elétrica da elevatória de esgoto EEE-02 do SES de Acaraú não está em condição de operação, devido a falta de peças. (Anexo II – item 13; Foto 24);

Foto 24 - EEE-02: grupo gerador de energia elétrica com defeito

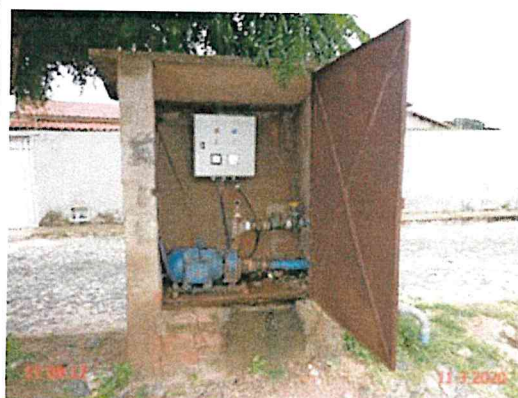
- A casa de abrigo da elevatória de água *booster* EERD-01 do SAA de Acaraú, apresenta pintura deteriorada e o portão está em processo de corrosão (Anexo II – item 8; Foto 25);

Foto 25 - EERD-01: sem identificação e pintura da casa de abrigo deteriorada

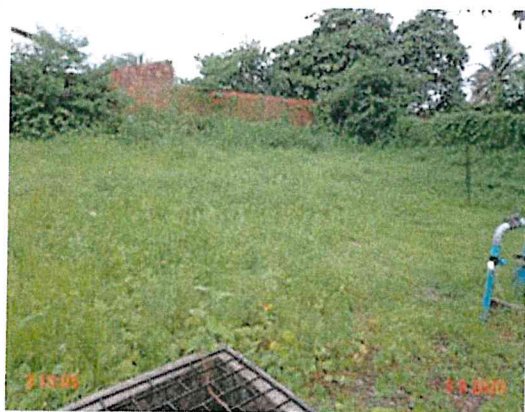
- A área de tratamento do SAA de Acaraú apresenta excesso de vegetação (Anexo II – item 6; Foto 26);
- A cerca de proteção da elevatória de esgoto EEE-01 do SES de Acaraú está danificada (Anexo II – item 9; Foto 27);

Foto 26 - Área de tratamento: excesso de vegetação.

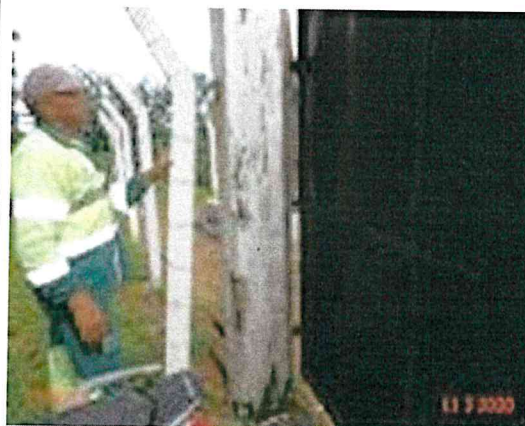
Foto 27 - EEE-01: cerca danificada

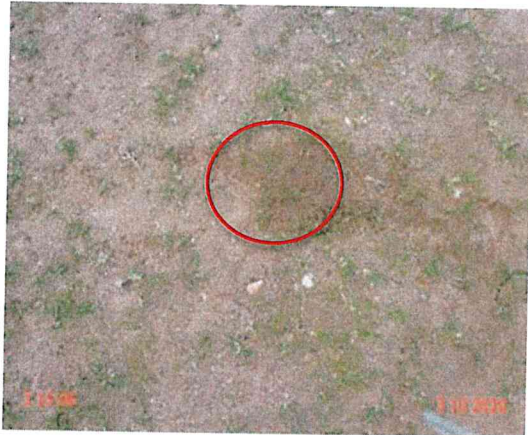
- As entradas das lagoas facultativas LF-01 e LF-02 do SES de Acaraú estão assoreadas e obstruídas (Anexo II – item 18; Fotos 28 e 29);
- O registro de descarga localizado no endereço Rua Padre Luís Martins – Morada Nova está soterrado (Anexo II – item 30; Foto 30);

Foto 30 – RDA: registro de descarga soterrado, localizado no endereço Rua Padre Luis Martins – Morada Nova.

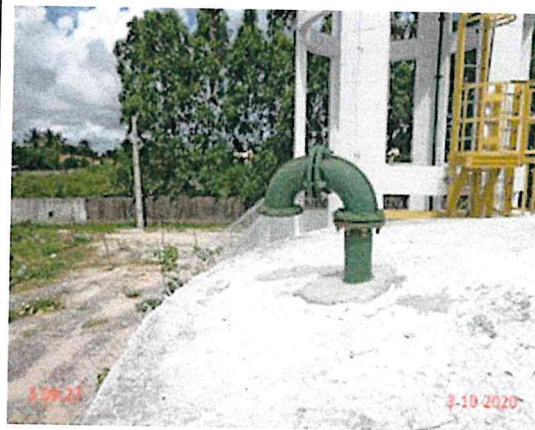
- A CAGECE não apresentou o registro da última limpeza realizada nos reservatórios do SAA de Acaraú (Anexo II – item 38);
- A tubulação de ventilação do reservatório RAP-03 do SAA de Acaraú está sem tela de proteção (Anexo II – item 31; Foto 31);

Foto 31 - RAP-03: ausência de tela de proteção na tubulação de ventilação.

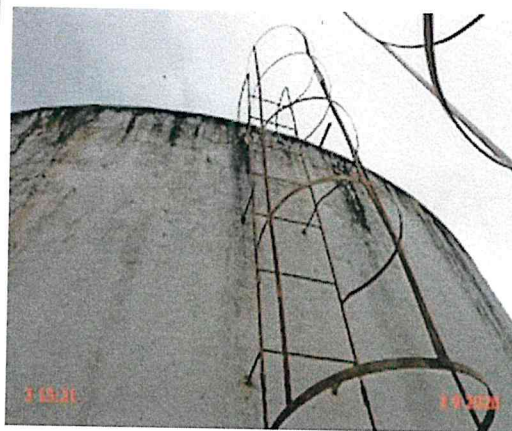
- Existem caixas de proteção sem tampa ou grade de proteção na área dos reservatórios RAP-03 e REL-03 do SAA de Acaraú (Anexo II – item 35; Fotos 33);
- As escadas de acesso aos reservatórios RAP-01, RAP-02 e REL-01 do SAA de Acaraú estão em processo de corrosão (Anexo II – item 36; Fotos 33 a 35);

Foto 33 – RAP-01: escada de acesso em processo de corrosão.

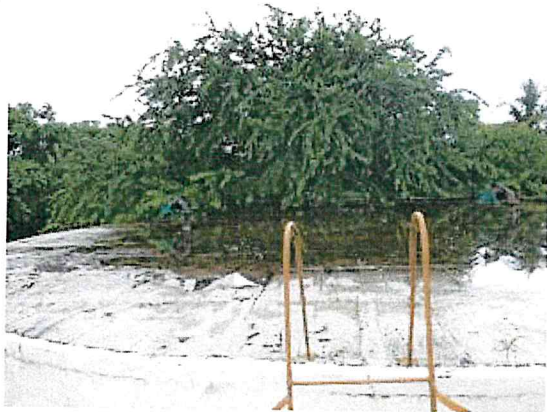
Foto 34 – RAP-02: escada de acesso em processo de corrosão.

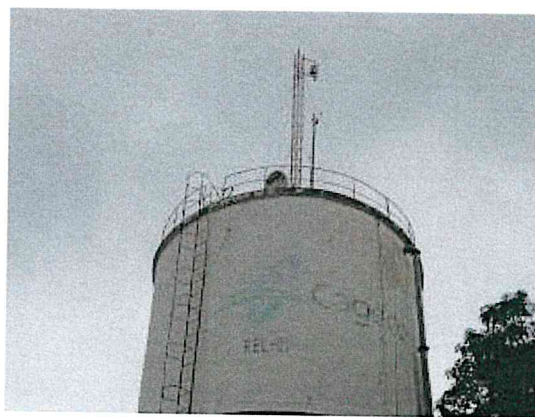
Foto 35 – REL-01: escada de acesso em processo de corrosão.

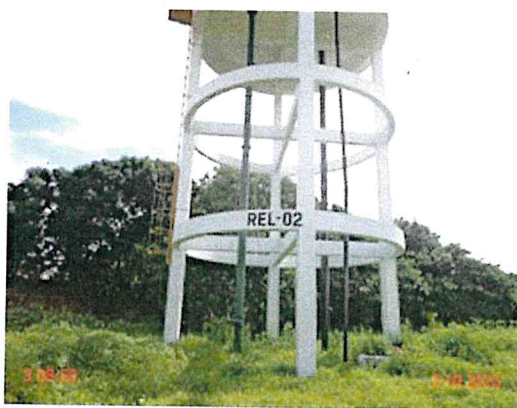
- A área do reservatório REL-02 do SAA de Acaraú apresenta excesso de vegetação (Anexo II – item 34; Foto 36);
- A elevatória de água *booster* EERD-01 do SAA de Acaraú não está identificada (Anexo II – item 7; Foto 37);

Foto 36 – REL-02: área com vegetação em excesso.

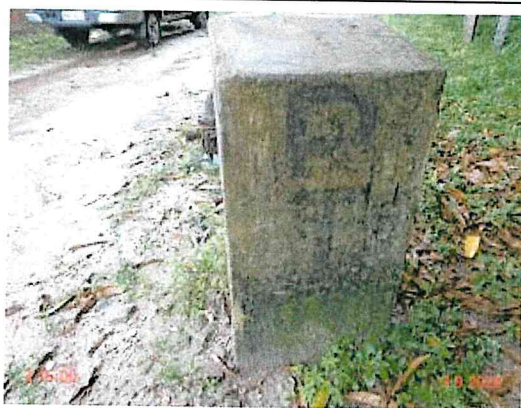
- Os poços PT-01, PT-02, PT-06, PT-07, PT-08 do SAA de Acaraú não estão identificados (Anexo II – item 2; Fotos 38, 39, 5, 6 e 7).

Foto 38 – PT-01: sem identificação.

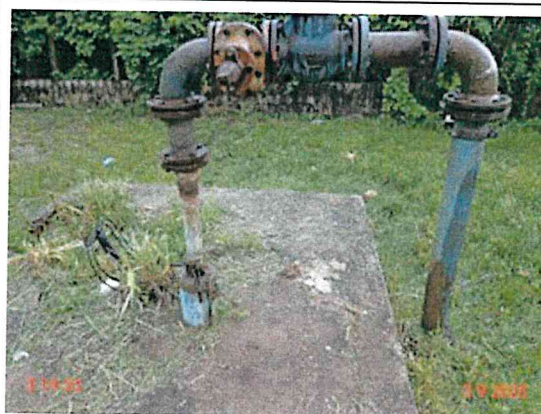
Foto 39 – PT-02: sem identificação.
