**RELATÓRIO DE FISCALIZAÇÃO  
RF/CSB/0001/2013**

**Assunto: Fiscalização do Sistema de Abastecimento  
de Água do Município de Capistrano**

**COORDENADORIA DE SANEAMENTO BÁSICO**

**Fortaleza – CE  
Maio/2013**

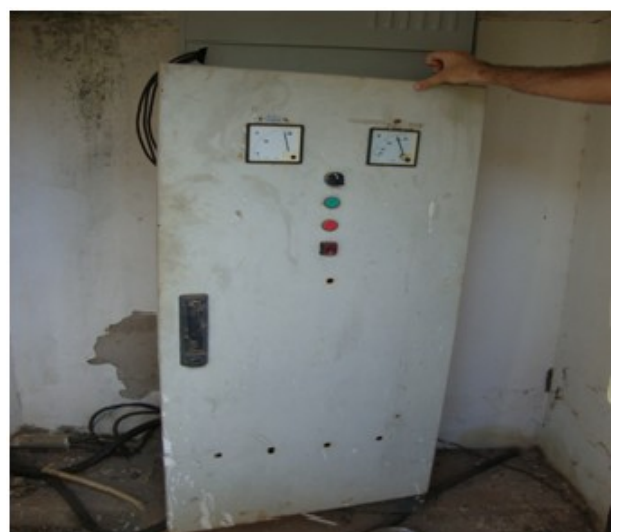
- a) Ausência de tampa de inspeção no filtro-01 (Anexo I, item 1.2 - III - 6);
- b) Quadro de comando da elevatória EECS-01 sem horímetro (Anexo I, item 1.4 - II - 3);
- c) Quadro de comando das elevatórias EEAT-01 e EELF-01 sem amperímetro e sem voltímetro (Anexo I, item 1.4 - II - 3);
- d) Ausência de tela na tubulação de ventilação no reservatório RSE-01 (Anexo I, Item 1.5 - II – 10);
- e) Ausência de dispositivo de medição de nível no REL-02 (Anexo I, item 1.5 - II - 11);
- f) Não existem dispositivos para controle de nível nos reservatórios (Anexo I, item 1.5 - II - 12).

Foto 6 – Quadro de comando da EECS-01 sem horímetro instalado.

**Determinação D1** - A CAGECE deve cumprir as normas técnicas e os procedimentos estabelecidos para implantação das instalações dos sistemas de abastecimento de água, visando corrigir as não conformidades descritas na constatação C1.

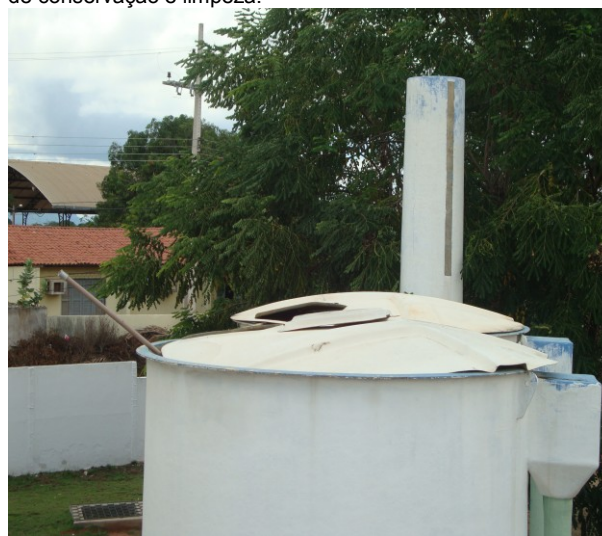
Foto 12 – ETA: Filtros sem tampa.

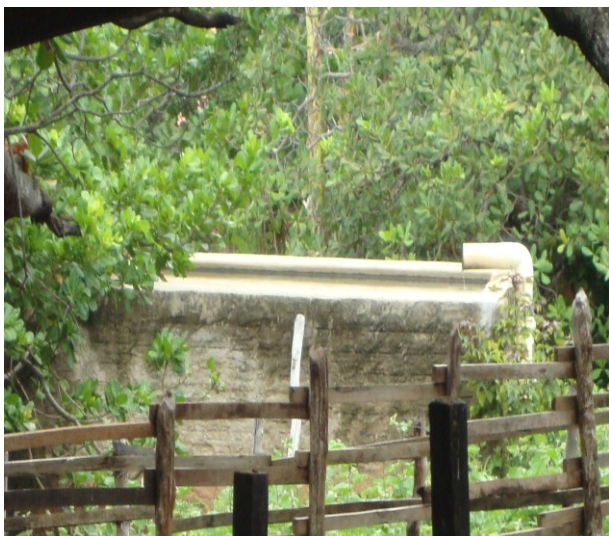
- a) A água de lavagem dos filtros não é disposta em local adequado (Anexo 1, item 1.2 III - 8).

**Foto 13** – Tanque de recepção das águas de lavagem dos filtros, localizado no terreno vizinho à ETA.

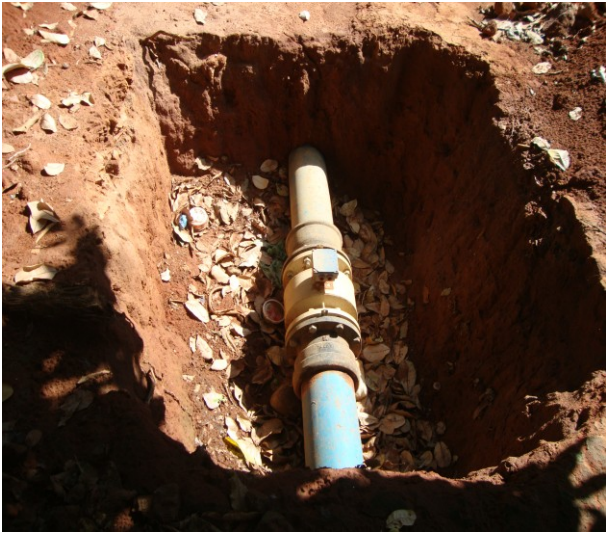
- a) Existem caixas de passagem sem grade de proteção no interior da ETA (Anexo I, item 1.2 - VI - 1);
- b) Na adutora de água bruta existe caixa de proteção de ventosa com tampa danificada, e outra sem tampa (Anexo I, item 1.3.1 - I - 3);

**Foto 25** – Macromedidor de água tratada sem grade de proteção no interior da ETA.

**Determinação D2** - A CAGECE deve realizar operação e manutenção adequada das

unidades integrantes dos sistemas de abastecimento de água, visando corrigir as não conformidades descritas na constatação C2.

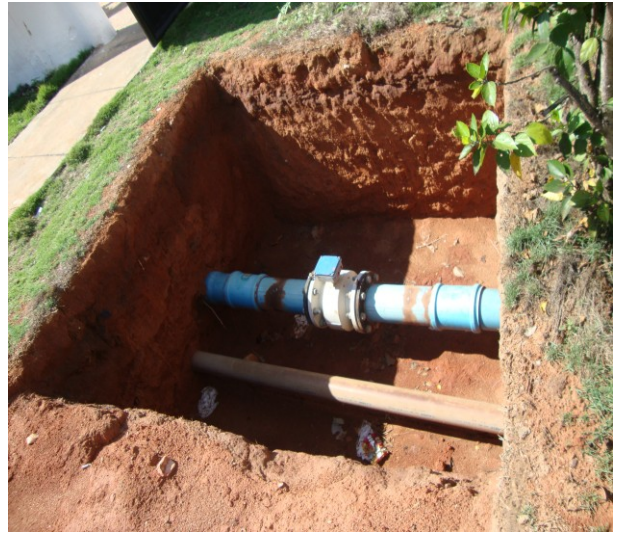
**Foto 26** – Macromedidor de água tratada sem grade de proteção no interior da ETA.

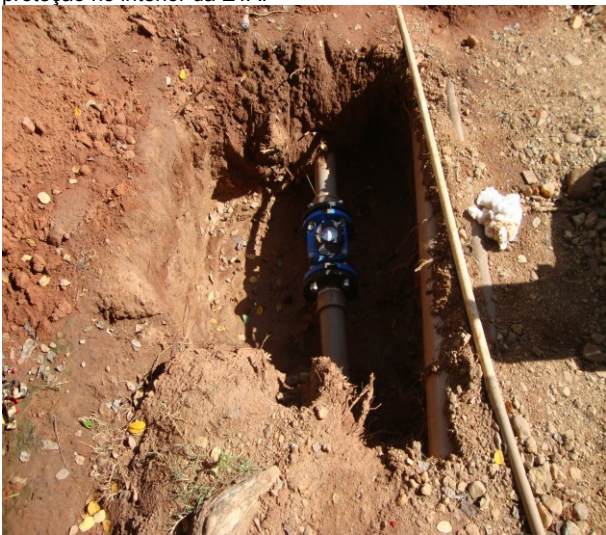
**Foto 27** – Macromedidor de água bruta sem grade de proteção no interior da ETA.

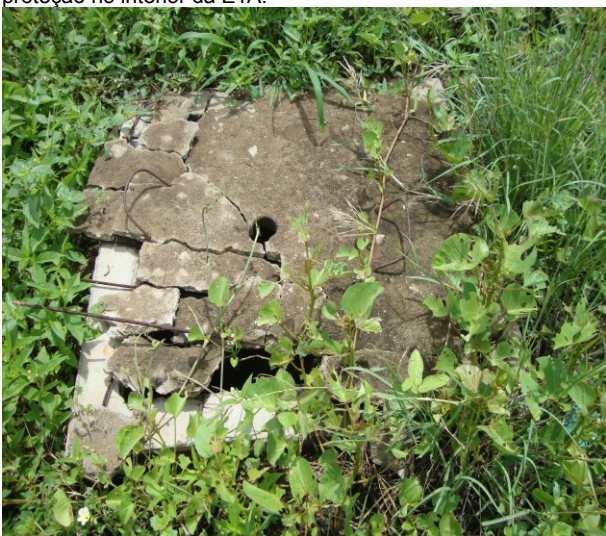
**Foto 29** – Caixa de proteção de uma ventosa de água bruta com tampa danificada, localizada na CE-60.

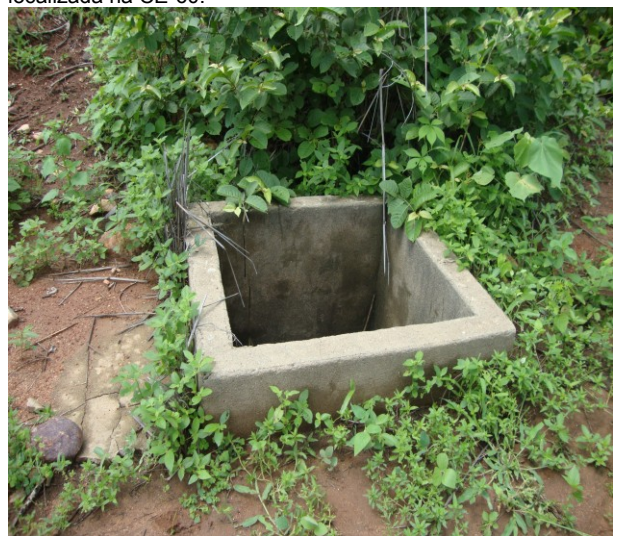
**Foto 30** – Caixa de proteção de um registro de descarga de água bruta sem tampa, localizada na CE-60.

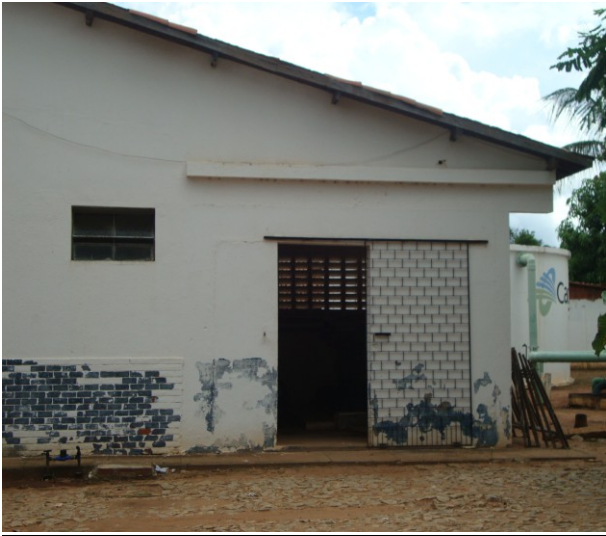
- c) As elevatórias EEAT-01, EEAT-02 e EELF não estão identificadas (Anexo I, itens 1.4 - I - 1);
- d) O REL-02 encontra-se com cerca danificada (Anexo I, itens 1.5 - I - 1);

Foto 31 – Vista da EEAT-01/02 e EELF-01 sem identificação.

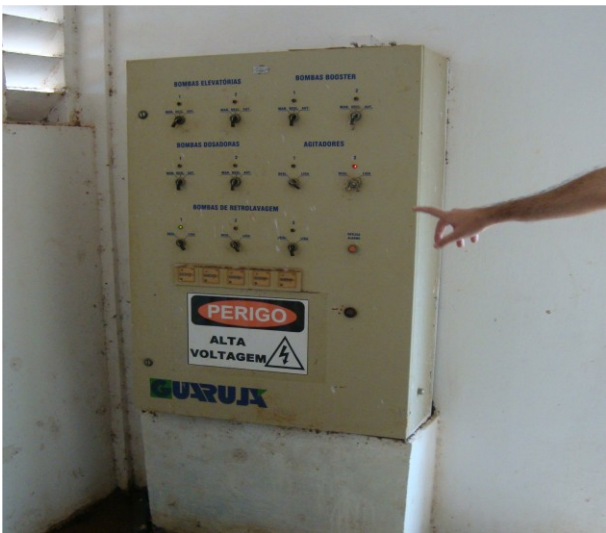
Foto 33 – Quadro de comando das EEAT-01 e EELF-01 sem perímetro e voltímetro.

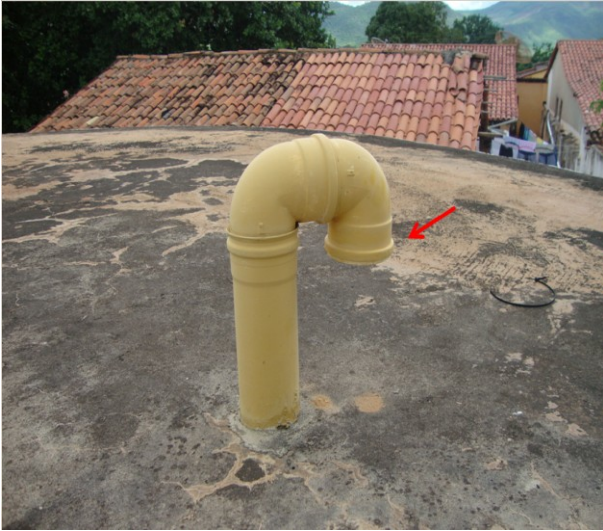
**Foto 42** – RSE-01: Uma das tubulações de ventilação sem tela de proteção.

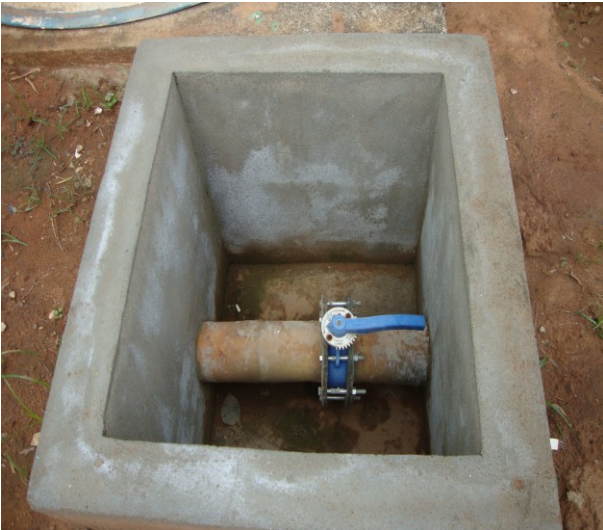
- i) Ausência de tampa na caixa de inspeção no reservatório RSE-01 (Anexo I, item 1.5 - III - 17);
- j) O cadastro técnico da rede de distribuição de Capistrano encontra-se desatualizado (Anexo I, itens 1.6 - I - 1);

**Foto 44** – RSE-01: Caixa de inspeção na área do reservatório sem tampa.

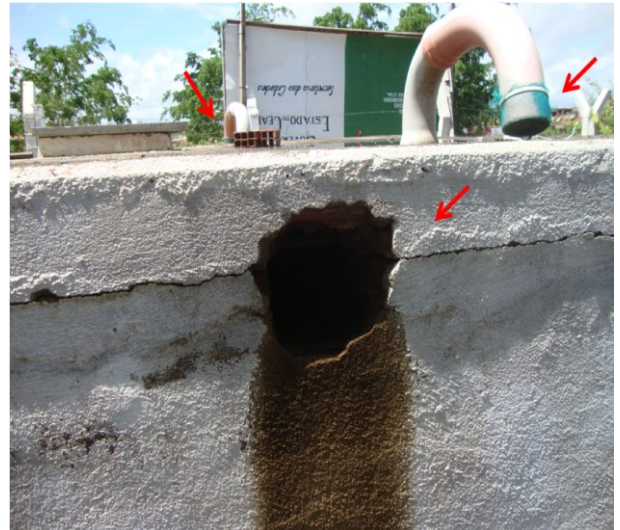
- e) Existência de abertura na lateral do reservatório RSE-02 (Anexo I, itens 1.5 - II - 1);
- f) O reservatório REL-02 encontra-se com pintura deteriorada (Anexo I, itens 1.5 - II - 1);

**Foto 45** – RSE-03: Tubulação de ventilação adequada, porém com abertura na parede do reservatório.

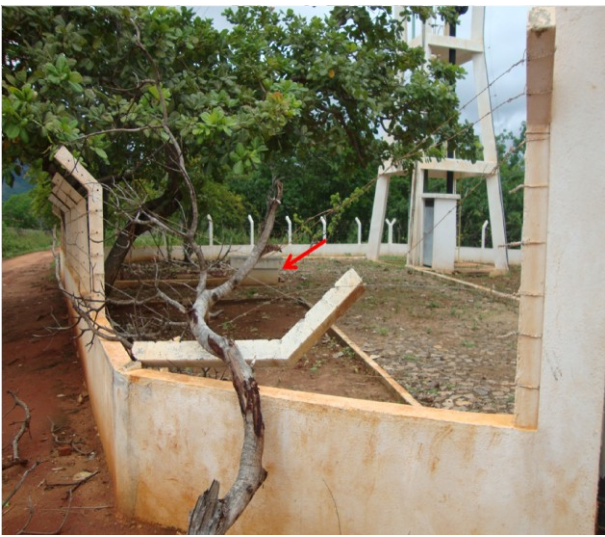
Foto 50 – REL-02: Com cerca danificada.

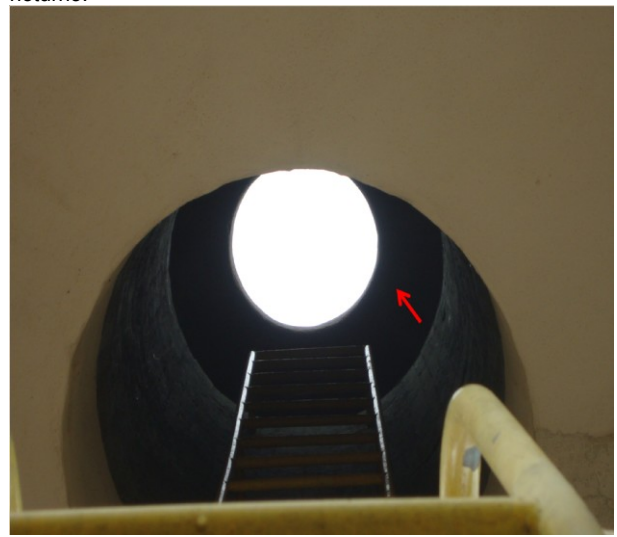
- g) Não há tampa na abertura localizada no centro da laje superior do reservatório REL-02 (Anexo I, itens 1.5 - II - 9);
- h) Não houve limpeza e desinfecção periódica do reservatório RSE-02 (Anexo I, itens 1.5 - II - 15);

Foto 51 – REL-02: Orifício sem tampa de proteção.

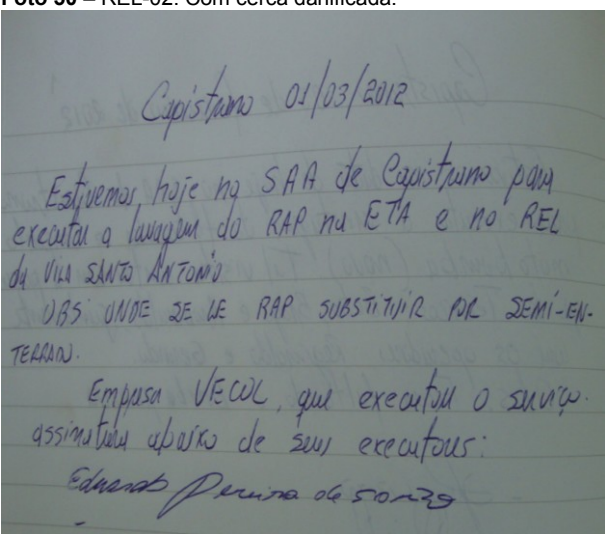
Foto 52 – Inspeção não periódica, com última limpeza realizada no dia 01/03/2012.

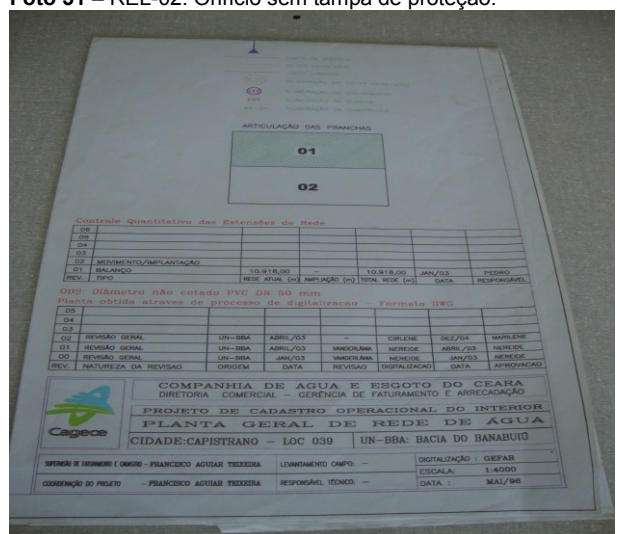
Foto 53 – Cadastro desatualizado da rede com datada em maio/96.

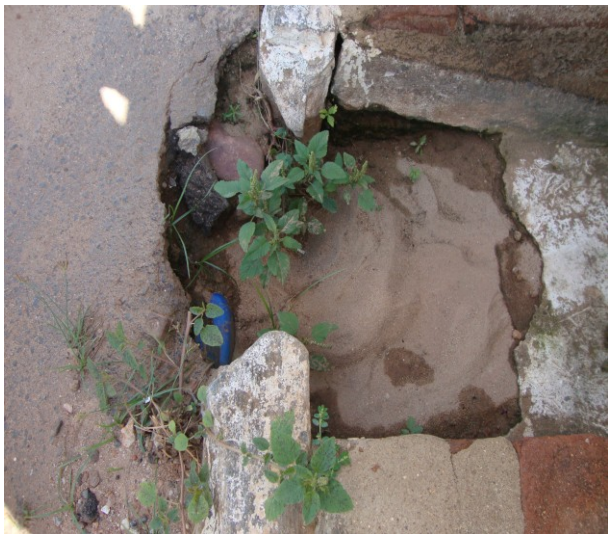
- k) Na rede de distribuição de Capistrano foram inspecionados os 4 (quatro) registros de descarga. Desses, 1 (um) registro encontra-se sem tampa de proteção (Anexo I, itens 1.6 - V - 3);

**Foto 54** – Registro de descarga sem tampa de proteção localizado na Vila São Francisco.

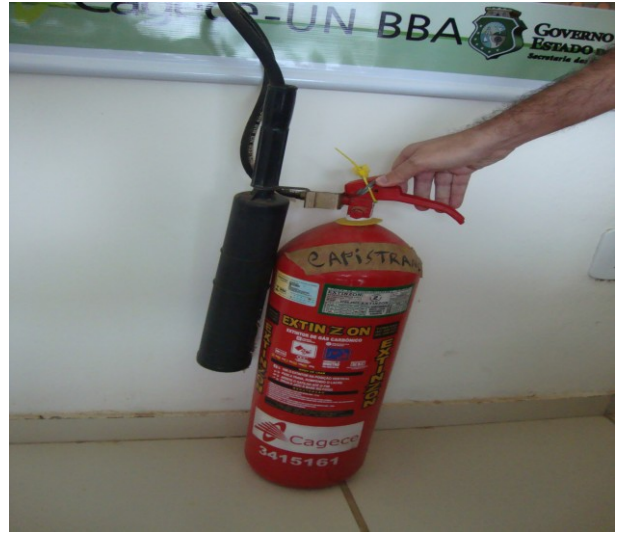
- l) O extintor de incêndio do escritório está fora do prazo de validade (Anexo 1, item 4-I - 8).

Foto 61 – Extintor de incêndio com prazo de validade expirado em agosto/2012 e disposto em local inadequado.
