**RELATÓRIO DE FISCALIZAÇÃO
RF/CSB/0001/2014**

**Assunto: Fiscalização do Sistema de Abastecimento
de Água do Município de Cariré**

COORDENADORIA DE SANEAMENTO BÁSICO

**Fortaleza – CE
Janeiro/2014**

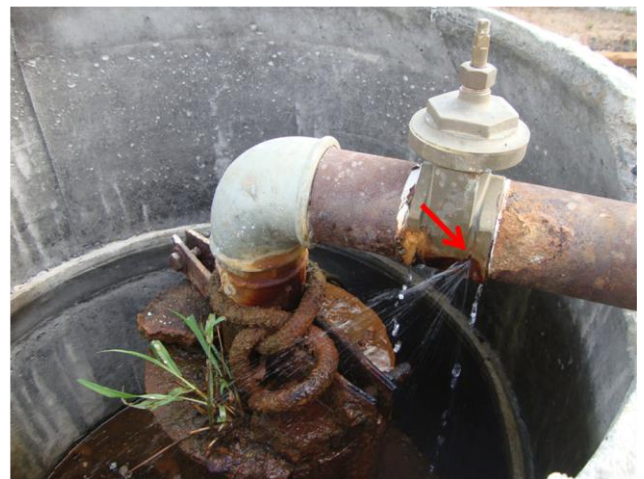
- a) Ausência de identificação nos poços PT-05 e PT-06 (Anexo A, item 1.1 - I – 1);
- b) A tubulação de recalque do poço PT-05 está com vazamento no registro (Anexo A, item 1.1 - I – 6);

Foto 4 – PT-05: tubulação de recalque com vazamento no registro.

Determinação D2 - A CAGECE deve realizar operação e manutenção adequada das unidades integrantes dos sistemas de abastecimento de água, visando corrigir as não conformidades descritas na constatação C2.

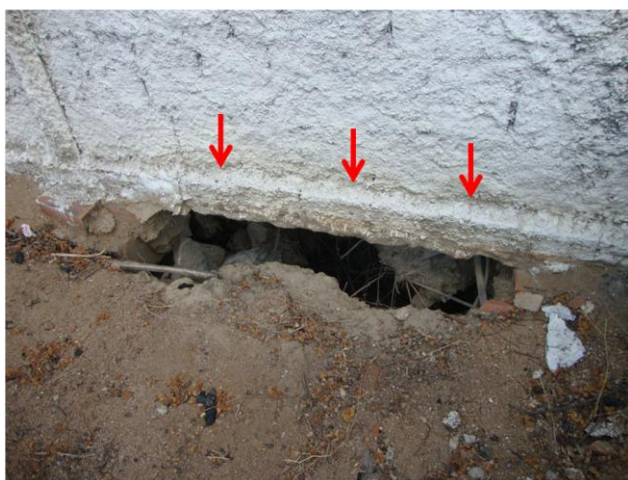
- c) A parede de delimitação do poço PT-05 apresenta erosão e no poço PT-06 a cerca de proteção está danificada (Anexo A, item 1.1 - I – 11);
- d) Ausência de placa indicativa de que a área destina-se a captação para abastecimento público nos poços PT-05 e PT-06 (Anexo A, item 1.1 - II – 1);

Foto 5 – PT-05: erosão na parede de delimitação, próximo ao Rio Acaraú.

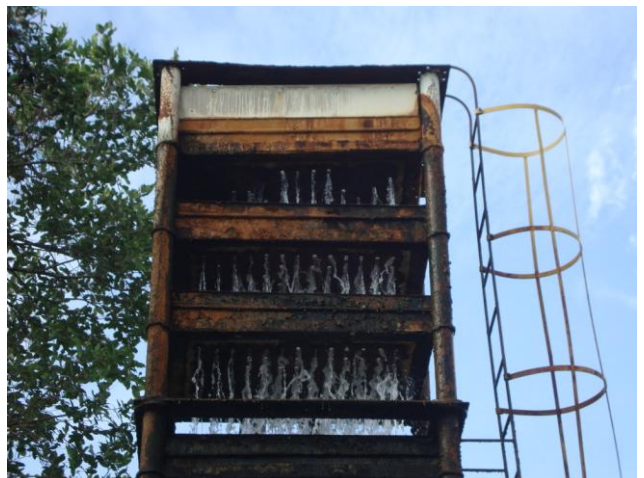
- e) A escada de acesso, o guarda-corpo e as bandeijas do aerador apresentam corrosão. Ademais, o aerador apresenta pintura deteriorada (Anexo A, itens 1.2 - II – 2, 1.2 - II – 4 e 1.2 - II – 5);

Obs: A escada de acesso ao aerador apresenta corrosão.

Foto 18 – Aerador com escada de acesso.

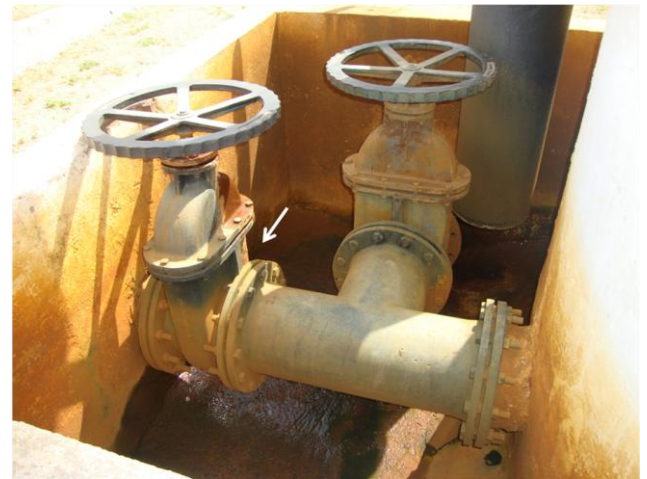
- f) Os filtros F-01 e F-02 apresentam vazamento nos registros (Anexo A, item 1.2 - III – 7);
- g) A caixa do macromedidor na entrada dos filtros não possui tampa ou grade de proteção (Anexo A, item 1.2 - VI - 1);

Foto 22 – Filtro F-01 com vazamento no registro.

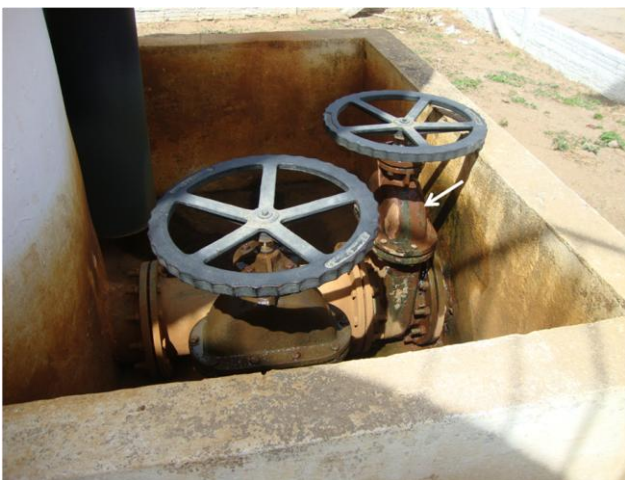
Foto 23 – Filtro F-02 com vazamento no registro.

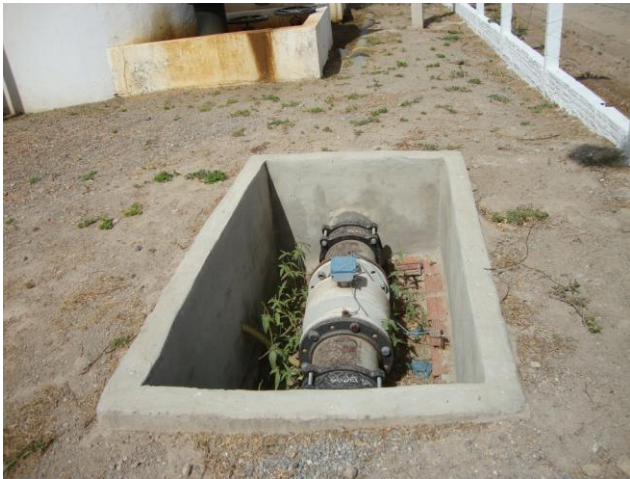
Foto 45 – Macromedidor de água tratada na entrada dos filtros.

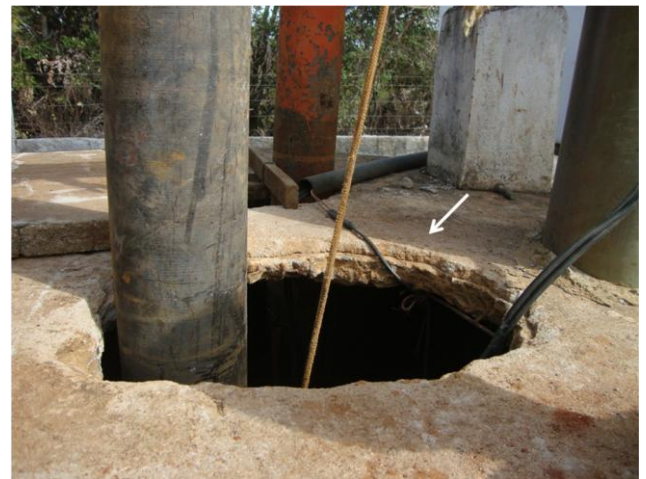
- k) O poço de reunião PR-01 não possui tampa na abertura de inspeção (Anexo A, item 1.5 - II - 9);
- l) A última lavagem dos reservatórios RAP-01 e REL-01 foi realizada em abril de 2012, portanto, há mais de 6 meses (Anexo A, item 1.5 - II - 15).

Foto 57 – PR-01 sem tampa de inspeção.

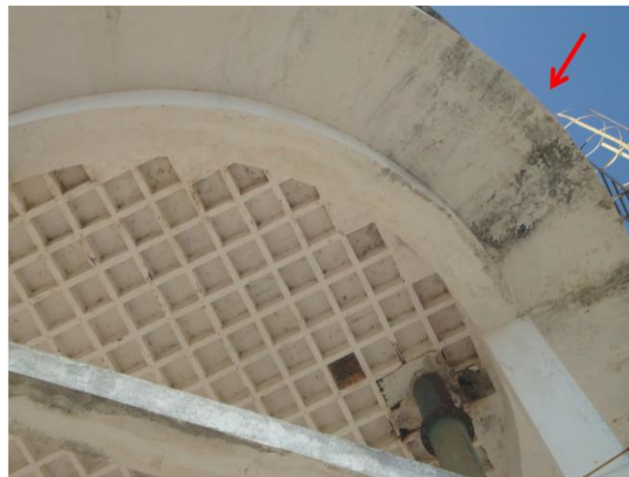
- j) O poço de reunião PR-01 está com pintura deteriorada e não possui identificação e o REL-01 apresenta sinais de infiltrações na laje de fundo (Anexo A, item 1.5 - II - 1);

Foto 67 – REL-01: infiltração na laje de fundo.

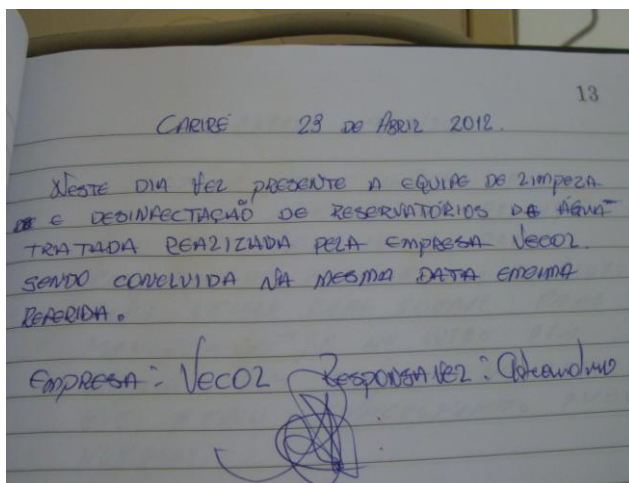
Foto 71 – REL-01: registro de limpeza e desinfecção realizada em 23/04/2012.
