**RELATÓRIO DE FISCALIZAÇÃO
RF/CSB/002/2018
(PCSB/CSB/0181/2017)**

**Assunto: Fiscalização dos Sistemas de
Abastecimento de Água e de Esgotamento Sanitário
da Sede do Município de Jijoca de Jericoacoara e
Localidade de Jericoacoara**

COORDENADORIA DE SANEAMENTO BÁSICO

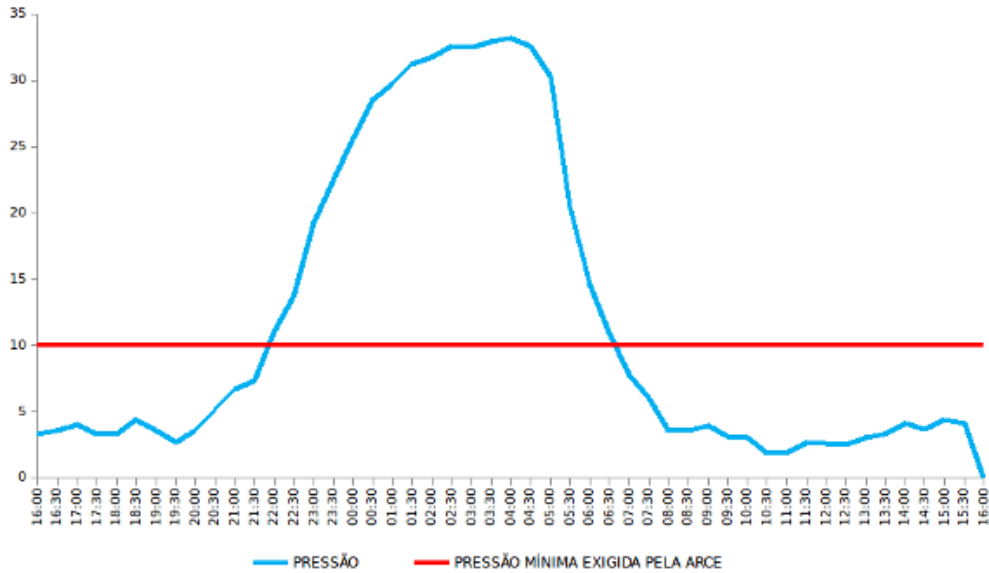
- A ARCE realizou medição contínua de pressão na rede de distribuição de água do SAA da Sede de Jijoca de Jericoacoara com instalação às 16:00 horas do dia 26/12/2017 e retirada às 16:00 horas do dia 27/12/2017 do equipamento datalogger no endereço: Rua João Pessoa, nº 79. Constatou-se pressões fora da faixa de 10 a 50 mca no período entre 16:00 e 21:00 do dia 26/12/2017 e entre 08:00 e 16:00 do dia 27/12/2017 (Anexo II – item 27; Anexo IV – Gráfico 1; Foto 1);

Gráfico 1 - Monitoramento da pressão no SAA da Sede de Jijoca de Jericoacoara, com a instalação às 16:00 horas do dia 26/12/2017 e retirada às 16:00 horas do dia 27/12/2017, do aparelho *datalogger*, no endereço localizado na Rua João Pessoa, nº 79 – Bairro São Vicente.

Determinação D1 – A CAGECE deve fornecer água com pressão de acordo com os limites estabelecidos pela ARCE, visando corrigir as não conformidades descritas na constatação C1.

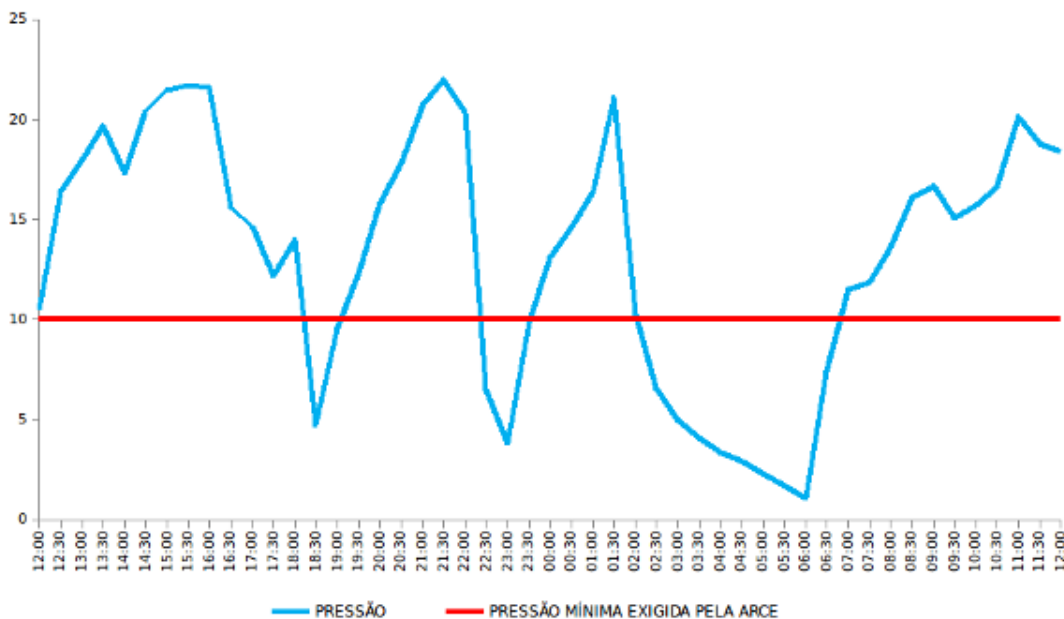
- A ARCE realizou medição contínua de pressão na rede de distribuição de água do SAA da Localidade de Jericoacoara com a instalação às 12:00 horas do dia 27/12/2017 e retirada às 12:00 horas do dia 28/12/2017, do aparelho *datalogger*, no endereço localizado na Rua Central, S/N (Loja Lock's). Constatou-se pressões fora da faixa de 10 a 50 mca no período entre 02:00 e 06:00 do dia 28/12/2017 (Anexo II – item 27; Anexo IV – Gráfico 2; Foto 2).

Gráfico 2 - Monitoramento da pressão no SAA da Localidade de Jericoacoara, com a instalação às 12:00 horas do dia 27/12/2017 e retirada às 12:00 horas do dia 28/12/2017, do aparelho *datalogger*, no endereço localizado na Rua Central, S/N (Loja Lock's).

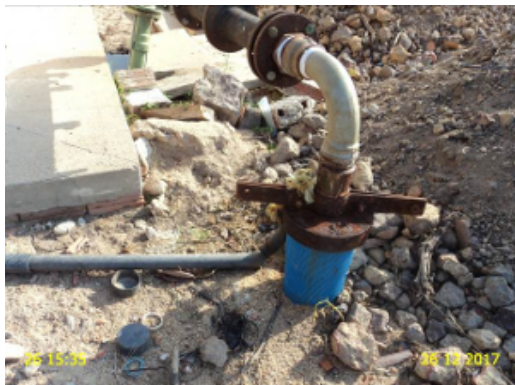
- O poço PT-03 do SAA da Sede de Jijoca de Jericoacoara não é dotado de laje de proteção (Anexo II – item 6; Foto 3);
- A área do poço PT-03 do SAA da Sede de Jijoca de Jericoacoara não está adequadamente delimitada (Anexo II – item 2; Foto 4);

Foto 3 – PT-03 (Sede): sem laje de proteção.

Determinação D2 – A CAGECE deve cumprir as normas técnicas e os procedimentos estabelecidos para a implantação das instalações dos sistemas de abastecimento de água e de esgotamento sanitário, visando corrigir as não conformidades descritas na constatação C2.

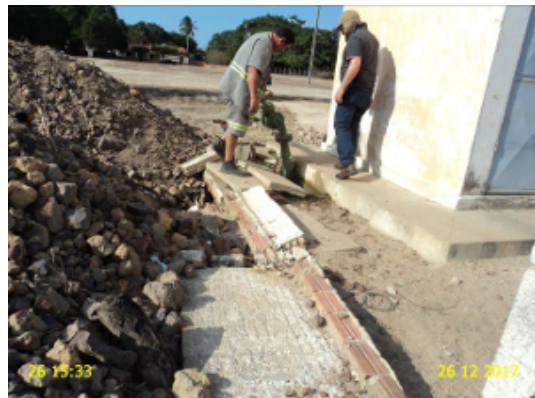
Foto 4 – PT-03 (Sede): área sem delimitação (cerca/muro).

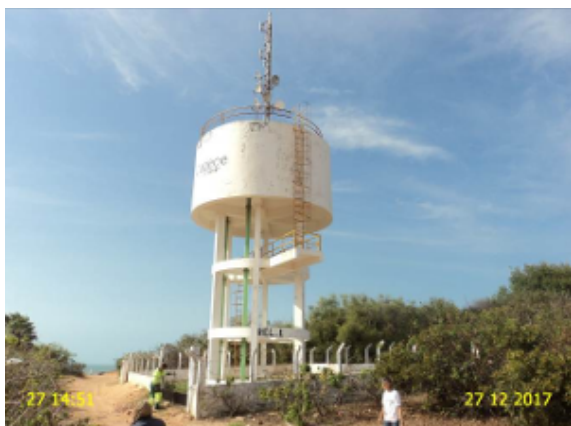
- O reservatório REL-01, do SAA da Localidade de Jericoacoara, não é dotado de para-raios (Anexo II – item 35; Foto 5);
- Os reservatórios RAP-01 e REL-01, do SAA da Localidade de Jericoacoara e o REL-01, do SAA da Sede de Jijoca de Jericoacoara, não são dotados de sistema de controle de nível (Anexo II – item 34);
- A lâmpada da área interna da casa de abrigo do quadro de comando do poço PT-02, do SAA da Sede de Jijoca de Jericoacoara, não está acendendo (Anexo II – item 4; Foto 6);
- Não existe lâmpada na área externa da casa de abrigo do quadro de comando do poço PT-02 do SAA da Sede de Jijoca de Jericoacoara (Anexo II – item 4; Foto 6);
- Nas elevatórias de esgoto EEE-01 e EEE-02, do SES da Sede de Jijoca de Jericoacoara, existe apenas 1 (uma) bomba instalada (Anexo II – item 14; Fotos 7 e 8).

Foto 5 – REL-01 (Jericoacoara): ausência de para-raios.

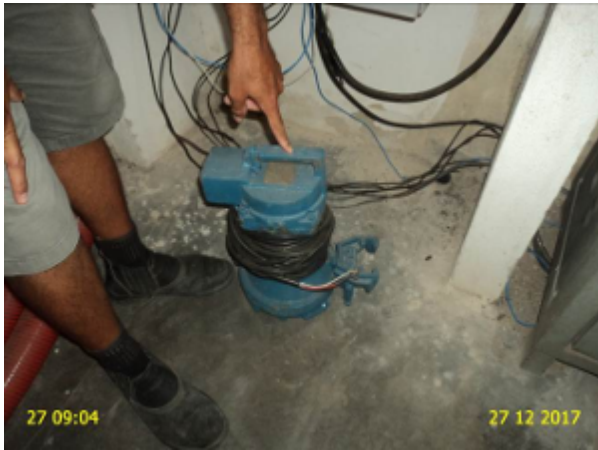
Foto 7 – EEE-01 (Sede): bomba não instalada.

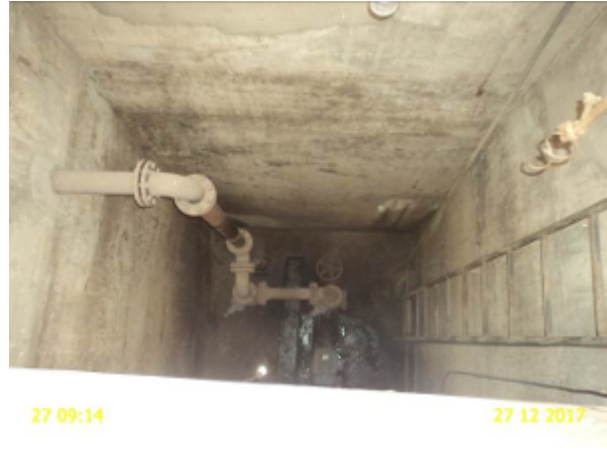
Foto 8 – EEE-02 (Sede): somente uma bomba instalada.

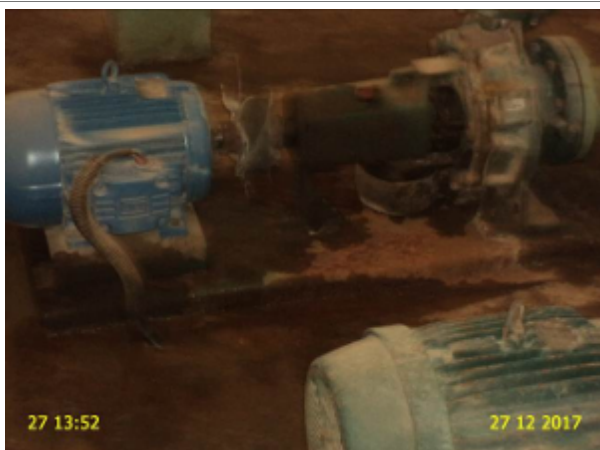
- Ocorre vazamento na gaxeta da bomba da elevatória de água da EEAT-01, do SAA da Localidade de Jericoacoara (Anexo II – item 13; Foto 9);
- Os poços PT-03, PT-04, PT-05 e PT-06, do SAA da Localidade de Jericoacoara, não estão identificados (Anexo II – item 3; Fotos 10 a 13);
- Na casa de abrigo do quadro de comando do poço PT-02, do SAA da Localidade de Jericoacoara, o quadro do disjuntor está sem tampa (Anexo II – item 5; Foto 14);

Foto 9 – EEAT-01 (Jericoacoara): vazamento na gaxeta.

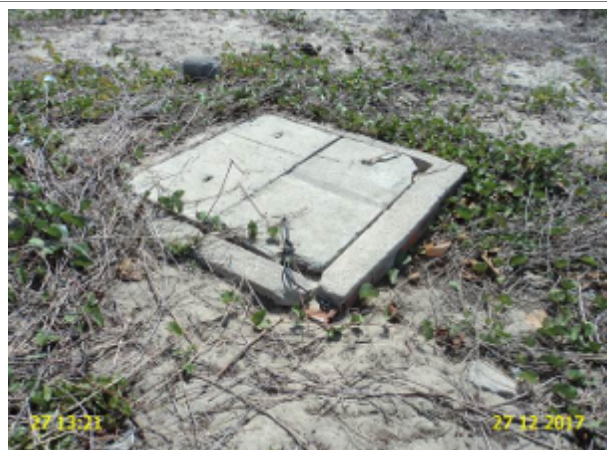
Foto 10 – PT-03 (Jericoacoara): sem identificação.

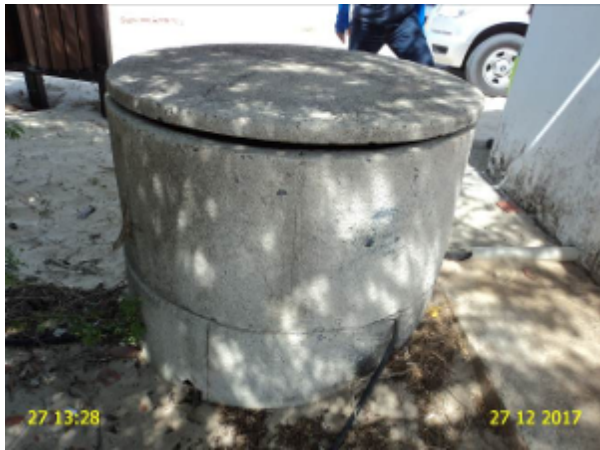
Foto 11 – PT-04 (Jericoacoara): sem identificação.

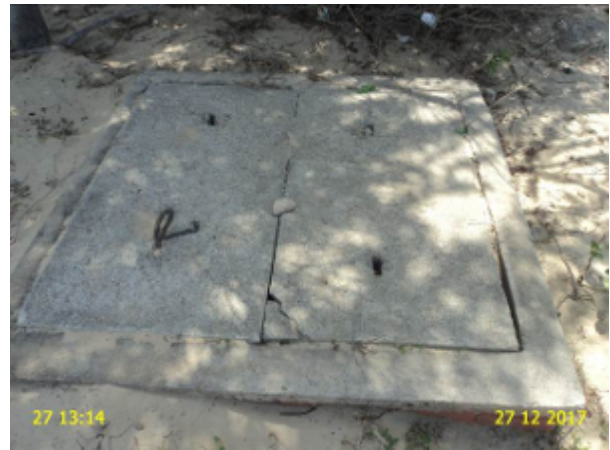
Foto 12 – PT-05 (Jericoacoara): sem identificação.

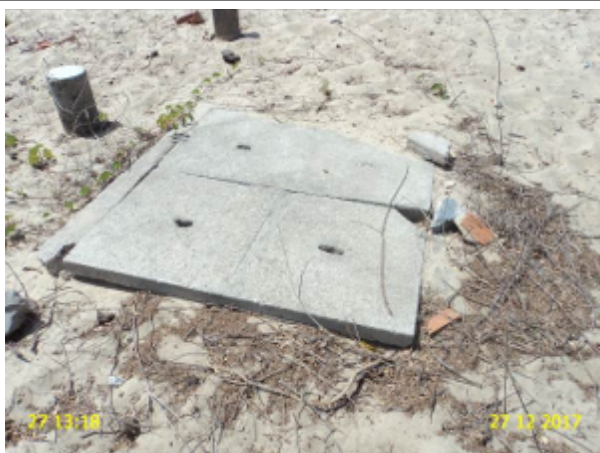
Foto 13 – PT-06 (Jericoacoara): sem identificação.

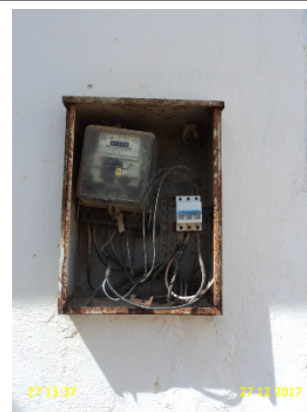
Foto 14 – PT-02 (Jericoacoara): quadro do disjuntor sem tampa.

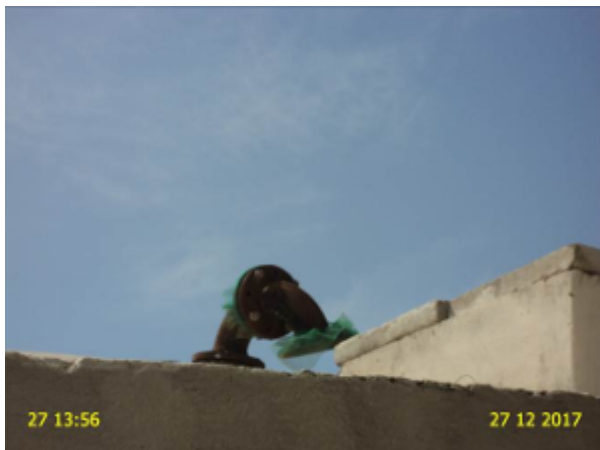
Foto 15 – RAP-01 (Jericoacoara): tubulação de ventilação com tela de proteção danificada.

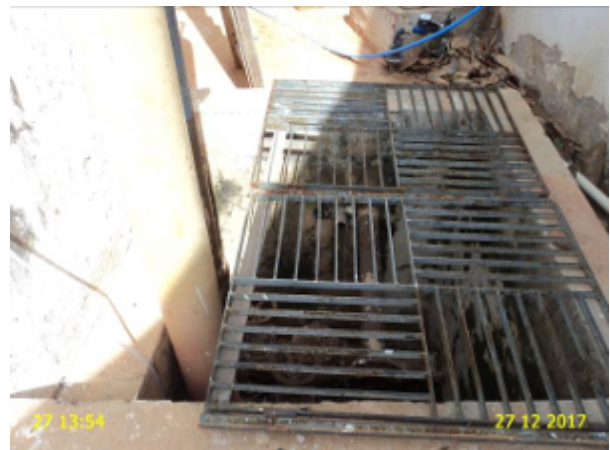
Foto 16 – RAP-01 (Jericoacoara): grade de proteção sem fixação.

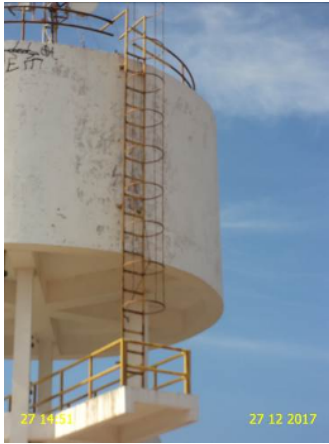
- A escada de acesso ao reservatório REL-01, do SAA da Localidade de Jericoacoara, está em processo de corrosão (Anexo II – item 31; Foto 17);
- O guarda-corpo da passarela do reservatório REL-01, do SAA da Localidade de Jericoacoara, está em processo de corrosão (Anexo II – item 32; Foto 18);

Foto 17 – REL-01 (Jericoacoara): escada de acesso em processo de corrosão.

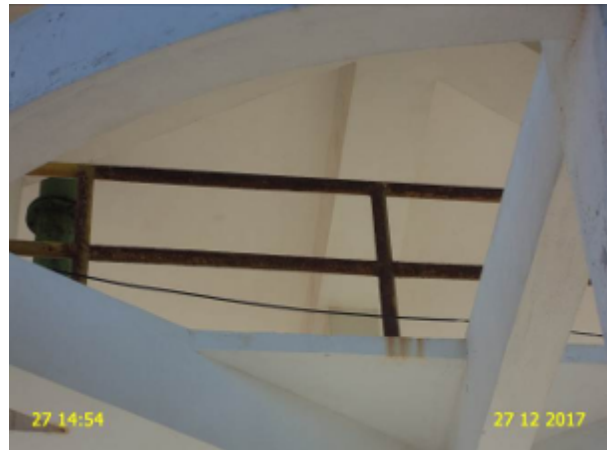
Foto 18 – REL-01 (Jericoacoara): guarda-corpo em processo de corrosão.

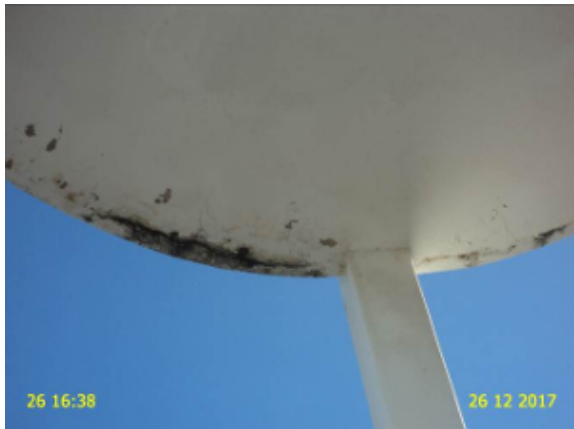
Foto 19 – REL-01 (Sede): armaduras expostas.

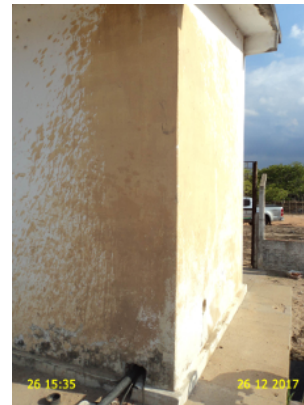
- A pintura da casa de abrigo do quadro de comando do poço PT-03, do SAA da Sede de Jijoca de Jericoacoara, está deteriorada (Anexo II – item 1; Foto 20);

Foto 20 – PT-03 (Sede): pintura deteriorada na casa de abrigo do QC.

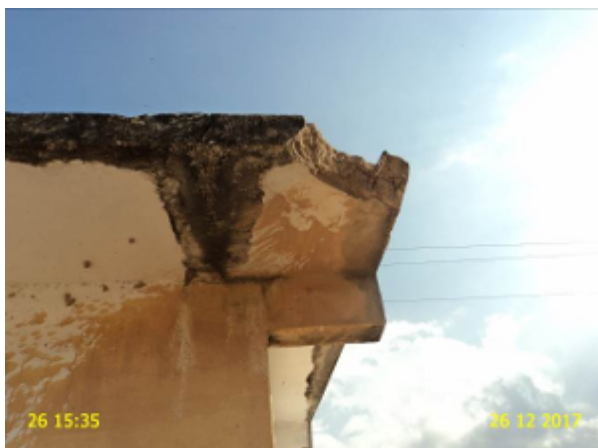
Foto 21 – PT-03 (Sede): laje de cobertura danificada na casa de abrigo do QC.

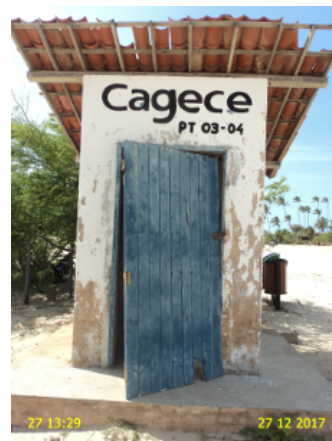
Foto 22 – PT-03 e PT-04 (Jericoacoara): porta da casa de abrigo danificada.

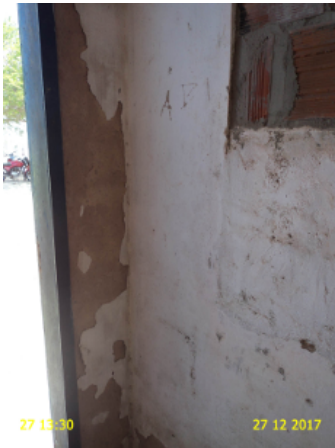
Foto 23 – PT-03 e PT-04 (Jericoacoara): pintura e reboco danificados.

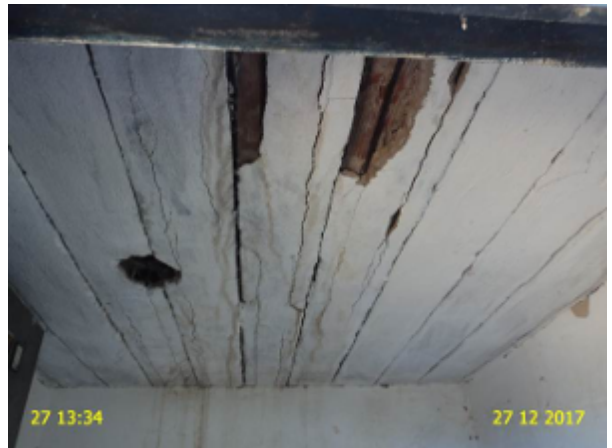
Foto 24 – PT-01 (Jericoacoara): laje de cobertura com armaduras expostas.

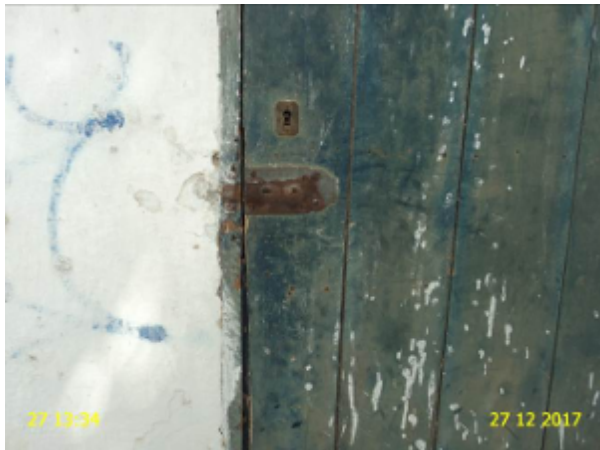
Foto 25 – PT-01 (Jericoacoara): porta da casa de abrigo sem fechadura.

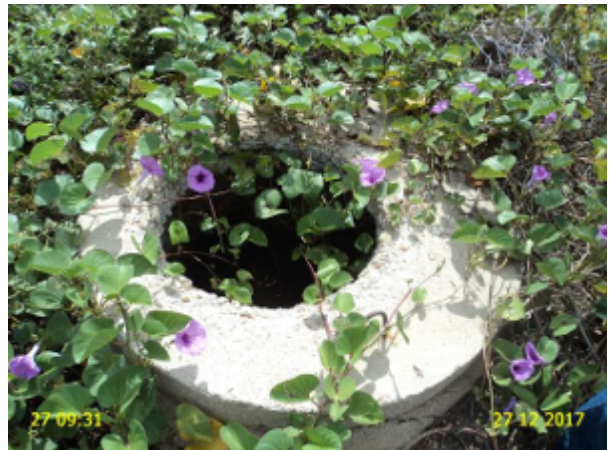
Foto 26 – ETE (Sede): PV sem tampa na lagoa facultativa.

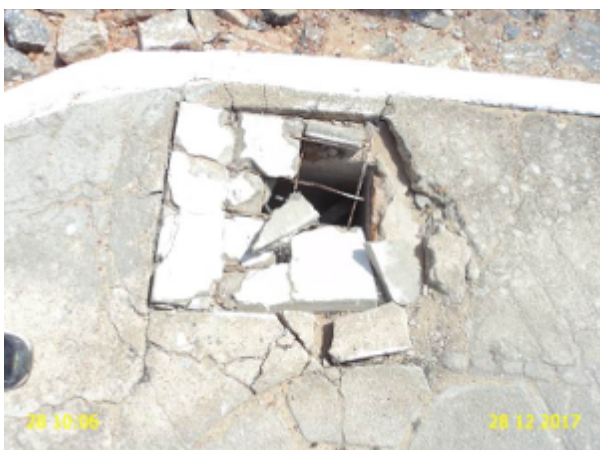
Foto 27 – ETE (Jericoacoara): caixa de inspeção com tampa danificada.

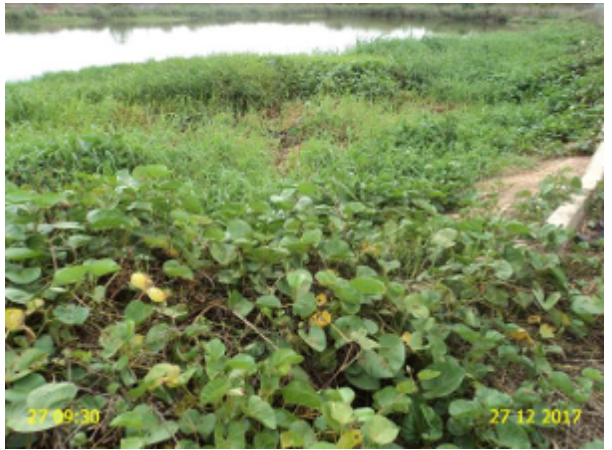
Foto 28 – ETE (Sede): vegetação excessiva na Lagoa Facultativa.

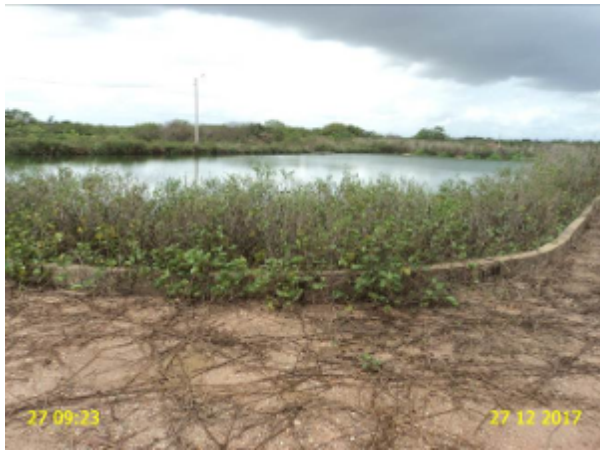
Foto 29 – ETE (Sede): vegetação excessiva na Lagoa de Maturação LM (2).

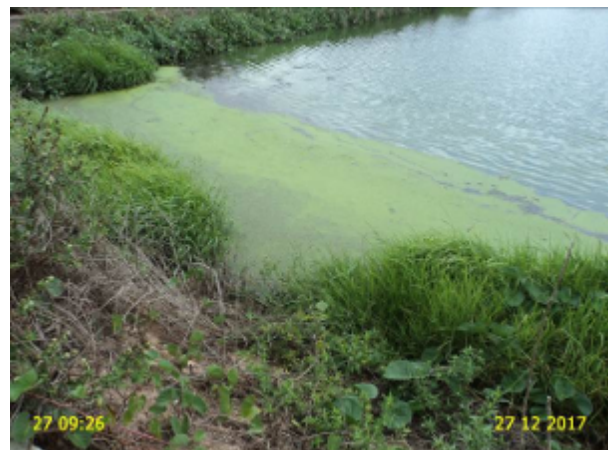
Foto 30 – ETE (Sede): acúmulo de sobrenadantes na Lagoa de Maturação LM (1).

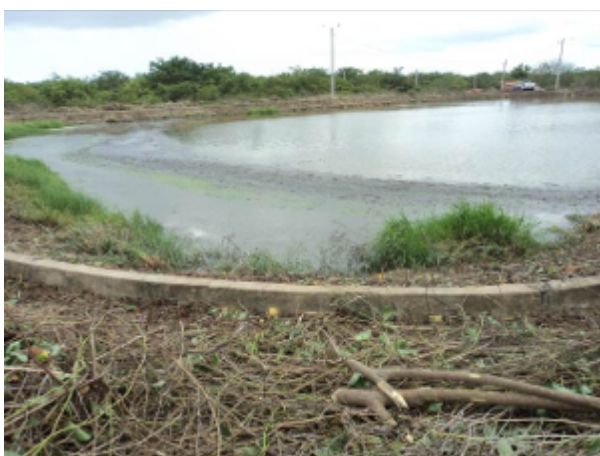
Foto 31 – ETE (Sede): acúmulo de sobrenadantes na Lagoa de Maturação LM (2).

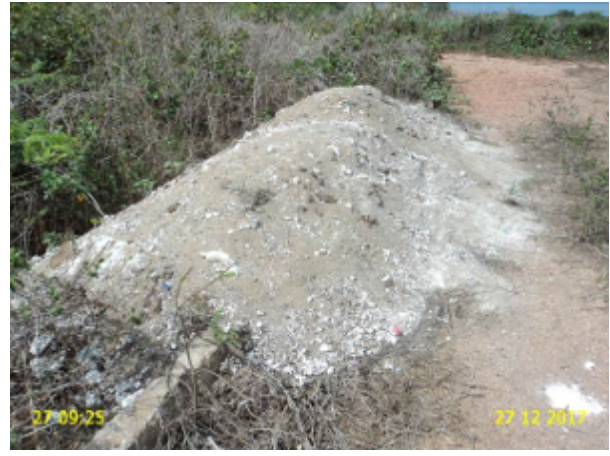
Foto 32 – ETE (Sede): material disposto fora do leito de secagem.

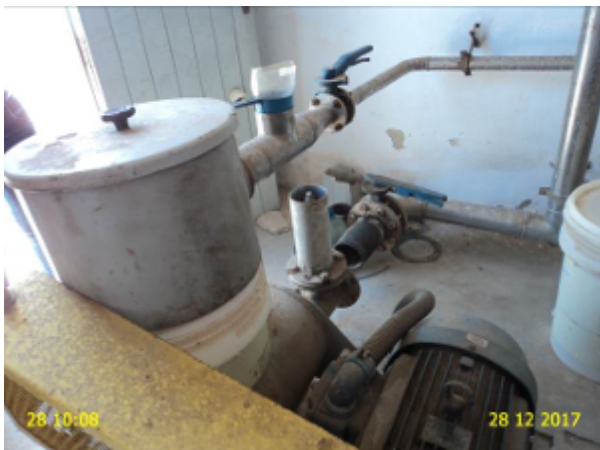
- Um dos sopradores instalados nos filtros da ETE da Localidade de Jericoacoara está com defeito (Anexo II – item 19; Foto 33);
- Na ETE da Localidade de Jericoacoara, a pintura dos decantadores, filtros e reatores estão deterioradas (Anexo II – item 19; Foto 34);

Foto 33 – ETE (Jericoacoara): soprador com defeito.

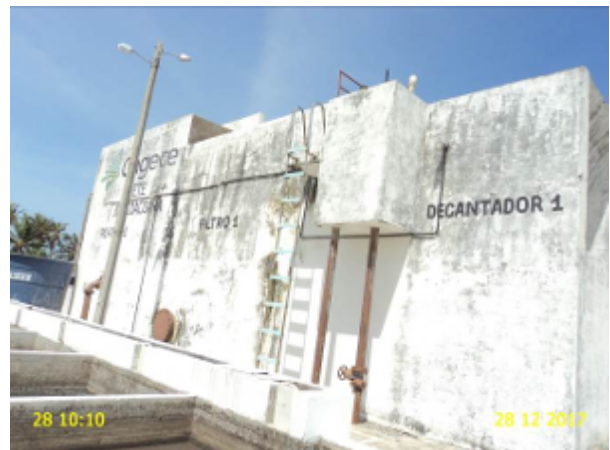
Foto 34 – ETE (Jericoacoara): filtros, decantadores e reatores com pintura deteriorada.

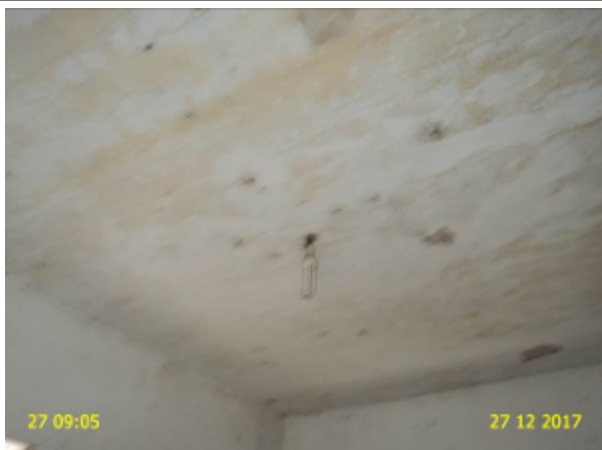
Foto 35 – EEE-01 (Sede): lâmpada com defeito na casa de abrigo do grupo gerador de energia.

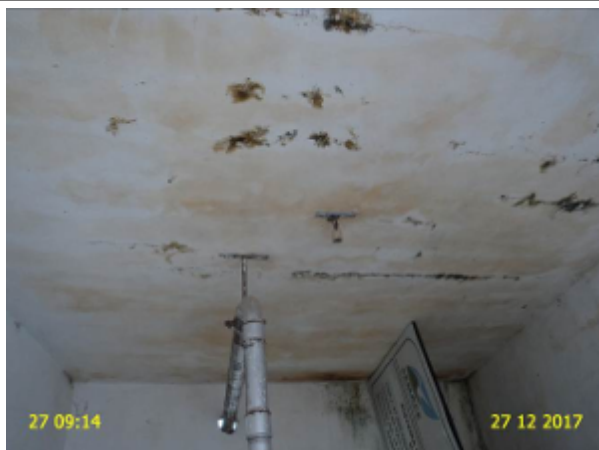
Foto 36 – EEE-02 (Sede): ausência de lâmpada na casa de abrigo do grupo gerador de energia.

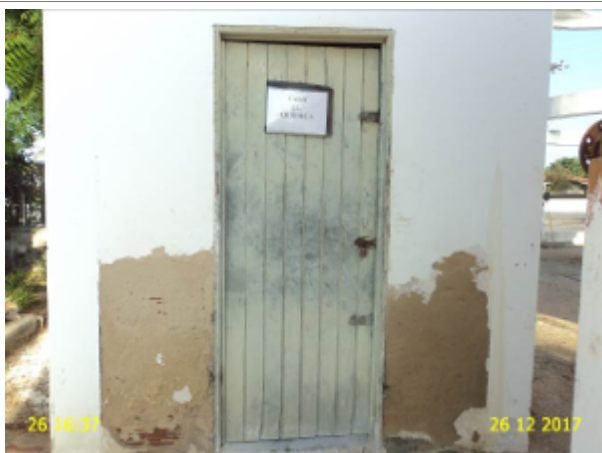
- A pintura e o reboco da casa de química, do SAA da Sede de Jijoca de Jericoacoara, estão deteriorados (Anexo II – item 11; Foto 37)
- Há presença de animais na área de disposição do efluente tratado na ETE da Localidade de Jericoacoara (Anexo II – item 21; Foto 38);

Foto 37 – Casa de Química (Sede): Pintura e reboco deteriorados.

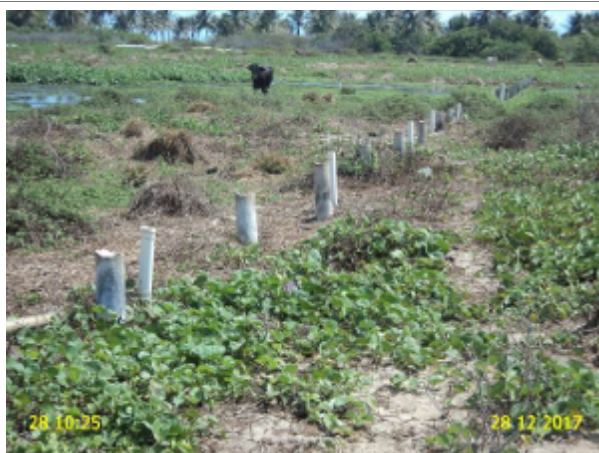
Foto 38 – ETE (Jericoacoara): presença de animais na área de disposição do efluente.

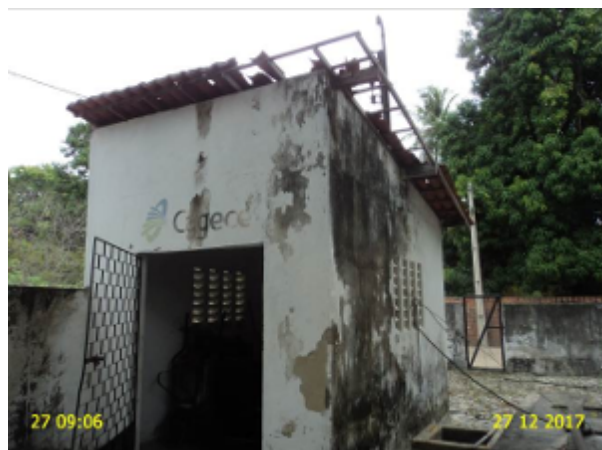
- A casa de abrigo do grupo gerador de energia da elevatória de esgoto EEE-01, do SES da Sede de Jijoca de Jericoacoara, está com pintura, reboco e telhado deteriorados (Anexo II – item 16; Foto 39);

Foto 39 – EEE-01 (Sede): casa de abrigo do grupo gerador de energia com pintura, reboco e telhado deteriorados.

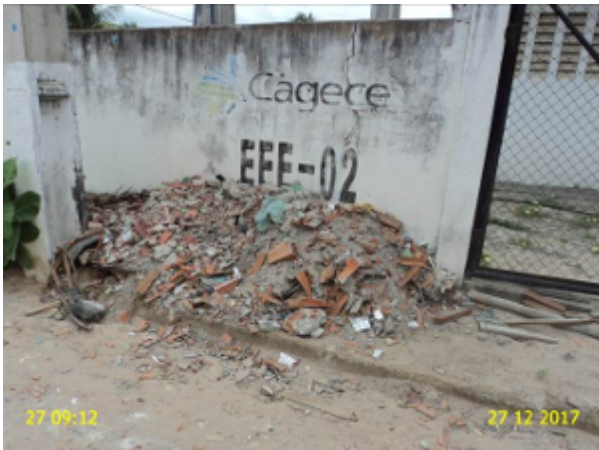
Foto 40 – EEE-02 (Sede): acúmulo de resíduos na entrada da elevatória.

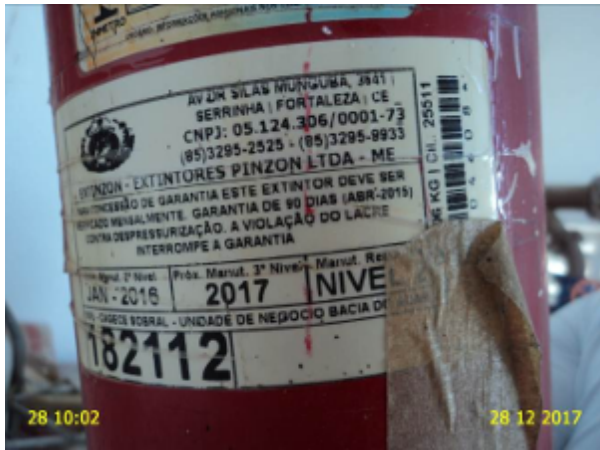
Foto 41 – EEE-02 (Jericoacoara): extintor de incêndio com data de validade da recarga vencida.

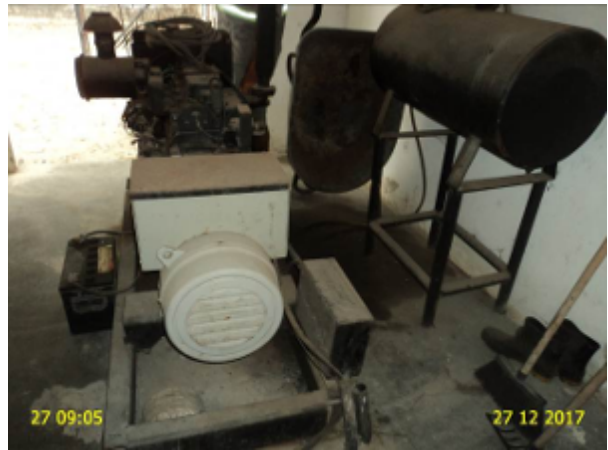
Foto 42 – EEE-01 (Sede): grupo gerador de energia com defeito.

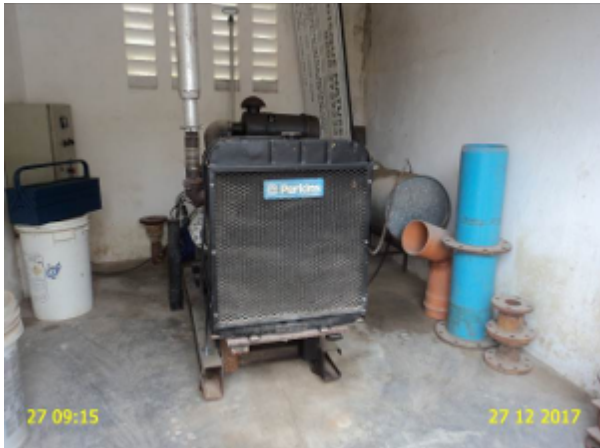
Foto 43 – EEE-02 (Sede): grupo gerador de energia com defeito.

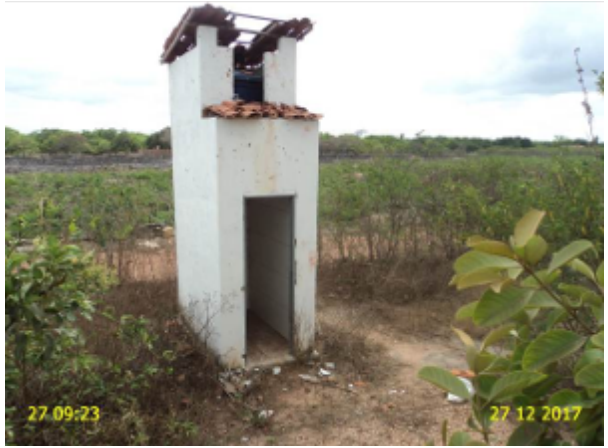
Foto 44 – ETE (Sede): edificação de apoio do operador sem porta e com telhado danificado.

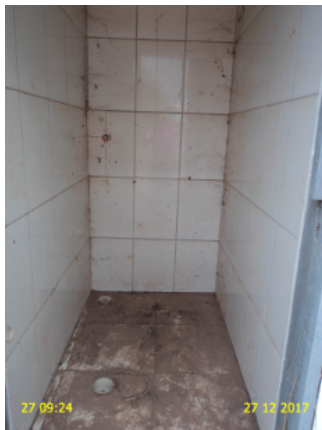
Foto 45 – ETE (Sede): edificação de apoio do operador sem instalações elétricas e hidrossanitárias.

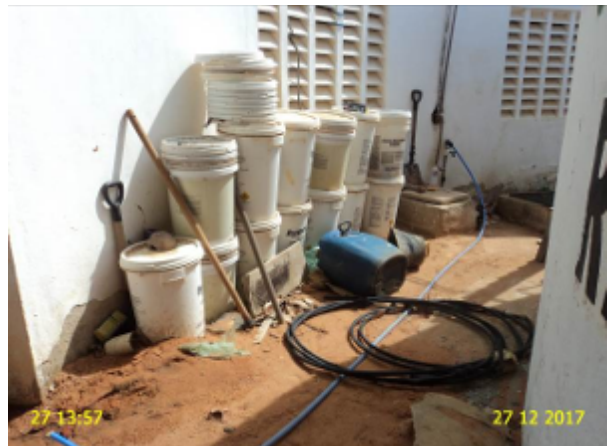
- Ocorre acúmulo de materiais e de lixo na área da ETA da Localidade de Jericoacoara (Anexo II – item 12; Fotos 46 e 47);
- No SES da Localidade de Jericoacoara, ocorrem frequentes extravasamentos no PV localizado em Frente à Pousada Fateixa. No dia da inspeção, a CAGECE havia instalado uma bomba submersa com gerador de energia elétrica e quadro de comando. Também foi construída uma linha de recalque provisória que interliga esse PV à elevatória de esgoto EEE-01 (Anexo II – item 26; Fotos 48 e 49);

Foto 46 – ETA (Jericoacoara): acúmulo de materiais no pátio externo.

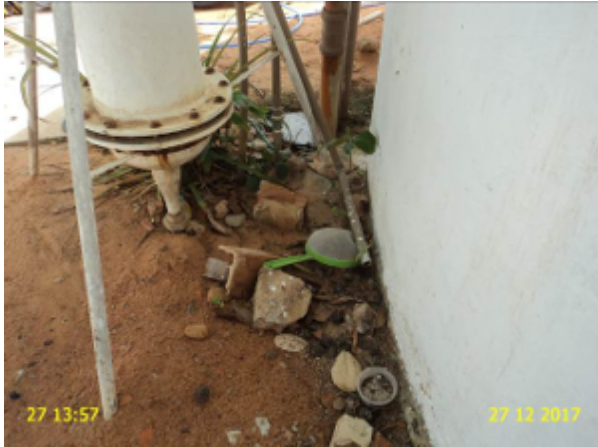
Foto 47 – ETA (Jericoacoara): acúmulo de lixo no pátio externo.

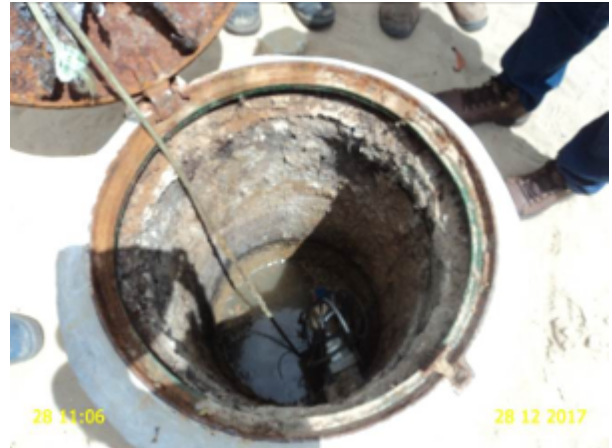
Foto 48 – EEE Provisória (Jericoacoara): Bomba instalada no PV localizado em frente pousada Fateixa .

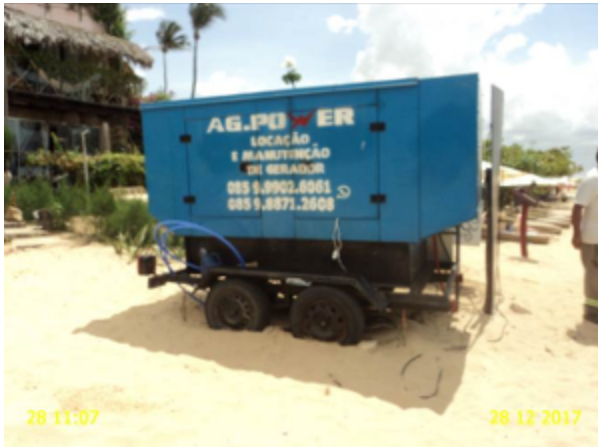
Foto 49 – EEE Provisória (Jericoacoara): grupo gerador de energia.

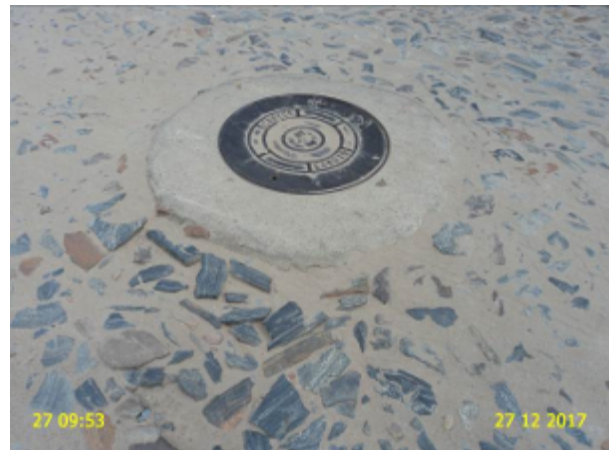
- No SES da Sede de Jijoca de Jericoacoara existe um PV localizado na Rua Minas Gerais, acima do nível da pavimentação (Anexo II – item 26; Foto 50).

Foto 50 – RCE (Sede): PV localizado na Rua Minas Gerais, em frente à Churrascaria Tradição Gaúcha, acima do nível do calçamento.

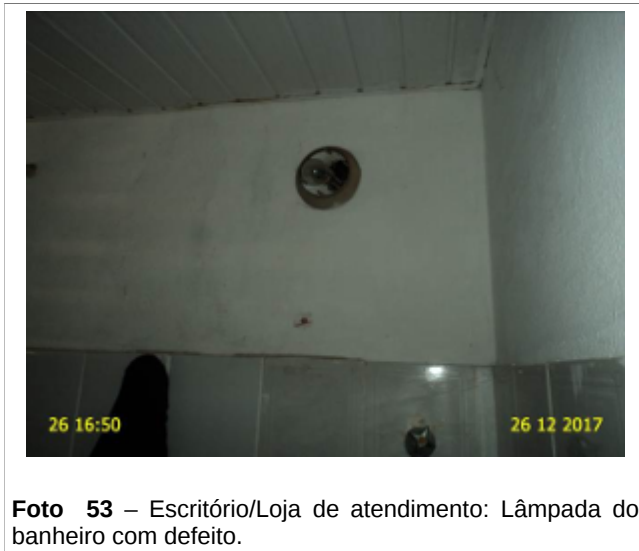
- A lâmpada do banheiro disponibilizado para os servidores e usuários na Loja de Atendimento da CAGECE, da Sede de Jijoca de Jericoacoara, não está acendendo (Anexo II – item 7; Foto 53).
