**RELATÓRIO DE FISCALIZAÇÃO
RF/CSB/0002/2013**

Assunto: Fiscalização do Sistema de Abastecimento
de Água do Município de Chorozinho

COORDENADORIA DE SANEAMENTO BÁSICO

Fortaleza – CE
Maio/2013

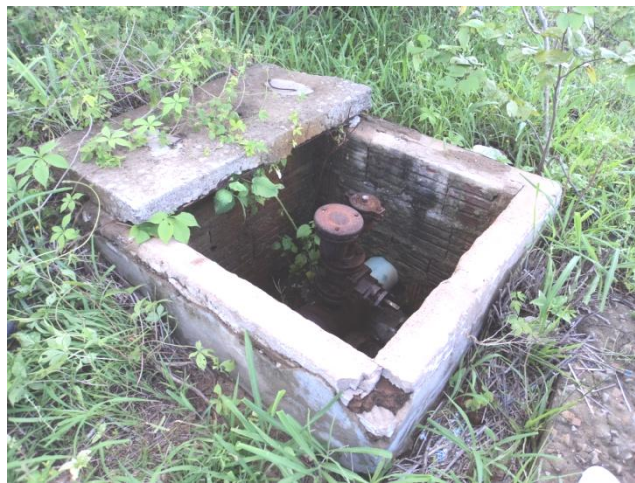
- a) Existem caixas de proteção de ventosas e registros de descargas sem tampas e com acúmulo de água (**Anexo I**, item 1.1-I-3) *;
- b) Houve ocorrência de vazamentos na adutora (**Anexo I**, item 1.1-II-2);
- c) Verificou-se ausência de portão, pintura e reboco deteriorados no prédio de abrigo da elevatória *booster* Sítio Retiro (**Anexo I**, item 1.2-I-2);
- d) Verificou-se presença de cupim no quadro de força da elevatória *booster* Sítio Retiro (**Anexo I**, item 1.2-II-2);
- e) Verificou-se ausência de grades na caixa de proteção do macromedidor e da estação de hypocal na área do REL-04 (**Anexo I**, item 1.3-II-17);
- f) Verificaram-se registros de descarga sem caixa (**Anexo I**, item 1.4-V-2);

Foto 2 – Caixa de proteção de acessórios instalados na linha de adução de água tratada sem tampa (ventosa).

Determinação D2 - A CAGECE deve realizar operação e manutenção adequada das unidades integrantes dos sistemas de abastecimento de água, visando corrigir as não conformidades descritas na constatação C2.

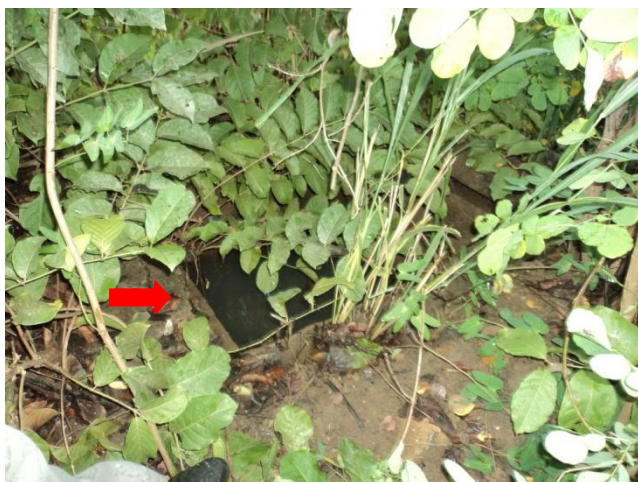
Foto 3 – Caixa de proteção de acessórios instalados na linha de adução de água tratada coberta por vegetação e com acúmulo de água.

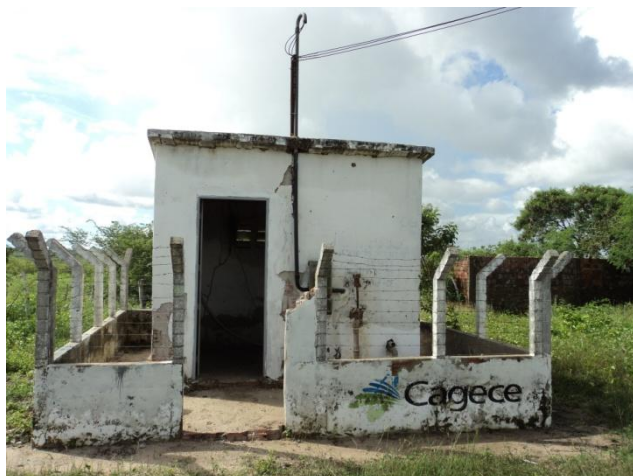
Foto 5 – *Booster* Sítio Retiro: ausência de portão e pintura deteriorada na casa de comando.

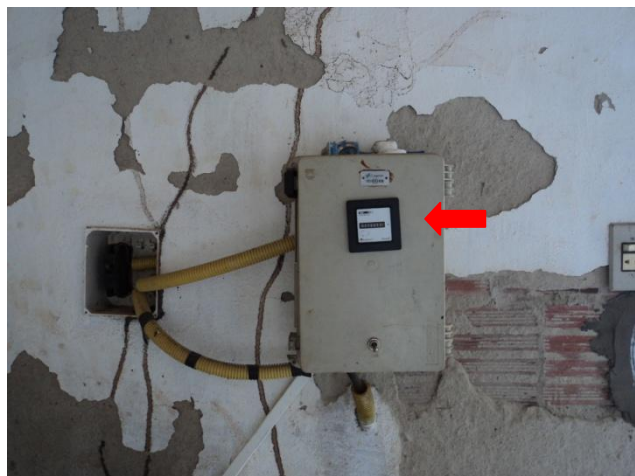
Foto 6 – Quadro de força do *booster* Sítio Retiro: existência de horímetro; pintura e reboco deteriorados com presença de cupins.

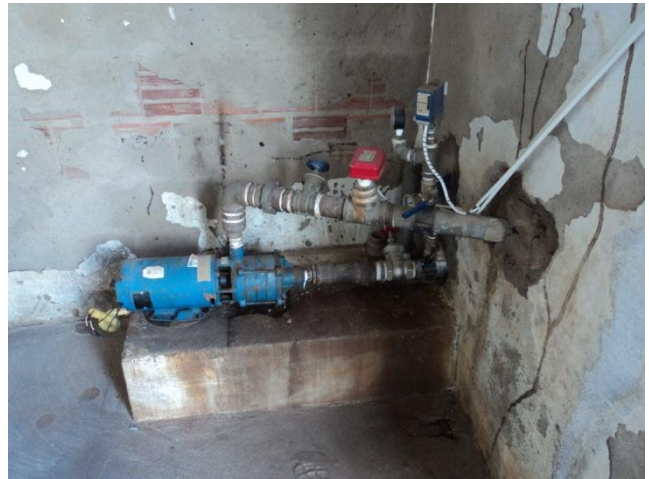
- a) Não existe bomba reserva instalada na elevatória *booster* Sítio Retiro (**Anexo I**, item **1.2-II-4**) *;
- b) O reservatório REL-04 não possui tubulação de ventilação (**Anexo I**, item **1.3-II-11/12**);
- c) Não existe sistema de medição nem controle de nível (**Anexo I**, item **1.3-II-12**);
- d) O índice de hidrometração não é de 100% (**Anexo I**, item **3.1-II-1**);

Foto 8 – *Booster* Sítio Retiro: ausência de bomba reserva e reboco deteriorado na casa de comando.

Determinação D1 - A CAGECE cumpra as normas técnicas e procedimentos para implantação de sistemas de abastecimento de água, visando corrigir as não conformidades descritas na constatação C1.

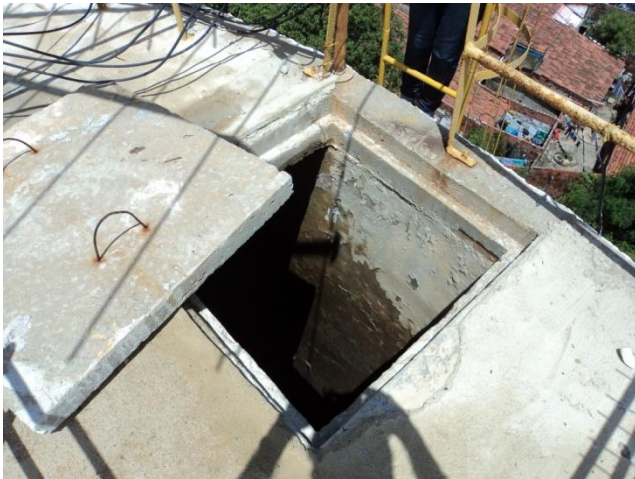
Foto 15 – REL-04: tampa de inspeção inadequada e aberta.

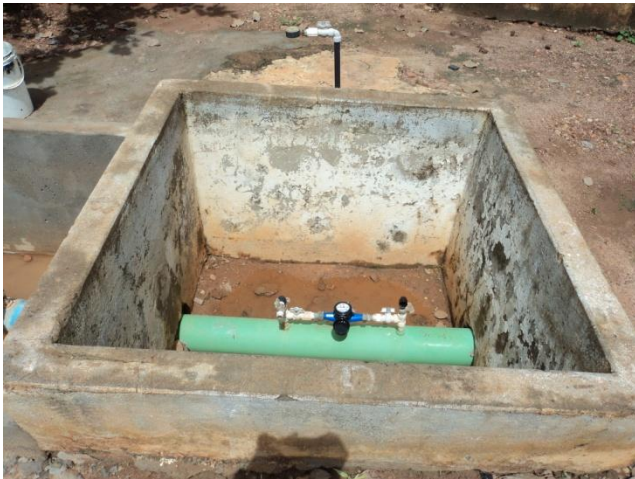
Foto 19 – REL-04: medidor proporcional sem grade de proteção.

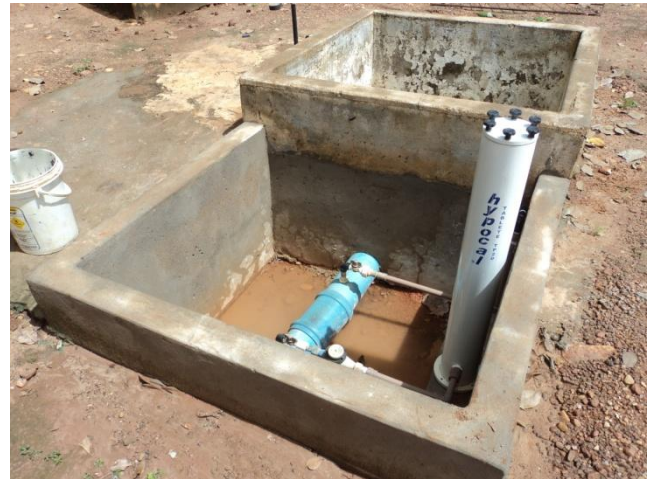
Foto 20 – REL-04: caixa de proteção da estação de hypocal sem grade de proteção.

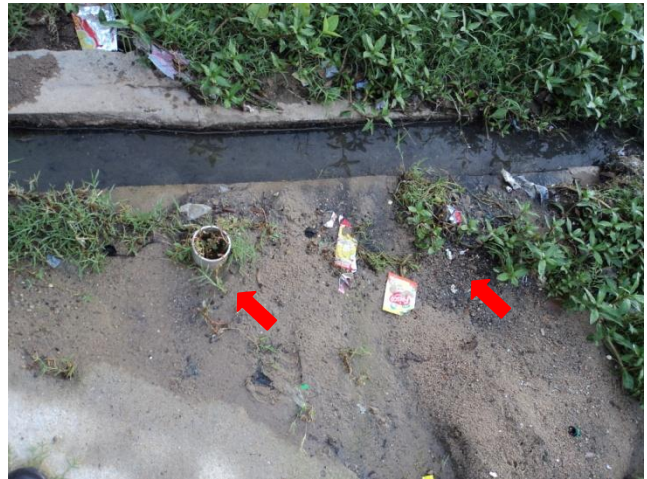
Foto 26 – Rede de Distribuição: registro de descarga na Rua José Rodrigues (saída obstruída)
