**RELATÓRIO DE FISCALIZAÇÃO
RF/CSB/0002/2014**

**Assunto: Fiscalização dos Sistemas de
Abastecimento de Água do Município de Groaíras e
da Localidade Itamaracá**

COORDENADORIA DE SANEAMENTO BÁSICO

**Fortaleza – CE
Janeiro/2014**

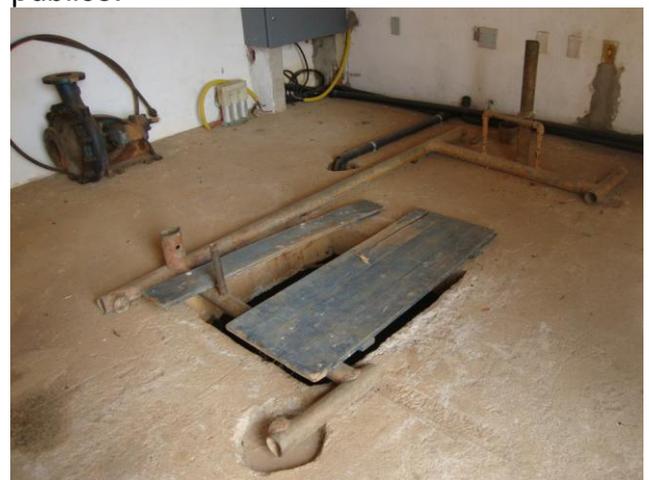
- a) Os poços PA-01 e PR-01 não possuem bomba reserva (Anexo A, item 1.1 - I – 9);
- b) A tampa de inspeção do poço PA-01 é improvisada com tábua de madeira (Anexo A, item 1.1 - II – 2);
- c) O quadro de comando das elevatórias EELF-01 e EEAT-01 não possuem amperímetro, horímetro e voltímetro e o da EEAT-02 não possui amperímetro e horímetro (Anexo A, item 1.4 - II – 3);
- d) As escadas de acesso dos reservatórios RAP-01 e REL-01 não possuem guarda-corpos (Anexo A, item 1.5 - II – 4);
- e) O reservatório RAP-01 não possui guarda-corpo na laje de cobertura (Anexo A, item 1.5 - II – 6);
- f) O reservatório REL-01 não tem sinalizador noturno (Anexo A, item 1.5 - II – 19);

Foto 4 – PA-01 – tampa improvisada com tábuas de madeira.

Determinação D1 - A CAGECE deve cumprir as normas técnicas e os procedimentos estabelecidos para implantação das instalações dos sistemas de abastecimento de água, visando corrigir as não conformidades descritas na constatação C1.

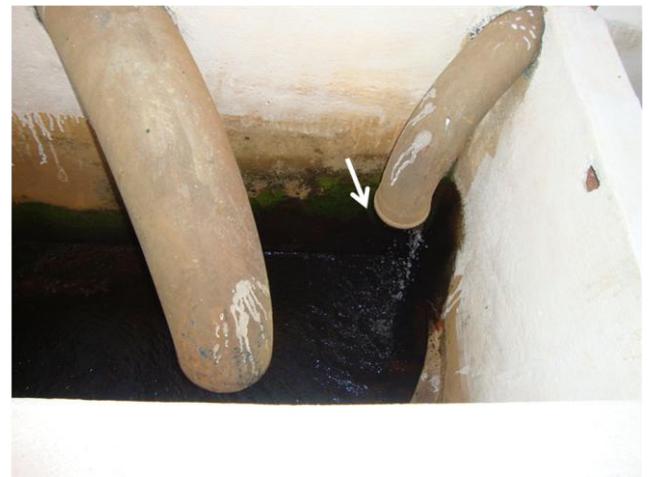
- c) Os filtros F-01, F-02 e F-03 estão com vazamentos nos registros de descarga (Anexo A, item 1.2 - III - 7);
- d) O extintor de incêndio da casa de química está com validade vencida (Anexo A, item 1.2 - VI - 3);

Foto 16 – Filtro 01: vazamento no registro de descarga.

Determinação D2 - A CAGECE deve realizar operação e manutenção adequada das unidades integrantes dos sistemas de abastecimento de água, visando corrigir as não conformidades descritas na constatação C2.

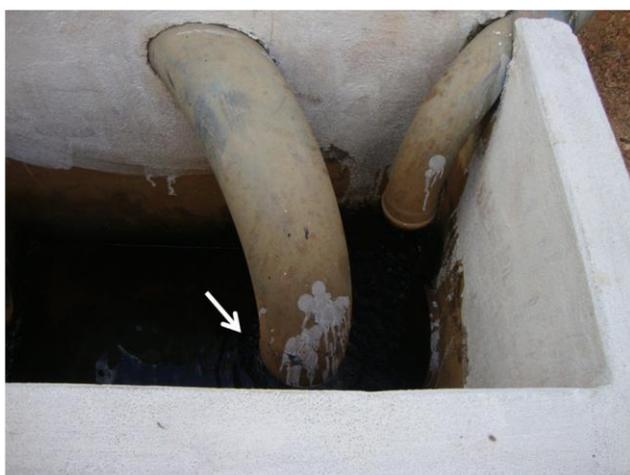
Foto 17 – Filtro 02: vazamento no registro de descarga.

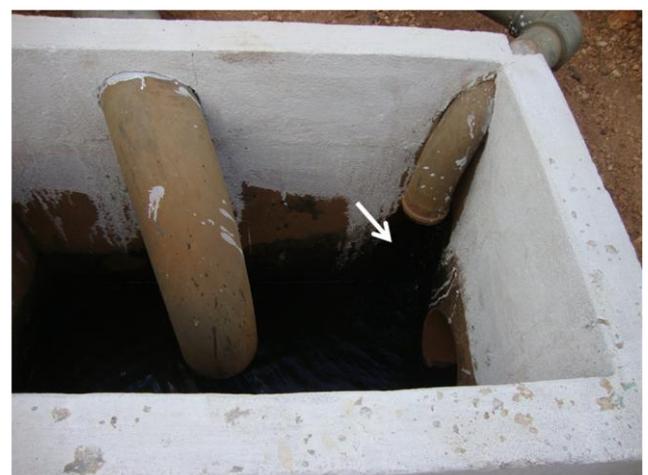
Foto 18 – Filtro 03: vazamento no registro de descarga.

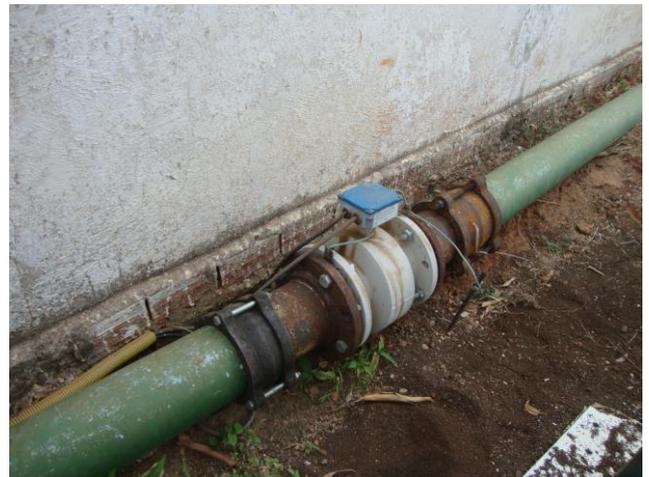
Foto 35 – Macromedidor de água bruta próximo ao RAP-01 sem caixa de proteção.

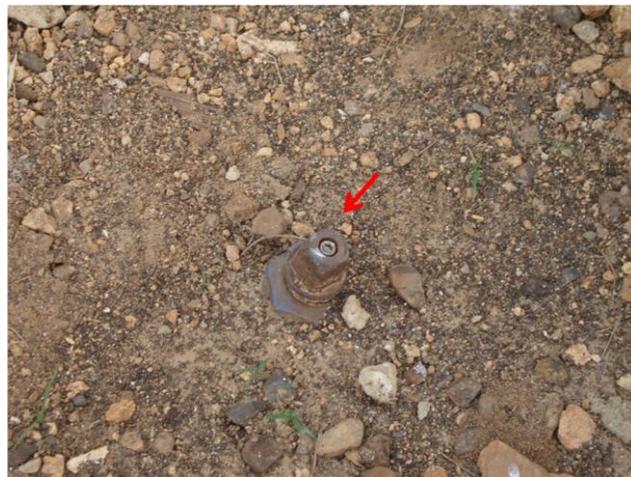
- g) Ausência de caixa de proteção em 2 (dois) registros na área da ETA (Anexo A, item 1.3.2 - I - 3);
- h) A elevatória EEAT-02 apresenta fiação elétrica exposta no interior da casa de abrigo (Anexo A, item 1.4 - I - 2);

Foto 37 – Registro de água tratada sem caixa de proteção, localizada na área da ETA.

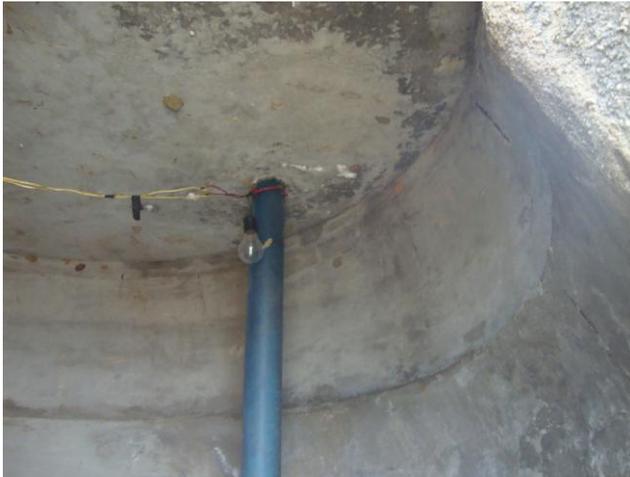
Foto 53 – Fiação elétrica exposta na elevatória EEAT-02.

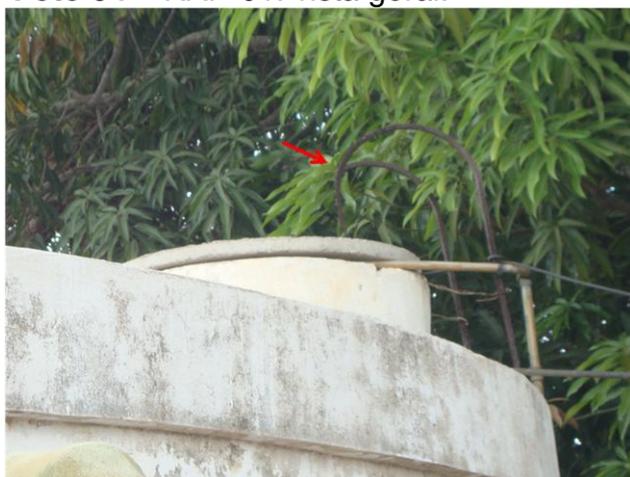
- k) A escada de acesso do reservatório RAP-01 está sem fixação na parte superior e deteriorada pela corrosão (Anexo A, item 1.5 - II - 3);
- l) O RAP-01 possui tampa de inspeção sem vedação adequada (Anexo A, item 1.5 - II - 9);

Foto 56 – RAP-01: escada de acesso sem fixação na parte superior e deteriorada pela corrosão.

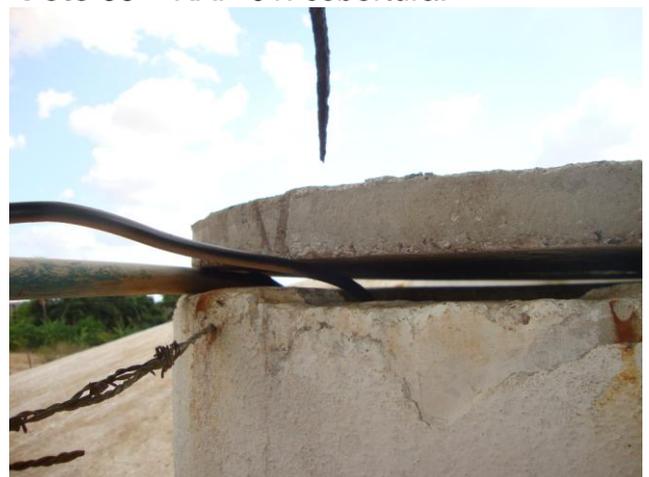
Foto 57 – RAP-01: com tampa de inspeção inadequadamente vedada.

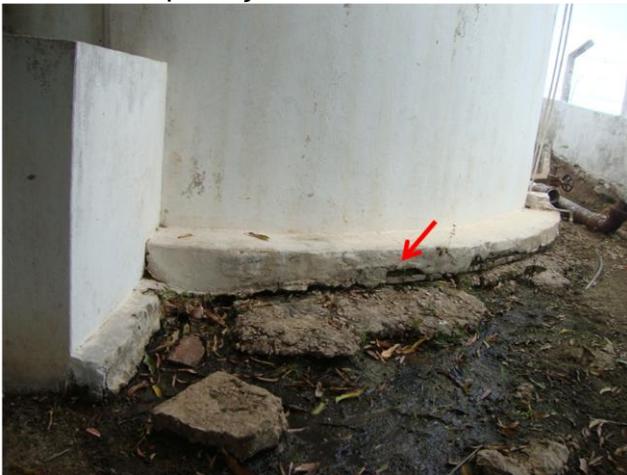
- i) O reservatório REL-02 não possui cerca de proteção (Anexo A, item 1.5 - I - 1);
- j) O reservatório RAP-01 apresenta vazamento na base e no REL-02 apresenta pintura deteriorada (Anexo A, item 1.5 - II - 1);

Foto 60 – RAP-01: com vazamento.

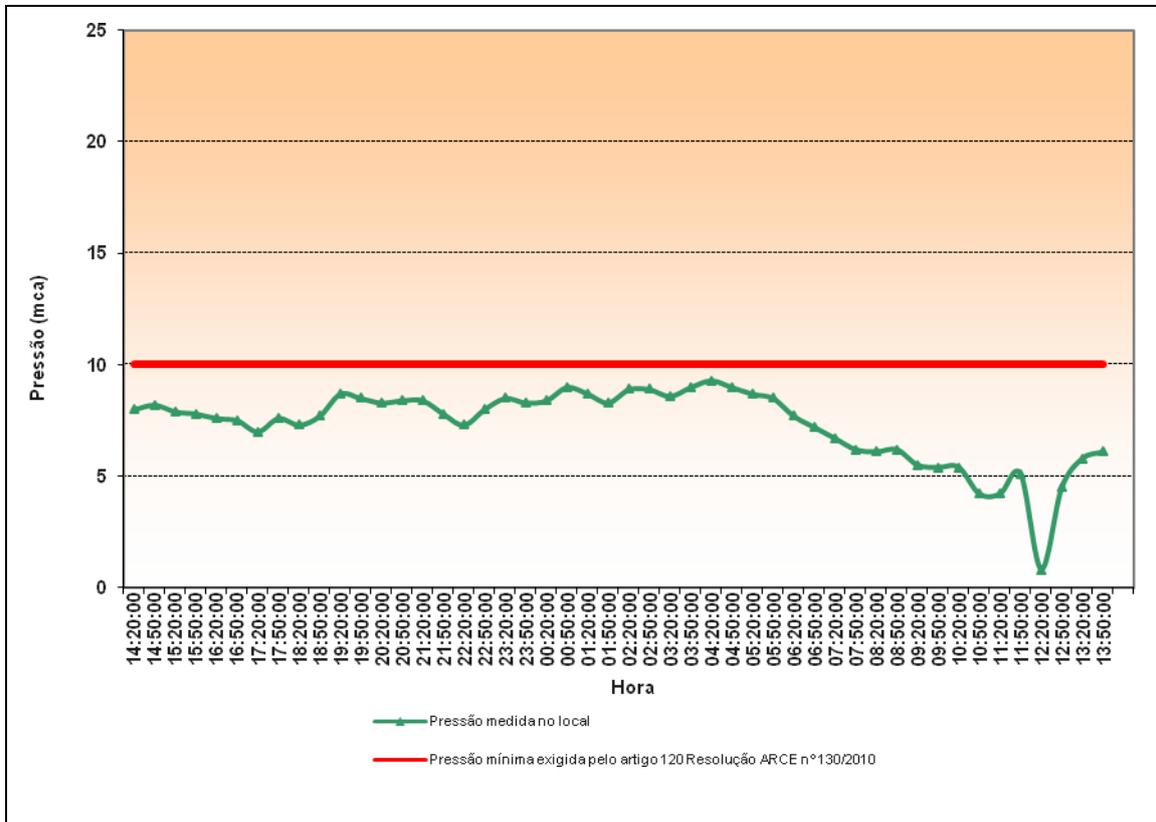
- a) A ARCE realizou medições instantâneas de pressão disponível na rede de distribuição no dia 18/12/2013, em pontos, mais especificamente, nos cavaletes das ligações de água, adequadamente espaçados. Os resultados demonstram que das 7 (sete) medições efetuadas, 1 (uma) situou-se abaixo da faixa de 10 mca (Anexo A, itens 1.6 – II – 1);

Gráfico 1 – Monitoramento da pressão com a instalação às 14:20 horas do dia 17/12/2013 e retirada às 13:50 horas do dia 18/12/13, do aparelho *datalogger*, no endereço localizada na Rua João Guarino Feijão, nº 23.

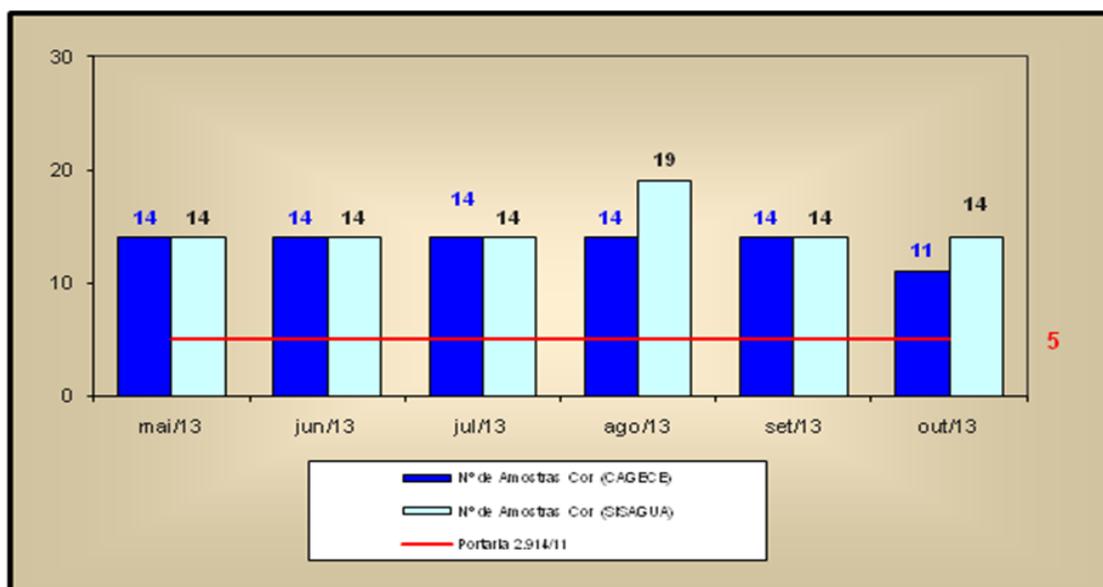
- Cor: De acordo com o SISÁGUA, os meses de abr/13, jun/13 a set/13, apresentaram, respectivamente, 21,4%, 21,4%, 36,8%, 78,6% e 14,3%, das amostras não conformes;
- Turbidez: os meses mai/13, jun/13 e set/13 segundo a UN-BAC, apresentaram, 7% das amostras não conformes. De acordo com o SISÁGUA, os meses de abr/13 a jul/13 e set/13, apresentaram, respectivamente, 21,4%, 7,1%, 7,1%, 5,3% e 7,1%, das amostras não conformes.

Gráfico 2 – Avaliação do Monitoramento da Qualidade da água tratada realizada pela **CAGECE** e **SISÁGUA** na rede de distribuição do SAA de Groaíras, no período de maio/2013 a outubro/2013 conforme Portaria MS 2.914/11, referente ao número de amostras do parâmetro cor.

Determinação D3 - A CAGECE não deve fornecer água fora dos padrões de potabilidade estabelecidos pela legislação, visando corrigir as não conformidades verificadas na constatação C4.

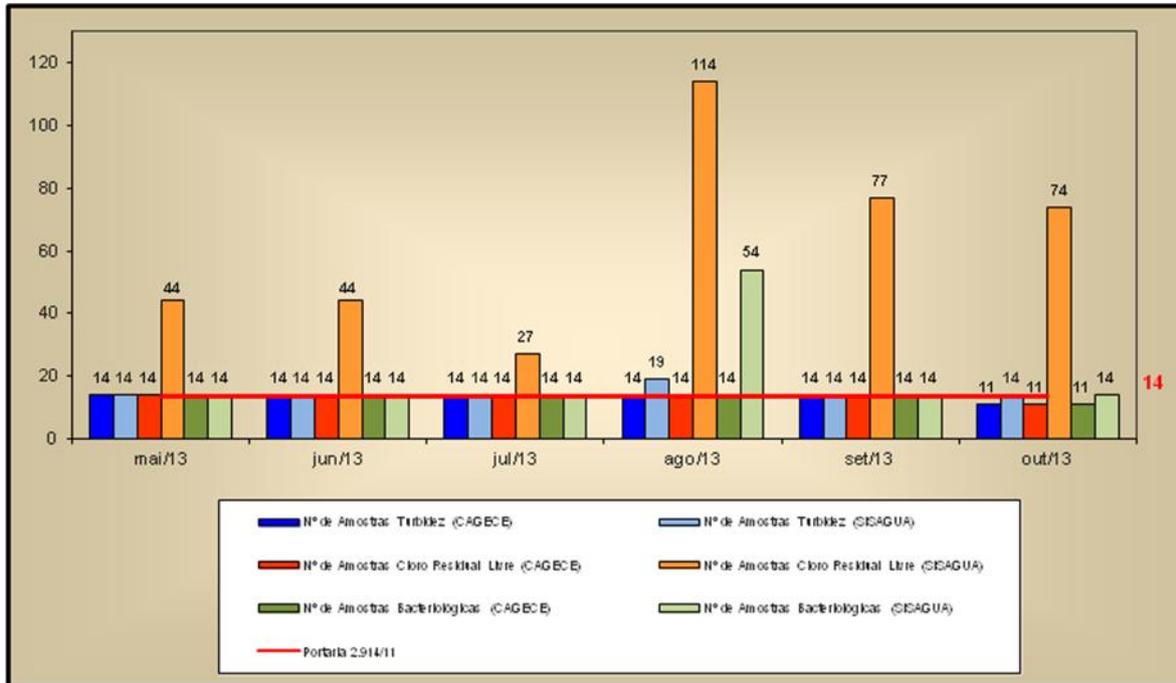
Gráfico 3 – Avaliação do Monitoramento da Qualidade da água tratada realizada pela **CAGECE** e **SISÁGUA** na rede de distribuição do SAA de Groaíras, no período de maio/2013 a outubro/2013 conforme Portaria MS 2.914/11, com relação ao número de amostras dos exames bacteriológicos, cloro residual livre e turbidez.
