AGÊNCIA  
REGULADORA  
DO ESTADO  
DO CEARÁ

**RELATÓRIO DE FISCALIZAÇÃO  
RF/CSB/002/2019  
(PCSB/CSB/0223/2018)**

Assunto: Fiscalização dos Sistemas de Abastecimento de Água e de Esgotamento Sanitário da Sede do Município de Redenção e Localidades de Antônio Diogo, Itapaí e Outeiro de Fora.

Fevereiro/2019

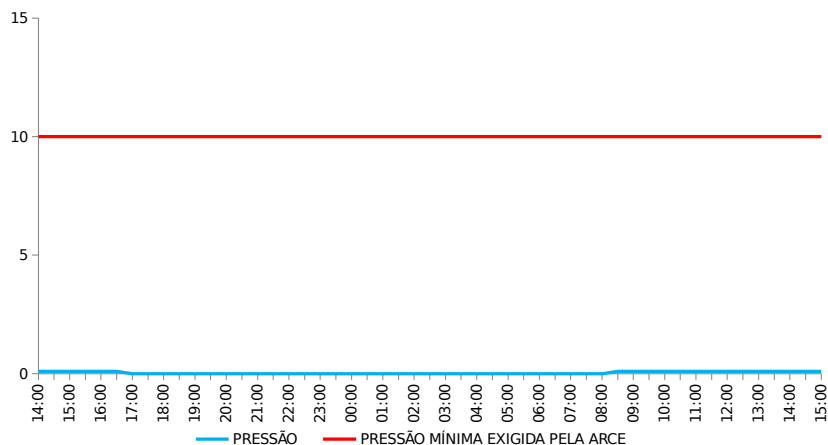
•A ARCE realizou medições contínuas de pressão disponível na rede de distribuição do SAA da Localidade de Antônio Diogo, com instalação às 14:00 horas do dia 19/11/2018 e retirada às 15:00 horas do dia 20/11/2018 do aparelho datalogger. Constatou-se descontinuidade no abastecimento no seguinte endereço: Rua do Seru, S/N. Conforme o Plano de Racionamento da Localidade, o bairro Seru, onde foi instalado o aparelho datalogger, deveria ser abastecido no intervalo das 16: 01 às 23:00 horas o que não ocorreu. Portanto não está sendo cumprido o rodízio estabelecido no Plano. (Anexo II – item 30; Anexo IV – Gráfico 2; Foto 1).

**Gráfico 2** – Monitoramento da pressão no SAA da Localidade de Antônio Diogo, com a instalação às 14:00 horas do dia 19/11/2018 e retirada às 15:00 horas do dia 20/11/2018, do aparelho *datalogger*, no endereço Rua do Seru, S/N

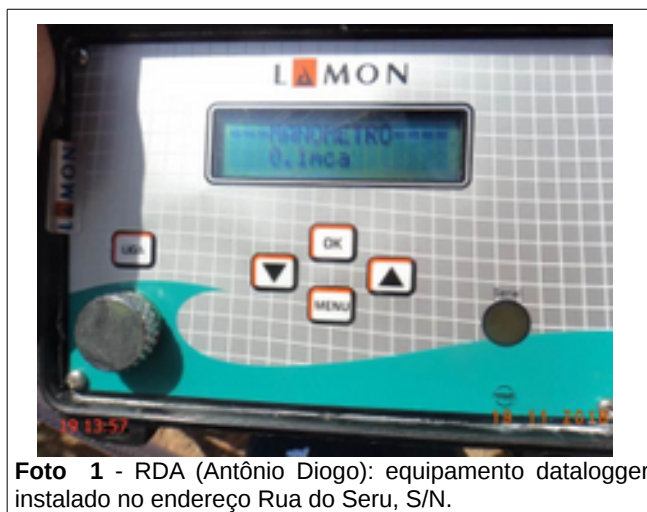
**Foto 1** - RDA (Antônio Diogo): equipamento datalogger instalado no endereço Rua do Seru, S/N.

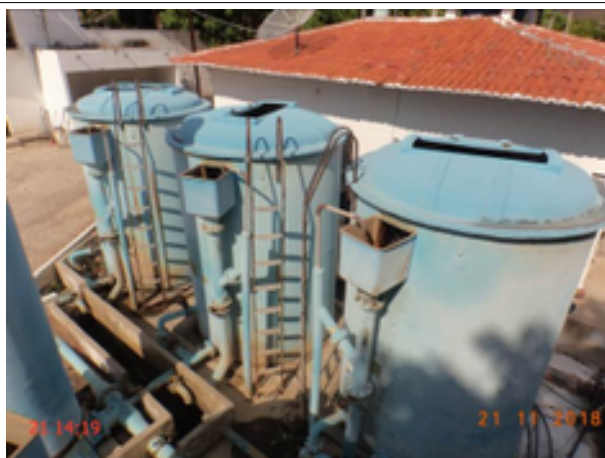
- Na ETA do SAA da Sede de Redenção os filtros F-10 e F-11 estão sem tampa na abertura de inspeção (anexo II – item 9; Foto 2);
- Na ETA do SAA da Sede de Redenção as calhas de saída de água dos filtros F-01, F-02, F-03, F-04, F-09, F-10, F-11 e F-12 estão sem tampa (Anexo II – item 9; Fotos 3 a 6, 2 e 7);
- Não existem bombas reservas instaladas nas elevatórias de água EEAB-01, EEAT-01, EERD-01 e EERD-02, do SAA da Sede de Redenção (Anexo II – item 15; Fotos 8 a 11);
- Na elevatória de água EERD-02, do SAA da Localidade de Antônio Diogo, não existe bomba reserva instalada (Anexo II – item 15; Foto 12);
- Não existe tubulação de ventilação no reservatório RAP-02 do SAA da Sede de Redenção (Anexo II – item 39; Foto 13);
- Não existe tubulação de ventilação no reservatório RAP-06 do SAA da Localidade de Antônio Diogo (Anexo II – item 39'; Foto 14).

**Foto 2** – ETA (Sede): F-10 e F-11 sem tampas na abertura de inspeção. F-09, F-10 e F-11 sem tampa na calha de saída de água dos filtros, sem identificação e escada em processo de corrosão

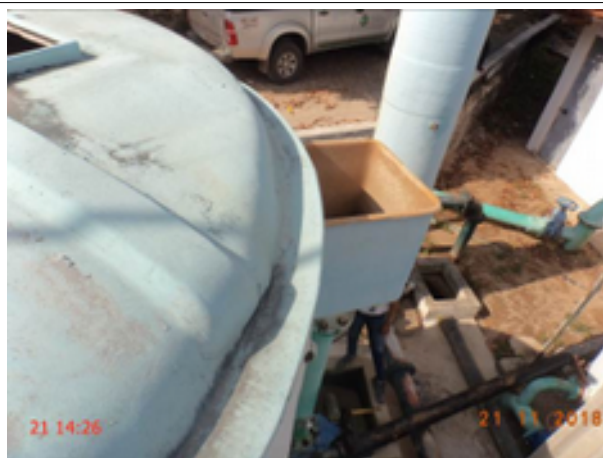
**Foto 3** – ETA (Sede): F-01, calha de saída de água sem tampa.

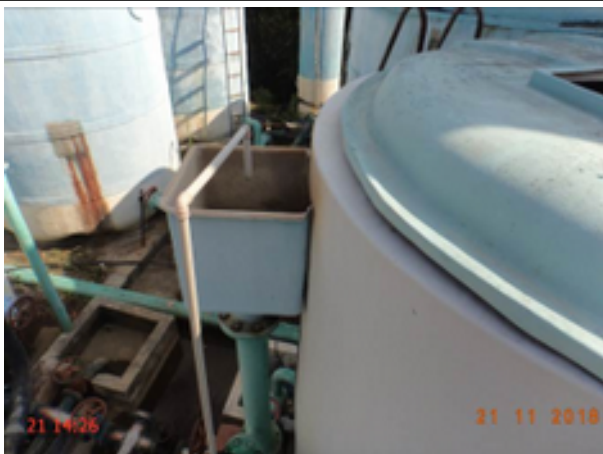
**Foto 4** – ETA (Sede): F-02, calha de saída de água sem tampa.

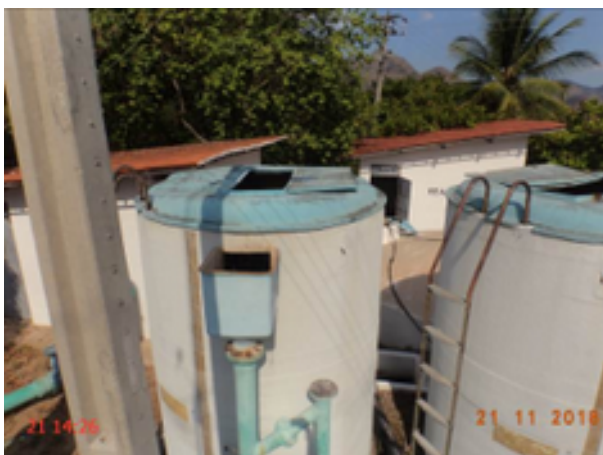
**Foto 6** – ETA (Sede): Filtro F-04 sem tampa na calha de saída de água e tampa de inspeção aberta.

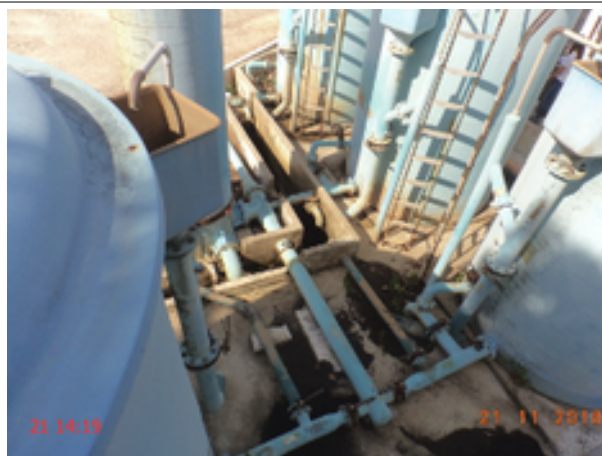
**Foto 7** – ETA (Sede): Filtro F-12 sem tampa na calha de saída de água.

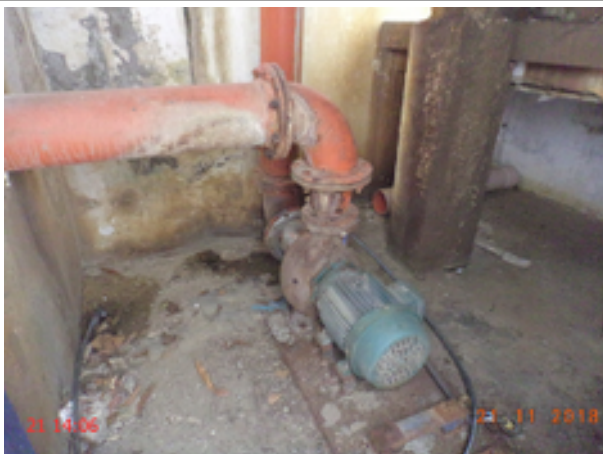
**Foto 8** – EEAB-01 (Sede): ausência de bomba reserva instalada.

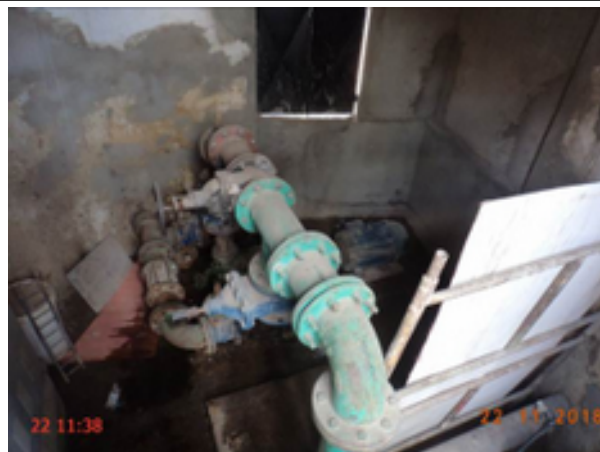
**Foto 11** - EERD-02 (Sede): ausência de bomba reserva instalada e vazamento na gaxeta da bomba.

- Ocorre vazamento na gaxeta da bomba da elevatória de água EERD-02, do SAA da Sede de Redenção (Anexo II – item 18; Foto 11);
- O reboco da parede da casa de abrigo da elevatória de água EEAB-01 do SAA da Sede de Redenção está danificado (Anexo II – item 18; Foto 47);

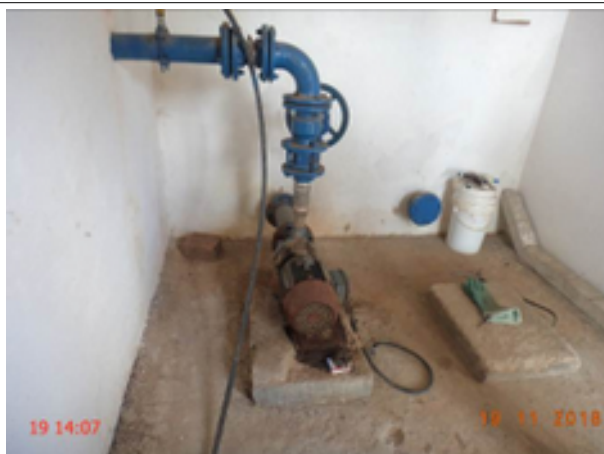
**Foto 12** – EERD-02 (Antônio Diogo): ausência de bomba reserva instalada.

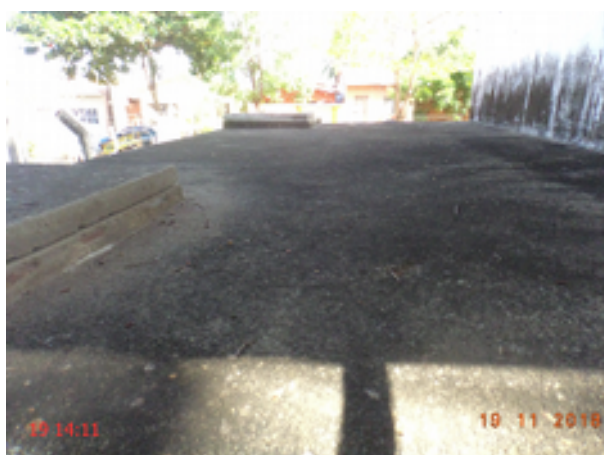
**Foto 14** – RAP-06 (Antônio Diogo): laje de cobertura sem tubulação de ventilação.

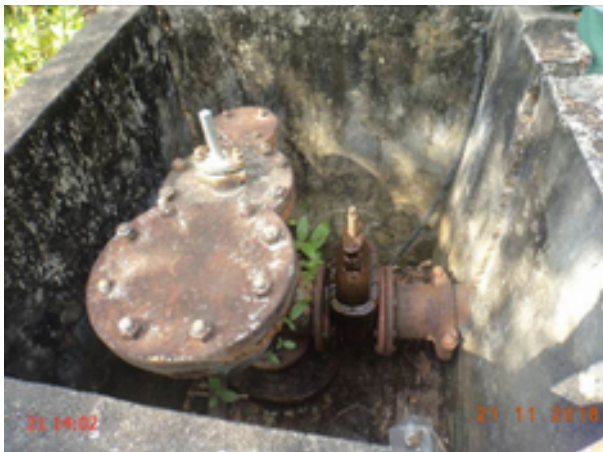
- Na AAB, do SAA da Sede de Redenção, ocorre vazamento no registro da entrada da água na ETA (Anexo II – item 1; Foto 15);
- Na ETE Prourb há PVs sem tampa (Anexo II – item 23; Foto 16);

Foto 15 – AAB (Sede): vazamento no registro.

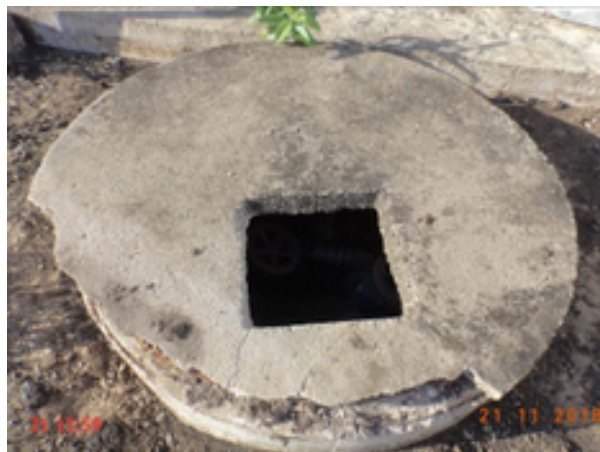
Foto 16 – ETE-Prourb (Sede): PV sem tampa.

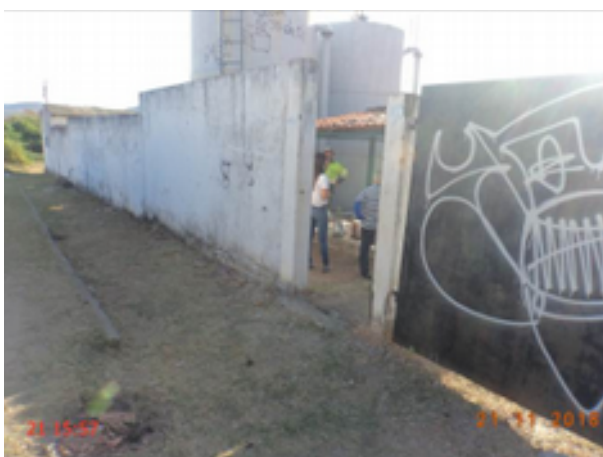
Foto 17 – ETE Prourb (Sede): ausência de identificação.

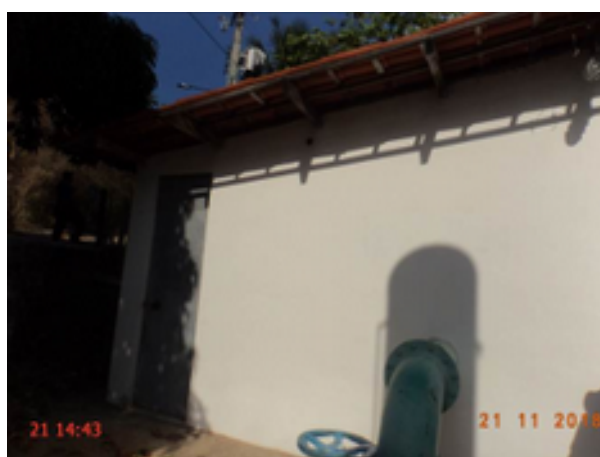
Foto 18 – EELF-01 (Sede): sem identificação.

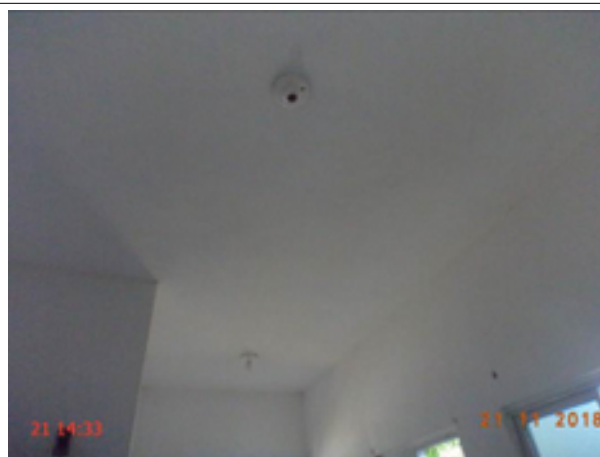
**Foto 22** – ETA (Sede): lâmpada do laboratório não acende.

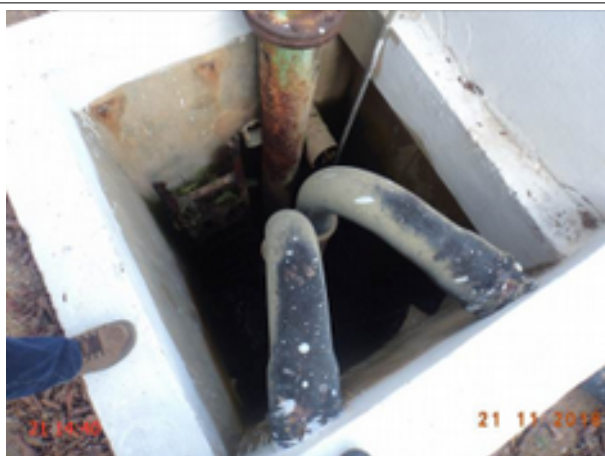
- No dia da inspeção, o reservatório RSE-01 do SAA da Sede de Redenção, extravasava (Anexo II – item 37; Foto 23);
- Ocorre vazamento no registro do medidor instalado na área do reservatório RAP-06 do SAA da Localidade de Antônio Diogo (Anexo II – item 38; Foto 24);

**Foto 23** – RSE-01 (Sede): extravasando.

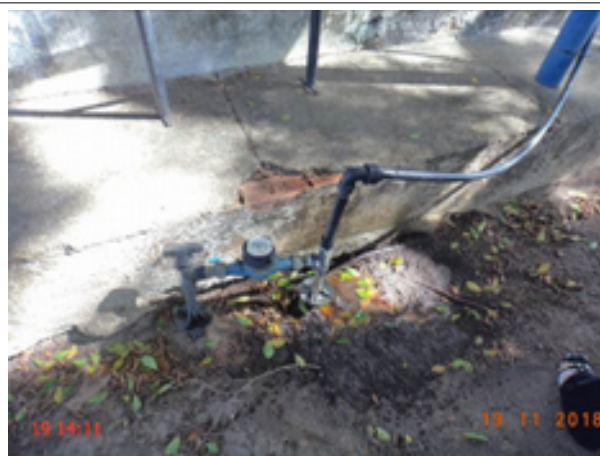
**Foto 24** – RAP-06 (Antônio Diogo): vazamento no registro do medidor.

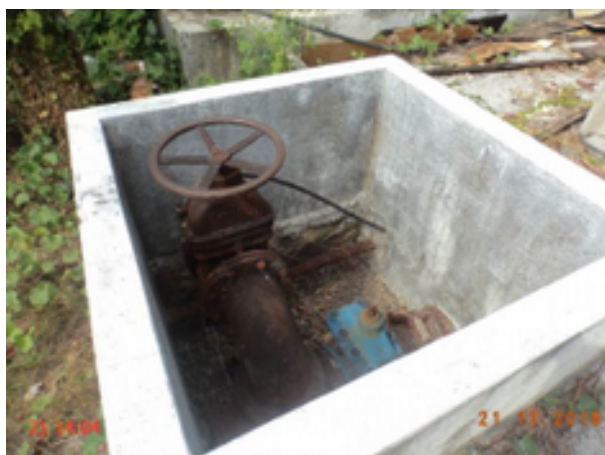
**Foto 25** – ETA (Sede): caixas de inspeção sem tampa ou grade de proteção.

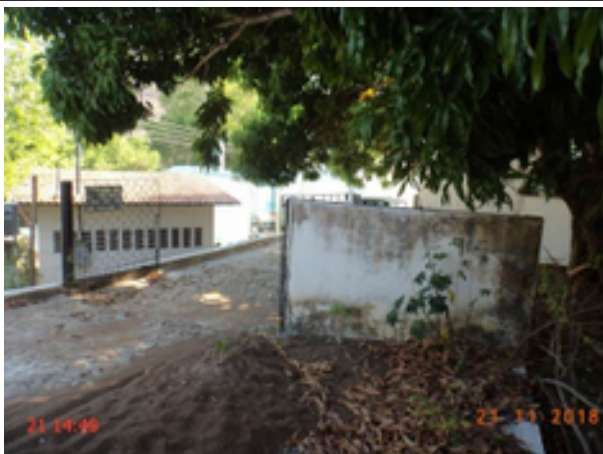
Foto 27 – ETA (Sede): sem identificação.

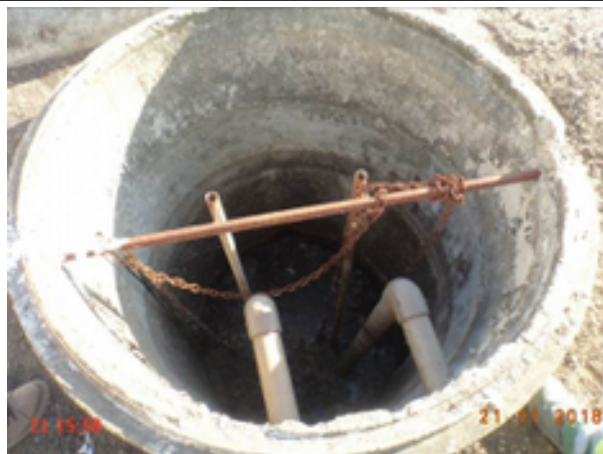
Foto 28 – EEE (Sede): PV das bombas submersíveis sem tampa.

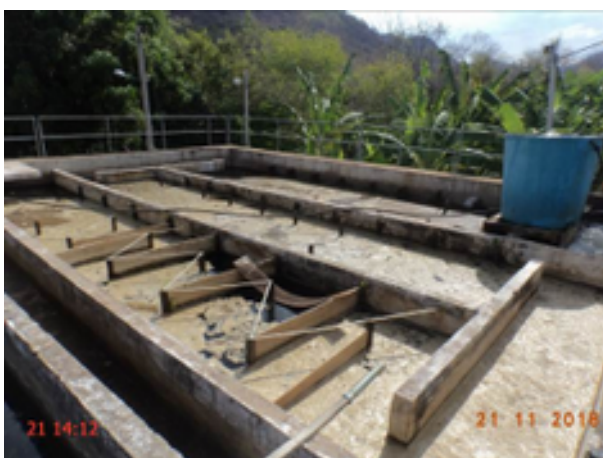
Foto 29 – ETA (Sede): chicanas do floculador estão danificadas.

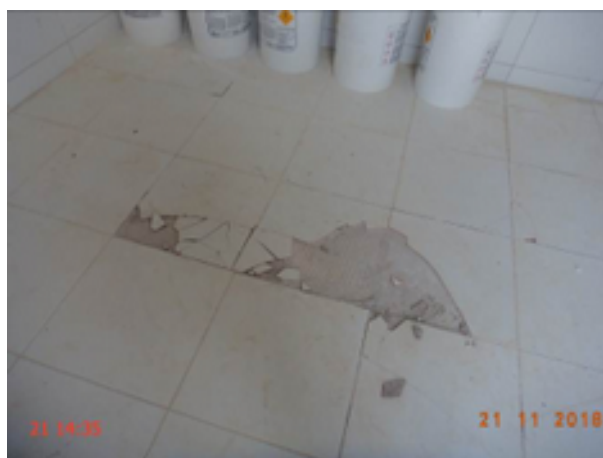
Foto 30 – ETA (Sede): piso danificado no almoxarifado de produtos químicos.

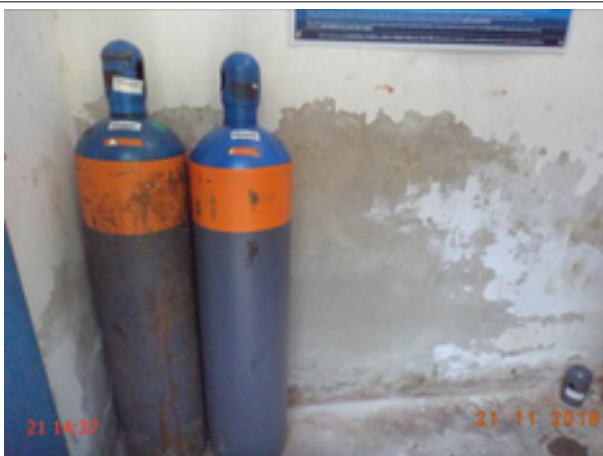
- Na ETA do SAA da Sede de Redenção o reboco da parede da casa de abrigo do cloro gasoso está danificado (Anexo II – item 4; Foto 31);
- Na ETA do SAA da Sede de Redenção ocorre vazamento no registro instalado no filtro F-02 (Anexo II – item 11; Foto 32);

Foto 31 – ETA (Sede): reboco danificado na parede da casa de abrigo do cloro gasoso.

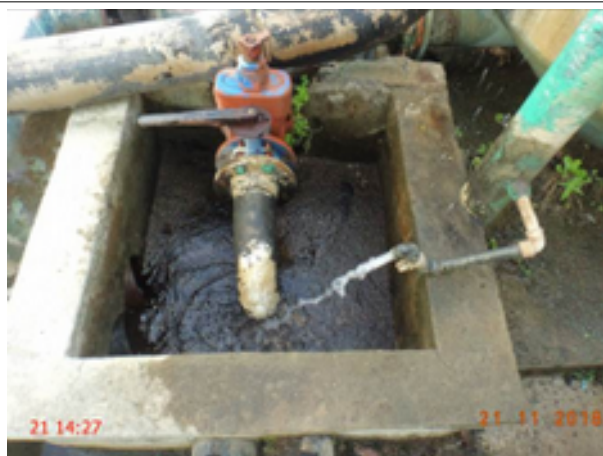
Foto 32 – ETA (Sede): F-02 vazamento no registro e registro sem vedação.

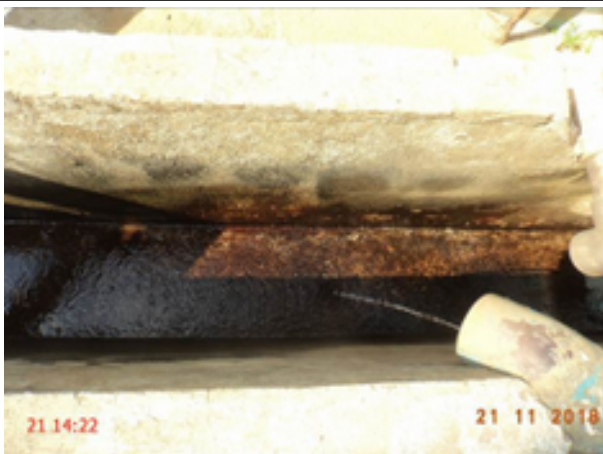
**Foto 33** – ETA (Sede): F-09 e F-10 registros sem vedação.

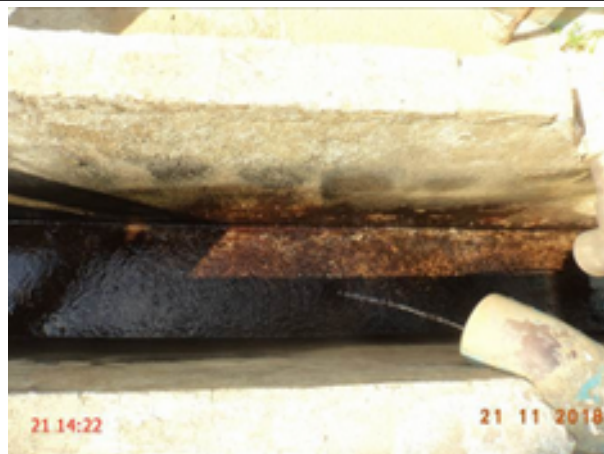
**Foto 34** – ETA (Sede): Filtro F-12 registro sem vedação.

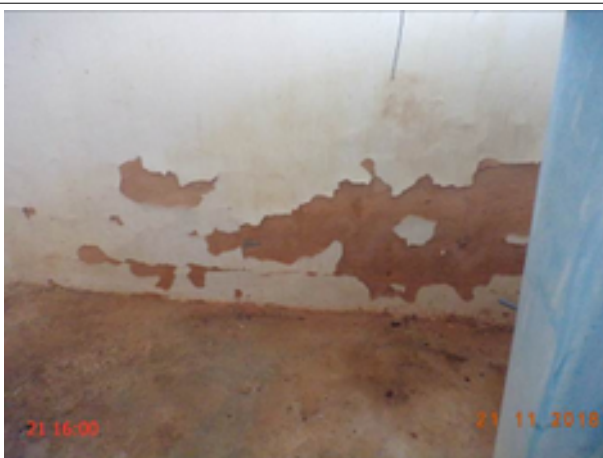
**Foto 35** – ETE (Sede): reboco danificado na casa de abrigo do operador.

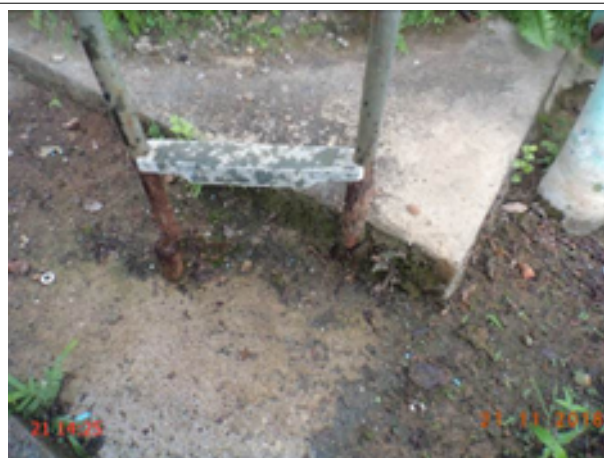
- Na ETA do SAA da Sede de Redenção as escadas de acesso aos filtros F-01, F-02, F-03, F-04, F-09, F-10, F-11 e F-12 estão em processo de corrosão (Anexo II – item 7; Fotos 36 a 42);

**Foto 36** – ETA (Sede): F-01 escada sem fixação e em processo de corrosão

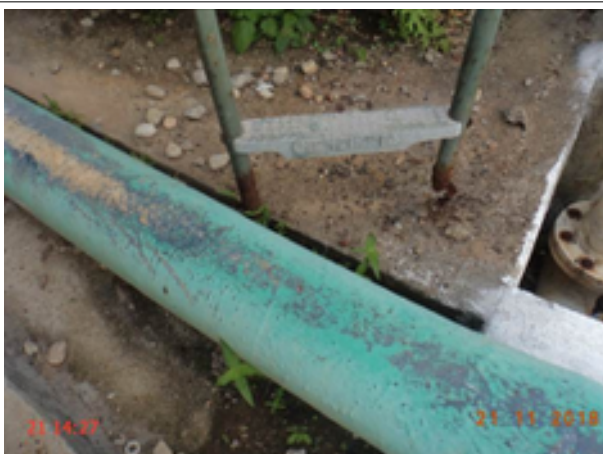
**Foto 37** – ETA (Sede): Filtro F-02 escada sem fixação e em processo de corrosão.

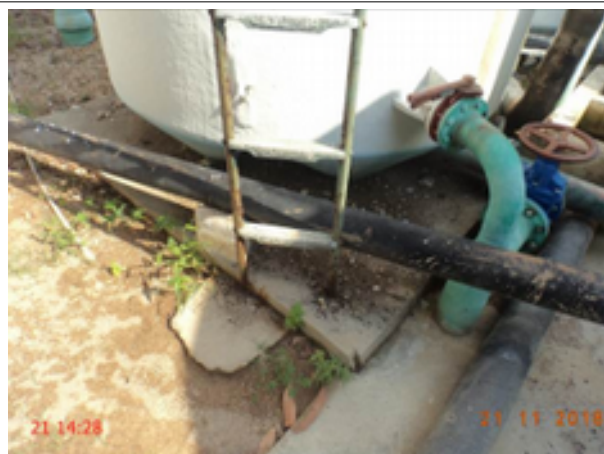
**Foto 38** – ETA (Sede): Filtro F-03 escada sem fixação e em processo de corrosão.

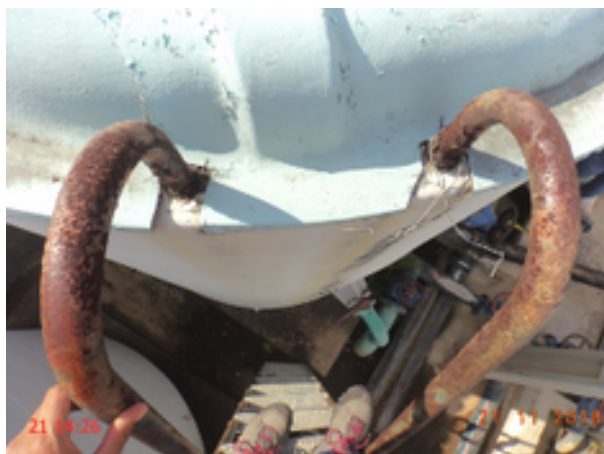
**Foto 39** – ETA (Sede): F-04 escada em processo de corrosão.

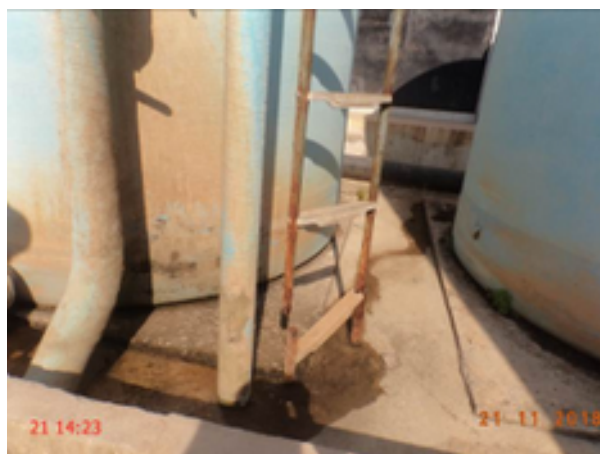
**Foto 40** – ETA (Sede): F-09 escada sem fixação e em processo de corrosão.

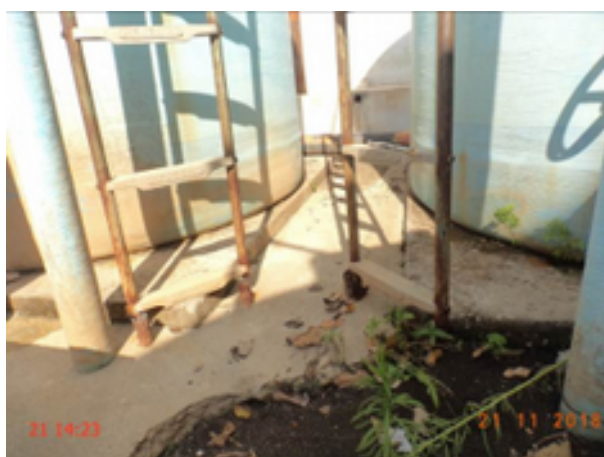
**Foto 41** – ETA (Sede): F-10 e F-11 escada sem fixação e em processo de corrosão.

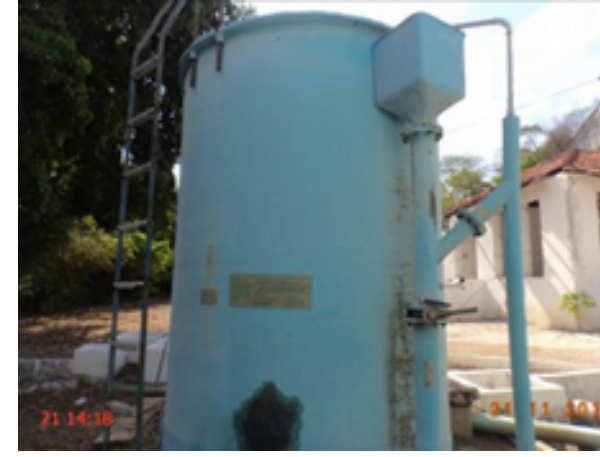
**Foto 42** – ETA (Sede): F-12 sem identificação e escada em processo de corrosão e sem fixação.

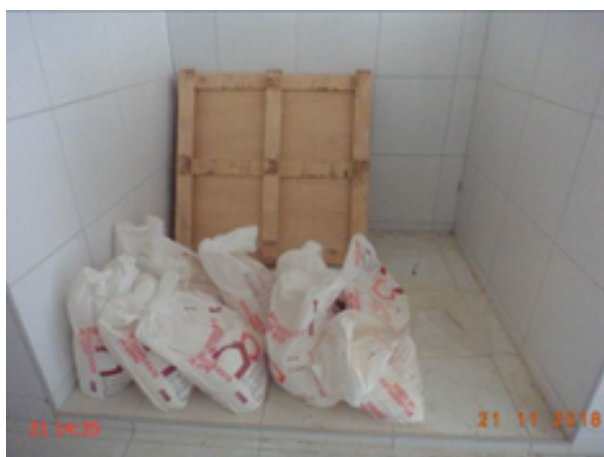
**Foto 43** – ETA (Sede): fluossilicato de sódio armazenado diretamente em contato com o chão.

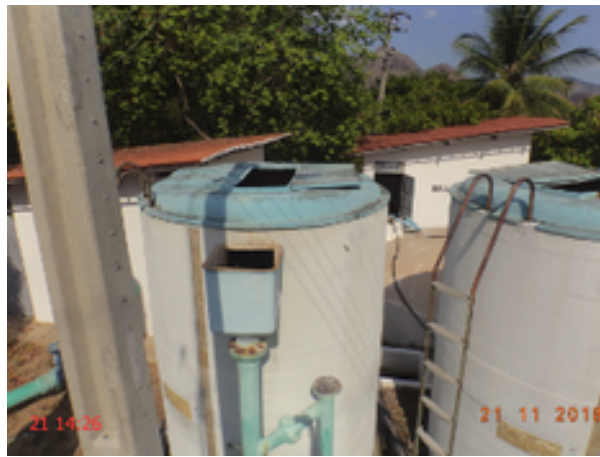
**Foto 44** – ETA (Sede): F-01 e F-02 tampas de inspeção abertas.

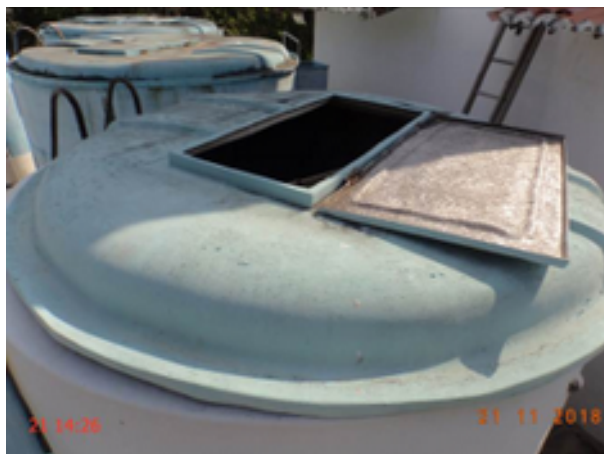
Foto 45 – ETA (Sede): F-09 tampa de inspeção aberta.

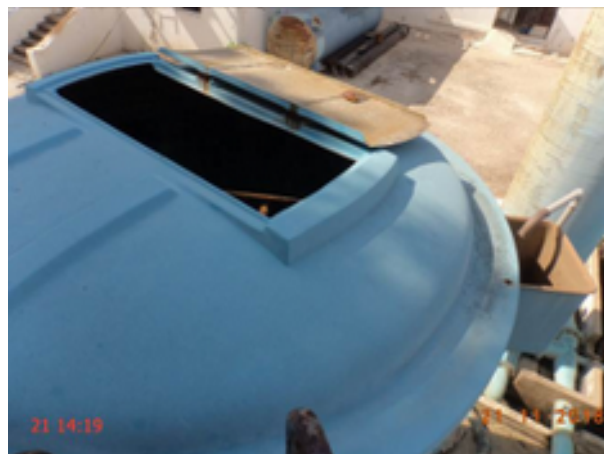
Foto 46 – ETA (Sede): F-12 tampa da abertura de inspeção aberta.

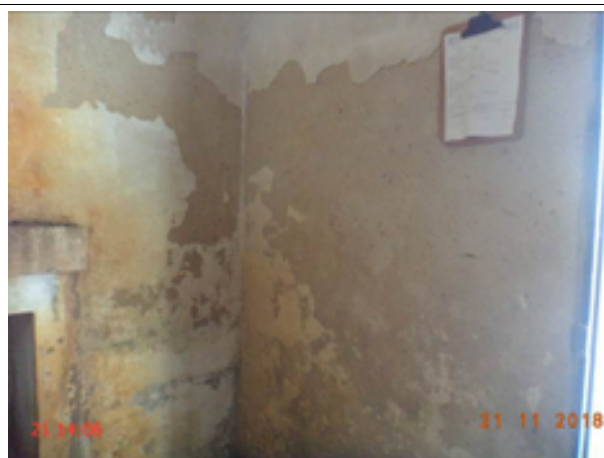
Foto 47 – EEAB-01 (Sede): reboco danificado.

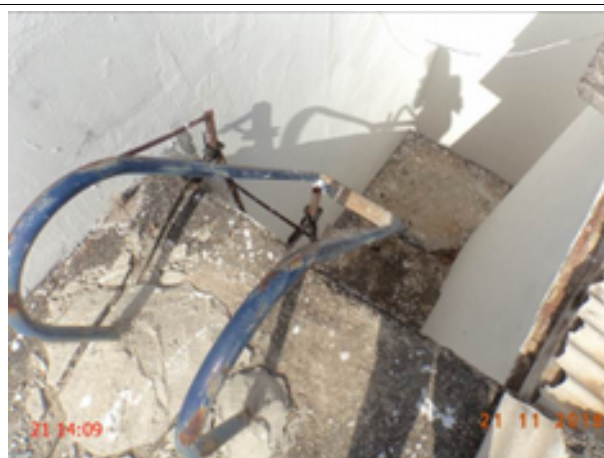
- Na ETA do SAA da Sede de Redenção a escada de acesso ao decantador está em processo de corrosão e sem fixação adequada (Anexo II – item 6; Foto 48);
- As instalações elétricas da casa de abrigo do quadro de comando da elevatória de esgoto EEE-01 estão inadequadas (Anexo II – item 19; Foto 49);

Foto 48 – ETA (Sede): escada de acesso do decantador sem fixação adequada e em processo de corrosão.

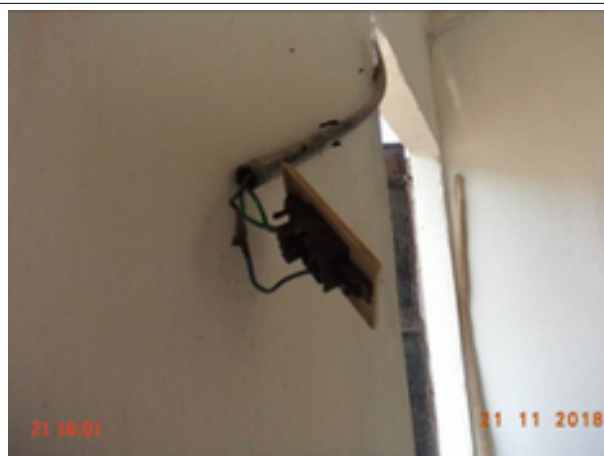
Foto 49 – EEE-01 (Sede): instalações elétricas da casa de abrigo do quadro de comando inadequadas.

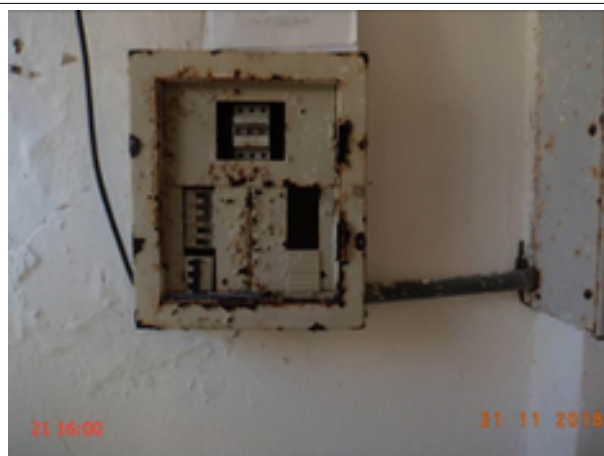
Foto 50 – EEE-01 (Sede) – quadro do disjuntor sem tampa.

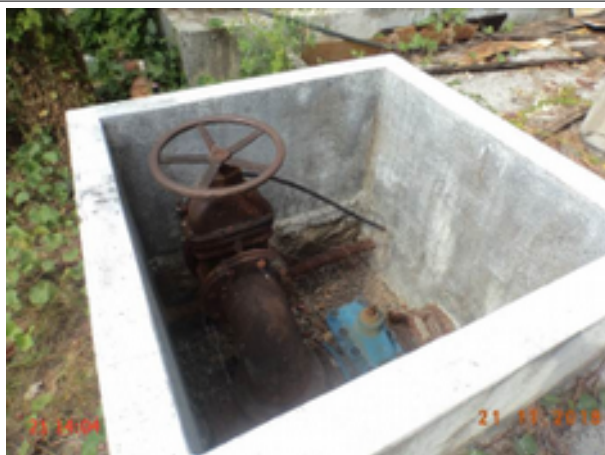
**Foto 53** – RSE-01 (Sede): caixa de inspeção sem tampa ou grade de proteção.

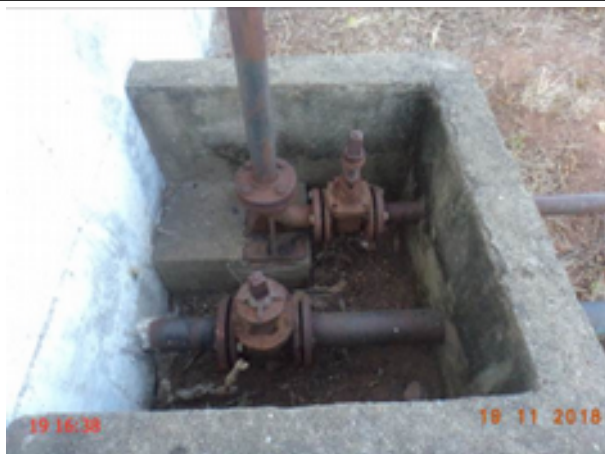
**Foto 55** – RAP-07 (Antônio Diogo): caixa de inspeção sem tampa ou grade de proteção.

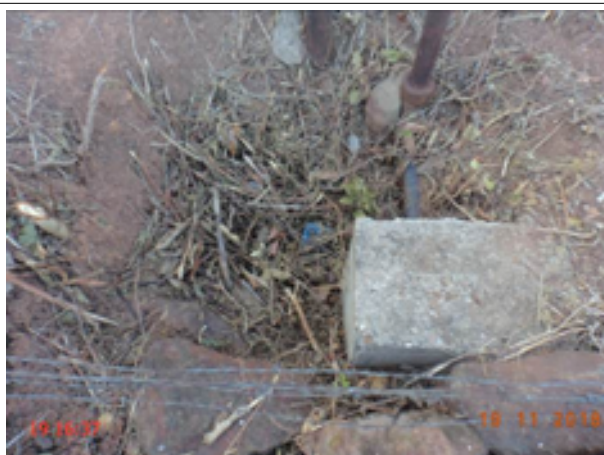
**Foto 57** – RAP-07 (Antônio Diogo): registro sem caixa.

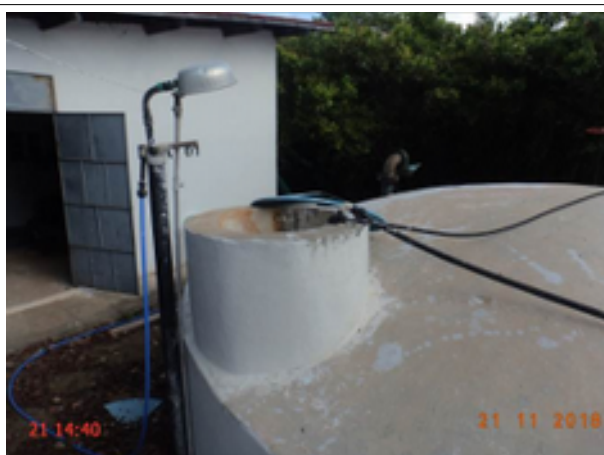
**Foto 59** – RSE-01 (Sede): tampa da abertura de inspeção sem vedação.

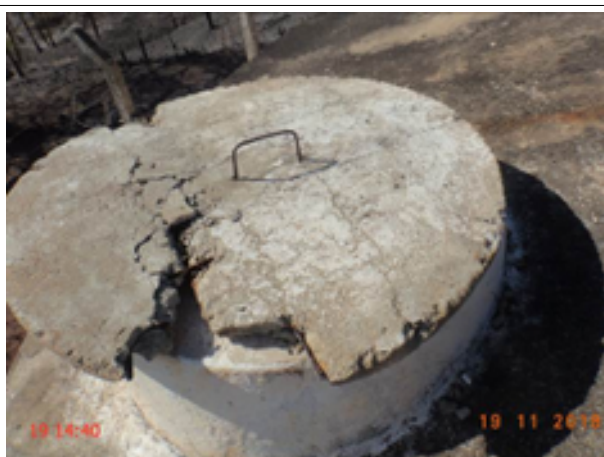
**Foto 61** – RAP-08 (Antônio Diogo): tampa de inspeção danificada.

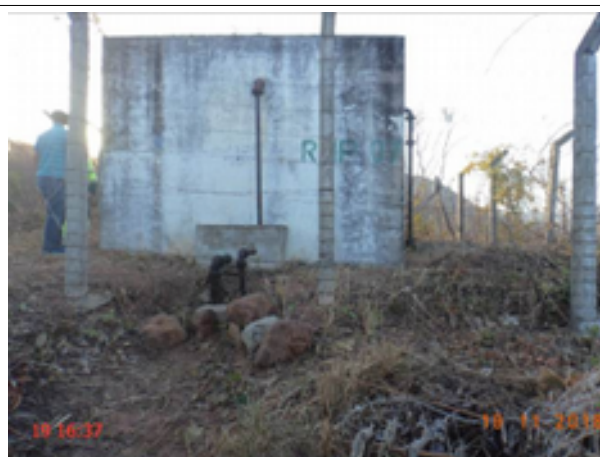
**Foto 62** – RAP-07 (Antônio Diogo): cerca de delimitação danificada.

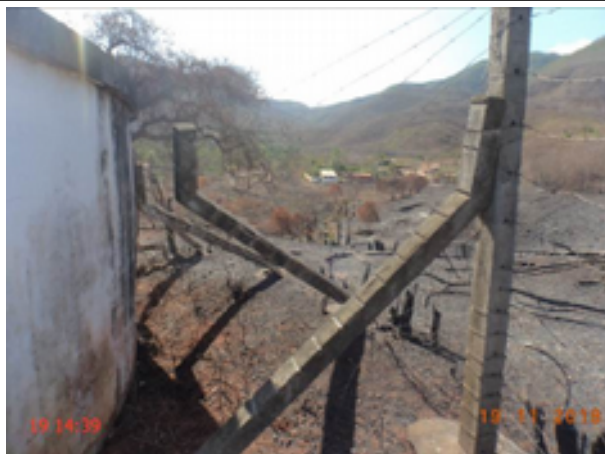
**Foto 63** – RAP-08 (Antônio Diogo): cerca de delimitação danificada.

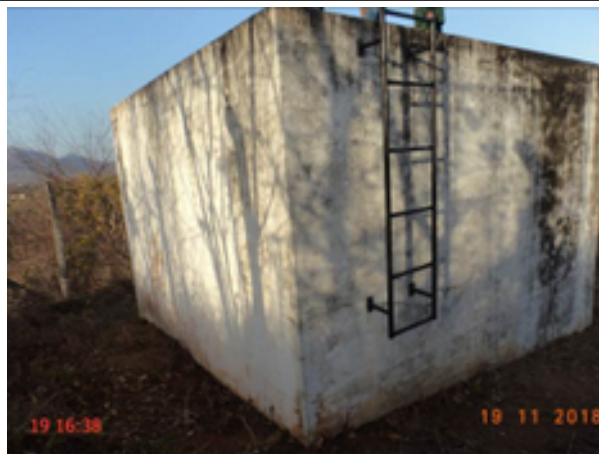
**Foto 64** – RAP-07 (Antônio Diogo): escada sem apoio para acessar a laje de cobertura e pintura deteriorada.

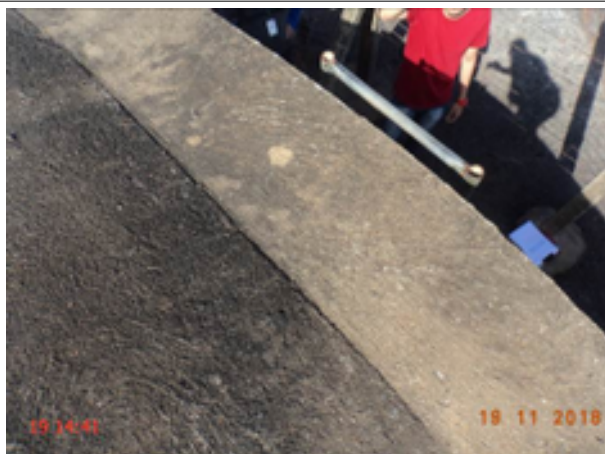
**Foto 65** – RAP-08 (Antônio Diogo): escada sem apoio para acessar a laje de cobertura.

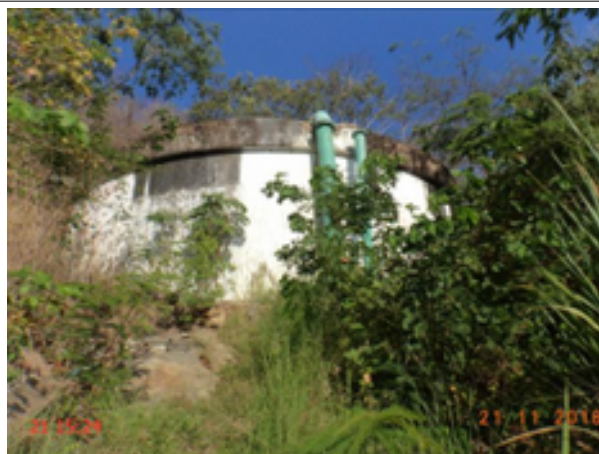
- Os reservatórios RAP-02 e RSE-01 do SAA da Sede de Redenção não estão identificados (Anexo II – item 34; Fotos 66 e 67);
- O reservatório RAP-02 do SAA da Sede de Redenção está com pintura deteriorada (Anexo II – item 34; Foto 66);

**Foto 66** – RAP-02 (Sede): pintura deteriorada e sem identificação.

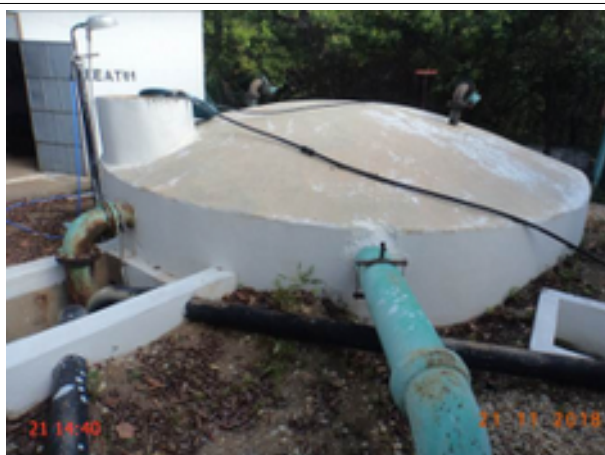
**Foto 67** – RSE-01 (Sede): sem identificação.

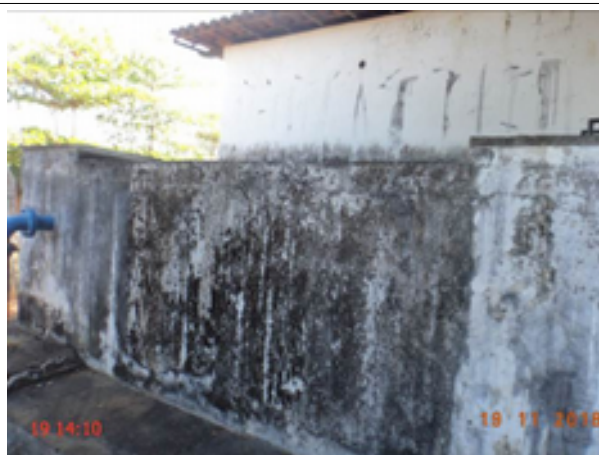
**Foto 68** – RAP-06 (Antônio Diogo): pintura deteriorada e sem identificação.

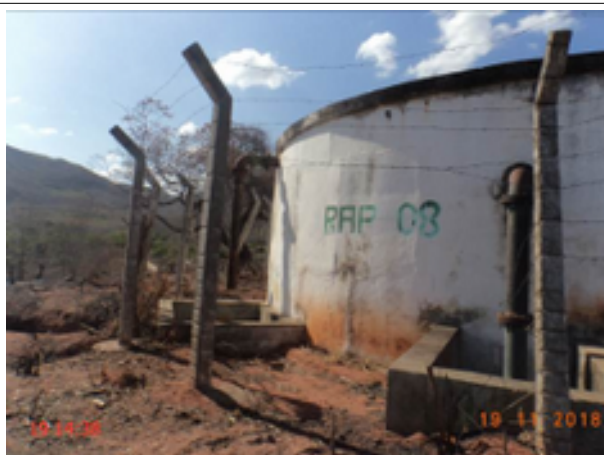
**Foto 69** – RAP-08 (Antônio Diogo): cerca de delimitação danificada e pintura deteriorada.

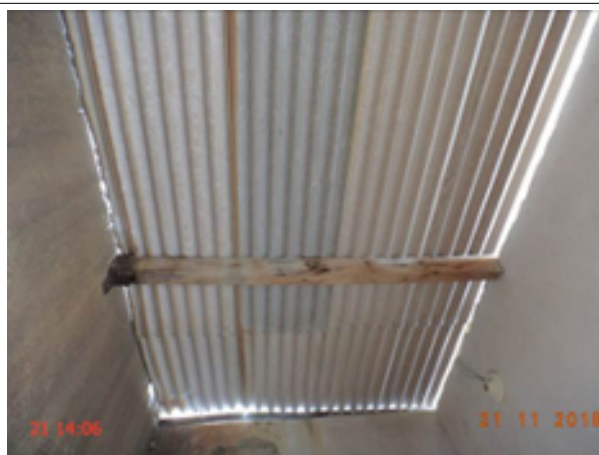
**Foto 70** – EEAB-01 (Sede): sem lâmpada instalada na casa de abrigo.

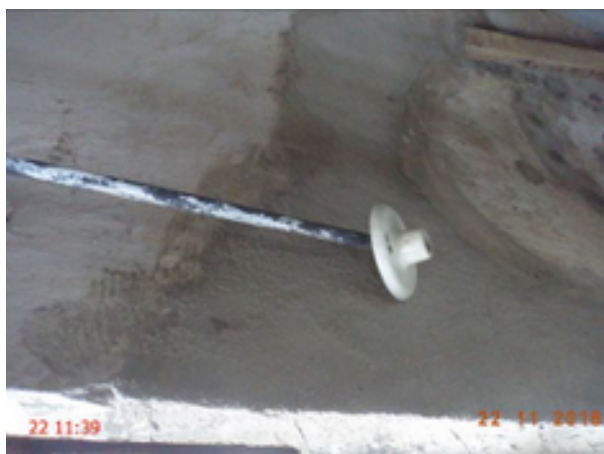
**Foto 71** – EERD-02 (Sede): sem lâmpada instalada na casa de abrigo.

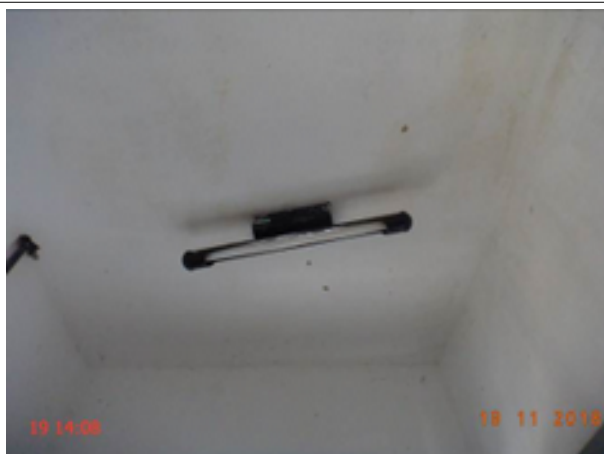
**Foto 73** – EERD-02 (Antônio Diogo): lâmpada da casa de abrigo do quadro de comando não acende.

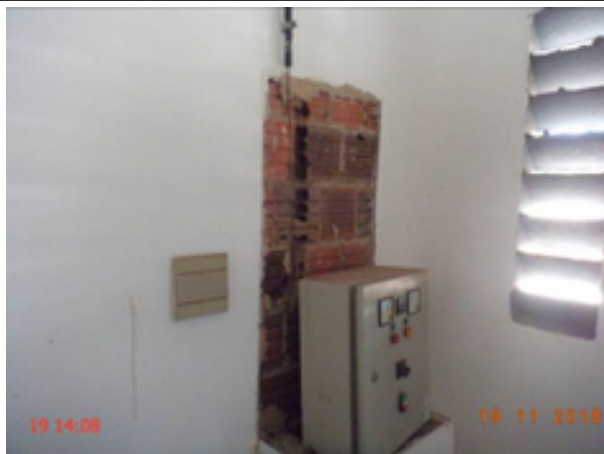
- Não existe lâmpada instalada na casa de abrigo da elevatória de água EERD-02, do SAA da Localidade de Antônio Diogo (Anexo II – item 17; Foto 74);
- As instalações elétricas do quadro de comando da elevatória EERD-02, do SAA da Localidade de Antônio Diogo, estão inadequadas (Anexo II – item 17; Foto 75);

**Foto 75** – EERD-02 (Antônio Diogo): instalações elétricas do quadro de comando inadequadas.

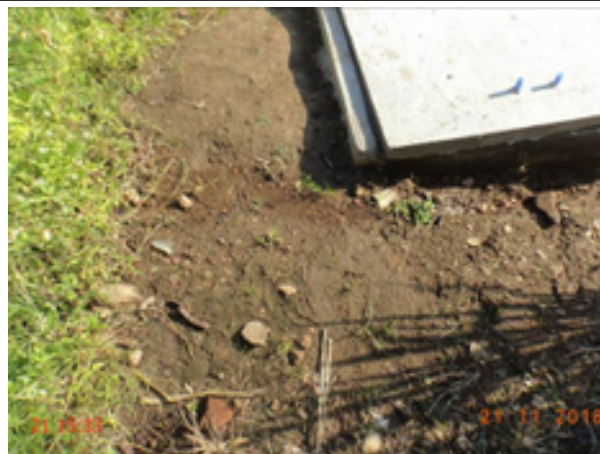
- Na AAT, do SAA da Sede de Redenção, ocorre vazamento no registro instalado após o reservatório RAP-02 (Anexo II – item 2; Foto 76);
- Na adutora de água tratada do SAA da Localidade de Antônio Diogo, há uma caixa de registro danificada (Anexo II – item 2; Foto 77).

**Foto 76** – AAT (Sede): vazamento no registro localizado após o reservatório RAP-02.

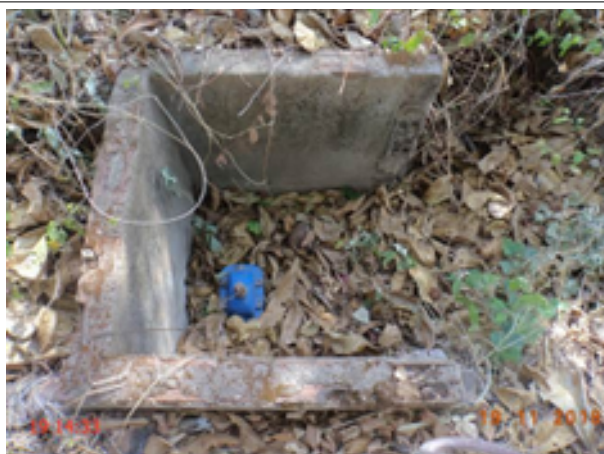
**Foto 77** – AAT (Antônio Diogo): caixa danificada.

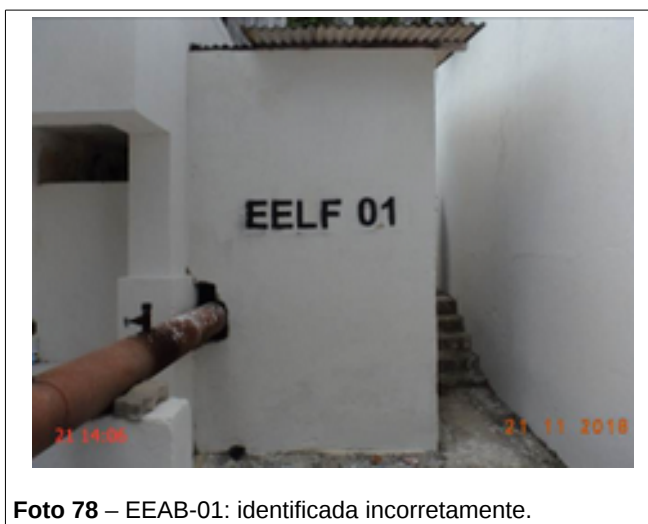
- Não existe cadastro técnico atualizado da rede coletora de esgoto do SES de Redenção (Anexo II – item 28);
- No SAA da Sede de Redenção a elevatória de água EEAB-01 está incorretamente identificada como EELF (Anexo II – item 24; Foto 78).

Foto 78 – EEAB-01: identificada incorretamente.
