RELATÓRIO DE FISCALIZAÇÃO
RF/CSB/002/2024
(NUP: 13012.001340/2023-65) - (PCSB/CSB/031/2023)

Assunto: Fiscalização dos Sistemas de
Abastecimento de Água e de Esgotamento Sanitário
do Município de Russas

COORDENADORIA DE SANEAMENTO BÁSICO

Fortaleza – CE
Fevereiro/2024

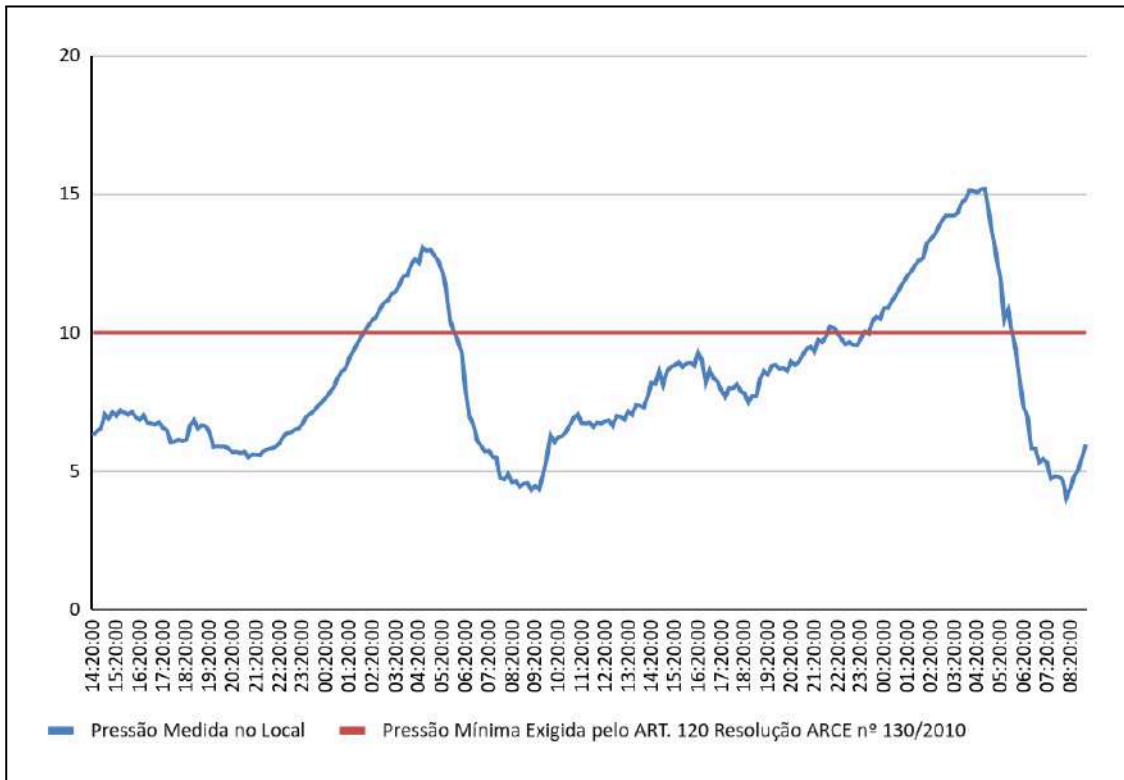
Figura 7 - Monitoramento da pressão no SAA da Sede de Russas, período de 20/11/2023 a 22/11/2023, no endereço Av. Gonçalves, 991, Vila Gonçalves, Russas.

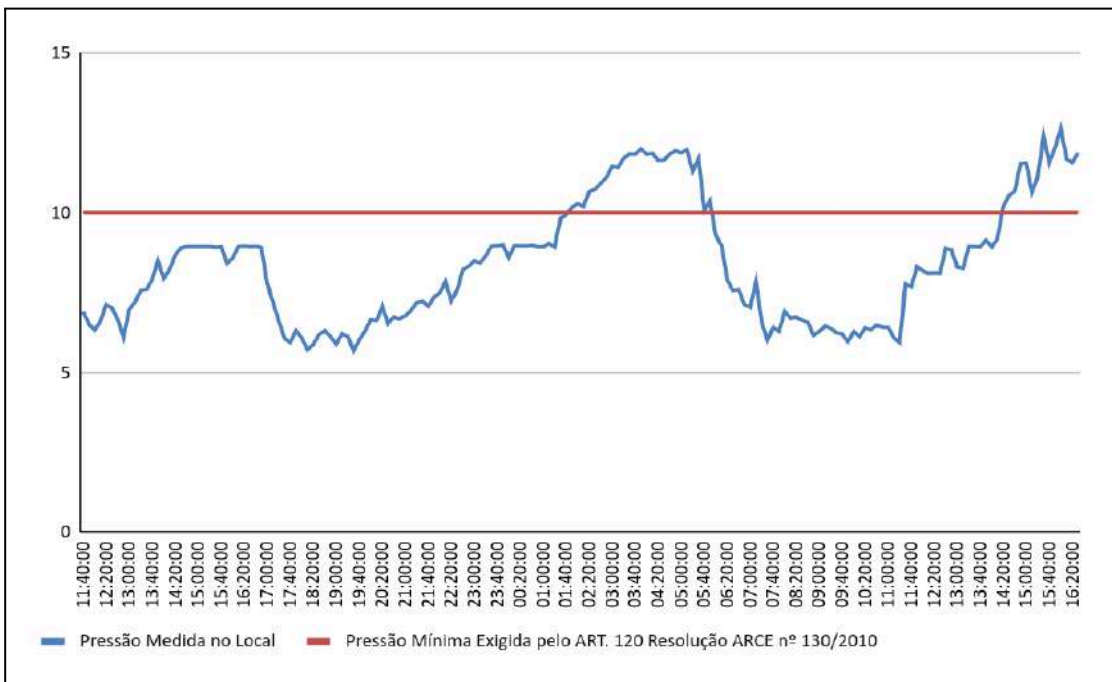
Figura 8 - Monitoramento da pressão no SAA da Localidade de Flores, período de 22/11/2023 a 23/11/2023, no endereço Rua Antônio Sabino Mendes, 2425, Centro, Flores.

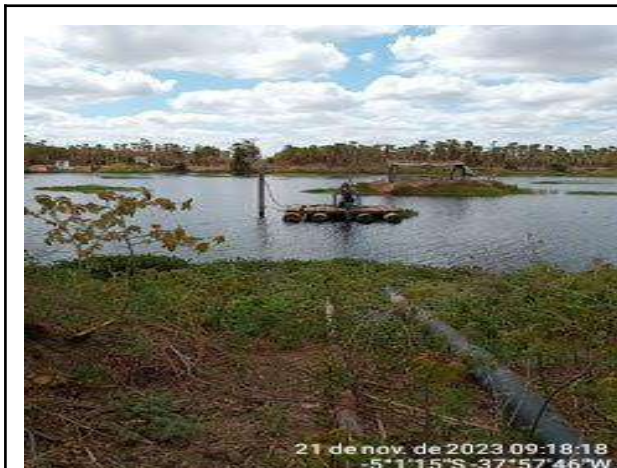
Foto 1 - Captação (Sucurujuba) (Sede): falta placa identificando área de captação para abastecimento humano.

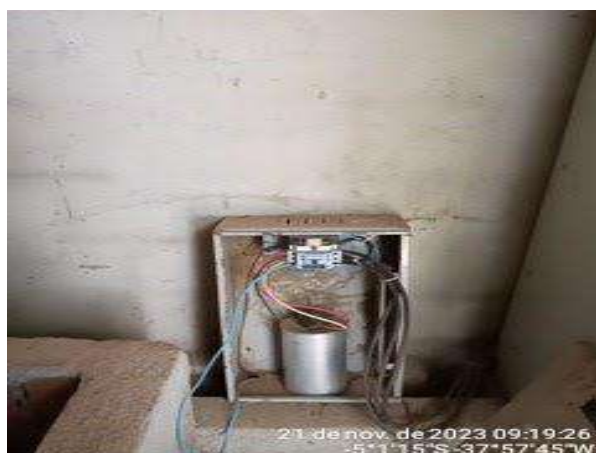
Foto 2 - Captação (Sucurujuba) (Sede): caixa de capacitor sem tampa.

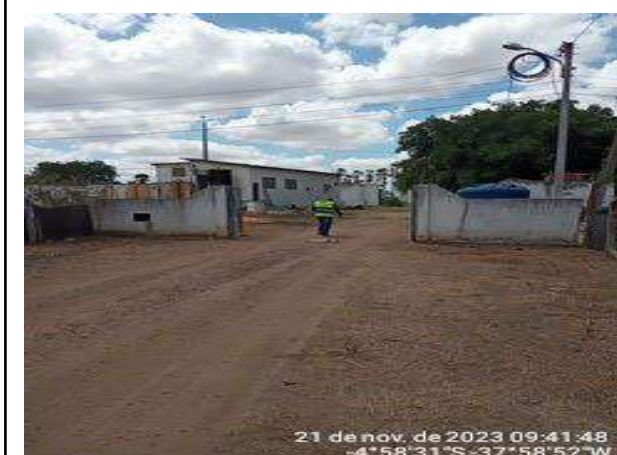
Foto 3 - Captação (Pedro Ribeiro) (Sede): ausência de identificação.

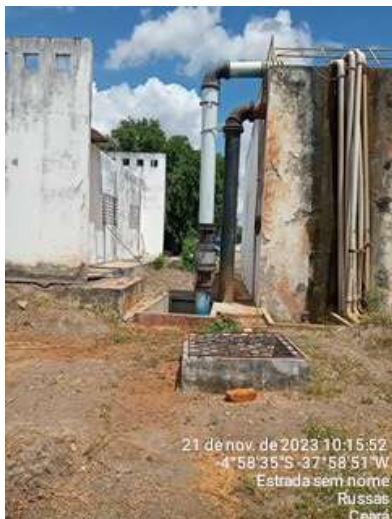
Foto 19 - Floco-Decantador (Sede): caixas sem tampas.

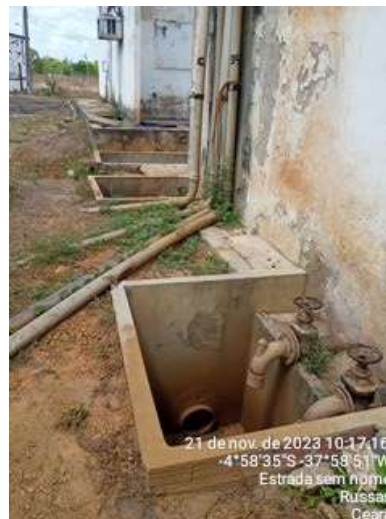
Foto 20 - Floco-Decantador (Sede): caixas sem tampas.

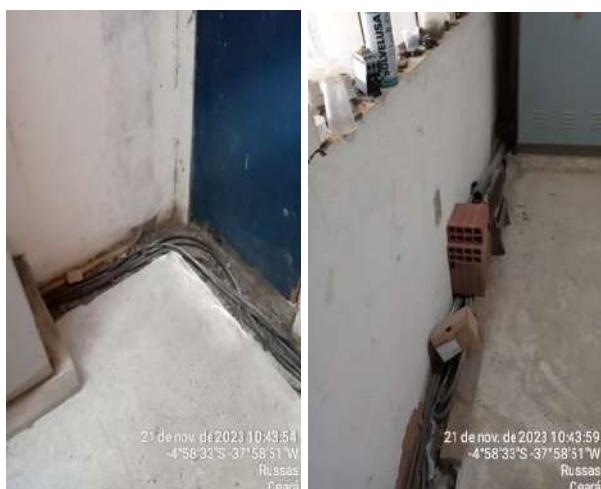
Foto 23 - Casa de Bombas (Sede): calha de proteção dos cabos sem tampa.

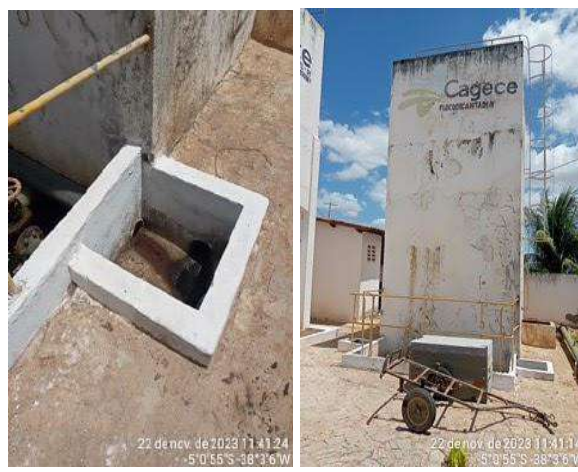
Foto 30 - Floco Decantador (ETA) (Jardim de São José): ausência de identificação e caixas sem tampas.

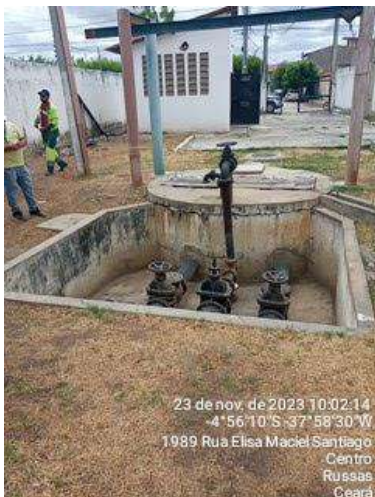
Foto 43 - EEE-04: caixa de registro sem tampa/grade de proteção.

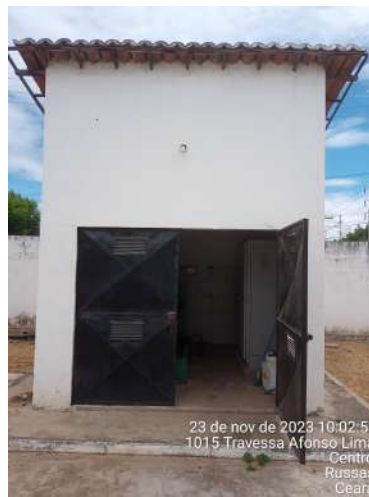
Foto 44 - EEE-04: casa do gerador/quadro sem identificação.

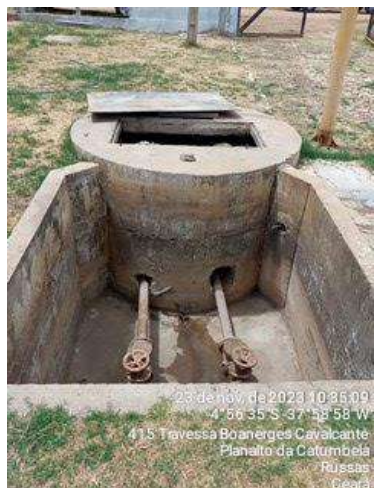
Foto 45 - EEE-02: caixa de registro sem tampa/grade de proteção.

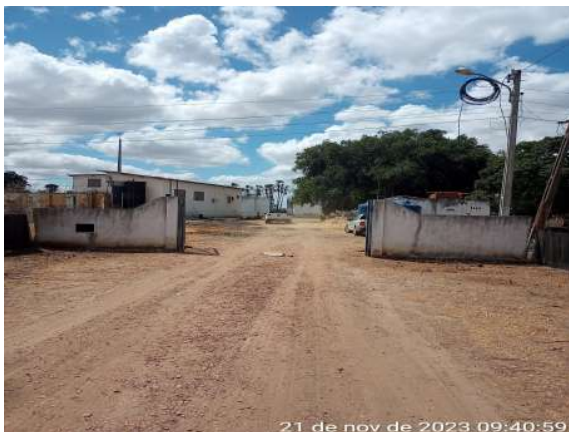
Foto 54 - Captação (Pedro Ribeiro) (Sede): pintura da fachada externa deteriorada.

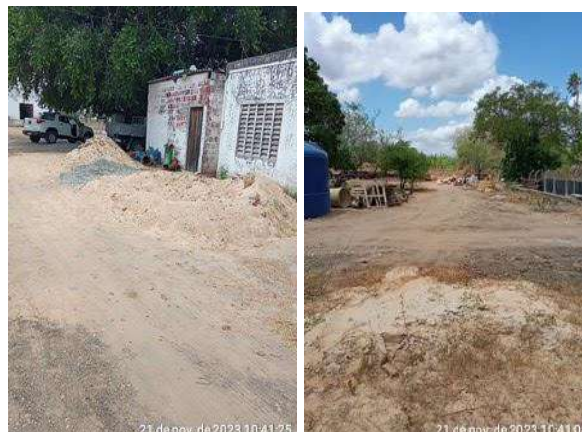
Foto 55 - Captação (Pedro Ribeiro) (Sede): área com materiais armazenados a céu aberto, contendo restos de obras (entulho e restos de materiais de construção).

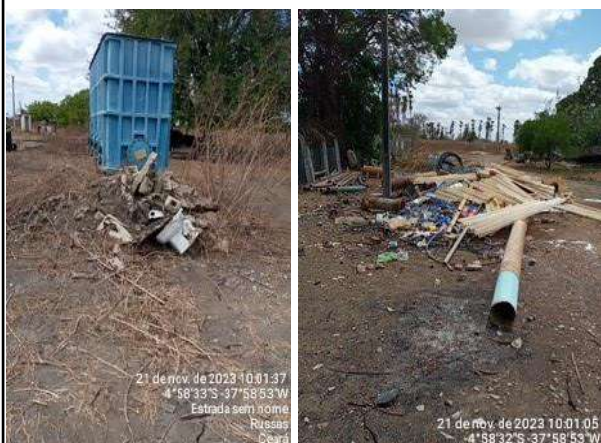
Foto 56 - Captação (Pedro Ribeiro) (Sede): área com materiais armazenados a céu aberto, contendo restos de obras (entulho e restos de materiais de construção).

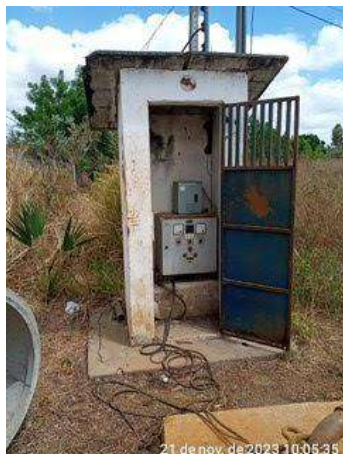
- PT-40: fiação elétrica sobre o solo e tamponamento improvisado (**Foto 59**);
 - PT-14: quadro elétrico precário, fiação elétrica sobre o solo, laje de proteção deteriorada e com erosão no solo (**Foto 60**);

Foto 60 - PT-14 (Sede): quadro elétrico precário, fiação elétrica sobre o solo, laje de proteção deteriorada e com erosão no solo.

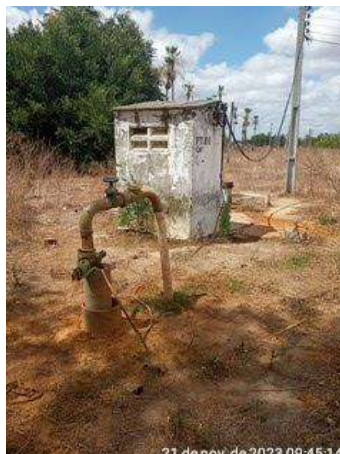
Foto 61 - PT-39 (Sede): fiação elétrica baixa e/ou sobre o solo.

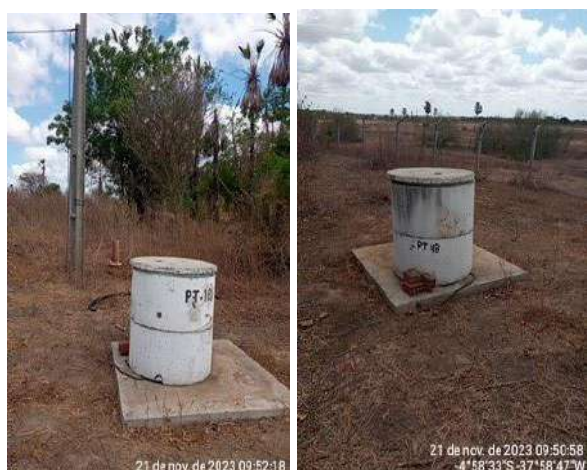
Foto 64 - PT-48 (Sede): fiação elétrica sobre o solo e o poço possui duas numerações (PT-48 e PT-16).

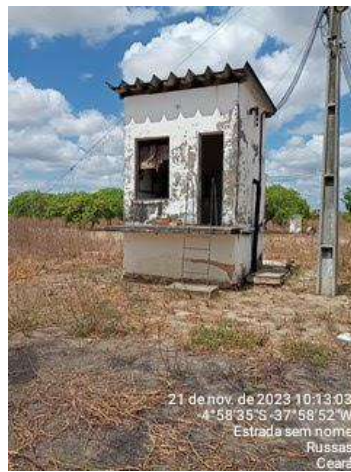
- PT-41: fiação elétrica sobre os solo (**Foto 65**);
 - PT-10: fiação elétrica inadequada (**Foto 66**);
 - Casa Macromedição 1: infraestrutura precária com pintura deteriorada e iluminação e instalações elétricas danificadas (**Fotos 67 e 68**);

Foto 67 - Casa Macromedição 1 (Sede): infraestrutura precária com pintura deteriorada e iluminação e instalações elétricas danificadas.

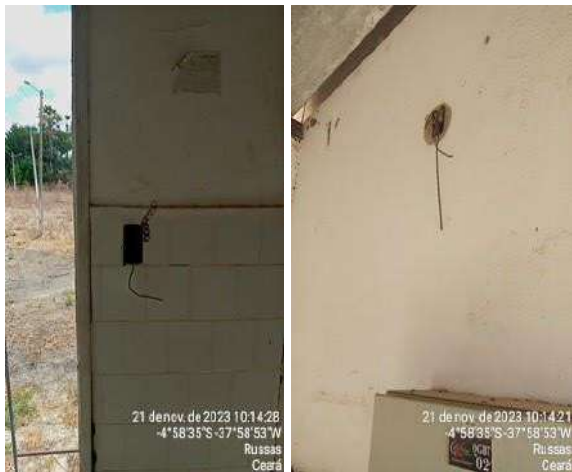
Foto 68 - Casa Macromedição 1 (Sede): infraestrutura precária com pintura deteriorada e iluminação e instalações elétricas danificadas.

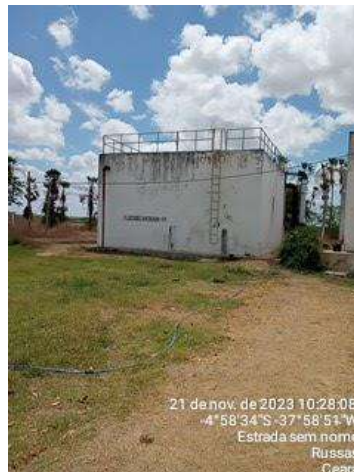
Foto 69 - Floco-decantador (Sede): pintura desgastada.

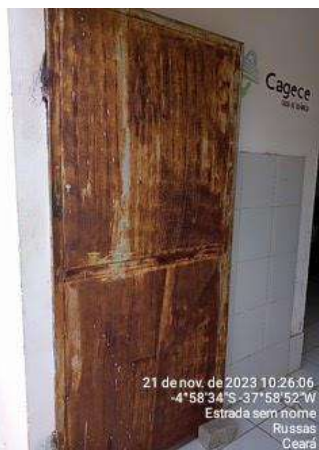
Foto 70 - Laboratório / Casa de Química (Sede): infraestrutura improvisada e precária, porta em processo de corrosão.

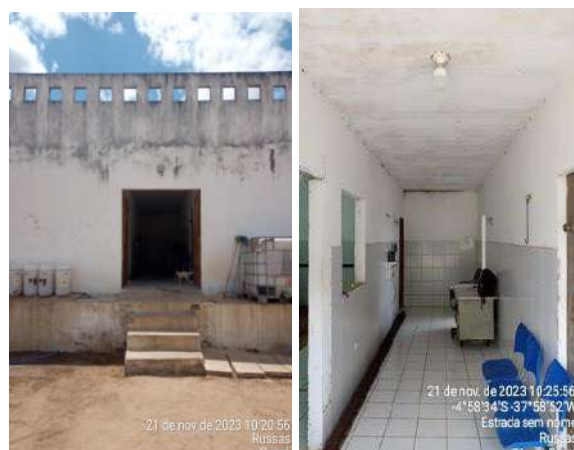
Foto 71 - Laboratório / Casa de Química (Sede): infraestrutura improvisada e precária, pintura externa e interna deterioradas.

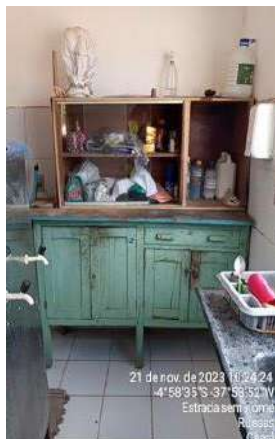
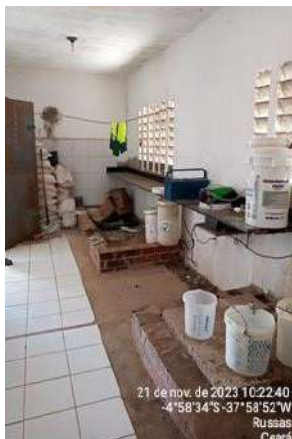
Foto 72 - Laboratório / Casa de Química (Sede): móveis velhos e corroídos, armazenagem de produtos no local sem organização e controle.

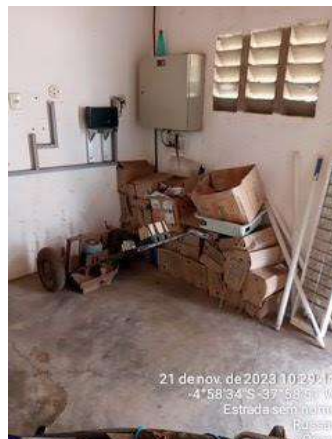
- Casa Macromedição 2 e Casa do Operador: infraestrutura e instalações precárias, o local sendo usado para armazenagem de material e calçada deteriorada (**Fotos 73 e 74**);

Foto 73 - Casa Macromedição 2 e Casa do Operador (Sede): local está sendo usado para armazenagem de material.

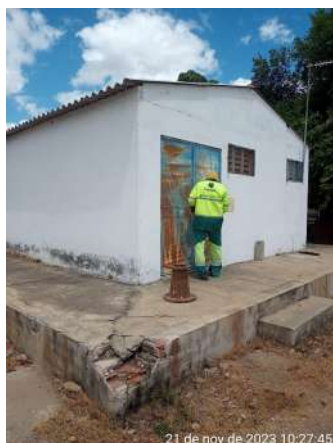
Foto 74 - Casa Macromedição 2 e Casa do Operador (Sede): a calçada está deteriorada.

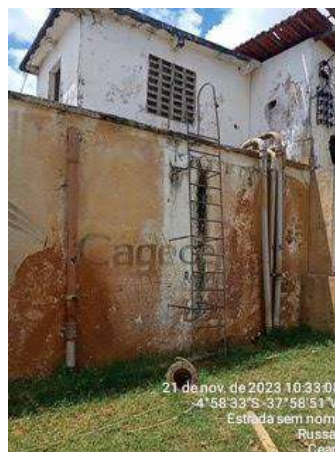
Foto 75 - RAP-01 (Tanque de Reunião) (Sede): pintura desgastada, rachaduras e mato crescido, fixação da escada tipo marinheiro danificada.

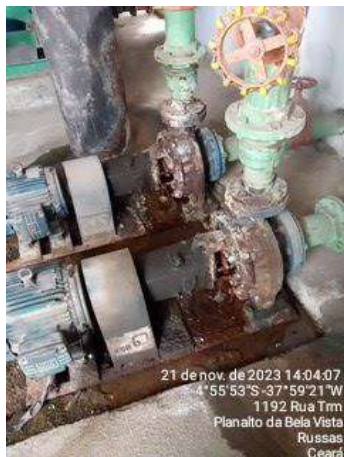
- Elevatória: bombas que abastecem Pitombeira e Mutirão Velho em estado de corrosão e com vazamento (**Foto 84**);
- RSE (ETA): escada inadequada, abertura de inspeção sem fechamento hermético, entrada de tubulação com aberturas, concavidade e rachaduras na laje de cobertura do reservatório (**Fotos 85 a 87**);
- REL (ETA): fiação elétrica inadequada, fora dos padrões de instalação (**Foto 88**);
- A CAGECE apresentou o registro da limpeza do reservatório RSE-01, mas não apresentou o registro de limpeza dos reservatórios: RAP-01, RAP-02, RAP-03, RAP-04, REL-01 e REL-02 do SAA da Sede de Russa

Foto 84 - Elevatória (Sede): bombas que abastecem Pitombeira e Mutirão Velho em estado de corrosão e com vazamento.

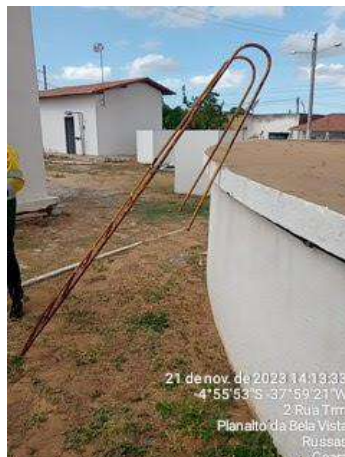
Foto 85 - RSE (ETA) (Sede): escada inadequada.

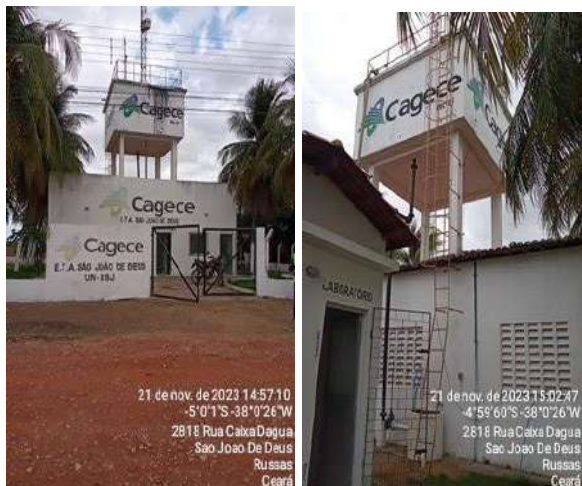
Foto 90 - REL-01 (São João de Deus): pintura desgastada e fiação elétrica instalada ao longo da estrutura da escada.

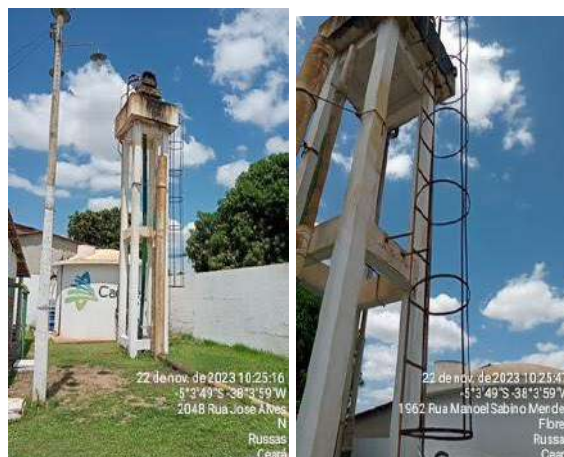
Foto 93 - Aerador (Flores): pintura desgastada e escada em processo de corrosão.

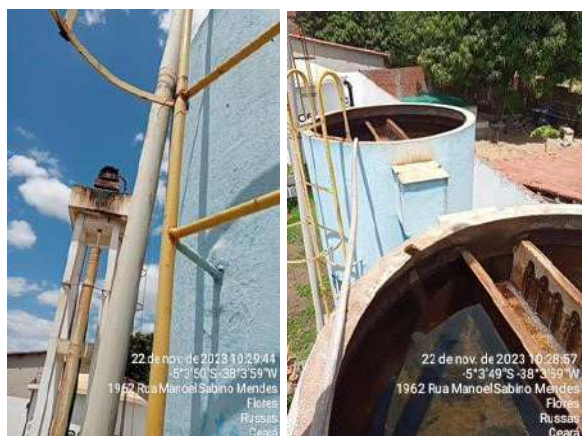
Foto 94 - Filtros (Flores): escadas danificadas na fixação.

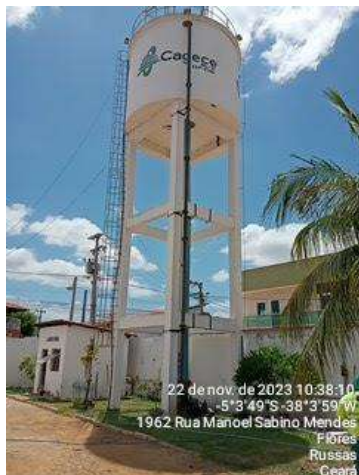
Foto 96 - REL-01 / RAP-01 (Flores): escadas em processo de corrosão.

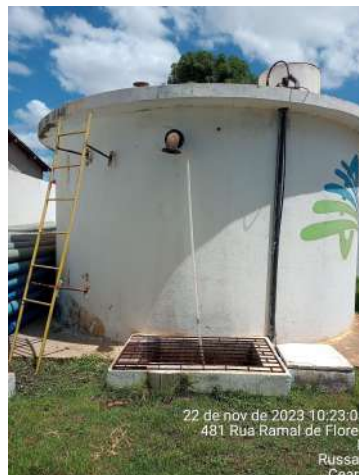
Foto 97 - REL-01 / RAP-01 (Flores): escadas em processo de corrosão.

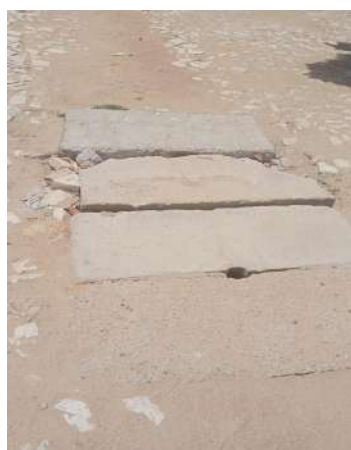
Foto 98 - Caixa de Registro (Flores): cx em frente a ETA está com a tampa danificada.

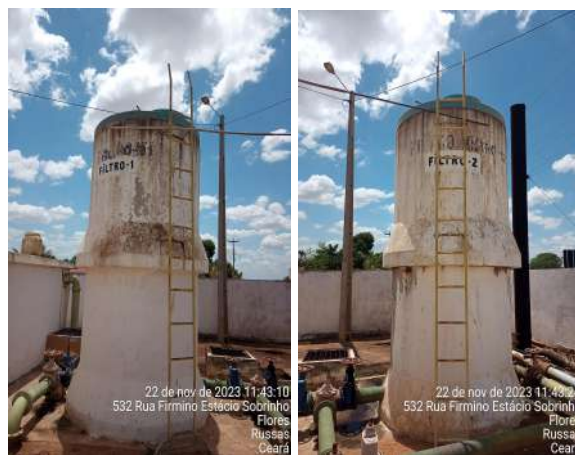
Foto 105 - F-01 / F-02 (Jardim de São José): filtros com pintura desgastada e registro do F-02 apresenta vazamento.

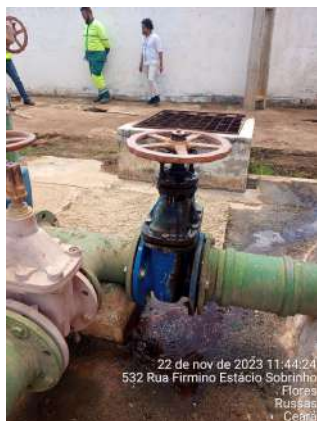
Foto 106 - EERD-01 / EELF-01 / F-01 / F-02 (Jardim de São José): registro do F-02 apresenta vazamento.

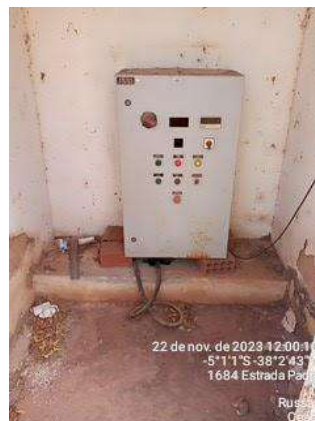
Foto 107 - Captação - EEPT-03 (Jardim de São José): quadro de comando sobre tijolos, infraestrutura deteriorada.

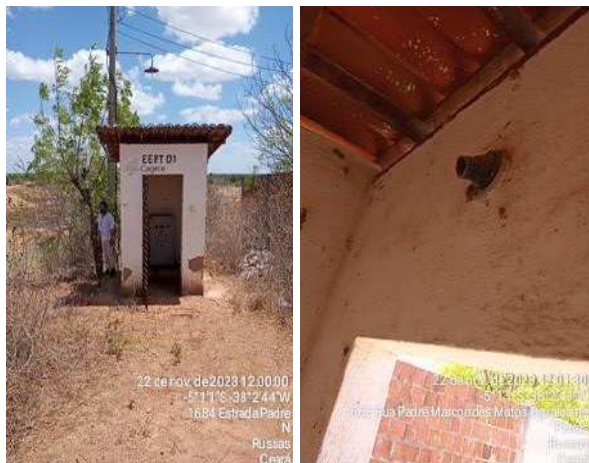
Foto 108 - Captação - EEPT-03 (Jardim de São José): infraestrutura deteriorada, sem lâmpadas.

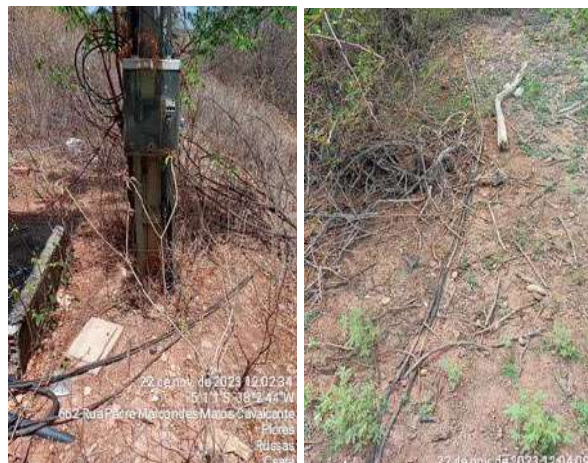
Foto 109 - Captação - EEPT-03 (Jardim de São José): instalações elétricas com fiação sobre o solo.

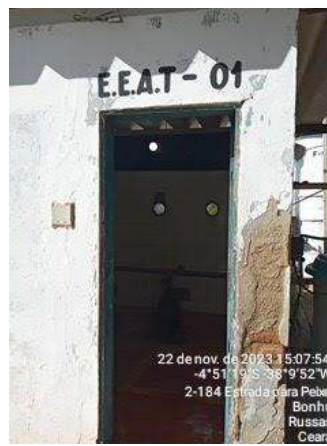
Foto 111 - Casa de Bombas / EEAT-01 (Bonhu): reboco, pintura e pisos deteriorados.

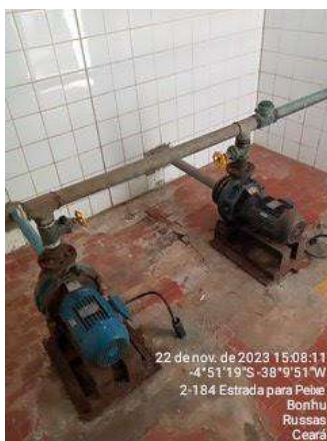
Foto 112 - Casa de Bombas / EEAT-01 (Bonhu): base das bombas em processo de corrosão.

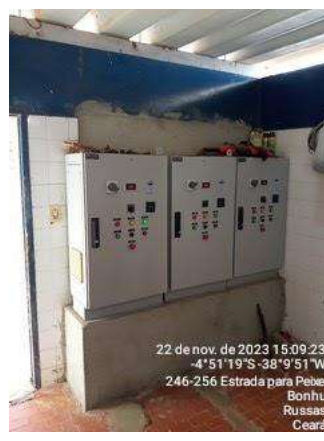
Foto 113 - Casa de Bombas / EEAT-01 (Bonhu): quadro de bombas com materiais armazenados sobre os mesmos.

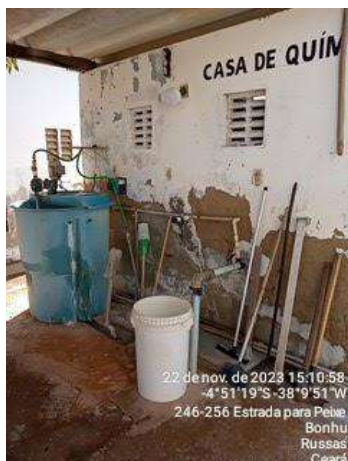
Foto 114 - Casa de Química (Bonhu): reboco, pintura e piso deteriorados.

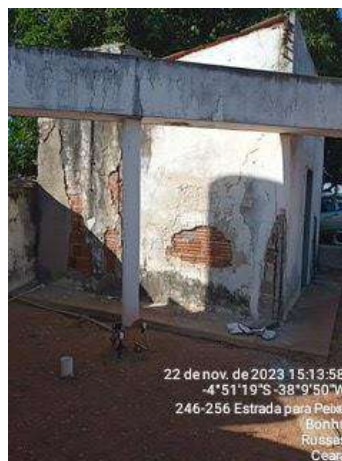
Foto 115 - Laboratório (Bonhu): infraestrutura em estado precário de manutenção com reboco, pintura e teto deteriorados.

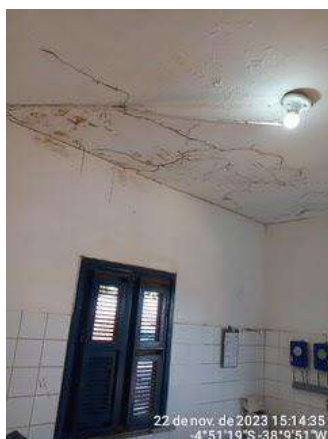
Foto 116 - Laboratório (Bonhu): infraestrutura em estado precário de manutenção com reboco, pintura e teto deteriorados.

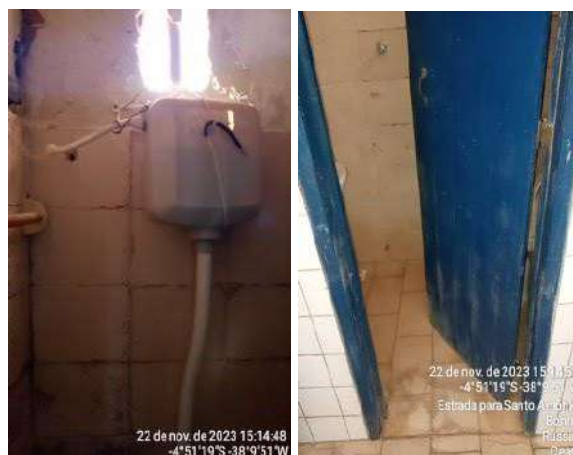
Foto 117 - Laboratório (Bonhu): banheiro com equipamentos e porta danificados e teto com sinais de infiltração.

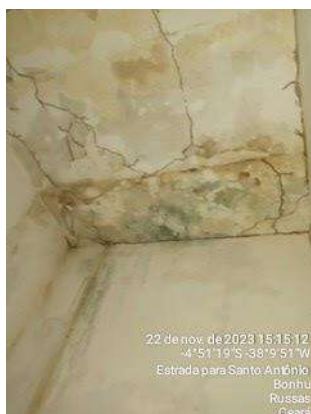
Foto 118 - Laboratório (Bonhu): banheiro com sinais de infiltração no teto.

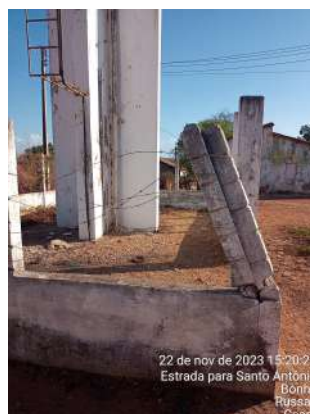
Foto 119 - REL-01 (Bonhu): cerca de proteção danificada, infraestrutura do reservatório com manutenção precária, apresentando rachaduras e ferragem exposta.

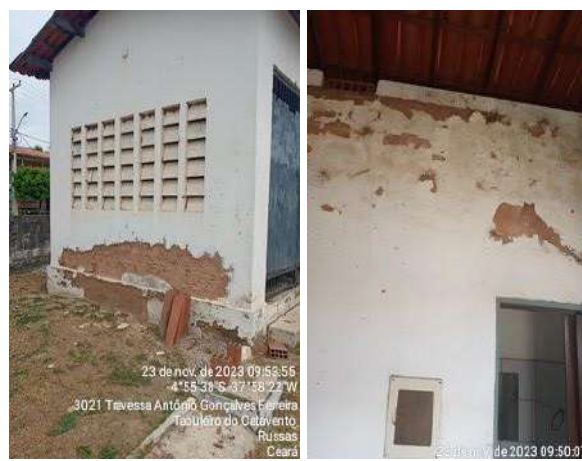
Foto 131 - EEE-6: revestimento de alvenaria e pintura danificados.

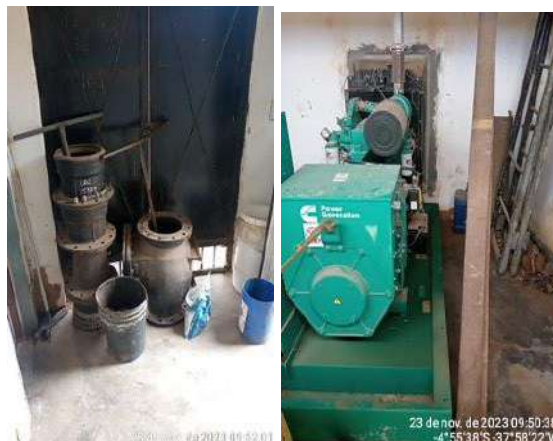
Foto 133 - EEE-6: sala do grupo gerador e do quadro de comando com materiais armazenados e vazamento no registro.

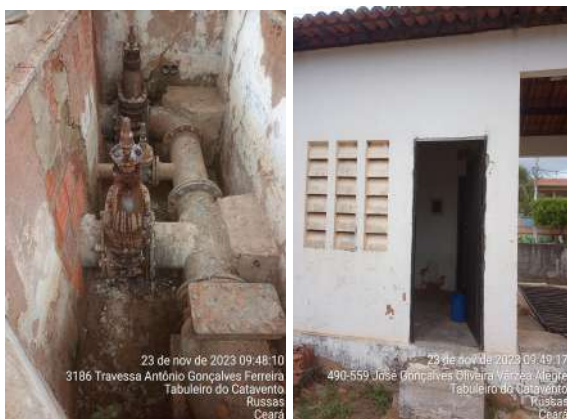
Foto 134 - EEE-6: revestimento de alvenaria e pintura danificados e vazamento no registro.

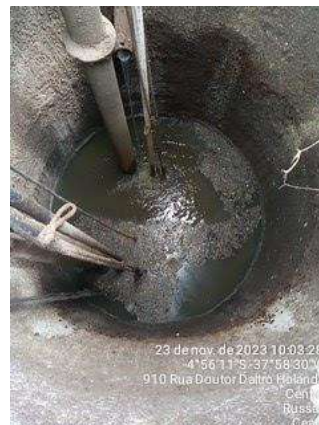
Foto 135 - EEE-4: sobrenadantes no poço de sucção.

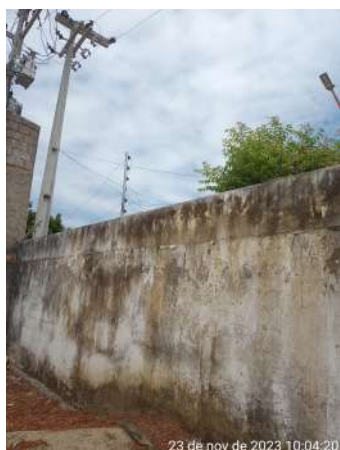
Foto 136 - EEE-4: pintura interna e cerca de proteção deterioradas.

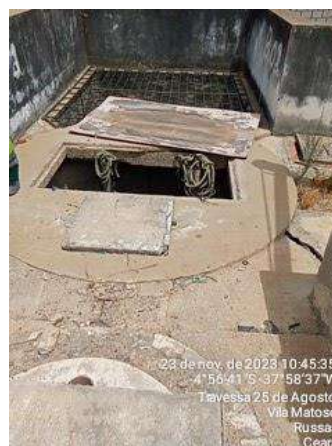
Foto 137 - EEE-3: tampas em estado precário e/ou inadequadas.

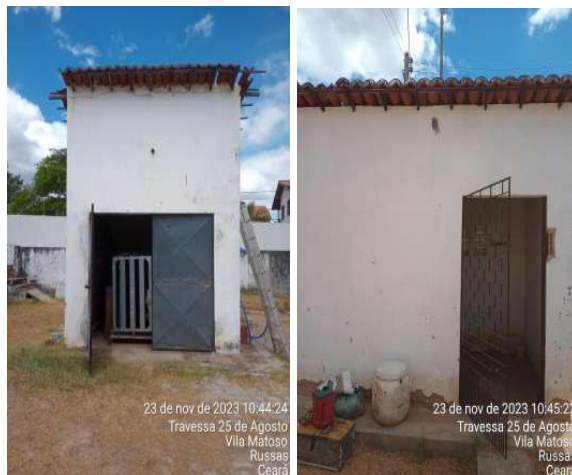
Foto 139 - EEE-3: telhado danificado, casa do quadro com reboco deteriorado e casa de apoio com pintura desgastada.

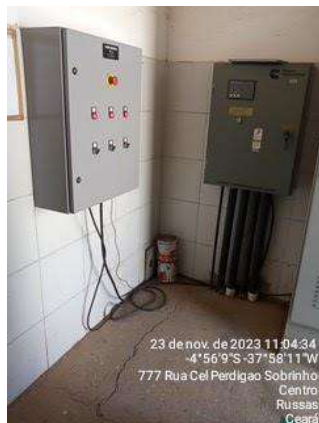
Foto 140 - EEE-5: fiação elétrica do quadro de comando sobre o piso.

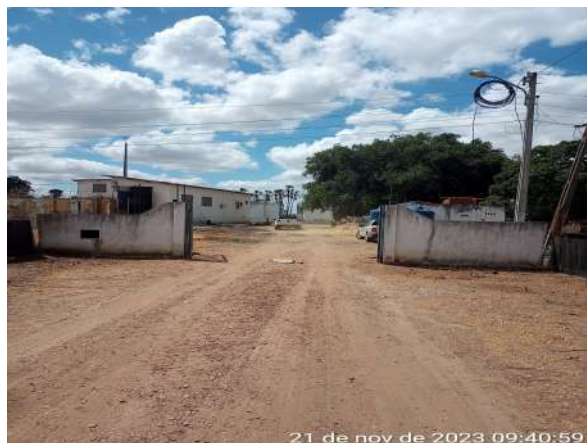
Foto 144 - - Captação (Pedro Ribeiro): áreas principais de trânsito dos operários sem pavimentação.
