**RELATÓRIO DE FISCALIZAÇÃO
RF/CSB/0003/2013**

**Assunto: Fiscalização do Sistema de Abastecimento
de Água do Município de Fortim**

**Fortaleza – CE
Junho/2013**

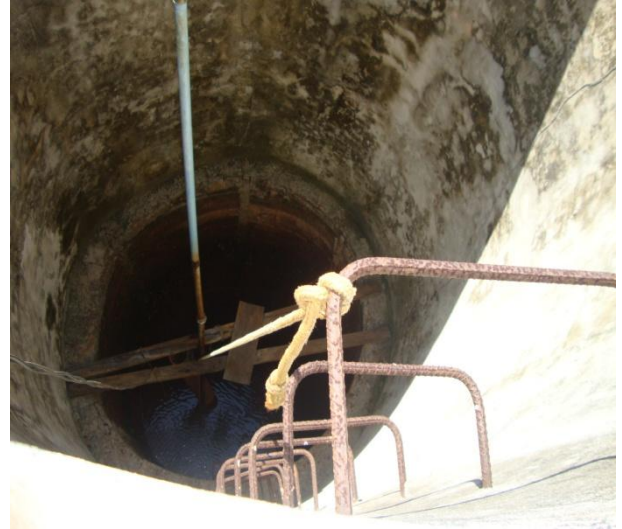
- a) Ausência de iluminação para trabalhos noturnos nos poços PT-12, PT-13, PT-15, PT-17 e PT-21 (Anexo I, item 1.1 - I - 3);
- b) O poço PA-01 não possui laje de cobertura (Anexo I, item 1.1 - I - 4);

Foto 1 – Vista externa do PA-01 localizado no distrito Sede.

Determinação D1 - A CAGECE deve cumprir as normas técnicas e os procedimentos estabelecidos para implantação das instalações dos sistemas de abastecimento de água, visando corrigir as não conformidades descritas na constatação C1.

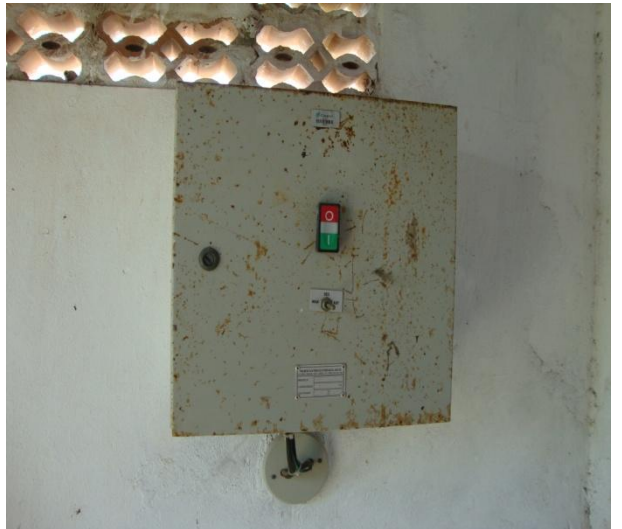
Foto 3 – Casa de proteção do quadro de comandos do PA-01, localizado no distrito Sede.

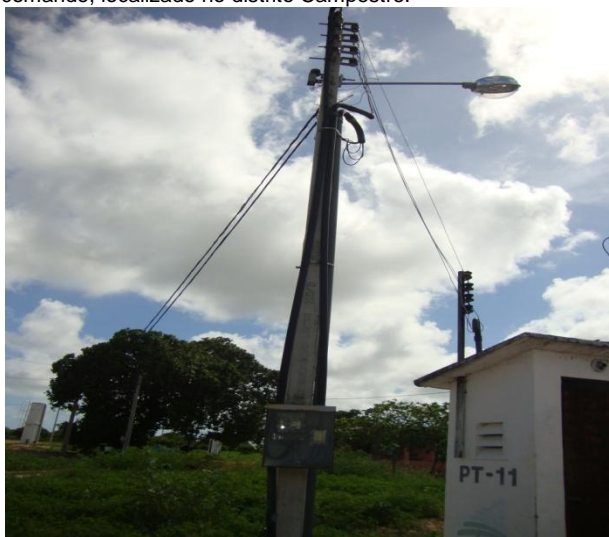
- d) Os quadros de comando dos poços PT-17 e PT-22 não têm horímetro, os dos poços PA-01, PT-10, PT-11, PT-13 e PT-15 não têm amperímetro, horímetro nem voltímetro, o do poço PT-04 não tem horímetro nem amperímetro e o dos poços PT-02 e PT-06 não têm amperímetro (Anexo I, item 1.1 - I - 8);

Foto 14 – Quadro de comando do PT-11 sem amperímetro, horímetro e voltímetro instalado.

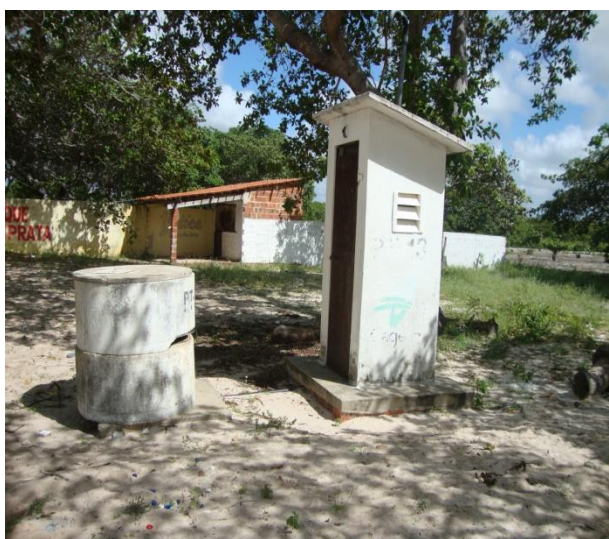
- a) Não existe identificação dos poços PA-01, PT-02, PT-12 A, PT-21 e PT-22 (Anexo I, item 1.1 - I - 1);
- b) Os poços PT-04 e PT-06 não têm fácil acesso e nem facilidade na realização de manutenção (Anexo I, item 1.1 - I - 2 e item 1.1 - I - 5);

Foto 16 – Vista dos PT-12 e PT-12 A, com casa de proteção, localizados no distrito Campestre. Este último sem identificação.

Determinação D2 - A CAGECE deve realizar operação e manutenção adequada das unidades integrantes dos sistemas de abastecimento de água, visando corrigir as não conformidades descritas na constatação C2.

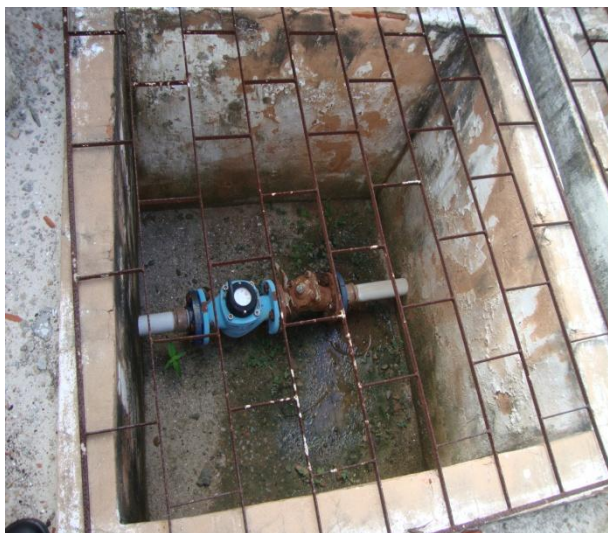
- g) A caixa de proteção do registro e o macromedidor na adutora de água tratada estão danificados, no trecho entre o RAP-01 e o distrito Campestre (Anexo I, item 1.3.1 - I - 3);

Foto 50 – Caixa de proteção do registro e macromedidor na adutora de água tratada danificados, no trecho entre o RAP-01 e a Vila Campestre, localizados em frente à unidade de tratamento do distrito Campestre.

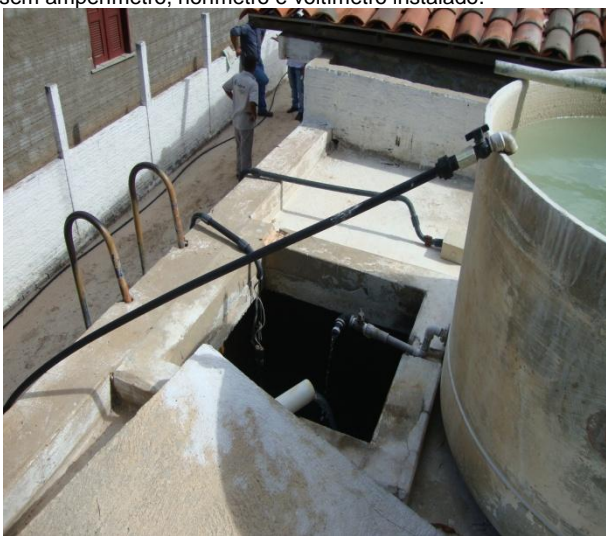
- j) Os reservatórios RAP-01 e RAP-02 não têm identificação; nos RAP-02 e REL-01 a pintura está deteriorada; no REL-01 a estrutura está com armadura exposta nas vigas de sustentação e vazamento na laje de fundo (Anexo I, item 1.5 - II - 1);

Foto 58 – Vista do RAP-01 sem identificação.

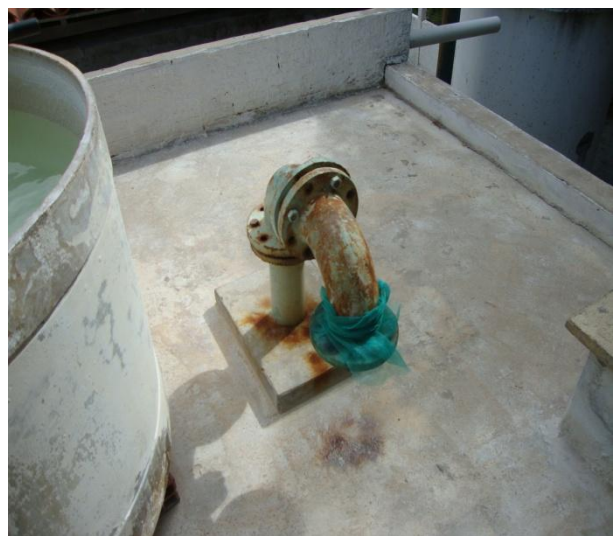
- k) Tampa de inspeção aberta nos reservatórios RAP-01 e RAP-02 (Anexo I, item 1.5 - II - 9);
- l) Na área do RAP-02, a caixa de passagem está sem tampa (Anexo I, item 1.5 - III - 17);

Foto 59 – RAP-01 com tampa de inspeção aberta.

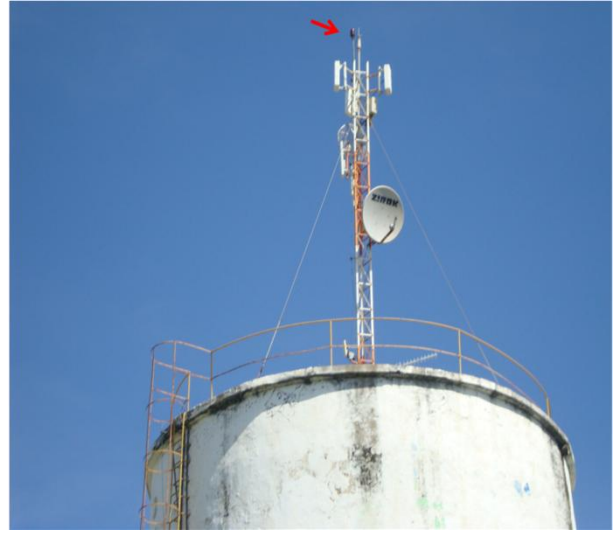
- h) A área do reservatório REL-01 apresenta precárias condições de manutenção, conservação e limpeza (Anexo I, item 1.5 - I - 2);
- i) O reservatório REL-01 não tem identificação (Anexo I, item 1.5 - II - 1);

Foto 67 – Vista do REL-01 sem identificação.

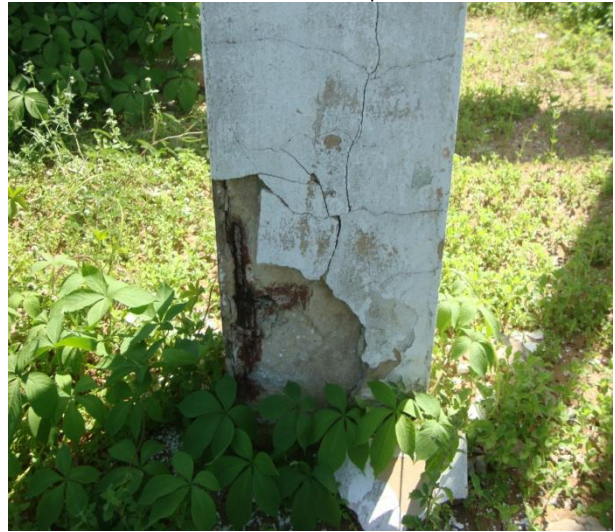
Foto 69 – REL-02: Com estrutura deteriorada apresentando rachaduras e vazamento na laje de fundo do reservatório.
