**RELATÓRIO DE FISCALIZAÇÃO
RF/CSB/0003/2014**

Assunto: Fiscalização do Sistema de Abastecimento
Abastecimento de Água e Esgotamento Sanitário do
Município de Beberibe (Sede)

COORDENADORIA DE SANEAMENTO BÁSICO

Janeiro/2014

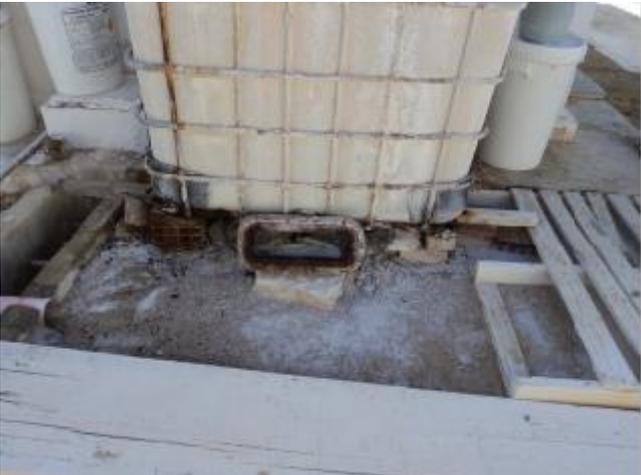
- a. O tanque de hypocal está armazenado na área externa da casa de química, ao ar livre e com a base deteriorada (**Anexo A**, item **1.2-V-5**)*;
- b. A caixa do registro de entrada da água na caixa de nível está sem tampa ou grade de proteção (**Anexo A**, item **1.2-VI-1**);

Foto 24 – Casa de química: tanque de hipoclorito ao ar livre.

Determinação D3 - A CAGECE deve realizar operação e manutenção adequada das unidades integrantes dos sistemas de abastecimento de água e esgotamento sanitário, visando corrigir as não conformidades descritas na constatação C3.

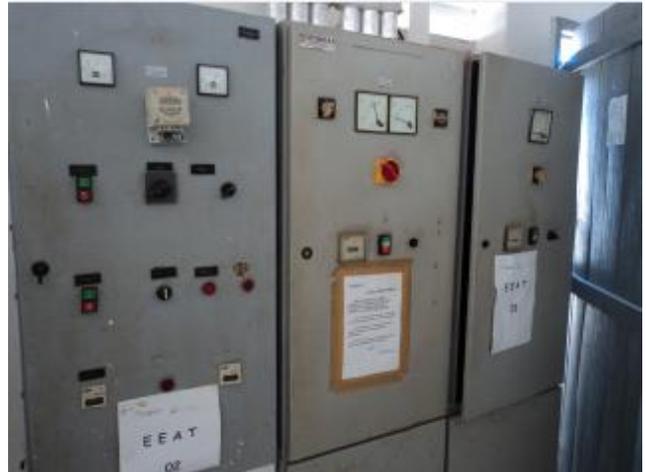
- a. As calhas de saída de água dos filtros F01 e F02 estão sem tampas (**Anexo A**, item 1.2-IV-6);
- b. A EEAT-02 está sem bomba reserva (**Anexo A**, item 1.4-II-7);
- c. Não há guarda-corpo na laje de cobertura do REL-01 (**Anexo A**, item 1.5-II-6);
- d. O grupo gerador de energia da EEE-03 não está funcionando (**Anexo A**, item 1.8-I-6);
- e. O sistema de içamento da grade para retenção de materiais sólidos da EEE-02 está danificado (**Anexo A**, item 1.8-I-9);
- f. A ETE-Choró está com a cerca de delimitação danificada (**Anexo A**, item 1.9-I-1);
- g. A ETE-Choró não possui edificação de apoio para os operadores; a edificação da

Foto 40 – EEAT-02: conjunto moto-bomba sem reserva.

Determinação D2 - A CAGECE cumpra as normas técnicas e procedimentos para implantação de sistemas de abastecimento de água e esgotamento sanitário, visando corrigir as não conformidades descritas na constatação C2.

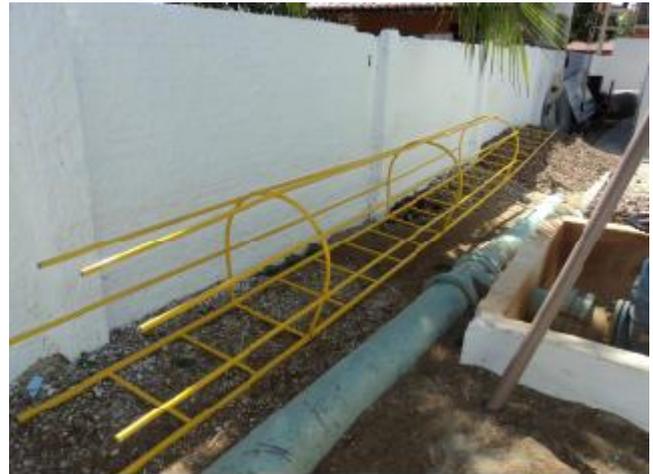
- c. O REL-01 está com a pintura deteriorada (**Anexo A**, item **1.5-II-1**)*;
- d. De 7 (sete) registros de descarga inspecionados, 5 (cinco) estão sem caixa (R. SDO – Estrada da Piçarra, R. Chico Xavier, R. Francisco Olinda Pereira, R. Chico Matias e Rua 1 – Choró) (**Anexo A**, item **1.6-V-3**)*;

Foto 51 – REL-01: pintura deteriorada, para-raios e sinalização noturna.

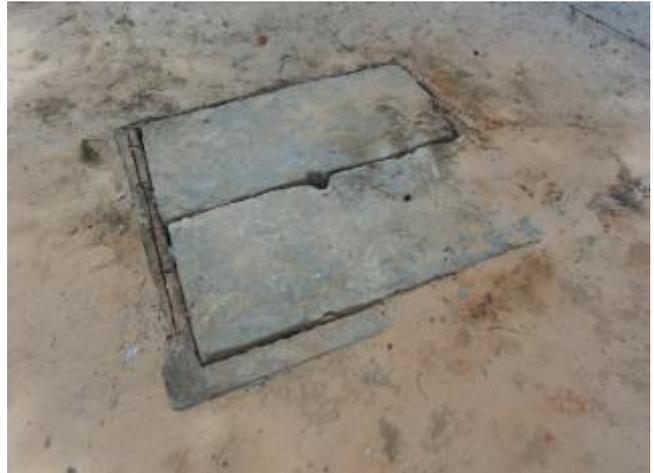
Foto 65 – RDA: registro de descarga soterrado na Rua Chico Xavier - Centro

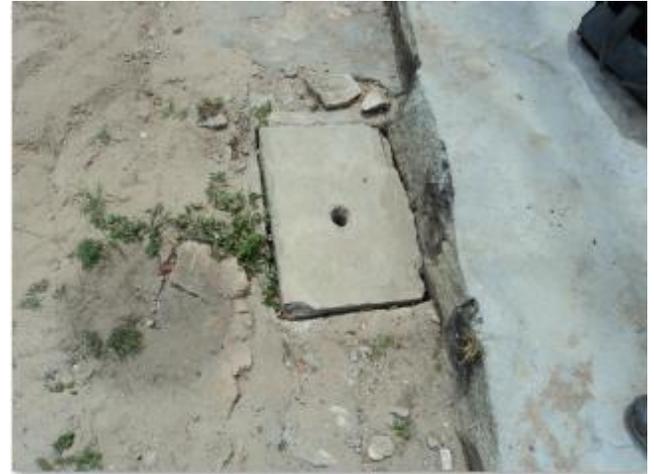
Foto 67 – RDA: registro de descarga sem caixa na Rua Francisco Olinda Pereira – Centro.

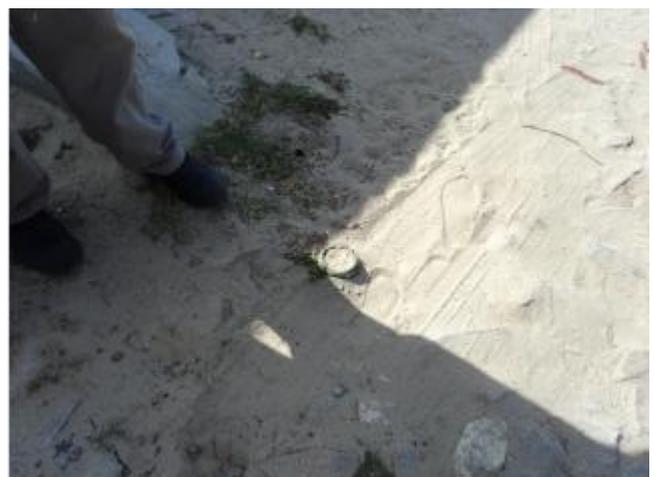
Foto 69 – RDA: registro de descarga sem caixa na Rua Chico Matias.

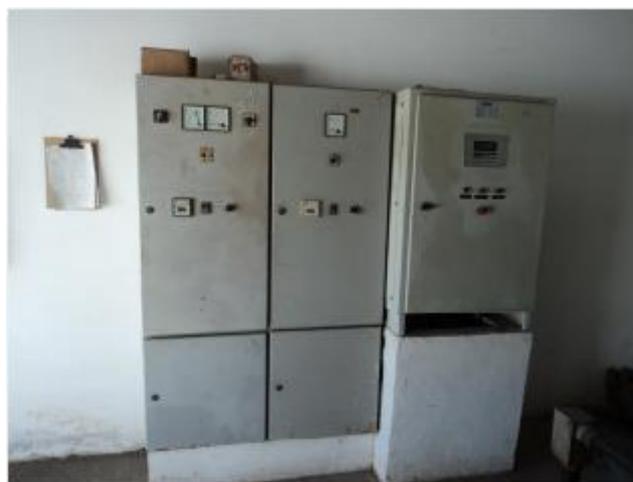
Foto 87 – EEE-02: grupo gerador de energia elétrica sem funcionar.

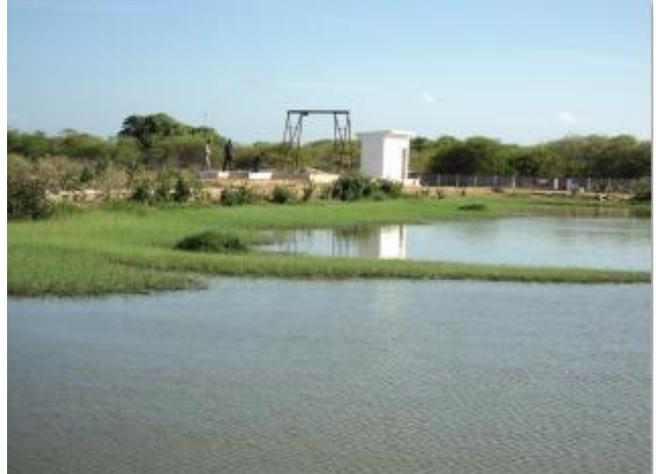
Foto 108 – ETE-Beberibe: lagoa facultativa tomada pela vegetação.

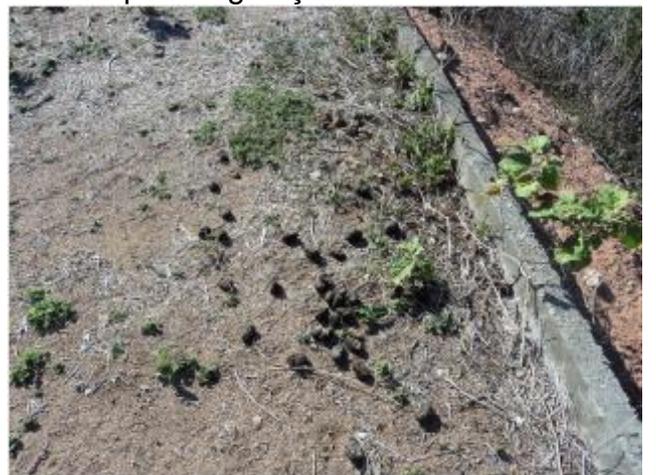
Foto 110 – ETE-Beberibe: talude deteriorado.

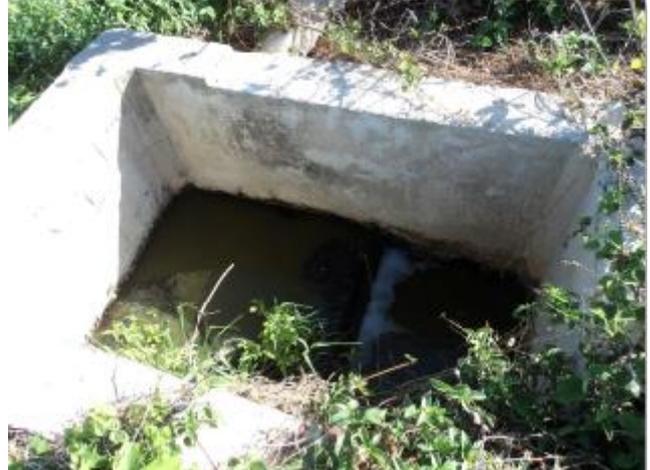
Foto 112 – ETE-Beberibe: taludes tomados pela vegetação.

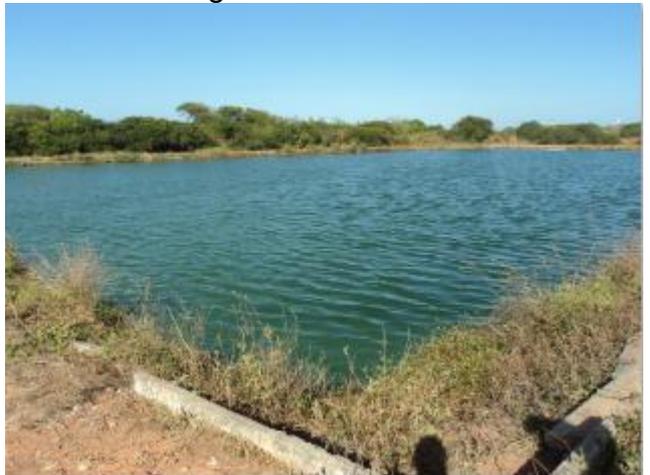
Foto 114 – ETE-Beberibe: vista geral da lagoa de maturação 1 – taludes cobertos por vegetação.

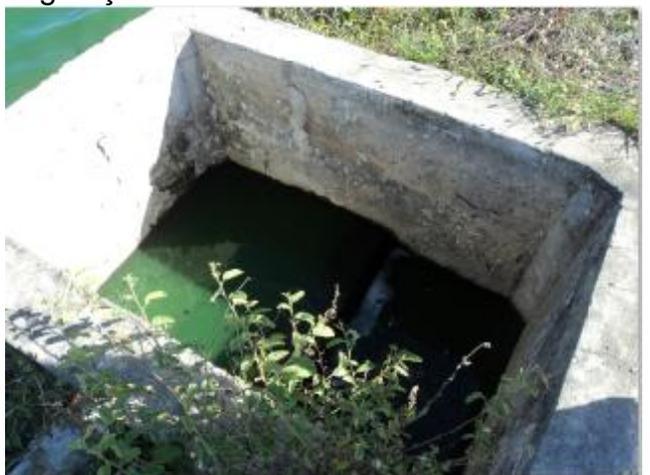
Foto 116 – ETE-Beberibe: taludes da lagoa de maturação 2 cobertos por vegetação.

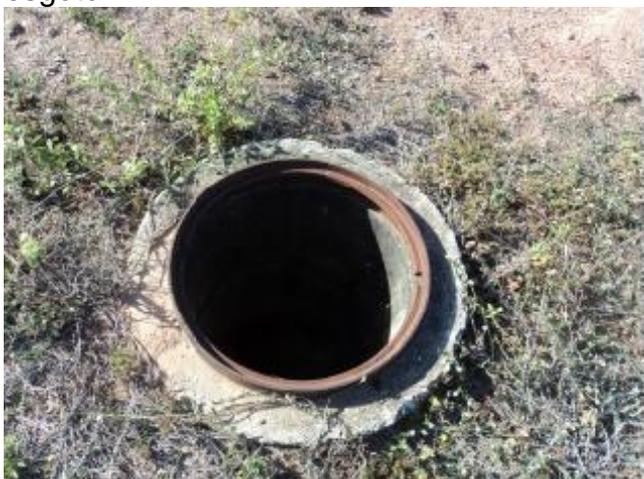
Foto 119 – ETE-Beberibe: estravassamento na caixa de saída do esgoto.

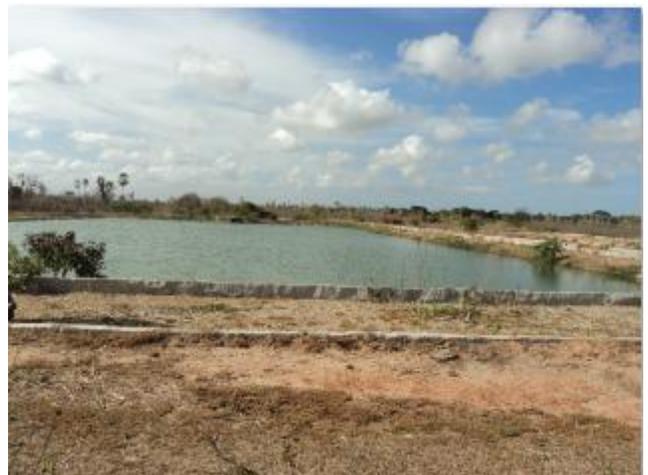
Foto 128 – ETE-Choró: caixa de inspeção de chegada do esgoto na lagoa facultativa sem tampa.

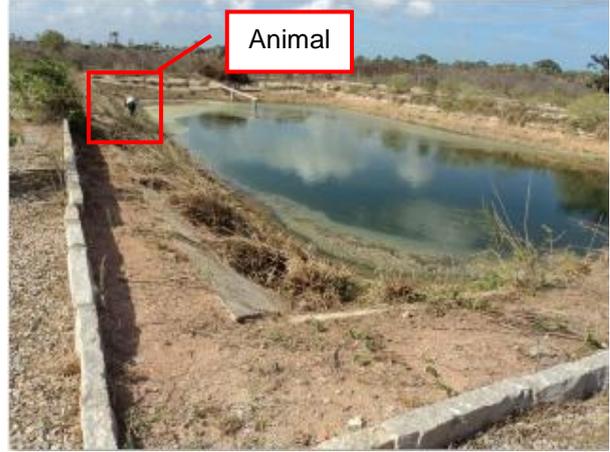
Foto 130 – ETE-Choró: vista geral da lagoa de maturação 1 – taludes deteriorados e cobertos por vegetação.

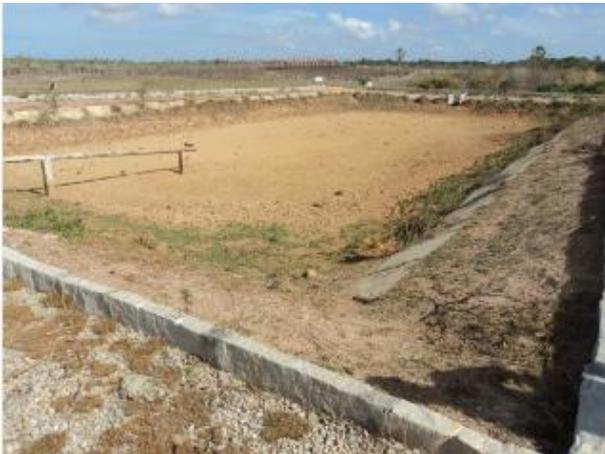
- g. Os poços de sucção das elevatórias EEE-01 e EEE-02 estão sem tampas (**Anexo A**, item **1.8-I-14**);
- h. No dia da fiscalização, havia animais dentro da lagoa da ETE-Choró; já na ETE-Beberibe, existem evidências da presença de animais (**Anexo A**, item **1.9-I-11**);

Foto 131 – ETE-Choró: vista geral da lagoa de maturação 2 – presença de animais, taludes deteriorados e cobertos por vegetação.
