## **RELATÓRIO DE FISCALIZAÇÃO**

### **RF/CSB/0003/2016**

**Assunto: Fiscalização dos Sistemas de  
Abastecimento de Água e de Esgotamento Sanitário  
da Sede do Município de Baturité  
(PCSB/CSB/003/2016)**

**COORDENADORIA DE SANEAMENTO BÁSICO**

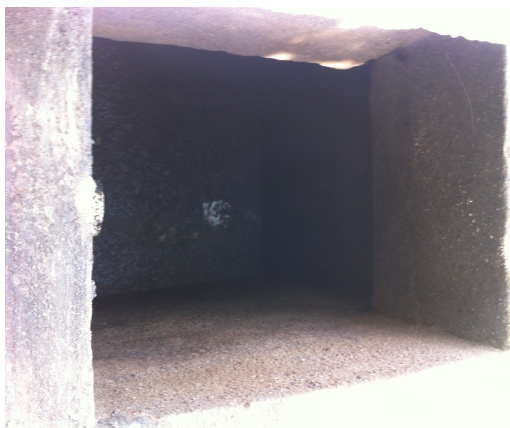
2.1. Não existe gradeamento na ETE PROURB II (Foto 1; Anexo II – item 8);

**Foto 1** – ETE PROURB II: ausência de gradeamento

**Determinação D2** – A CAGECE deve cumprir as normas técnicas e os procedimentos estabelecidos para a implantação das instalações dos sistemas de abastecimento de água e de esgotamento sanitário, visando corrigir as não conformidades descritas na constatação C2.

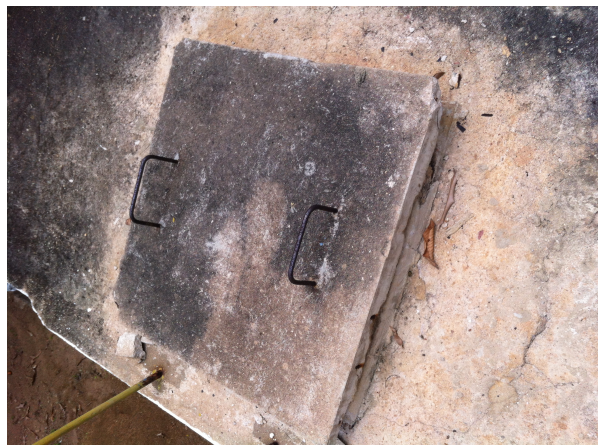
2.2. Não há tubulação de ventilação no RAP-03 (Foto 2; Anexo II – item 22).

**Foto 2** – RAP-03: ausência de tubulação de ventilação

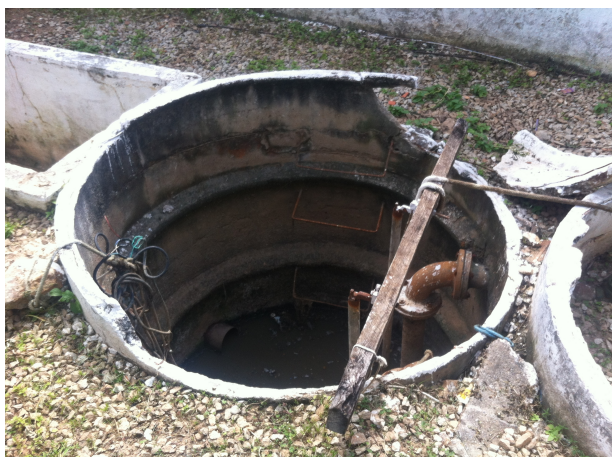
- 3.1. Não existe extintor de incêndio no almoxarifado (Anexo II – item 1);
- 3.2. Não existe extintor na loja de atendimento (Anexo II – item 2);
- 3.3. O poço de sucção da EEE São Francisco está danificado e sem proteção (Foto 3; Anexo II – item 5);

**Foto 3** - poço de sucção da ETE São Francisco: danificado e sem proteção.

**Determinação D3** – A CAGECE deve realizar operação e manutenção adequada das unidades integrantes dos sistemas de abastecimento de água e de esgotamento sanitário, visando corrigir as não conformidades descritas na constatação C3.

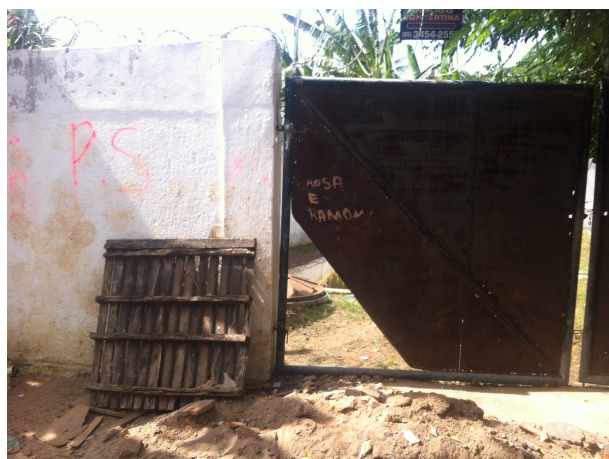
- 3.4. As ETEs São Francisco e PROURB I não estão identificadas (Foto 4 e Foto 6; Anexo II – item 9);
- 3.5. O portão de acesso à ETE São Francisco está danificado (Foto 4; Anexo II – item 9);

**Foto 4** - ETE São Francisco: portão danificado e ausência de identificação.

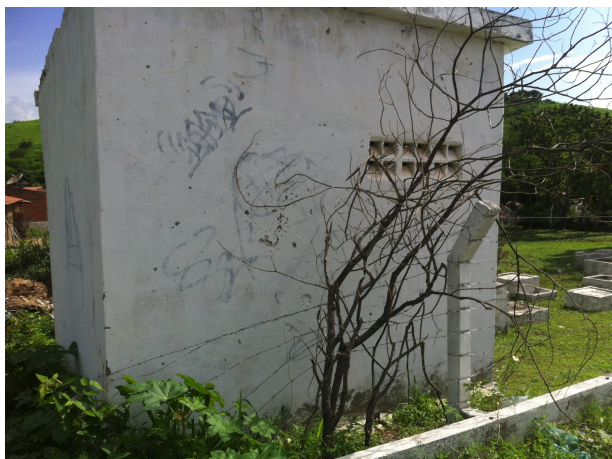
- 3.6. Os portões e as cercas de proteção das ETEs: PROURB I e PROURB II estão danificados (Foto 5, Foto 6, Foto 7 , Foto 8 e Foto 9; Anexo II – item 9);

**Foto 5** - ETE PROURB I: cerca de proteção danificada.

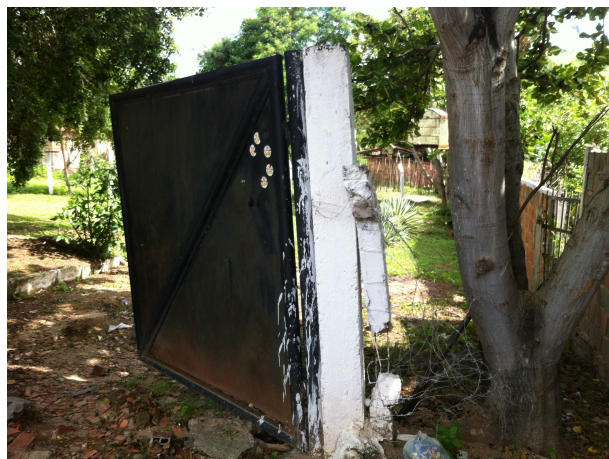
**Foto 6** - ETE PROURB I: portão danificado e ausência de identificação.

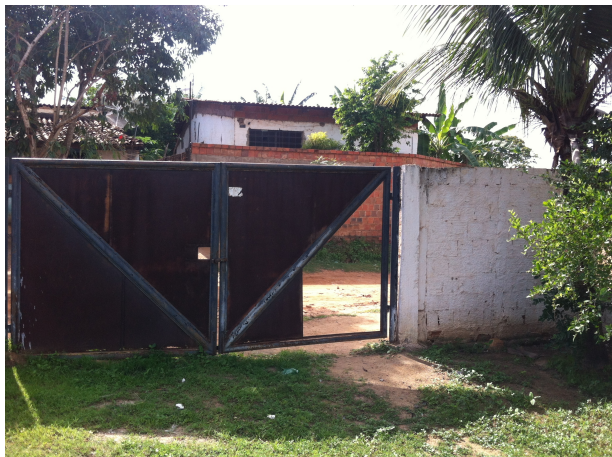
**Foto 7 - ETE PROURB II: portão danificado e ausência de identificação**

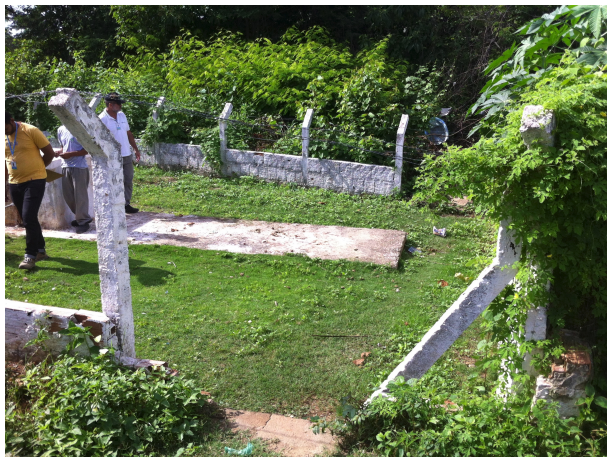
**Foto 8 - ETE PROURB II: cerca de proteção danificada**

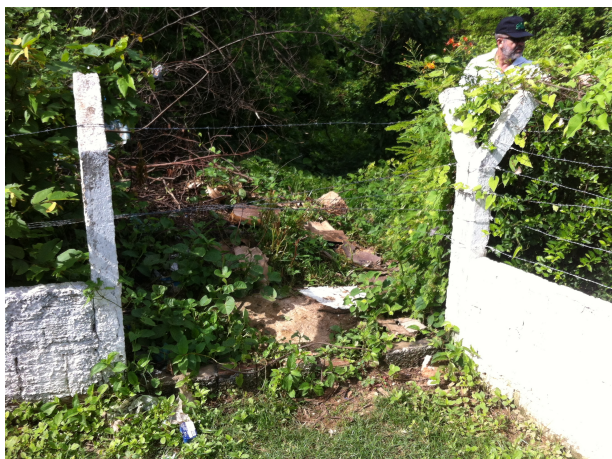
**Foto 9 - ETE PROURB II: cerca de proteção danificada.**

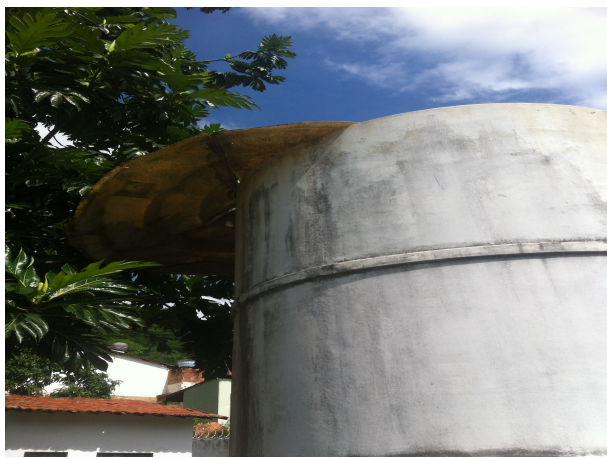
- 3.7. Não existem manuais de operação e manutenção nas ETEs de Baturité (Anexo II – item 11);
- 3.8. O Reator UASB da ETE São Francisco está quebrado (Foto 10; Anexo II – item 12)

**Foto 10 - Reator UASB da ETE São Francisco : está quebrado sem funcionar.**

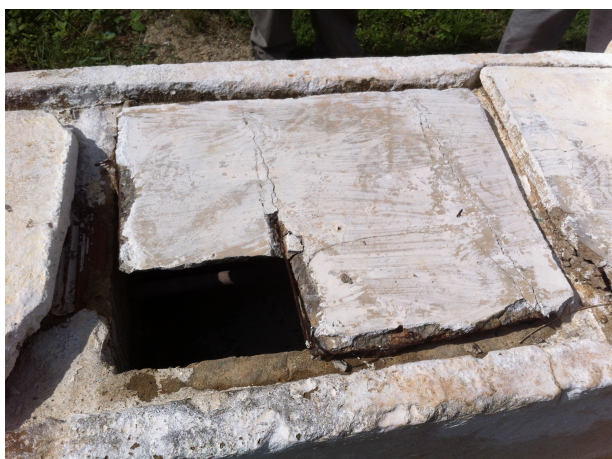
- 3.9. Existem caixas com tampas danificadas nas áreas das ETEs PROURB I e PROURB II (Foto 11, Foto 12 e Foto 13; Anexo II – item 12);
- 3.10. Não existe cronograma de limpeza da rede coletora de esgoto (Anexo II – item 18);

**Foto 11 - ETE PROURB I: caixa danificada.**

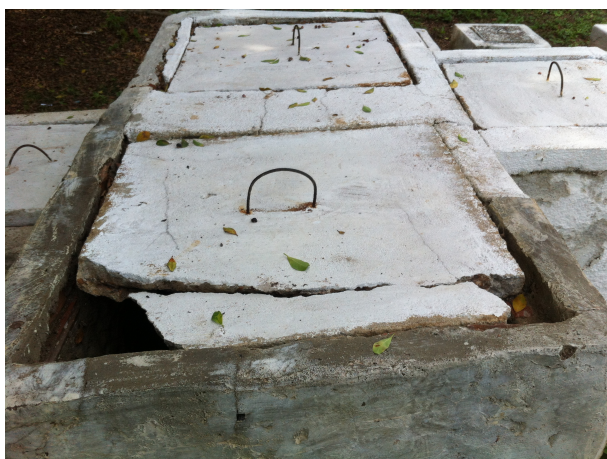
**Foto 12 - ETE PROURB I: caixa danificada.**

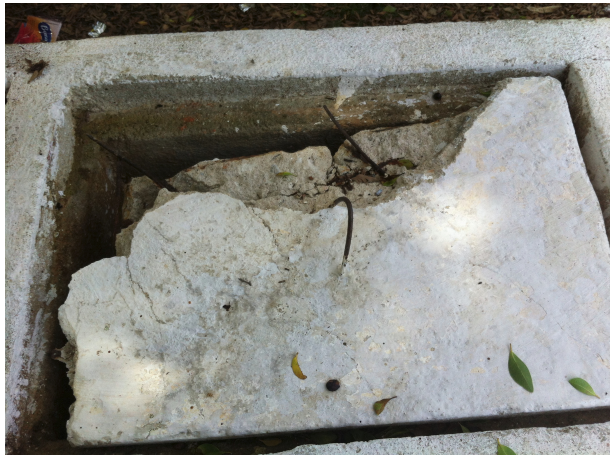
**Foto 13** – ETE PROURB II: caixa danificada.

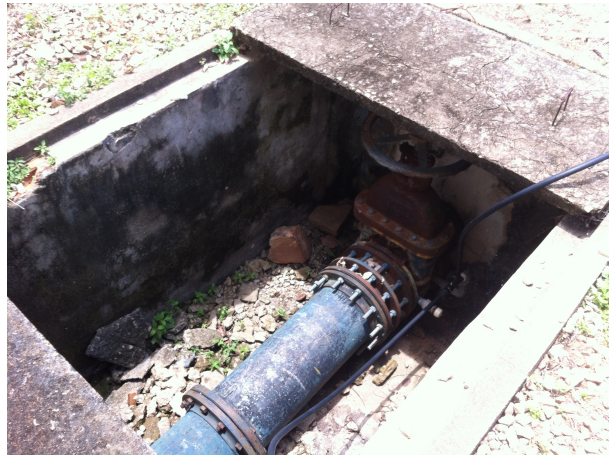
3.11. Na área do RAP-04, há 2 (duas) caixas de registro sem tampas de proteção (Foto 14 e Foto 15; Anexo II – item 20);

**Foto 14** – RAP-04: caixa de registro sem tampa.

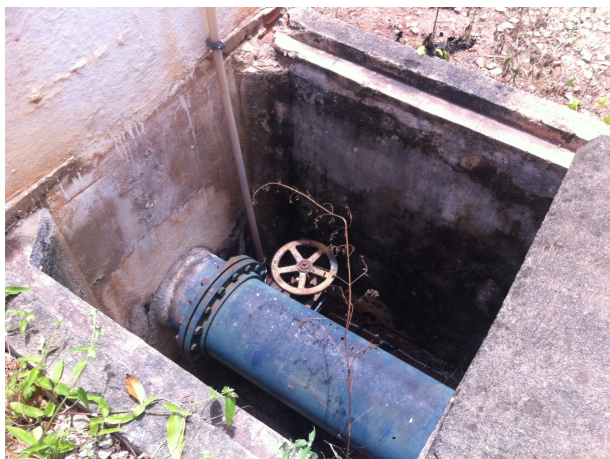
**Foto 15** – RAP-04: caixa de registro sem tampa.

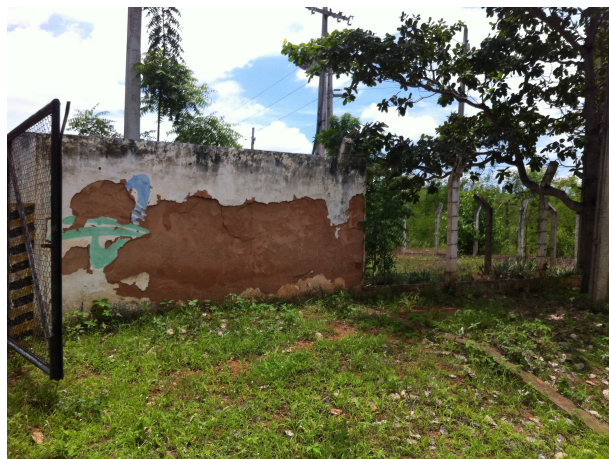
3.12. O muro de delimitação do RAP-04 apresenta reboco deteriorado (Foto 16; Anexo II – item 21);

**Foto 16** – RAP-04: o muro de delimitação apresenta reboco deteriorado.

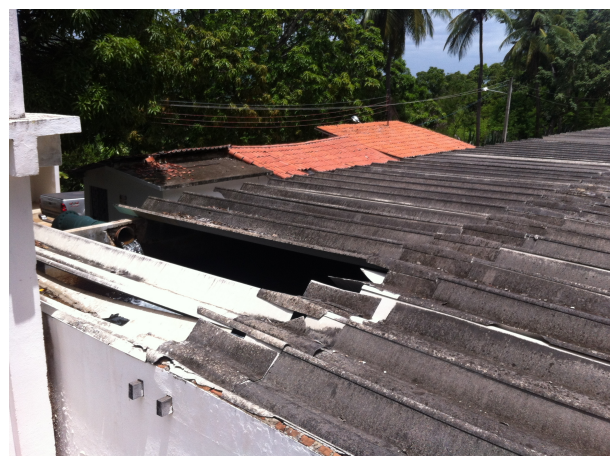
3.13. A telha de cobertura do RAP-01 está danificada (Foto 17; Anexo II – item 23).

**Foto 17** – RAP-04: a telha de cobertura está danificada.
