RELATÓRIO DE FISCALIZAÇÃO
RF/CSB/0003/2024
(NUP: 13012.000133/2024-74) - (PCSB/CSB/001/2024)

Assunto: Fiscalização dos Sistemas de Abastecimento de Água e Esgotamento Sanitário do Município de Campos Sales

COORDENADORIA DE SANEAMENTO BÁSICO

Fortaleza – CE
Março/2024

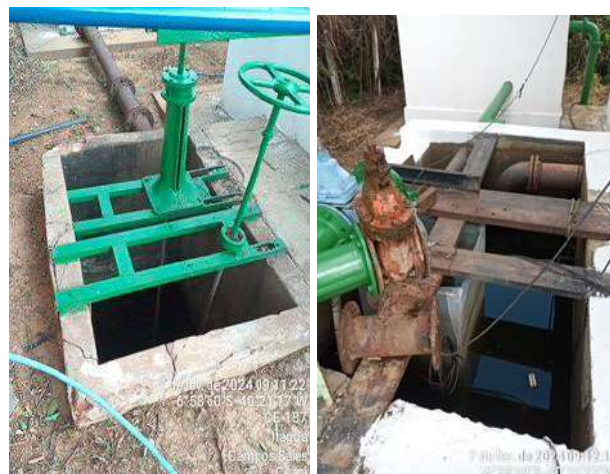
Foto 1 - Captação açude Poço da Pedra: ausência de identificação.

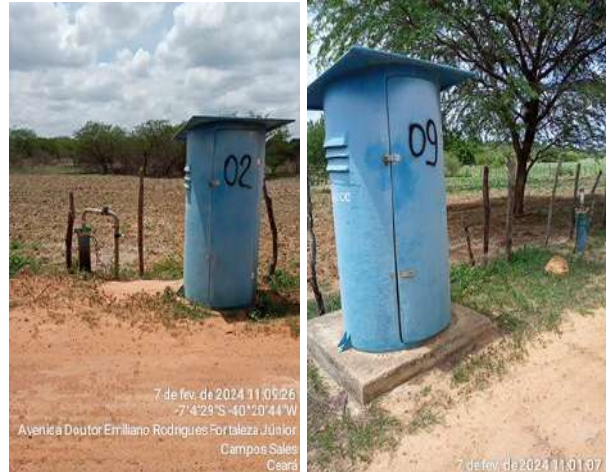
Foto 3 - Captação açude Poço da Pedra: casa dos quadros de bombas sem identificação.

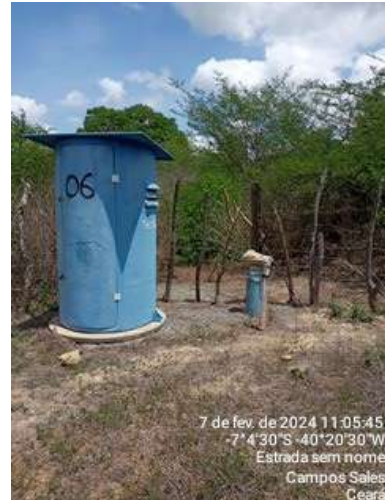
Foto 5 - PT-12: área do poço sem isolamento de proteção ao acesso e poço não possui laje de proteção.

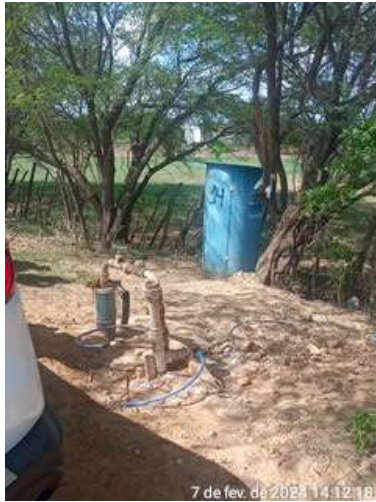
Foto 8 - PT-03: poço desativado temporariamente e área do poço sem isolamento de proteção ao acesso.

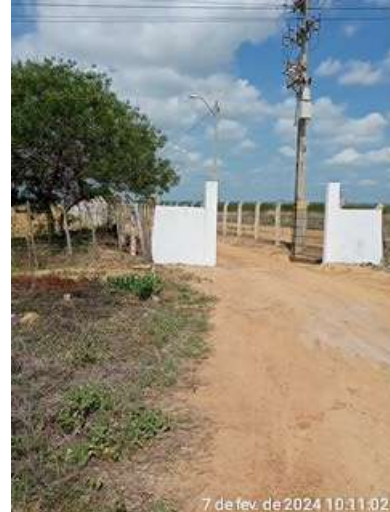
Foto 9 - PT-20: área dos poços sem isolamento de proteção ao acesso.

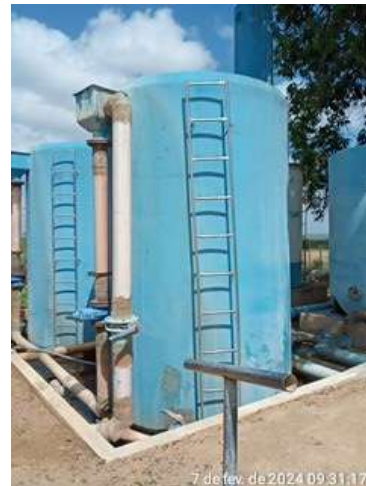
Foto 11 - Filtros descendentes: não possuem identificação e sem escadas tipo marinheiro.

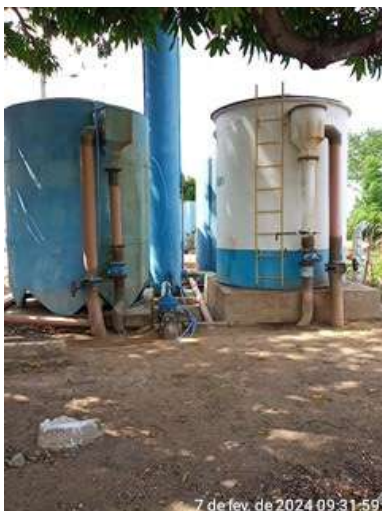
Foto 12 - Filtros ascendentes: não possuem identificação e escadas tipo marinheiro sem gaiola de proteção e corrimão superior acima do patamar da estrutura.

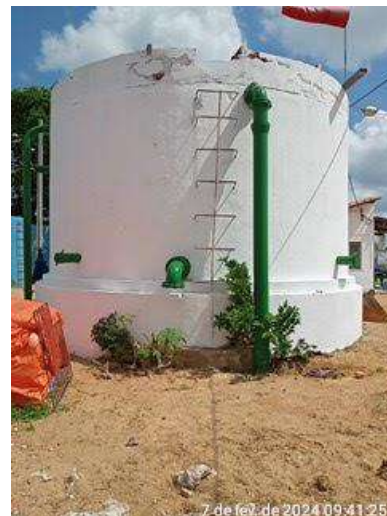
Foto 13 - Filtros ascendentes: não possuem identificação e escadas tipo marinheiro inadequada.

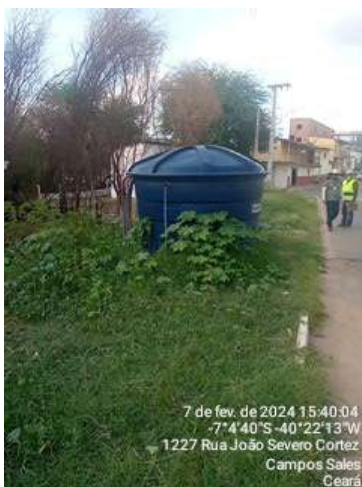
Foto 16 - REN-01: o reservatório e casa de bombas não possuem identificação.

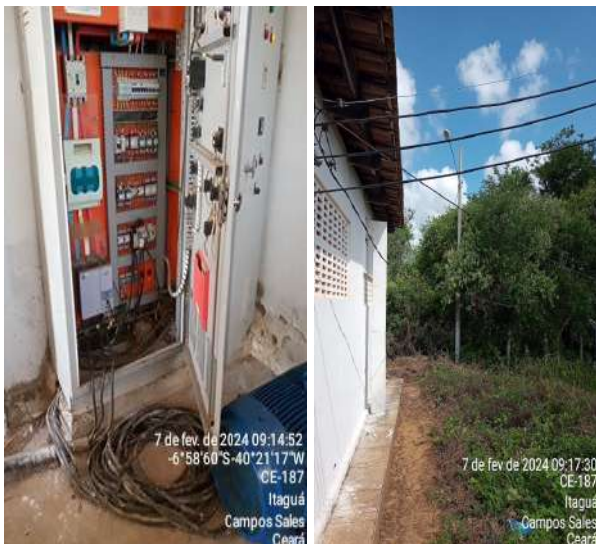
Foto 18 - Captação açude Poço da Pedra: fiação elétrica inadequada e solta sobre o piso.

Determinação D4 - A CAGECE deve realizar operação e manutenção adequada das unidades integrantes dos sistemas de abastecimento de água e de esgotamento sanitário, visando corrigir as não conformidades descritas na constatação C4.

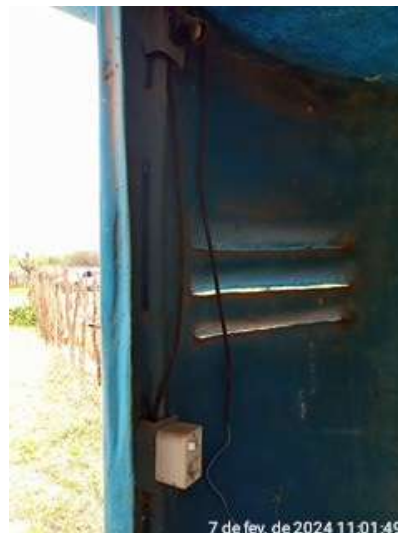
Foto 19 - PT-09: casa do quadro de comando sem iluminação.

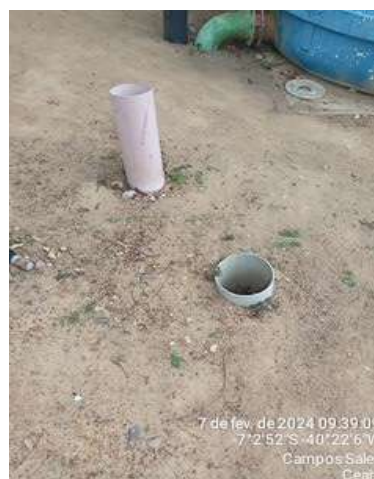
Foto 21 - ETA: caixa de proteção de registro danificada.

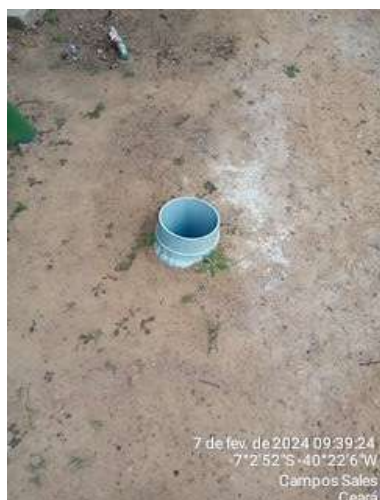
Foto 22 - ETA: caixa de proteção de registro danificada.

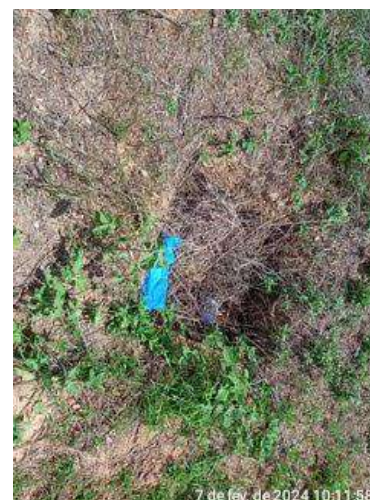
Foto 23 - ETA: caixa de proteção de registro danificada.

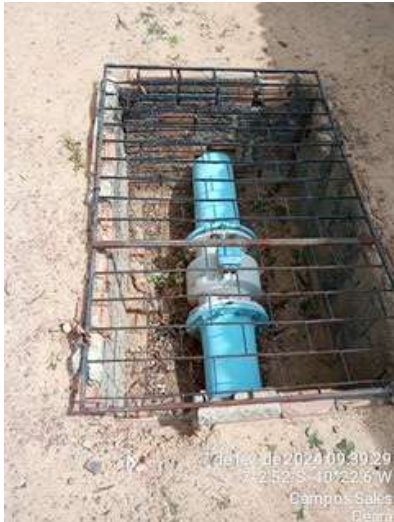
Foto 24 - ETA: caixa de proteção de registro danificada.

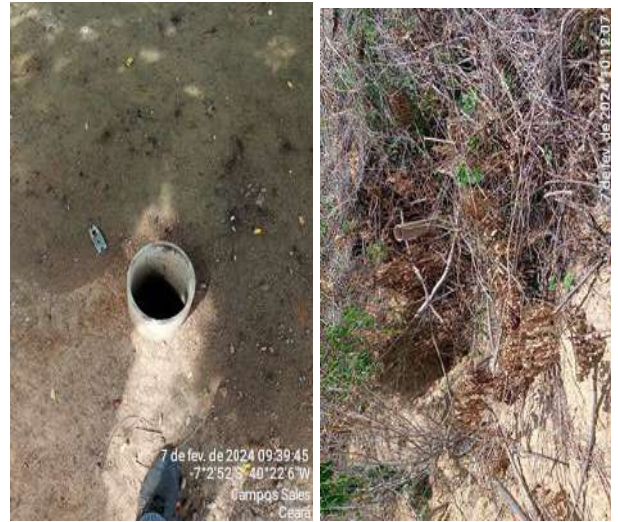
Foto 25 - ETA: caixa de proteção de registro danificada.

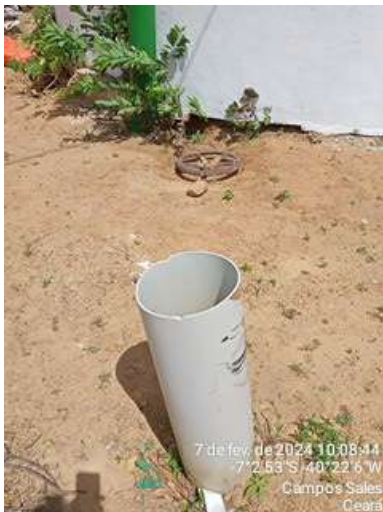
Foto 26 - ETA: caixa de proteção de registro danificada.

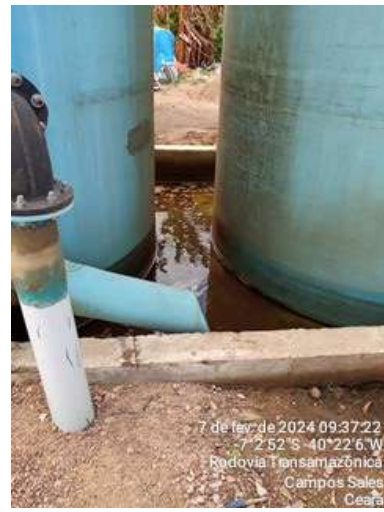
- ETA / Filtros: a drenagem da área dos filtros não está funcionando (**Fotos 27 a 29**);
- ETA / RAP-07: escada tipo marinheiro inadequada, sem os componentes mínimos requeridos como, por exemplo, gaiola de proteção (p/ altura > 2m) e guarda-corpo ou corrimão de apoio acima do patamar da estrutura e infraestrutura deteriorada (**Foto 30**);

Foto 27 - ETA / Filtros: a drenagem da área dos filtros não está funcionando.

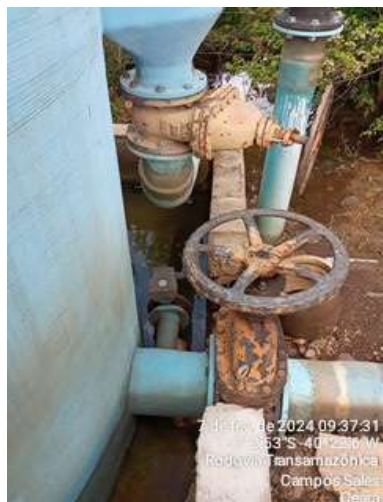
Foto 28 - ETA / Filtros: a drenagem da área dos filtros não está funcionando.

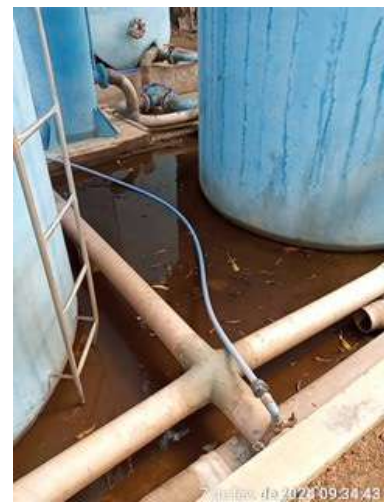
Foto 29 - ETA / Filtros: a drenagem da área dos filtros não está funcionando.

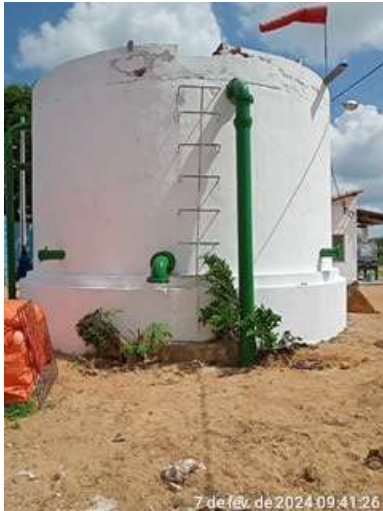
Foto 30 - ETA / RAP-07: escada inadequada e infraestrutura deteriorada.

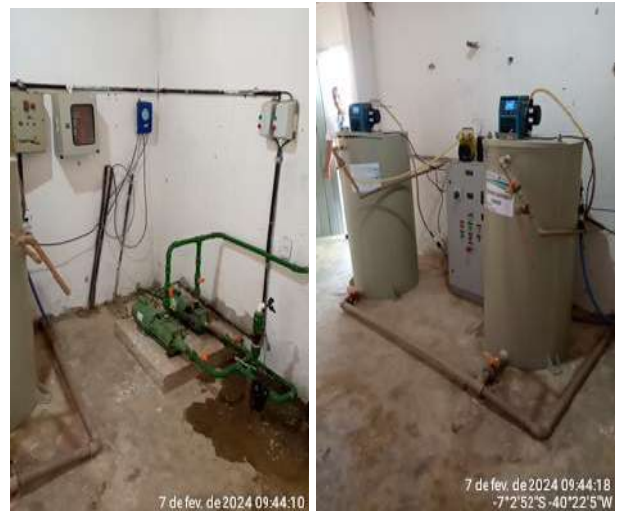
- Casa de Química / Casa de Bombas: instalações elétricas precárias sem eletroduto de isolamento e proteção (**Fotos 31 e 32**);
- RAP-01: infraestrutura deteriorada, cobertura de telha que não garante proteção da água tratada, pois não cobre toda a área do reservatório (**Fotos 33 a 35**);

Foto 31 - Casa de Química / Casa de Bombas: instalações elétricas precárias e sem eletroduto.

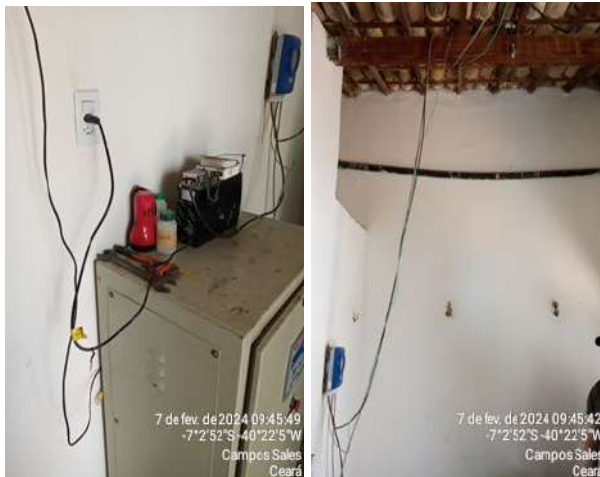
Foto 32 - Casa de Química / Casa de Bombas: instalações elétricas precárias, sem eletroduto e materiais armazenados sobre o quadro de comando.

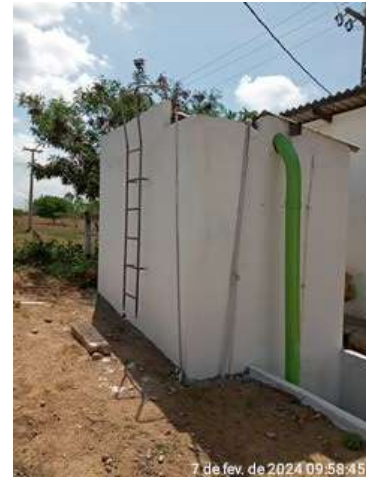
Foto 33 - RAP-01 EEAT-1: infraestrutura deteriorada, cobertura de telha que não garante proteção da água tratada, pois não cobre toda a área do reservatório.

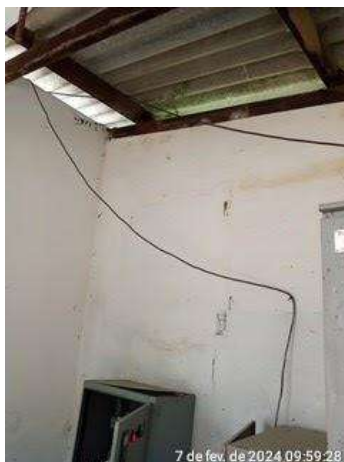
Foto 34 - RAP-01/EEAT-1: instalações elétricas inadequadas, sem eletroduto de proteção e isolamento.

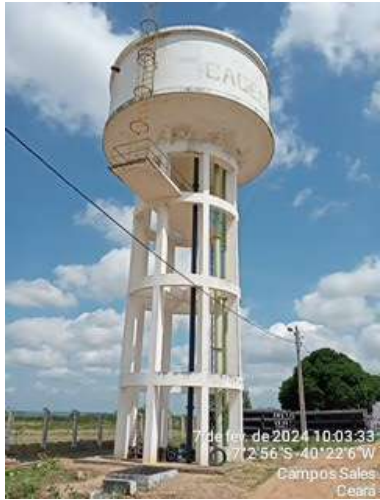
Foto 36 - REL-01: pintura e identificação desgastados.

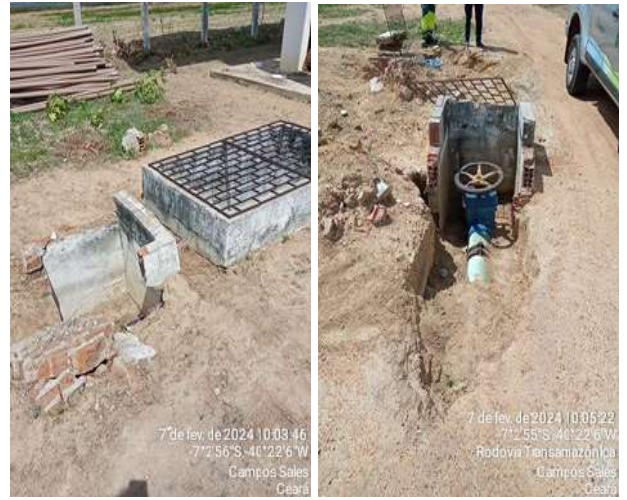
Foto 37 - REL-01: caixas de descarga e de proteção de registros deterioradas.

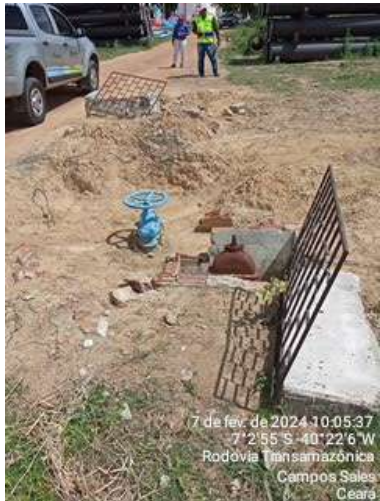
Foto 38 - REL-01: caixas de descarga e de proteção de registros deterioradas.

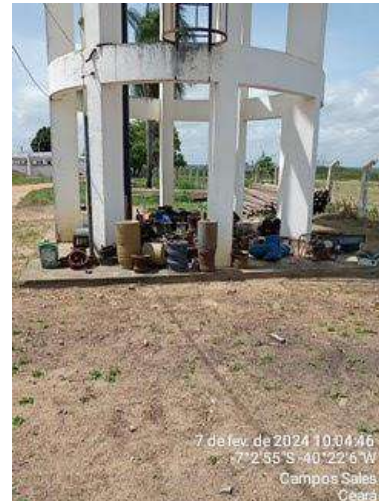
Foto 39 - REL-01: material armazenado na área abaixo do reservatório.

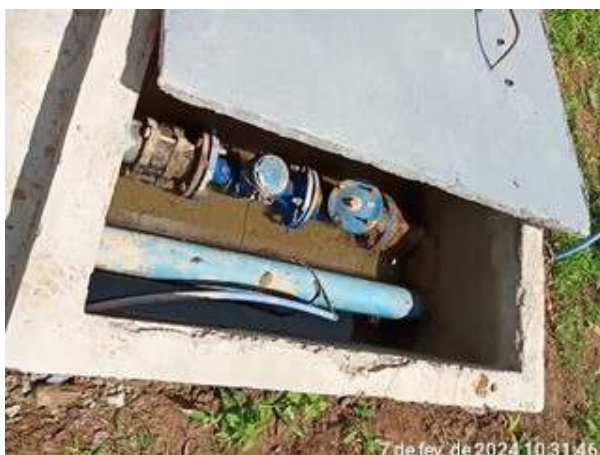
Foto 40 - RAP-08/RAP-09: caixa de macromedição com água acumulada, instalações elétricas inadequadas sobre o solo e iluminação da área precária e improvisada.

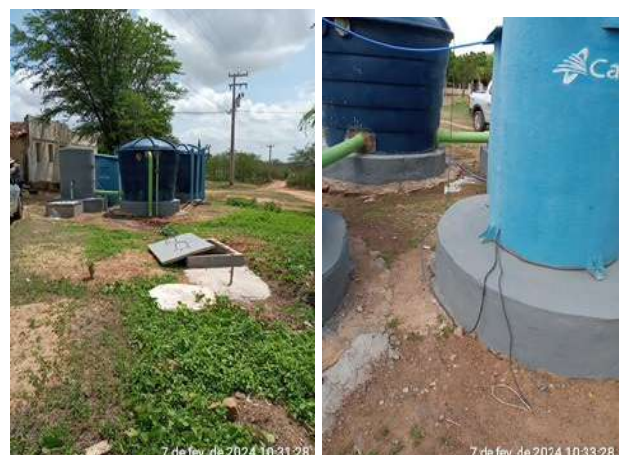
Foto 41 - RAP-08/RAP-09: instalações elétricas inadequadas sobre o solo e iluminação da área precária e improvisada.

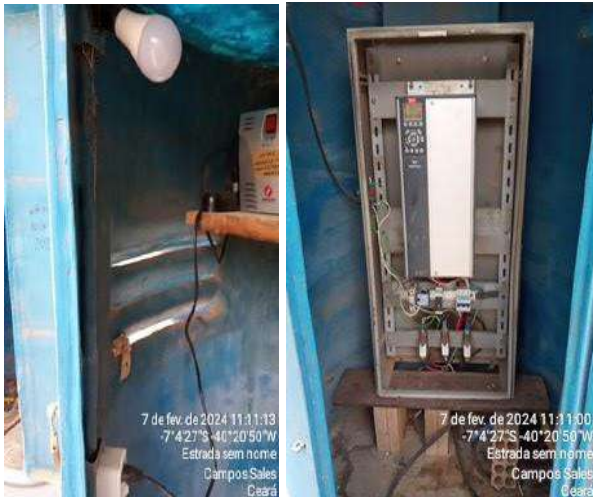
Foto 42 - RAP-08/RAP-09: quadro elétrico apoiado sobre tijolos e sem tampa de proteção, instalações elétricas inadequadas.

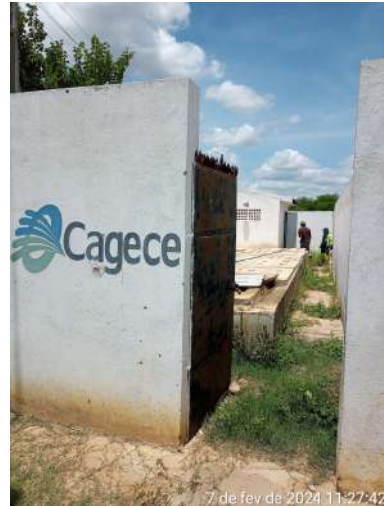
Foto 43 - REN-01: vegetação crescida na área.

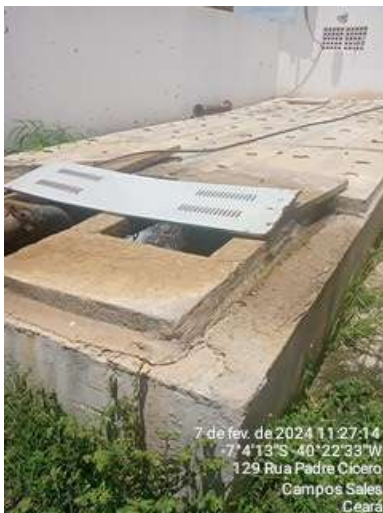
Foto 44 - REN-01: vegetação crescida na área, tampa inadequada.

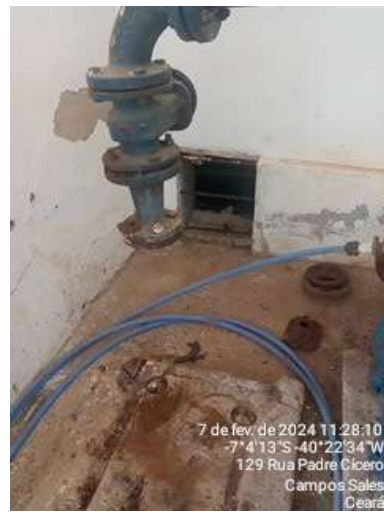
Foto 45 - REN-01: parede do reservatório danificada (buraco).

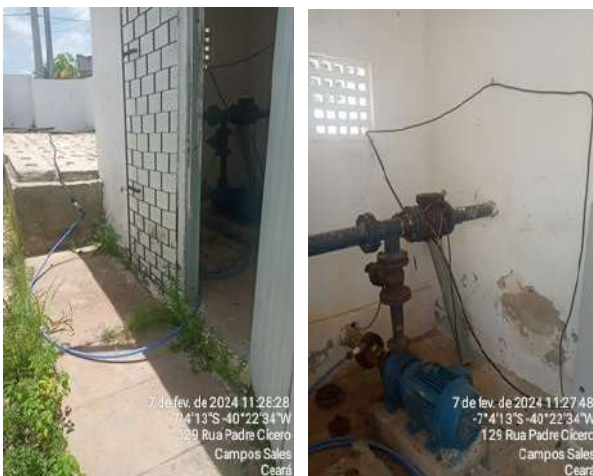
Foto 46 - REN-01: instalações elétricas inadequadas.

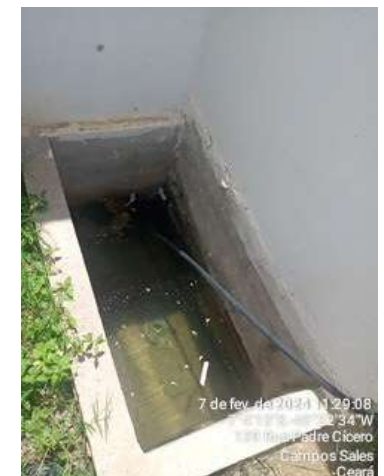
Foto 47 - REN-01: caixa de medição com água acumulada (inundada).

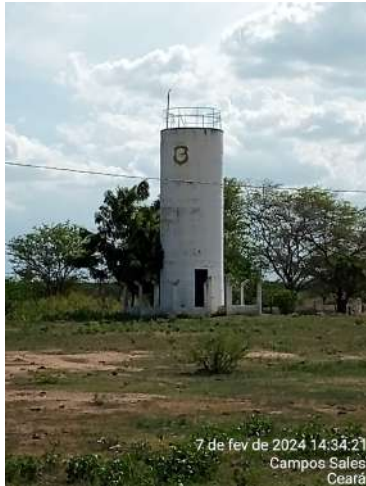
- REL-04: pintura e identificação desgastado (**Foto 48**);
- EEAT-03 / RAP-02: pintura desgastada, reboco deteriorado, instalações elétricas inadequadas sem eletroduto de proteção e isolamento; tampa do reservatório sem vedação hermética e corroída; tubo de ventilação danificado; pintura e identificação desgastados e infraestrutura deteriorada (paredes e piso (**Fotos 49 a 52**);

Foto 48 - REL-04: pintura e identificação desgastada.

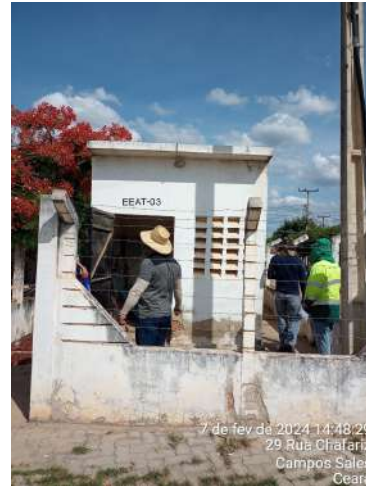
Foto 49 - EEAT-03: pintura desgastada e reboco deteriorado.

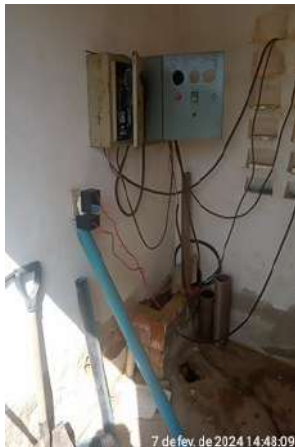
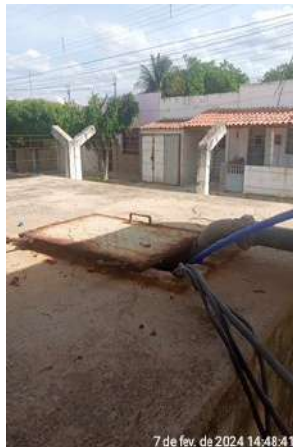
Foto 50 - EEAT-03/RAP-02: instalações elétricas inadequadas; tampa do reservatório corroída; pintura desgastada e infraestrutura deteriorada (paredes e pisos).

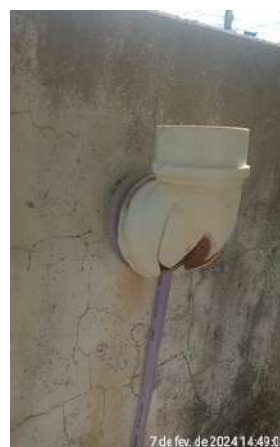
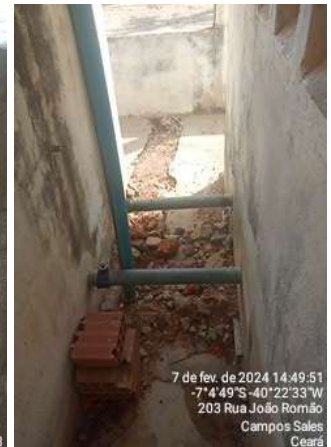
Foto 51 - EEAT-03/RAP-02: instalações elétricas inadequadas; tampa do reservatório corroída; ventilação danificada; pintura desgastada e infraestrutura deteriorada (paredes e pisos).

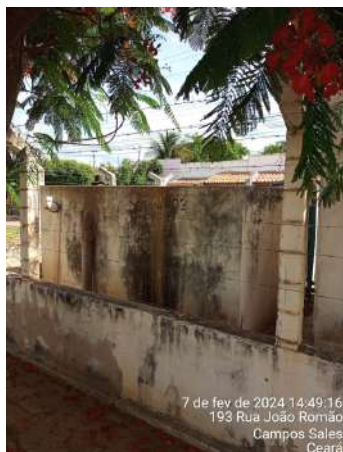
Foto 52 - RAP-02: pintura e identificação desgastada e infraestrutura deteriorada (paredes e piso).

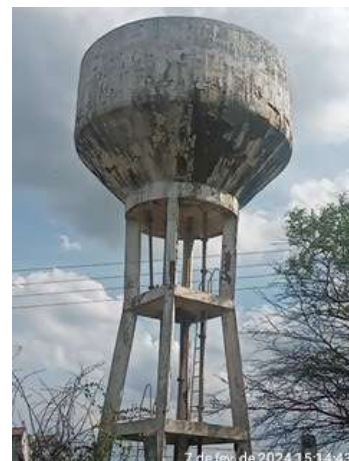
- REL-03: reservatório com infraestrutura em estado de deterioração total, com risco iminente de desabamento (**Foto 53**);
- Booster - Batalhão: instalações elétricas inadequadas sobre o piso (**Foto 54**);

Foto 53 - REL-03: reservatório com infraestrutura em estado de deterioração total, com risco iminente de desabamento.

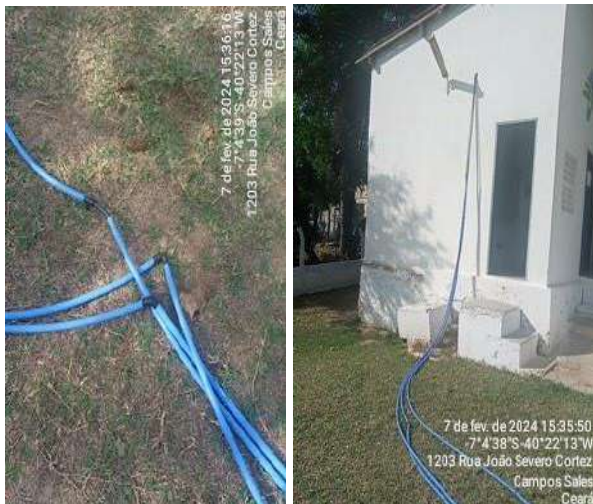
Foto 54 - Booster - Batalhão: instalações elétricas inadequadas sobre o piso.

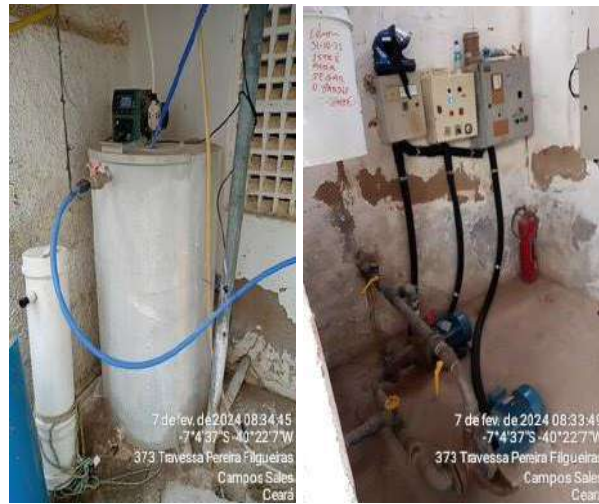
Foto 55 - EERD-01: infraestrutura com reboco e pintura desgastados; materiais armazenados de forma inadequada em cima dos quadros elétricos.

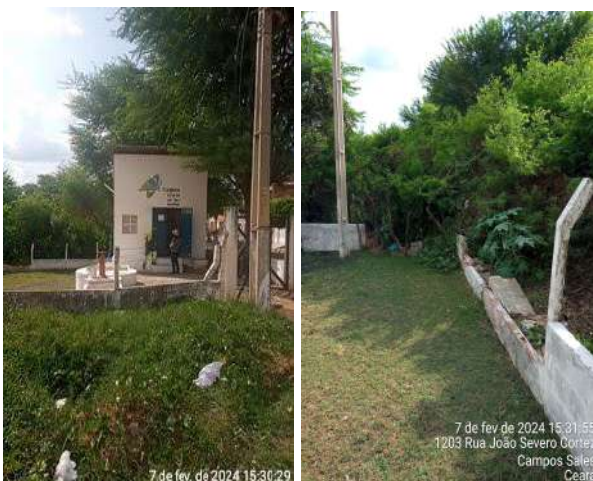
- EEE-02: cerca de isolamento e proteção danificada; não há grupo gerador instalado e o espaço está sendo utilizado para armazenagem de materiais; quadro de alimentação de energia da Enel está danificado e instalações elétricas dos quadros de comando precárias sem eletroduto de proteção e isolamento; banheiro com equipamentos deteriorados (descarga quebrada); poço de sucção dos esgotos com sobrenadantes (**Fotos 56 a 60**);

Foto 56 - EEE-02: cerca de isolamento e proteção danificada.

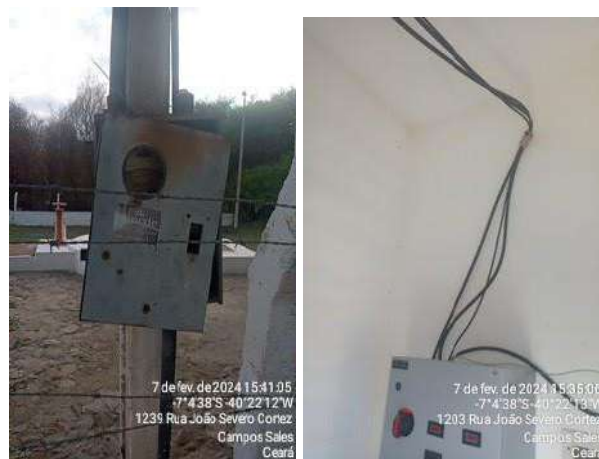
Foto 57 - EEE-02: quadro de alimentação de energia da Enel está danificado e instalações elétricas dos quadros de comando precárias sem eletroduto de proteção e isolamento.

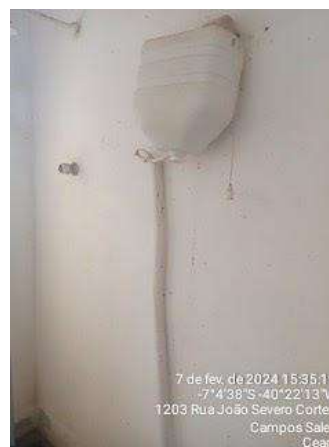
Foto 59 - EEE-02: banheiro com equipamentos deteriorados (descarga quebrada).

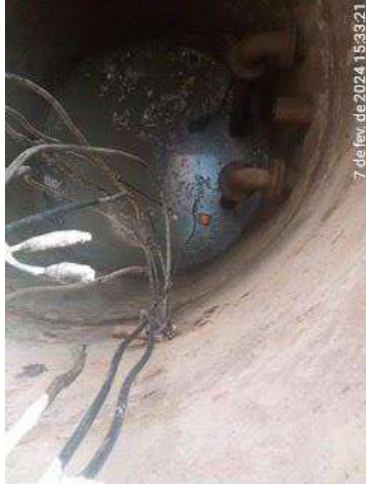
Foto 60 - EEE-02: poço de sucção dos esgotos com sobrenadantes.

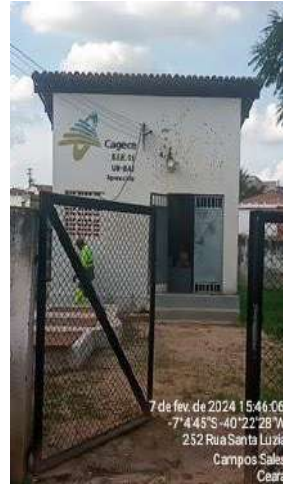
- EEE-01: pintura externa desgastada e muro danificado (**Fotos 61 a 63**);
- EEE-06: pavimento deteriorado; banheiro sem iluminação; tomada elétrica danificada; grupo gerador está inoperante; a casa de bombas está sendo usada para armazenar materiais; instalações elétricas precárias e inadequadas com fiação sem eletroduto de isolamento e proteção e tomada danificada; bomba de lavagem/limpeza da estação instalada de forma improvisada e quadro de alimentação de energia da Enel está danificado (tampa quebrada) (**Fotos 64 a 69**);

Foto 61 - EEE-01: não há grupo gerador instalado; muro de isolamento e proteção danificado e pintura deteriorada.

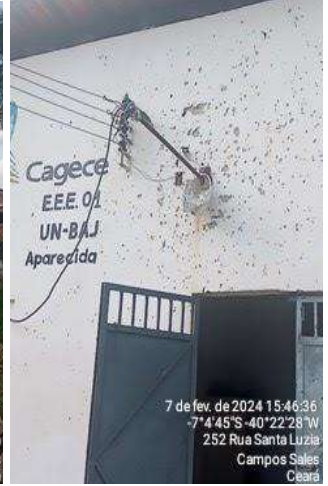
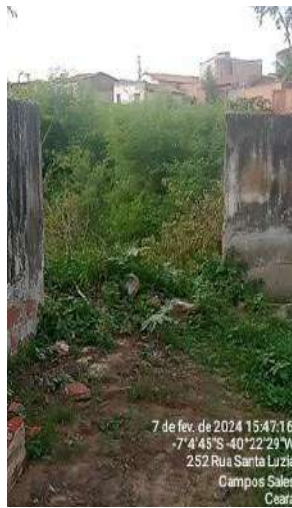
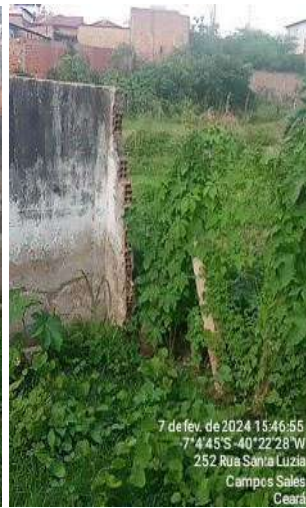
Foto 62 - EEE-01: muro de isolamento e proteção danificado e pintura deteriorada.

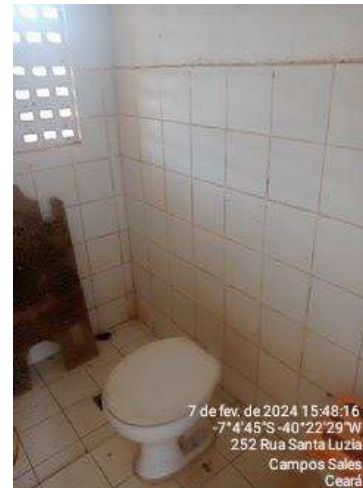
Foto 63 - EEE-01: banheiro com equipamentos danificados (falta descarga e lâmpada); não há iluminação interna.

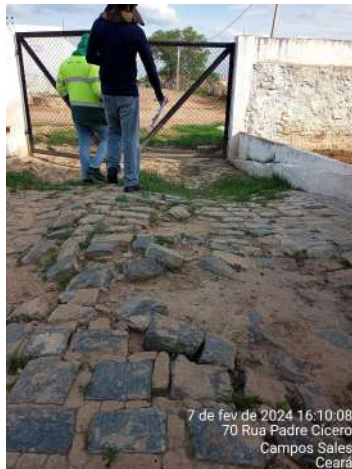
Foto 64 - EEE-06: pavimento deteriorado.

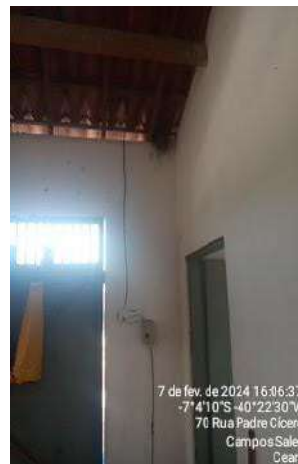
Foto 65 - EEE-06: banheiro sem iluminação; tomada elétrica danificada.

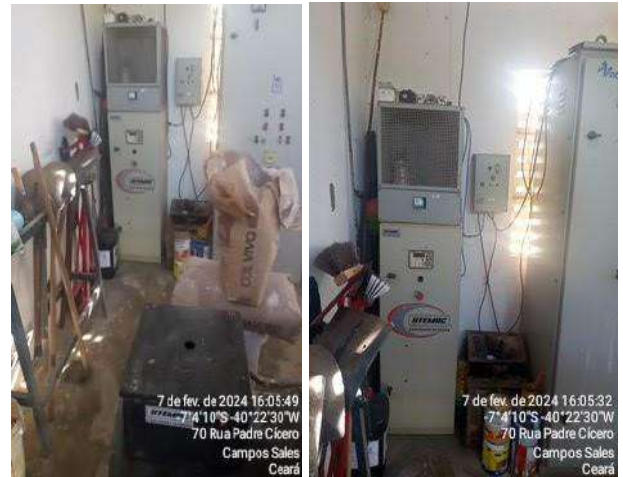
Foto 67 - EEE-06: a casa de bombas está sendo usada para armazenar materiais e instalações elétricas precárias e inadequadas com fiação sem eletroduto de isolamento e proteção.

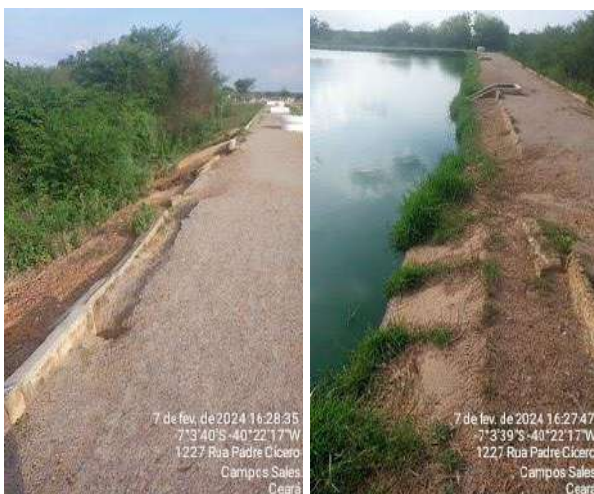
Foto 70 - ETE: erosão dos taludes e mato crescido em todas as lagoas; casa de apoio dos operadores sem iluminação (lâmpada queimada).

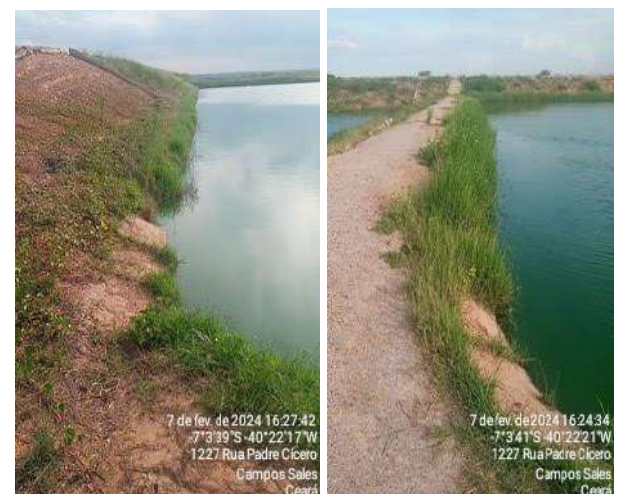
Foto 71 - ETE: erosão dos taludes e mato crescido em todas as lagoas; casa de apoio dos operadores sem iluminação (lâmpada queimada).

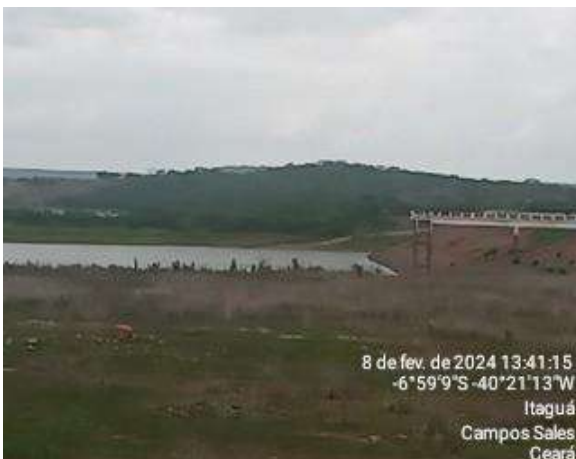
Foto 76 - Manancial - açude Poço da Pedra, com cota correspondente a menos de 10% do seu volume útil armazenado.

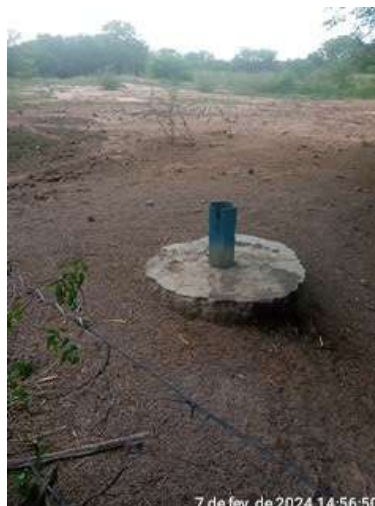
Foto 77 - PT-17 ou PT-18: poço desativado, sem identificação e sem tamponamento adequado.

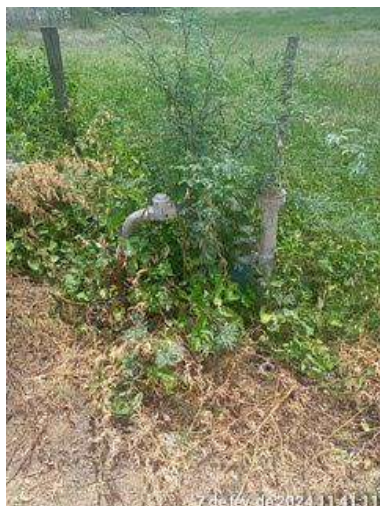
Foto 78 - PT-19: poço desativado, localizado no greide da rua, mas a infraestrutura não foi desmontada e a área está sem isolamento de proteção ao acesso.
